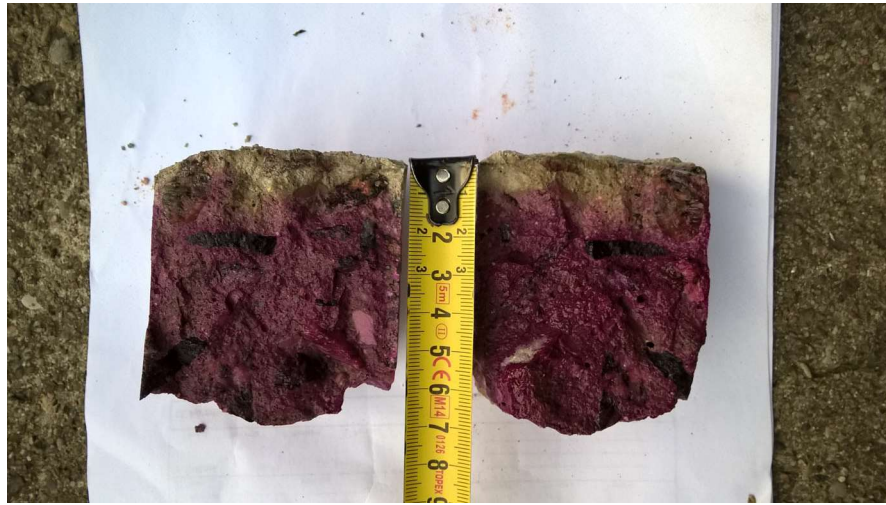
3. Atliktas armatūros apsauginio betono sluoksnio karbonizacijos gylio tyrimas vadovaujantis LST EN 14630:2007 pateikta metodika.

Karbonizacijos frontas vietomis siekia apie 1 cm – 1,5 cm gylį ir dėl nepakankamo armatūros apsauginio sluoksnio storio (1 cm – 1,5 cm) pasiekęs metalinę armatūrą.

Šiose vietose armatūra sukorodavusi bei atplėšusi apsauginį betono sluoksnį. Įvertinus defektus bei lyginant su ankstesnėmis apžiūromis nustatyta, kad dūmtraukis yra patenkinamos techninės būklės, nes tenkina STR 2.01.01(1):2005 esminis statinio reikalavimas „Mechaninis atsparumas ir pastovumas“ nuostatas. Tačiau siekiant saugiai eksploatuoti, bei sumažinti ardančiųjų klimatinų (drėgmės, lietaus, vėjo, žaibo, saulės radiacijos), mechaninių (smūgių, vibracijų), gruntinių (vandens, tirpalų, klaidžiojančių srovių), eksploatacinių (išmetamų dūmų temperatūros svyravimų, dujų mišinių sprogimų, kondensatų) faktorių poveikių įtaką dūmtraukiui ir jo konstrukcijoms būtina atlikti žemiau pateiktus remonto sprendinius.

1. Visą gelžbetoninio kamieno išorinį paviršių paruošti iki 6-8 laipsnio pagal ICRI (Internacional Concrete Repair Institute) aukšto slėgio vandens srove (≥ 1000 bar), pilnai pašalinant atsilupusią, adheziją (sankibą) su betonu praradusią apsauginę betono dangą, betono trupančias daleles, dulkes ir kitus nešvarumus.
2. Atvirą armatūrą apsaugoti nuo korozijos pagal LST EN 1504-7 taikant 11-to principo (CA), 11.1 metodą.
