## STATINIO APŽIŪROS AKTAS

2019 m. kovo 13 d. Nr. 02

**Gargždų lopšelis – darželis „Gintarėlis“**

Melioratorių g. 16, Gargždai

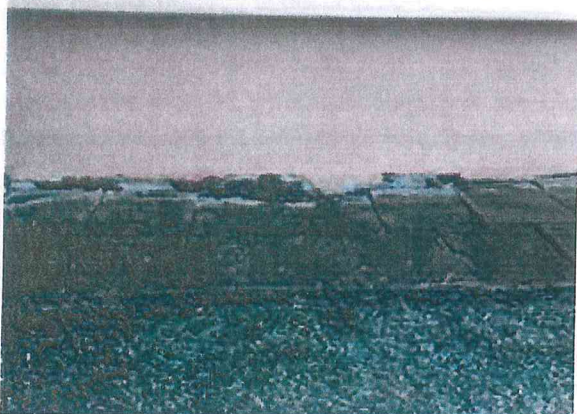
| Eil. Nr. | Statinio konstrukcijos, inžinerinės sistemos | Pastebėti defektai, deformacijos, gedimai | Rekomenduojami darbai defektams pašalinti |
|---|---|---|---|
| 1. | Pamatai | Nuo cokolinės pastato atšokęs apdailinis sluoksnis, vietomis, kur nubyrėjęs tinkas, matoma armatūra (žiūr. priedo 1, 2, 3, 4 pav.). | Nušveisti armatūrą, padengti antikoroziniais dažais ir užtinkuoti paviršių. Nušveisti coklinės pastato dalies dažus padengti paviršių hidroizoliaciniu sluoksniu ir perdažyti paviršių. Vietomis perkloti nuogrindą su nuolydžiu nuo pastato. |

Pav. 1 Nuo cokolinės pastato atšokęs apdailinis sluoksnis, vietomis, kur nubyrėjęs tinkas, matoma armatūra.

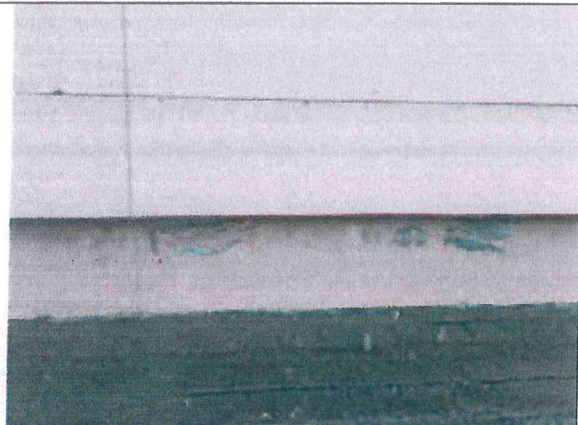
Pav. 2 Nuo cokolinės pastato atšokęs apdailinis sluoksnis, vietomis, kur nubyrėjęs tinkas, matoma armatūra.

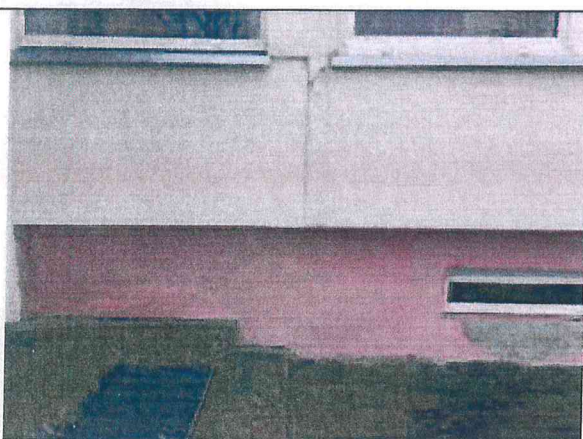
Pav. 3 Nuo cokolinės pastato atšokęs apdailinis sluoksnis, vietomis, kur nubyrėjęs tinkas, matoma armatūra.

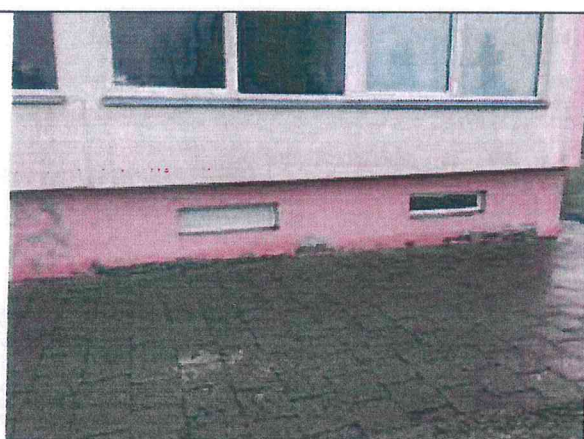
Pav. 4 Nuo cokolinės pastato atšokęs apdailinis sluoksnis, vietomis, kur nubyrėjęs tinkas, matoma armatūra.

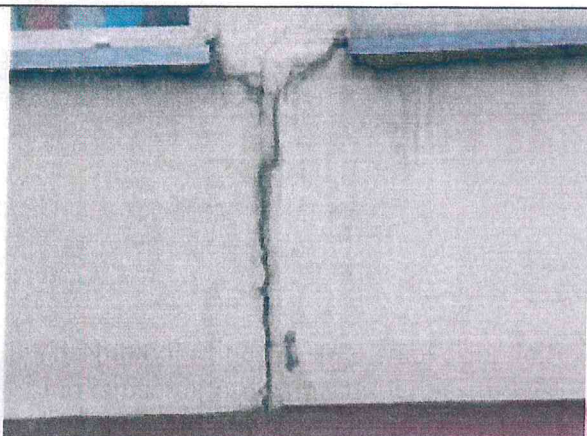
| Eil. Nr. | Statinio konstrukcijos, inžinerinės sistemos | Pastebėti defektai, deformacijos, gedimai | Rekomenduojami darbai defektams pašalinti |
|---|---|---|---|
| 2. | Sienos | Sutrūkinėjusios panelių jungimosi siūlės, vietomis išbyrėjęs tinkas. Per siūles į keletą grupių prasiskverbia vanduo (žiūr. priedo 5, 6, 7, 8, 9, 10, 11, 12, 13, 14 pav.). | Išvalyti siūles, užtaisyti tarpus termoizoliacinėmis putomis, užtinkuoti paviršių ir hermetizuoti siūles, kad nesutrūkinėtų. |

Pav. 5 Sutrūkinėjusios panelių jungimosi siūlės, vietomis išbyrėjęs tinkas. Per siūles į keletą grupių prasiskverbia vanduo.

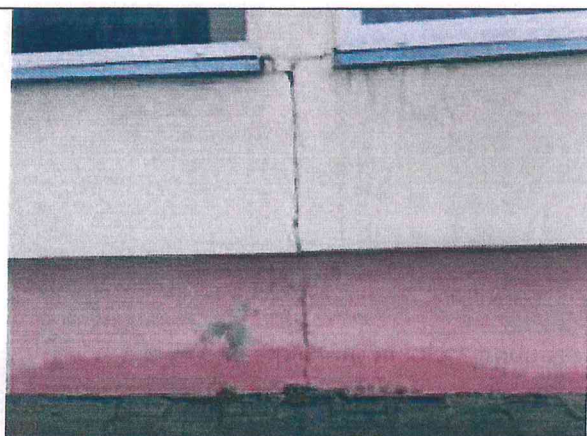
Pav. 6 Sutrūkinėjusios panelių jungimosi siūlės, vietomis išbyrėjęs tinkas. Per siūles į keletą grupių prasiskverbia vanduo.

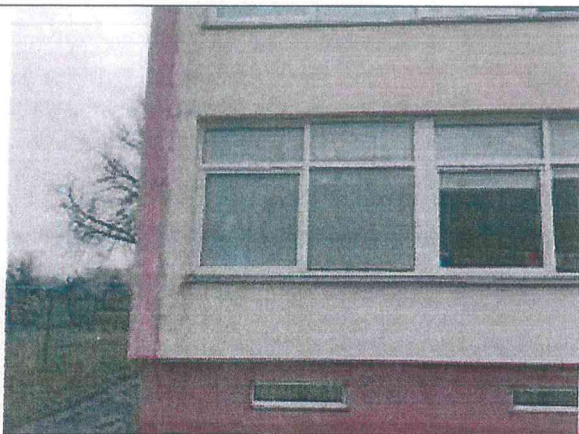
Pav. 7 Sutrūkinėjusios panelių jungimosi siūlės, vietomis išbyrėjęs tinkas. Per siūles į keletą grupių prasiskverbia vanduo.

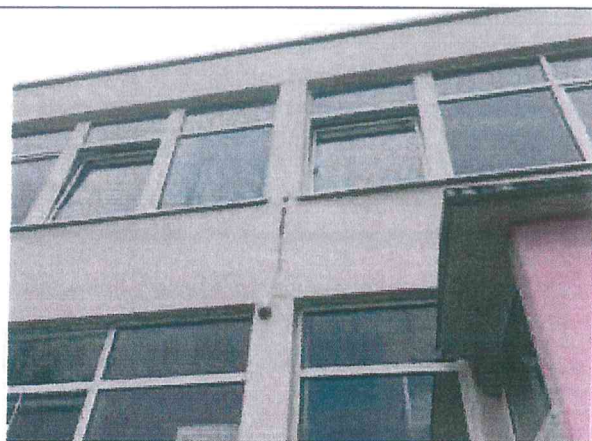
Pav. 8 Sutrūkinėjusios panelių jungimosi siūlės, vietomis išbyrėjęs tinkas. Per siūles į keletą grupių prasiskverbia vanduo.

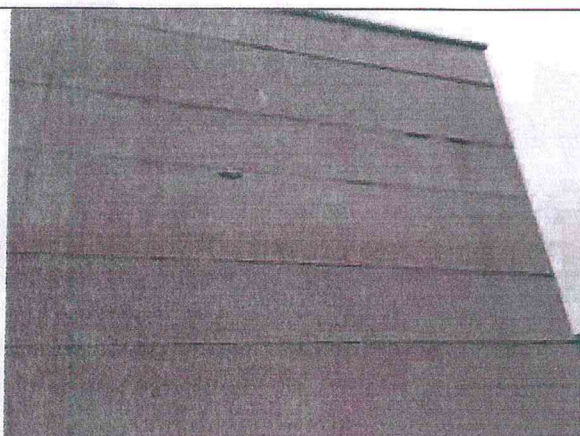
Pav. 9 Sutrūkinėjusios panelių jungimosi siūlės, vietomis išbyrėjęs tinkas. Per siūles į keletą grupių prasiskverbia vanduo.

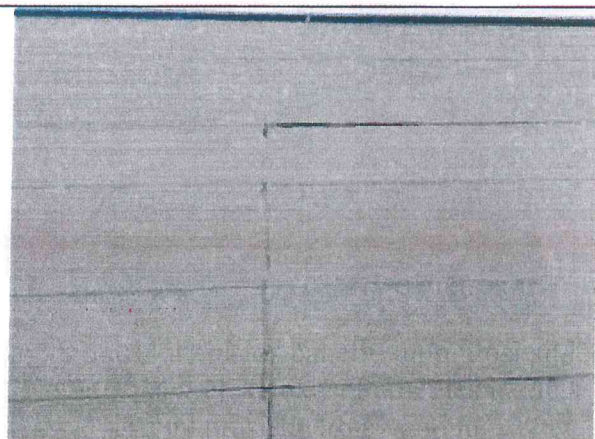
Pav. 10 Sutrūkinėjusios panelių jungimosi siūlės, vietomis išbyrėjęs tinkas. Per siūles į keletą grupių prasiskverbia vanduo.

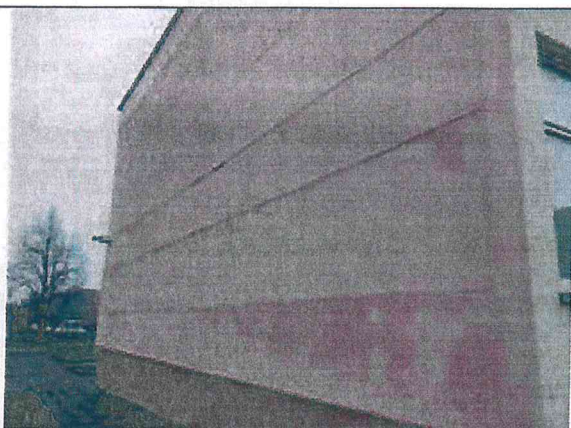
Pav. 11 Sutrūkinėjusios panelių jungimosi siūlės, vietomis išbyrėjęs tinkas. Per siūles į keletą grupių prasiskverbia vanduo.

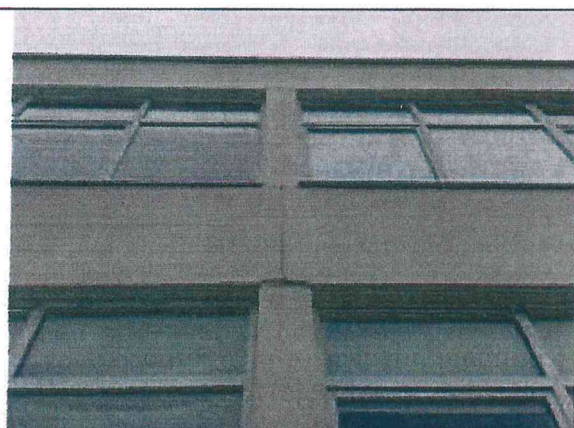
Pav. 12 Sutrūkinėjusios panelių jungimosi siūlės, vietomis išbyrėjęs tinkas. Per siūles į keletą grupių prasiskverbia vanduo.

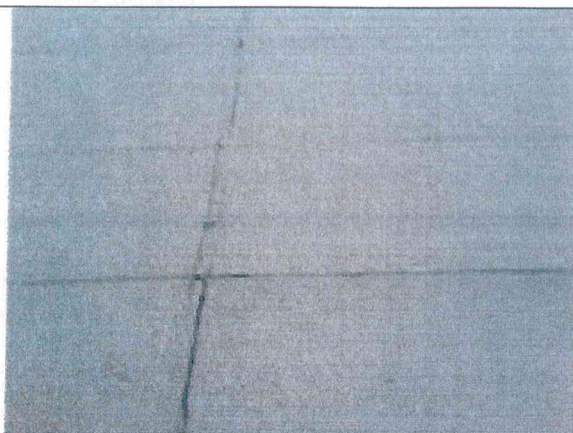
Pav. 13 Sutrūkinėjusios panelių jungimosi siūlės, vietomis išbyrėjęs tinkas. Per siūles į keletą grupių prasiskverbia vanduo.

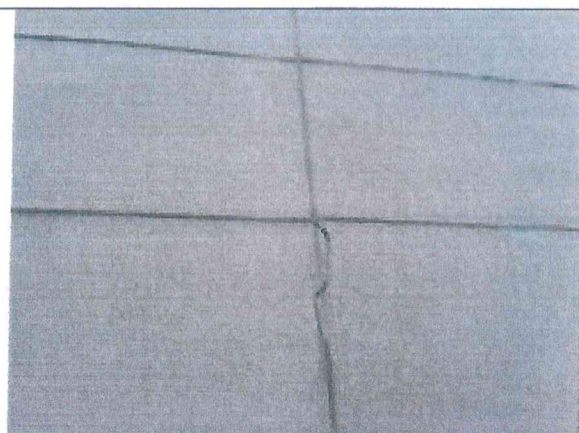
Pav. 14 Sutrūkinėjusios panelių jungimosi siūlės, vietomis išbyrėjęs tinkas. Per siūles į keletą grupių prasiskverbia vanduo.

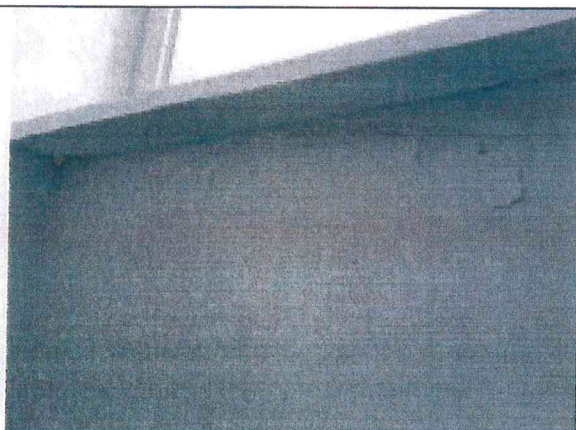
| Eil. Nr. | Statinio konstrukcijos, inžinerinės sistemos | Pastebėti defektai, deformacijos, gedimai | Rekomenduojami darbai defektams pašalinti |
|---|---|---|---|
| | | Laiptinėse, po palangėmis sudrėkusios sienos (žiūr. priedo 15, 16 pav.). | Stebėti ar sudrėkimai didėja. |

Pav. 15 Laiptinėse, po palangėmis sudrėkusios sienos.

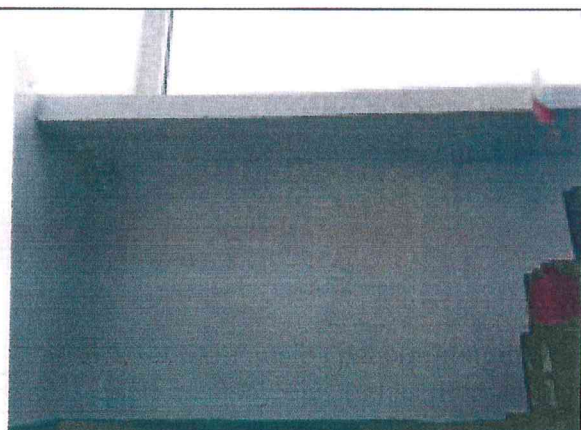
Pav. 16 Laiptinėse, po palangėmis sudrėkusios sienos.

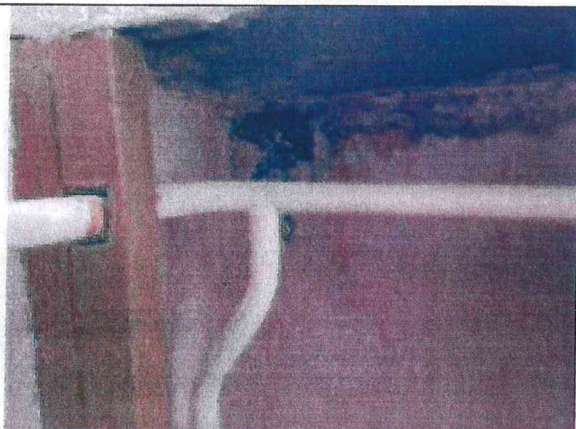
| | | I keletą grupių, per sieninių panelių jungimosi vietas, prasiskverbiam vanduo (žiūr. priedo 17, 18, 19, 20, 21, 22 pav.). | Išvalyti siūles, užtaisyti tarpus termoizoliacinėmis putomis, užtinkuoti paviršių ir hermetizuoti siūles, kad nesutrūkinėtų. Iš vidaus perdažyti sienas. |

Pav. 17 Į keletą grupių, per sieninių panelių jungimosi vietas, prasiskverbia vanduo.

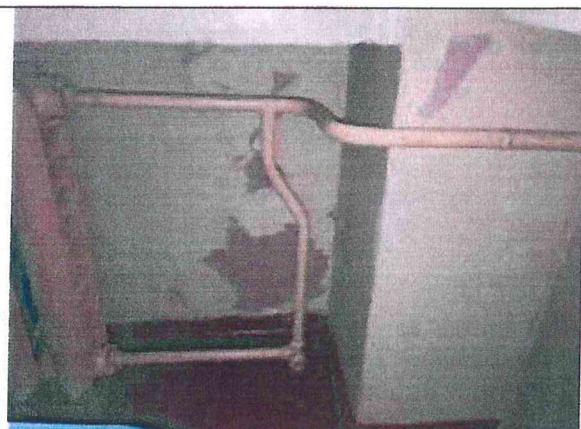
Pav. 18 Į keletą grupių, per sieninių panelių jungimosi vietas, prasiskverbia vanduo.

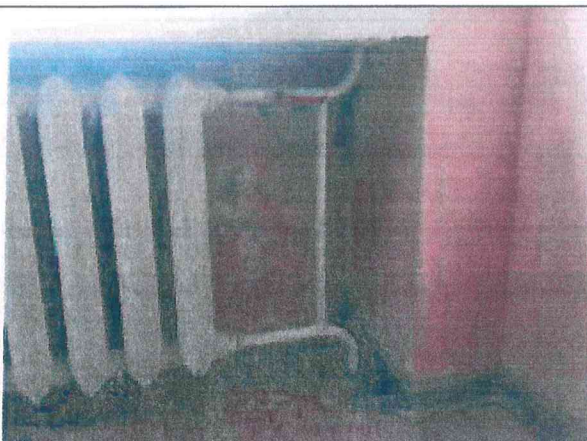
Pav. 19 Į keletą grupių, per sieninių panelių jungimosi vietas, prasiskverbia vanduo.

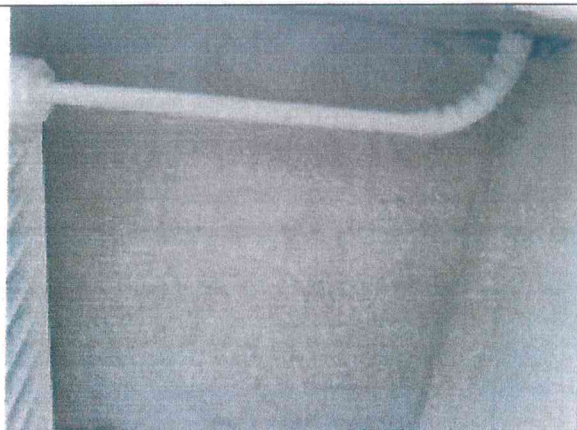
Pav. 20 Į keletą grupių, per sieninių panelių jungimosi vietas, prasiskverbia vanduo.

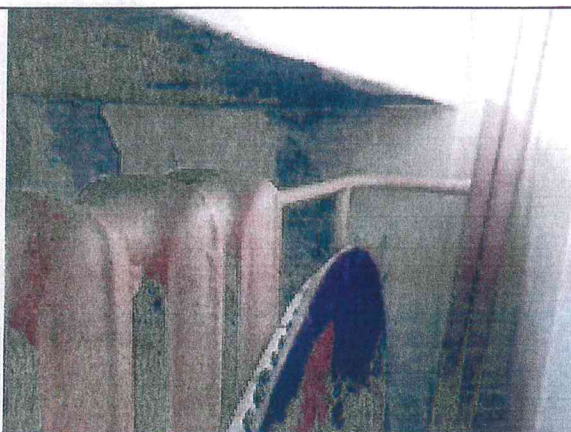
Pav. 21 Į keletą grupių, per sieninių panelių jungimosi vietas, prasiskverbia vanduo.

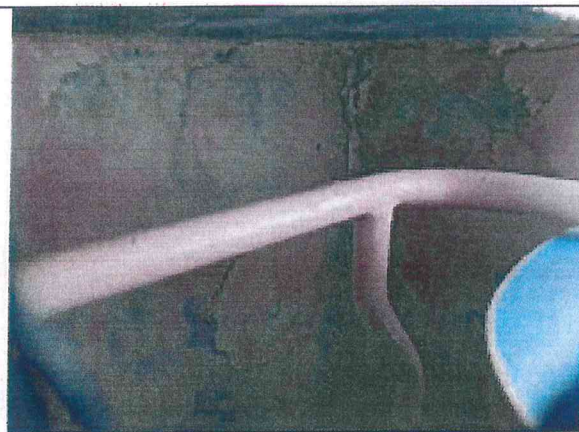
Pav. 22 Į keletą grupių, per sieninių panelių jungimosi vietas, prasiskverbia vanduo.

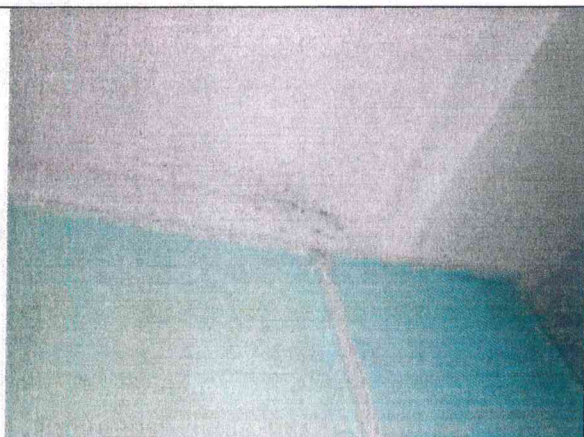
| | | Grupėje Nr. 9, prie elektros laidų sujungimo dėžutės sudrėkusi siena (žiūr. priedo 23 pav.). | Sutvarkyti stogą. |

Pav. 23 Grupėje Nr. 9, prie elektros laidų sujungimo dėžutės sudrėkusi siena.

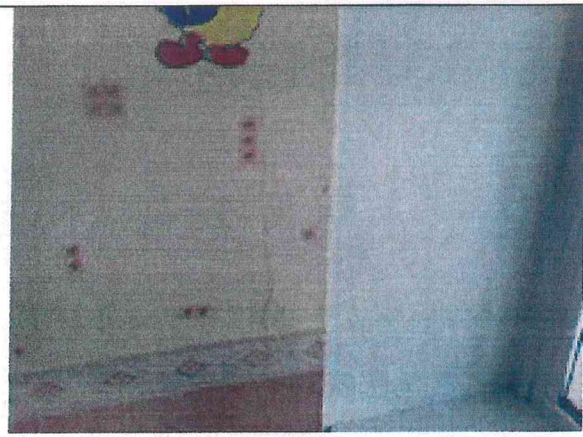
| | | Vertikaliai įtrūkusi grupės Nr. 2 siena (žiūr. priedo 24 pav.). | Užglaistyti įtrūkimą ir stebėti ar nedidėja. |

Pav. 24 Vertikaliai įtrūkusi grupės Nr. 2 siena.

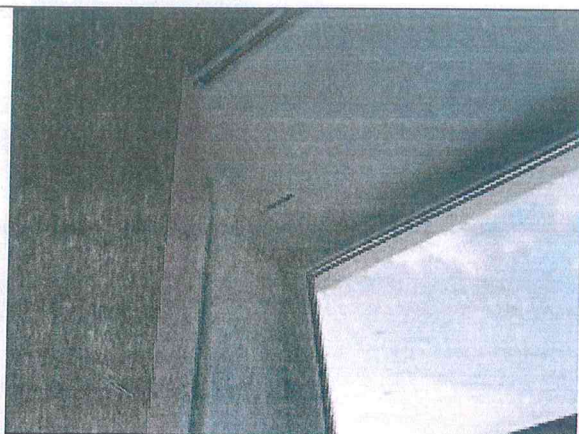
| | | Keletoje grupių ir kabinetų, ties langų kraštais prasiskverbiam vanduo (žiūr. priedo 25, 26, 27, 28, 29, 30 pav.). | Sutvarkyti plokščių jungimosi siūles ir užsandarinti langų ir angokraščio jungimosi vietas. |

Pav. 25 Keletoje grupių ir kabinetų, ties langų kraštais prasiskverbia vanduo.

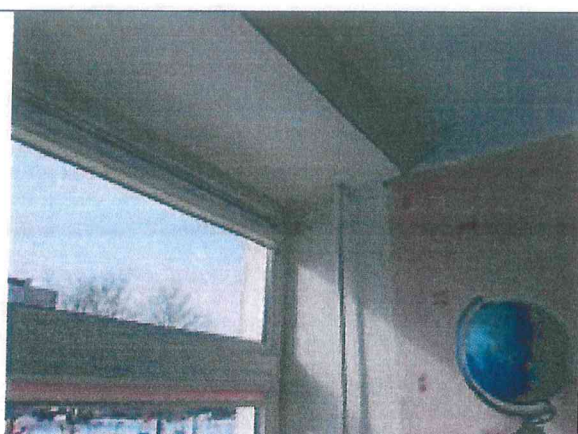
Pav. 26 Keletoje grupių ir kabinetų, ties langų kraštais prasiskverbia vanduo.

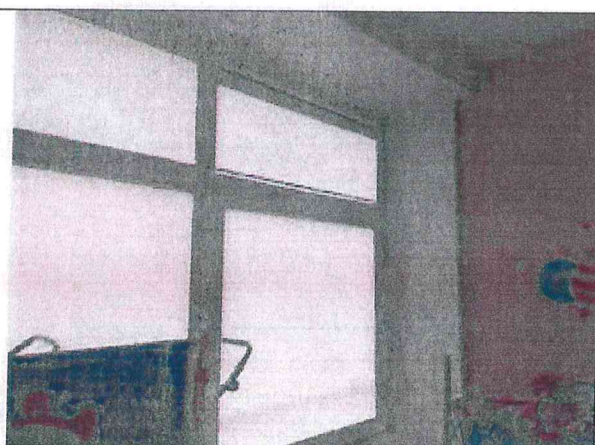
Pav. 27 Keletoje grupių ir kabinetų, ties langų kraštais prasiskverbia vanduo.

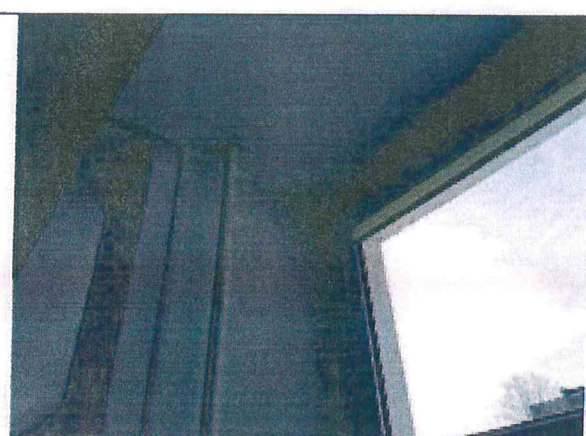
Pav. 28 Keletoje grupių ir kabinetų, ties langų kraštais prasiskverbia vanduo.

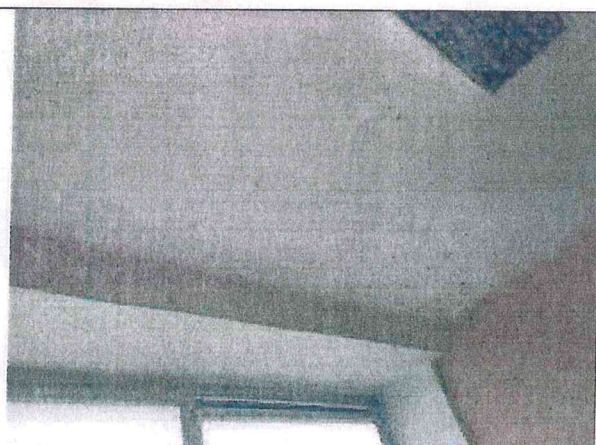
Pav. 29 Keletoje grupių ir kabinetų, ties langų kraštais prasiskverbia vanduo.

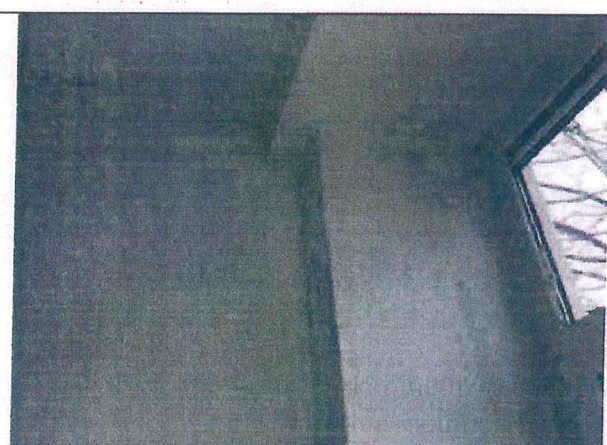
Pav. 30 Keletoje grupių ir kabinetų, ties langų kraštais prasiskverbia vanduo.

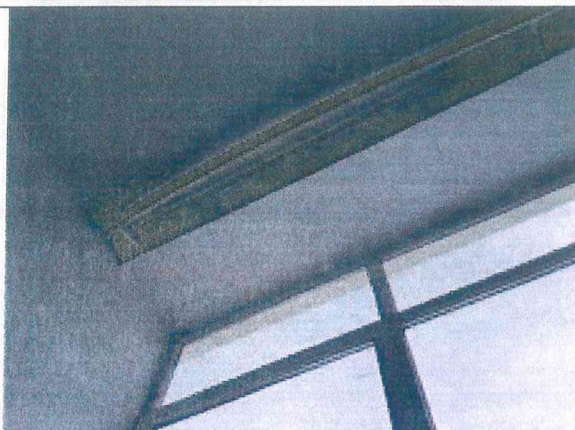
| 3. | Perdengimas, grindys | Laiptinėse ir grupėse, sutrūkinėjusios virš lango esančių sėjamų siūlės (žiūr. priedo 31, 32, 33, 34, 35, 36 pav.). | Užglaistyti ir perdažyti paviršių, arba uždėti apdailines plokštes. |

Pav. 31 Laiptinėse ir grupėse, sutrūkinėjusios virš lango esančių sąramų siūlės.

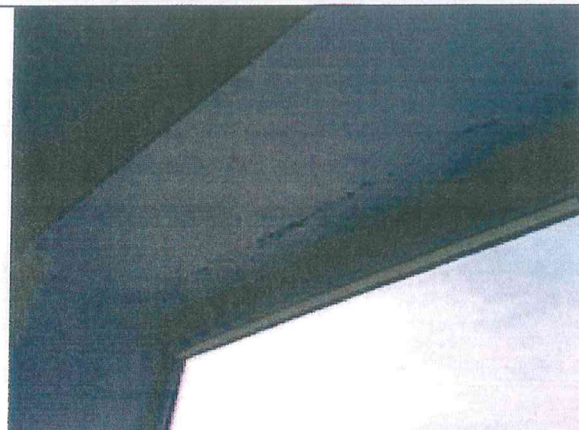
Pav. 32 Laiptinėse ir grupėse, sutrūkinėjusios virš lango esančių sąramų siūlės.

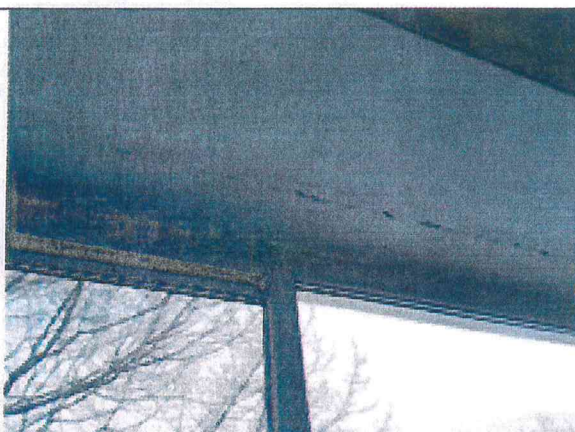
Pav. 33 Laiptinėse ir grupėse, sutrūkinėjusios virš lango esančių sąramų siūlės.

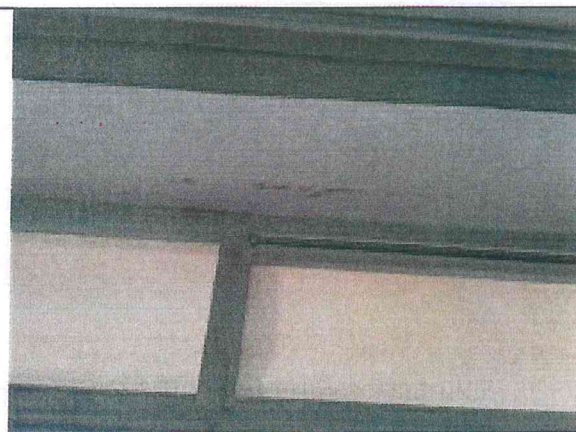
Pav. 34 Laiptinėse ir grupėse, sutrūkinėjusios virš lango esančių sąramų siūlės.

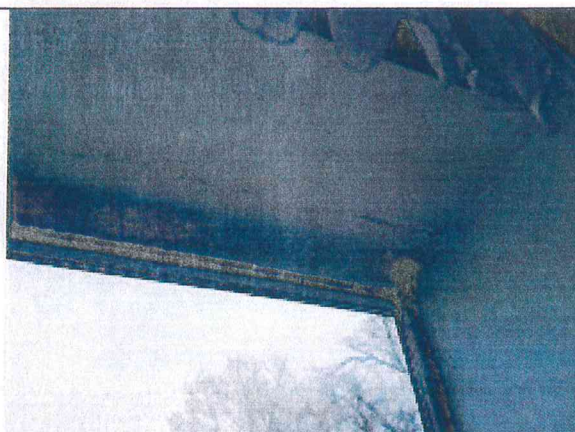
Pav. 35 Laiptinėse ir grupėse, sutrūkinėjusios virš lango esančių sąramų siūlės.

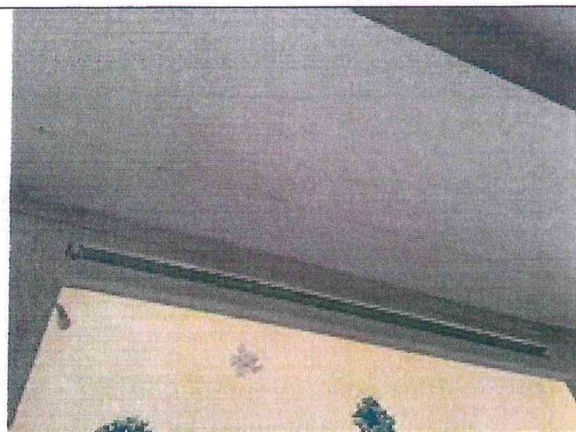
Pav. 36 Laiptinėse ir grupėse, sutrūkinėjusios virš lango esančių sąramų siūlės.

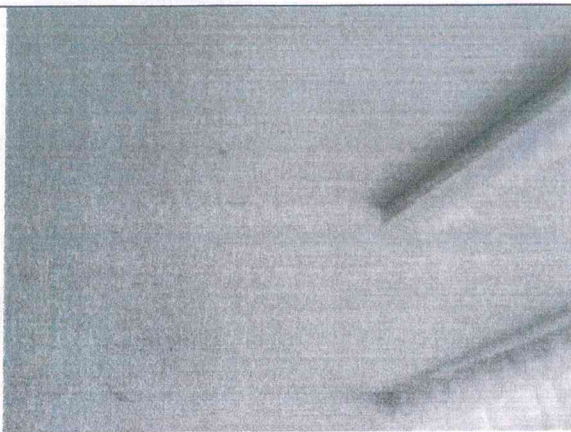
| | | Dalyje grupių sutrūkinėjusios plokščių jungimosi siūlės (žiūr. priedo 37, 38, 39, 40, 41 pav.). | Užglaistyti ir perdažyti paviršių. |

Pav. 37 Dalyje grupių sutrūkinėjusios plokščių jungimosi siūlės.

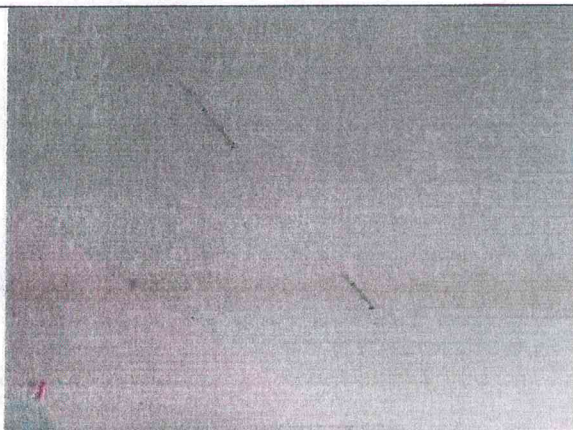
Pav. 39 Dalyje grupių sutrūkinėjusios plokščių jungimosi siūlės.

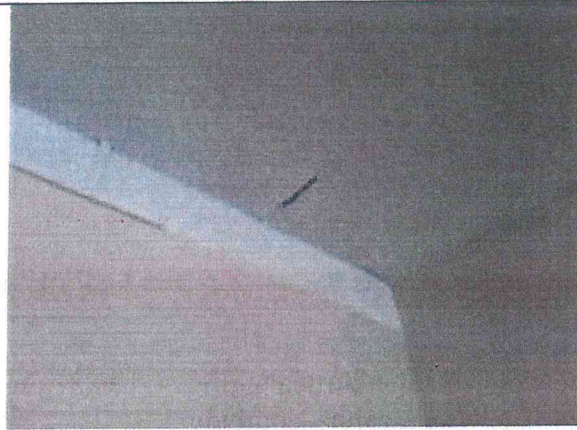
Pav. 40 Dalyje grupių sutrūkinėjusios plokščių jungimosi siūlės.

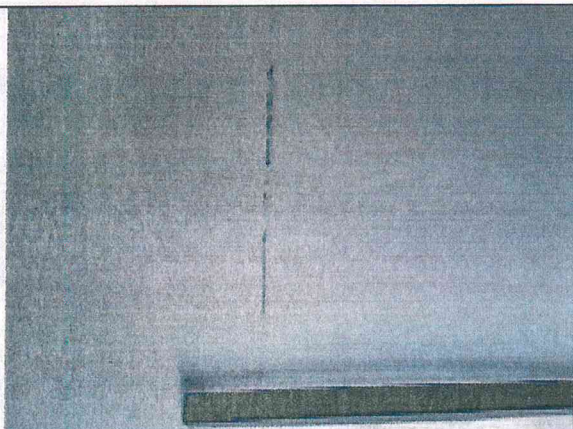
Pav. 41 Dalyje grupių sutrūkinėjusios plokščių jungimosi siūlės.

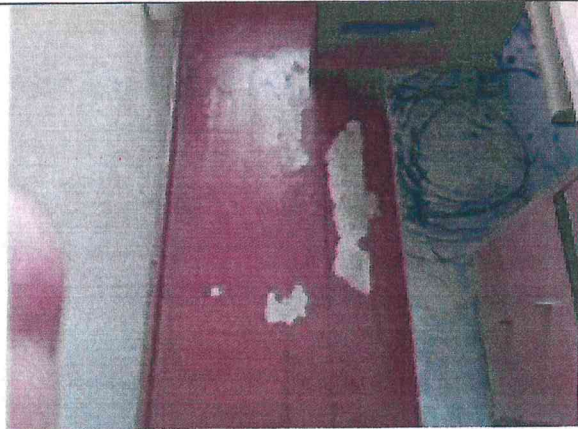
| | | Viename kabinete, nuo medinių grindų paviršiaus atsokę dažai (žiūr. priedo 42, pav.). | Perdažyti grindis. |

Pav. 42 Viename kabinete, nuo medinių grindų paviršiaus atšokę dažai.

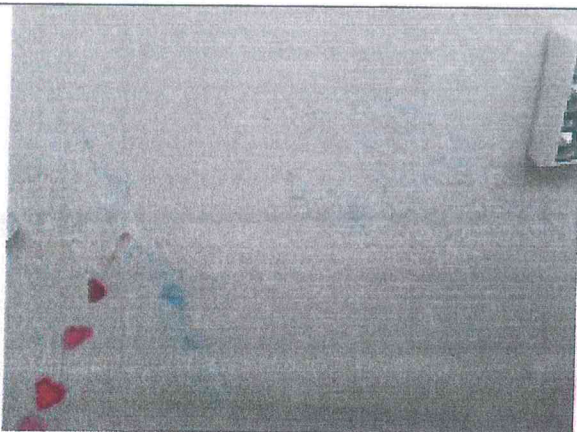
| | | Dviejose grupėse, nuo lubų paviršiasu atsokęs apdailinis sluoksnis, sluoksnio gabalai gali nukristi ant vaikų (žiūr. priedo 43, 44, 45, 46 pav.). | Pašalinti atsokusį apdailinį sluoksnį. |

Pav. 43 Dviejose grupėse, nuo lubų paviršiasu atšokęs apdailinis sluoksnis, sluoksnio gabalai gali nukristi ant vaikų.

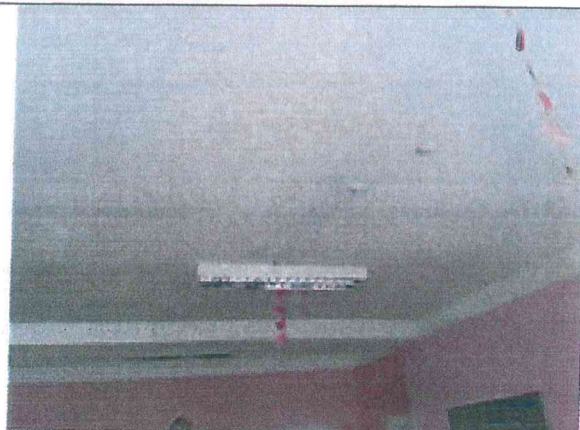
Pav. 44 Dviejose grupėse, nuo lubų paviršiasu atšokęs apdailinis sluoksnis, sluoksnio gabalai gali nukristi ant vaikų.

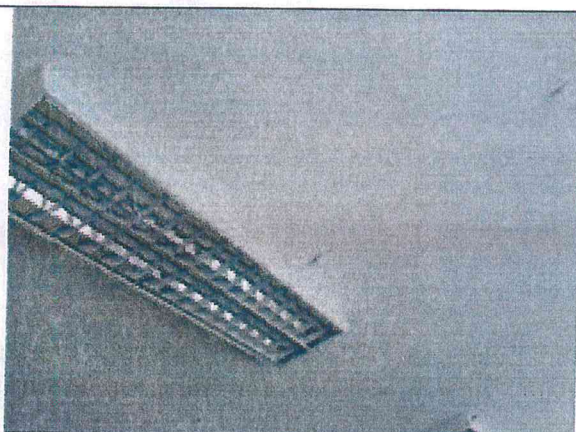
Pav. 45 Dviejose grupėse, nuo lubų paviršiasu atšokęs apdailinis sluoksnis, sluoksnio gabalai gali nukristi ant vaikų.

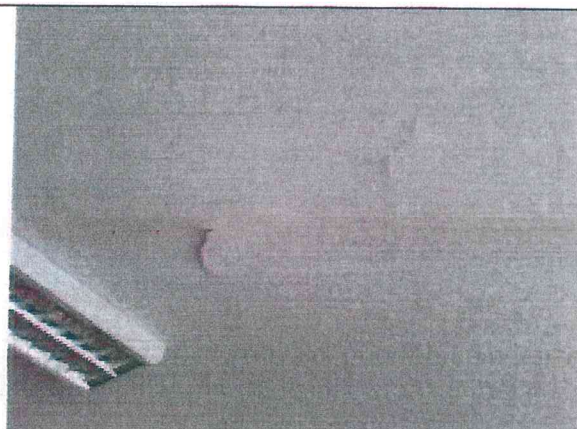
Pav. 46 Dviejose grupėse, nuo lubų paviršiasu atšokęs apdailinis sluoksnis, sluoksnio gabalai gali nukristi ant vaikų.

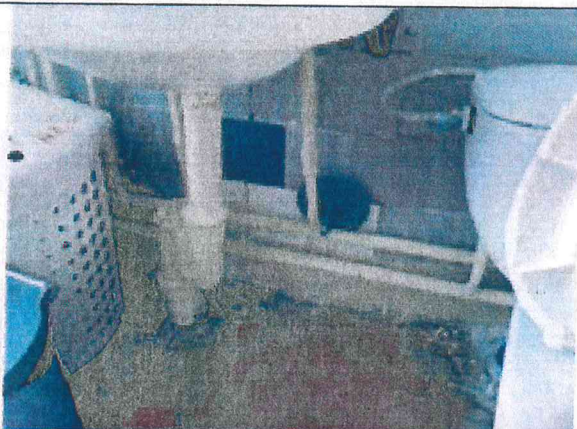
| 5. | Inžinerinės sistemos | Nusidėvėjusios pastato vandentiekio ir nuotekų sistemos (žiūr. priedo 47, 48, 49, 50, 51, 52, 53, 54 pav.). | Pakeisti vamzdinius. |

Pav. 47 Nusidėvėjusios pastato vandentiekio ir nuotekų sistemos.

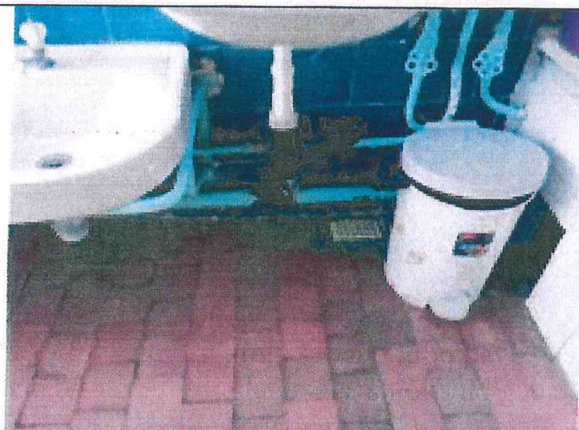
Pav. 48 Nusidėvėjusios pastato vandentiekio ir nuotekų sistemos.

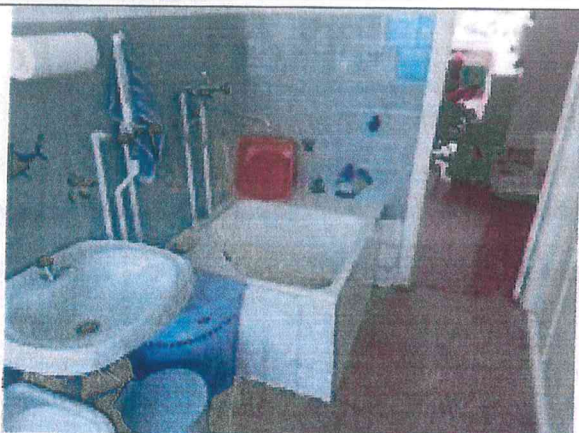
Pav. 49 Nusidėvėjusios pastato vandentiekio ir nuotekų sistemos.

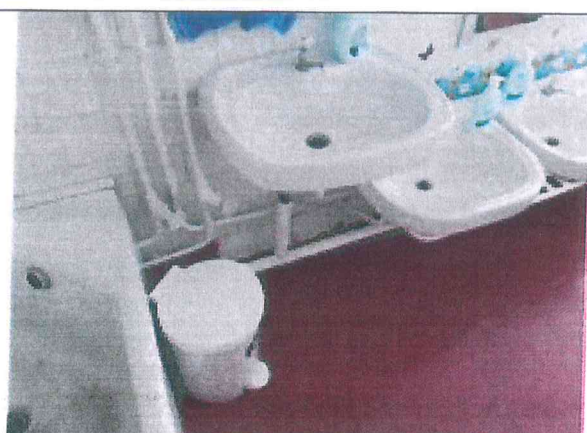
Pav. 50 Nusidėvėjusios pastato vandentiekio ir nuotekų sistemos.

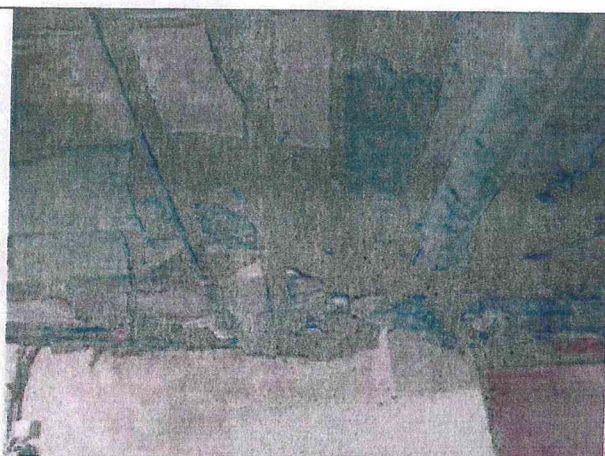
Pav. 51 Nusidėvėjusios pastato vandentiekio ir nuotekų sistemos.

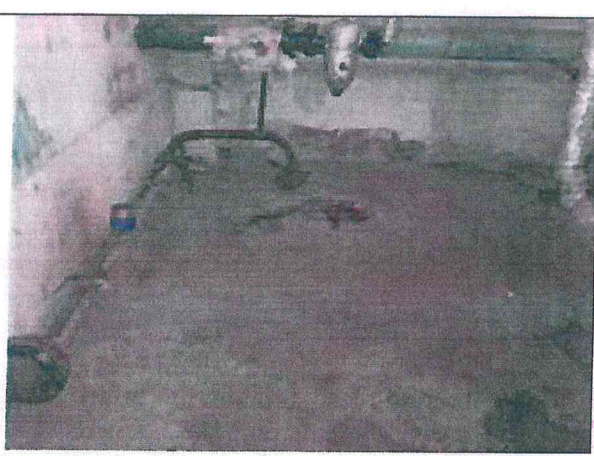
Pav. 52 Nusidėvėjusios pastato vandentiekio ir nuotekų sistemos.

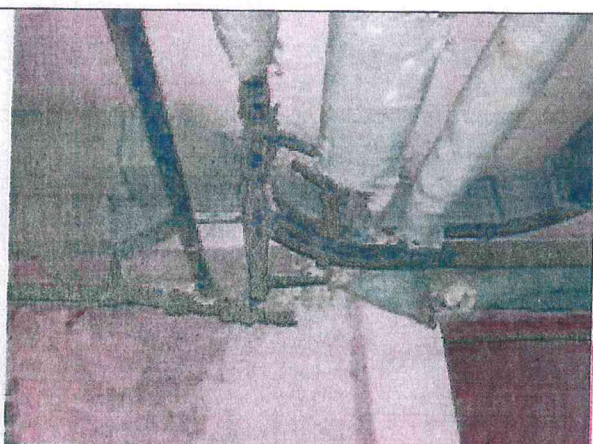
Pav. 53 Nusidėvėjusios pastato vandentiekio ir nuotekų sistemos.

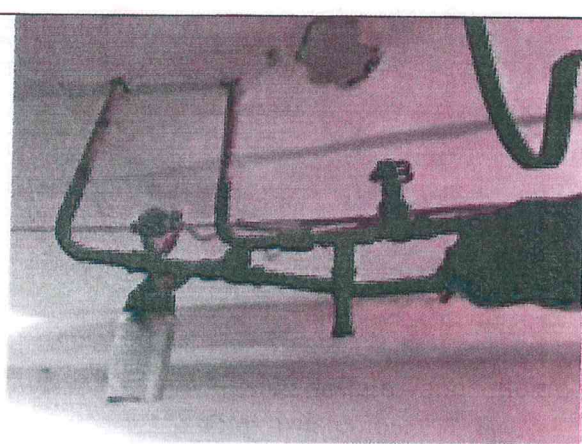
Pav. 54 Nusidėvėjusios pastato vandentiekio ir nuotekų sistemos.

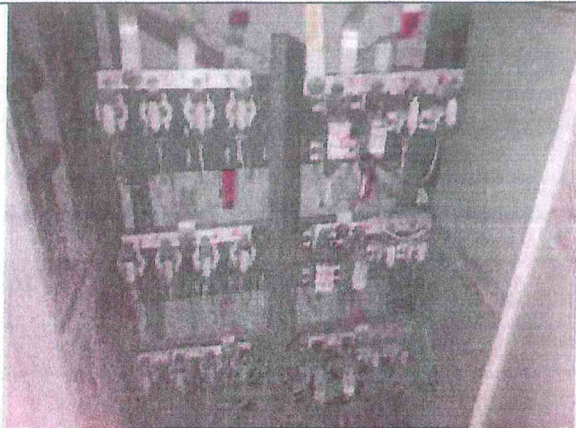
| | | El. skydinėje ant saugiklio uždėta viela, esant didesniai apkrovimui gali kilti gaisras. Skirstomosiuose el. skydeliuose dalis automatinių jungiklių seni, dalis instaliacijos likusi sena (žiūr. priedo 55, 56 pav.). | El. skydinėje sumontuoti automatinius jungiklius, el. skydeliuose sumontuoti naujus šiuolaikinius automatinius jungiklius. Kai bus vykdoma pastato renovacija pakeisti el. instaliaciją. |

Pav. 55 El. skydinėje ant saugiklio uždėta viela, esant didesniai apkrovai gali kilti gaisras. Skirstomuosiuose el. skydeliuose dalis automatinų jungiklių seni, dalis instaliacijos likusi sena.

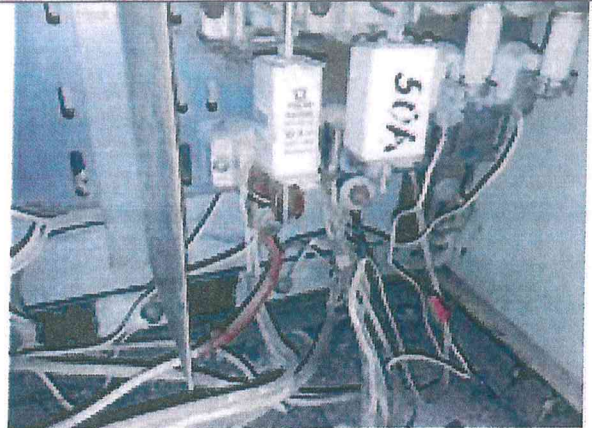
Pav. 56 El. skydinėje ant saugiklio uždėta viela, esant didesniai apkrovai gali kilti gaisras. Skirstomuosiuose el. skydeliuose dalis automatinų jungiklių seni, dalis instaliacijos likusi sena.
