Defektinis aktas

Komisija iš UAB „Grinda“

patikrino magistralinį paviršinių nuotekų tinklą

Liepkalnio gatvėje tarp šulinių Nr. 7 ir Nr. T102, L = 796 (schema pridedama) ir nustatė kad:

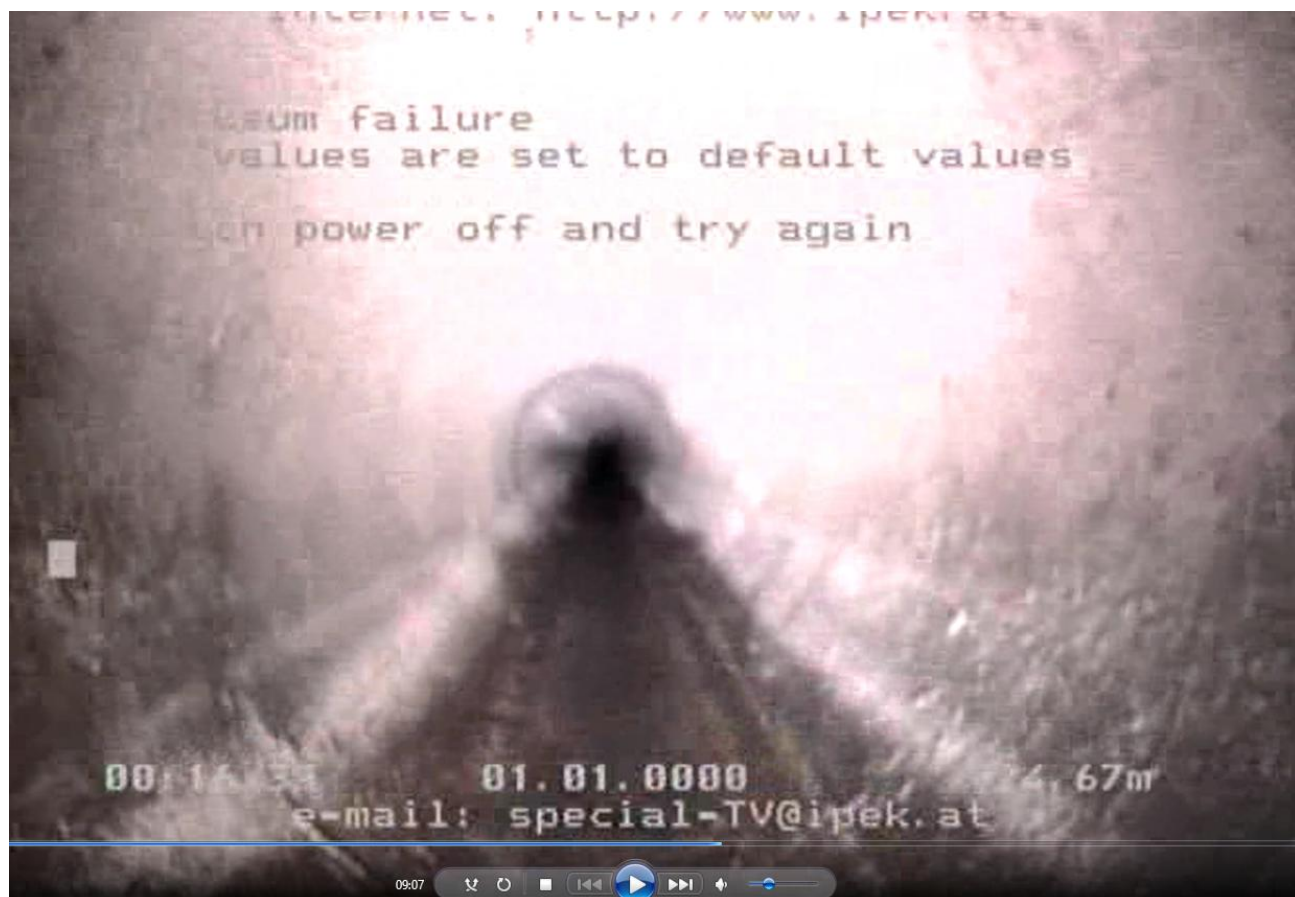
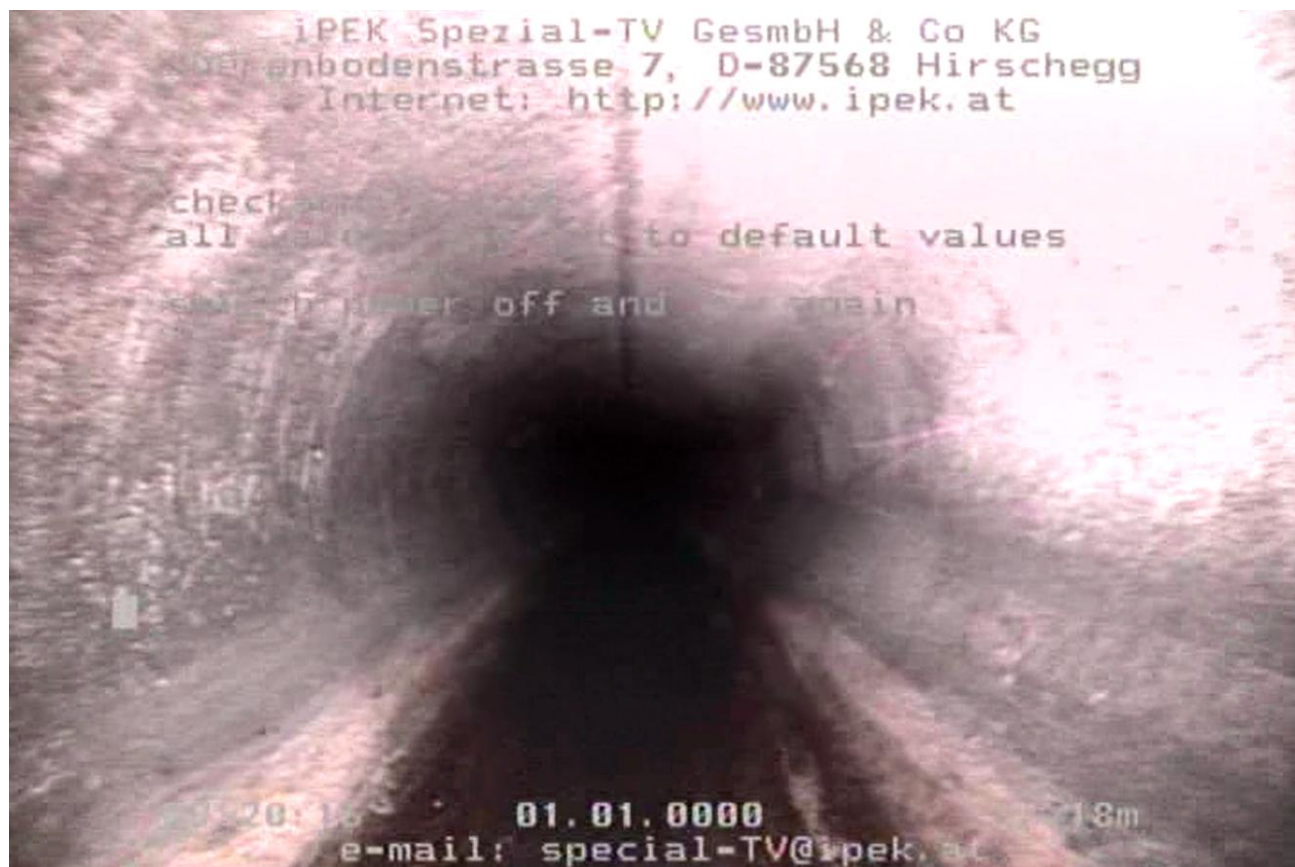
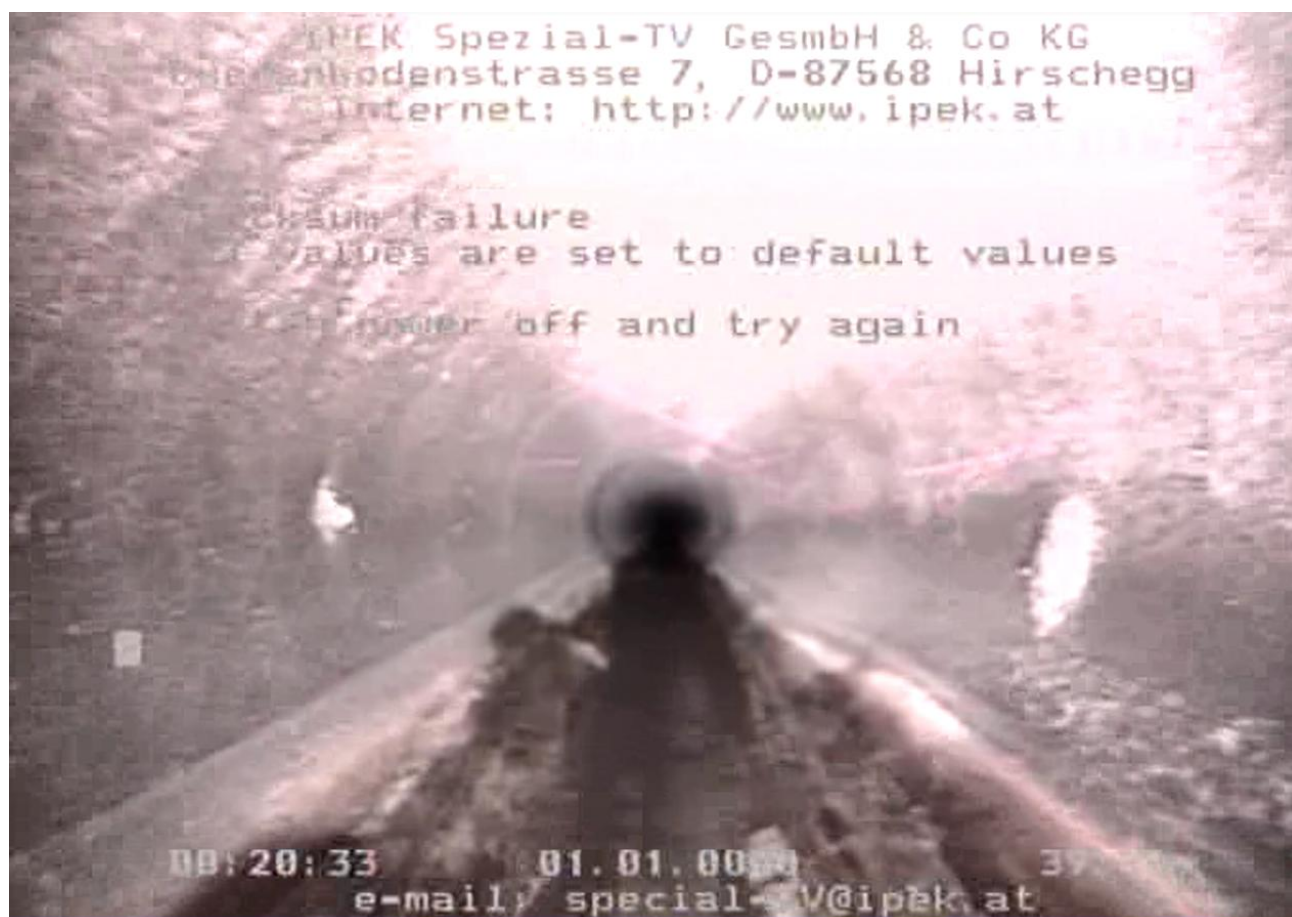
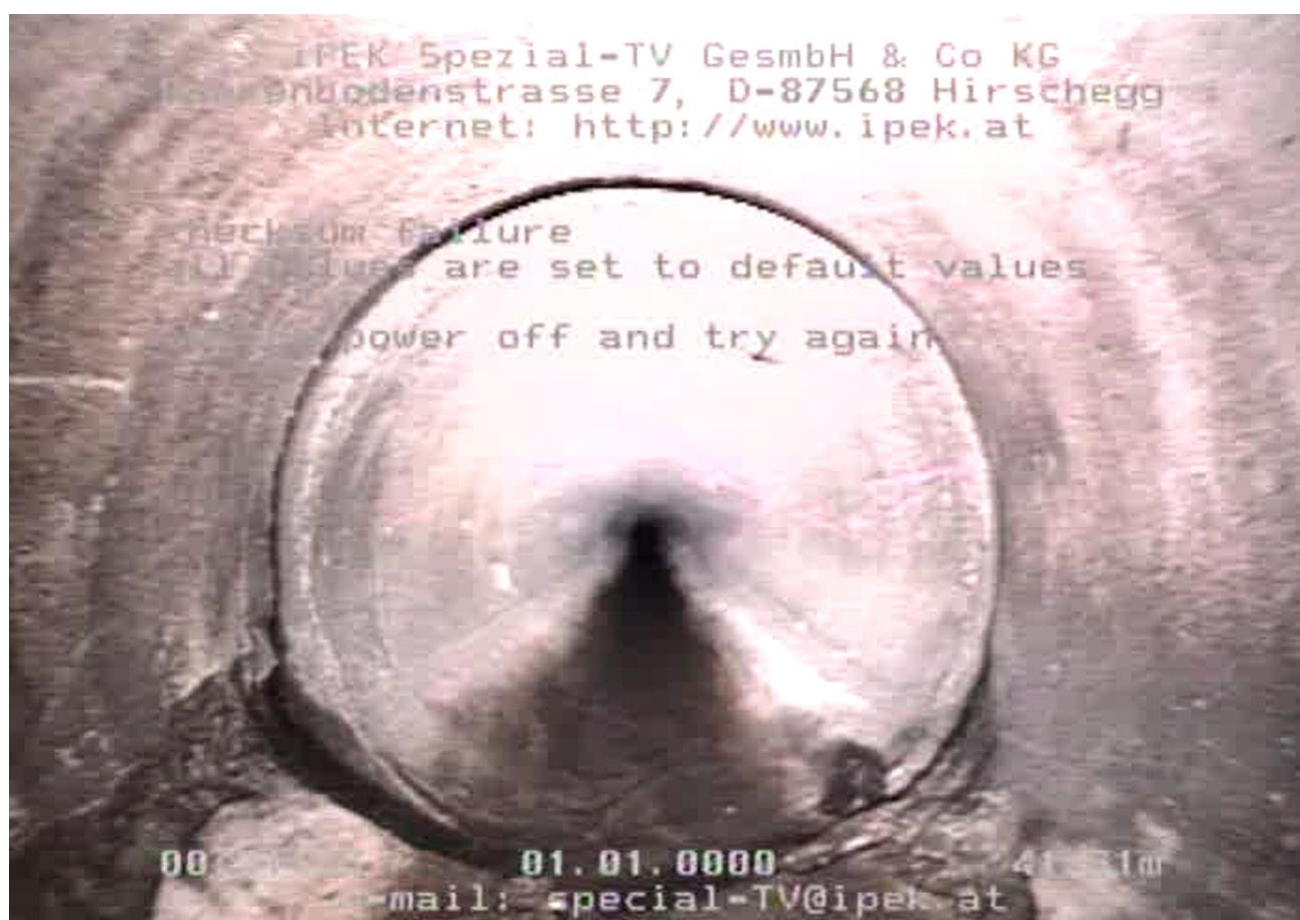
1. **Atkarpoje tarp šulinių Nr. 6 ir Nr. 133** L=50,9 m G/b DN 400 blogos būklės, nesandarios vamzdžių sandūros, yra skersinių ir išilginių trūkių, reikalingas perteklinio betono frezavimas;

1. Visą magistralinio DN 400 / 500 paviršinių nuotekų tinklo atkarpą tarp šulinių **Nr. 6 – T102, L = 787 m** renovuoti įvelkant CIPP rankovę iš vidaus. Vietose kur yra perteklinio / prikibusio betono būtina jį nufrezuoti, vietose kur vamzdyne yra skylės ar ertmės numatyti ertmių užtaisymą ir rankovės sustiprinimą. Šuliniuose sutvarkyti latakus ir sukalti naujas lipynes. Taip pat renovuoti įvelkant CIPP rankovę iš vidaus visas DN 200 atkarpas nuo šulinių iki trapų **L = 189 m**.

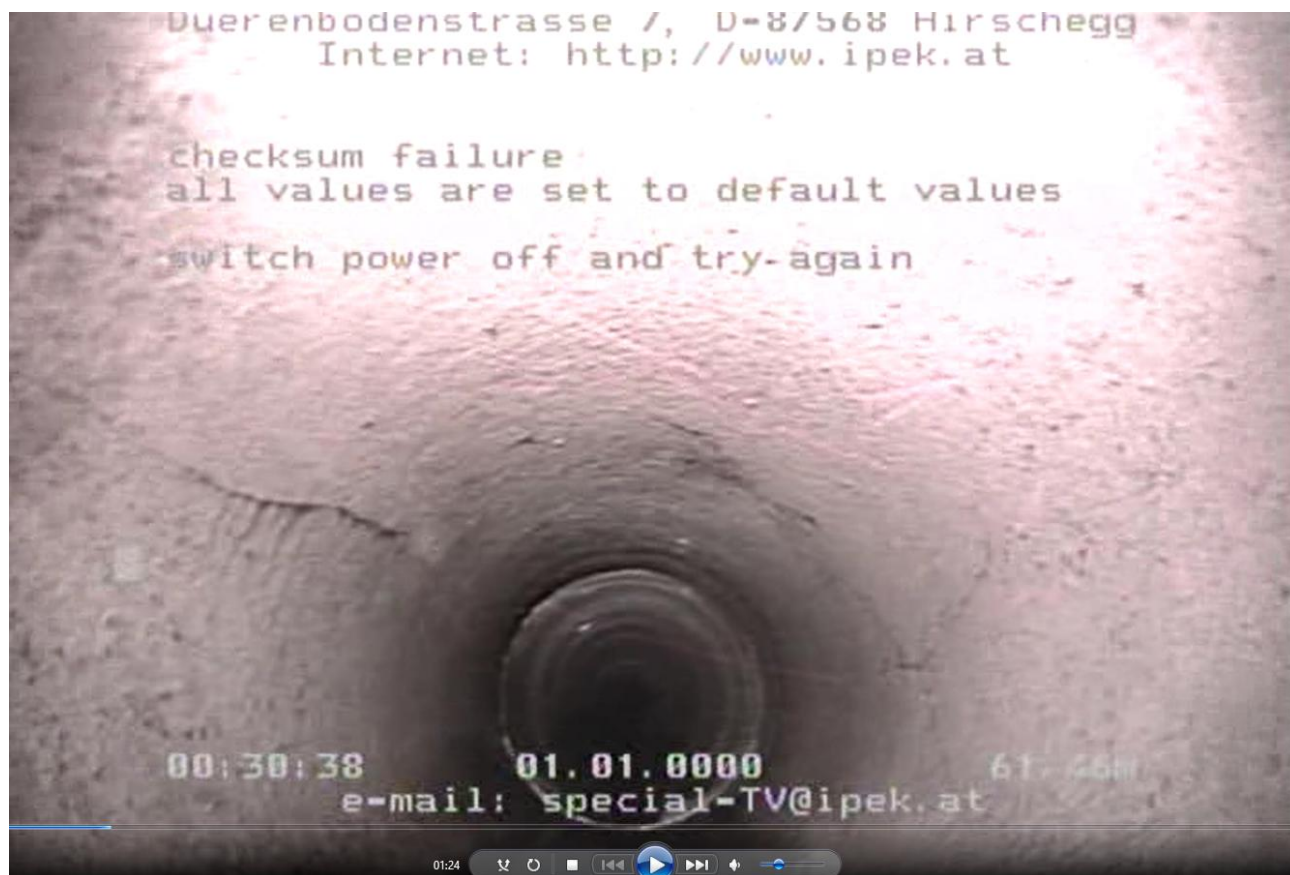
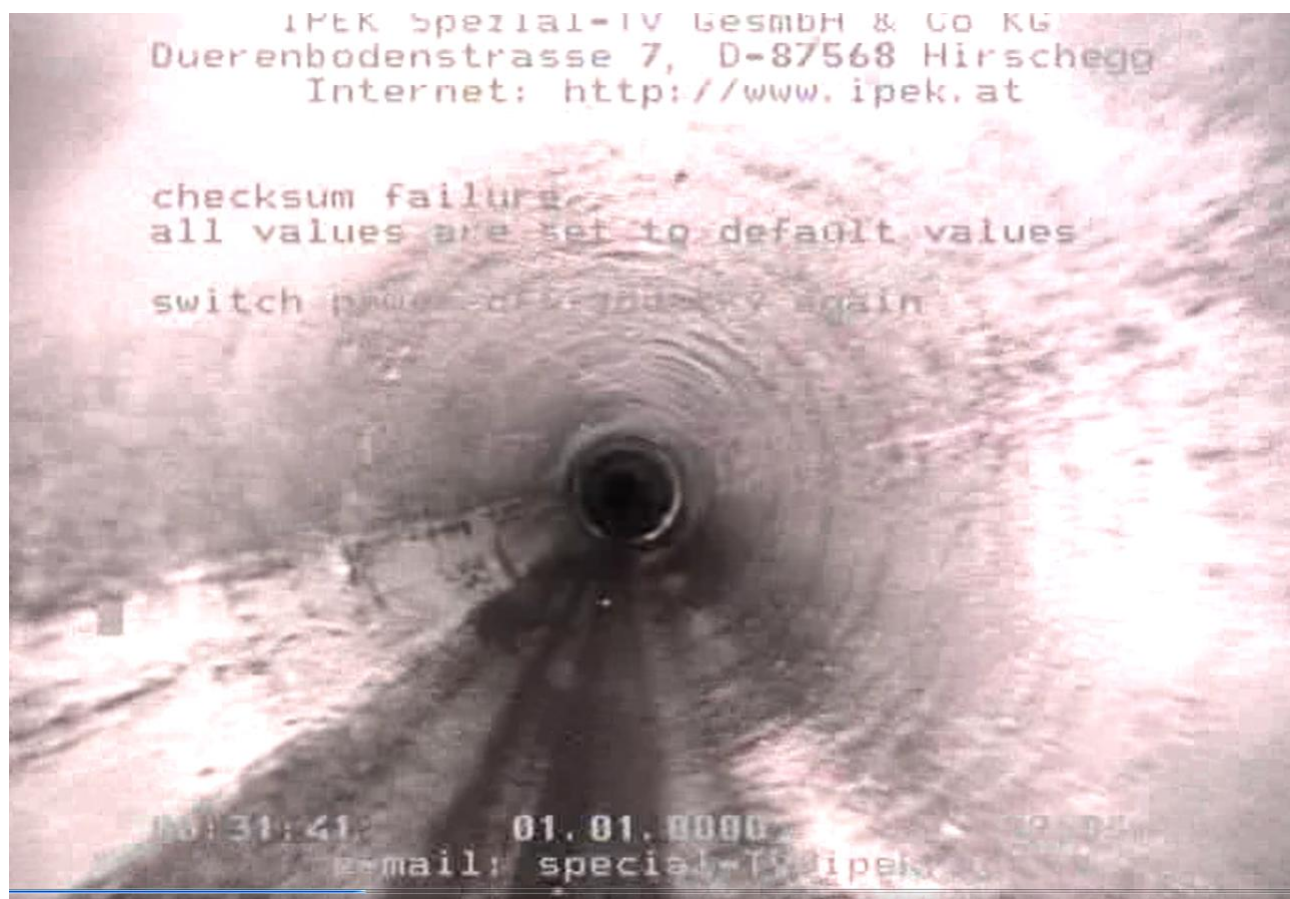
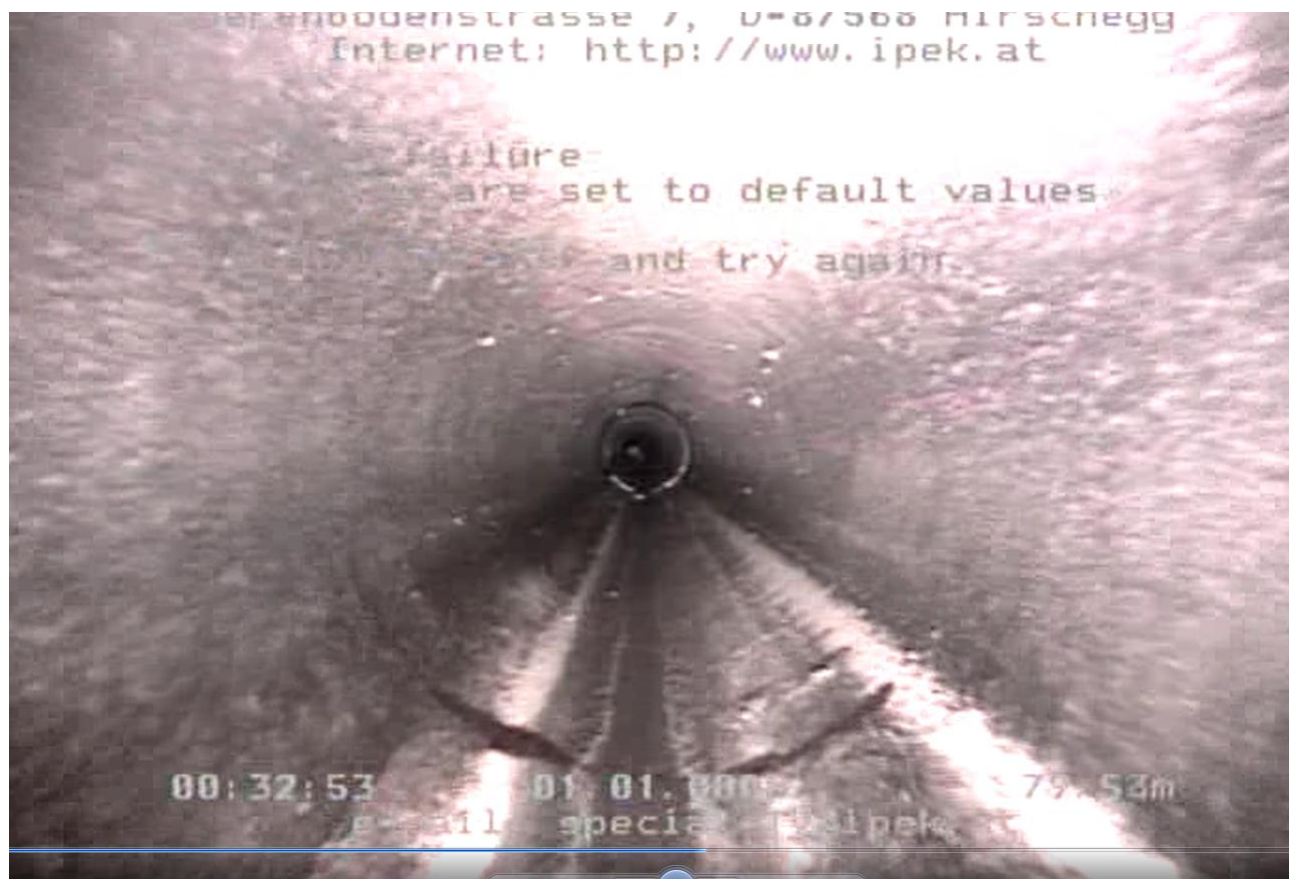
2. **Atkarpoje tarp šulinių Nr. 133 ir Nr. T196** L=51,1 m G/b DN 400 blogos būklės, nesandarios vamzdžių sandūros, yra išilginių trūkių, betono erozija;

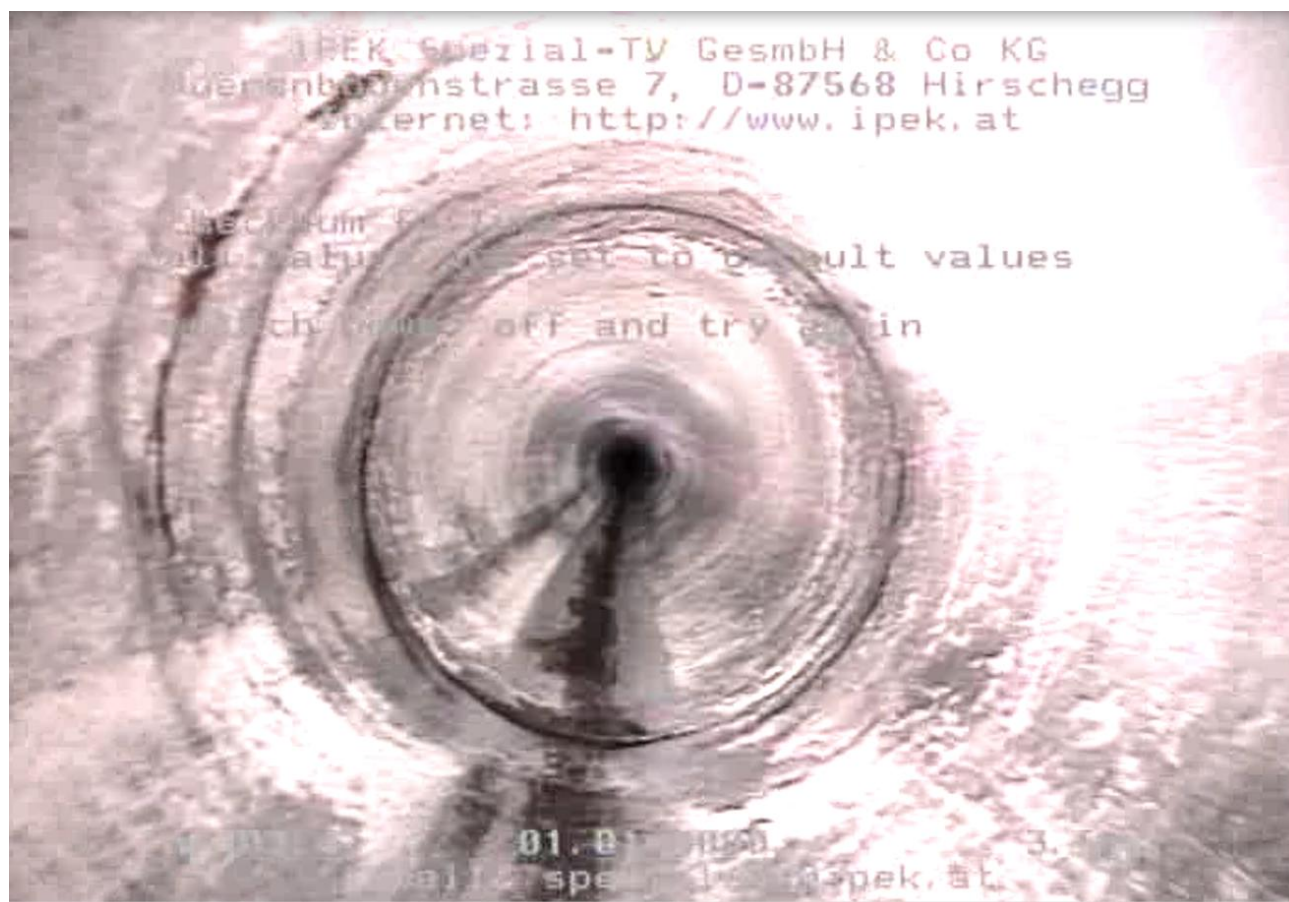
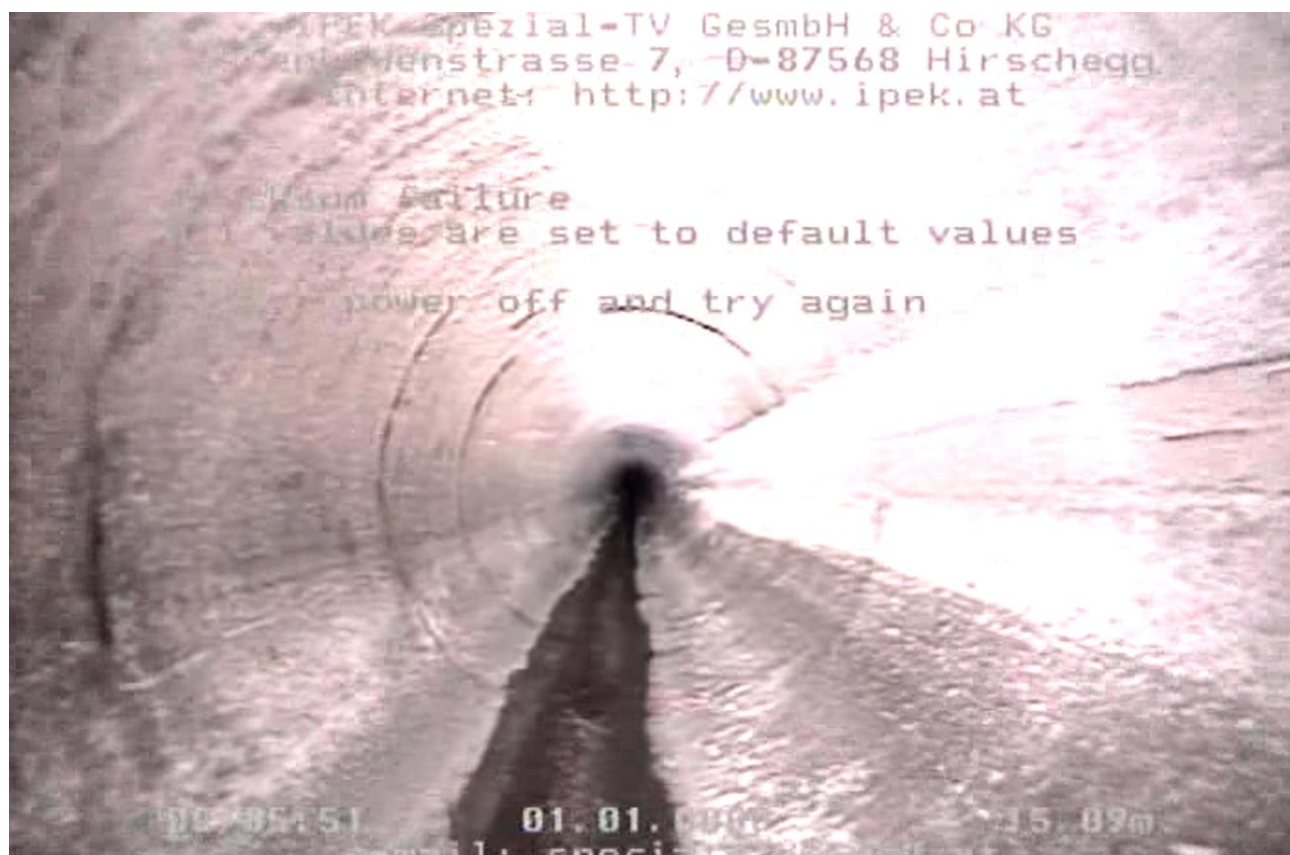
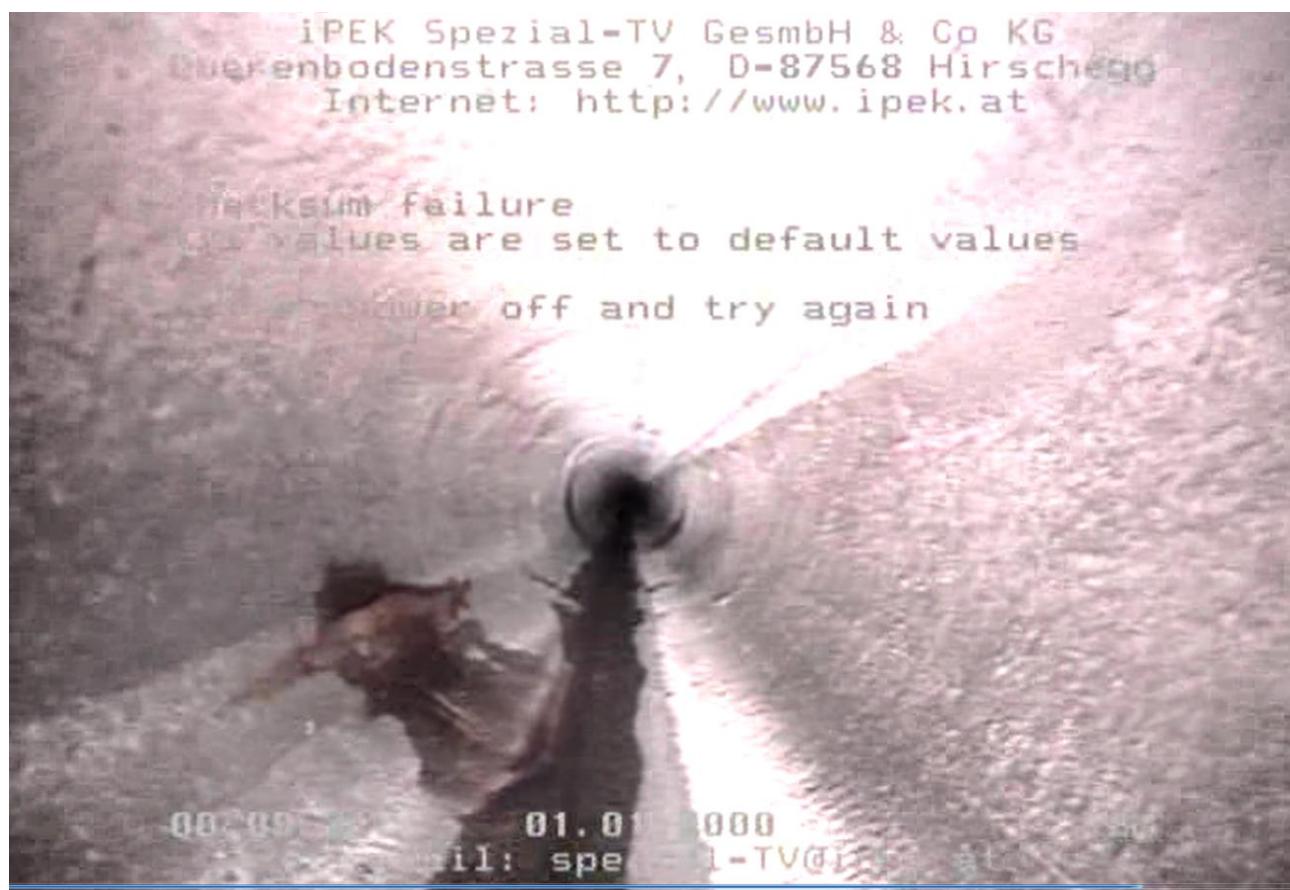
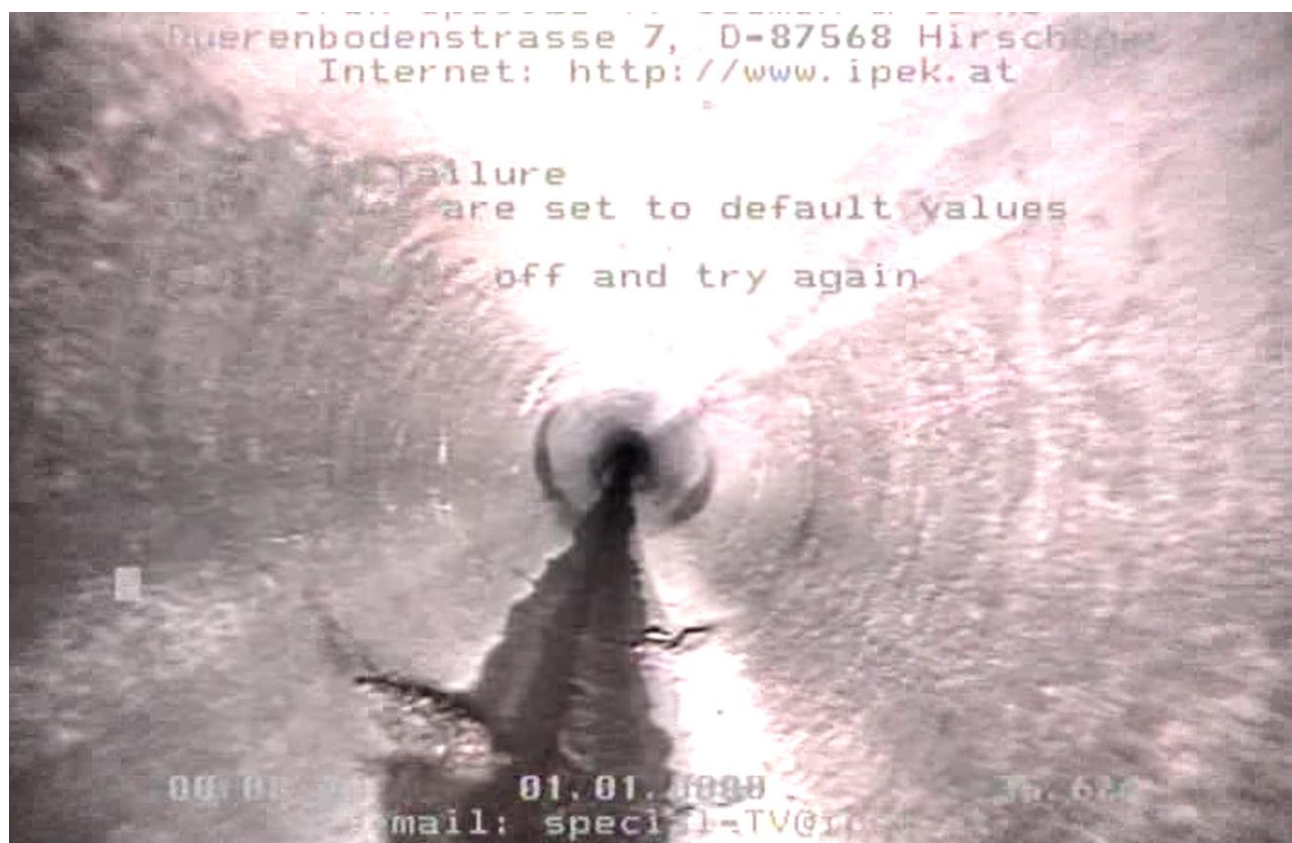
3. **Atkarpoje tarp šulinių Nr. T196 ir Nr. T155** L=51,1 m G/b DN 400 blogos būklės, nesandarios vamzdžių sandūros, yra skersinių ir išilginių trūkių, reikalingas perteklinio betono frezavimas, per pažeidimus sunkiasi gruntinis vanduo;

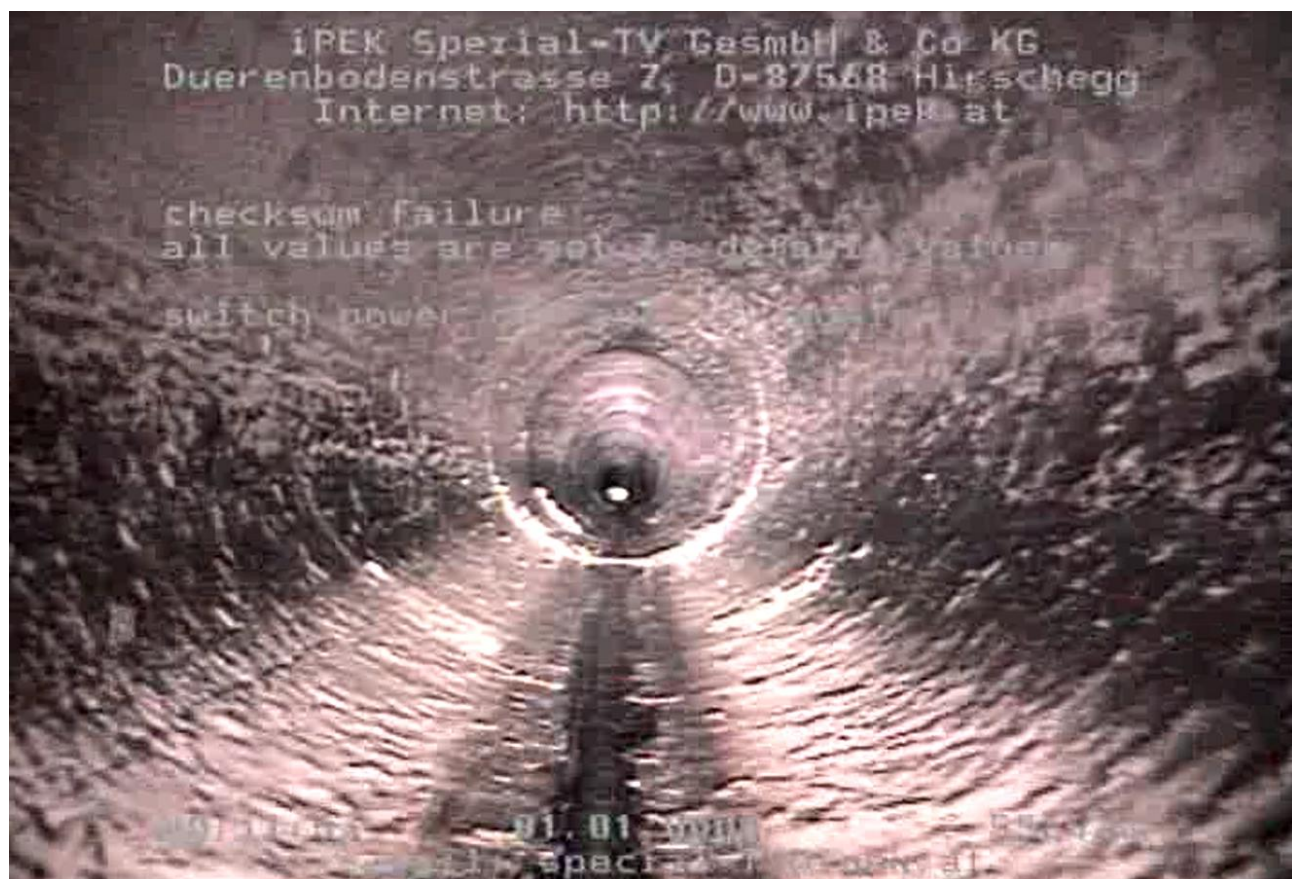
Nuotrauka atkarpoje tarp šulinių Nr.T155 ir Nr. T116

4. **Atkarpoje tarp šulinių Nr. T155 ir Nr. T116** L=51,1 m G/b DN 400 blogos būklės, nesandarios vamzdžių sandūros, daug skersinių ir išilginių trūkių, reikalingas perteklinio betono frezavimas, betono erozija;

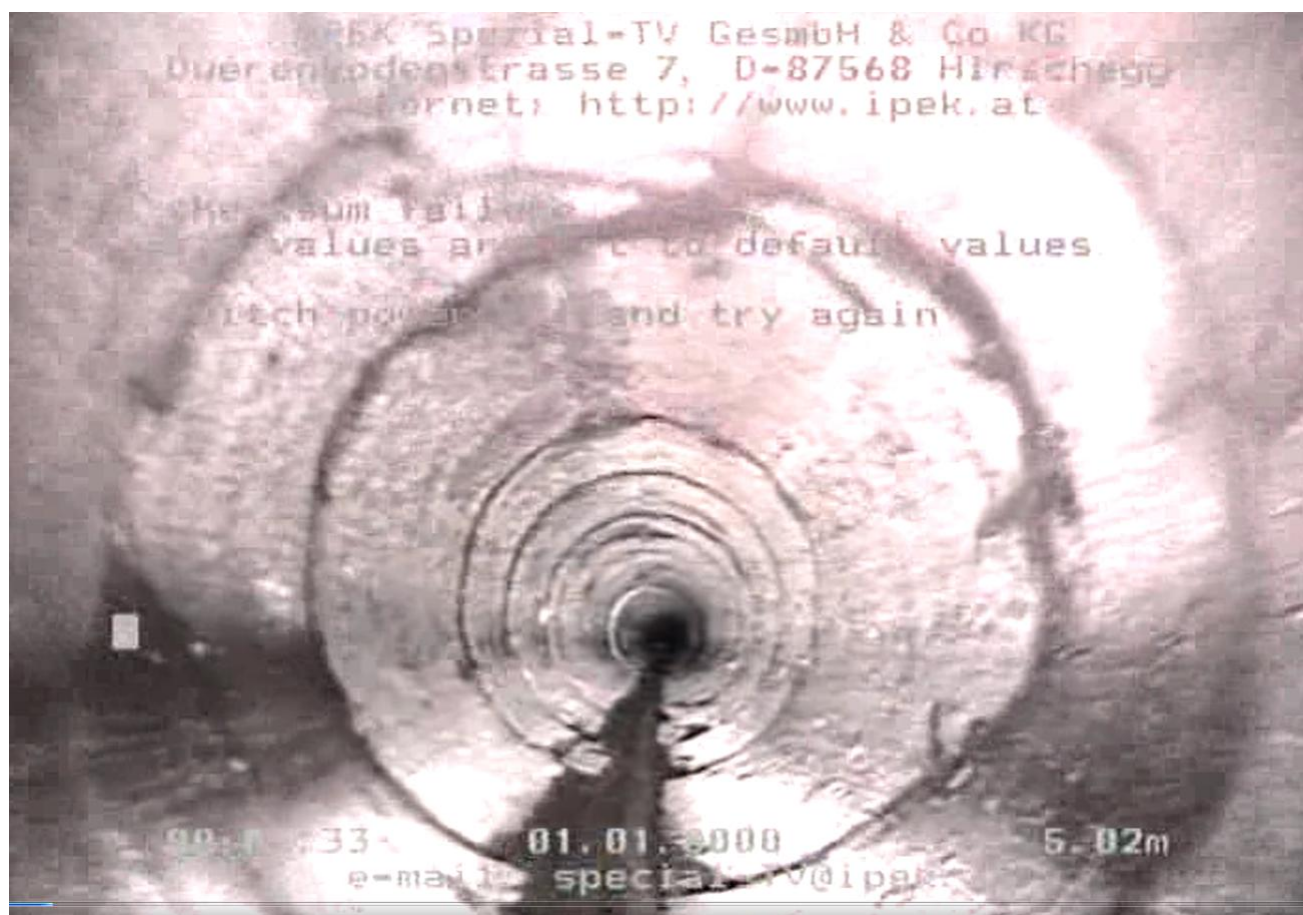
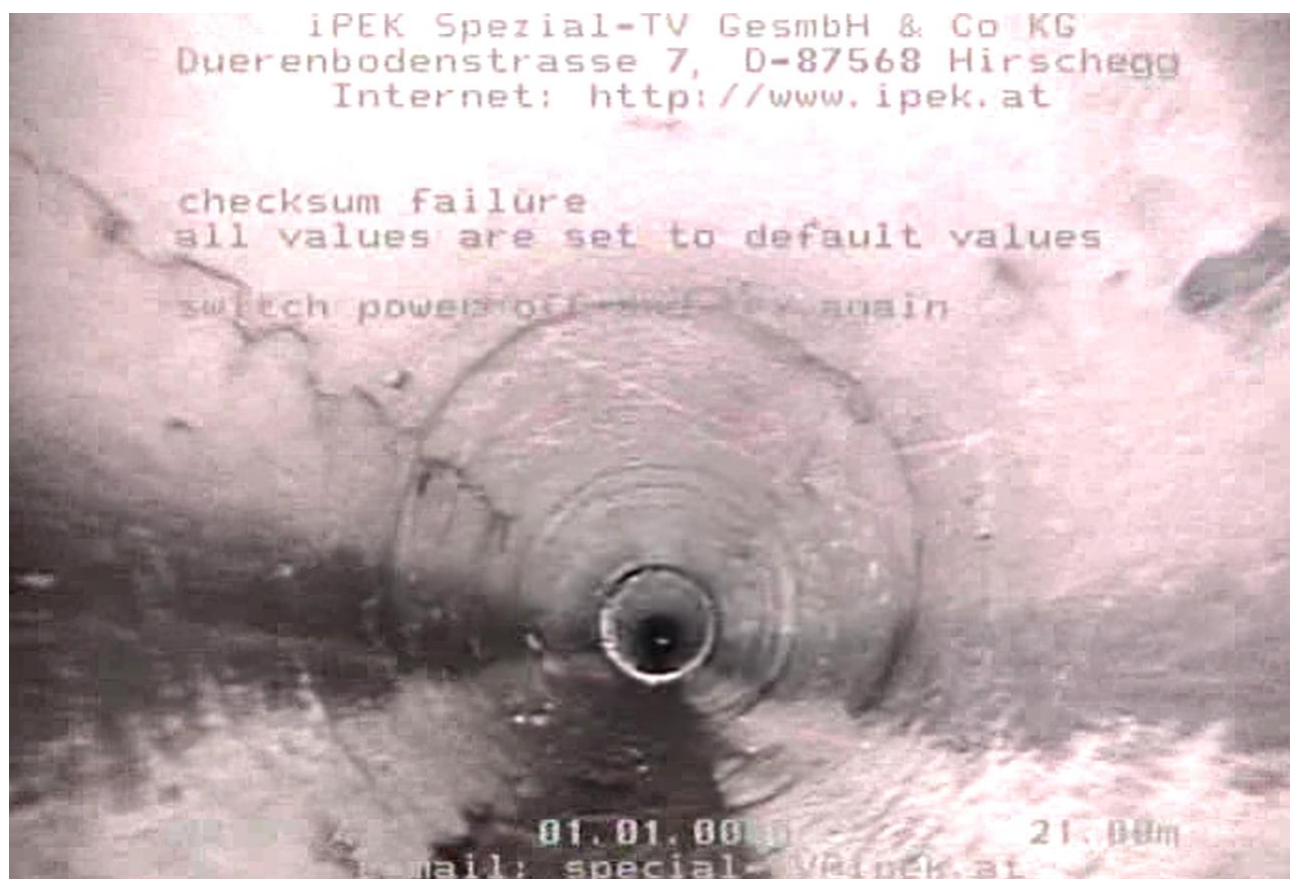
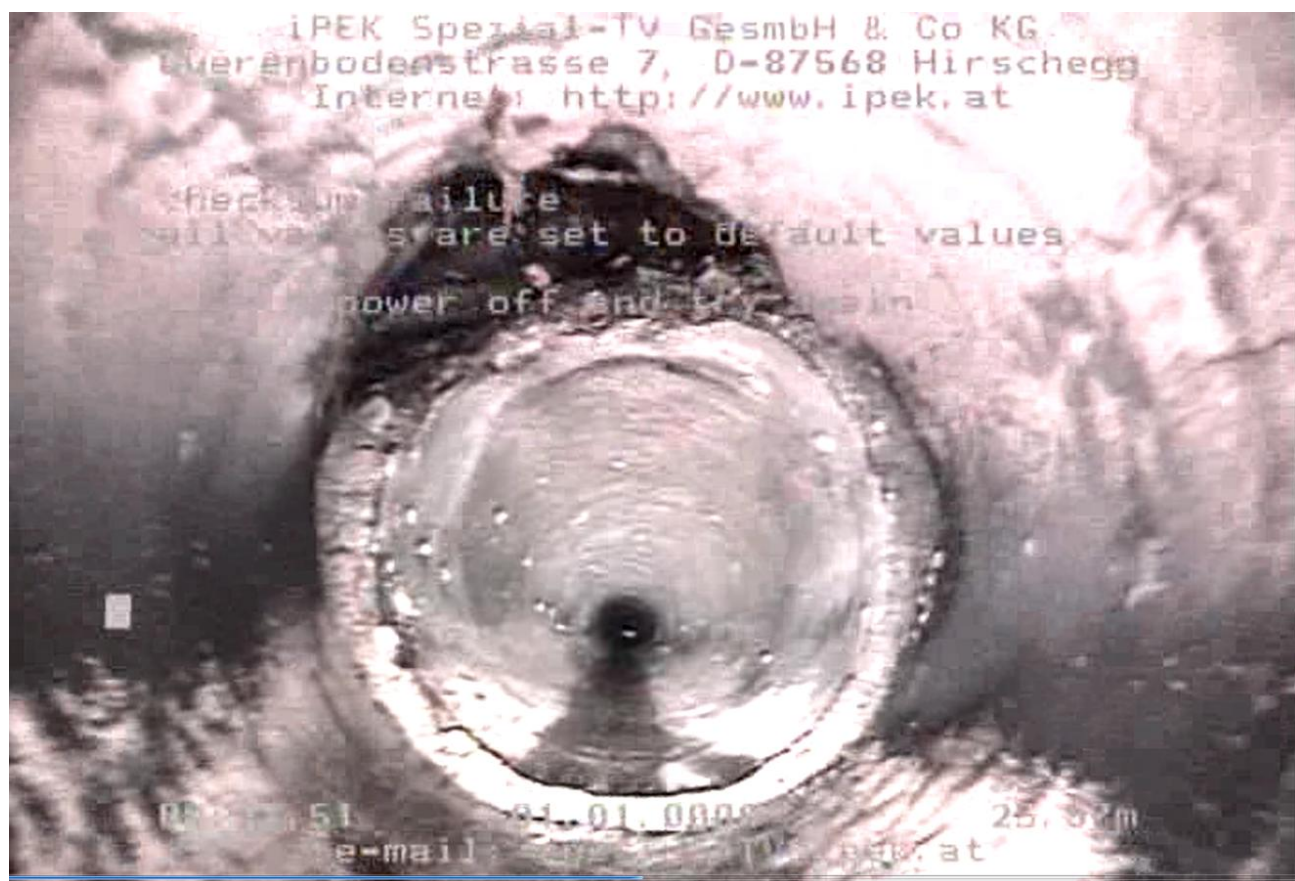
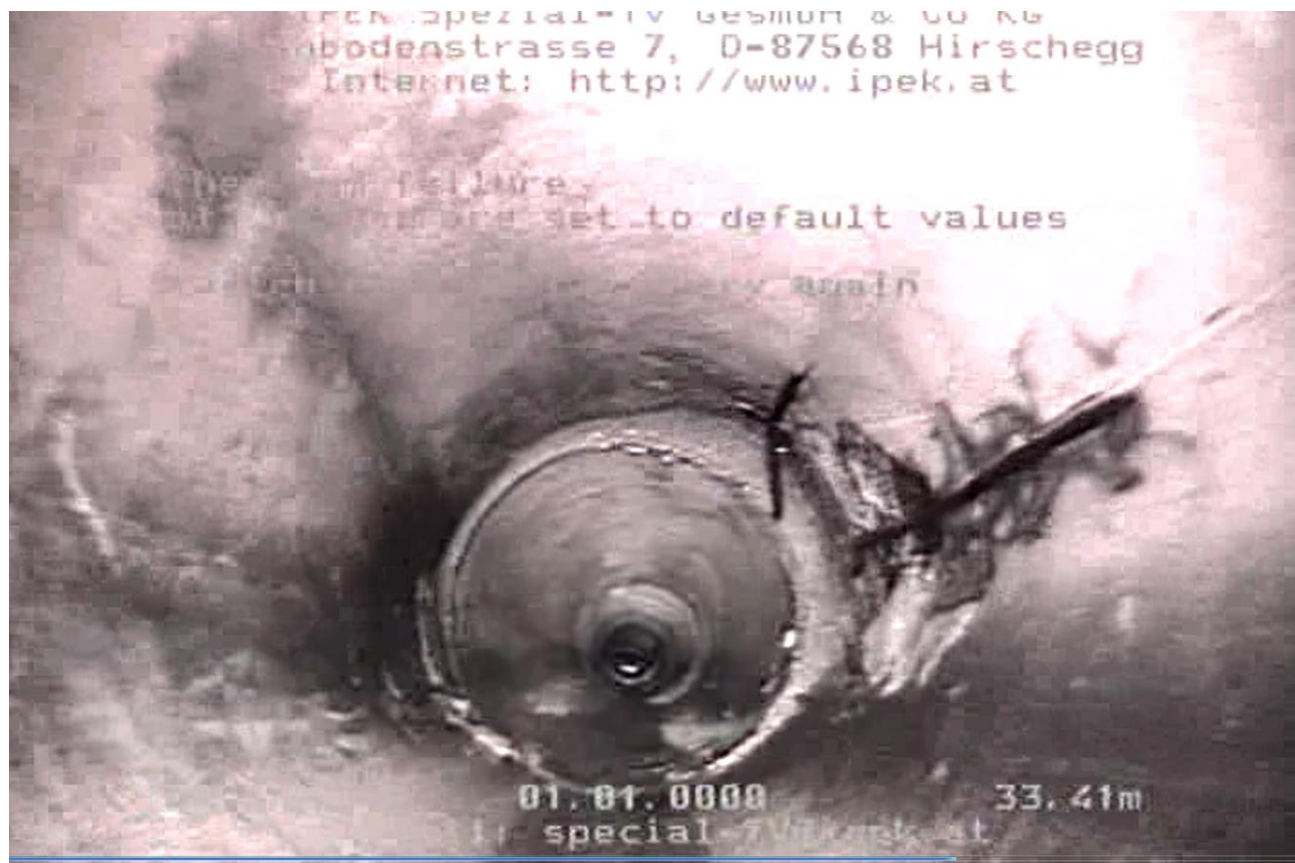
5. **Atkarpoje tarp šulinių Nr. T116 ir Nr. T75** L=50,3 m G/b DN 400 blogos būklės, nesandarios vamzdžių sandūros, daug skersinių ir išilginių trūkių, reikalingas perteklinio betono frezavimas, betono erozija, matosi armatūros tinklas;

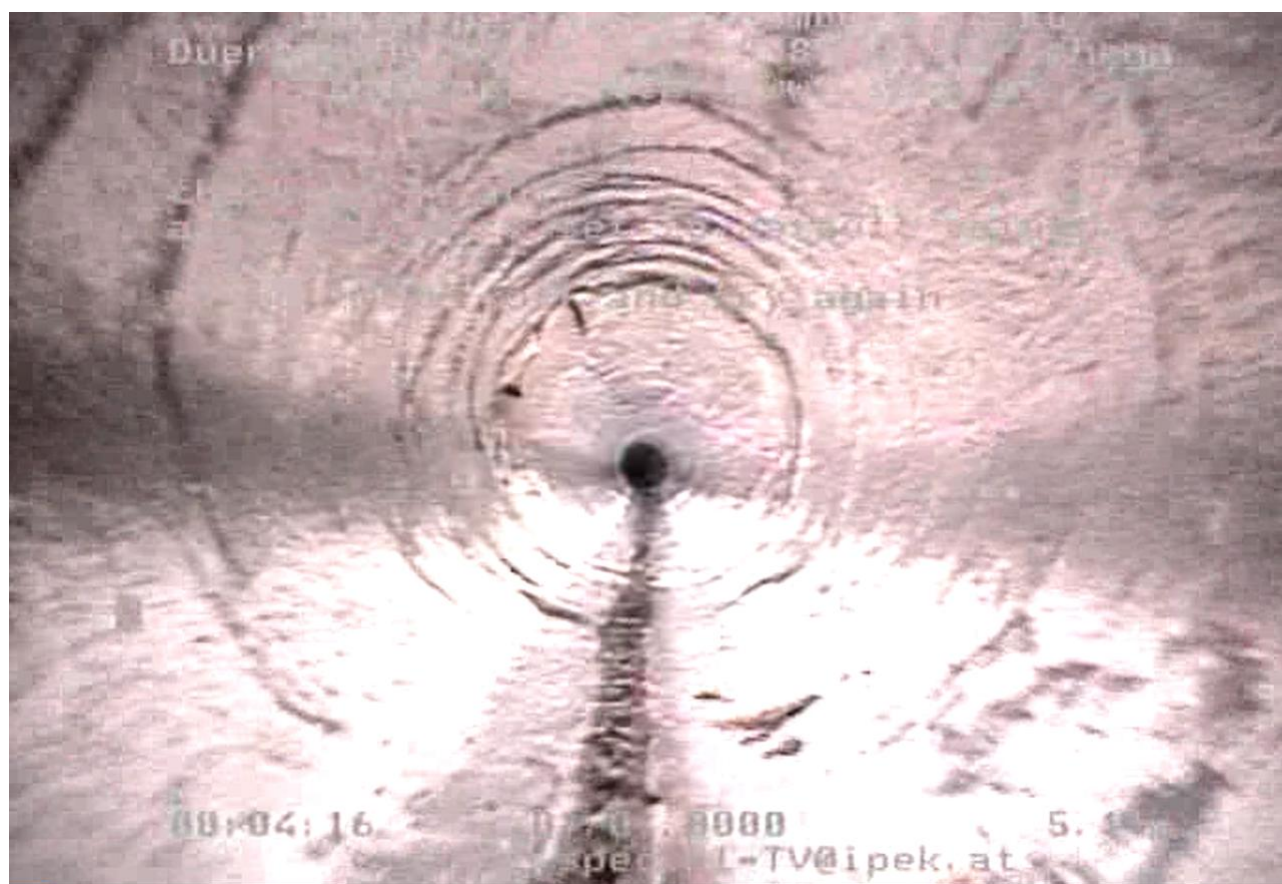
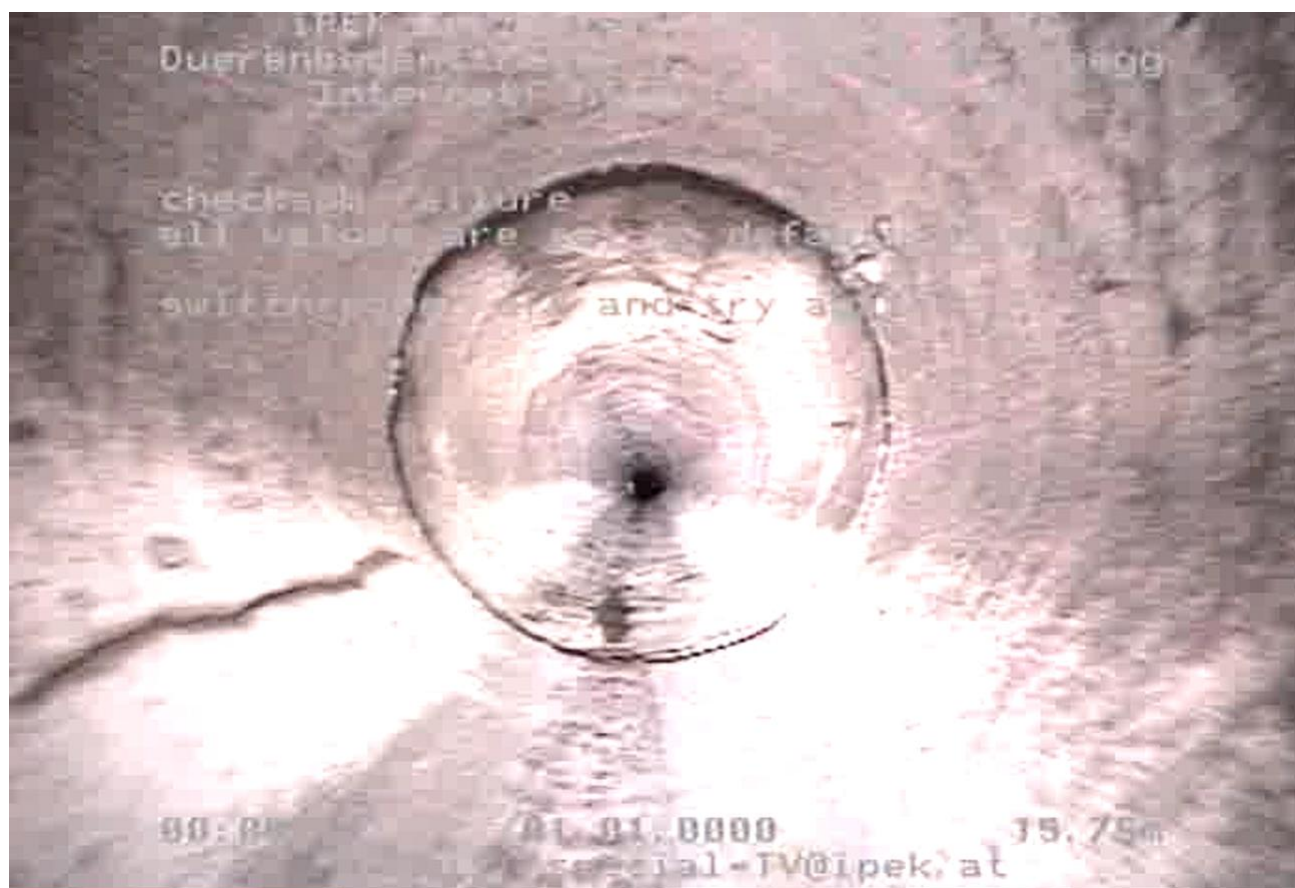
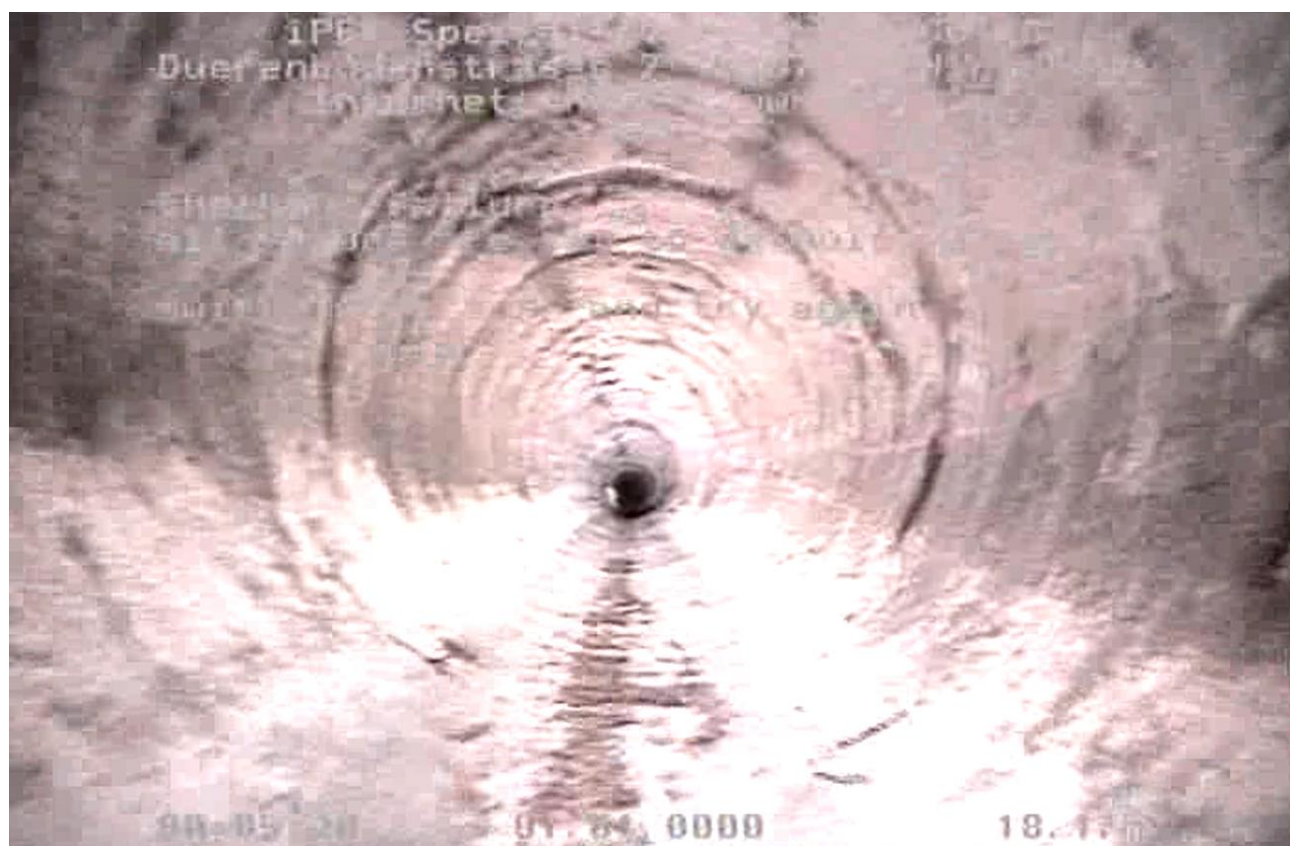
6. **Atkarpoje tarp šulinių Nr. T75 ir Nr. T35** L=53,4 m G/b DN 400 blogos būklės, nesandarios vamzdžių sandūros, daug skersinių ir išilginių trūkių, reikalingas perteklinio betono frezavimas, betono erozija, matosi armatūros tinklas;
