Defektinis aktas

Komisija iš UAB „Grinda“

patikrino magistralinį paviršinių nuotekų tinklą

Liepkalnio gatvėje tarp šulinių Nr. 7 ir Nr. T102, L = 796 (schema pridedama) ir nustatė kad:

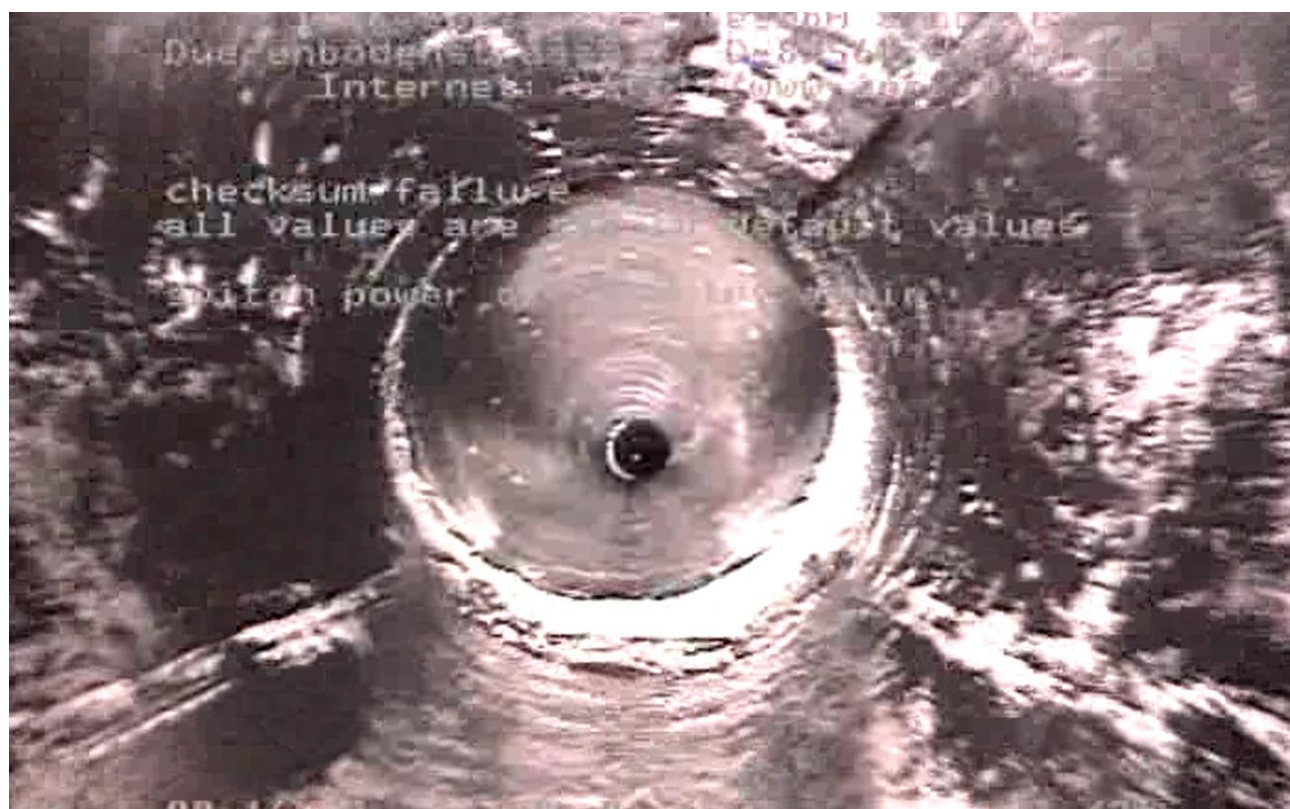
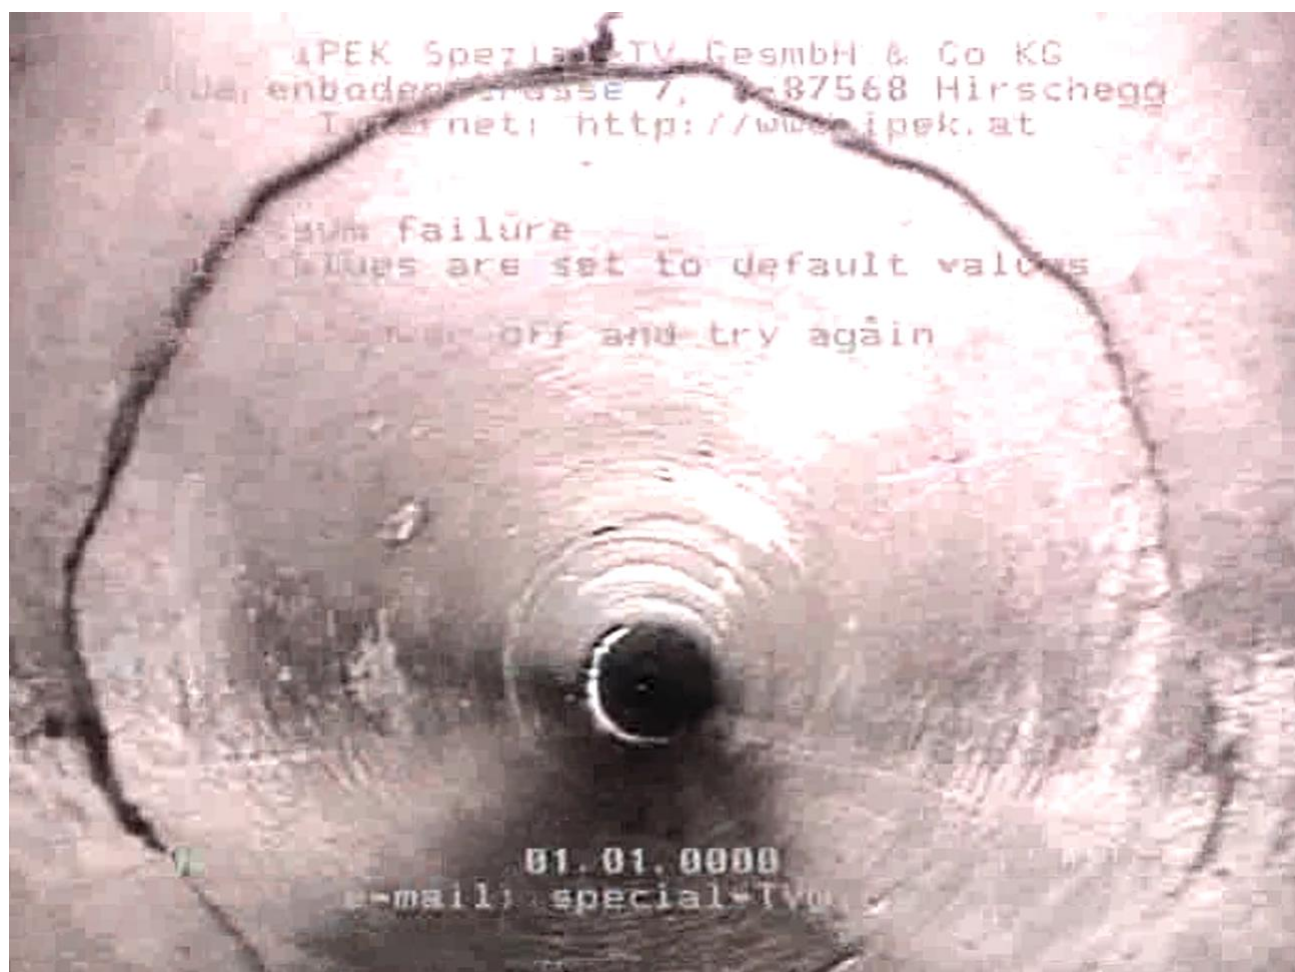
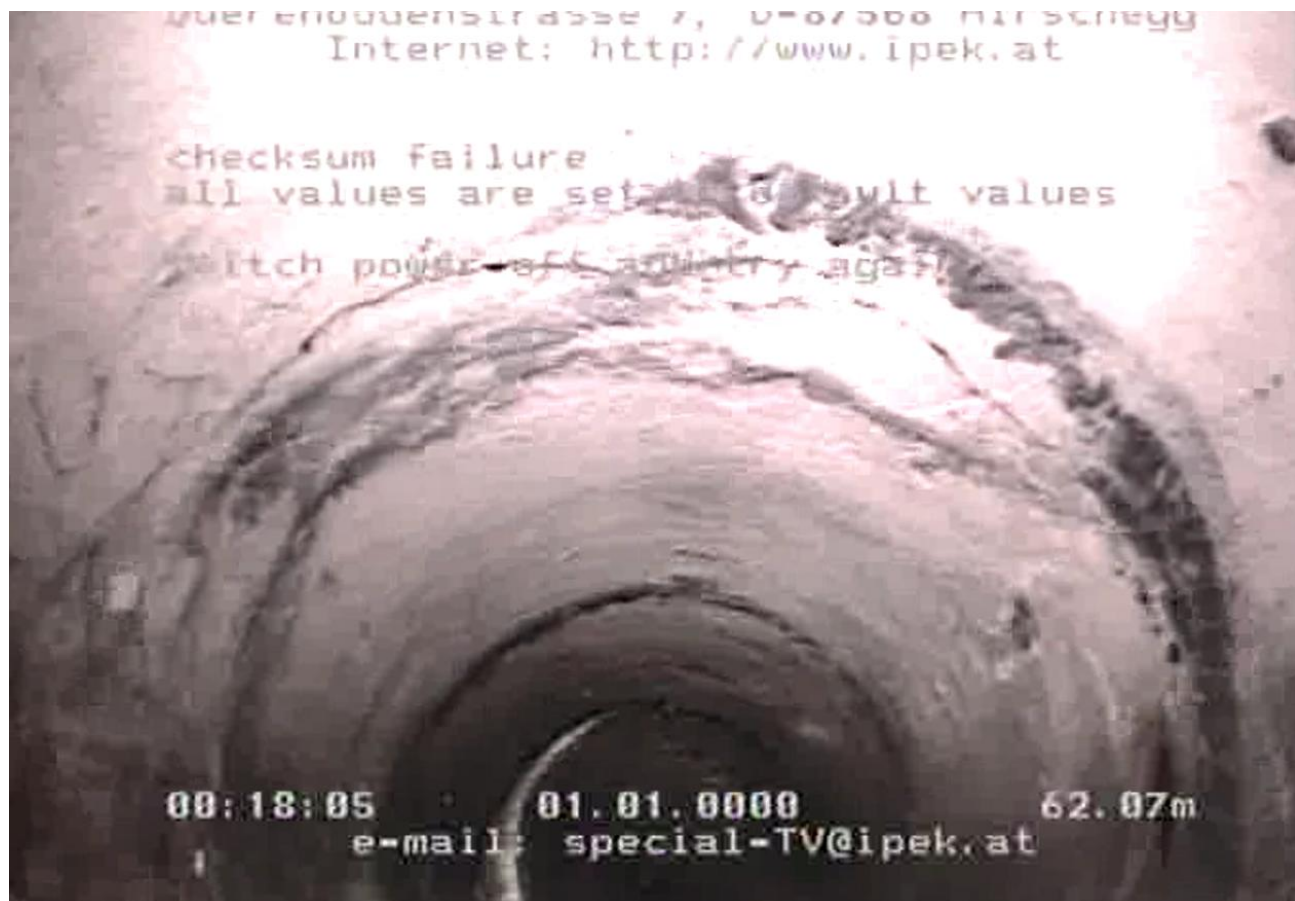
7. **Atkarpoje tarp šulinių Nr. T35 ir Nr. T197** L=50,9 m G/b DN 400 blogos būklės, nesandarios vamzdžių sandūros, daug skersinių ir išilginių trūkių, reikalingas perteklinio betono frezavimas, betono erozija, matosi armatūros tinklas;

1. Visą magistralinio DN 400 / 500 paviršinių nuotekų tinklo atkarpą tarp šulinių **Nr. 6 – T102, L = 787 m** renovuoti įvelkant CIPP rankovę iš vidaus. Vietose kur yra perteklinio / prikibusio betono būtina jį nufrezuoti, vietose kur vamzdyne yra skylės ar ertmės numatyti ertmių užtaisymą ir rankovės sustiprinimą. Šuliniuose sutvarkyti latakus ir sukalti naujas lipynes. Taip pat renovuoti įvelkant CIPP rankovę iš vidaus visas DN 200 atkarpas nuo šulinių iki trapų **L = 189 m**.

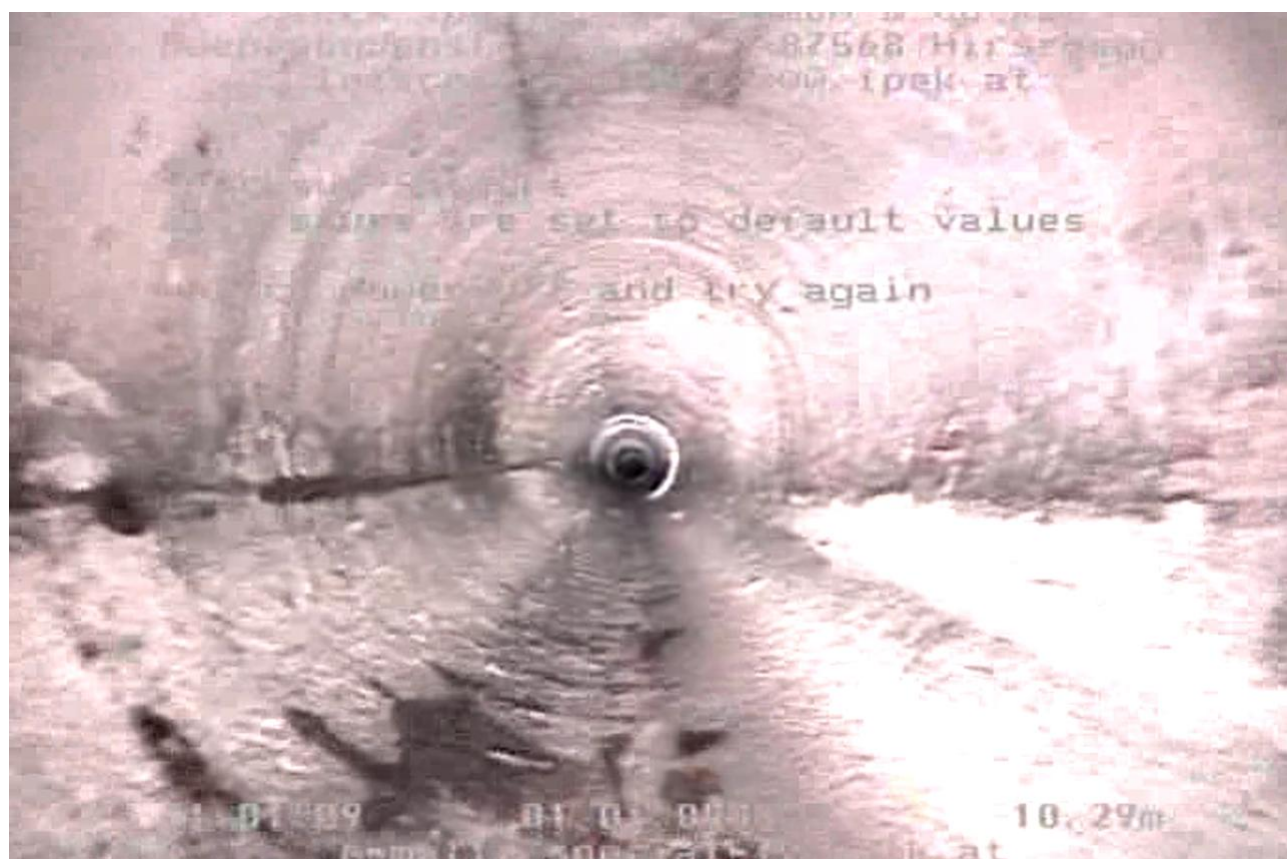
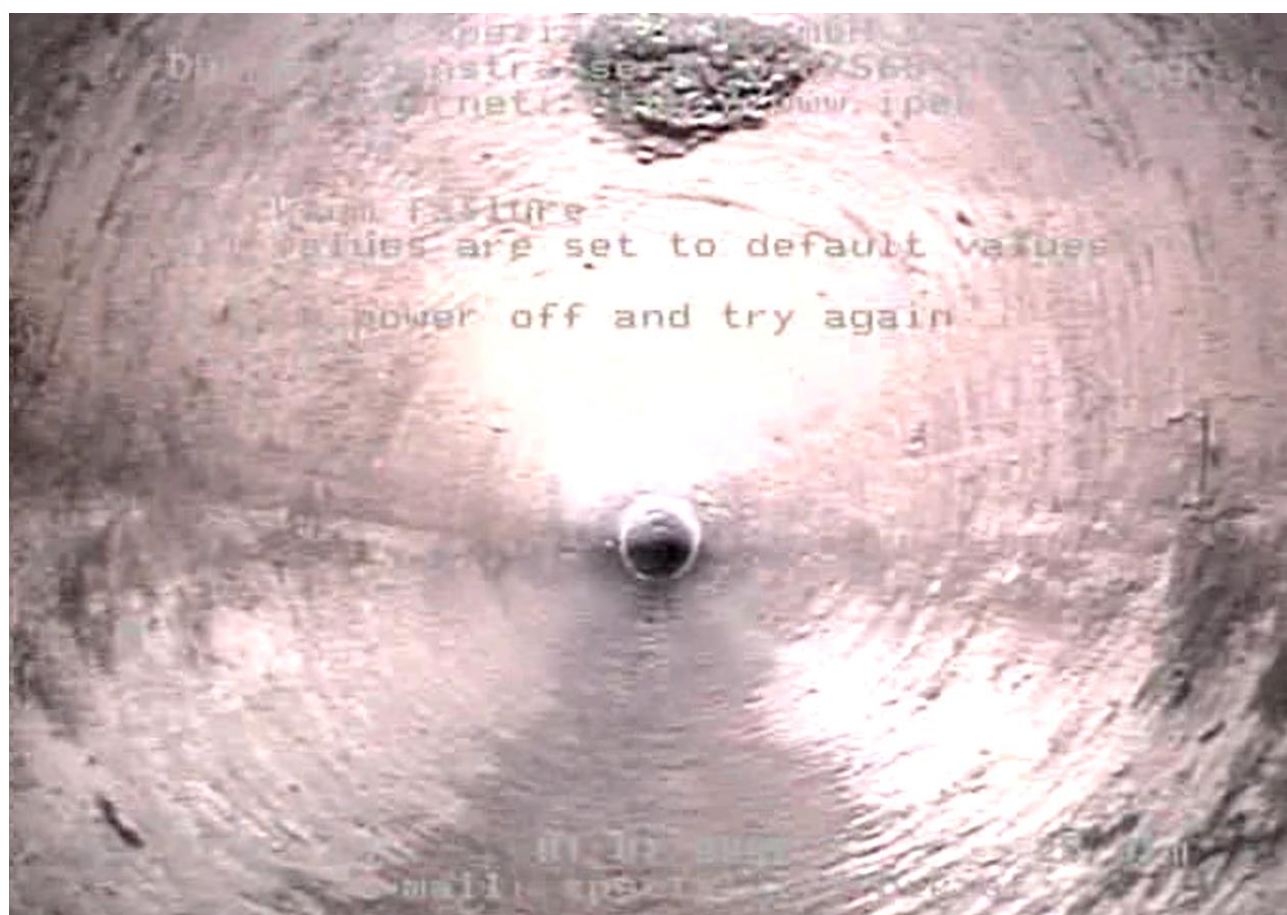
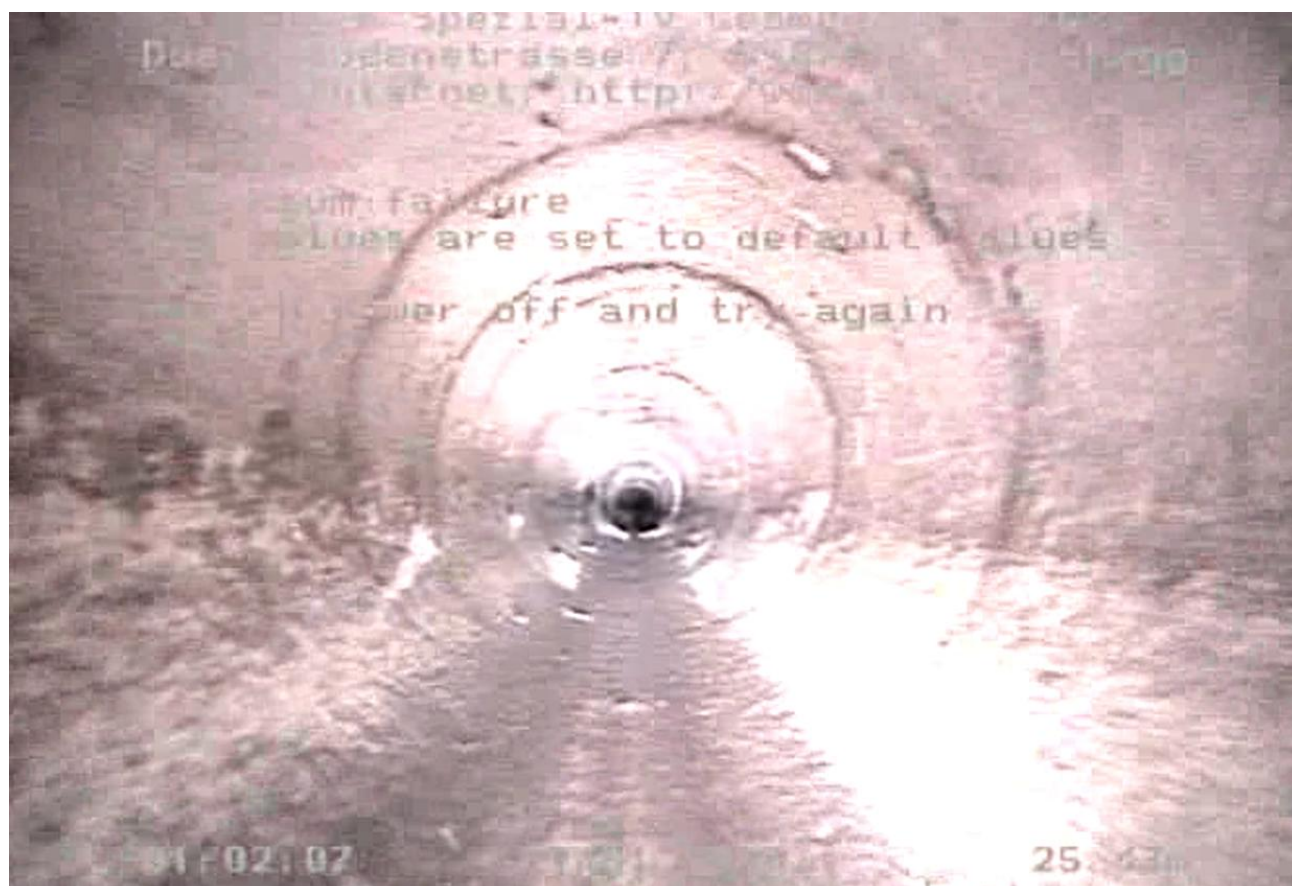
8. **Atkarpoje tarp šulinių Nr. T157 ir Nr. T197** L=48,5 m G/b DN 400 blogos būklės, nesandarios vamzdžių sandūros, yra skersinių ir išilginių trūkių, matosi armatūros tinklas, betono erozija;

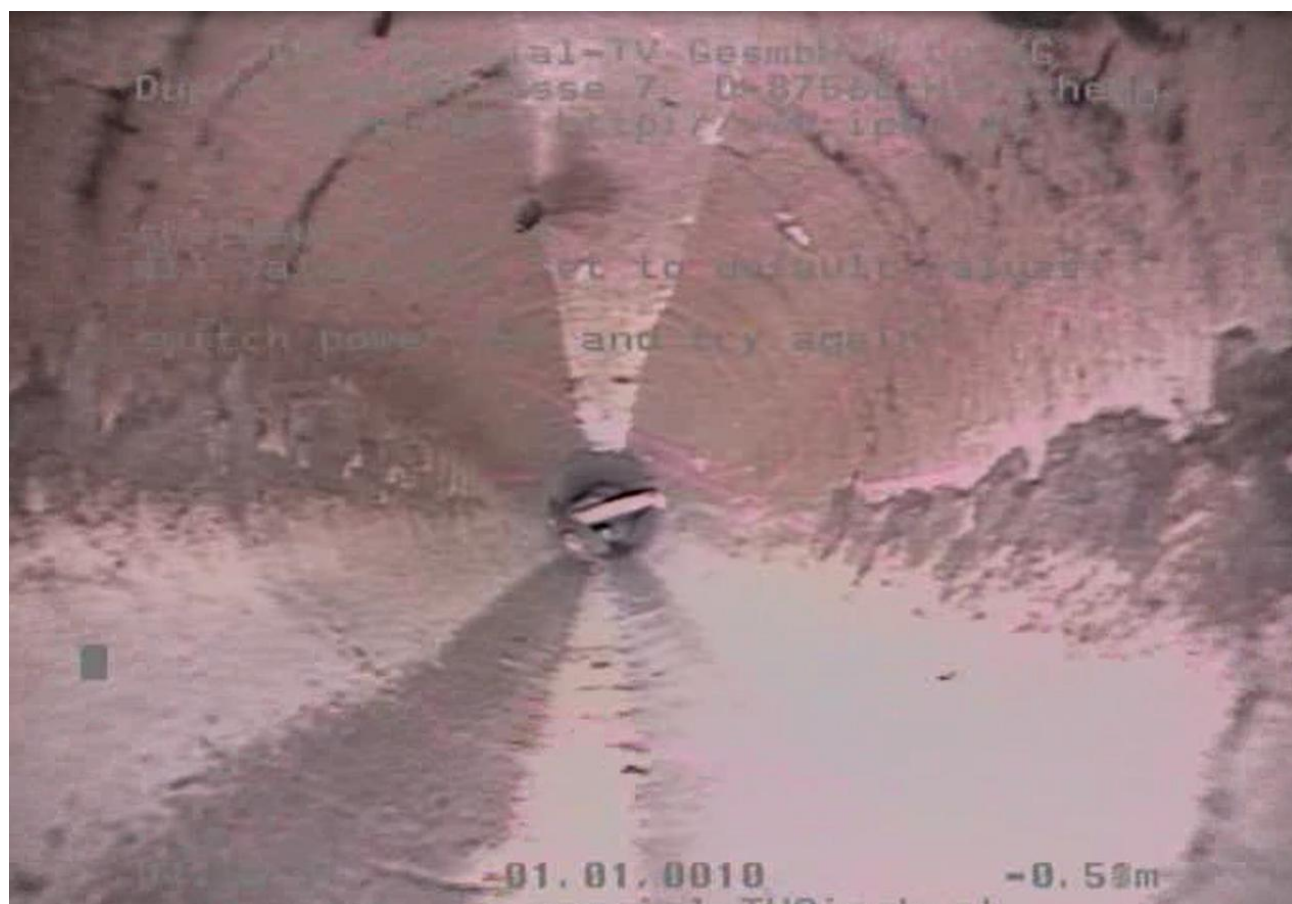
Nuotrauka atkarpoje tarp šulinių Nr.T157 ir Nr. T113

9. **Atkarpoje tarp šulinių Nr. T157 ir Nr. T113** L=50,7 m G/b DN 400 blogos būklės, nesandarios vamzdžių sandūros, yra išilginių trūkių;

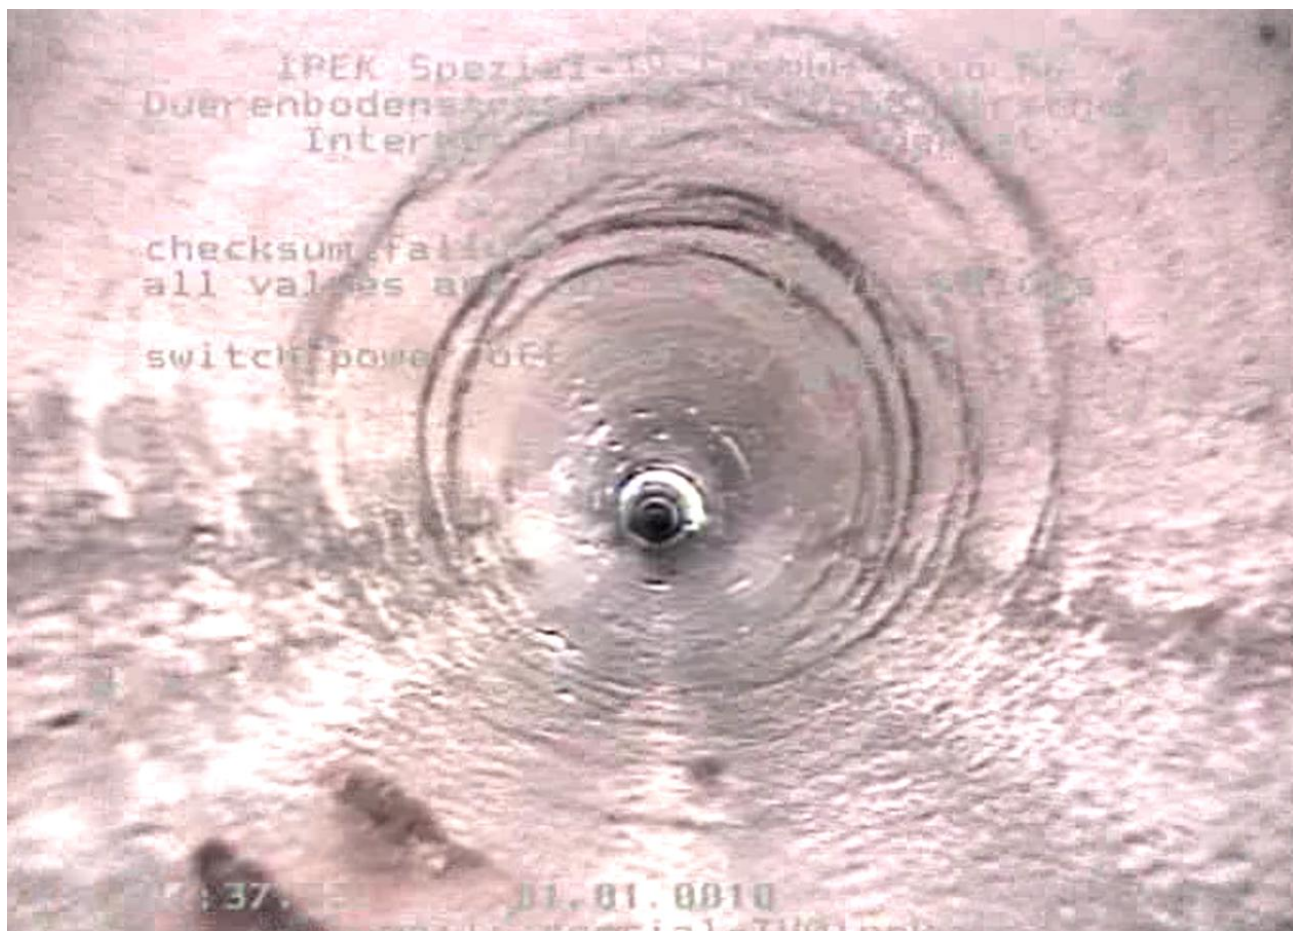
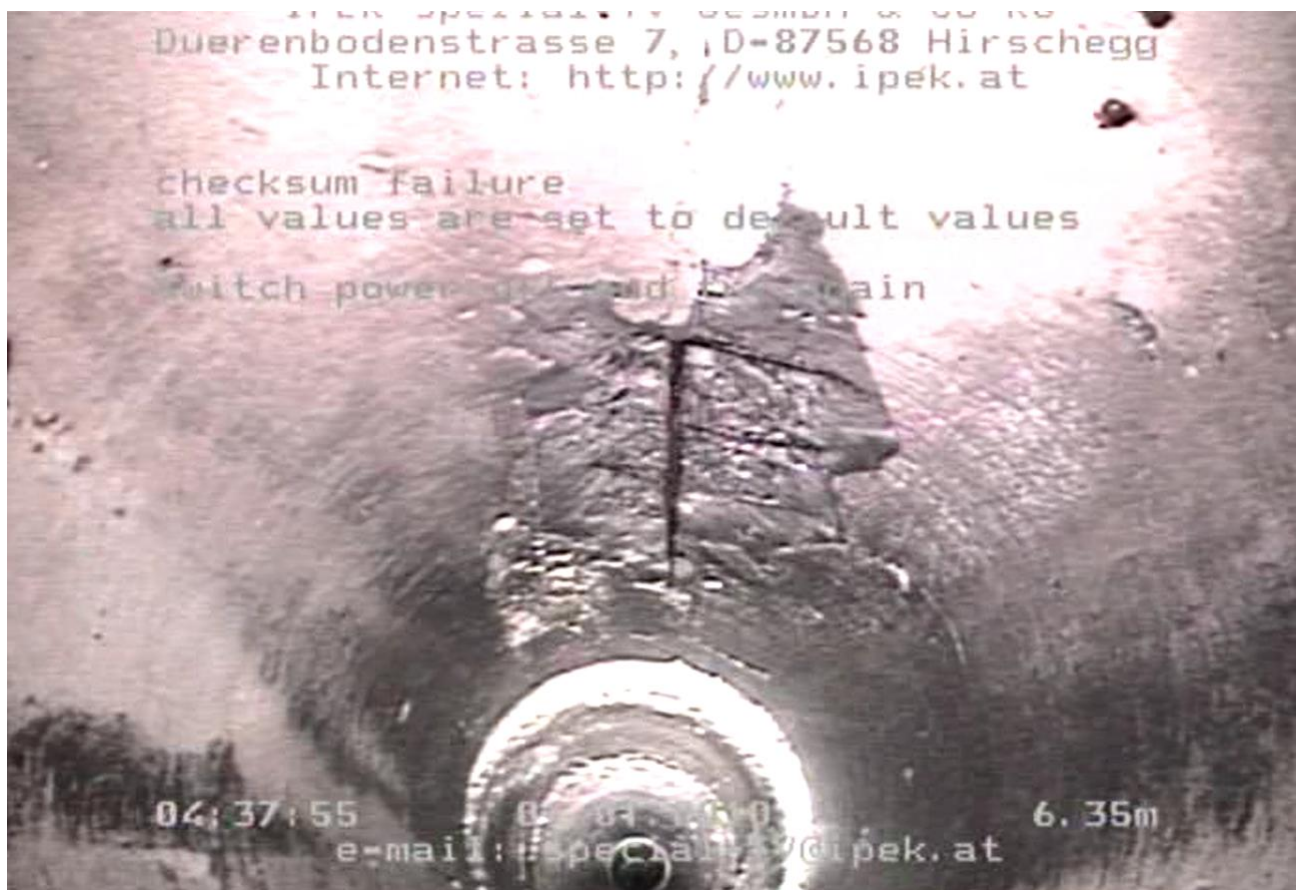
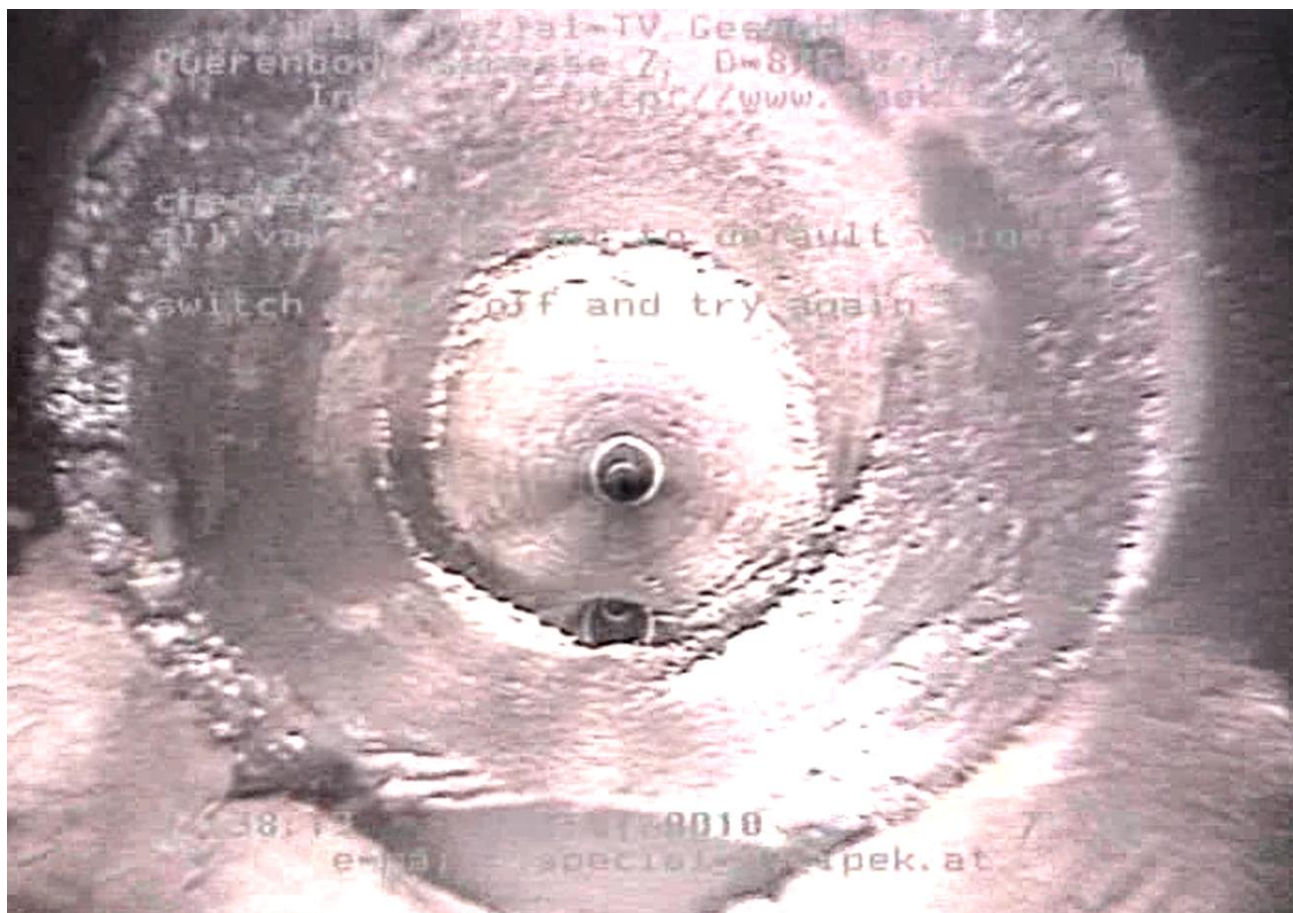
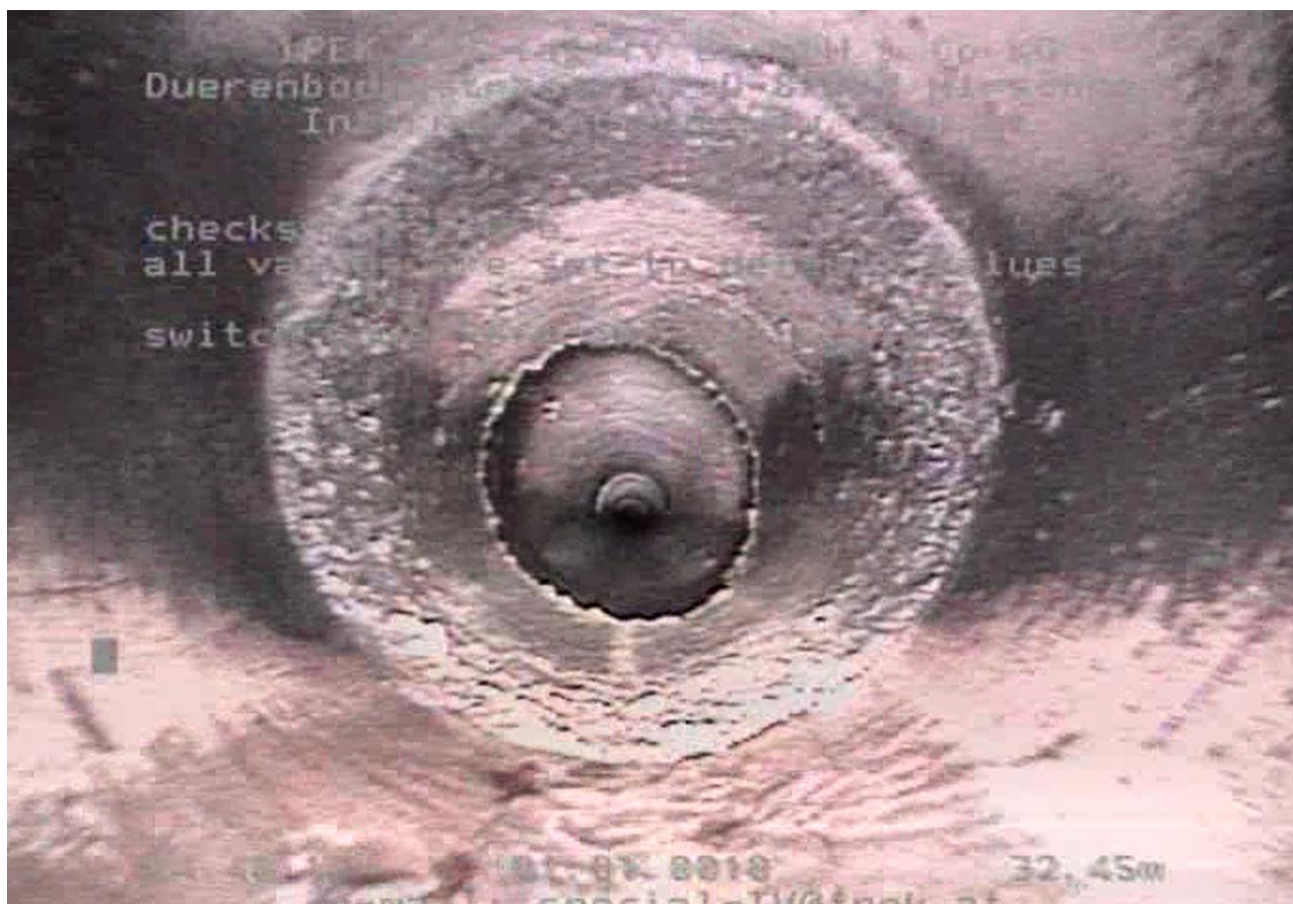
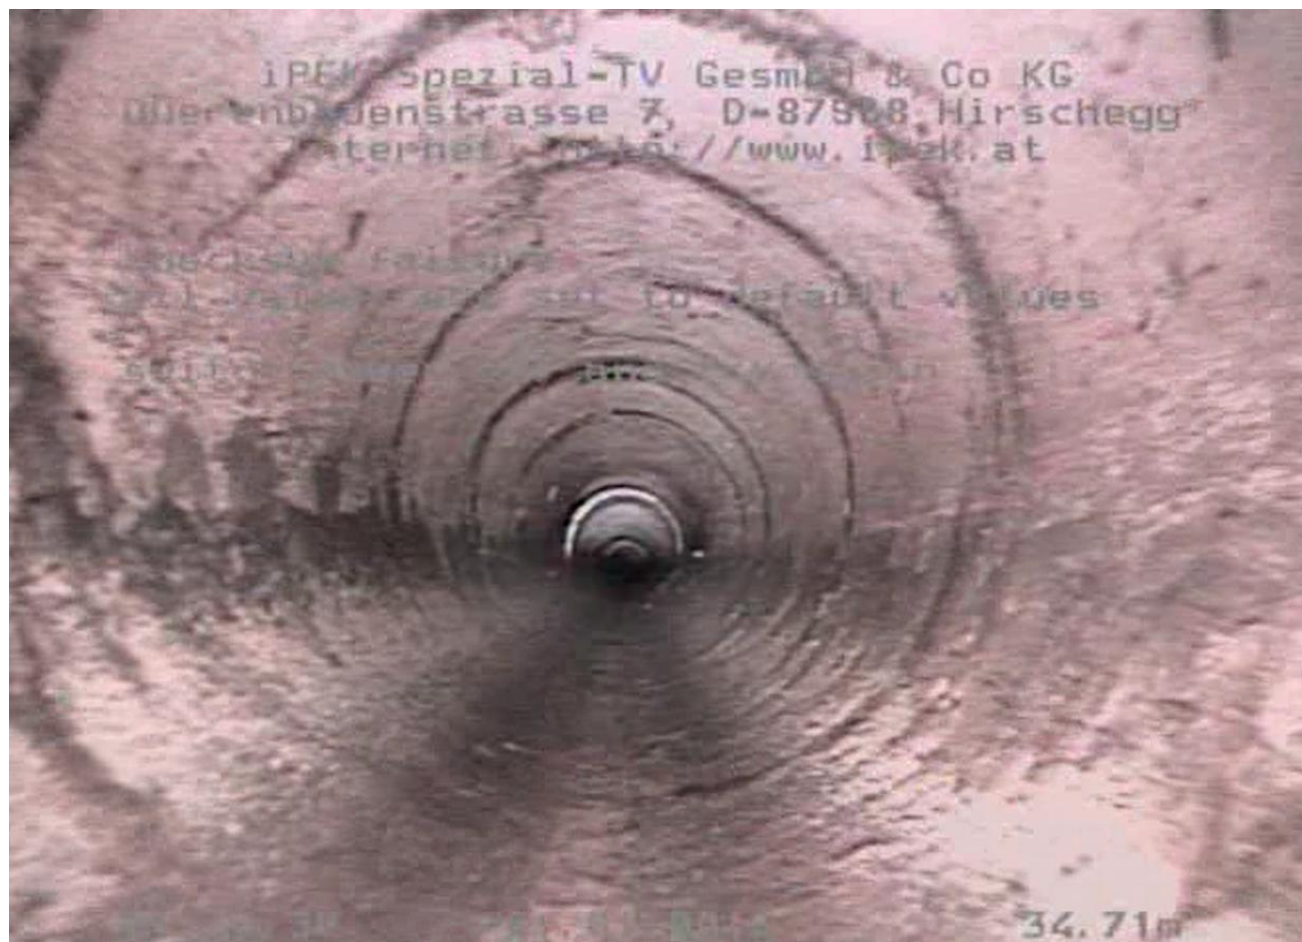
10. **Atkarpoje tarp šulinių Nr. T113 ir Nr. T65A** L=56,0 m G/b DN 400 blogos būklės, nesandarios vamzdžių sandūros, yra skersinių ir išilginių trūkių, matosi armatūros tinklas, betono erozija;

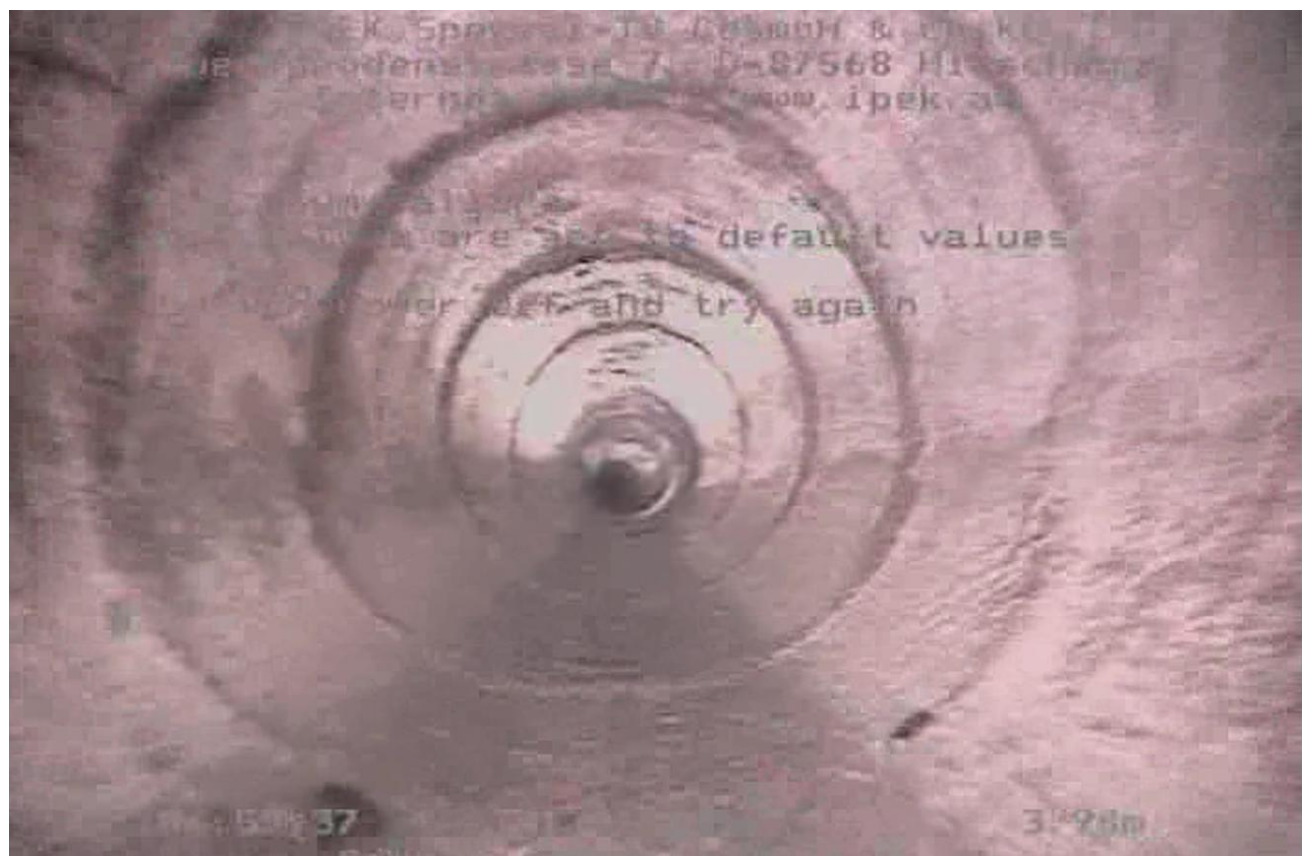
Nuotrauka atkarpoje tarp šulinių Nr.T65A ir Nr. T63A

11. **Atkarpoje tarp šulinių Nr. T65A ir Nr. T63A** L=45,5 m G/b DN 400 blogos būklės, nesandarios vamzdžių sandūros, yra skersinių ir išilginių trūkių, betono erozija;

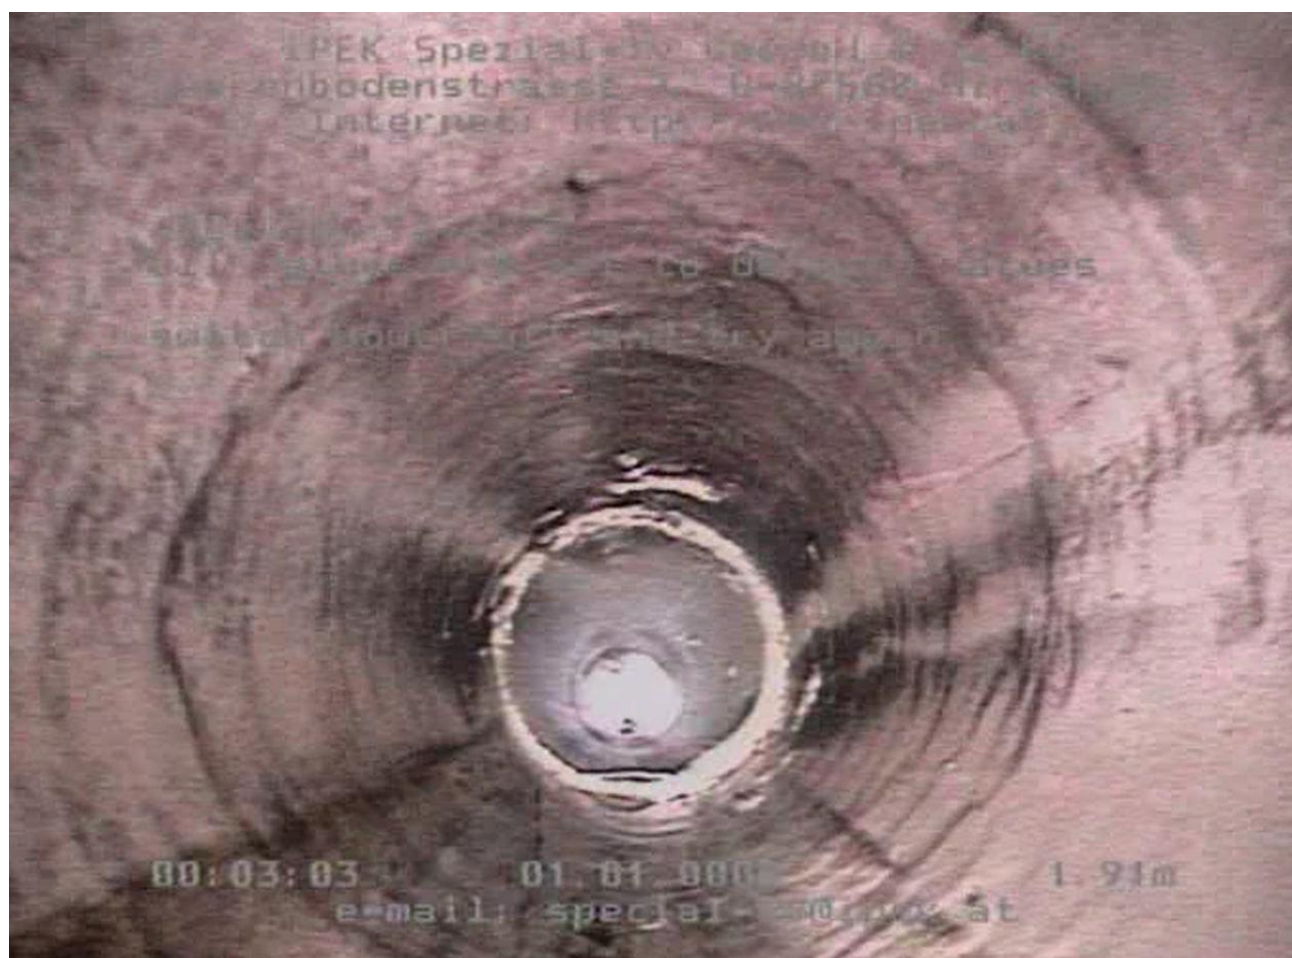
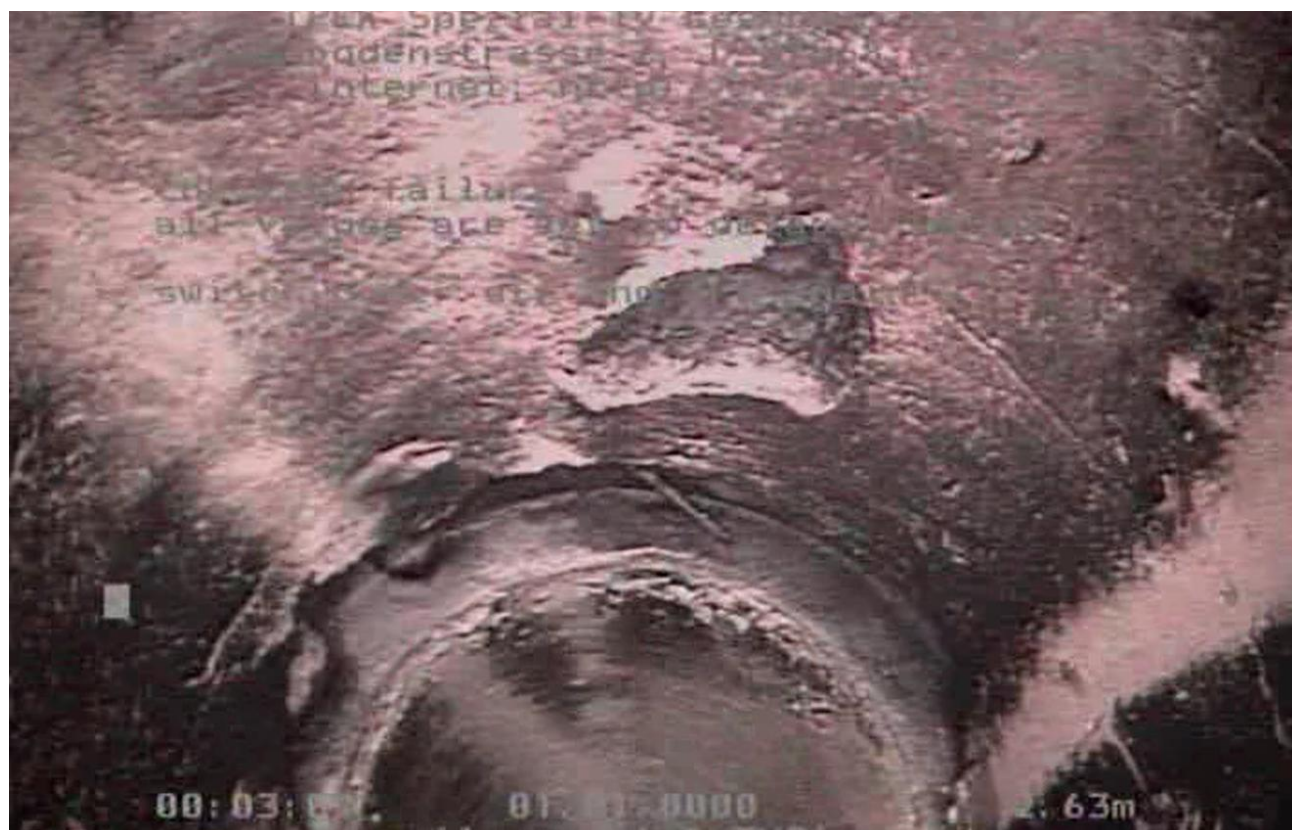
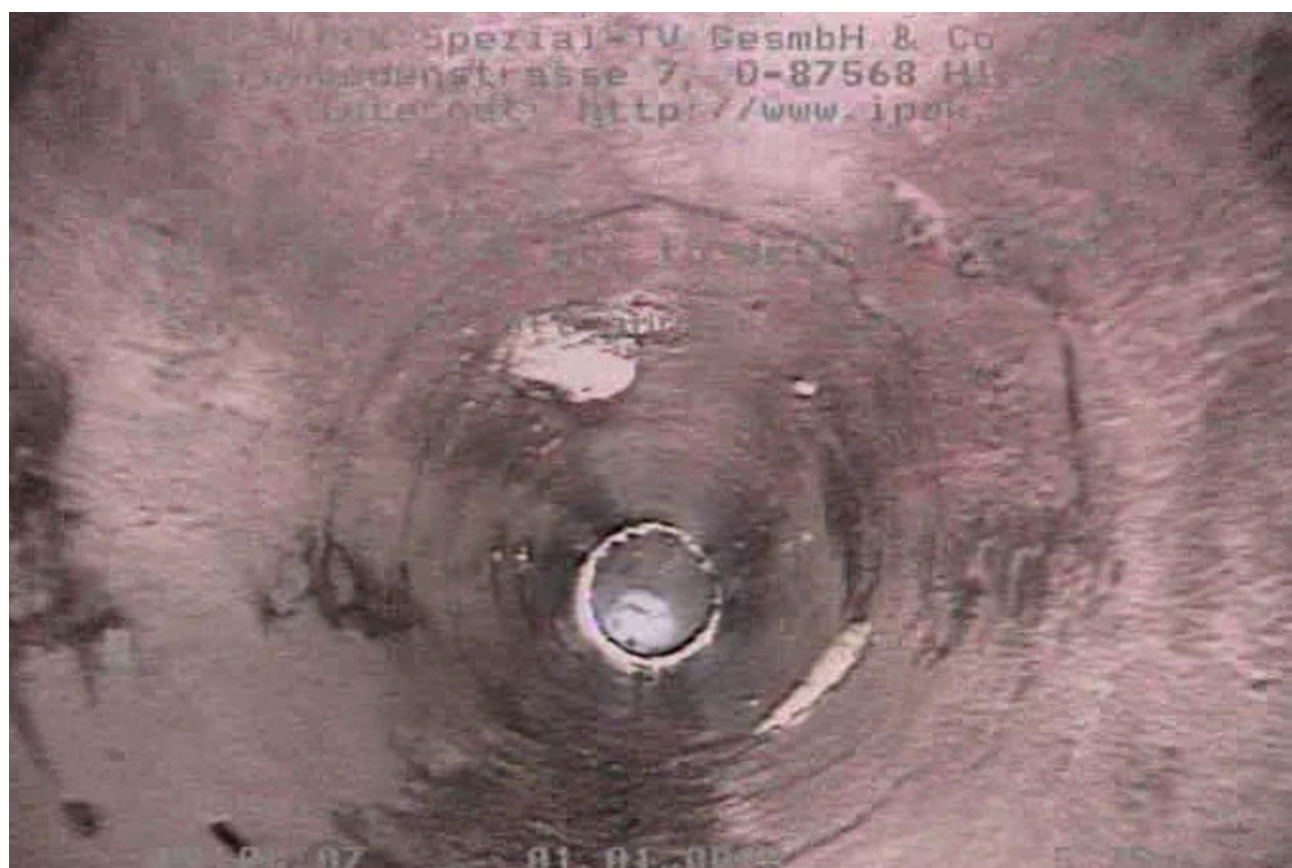
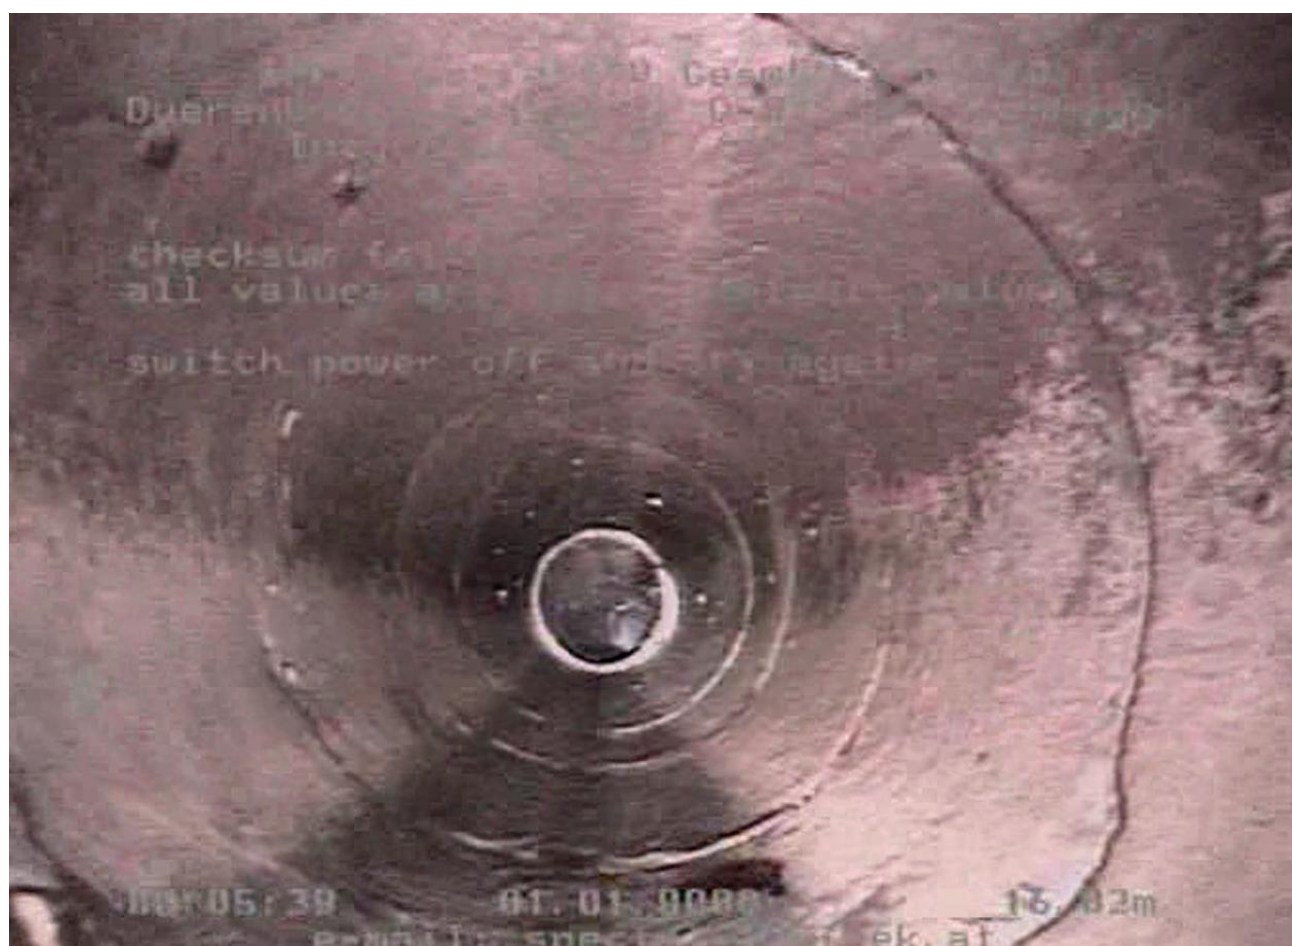
12. **Atkarpoje tarp šulinių Nr. T63A ir Nr. T19** L=37,1 m G/b DN 400 blogos būklės, nesandarios vamzdžių sandūros, yra skersinių ir išilginių trūkių, reikalingas perteklinio betono frezavimas, betono erozija;

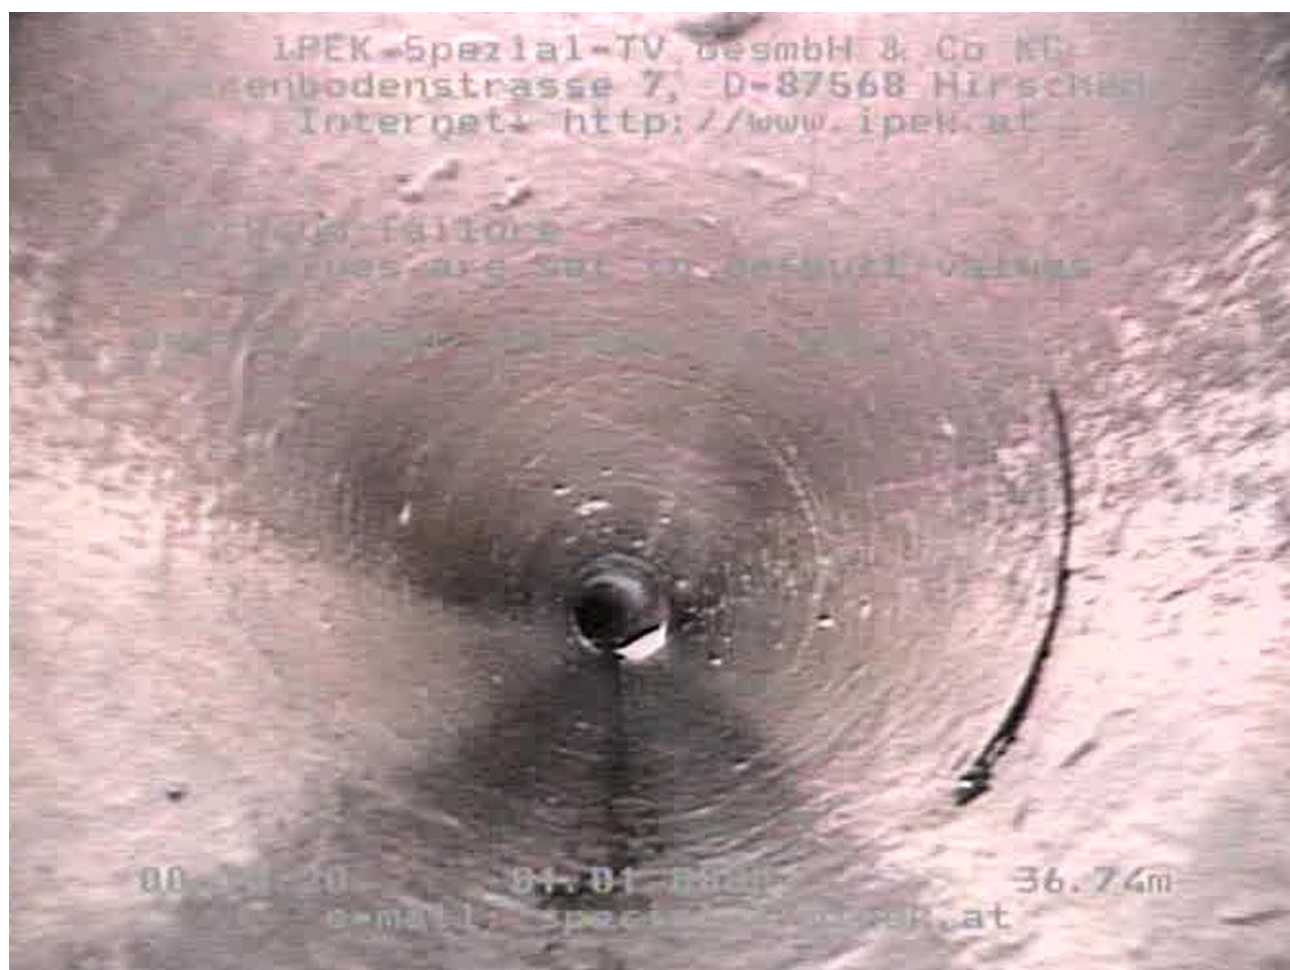
Nuotrauka atkarpoje tarp šulinių Nr.T19 ir Nr. T172A

13. **Atkarpoje tarp šulinių Nr. T19 ir Nr. T172A** L=46,2 m G/b DN 400 blogos būklės, nesandarios vamzdžių sandūros, yra skersinių trūkių, reikalingas perteklinio betono frezavimas;

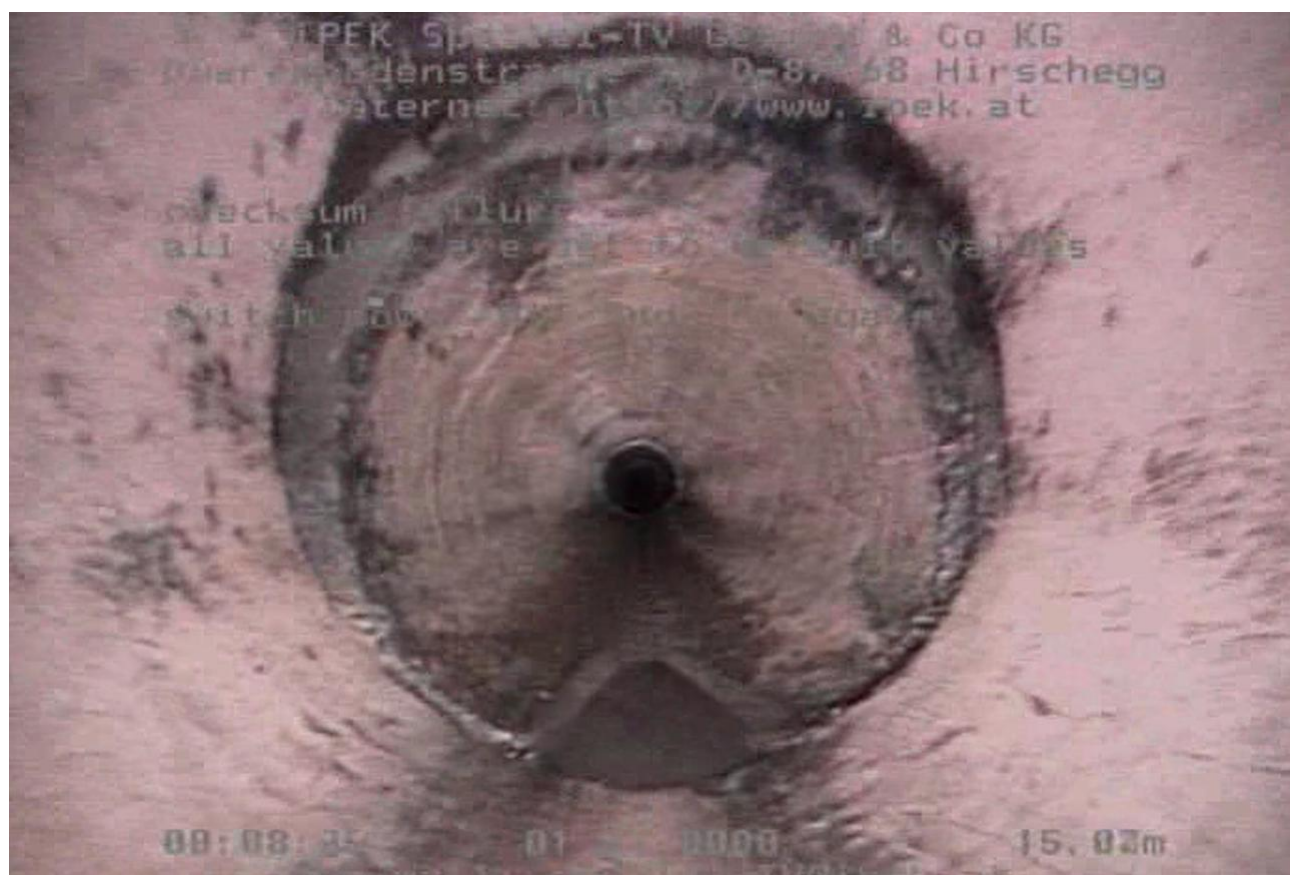
Nuotrauka atkarpoje tarp šulinių Nr.T172A ir Nr. T168

14. **Atkarpoje tarp šulinių Nr. T172A ir Nr. T168** L=31,4 m G/b DN 500 blogos būklės, nesandarios vamzdžių sandūros, yra skersinių trūkių, betono erozija;
