Defektinis aktas

Komisija iš UAB „Grinda“

patikrino magistralinį paviršinių nuotekų tinklą

Liepkalnio gatvėje tarp šulinių Nr. 7 ir Nr. T102, L = 796 (schema pridedama) ir nustatė kad:

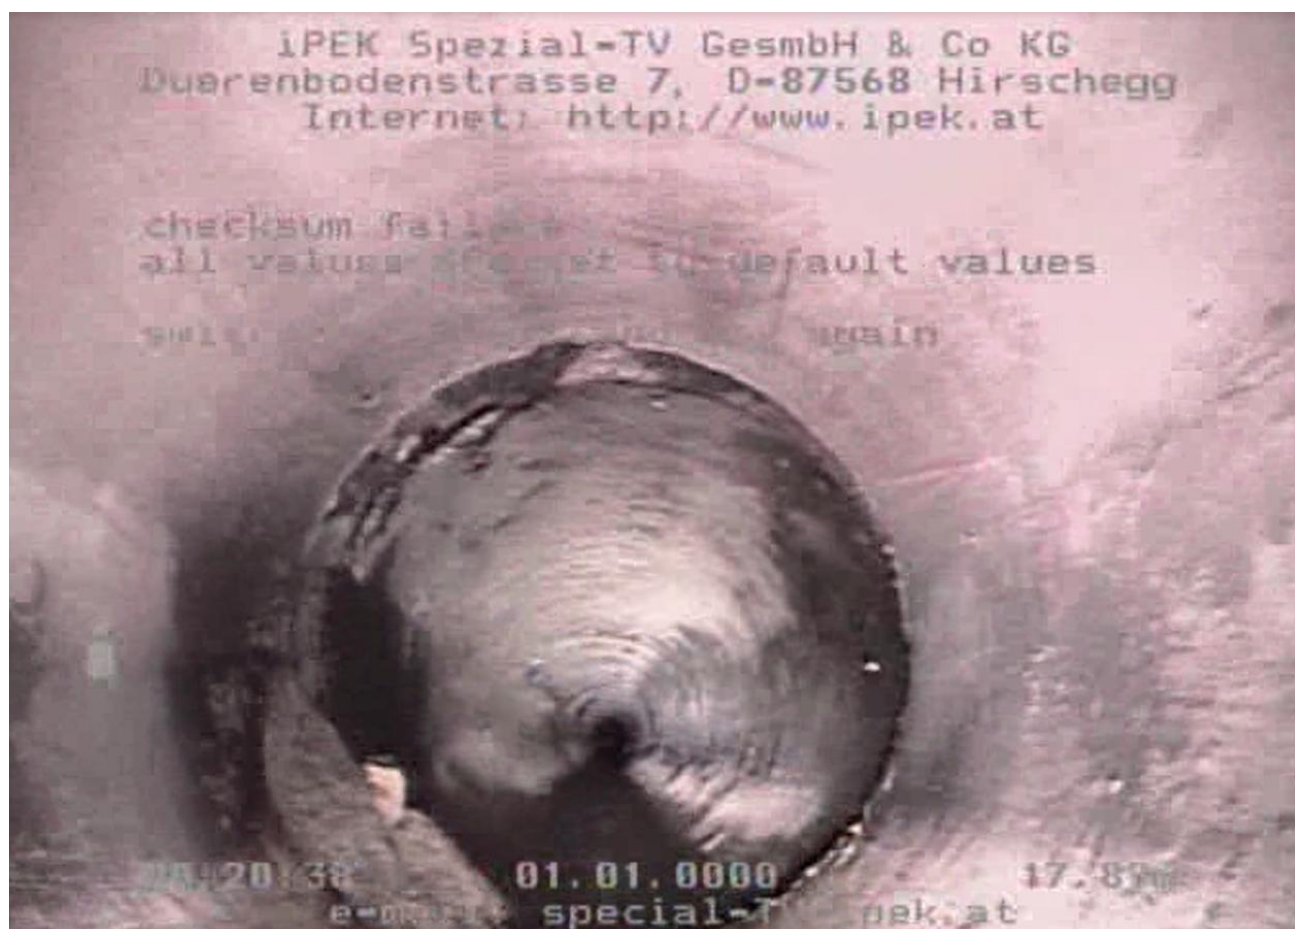
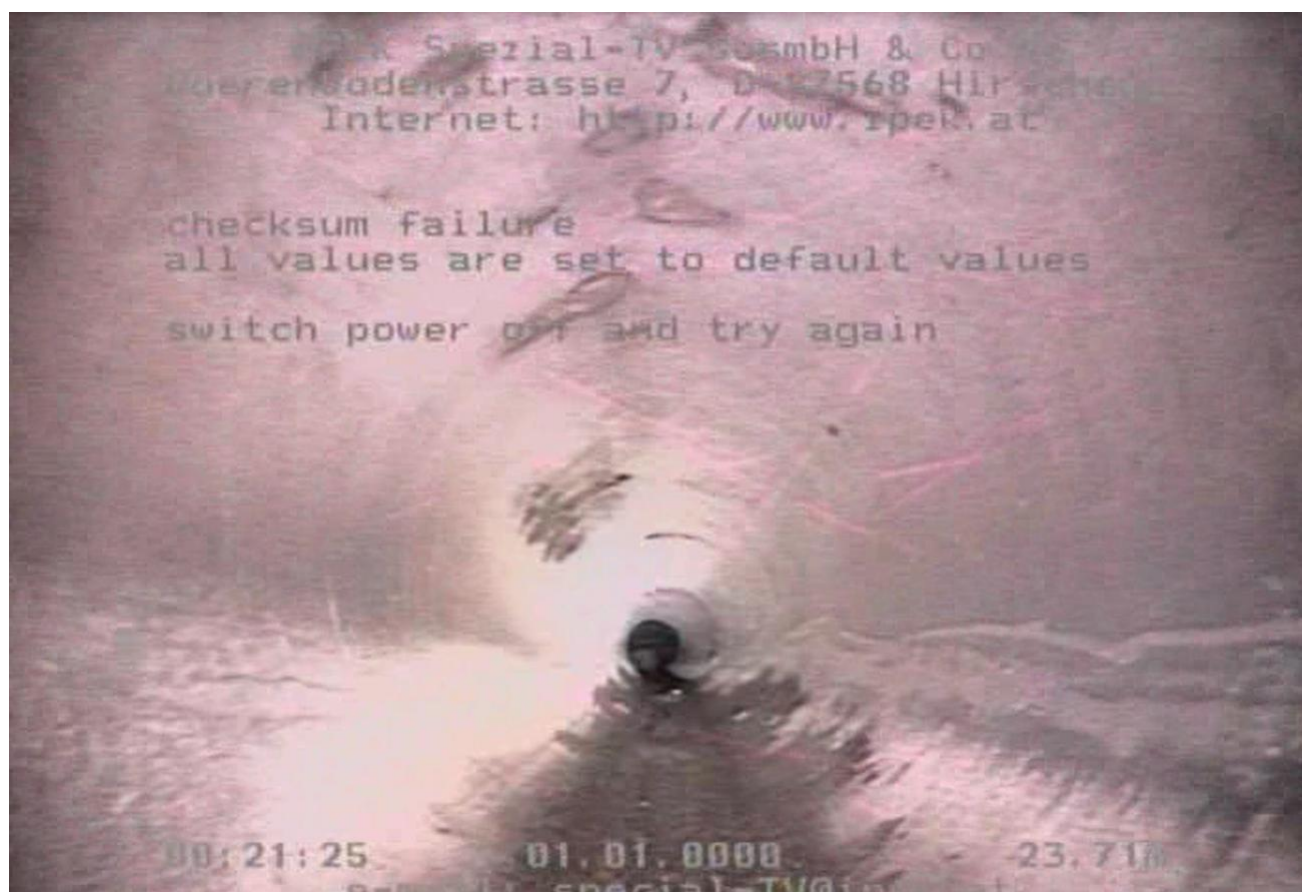
15. **Atkarpoje tarp šulinių Nr. T168 ir Nr. 177A** L=32 m G/b DN 500 blogos būklės, nesandarios vamzdžių sandūros, reikalingas perteklinio betono frezavimas, betono erozija;

1. Visą magistralinio DN 400 / 500 paviršinių nuotekų tinklo atkarpą tarp šulinių **Nr. 6 – T102, L = 787 m** renovuoti įvelkant CIPP rankovę iš vidaus. Vietose kur yra perteklinio / prikibusio betono būtina jį nufrezuoti, vietose kur vamzdyne yra skylės ar ertmės numatyti ertmių užtaisymą ir rankovės sustiprinimą. Šuliniuose sutvarkyti latakus ir sukalti naujas lipynes. Taip pat renovuoti įvelkant CIPP rankovę iš vidaus visas DN 200 atkarpas nuo šulinių iki trapų **L = 189 m**.

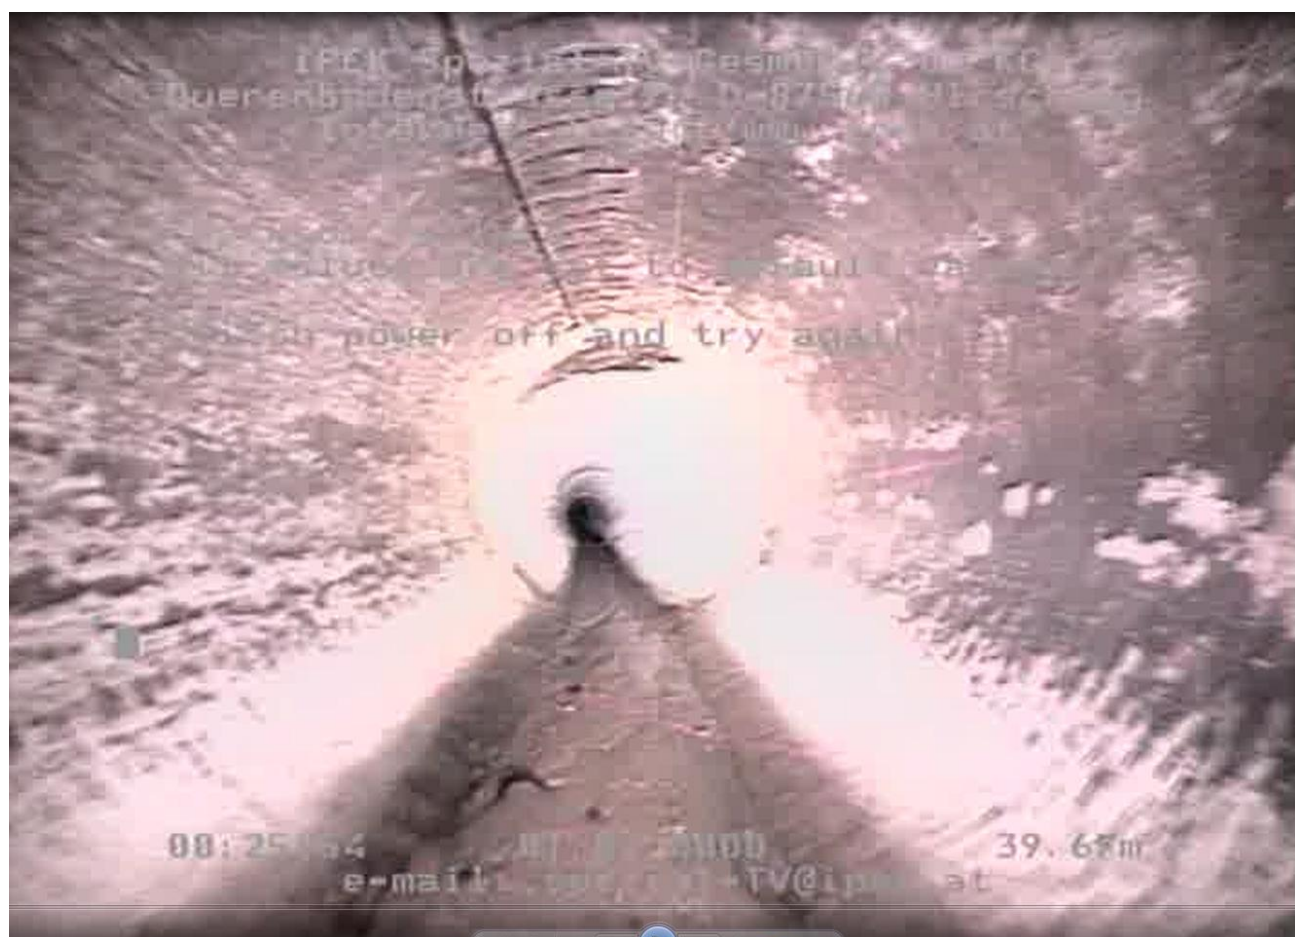
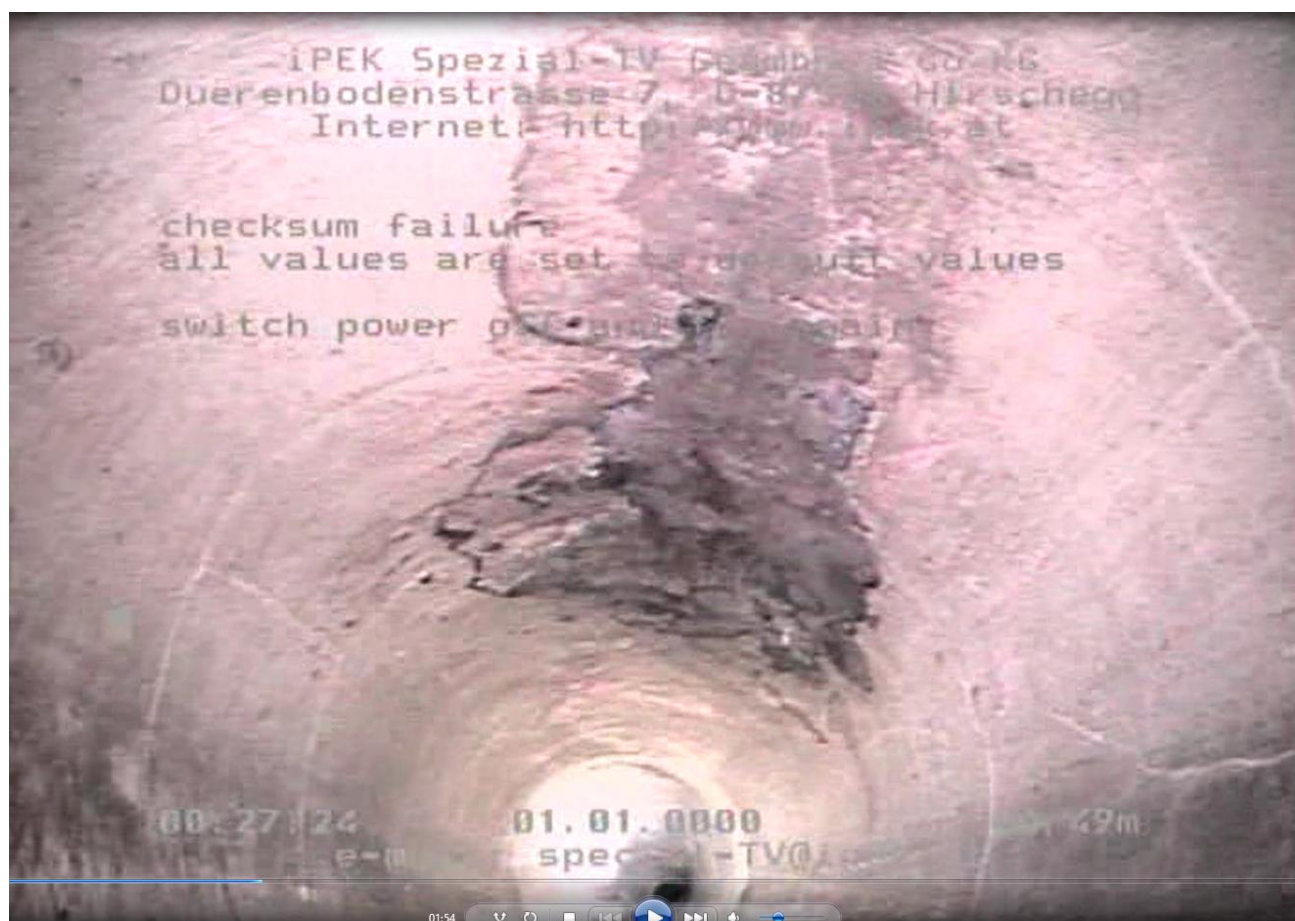
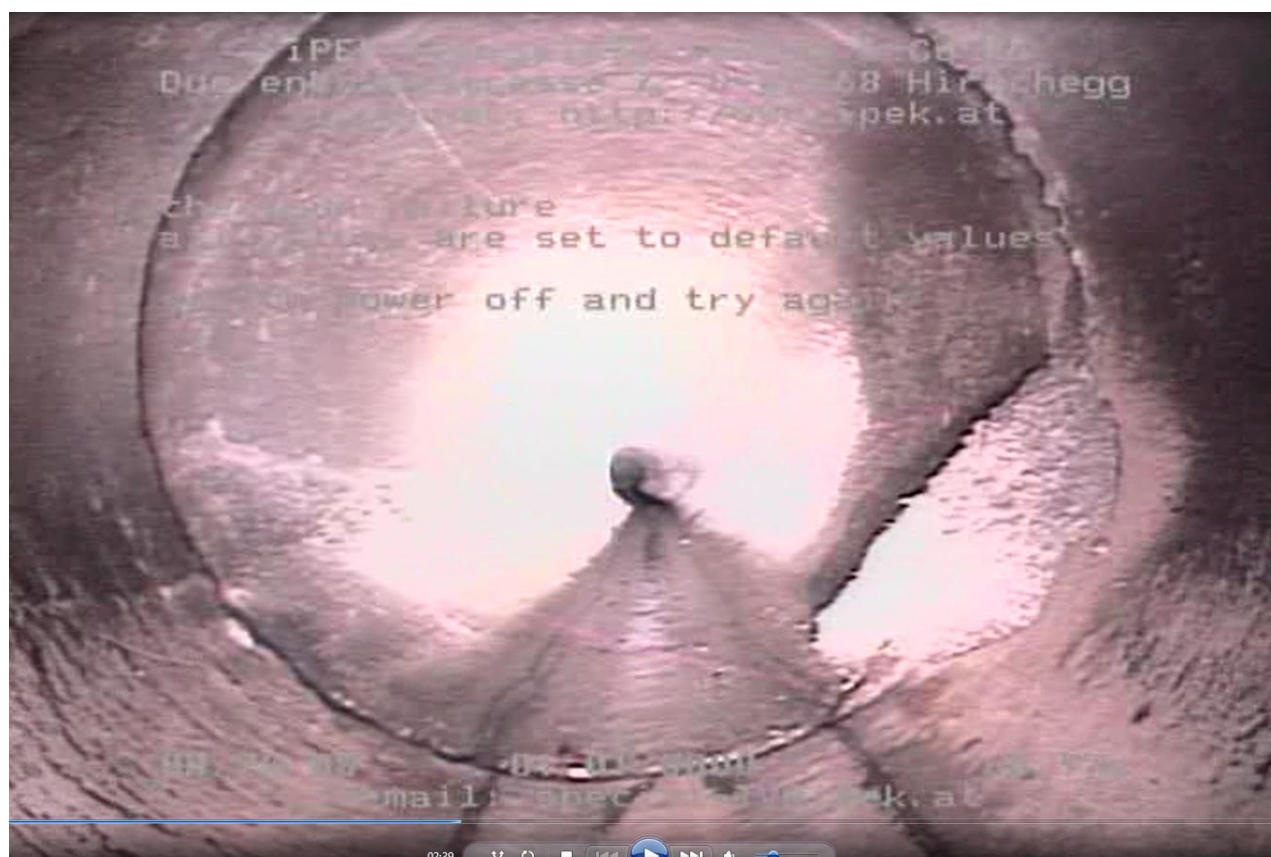
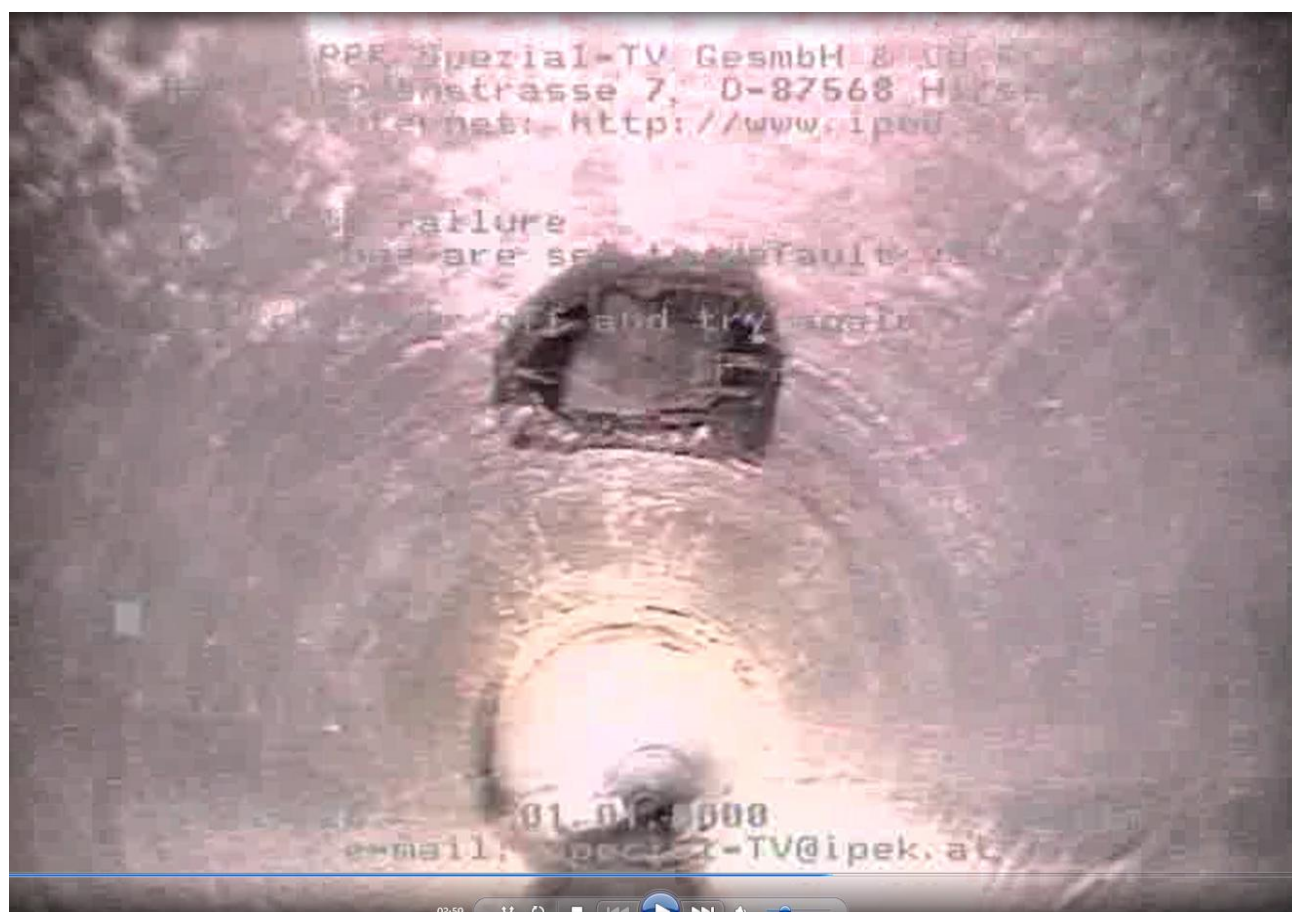
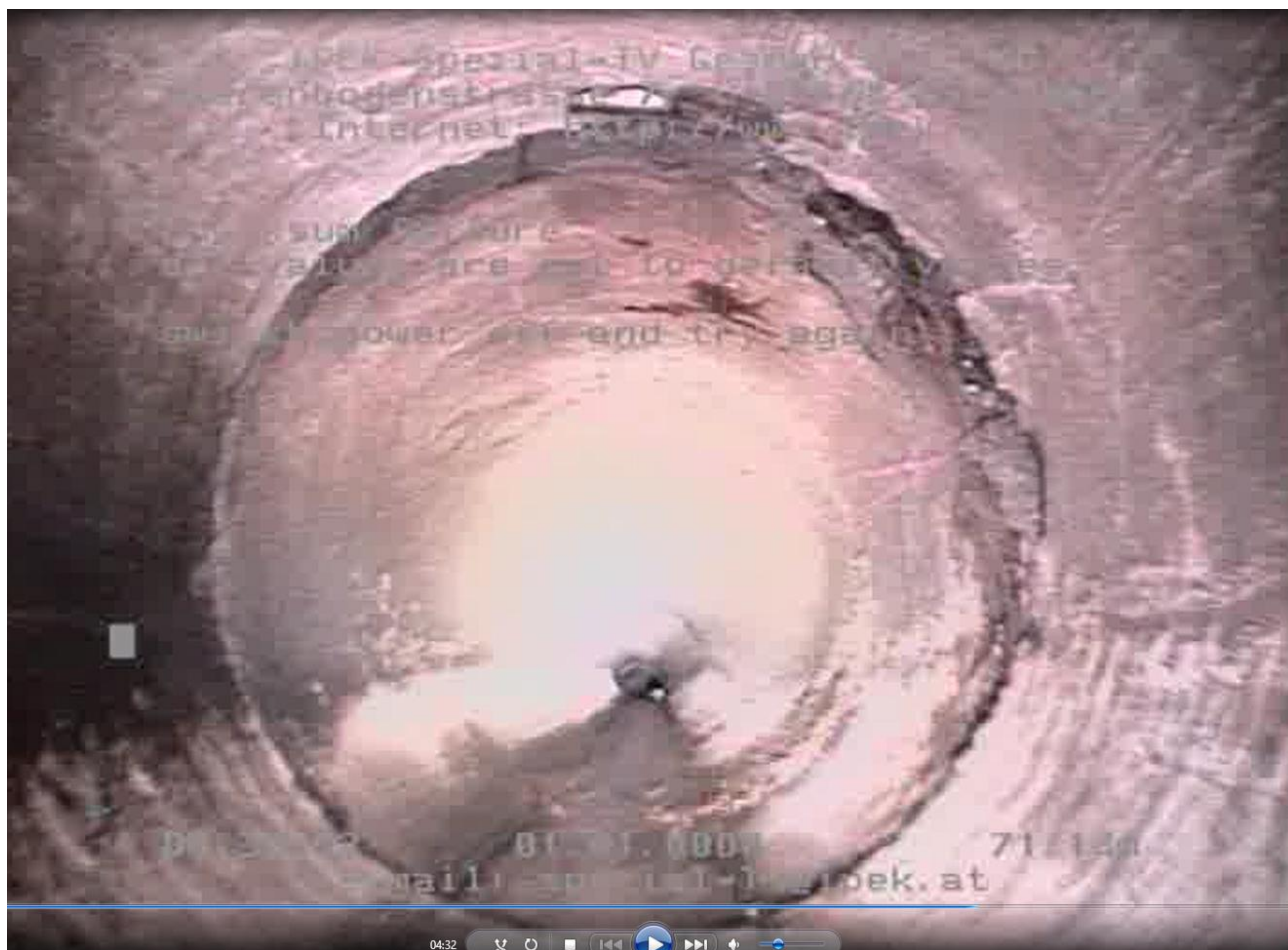
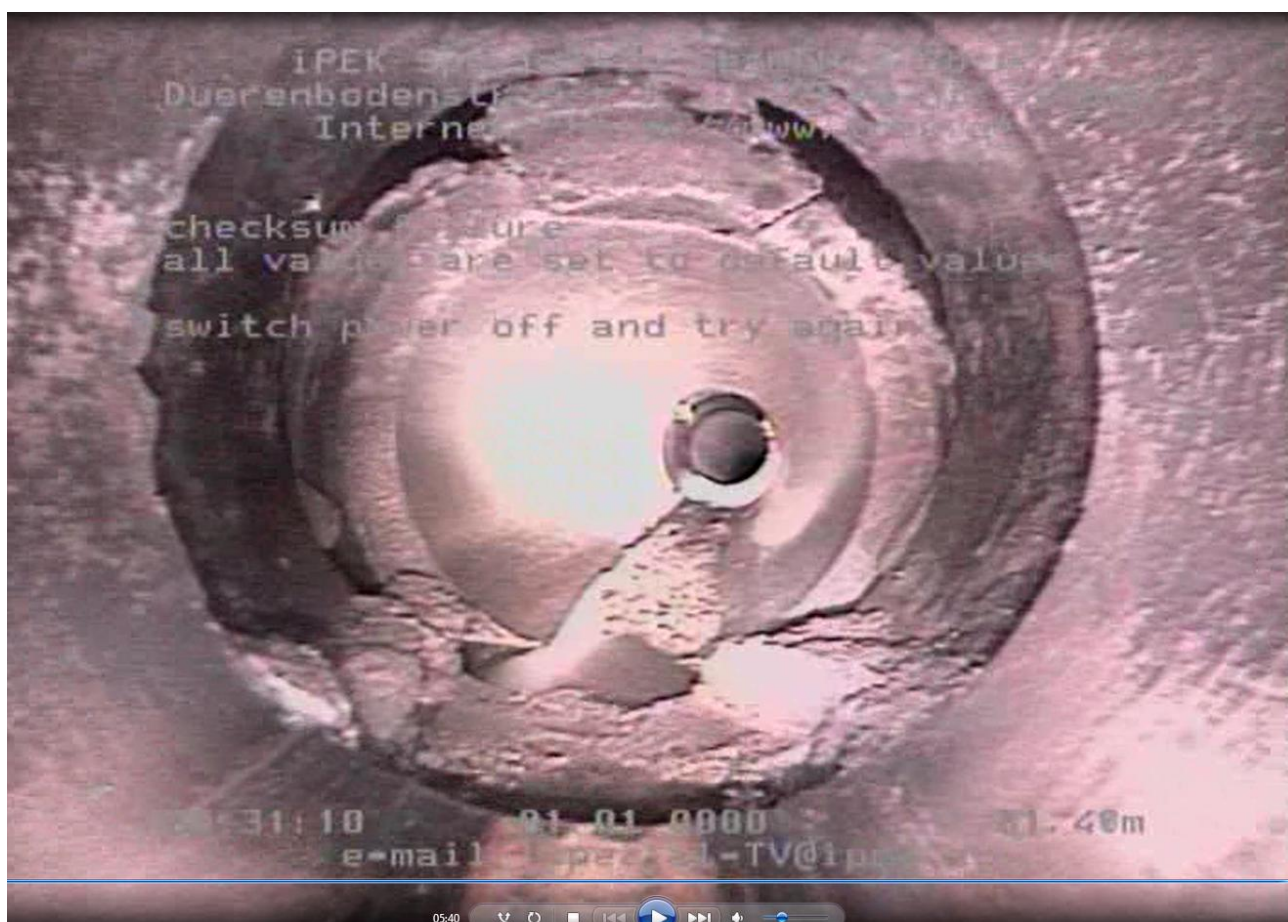
16. **Atkarpoje tarp šulinių Nr. 177A ir Nr. T140** L=51,6 m G/b DN 500 blogos būklės, nesandarios vamzdžių sandūros, matosi armatūros tinklas, reikalingas perteklinio betono frezavimas, betono erozija, ties 35 m vamzdžio viršuje skylė 15x20;

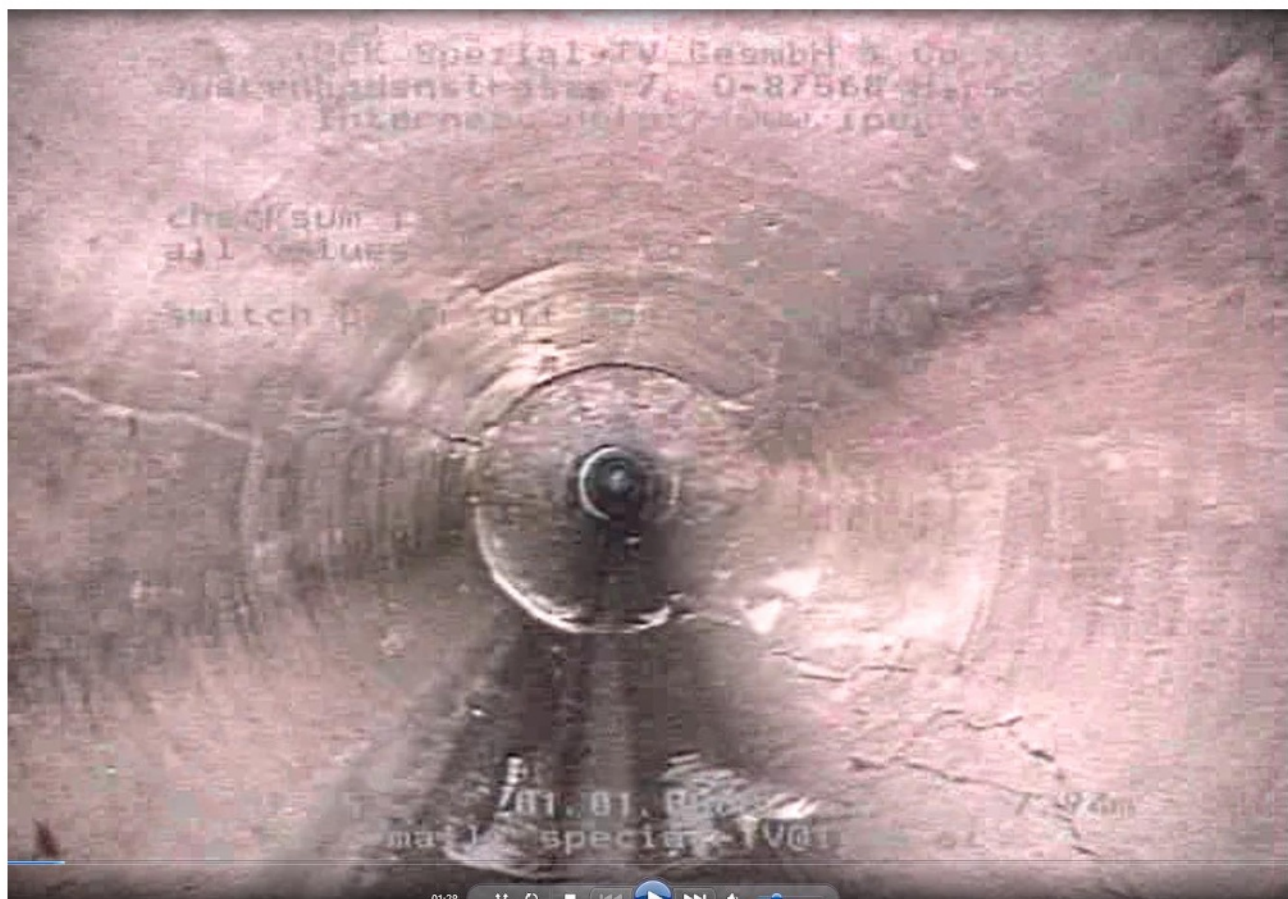
Nuotrauka atkarpoje tarp šulinių Nr.T140 ir Nr. T102

17. **Atkarpoje tarp šulinių Nr. T140 ir Nr. T102** L=29,1 m G/b DN 500 blogos būklės, nesandarios vamzdžių sandūros, betono erozija.
