**PASTATAS – GARAŽAS 2G0b (UNIK. NR. 1998-0009-8028)
SAVANORIŲ PR. 371, KAUNO M., KAUNO M. SAV.**

STATINIO KONSTRUKCIJŲ EKSPERTIZĖS AKTAS

NR. 20-215T

**STATINIO KONSTRUKCIJŲ ESAMOS
BŪKLĖS EKSPERTIZĖS AKTAS**
2020-12-29 NR. 20-215T
Kaunas

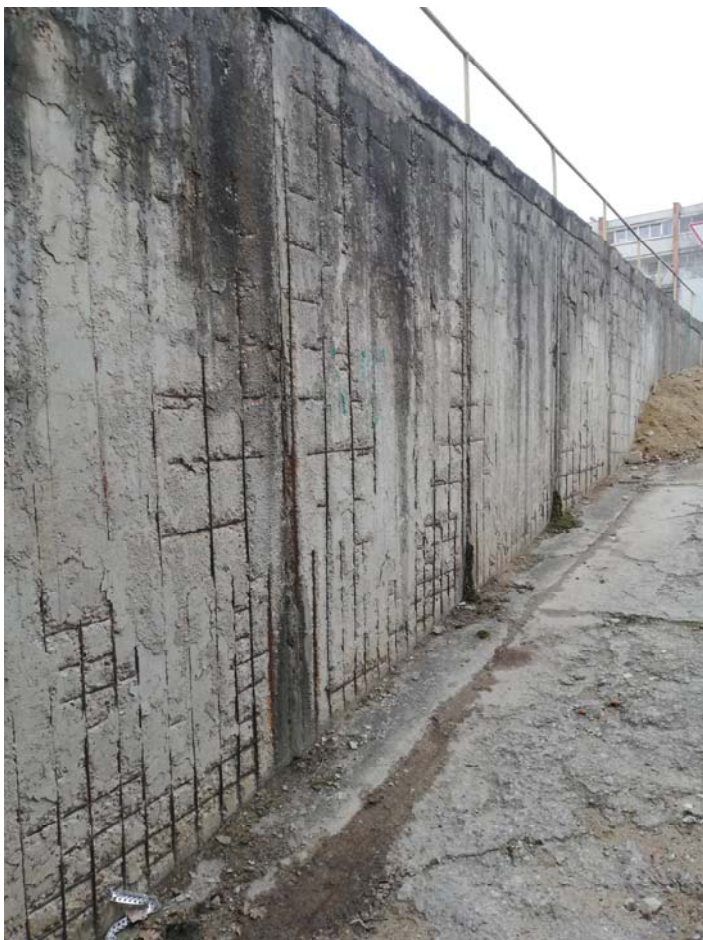
09 pav. Įvažiavimo į požeminį garažą sienutė.

2). Lauko atraminės sienutės, esančios įvažiavimo zonoje turi avarinės būklės požymių. Jas racionaliausia suprojektuoti ir įrengti naujas.

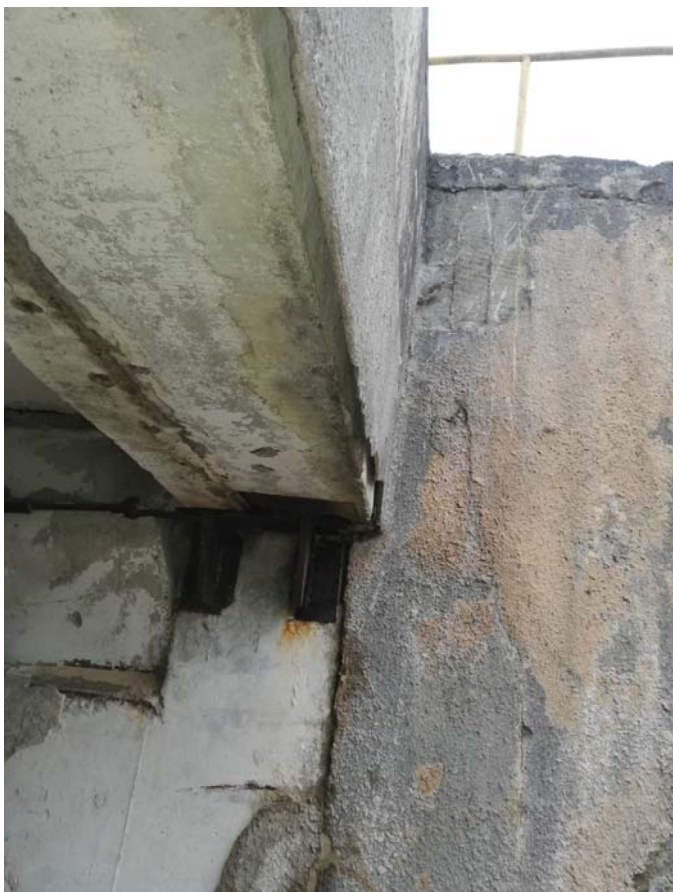
10 pav. Aprišimo sijų ir rygelių atrėmimas. Vaizdas įvažiavimo zonoje.

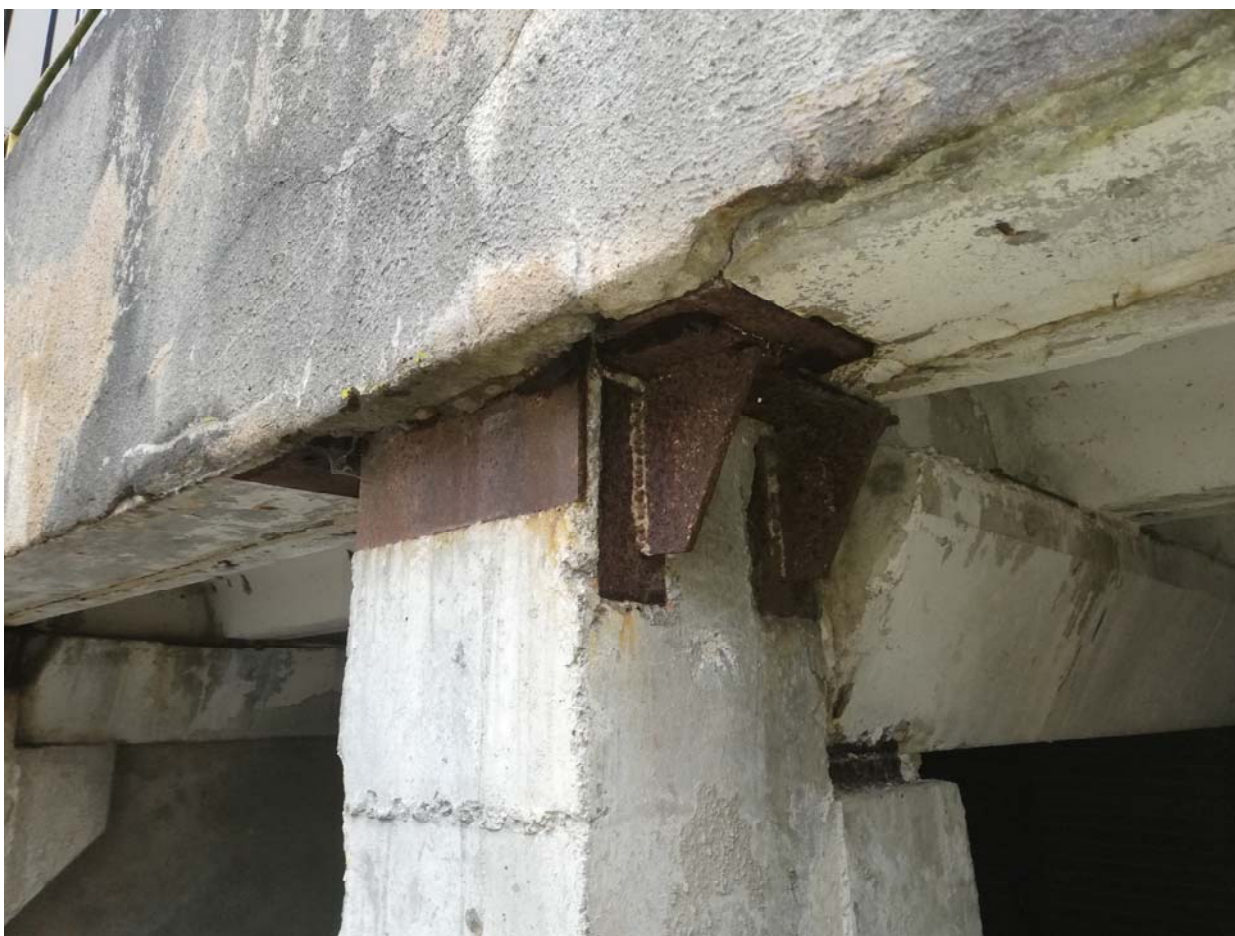
11 pav. Aprišimo sijų ir rygelių atrėmimas. Vaizdas įvažiavimo zonoje.

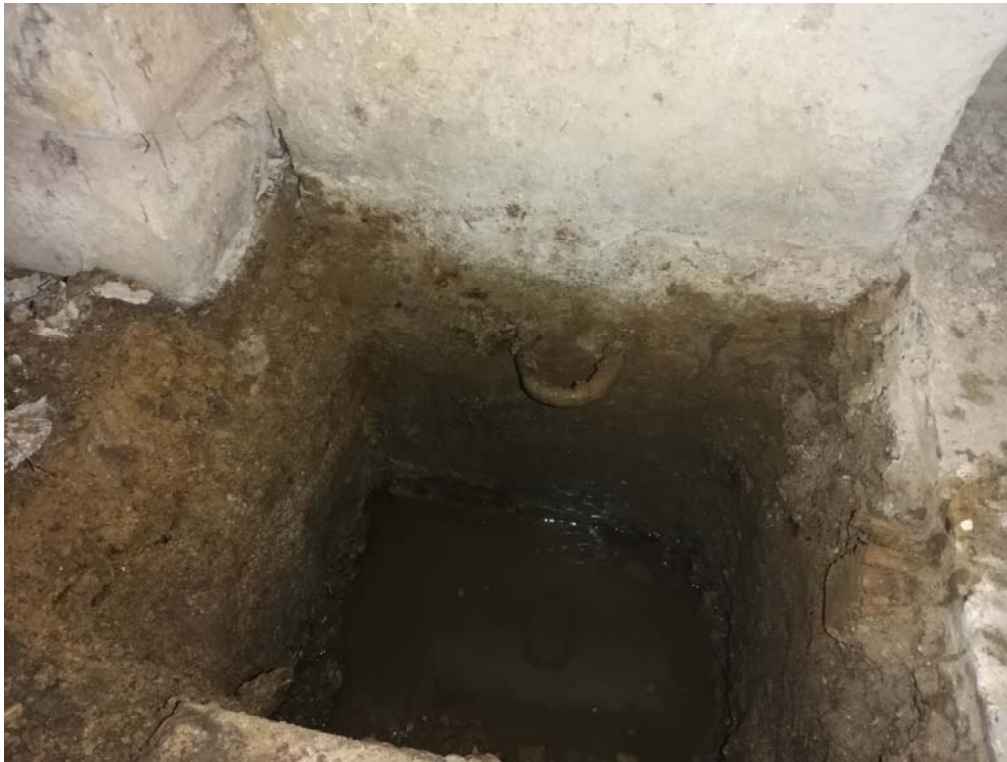
18 pav. Kasinio ties vidurine kolona vaizdas. Pamato viršus apie 50cm žemiau grindų. Vandens horizontas apie 20-25cm žemiau grindų. Išsėmus per keletą minučių duobė vėl užsipildo vandeniu. Grindų storis 15-20cm nearmuoto betono

4). Požeminio garažo grindų lygį galima žeminti 20-25cm, tik įrengus patikimą drenažinę sistemą bei tinkamai hidroizolius visas išorinio perimetro sienas.

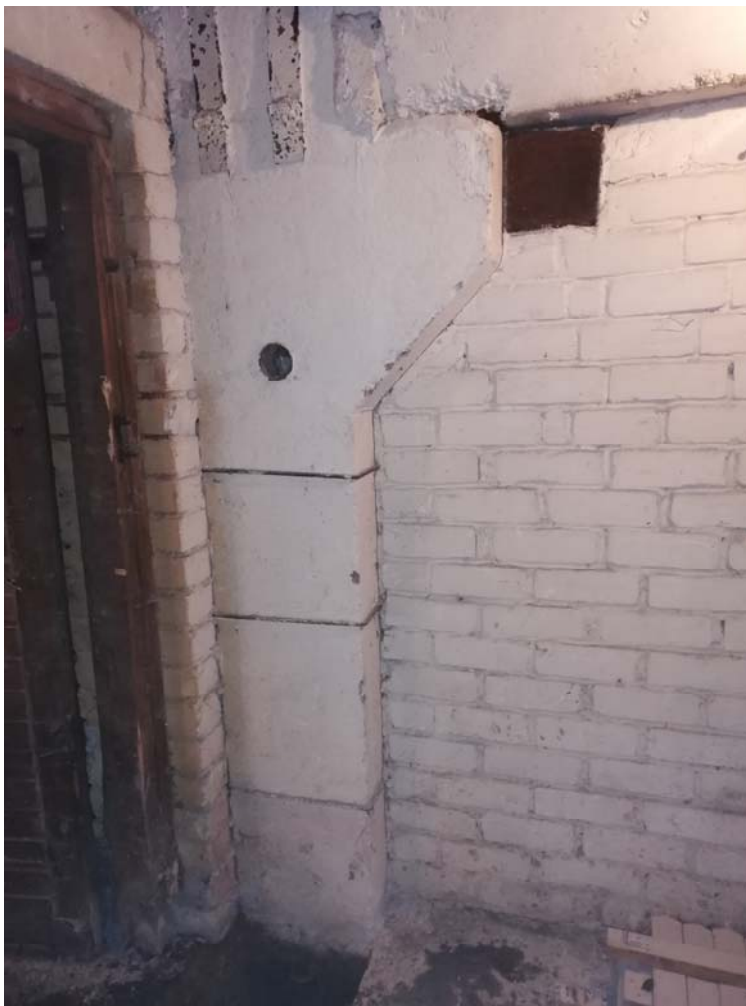
19 pav. Kasinio ties vidurine kolona vieta. Garažų vartai įstatyti į save laikantį mūrą (38cm storio , silikatinių plytų). Mūras sumūrytas ant kolonos stulpinio pamato.

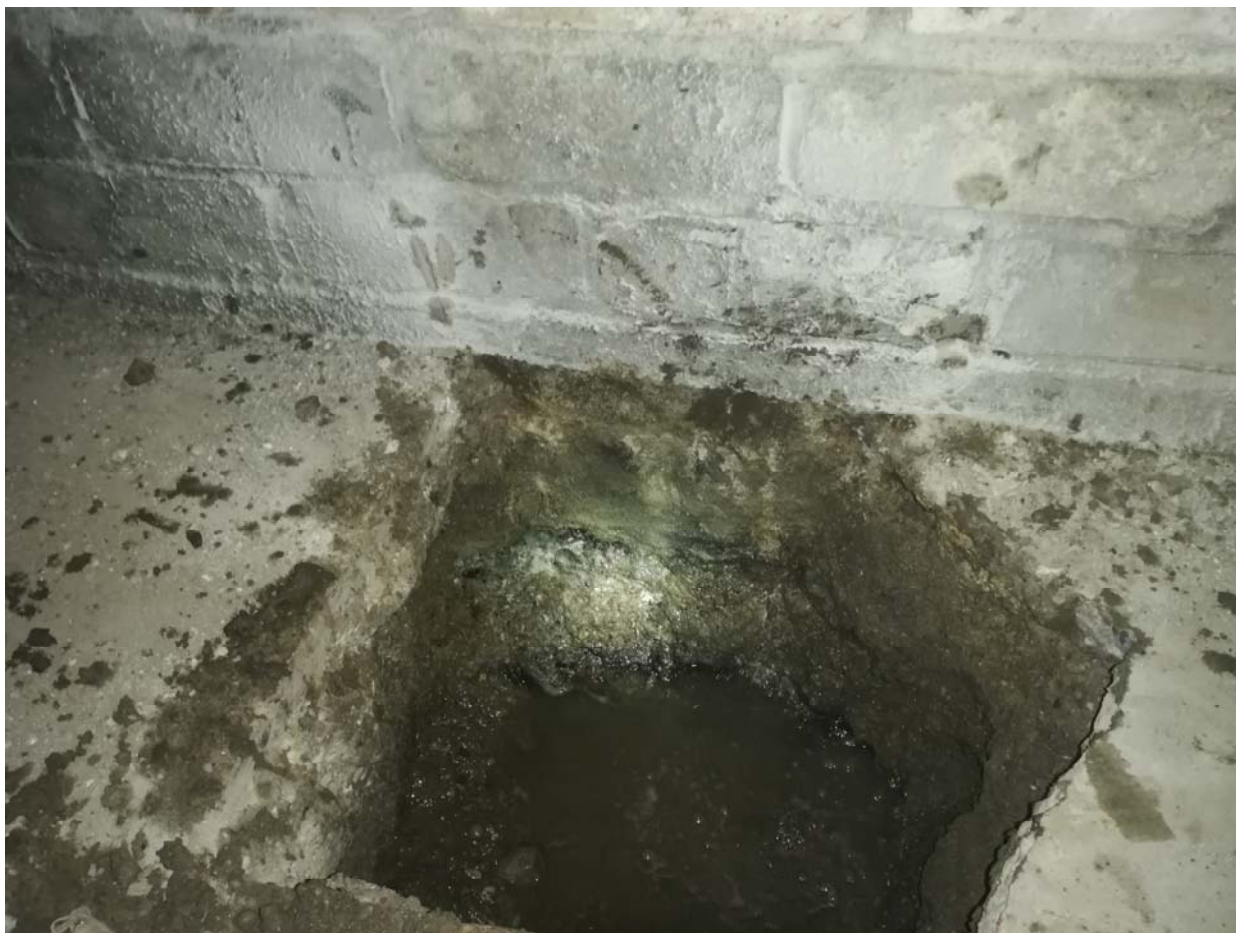
20 pav. Kasinio ties galine siena (į poliklinikos pusę) vaizdas. Mūro apačia apie 10cm žemiau grindų. Tuomet 40cm aukščio pamatų sija. Vandens lygis 20-25cm žemiau esamų grindų.

2). Būtina užtikrinti išorinio kontūro mūrinių sienų hidroizoliavimą iš išorės.

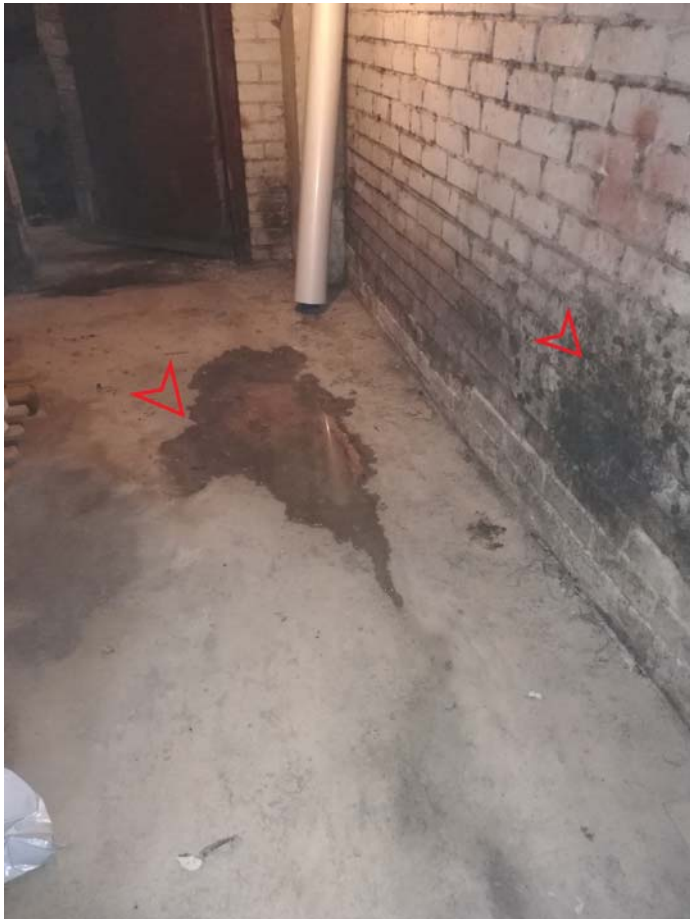
22 pav. Galinės sienos mūras paveiktas drėgmės pelija. Gruntinis vanduo skverbiasi per grindis. Vaizdas paskutiniame garaže (poliklinikos pusėje)

Išanalizavus pastato **2G0b** (Unik. Nr. 1998-0009-8028) save laikančių mūrinių konstrukcijų būklę galima konstatuoti, kad konstrukcijos **turi** 2 pavojingumo kategorijos defektų. Būtina užtikrinti konstrukcijų hidroizoliavimą, erozijos paveiktas vietas remontuoti.

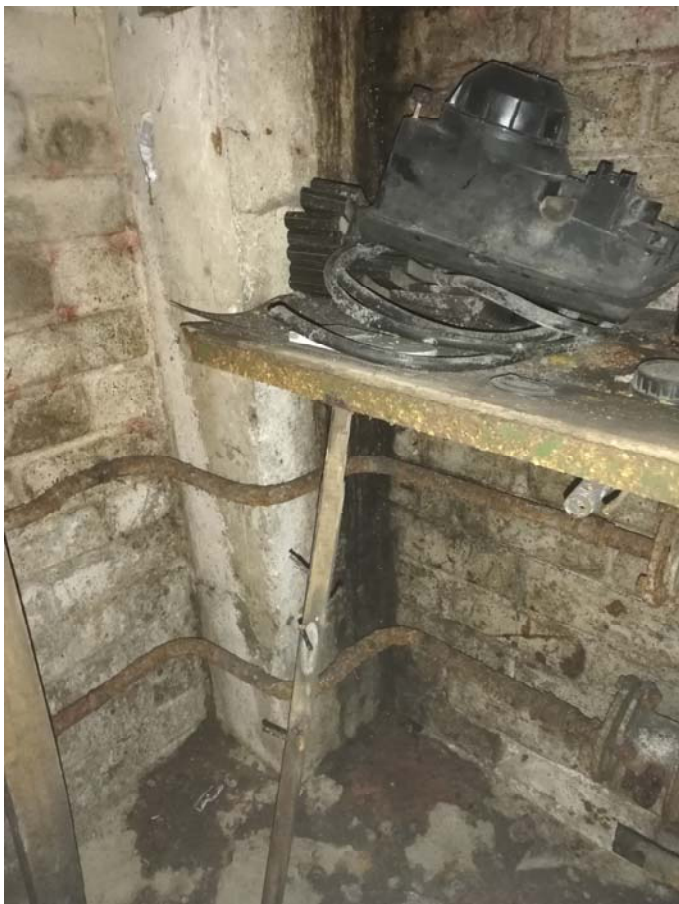
23 pav. Galinės sienos, išilginės sienos ir kolonos sandūra. Skverbiasi gruntinis vanduo.

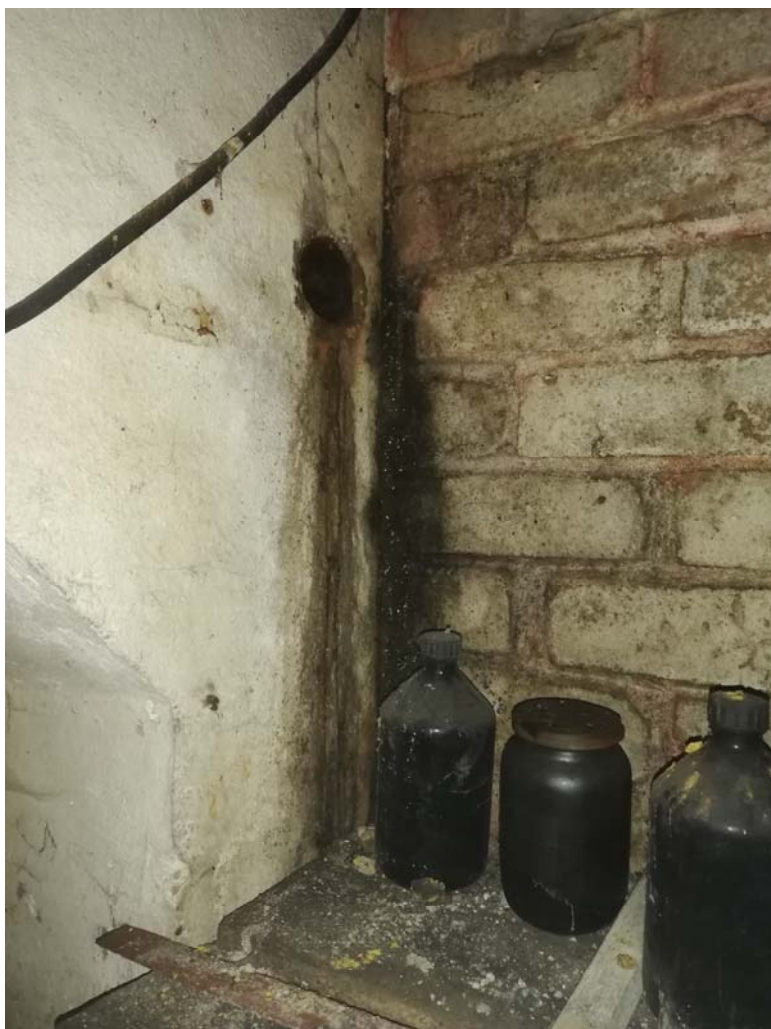
24 pav. Galinės sienos, išilginės sienos ir kolonos sandūra. Skverbiasi gruntinis vanduo.

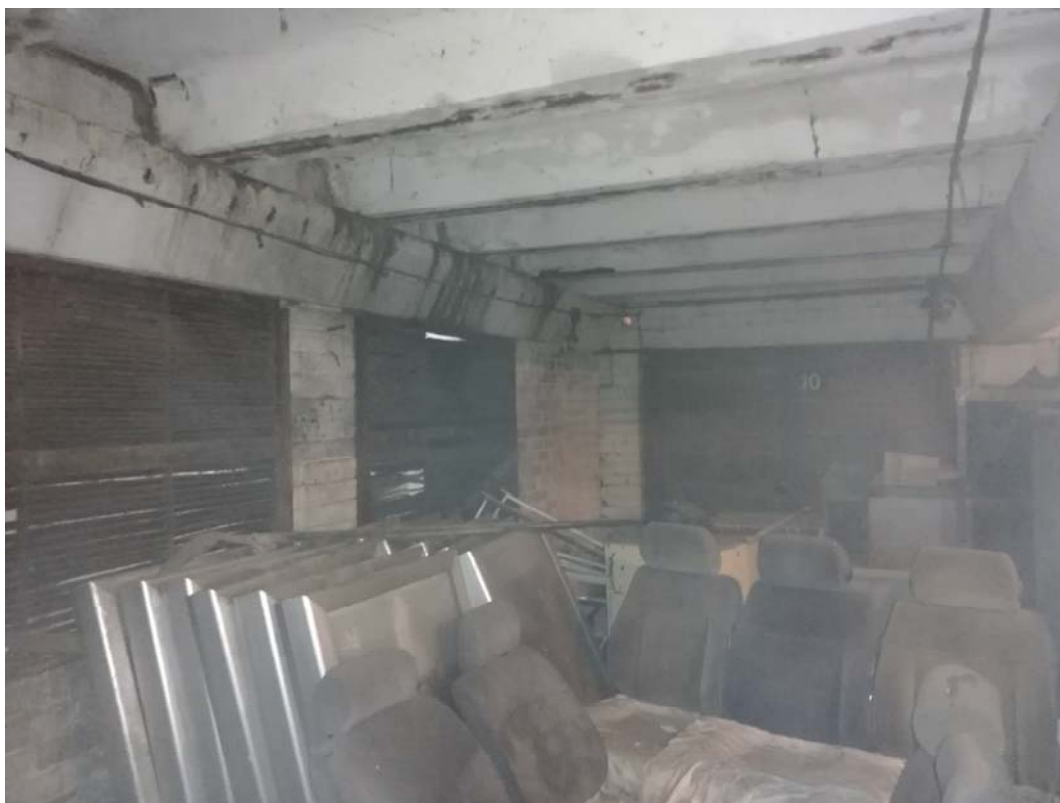
25 pav. Galinėse ašyse (vaizdas poliklinikos pusėje) g/b konstrukcijos (rygeliai ir plokštės) paveiktos drėgmės. Armatūros apsauginis sluoksnis atsisluoksniavęs

Išanalizavus pastato **2G0b** (Unik. Nr. 1998-0009-8028) gelžbetoninių konstrukcijų būklę galima konstatuoti, kad konstrukcijos **turi** 2 pavojingumo kategorijos defektų. Būtina nedelsiant atsakyti armatūros apsauginius sluoksnius

1). Gelžbetonines konstrukcijas, pažeistas plieno korozijos, tam, kad užtikrinti jų remonto patikimumą ir ilgalaikiškumą, remontuoti tokia tvarka ir nuoseklumu:

- mechaninėmis priemonėmis valyti visus pažeistus g/b konstrukcijų paviršius. Pašalinti visą supleišėjusį, atsisluoksniavusį betoną iki tvirto ir sveiko konstrukcijų betono.

- visiškai atidengti korozijos pažeistą armatūrą, įdėtines detales ir pan.

- atidengtus metalinius paviršius nuvalyti nuo korozijos produktų. Nuvalytus paviršius padengti antikorozine danga „Maxrest passive“ arba analogiškų savybių.

- skerspjuvių reprofiliavimui naudoti Drizoro „Maxrest“ skiedinį. Atidengtus betoninius paviršius reikia nuvalyti ir sudrėkinti. Atstatomųjų betono sluoksnių storis turi būti ne didesnis kaip 3cm;

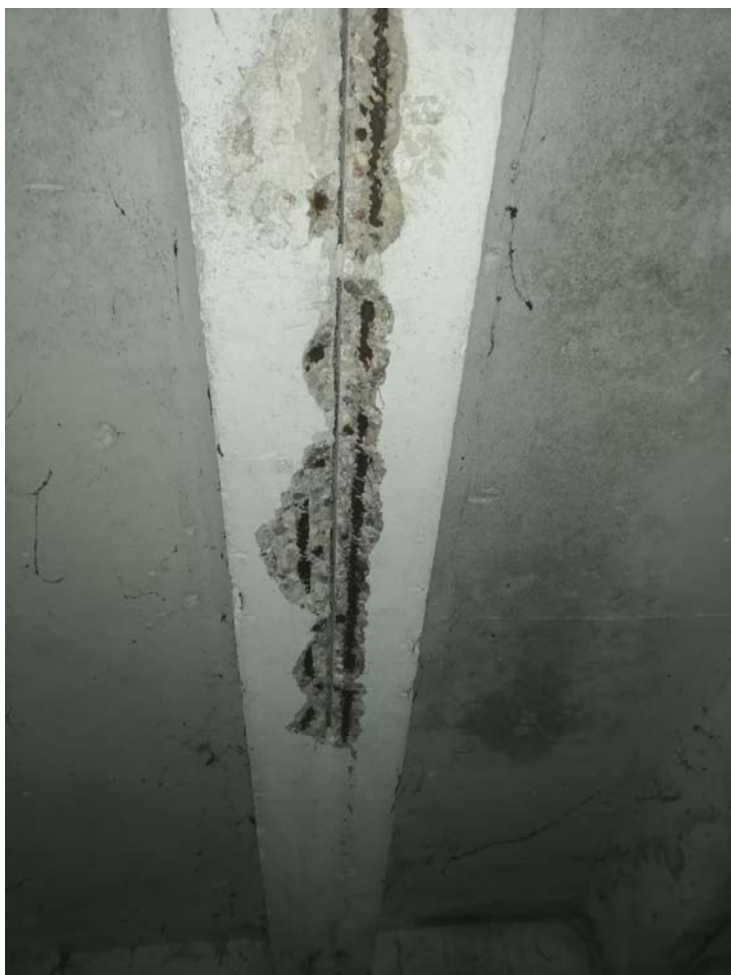
26 pav. Galinėse ašyse (vaizdas poliklinikos pusėje) g/b konstrukcijos (rygeliai ir plokštės) paveiktos drėgmės. Armatūros apsauginis sluoksnis atsisluoksniavęs

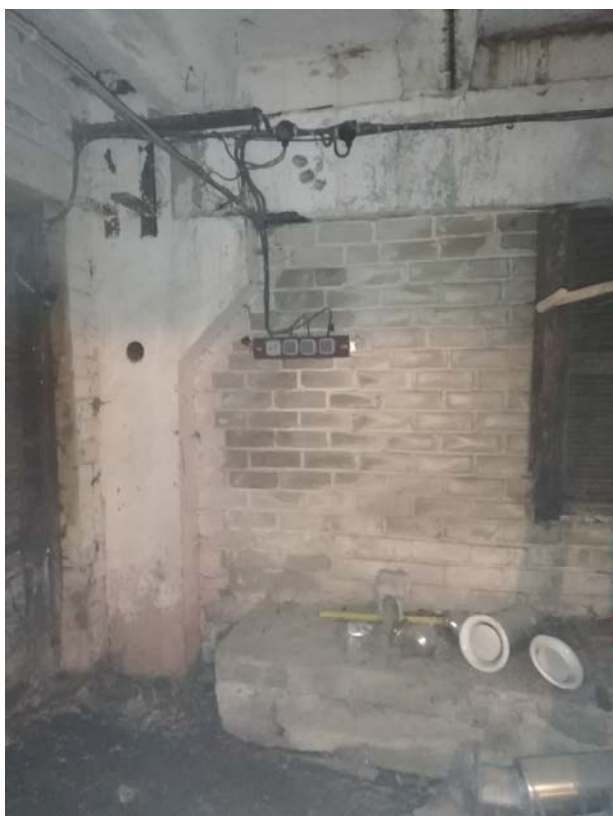
27 pav. Galinėse ašyse (vaizdas administracijos pusėje) g/b konstrukcijos (rygeliai ir plokštės) paveiktos drėgmės. Armatūros apsauginis sluoksnis atsisluoksniavęs

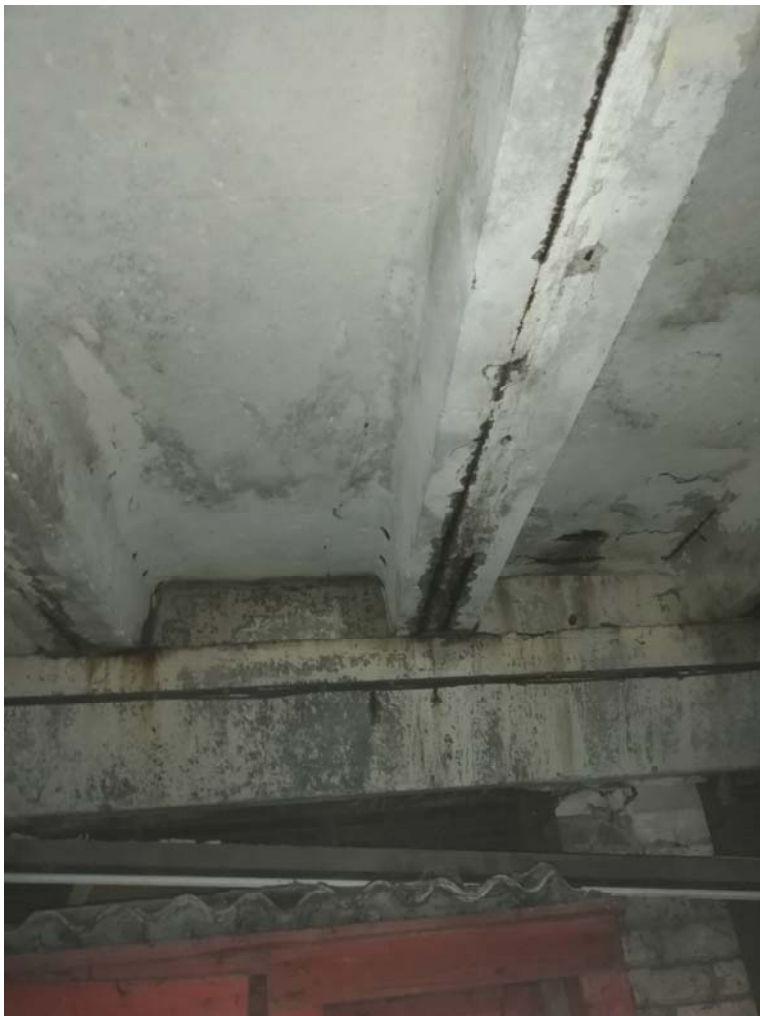
28 pav. Galinėse ašyse (vaizdas administracijos pusėje) g/b konstrukcijos (rygeliai ir plokštės) paveiktos drėgmės. Armatūros apsauginis sluoksnis atsisluoksniavęs

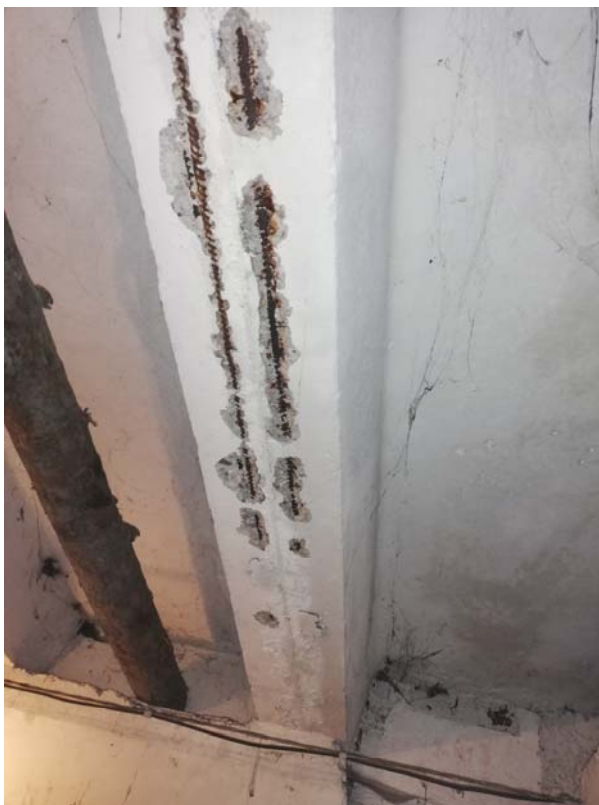
29 pav. Galinėse ašyse (vaizdas administracijos pusėje) g/b konstrukcijos (rygeliai ir plokštės) paveiktos drėgmės. Armatūros apsauginis sluoksnis atsisluoksniavęs

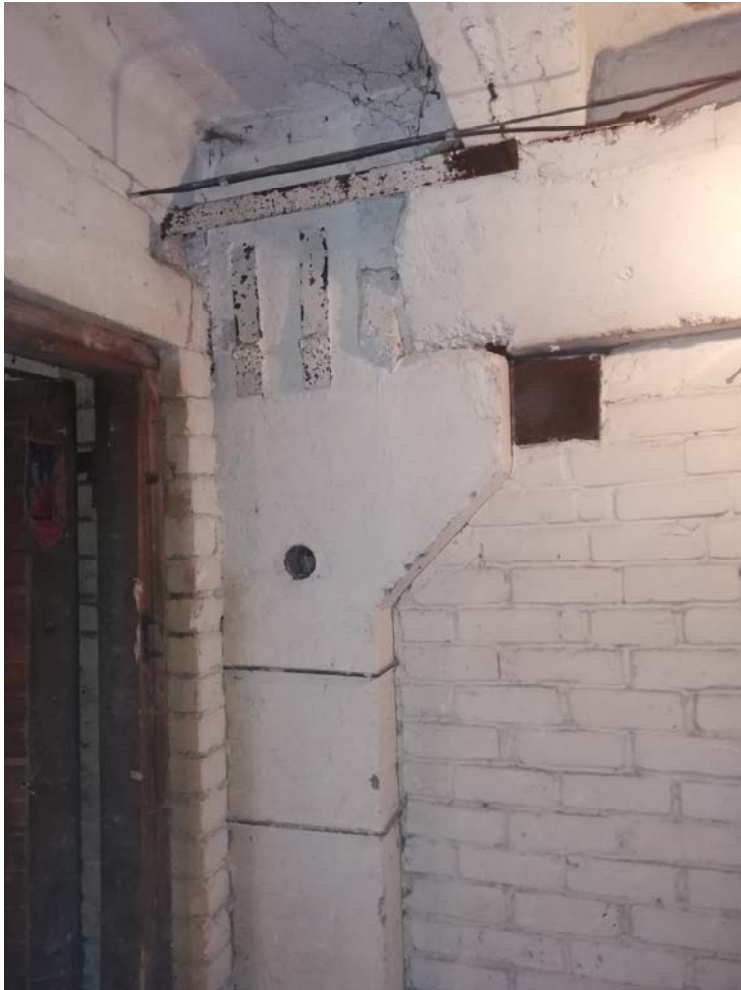
30 pav. Vidurinėse ašyse denginio konstrukcijų būklė gera

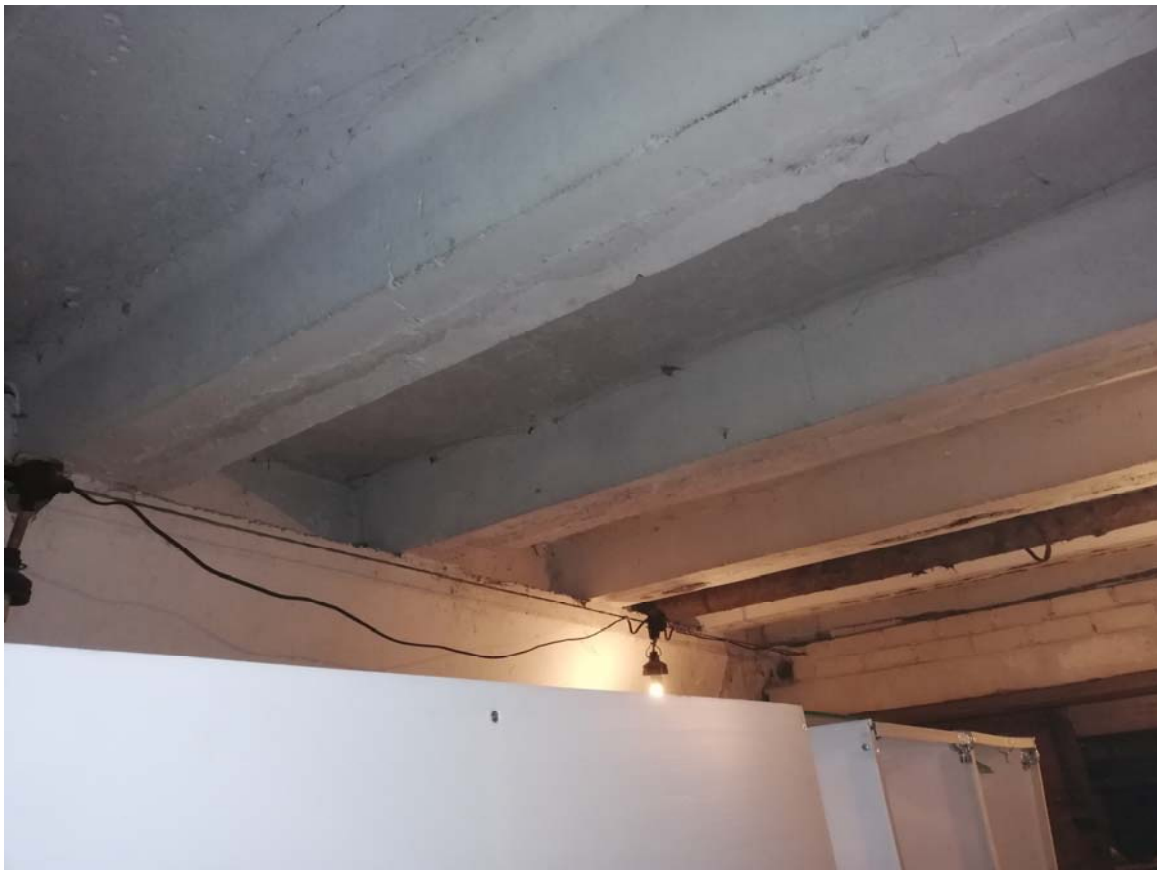
31 pav. Vidurinėse ašyse denginio konstrukcijų būklė gera

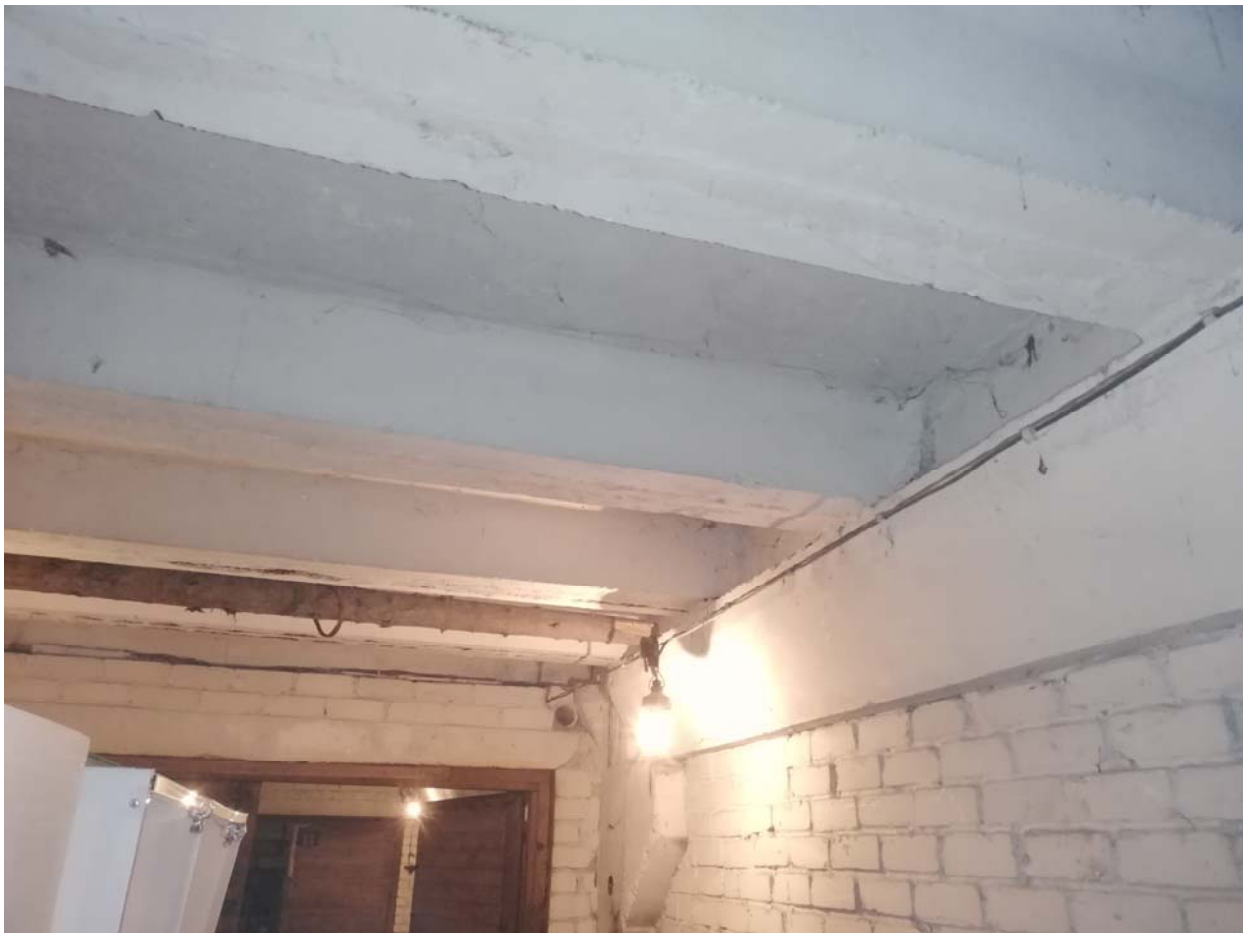
32 pav. Vidurinėse ašyse denginio konstrukcijų būklė gera

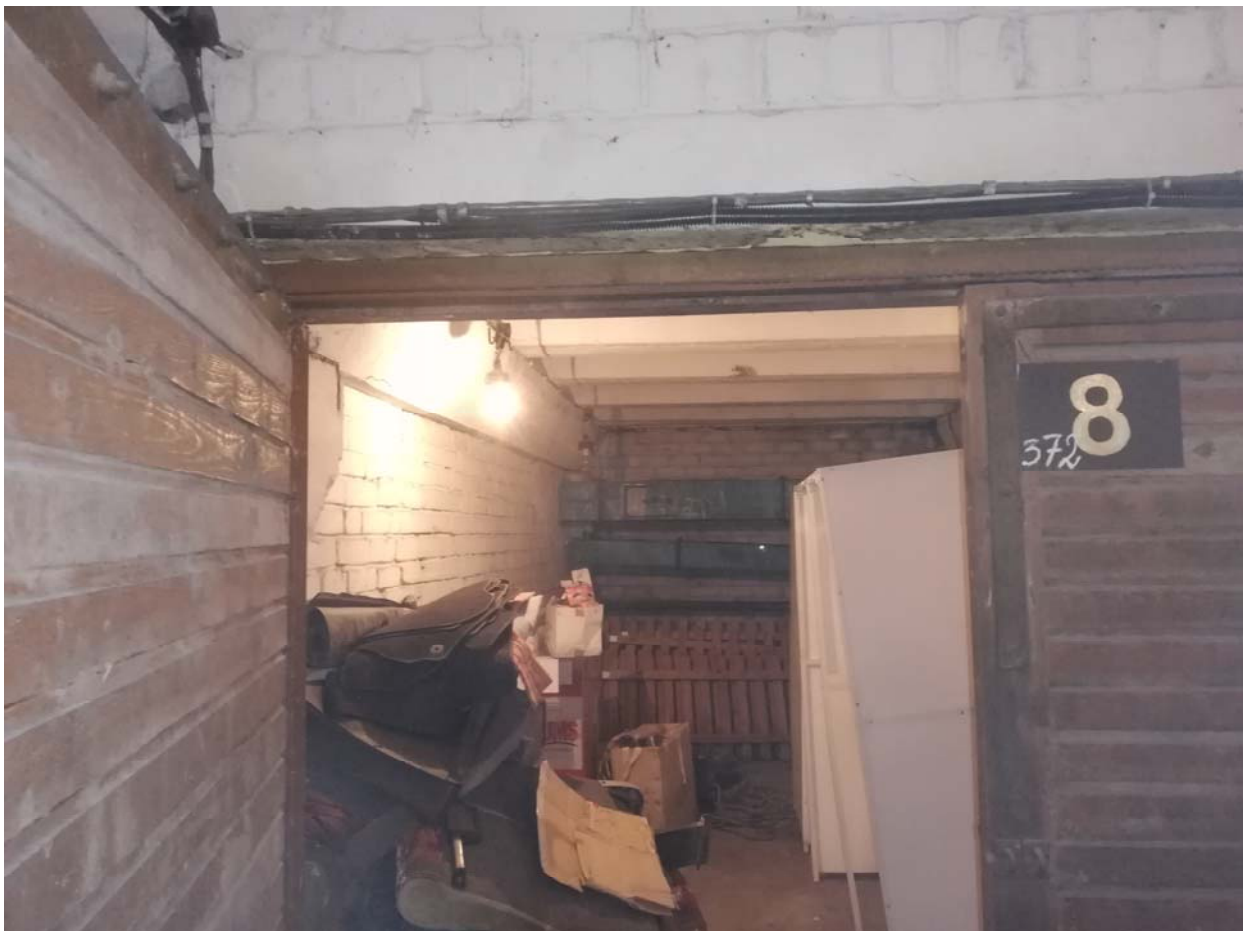
33 pav. Vidurinėse ašyse denginio konstrukcijų būklė gera
