VK 178 (Priedas Nr. 1.5) 6063311.54, 581767.25

VANDENTIEKIO TINKLŲ APŽIŪROS KORTELĖ

Data 2024.11.05

Adresas: KONSTITUCIJOS - V. NASKYČIO

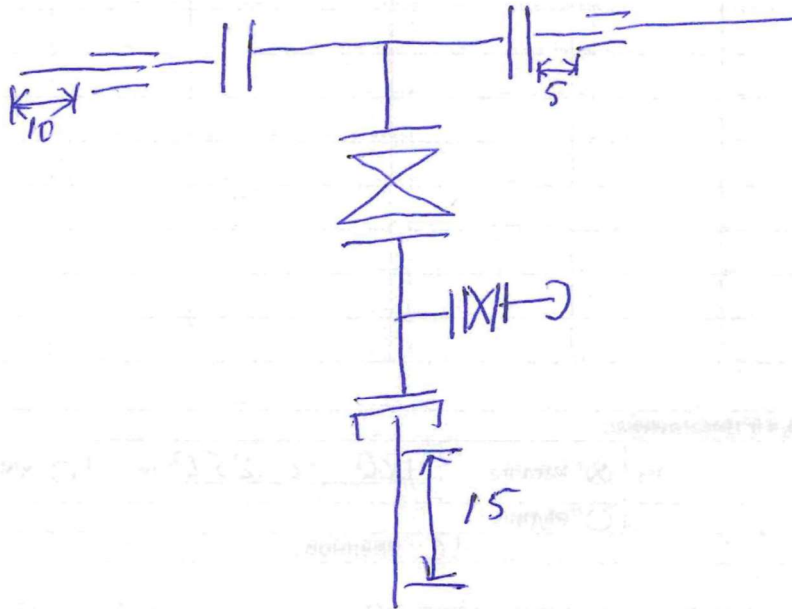
Šulinio detalizacijos schema

Nr.	Skersmuo (mm)	Medžiaga (KET, PE, PL)	Būklė (Gera, patenkinama, bloga)	Gylis nuo dangčio iki dugno (m)	Pastabos, defektai
1.	250	PE	GERA	160	
2.					
3.					
4.					
5.					
6.					
7.					
8.

Armatūra:						
Nr.	Pavadinimas	Skersmuo (mm)	Būklė (veikia, neveikia)	Padėtis (uždaryta, atidaryta)	Būsena (nauja, sena)	Pastabos, defektai
1.	XI	250	V	A	N	
2.						
3.						
4.						
5.						
6.						
7.						
8.						
9.						
10.						
11.
