Шифр: 24 - 4209 - ТО

Об'єкт: Нове будівництво споруди подвійного призначення (СПП) з захисними властивостями протирадіаційного укриття (ПРУ) з влаштуванням переходу з існуючого корпусу Деснянського ліцею Деснянської селищної ради за адресою: Чернігівська область, Чернігівський район, смт Десна, вул. Довженко, 34

ЗВІТ
про технічний стан будівельних конструкцій будівлі
Деснянського ліцею Деснянської селищної ради за
адресою: Чернігівська область, Чернігівський район,
смт Десна, вул. Довженко, 34
(частина будівлі)

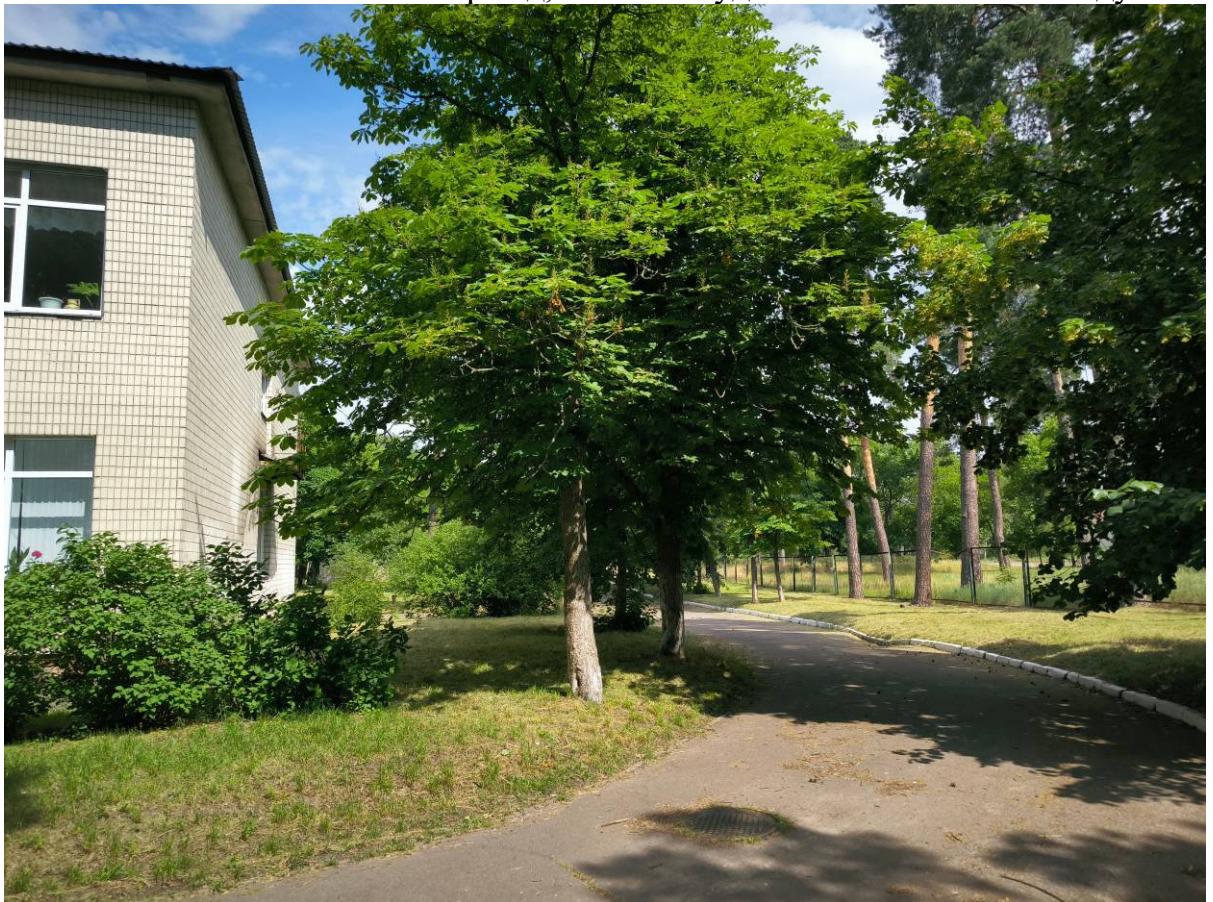
Фото 4. Пожежний проїзд, навколо будівлі навчального закладу

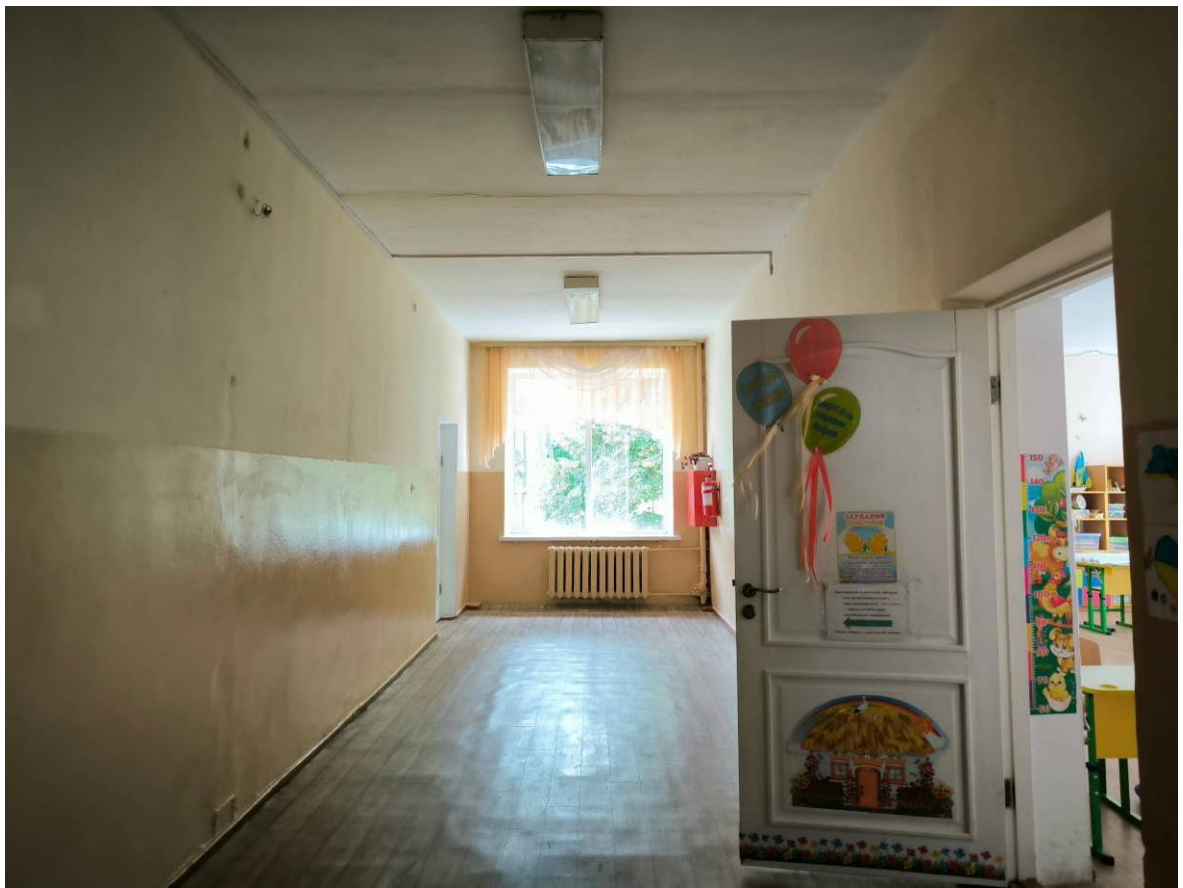
Фото 5. Коридор першого поверху

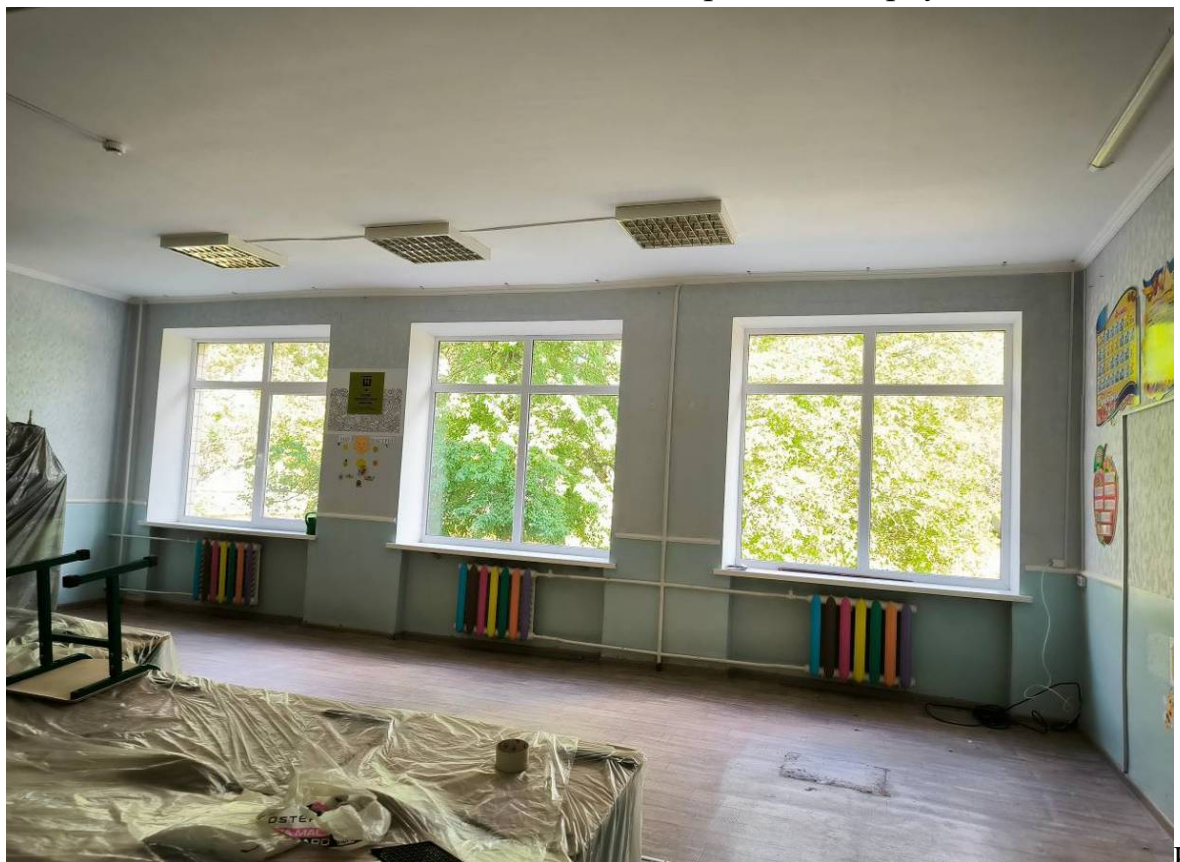
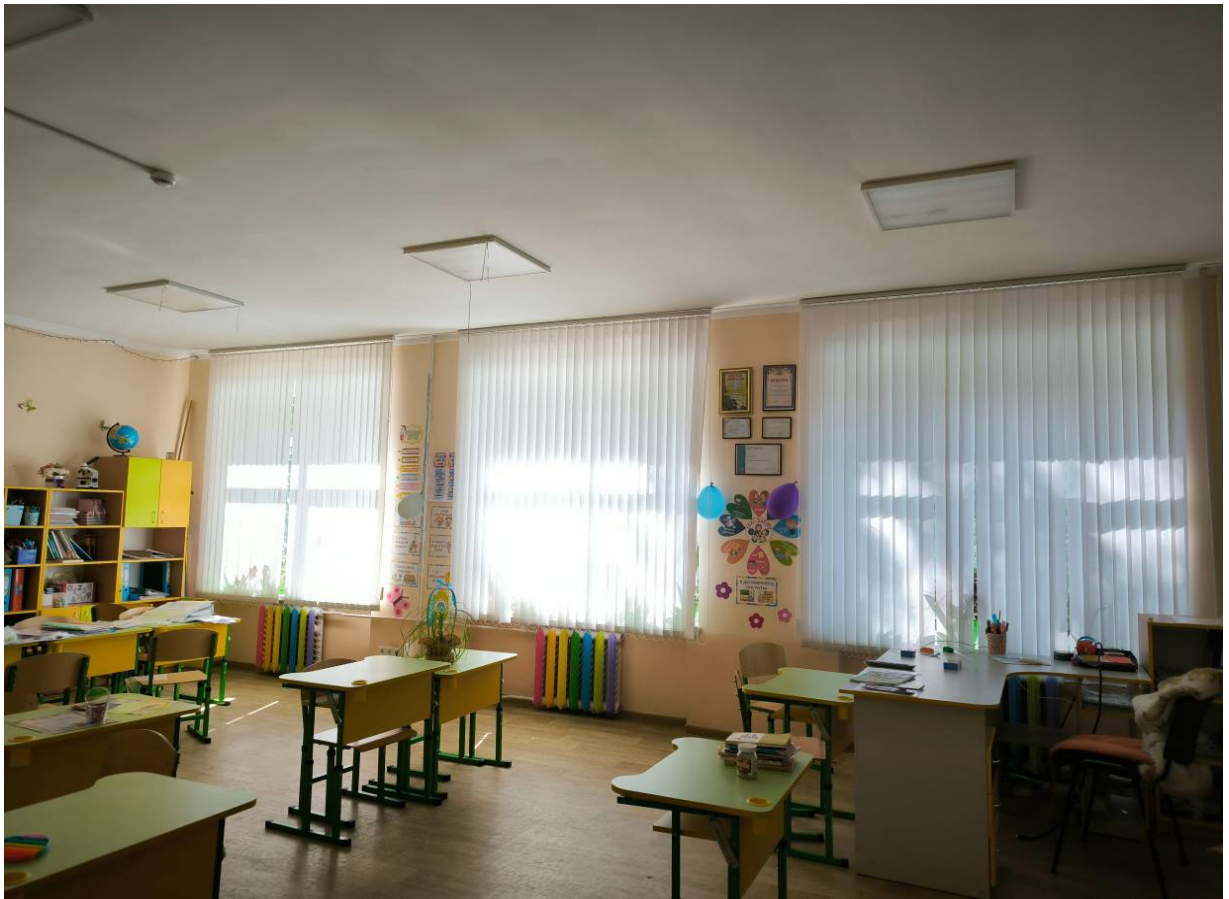
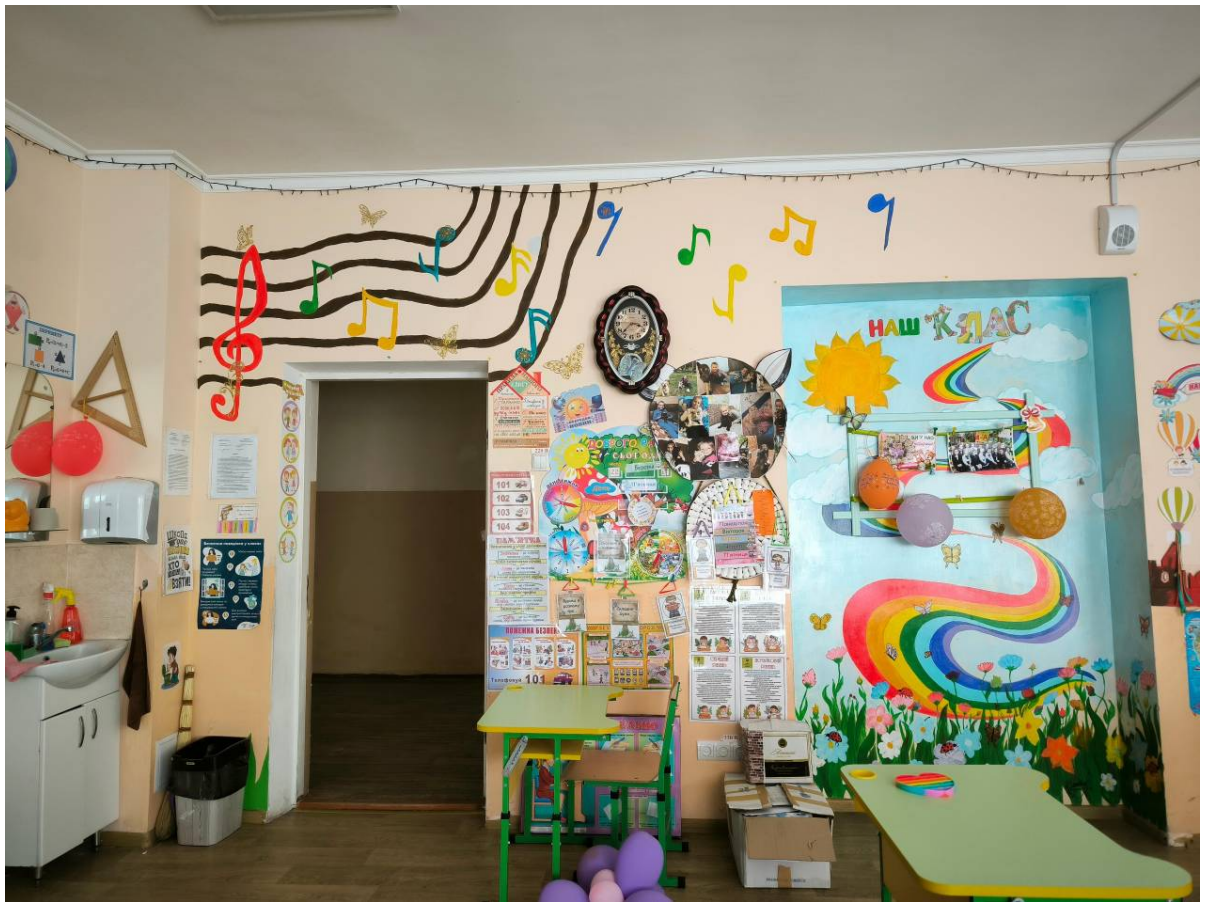
Фото 5-8. Навчальні класи першого поверху

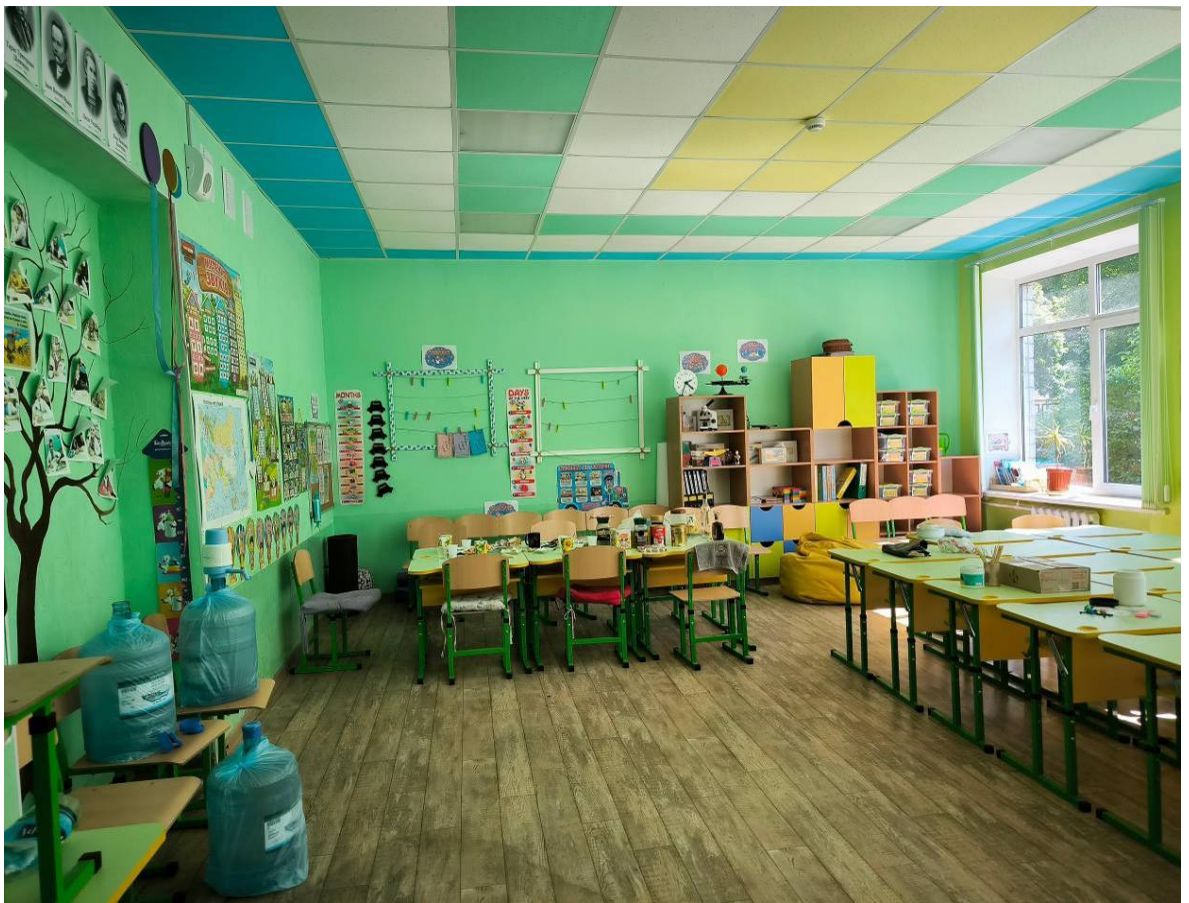
Фото 9. Коридор другого поверху

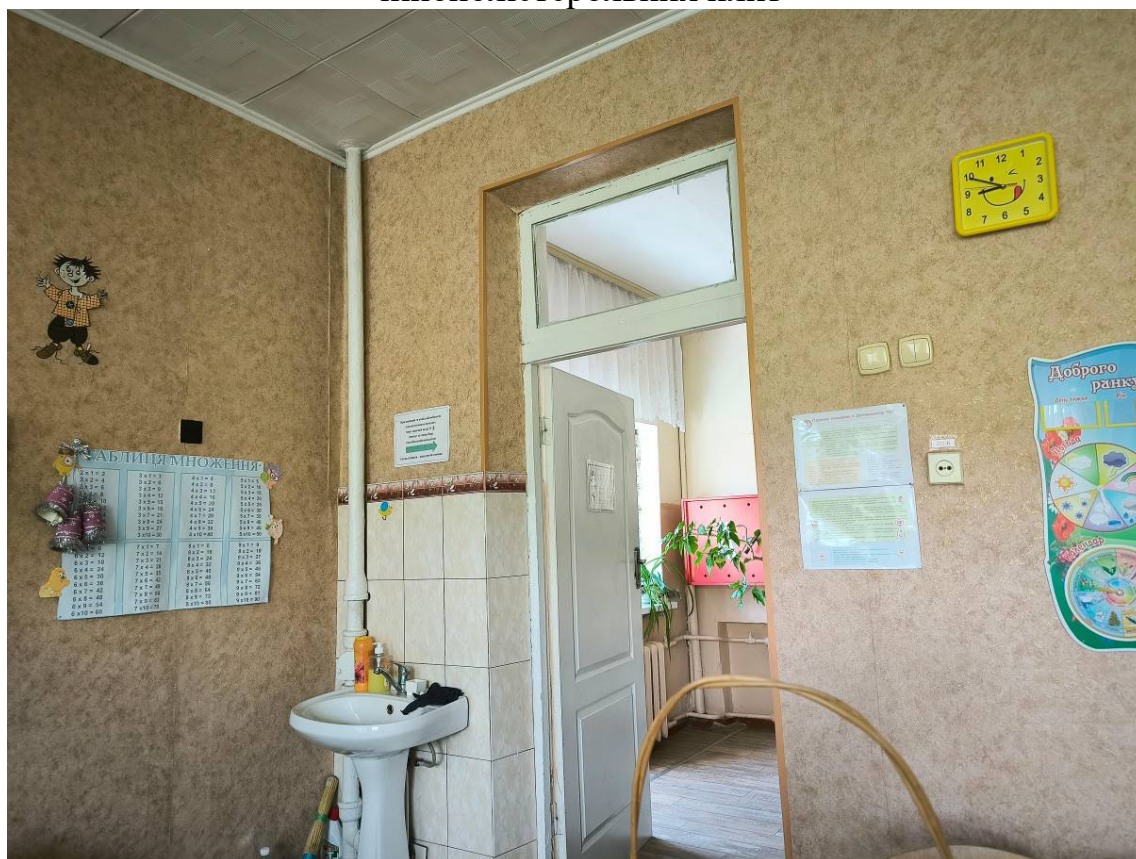
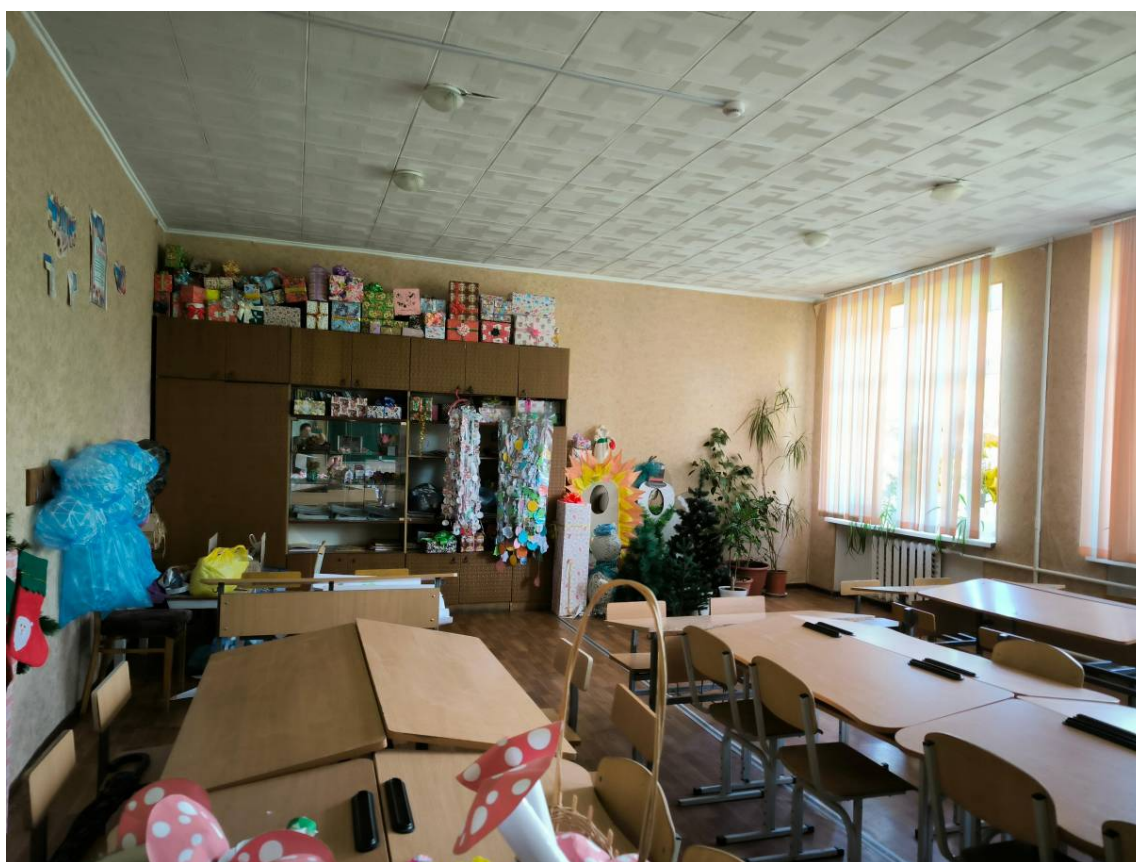
Фото 10-11. Приміщення навчального класу, стеля виконана з пінополістерольних плит

- поновити або виконати вогнезахист конструкцій кровляної системи (де відсутнє), та захист дерев'яних конструкцій від шкідників;
- усунути невідповідність опорядження конструкцій (стеля в приміщеннях 2-го поверху) вимогам ДБН В.1.1-7:2016.
- виконати утеплення всіх огорожувальних конструкцій;
- виконати ремонт інженерних мереж;
- стежити за справним станом покрівлі і пристосувань для відведення атмосферних і талих вод;
- робити періодичні огляди технічного стану окремих конструкцій і будівлі, в цілому, з оформленням актів, в яких вказувати виявлені дефекти з вказівкою заходів по їх усуненню і термінів виконання робіт;
- усі роботи зв'язані з відновленням окремих конструкцій будівлі, виконувати відповідно до проекту, розробленому окремо.
- послідовність усіх необхідних операцій при проведенні капітального ремонту, або реконструкції з дотриманням вимог по безпеці проведення робіт.

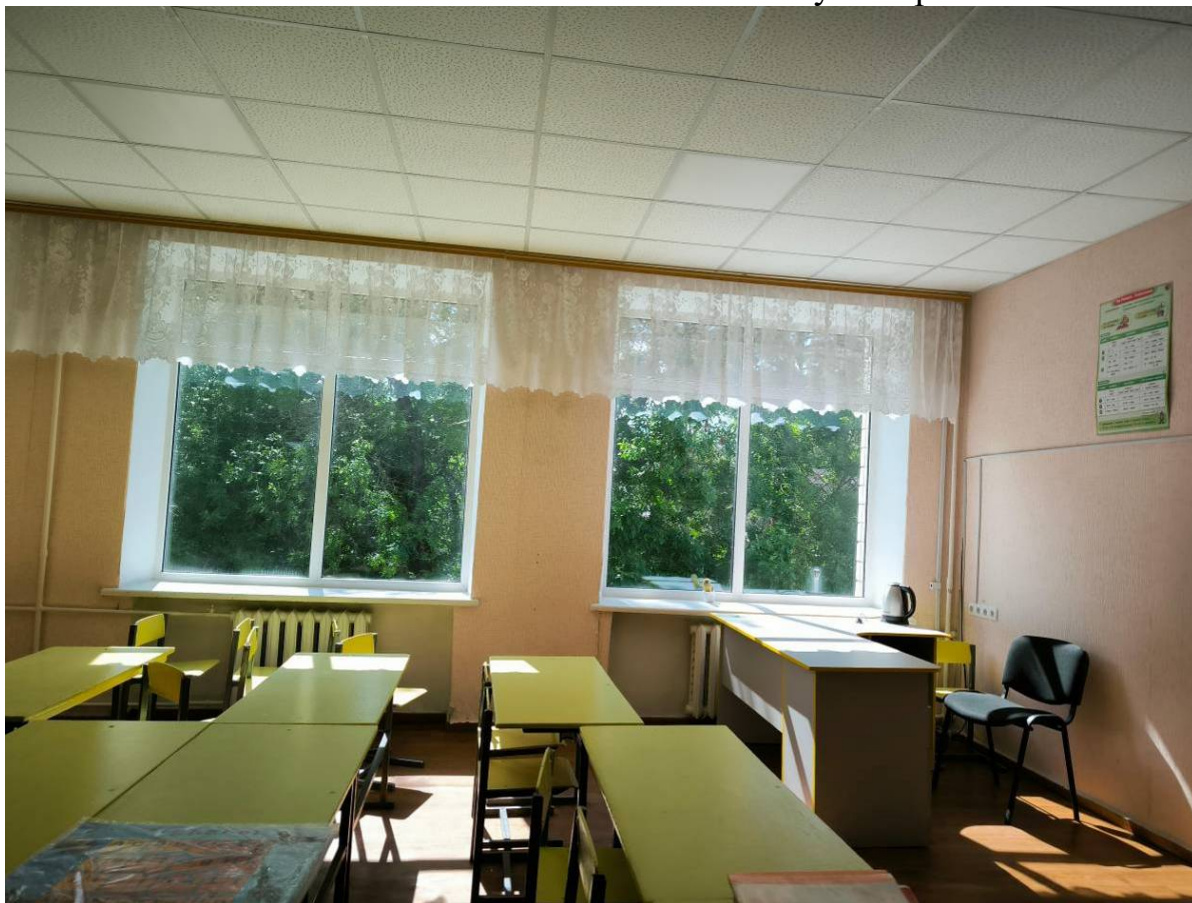
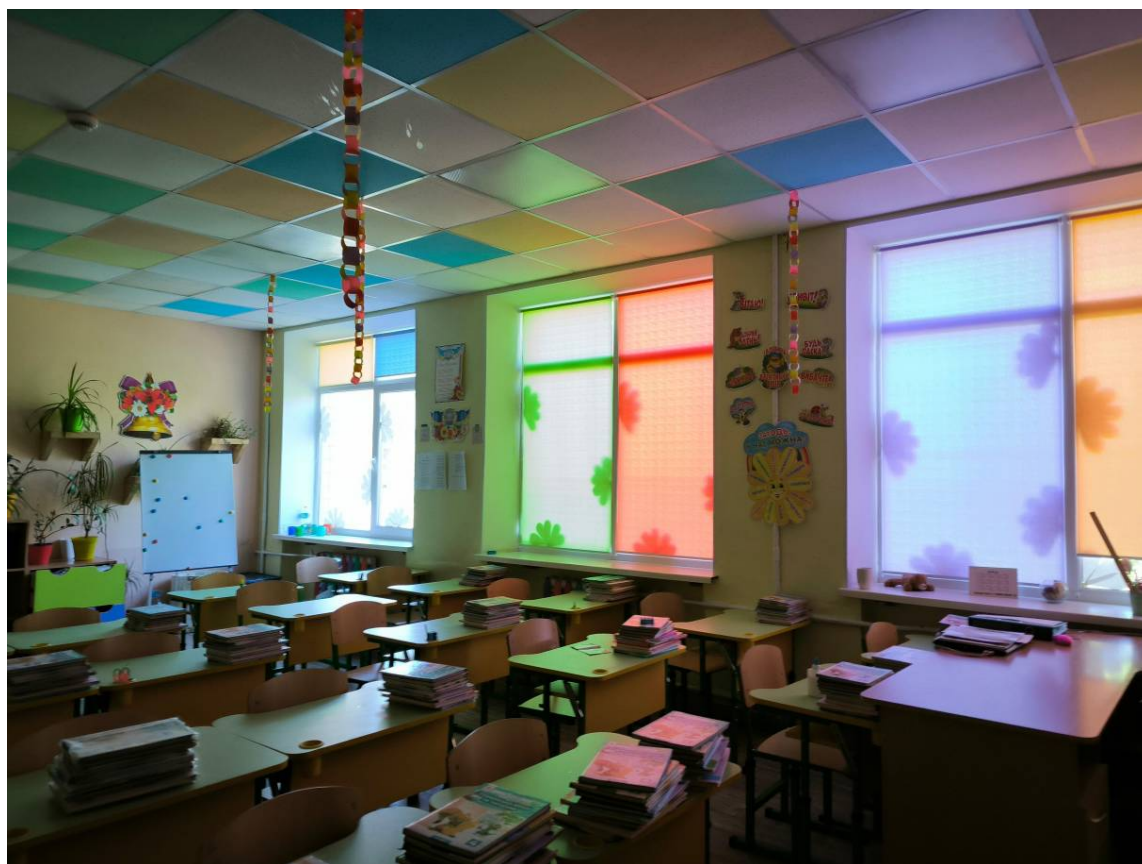
Фото 12-13. Навчальні класи на 2-му поверсі

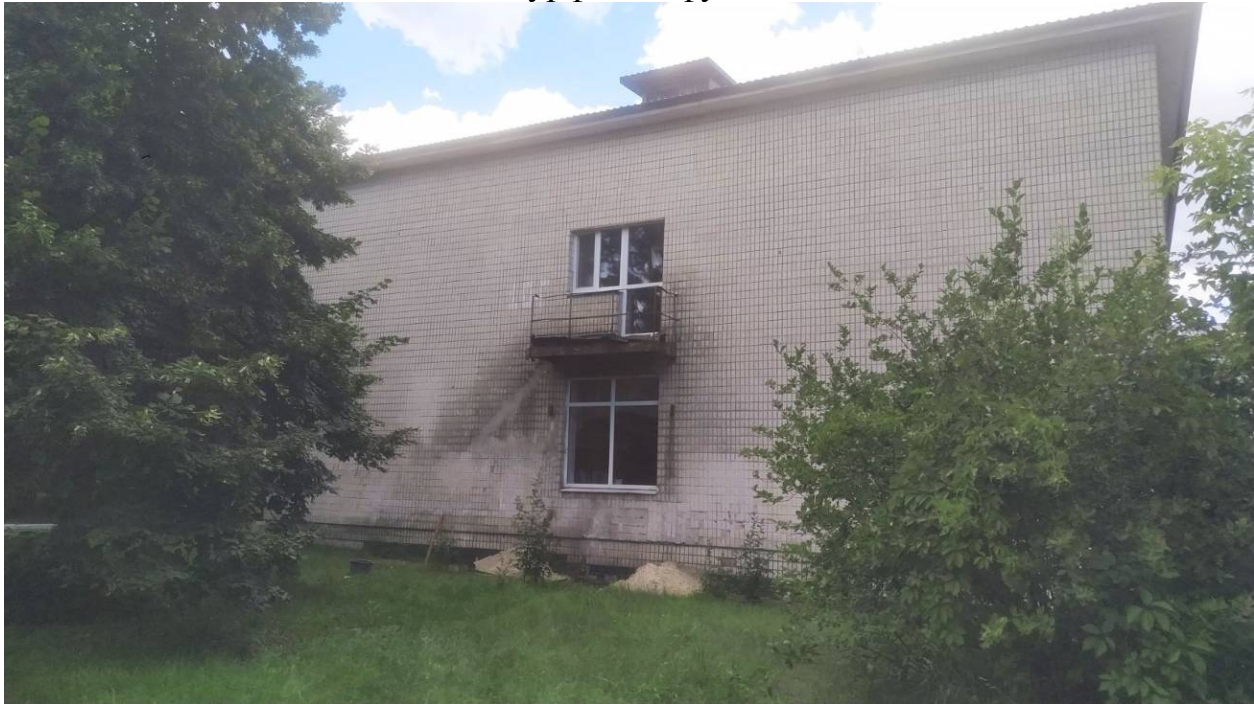
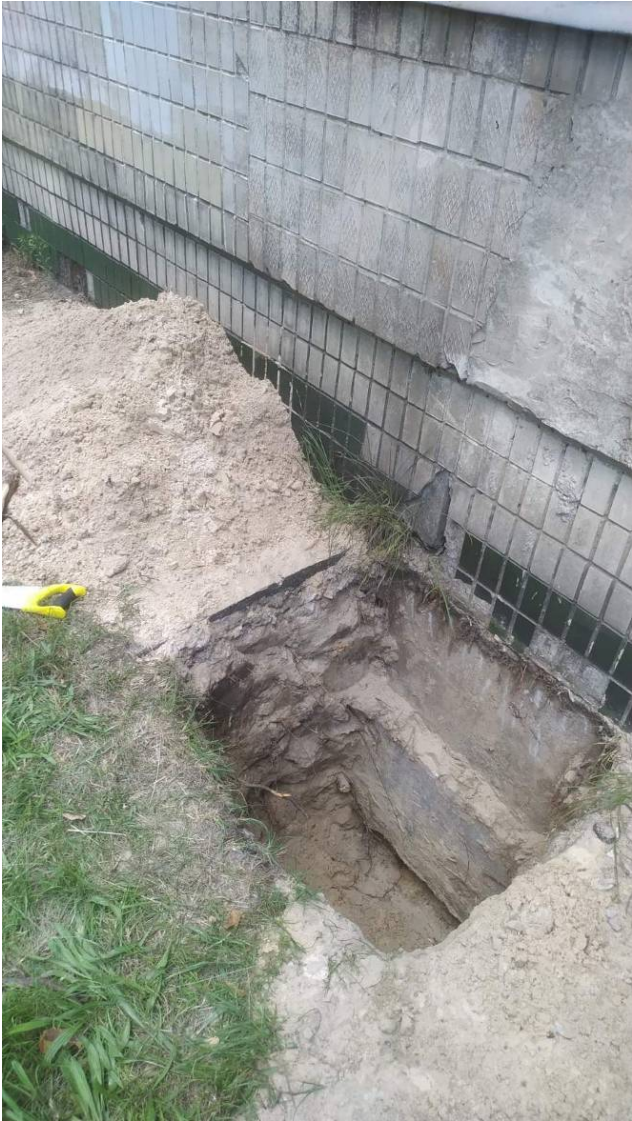
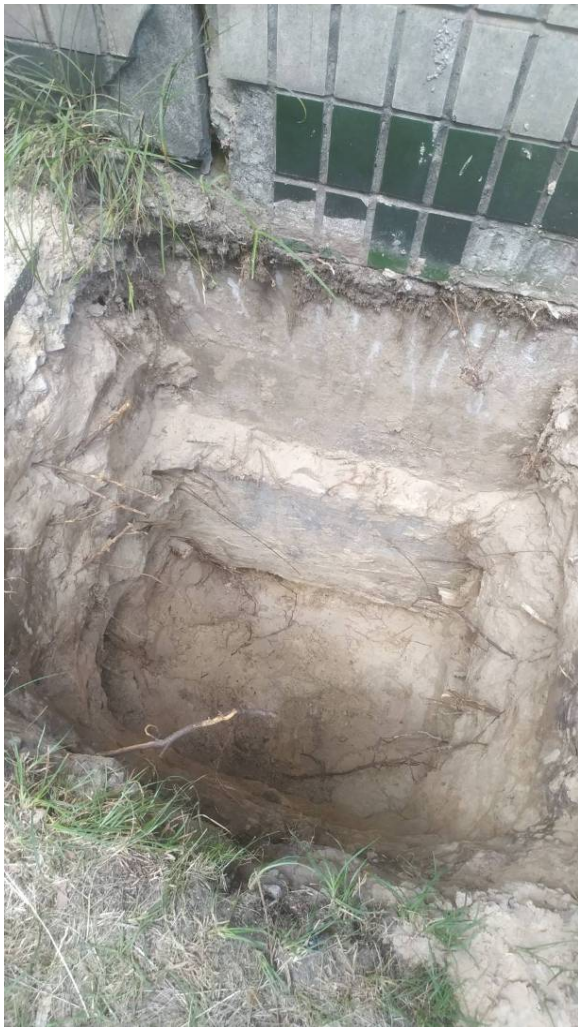
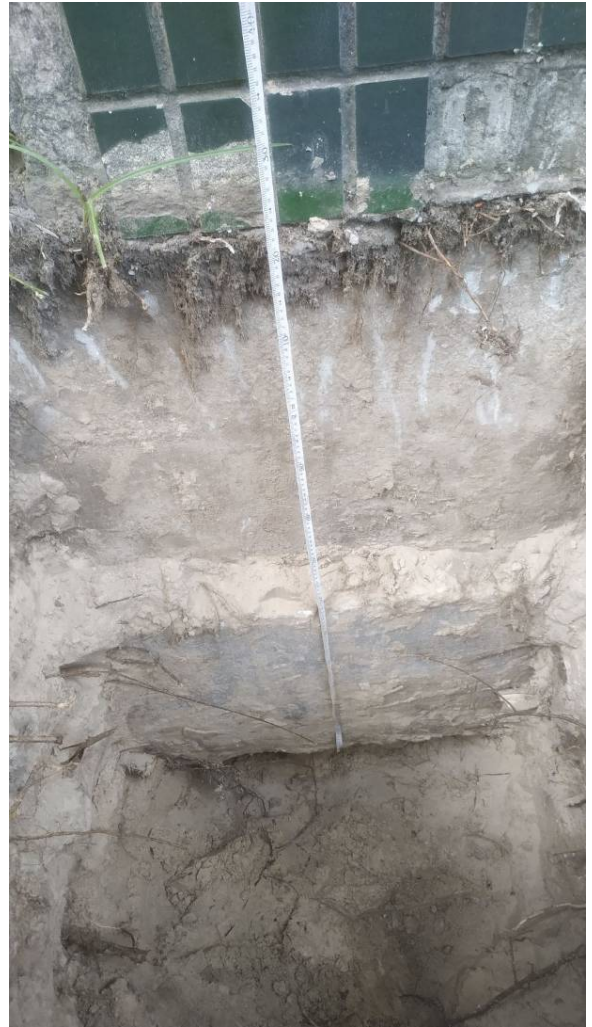
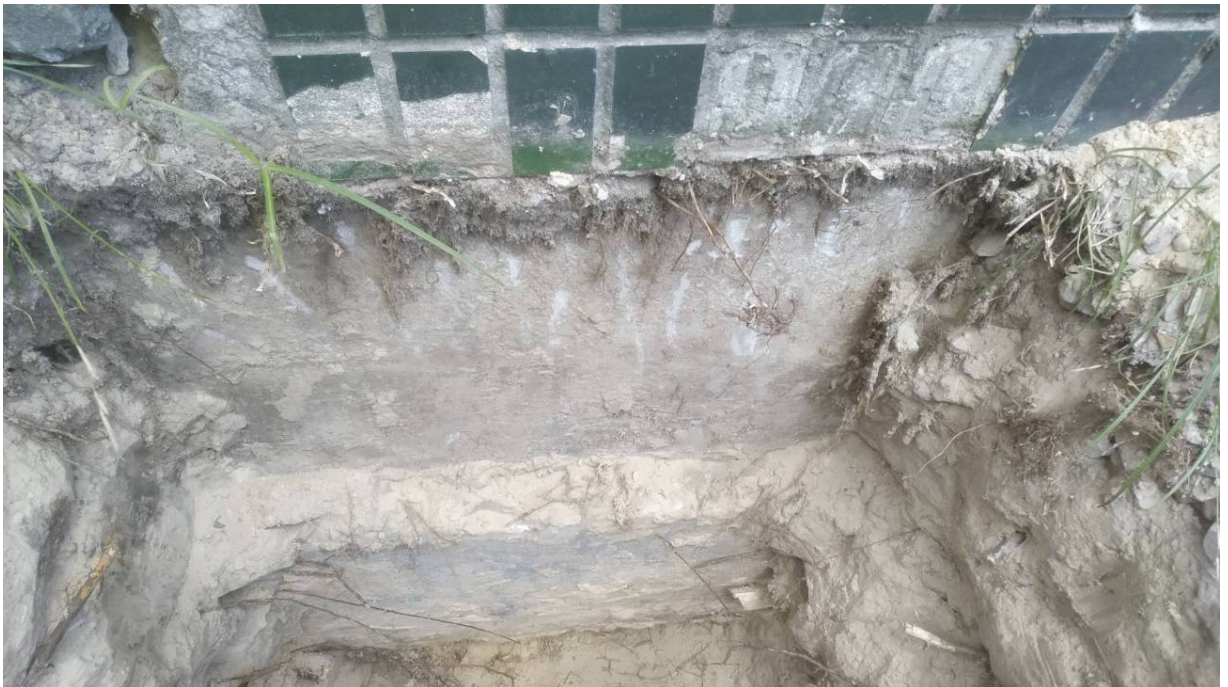
Згідно виконаних шурфів фундаменти влаштовані з бетонних фундаментних блоків (ФБС), глибина залягання становить 1200 мм. від рівня вимощення, що відповідає -1,850 від рівня $\pm 0,000$

При проведенні технічного обстеження фундаменту та перевірочних розрахунків основних несучих будівельних конструкцій не виявлено дефектів та пошкоджень, що могли б знизити експлуатаційні характеристики будівельних конструкцій, що на теперішній час несуть загрозу просторовій стійкості та цілісності об'єкта в цілому, стан фундаменту класифікується як задовільний* (категорія «2»).

Фото 14-18. Виконані шурфи під фундаментами в осях 1/Б-В

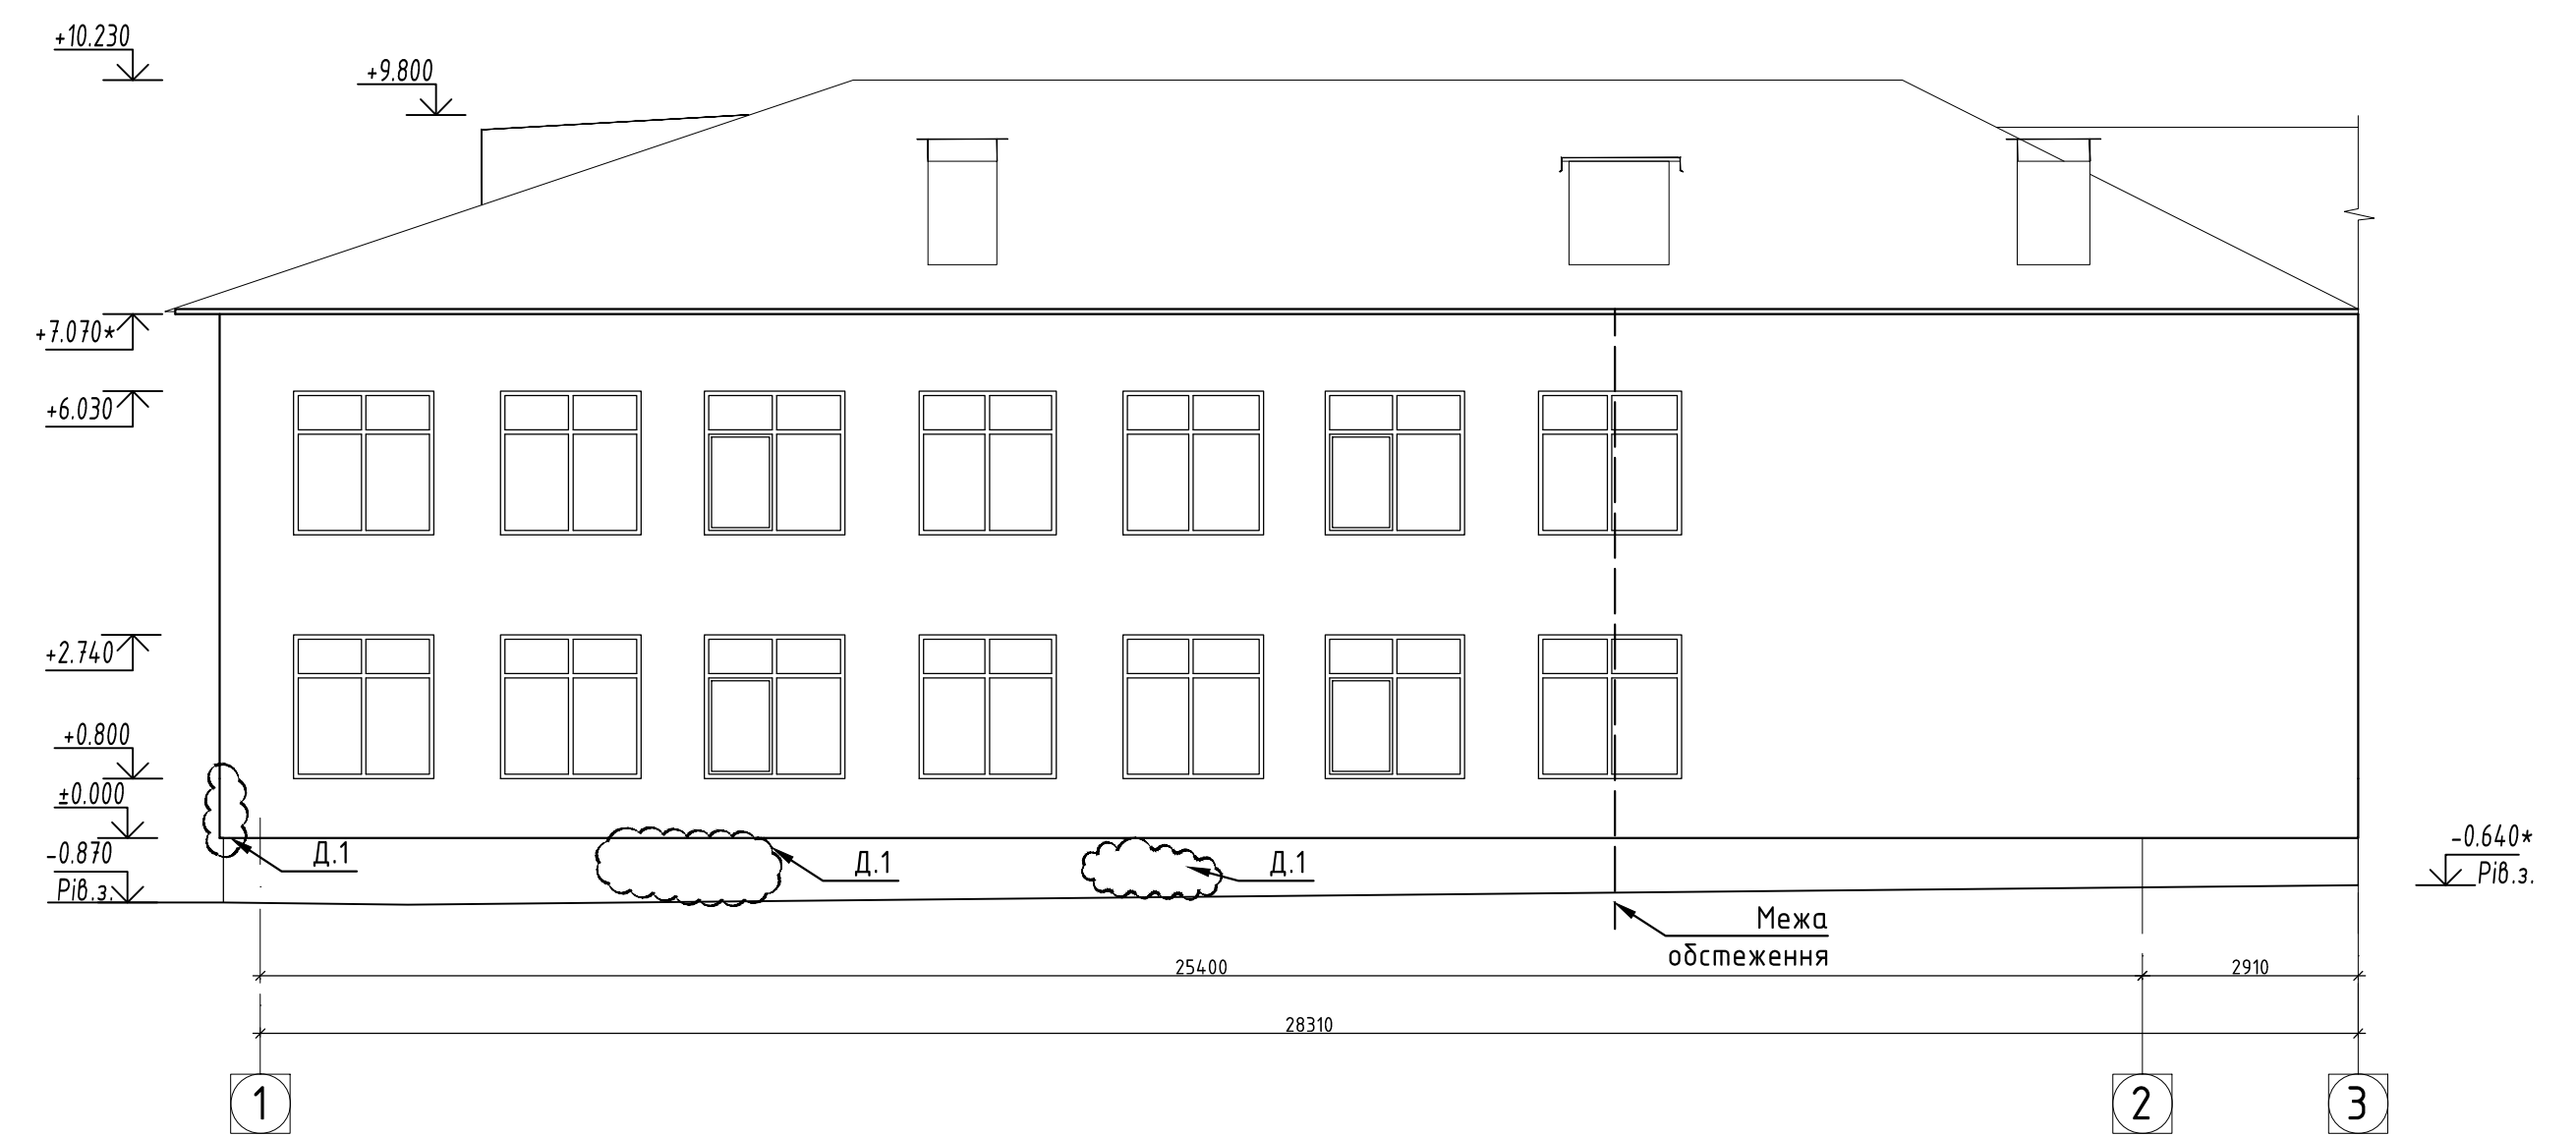
Фасад в осях 1-2/А

На момент проведення обстеження спостерігається відшарування керамічної фасадної плитки з стін цоколя та зовнішніх стін, в наявності сліди підтікань з балконної плити другого поверху в осях 1/Б-Г, ймовірно заділана тріщина або деструкція цегли на зовнішній стіні.
