### 13. VYTAUTO DIDŽIOJO TILTAS

13.1. METINĖS TILTO APŽIŪROS AKTAS

2024 m. lapkričio 15 d.

Tilto indeksas: **SKNKU001T1948P247NEM**  
Tilto pavadinimas: Vytauto Didžiojo  
Tilto vieta: tarp Karaliaus Mindaugo pr. ir Užnemunės g. (130 kelias Kaunas–Prienai–Alytus)  
Tilto kertamas objektas: Nemunas  
Tiltą prižiūrinti įmonė: Kauno m. savivaldybė

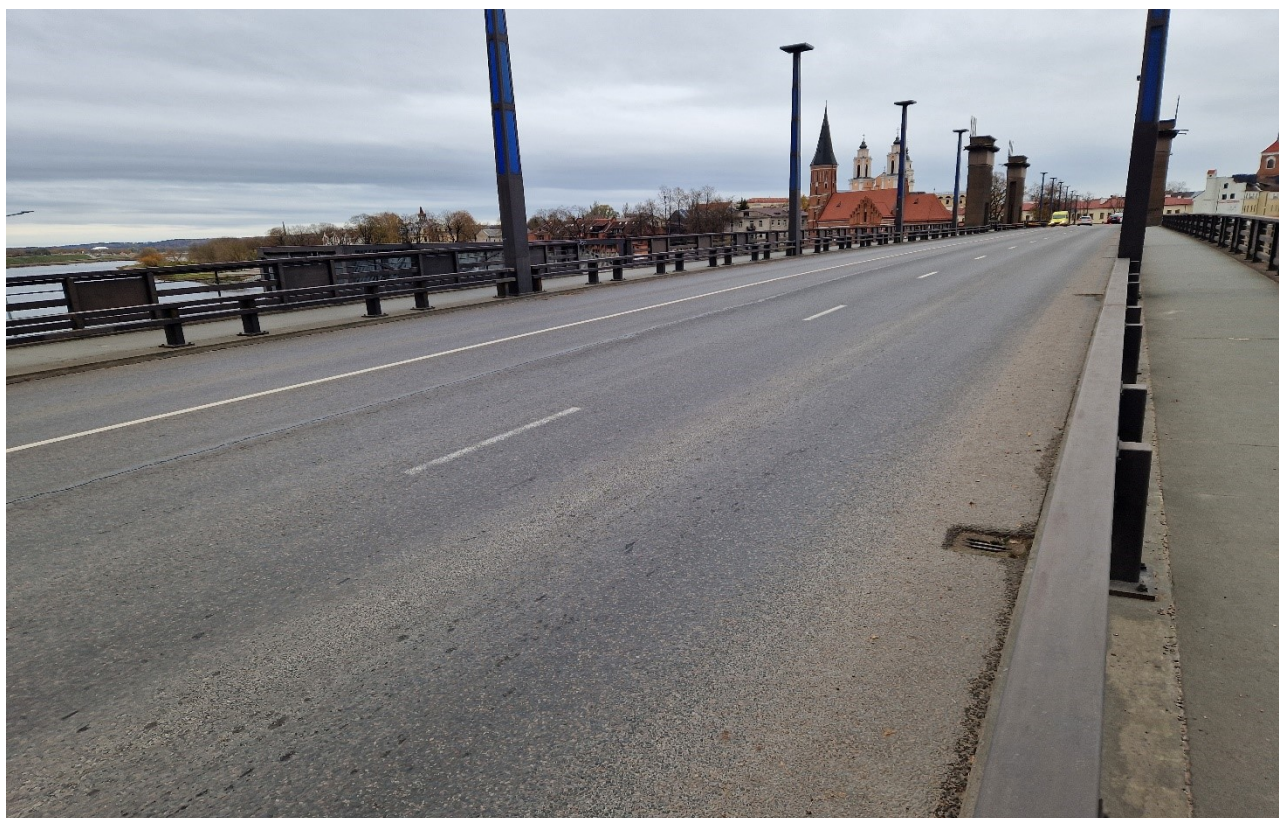
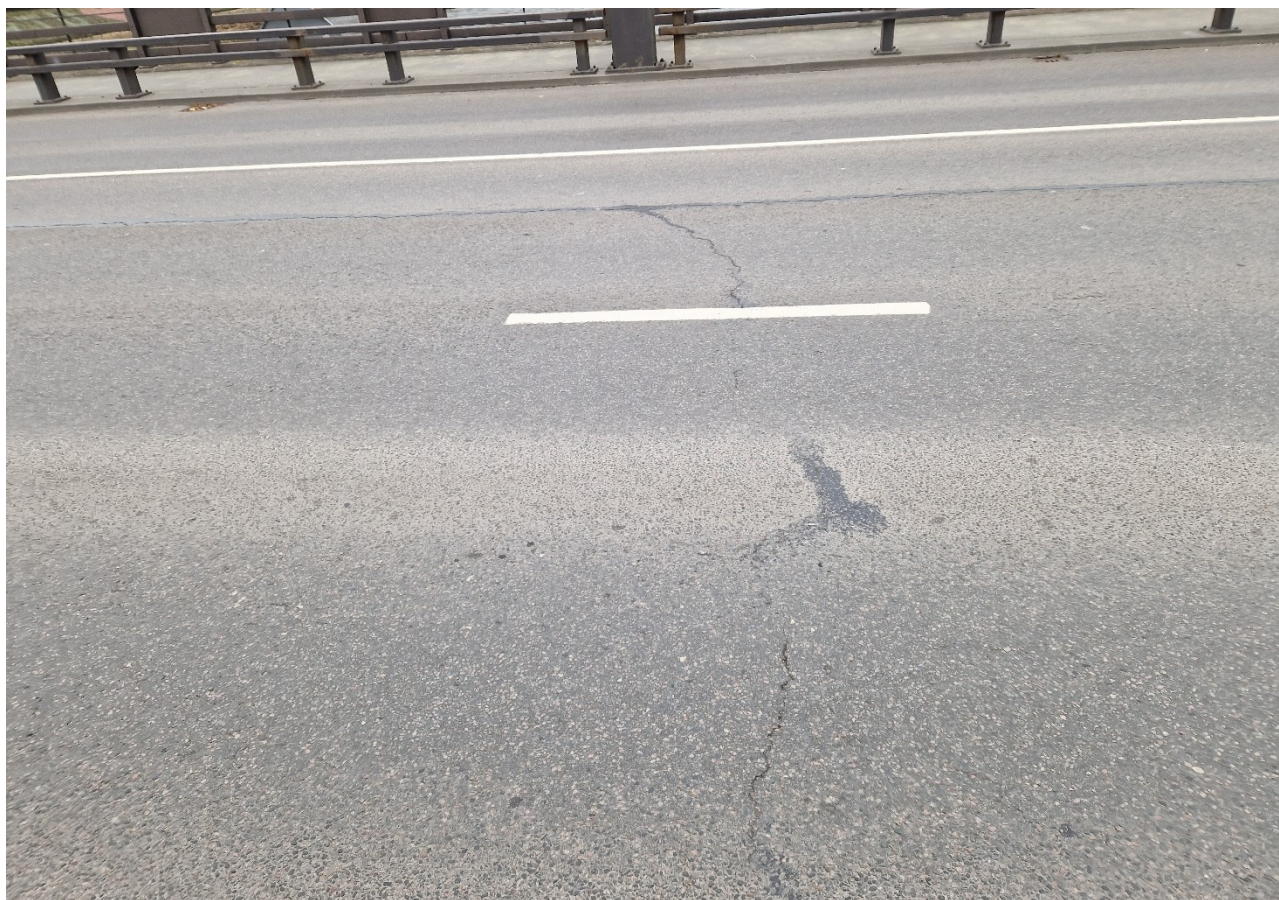
PAKLOTAS			
Elementai	Įvertis	Techninės priežiūros darbų poreikis (skubus, planinis, nėra)	Defektai, pastabos
1. Važiuojamosios dalies danga	4	planinis	Važiuojamojoje dangoje formuojasi provėžos, lokaliuose vietose veriasi skersini plyšiai asfalto dangoje (žr. 13.1 nuotrauką).

**13.1 nuotrauka.** Važiujamosios dalies dangos bendras vaizdas. Dangoje formuojasi provėžos, lokaliuose vietose veriasi skersiniai plyšiai asfalto dangoje

- iki tilto g/b perdangos plokštės demontuoti esamus ir įrengti naujus pakloto elementus ir naują vandens surinkimo ir nuvedimo sistemą;
- sijų galus po kiaurais deformaciniai pjūviais, skersines sijas, ryšius ir atraminius guolius nušveisti, padengti antikorozinėmis priemonėmis ir nudažyti;

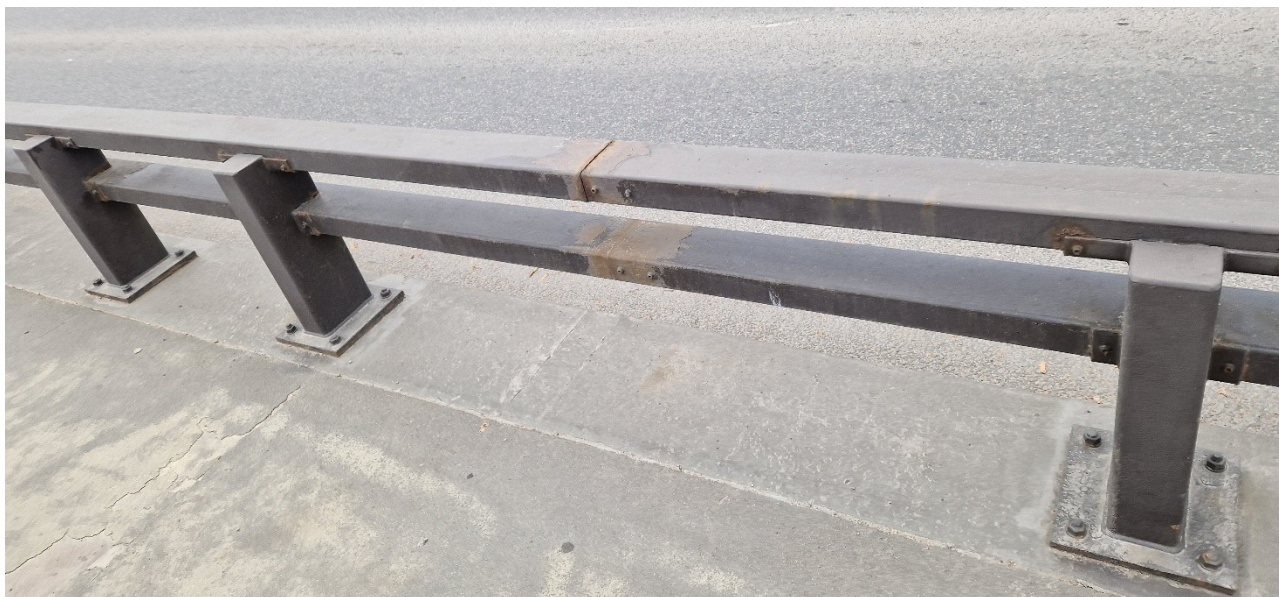
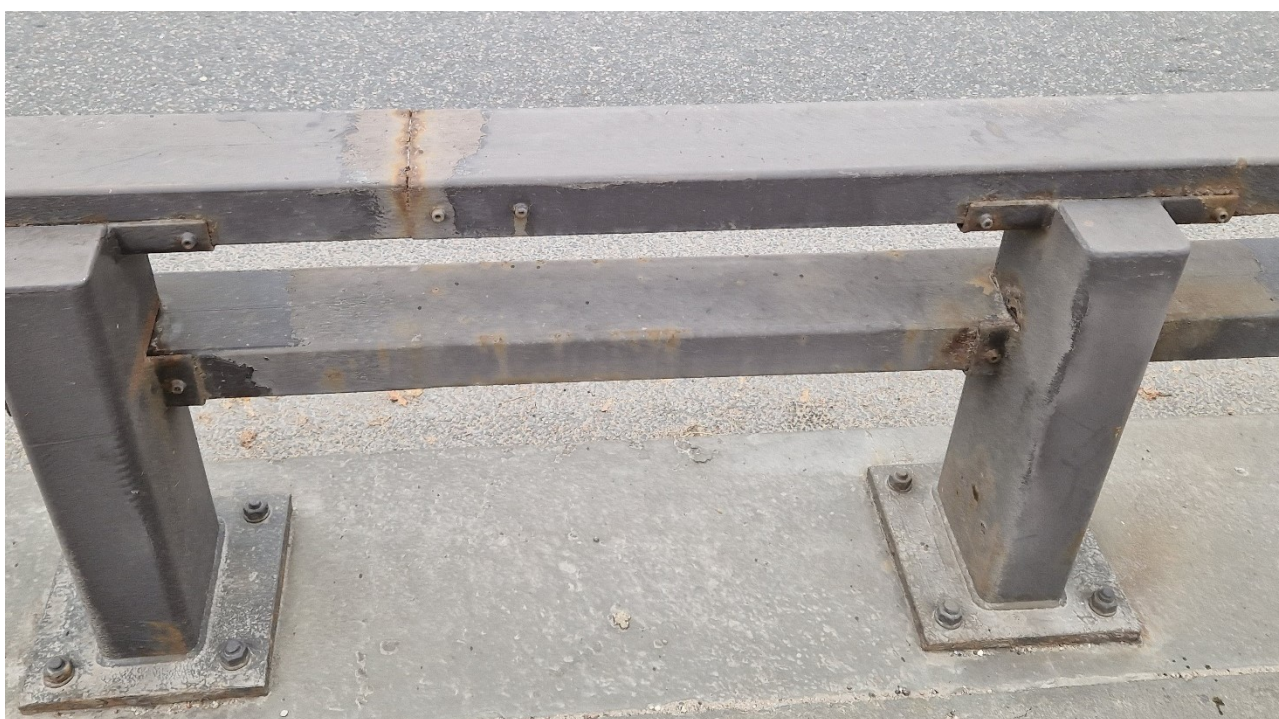
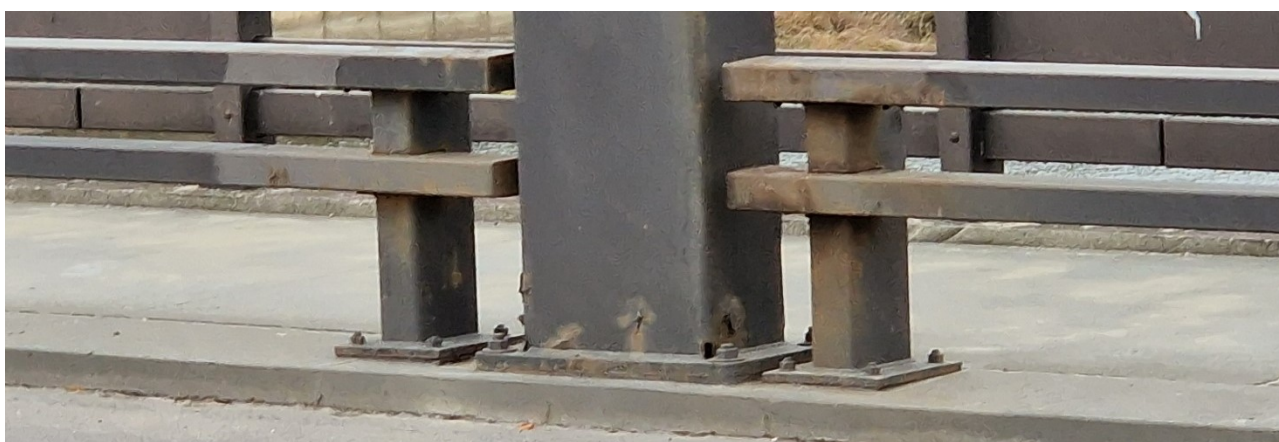
2. Atitvarai	2	planinis	Daugelyje vietų korozijos pažeisti atitvarų vertikalūs ir horizontalūs elementai, didesni korozijos židiniai susiformavę ties elementų sujungimais ir mazgais. Taip pat korozijos pažeistos apšvietimo stulpų apačios (žr. 13.2 ir 13.3 nuotraukas).

**13.2 nuotrauka.** Atitvarų bendri vaizdai. Daugelyje vietų korozijos pažeisti atitvarų vertikalūs ir horizontalūs elementai, didesni korozijos židiniai susiformavę ties elementų sujungimais ir mazgais. Taip pat korozijos pažeistos apšvietimo stulpų apačios

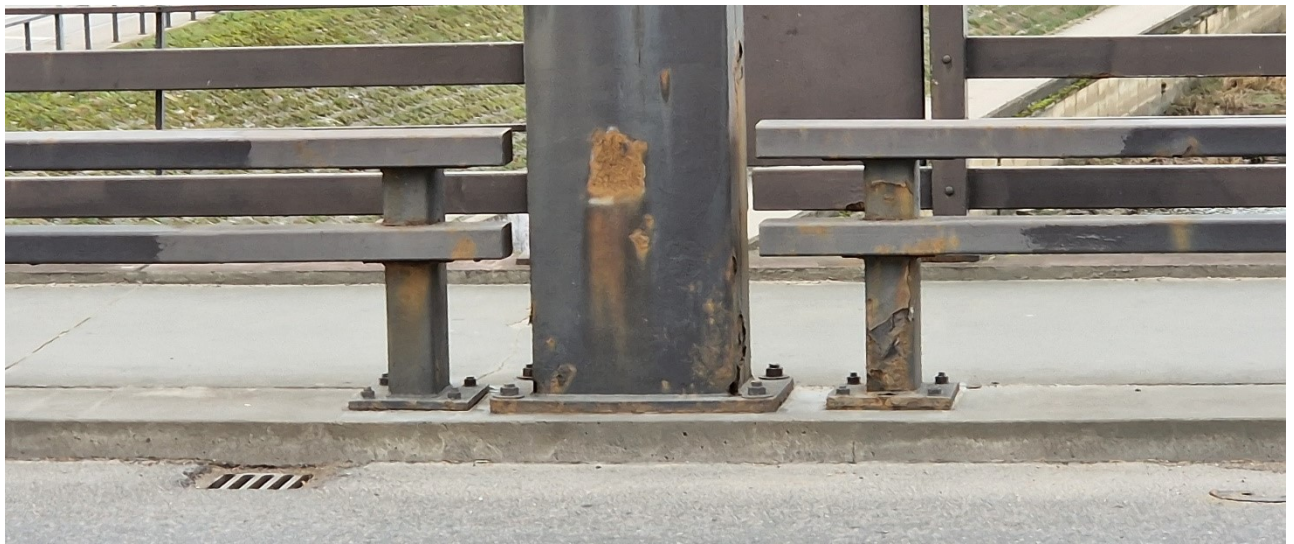
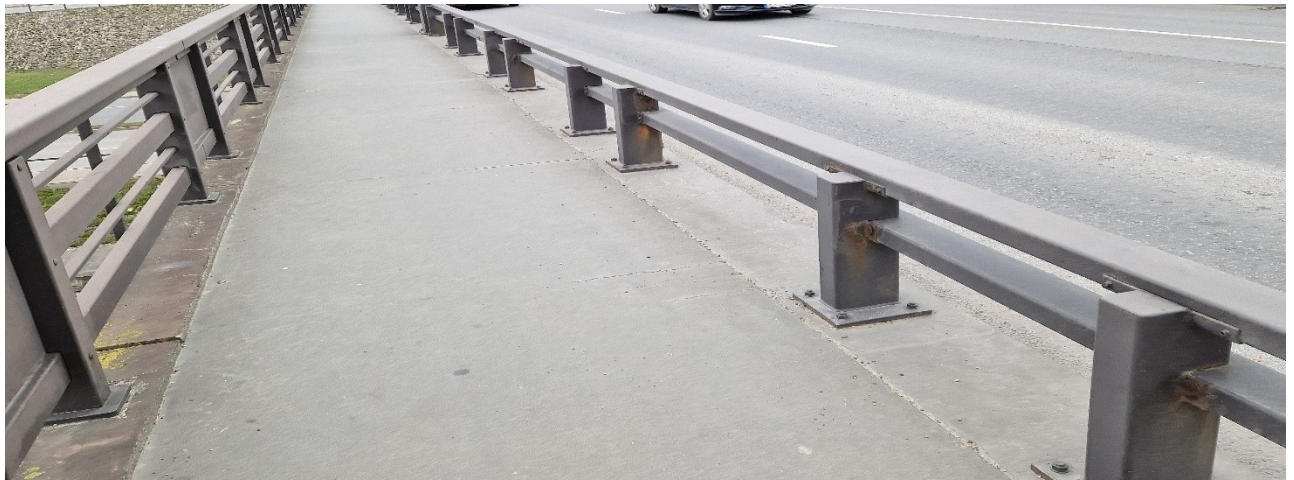
**13.3 nuotrauka.** Atitvarų ir apšvietimo stulpų bendri vaizdai aukštupio ir žemupio pusėse. Daugelyje vietų korozijos pažeisti atitvarų vertikalūs ir horizontalūs elementai, didesni korozijos židiniai susiformavę ties elementų sujungimais ir mazgais. Taip pat korozijos pažeistos apšvietimo stulpų apačios

- suremontuoti pažeistus ir apirusius kūgių šlaitų sutvirtinimus prie ramtų;
- suremontuoti esamus arba įrengti naujus apšvietimo stulpus ant tilto ir prietilčiuose;

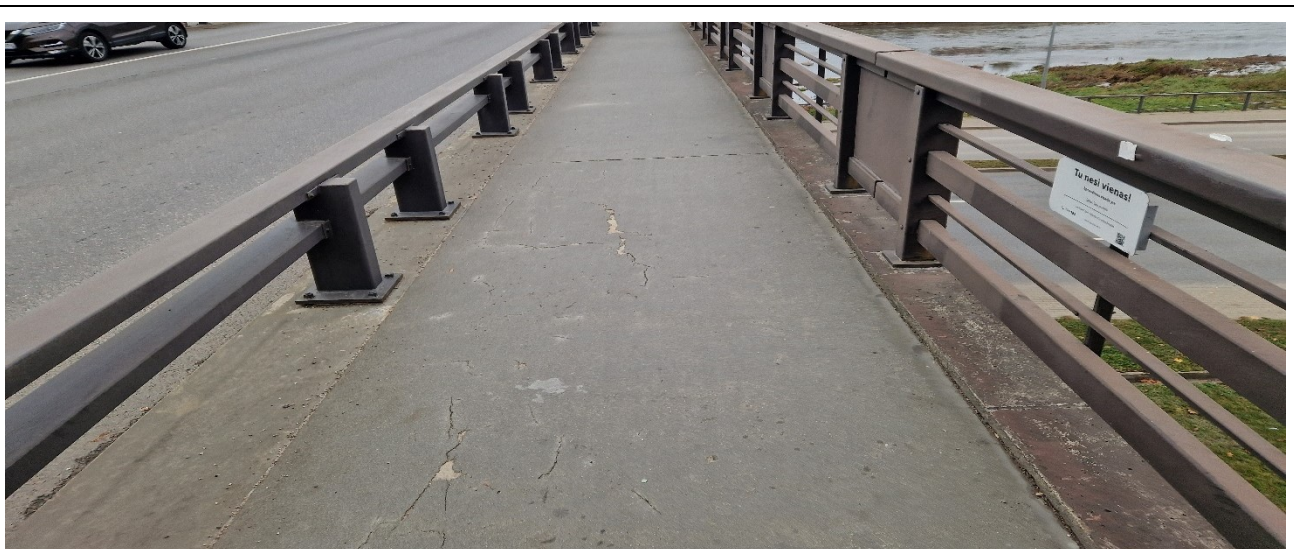
3. Šalitilčiai	2	skubus	Daugelyje vietų supleišėjusi ir dideliais plotais atšokusi šalitilčių einamosios dalies apsauginė danga (žr. 13.4 – 13.8 nuotraukas). Vietomis po danga giliai pažeista ir perdangos plokštė. Po atitvarais danga taip pat yra pažeista, lokaliuose blokų sujungimuose yra ištrupėjimų.

**13.4 nuotrauka.** Šaltilčio einamosios dalies bendras vaizdas aukštupio pusėje netoli I atramos. Apsauginė danga papleišėjusi, vietomis atšokusi ir nusilupusi

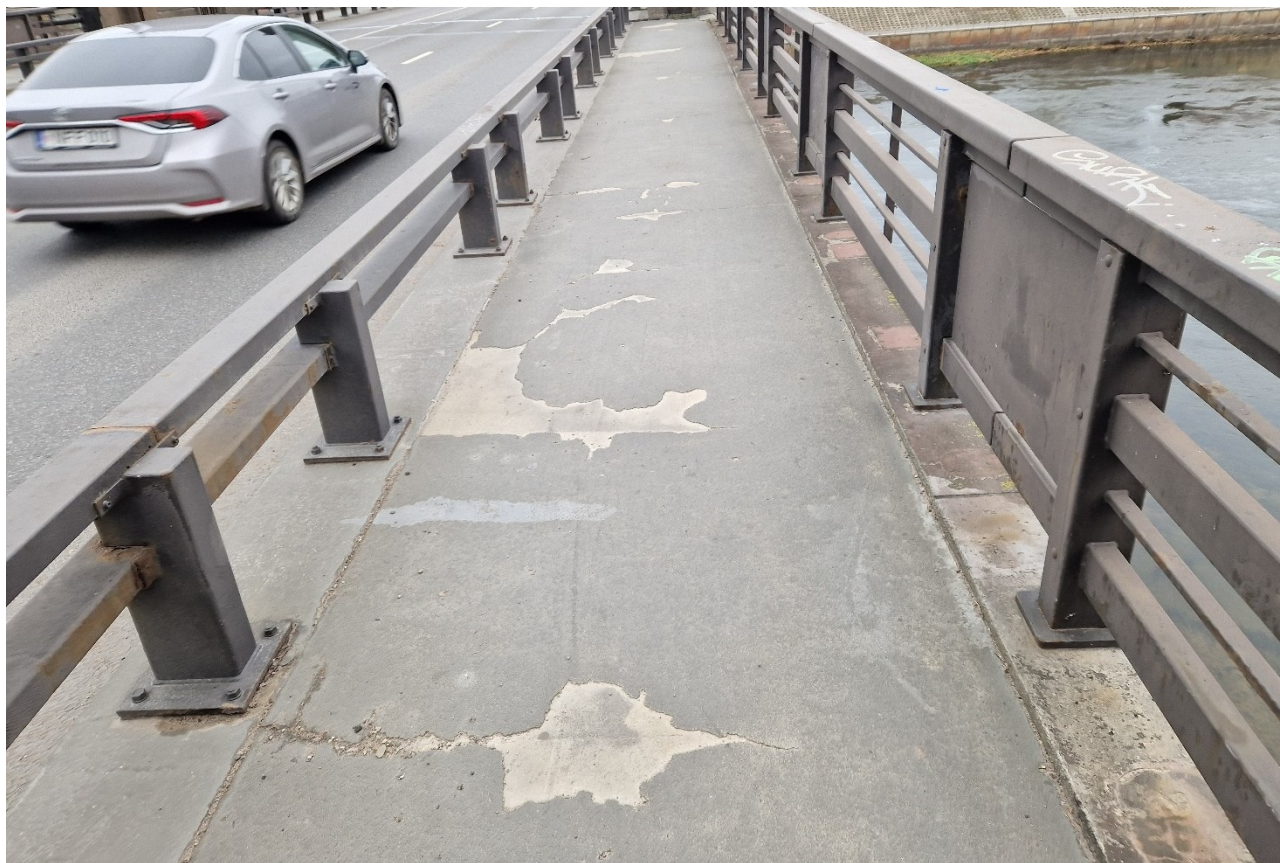
**13.5 nuotrauka.** Šalitilčio einamosios dalies dangos bendras vaizdas aukštupio pusėje netoli tilto vidurio. Dideliais plotais atšokusi ir nusilupusi apsauginė einamosios dalies danga

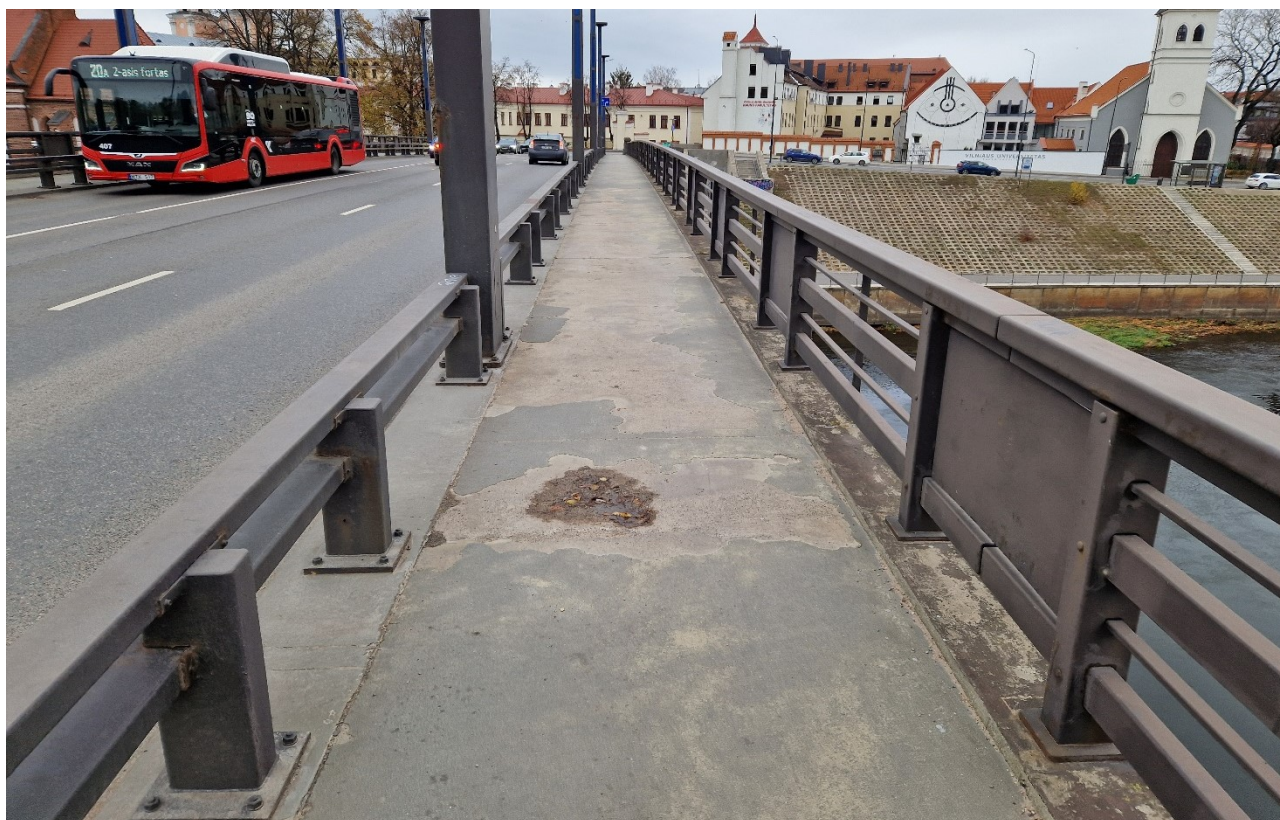
**13.6 nuotrauka.** Aukštupio pusės šalitilčio einamosios dalies dangos bendras vaizdas netoli VI atramos. Dideliais plotais atšokusi ir nusilupusi apsauginė danga

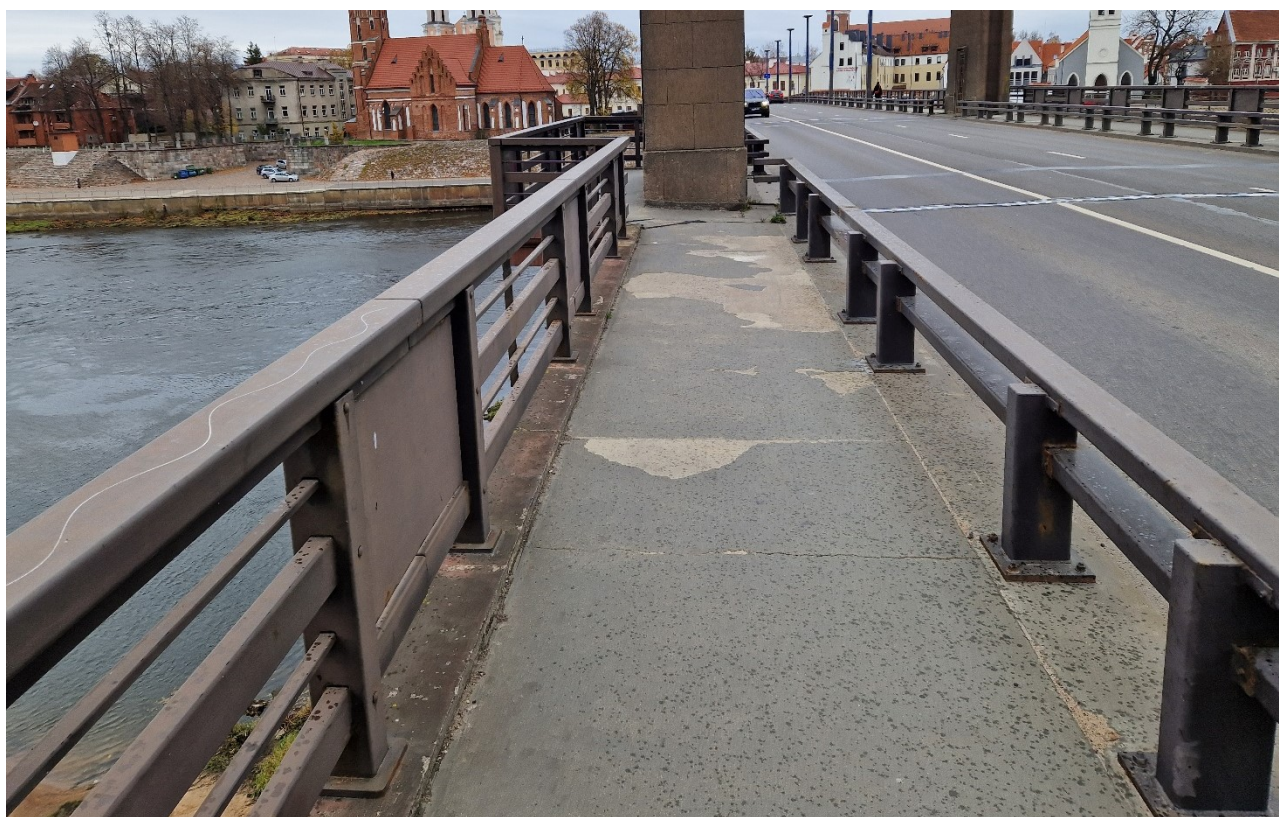
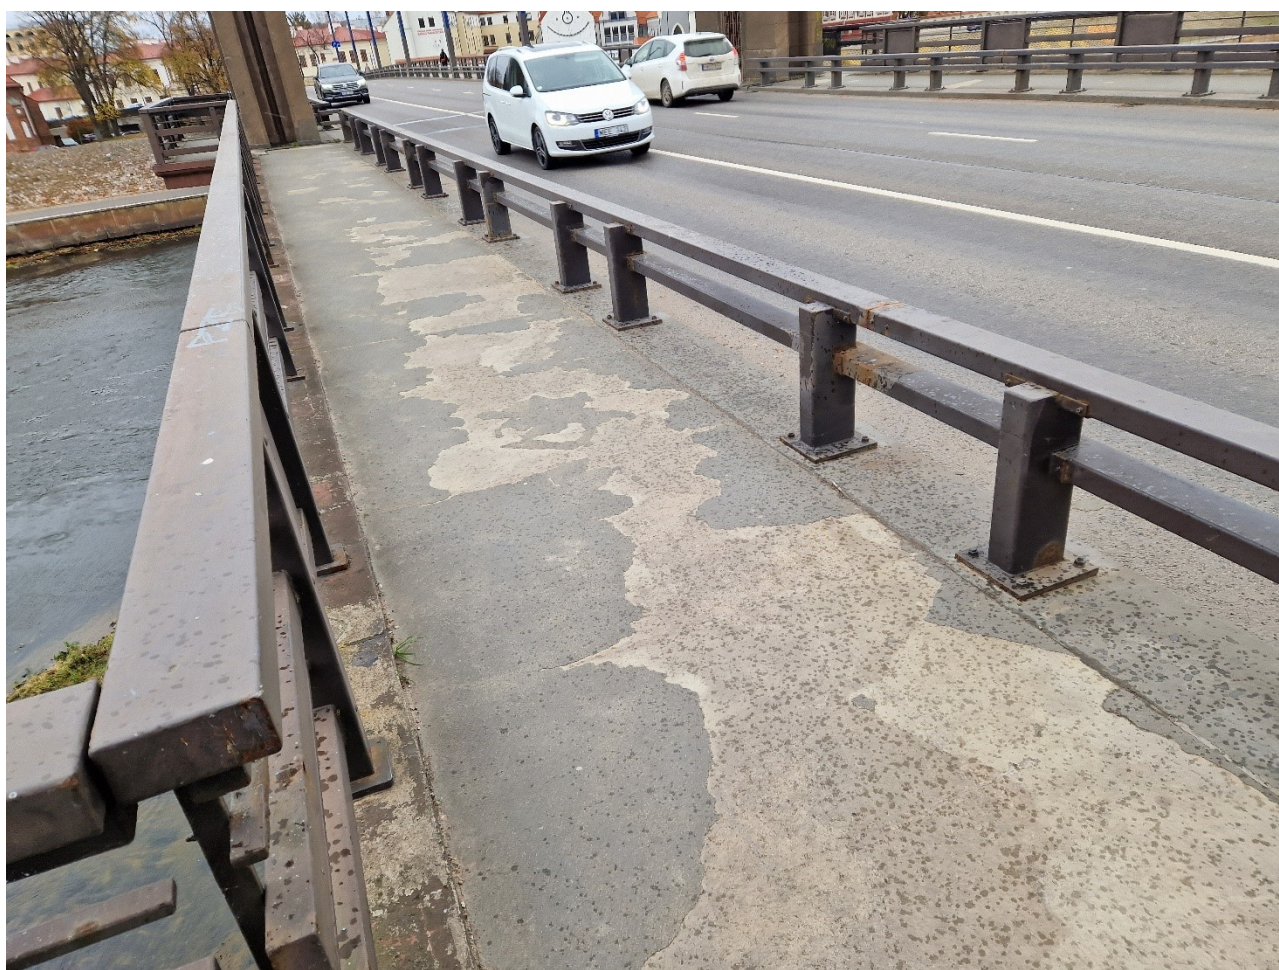
**13.7 nuotrauka.** Žemupio pusės šaltitilčio einamosios dalies bendras vaizdas. Dideliais plotais atšokusi ir nusilupusi apsauginė danga

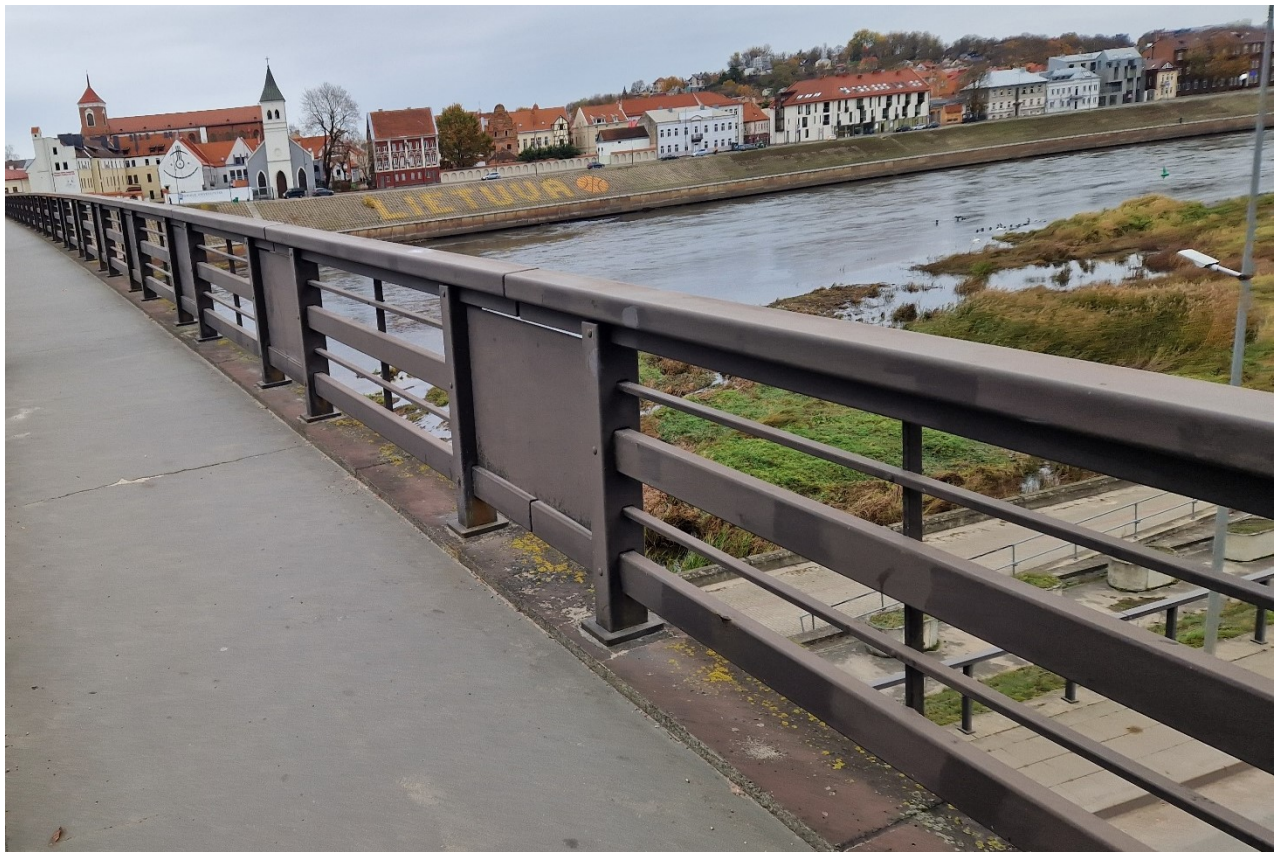
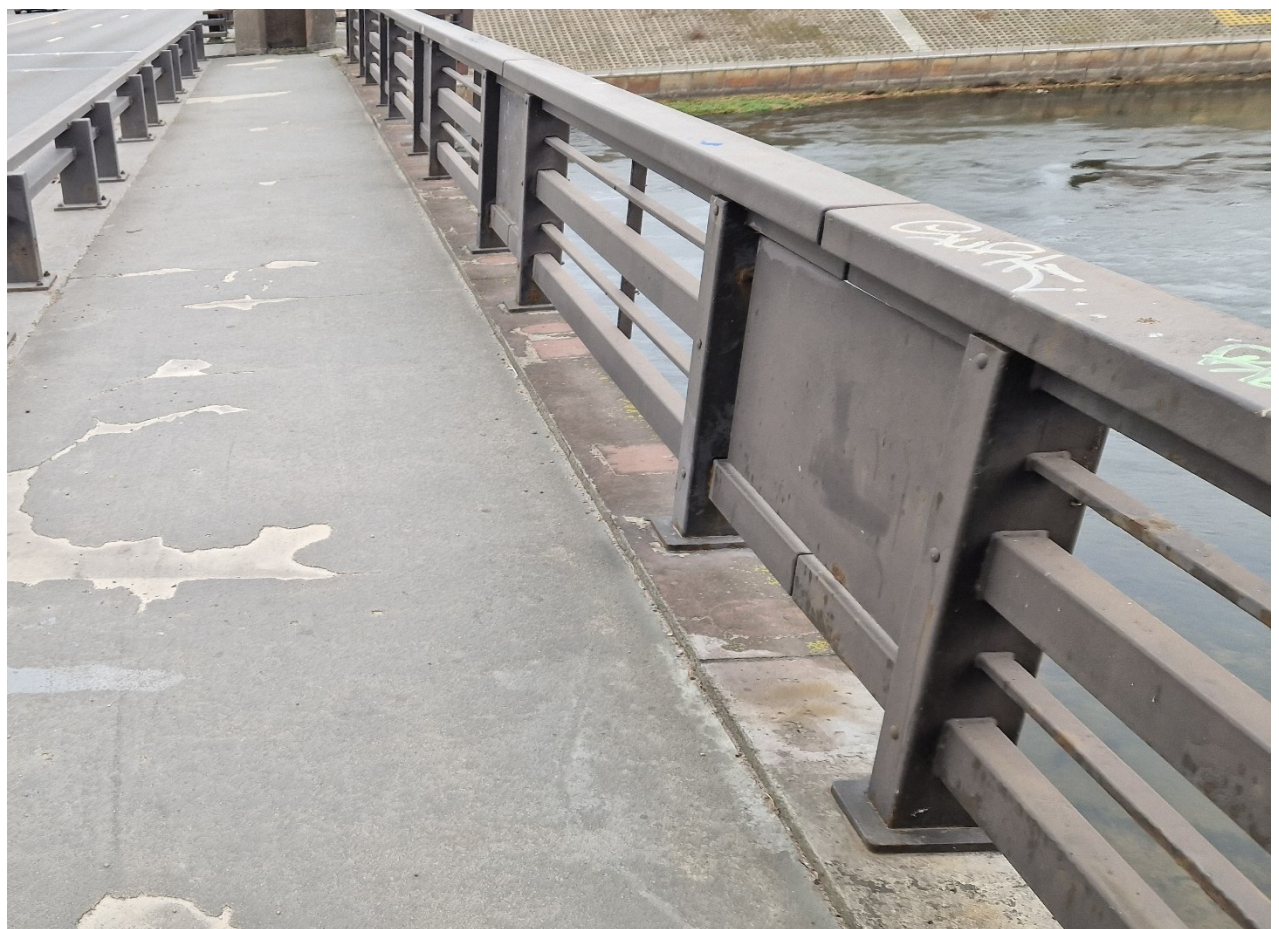
**13.8 nuotrauka.** Turėklų bendras vaizdas aukščiau pusėje. Korozijos pažeisti plieniniai elementai, lokaliai vietose turėklų porankiai apipaišyti grafiti dažais. Turėkliniai blokai vietomis aptrupėję, daugelyje vietų nusilupusi apsauginė danga

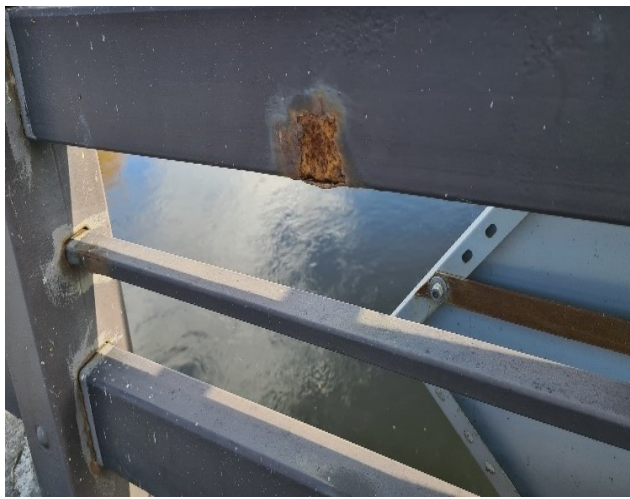
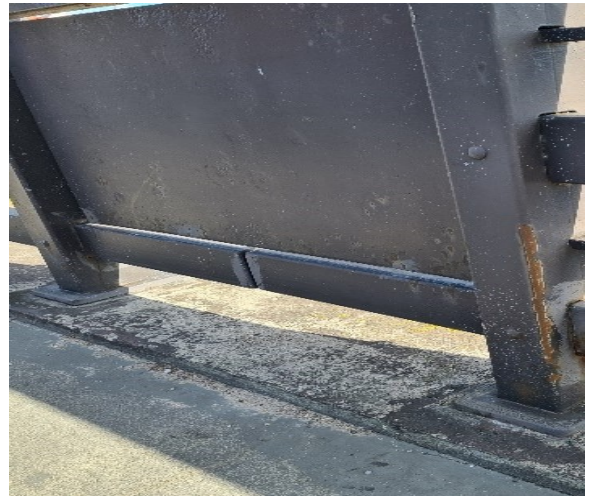
4. Turėklai	3	planinis	Turėklų porankiai vietomis yra nubraukti, lokaliuose vietose susiformavę korozijos židiniai (žr. 13.9 nuotrauką). Vietomis aptrupėję turėkliniai blokai, jų paviršiai pasidengę kerpėmis.

**13.9 nuotrauka.** Turėklų bendras vaizdas aukštupio pusėje. Lokaliuose metalinių elementų vietose prasidėję intensyvūs korozijos procesai

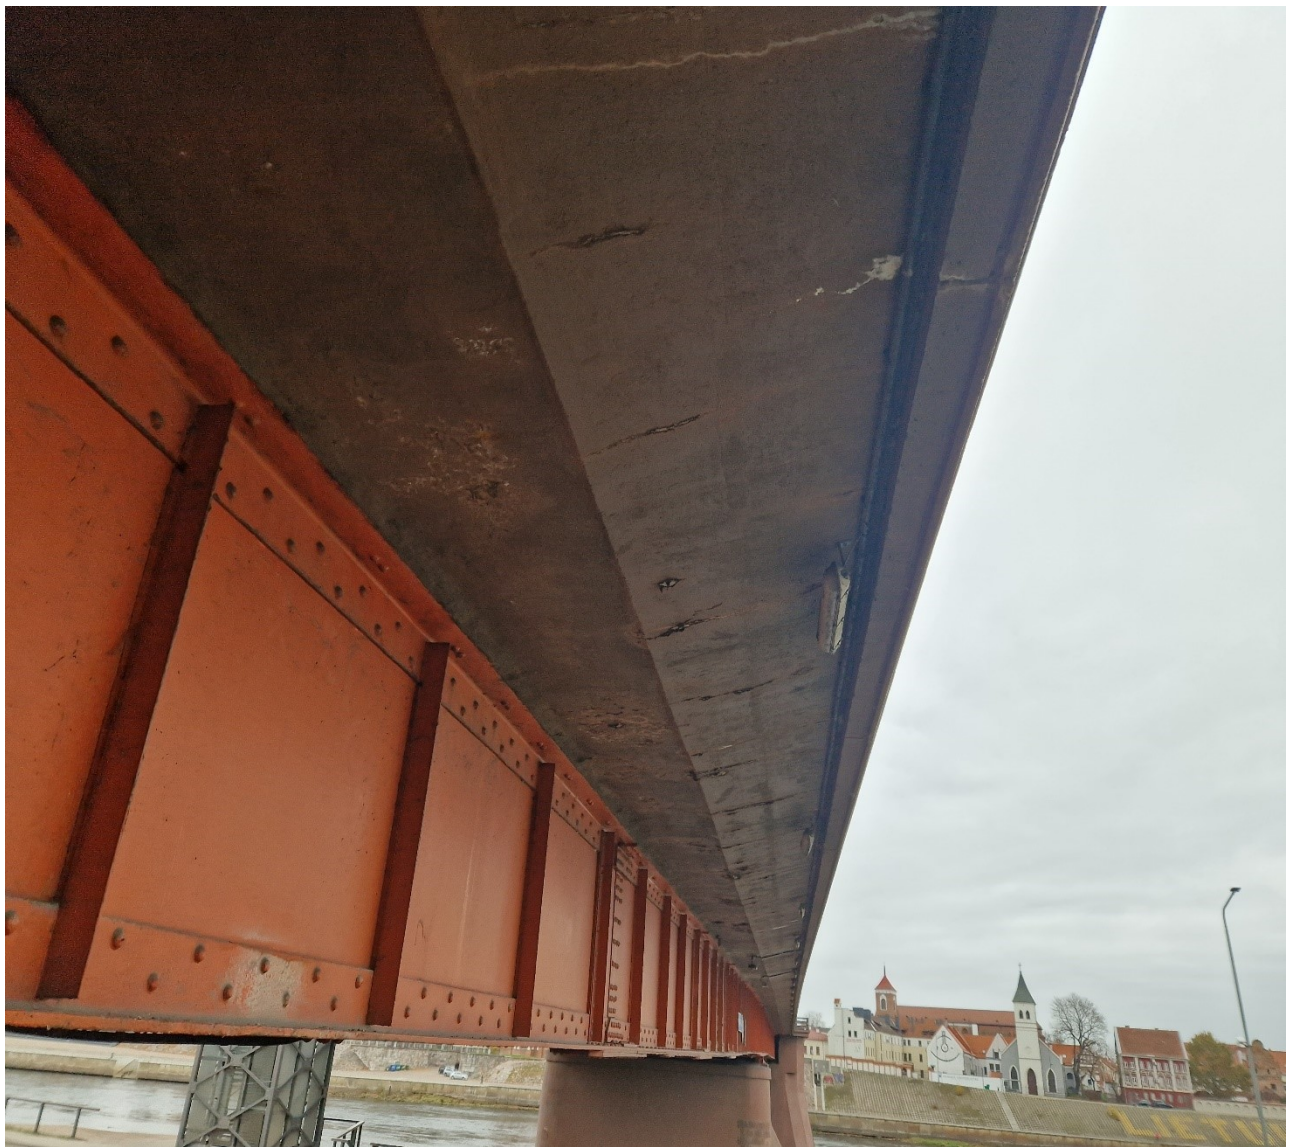
5. Hidroizoliacija	3	planinis	Nesandari po šalitilčiais, jų apačioje, perdangos plokštėje daugelyje vietų išsisunkę karbonatiniai produktai (žr. 13.10 ir 13.11 nuotraukas).

3. Plokštės	4	planinis	Būklė pakankamai gera, tik po šalitilčiais sutrūkinėjusi ir skverbiasi karbonatiniai produktai (žr. 13.10 ir 13.11 nuotraukas).
4. Ryšiai	3	planinis	Intensyviai koroduoja visi vertikalūs ir horizontalūs metaliniai ryšiai, esantys po kiaurais deformaciniais pjūviais ir tose zonose, kur netinkamai išvesti vandens nuvedimo šulinėliai nuo dangos ir nuo hidroizoliacijos (žr. 13.13 ir 13.31 nuotraukas). Pirmojo tarpatramio perdangoje yra mechaniškai deformuotų ryšių (žr. 13.21 ir 13.28 nuotraukas).

**13.10 nuotrauka.** Aukštupio pusės šalitilčio bendras vaizdas iš apačias. Virš šalitilčio hidroizoliacija nėra sandari, nes jo apačioje matyti išsisunkę karbonatiniai produktai

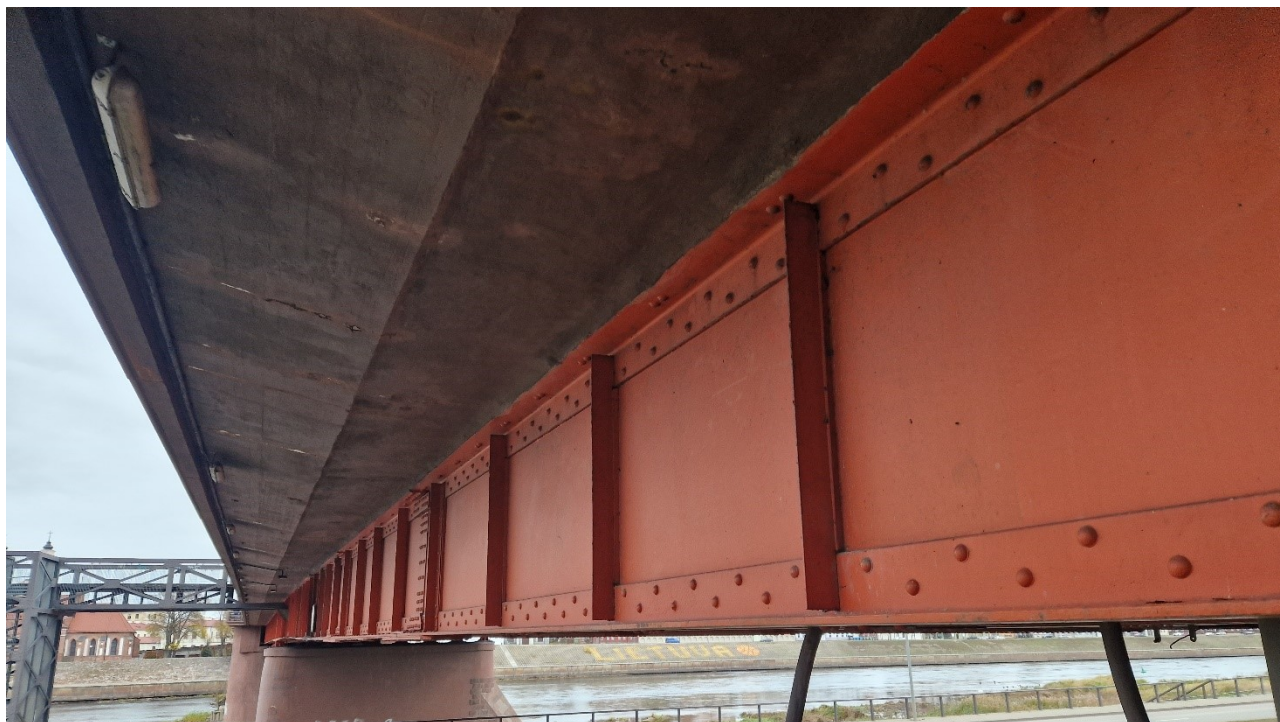
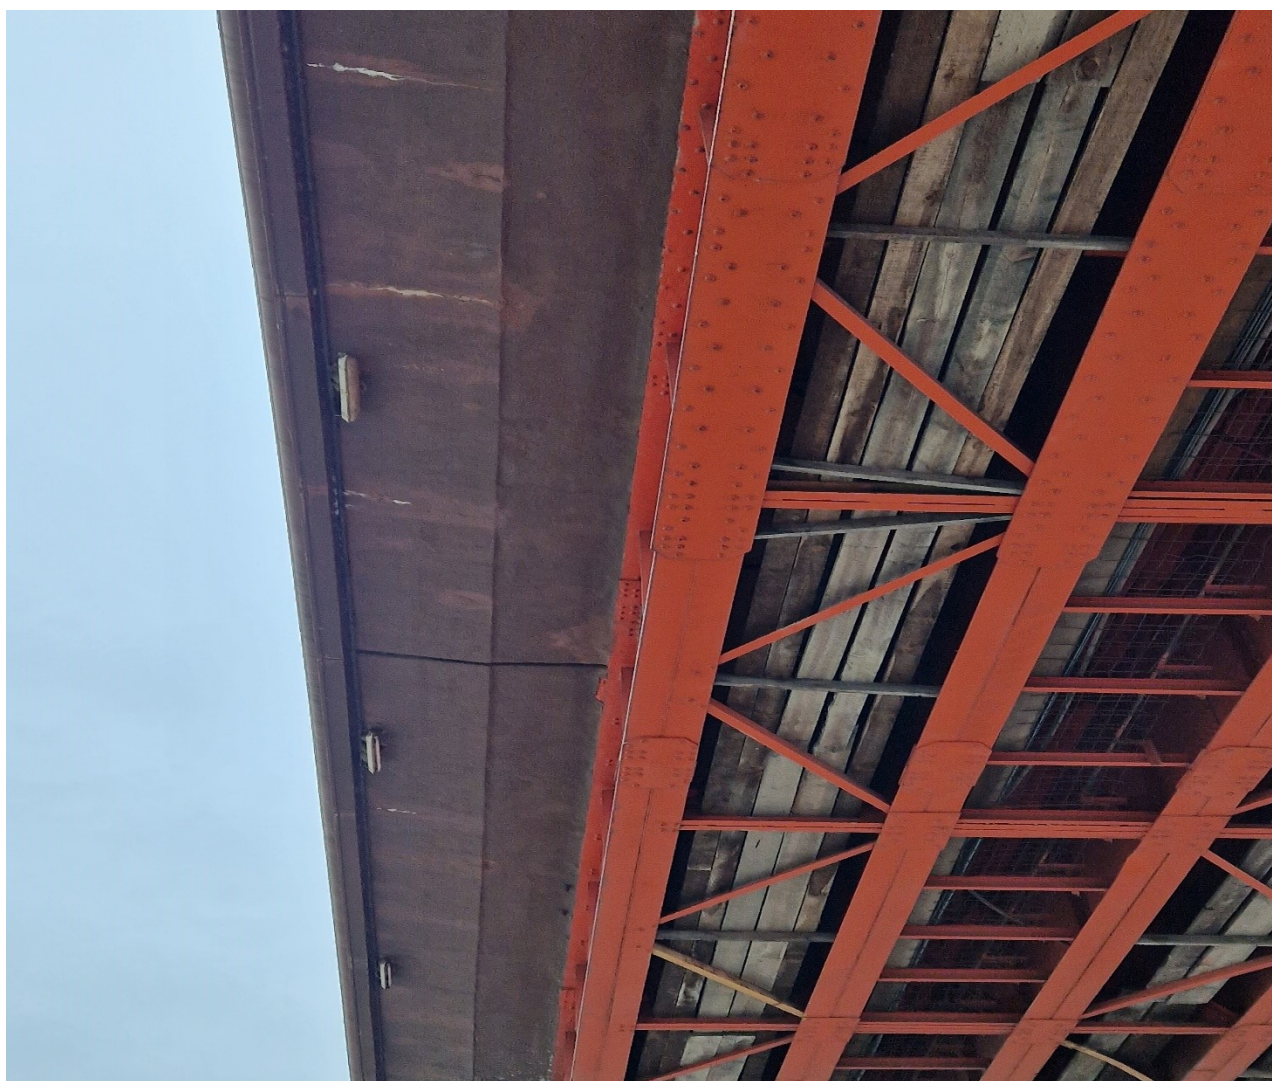
**13.11 nuotrauka.** Žemupio pusės šaltilčio bendras vaizdas iš apačias. Virš šaltilčio hidroizoliacija nėra sandari, nes jo apačioje matyti išsisunkę karbonatiniai produktai

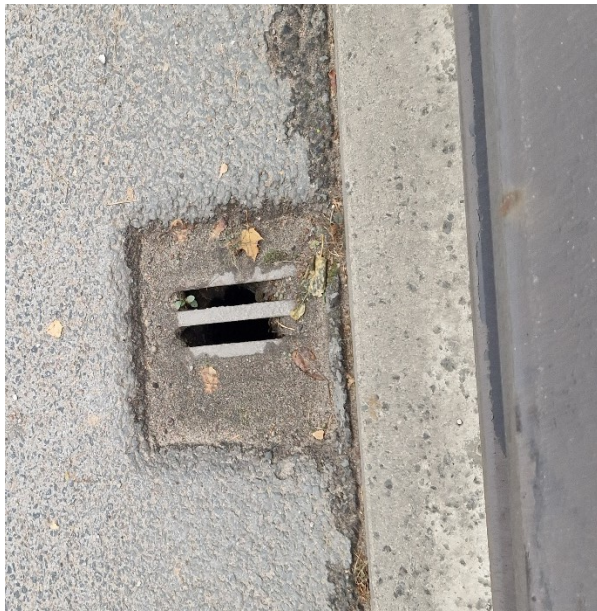
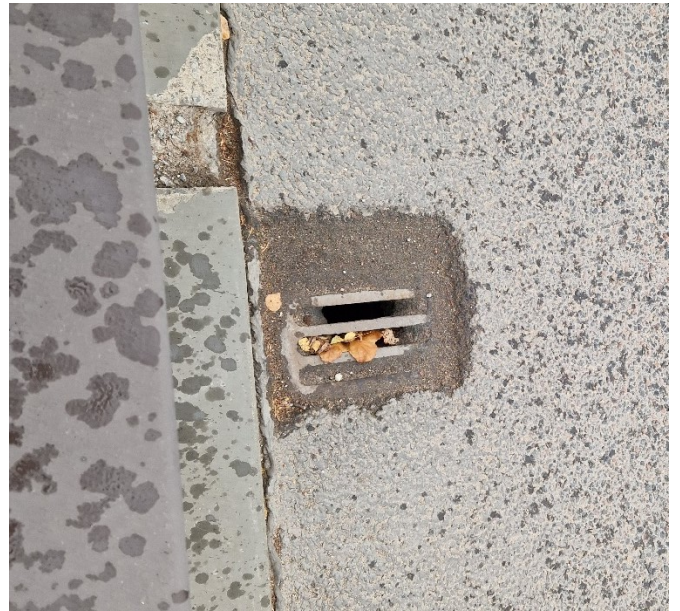
6. Vandens nuleidimo sistema	1	skubus	Visi vandens nuvedimo šulinėliai ant dangos yra užsikimšę, nevalomi ir reguliariai nėra prižiūrimi (žr. 13.12 nuotrauką). Vandens nuleidimo nuo hidroizoliacijos vamzdeliai ties 1 ir 6 atramomis tiesiog numesti ant sijų lentynų ar palikti tarpe tarp sijų ir ramto, todėl drėksta ir šlampa žemiau esančios konstrukcijos (žr. 13.13 nuotrauką). Netinkamai įrengti vandens nuvedimo nuo hidroizoliacijos šulinėliai žemupio pusėje, ties I atrama (žr. 13.14 nuotrauką).

**13.12 nuotrauka.** Vandens nuvedimo šulinėlių bendras vaizdas aukštupio pusėje. Šulinėliai užsikimšę, vanduo nenuteka nuo dangos

Ekspertas taip pat rekomenduoja reguliariai vykdyti nuolatinis tilto priežiūros darbus: išvalyti deformacinių pjūvių siūles, atkimšti ir išvalyti vandens nuvedimo šulinių vamzdžius esančius dangoje, pašalinti išaugus medžius ir krūmus prie tilto atramų, pašalinti akmenų sangrūdas palei tilto taurus.

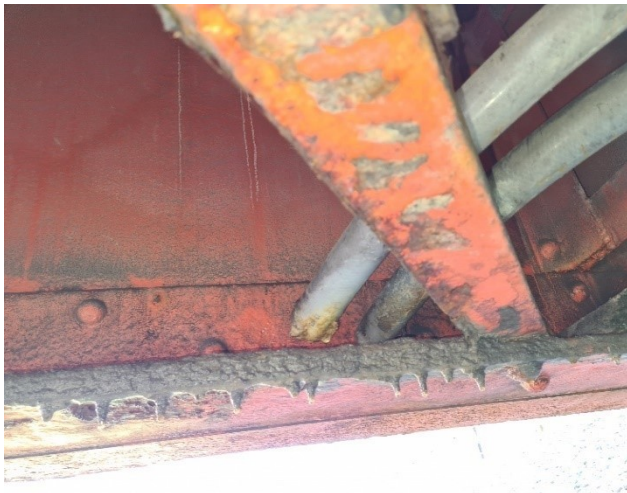
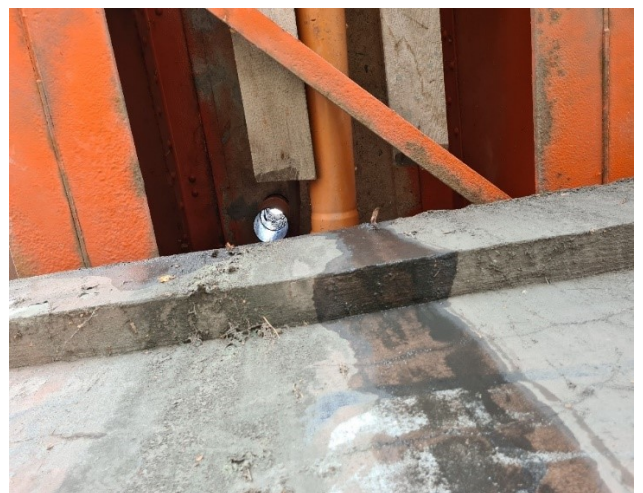
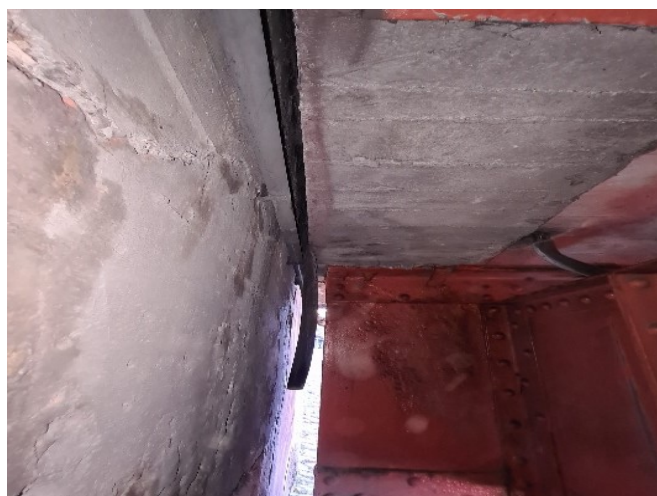
**13.13 nuotrauka.** Vandens nuvedimo šulinėlių nuo pakloto elementų bendri vaizdai. Vandens nuleidimo nuo hidroizoliacijos vamzdeliai ties 1 ir 6 atramomis tiesiog numesti ant sijų lentynų ar palikti tarpe tarp sijų ir ramto, todėl drėksta ir šlampa žemiau esančios konstrukcijos

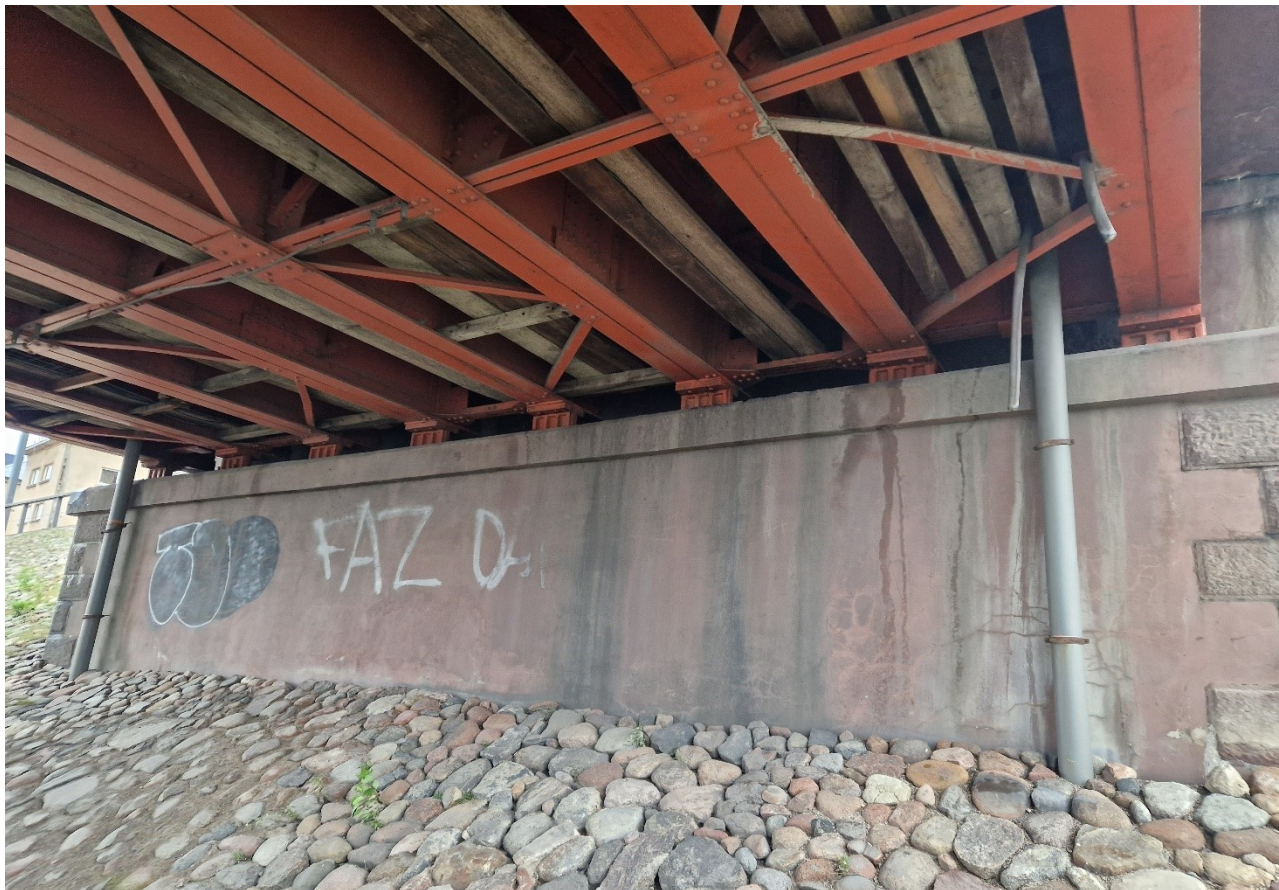
**13.14 nuotrauka.** Netinkamai įrengti vandens nuvedimo nuo hidroizoliacijos šulinėliai žemupio pusėje, ties I atrama
