### 13. VYTAUTO DIDŽIOJO TILTAS

13.1. METINĖS TILTO APŽIŪROS AKTAS

2024 m. lapkričio 15 d.

Tilto indeksas: **SKNKU001T1948P247NEM**  
Tilto pavadinimas: Vytauto Didžiojo  
Tilto vieta: tarp Karaliaus Mindaugo pr. ir Užnemunės g. (130 kelias Kaunas–Prienai–Alytus)  
Tilto kertamas objektas: Nemunas  
Tiltą prižiūrinti įmonė: Kauno m. savivaldybė

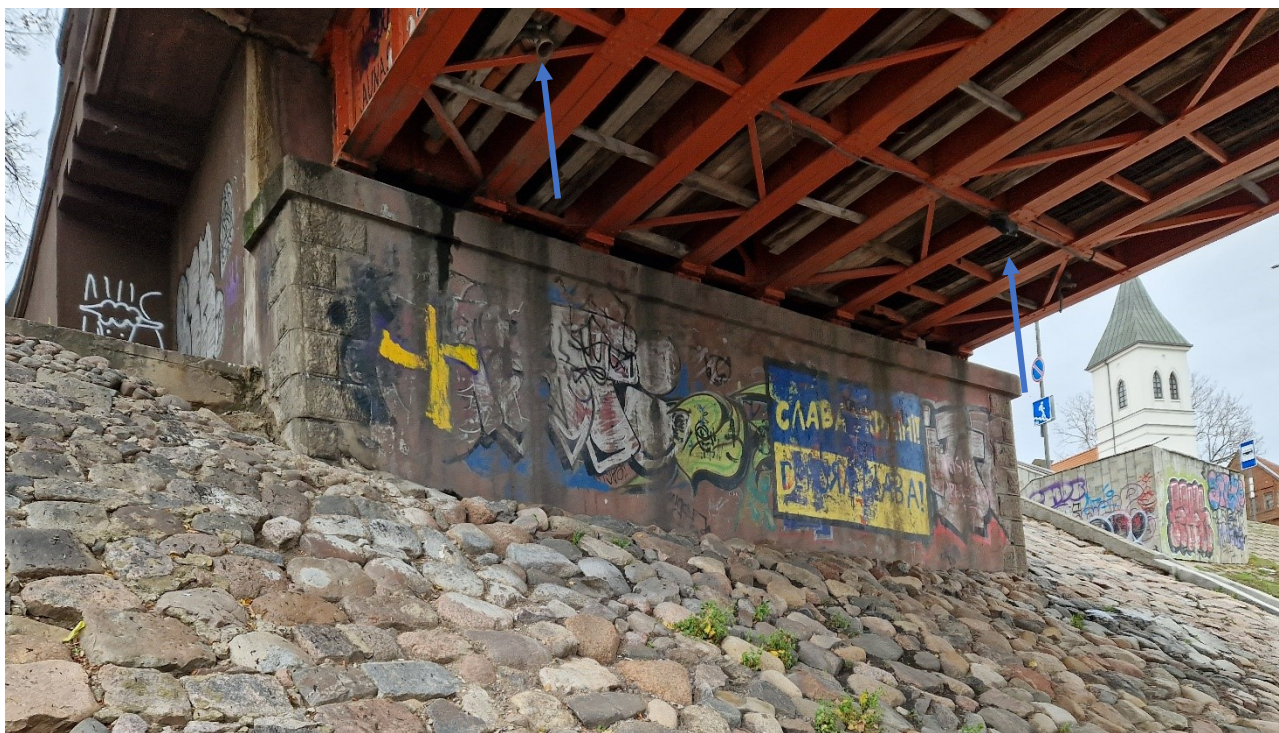
PAKLOTAS			
Elementai	Įvertis	Techninės priežiūros darbų poreikis (skubus, planinis, nėra)	Defektai, pastabos
6. Vandens nuleidimo sistema	1	skubus	Netinkamai įrengti vandens nuvedimo nuo dangos šulinėliai ties VI atrama. Trūksta vandens nuvedimo vamzdžių, iš šulinėlių ištekančio vanduo ardo žemiau esantį kūgio šlaito sutvirtinimą (žr. 13.15 nuotrauką).

PRIETILČIAI, PATILTĖ			
Elementai	Įvertis	Techninės priežiūros darbų poreikis (skubus, planinis, nėra)	Defektai, pastabos
1. Sandūra su keliu	3	planinis	Plyšiai ir nelygumai prietilčio dangoje ties VI atrama.
2. Kūgiai	4	planinis	Dėl netinkamai įrengtų vandens nuvedimo nuo dangos šulinėlių ties VI atrama plaunamas kūgio šlaito sutvirtinimas (žr. 13.15 nuotrauką). Pairęs kūgio šlaito sutvirtinimas žemupio pusėje ties VI atrama (žr. 13.42 nuotrauką).

**13.15 nuotrauka.** Netinkamai įrengti vandens nuvedimo nuo dangos šulinėliai ties VI atrama. Trūksta vandens nuvedimo vamzdžių, iš šulinėlių ištekanis vanduo ardo žemiau esantį kūgio šlaito sutvirtinimą

- suremontuoti pažeistus ir apirusius kūgių šlaitų sutvirtinimus prie ramtų;
- suremontuoti esamus arba įrengti naujus apšvietimo stulpus ant tilto ir prietilčiuose;

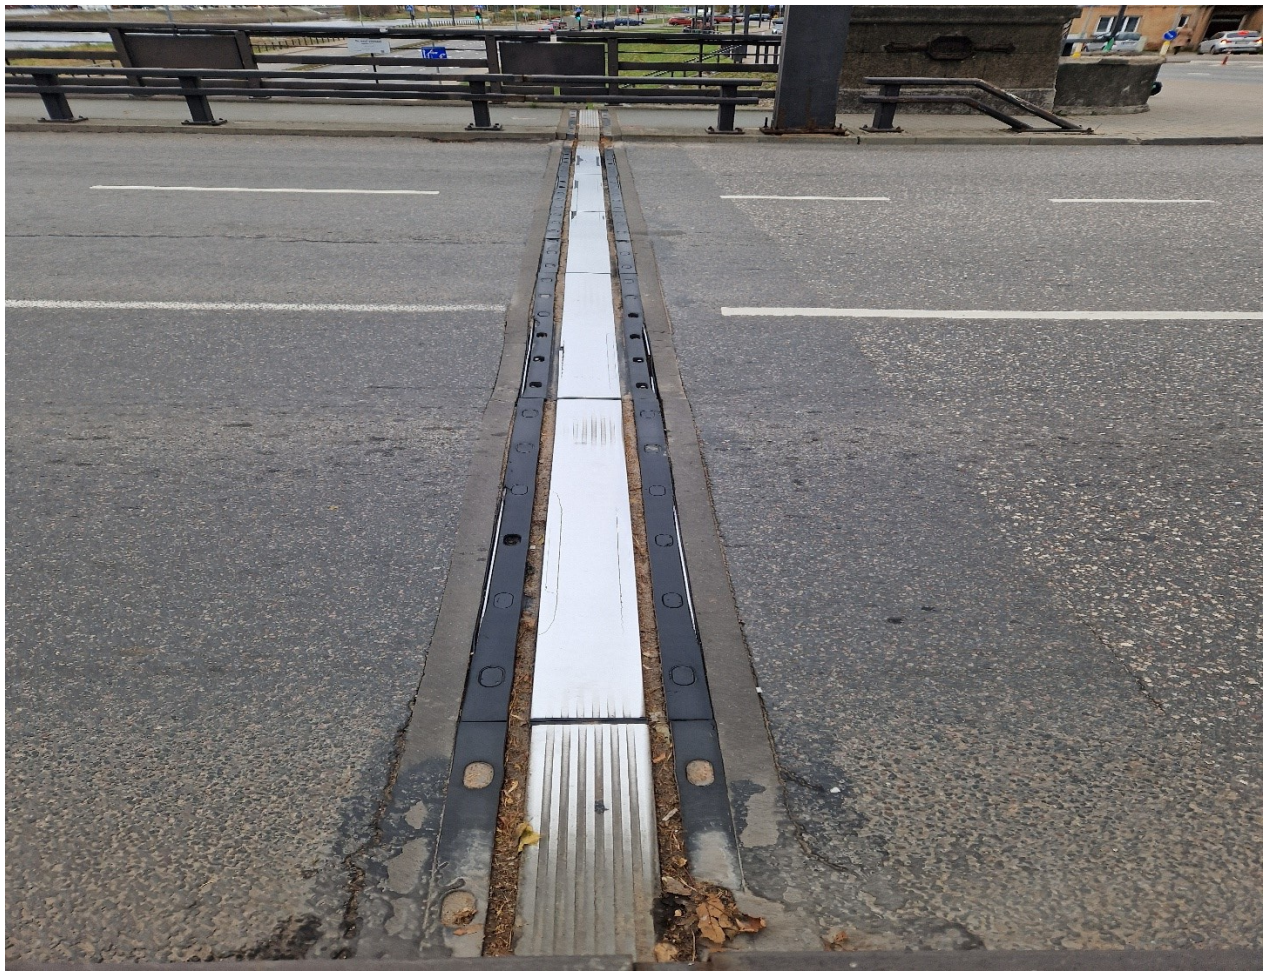
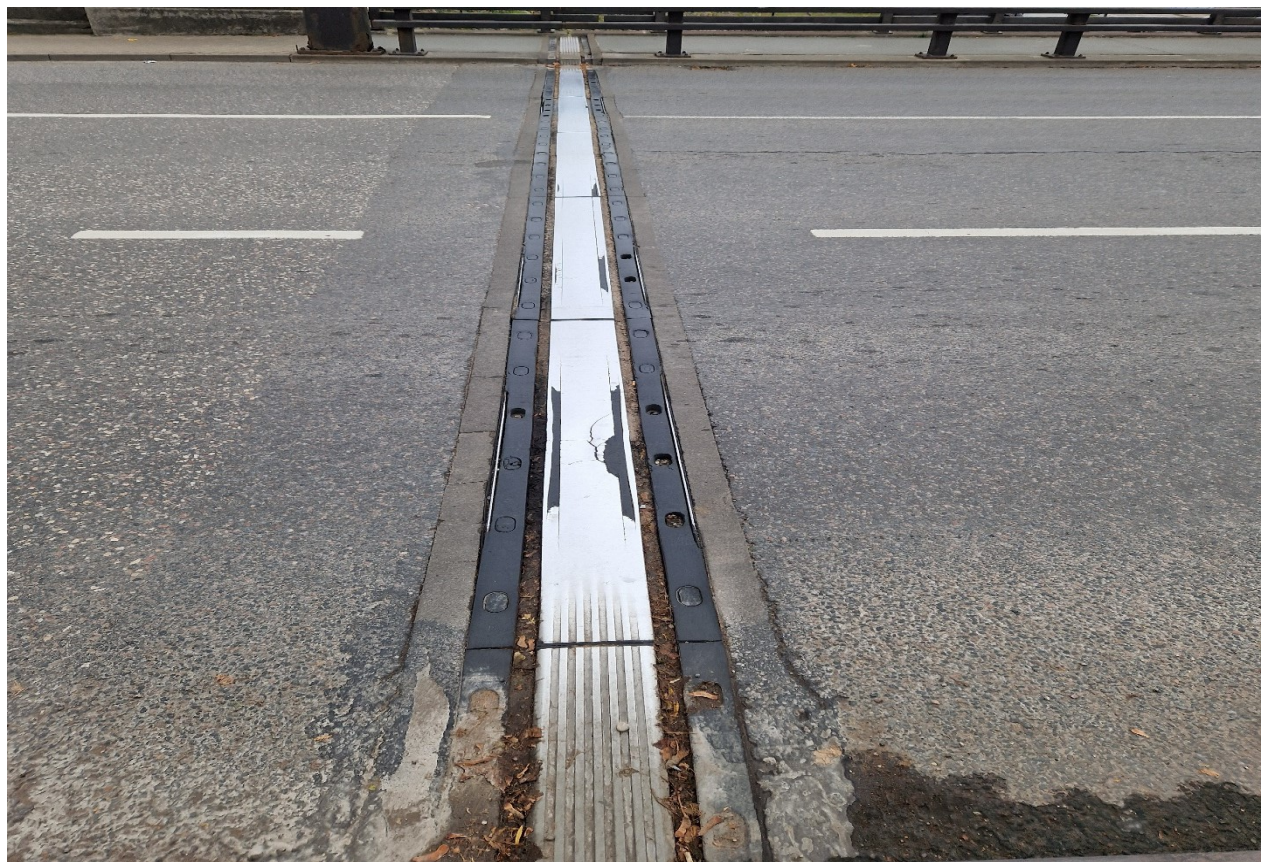
7. Deformaciniai pjūviai	1	skubus	Visi profiliniai deformaciniai pjūviai yra kiauri, pjūvių metalinės dalys sutrūkę, važiuojant sunkiasvoriam transportui daužosi. Visų pjūvių tarpai užnešti žemių ir žvyro mišiniu (žr. 13.16 – 13.18 nuotraukas). Palei pjūvius asfalto danga pasėdusi, sutrūkusi ir ištrupėjusi (žr. 13.17 nuotrauką). Prie pilonų šaltilčiuose esantys deformaciniai pjūviai yra perskilę, aptrupėję ir žemėti, izoliacinė medžiaga išsispaudusi (žr. 13.39 nuotrauką).
<b>BENDRAS ĮVERTIS</b>	<b>1</b>	<b>skubus</b>	<b>Bendra pakloto elementų būklė yra labai bloga.</b> Toks įvertis duotas dėl labai blogos deformacinių pjūvių ir vandens nuleidimo sistemos būklės

**13.16 nuotrauka.** Kiauras deformacinis pjūvis virš I atramos, sulaužytos pjūvio metalinės konstrukcijos, tarpai prieštėti žemių ir šiukšlių

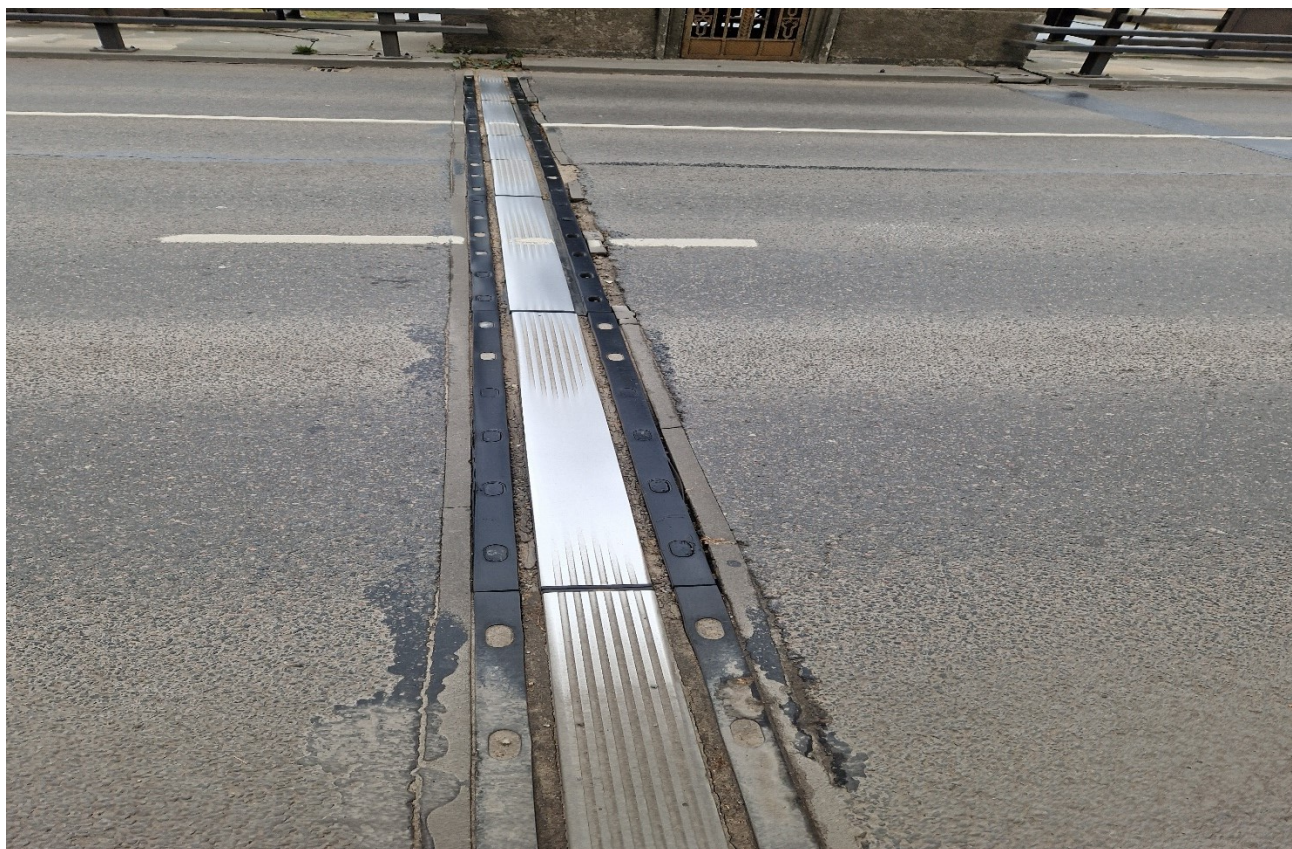
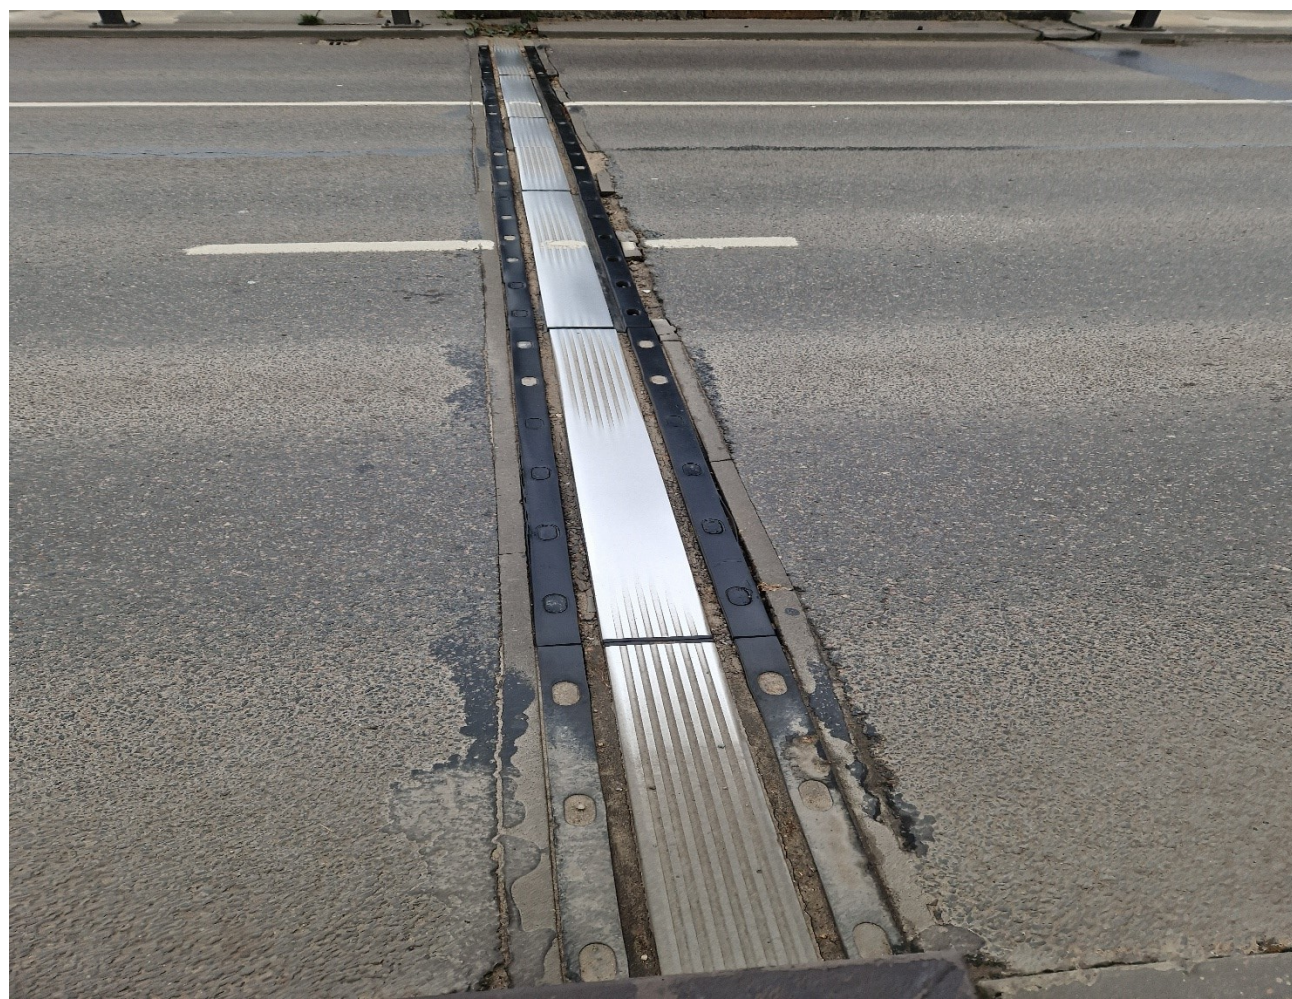
**13.17 nuotrauka.** Kiauras deformacinis pjūvis virš III atramos, sulaužytos pjūvio metalinės konstrukcijos, tarpai prinešti žemių ir šiukšlių

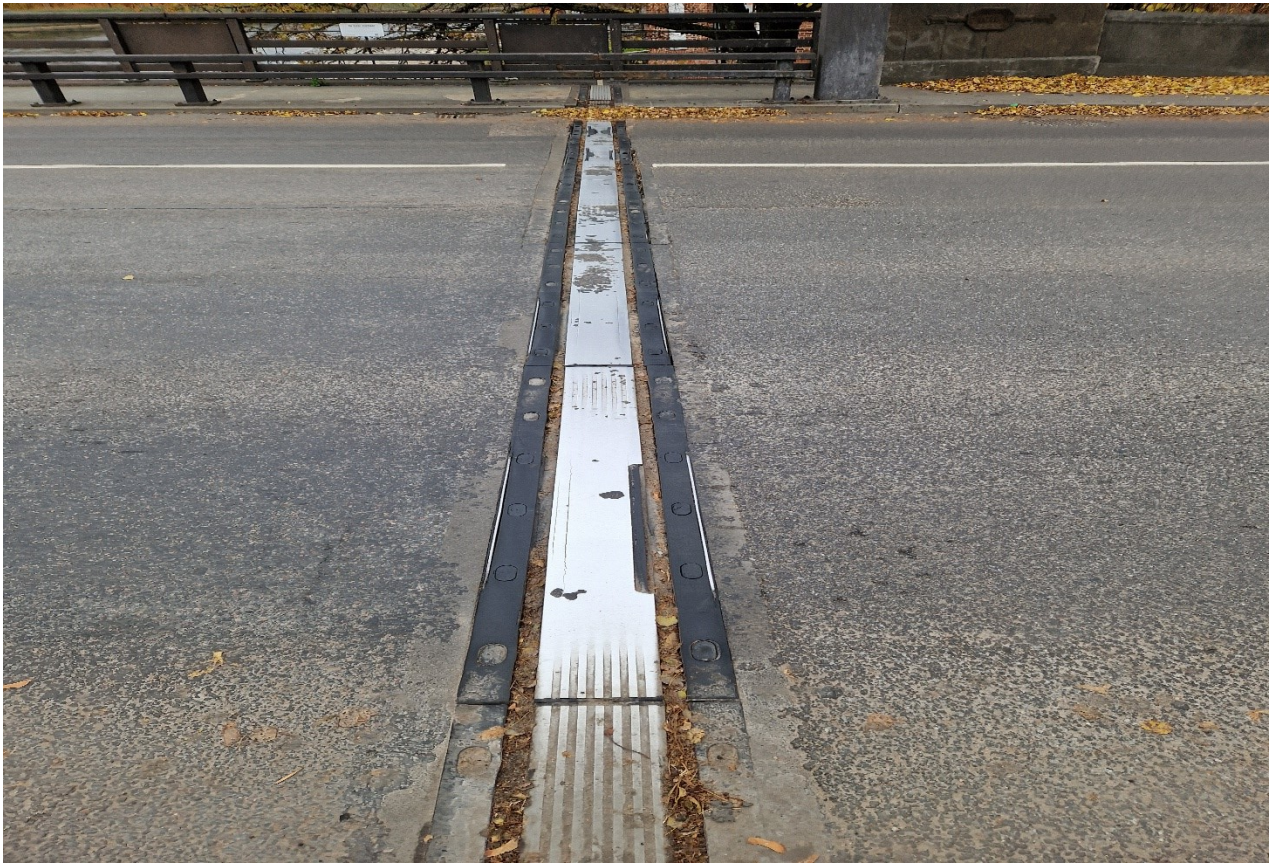
**13.18 nuotrauka.** Kiauras deformacinis pjūvis virš VI atramos, sulaužytos pjūvio metalinės konstrukcijos, tarpai prieštėti žemių ir šiukšlių

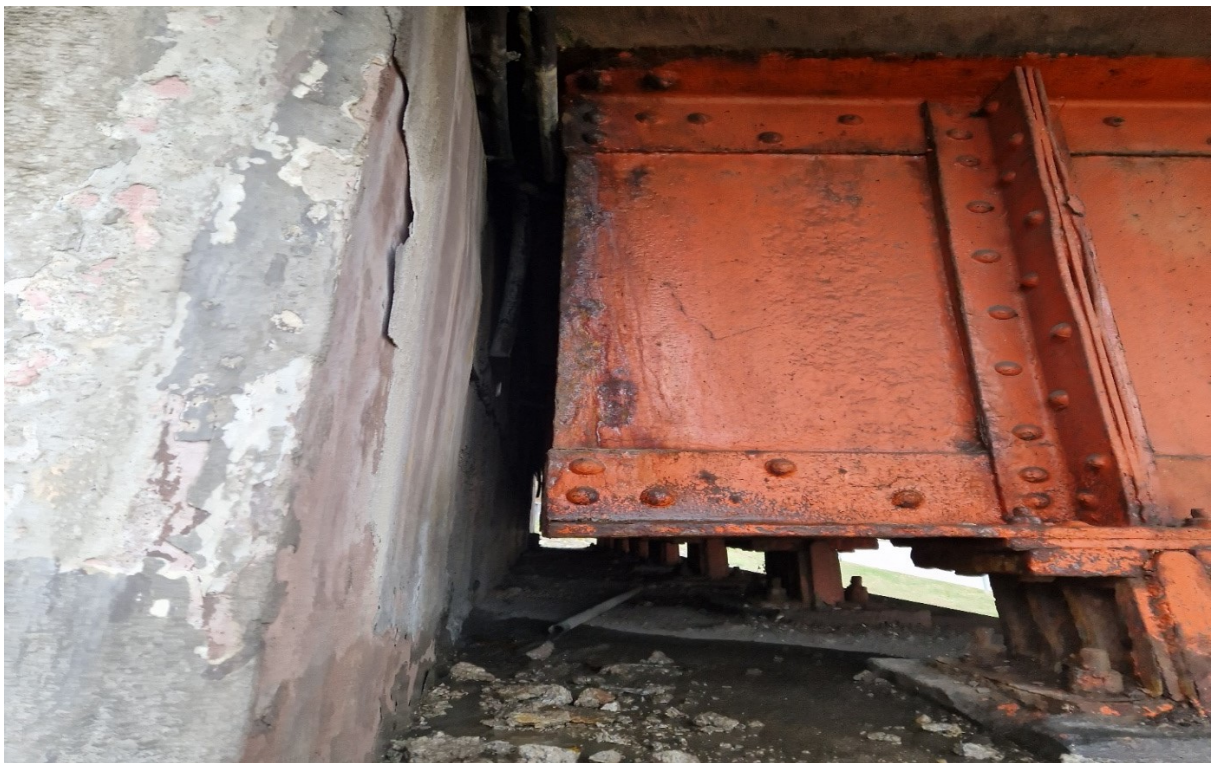
PERDANGA			
Elementai	Įvertis	Techninės priežiūros darbų poreikis (skubus, planinis, nėra)	Defektai, pastabos
1. Pagrindinės sijos	3	planinis	Dėl kiauro deformacinio pjūvio šlampa perdangos sijų galai virš I atramos. Sijų galuose atsokusi apsauginė dažų danga, koroduoja metalinės konstrukcijos (žr. 13.19 nuotrauką). Visuose tarpatramiuose kraštinių sijų apatinės lentynos daugelyje vietų pasipūtusios, iš vidaus prasidėjęs korozijos procesas (žr. 13.20 nuotrauką). Pirmojo tarpatramio perdangos sijų apatinės lentynos ir jas jungiantys lakštai po važiuojamąją dalimi yra deformuoti negabaritinio transporto (žr. 13.21 nuotrauką). Pirmojo tarpatramio perdangos 1 sijos virš važiuojamosios dalies mazginiame lakšte deformuotos 2 kniedės (žr. 13.22 nuotrauką). To paties tarpatramio 2 sijos virš važiuojamosios dalies mazginiame lakšte deformuotų kniedžių nėra, tačiau pažeista apsauginė dažų danga, todėl pradeda koroduoti metalinis lakštas (žr. 13.23 nuotrauką).

**13.19 nuotrauka.** Dėl kiauro deformacinio pjūvio šlampa perdangos sijų galai virš I atramos. Sijų galuose atsokusi apsauginė dažų danga, koroduoja metalinės konstrukcijos

- iki tilto g/b perdangos plokštės demontuoti esamus ir įrengti naujus pakloto elementus ir naują vandens surinkimo ir nuvedimo sistemą;
- sijų galus po kiaurais deformaciniai pjūviais, skersines sijas, ryšius ir atraminius guolius nušveisti, padengti antikorozinėmis priemonėmis ir nudažyti;

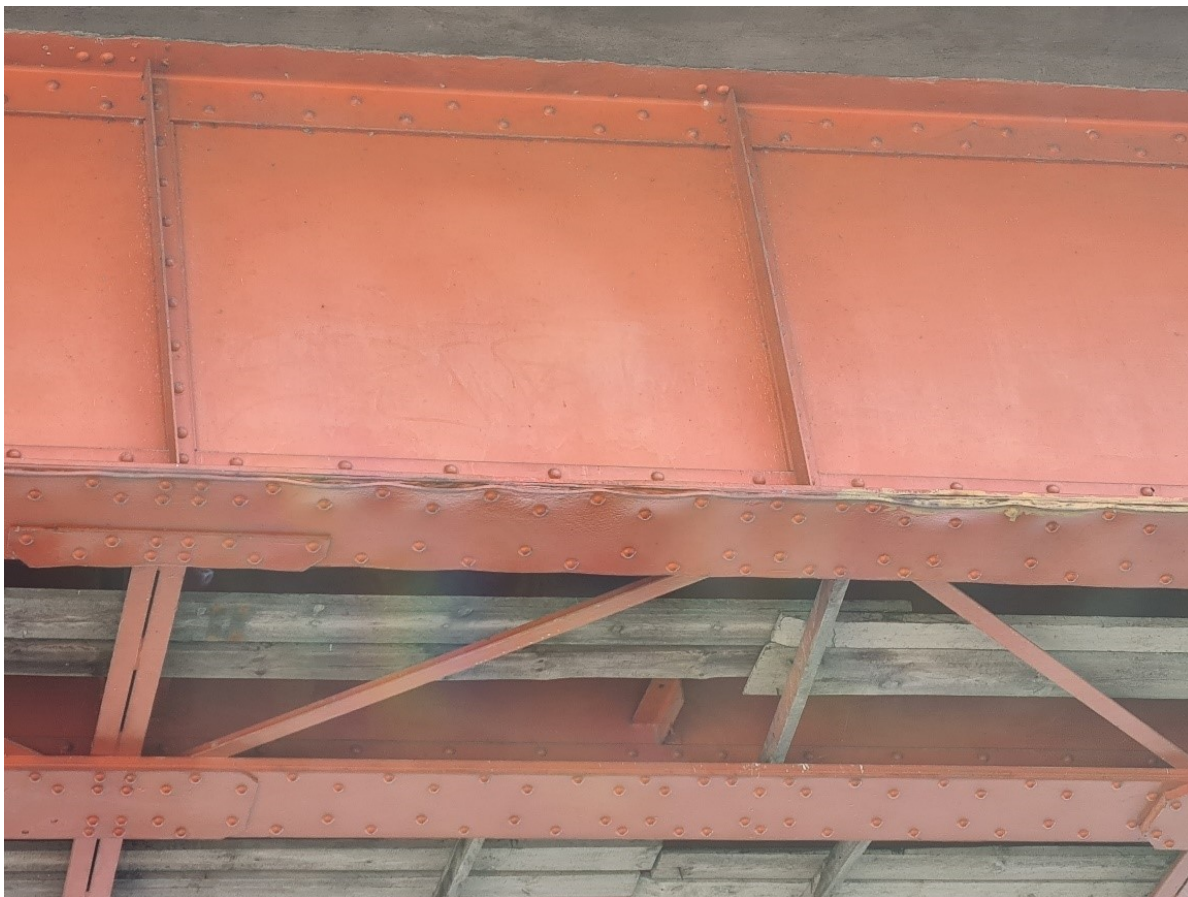
**13.20 nuotrauka.** Kraštinių sijų apatinės lentynos daugelyje vietų pasipūtusios, iš vidaus prasidėjęs korozijos procesas

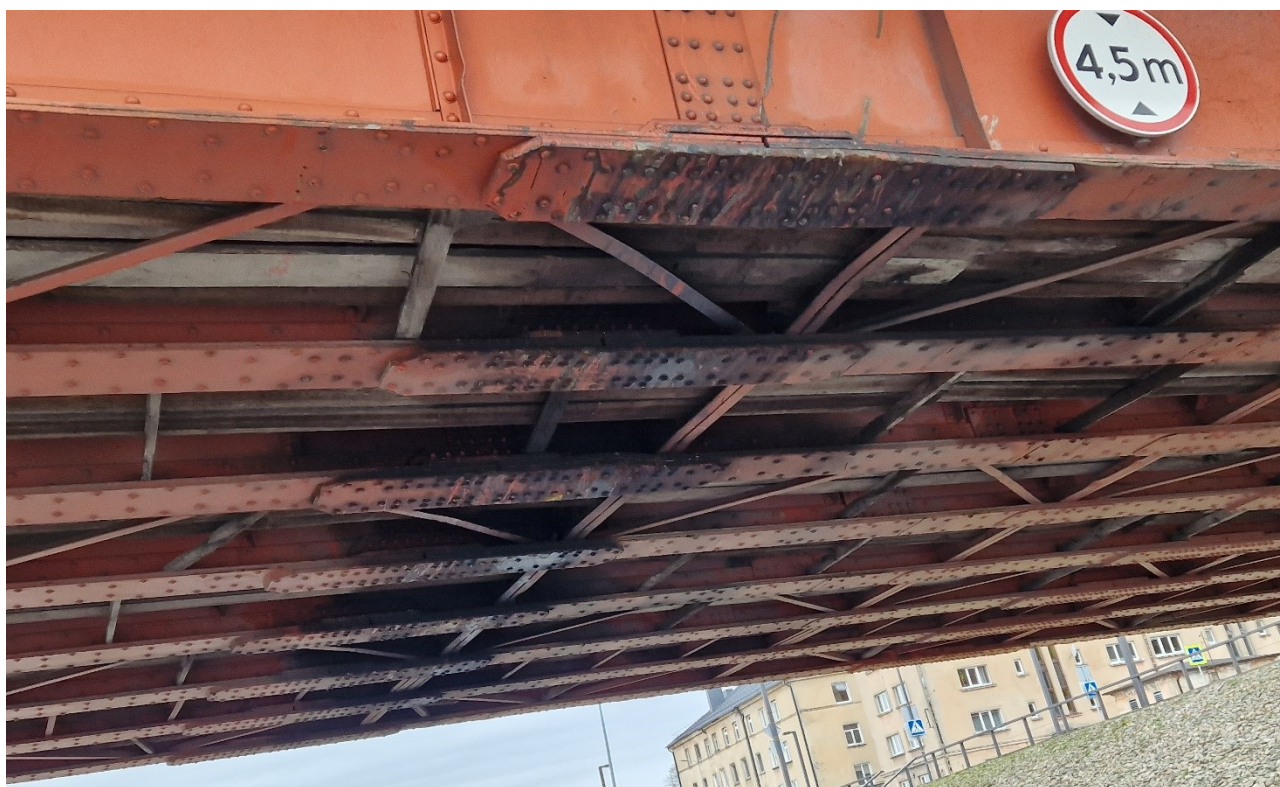
3. Plokštės	4	planinis	Būklė pakankamai gera, tik po šalitilčiais sutrūkinėjusi ir skverbiasi karbonatiniai produktai (žr. 13.10 ir 13.11 nuotraukas).
4. Ryšiai	3	planinis	Intensyviai koroduoja visi vertikalūs ir horizontalūs metaliniai ryšiai, esantys po kiaurais deformaciniais pjūviais ir tose zonose, kur netinkamai išvesti vandens nuvedimo šulinėliai nuo dangos ir nuo hidroizoliacijos (žr. 13.13 ir 13.31 nuotraukas). Pirmojo tarpatramio perdangoje yra mechaniškai deformuotų ryšių (žr. 13.21 ir 13.28 nuotraukas).

**13.21 nuotrauka.** Pirmojo tarpatramio perdangos sijų bendras vaizdas virš važiuojamosios dalies. Sijų apatinės lentynos ir jas jungiantys lakštai yra deformuoti negabaritinio transporto

- sutvarkyti mechaninius sijų pažeidimus pirmame tarpatramyje;
- pakeisti pirmojo tarpatramio perdangos sijų po važiuojamąją dalimi deformuotas ir nutrauktas kniedes mazginiuose lakštuose, visus nubrozdinus ir mechanškai apdaužytus metalinius lakštus nušveisti ir padengti nauja antikorozine dažų danga;

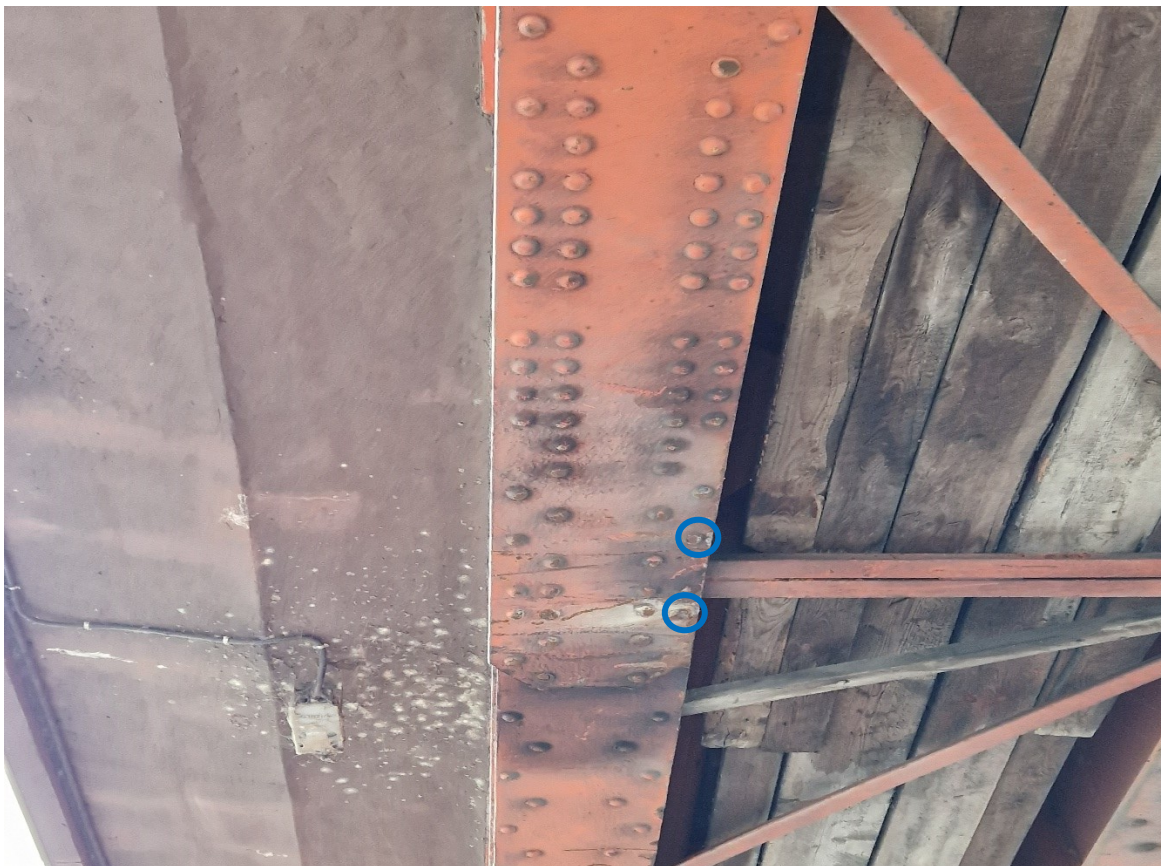
**13.22 nuotrauka.** Pirmojo tarpatramio perdangos 1 sijos virš važiuojamosios dalies mazginio lakšto bendras vaizdas žiūrint iš apačios. Mazge deformuotos dvi kniedės

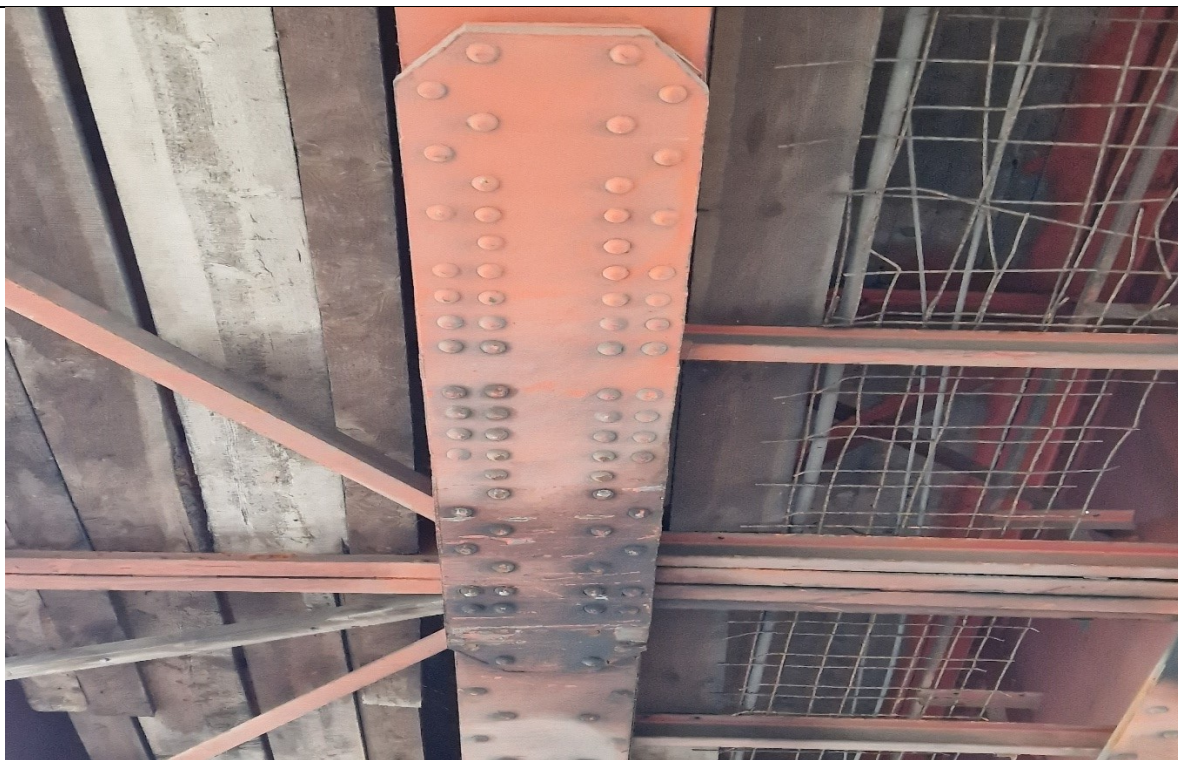
**13.23 nuotrauka.** Pirmojo tarpatramio perdangos 2 sijos virš važiuojamosios dalies mazginio lakšto bendras vaizdas žiūrint iš apačios. Mazge deformuotų kniedžių nėra, tačiau pažeista apsauginė dažų danga, todėl pradeda koroduoti metalinis lakštas

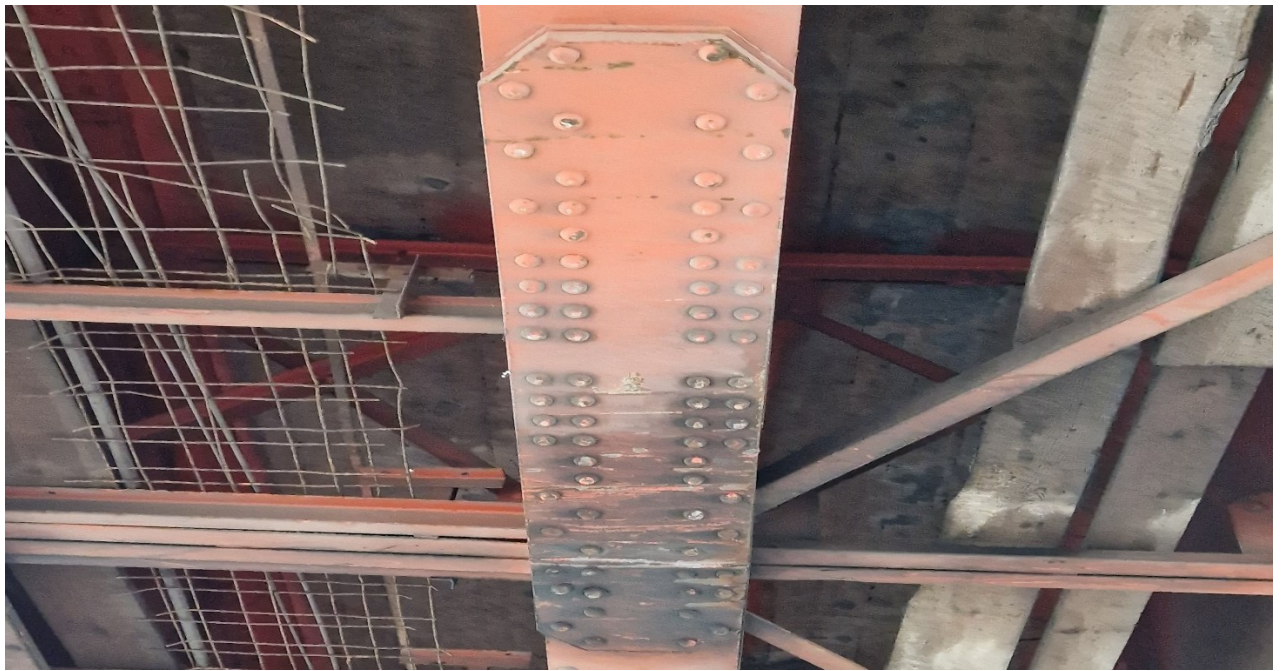
**13.24 nuotrauka.** Pirmojo tarpatramio perdangos 3 sijos virš važiuojamosios dalies mazginio lakšto bendras vaizdas žiūrint iš apačios. Mazge deformuotų kniedžių nėra, tačiau pažeista apsauginė dažų danga, todėl pradeda koroduoti metalinis lakštas

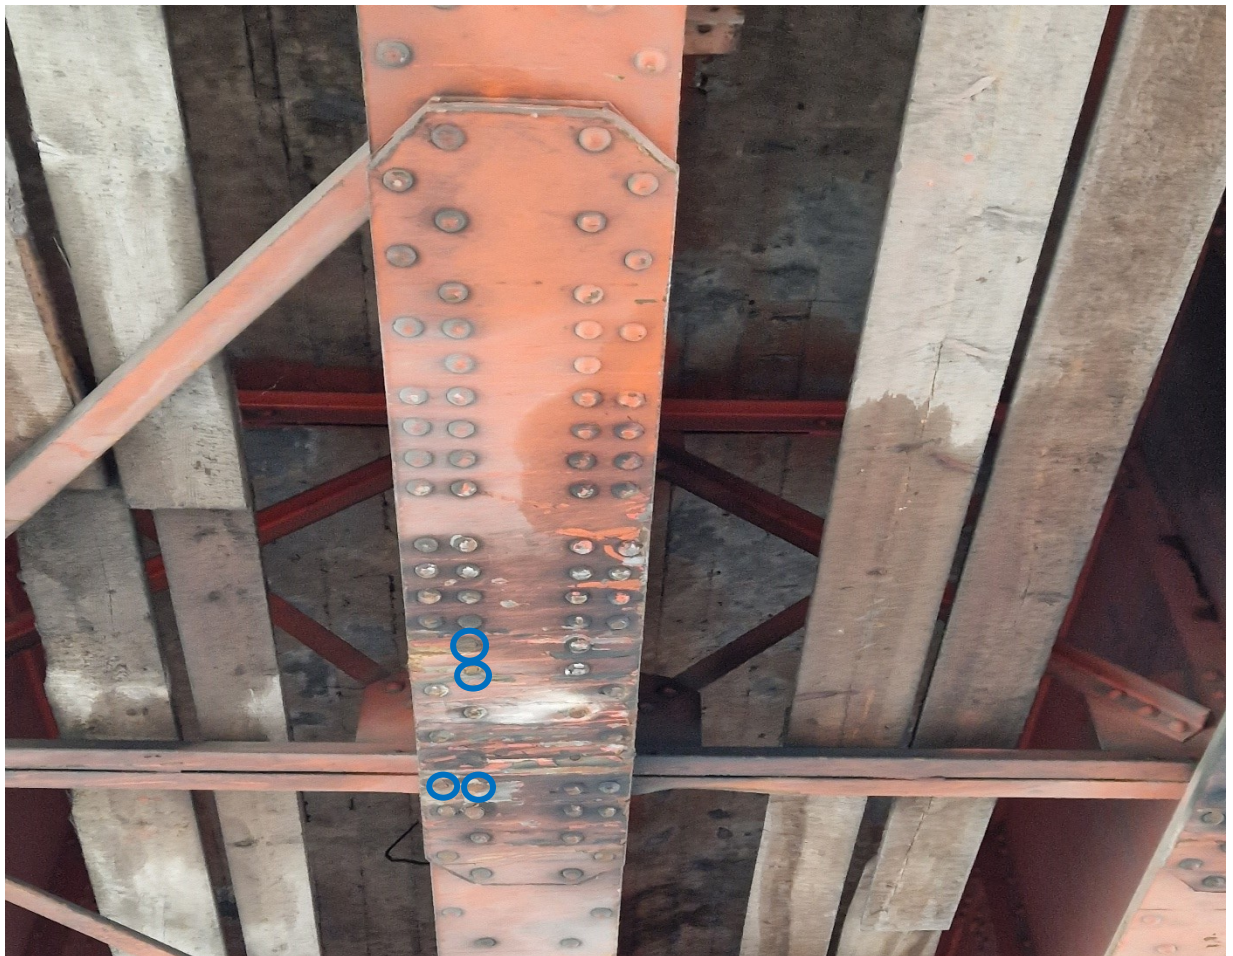
**13.25 nuotrauka.** Pirmojo tarpatramio perdangos 4 sijos virš važiuojamosios dalies mazginio lakšto bendras vaizdas žiūrint iš apačios. Mazge nukirptos 4 kniedžių galvutės, mazge nubrozdingtos 10 kniedžių galvutės

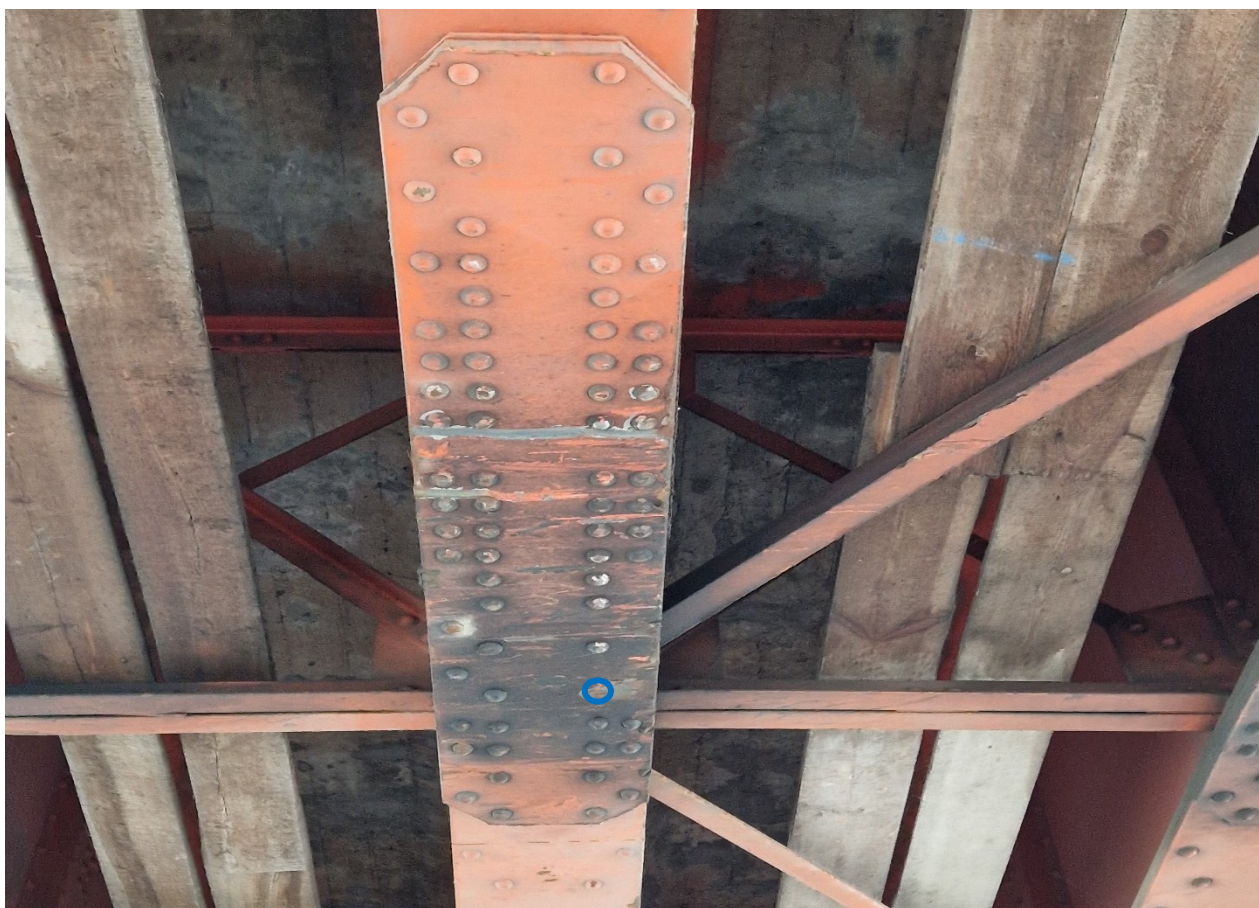
**13.26 nuotrauka.** Pirmojo tarpatramio perdangos 5 sijos virš važiuojamosios dalies mazginio lakšto bendras vaizdas žiūrint iš apačios. Mazge nukirpta 1 kniedės galvutė, nubrozintos 10 kniedžių galvutės ir pažeista apatinio lakšto apsauginė dažų danga

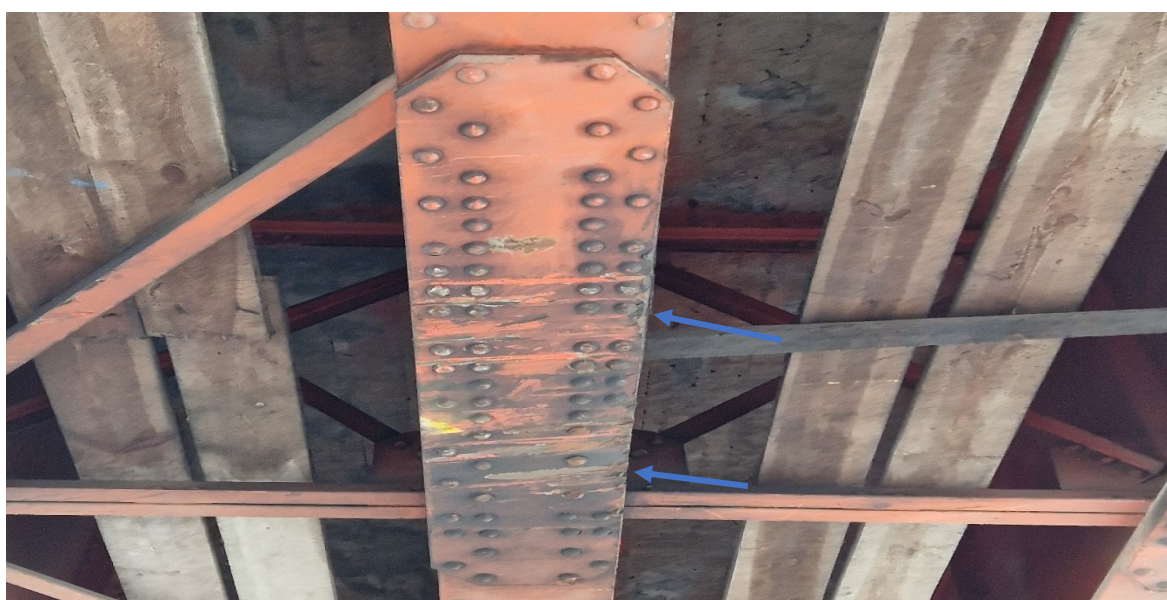
**13.27 nuotrauka.** Pirmojo tarpatramio perdangos 6 sijos virš važiuojamosios dalies mazginio lakšto bendras vaizdas žiūrint iš apačios. Mazge nukirptų kniedžių galvučių nėra, tačiau nubrozintos 14 kniedžių galvutės ir pažeista apatinio lakšto apsauginė dažų danga bei apdaužytas lakšto kraštas žiūrint nuo žemupio pusės

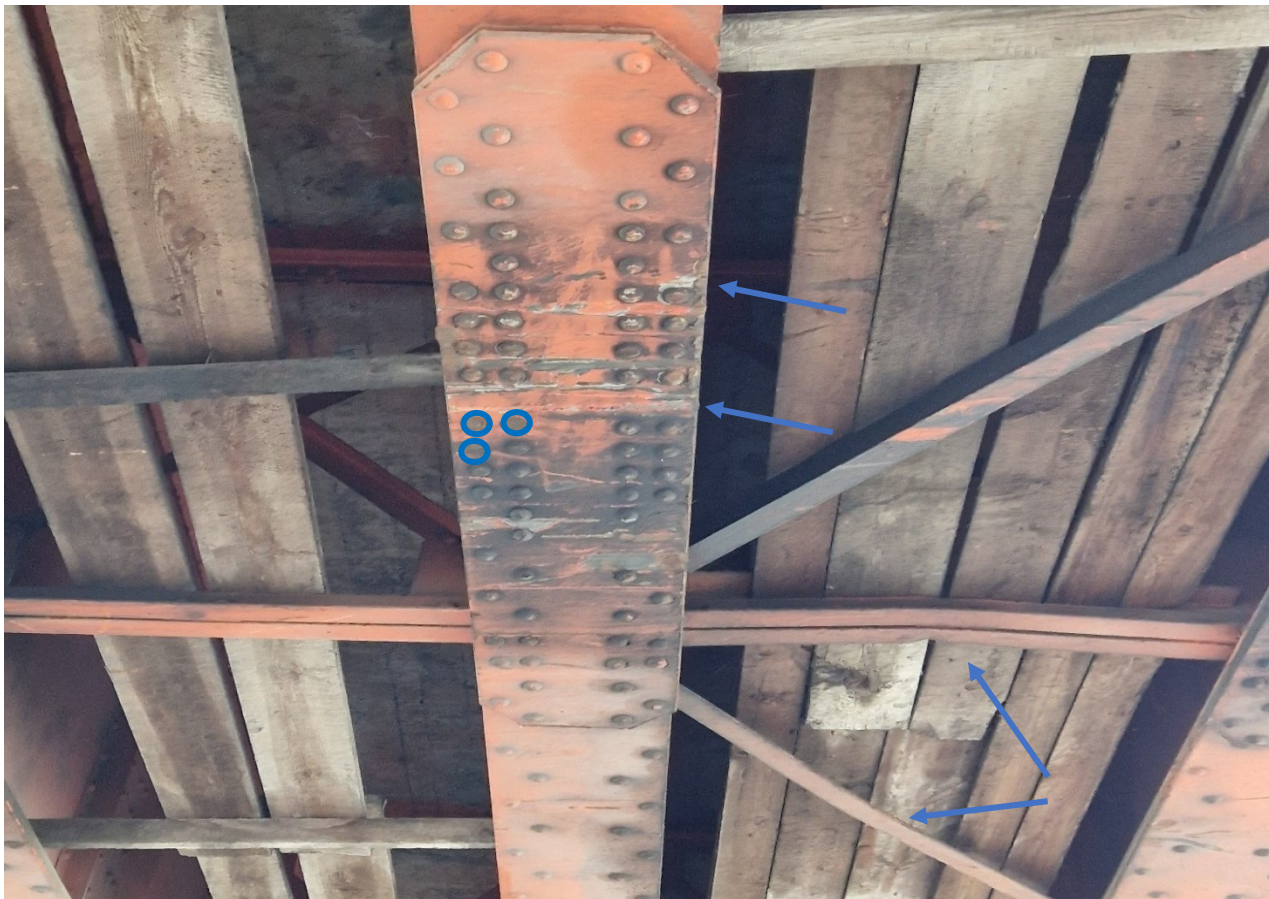
2. Skersinės sijos	3	planinis	Korozijos pažeistos visos skersinės sijos esančios po kiaurais ramtų ir taurų deformaciniais pjūviais. Taip pat deformuota pirmojo tarpatramio perdangos skersinė sija esanti po važiuojama dalimi tarp 7 ir 8 išilginių sijų (žr. 13.28 nuotrauką).

**13.28 nuotrauka.** Pirmojo tarpatramio perdangos 7 sijos virš važiuojamosios dalies mazginio lakšto bendras vaizdas žiūrint iš apačios. Mazge nukirptos 3 kniedžių galvutės, nubrozdintos 20 kniedžių galvutės ir pažeista apatinio lakšto apsauginė dažų danga bei apdaužytas lakšto kraštas žiūrint nuo žemupio pusės. Taip pat deformuota skersinė sija tarp 7 ir 8 pagrindinių išilginių sijų, bei deformuoti 2 horizontalių ryšių elementai

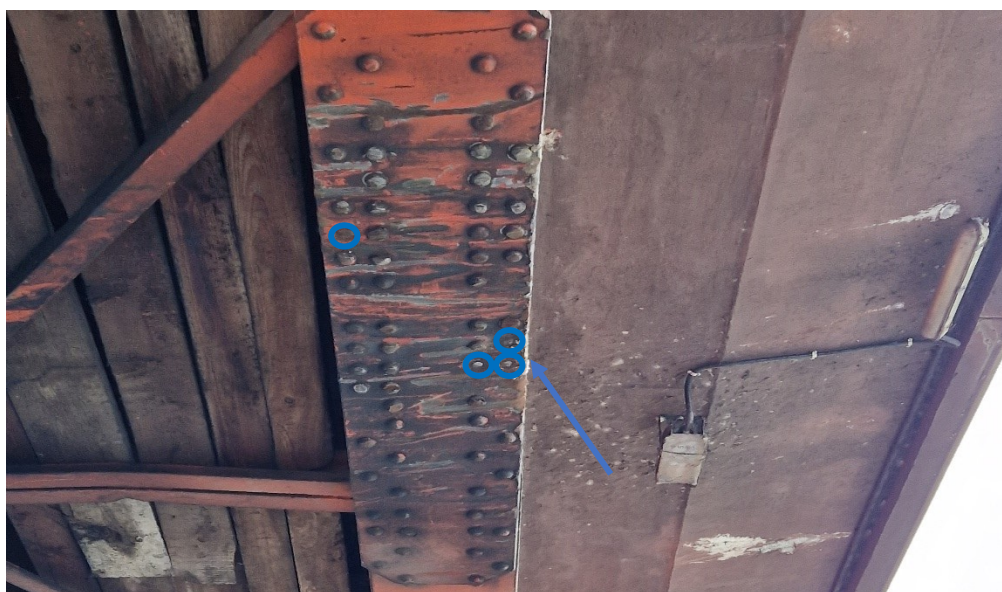
PERDANGA			
Elementai	Įvertis	Techninės priežiūros darbų poreikis (skubus, planinis, nėra)	Defektai, pastabos
1. Pagrindinės sijos	3	planinis	Pirmojo tarpatramio perdangos 3 sijos virš važiuojamosios dalies mazginiame lakšte deformuotų kniedžių nėra, tačiau pažeista apsauginė dažų danga, todėl pradeda koroduoti metalinis lakštas (žr. 13.24 nuotrauką). To paties tarpatramio perdangos 4 sijos virš važiuojamosios dalies mazginiame lakšte nukirptos 4 kniedžių galvutės, mazge nubrozdintos 10 kniedžių galvutės (žr. 13.25 nuotrauką). To paties tarpatramio perdangos 5 sijos virš važiuojamosios dalies mazginiame lakšte nukirpta 1 kniedės galvutės mazge nubrozdintos 10 kniedžių galvutės (žr. 13.26 nuotrauką). To paties tarpatramio perdangos 6 sijos virš važiuojamosios dalies mazginiame lakšte nukirptų kniedžių galvučių nėra, tačiau nubrozdintos 14 kniedžių galvutės ir pažeista apatinio lakšto apsauginė dažų danga bei apdaužytas lakšto kraštas žiūrint nuo žemupio pusės (žr. 13.27 nuotrauką). Pirmojo tarpatramio perdangos 7 sijos virš važiuojamosios dalies mazginiame lakšte nukirptos 3 kniedžių galvutės, nubrozdintos 20 kniedžių galvutės ir pažeista apatinio lakšto apsauginė dažų danga bei apdaužytas lakšto kraštas žiūrint nuo žemupio pusės (žr. 13.28 nuotrauką). To paties tarpatramio perdangos 8 sijos virš važiuojamosios dalies mazginiame lakšte nukirptos 4 kniedžių galvutės, nubrozdintos 29 kniedžių galvutės ir pažeista apatinio lakšto apsauginė dažų danga bei apdaužytas lakšto kraštas žiūrint nuo žemupio pusės (žr. 13.29 nuotrauką).

**13.29 nuotrauka.** Pirmojo tarpatramio perdangos 8 sijos virš važiuojamosios dalies mazginio lakšto bendras vaizdas žiūrint iš apačios. Mazge nukirptos 4 kniedžių galvutės, nubrozdintos 29 kniedžių galvutės ir pažeista apatinio lakšto apsauginė dažų danga bei apdaužytas lakšto kraštas žiūrint nuo žemupio pusės

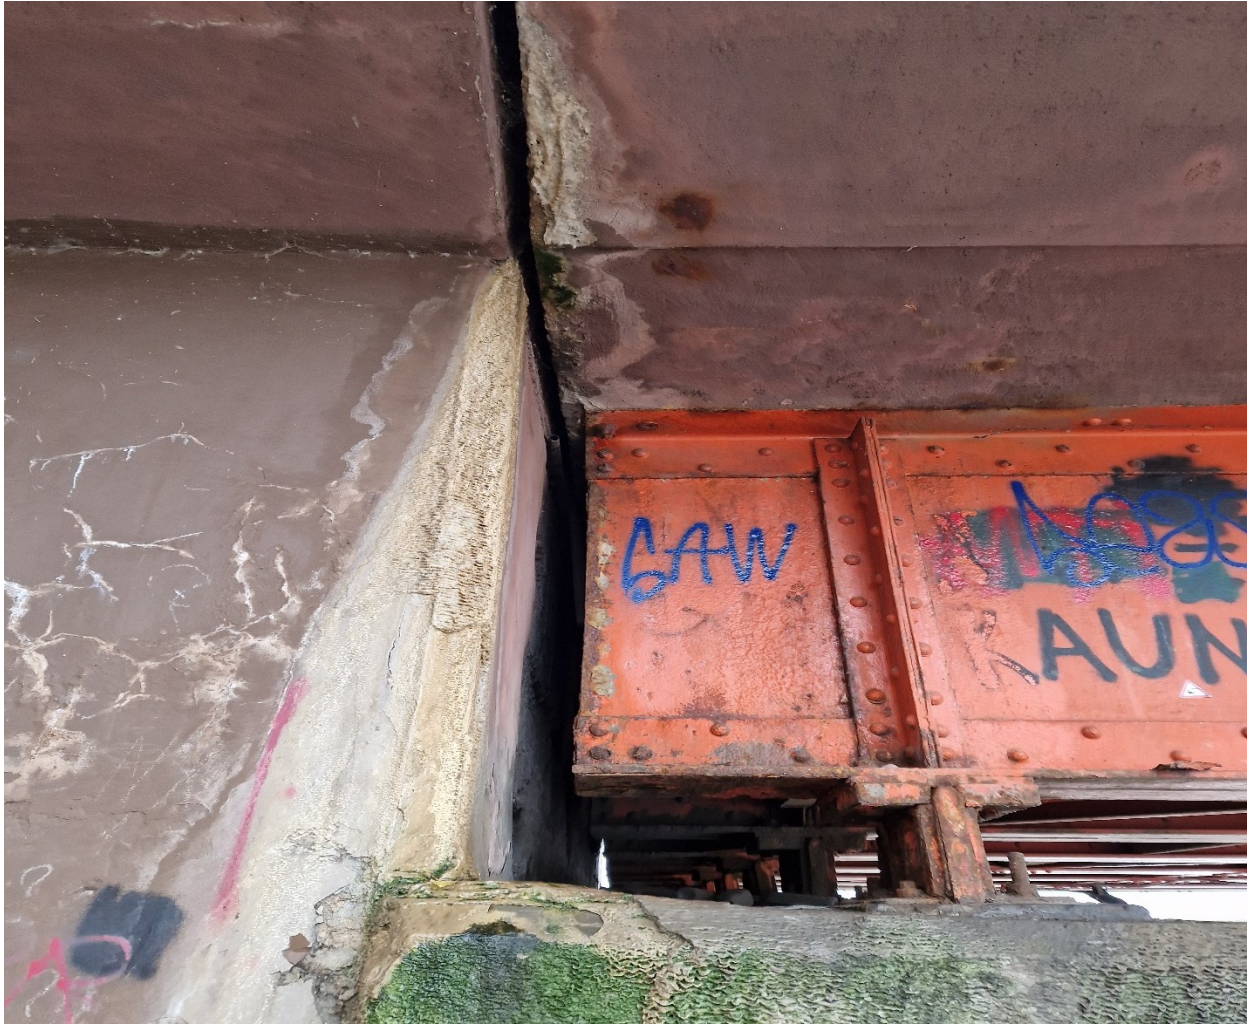
**13.30 nuotrauka.** Perdangos sijų galų bendras vaizdas virš VI atramos. Dėl kiauro deformacinio pjūvio šlampa perdangos sijų galai, ramto rygelis, atkaltė, atraminiai guoliai ir sparnas. Sijų galuose pažeista apsauginė dažų danga, koroduoja metalinės konstrukcijos

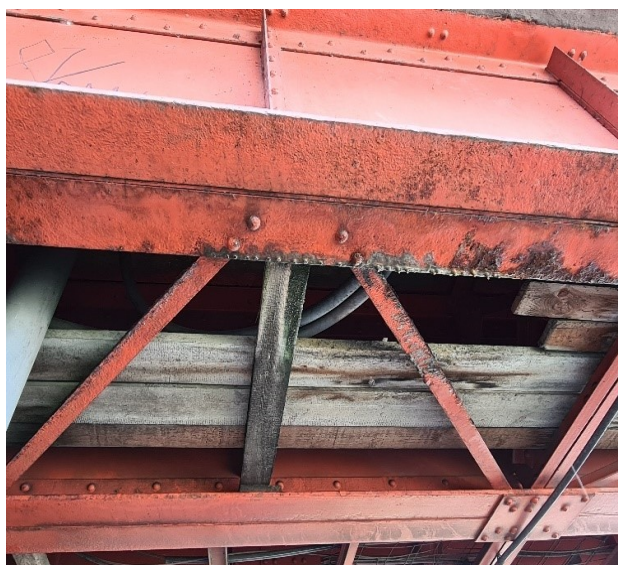
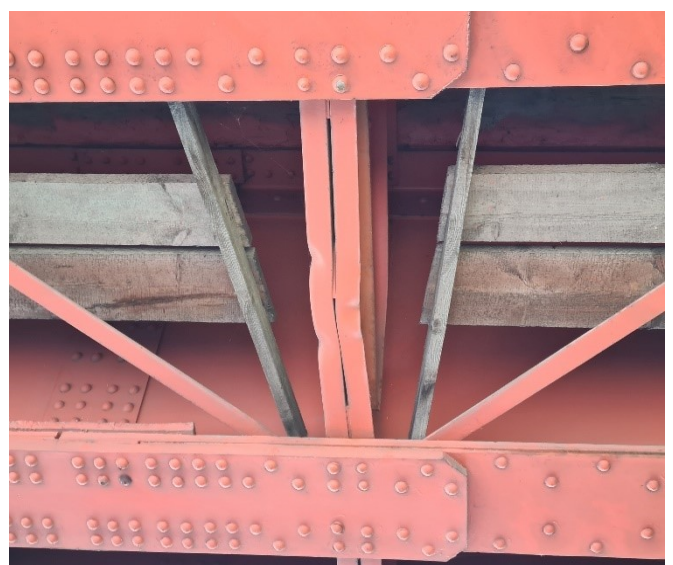
**13.31 nuotrauka.** Sijų ryšiai ir sijos po kiaurais deformaciniais pjūviais ir po blogai nuvestais vandens nuleidimu nuo hidroizoliacijos šulinėliais intensyviai koroduoja, pirmame tarpatramyje yra palankstytų ryšių
