### 13. VYTAUTO DIDŽIOJO TILTAS

13.1. METINĖS TILTO APŽIŪROS AKTAS

2024 m. lapkričio 15 d.

Tilto indeksas: **SKNKU001T1948P247NEM**  
Tilto pavadinimas: Vytauto Didžiojo  
Tilto vieta: tarp Karaliaus Mindaugo pr. ir Užnemunės g. (130 kelias Kaunas–Prienai–Alytus)  
Tilto kertamas objektas: Nemunas  
Tiltą prižiūrinti įmonė: Kauno m. savivaldybė

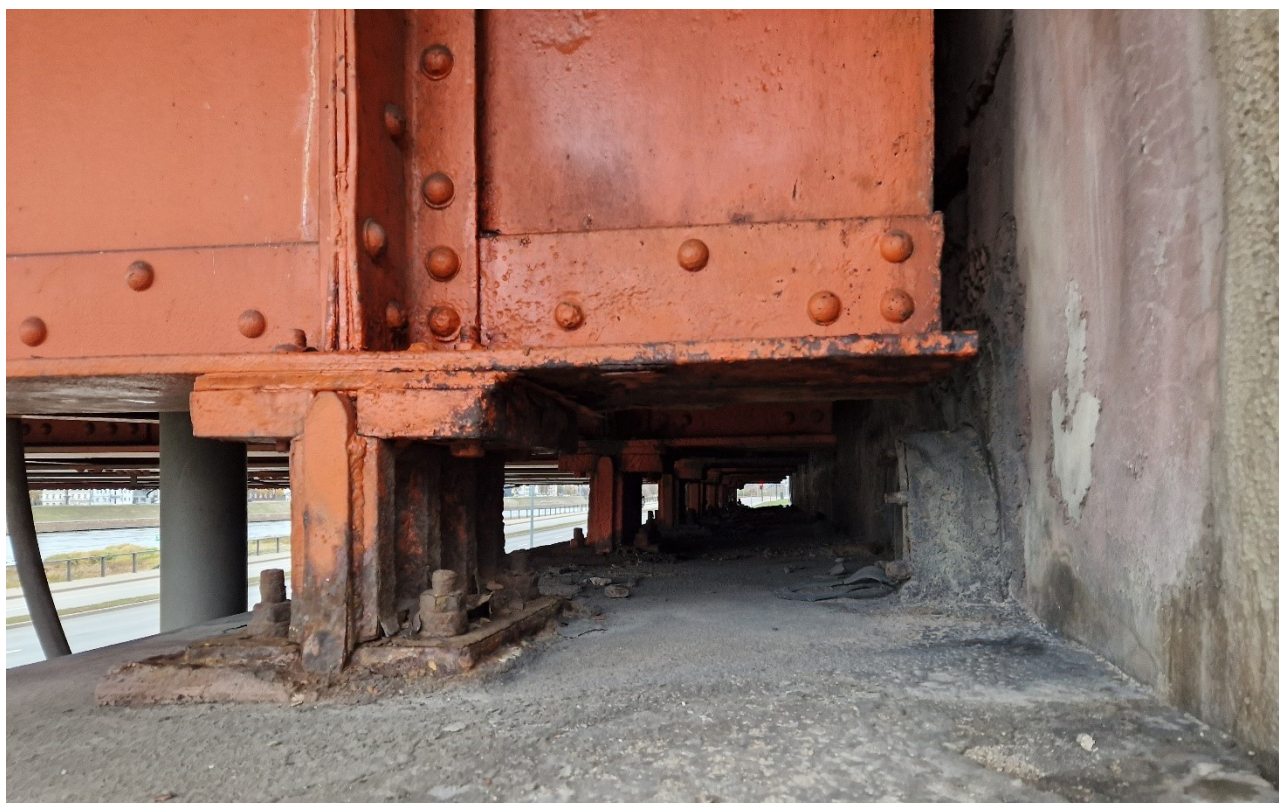
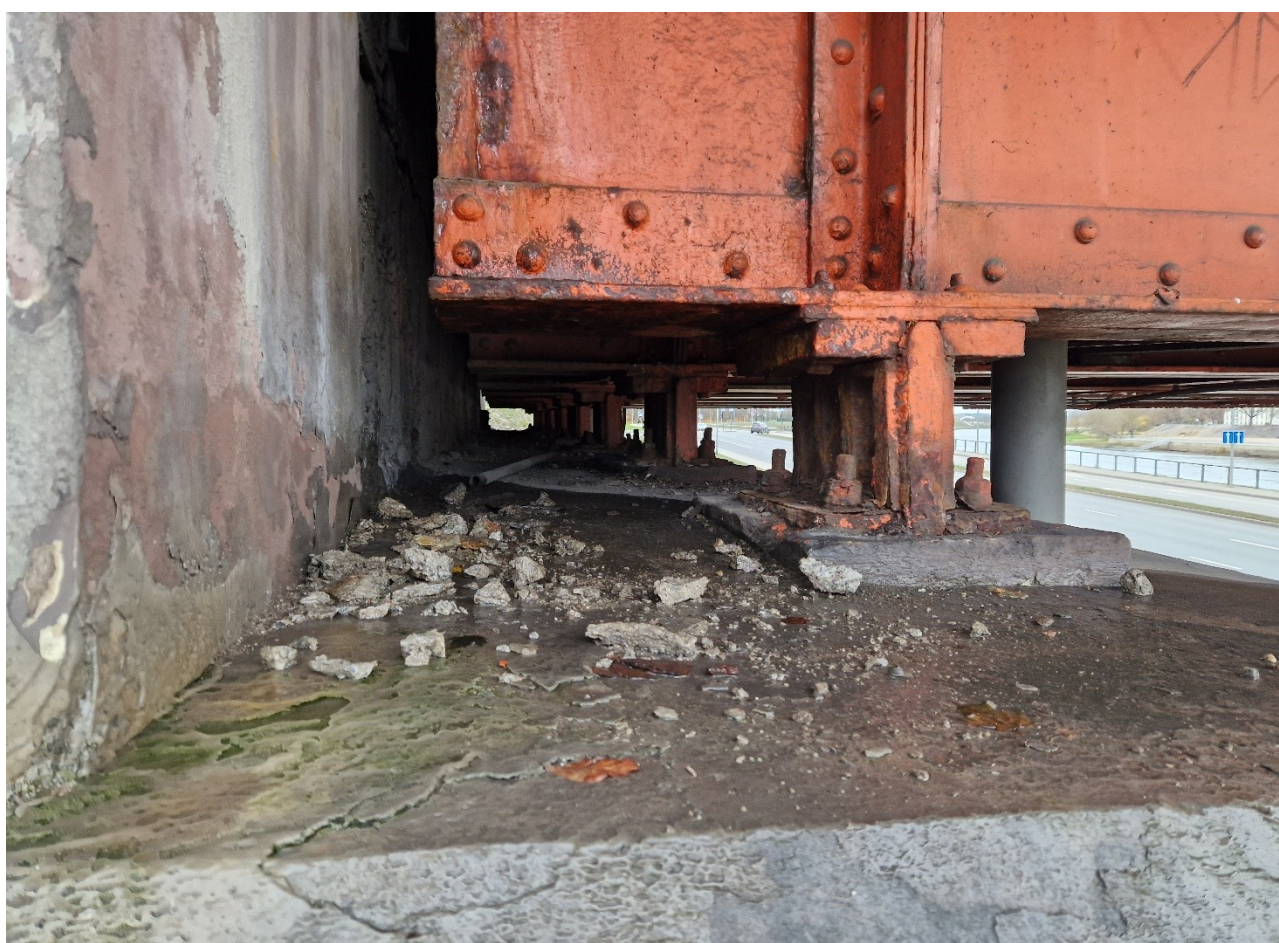
ATRAMOS			
Elementai	Įvertis	Techninės priežiūros darbų poreikis (skubus, planinis, nėra)	Defektai, pastabos
1. Atraminiai guoliai	1	skubus	Dėl kiaurų deformacinių pjūvių virš taurų ir ramtų nuolat šlampa po pjūviais esantys paslankūs ir nepaslankūs atraminiai guoliai (žr. 13.32 ir 13.33 nuotraukas). Metalinės guolių dalys stipriai pažeistos korozijos.

**13.32 nuotrauka.** Atraminių guolių bendras vaizdas virš I atramos. Dėl kiauro deformacinio pjūvio šlampa ramto rygelis, atkaltė ir atraminiai guoliai. Guolių metalinės detalės stipriai pažeistos korozijos

- nušveisti korozijos pažeistus paslankius ir nepaslankius atraminius guolius virš taurų ir ramtų ir jų paviršius padengti naujomis antikorozinėmis dangomis;

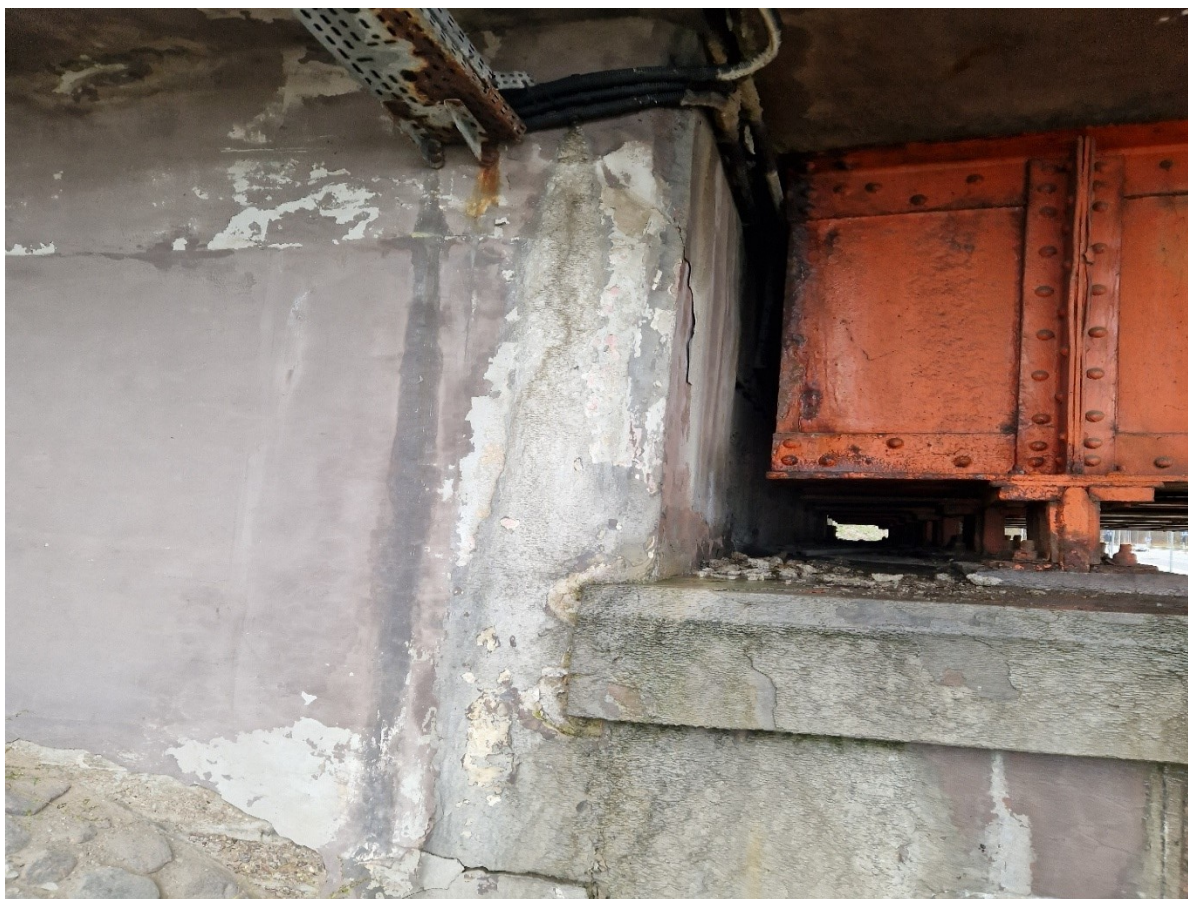
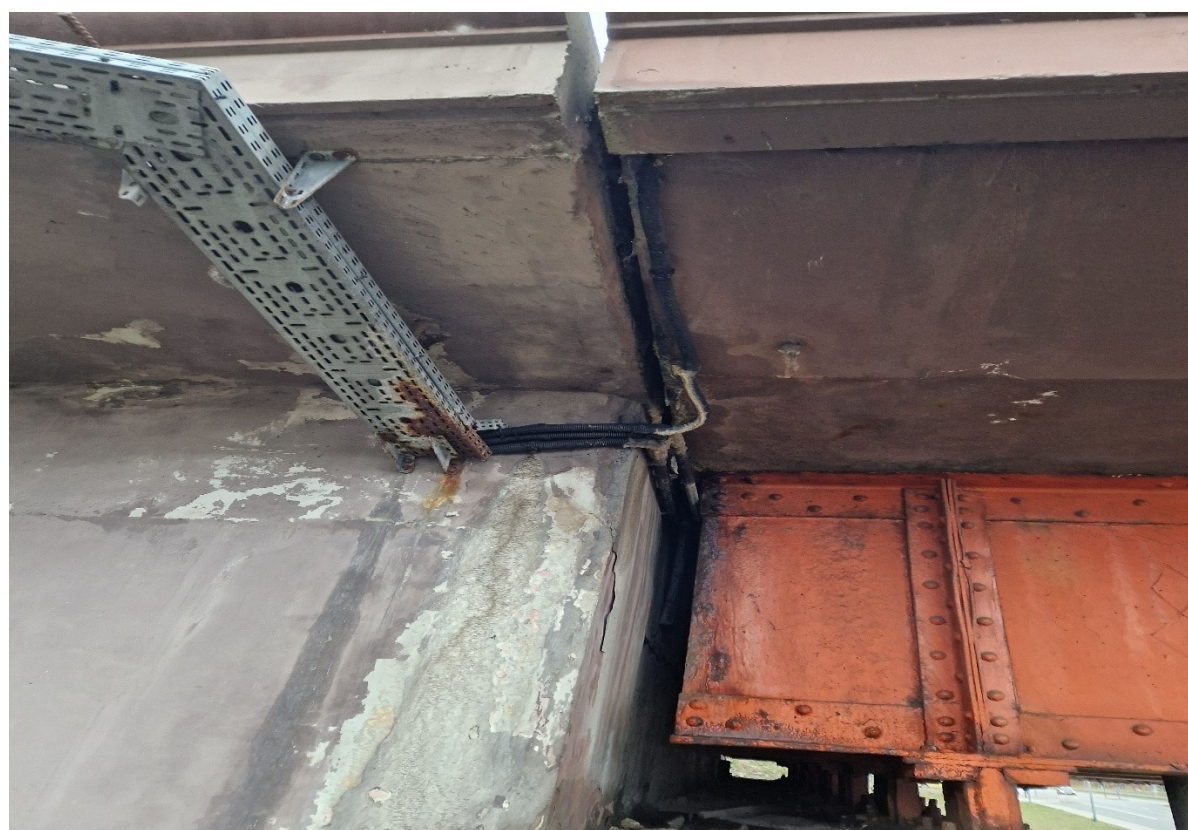
**13.33 nuotrauka.** I atramos bendras vaizdas žiūrint nuo aukštupio pusės. Dėl kiauro deformacinio pjūvio šlampa ramto rygelis, atkaltė ir sparnas. Ramto paviršiuje matyti vandens tekėjimo žymės ir išsisunkę karbonatiniai produktai

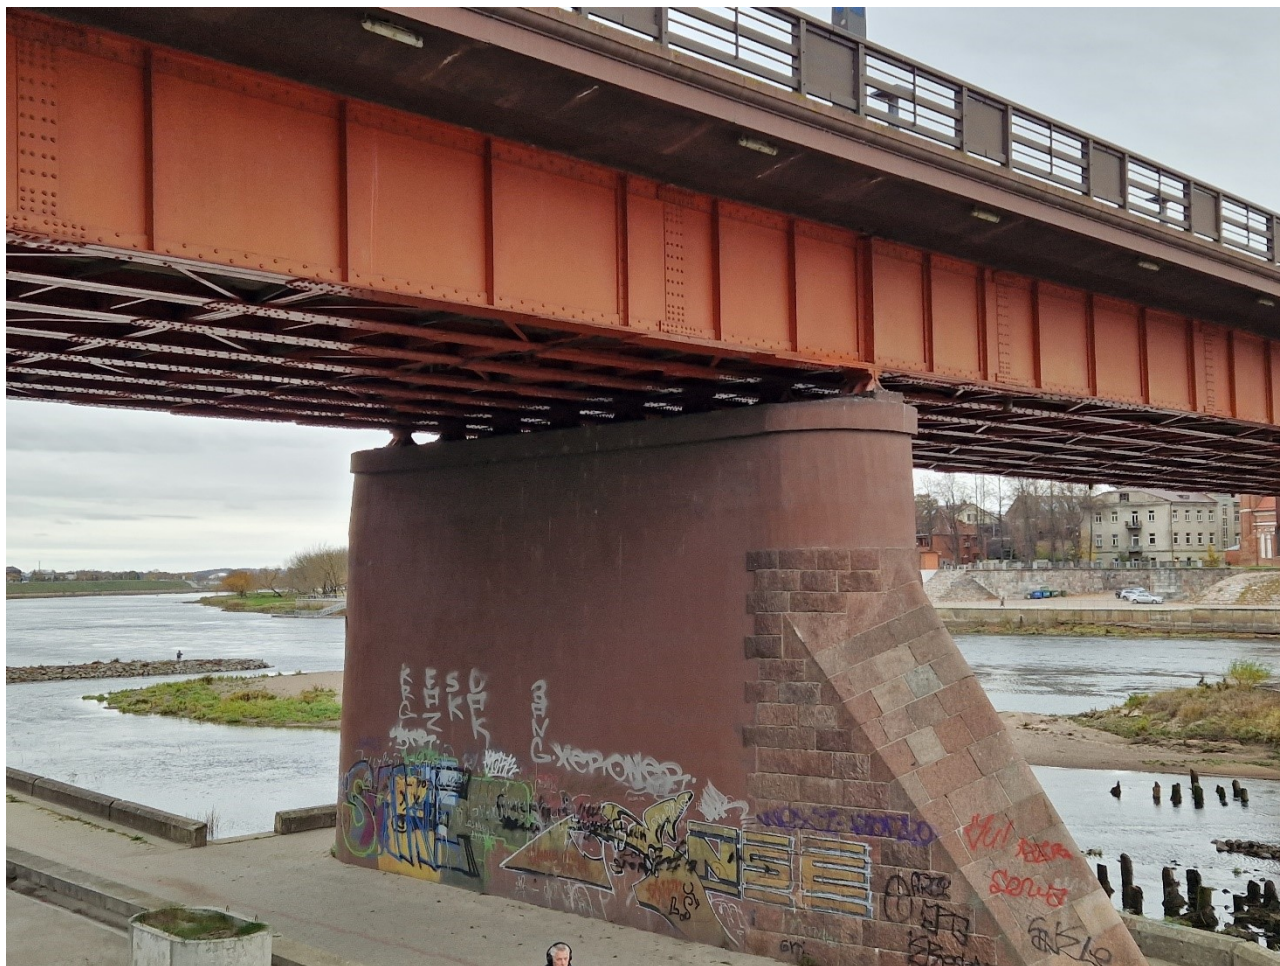
3. Taurai	4	planinis	II atramos (tauro) būklė yra gera, tačiau jo fasadas apipaišytas „graffiti“ dažais (žr. 13.34 nuotrauką). III, IV ir V atramų būklė gera, tačiau dėl kiauro deformacinio pjūvio virš III atramos jos fasadinėje dalyje matyti vandens tekėjimo žymės. III ir IV atramų fasadai išpaišyti grafiti dažais (žr. 13.35 nuotrauką). Palei III atramą susidariusios akmenų sangrūdų, kemšasi upės vaga (žr. 13.36 nuotrauką). Palei IV atramą susidariusios akmenų sangrūdų, kemšasi upės vaga. Iš atramos, po tilto perdanga, auga medis (žr. 13.37 nuotrauką). Pilonai aprupėję, apsamoję, viduje ir išorėje pilna šiukšlių, apipaišyti grafiti (žr. 13.39 nuotrauką).
<b>BENDRAS ĮVERTIS</b>	<b>3</b>	—	<b>Bendra atramų elementų būklė yra patenkinama.</b>

**13.34 nuotrauka.** II atramos ir atraminių guolių bendras vaizdas žiūrint nuo aukščiau pusės. Guoliai projektinėje padėtyje, jų būklė yra gera. Atramos būklė taip pat gera, tačiau jos fasadas apipaišytas grafiti dažais

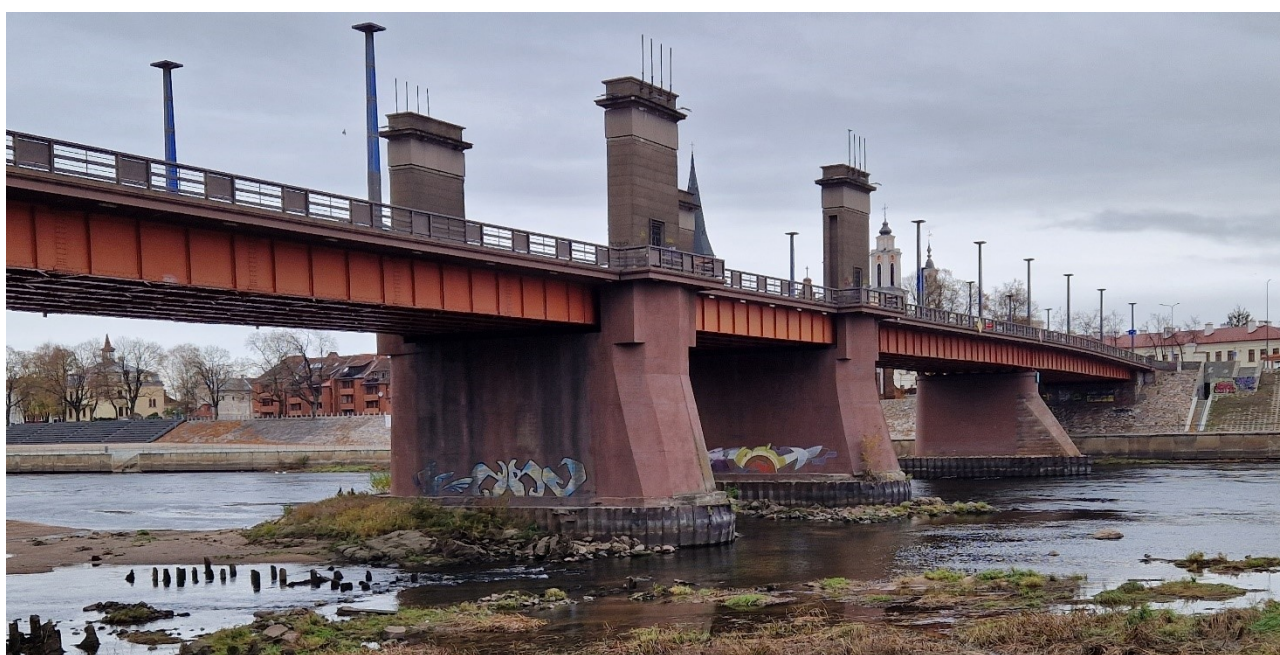
**13.35 nuotrauka.** III, IV ir V atramų bendri vaizdai žiūrint nuo aukščiau pusės. Atramų būklė gera, tačiau dėl kiauro deformacinio pjūvio virš III atramos jos fasadinėje dalyje matyti vandens tekėjimo žymės. III ir IV atramų fasadai išpaišyti grafiti

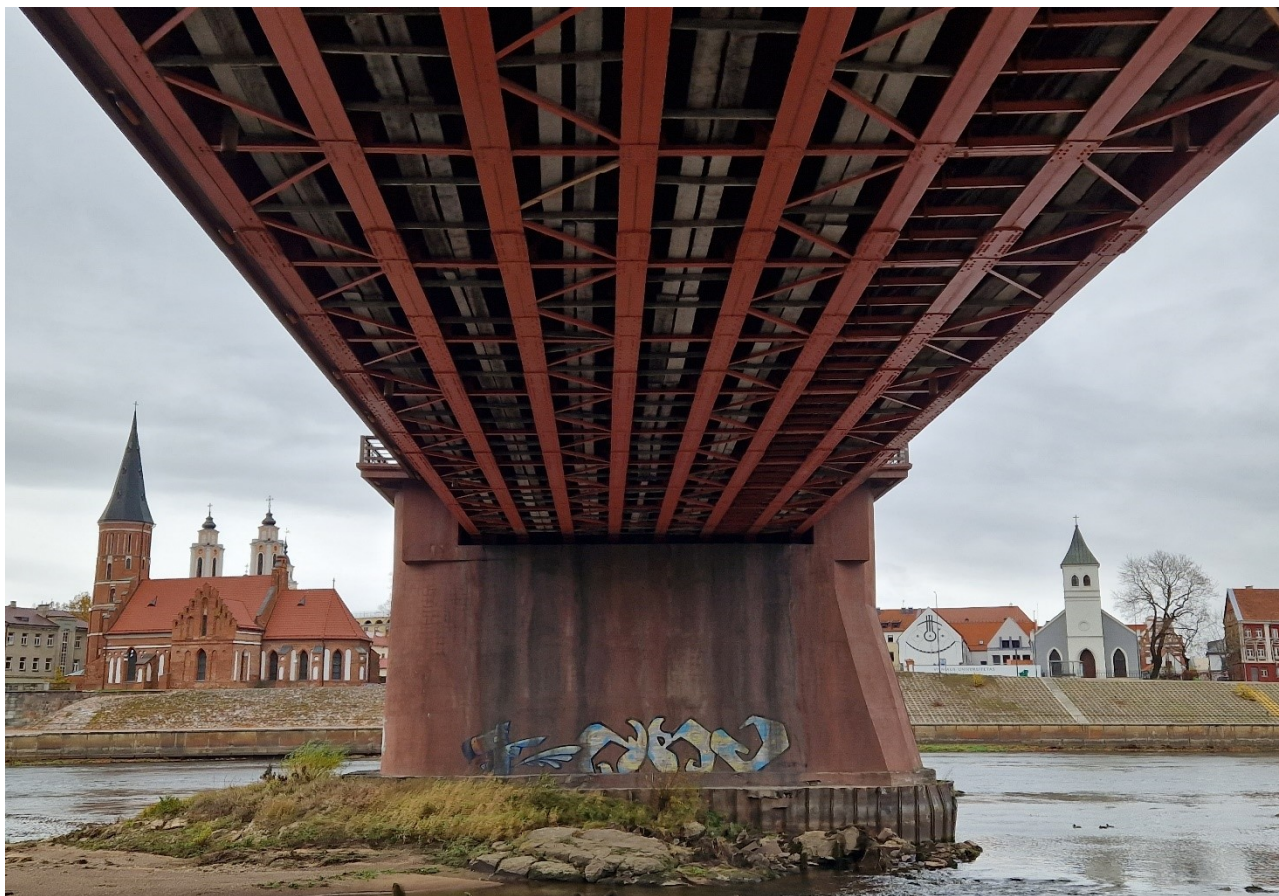
**13.36 nuotrauka.** III atramos bendras vaizdas žiūrint nuo II atramos. Palei atramą susidariusios akmenų sangrūdos, kemšasi upės vaga

Ekspertas taip pat rekomenduoja reguliariai vykdyti nuolatinis tilto priežiūros darbus: išvalyti deformacinių pjūvių siūles, atkimšti ir išvalyti vandens nuvedimo šulinių vamzdžius esančius dangoje, pašalinti išaugus medžius ir krūmus prie tilto atramų, pašalinti akmenų sangrūdas palei tilto taurus.

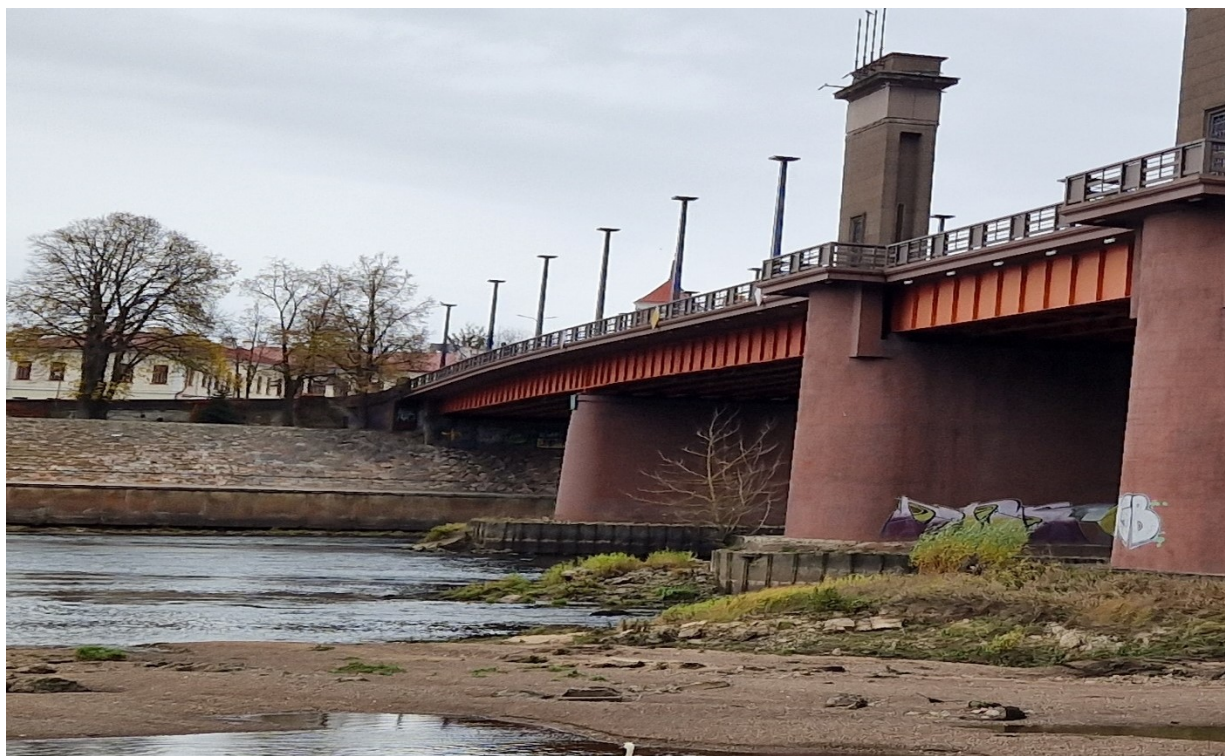
**13.37 nuotrauka.** IV atramos bendras vaizdas žiūrint nuo žemupio pusės. Palei atramą susidariusios akmenų sangrūdos, kemšasi upės vaga. Iš atramos, po tilto perdanga, auga medis

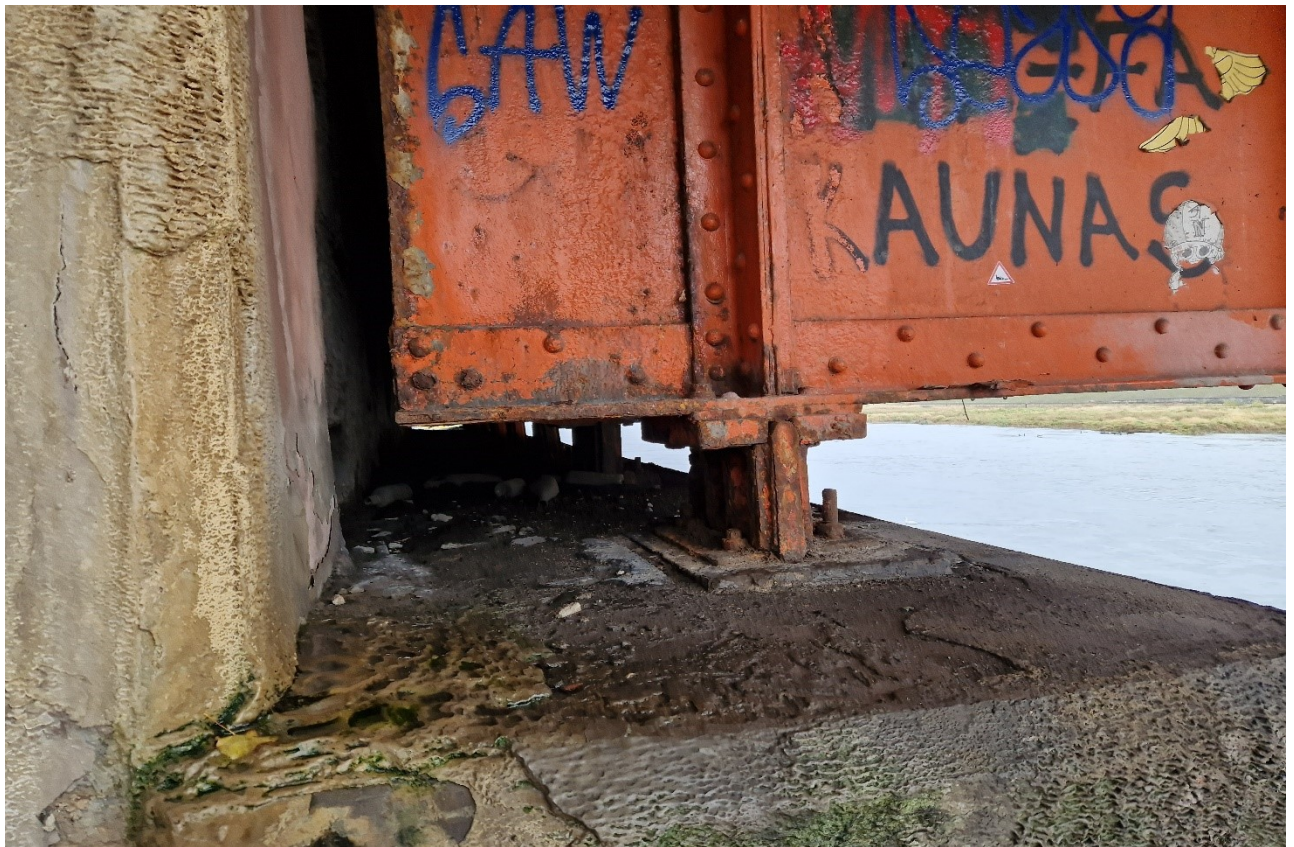
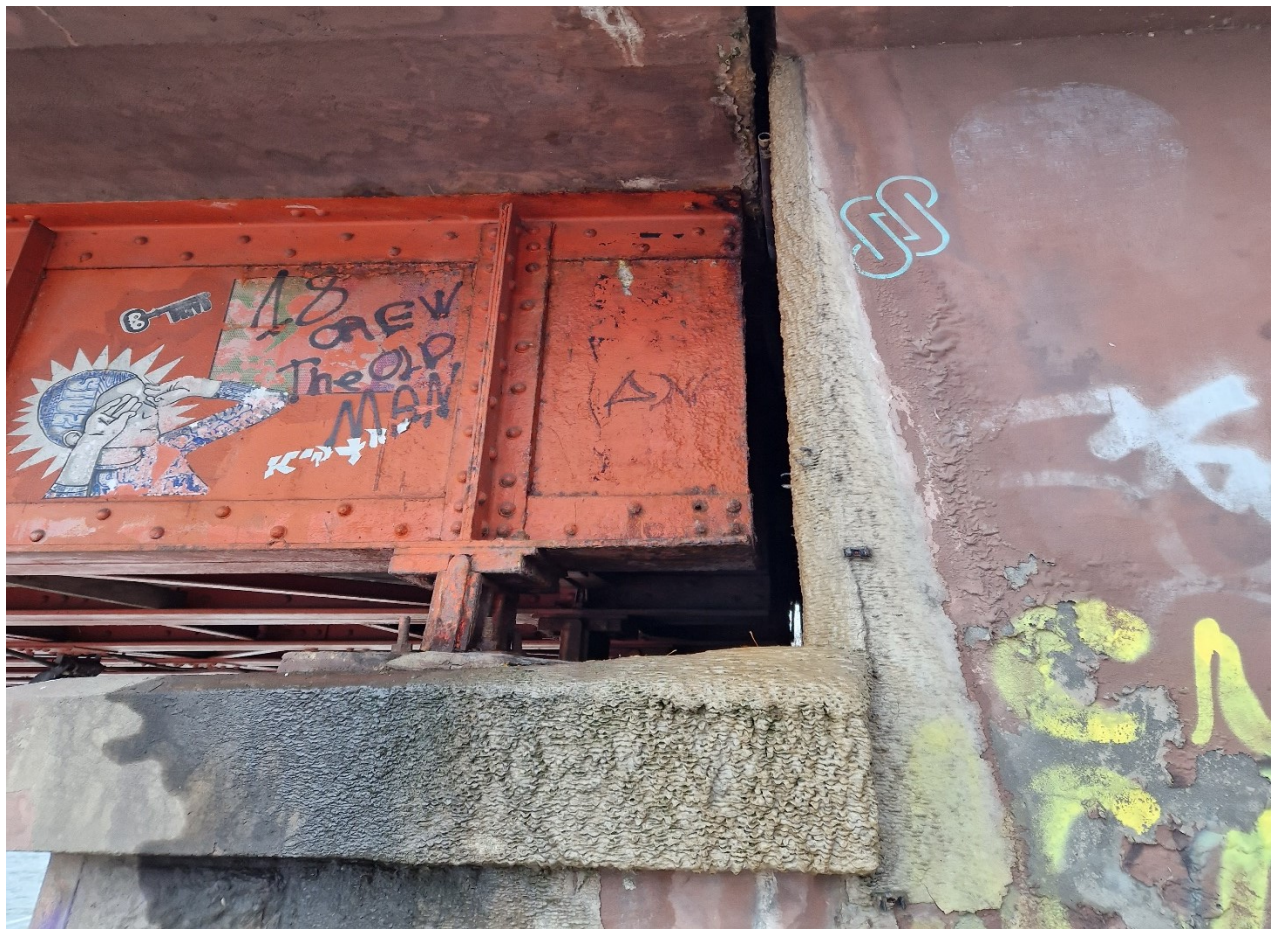
**13.38 nuotrauka.** VI atramos ir atraminių guolių bendras vaizdas. Dėl kiauro deformacinio pjūvio šlampa ramtas, perdangos sijų galai ir metaliniai atraminiai guoliai. Guoliuose pažeista apsauginė dažų danga, prasidėję intensyvūs korozijos procesai

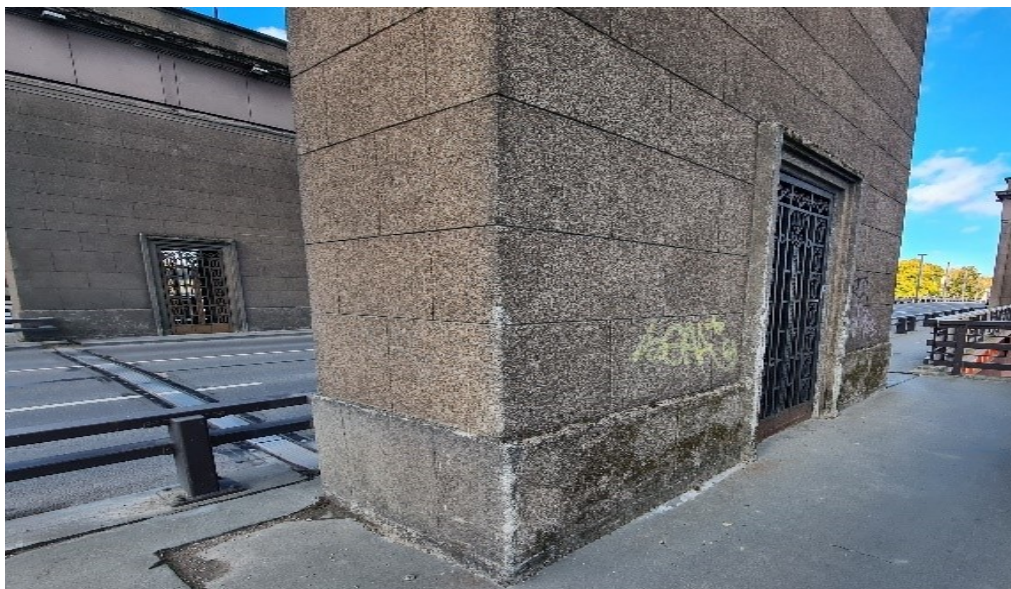
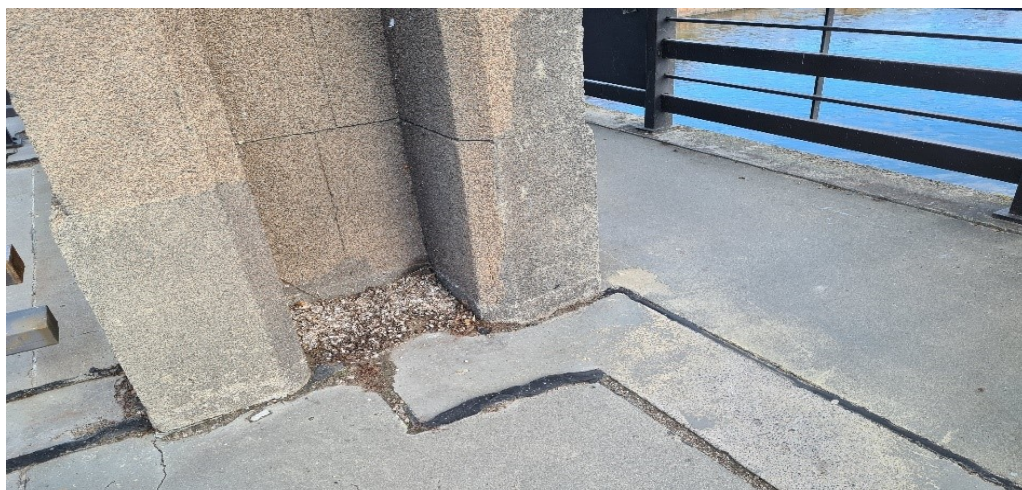
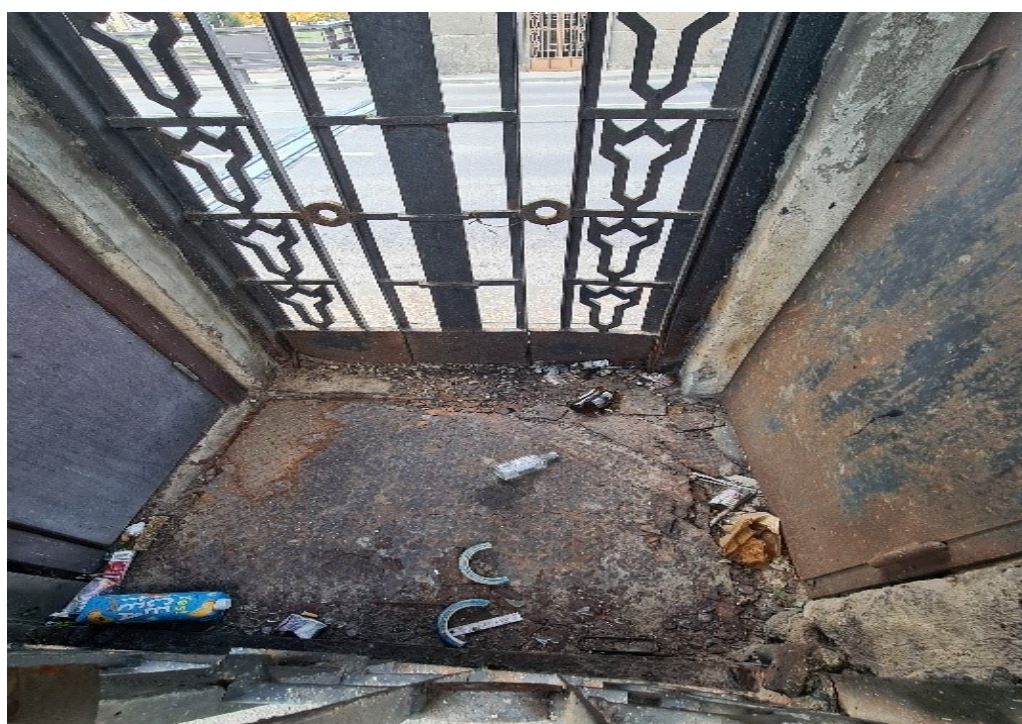
**13.39 nuotrauka.** Pilonai aptrupėję, apsamanoję, viduje ir išorėje pilna šiukšlių, apipaišyti grafiti

- remontiniais betono mišiniais suremontuoti pažeistus taurų ir ramtų konstrukcijų paviršius (rygelius, atkaltes ir sparnus);
- suremontuoti tilto pilonus, išvalyti šiukšles jų viduje;

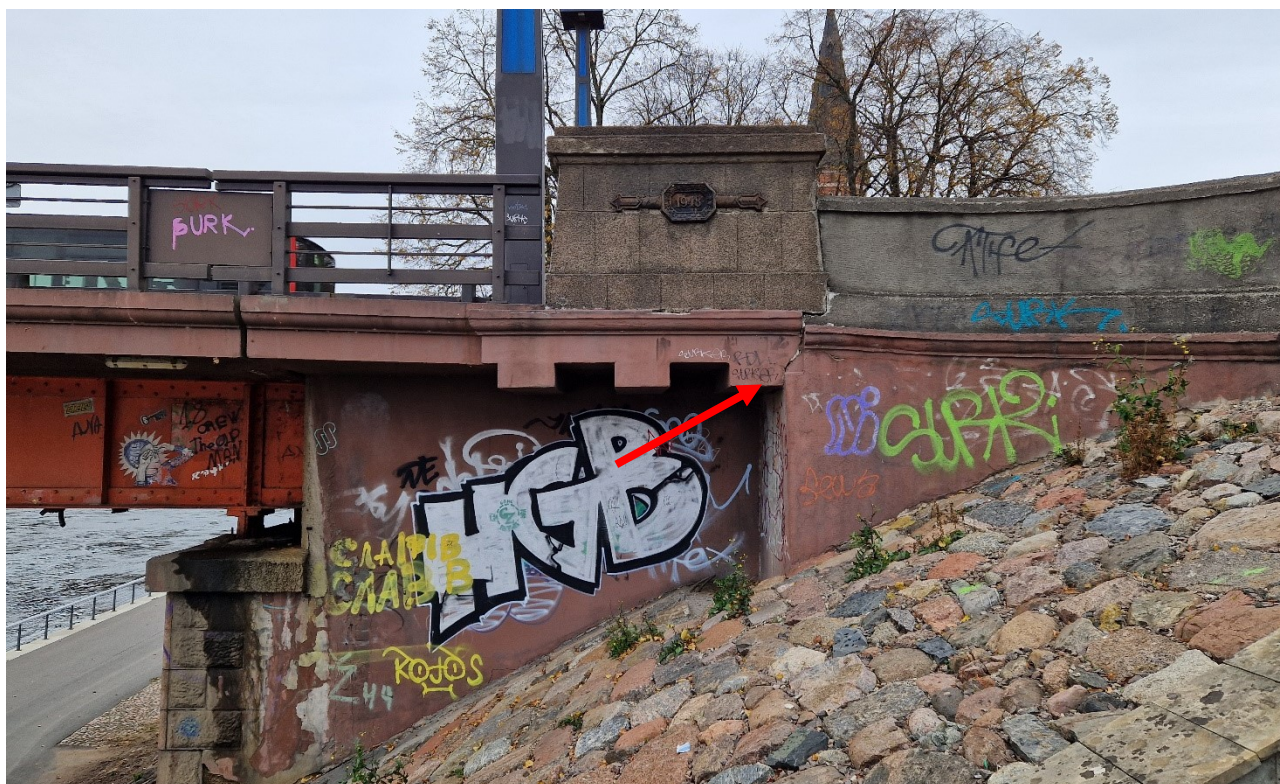
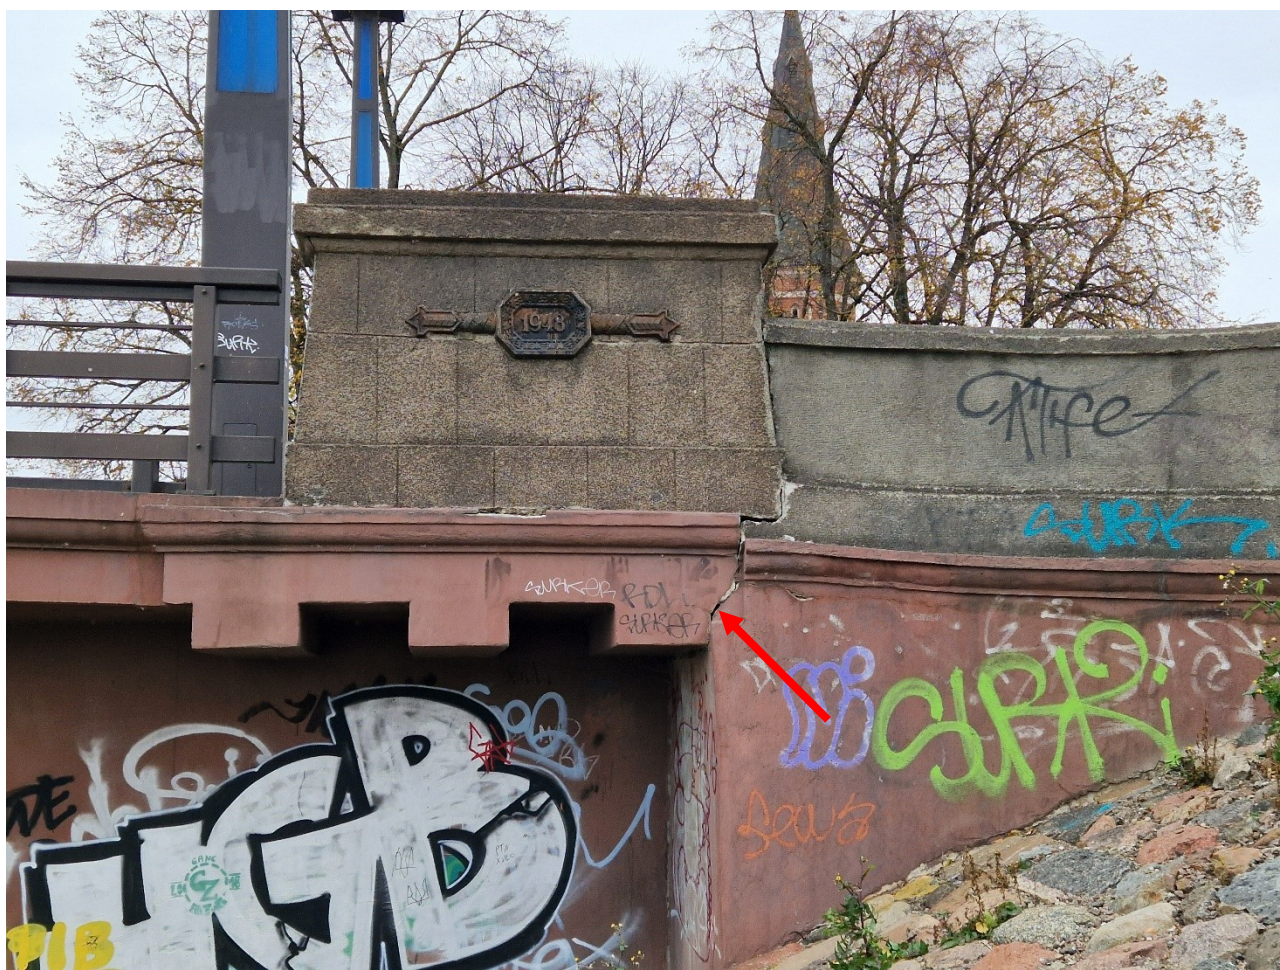
2. Ramtai	3	planinis	Dėl kiaurų deformacinių pjūvių virš ramtų nuolat šlampa rygelis, atkaltė, sparnai ir kitos po pjūviais esančios tilto laikančiosios konstrukcijos. Ramtų paviršiai patakuoti, apibėgę, gausu į paviršių išsiskverbusių karbonatinių produktų, jų fasadiniai paviršiai apipaišyti „graffiti“ dažais (žr. 13.32 ir 13.33 nuotraukas). Aukštupio pusėje VI atramos (ramto) g/b gembė atitrūkusi nuo prietilčio sparno ir atraminės sienos (žr. 13.40 nuotrauką)

5. Prietilčių sienutės	1	skubus	Ramtų šonuose visos sienutės paskilinėjusios, nutrupėjusios. Prie turėklinių tumbų tilto galuose atsivėrę platūs plyšiai, matosi akivaizdūs įtrūkimai tarp ramtų ir sienučių (žr. 13.40 nuotrauką).

**13.40 nuotrauka.** Aukštupio pusėje VI atramos ramto g/b gembė atitrūkusi nuo prietilčio sparno ir atraminės sienos

- suremontuoti šlaitinius laiptus;
- suremontuoti ramtų sienutes prietilčiuose;
- remontiniais betono mišiniais užtaisyti plyšius prie turėklinių tumbų prietilčiuose;

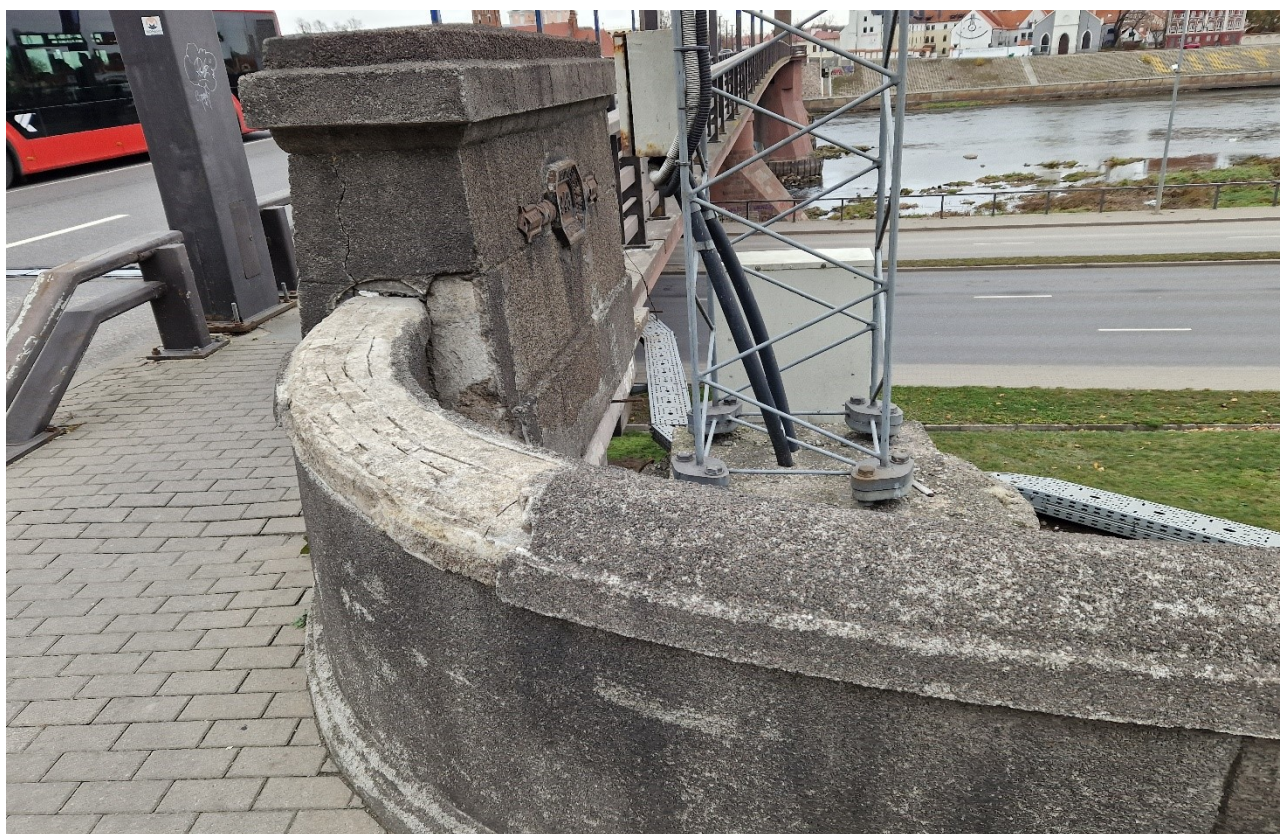
4. Šlaitiniai laiptai	4	planinis	Ties II atrama žemupio pusėje koroduoja laiptų karkasą laikantys plieniniai elementai (žr. 13.45 nuotrauką). Laiptai ties VI atrama aukštupio pusėje įrengti be turėklų. Koroduoja pirmame tarpatramyje esančių laiptų plieninės konstrukcijos. Prietilčio g/b turėkle (aukštupio pusėje) nuiręs g/b porankis ties I atrama (žr. 13.41 nuotrauką).

**13.41 nuotrauka.** Prietilčio g/b turėkle (aukštupio pusėje) nuiręs g/b porankis ties I atrama

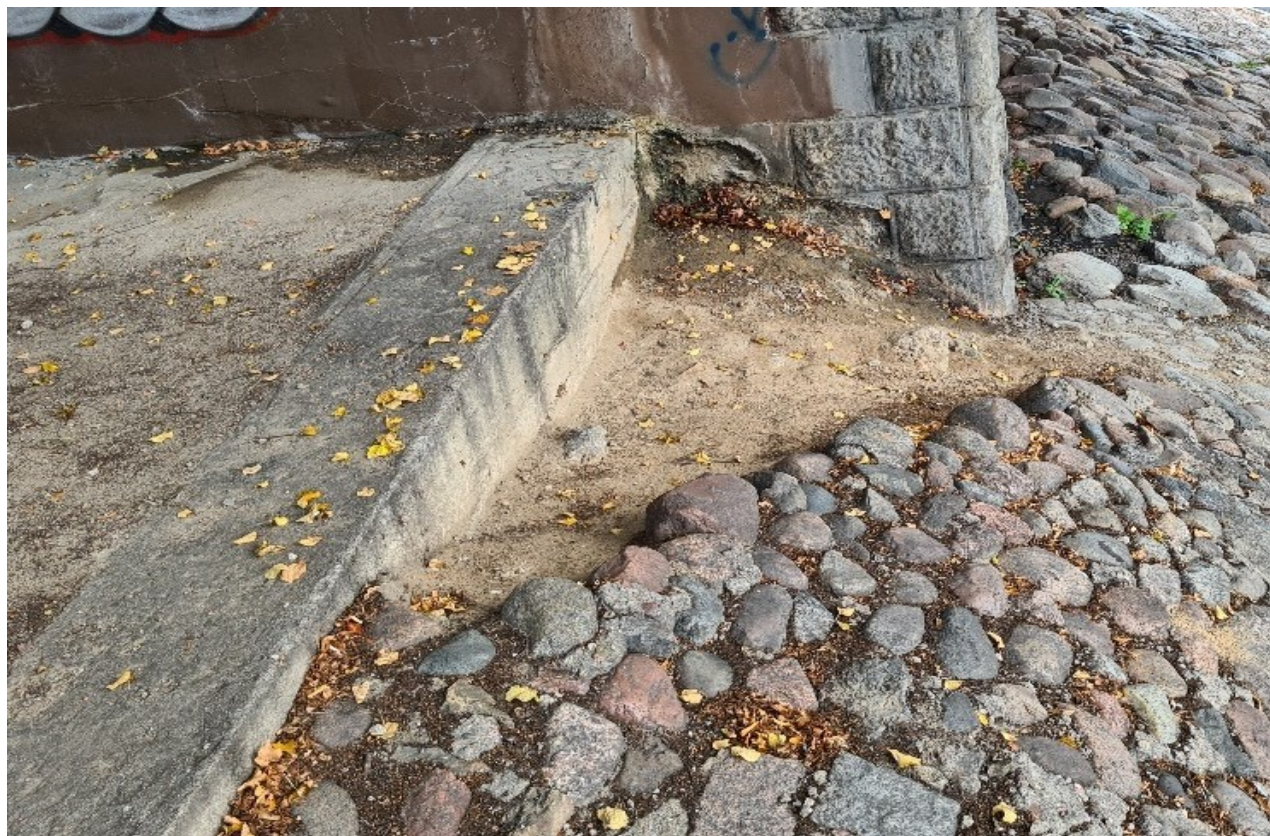
PRIETILČIAI, PATILTĖ			
Elementai	Įvertis	Techninės priežiūros darbų poreikis (skubus, planinis, nėra)	Defektai, pastabos
1. Sandūra su keliu	3	planinis	Plyšiai ir nelygumai prietilčio dangoje ties VI atrama.
2. Kūgiai	4	planinis	Dėl netinkamai įrengtų vandens nuvedimo nuo dangos šulinėlių ties VI atrama plaunamas kūgio šlaito sutvirtinimas (žr. 13.15 nuotrauką). Pairęs kūgio šlaito sutvirtinimas žemupio pusėje ties VI atrama (žr. 13.42 nuotrauką).

**13.42 nuotrauka.** Pairės kūgio šlaito sutvirtinimas žemupio pusėje ties VI atrama

- suremontuoti pažeistus ir apirusius kūgių šlaitų sutvirtinimus prie ramtų;
- suremontuoti esamus arba įrengti naujus apšvietimo stulpus ant tilto ir prietilčiuose;

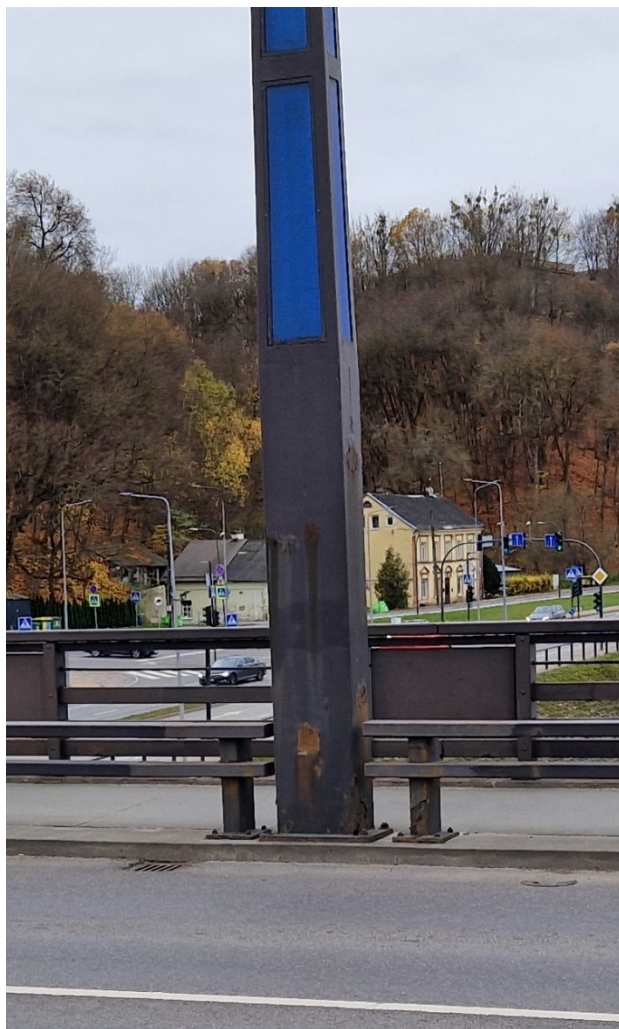
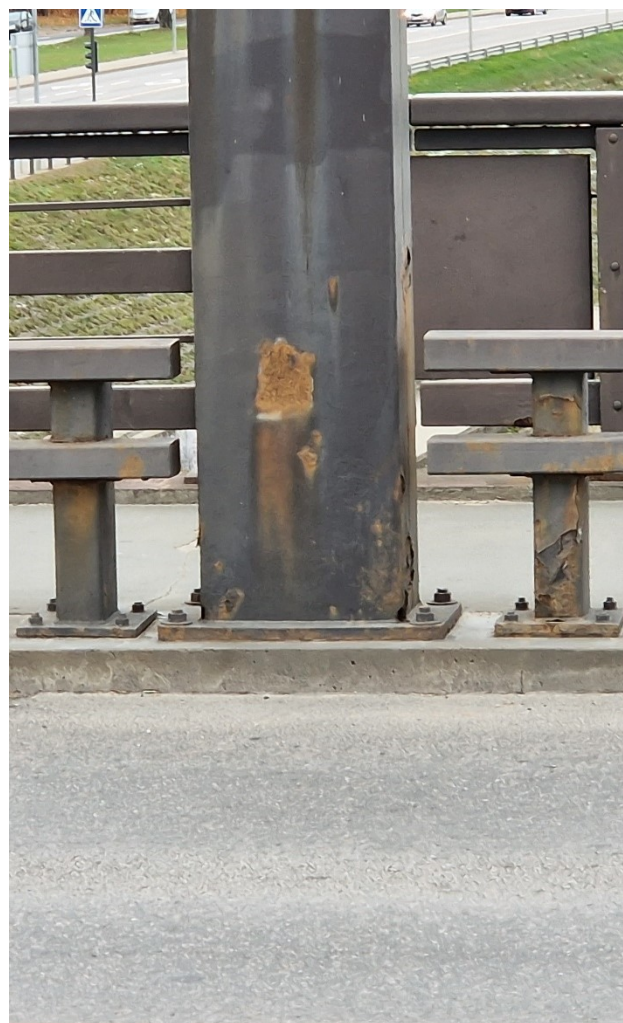
PRIETILČIAI, PATILTĖ			
Elementai	Įvertis	Techninės priežiūros darbų poreikis (skubus, planinis, nėra)	Defektai, pastabos
3. Apšvietimas	3	planinis	Visų apšvietimo stulpų apačios pažeisto korozijos (žr. 13.43 nuotrauką).

**13.43 nuotrauka.** Visų apšvietimo stulpų apačios stipriai pažeistos korozijos

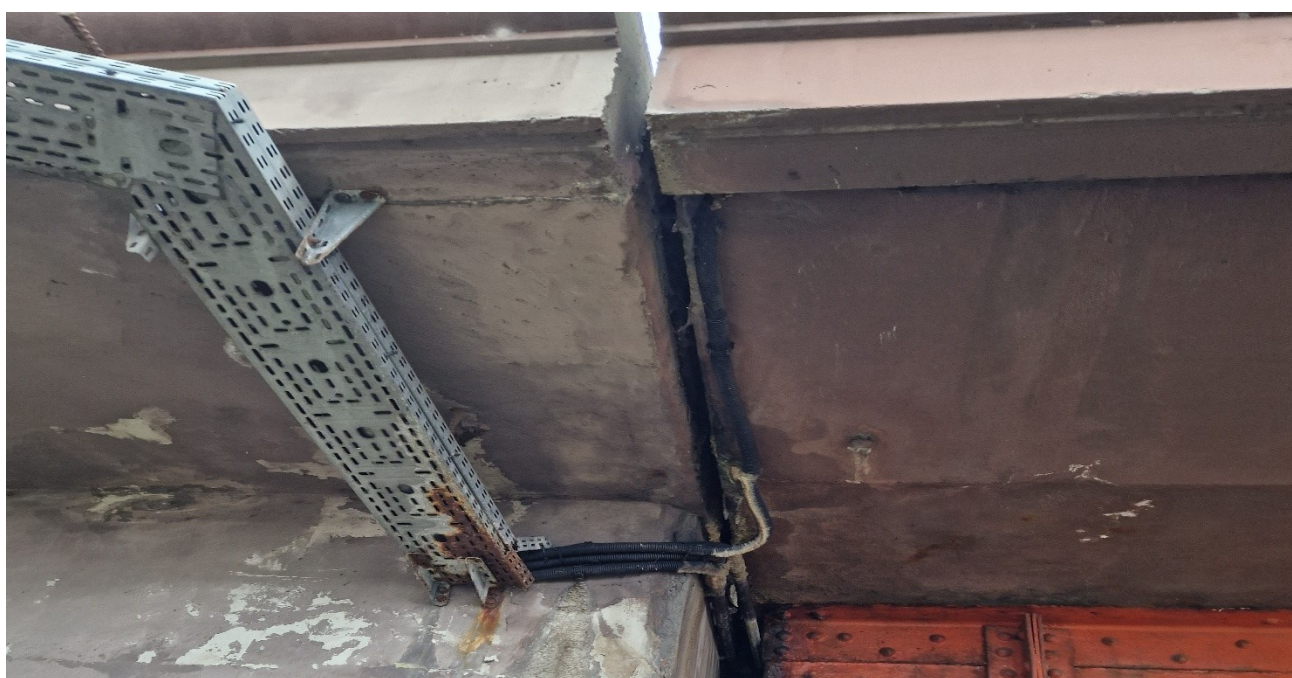
6. Upės vaga	5	nėra	Būklė gera.
7. Tvarka patiltėje ir tilto apsaugos zonoje	5	nėra	Tvarkinga, būklė gera.
8. Kelio ženklai, ženklinimas, inž. tinklai	4	planinis	Koroduoja ryšių kabelių laikikliai aukštupio pusėje ties I atrama (žr. 13.44 nuotrauką).
<b>BENDRAS ĮVERTIS</b>	<b>3</b>	<b>—</b>	<b>Bendra prietilčių elementų būklė yra patenkinama</b>

**13.44 nuotrauka.** Koroduoja ryšių kabelių laikikliai aukštupio pusėje ties I atrama

- įrengti naujus inžinerinių tinklų laikiklius prie ramtų.

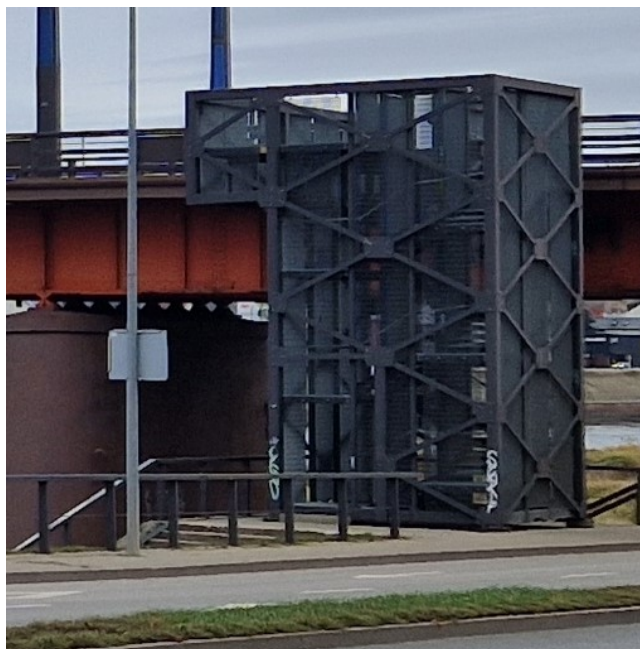
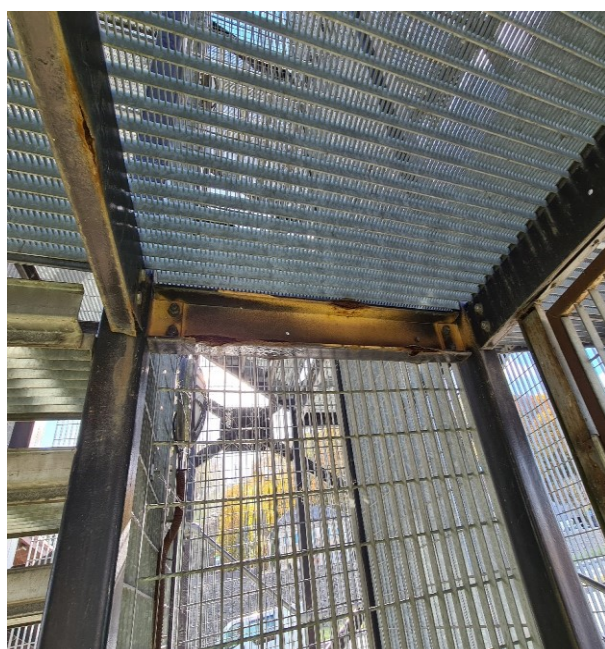
**13.45 nuotrauka.** Ties II atrama žemupio pusėje koroduoja laiptų karkasą laikantys plieniniai elementai
