AKCINĖ BENDROVĖ "KLAIPĖDOS VANDUO"

Nuotekų tinklų tarnyba, TV vamzdynų diagnostika

Ataskaita apie tinklo tarpo būklę

Tinklo tarpas	Viršutinis šulinys	81a	Patikr. nr.	26
26,81a 90,Klevų g.1,LK	Apatinis šulinys	90	Patikr. data	2020.01.06
	Tikr. kryptis	Patikra pagal srovę

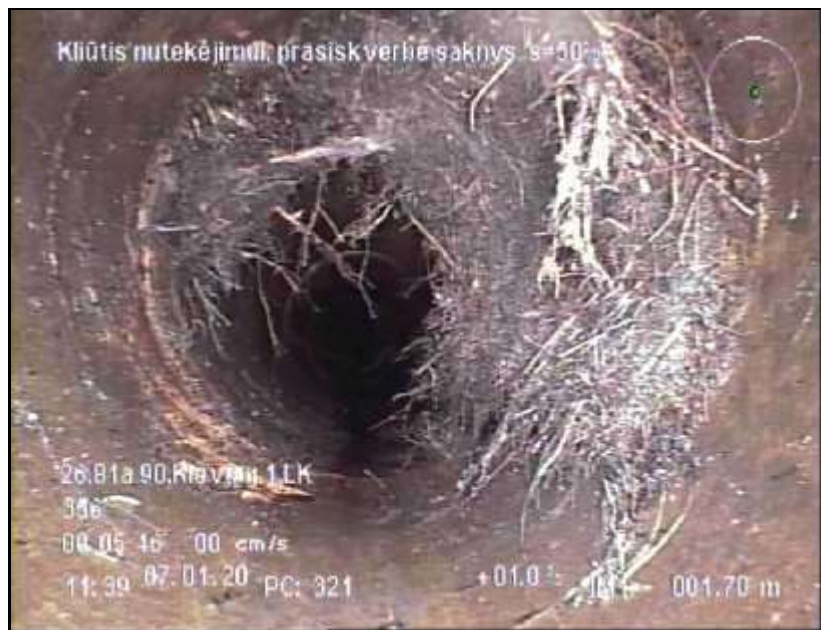
Nuotrauka 321

Kliūtis nutekėjimui, prasiskverbė šaknys, skerspjuvio sumažėjimas = 50 %

Bukle HP--
Pažeidimu kl. 5

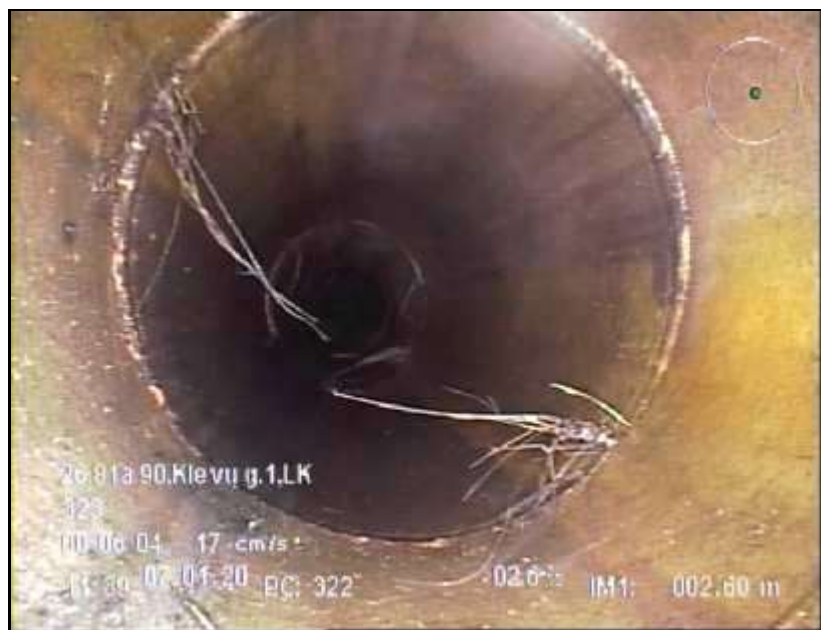
Nuotrauka 322

Informacija

Bukle II

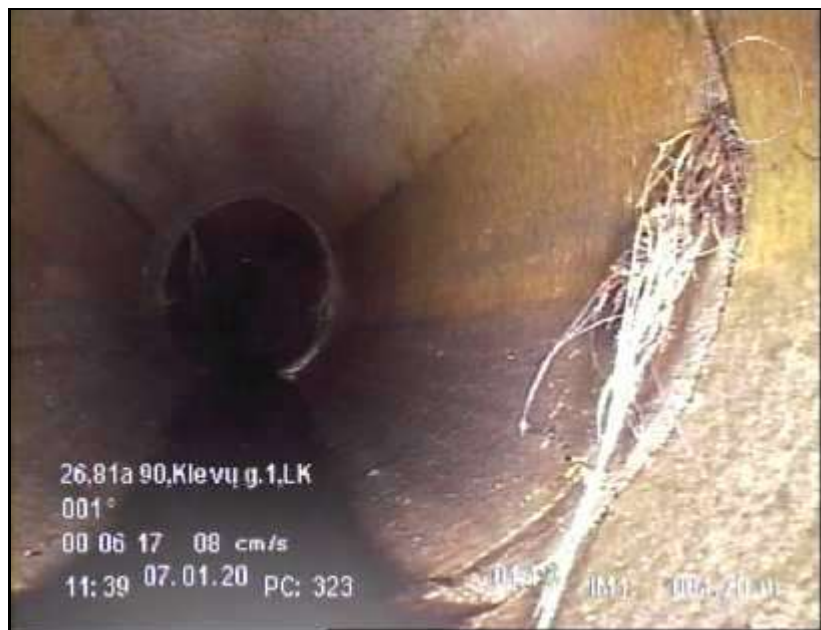
Nuotrauka **323**

Kliūtis nutekėjimui, prasiskverbė šaknys, skerspjuvio sumažėjimas = 5 %

Bukle HP--

Pažeidimu kl. 2

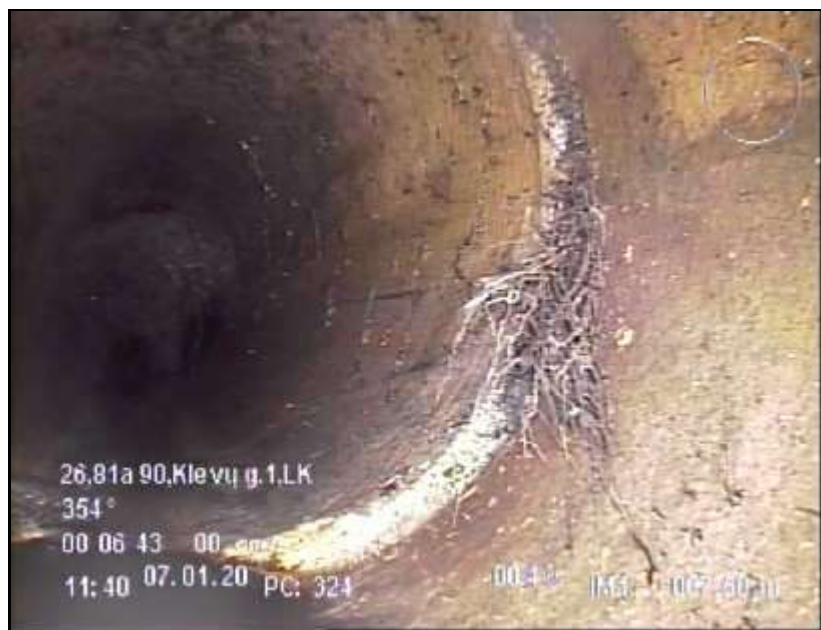
Nuotrauka **324**

Kliūtis nutekėjimui, prasiskverbė šaknys, skerspjuvio sumažėjimas = 5 %

Bukle HP--

Pažeidimu kl. 2

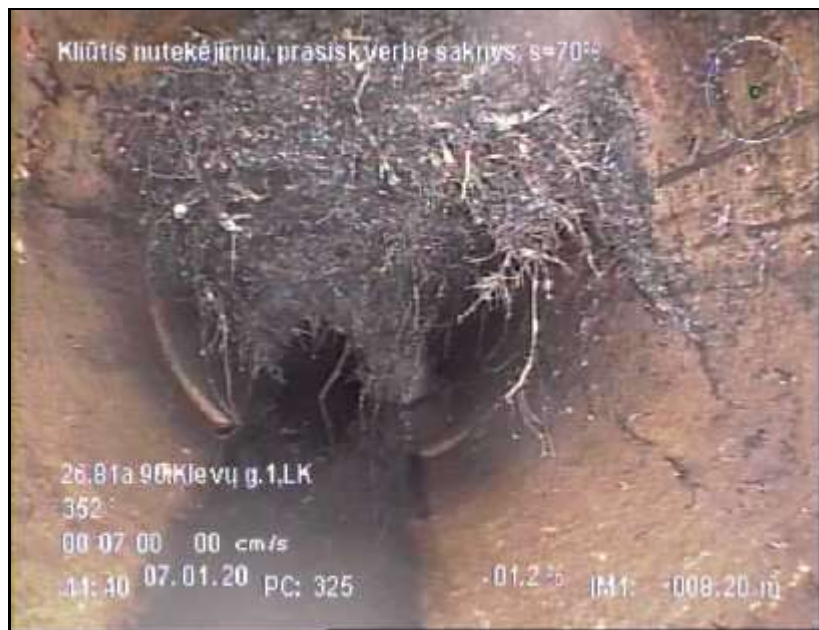
Nuotrauka 325

Kliūtis nutekėjimui, prasiskverbė šaknys, skerspjūvio sumažėjimas = 70 %

Bukle HP--
Pažeidimu kl. 5

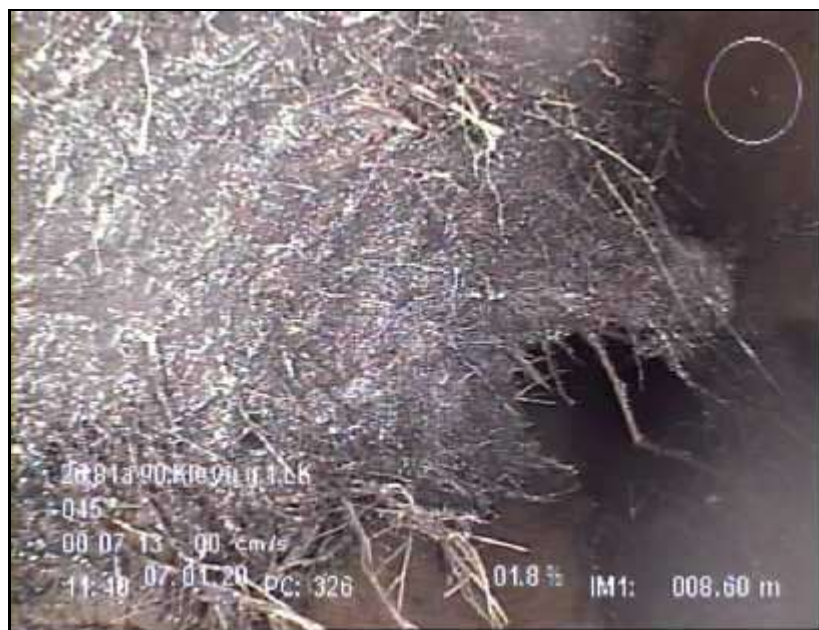
Nuotrauka 326

Kliūtis nutekėjimui, prasiskverbė šaknys, skerspjūvio sumažėjimas = 70 %

Bukle HP--
Pažeidimu kl. 5

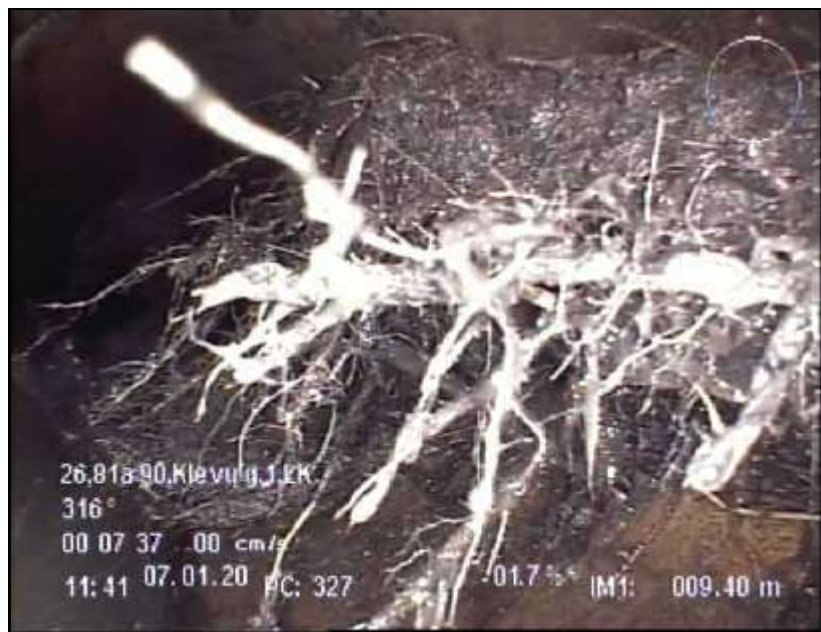
Nuotrauka **327**

Kliūtis nutekėjimui, prasiskverbė šaknys, skerspjūvio sumažėjimas = 70 %

Bukle HP--

Pažeidimu kl. 5

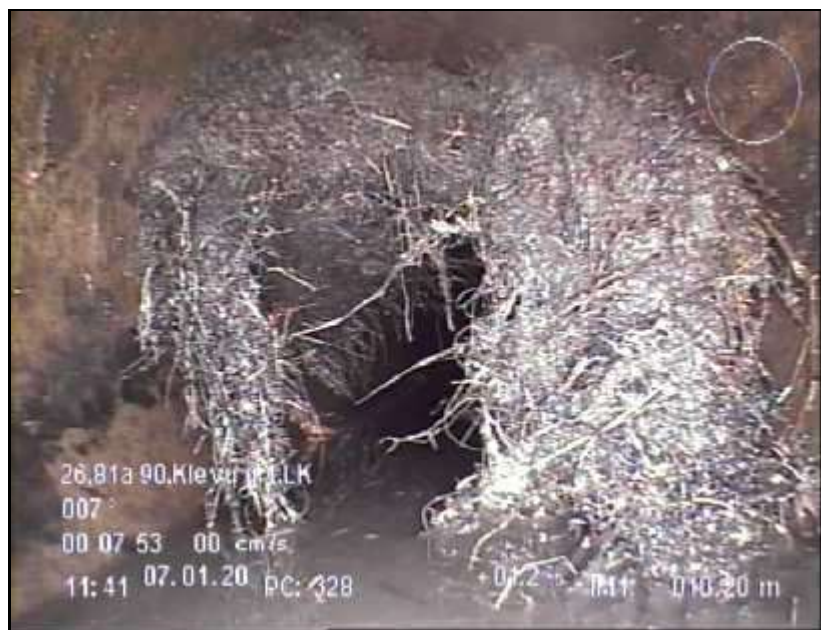
Nuotrauka **328**

Kliūtis nutekėjimui, prasiskverbė šaknys, skerspjūvio sumažėjimas = 70 %

Bukle HP--

Pažeidimu kl. 5

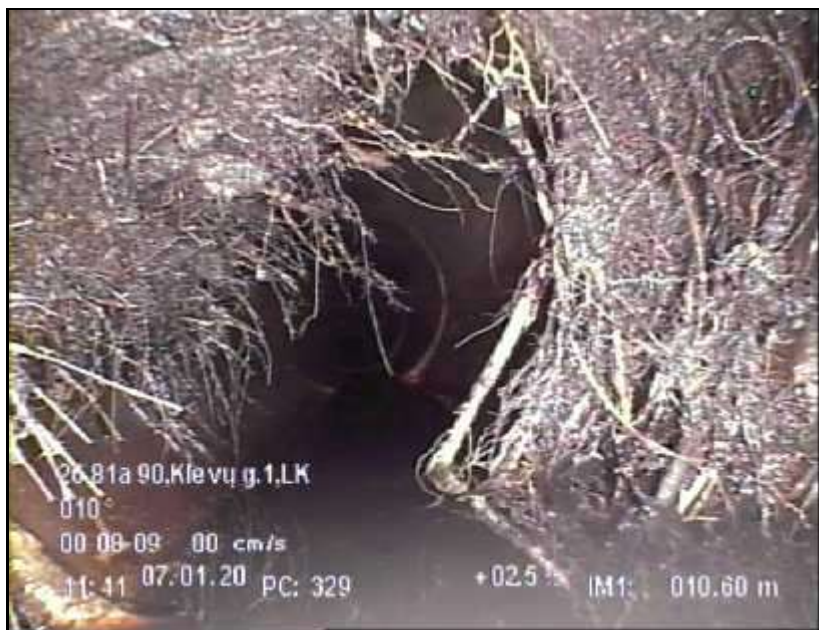
Nuotrauka **329**

Kliūtis nutekėjimui, prasiskverbė šaknys, skerspjūvio sumažėjimas = 60 %

Bukle HP--

Pažeidimu kl. 5

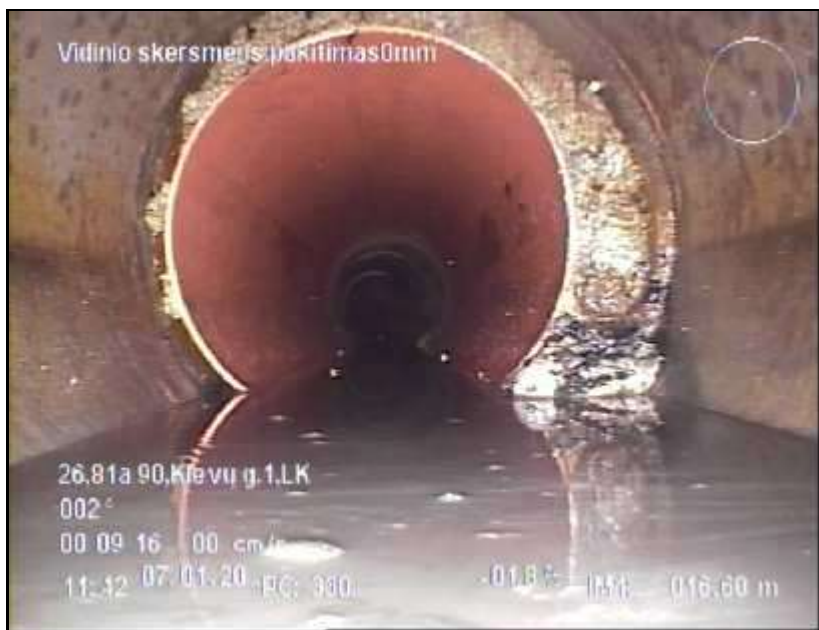
Nuotrauka **330**

Vidinio skersmens pakitimas 0 mm

Bukle QVN

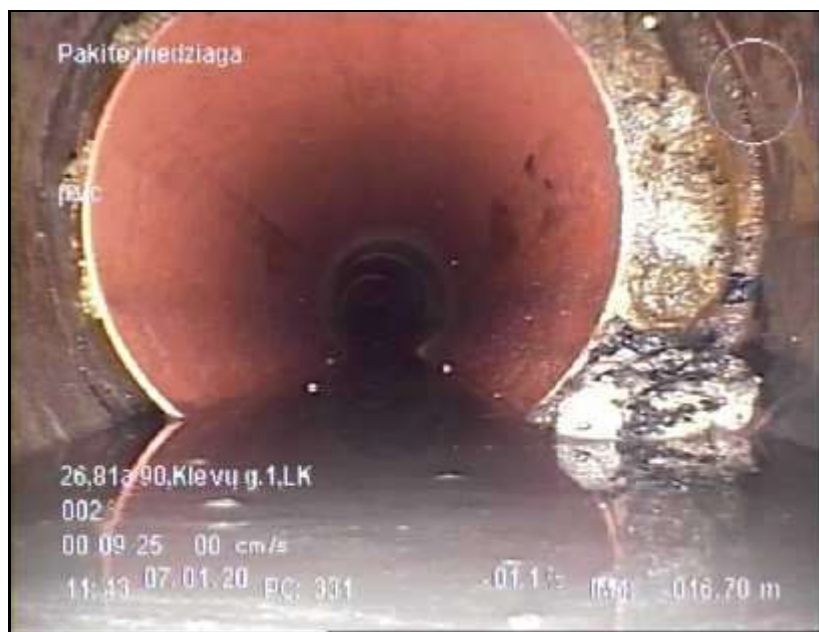
Nuotrauka 331

Pakito medžiaga; pvc

Bukle WV

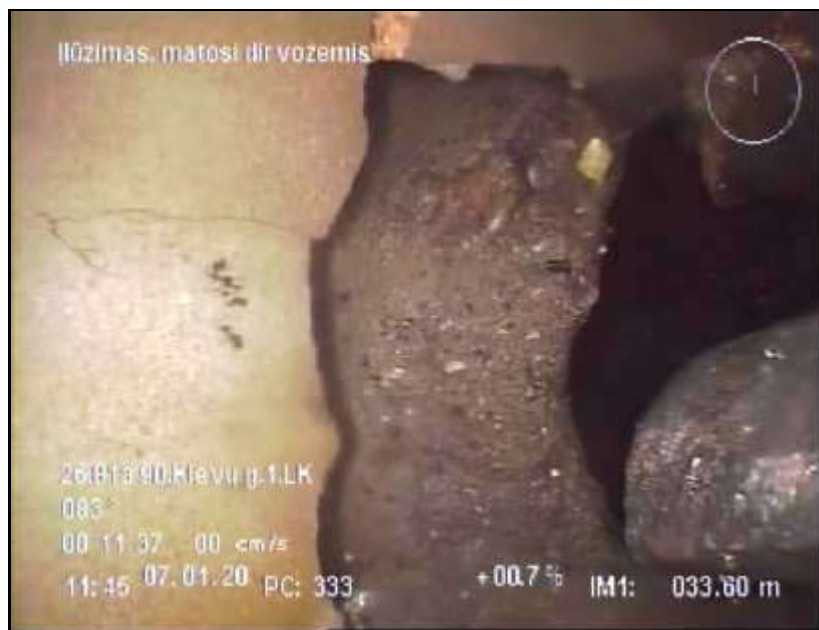
Nuotrauka 333

Įlūžimas, matosi dirvožemis

Bukle BTB-
Pažeidimu kl. 5

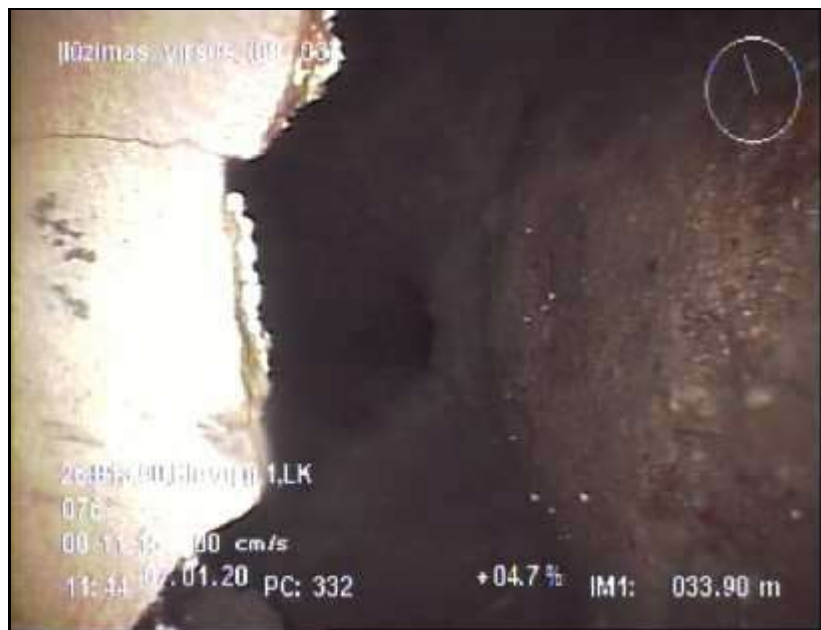
Nuotrauka **332**

Ilgūzimas, viršus

Bukle **BT-O**

Pažeidimu kl. 5

Padėtis 9 - 3

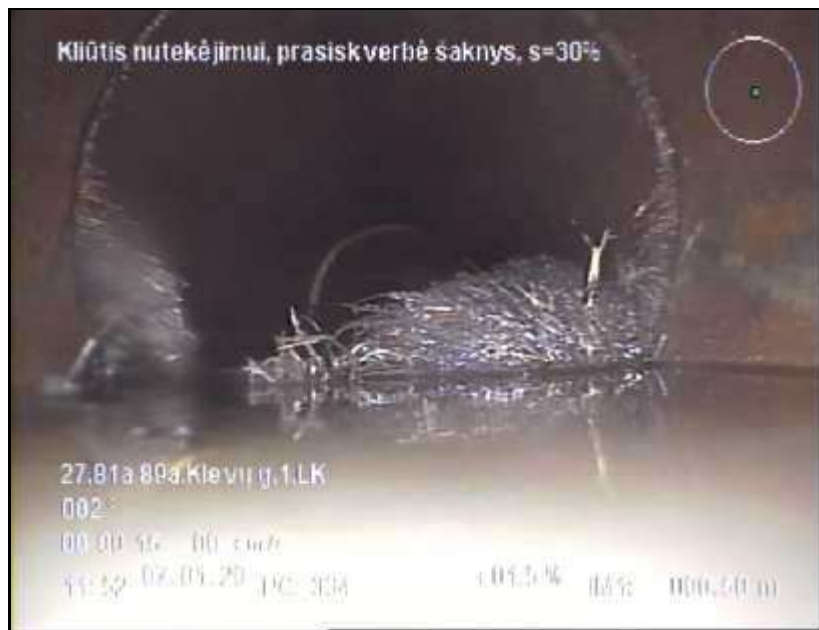
Nuotrauka **334**

Kliūtis nutekėjimui, prasiskverbė šaknys, skerspūvio sumažėjimas = 30 %

Bukle HP--

Pažeidimu kl. 3

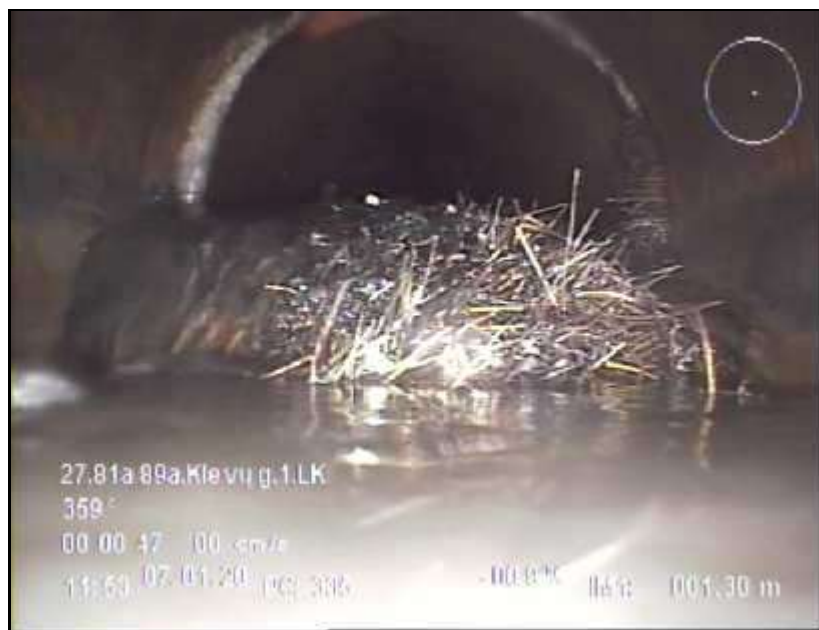
Nuotrauka **335**

Kliūtis nutekėjimui, prasiskverbė šaknys, skerspūvio sumažėjimas = 45 %

Bukle HP--

Pažeidimu kl. 4

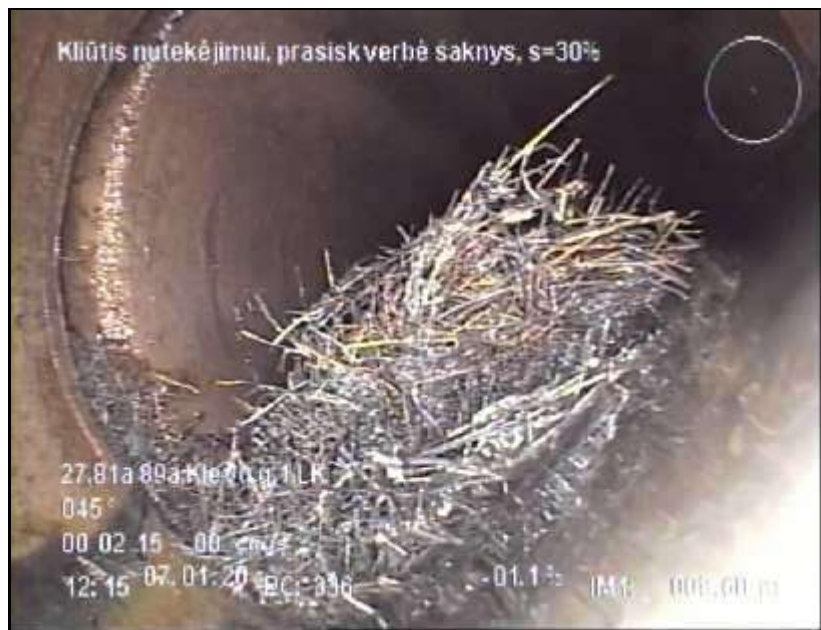
Nuotrauka **336**

Kliūtis nutekėjimui, prasiskverbė šaknys, skerspjuvio sumažėjimas = 30 %

Bukle HP--

Pažeidimu kl. 3
