# ARBORISTAS RENATAS

## MEDŽIŲ INVENTORIZAVIMAS IR BENDRAS ARBORISTINIS VERTINIMAS - APRAŠAS SU REKOMENDACIJOMIS

Gynėjų g. 6 bei aplinkinė teritorija, Vilnius

2025 metai

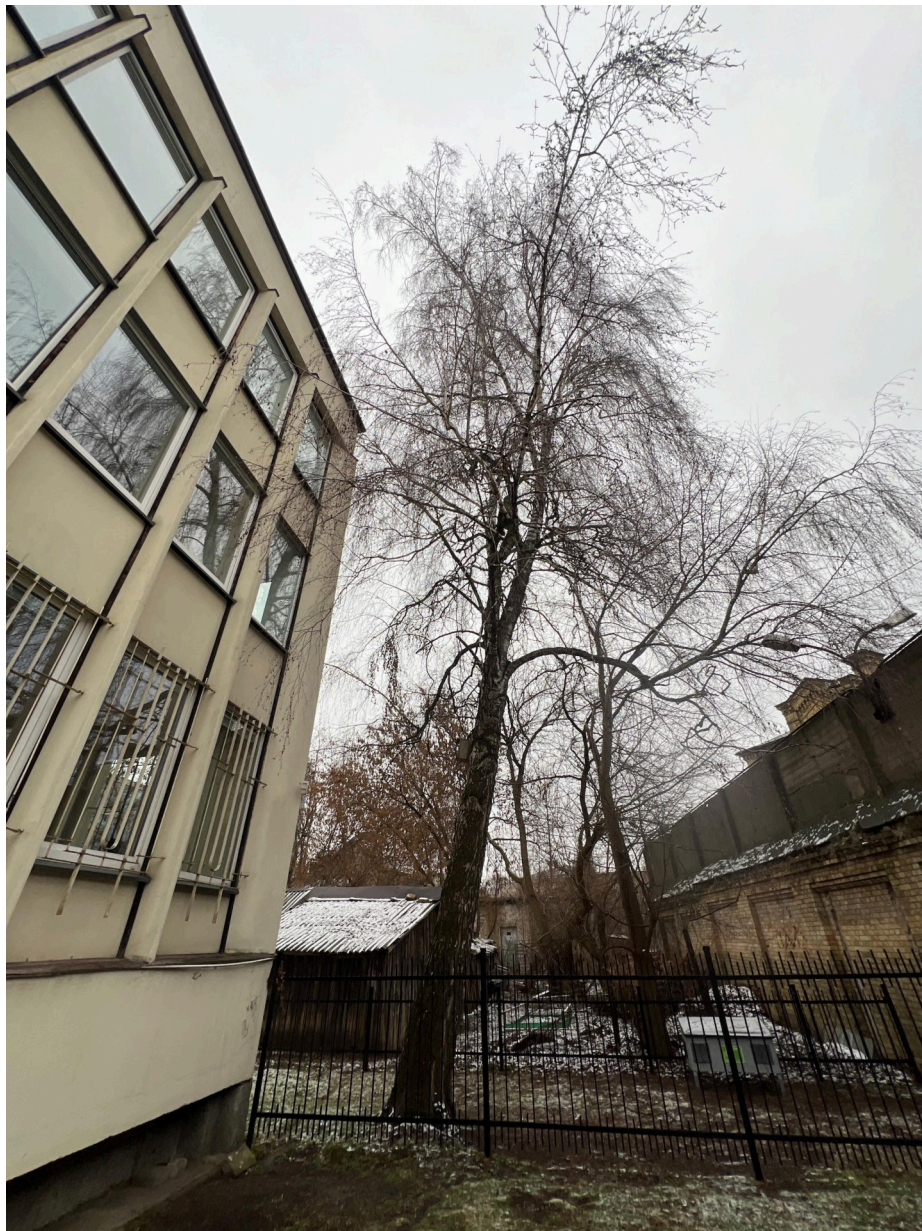
Karpotasis beržas (Nr. 1 plane) - patenkinamos būklės medis. Rekomenduojama atlikti lajos priežiūros genėjimą.

Dalis teorinės medžio apsaugos zonos kertasi su pastato pamatu iš ko galima daryti prielaidą, kad medžio šaknynas yra stipriai nesimetriškas. Esant būtinybei dirbti šaknų apsaugos zonoje statybų metu, būtina darbus atlikti rankiniu būdu arba oro kastuvu su sertifikuoto arboristo priežiūra.

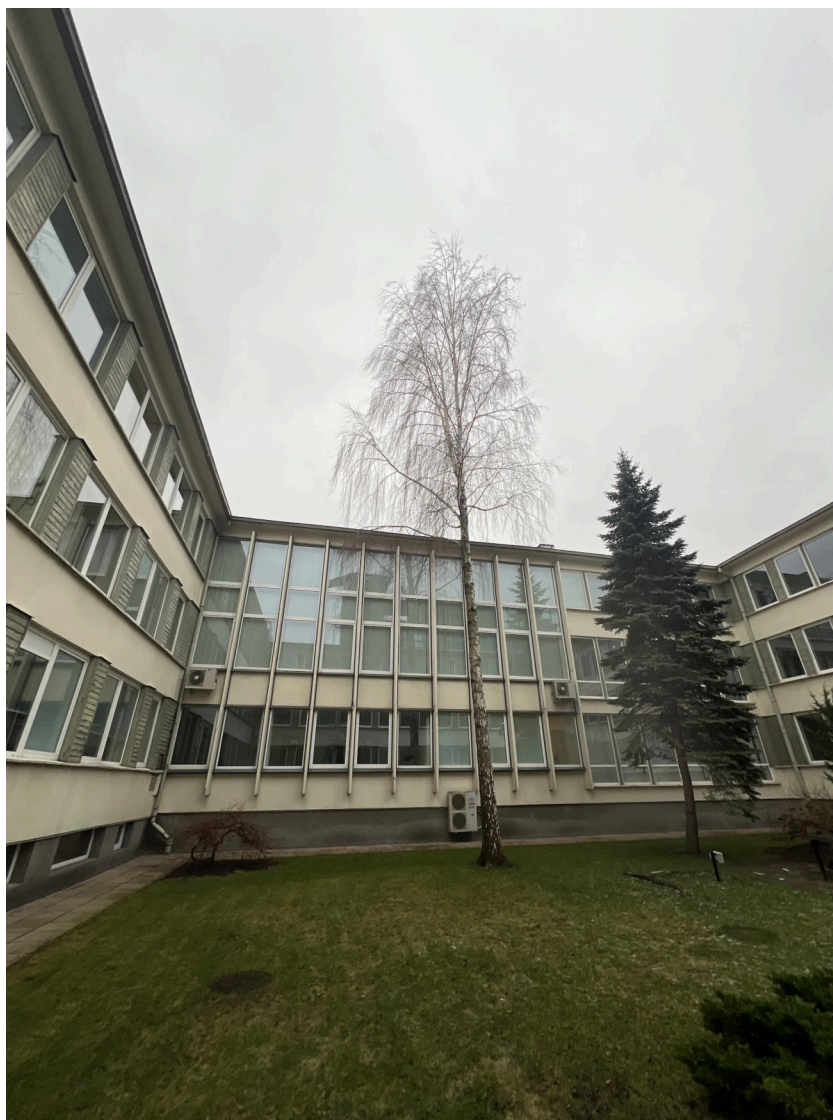
Karpotasis beržas (Nr. 3 plane/kairėje nuotraukos pusėje) ir Dygioji eglė (Nr. 2 plane/dešinėje nuotraukos pusėje). Abu medžiai auga vidiniame pastato kieme. Šiems medžiams tokiu būdu apribota insoliacija ir augavietės plotas. Galimas dažnas užmirkimas gilesniuose dirvožemio sluoksniuose. Dėl šių priežasčių šie medžiai gali ankščiau pasiekti savo natūralią brandą (greitesnis senėjimo procesas).

Ši vieta yra viena iš potencialių vietų kur galimybių plėsti pastatą esant tokiam reikalingumui. Kitu atveju reikalinga atlikti augavietės gerinimo (revitalizacijos) procedūras. Esant būtinybei dirbti šaknų apsaugos zonoje statybų metu, būtina darbus atlikti rankiniu būdu arba oro kastuvu su sertifikuoto arboristo priežiūra.

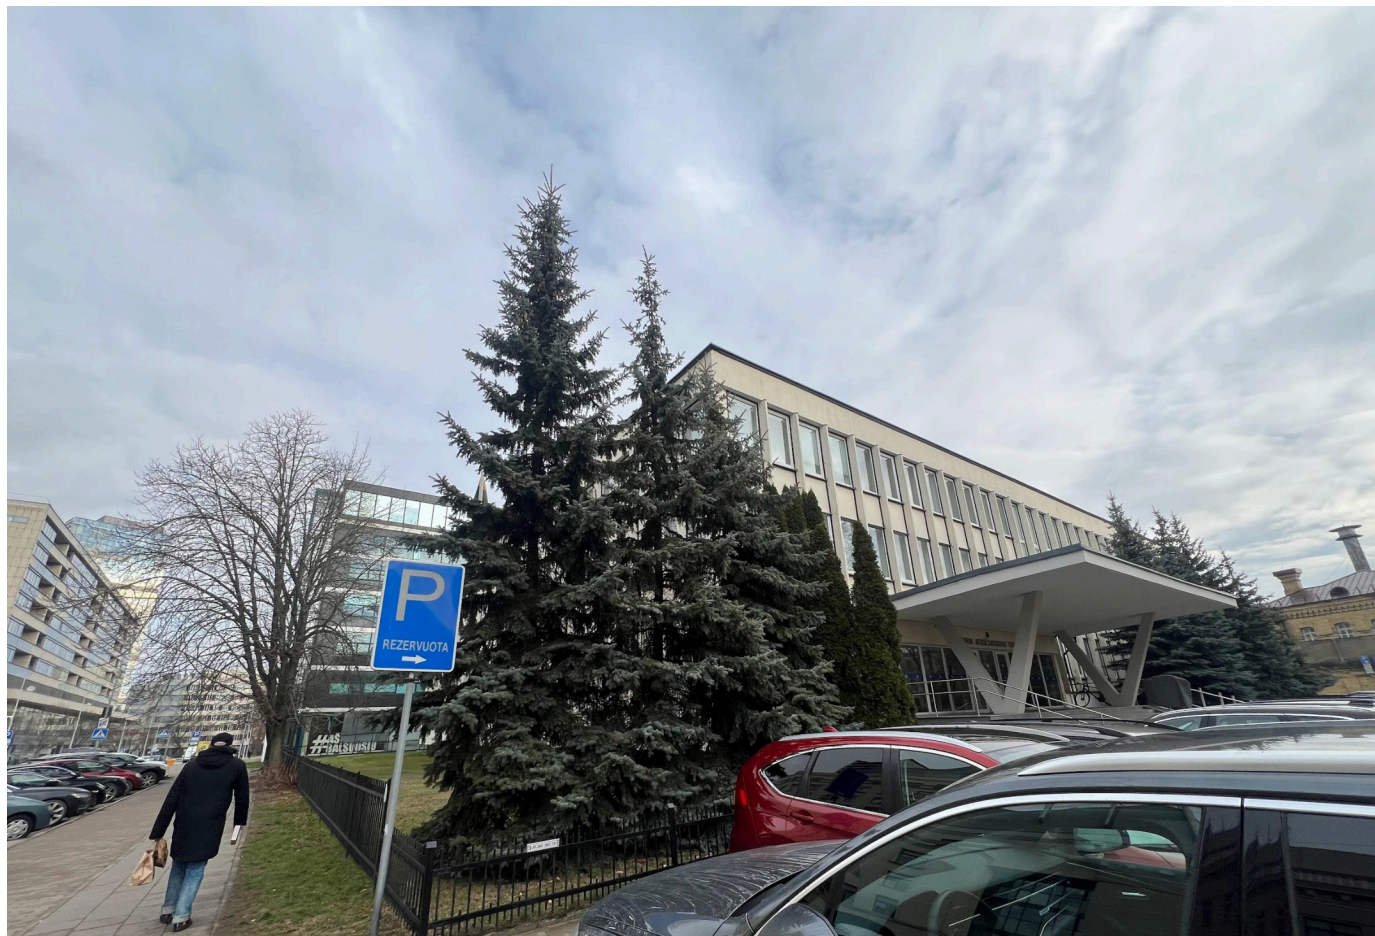
Dygosios eglės (Nr. 4, 5 ir 6 plane) - 4 ir 6 numeriai įvertintos gera būkle. 5-oji dėl nedidelio užstelbtumo ir prastesnės estetinės išvaizdos patenkinama būkle.

Nerekomenduojami statybos darbai šių medžių šaknų apsaugos plote. Esant būtinybei dirbti šaknų apsaugos zonoje statybų metu, būtina darbus atlikti rankiniu būdu arba oro kastuvu su sertifikuoto arboristo priežiūra.

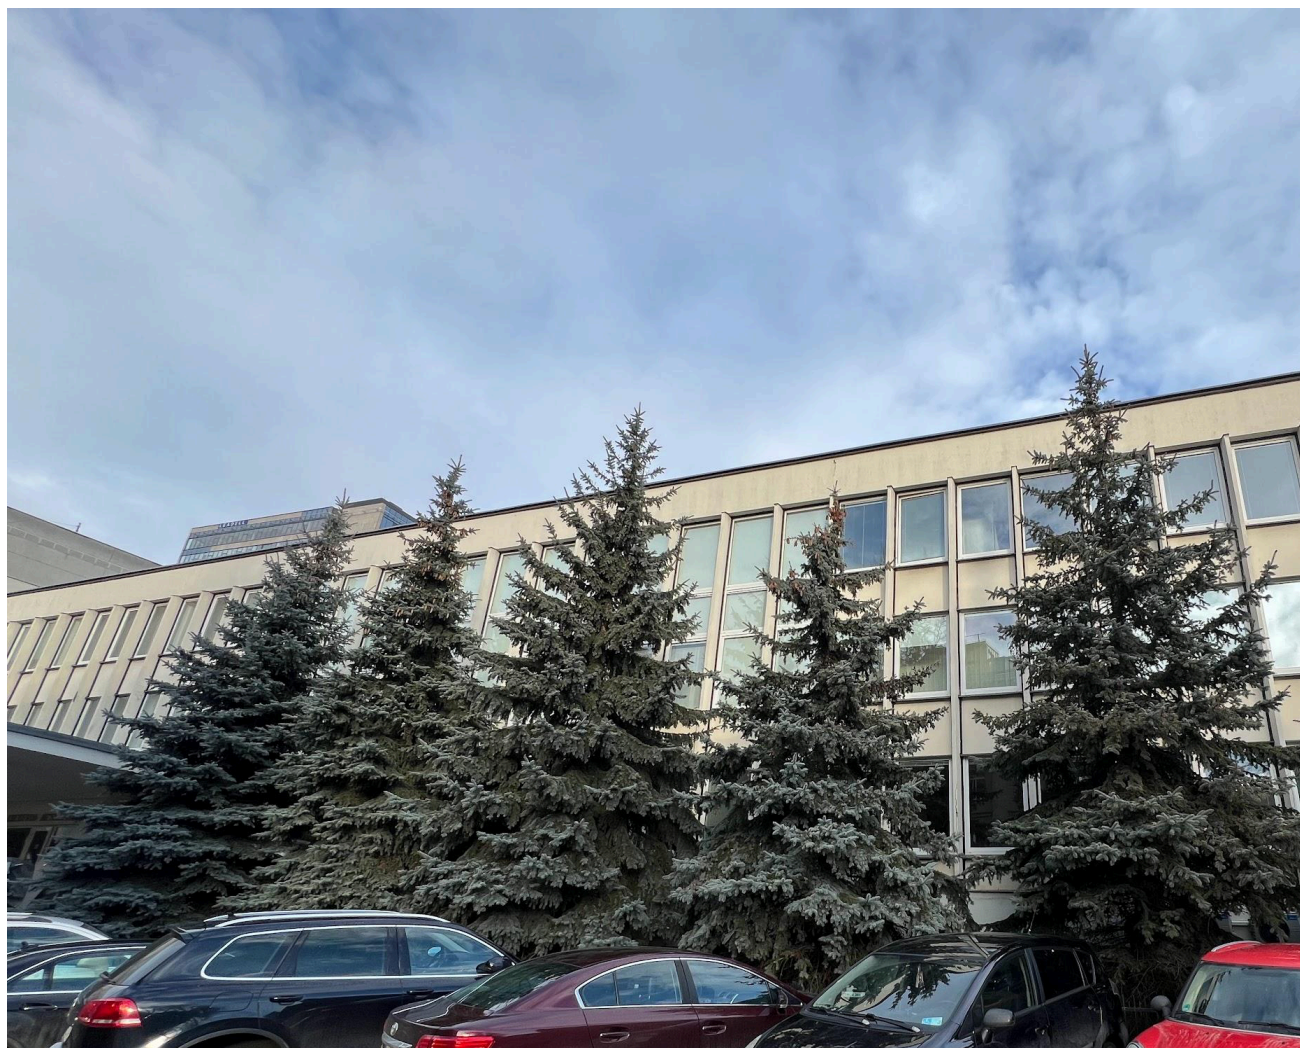
Dygosios eglės (Nr. nuo 7 iki 11 plane) - visos įvertintos gera būkle, nepaisant kai kurių iš šių eglių apatinių šakų džiūvimo pastato pusėje dėl natūraliomis sąlygomis apsiribojusios insoliacijos. Nerekomenduojami statybos darbai šių medžių šaknų apsaugos plote. Esant būtinybei dirbti šaknų apsaugos zonoje statybų metu, būtina darbus atlikti rankiniu būdu arba oro kastuvu su sertifikuoto arboristo priežiūra.

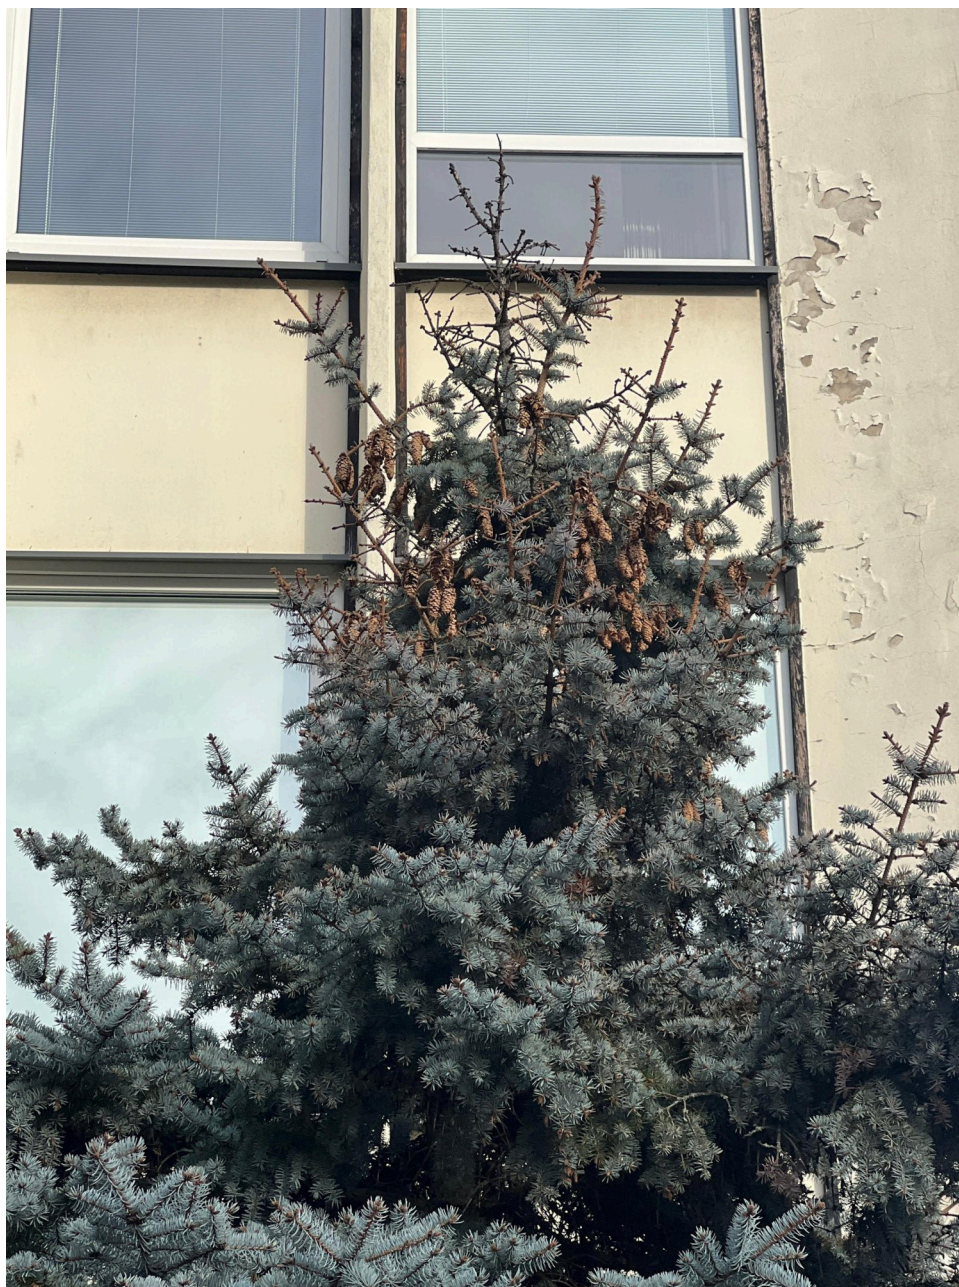
Dygioji eglė (Nr. 12 plane) - įvertinti nepatenkinama būkle dėl džūnančios viršūnės. Rekomenduojama atlikti lajos priežiūros genėjimą ir atlikinėti nuolatinį būklės monitoringą dėl tolimesnio galimo šakų džūvimo. Būklei prastėjant galimas šalinimas. Nerekomenduojami statybos darbai šių medžių šaknų apsaugos plote. Esant būtinybei dirbti šaknų apsaugos zonoje statybų metu, būtina darbus atlikti rankiniu būdu arba oro kastuvu su sertifikuoto arboristo priežiūra.

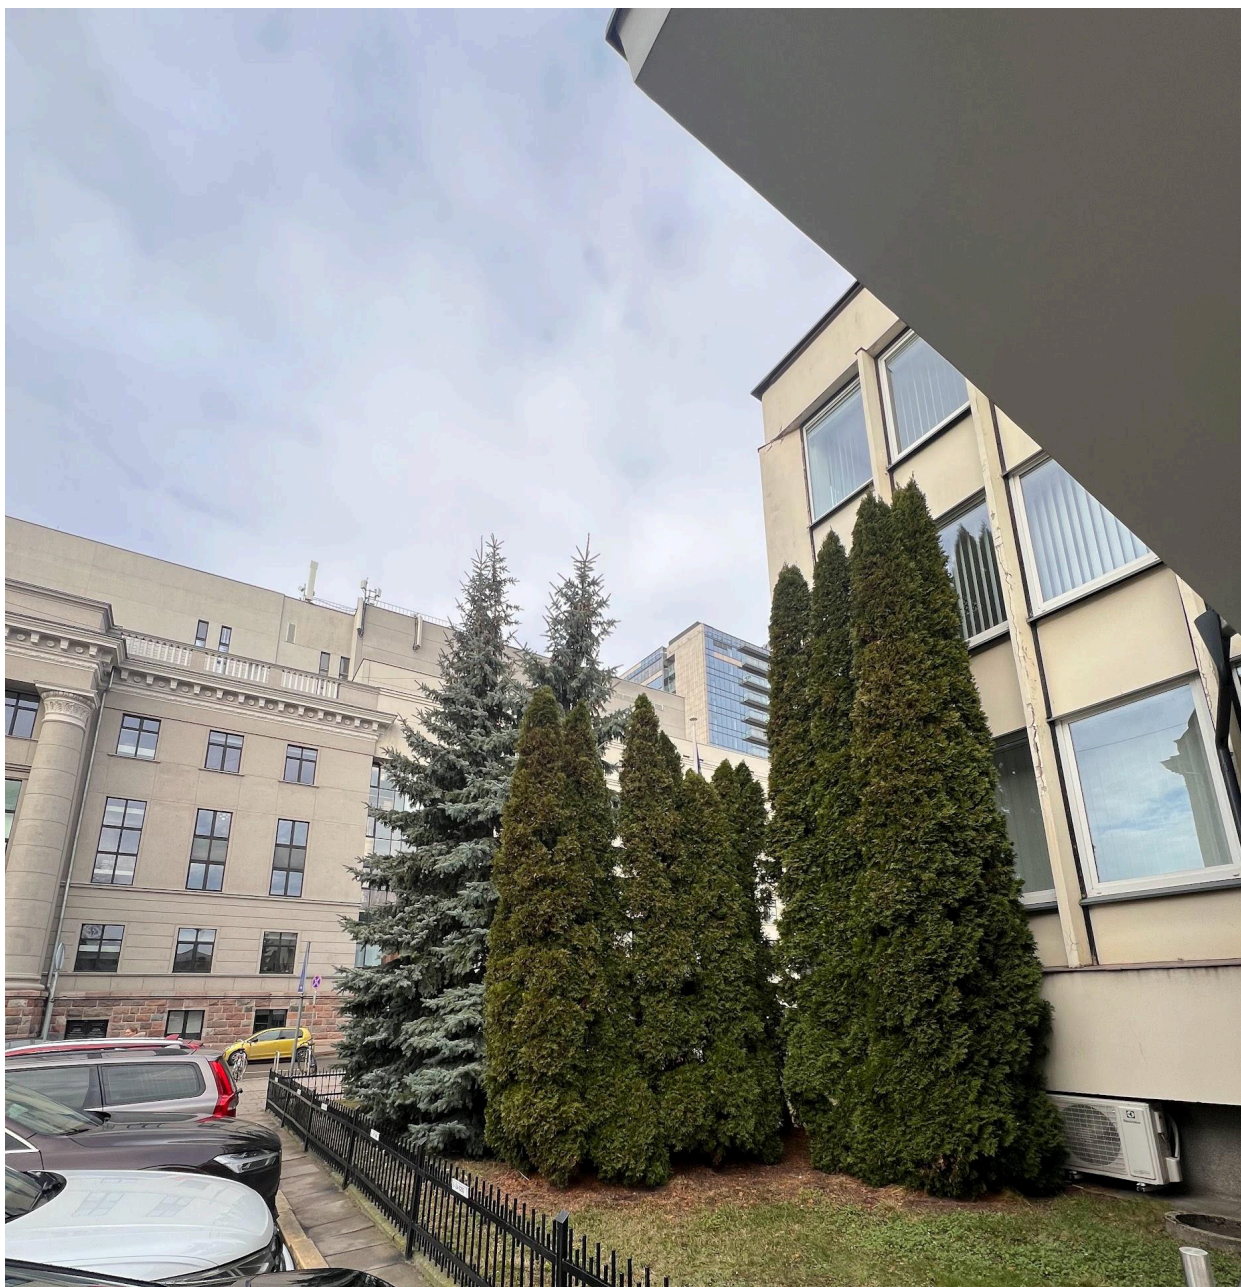
Vakarinės tujos (Nr. nuo 13 iki 24 plane). Visos įvertintos kaip geros būklės nepaisant kai kurių dalinio užstelbimo. Atliekant statybos darbus, ypač arčiau pamatų gali nebūti galimybės išsaugoti, tų tujų kurios auga prisišliėjusios prie pastato. Esant būtinybei dirbti šaknų apsaugos zonoje statybų metu, būtina darbus atlikti rankiniu būdu arba oro kastuvu su sertifikuoto arboristo priežiūra.

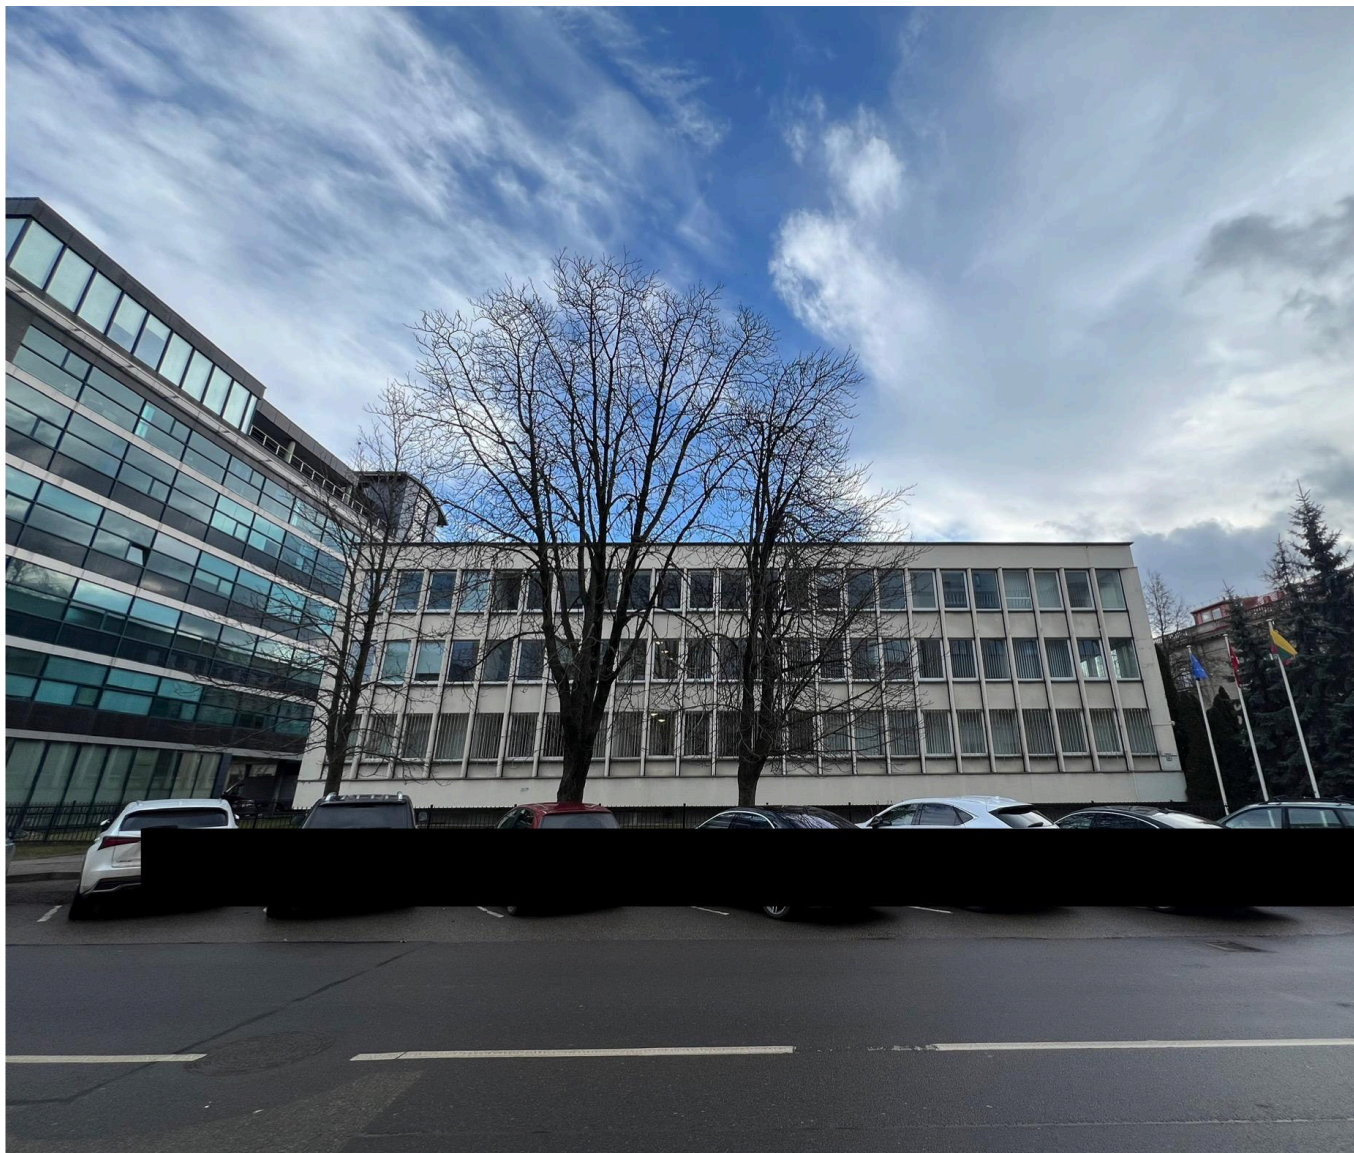
Paprastieji kaštonai (Nr. 25, 26 ir 27 plane) - medžiai auga už sklypo, bet privaloma atkreipti dėmesį, kad dėl Gynėjų gatvės pėsčiųjų šaligatvio kietųjų dangų didžioji šių medžių augavietė gali būti susiformavusi būtent Gynėjų 6 sklypo vakarinėje pusėje.

Nerekomenduojamos jokie statybos darbai šių medžių šaknų apsaugos zonoje, taip pat dėmesį būtina atkreipti ir į lajos išsidėstymą, nerekomenduojamas priartėjimas prie lajų su pastato sienomis ar kitais techniniais sprendiniais.

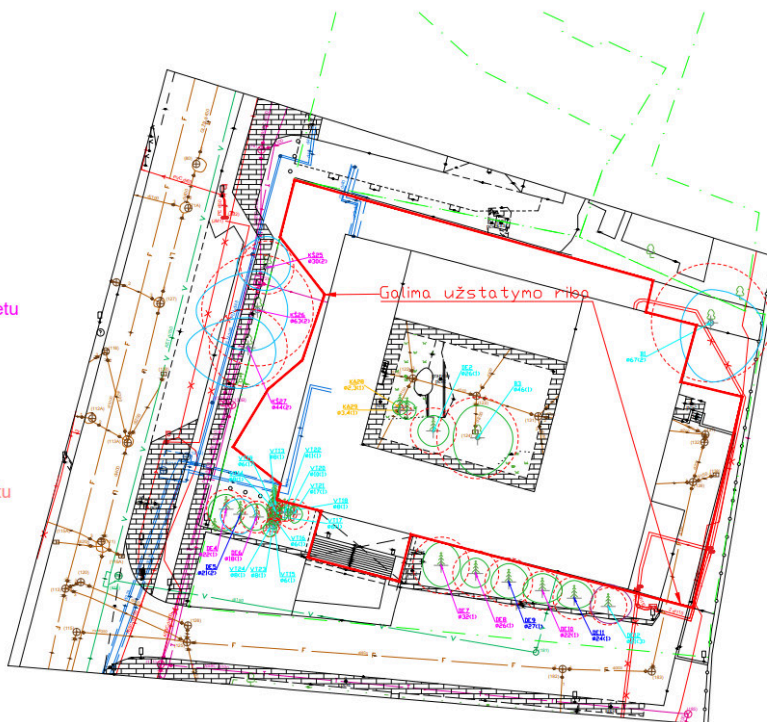
Pav. 7.1. medžių grupės ar pavieniai medžiai su siūlomomis užstatymo zonomis (storesnė raudona linija).

Labai aukšto ir aukšto prioriteto medžius rekomenduojama saugoti, naujo užstatymo struktūrą kuriant atsižvelgiant į šių medžių vertę. Dauguma iš šių medžių teikia vertę, kurios, pašalinus medžius, nebūtų įmanoma atkurti ir su itin dideliu biudžetu.
