# STATINIO KASMETINĖS APŽIŪROS

## A K T A S Nr. 23/10-22

UŽSAKOVAS: Lietuvos Aukščiausiasis Teismas

STATINYS: Gynėjų g. 6, Vilnius

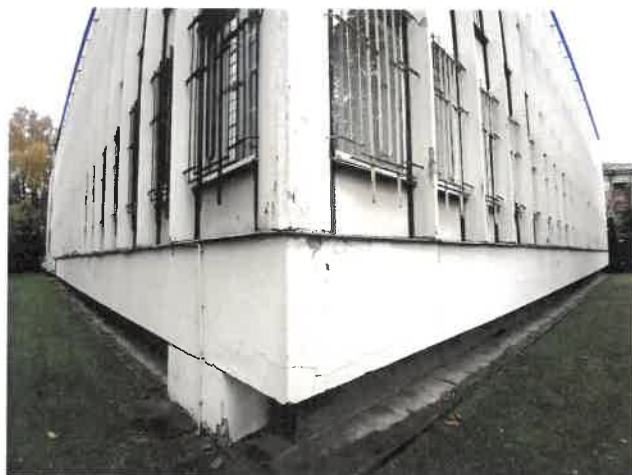
Foto Nr. 1

| Eil. Nr. | Apžiūros tikslas | Pastebėti defektai, deformacijos ir gedimai | Rekomenduojami darbai defektams pašalinti |
|---|---|---|---|
| 1 | Statinio ir jo konstrukcijų apžiūrėjimas ir techninės būklės įvertinimas | <b>1. Statinio pamatai, nuogrinda, cokolis</b><br>1.1. Ties pastato kampų matomi pamatinės-cokolinės dalies plyšimai. Plyšiai gali atsirasti dėl nevienodų pamatų sėdimo (foto Nr. 1-6)<br><br>1.2. Nuogrinda vietomis nusėdusi, apaugusi augmenija, neturi nuolydžių nuo pastato, vanduo kaupiasi šalia pastato pamato ir turi galimybę patekti ant pamato ir pažeisti hidroizoliaciją, bei patekti į pastato vidų. Vėliau migruodama drėgmė gadina statinio sienos konstrukcijas - cokolio apdailą (foto Nr. 7-15)<br><br>1.3. Cokolio tinkas suskilinėjęs, nutrupėjęs, atšokęs nuo pagrindo, pažeistas drėgmės (foto Nr. 16-20)<br><br><b>2. Statinio laikančiosios konstrukcijos – kolonos, sienos, denginys, balkonas</b><br>2.1. Vidiniame pastato kieme matomi lauko sienų vertikalūs įtrūkimai (foto Nr. 21-24) | Nustatyti priežastį ir atlikti remontą. Kol bus atliktas remontas užsandarinti plyšimus. Stebėti ar neprogresuoja.<br><br>Atlikti nuogrindos konstrukcijos remonto darbus, tinkamai suformuoti nuolydžius. Tvarkant nuogrindas įvertinti esamą pamato būklę, pagal poreikį atlikti pamato konstrukcijos remontą ir hidroizoliacijos įrengimo darbus.<br><br>Atlikti cokolio remonto darbus - užtaisyti plyšius atstatyti tinko netektis, išlaikyti tinko medžiagiškumą ir spalvas<br><br>Nustatyti priežastį ir atlikti remontą. Stebėti ar po atlikto remonto defektai neprogresuoja, esant pavojingai būsenai atlikti |

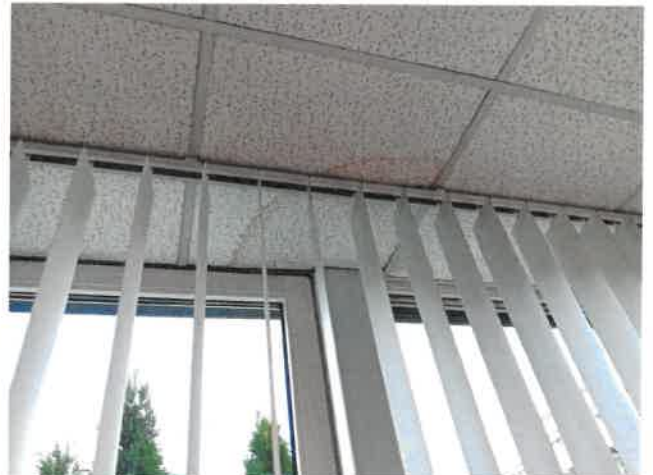
Foto Nr. 80

| | <p>4.4. Pastato patalpose matomos drėgmės pažeistos pakabinamų lubų plokštės (foto Nr. 79, 80)</p> <p><b>5. Statinio stogas</b></p> <p>5.1. Dalis stogo dangos yra blogos būklės – fiziškai nusidėvėjusi, pūslėta, susiraukšlėjusi, susikaupia vandens balos. Stogo dangos sujungimo vietos nesandarios. Neįrengtas pastato stogo aptvėrimas (foto Nr. 81-86)</p> <p>5.2. Matomos užsiteršusios stogo vietos (foto Nr. 87-90)</p> <p>5.3. Deformuoti, pakeisti korozijos, nesandarus lietaus nuvedimo sistemos latakai (foto Nr. 91-93)</p> <p>5.4. Užlipimo ant stogo kopėčios turi korozijos požymių (foto Nr. 94)</p> <p>5.5. Stogo ventiliacijos kaminų skardinimų išlinkę, apžiūros metu matyti, jog paviršiuose užsilaiko kritulių vanduo, apskardinimai pakeisti korozijos (foto Nr. 95, 96)</p> <p>5.6. Augantys medžiai liečiasi į pastato konstrukcijas (foto Nr. 97, 98)</p> <p><b>6. Statinio durys, langai, vartai</b></p> <p>6.1. Lauko metalinės durys pažeistos korozijos (foto Nr. 99, 100)</p> <p>6.2. Lauko medinės durys susidėvėjusios, nesandarios (foto Nr. 101)</p> <p>6.3. Nusidėvėjęs medinis vartų pakalimas, lupasi dažų sluoksnis (foto Nr. 102)</p> <p>6.4. Langų lauko palangių apskardinimai deformuoti pakeisti korozijos, nesandarus (foto Nr. 103, 104)</p> <p>6.5. Langų apsauginės grotos pažeistos korozijos (foto Nr. 105, 106)</p> | <p>Pašalinti drėgmės patekimo priežastis, pakeisti pažeistas plokštes.</p> <p>Atlikti stogo remontą. Stogo perimetru sumontuoti aptvėrimo turėklą.</p> <p>Atlikti stogo dangos valymą.</p> <p>Atlikti lietaus nuvedimo sistemos remontą, pakeisti pažeistus skardos elementus, užtikrinant statinio konstrukcijų apsaugą nuo lietaus vandens poveikio. Išvalyti lietaus nuvedimo sistemą</p> <p>Nuvalyti rūdis ir padengti antikorozine danga</p> <p>Pakeisti pažeistus skardos elementus</p> <p>Apgenėti medžių šakas</p> <p>Nuvalyti rūdis ir nudažyti antikoroziniais dažais</p> <p>Rekomenduotina keisti naujais, sandariais.</p> <p>Atnaujinti vartų medinį pakalimą</p> <p>Atlikti lauko palangių remontą</p> <p>Pašalinti rūdis, nudažyti antikoroziniais dažais</p> |

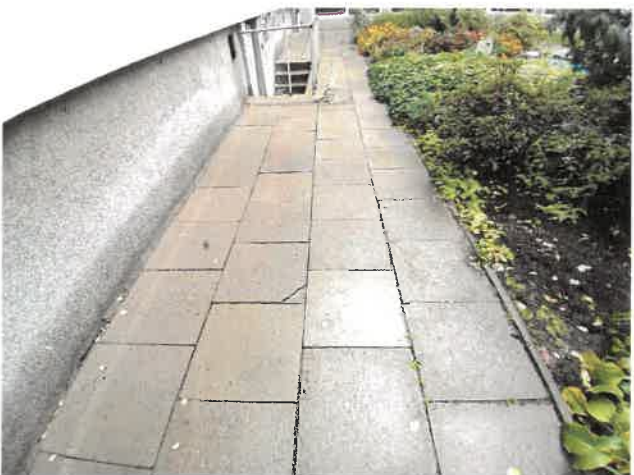
Foto Nr. 107

| | | <p><b>7. Teritorija aplink statinį</b></p> <p>7.1. Vidiniame kieme deformuota betono plytelių konstrukcija, suskilusios šaligatvio betono plytelės (foto Nr. 107, 108)</p> <p>7.2. Teritorijoje prie pastato deformuota, sutrūkusi, įdubusi asfalto danga (foto Nr. 109)</p> <p>7.3. Lauko betoniniai laiptai dėl ilgalaikio drėgmės poveikio sutrūkinėję, aptrupėję, laiptų pakopos nuskilinėjusios, aptrupėjusiais kraštais. Laiptų tinkas suskilinėjęs, nutrupėjęs, atšokęs nuo pagrindo, pažeistas drėgmės (foto Nr. 110-112)</p> <p>7.4. Pažeistos atraminės sienutės plokštės, per plokščių tarpą patenkantis vanduo ardo atraminės sienelės konstrukciją. Tinkas ant atraminės sienelės suskilinėjęs, nutrupėjęs, atšokęs nuo pagrindo, pažeistas drėgmės (foto Nr. 113-115)</p> <p>7.5. Pažeista įėjimo stogelio apdaila, lupasi dažų sluoksnis (foto Nr. 116)</p> <p><b>8. Inžinerinė įranga</b></p> <p>8.1. Netvarkinga inžinerinių įrenginių instaliacija - laidai guli ant stogo dangos, kabo prie sienos, tinkamai nepritvirtinti, neapsaugoti nuo mechaninių pažeidimų. Elektros skyduose įrangą nusidėvėjusi (foto Nr. 117-120).</p> <p>8.2. Korozijos pažeistas inžinerinių sistemų vamzdynas (foto Nr. 121, 122)</p> <p>8.3. Ant stogo palikta nereikalinga inžinerinė įranga (foto Nr. 123)</p> <p>8.4. Ant stogo esantis metaliniai stovai pažeisti korozijos (foto Nr. 124)</p> | <p>Atlikti dangos remontą, sutankinus pagrindus perkloti plyteles, pakeisti suskilusios plyteles</p> <p>Atlikti asfalto dangos remontą</p> <p>Atlikti laiptų remonto darbus.</p> <p>Atlikti atraminės sienelės remonto darbus</p> <p>Atlikti stogelio apdailos remonto darbus.</p> <p>Sutvarkyti laidų instaliaciją, pašalinti pažeidimus pagal EIT reikalavimus</p> <p>Keisti susidėvėjusias vamzdynų armatūros dalis</p> <p>Pašalinti demontuotą įrangą nuo stogo.</p> <p>Nuvalyti rūdis ir padengti antikorozone danga</p> |
