# STATINIO KASMETINĖS APŽIŪROS

## A K T A S Nr. 24/11-11

STATINYS: Gynėjų g. 6, Vilnius

KASMETINĖS APŽIŪROS AKTAS Nr. 24/11-11

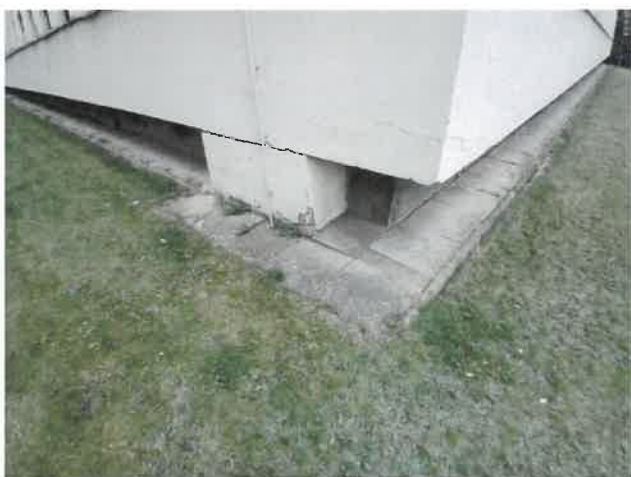
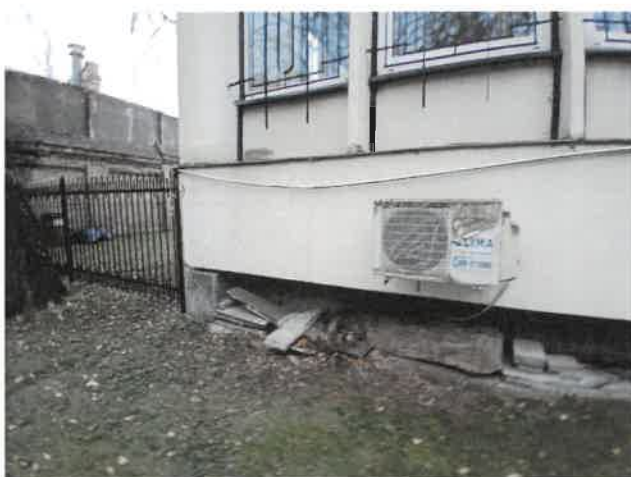
| Eil. Nr. | Apžiūros tikslas | Pastebėti defektai, deformacijos ir gedimai | Rekomenduojami darbai defektams pašalinti |
|---|---|---|---|
| 1 | Statinio ir jo konstrukcijų apžiūrėjimas ir techninės būklės įvertinimas | <b>1. Statinio pamatai, nuogrinda, cokolis</b><br>1.1. Ties pastato kampų matomi pamatinės-cokolinės dalies plyšimai. Plyšiai gali atsirasti dėl nevienodų pamatų sėdimo (foto Nr. 1-6)<br><br>1.2. Nuogrinda vietomis nusėdusi, apaugusi augmenija, neturi nuolydžių nuo pastato, vanduo kaupiasi šalia pastato pamato ir turi galimybę patekti ant pamato ir pažeisti hidroizoliaciją, bei patekti į pastato vidų. Vėliau migruodama drėgmė gadina statinio sienos konstrukcijas - cokolio apdailą (foto Nr. 7-12)<br><br>1.3. Cokolio tinkas suskilinėjęs, nutrupėjęs, atšokęs nuo pagrindo, pažeistas drėgmės (foto Nr. 13-20)<br><br><b>2. Statinio laikančiosios konstrukcijos – kolonos, sienos, denginys, balkonas</b><br>2.1. Vidiniame pastato kieme matomi lauko sienų vertikalūs įtrūkimai (foto Nr. 21-28) | Nustatyti priežastį ir atlikti remontą. Kol bus atliktas remontas užsandarinti plyšimus. Stebėti ar neprogresuoja.<br><br>Atlikti nuogrindos konstrukcijos remonto darbus, tinkamai suformuoti nuolydžius. Tvarkant nuogrindas įvertinti esamą pamato būklę, pagal poreikį atlikti pamato konstrukcijos remontą ir hidroizoliacijos įrengimo darbus.<br><br>Atlikti cokolio remonto darbus - užtaisyti plyšius atstatyti tinko netektis, išlaikyti tinko medžiagiškumą ir spalvas<br><br>Nustatyti priežastį ir atlikti remontą. Stebėti ar po atlikto remonto defektai neprogresuoja, esant pavojingai būsenai atlikti ekspertizę. Kol bus atliktas remontas užsandarinti įtrūkimus ir |

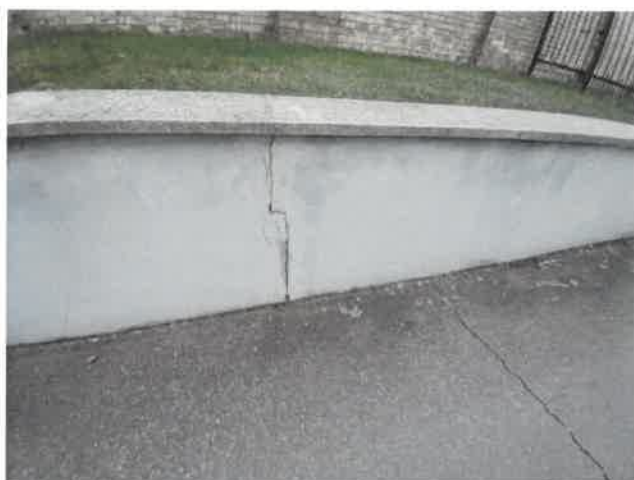
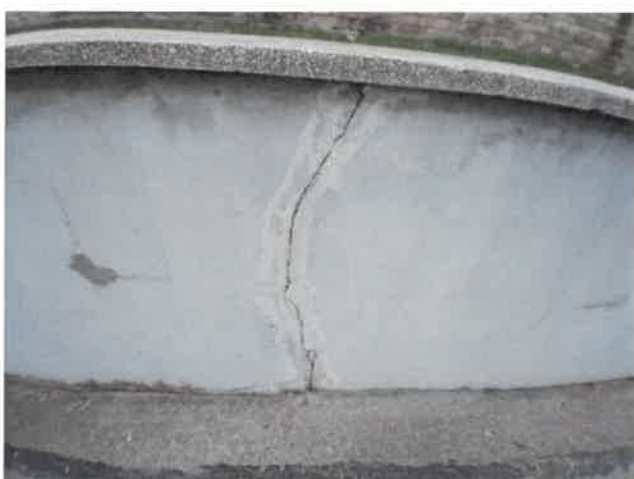
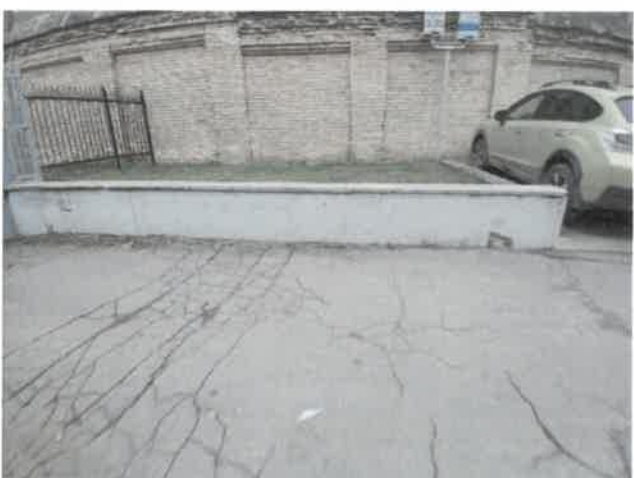
| 7.6. Pažeistos atraminės sienutės plokštės, per plokščių tarpą patenkantis vanduo ardo atraminės sienelės konstrukciją. Tinkas ant atraminės sienelės suskilinėjęs, nutrupėjęs, atšokęs nuo pagrindo, pažeistas drėgmės (foto Nr. 199-206) | Atlikti atraminės sienelės remonto darbus |

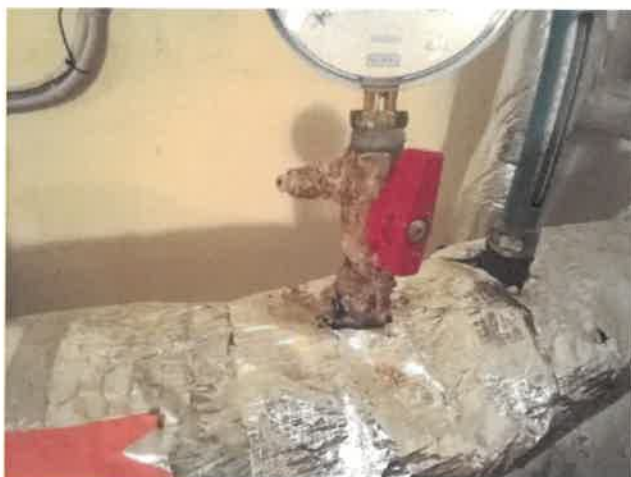
Foto Nr. 209

| 8.1. Korozijos pažeistas inžinerinių sistemų vamzdynas (foto Nr. 209, 210) | Keisti susidėvėjusias vamzdynų armatūros dalis |

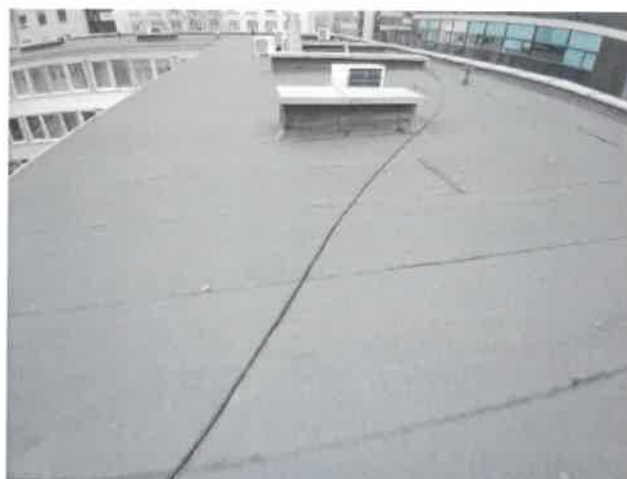
Foto Nr. 212

| 8.2. Netvarkinga inžinerinių įrenginių instaliacija - laidai guli ant stogo dangos, tinkamai nepritvirtinti, neapsaugoti nuo mechaninių pažeidimų (foto Nr. 211, 212). | Sutvarkyti laidų instaliaciją, pašalinti pažeidimus pagal EIT reikalavimus |

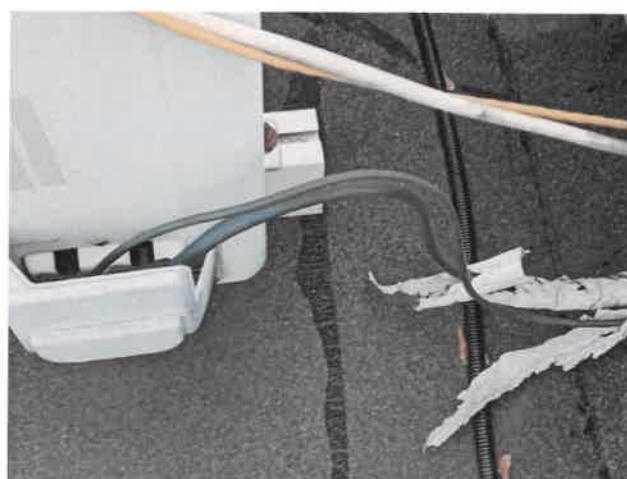
Foto Nr. 214

| 8.3. Pažeista kondicionierių vamzdelių išorinė izoliacija (foto Nr. 213-216) | Atnaujinti izoliaciją, vamzdelius pakloti apsauginiame šarve. |

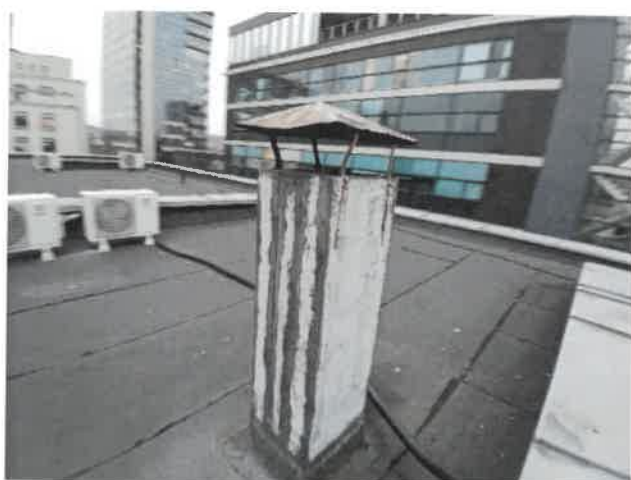
Foto Nr. 217

| 8.4. Ant stogo ventiliacijos aluoklių skardos elementai turi korozijos požymių (foto Nr. 217, 218) | Pakeisti korozijos pažeistus elementus |

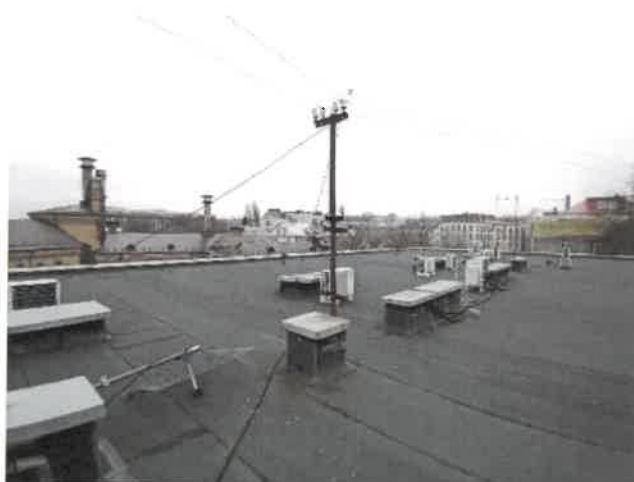
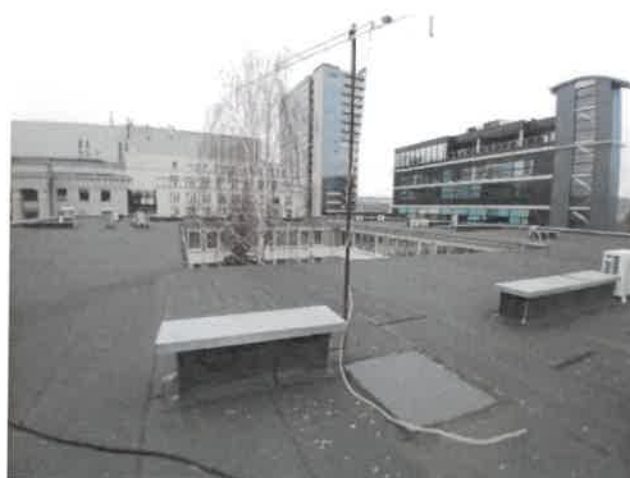
| 8.5. Ant stogo esantis metaliniai stovai pažeisti korozijos (foto Nr. 219-221) | Nuvalyti rūdis ir padengti antikorozine danga |

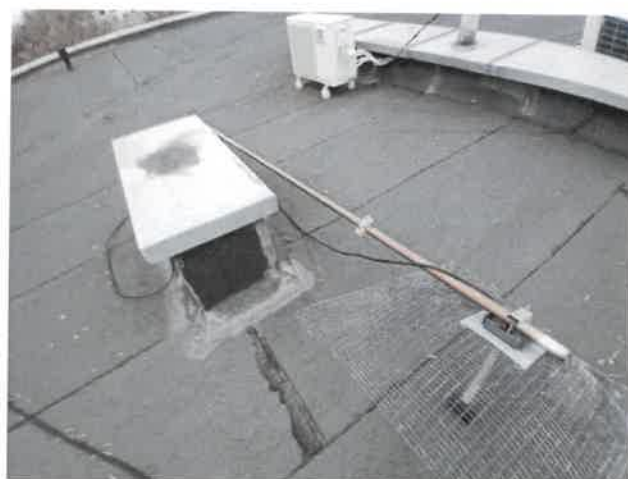
Foto Nr. 222

| 8.6. Ant stogo nukrito antena (foto Nr. 222) | Permontuoti anteną |
