**AB „KLAIPĖDOS VANDUO“**

**3-IOSIOS VANDENVIETĖS**

**Kairių g. 13  
Klaipėda**

**2000 M<sup>3</sup> TALPOS VANDENS  
REZERVUARO  
TECHNINĖS BŪKLĖS VERTINIMO  
ATASKAITA**

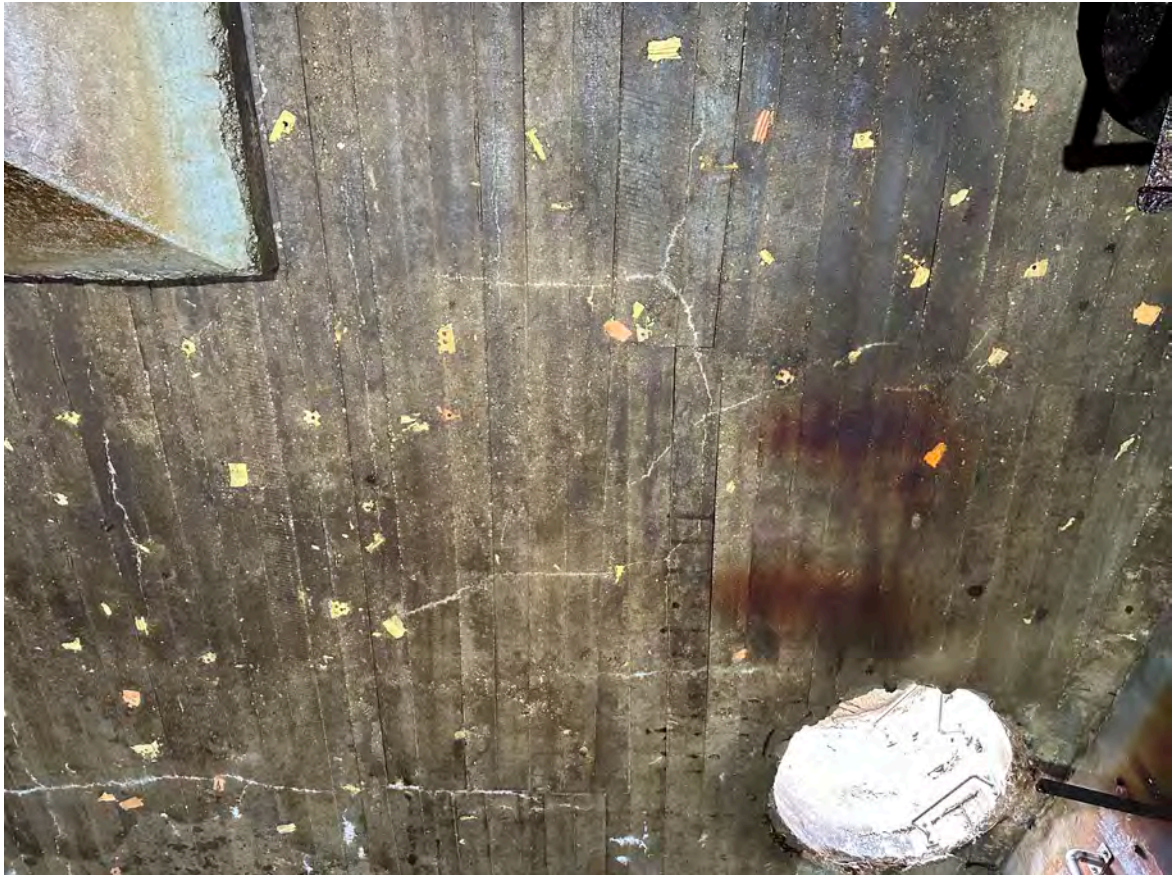
Perdangos betono atsparumas gniuždymui atitinka C25/30 betono klasę (žr. Priedas Nr. 2).

*Pav. 8.1 Perdangos betono atsparumo gniuždymui matavimas*

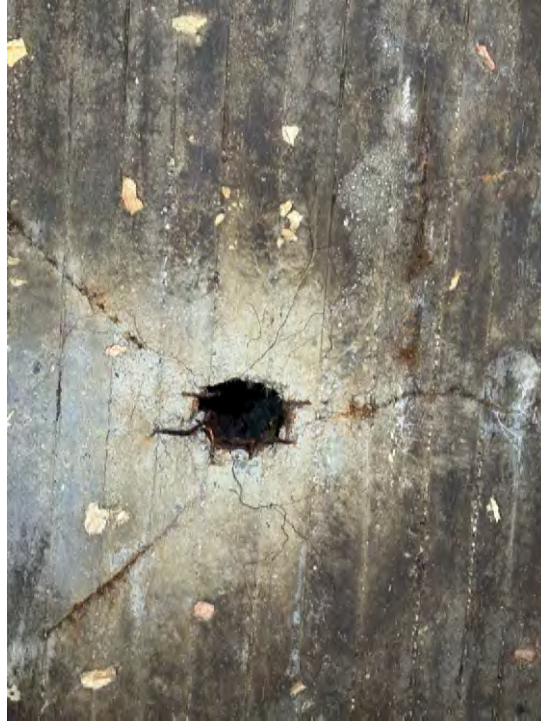
Dėl trūkių/plyšių perdangoje, nesutankinto perdangos betono ir kitų perdangos/sienos sandūros nesandarumų paviršinis vanduo skverbiasi į geriamojo vandens rezervuaro vidų. Formuojasi karbonatiniai dariniai. Dėl šios priežasties galimas geriamojo vandens užterštumas bei betone esančios armatūros korozija.

*Pav. 8.2 Betone esančios armatūros korozijos požymiai trūkiuose/plyšiuose*

**Išvada:** rezervuaro perdangos vidinį paviršių būtina suremontuoti bei padengti hidroizoliacine danga.

3.	Atvirą armatūrą paruošti iki St 2 švarumo laipsnio pagal LST EN ISO 8501-1.	100 bėg. m
4.	Atvirą nuvalytą armatūrą apsaugoti nuo korozijos pagal LST EN 1504-9:2008 11-o principo (CA), 11.1 metodą.	100 bėg. m

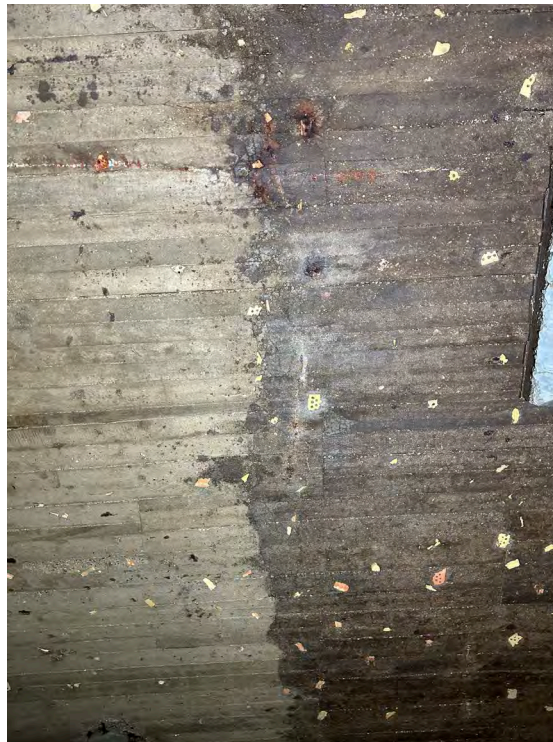
*Pav. 8.3 Išorinio vandens prasiskverbimas perdangoje*

10.	Visą g/b perdangos vidinį paviršių (įskaitant sandūrą, patekimo į rezervuarą šulinių paviršius) padengti besikristalizuojančia hidroizoliacine danga pagal LST EN 1504-9: 2008 principo (IP) 1.3 metodą.	525 m <sup>2</sup>

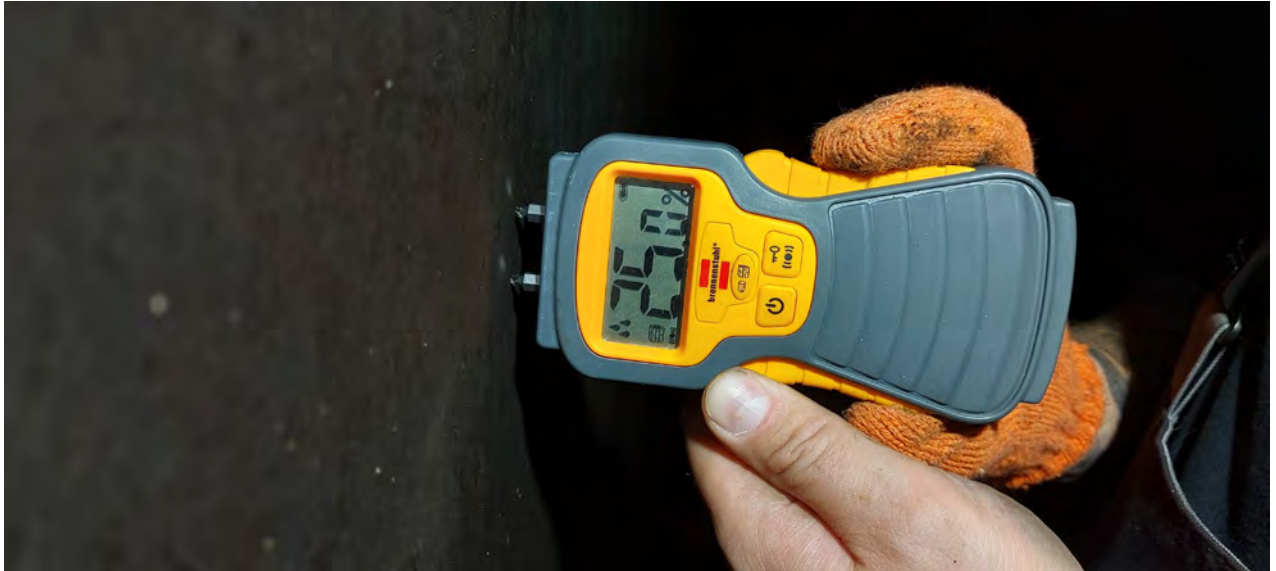
Atlikus instrumentinius tyrimus nustatytas rezervuaro sienų santykinis įmirkis iki 25 – 27% (žr. pav. 8.4). Sienos apneštos juodomis apnašomis (žr. Priedas Nr. 1 – nuotrauka Nr. 21)

*Pav. 8.4 Sienų įmirkimo matavimas*

**Išvada:** rezervuaro sienų paviršių būtina suremontuoti bei jų paviršių padengti hidroizoliacine danga.

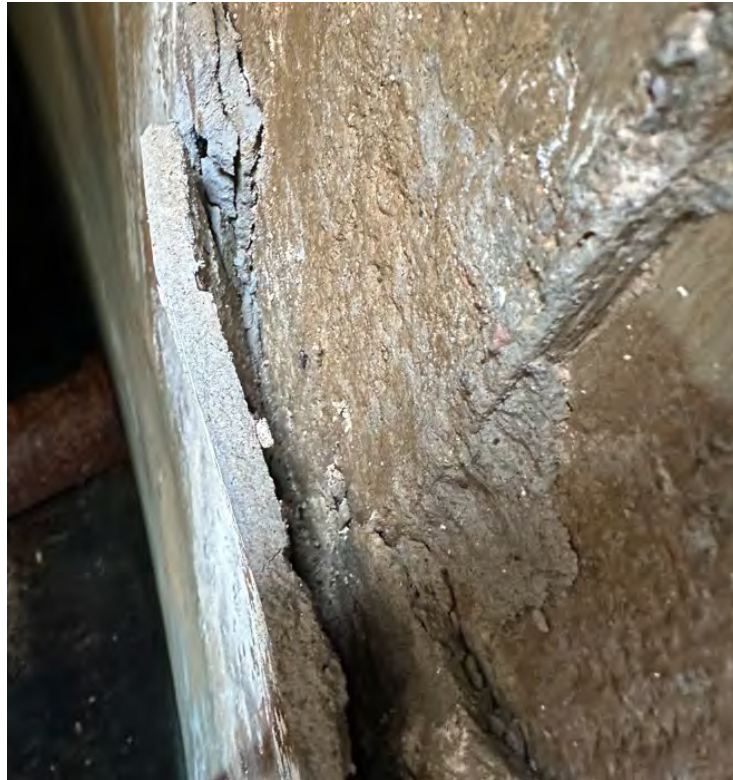
Projektinės organizacijos „GYPROSPECNEFT“ projektu rezervuaras suprojektuotas darbui šlapiame arba blogai drenuojamo grunto sąlygoms. Projektu numatyta rezervuaro sienų vidinį paviršių, kontaktuojantį su vandeniu, hidroizoliuoti tinkuojant torkretavimo būdu, sluoksnio storis 1,5 - 2,5 cm. Esamas hidroizoliacinis tinkas daugelyje vietų atitrūkęs nuo betoninio sienų pagrindo (žr. Pav. 8.5), vietomis sutrūkinėjęs, neatliekantis sandarinimo (hidroizoliavimo) funkcijos. (Žr. Priedas 4 – sienų remontuojamosios dalies ataskaita).

*Pav. 8.5 Atrūkęs betono apsauginis sluoksnis nuo sienų*

Eil. Nr.	Paruošiamieji ir remonto darbai	Kiekis
1.	Mechaniškai pašalinti, iškapoti silpnai besilaikantį, nesutankintą, sutrūkusį betoną nuo rezervuaro sienų (iki 80mm).	55 m <sup>2</sup>

3.	Mechaniškai pašalintus, iškapotus (iki 80mm) sienos plotus atstatyti remontiniu skiediniu skirtu konstrukciniam betono remontui pagal LST EN 1504-9:2008 3-io principo (CR), 3.1 metodą.	55 m <sup>2</sup>

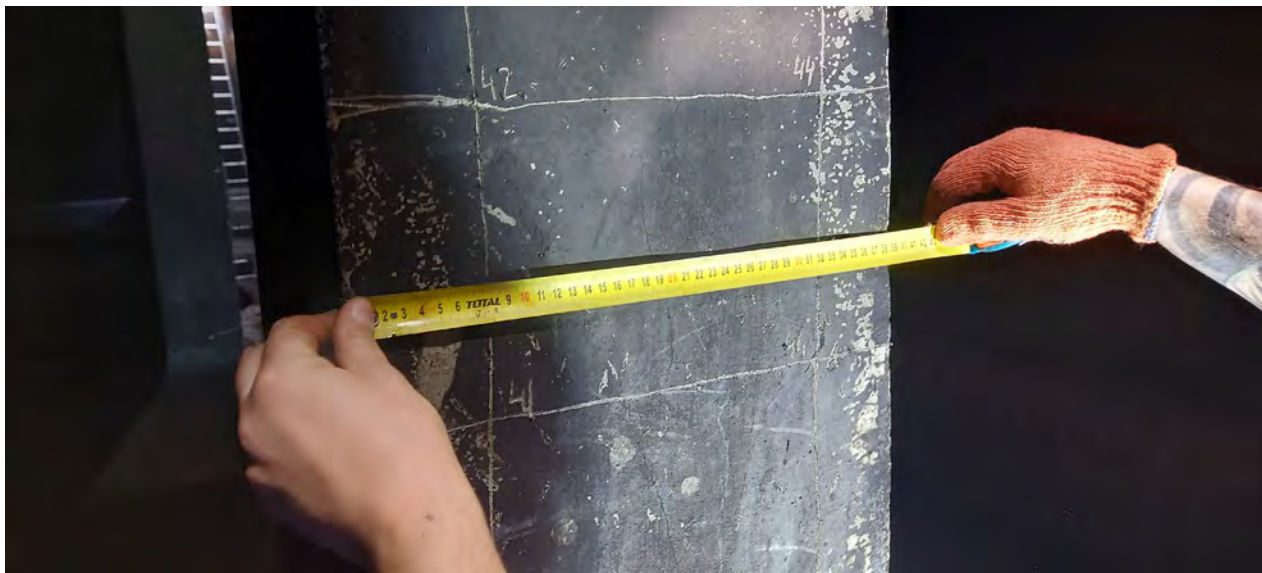
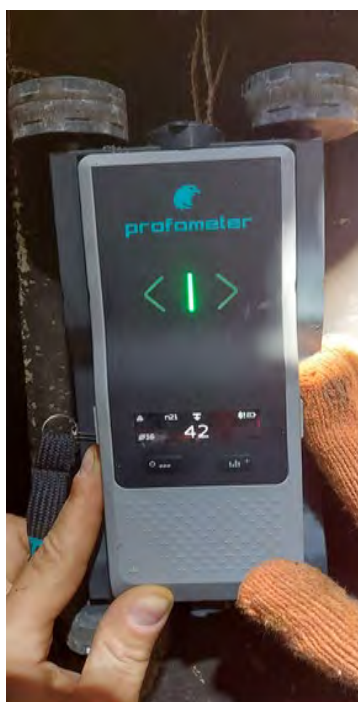
Rezervuaro kolonos tinkuotos, apneštos juodomis apnašomis. (žr. Priedas Nr. 1 – nuotrauka Nr. 28). Atlikus instrumentinius tyrimus nustatytas apsauginis betono sluoksnis virš metalinės armatūros 41 – 44 mm (žr. pav 8.6). Armatūros korozijos požymių nepastebėta. Tarpai tarp kolonos „galvutės“ ir perdangos (žr. pav. 8.8). Kolonų įmirkis iki 25 – 27% (žr. Pav. 8.7)

*Pav. 8.6 Armatūros apsauginio sluoksnio matavimas*

4.	Kolonų paviršių padengti sukibimą gerinančiu gruntu.	205 m <sup>2</sup>
5.	Armatūros apsauginį betono sluoksnį (20mm) atstatyti remontiniu skiediniu skirtu konstrukciniam betono remontui pagal LST EN 1504-9:2008 3-io principo (CR), 3.1 metodą.	205 m <sup>2</sup>

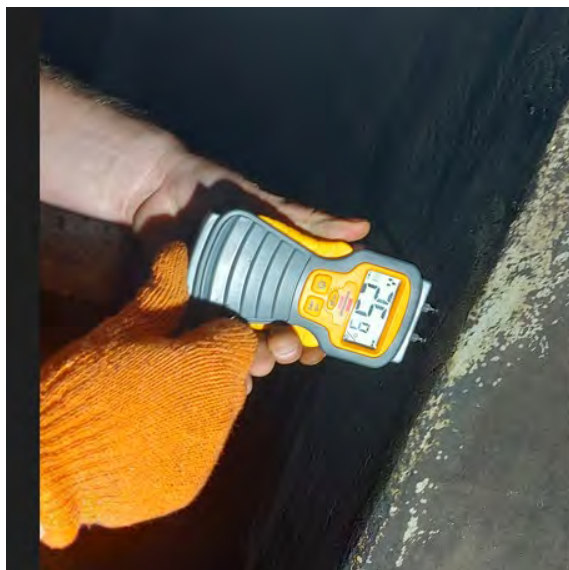
*Pav. 8.7 Kolonų įmirkimo matavimas*

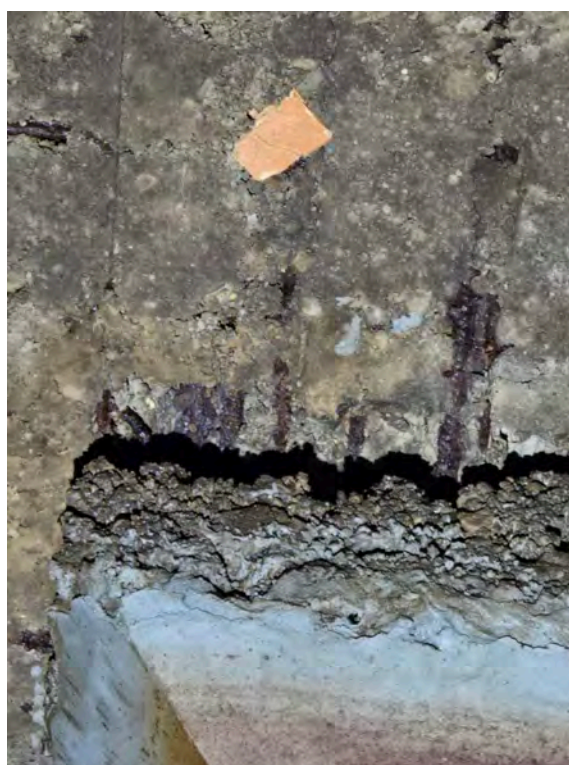
Dėl plyšių kolonų galvučių/perdangos sandūrose, nesutankinto betono ir kitų nesandarumų paviršinis vanduo skverbiasi į geriamojo vandens rezervuaro vidų. Dėl šios priežasties galimas geriamojo vandens užterštumas bei betone esančios armatūros korozija.

*Pav. 8.8 Tarpas tarp kolonų galvučių ir perdangos*

**Išvada:** būtina suremontuoti neužbetonuotus/ištrupėjusius tarpus tarp kolonų galvučių ir perdangos, padengti hidroizoliacine danga.

2.	Mechaniškai pašalinti, iškapoti nesutankintus/ištrupėjusius plyšius/tarpus tarp kolonų galvučių ir perdangos, išplauti aukšto slėgio vandens srove.	7m <sup>2</sup>

3.	Neužbetonuotus/ištrupėjusius plyšius/tarpus tarp kolonų galvučių ir perdangos suremontuoti remontiniu skiediniu skirtu konstrukciniam betono remontui pagal LST EN 1504-9:2008 3-io principo (CR), 3.2 metodą.	7m <sup>2</sup>

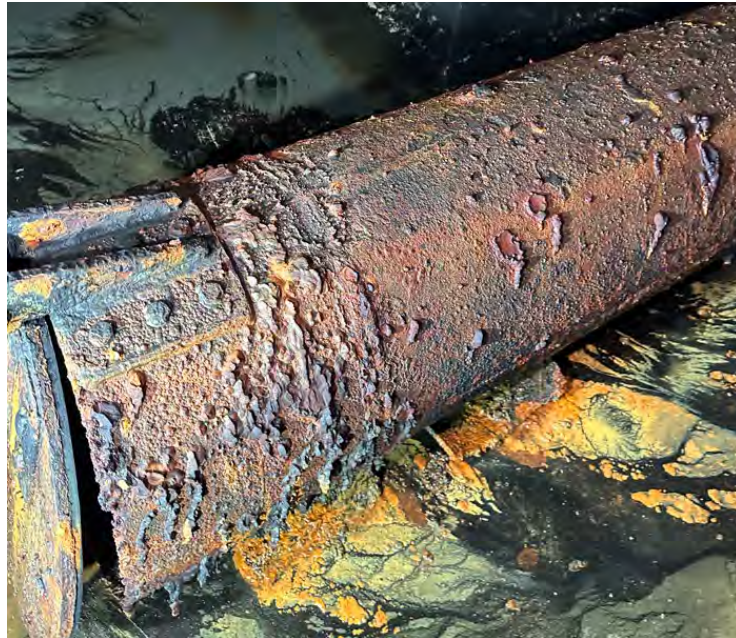
Metalinių konstrukcijų surūdijimo laipsnis - D (pagal LST EN ISO 8501-1).

Nustatytas metalo konstrukcijų pūslėtumas – 5(S5) pagal LST EN ISO 4628-2.

Pav. 8.9 Faktinė metalo konstrukcijų būklė

**Išvada:** pakeisti metalines vamzdynų konstrukcijas naujomis.

Eil. Nr.	Paruošiamieji ir remonto darbai	Kiekis
1.	Pakeisti metalines vamzdinių konstrukcijas naujomis.	Kompl. 3

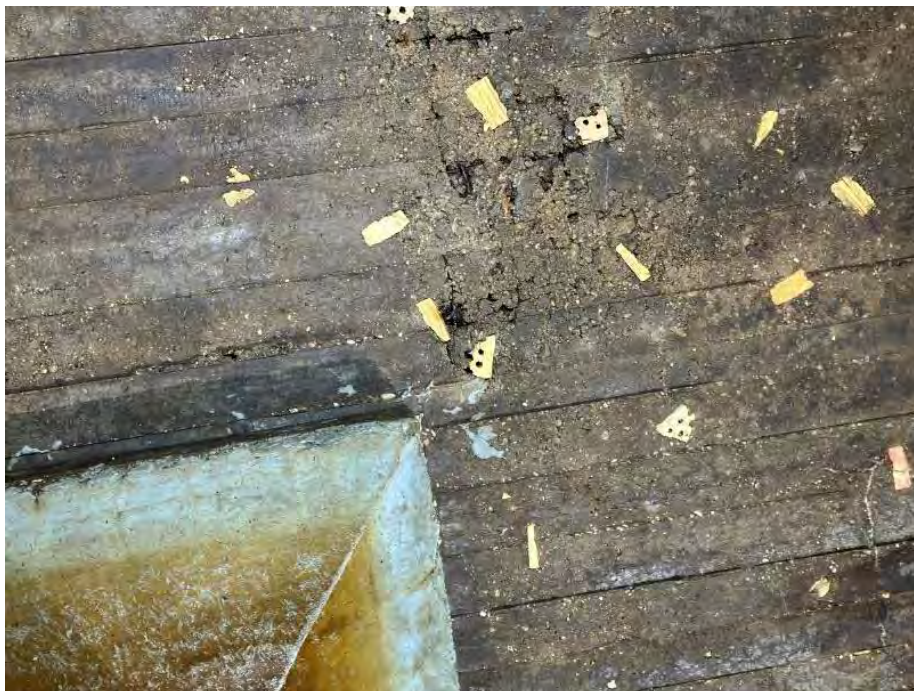
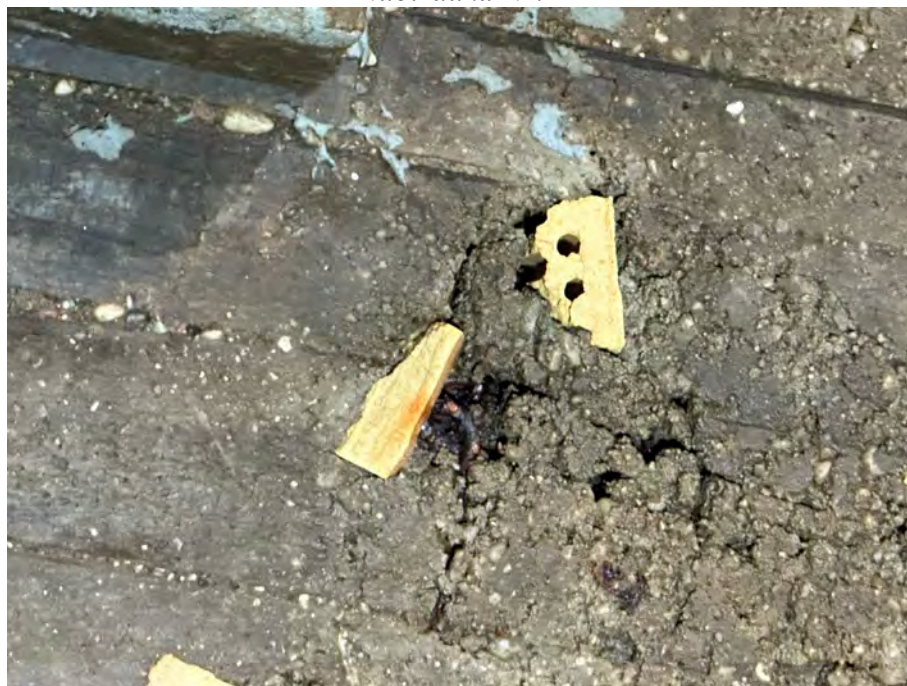
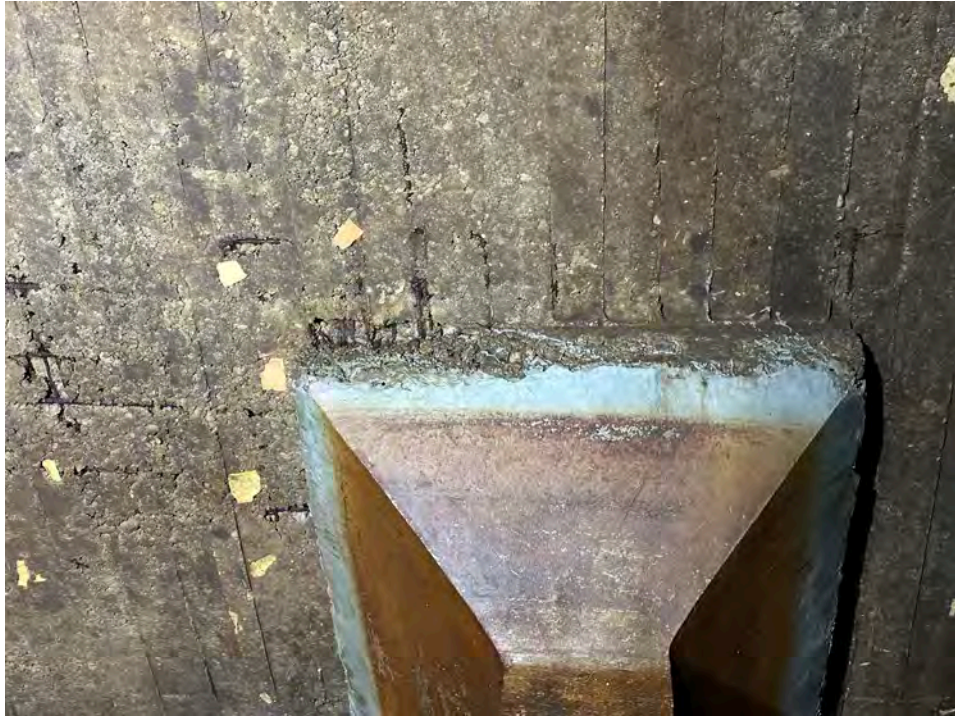
- 7.1 Nesutankintas betonas perdangoje (žr. Priedas Nr. 1 – nuotrauka Nr. 1-3)
- 7.2 Trūkiai/plyšiai perdangoje (žr. Priedas Nr. 1 – nuotrauka Nr. 4-5)
- 7.3 Karbonatiniai dariniai (žr. Priedas Nr. 1 – nuotrauka Nr. 6-7)
- 7.4 Korodavusi atvira metalinė armatūra (žr. Priedas Nr. 1 – nuotrauka Nr. 8-11)
- 7.5 Praaugusios augmenijos šaknys (žr. Priedas Nr. 1 – nuotrauka Nr. 12)
- 7.6 Medinių klojinių liekanos betone (žr. Priedas Nr. 1 – nuotrauka Nr. 13-14)
- 7.7 Nesandarumai perdangos-sienų sandūroje visu perimetru (vandens pratekėjimo požymiai) (žr. Priedas Nr. 1 – nuotrauka Nr. 15-17)

*Nuotrauka Nr. 1*

*Nuotrauka Nr. 2*

*Nuotrauka Nr. 3*

1.	Visą perdangos paviršių paruošti iki 3 - 5 laipsnio pagal ICRI (Internacional Concrete Repair Institute) aukšto slėgio vandens srove (> 1000 bar.), pašalinant atsilupusią, adheziją (sankibą) su betonu praradusią armatūros apsauginę betono dangą, betono trupančias daleles, dulkes, augmenijos šaknis ir kitus nešvarumus.	490 m <sup>2</sup>

5.	Suremontuoti trūkius/plyšius perdangoje pagal LST EN 1504-9:2008 principo (IP) 1.4 metodą.	57 bėg. m
6.	Mechaniškai pašalintas, iškapotas (iki 40mm) perdangos vietas, trūkius, nesutankinto betono plotus, plotus aplink ventiliacinius šulinėlius suremontuoti remontiniu skiediniu skirtu konstrukciniam betono remontui pagal LST EN 1504-9:2008 3-io principo (CR), 3.1 metodą.	48 m <sup>2</sup>

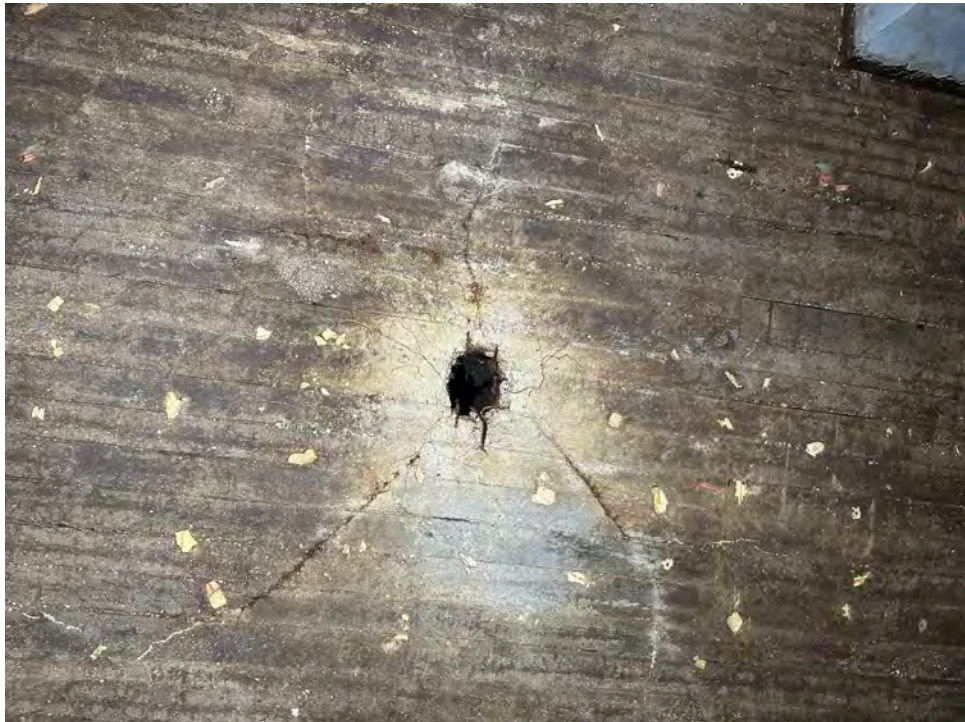
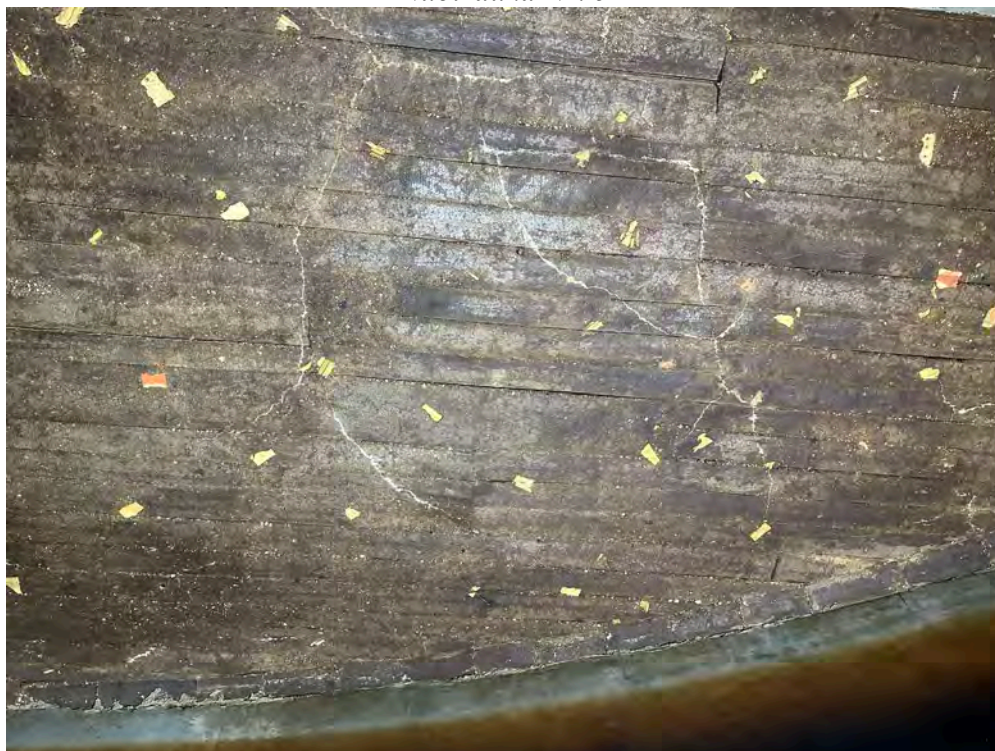
*Nuotrauka Nr. 4*

*Nuotrauka Nr. 5*

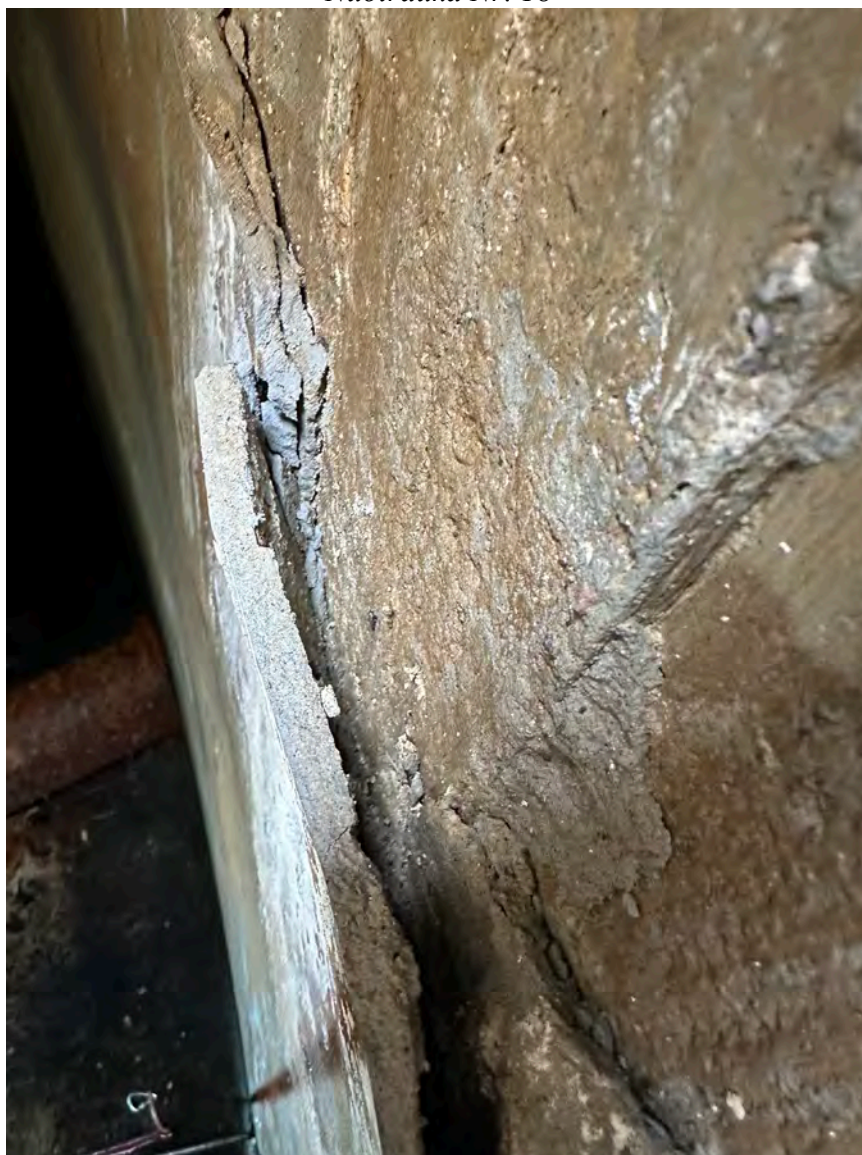
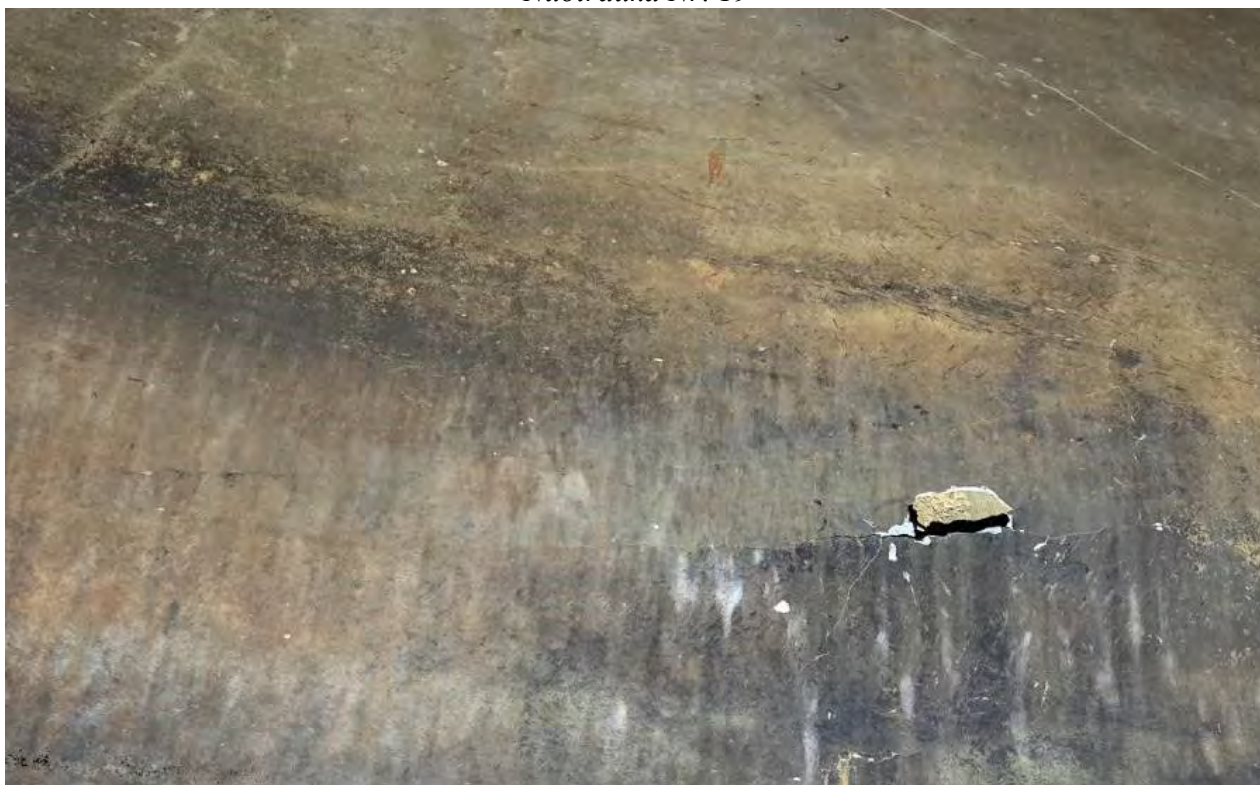
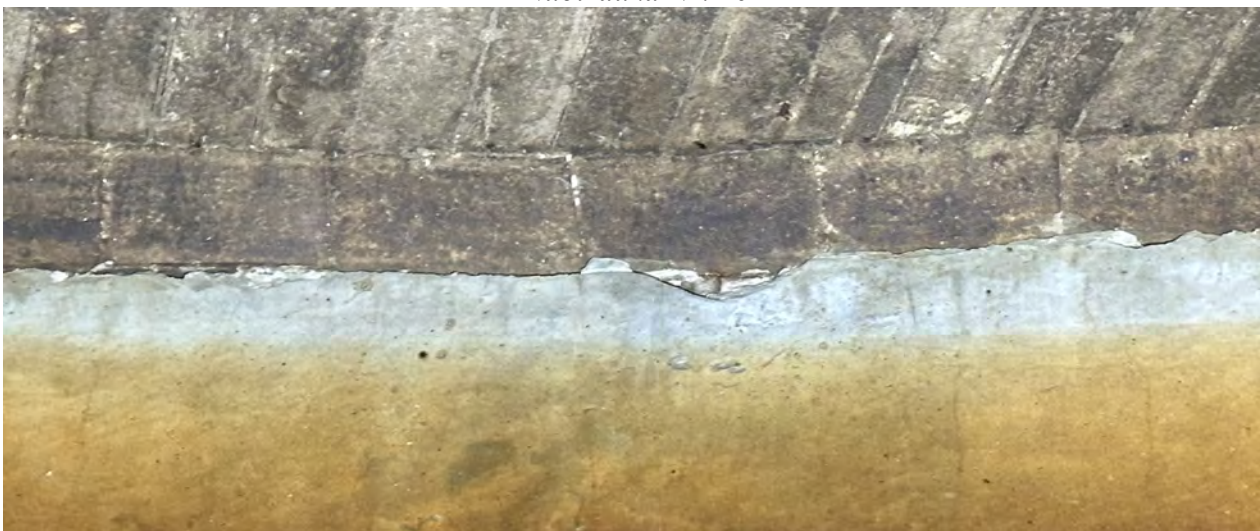
- 7.8 Atšokęs tinkas nuo betoninio pagrindo (žr. Priedas Nr. 1 – nuotrauka Nr. 18-20)
- 7.9 Trūkiai sienose (žr. Priedas Nr. 1 – nuotrauka Nr. 22-23)
- 7.10 Kitos sienų pažaidos (žr. Priedas Nr. 1 – nuotrauka Nr. 24-25)

*Nuotrauka Nr. 18*

*Nuotrauka Nr. 19*

*Nuotrauka Nr. 20*

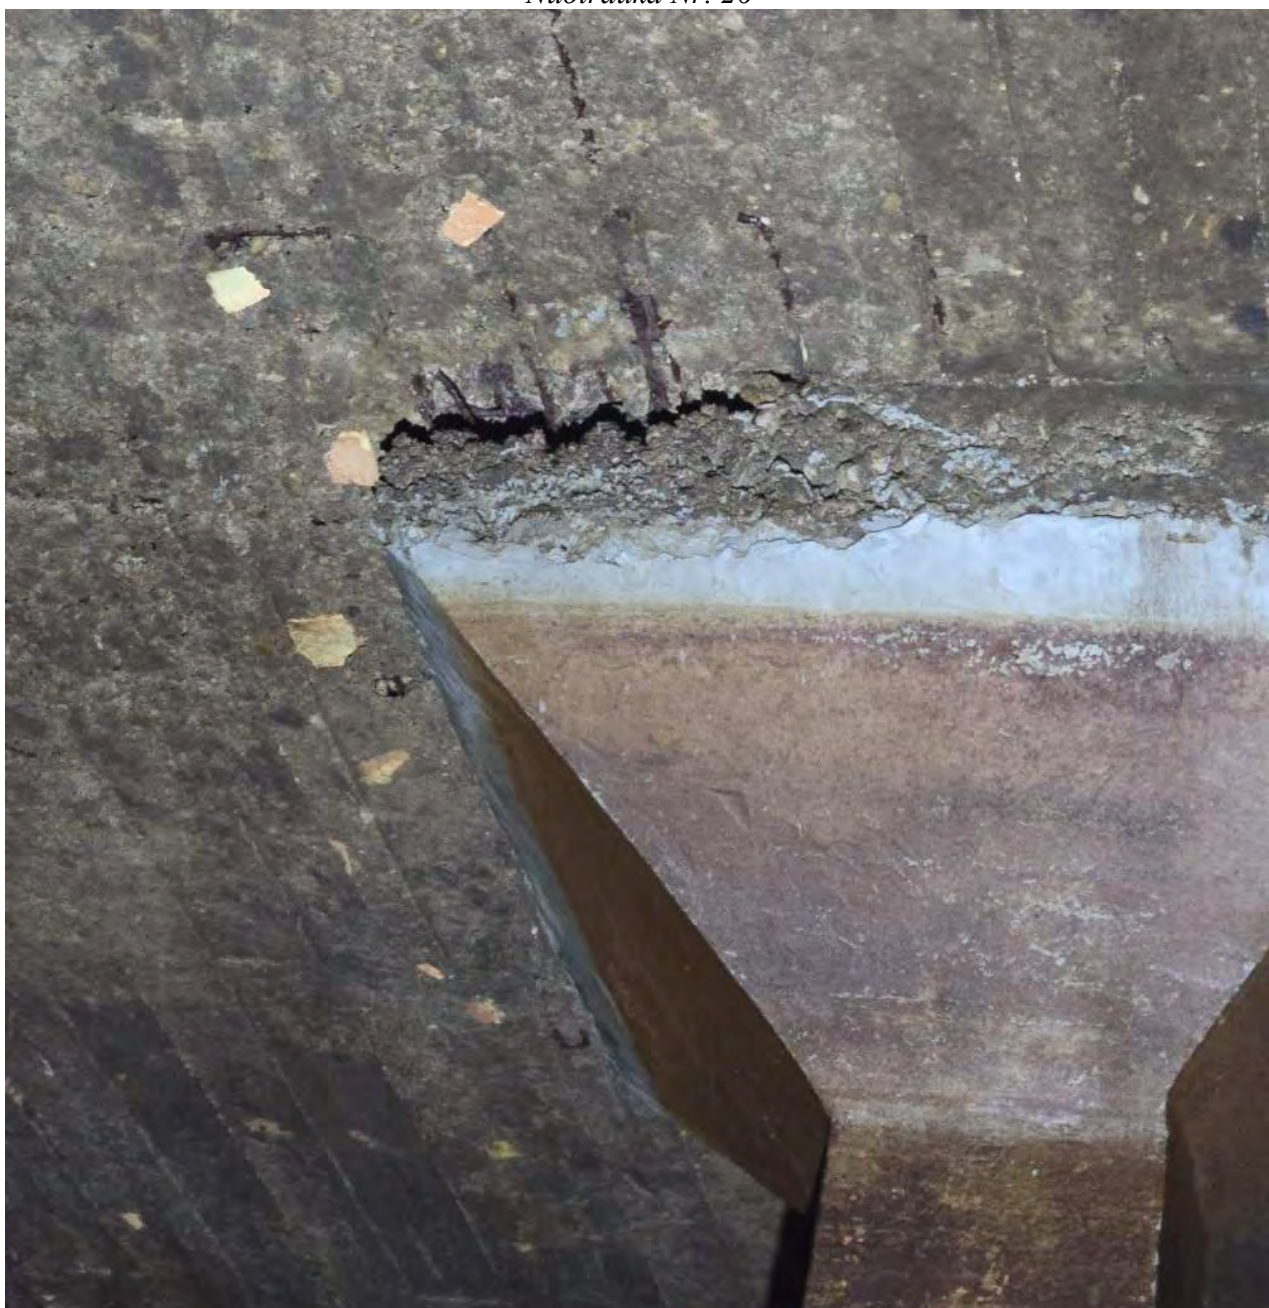
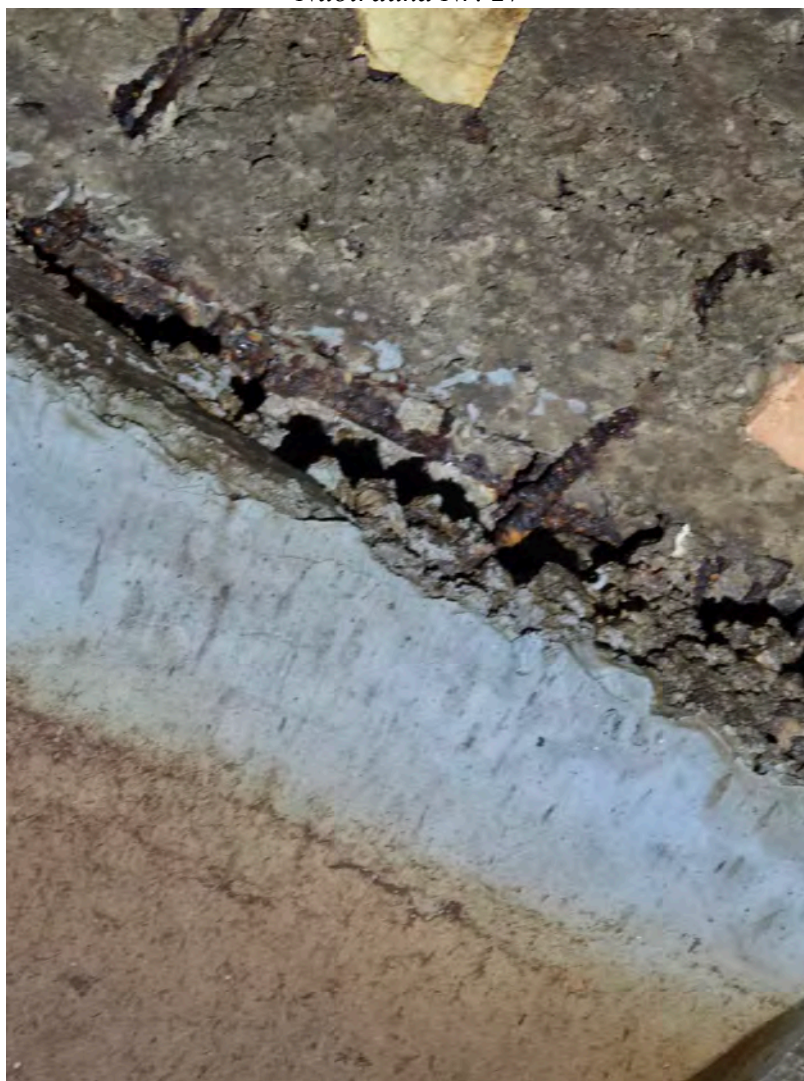
- 7.11 Neužbetonuota/ištrupėjusi sandūra tarp kolonos „galvutės“ ir perdangos (žr. Priedas Nr. 1 – nuotrauka Nr. 26-27)
- 7.12 Rezervuaro kolonos tinkuotos, apneštos juodomis apnašomis. (žr. Priedas Nr. 1 – nuotrauka Nr. 28).

*Nuotrauka Nr. 26*

*Nuotrauka Nr. 27*

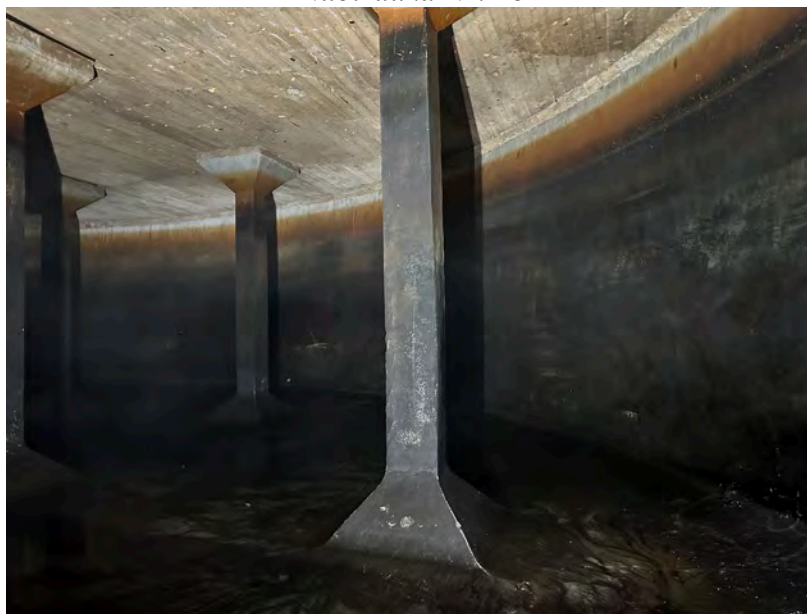
*Nuotrauka Nr. 28*

Eil. Nr.	Paruošiamieji ir remonto darbai	Kiekis
1.	Visą kolonų paviršių paruošti iki 3 - 5 laipsnio pagal ICRI (Internacional Concrete Repair Institute) aukšto slėgio vandens srove (> 1000 bar.), pašalinant atsilupusią, adheziją (sankibą) su betonu praradusią armatūros apsauginę betono dangą, betono trupančias daleles, dulkes, ir kitus nešvarumus.	205 m <sup>2</sup>

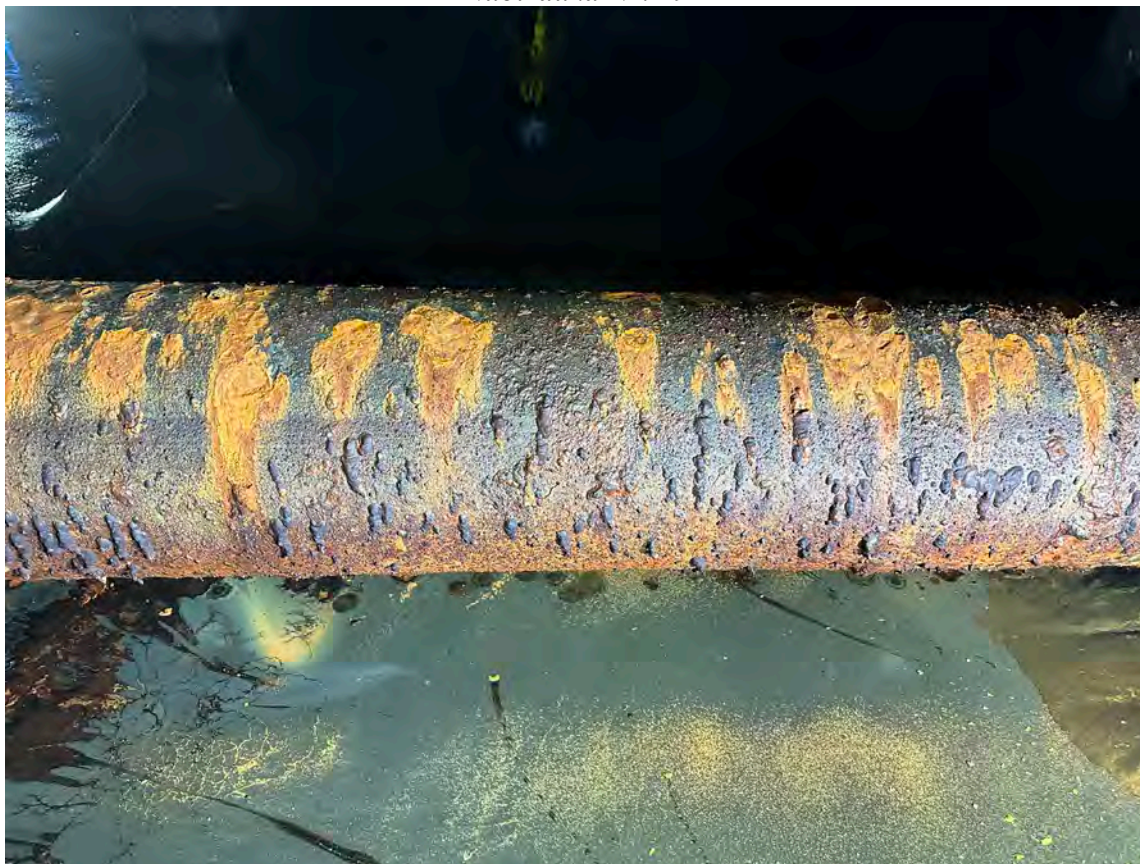
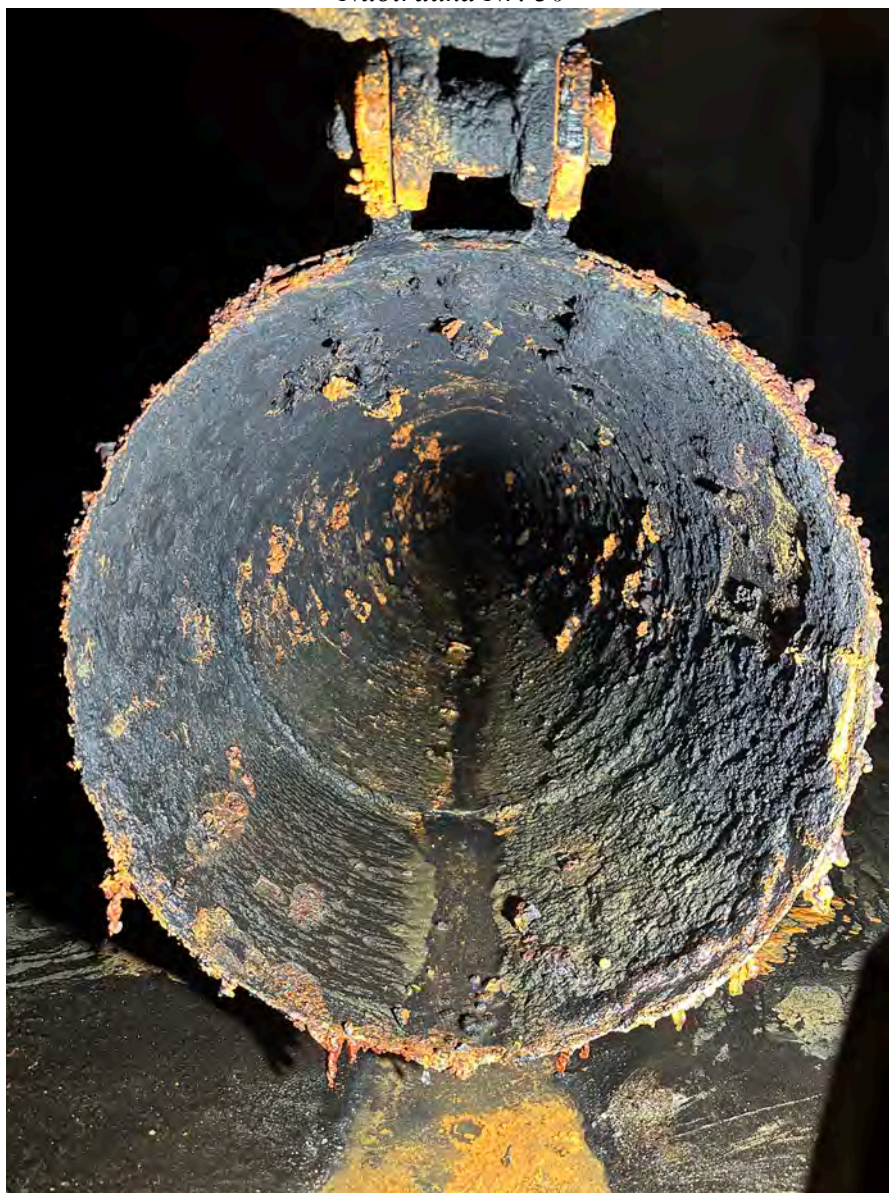
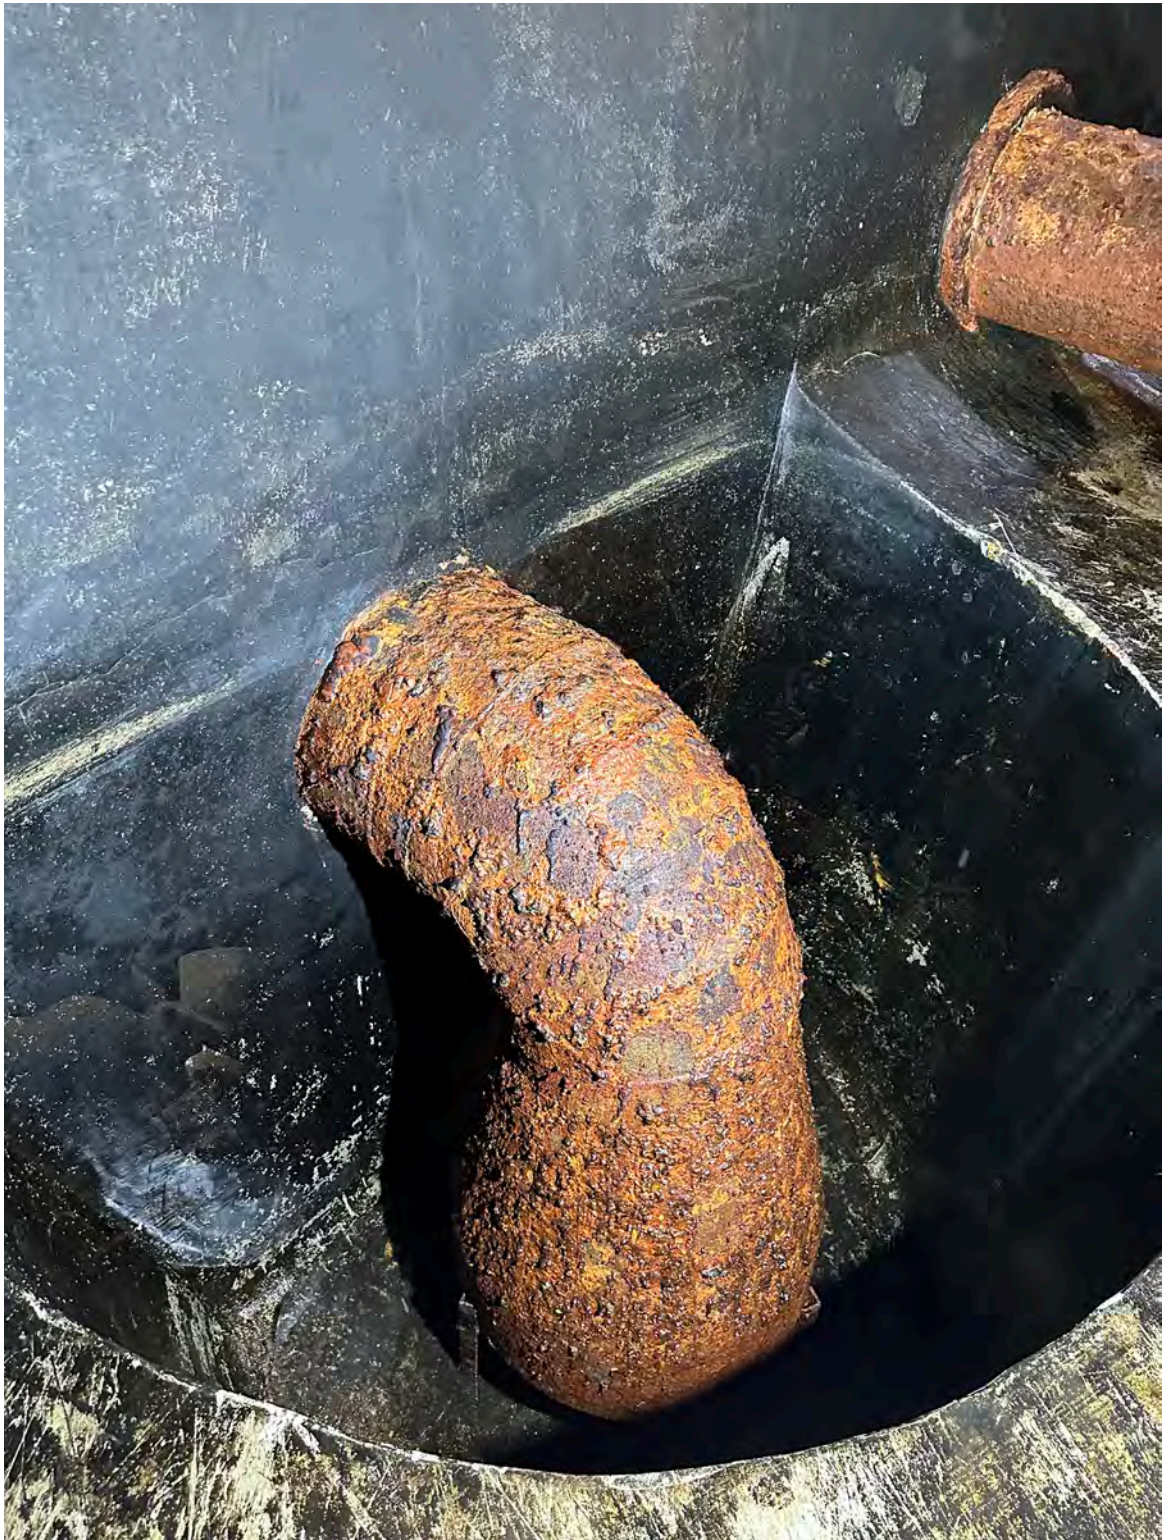
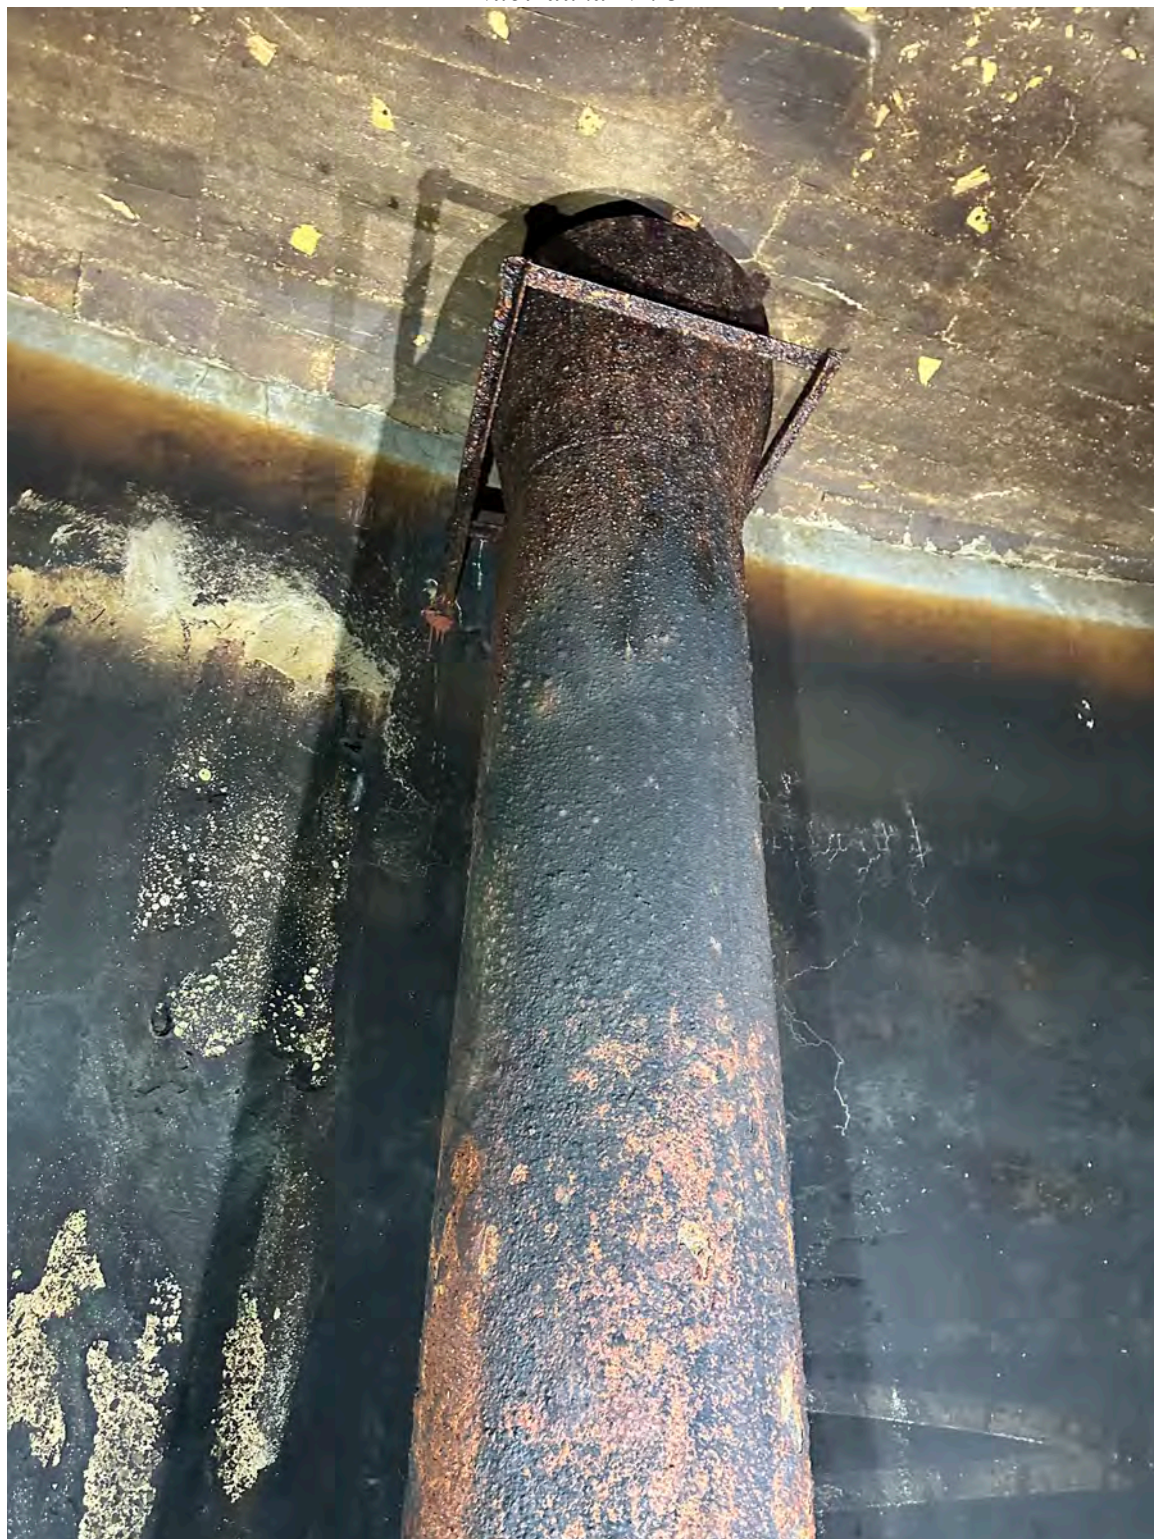
- 7.13 Metalo konstrukcijos pažeistos korozijos, pūslėtumo (žr. Priedas Nr. 1 – nuotrauka Nr. 29-32)

*Nuotrauka Nr. 29*

*Nuotrauka Nr. 30*

*Nuotrauka Nr. 31*

*Nuotrauka Nr. 32*

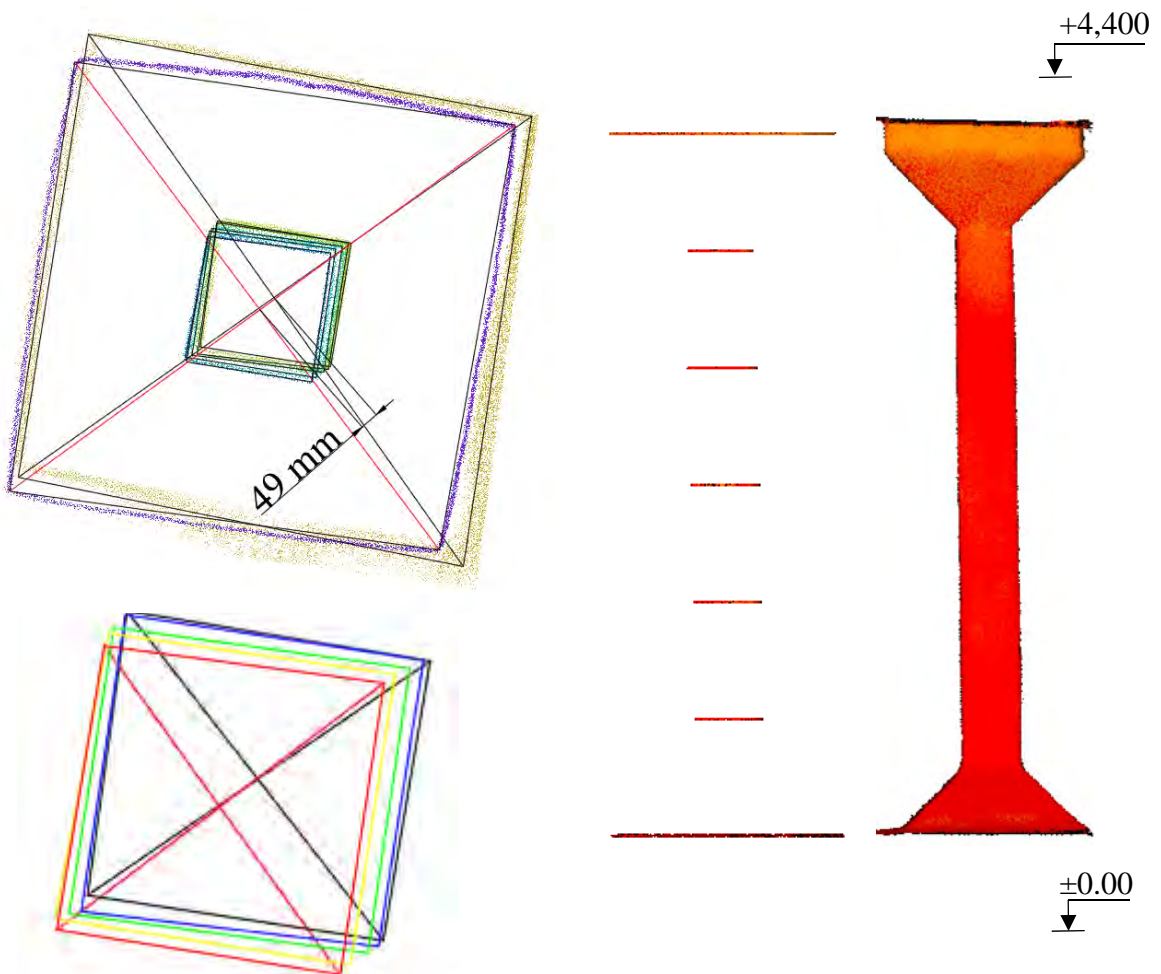
2024					
Nuokrypis nuo vertikalės, mm					
	Alt.	Š	R	P	V
	±0,00	0	0	0	0
	+720	-8	13	8	-13
	+1440	-11	7	11	-7
	+2160	-7	-9	7	9
	+2880	-3	-26	3	26
	+3600	-3	-26	3	26
	+4320	-5	-40	5	40
	+4400	-14	-41	14	41

6.	Suremontuotas kolonas padengti besikristalizuojančia hidroizoliacine danga pagal LST EN 1504-9: 2008 principo (IP) 1.3 metodą.	5 m <sup>2</sup>
7.	Atlikti pakartotinus kolonų nuokrypio matavimus 9-12 mėn. laikotarpyje.	Kompl. 1
