## STATINIO APŽIŪROS AKTAS

2023-06-28 Nr. KUD15-3

Objekto adresas: V. kudirkos g. 15, Vilnius

Apžiūra: Kasmetinė

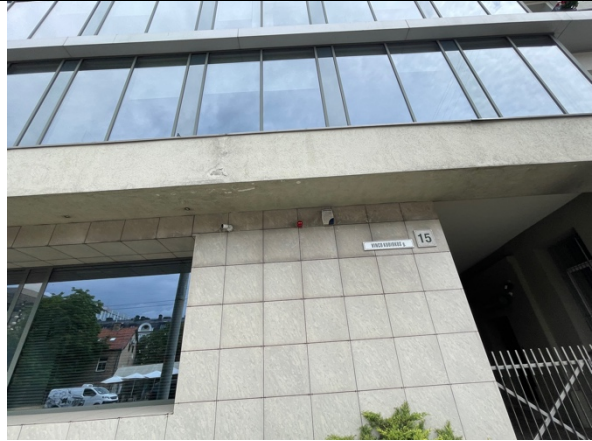
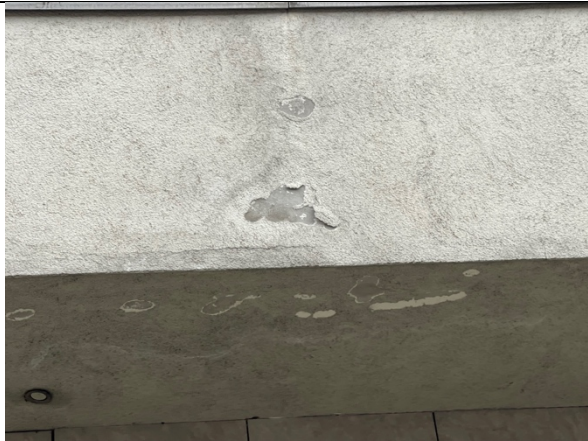
| Eil.Nr | Statinio dalis | Bendras įvertinimas | Išsamus būklės aprašymas | | |
|---|---|---|---|---|---|
| | Sienos (fasadinės) | Patenkinama | Vietomis ant fasado atkibęs tinkas, esant šalčio ciklams ardomas tolesnis tinko sluoksnis. | Pašalinti atkibusį tinką, pertinkuoti ir perdažyti fasadą. | |

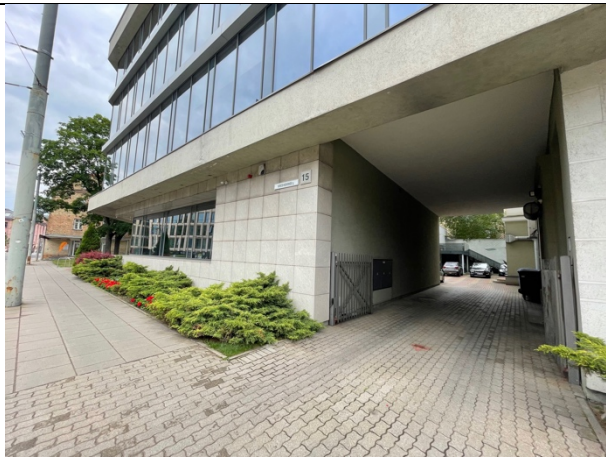
| | Pamatai ir nuogrindos | Gera | Defektų nepastebėta. | - | |

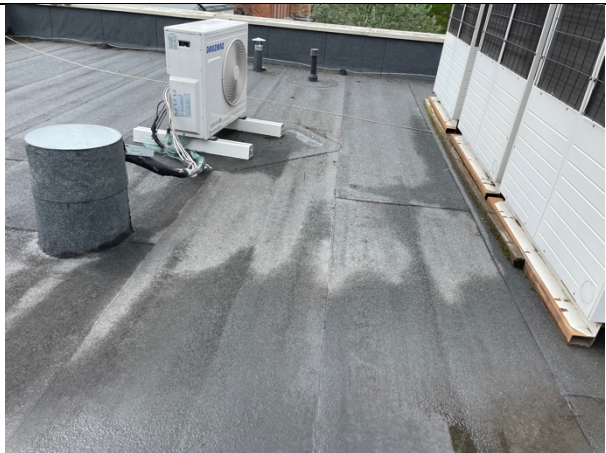
| | Stogas ar stoglangiai | Gera | Defektų nepastebėta. | - | |

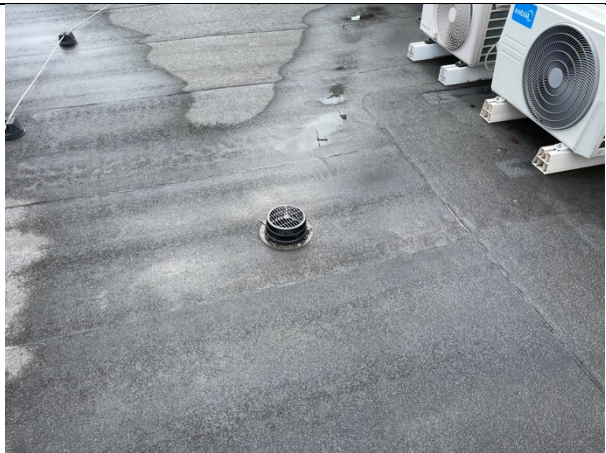
| | Lietaus nuvedimo sistemos | Gera | Defektų nepastebėta. | - | |

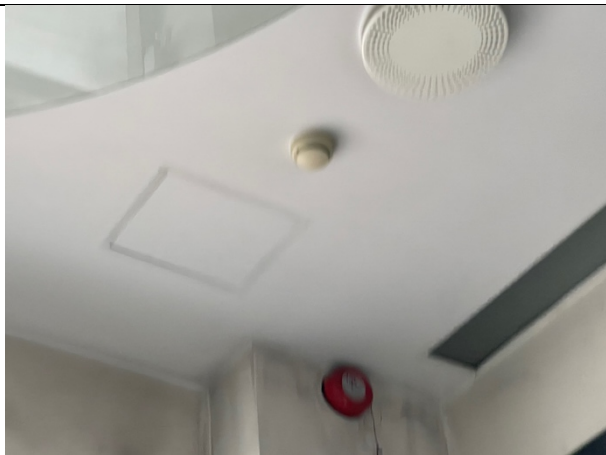
| | Perdangos | Gera | Defektų nepastebėta. | - | |

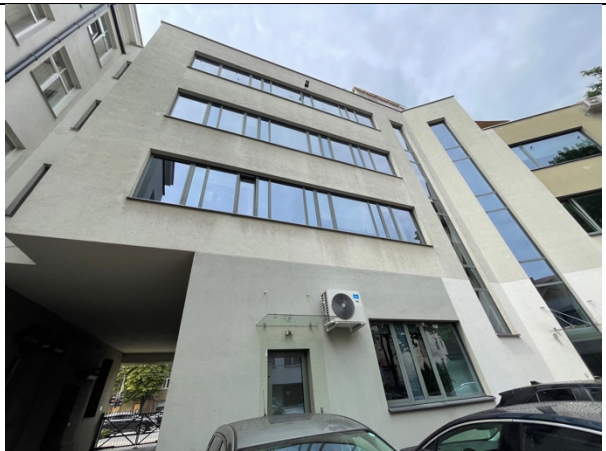
| | Langai ir durys | Gera | Defektų nepastebėta. | - | |

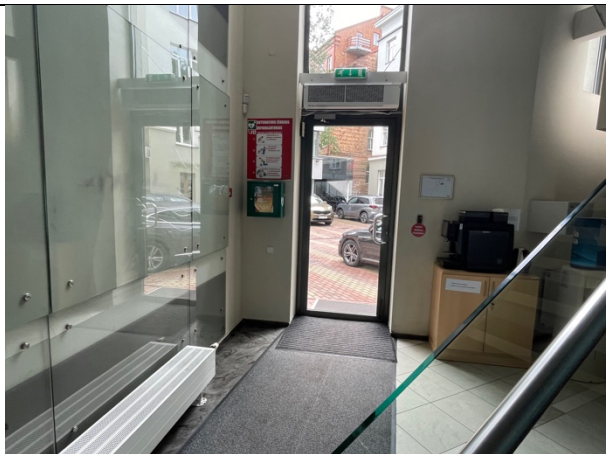
| | Sienos (vidinės) | Gera | Defektų nepastebėta. | - | |

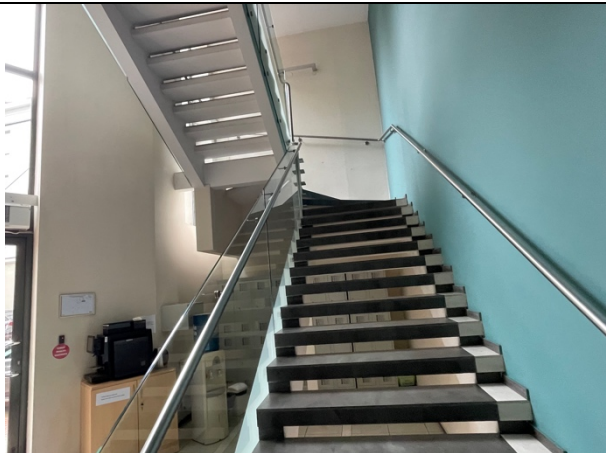
| | Laiptinės ir kitos bendro naudojimo patalpos | Gera | Defektų nepastebėta. | - | |

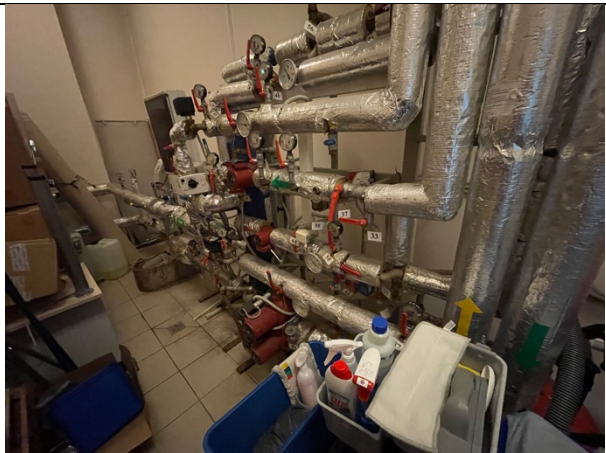
| | Šilumos punktas | Gera | Defektų nepastebėta | - | |

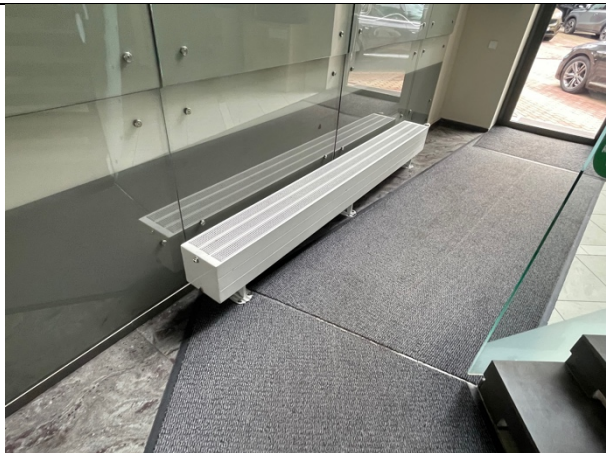
| | Šilumos paskirstymo sistema | Gera | Defektų nepastebėta. | - | |

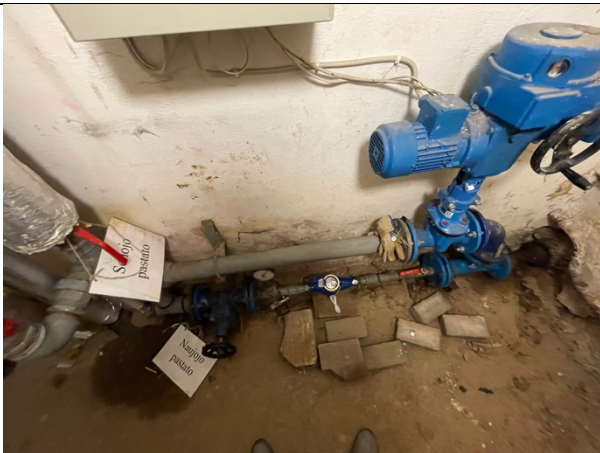
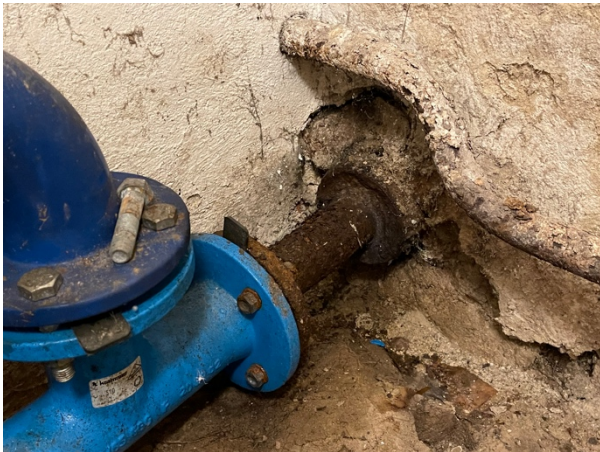
| | Vandentiekio ir nuotekų sistemos | Patenkinama | Vandens įvado vamzdynas paveiktas korozijos. | Pakeisti korozijo paveiktą vamzdyną. | <br> |

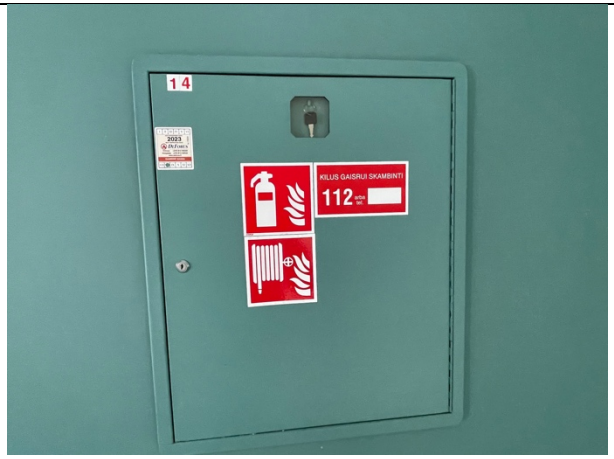
| | Gaisrinės saugos įrenginiai | Gera | Defektų nepastebėta. | - | |
