## STATINIO APŽIŪROS AKTAS

2023-06-28 Nr. PAM27.1-4

Objekto adresas: Pamėnkalnio g. 27, Vilnius

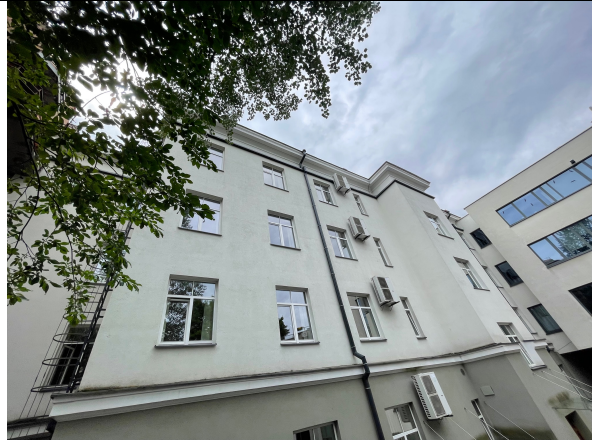
| Eil.Nr | Statinio dalis | Bendras įvertinimas | Išsamus būklės aprašymas | | |
|---|---|---|---|---|---|
| | Sienos (fasadinės) | Gera | Defektų nepastebėta. | - | |

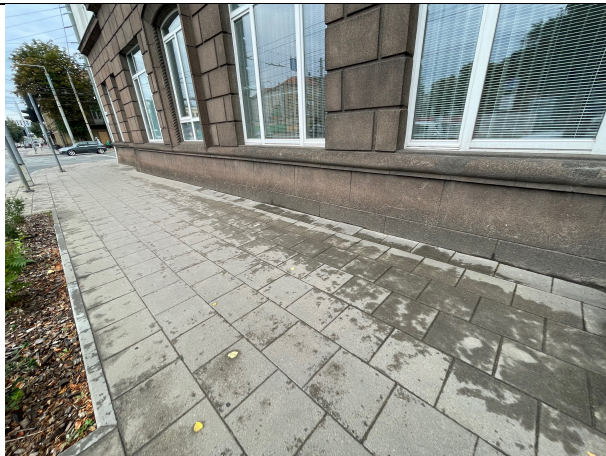
| | Pamatai ir nuogrindos | Gera | Defektų nepastebėta. | - | |

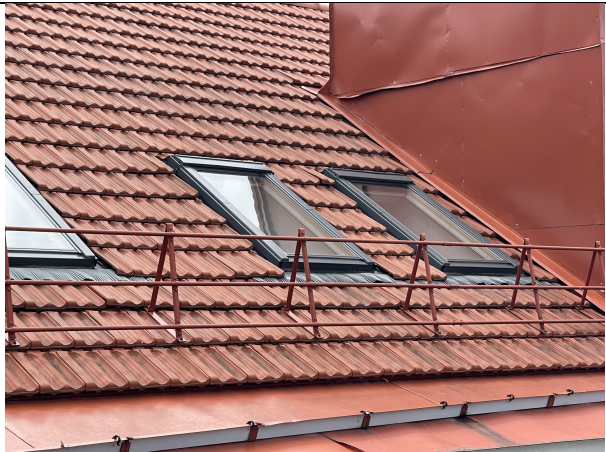
| | Stogas ar stoglangiai | Gera | Defektų nepastebėta. | - | |

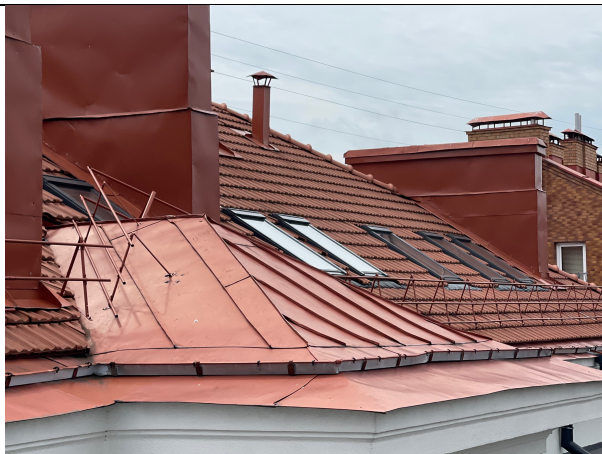
| | Lietaus nuvedimo sistemos | Gera | Defektų nepastebėta. | - | |

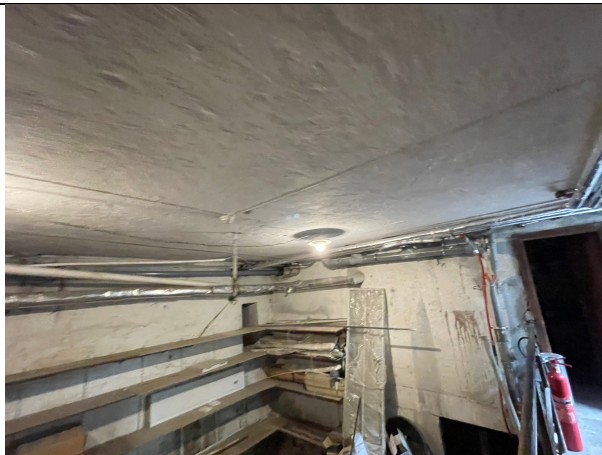
| | Perdangos | Gera | Defektų nepastebėta. | - | |

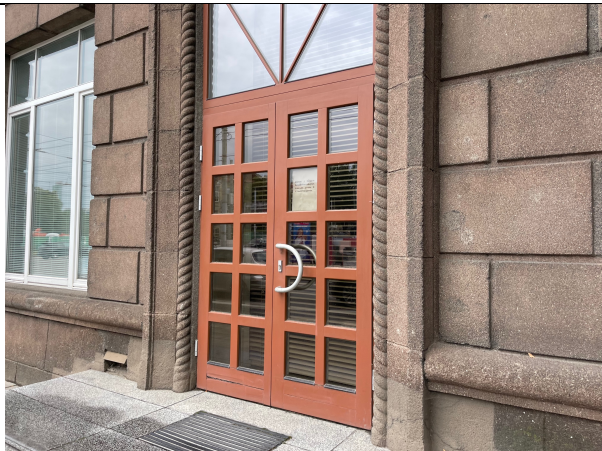
| | Langai ir durys | Gera | Defektų nepastebėta. | - | |

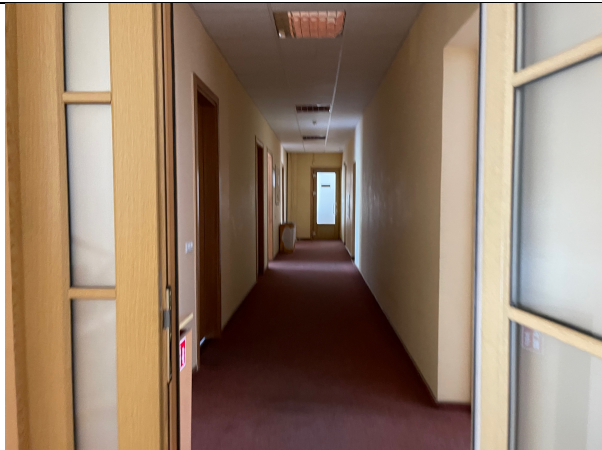
| | Sienos (vidinės) | Gera | Defektų nepastebėta. | - | |

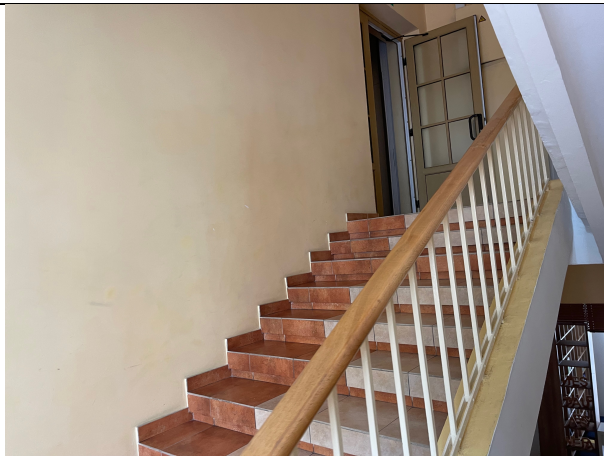
| | Laiptinės ir kitos bendro naudojimo patalpos | Gera | Defektų nepastebėta. | - | |

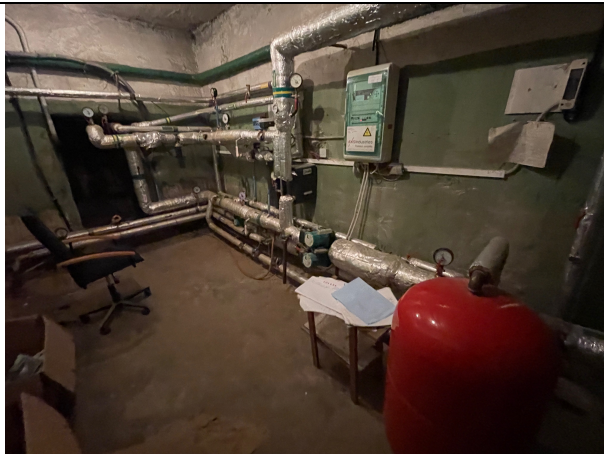
| | Šilumos punktas | Gera | Defektų nepastebėta | - | |

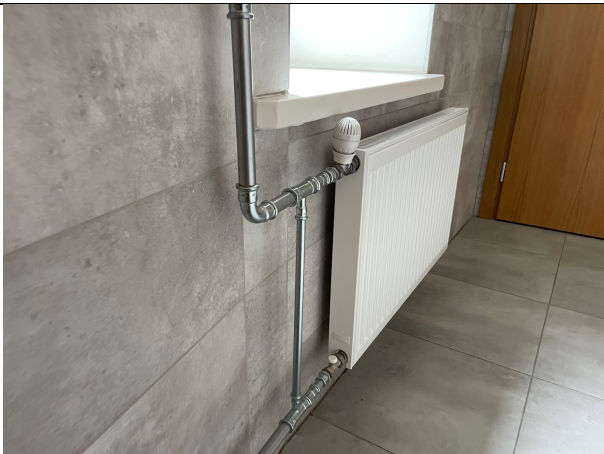
| | Šilumos paskirstymo sistema | Gera | Defektų nepastebėta. | - | |

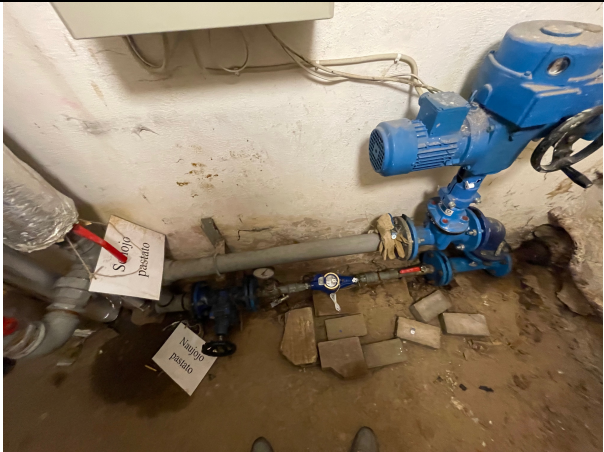
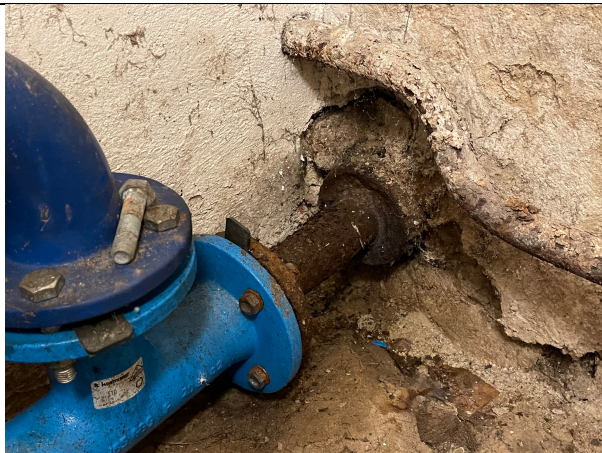
| | Vandentiekio ir nuotekų sistemos | Patenkinama | Vandens įvado vamzdynas paveiktas korozijos. | Pakeisti korozijo paveiktą vamzdyną. | |

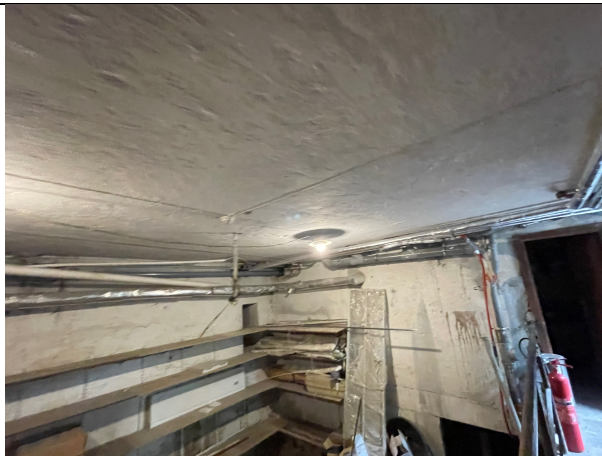
| | Bendros elektros inžinierinės sistemos | Patenkinama | Rūsio patalpose eksploatuojami šviestuvai be apsauginių gaubtų. | Sumontuoti šviestuvus su apsauginiais gaubtais. | |

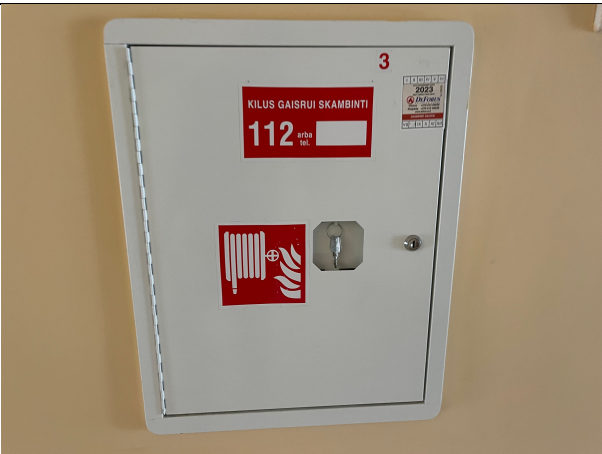
| | Gaisrinės saugos įrenginiai | Gera | Defektų nepastebėta. | - | |
