| Projekto pavadinimas: | <b>Vilniaus Šventųjų Pranciškaus Asyžiečio, Bernardino Sieniečio bei Šv. Onos bažnyčių ir bernardinų vienuolyno statinių ansamblio vienuolyno pastato (u. k. KVR 17312), Vilniaus m. sav., Vilniaus m., Maironio g. 6, I a. galerijos (Procesijų koridoriaus) esamos fizinės būklės įvertinimas, fotofiksacija</b><br><br><b>VIR-09/23-TPS-22-T.1</b> |
| Statytojas: | <b>VšĮ „Pranciškonų namai“, Maironio g. 10, 01124 Vilnius</b> |

| | | | | Esamos fizinės būklės įvertinimas, fotofiksavimas | | 0 |

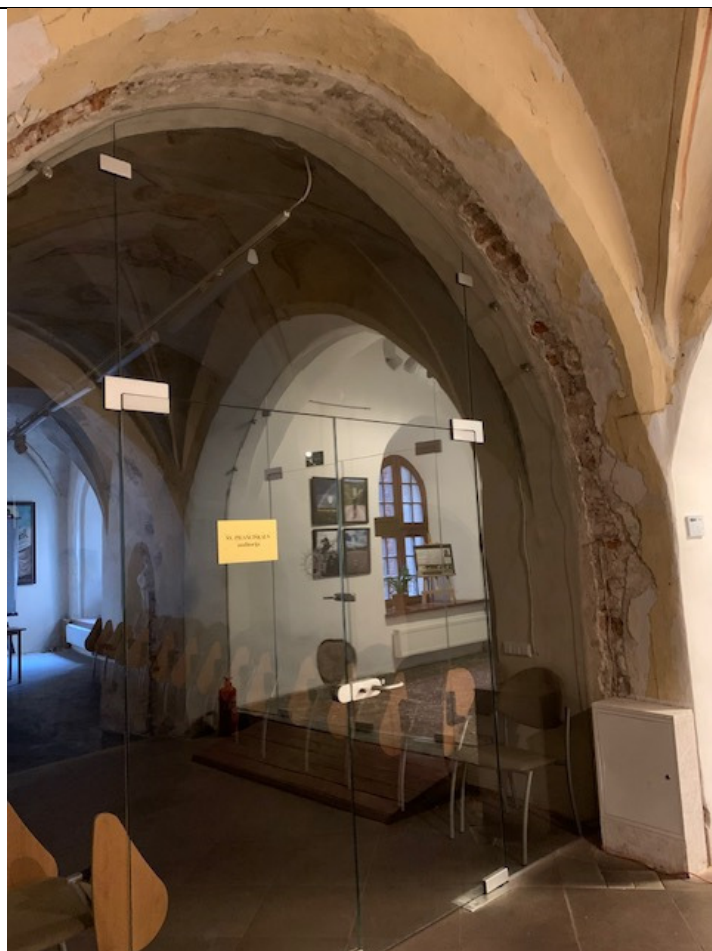
Istiklinta stiklinē atitvara su durimis.  
Išardytos buvusios pertvaros pėdsakai,  
išdaužtos plytos, tinko pėdsakai,  
atsilupės viršutinis dažymo sluoksniis

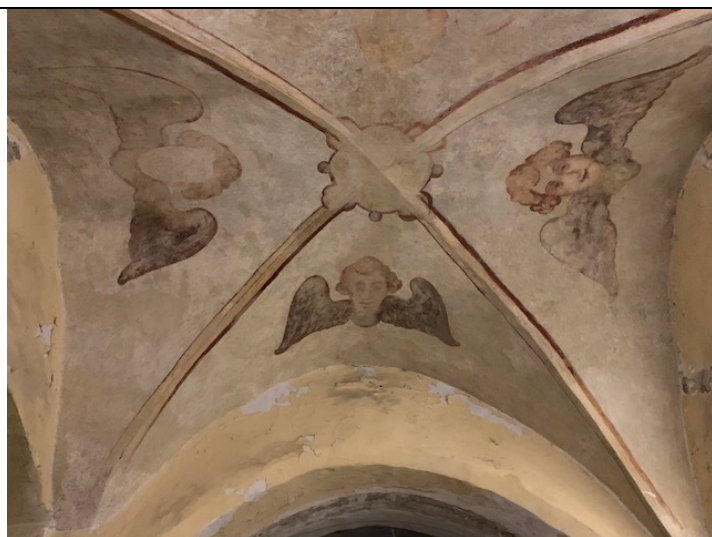
## F2. Restauruotas P.l-osios travėjos

Nuo sienos ir arkos atsilupęs viršutinis dažymo sluoksnis

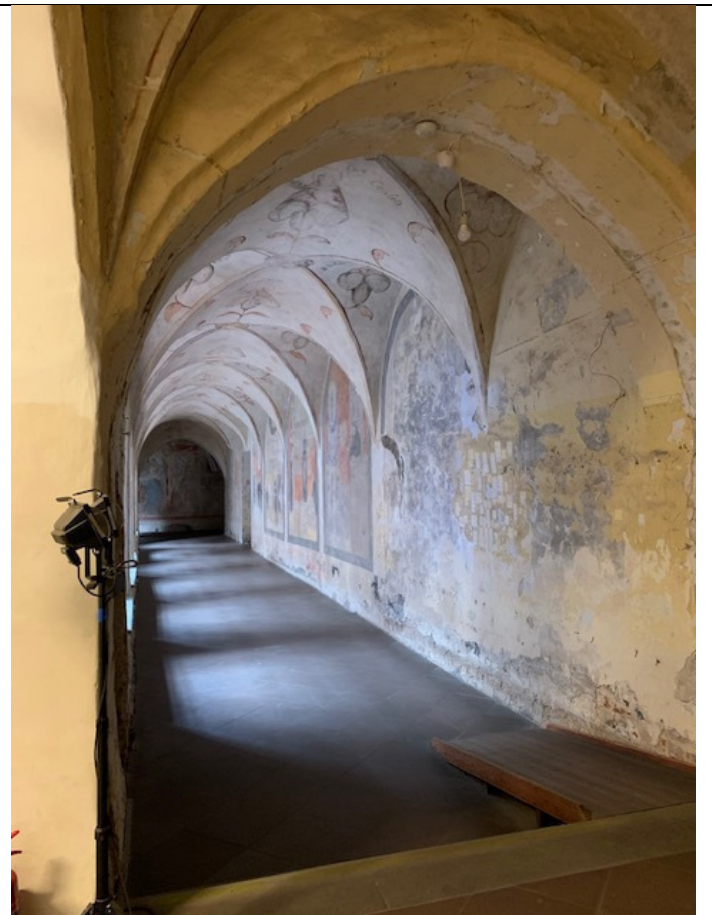
F4. Pietinio procesijų koridoriaus pietinė  
siena

P.II-oje ir P.III travėjoje daug studentų  
darytų zondažų.  
Restauruota P.IV-osios ir P.IX-osios  
travėjų sienų tapyba.

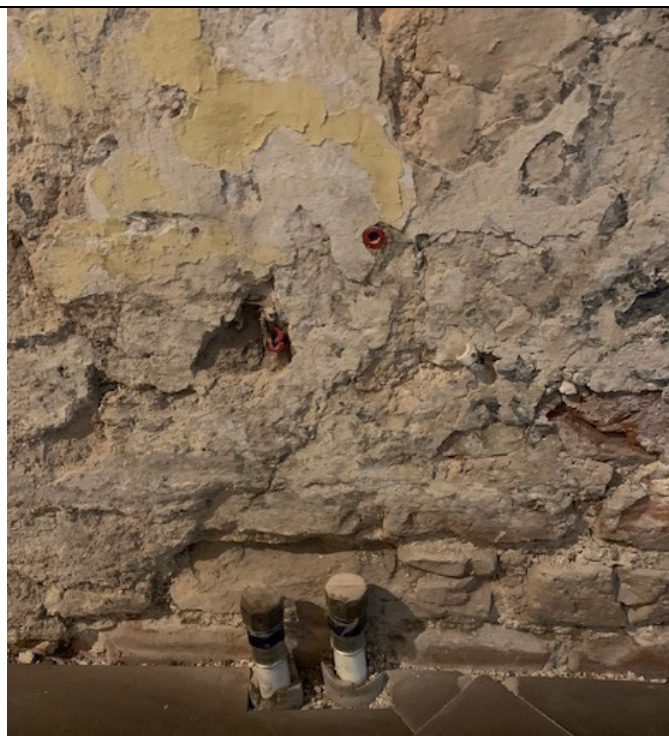
#### F7. Apatinė sienos dalis tarp P.II-osios ir P.III-osios travėjos

Nukritęs tinkas, vietomis remontuotas, užtrinant cementiniu skiediniu. Atsidengusios plytos sueižėjusios, trapios. Matomi besilupantys vėlyvų uždažymų sluoksniai. Iš grindų kyšo užaklinti šildymo vamzdžių galai

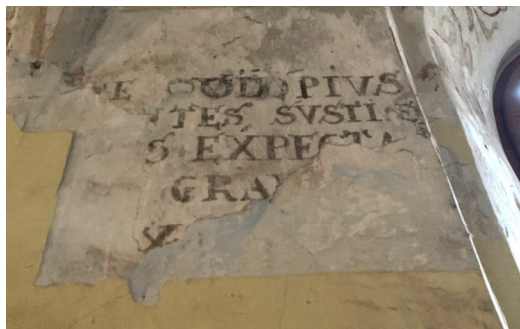
F9. Tarp P.III-osios ir P.IV-osios travėjų tarpulangije restauruotas tamsiai rudos spalvos užrašo fragmentas

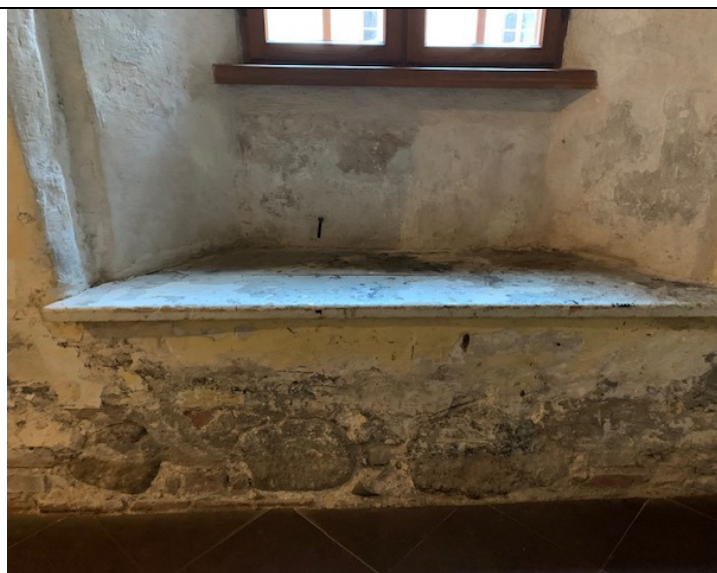
F10. P.III-osios travėja

Po arkinio lango angokraščio niša nešvarus, aptrupėjęs tinkas ir atsidengęs mišrus akmenų – plytų mūras

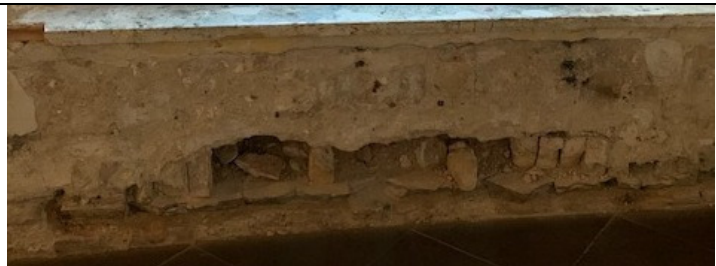
F12. P.IV-oji travėja

Po lango nišos palange atsidengusi sienos mūro konstrukcija

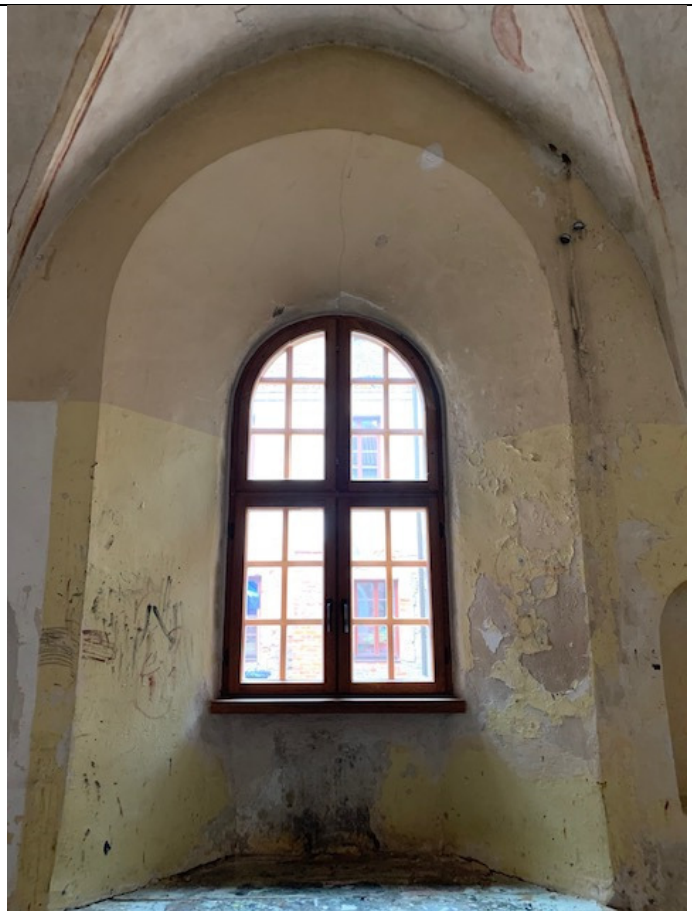
F14. P.V-oji travėja

Restauruotas skliautas.  
Po palange ir rytiniame angokraštyje cementiniai užtrynimai. Įvairių atspalvių vėlyvi uždažymai, atšokę ir lupasi paskutinio uždažymo sluoksniai

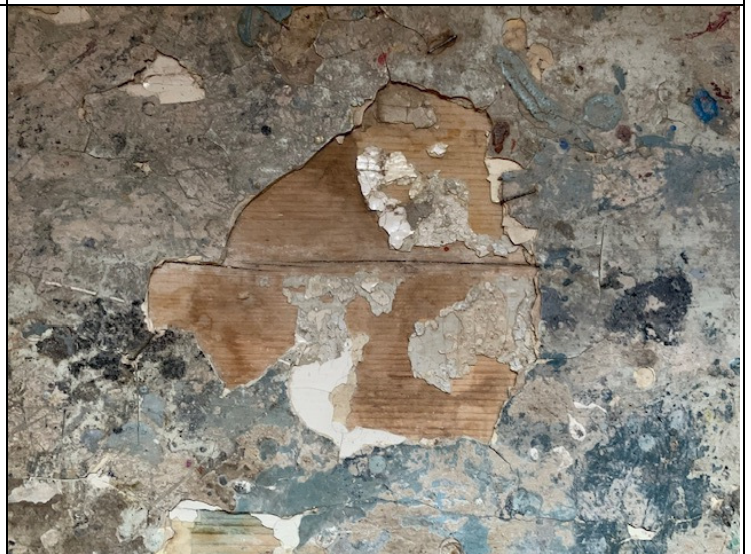
#### F16. Palangės fragmentas

Lango nišos palangė daug kartų perdažyta aliejiniais dažais. Dažų sluoksniai vietomis nusilupę – nutrinti iki medienos. Viršutinis dažų sluoksnis - nešvarus, aptaškytas įvairių spalvų dažais

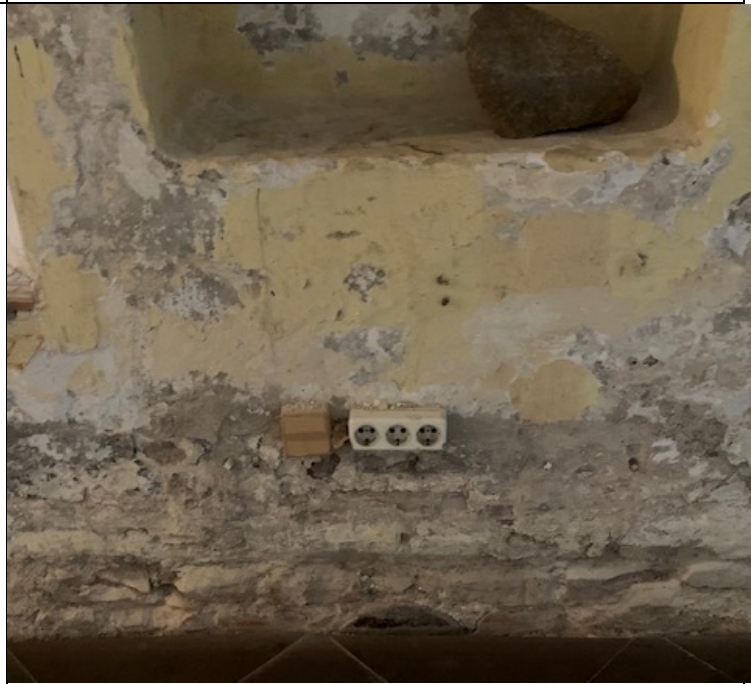
#### F17. Tarpas tarpas P.V-osios ir P.VI-osios travėjų

Nišoje atšokę ir nusilupę dažai. Galimai druskų pažeistas tinkas  
Po niša plonai užtrintas akmenų – plytų mūras. Praveisti elektros instaliaciniai laidai užtaisyti cementiniu skiediniu. Įrengti viršutiniai elektros kištukiniai lizdai

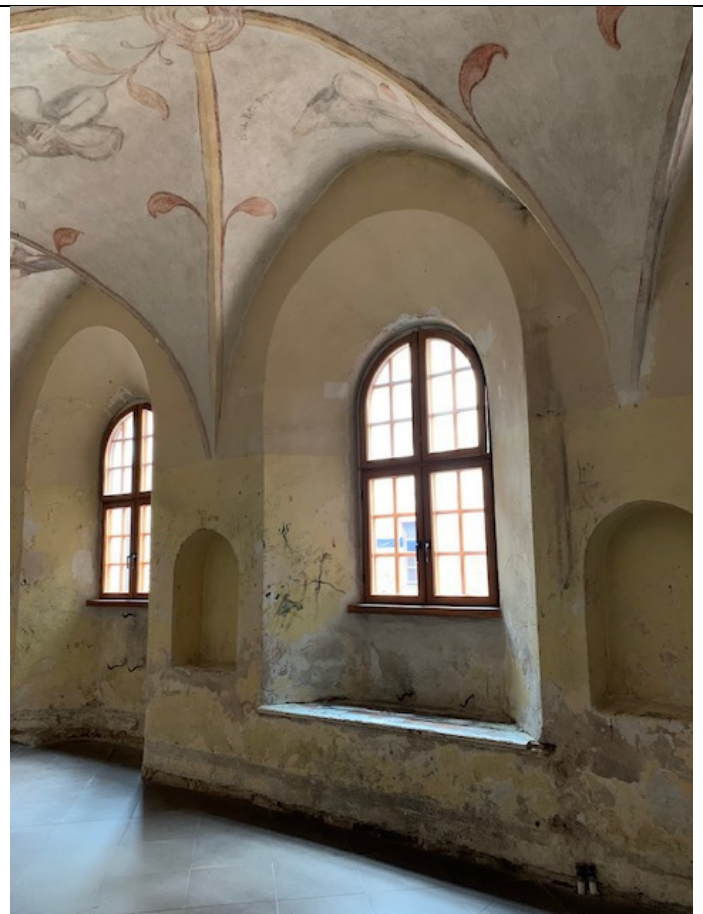
**F19. P.VIII-oji travėja**

Restauruotas skliautas. Sienoje vietomis cementiniai užtaisymai. Praveisti elektros instaliaciniai laidai užtaisyti cementiniu skiediniu. Galimai druskų pažeistas tinkas

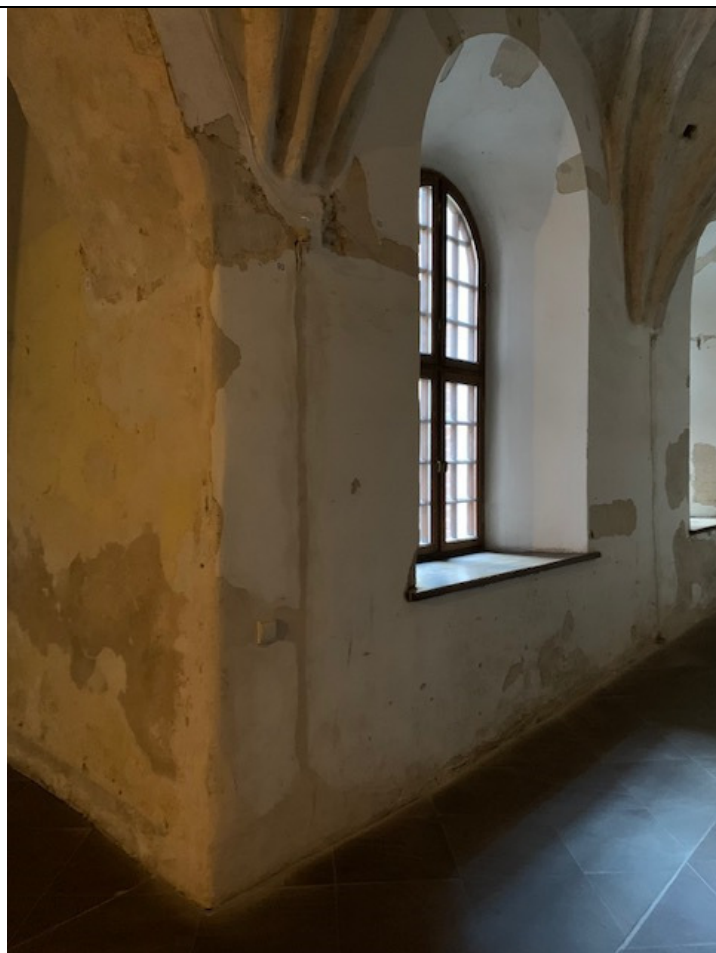
### F22. R.III-oji travėja

Pakeistas langas ir palangė.  
Vietomis cementiniai užtaisymai.  
Pravesti elektros instaliaciniai laidai  
užtaisyti cementiniu skiediniu.

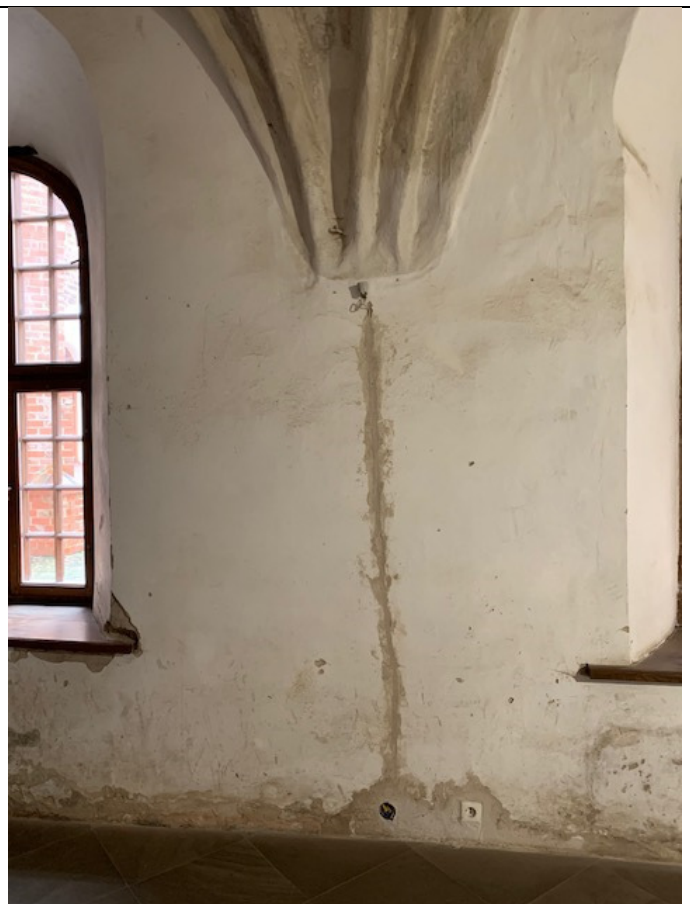
F24. Tarpas tarp R.IV-osios ir R.V-osios travėjų

Vietomis cementiniai užtaisymai. Praveisti elektros instaliaciniai laidai užtaisyti cementiniu skiediniu. Pakeisti langai ir palangės

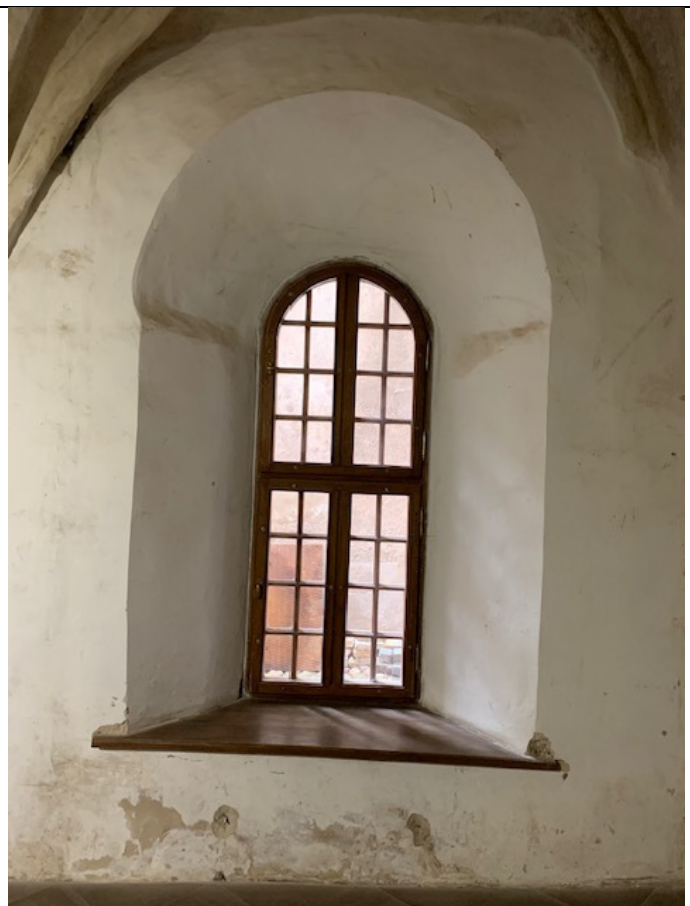
**F26. R.VI-oji travėja**

Pakeistas langas ir palangė.  
Tinko išdaužymai.  
Užtaisymai cementiniu skiediniu.  
Galimai druskų pažeistas tinkas

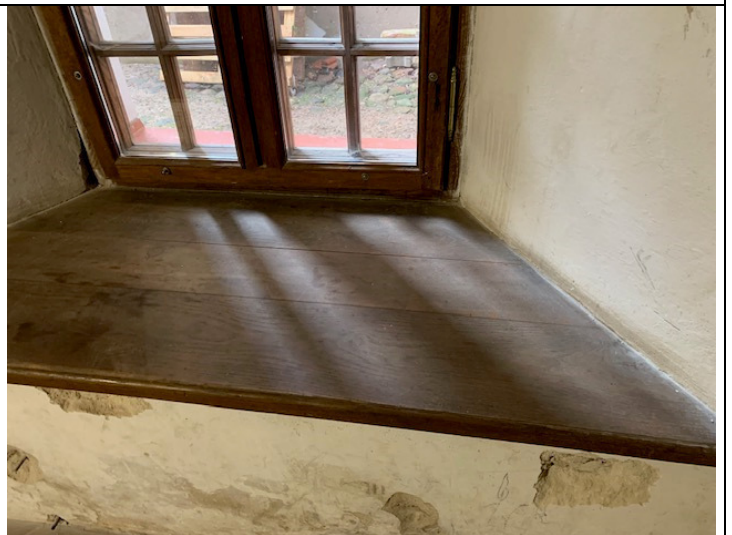
F28. R.VI travėjos R.V4 langas

Pakeistas langas ir palangė.  
Po palange išdaužytas tinkas.  
Išdaužose neaiškaus panaudojimo  
tvirtinimo detalės

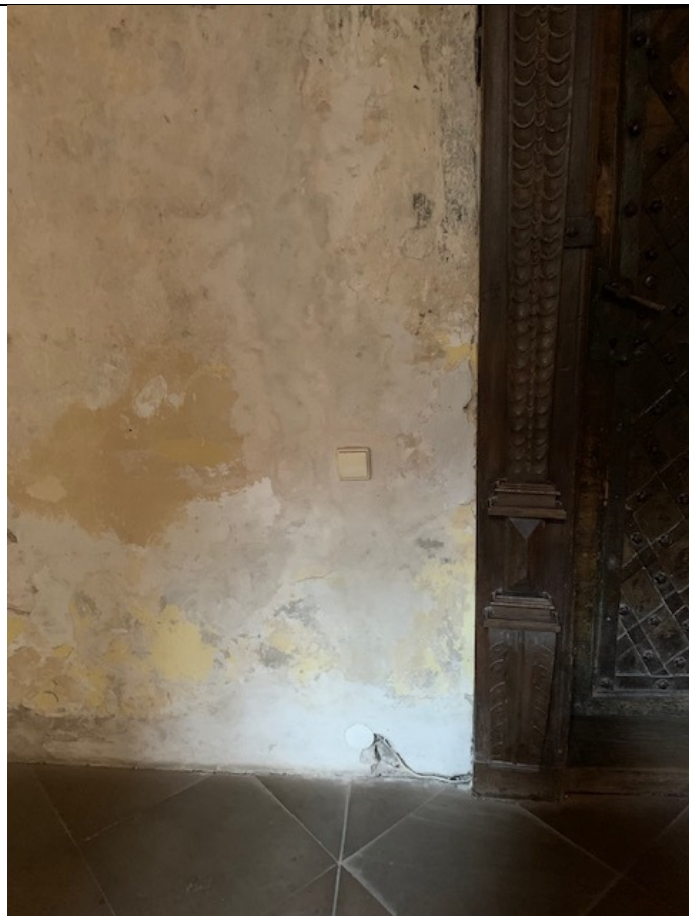
### F34. R.III-oji travėja

Įvairaus laikotarpio tinko ir vėlyvų uždažymų fragmentai. Cementiniai užtrynimai elektros instaliacijos pravedimo vietose, atviri elektros laidai

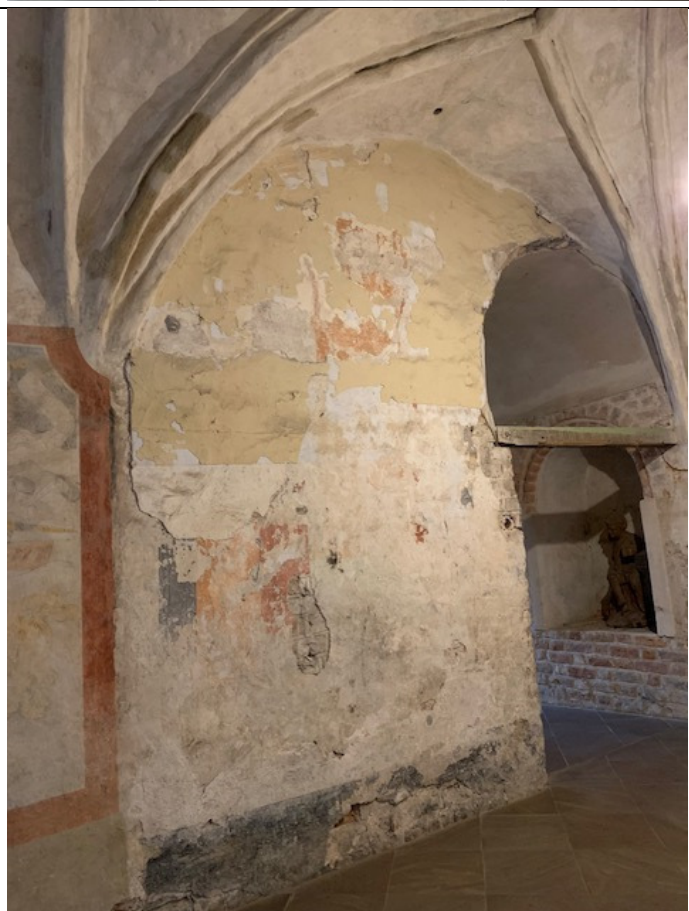
F36. R.I-oji travėja

Sienos apatinėje dalyje nukritęs tinkas,  
atsidengęs plytų mūras, išlikęs ~40 cm  
aukščio tamsiai pilkos spalvos  
grindjuostės dažymas.  
Įvairaus laikotarpio tinko fragmentai.  
Ankstesnių tyrimų metu atidengti labai  
sunkę siužetinės tapybos fragmentai.  
Ant nerviūrų išlikę tamsiai rudos spalvos  
juostelės bei pilkšvos spalvos su tamsiai  
pilkos spalvos juostelių aprėminimais  
dažymo pėdsakai

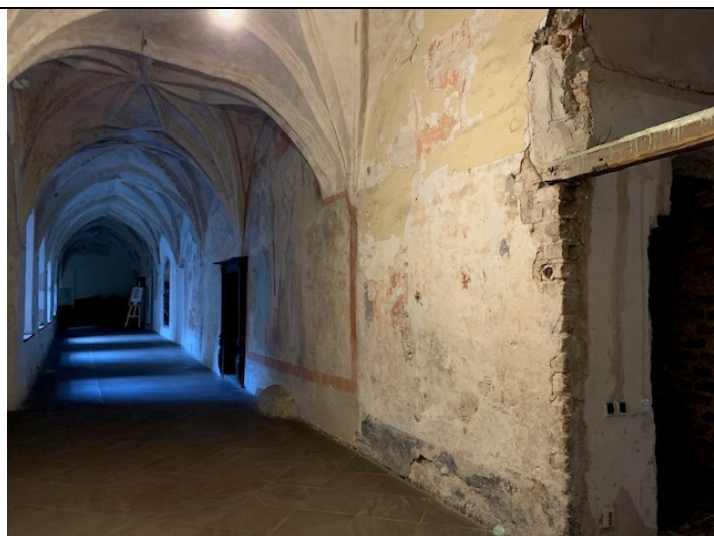
**F38. Procesijų rytinio koridoriaus bendras vaizdas iš pietų pusės**

Išardytos pertvaros pėdsakai. Vietomis nudaužytos plytos užtrintos cementiniu skiediniu

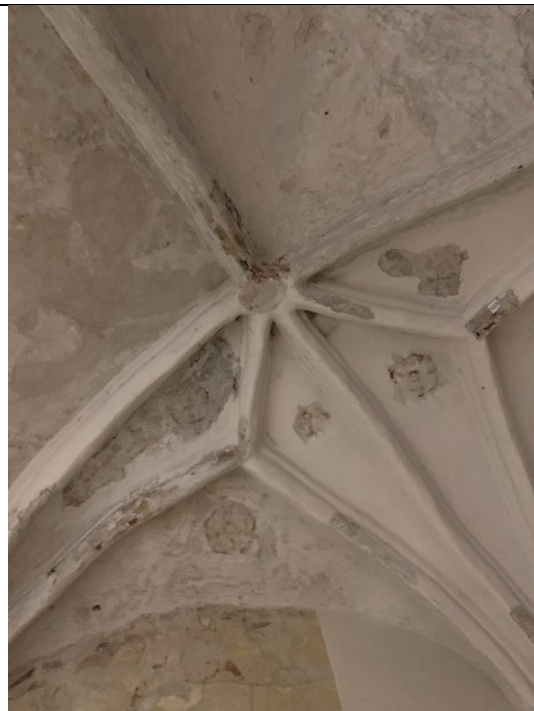
F45. R.VII-osios travėjos skliauto fragmentas

Ant nerviūrų išlikę tamsiai rudos spalvos juostelių bei pilkšvos spalvos su tamsiai pilkos spalvos juostelių aprėminimais dažymo pėdsakai.  
Atidengti ir konservuoti gėlės motyvo rozetės tapybos fragmentai.  
Užtrintos tinko išdaužos
