| Projekto pavadinimas | Administracinio pastato (un. nr. 4199-8003-4012 ) Vilniaus r. sav. Pasieniečių g. 26 Medininkų sen., Medininkų k., kapitalinio remonto (atstatymo po gaisro) projektas |
| Statinio projekto dalis | Konstrukcijų |
| Bylos žymuo | SA-02.SK |

**ESAMO STATINIO LAIKANČIŲJŲ KONSTRUKCIJŲ  
TECHNINĖS BŪKLĖS EKSPERTIZĖS ATASKAITA NR. GTL2024061201  
UŽSAKOVO INICIATYVA**

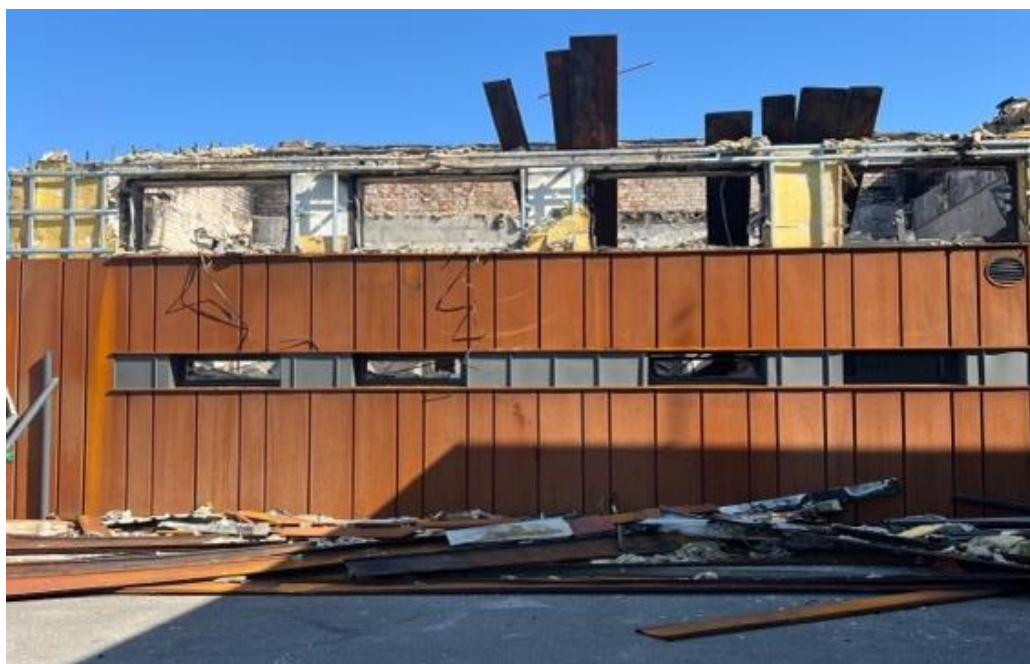
29 pav. Išdegusios stogo laikančiosios konstrukcijos, pažeistas pietinis fasadas, sugadinti langai, dalis stogo konstrukcijų nukrito

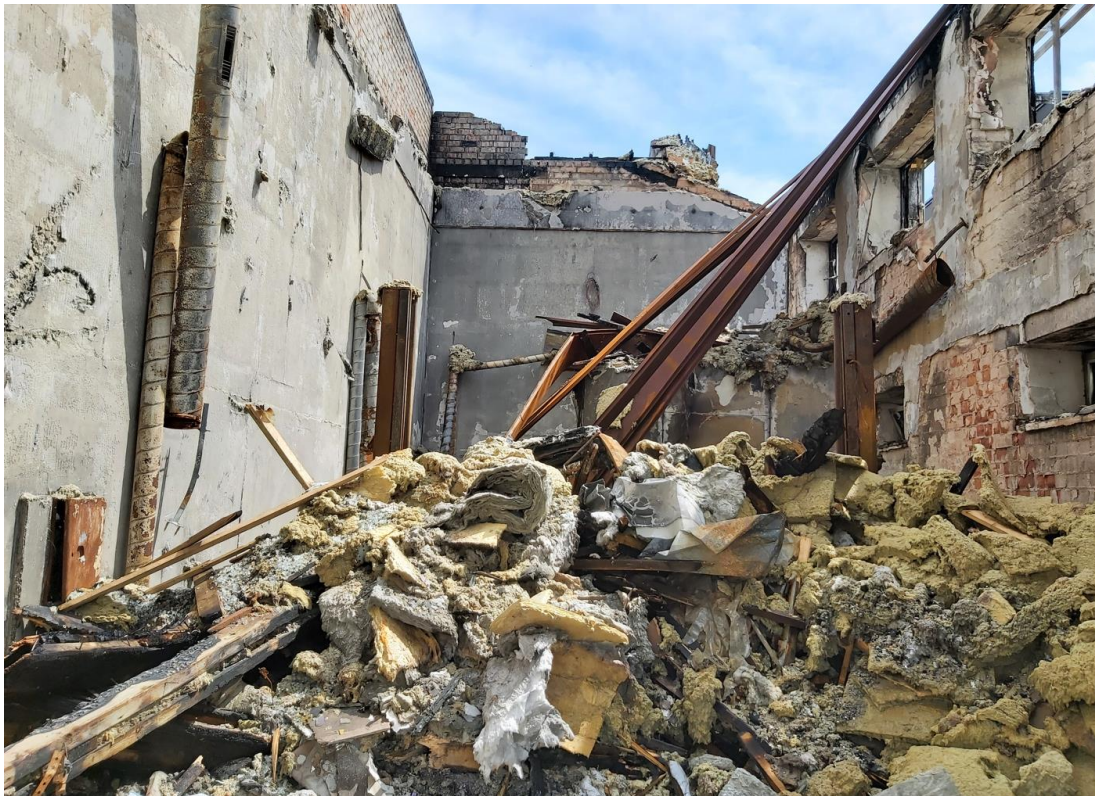
Ekspertizės metu nustatyta, kad išdegę pastate esanti patalpa tarp ašių nuo „1“ iki „2“ ir nuo „D“ iki „F“ (bendroji per du aukštus) – sudegę visos čia buvusio lengvojo automobilio degios detalės ir medžiagos, sudegę kiti angare laikyti daiktai, gaisro metu buvo sugadintos sienos bei stogas, vartai, langai (31 ir 32 pav.).

31 pav. Sugadinta angaro patalpa tarp ašių nuo „1“ iki „2“ ir nuo „D“ iki „F“ (per du aukštus)

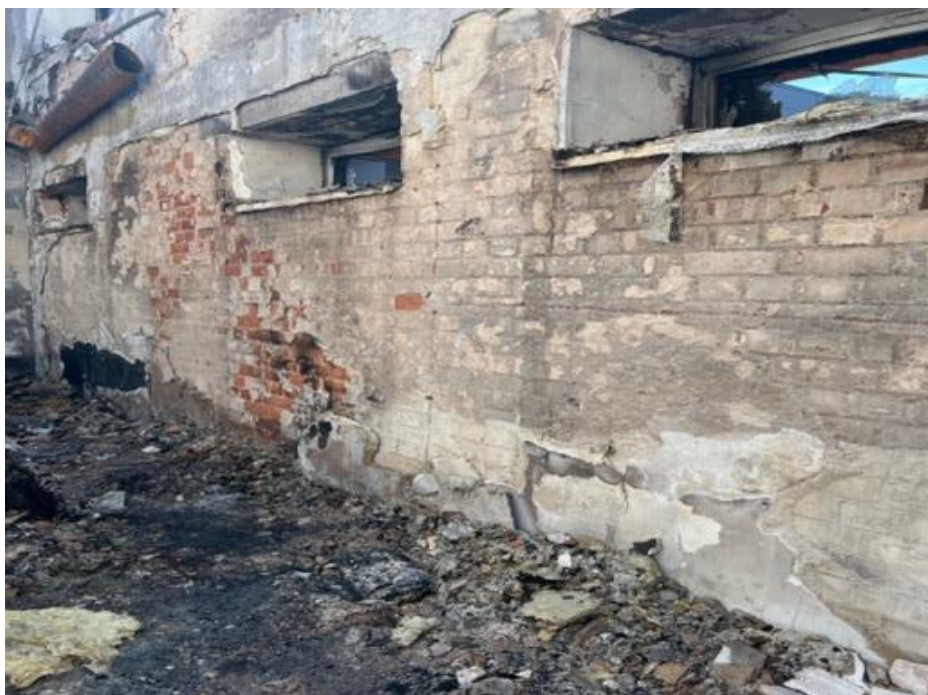
Ekspertizės metu nustatyta, kad gaisro metu ugnis kartu su labai aukšta temperatūra per kelias valandas tiesiogiai paveikė mūrinės patalpos sienas – išsisluoksniavo ir dalinai nutrupėjo plytų paviršius bei mūro skiedinys per visą sienos aukštį (33 ir 34 pav.).

33 pav. Lauko mūrinės sienos apatinės pusės vaizdas patalpoje – išsisluoksniavo ir dalinai nutrupėjo plytų paviršius, pažeistas mūro skiedinio paviršius

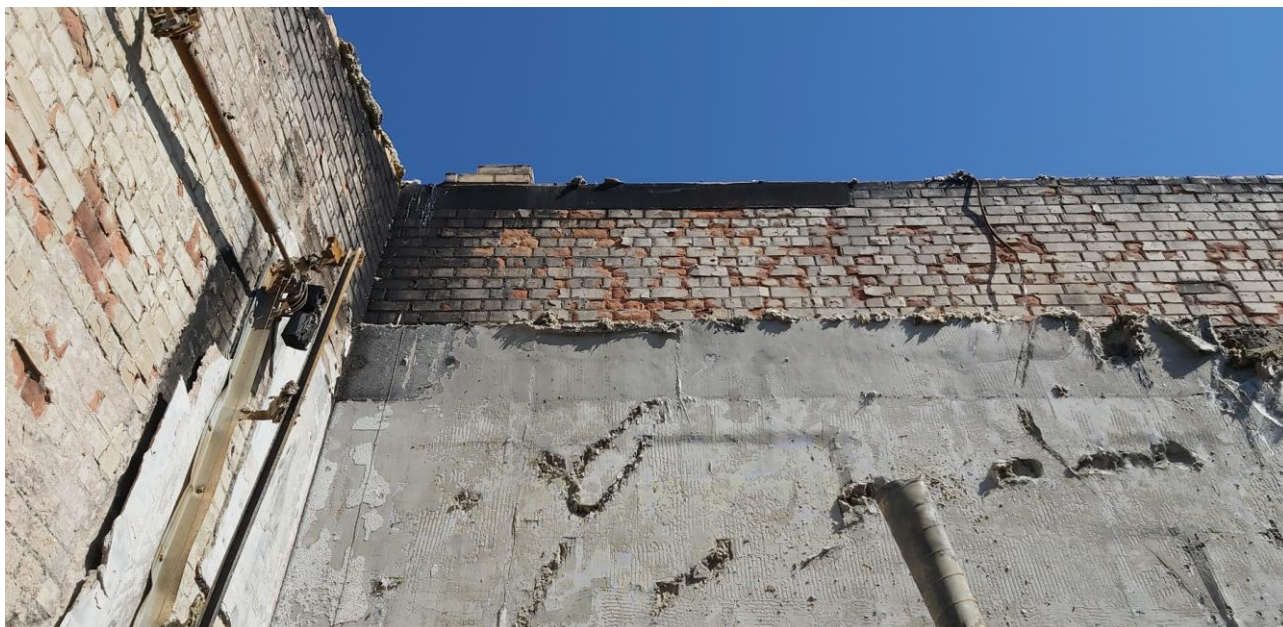
34 pav. Vidinės mūro sienos viršutinio krašto vaizdas, žiūrint iš gaisro židinio patalpos – išsisluoksniavo ir dalinai nutrupėjo plytų paviršius, pažeistas mūro skiedinio paviršius

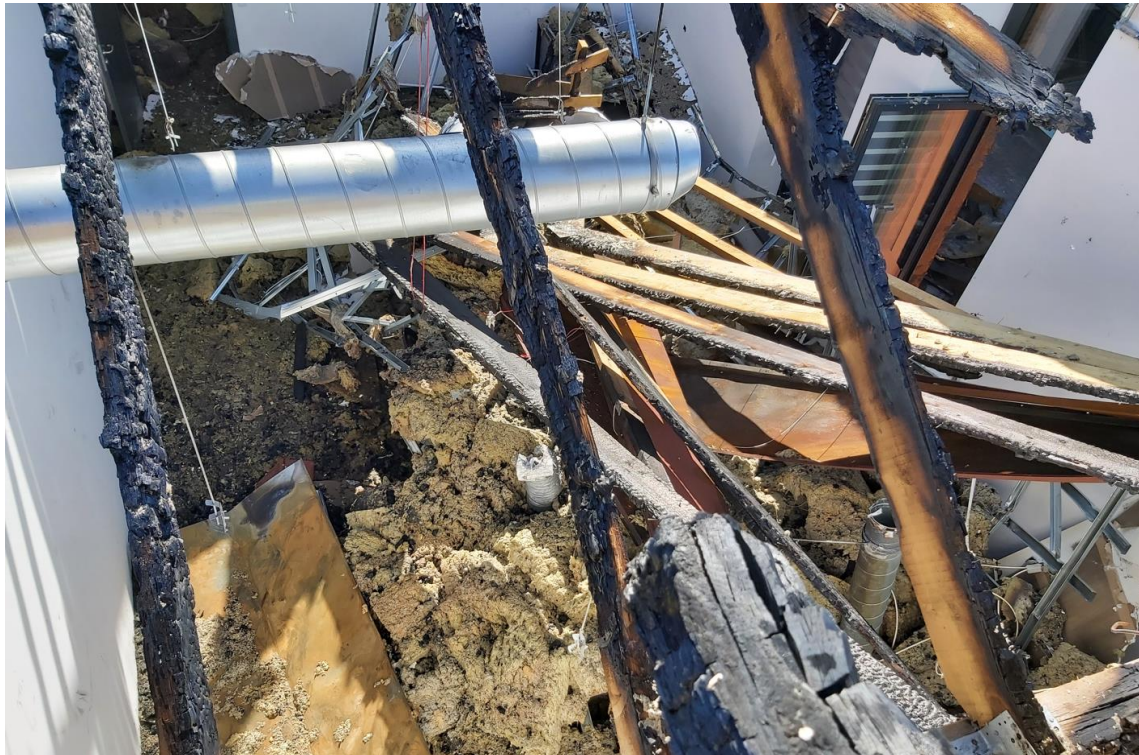
36 pav. Sudegusios stogo laikančiosios konstrukcijos koridoriaus viduje

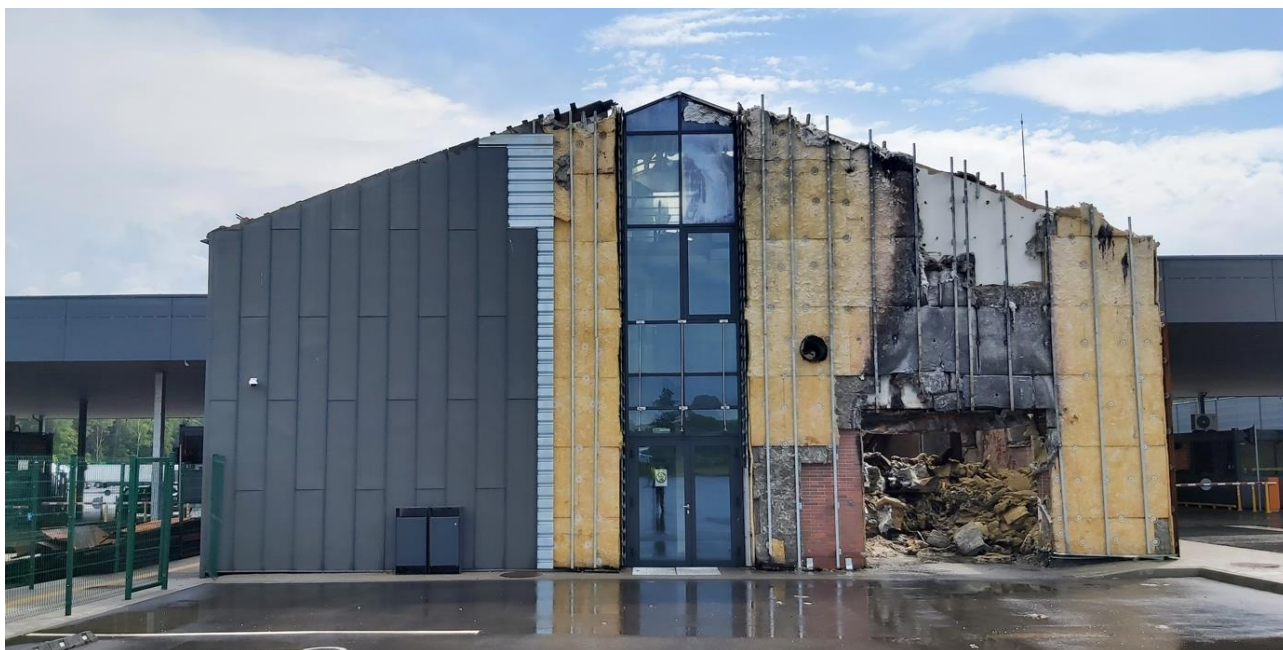
Ekspertizės metu nustatyta, kad gaisro metu buvo pažeistos vakarų galinio fasado konstrukcijos – lauko apdailos plokštės bei sienos vidaus atitvariniai sluoksniai, sugadinti angaro pakeliamieji vartai (37 pav.).

37 pav. Pastato gaisro paveikto vakarinio fasado bendrasis vaizdas

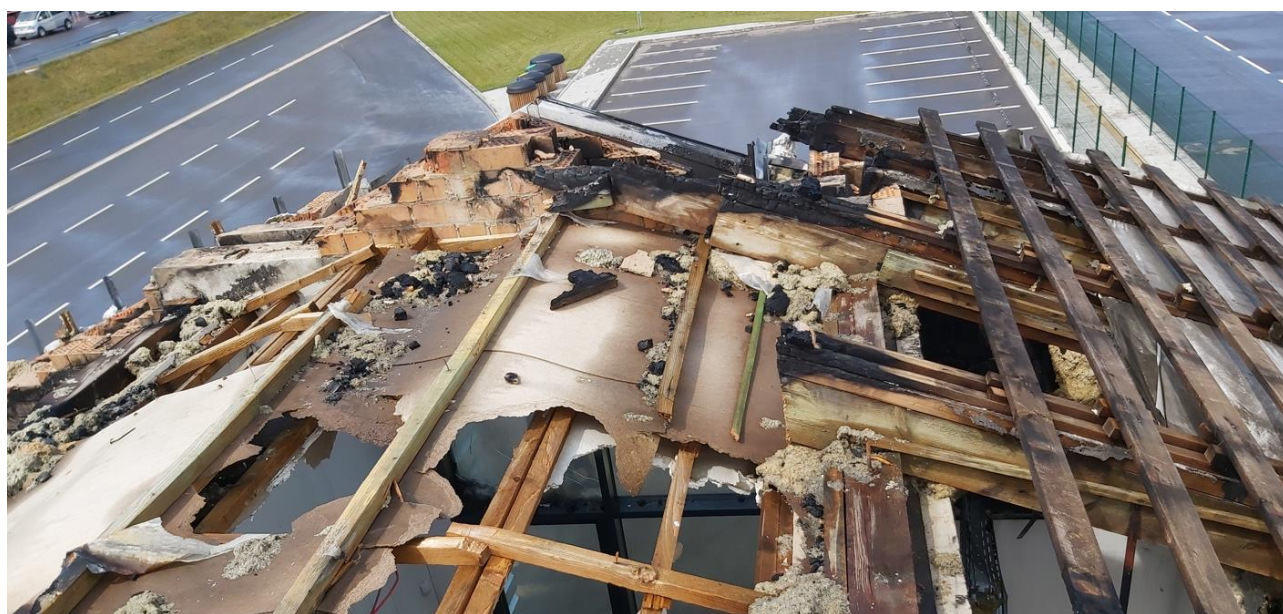
Ekspertizės metu nustatyta, kad gaisro buvo pažeisti stogo mediniai rėmai bei stogo danga virš dalies pastato (38–41 pav.).

38 pav. Sudegusiojo stogo vakarinio krašto prie ašies „1“ konstrukcijų bendrasis vaizdas

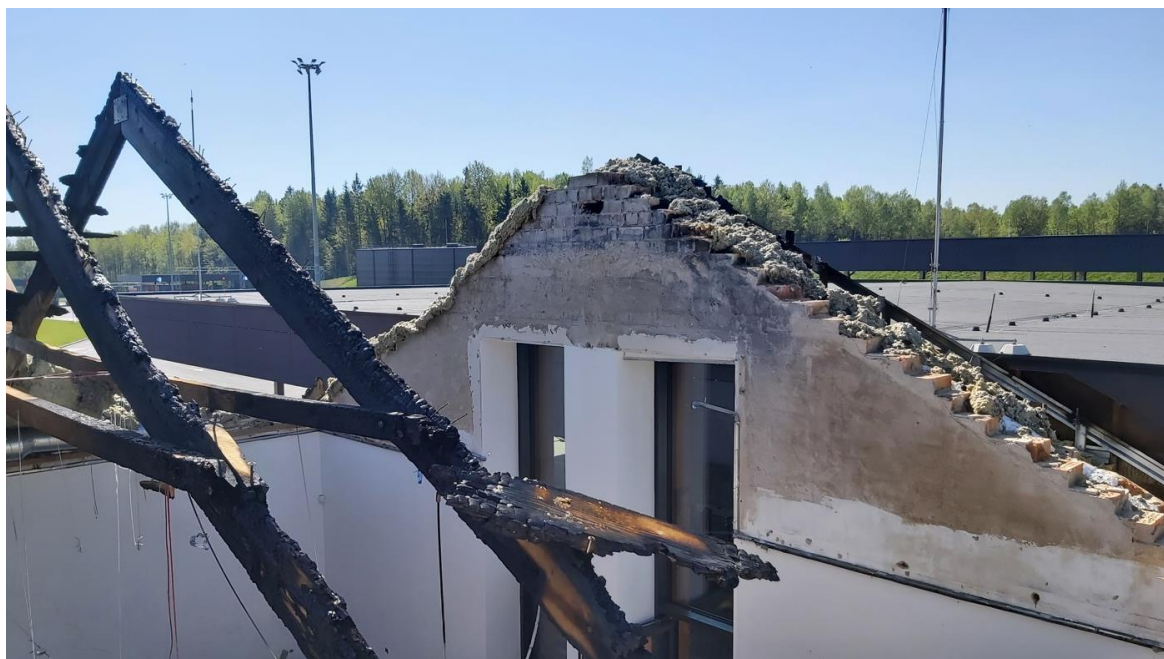
Ekspertizės metu nustatyta, kad dvišlaičio stogo laikančiosios medinės konstrukcijos buvo pažeistos net iki 100 %, stogo danga – iki 100 %, sugadintos inžinerinės sistemos ir inžineriniai tinklai (42 ir 43 pav.).

42 pav. Stogo fragmento tarp ašių nuo „2“ iki „3“ ir nuo „D“ iki „E“ medinės gegnės yra apdegę nuo 50 iki 100 %, pilnai 100 % pažeista stogo danga

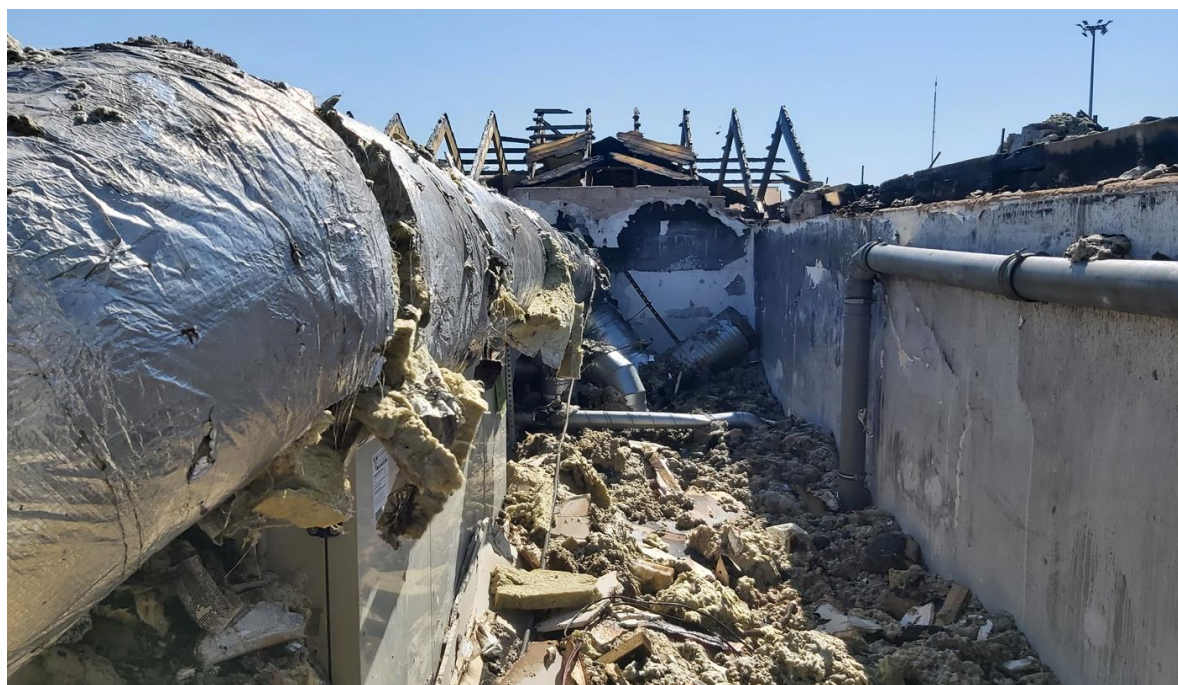
43 pav. Stogo fragmento tarp ašių nuo „1“ iki „2“ ir nuo „C“ iki „D“ laikančiosios konstrukcijos pažeistos 100 %, stogo danga pažeista 100 %, sugadintos inžinerinės sistemos

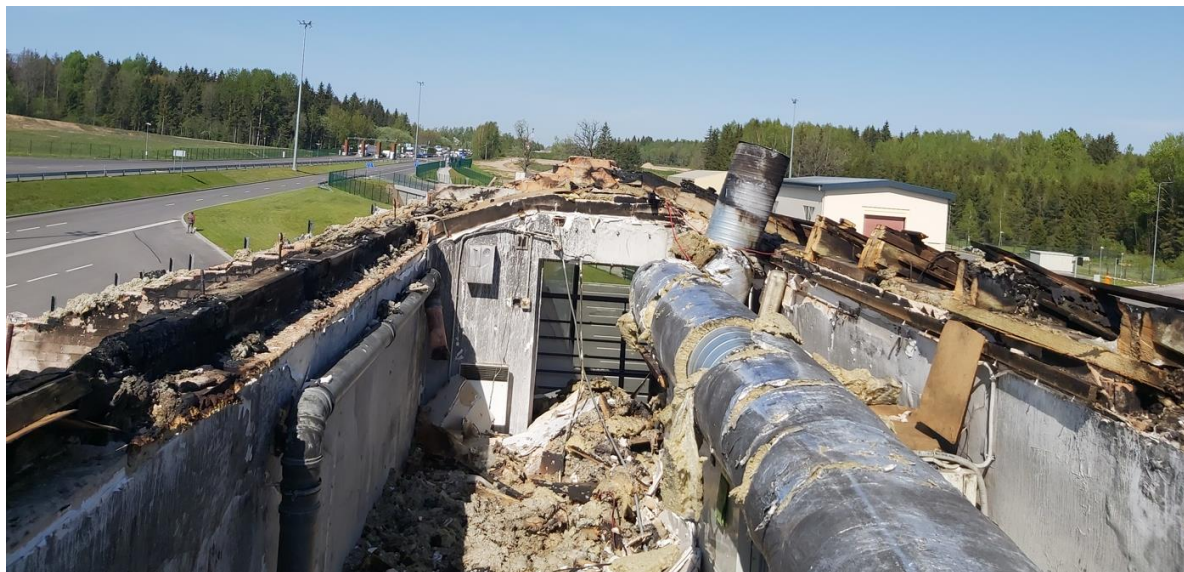
Ekspertizės metu nustatyta, kad dvišlaičio stogo laikančiosios konstrukcijos ir visi stogo dangos sluoksniai kartu su inžineriniais tinklais griuvo į patalpas, kuriose kurį laiką dar degdavo (44 ir 45 pav.).

44 pav. Sudegusiojo stogo tarp ašių nuo „1“ iki „2“ ir nuo „C“ iki „D“ bendrasis vaizdas, žiūrint į vakarus

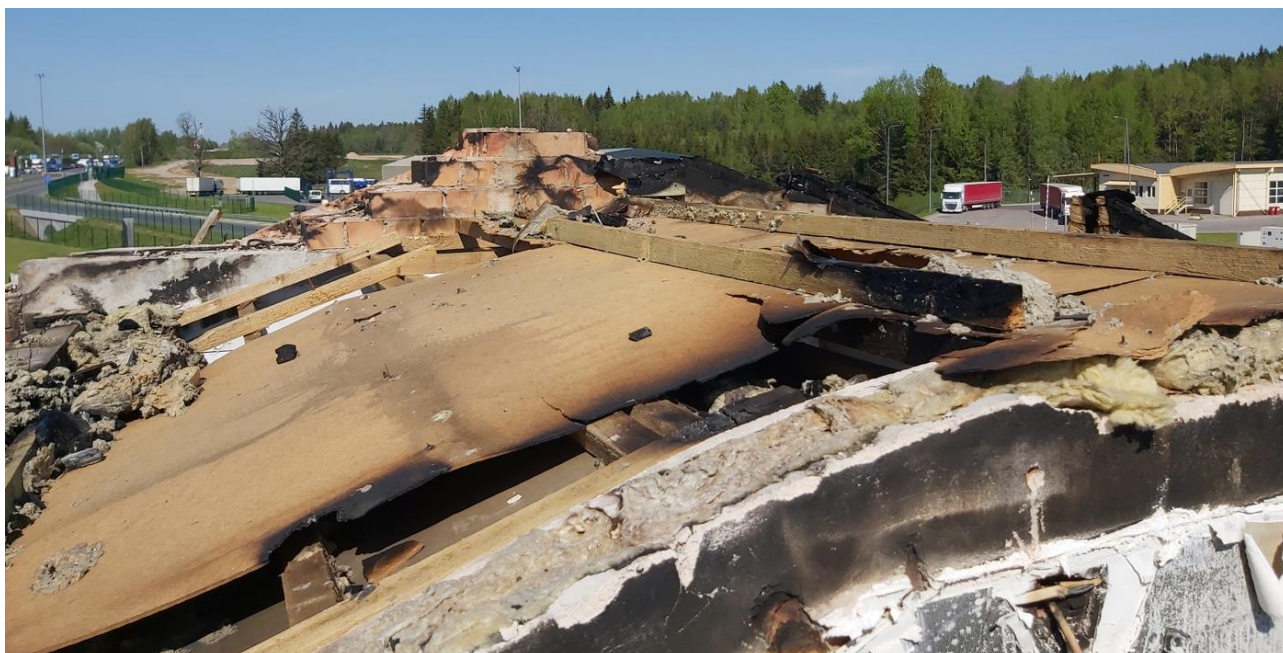
Ekspertizės metu nustatyta, kad dvišlaičio stogo vakarinės-šiaurinės dalies tarp ašių nuo „1“ iki „2“ ir nuo „A“ iki „C“ laikančiosios konstrukcijos ir visi stogo dangos sluoksniai kartu su inžineriniais tinklais nukentėjo gan reikšmingai, bet negriuvo (46 ir 47 pav.).

46 pav. Stogo dalinai apdegusio fragmento tarp ašių nuo „1“ iki „2“ ir nuo „A“ iki „C“ prie kraigo bendrasis vaizdas

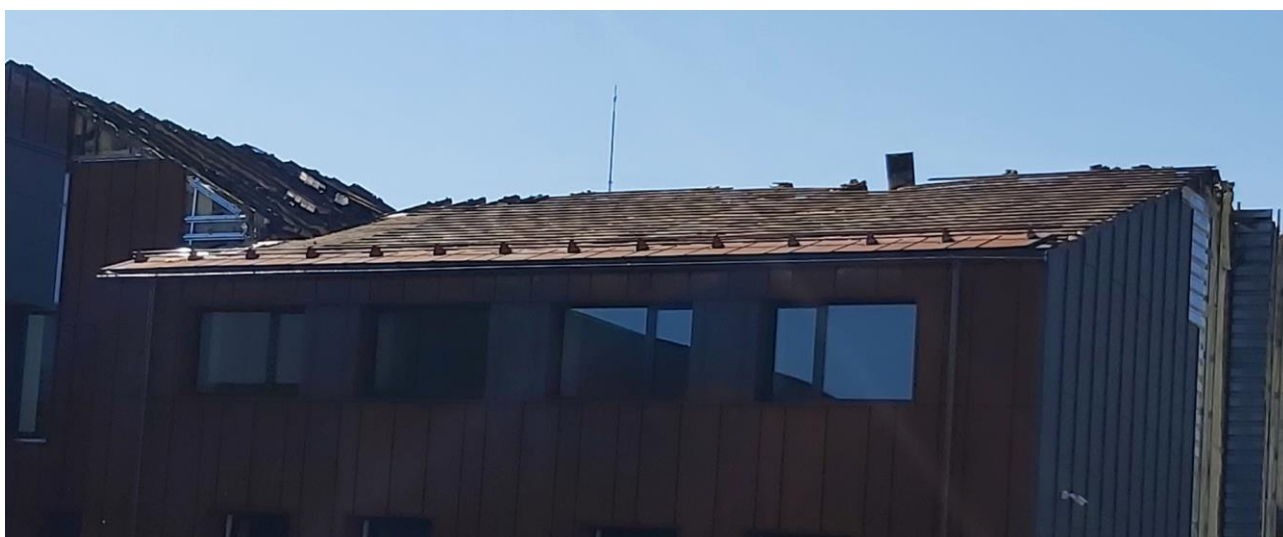
47 pav. Stogo dalinai apdegusio ruožo tarp ašių nuo „1“ iki „2“ ir nuo „A“ iki „C“ bendrasis vaizdas nuo šiaurinio šoninio fasado

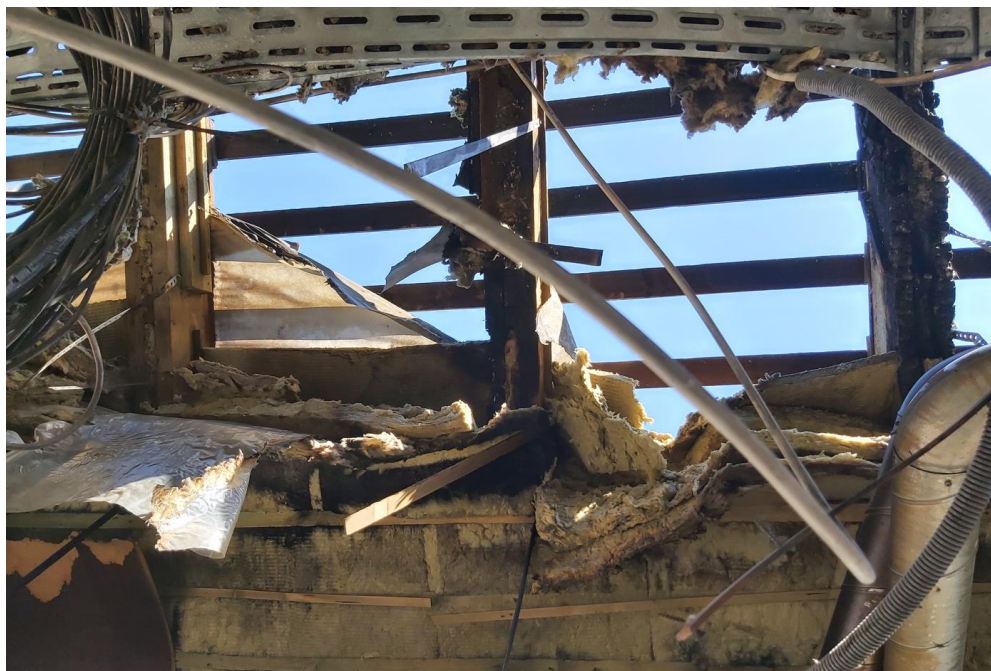
49 pav. Koridoriaus tarp ašių nuo „1“ iki „2“ ir nuo „C“ iki „D“ sugadinto stogo fragmento vaizdas – dangos sluoksniai ir inžineriniai tinklai gaisro metu buvo sugadinti, griuvo

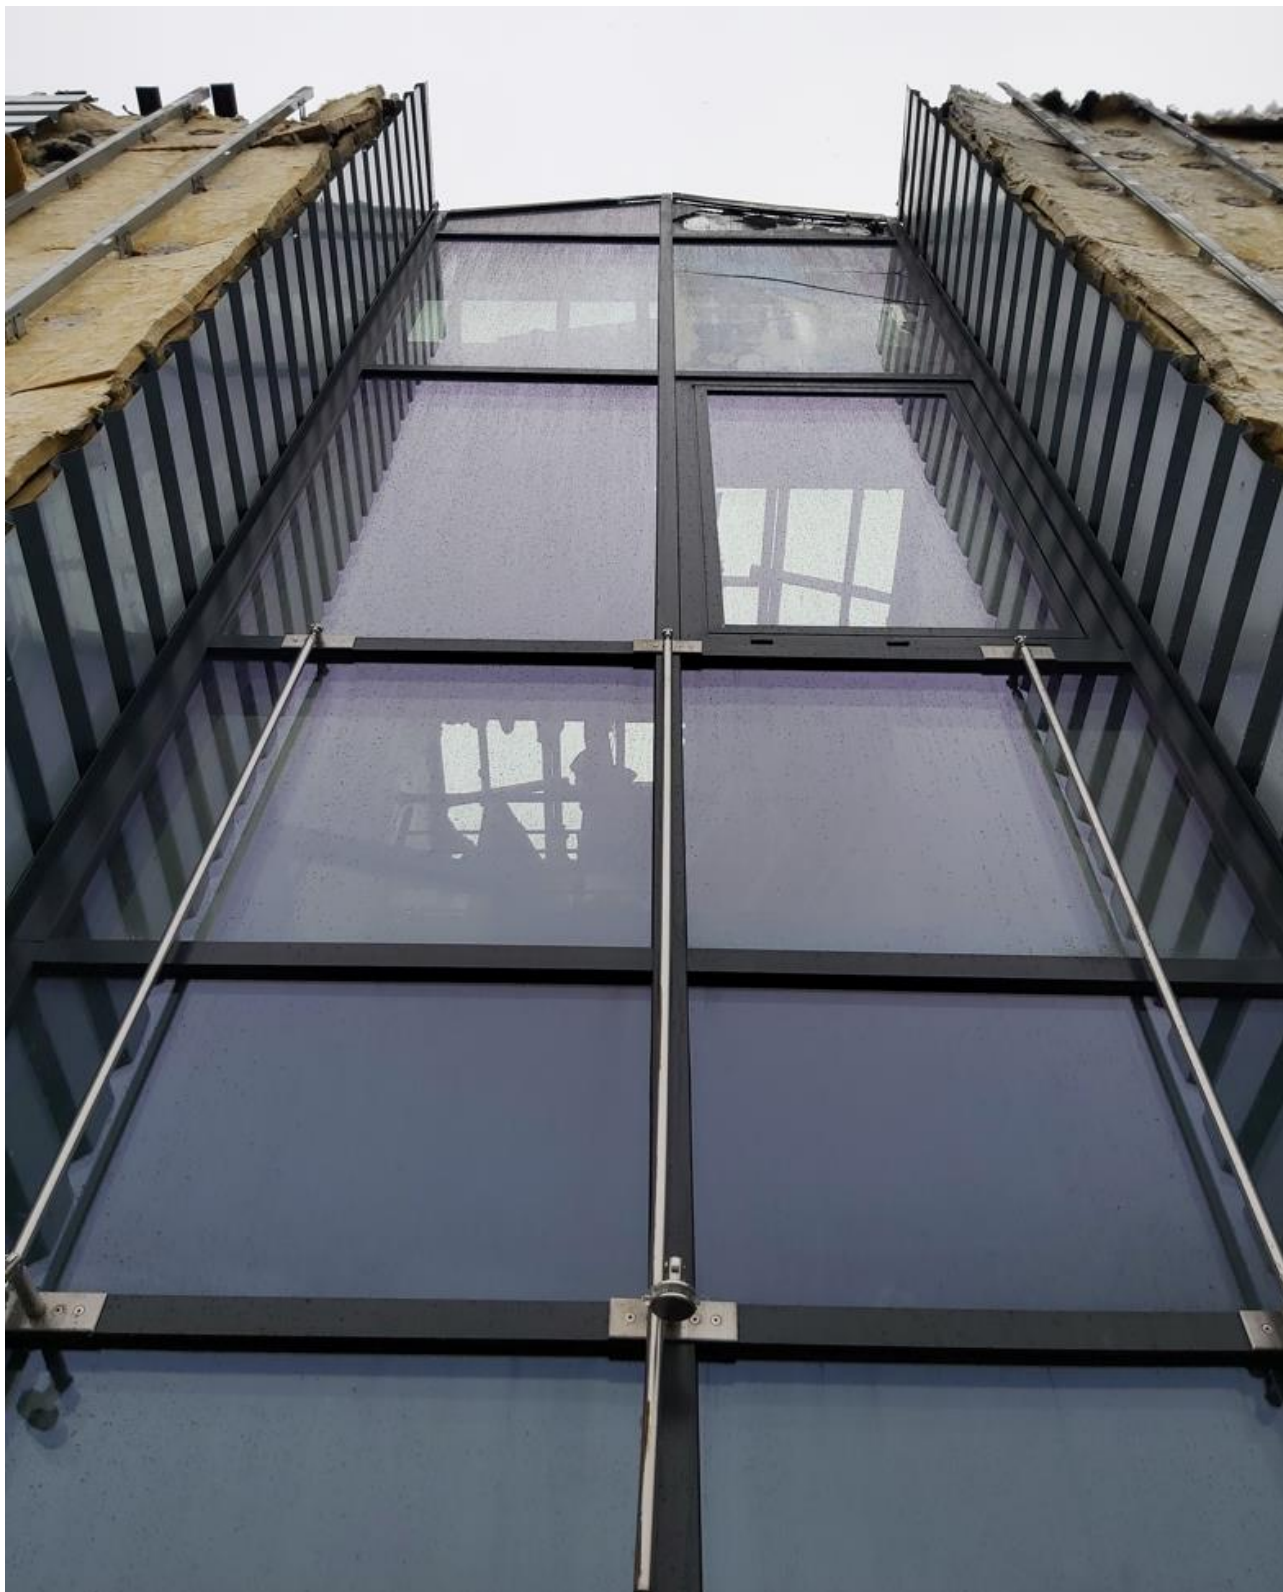
Ekspertizės metu nustatyta, kad fasado langų rėmų PVC gaminiai ašyje „1“ ir tarp ašių nuo „C“ iki „D“ yra apdegę, iškraipyti, skilęs stiklas (50 pav.), fasado ašyje „F“ apdegę langai, išdaužyti stiklai, iškraipyti langų rėmai (51 pav.).

50 pav. Lauko fasado ašyje „1“ ir tarp ašių nuo „C“ iki „D“ apdegę, iškraipyti langų rėmų PVC gaminiai, skilęs stiklas

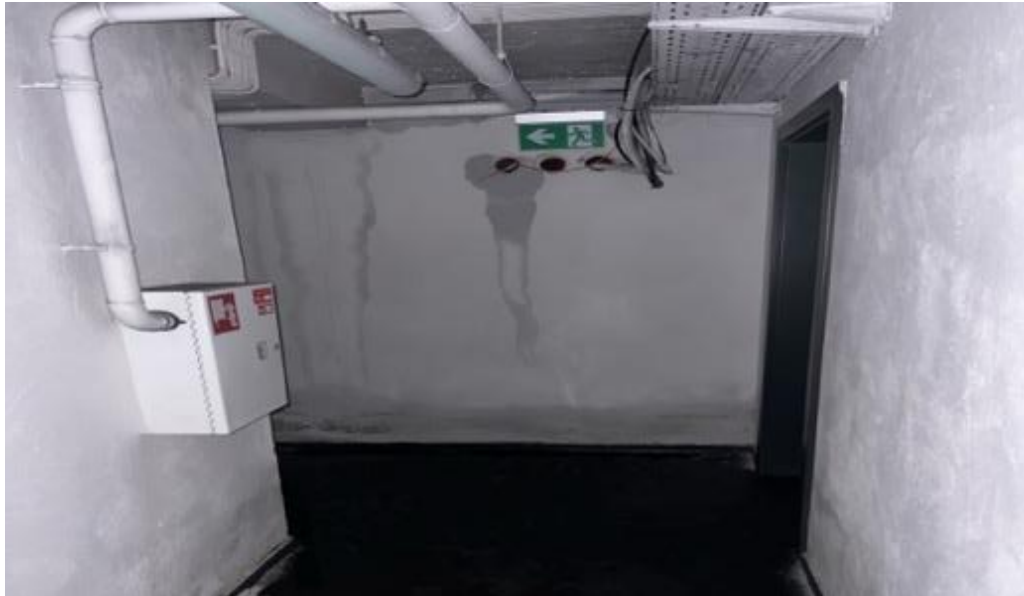
Ekspertizės metu nustatyta, kad gaisro gesinimo metu buvo sulietos pastato vakarų dalies patalpos. Vėliau lauko kritulių drėgmė pateko į patalpas per gaisro metu pažeistą, kiaurą stogą. Pasak užsakovo atstovo, rūšio patalpose ir anksčiau buvo pastebėta drėgmė dėl pamatų nesandarumo (52 ir 53 pav.).

52 pav. Užpiltos rūšio patalpos – drėgmė ant perdangos, sienų, grindų

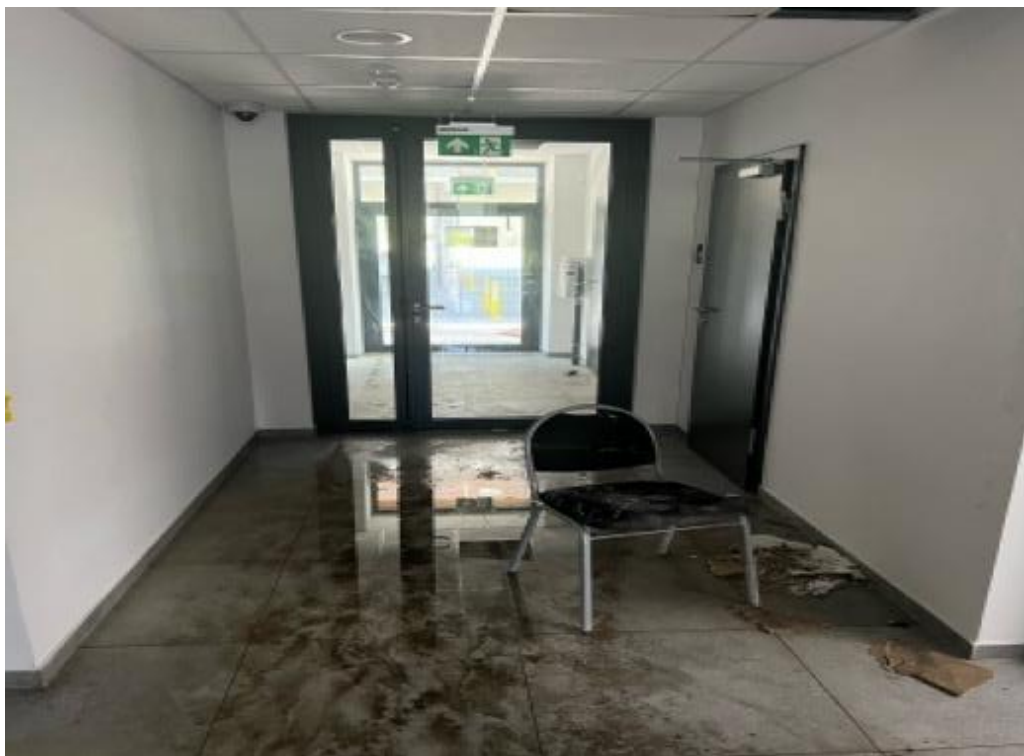
53 pav. Užpiltos pirmojo aukšto patalpos – drėgmė perdangoje, ant sienų, ant grindų

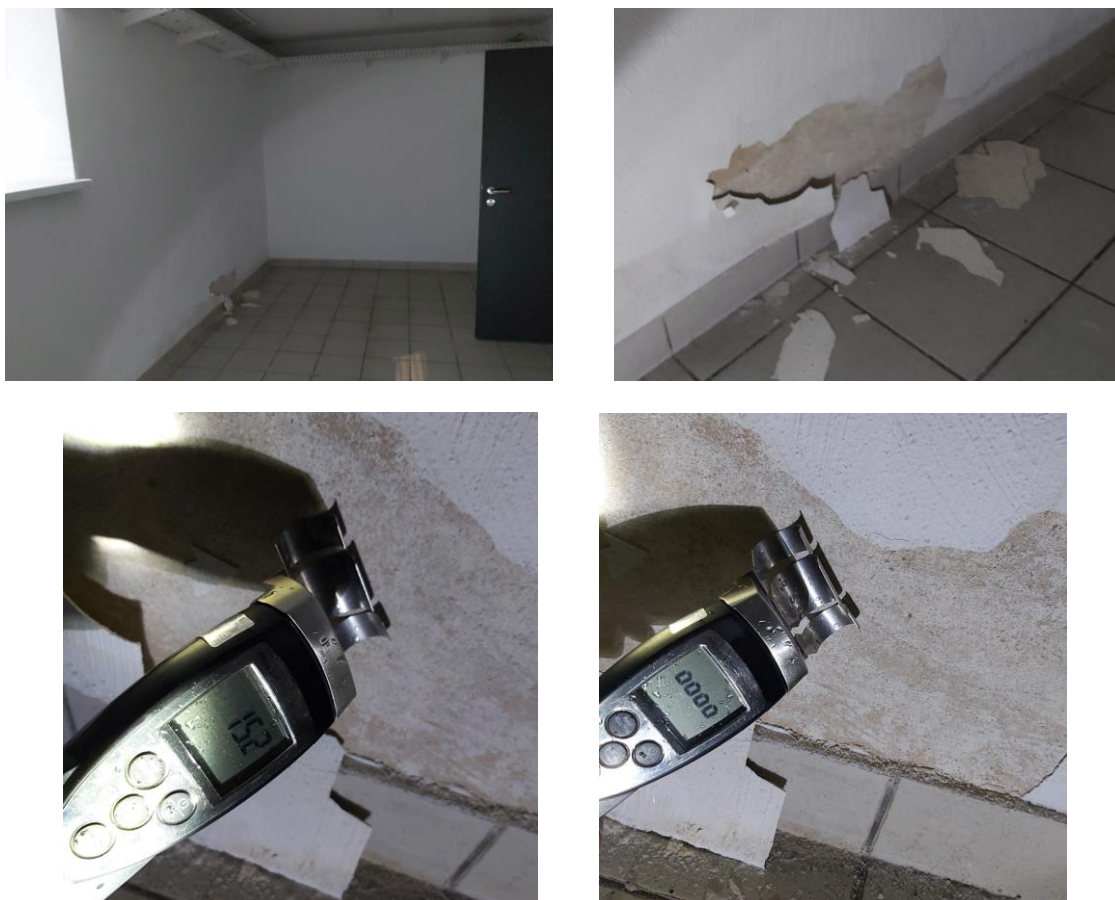
Ekspertizės metu nustatyta, kad pastato gaisro nepažeistosios dalies tarp ašių „4“–„6“ ir „A“–„F“ rūšio išorės sienos yra šlapios apatiniame trečdalyje, atšoko tinkas (78 pav.).

78 pav. Pastato nepažeistosios dalies tarp ašių „4“–„6“ ir „A“–„F“ rūšio išorės sienos yra šlapios, drėgmės lygio matavimo rezultatai: 15,2 % ir virš 20 %

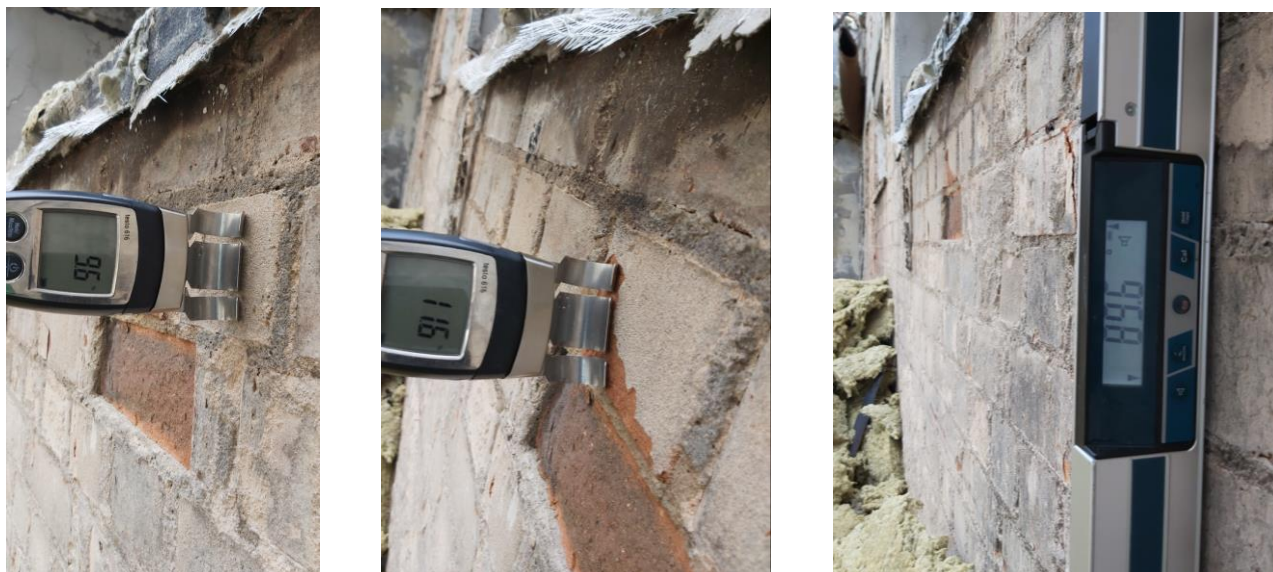
Ekspertizės metu nustatyta, kad pastato gaisro pažeistos patalpos tarp statinio ašių „1“–„2“ ir „D“–„F“ plytų mūro sienos yra šlapios, drėgmės lygio matavimo rezultatai: 9,6 ir 11,6 %. Patikrintas sienos vertikalumas – 89,6 laipsnio mažai nukrypsta nuo 90 laipsnių

79 pav. Pastato gaisro pažeistos patalpos tarp statinio ašių „1“–„2“ ir „D“–„F“ plytų mūro sienos yra šlapios, drėgmės lygio matavimo rezultatai: 9,6 ir 11,6 %. Patikrintas sienos vertikalumas – 89,6 laipsnio mažai nukrypsta nuo 90 laipsnių

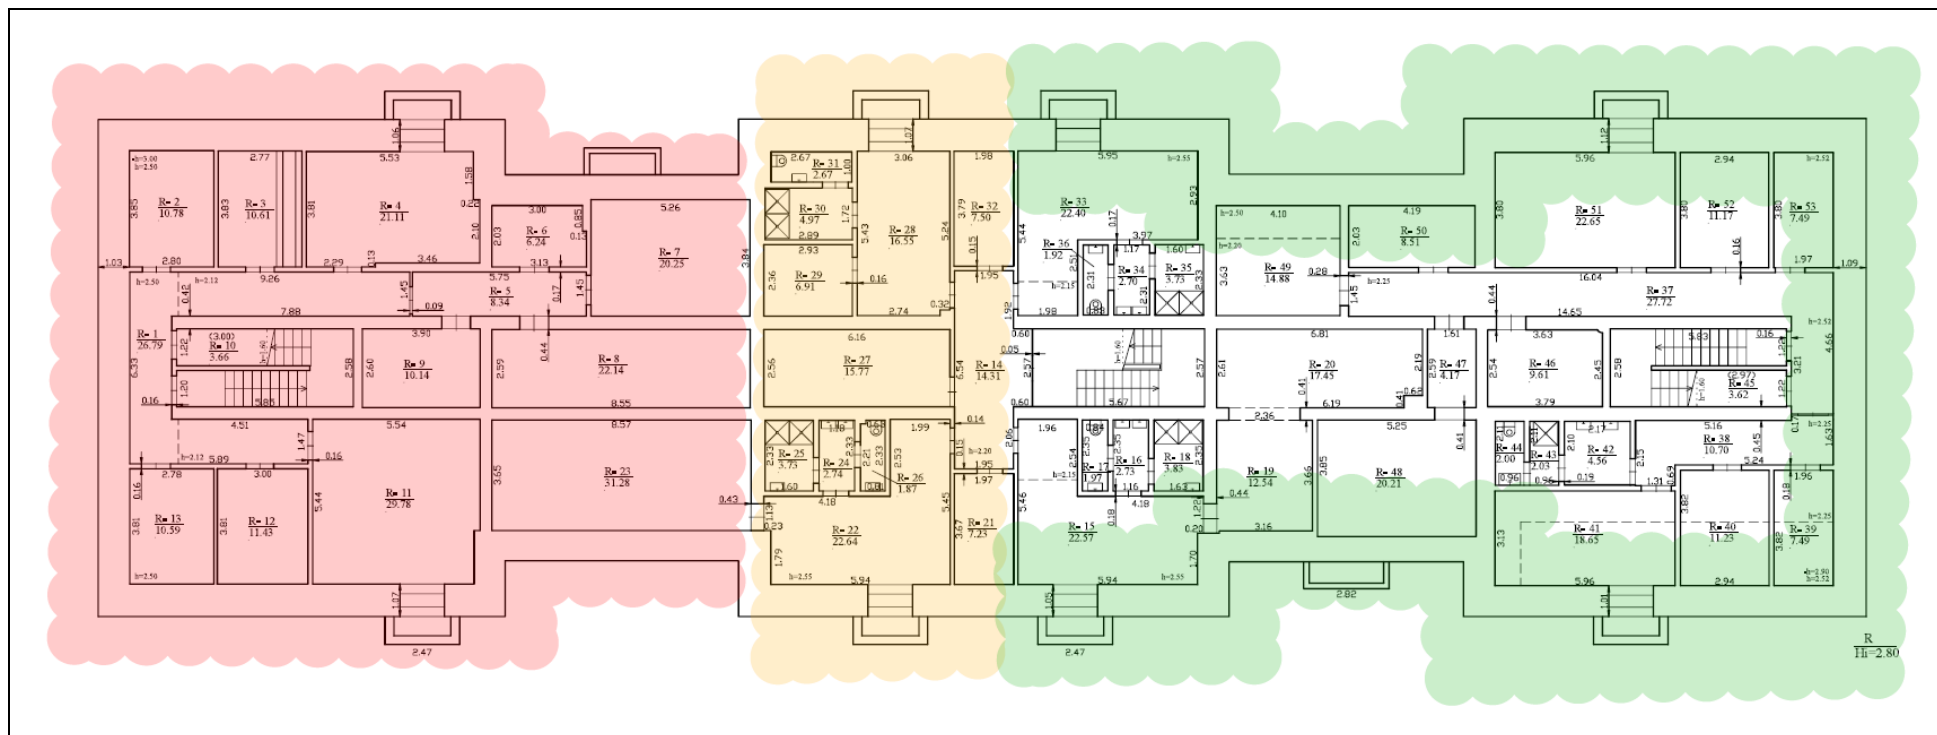
81 pav. Pastato rūsio drėgmės paveiktų konstrukcijų schema:  
 raudonai pažymėtos labai užlietos grindų, sienų, perdangų konstrukcijos, prastai įrengta rūsio hidroizoliacija;  
 geltonai – vidutiniškai paveiktos drėgmės grindų, sienų, perdangų konstrukcijos, prastai įrengta rūsio hidroizoliacija;  
 žaliai – prastai įrengta rūsio hidroizoliacija

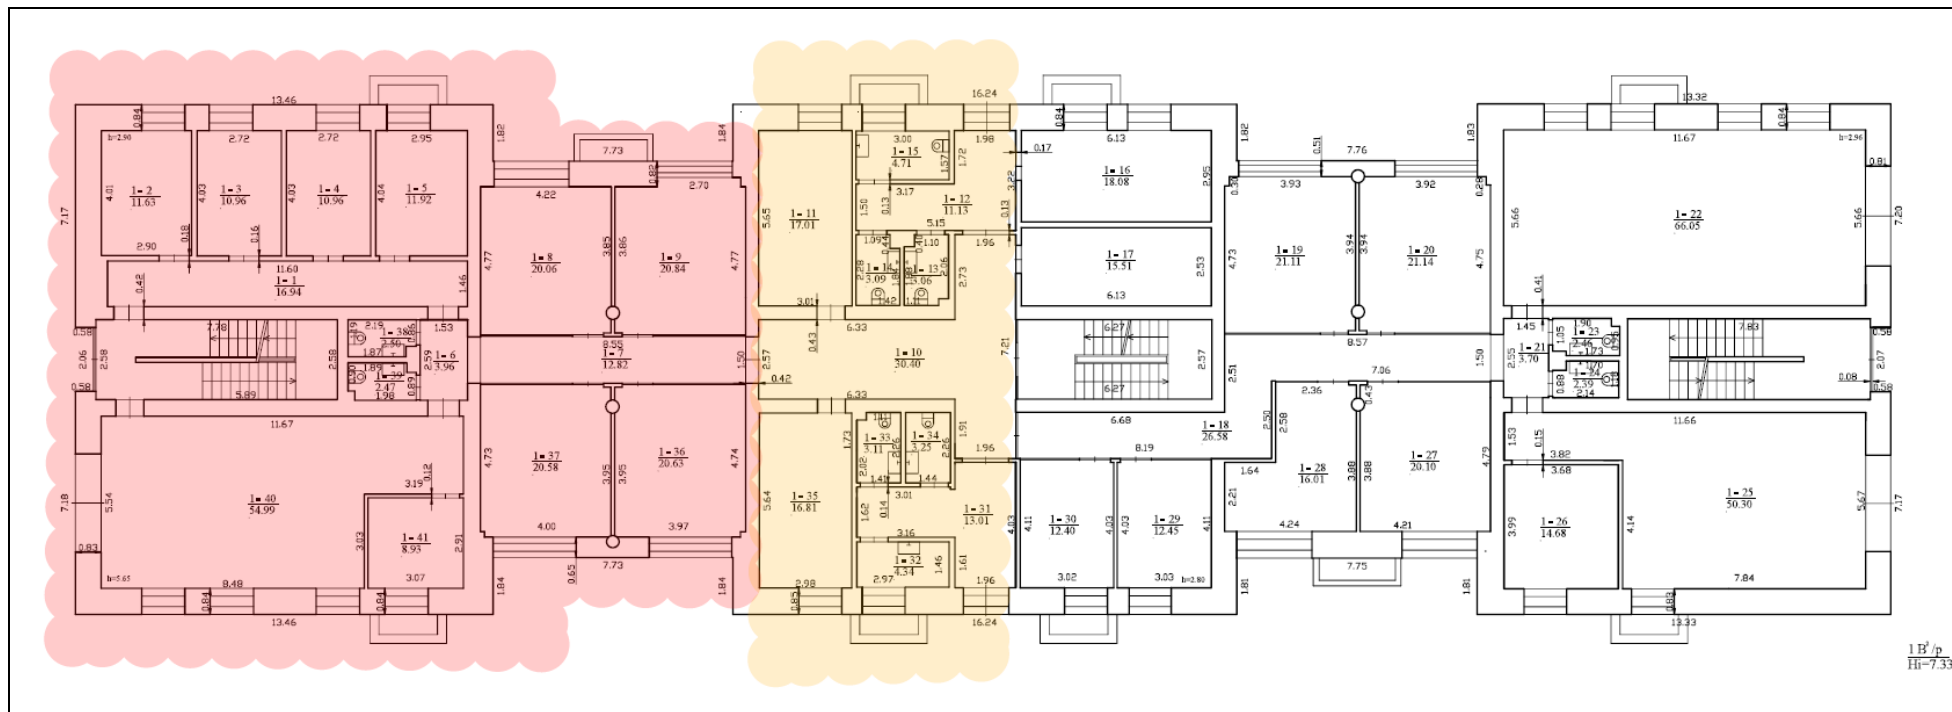
82 pav. Pastato pirmojo aukšto drėgmės ir kitais gaisro padariniais paveiktų konstrukcijų schema:  
raudonai pažymėtos labai užlietos grindų, sienų, perdangų konstrukcijos;  
geltonai – vidutiniškai paveiktos drėgmės grindų, sienų, perdangų konstrukcijos;  
plane nepažymėtos konstrukcijos liko sveikos ir gali būti naudojamos pagal paskirtį

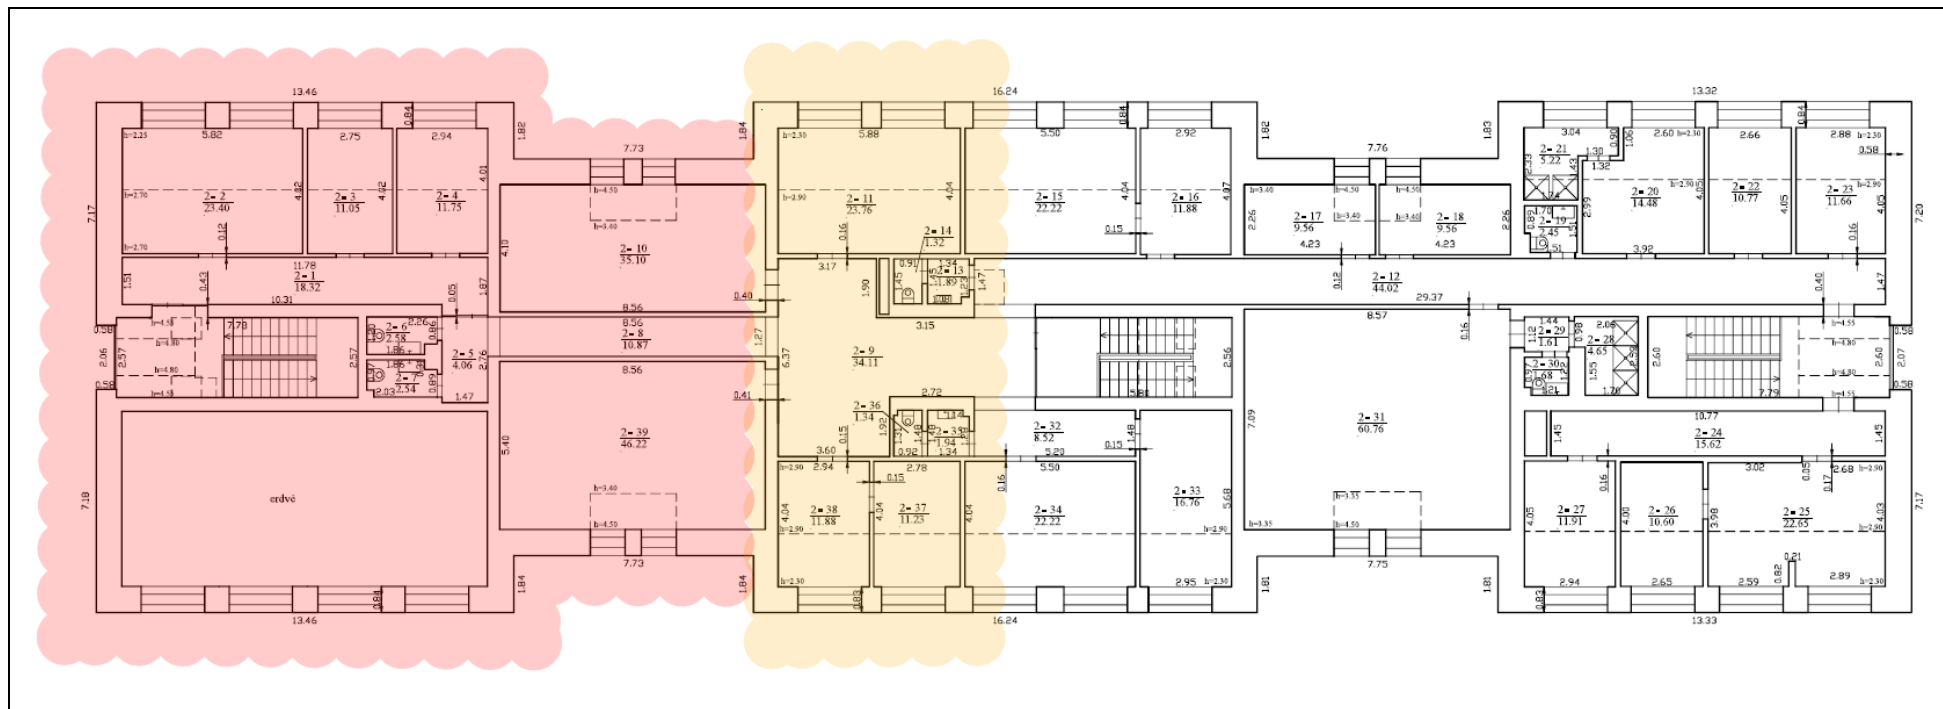
83 pav. Pastato antrojo aukšto drėgmės ir kitais gaisro padariniais paveiktų konstrukcijų schema:  
raudonai pažymėtos labai paveiktos grindų, sienų, perdangų konstrukcijos;  
geltonai – vidutiniškai paveiktos drėgmės grindų, sienų, perdangų konstrukcijos;  
plane nepažymėtos konstrukcijos liko sveikos ir gali būti naudojamos pagal paskirtį

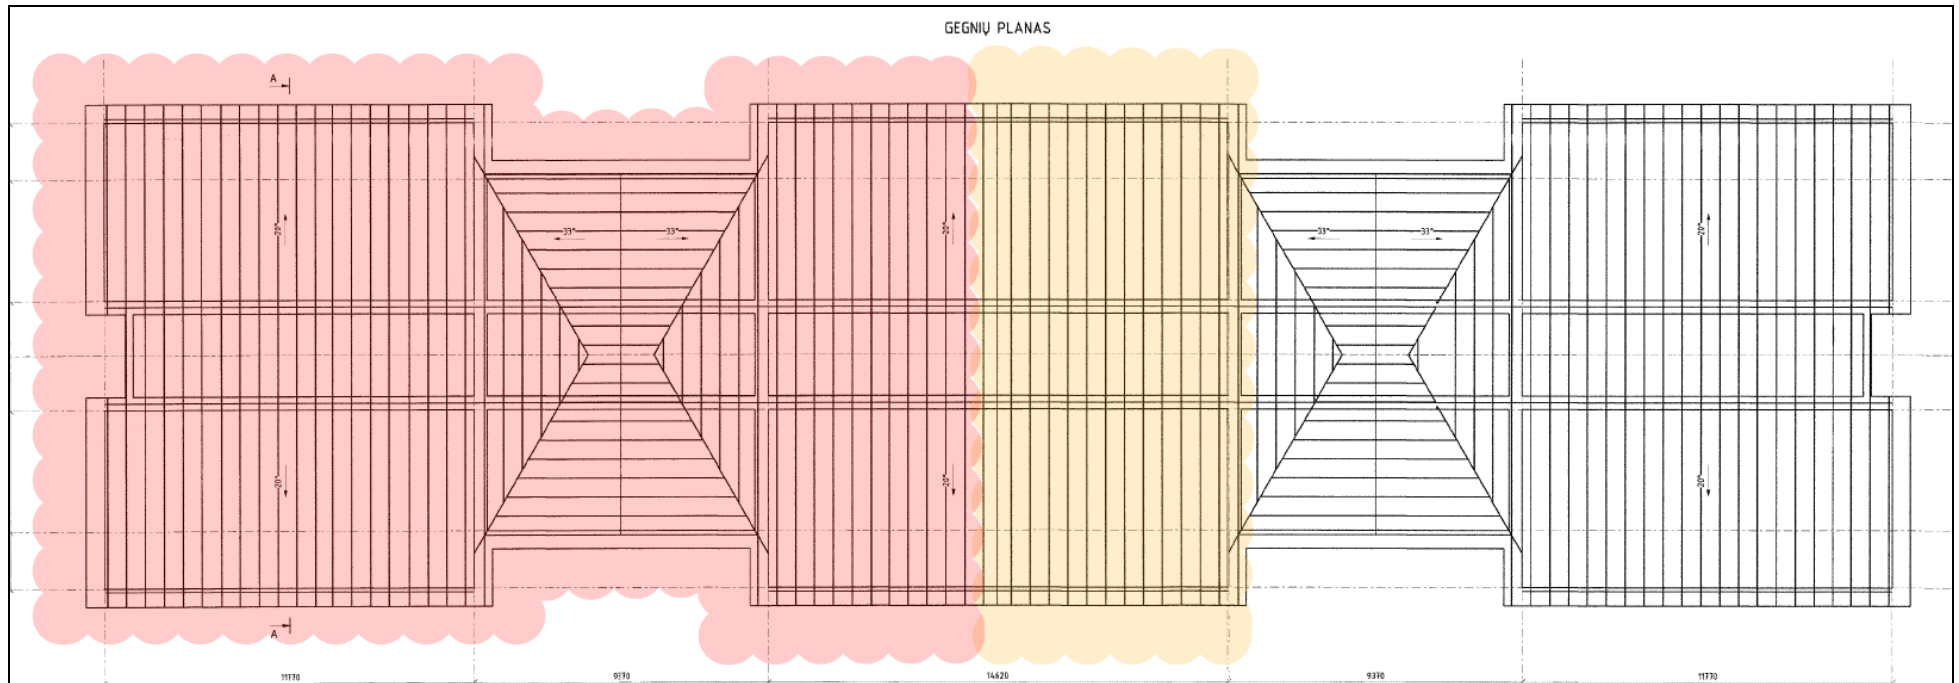
84 pav. Pastato stogo gaisro paveiktų konstrukcijų schema:  
raudonai pažymėtos avaringai sugadintos medinės ir kitos konstrukcijos;  
geltonai – vidutiniškai paveiktos medinės ir kitos konstrukcijos;  
plane nepažymėtos konstrukcijos liko sveikos ir gali būti naudojamos pagal paskirtį
