| Projekto pavadinimas | Administracinio pastato (un. nr. 4199-8003-4012 ) Vilniaus r. sav. Pasieniečių g. 26 Medininkų sen., Medininkų k., kapitalinio remonto (atstatymo po gaisro) projektas |
| Statinio projekto dalis | Konstrukcijų |
| Bylos žymuo | SA-02.SK |

**ESAMO STATINIO LAIKANČIŲJŲ KONSTRUKCIJŲ  
TECHNINĖS BŪKLĖS EKSPERTIZĖS ATASKAITA NR. GTL2024061201  
UŽSAKOVO INICIATYVA**

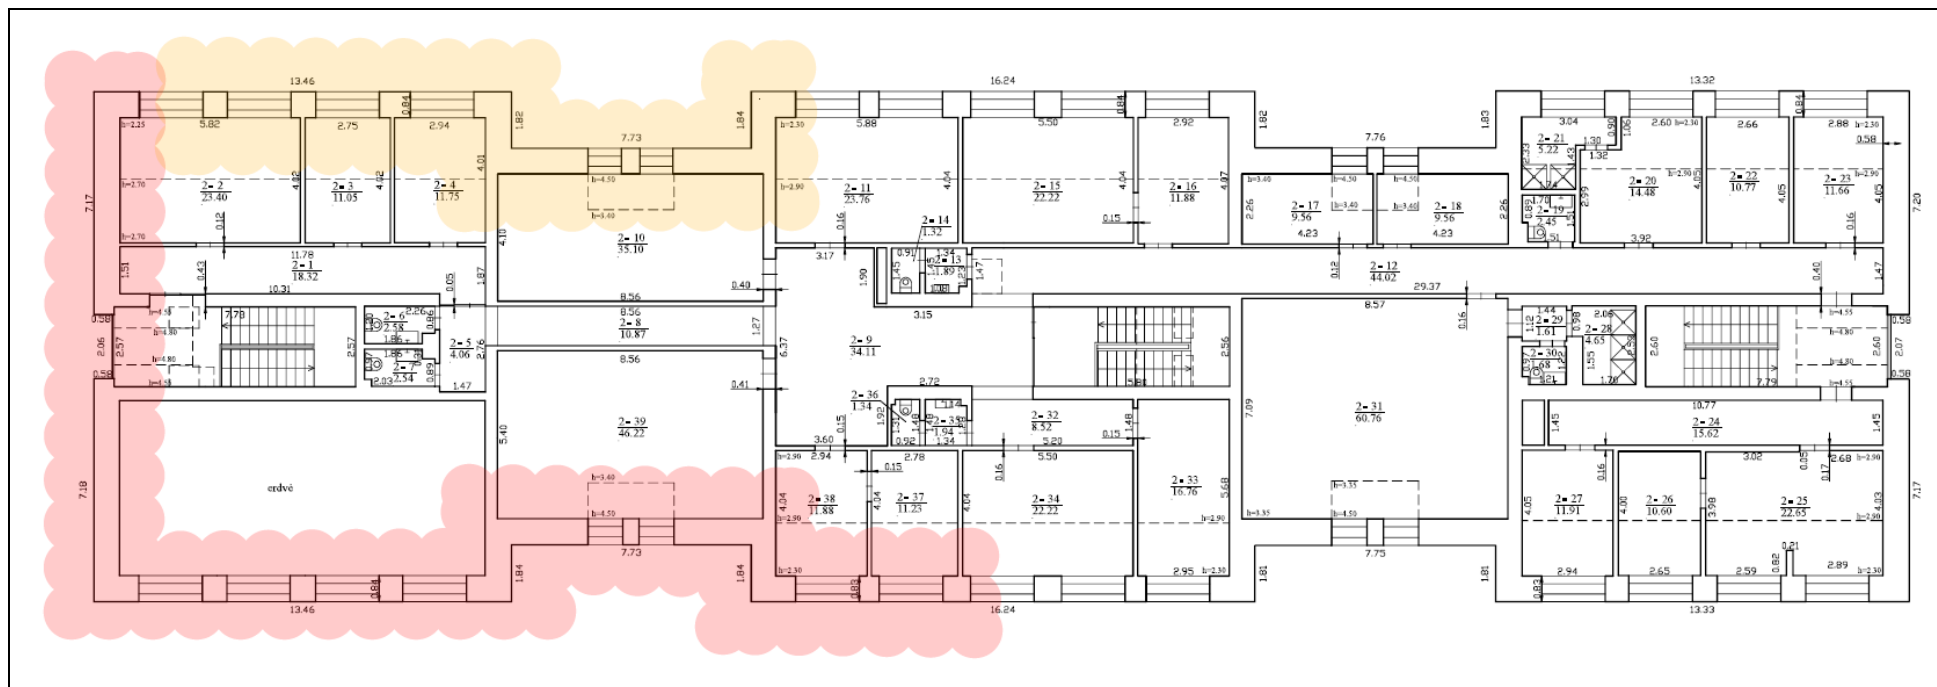
85 pav. Pastato fasadų gaisro paveiktų konstrukcijų schema:  
raudonai pažymėtos avaringai sugadintos fasadų konstrukcijos;  
geltonai – mažai arba tik fragmentiškai paveiktos fasadų konstrukcijos;  
plane nepažymėtos fasadų konstrukcijos liko sveikos ir gali būti naudojamos pagal paskirtį

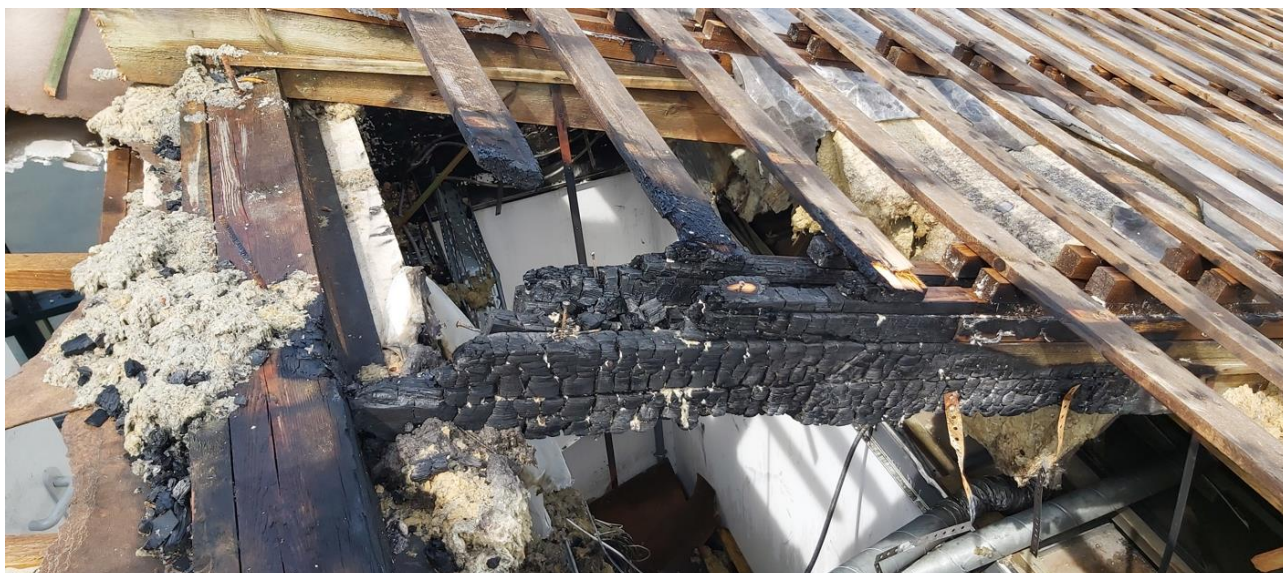
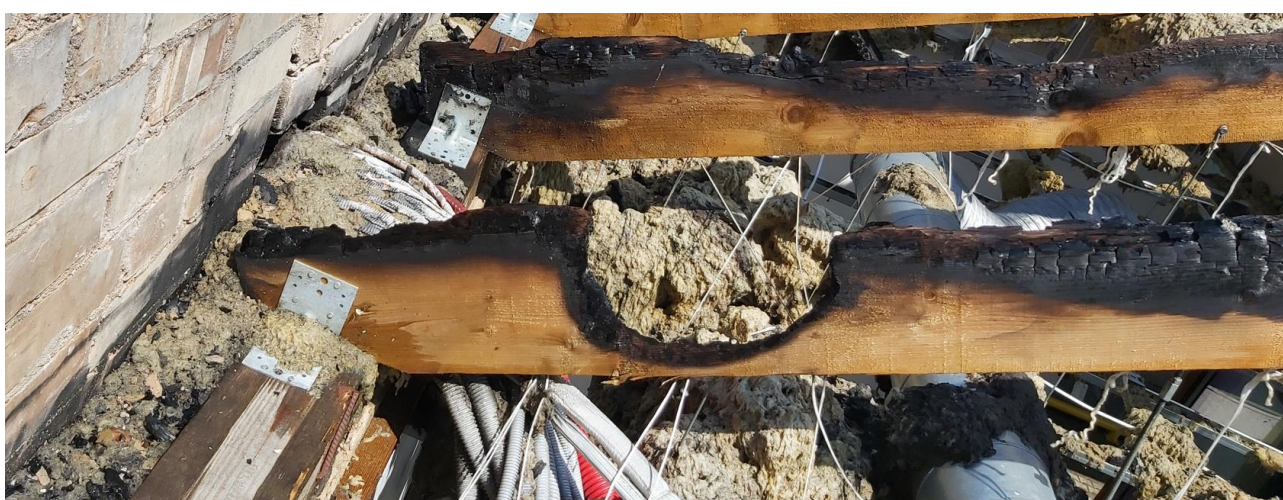
91 pav. Medinių gegnių skerspjūviai kritiškai sumažėjo, sudegė

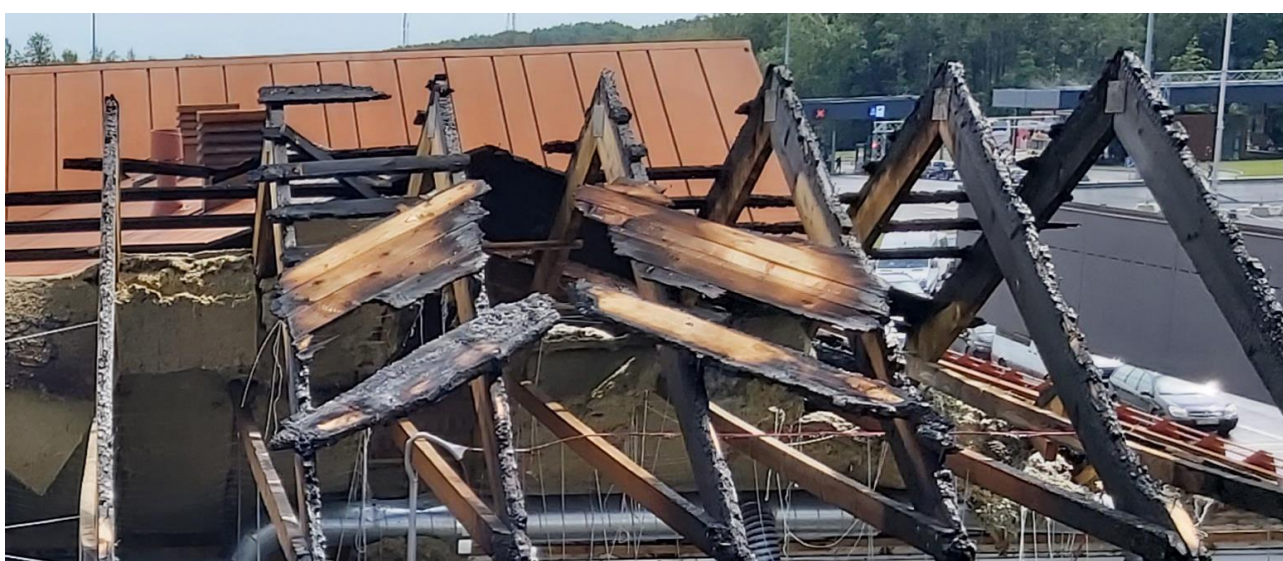
92 pav. Pažeista stogo medinių gegnių-grebėstų bendrojo pastovumo užtikrinimo sistema

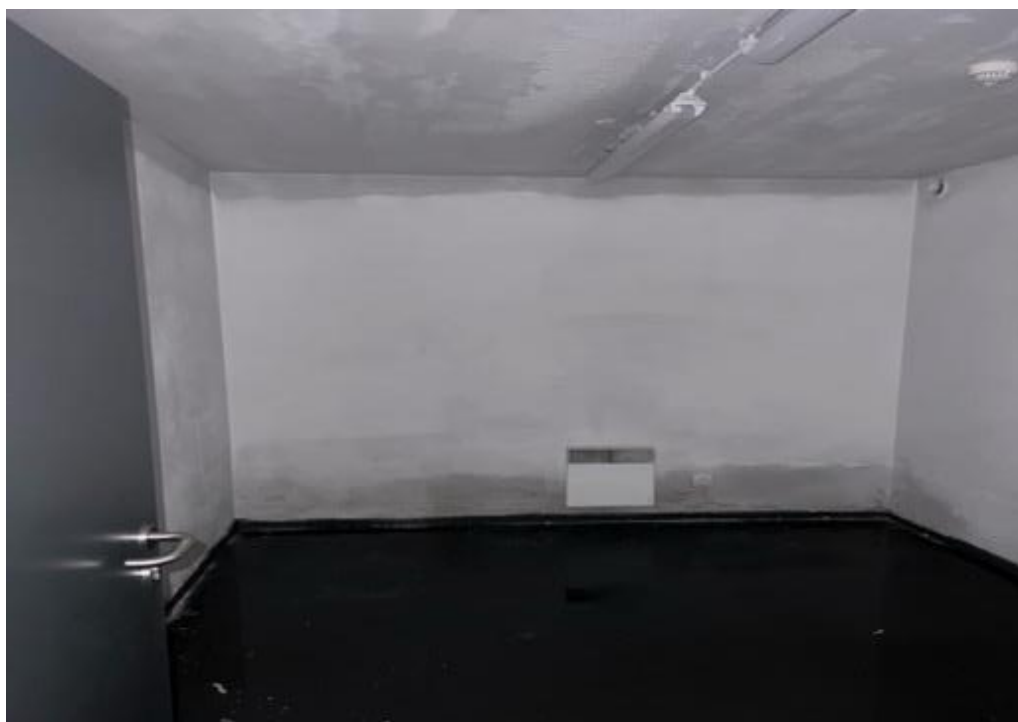
96 pav. Užpiltos rūsio patalpos bendrasis vaizdas: drėgnas grindų paviršius, perdangos paviršius, dalinai – sienų ruožai viršuje ir apačioje
