Atkarpos nuotrauka / ataskaita

Atkarpa 201-202
viršutinis šulinys 201
Apatinis šulinys 202
Gyvenvietė / padėtis

Grąžios pr. 37

tik lietaus vanduo

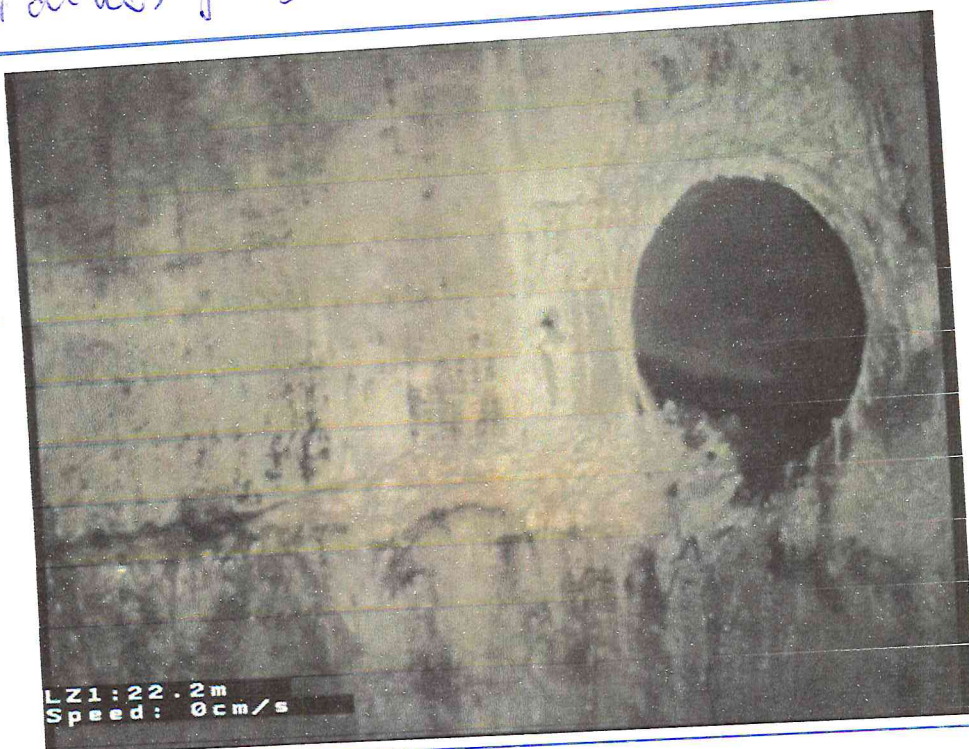
Nuotrauka 001
Vaizdo įrašas 00:02:20
atst. srauto kr. 22.20 m
Būklė BBCA
Padėtis 5 - 7
Duomenų laikmena

Pad.: 5 - 7; Nusistovėjusios sąnašos,
smulki medžiaga, Aukštis = 10%,
Kanalas nepažeistas.

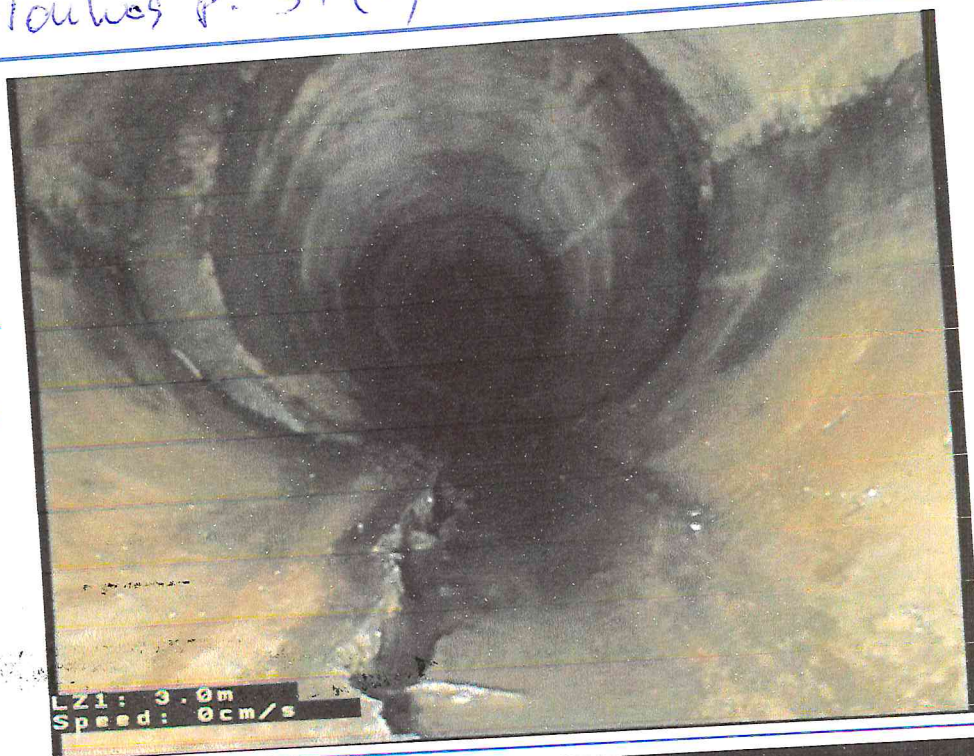
Nuotrauka	001
Vaizdo įrašas	00:00:30
atst. srauto kr.	3.00 m
Būklė	BBE.B
Padėtis	5 - 9
Duomenų laikmena

Pad.: 5 - 9; Kitos kliūtys, išlūžę vamzdžio gabalai vamzdžio pagrindu, Skerspjuvio sumažinimas = 20%, Luzės vamzdis plauna grunta.

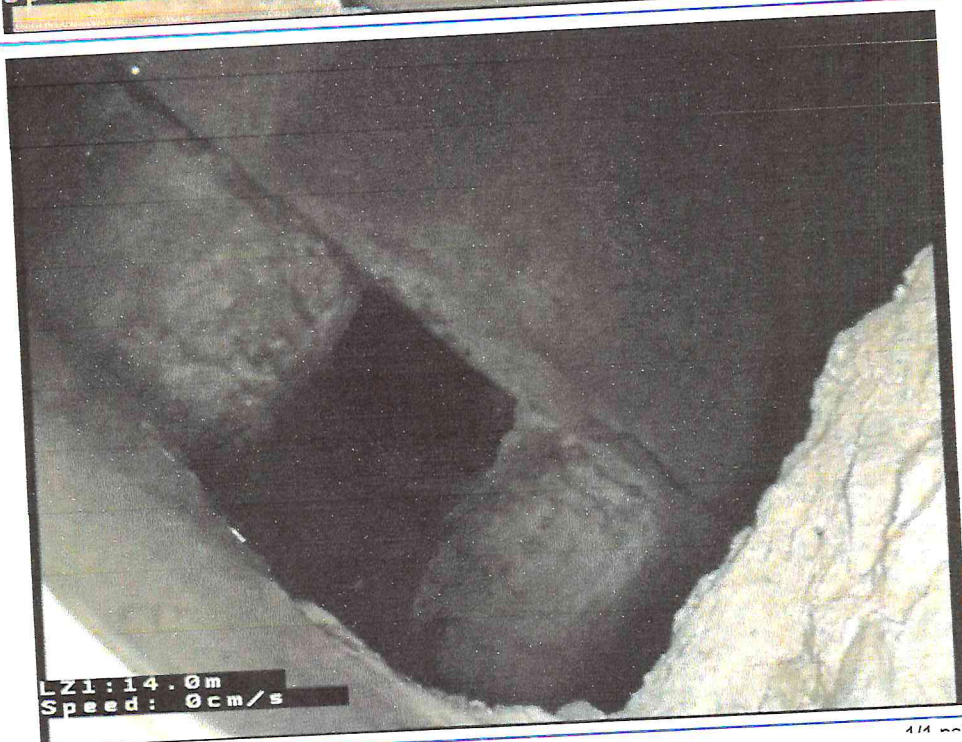
Nuotrauka	002
Vaizdo įrašas	00:02:10
atst. srauto kr.	14.00 m
Būklė	BBC.A
Padėtis	5 - 7
Duomenų laikmena

Pad.: 5 - 7; Nusistovėjusios sąnašos, smulki medžiaga, Aukštis = 10%, Smėlis.

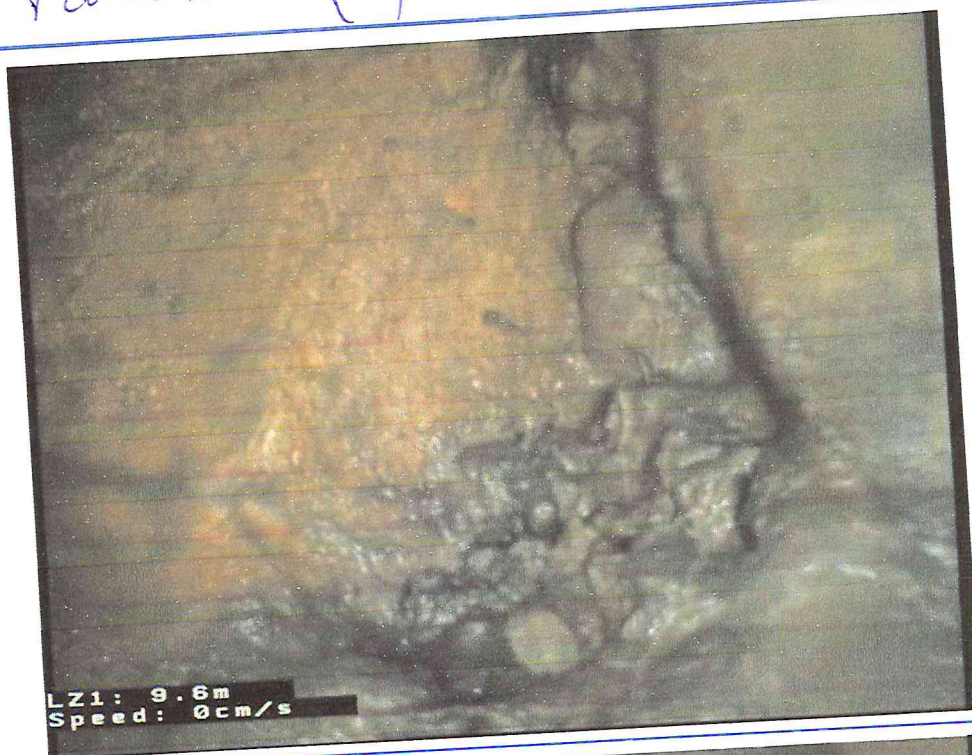
Nuotrauka 001
Vaizdo įrašas 00:01:59
atst. srauto kr. 9.60 m
Būklė BBE.B
Padėtis 2 - 6
Duomenų laikmena

Pad.: 2 - 6; Kitos kliūtys, išlūžę vamzdžio gabalai vamzdžio pagrindo, Skerspjūvio sumažinimas = 20%, Luzės vamzdis plauna grunta.

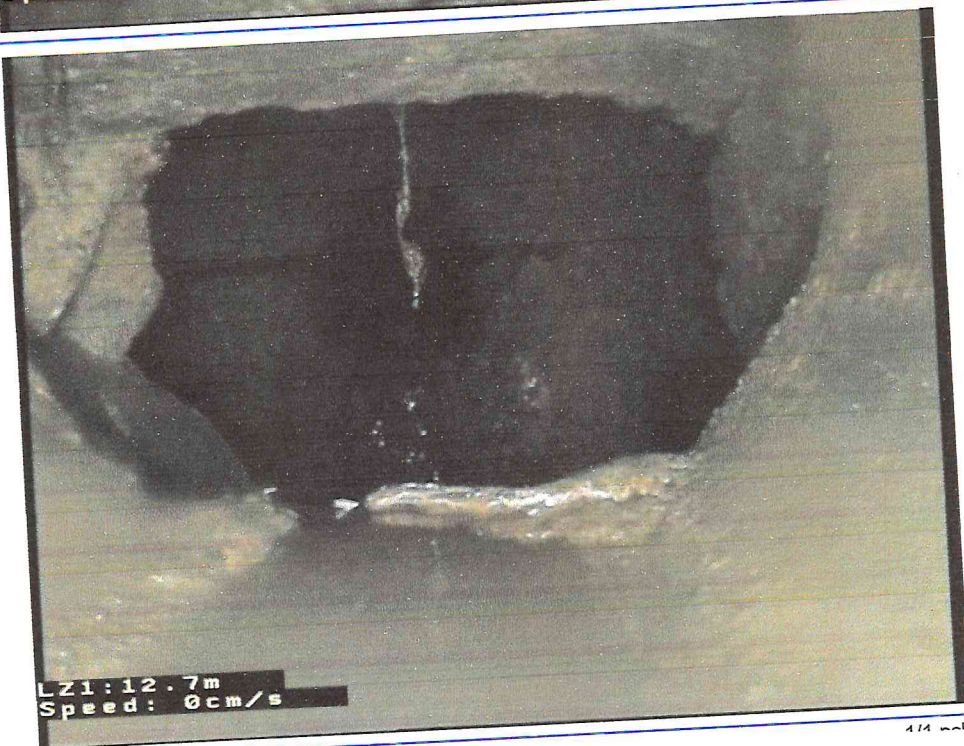
Nuotrauka 002
Vaizdo įrašas 00:02:56
atst. srauto kr. 12.70 m
Būklė BBC.A
Padėtis 5 - 7
Duomenų laikmena

Pad.: 5 - 7; Nusistovėjusios sąnašos, smulki medžiaga, Aukštis = 10%, s

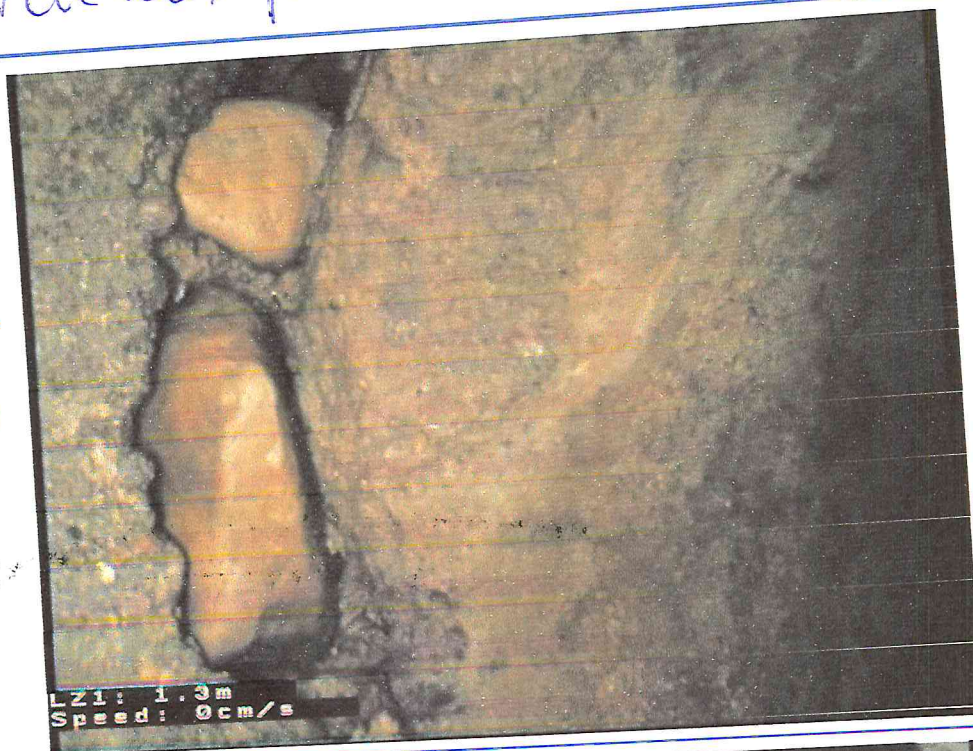
Nuotrauka	001
Vaizdo įrašas	00:01:55
atst. srauto kr.	1.30 m
Būklė	BBE.B
Padėtis	6 - 9
Duomenų laikmena

Pad.: 6 - 9; Kitos kliūtys, išlūžę vamzdžio gabalai vamzdžio pagrindu, Skerspjuvio sumažinimas = 20%, Luzes vamzdis plauna grunta.

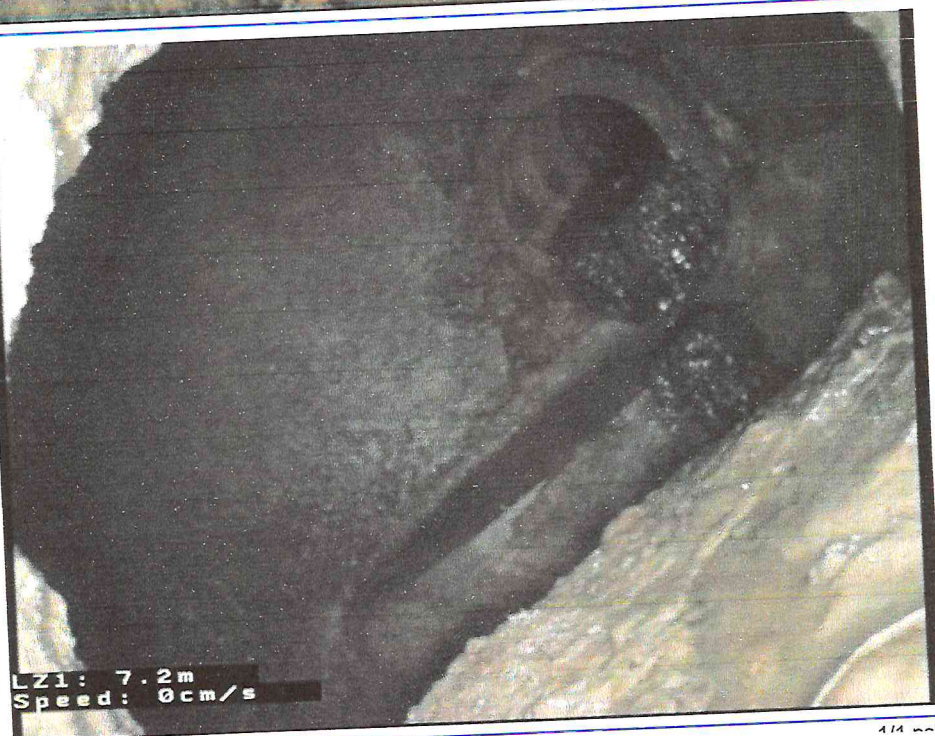
Nuotrauka	002
Vaizdo įrašas	00:03:12
atst. srauto kr.	7.20 m
Būklė	BBC.A
Padėtis	5 - 7
Duomenų laikmena

Pad.: 5 - 7; Nusistovėjusios sąnašos, smulki medžiaga, Aukštis = 10%, Smėlis.

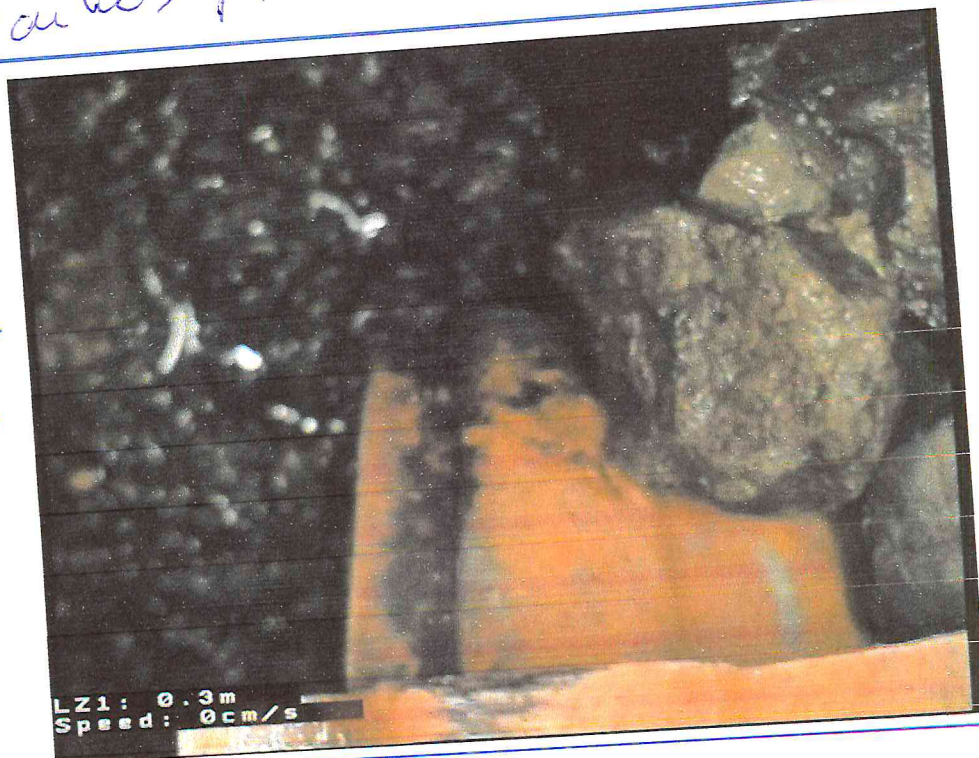
Nuotrauka 001
Vaizdo įrašas 00:01:21
atst. srauto kr. 0.30 m
Būklė BBE.B
Padėtis 6 - 10
Duomenų laikmena

Pad.: 6 - 10; Kitos kliūtys, išlūžę vamzdžio gabalai vamzdžio pagrinde, Skerspjuvio sumažinimas = 30%, Lūžusi kanalo įdėklo pradžia plauna gruntą TV negalima.

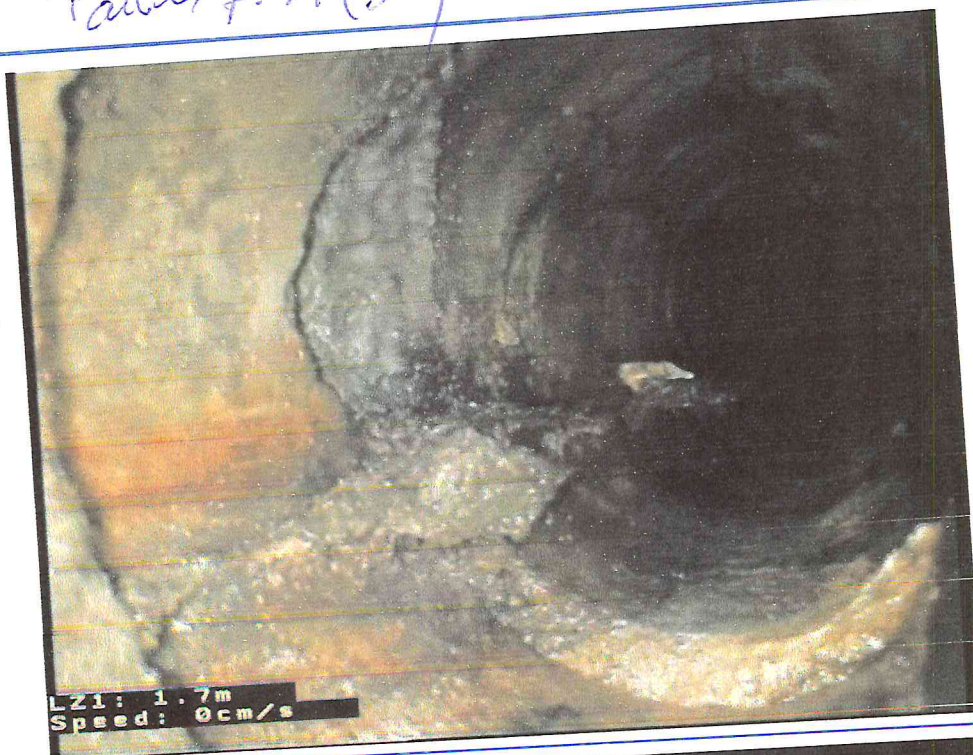
Nuotrauka 001

Pad.: 7 - 10; Kitos kliūtys, išlūžę vamzdžio gabalai vamzdžio pagrinde, Skerspjūvio sumažinimas = 20%, Luzes vamzdis plauna grunta.

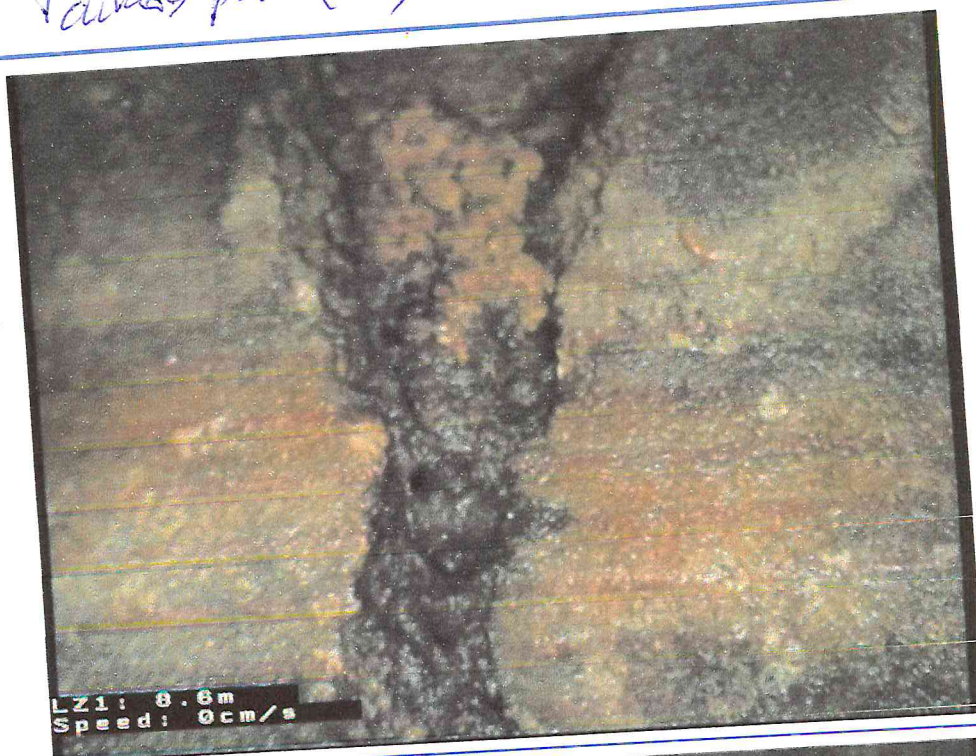
Nuotrauka **003**
Vaizdo įrašas 00:02:22
atst. srauto kr. 8,60 m
Būklė **BBE.B**
Padėtis 2 - 5
Duomenų laikmena

Pad.: 2 - 5; Kitos kliūtys, išlūžę vamzdžio gabalai vamzdžio pagrindu, Skerspjūvio sumažinimas = 20%, Luzes vamzdis plauna grunta.

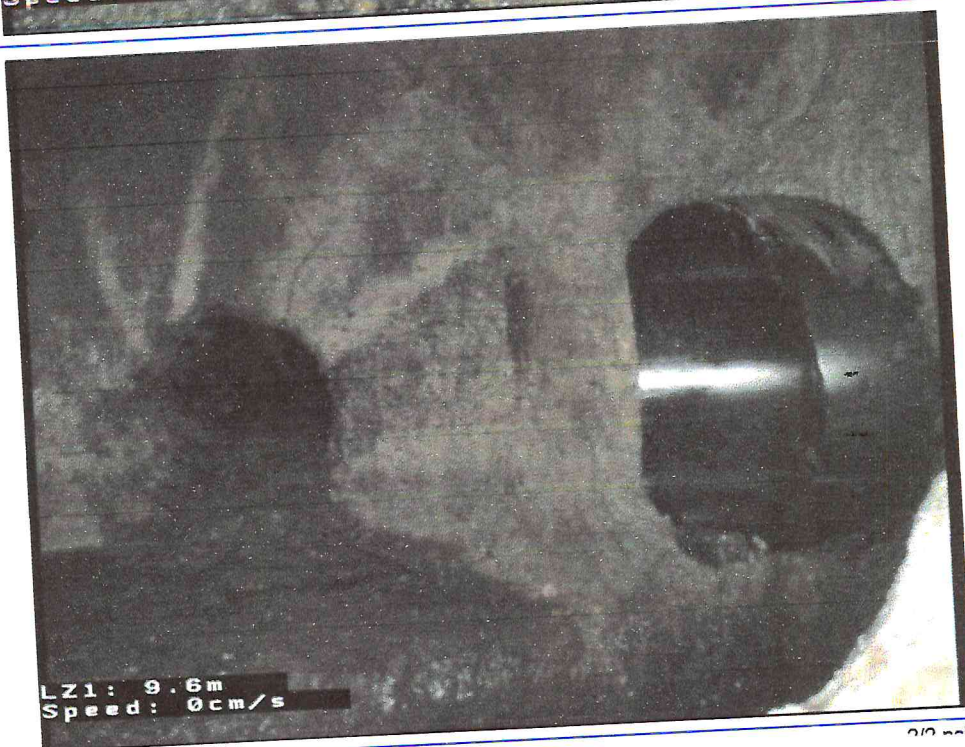
Nuotrauka **004**
Vaizdo įrašas 00:03:10
atst. srauto kr. 9,60 m
Būklė **BBC.A**
Padėtis 6 - 7
Duomenų laikmena

Pad.: 6 - 7; Nusistovėjusios sąnašos, smulki medžiaga, Aukštis = 2%, Smėlis.

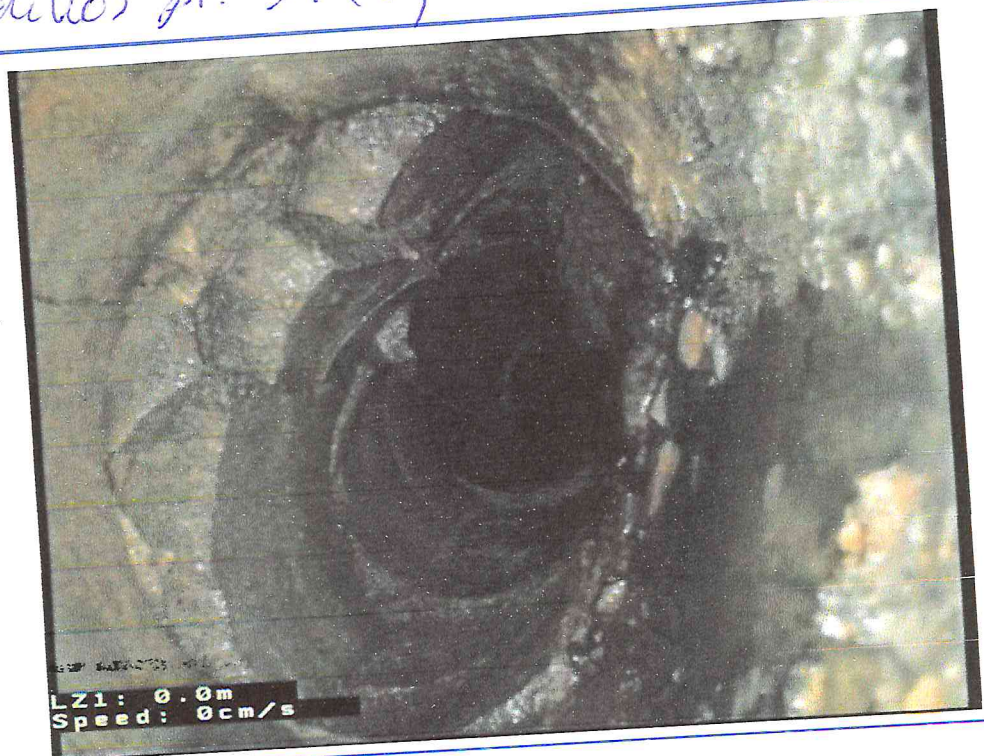
Nuotrauka 001
Vaizdo įrašas 00:00:06
atst. srauto kr. 0.00 m
Būklė **BBE.B**
Padėtis 8 - 1
Duomenų laikmena

Pad.: 8 - 1; Kitos kliūtys, išlūžę vamzdžio gabalai vamzdžio pagrinde, Skerspjuvio sumažinimas = 30%, Lūžusi vamzdžio pradžia plauna gruntą.

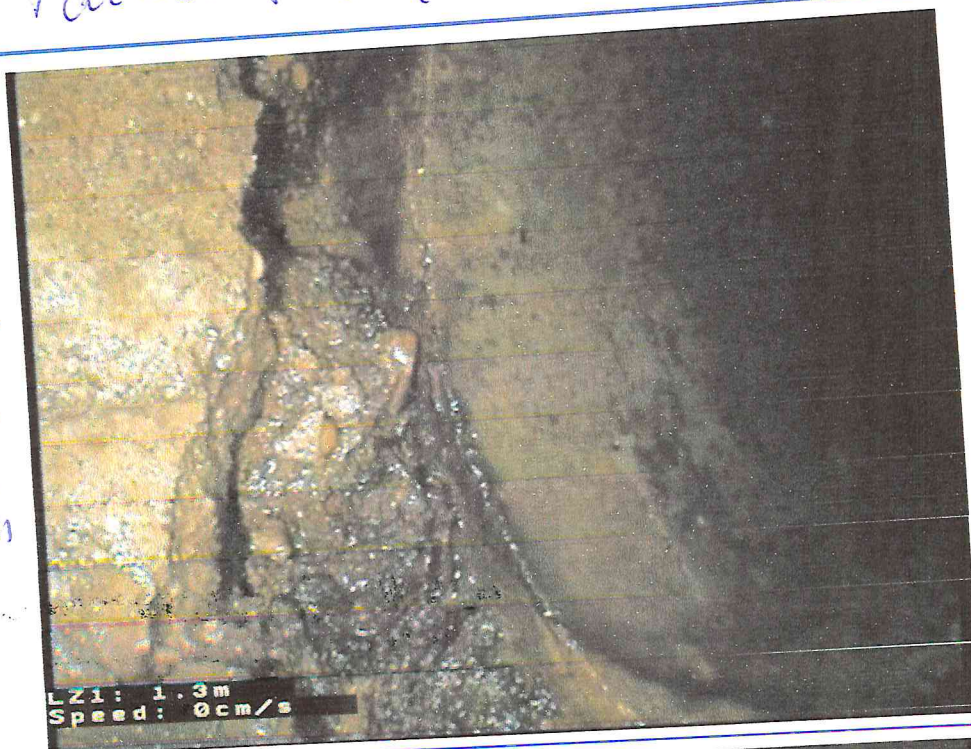
Nuotrauka 001
Vaizdo įrašas 00:00:34
atst. srauto kr. 1.30 m
Būklė **BBE.B**
Padėtis 7 - 9
Duomenų laikmena

Pad.: 7 - 9; Kitos kliūtys, išlūžę vamzdžio gabalai vamzdžio pagrinde, Skerspjūvio sumažinimas = 20%, Luzės vamzdis plauna grunta.

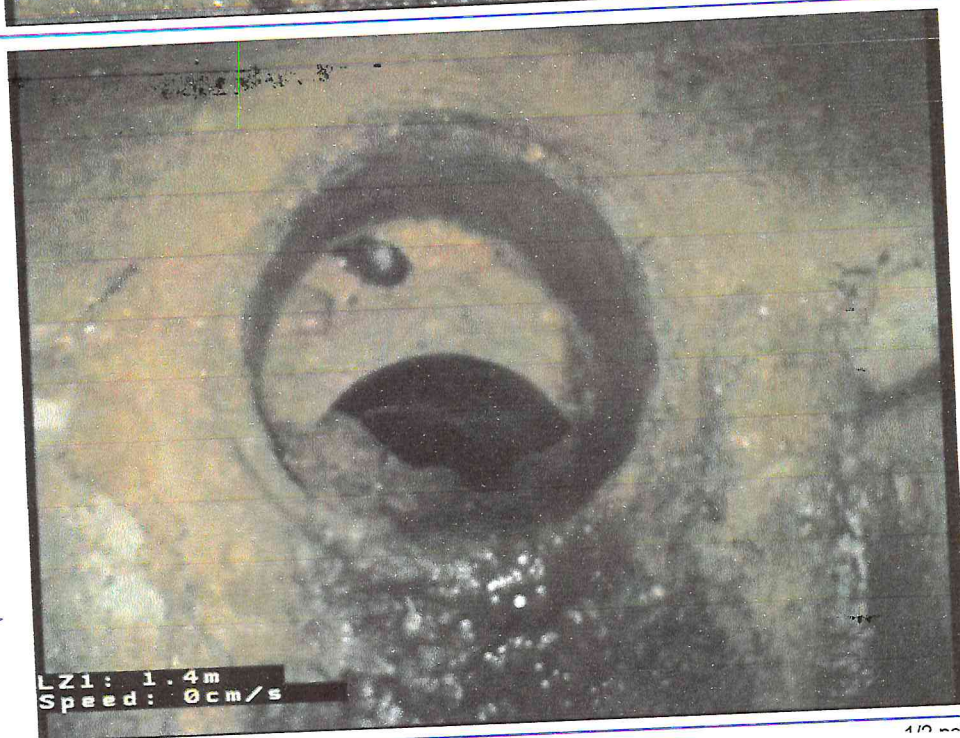
Nuotrauka 003
Vaizdo įrašas 00:02:12
atst. srauto kr. 1.40 m
Būklė **BBE.E**
Padėtis 11 - 2
Duomenų laikmena

Pad.: 11 - 2; Kitos kliūtys, objektas užspaus tas vamzdžio sujungime, Skerspjūvio sumažinimas = 50%, ties sujungimu, Užspaus ta vamzdžio pradžia TV diagnostika negalima.

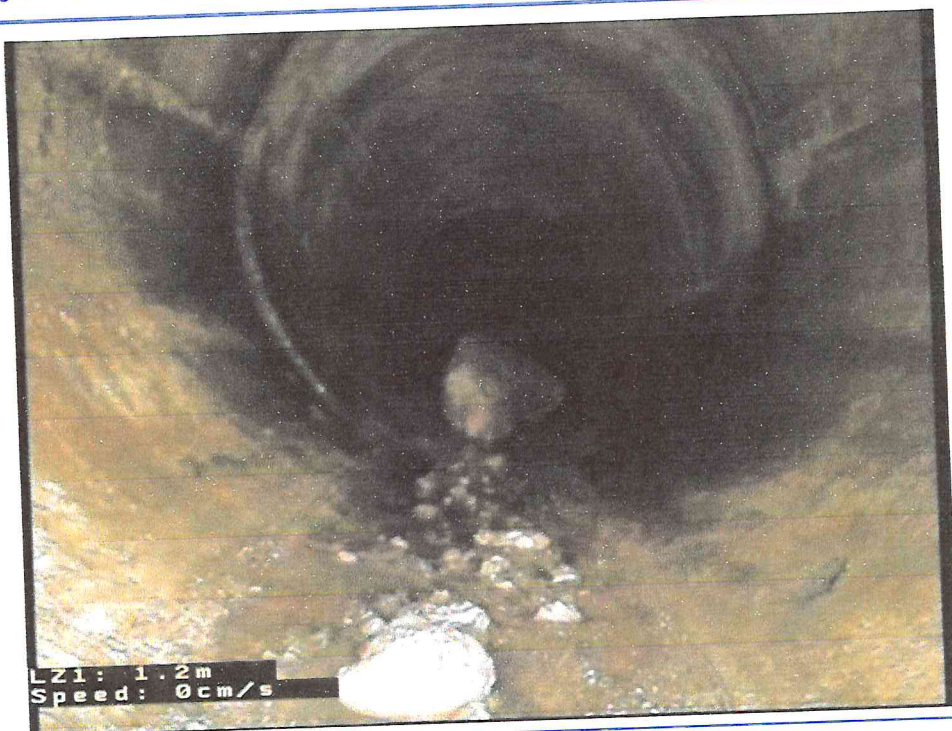
Nuotrauka 001
Vaizdo įrašas 00:01:05
atst. srauto kr. 1.20 m
Būklė **BBC.C**
Padėtis 6
Duomenų laikmena

Pad.: 6; Nusistovėjusios sąnašos, kieta arba sutankinta medžiaga, Aukštis = 20%, Akmenys TV diagnostika negalima.

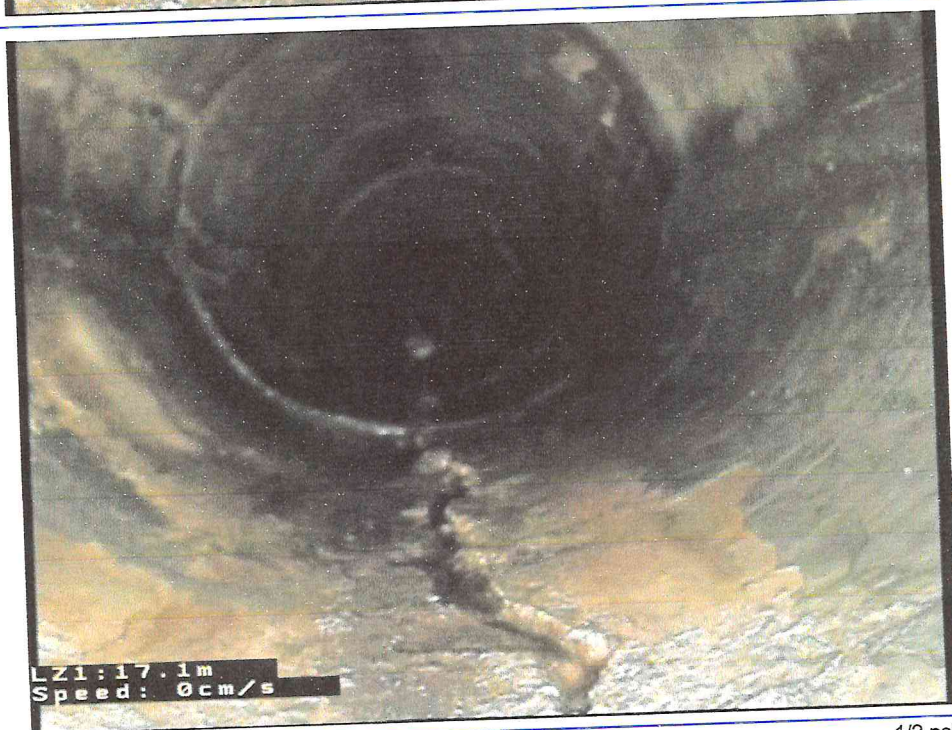
Nuotrauka 002
Vaizdo įrašas 00:03:04
atst. srauto kr. 17.10 m
Būklė **BBE.B**
Padėtis 5 - 7
Duomenų laikmena

Pad.: 5 - 7; Kitos kliūtys, išlūžę vamzdžio gabalai vamzdžio pagrindo, Skerspjuvio sumažinimas = 20%, Luzes vamzdis plauna grunta.

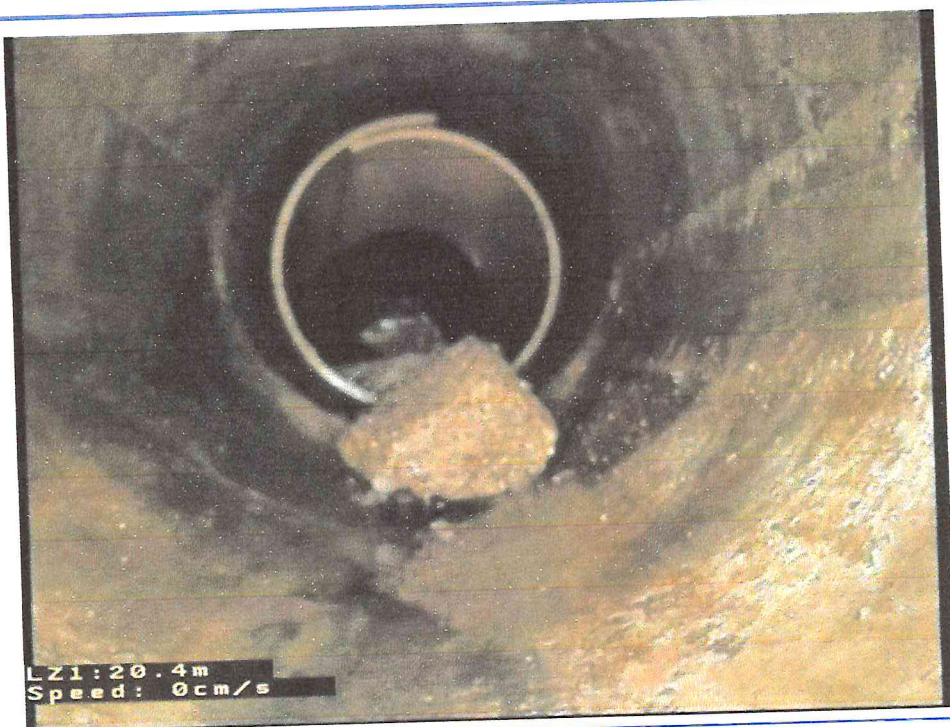
Nuotrauka 003
Vaizdo įrašas 00:03:45
atst. srauto kr. 20.40 m
Būklė BBC.C
Padėtis 5 - 7
Duomenų laikmena

Pad.: 5 - 7; Nusistovėjusios sąnašos,
kieta arba sutankinta medžiaga,
Aukštis = 10%, Akmenys TV
diagnostika negalima.

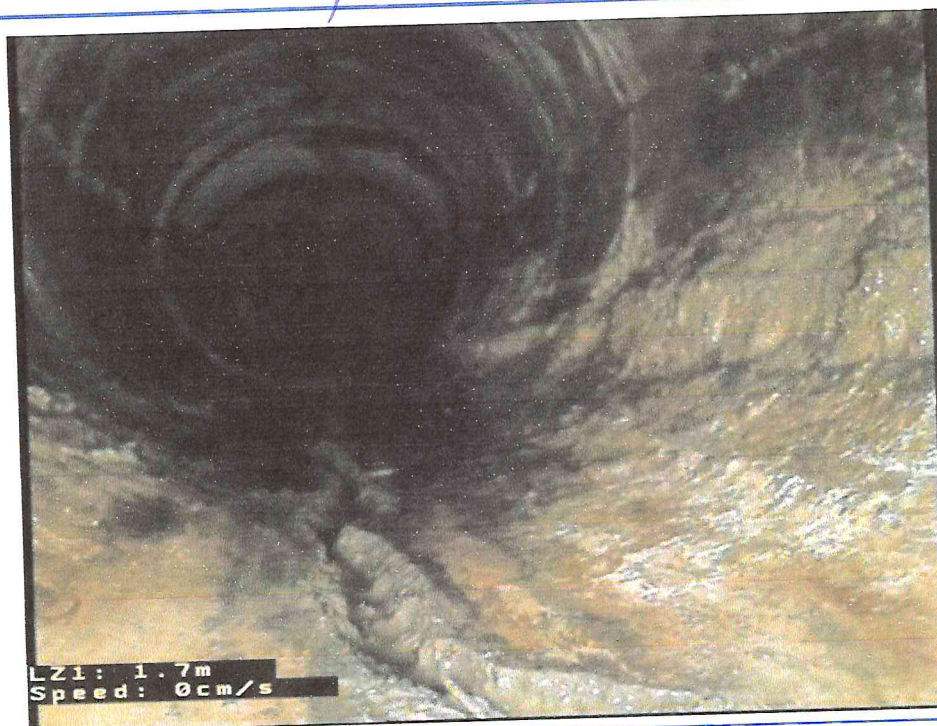
Nuotrauka 001
Vaizdo įrašas 00:01:18
atst. srauto kr. 1,70 m
Būklė BBE.B
Padėtis 5 - 7
Duomenų laikmena

Pad.: 5 - 7; Kitos kliūtys, išlūžę vamzdžio gabalai vamzdžio pagrinde, Skerspjūvio sumažinimas = 10%, Luzes vamzdis plauna grunta.

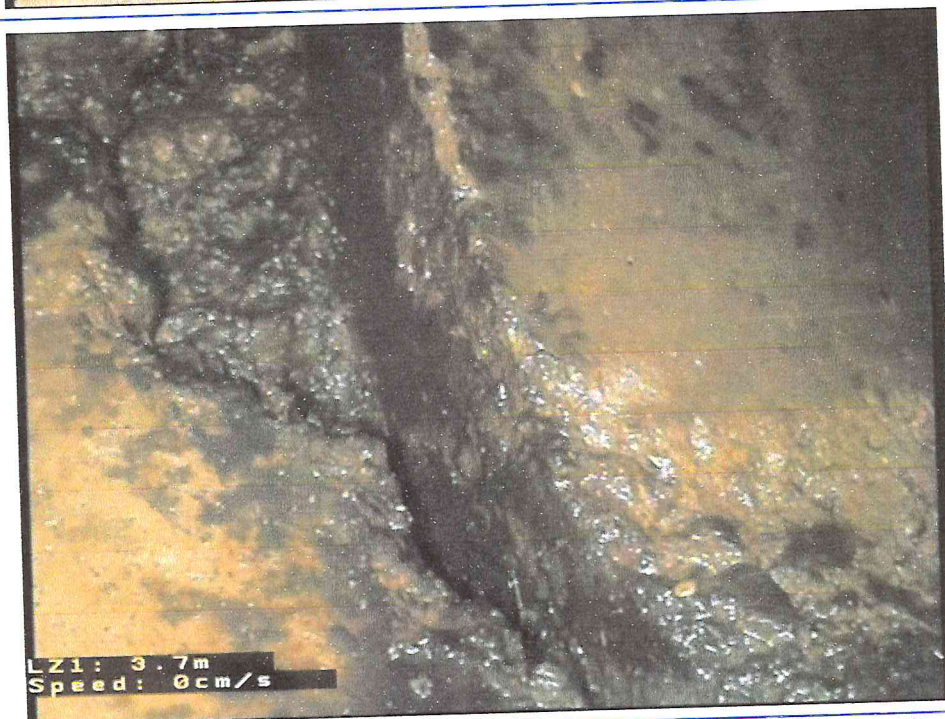
Nuotrauka 002
Vaizdo įrašas 00:02:16
atst. srauto kr. 3,70 m
Būklė BBE.B
Padėtis 6 - 9
Duomenų laikmena

Pad.: 6 - 9; Kitos kliūtys, išlūžę vamzdžio gabalai vamzdžio pagrinde, Skerspjūvio sumažinimas = 20%, Luzes vamzdis plauna grunta.

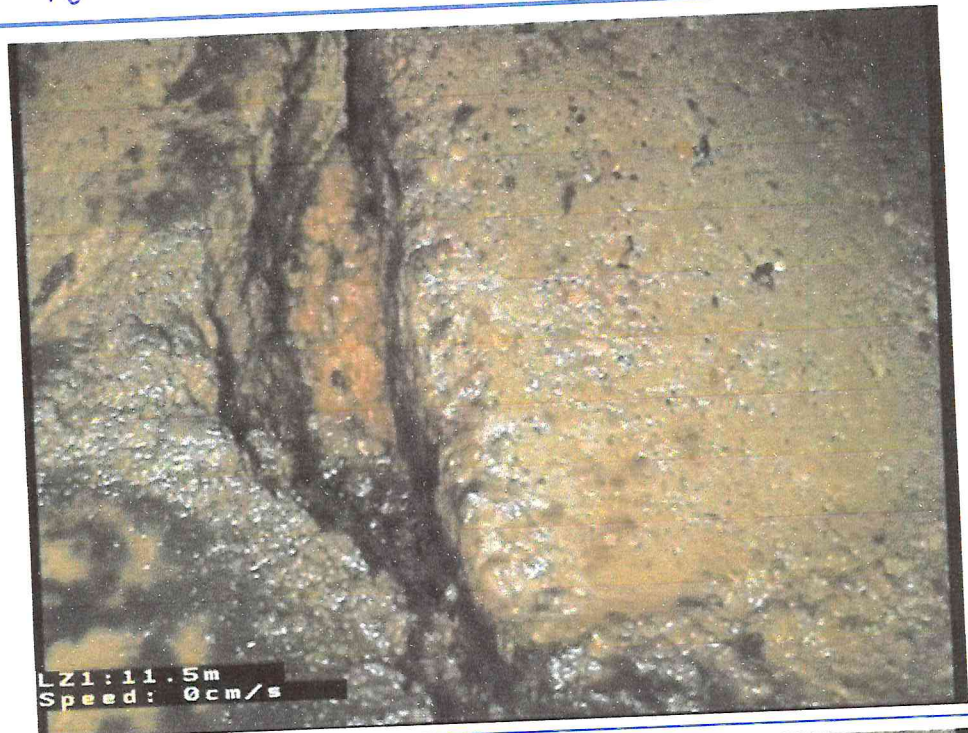
Nuotrauka 003
Vaizdo įrašas 00:03:36
atst. srauto kr. 11,50 m
Būklė **BBE.B**
Padėtis 7 - 9
Duomenų laikmena

Pad.: 7 - 9; Kitos kliūtys, išlūžę vamzdžio gabalai vamzdžio pagrindu, Skerspjūvio sumažinimas = 20%, Luzes vamzdis plauna grunta.

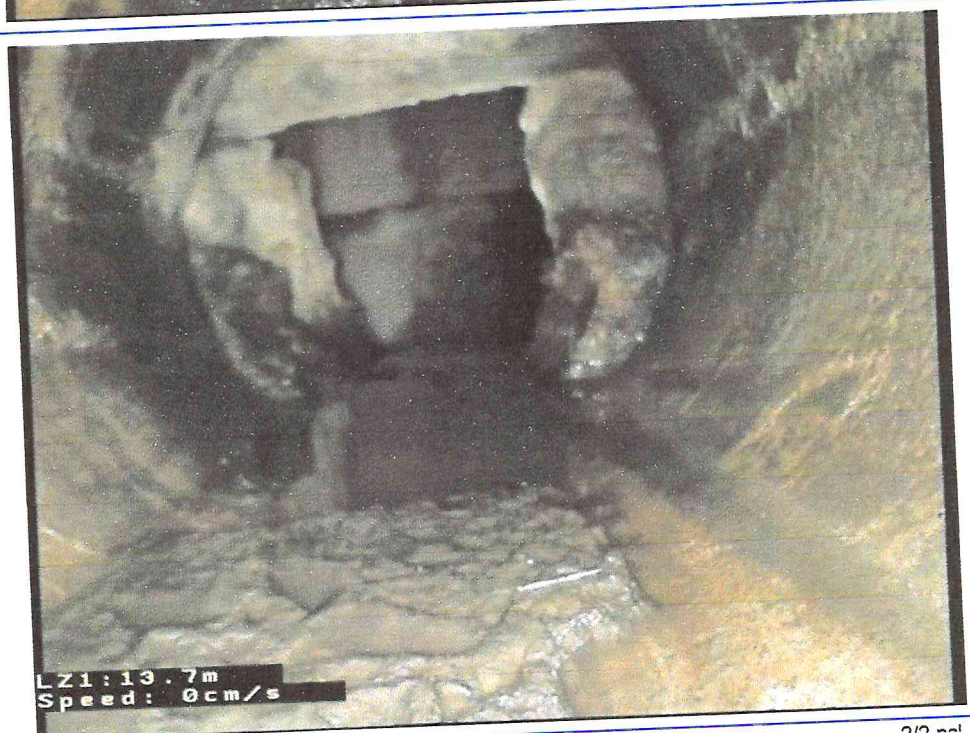
Nuotrauka 004
Vaizdo įrašas 00:04:31
atst. srauto kr. 13,70 m
Būklė **BBC.A**
Padėtis 5 - 7
Duomenų laikmena

Pad.: 5 - 7; Nusistovėjusios sąnašos, smulki medžiaga, Aukštis = 10%, Smėlis.

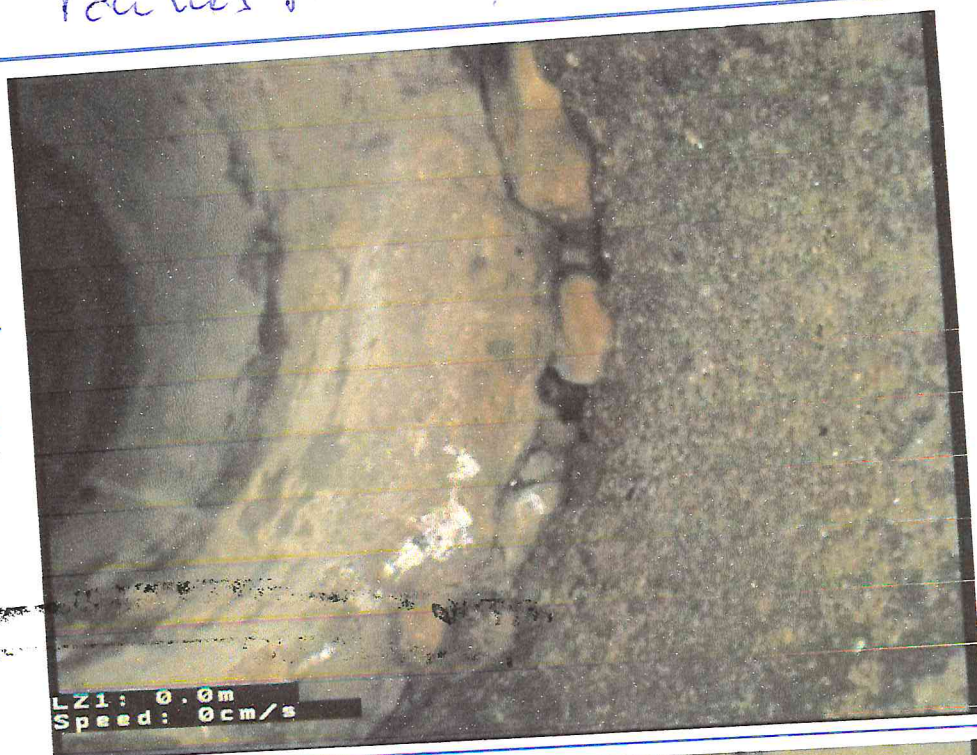
Nuotrauka	001
Vaizdo įrašas	00:01:09
atst. srauto kr.	0,00 m
Būklė	BBE.B
Padėtis	2 - 4
Duomenų laikmena

Pad.: 2 - 4; Kitos kliūtys, išlūžę vamzdžio gabalai vamzdžio pagrindu, Skerspjuvio sumažinimas = 10%, Luzes vamzdis plauna grunta.

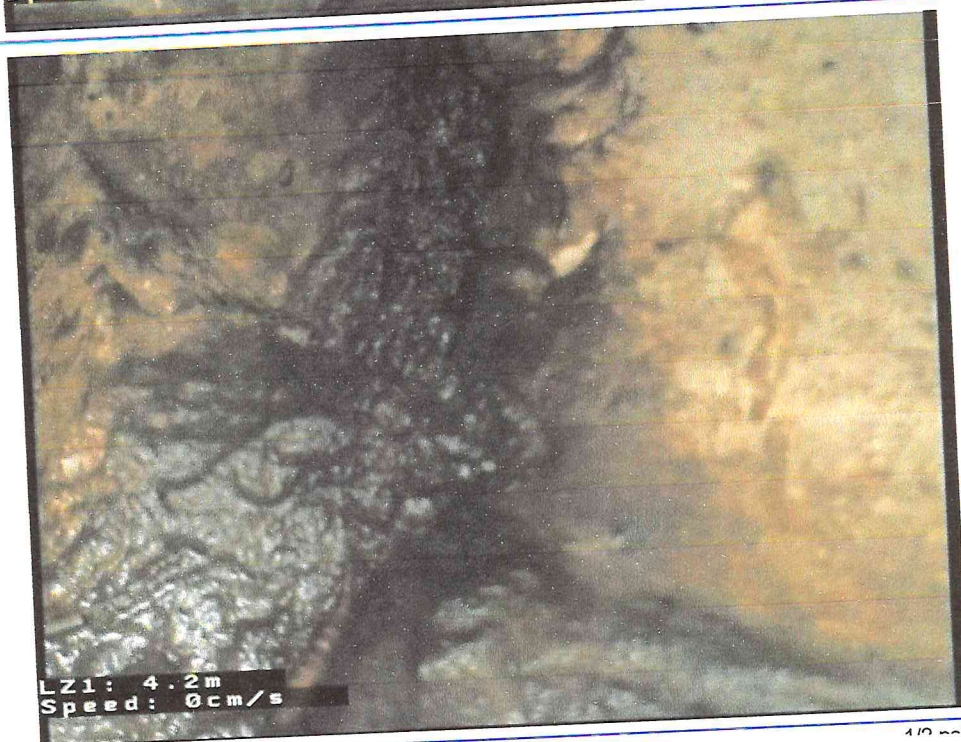
Nuotrauka	002
Vaizdo įrašas	00:02:10
atst. srauto kr.	4,20 m
Būklė	BBE.B
Padėtis	2 - 5
Duomenų laikmena

Pad.: 2 - 5; Kitos kliūtys, išlūžę vamzdžio gabalai vamzdžio pagrindu, Skerspjuvio sumažinimas = 10%, Luzes vamzdis plauna grunta.

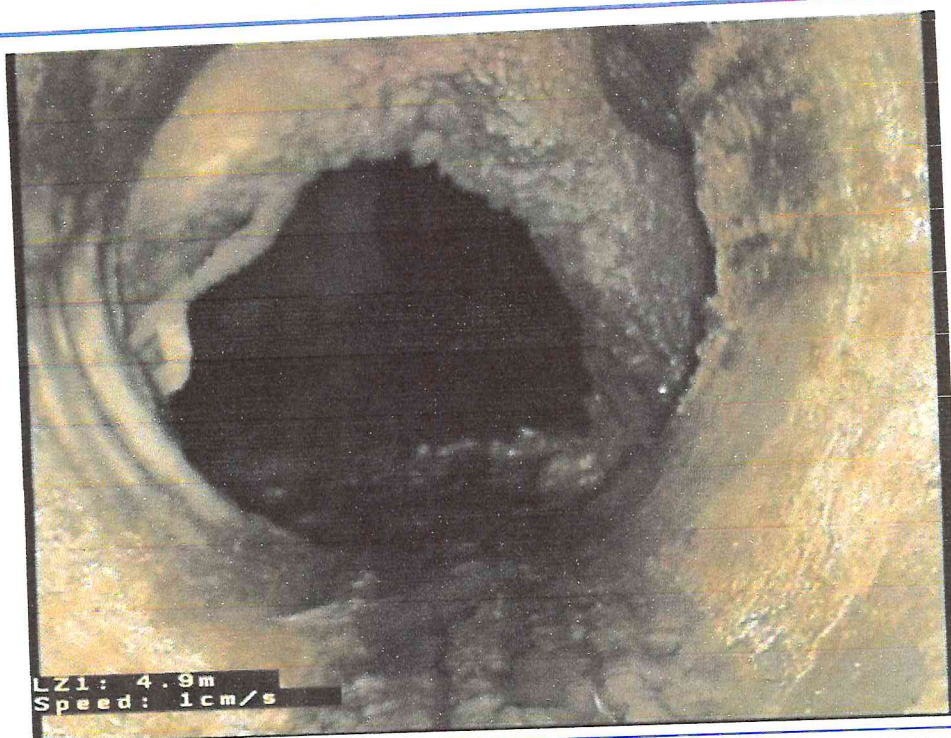
Nuotrauka **004**
Vaizdo įrašas 00:03:21
atst. srauto kr. 4,90 m
Būklė **BBC.A**
Padėtis 5 - 7
Duomenų laikmena

Pad.: 5 - 7; Nusistovėjusios sąnašos, smulki medžiaga, Aukštis = 10%, smėlis

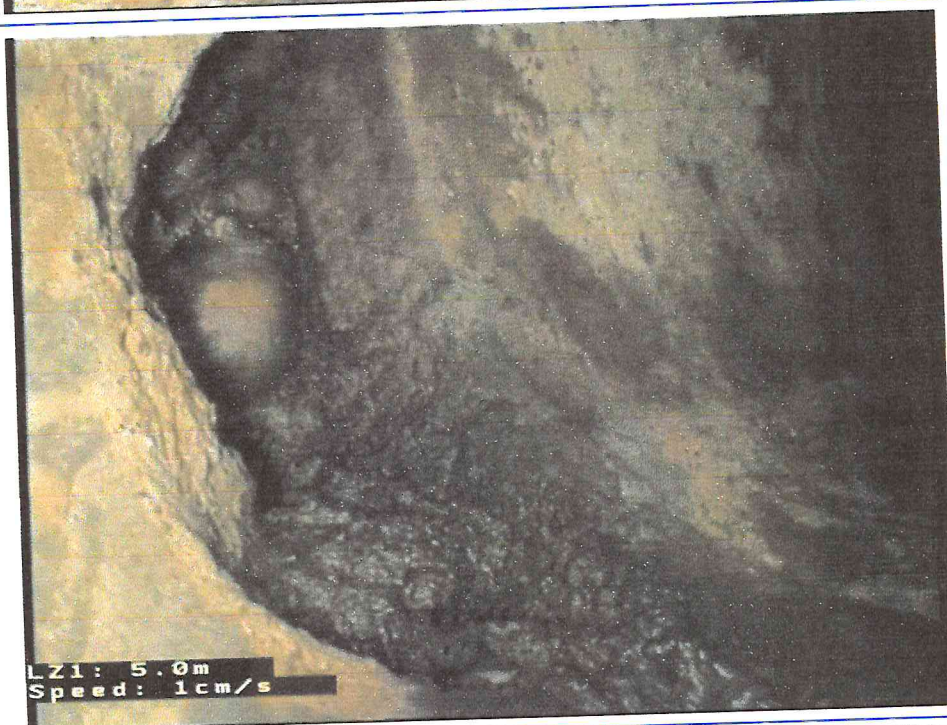
Nuotrauka **003**
Vaizdo įrašas 00:02:35
atst. srauto kr. 5,00 m
Būklė **BBE.B**
Padėtis 8 - 11
Duomenų laikmena

Pad.: 8 - 11; Kitos kliūtys, išlūžę vamzdžio gabalai vamzdžio pagrindu, Skerspjuvio sumažinimas = 20%, Luzes vamzdis plauna grunta.

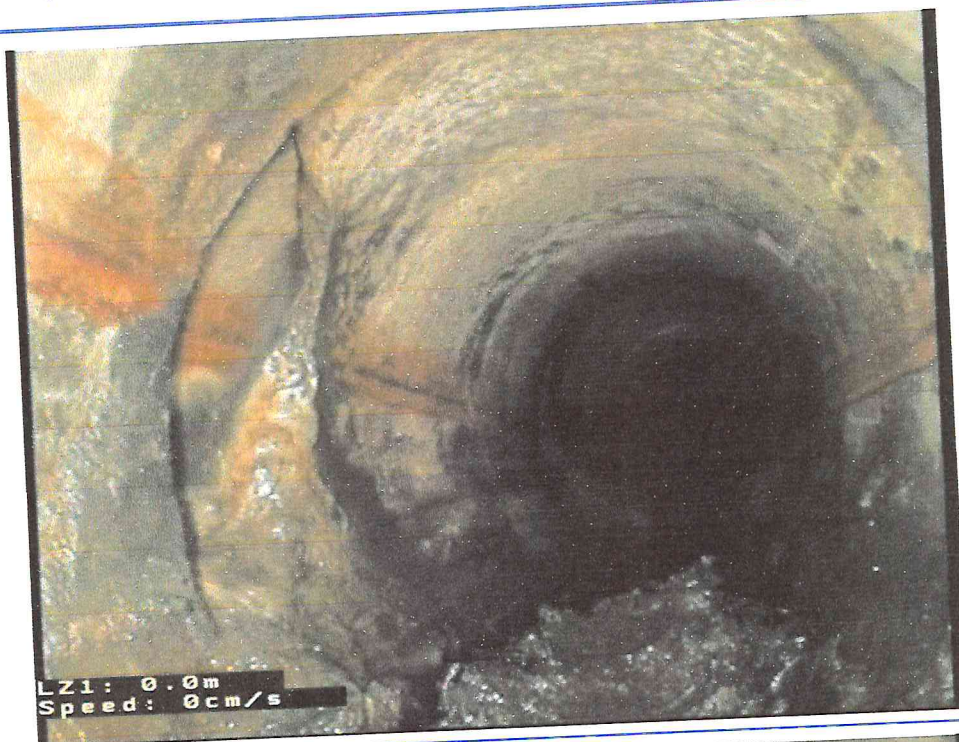
Nuotrauka	001
Vaizdo įrašas	00:00:06
atst. srauto kr.	0,00 m
Būklė	BBE.B
Padėtis	7 - 10
Duomenų laikmena

Pad.: 7 - 10; Kitos kliūtys, išlūžę vamzdžio gabalai vamzdžio pagrindu, Skerspjūvio sumažinimas = 20%, Luzes vamzdis plauna grunta.

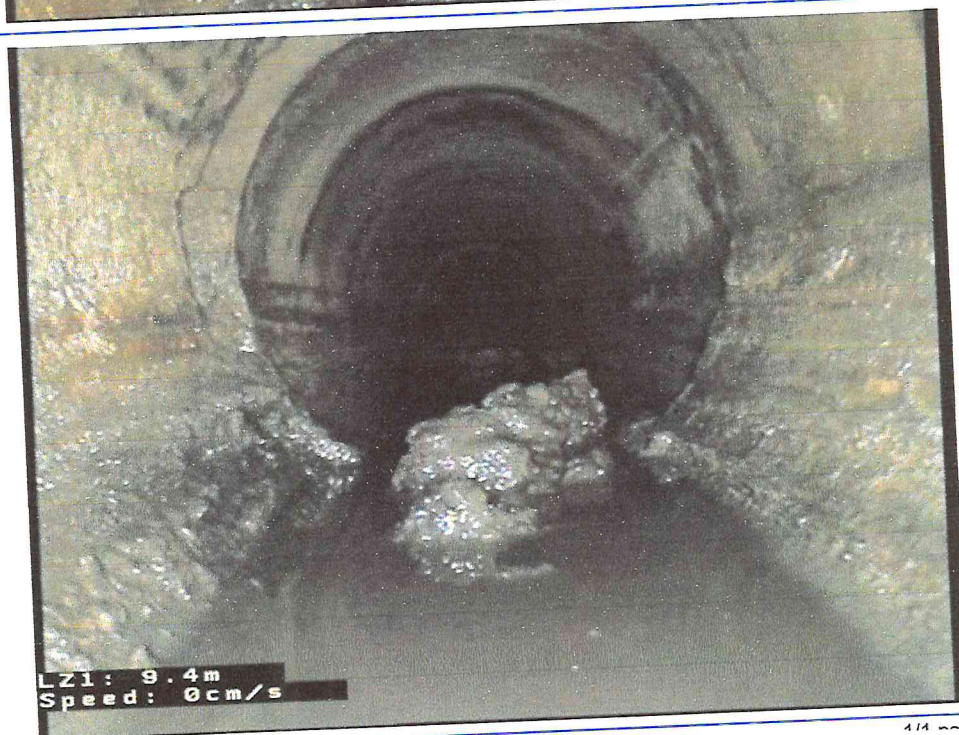
Nuotrauka	002
Vaizdo įrašas	00:03:11
atst. srauto kr.	9,40 m
Būklė	BBC.C
Padėtis	5 - 7
Duomenų laikmena

Pad.: 5 - 7; Nusistovėjusios sąnašos, kieta arba sutankinta medžiaga, Aukštis = 20%, Akmenys TV diagnostika negalima.

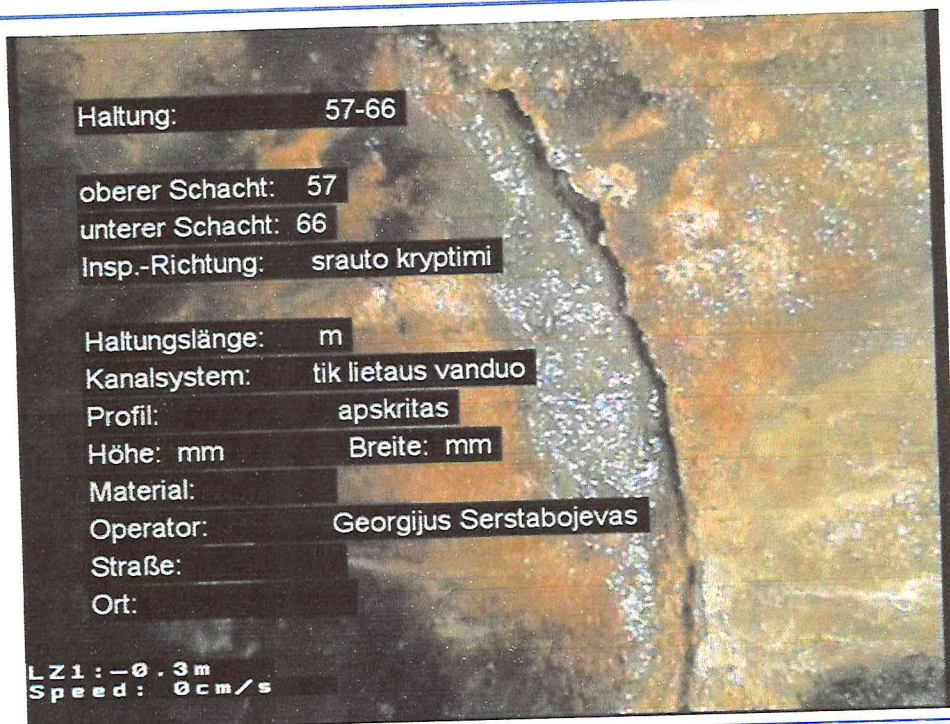
Nuotrauka 001

Pad.: 12 - 12; Bendra nuotrauka,
Lūžusi vamzdžio pradžia plauna
gruntą.

už 2,25m lūžęs
vamzdis plauna
gruntą.

Šulinys LK ponios antžeminis,
Atliekant TV diagnostiką priartėja prie vandens.
TV toliau buvo negalima.
24 žiniai.

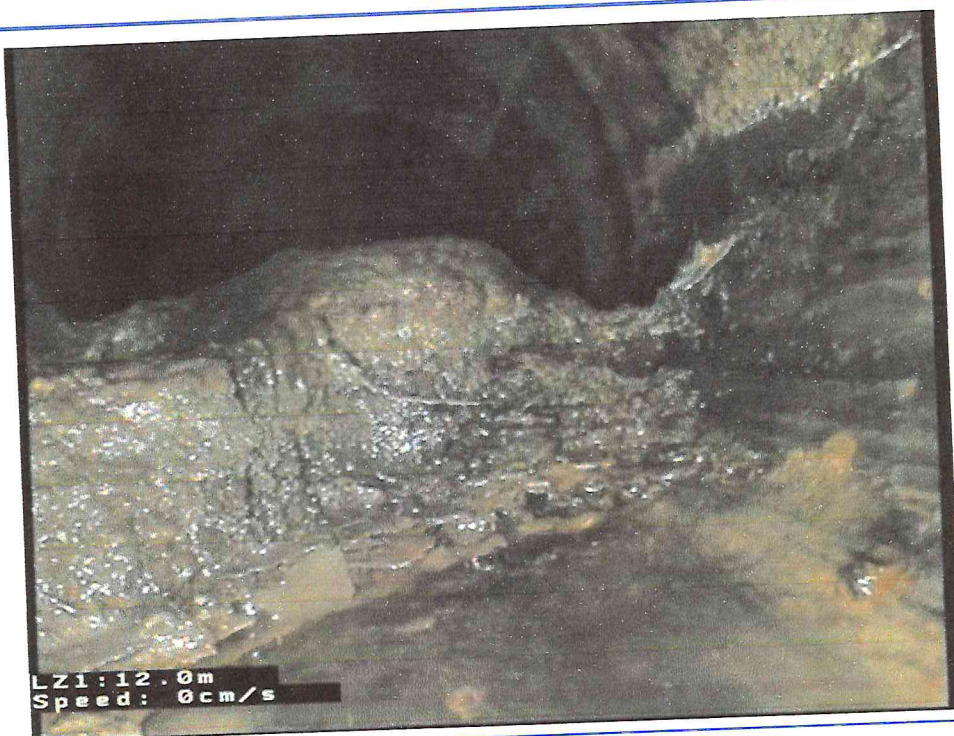
Nuotrauka 001
Vaizdo įrašas 00:01:41
atst. srauto kr. 12.00 m
Būklė BBC.C
Padėtis 3 - 8
Duomenų laikmena

Pad.: 3 - 8; Nusistovėjusios sąnašos,
kieta arba sutankinta medžiaga,
Aukštis = 30%, Akmenys TV
diagnostika negalima.

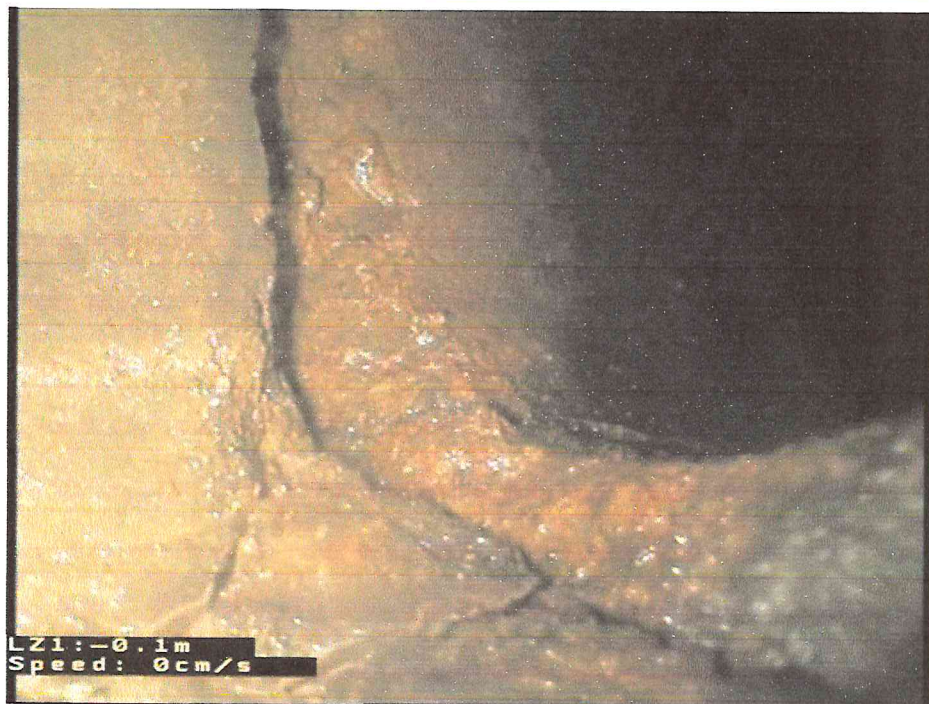
Nuotrauka 002

Pad.: 6 - 9; Kitos kliūtys, išlūžę vamzdžio gabalai vamzdžio pagrindu, Skerspjuvio sumažinimas = 20%, Lūžusi vamzdžio pradžia plauna gruntą.
