Atkarpos nuotrauka / ataskaita

Atkarpa 201-202
viršutinis šulinys 201
Apatinis šulinys 202
Gyvenvietė / padėtis

Grąžios pr. 37

tik lietaus vanduo

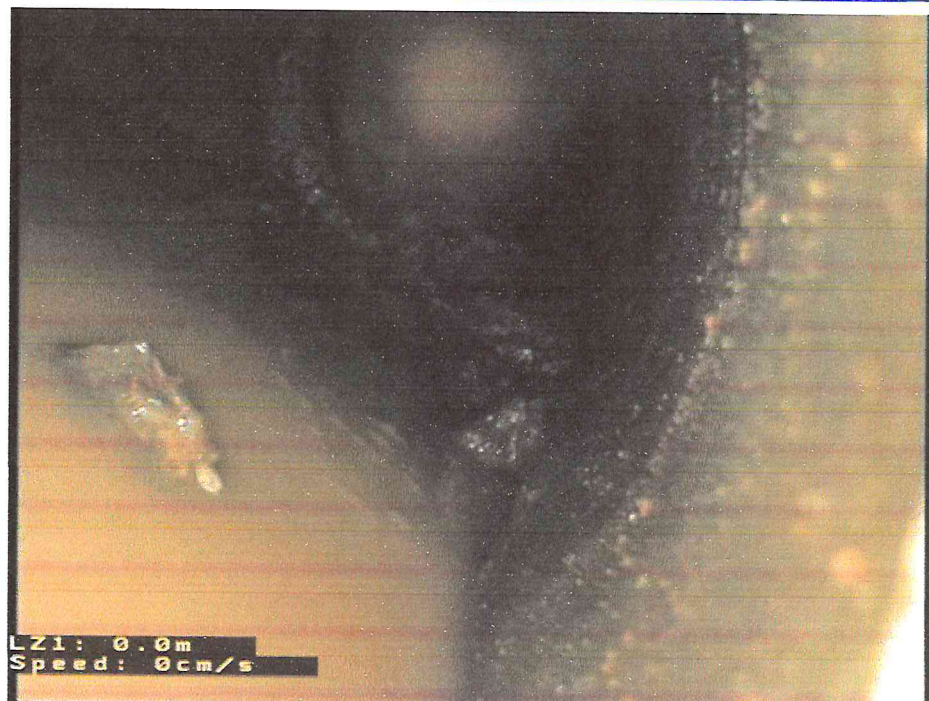
Nuotrauka 001

Pad.: 5 - 7; Kitos kliūtys, išlūžę vamzdžio gabalai vamzdžio pagrindu, Skerspjuvio sumažinimas = 20%, Lūžusi vamzdžio pradžia plauna gruntą.

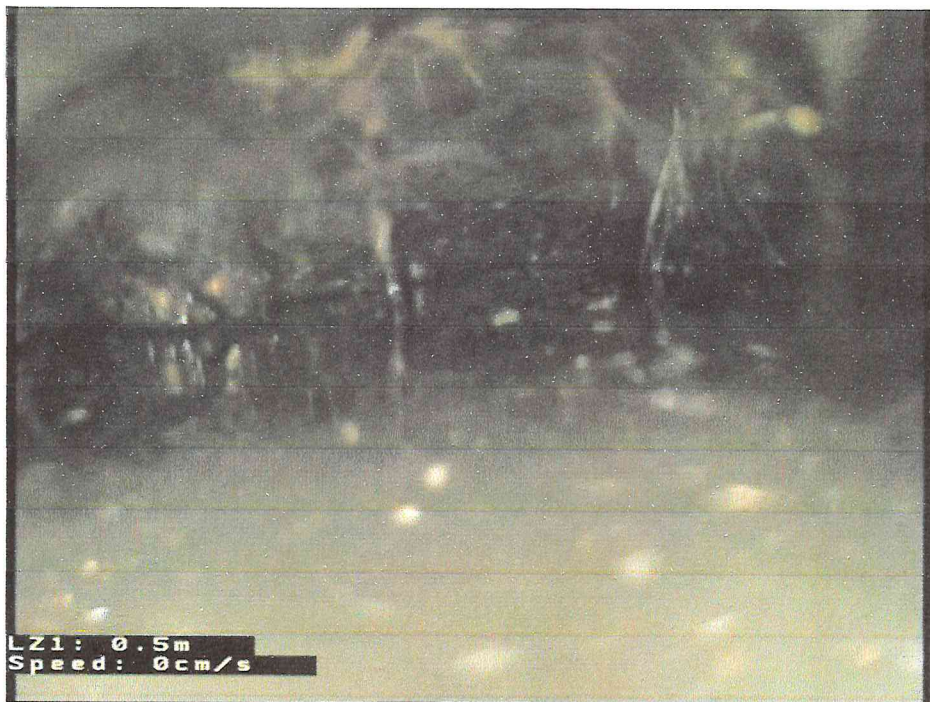
Nuotrauka 001

Pad.: 5 - 8; Nusistovėjusios sąnašos,
kieta arba sutankinta medžiaga,
Aukštis = 20%, ss

Po pirmo plovimo

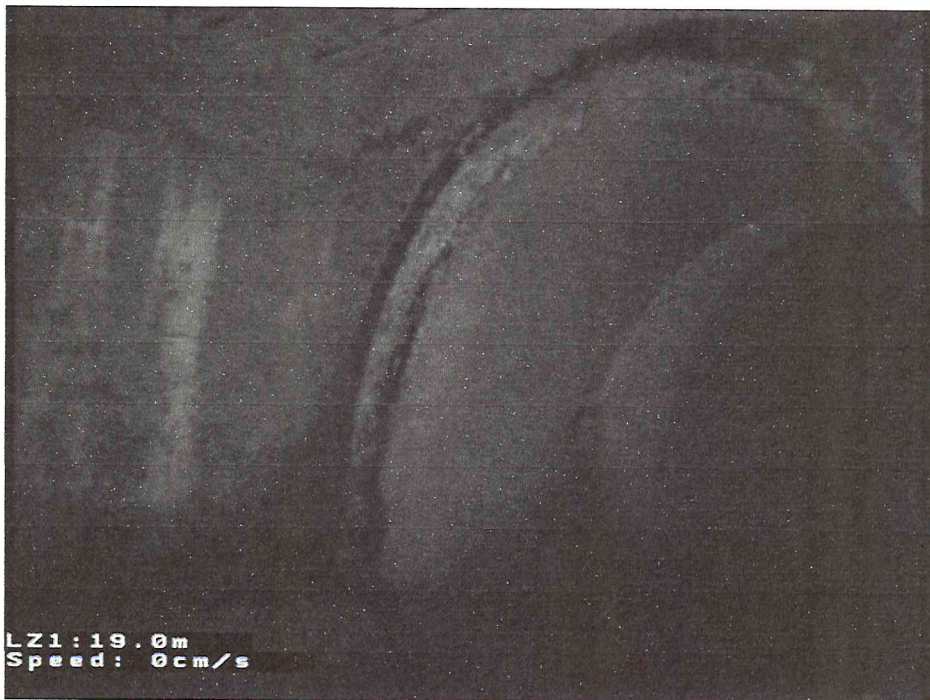
Nuotrauka 002

Pad.: 4 - 7; Nusistovėjusios sąnašos,
smulki medžiaga, Aukštis = 2%,
Smėlis.

Po pakartotinio
plovimo,
kanalas
uždaras

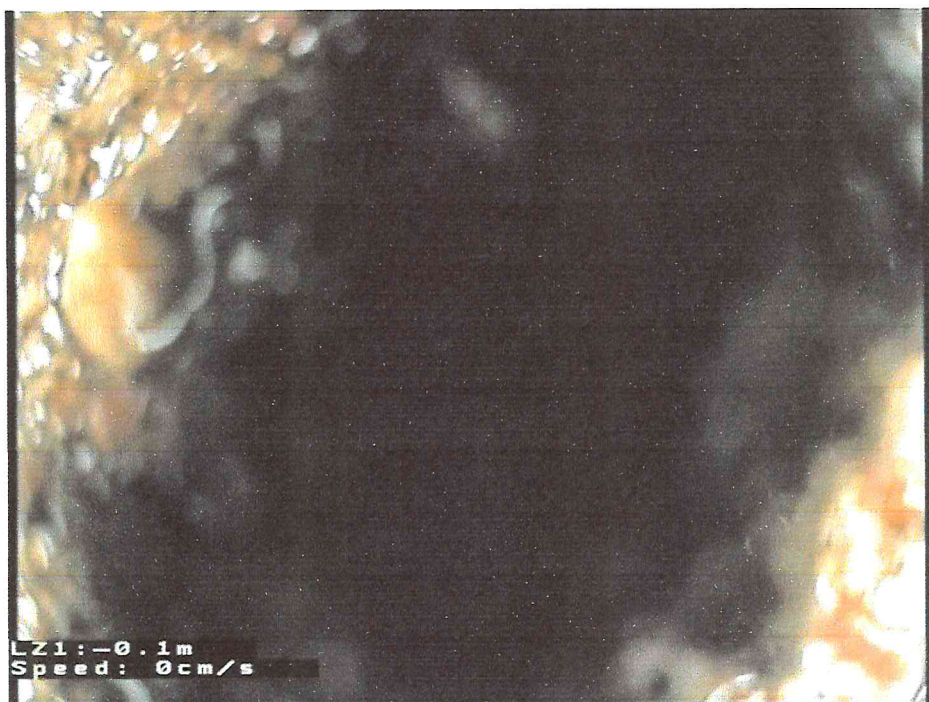
Nuotrauka 001

Pad.: 5 - 8; Kitos kliūtys, išlūžę vamzdžio gabalai vamzdžio pagrinde, Skerspjūvio sumažinimas = 20%, Lūžusi vamzdžio pradžia plauna gruntą.
