# Atkarpos nuotrauka / ataskaita

29-05-2020

Atkarpa 113-112  
viršutinis šulinys 113  
Apatinis šulinys 112  
Gyvenvietė / padėtis

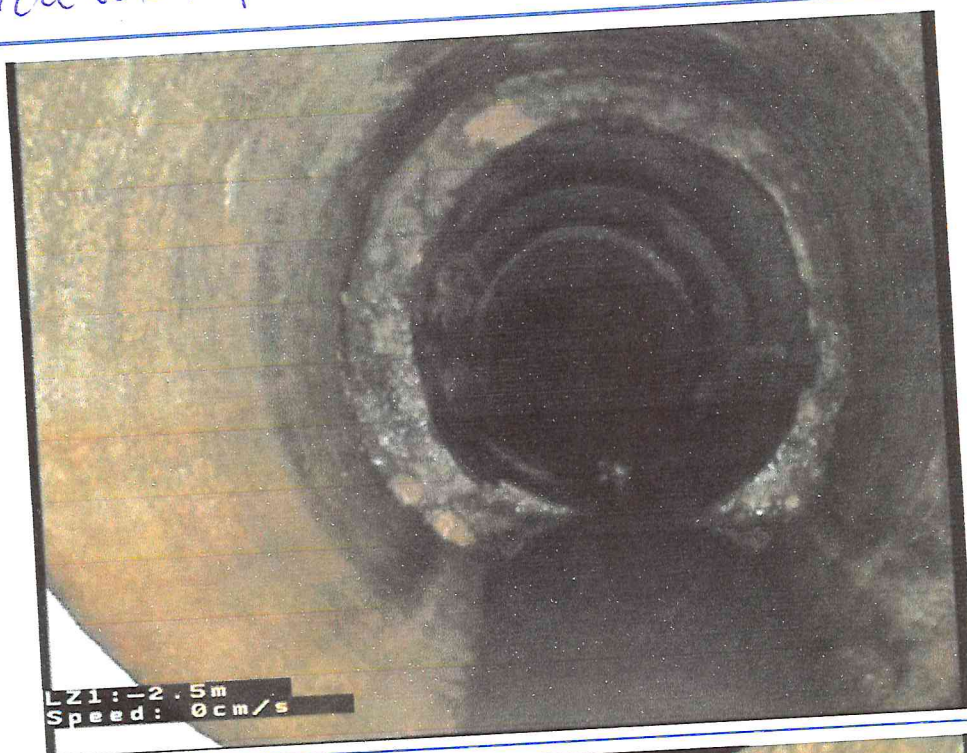
Nuotrauka	001
Vaizdo įrašas	00:00:38
atst. srauto kr.	-2,50 m
Būklė	BBE.C
Padėtis	4 - 8
Duomenų laikmena

Pad.: 4 - 8; Kitos kliūtys, kiti objektai  
vamzdžio pagrindu, Skerspjuvio  
sumažinimas = 20%, Prasiskyrre  
vamzdžiai plauna grunta/

*iš grotelin*

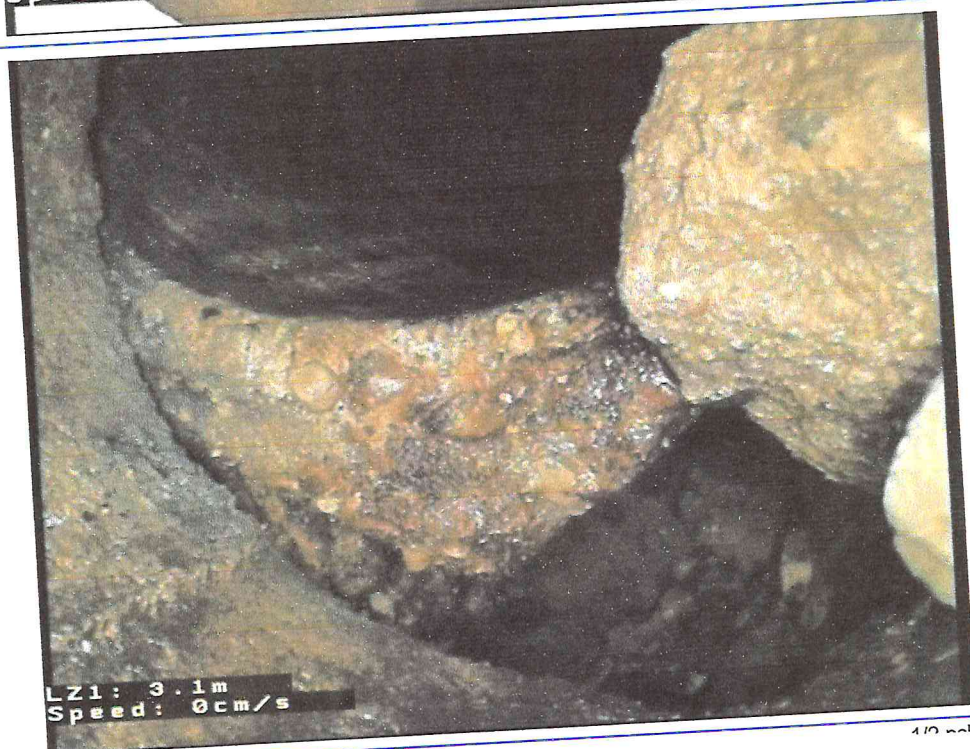
Nuotrauka	002
Vaizdo įrašas	00:01:04
atst. srauto kr.	3,10 m
Būklė	BBE.B
Padėtis	4 - 9
Duomenų laikmena

Pad.: 4 - 9; Kitos kliūtys, išlūžę  
vamzdžio gabalai vamzdžio  
pagrindu, Skerspjuvio sumažinimas  
= 30%, Luzes vamzdis plauna  
grunta.

*iš kanalo  
pusės*

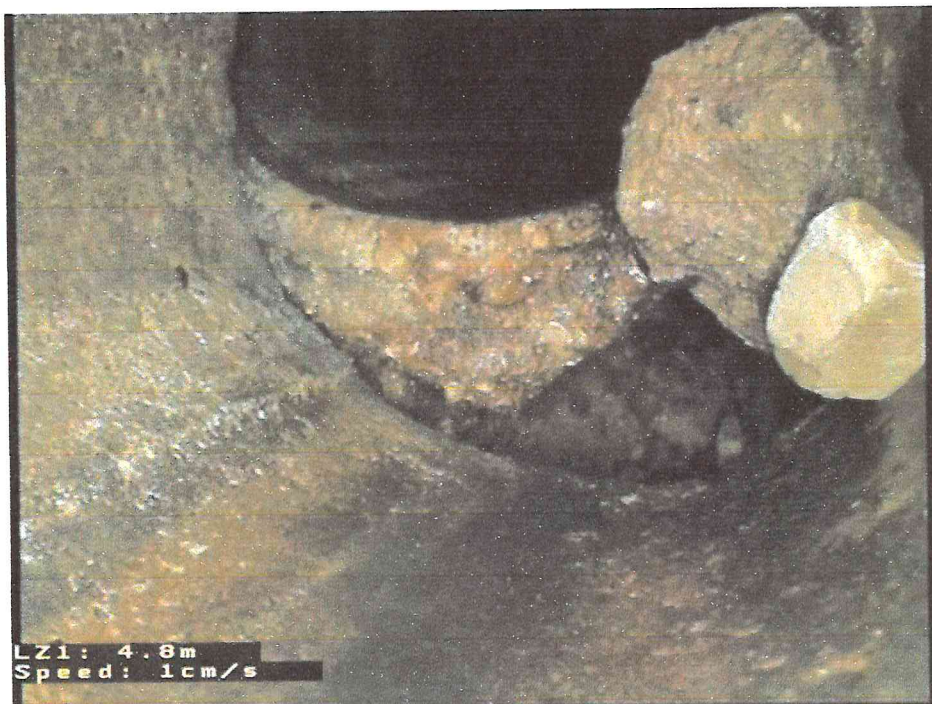
Nuotrauka 003

Pad.: 5 - 9; Kitos kliūtys, išlūžę vamzdžio gabalai vamzdžio pagrinde, Skerspjūvio sumažinimas = 20%, Luzės vamzdis plauna grunta.

Vaizdo įrašas 00:01:13  
atst. srauto kr. 4,80 m  
Būklė BBE.B  
Padėtis 5 - 9  
Duomenų laikmena

Is lūžė  
pusis (atitobus)

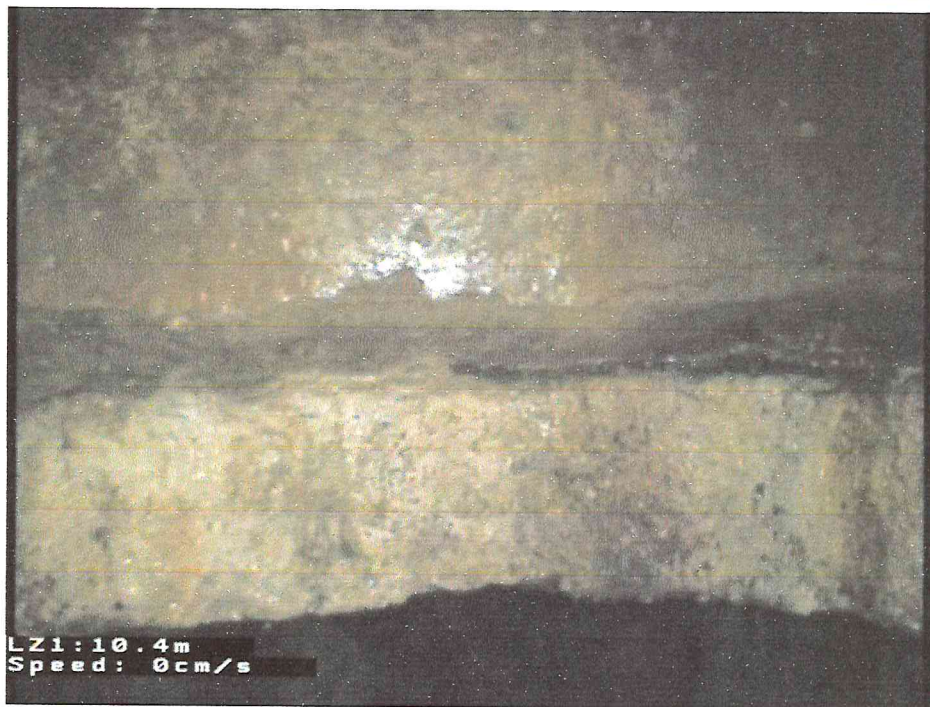
Nuotrauka 001

Pad.: 5 - 7; Nusistovėjusios sąnašos,  
smulki medžiaga, Aukštis = 2%,  
Kanalas nepazeistas.

Būklė **BBC.A**
