# ARBORISTAS RENATAS

BENDRAS ARBORISTINIS VERTINIMAS – APRAŠAS SU REKOMENDACIJOMIS

Pakraščio g. 15, Vilnius

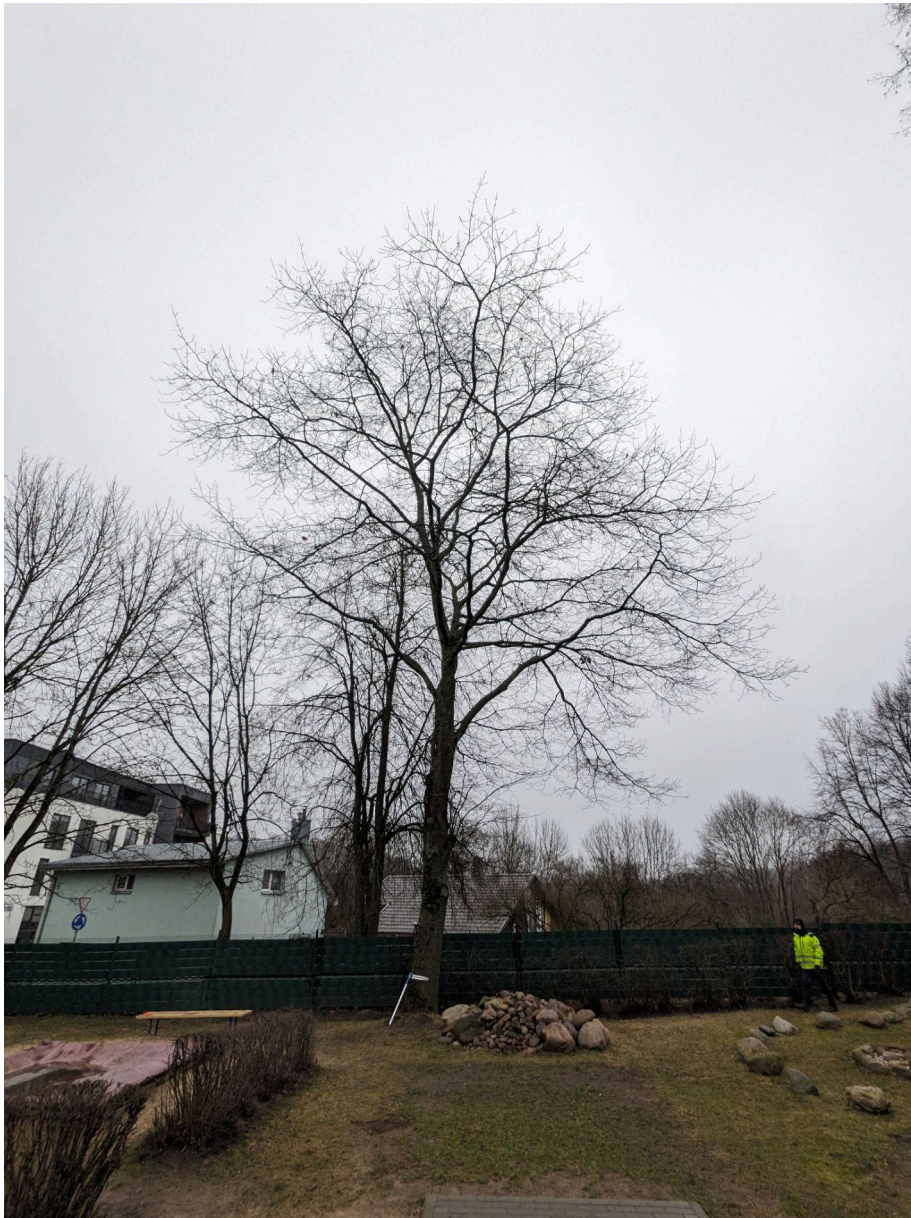
Raudonasis ąžuolas Nr. 3. Medis auga pietvakarinėje teritorijos dalyje, šalia sklypo ribos.  
Būklė gera. Išsaugojimo prioritetas planuojant statybas - labai aukštas.  
Užstatymas šioje vietoje galimas atitraukus sprendinius už šaknų apsaugos zonos bei įvertinus  
lajos perimetrą.

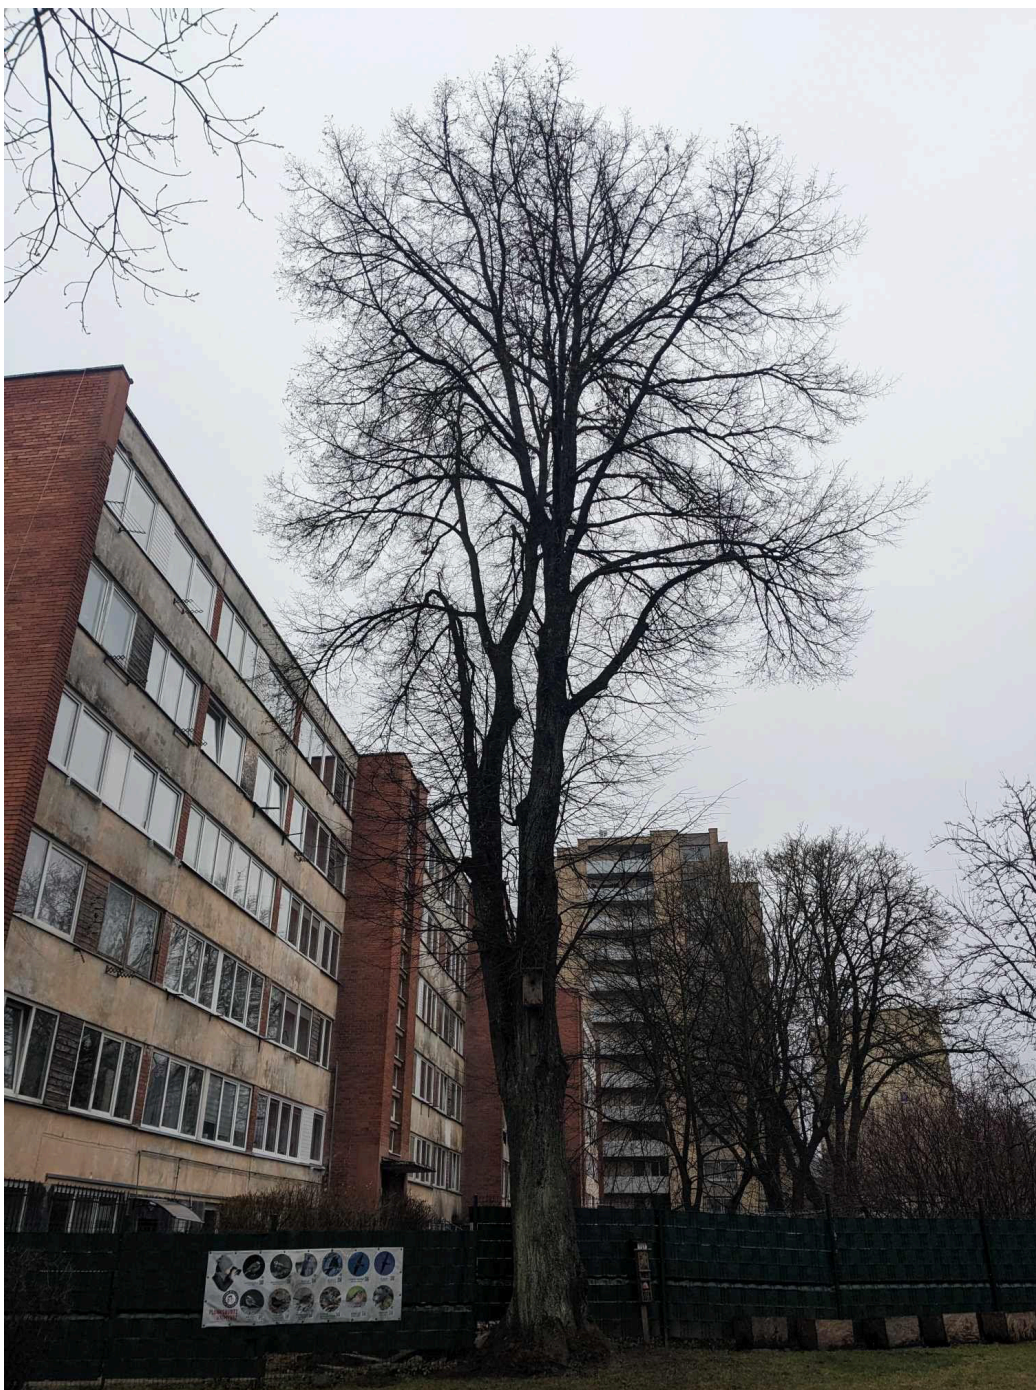
Mažalapė liepa Nr. 42. Medis auga pietvakarinėje teritorijos dalyje, šalia sklypo ribos, Būklė patenkinama. Išsaugojimo prioritetas planuojant statybas - labai aukštas. Užstatymas šioje vietoje nerekomenduojamas.

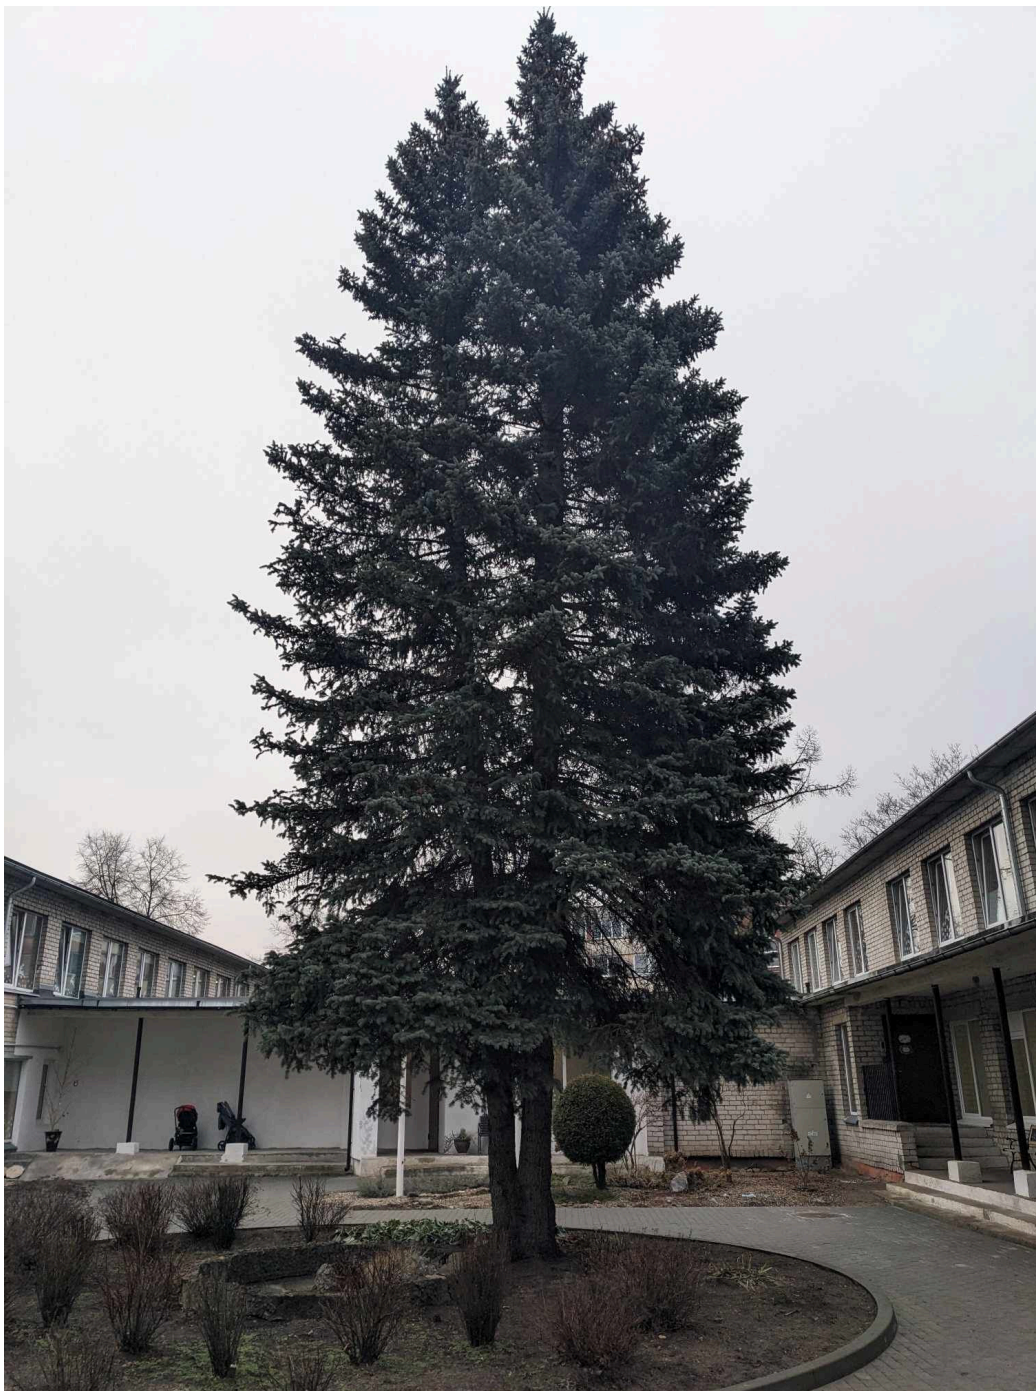
Dygioji eglė Nr. 27. Medis auga centrinėje sklypo dalyje, šalia esamų pastatų.  
Būklė gera. Išsaugojimo prioritetas planuojant statybas - aukštas.  
Užstatymas šioje vietoje nerekomenduojamas.

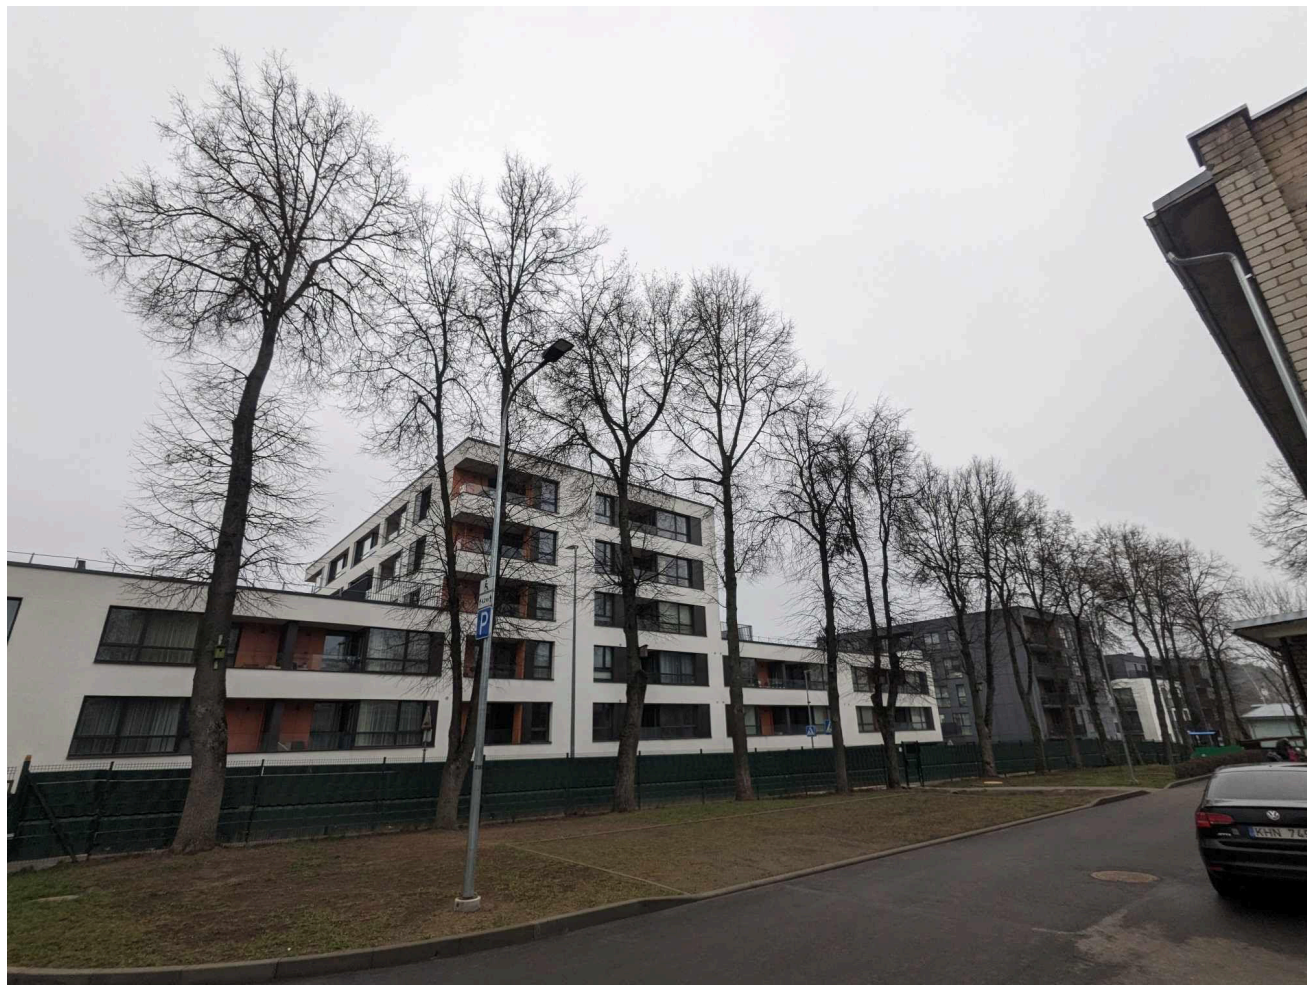
Mažalapių liepų eilė auganti pagal šiaurinę sklypo ribą. Medžiai sukuria barjerą nuo aplinkinių gatvių triukšmo bei taršos.

Būklė gera arba patenkinama. Išsaugojimo prioritetą planuojant statybas - labai aukštas.

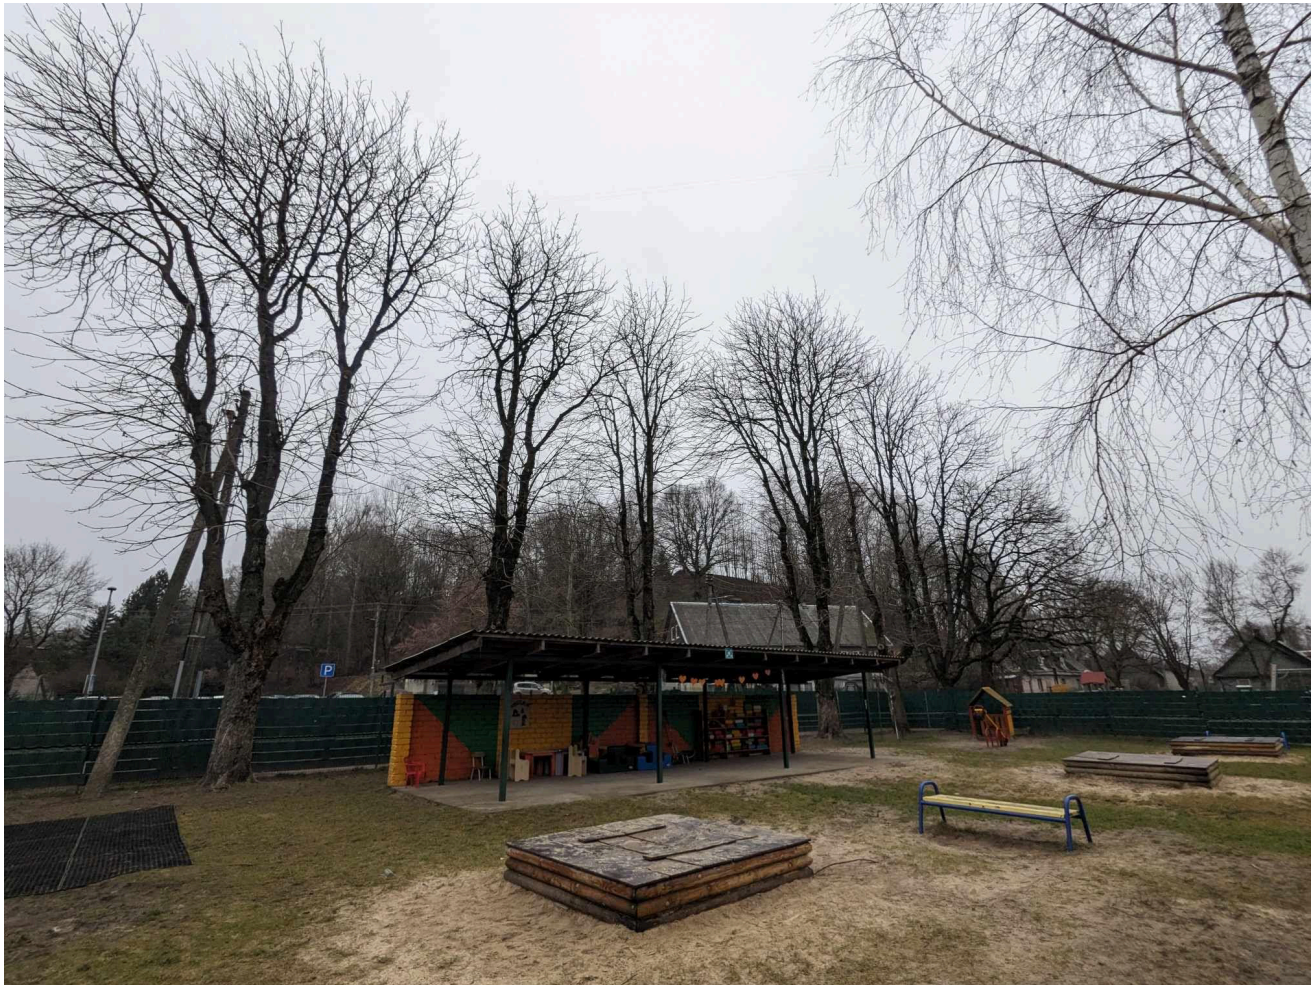
Paprastieji kaštonai Nr. 1, 2, 3, 4, 5 auga palei pietvakarinę sklypo ribą. Medžiai sukuria barjerą nuo aplinkinių gatvių triukšmo bei taršos.

Būklė nepatenkinama. Išsaugojimo prioritetas planuojant statybas - vidutinis.

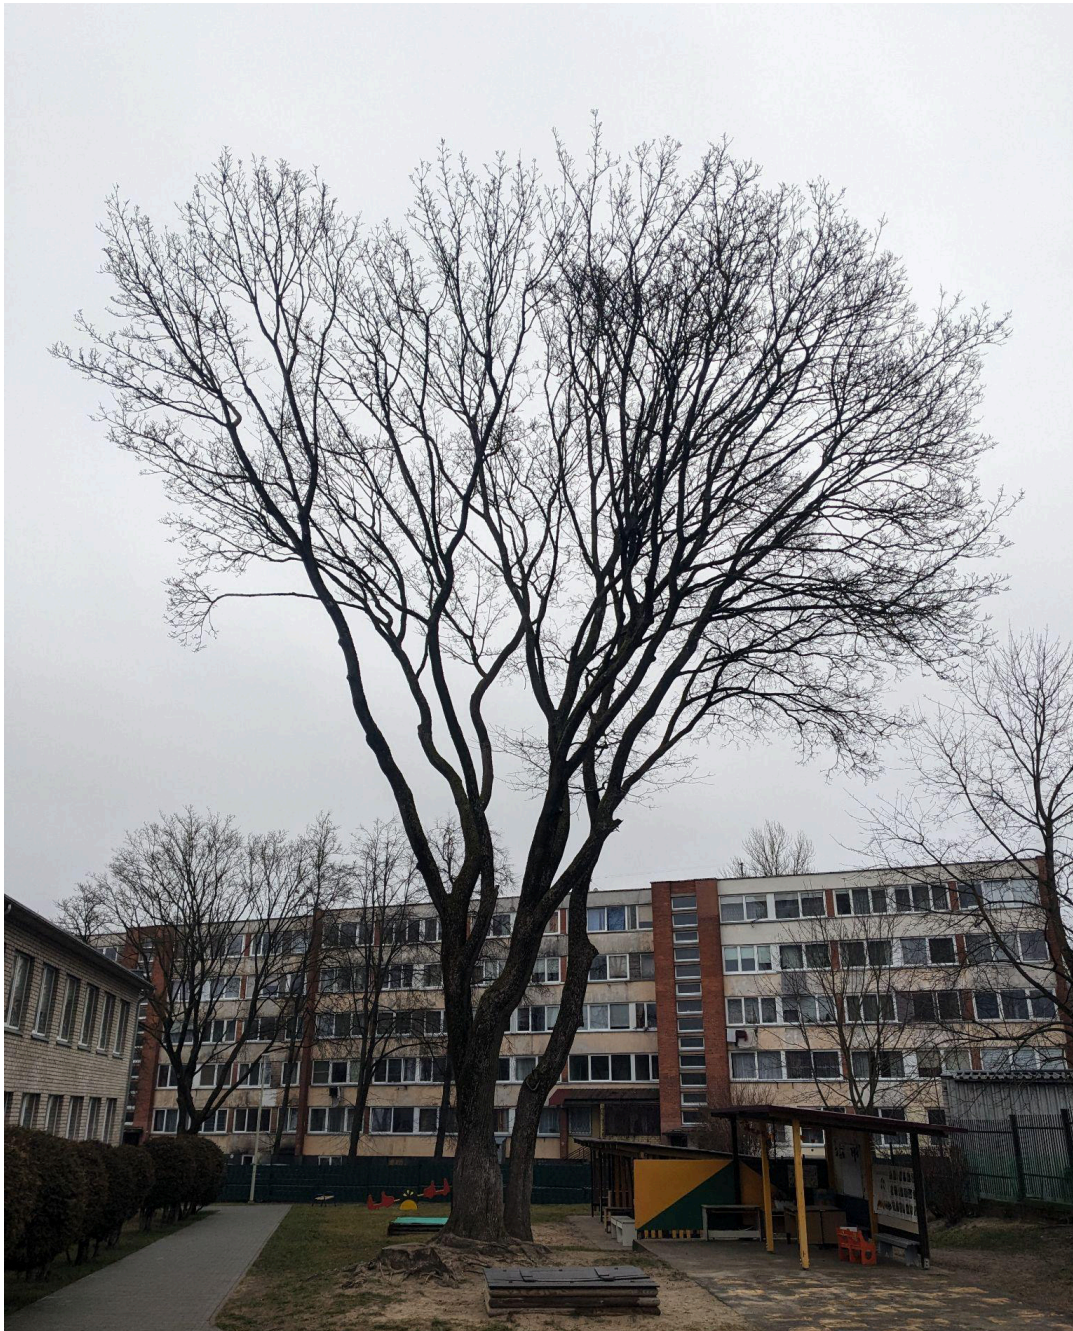
Paprastieji klevai Nr. 9 ir Nr. 31 auga centrinėje teritorijos dalyje, šalia pastato.

Būklė patenkinama (Nr.9) ir nepatenkinama (Nr. 31).

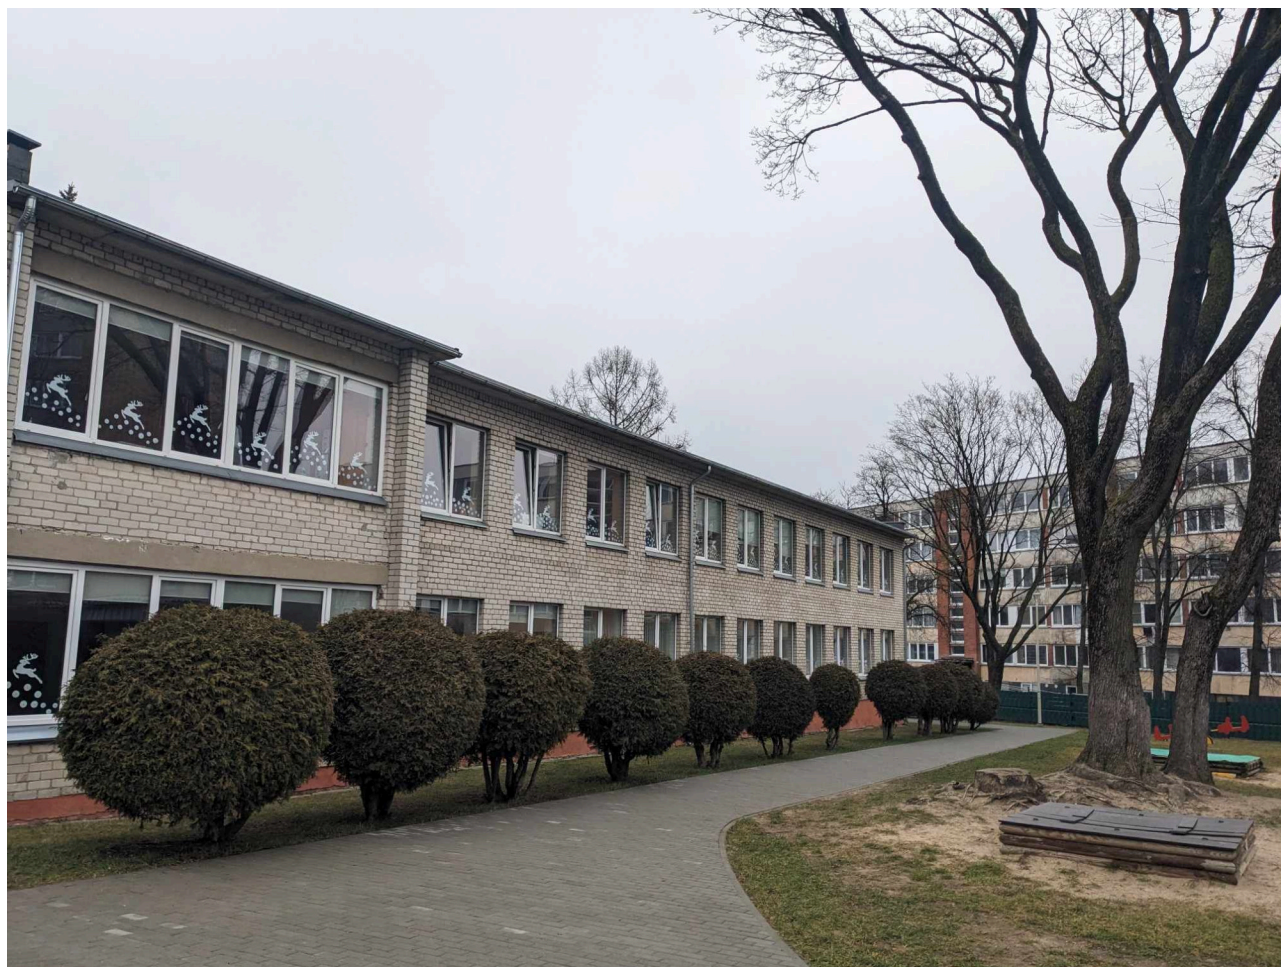
Formuota vakarinių tujų grupė Nr. 51. auga centrinėje sklypo dalyje, šalia esamų pastatų.  
Išsaugojimo prioritetas planuojant statybas - aukštas.  
Užstatymas šioje vietoje nerekomenduojamas.

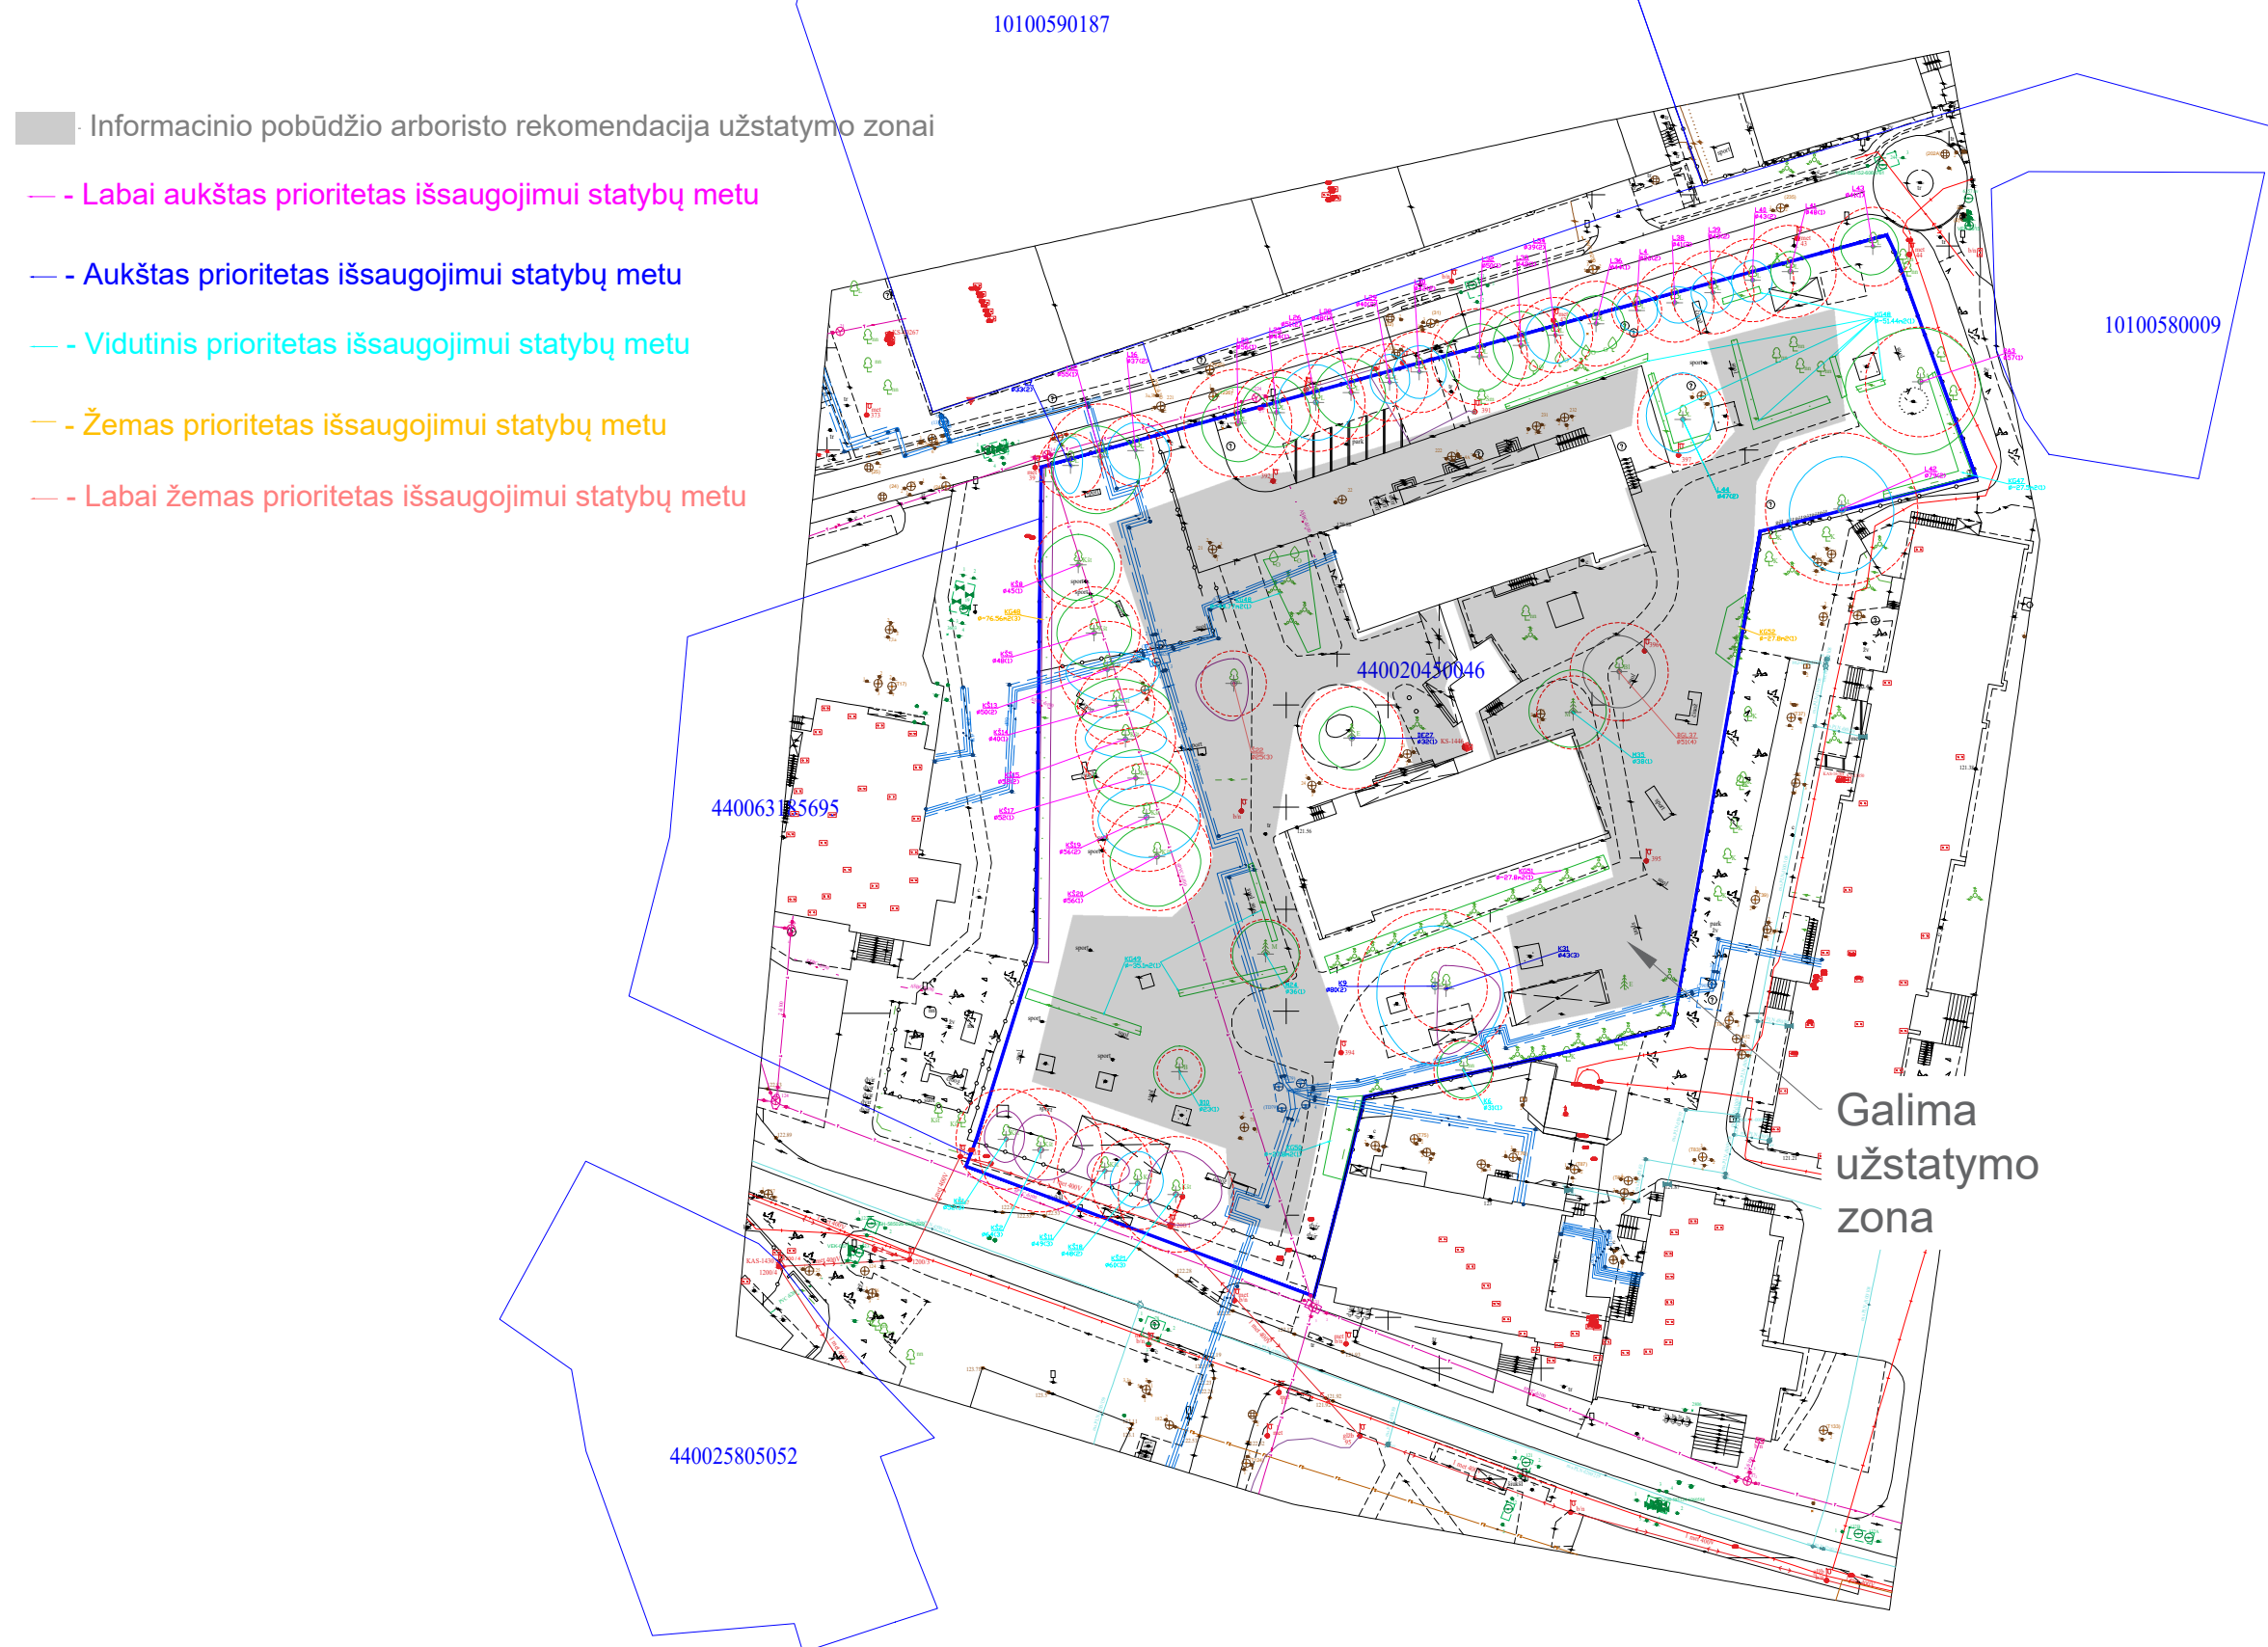
Pav. 8.1. krūmų grupės ir pavieniai medžiai su siūloma užstatymo zona (pilka zona).

Šiuose plotuose yra keli aukšto ir vidutinio išsaugojimo prioriteto medžiai. Šiuos, į pažymėtą užstatymo zoną patenkančius medžius ar jų grupes, projektuotojo ir statytojo pasirinkimu galima išsaugoti skaidant užstatymo zoną į mažesnes funkcines erdves ir esamus medžius ar jų grupes išnaudoti šioms erdvėms atskirti.

Aukšto ir vidutinio prioriteto medžius ar jų grupes rekomenduojama saugoti, naujo užstatymo struktūrą kuriant atsižvelgiant į šių medžių vertę. Dauguma iš šių medžių teikia vertę, kurios, pašalinus medžius, nebūtų įmanoma atkurti net ir su itin dideliu biudžetu. Pageidautina, išsaugoti ne tik pavienius medžius, bet ir jų grupes.
