ATASKAITA NR.: 65111-100

**„PANDROL“ prekės ženklo bėgio sąrankos,
savo sudėtyje turinčios
„PANDROL“ prekės ženklo bėgio gnybtus,
tipas FC1504, bandymai pagal CEN standartus
(Nuor. EWR 4325)**

Pandrol Limited

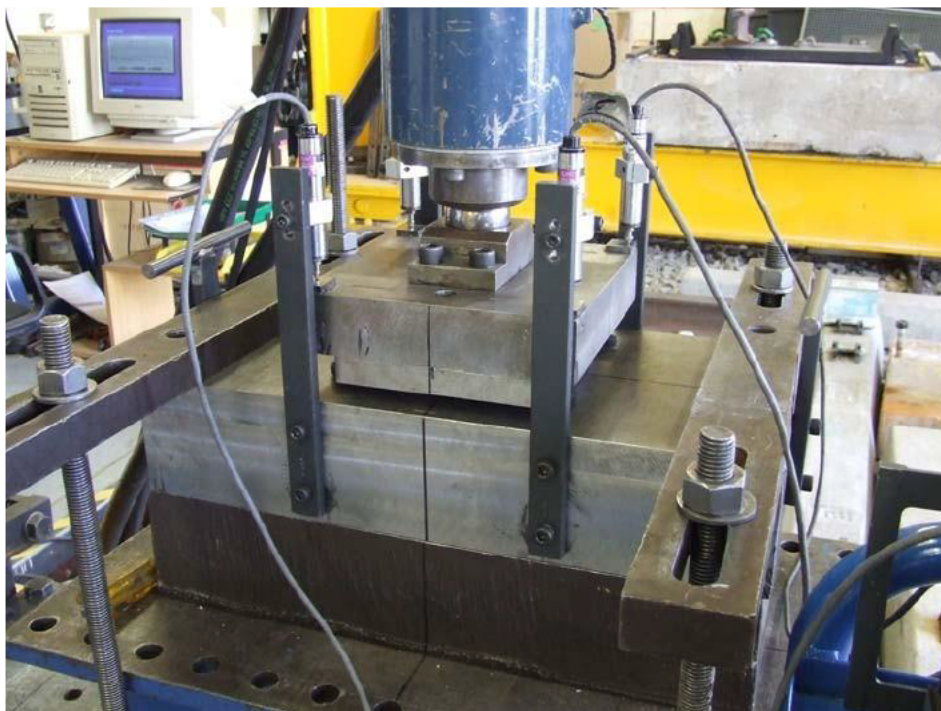
Bandymui atlikti bėgio padėklas buvo pastatytas ant tvirtos atraminės plokštės, buvusios po hidrauline pavara. Vertikalią apkrovą buvo naudojama pagal centrą, kaitaliojant tarp 20 kN ir 95 kN 1000 ciklų. Pagal CEN specifikaciją, atitinkamu momentu bėgio padėklo nuokrypis jo keturiuose kampuose buvo užregistruotas 10 ciklų ir rezultatai vidutiniškai buvo lygūs. Remiantis rezultatais buvo atkreiptas dėmesys į maksimalų nuokrypio diapazoną ir apskaičiuotas standumas. Bėgio padėklo dinaminio standumo bandymo rezultatas naudojamas CEN specifikacijoje, siekiant nustatyti pakartotinės apkrovos bandyme naudotinas bandomąsias apkrovas ir kampus. Bandymo komplektą galima pamatyti 3.1.1 paveiksle. Bandymo rezultatai parodyti 3.1.2 lentelėje.

3.1.1 paveikslas: Dinaminio standumo bandymas

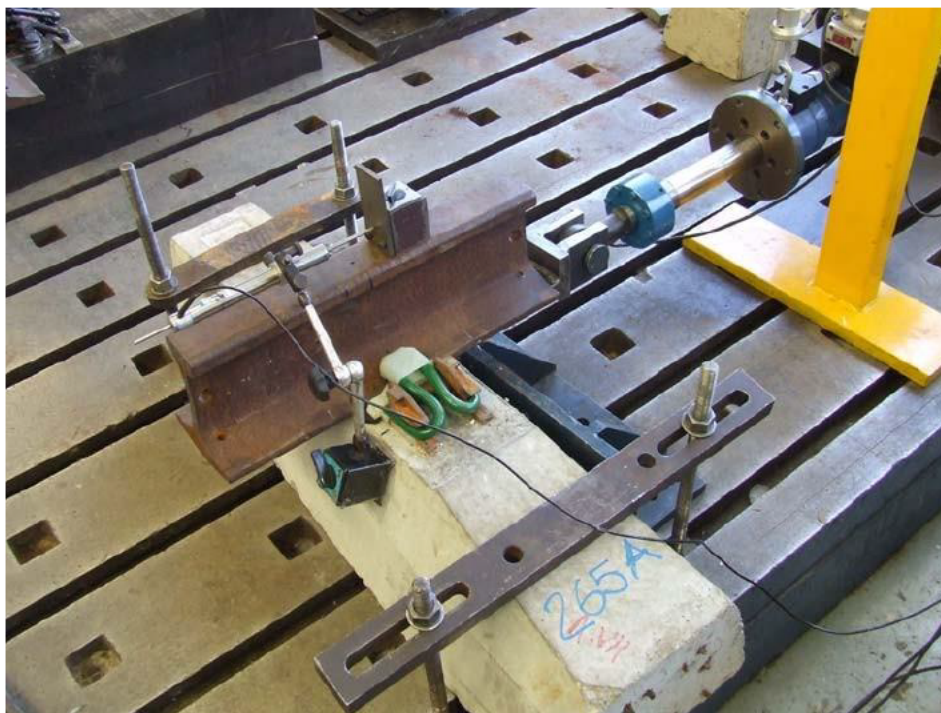
3.3.1 paveikslas: Bėgių atsparumo išilginiam poslinkiui bandymo komplektas

Prie horizontalios atraminės plokštės buvo tvirtai prispausti bėgio sąranka ir betono blokas, ir prie bėgio pado buvo išilgai naudojama 2,5 kN apkrova. Ši apkrova buvo laikoma 30 sekundžių prieš naudojant papildomas 2,5 kN didėjančias apkrovas, iš kurių kiekviena buvo laikoma po 30 sekundžių prieš kitą didėjimą tol, kol buvo pastebėta, kad bėgis slysta. Šiuo momentu apkrova buvo greitai sumažinta iki nulio. Krovimo ciklo metu ir papildomas 2 minutes po apkrovos nuėmimo buvo fiksuojamas bet koks bėgio išilginis judėjimas. Nepašalinus ir nepakeitus jokių minėtų komponentų, šis bandymas buvo kartojamas papildomus tris kartus su mažiausiai 3 minučių pertraukomis tarp bandymų. Rezultatai parodyti grafine forma A.3 ir A.4 paveiksluose A priede. Vidutinis bėgių atsparumas išilginiam poslinkiui buvo apskaičiuotas remiantis paskutiniais trim krovimais, naudojant CEN standarte išdėstytą procedūrą, atmetant pirmo bandymo rezultatus. Rezultatai pateikti 3.3.2 lentelėje.

Bėgių atsparumo išilginiam poslinkiui bandymas atliktas prieš ir po pakartotinės apkrovos bandymo. Bandymo komplektas parodytas 3.3.1 paveiksle.

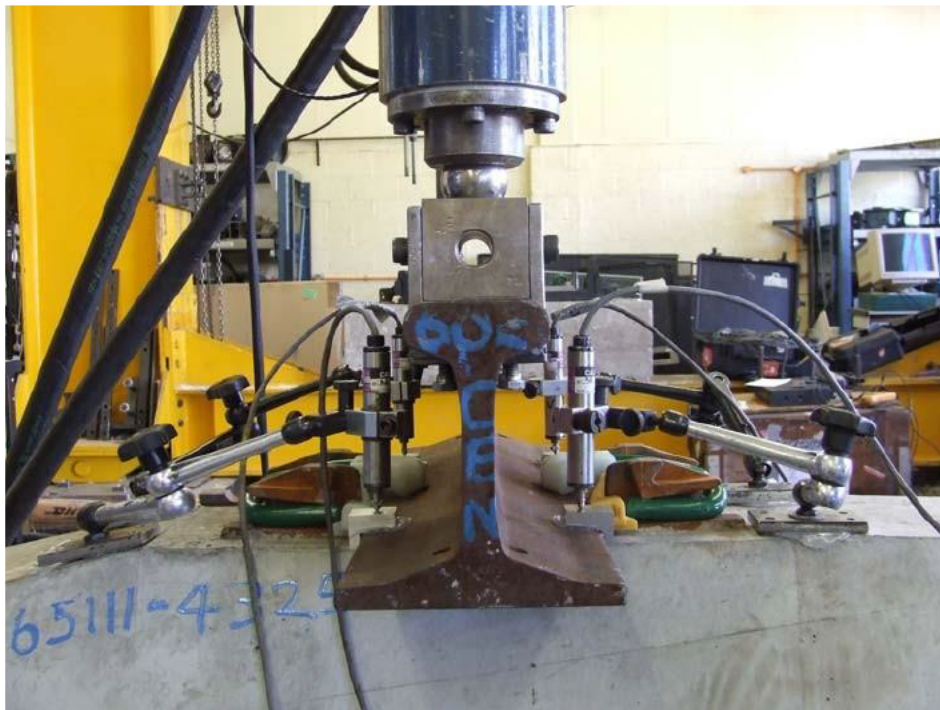
Šiame bandyme pabėgis su bėgio sąvaržos sąranka buvo paremtas ant tvirtos horizontalios ašies. 85 kN vertikaliai apkrova buvo naudojama 50 kN/min greičiu bėgio galvutės link virš pabėgio išilginės centro linijos. Apkrova buvo pašalinta ir procesas kartotas penkis kartus. Šešto krovimo metu bėgio vertikalus poslinkis buvo matuojamas kiekviename bėgio atraminio paviršiaus kampe. Standumas buvo skaičiuojamas tarp 5 kN ir 80 kN. Bandymo komplektas parodytas 3.4.1 paveiksle.

3.4.1 paveikslas: Vertikalaus standumo bandymo komplektas

Bandymo procedūra atlikta prieš ir po pakartotinės apkrovos bandymo. Rezultatai pateikti toliau esančioje 3.4.2 lentelėje ir parodyti grafiškai A.5 ir A.6 paveiksluose A priede.

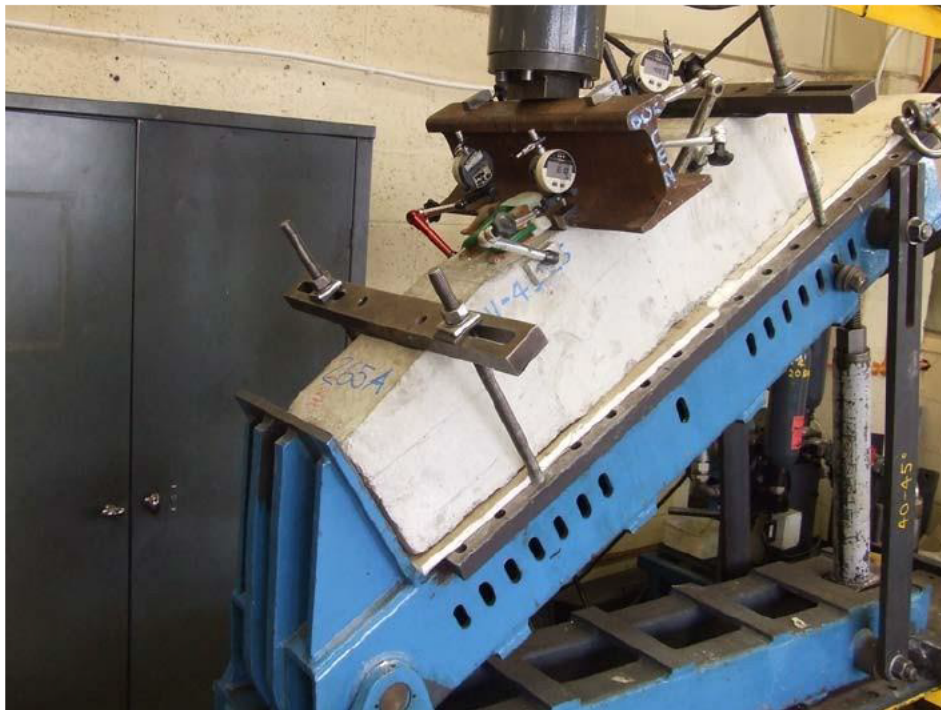
Bandymo įranga buvo įrengta kaip parodyta 3.5.1 paveiksle. Pabėgis ir bėgio sąvaržos sąranka buvo paremti ant nuožulnaus rėmo po hidrauliniu cilindru. Bėgio galvutei buvo naudojama bandomoji apkrova, kaitaliojant tarp 5 kN ir 75 kN 33 laipsnių kampų.

3.5.1 paveikslas: Pakartotinės apkrovos bandymo kompleksas

Apruva buvo kaitaliojama 10 kartų 100 kN/min greičiu, atsižvelgiant į CEN standartą. Paskutinių 3 ciklų metu maksimalus bėgio poslinkis buvo matuojamas pagal bandinį taškuose, parodytuose toliau pateiktame 3.5.2 paveiksle, ir buvo apskaičiuotos vidutinės „statinės“ vertės. Po to buvo naudojama ciklinė apkrova 4 Hz dažniu trims milijonams ciklų. Bėgio poslinkiai buvo matuojami dinamiškai su protarpiais bandymo metu. Po bandymo buvo skaičiuojami apkrovos veikiami „statiniai“ nuokrypiai ir liekamasis poslinkis su nuline apkrova. Poslinkio matmenys parodyti 3.5.2 lentelėje. Po pakartotinės

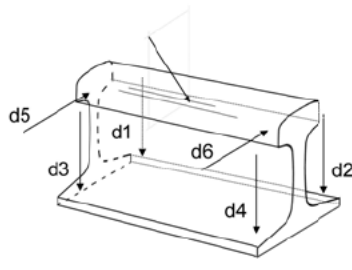
3.5.2 lentelė: Poslinkio matavimo taškai ir matmenys

5	75										
Kampų laipsniai	33											
X =	15											
Dažnis Hz	4											
Dinamometrinis jutiklis S/no	2141/2											
Keitiklis S/no	4073/2,3,9,11											
Pradžios data	2010-09-16											
Pabaigos data	2010-09-26											
Ciklai	Poslinkis mm											
	Išorinė vėžės pusė				Vidinė vėžės pusė				Bėgio galvutė			
	1		2		3		4		5		6	
	Min.	Maks.	Min.	Maks.	Min.	Maks.	Min.	Maks.	Min.	Maks.	Min.	Maks.
	Statinis poslinkis prieš		-1,18		-1,13		1,14		1,26		-3,19	
1000 ciklų din.	-1,14	-0,63	-0,96	-0,60	0,35	0,98	0,48	1,07	-2,90	-1,37	-3,48	-1,71
Galutinių 1000 ciklų din.	-1,22	-0,85	-1,09	-0,76	0,00	0,00	0,00	0,00	-3,39	-1,92	-4,10	-2,39
Statiniai 3 milijonai		-1,30		-1,23						-3,52		-4,23
Poslinkis esant nulinei apkrovai		-0,36		-0,31						-0,91		-1,25
Vidutinis statinis liekamasis nuokrypis		-0,12		-0,10		-1,14		-1,26		-0,33		-0,44
	-0,11				-1,20				-0,39

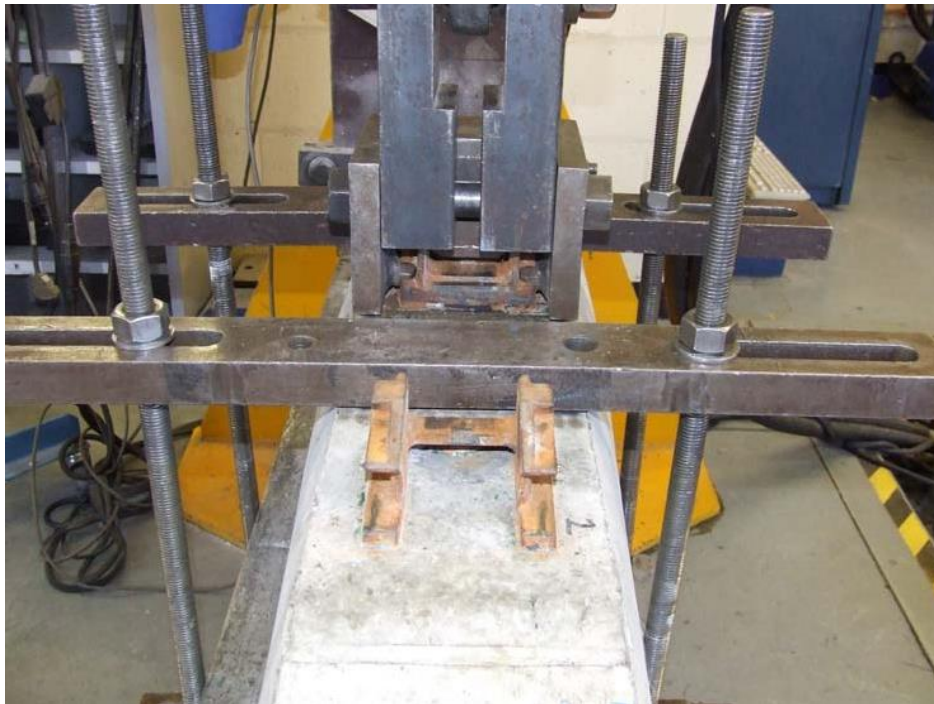
Inkarui taikytas kartu išlietų komponentų vertikaliosios apkrovos bandymas pagal EN 13481-2:2002 aprašytą metodą, bet pagal klientų reikalavimus sąrankos naudojimui bandomoji apkrova buvo padidinta nuo 60 kN iki 70 kN. Pabėgis buvo pritvirtintas prie plieninio pagrindo naudojant ribotuvus, pastatytus 100 mm prie kiekvieno bandytino inkaro šono. Bandymo komplekto nuotrauka parodyta 3.8.1 paveiksle.

3.8.1 paveikslas: Bandyto komplekto nuotrauka.

Po to nurodytu dažniu inkarui buvo naudojama 70 kN vertikalioji apkrova, kuri buvo palaikoma 3 minutes. Po to apkrova buvo pašalinta ir inkaras vizualiai apžiūrėtas.

Inkarai ir pabėgiai nebuvo pažeisti.

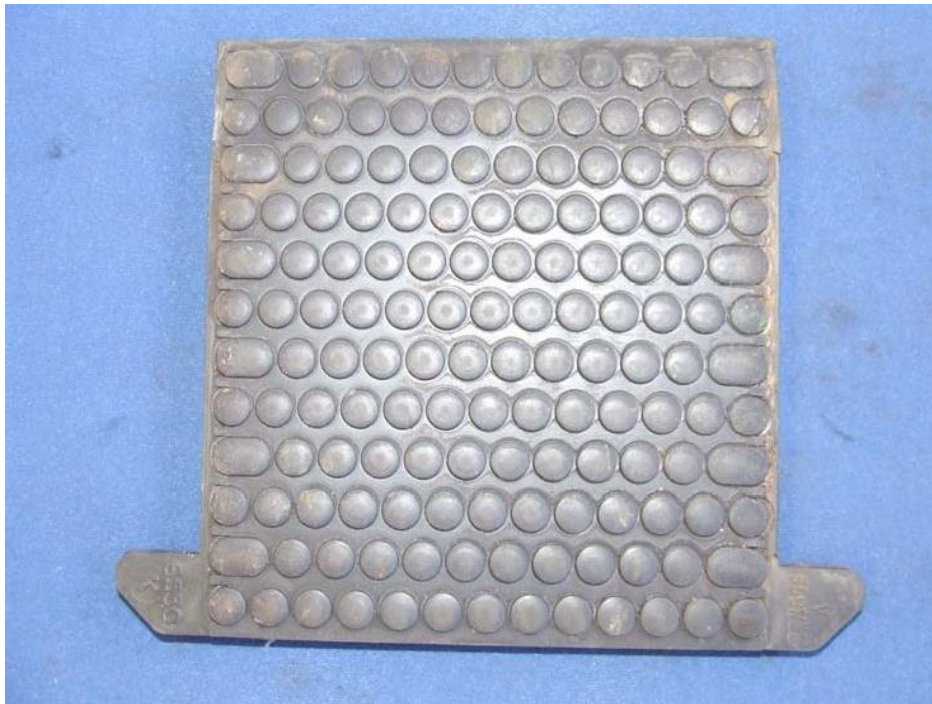
B.1 paveikslas: Bėgio padėklo viršutinis paviršius po pakartotinės apkrovos bandymo

apkrovos bandymo ir vėlesnių standumo, bėgių atsparumo išilginiam poslinkiui ir spaudimo jėgos matavimų, bėgių sąvaržų komponentai buvo tikrinami dėl bet kokių susidėvėjimo arba deformacijos požymių. Komponentų nuotraukos parodytos B.1 – B.6 paveiksluose, B priede.

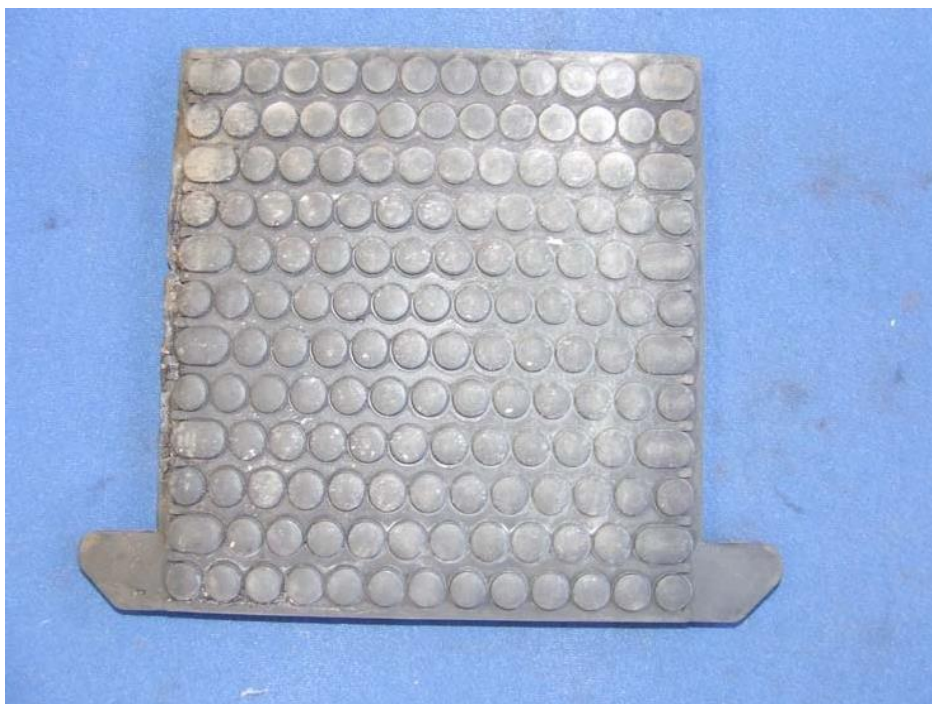
B.2 paveikslas: Bėgio padėklo apatinis paviršius po pakartotinės apkrovos bandymo

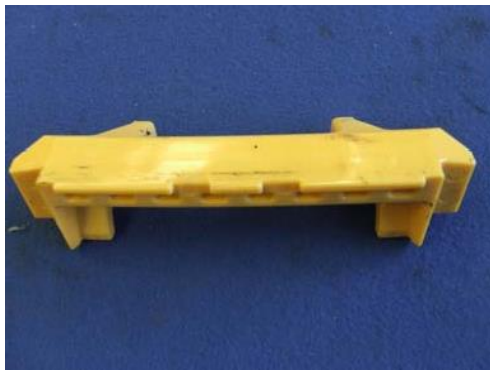
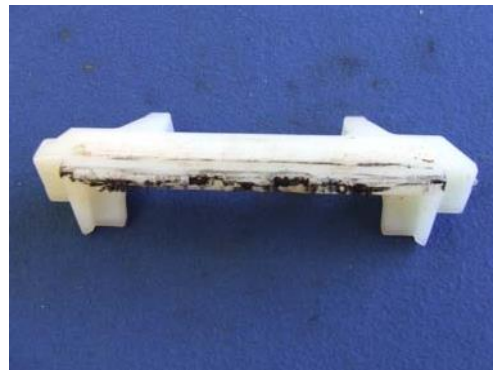
B.3 paveikslas: Izoliatoriai po pakartotinės apkrovos bandymo

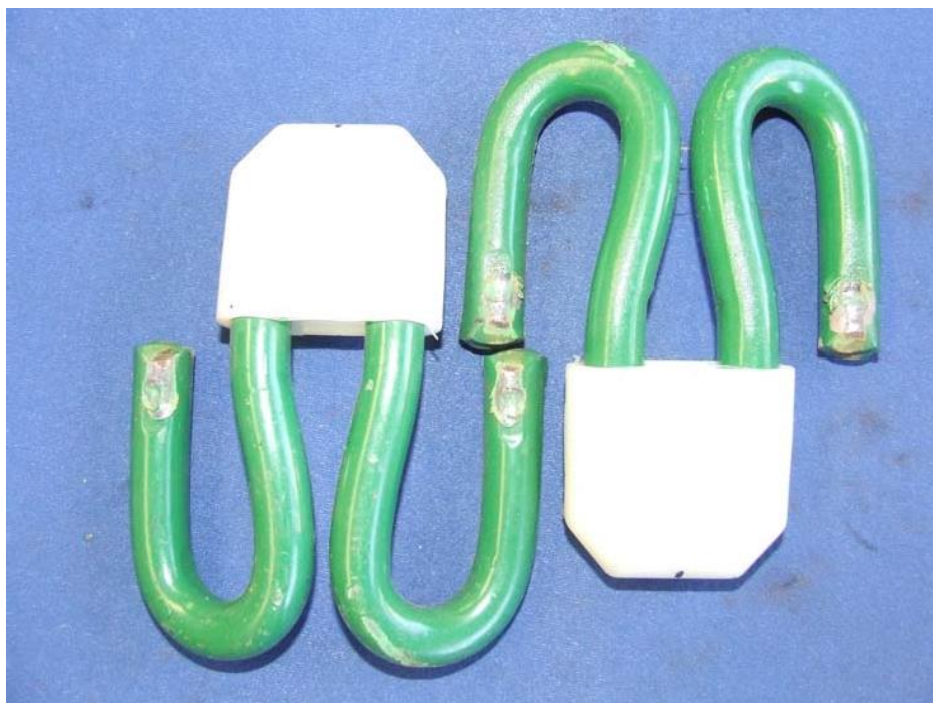
B.4 paveikslas: Bėgio gnybto viršutinis paviršius po pakartotinės apkrovos bandymo

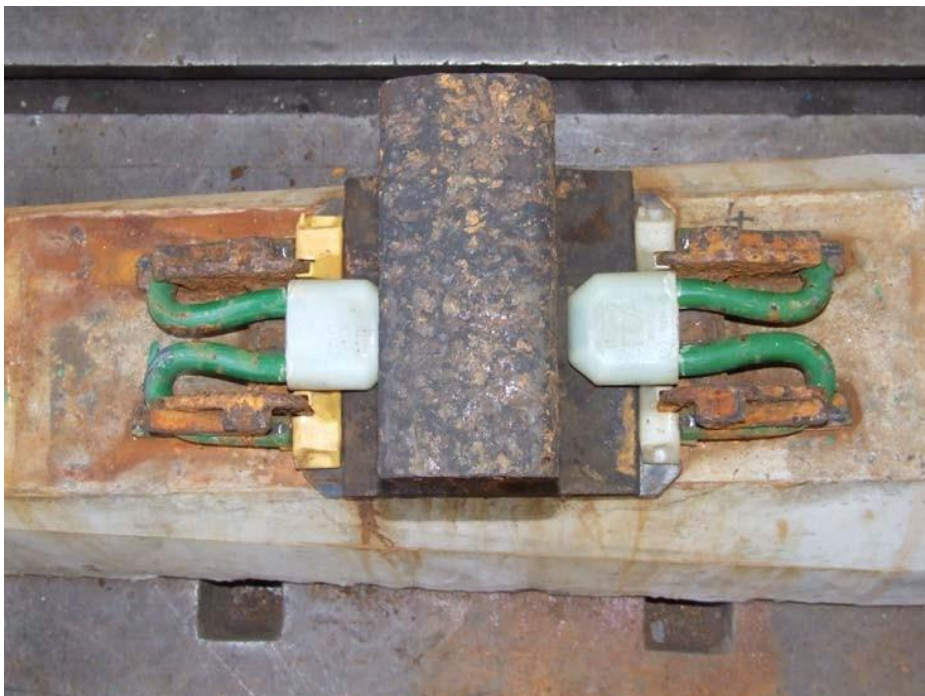
B.6 paveikslas: Sąranka po korozijos bandymo

Sąrankai buvo taikomos aplinkos sąlygos, aprašytos standarte, 310 valandų laikotarpiui. Po šio laiko sąranka buvo pašalinta iš korozijos kameros, išardyta, įvertinta ir vėl surinkta. Sąranka buvo nesunkiai atkurta, todėl atitinka standarto reikalavimus.

Sąrankos nuotraukos yra parodytos B.6 – B.9 paveiksluose, B priede.

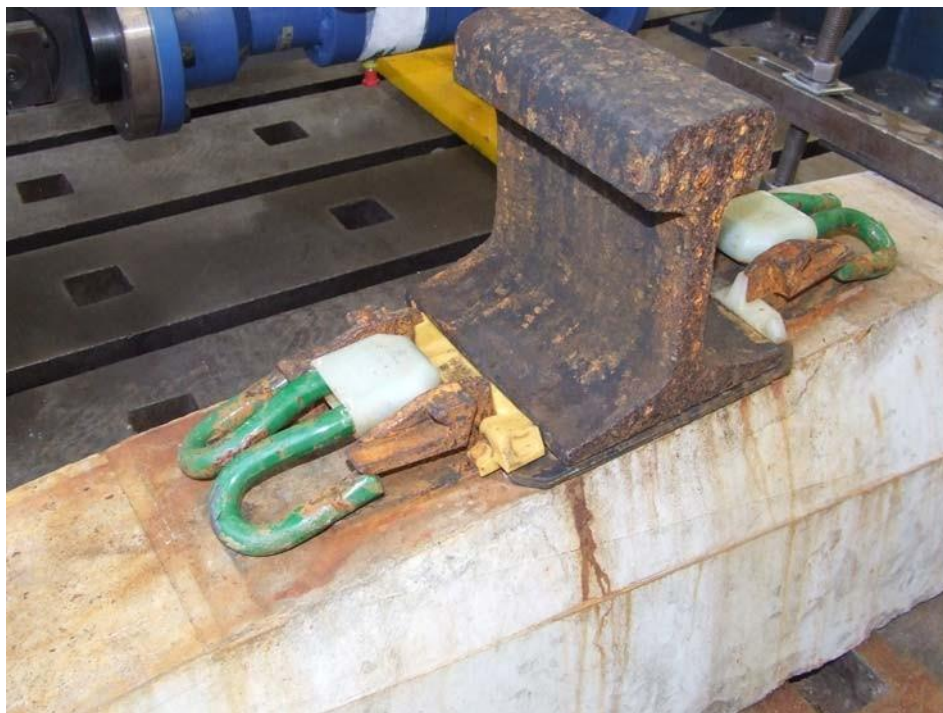
B.6 paveikslas: Sąranka išardyta po korozijos bandymo

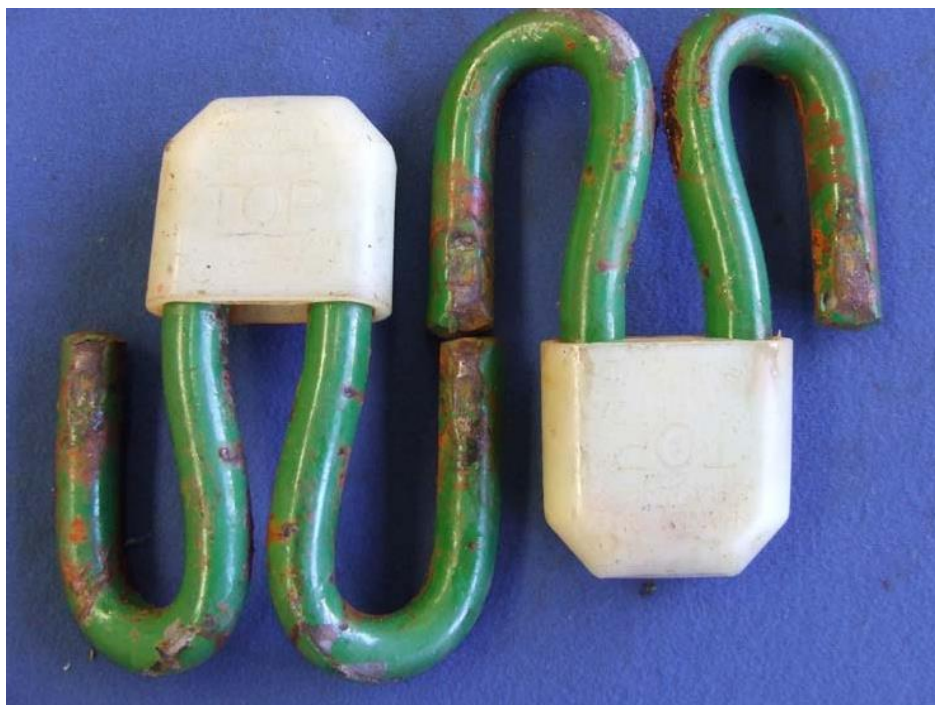
B.8 paveikslas: Bėgio gnybtų viršutinis paviršius po korozijos bandymo

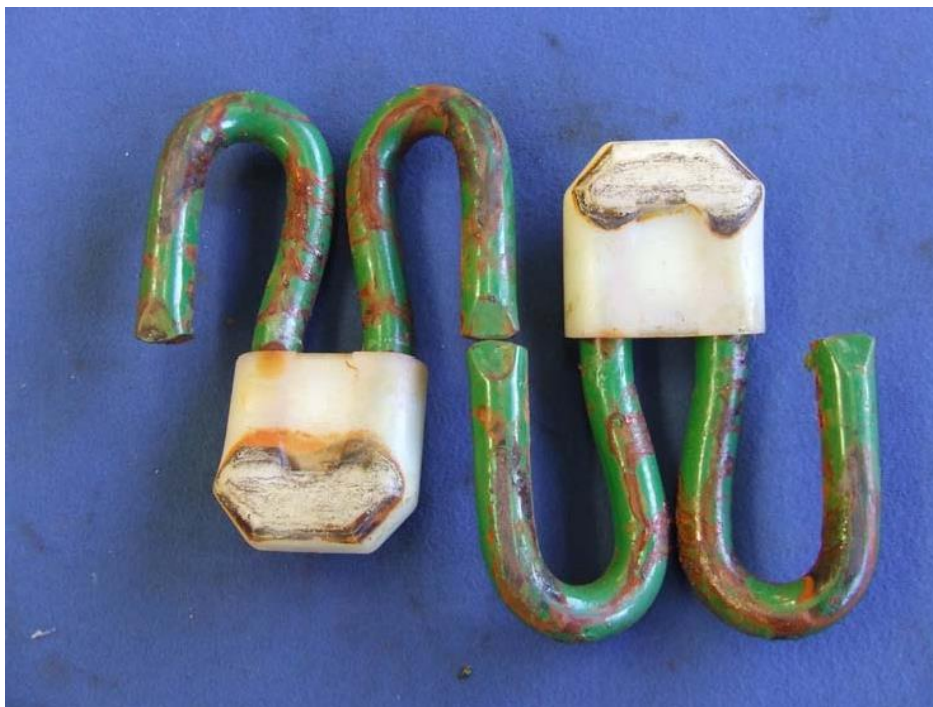
B.9 paveikslas: Bėgio gnybtų apatinis paviršius po korozijos bandymo
