## Plungės dvaro sodybos žirgyno pastatas

Plungės dvaro sodybos žirgyno pastatas

Plungės rajono sav., Plungės miesto sen., Plungės m., Parko g. 5

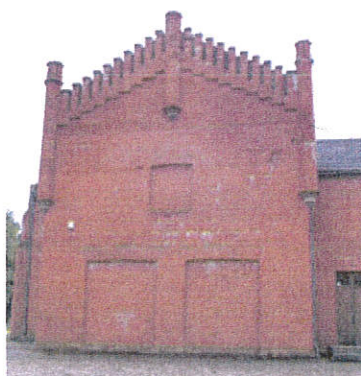
FF215

1.1.4. fasadų architektūrinis sprendimas – fasadų architektūrinio sprendimo visuma (-; būklė patenkinama; IKONOGN Nr. 37 - 45; BR Nr. 53 - 59; FF Nr. 209 - 247; 2014 m.); fasadų architektūrinės tūrinės detalės – P fasado pagrindinio įėjimo uždaras molio plytų mūro prieangis su balkonu viršuje (-; būklė gera; IKONOGN Nr. 37, 39, 40; BR Nr. 53, 56; FF Nr. 209, 212, 229, 231, 233, 234; 2014 m.); V rizalito šoninio fasado molio plytų mūro stačiakampio plano iškyša su įėjimu; R rizalito šoninio fasado analogiškos iškyšos tipas (R rizalito iškyša atkurta; būklė gera; IKONOGN Nr. 43, 44, 48; BR Nr. 58, 59; FF Nr. 213, 215, 224, 228; 2014 m.); molio plytų mūro P fasado įėjimų uždari prieangiai (-; būklė gera; IKONOGN Nr. 53; FF Nr. 230, 239, 241, 247; 2014 m.);
