## DĖL RANGOS DARBŲ VYKDYMO

2442 GYVENAMOSIOS PASKIRTIES PASTATO, ALDONOS G.12, PANEVĖŽYS, KAPITALINIS  
REMONTAS

STATINIO EKSPERTIZĖ  
2020-11-12 Nr. 443(20)

### DAUGIABUČIO GYVENAMOJO NAMO ALDONOS G. 12, PANEVĖŽYJE, PERDANGOS KONSTRUKCIJŲ EKSPERTIZĖ

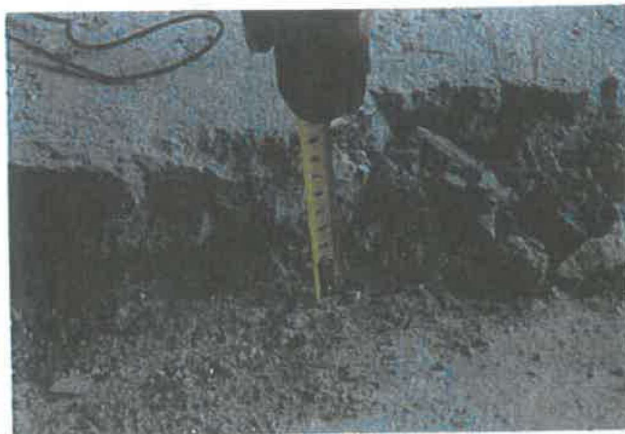
Esamą grindų konstrukciją ant tuštymėtos perdangos plokštės sudaro šie sluoksniai (2 pav.):

- mažiausias šlako ( $600-1000 \text{ kg/m}^3$ ) sluoksnio storis ~2 cm;
- betoninis ( $2000 \text{ kg/m}^3$ ) išlyginamasis sluoksnis ~8 cm.

2 pav. Grindų konstrukcijos sluoksniai ant perdangos

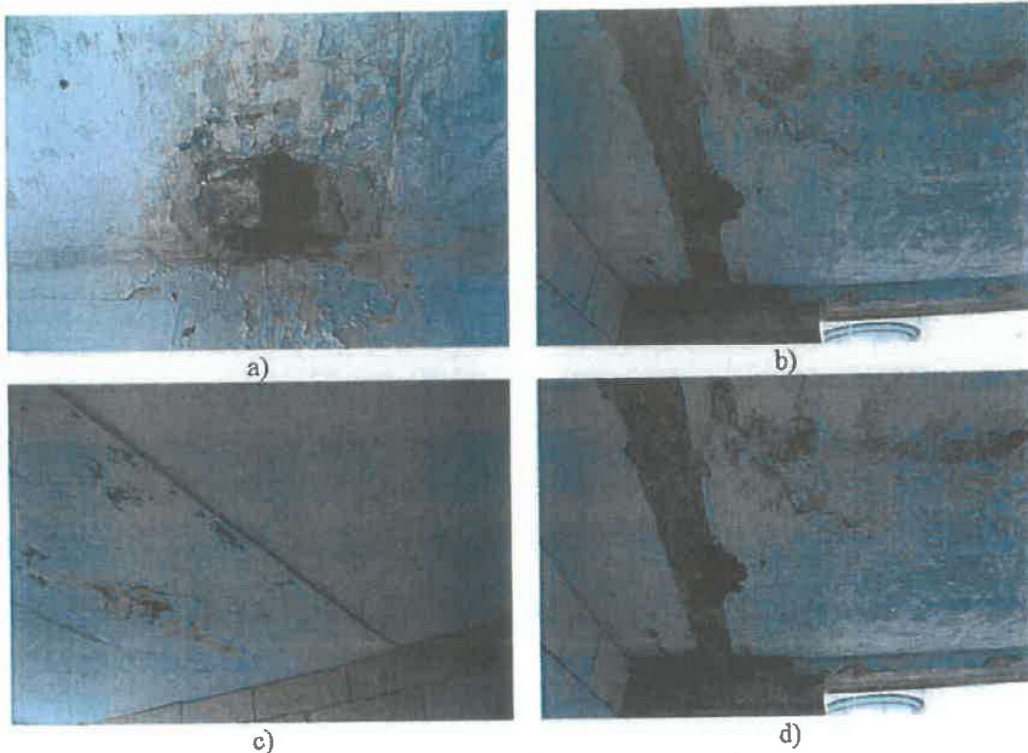
Perdangos prie pravedtų inžinerinių komunikacijų vamzdžių yra pažeistos drėgnės (3 pav.). Skylės vamzdžiams perdangų plokštėse buvo įrengtos pastato statybos metu.

**3 pav. Drėgmės pažeistos perdangos plokštės**

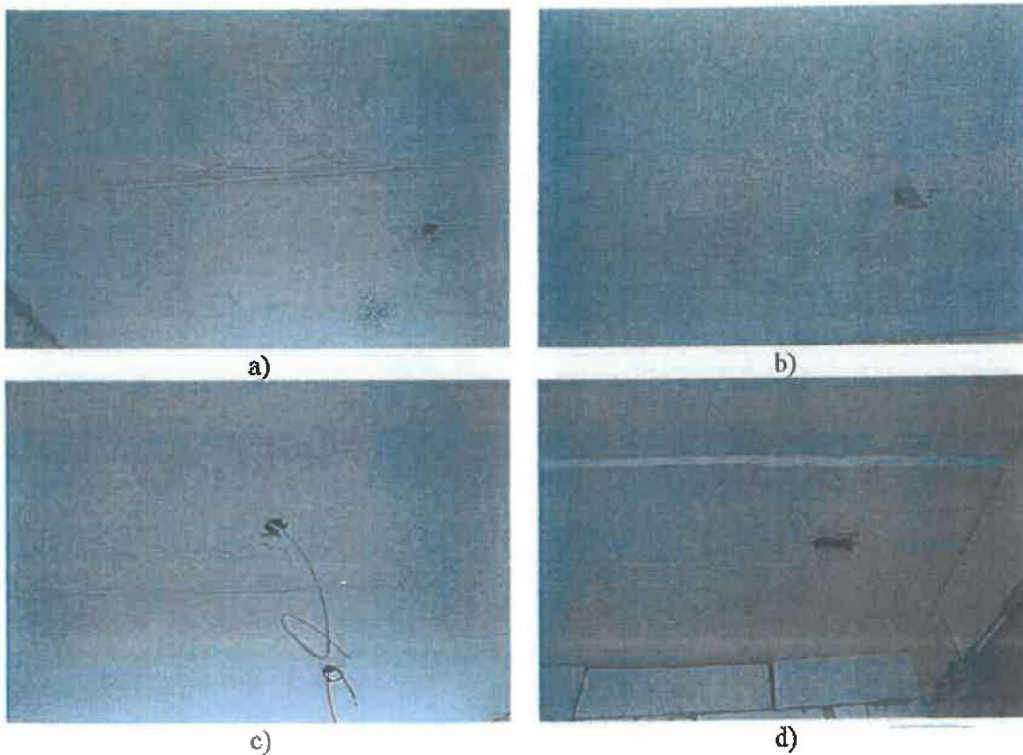
Daugelyje perdangos plokščių pastebėti įtrūkiai sandūrose tarp jų, kurie galėjo atsirasti pastato eksploatacijos pradžioje apkrovus perdangas nuolatinėmis ir naudingąja apkrovomis bei kol nusistovėjo pamatų nuosėdžiai (4 pav. a, b). Perdangos plokščių kiaurymėse buvo išvedžiota elektros instaliacija, o šviestuvų vietose išmuštos angos, todėl šiose vietose atsirado įtrūkiai plokštėse (4 pav. c, d).

4 pav. Įtrūkiai perdangose

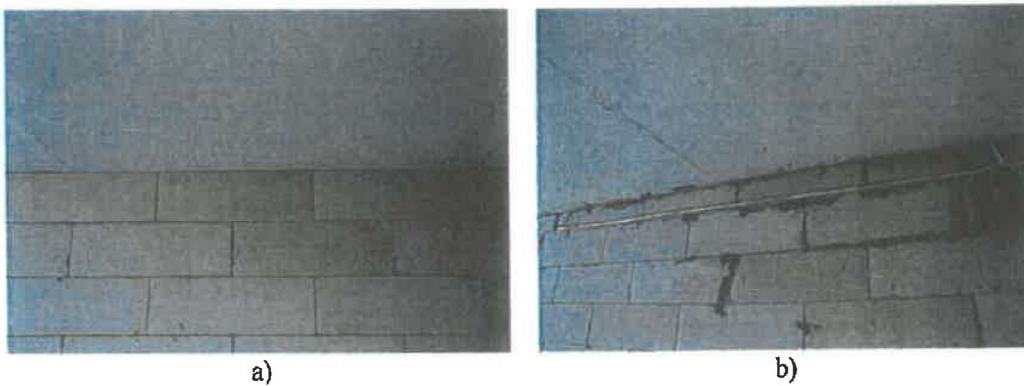
Kapitalinio remonto metu perplanuojant patalpas buvo demontuotos esamos pertvaros ir sumūrytos naujos iš aktyto betono blokelių. Pertvaros sumūrytos nepalikus pakankamo tarpo tarp perdangos apatinio paviršiaus ir pertvarų, esančių po jomis, viršaus (5 pav.). Toks pertvarų įrengimo sprendinys neatitinka STR 2.05.04:2003 „Poveikiai ir apkrovos“ 9 priedo 6 punkto reikalavimų. Dėl šios priežasties pastato eksploatacijos metu pertvaros gali būti apkrautos ne tik savosios masės apkrova, bet ir dėl virš jų esančių perdangų įlinkiu.

5 pav. Neįrengtas tarpas tarp perdangos apatinio paviršiaus ir mūrinės pertvaros viršaus

Įvertinus pertvarų savosios masės apkrovą, nustatyta, kad pastato gelžbetoninės perdangos neturi laikomosios galios rezervo, kad atlaikytų mūrinių pertvarų iš akyto betono apkrovą, todėl siūloma demontuoti esamus grindų sluoksnius ir įrengti naują grindų konstrukciją:

1. Rekonstruojamo pastato Aldonos g. 12, Panevėžyje, perdangos laikančiųjų konstrukcijų techninė būklė patenkinama.
2. Įvertinus pertvarų savosios masės apkrovą ir esamus grindų konstrukcijos sluoksnius, nustatyta, kad pastato gelžbetoninės perdangos neturi laikomosios galios rezervo, kad atlaikytų mūrinių pertvarų iš akyto betono apkrovą.
3. Siūloma demontuoti esamus grindų sluoksnius ir įrengti naują (lengvesnę) grindų konstrukciją, kad būtų galima įrengti pertvaras iš akyto betono. Šis sprendinys turi būti suderintas su projekto autoriais ir numatytas kapitalinio remonto projekte.
