# **KLAIPĖDOS MIESTO SAVIVALDYBĖS PAJŪRIO ŽEMYNO KRANTO REKREACINĖS ZONOS KRANTOTVARKOS PROGRAMA**

2021

**Gamtos tyrimų centras**

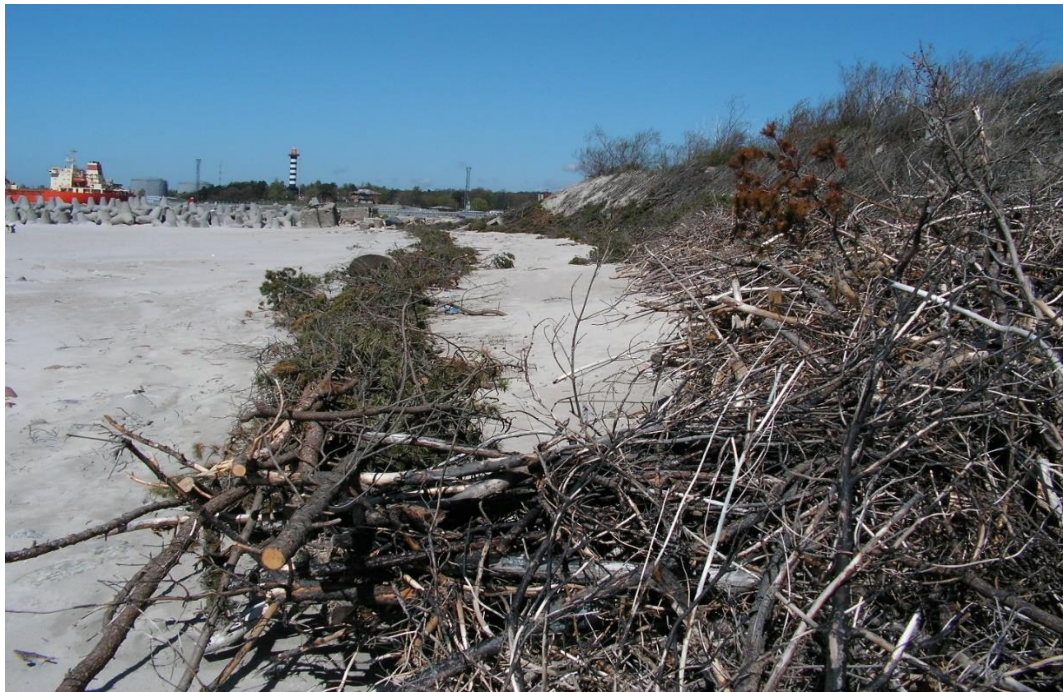
**3.4 pav.** Kopagūbrio tvirtinimo šakų volu ties Kopgaliu pavyzdys.

Kai kopagūbrio jūrinis šlaitas stipriai pažeistas (susiformuoja skardis), tankiai suskaidytas griovomis ar jis žemas ir vėjas perneša smėlį į užkopę – tokius pažeidimus pradžioje tikslinga tvirtinti šakų volu, t. y., trijų – keturių sluoksnių (priklausomai nuo klotinių šakotumo) klotiniais. Priklausomai nuo kopagūbrio pažeidimo pobūdžio, jis klojamas arba nuardyto kopagūbrio šlaite arba kopagūbrio skardžio papėdėje. I Melnragės atveju reiks kloti skardžio papėdėje. Šakų volo pagrindo plotis turėtų būti 1,5-1,8 m, o aukštis 0,7-1,2 m. Toks tvirtinimo būdas, jau išbandytas Kopgalyje ir šiauriau Nemirsetos kyšulio, gerai pasiteisino.

**Pažymėtina, kad skirtingai nuo Kopgalio (kur paplūdimys platus), I Melnragės atveju (paplūdimys siauras) šakų volą reikia formuoti betarpiškai prie skardžio, kad liktų vietos eolinei pernašai bei poilsiautojų praėjimui.**
