VANDENTIEKIO TINKLO PLANAS

OBJEKTAS : Kretinga, Tiekėjų g.

MASTELIS : 1:500

Prašymo Nr. TIIIS1-20230719-049993 ADRESAS: Kretinga, Tiekėjų g.

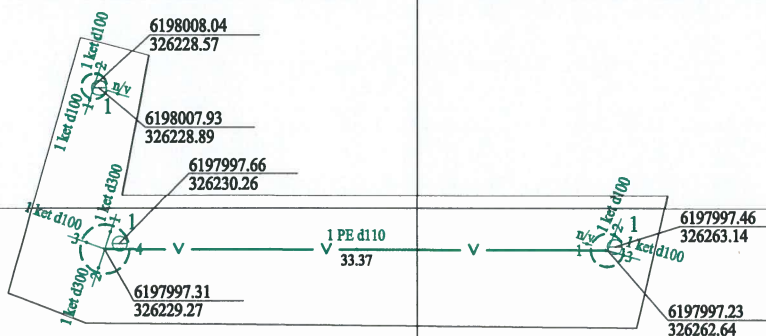
VANDENTIEKIO TINKLŲ PLANAS M1:500

Vandentiekio linija PE d110 L= 33,37m
