# Statybinių konstrukcijų laboratorija

## STATINIO KONSTRUKCIJŲ EKSPERTIZĖS AKTAS NR. 25.05/03

Atliktas trijų aukštų pastato su rūsiu Gynėjų g. 6, Vilniuje (1 paveikslas) laikančiųjų konstrukcijų tyrimas, vertinant statinio būklę, galimybę įrengti požeminę automobilių saugyklą ir statyti papildomą – ketvirtąjį aukštą.

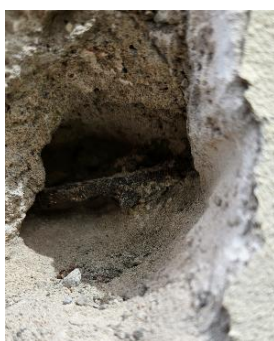
Save laikančios *pakabinamos dujų silikato plokštės* yra **avarinės būklės**. Šių lengvo betono elementų pagrindinės darbo armatūros strypai pažeisti korozijos (5 paveikslas).

5 paveikslas. Lauko sienos atodangoje – matoma darbo armatūros korozija

Pastato fasado surenkamus elementus – dujų silikato sienų plokštes ir dekoratyvinius gelžbetoninius apdailos detales rekomenduoju, demontavus, keisti naujais. Pažeistų elementų stiprinimas būtų brangus ir neefektyvus.

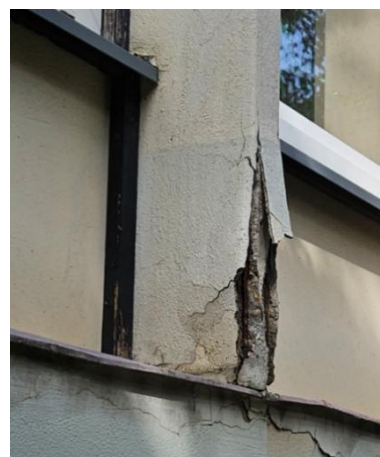
Dėl armatūros korozijos yra, o vietomis galutinai suardyti ir surenkami fasadų apdailos elementai, pagaminti iš armuoto sunkaus betono (6 paveikslas).

6 paveikslas. Armatūros korozijos pažeistas surenkamas gelžbetoninis fasado elementas

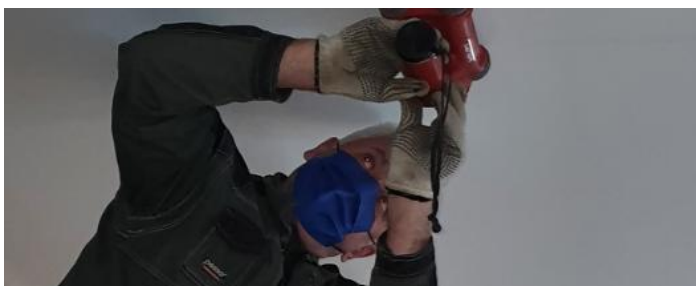
7 paveikslas. Gelžbetoninių perdangos plokščių armavimo tyrimas HILTI skeneriu

Tyrimo metu apžiūrėtos ir tiriamos pagrindinės laikančiosios statinio konstrukcijos. Surenkamųjų ir monolitinių gelžbetoninių konstrukcijų armavimo tyrimai buvo atliekami neardančiuoju magnetiniu metodu – HILTI gamybos armatūros skeneriu (7 paveikslas), pagal LST 1512.1:1998 [9] reikalavimus. Tyrimo kontrolei armatūros skersmuo buvo matuojamas, vietomis, atliekant armatūros atodangas.

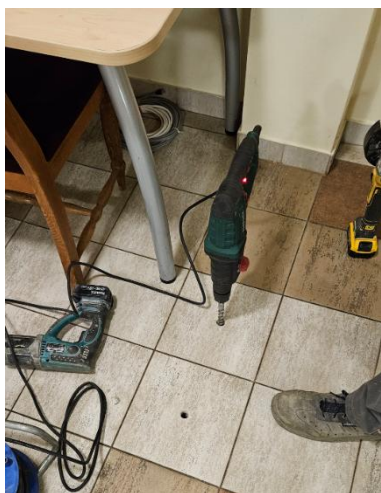
12 paveikslas. Stulpinių pamatų matmenų ir įgilinimo zondavimas

Atlikus pamatų tyrimus (12 paveikslas) nustatyta, kad pamatų gylis ir matmenys atitinka projektinius [7]. Vertinant pamatų būklę, ant esamo pastato konstrukcijos galima statyti papildomą aukštą.

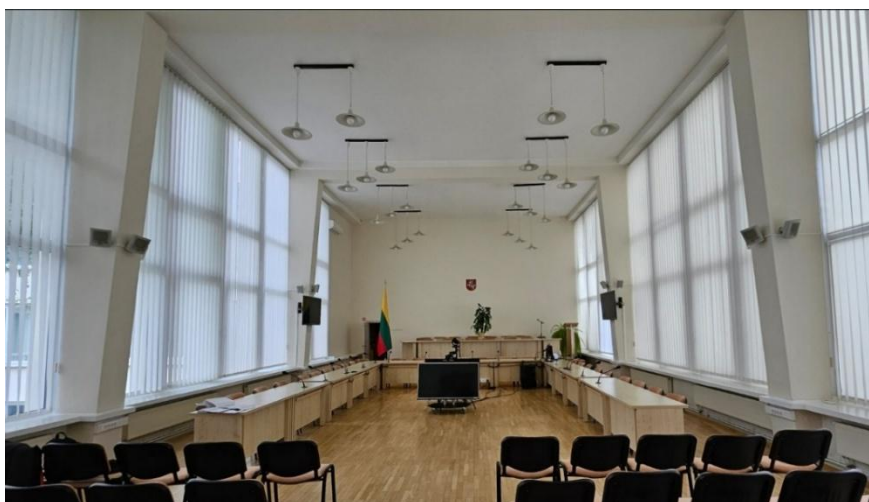
27 paveikslas. Dviejų skersinių rėmų posėdžių salėje antrajame aukšte vaizdas

Pastato dalies ašyse 6 ir 7, tarp ašių A ir C, pagrindinės laikančiosios konstrukcijos – devynių metrų angose sumontuoti monolitiniai (arba surenkami – monolitiniai) gelžbetoniniai skersiniai rėmai (27 paveikslas). Skersinio rėmo kolonos – kintamo skerspjūvio: pirmajame – nuo 37 cm x 70 cm iki 37 cm x 83 cm; antrajame aukšte – nuo ~40 cm x 50 cm iki ~40 cm x ~100 cm, .

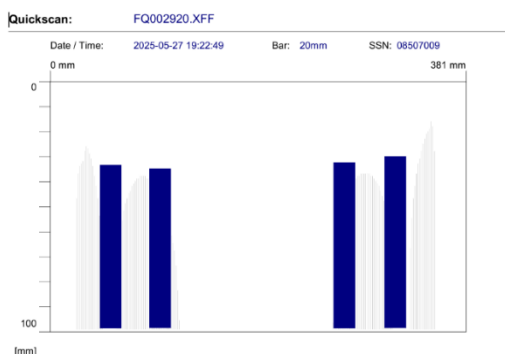
29 paveikslas. Pirmojo aukšto rėmo gelžbetoninės konstrukcijos skenavimo duomenys

Atliktas rėmo armatūros skenavimas pirmajame aukšte, pastato ašies C/7 sankirtoje (28 paveikslas). Remiantis kolonos ir rygelio skenavimo duomenimis (29 paveikslas), nubraižyta tikėtina skersinio rėmo horizontalios dalies skerspjūvio konstrukcija (30 paveikslas).

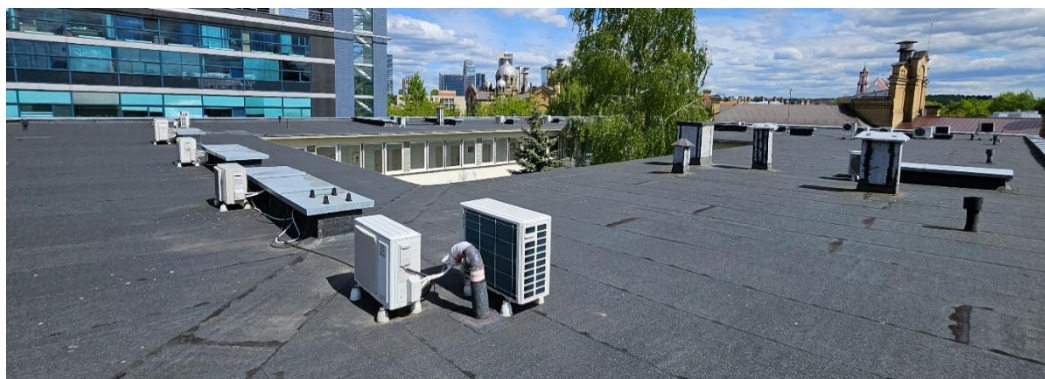
31 paveikslas. Stogo dangos vaizdas

Stogo konstrukcija renovuota, dengta prilydomąja bitumine danga. Dangos pažeidimų neaptikta. Cinkuotos skardos lietaus vandens nutekėjimo vamzdžiai pažeisti korozijos (32 paveikslas)

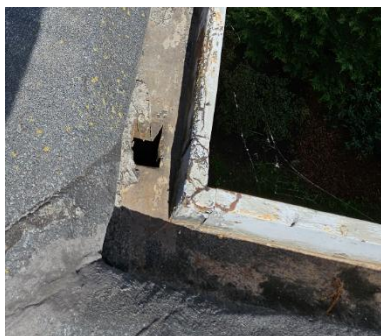
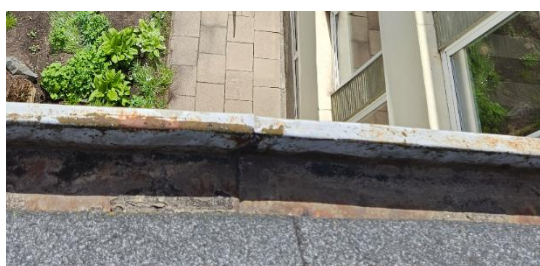
32 paveikslas. Lietaus vandens nutekėjimo vamzdžių būklės vaizdas

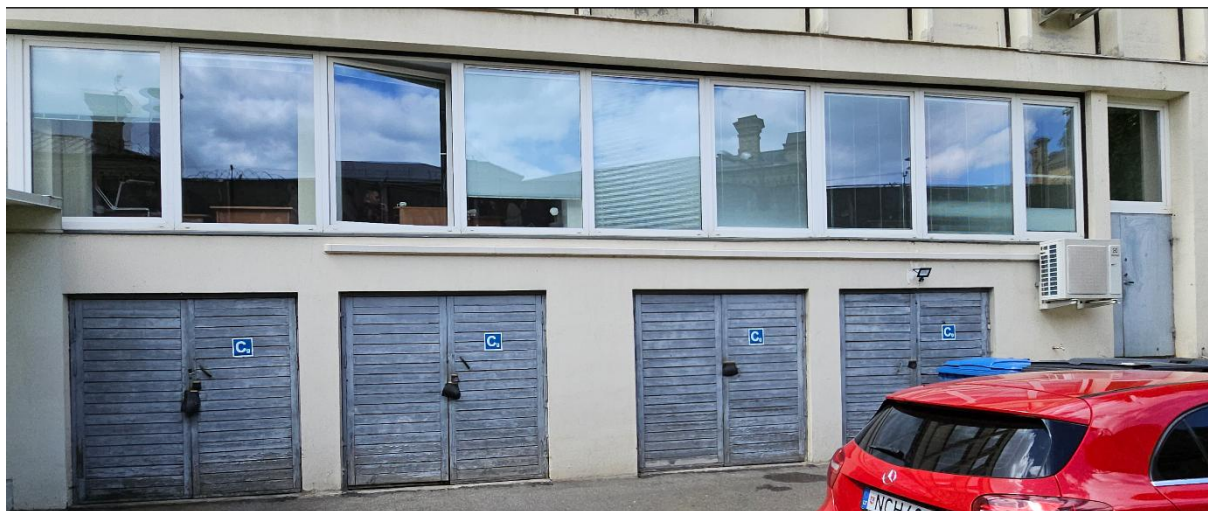
33 paveikslas. Mūrinės garažo sienos vaizdas

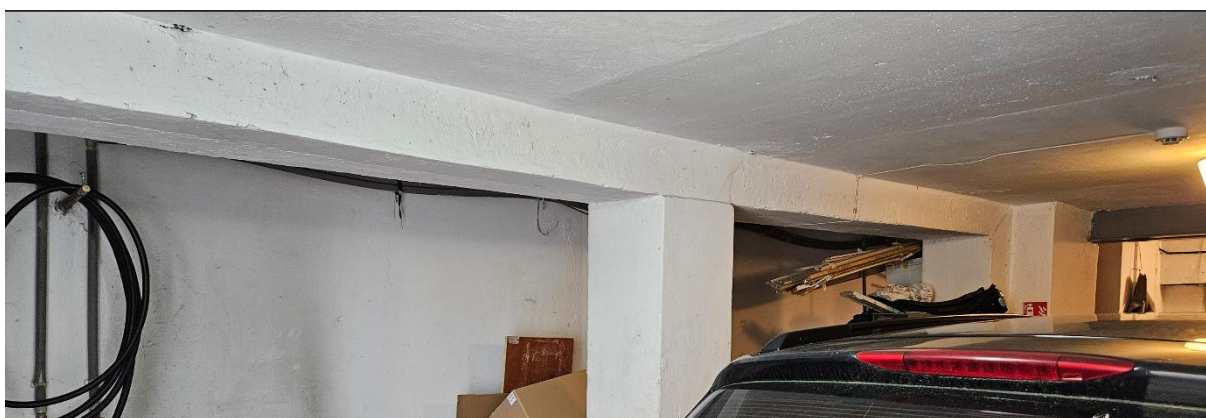
Šios pastato dalies pagrindinės laikančios mūrinės konstrukcijos: sienos ir kolonos, perdengtos surenkamomis gelžbetoninėmis kiarymėtosiosmis perdangos plokštėmis (34 paveikslas).

34 paveikslas. Rūsio surenkamos gelžbetoninės perdangos, sumontuotos ant mūrinių kolonų ir surenkamų gelžbetoninių ilginių, vaizdas

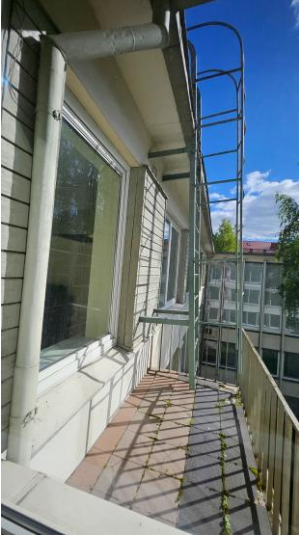
| Data | Fotonuotraukos | Pastabos |
|---|---|---|
| 2025-05-05 | | Išėjimas ant stogo |

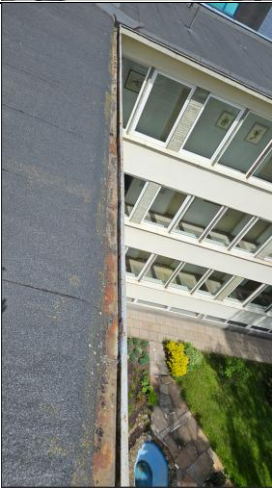
| Data | Fotonuotraukos | Pastabos |
|---|---|---|
| 2025-05-06 | | Lietvamzdžių skardos korozija |

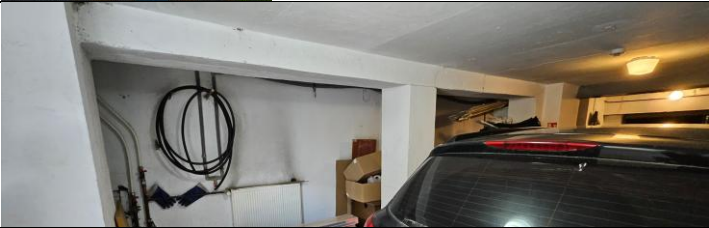
| Data | Fotonuotraukos | Pastabos |
|---|---|---|
| 2025-05-06 | | Priestato rūšio konstrukcijos |

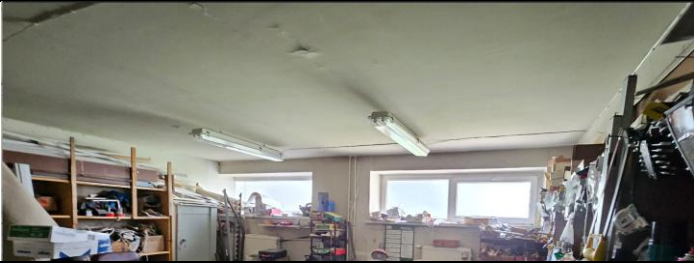
| Data | Fotonuotraukos | Pastabos |
|---|---|---|
| 2025-05-06 | | Tas pats |

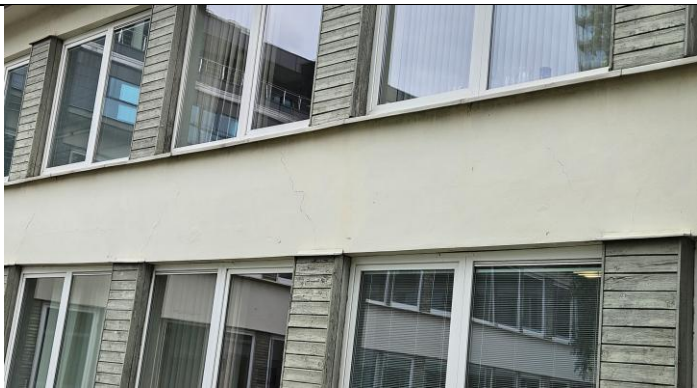
| 2025-05-16 | | Supleišėjusi priestato laikanti lauko siena pastato ašyje 8* |

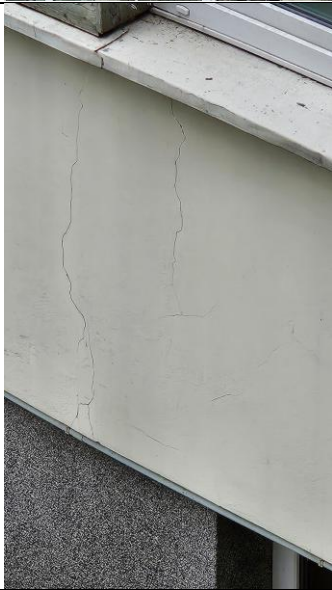
| 2025-05-16 | | Tas pats |

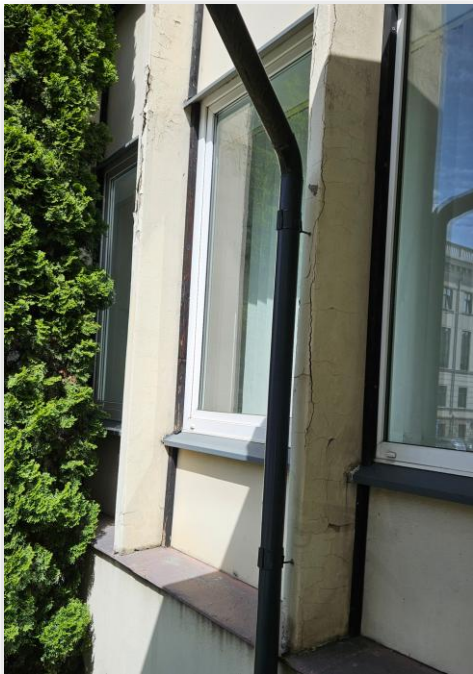
| 2025-05-27 | | <b><u>Avarinės būklės</u></b><br>pakabinami fasado apdailos gelžbetoniniai elementai |

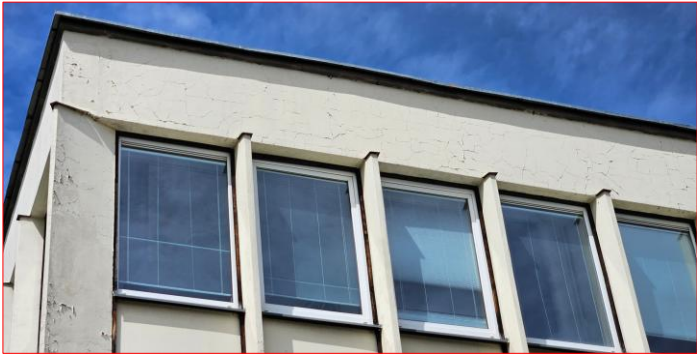
| 2025-05-27 | | <b><u>Avarinės būklės</u></b><br>pakabinamos,<br>surenkamos save<br>laikančios,<br>armuotos, silikato<br>betono plokštės |

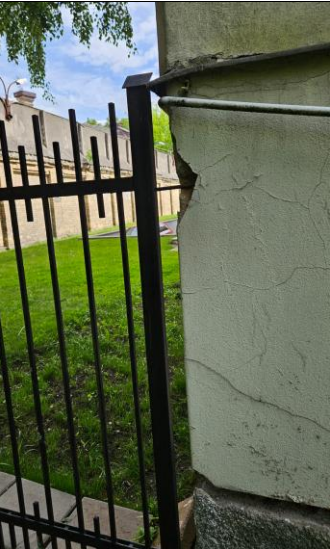
| 2025-05-27 | | Tvoros tvirtinimo<br>prie yrančios<br>sienų plokštės<br>armatūros<br>„mazgas“ |
