PRIEDAS Nr. 1. Metinės apžiūros akto forma

Tikslas: Inžinerinių sistemų ir statinio konstrukcijų detali apžiūra ir būklės įvertinimas  
Apžiūra: Metinis apžiūros aktas

Apžiūros periodas: (2024m III k.)  
Data: 2024.06.25

| Statinio adresas: | Pamėnkalnio g. 27, Vilnius |

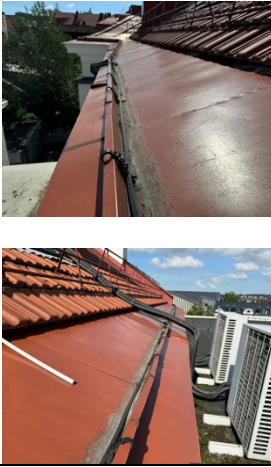
| Eil. Nr. | Vaizdinė medžiaga (foto) | Patebėti defektai, deformacijos, gedimai | Rizikos lygis (maža, vidutinė, didelė) | Rekomendacija | Preliminari defekto šalinimo kaina (EUR be PVM) | Defekto šalinimo patvirtinimo žyma | Defekto pašalinimo data | PASTABOS |
|---|---|---|---|---|---|---|---|---|
| 1.1. | | Lietaus nuvedimo sistemos latakų šildymo kabeliai neveikia. | vidutinė | Atlikti lietaus nuvedimo sistemos latakų šildymo kabelių patikrą, esant poreikiui atlikti remontą ar kabelių keitimą. | 2500 | | | |

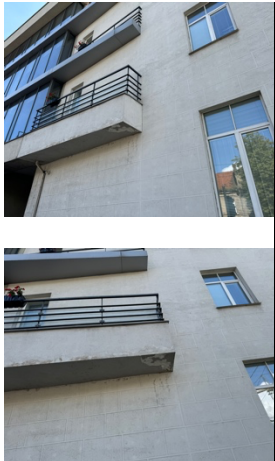
| 1.2. | | Balkono pado tinkas paveiktas drėgmės, vietomis atkibęs, galimai sunykusi balkono hidroizoliacija. | vidutinė | Įrengti naują balkono hidroizoliaciją, pašalinti atkibusį tinką, pertinkuoti ir perdažyti balkono padą. | 5500 | | | |

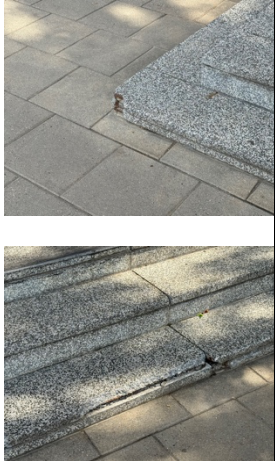
| 1.3. | | Lauko laiptų pakopų kampai nuskilinėję. | maža | Atstatyti lauko laiptų pakopų kampus remontiniu skiediniu. | 450 | | | |
