| Projekto pavadinimas: | <b>Vilniaus Šventųjų Pranciškaus Asyžiečio, Bernardino Sieniečio bei Šv. Onos bažnyčių ir bernardinų vienuolyno statinių ansamblio vienuolyno pastato (u. k. KVR 17312), Vilniaus m. sav., Vilniaus m., Maironio g. 6, I a. galerijos (Procesijų koridoriaus) ardomųjų tyrimų projektas</b><br><br><b>VIR-09/23-TPS-22-T</b> |

**VILNIAUS ŠVENTŲJŲ PRANCIŠKAUS ASYŽIEČIO, BERNARDINO SIENIEČIO BEI ŠV. ONOS  
BAŽNYČIŲ IR BERNARDINŲ VIENUOLYBO PASTATO (U.K. KVR 17312), VILNIAUS M. SAV.,  
VILNIAUS M., MAIRONIO G. 6, I A. GALERIJOS (PROCESIJŲ KORIDORIAUS) TAIKOMŲJŲ  
TYRIMŲ IR TVARKYBOS (REMONTO, RESTAURAVIMO IR KONSERVAVIMO)  
DARBŲ PROJEKTAS**

| Dokumento žymuo | Lapų sk. | Laida | Pavadinimas | Pastabos |
|---|---|---|---|---|
| VIR-09/23-TPS-22-T-AR | 17 | 0 | Aiškinamasis raštas | |

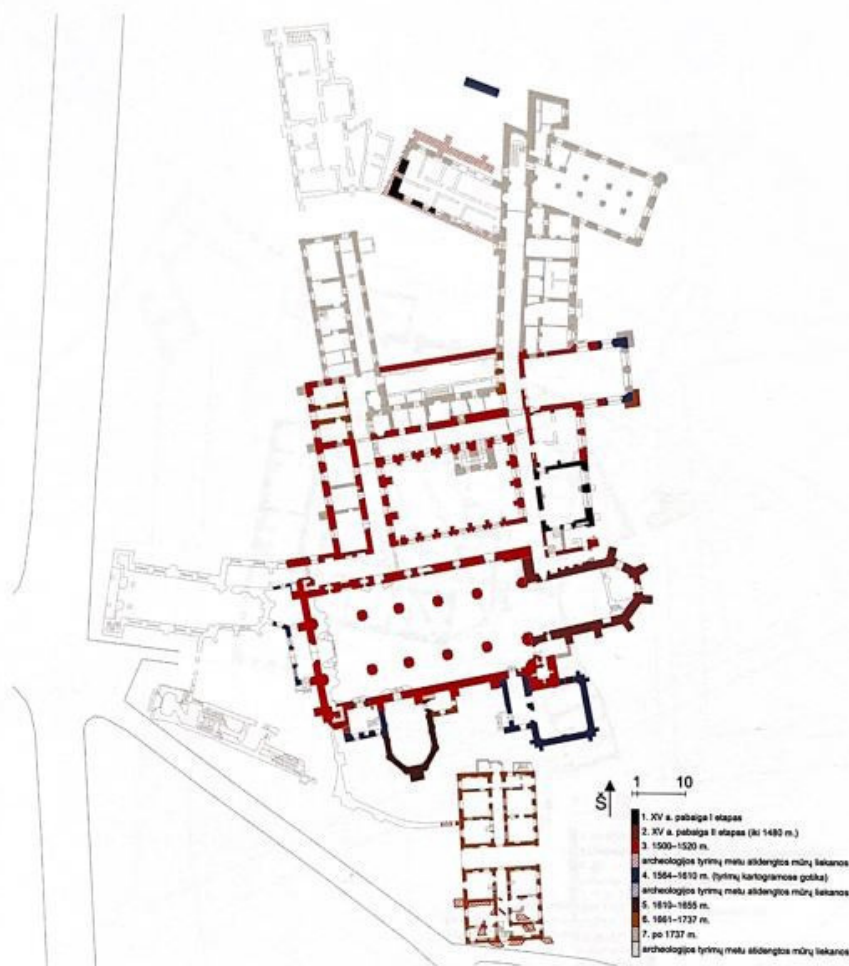
Pav. 3<sup>13</sup>

Vilniaus Šventųjų Pranciškaus Asyžiečio, Bernardino Sieniečio bei Šv. Onos bažnyčių ir bernardinų vienuolyno statinių ansamblio vienuolyno pastato raidos schema pateikta (pav. 3)

Disertacijos autorės schema, 2022. Parengta pagal:  
Regina Skardžiuvienė, Giedrius Laucius, „Vilniaus bernardinų bažnyčios architektūros raida“, in: Architektūros paminklai, T. 1, Vilnius, 1970, p. 56–73, p. 60;  
Rimas Valeckas, Buv. bernardinų vienuolyno (XVI–XIX a. architektūros paminklo) architektūriniai tyrimai. T. 1–3, Vilnius, 1988. VRVA f. 1019 ap. 11 b. 6385, 6387, 6389;  
Rimas Valeckas, *Bernardinų vienuolyno oficina, Maironio g. 10, Vilnius. Antro etapo architektūriniai tyrimai*, 2001, R. Valecko asmeninis archyvas.  
Robertas Zilinskas, Vilniaus Šventųjų Pranciškaus Asyžiečio, Bernardino Sieniečio bažnyčia 17311 Maironio g. 6, Žvalgomieji architektūros tyrimai, Vilnius, 2018, R. Zilinsko asmeninis archyvas.  
Vaitkevičius Gediminas, Valionienė Oksana, *Vilniaus archeologijos atlasas* [interaktyvus], Vilnius: Lietuvos istorijos institutas, 2016, prieiga internete: <https://www.istorija.lt/el-jstektiai/238>.

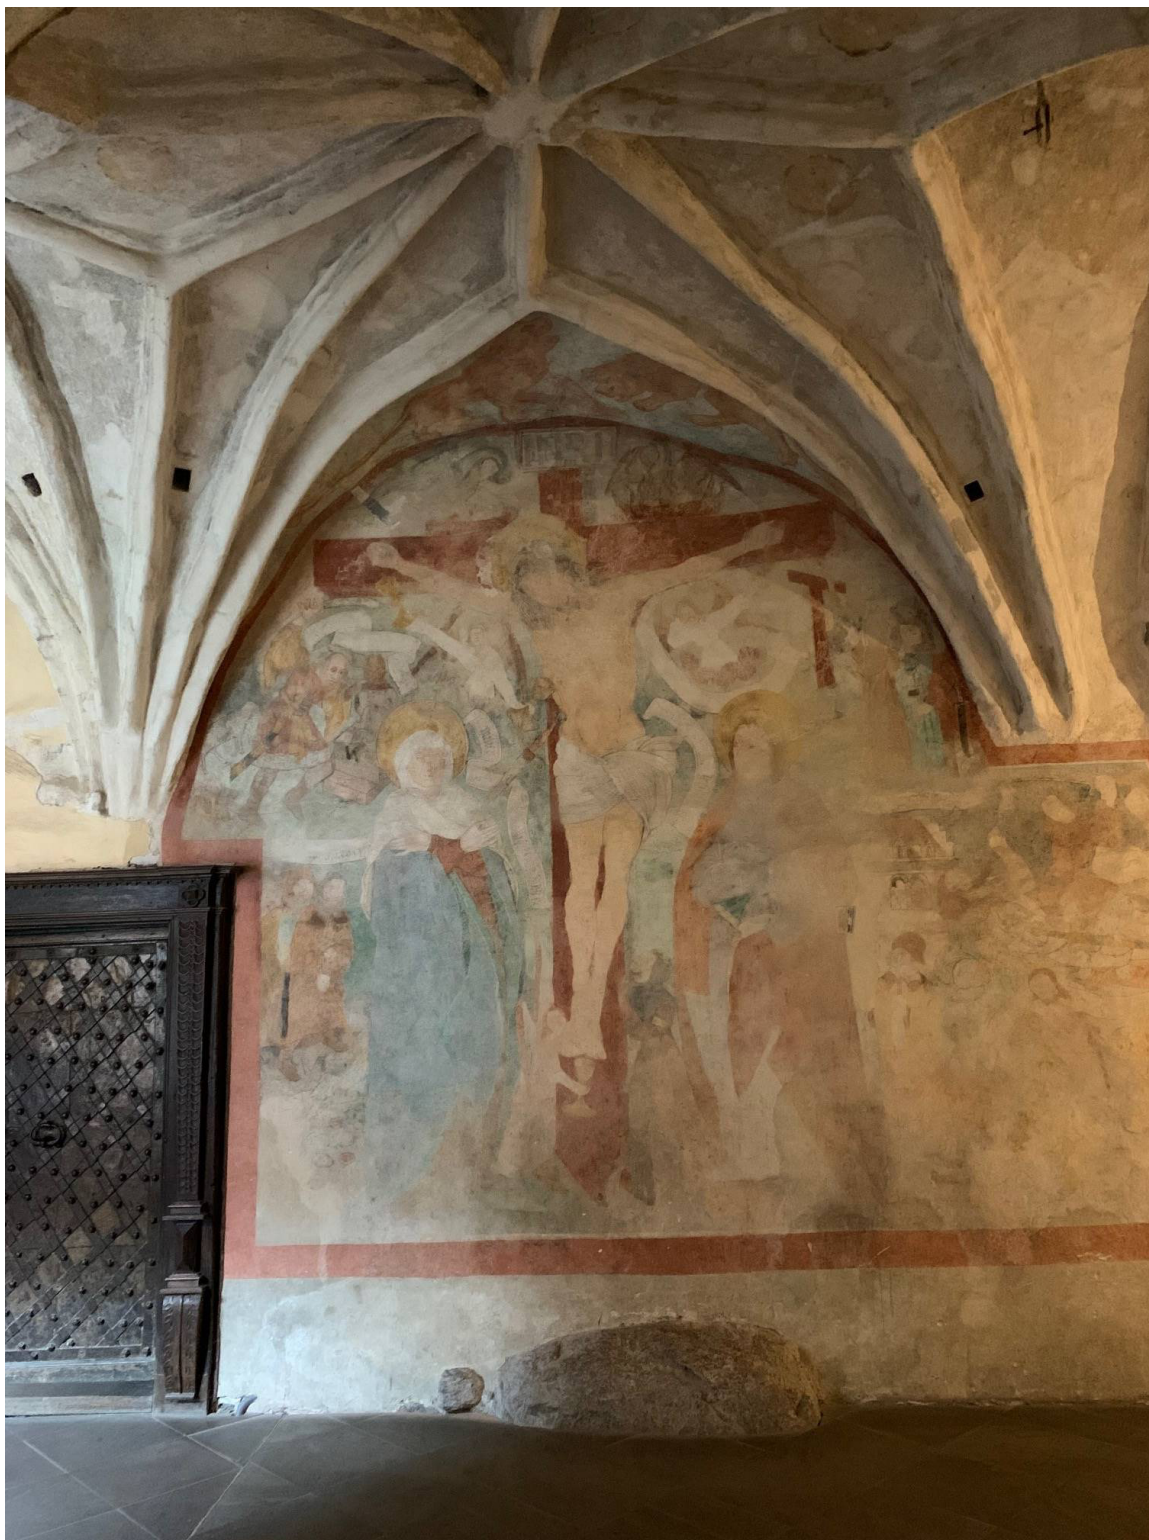
Rytinio procesijų koridoriaus rytinėje sienoje šalia zakristijos durų buvo atidengta XVI a. pr. apatinė (gotikinė) tapyba. Nukryžiuotojo freska restauruota 1995 metais.

2023 m. spalio mėn. nuotrauka

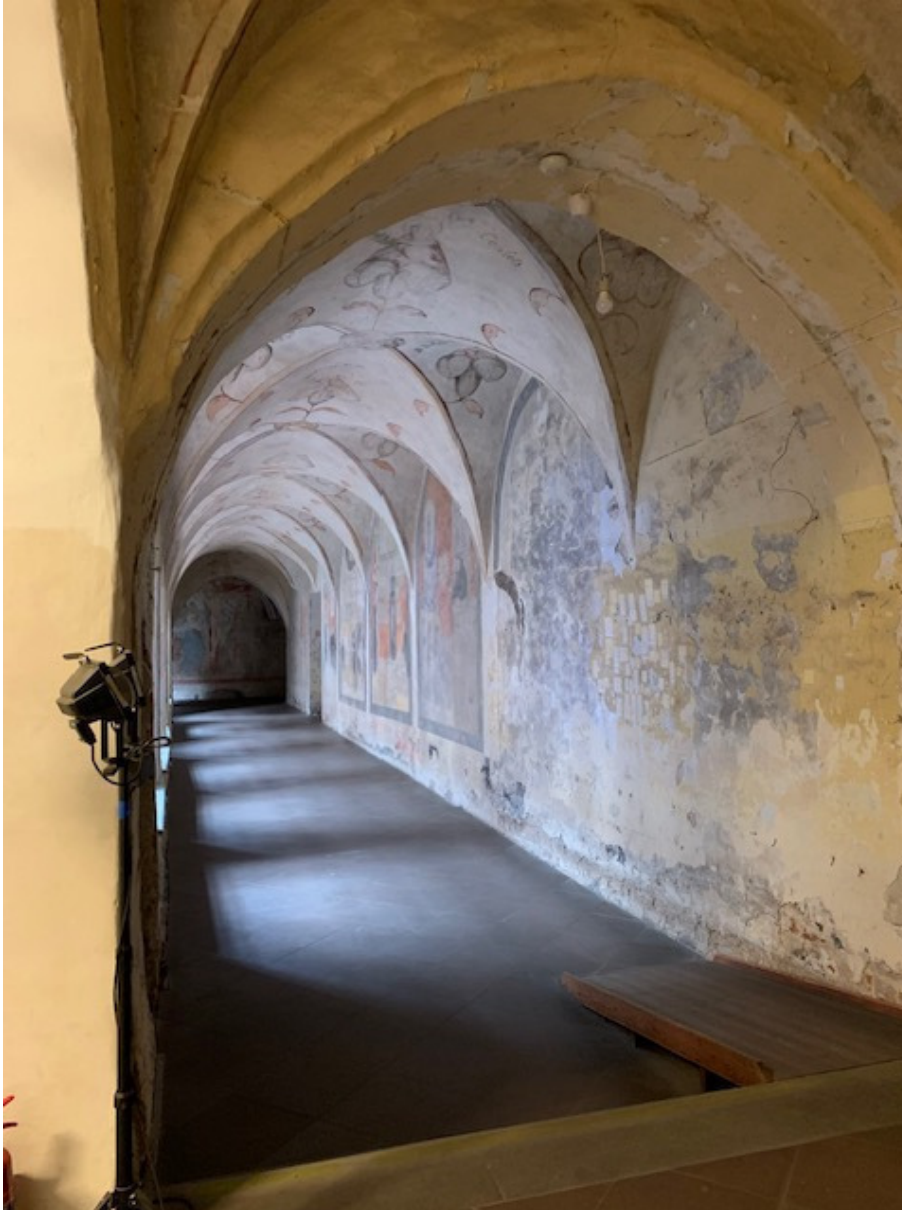
Procesijų pietinio koridoriaus pietinė siena ir skliautai.  
2023 m. spalio mėn. nuotrauka

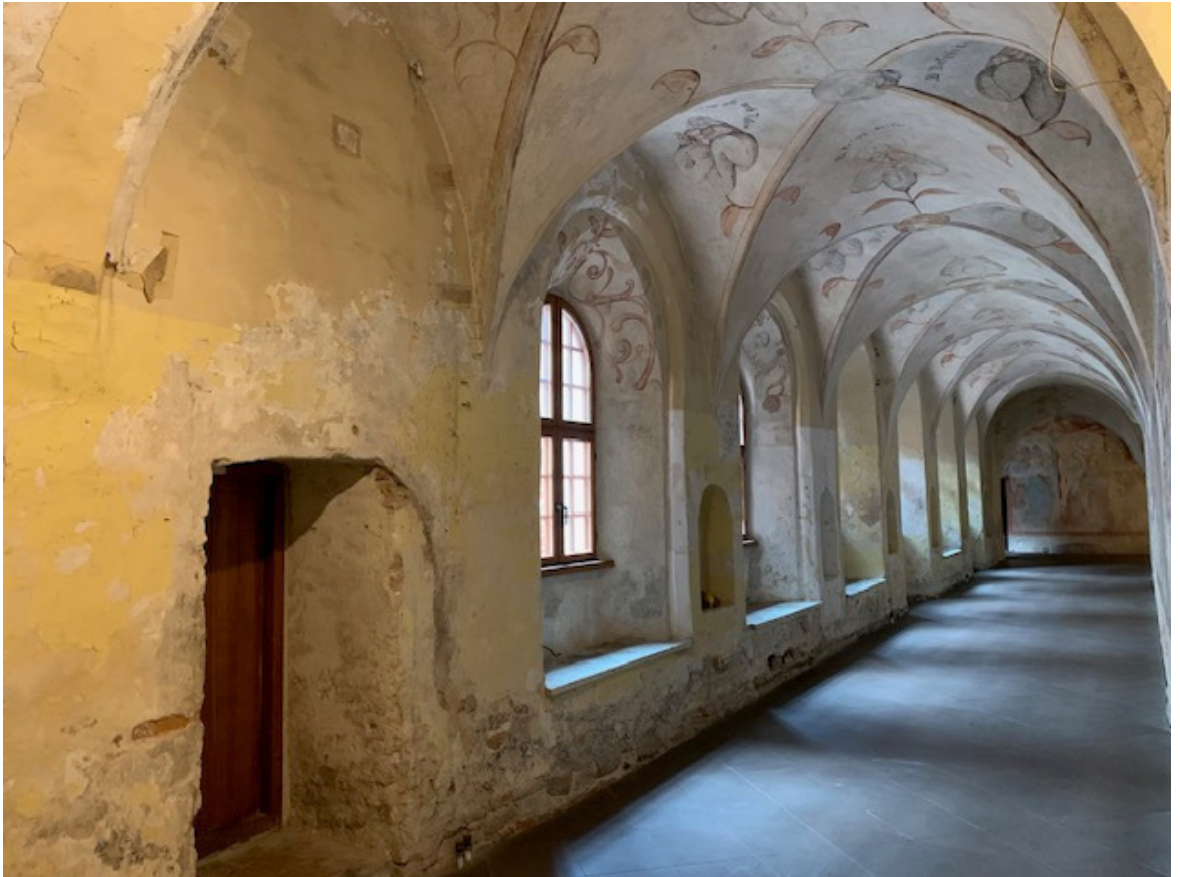
Procesijų pietinio koridoriaus šiaurinė siena ir skliautai.  
2023 m. spalio mėn. nuotrauka

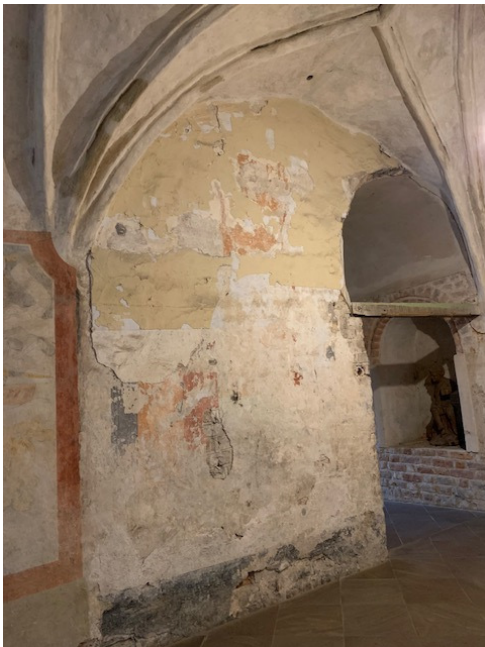
Rytinio koridoriaus rytinės sienos pietinė dalis

Keli fragmentai atidengti ir užkonservuoti rytiniame koridoriuje:

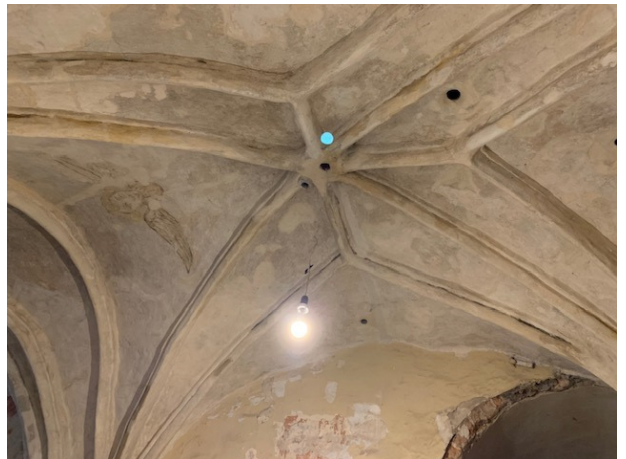
Rytinio koridoriaus skliauto pietinėje dalyje  
fragmentas

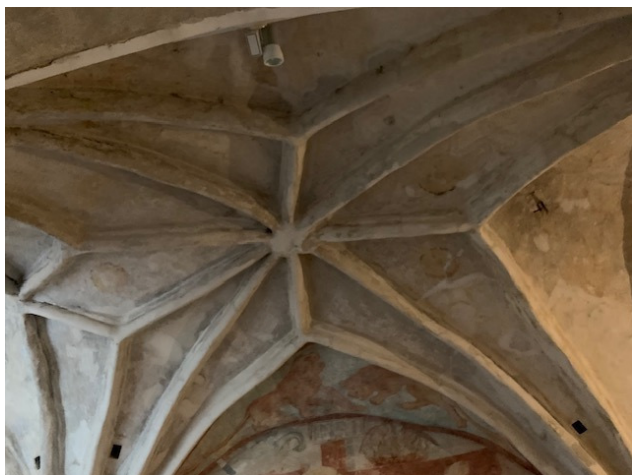
Rytinio koridoriaus skliauto fragmentas

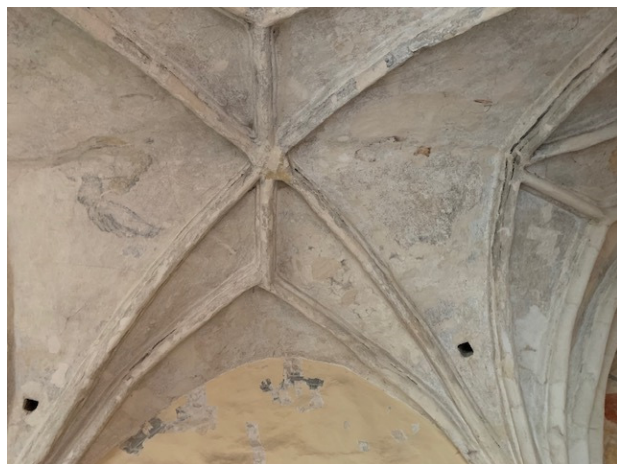
Rytinio koridoriaus skliauto fragmentas

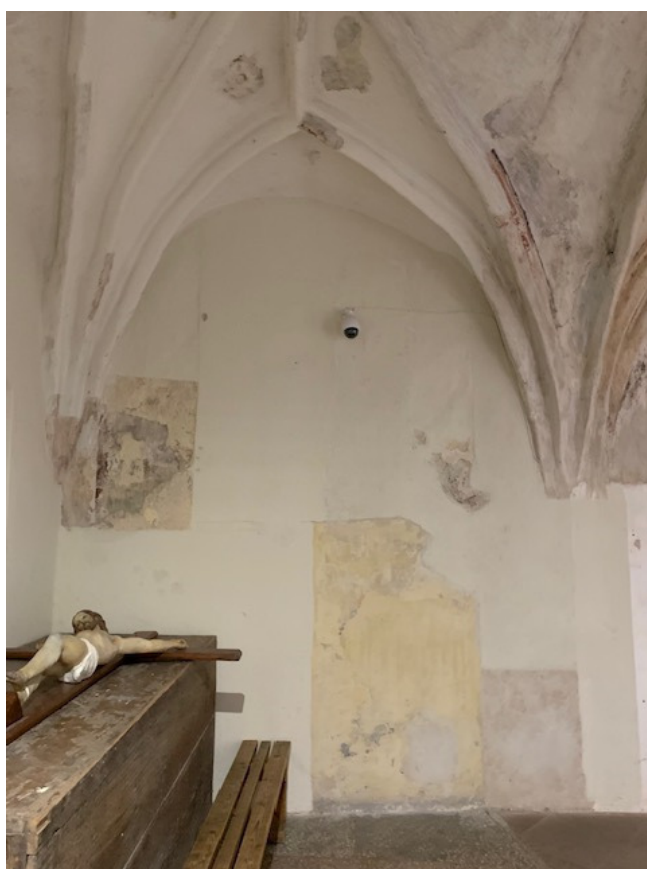
Rytinio koridoriaus rytinės sienos fragmentas  
šiaurinėje dalyje

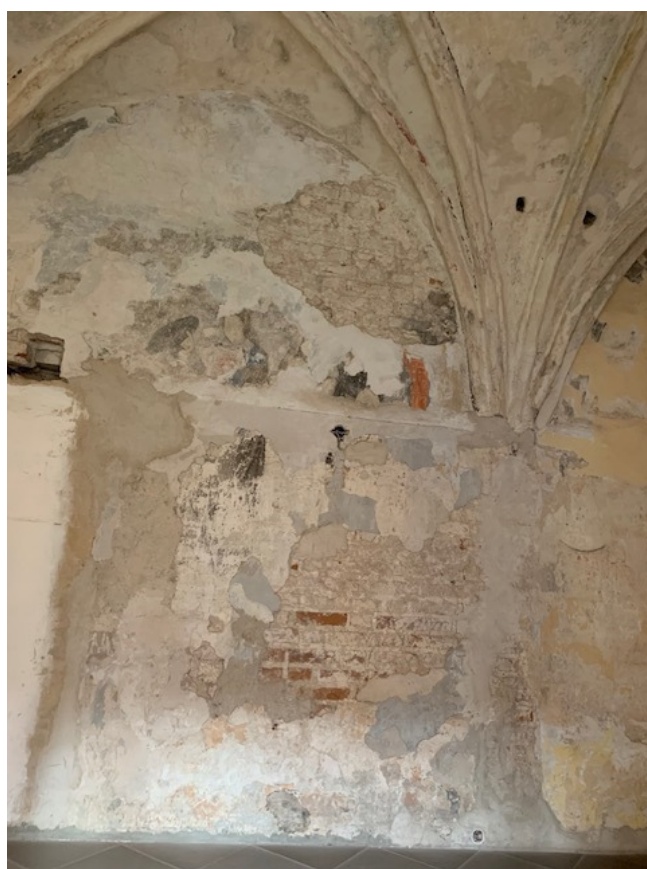
Rytinio koridoriaus rytinės sienos fragmentas

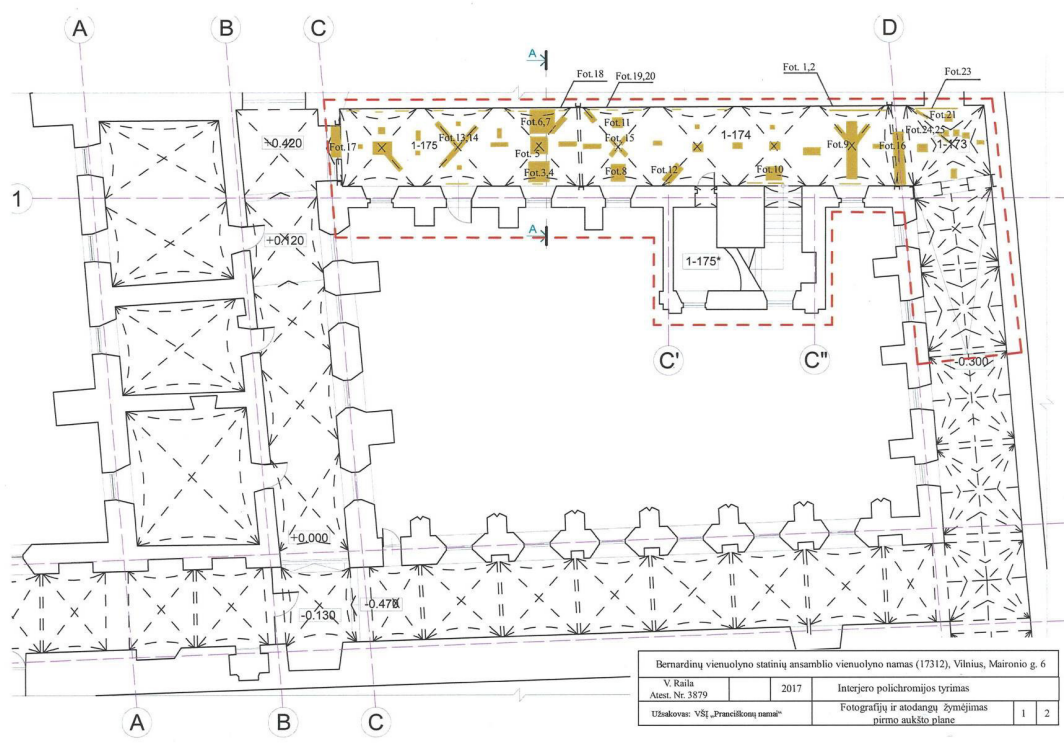
Pažymėtos tyrimų vietos

Šiaurinis procesijų koridorius – rasta nemažai tapytų fragmentų. Skliautų puošyba prastai išlikusi, suniokota įvairiais periodais pertinkuojant. Koridoriaus ruože Nr. 1-175 skliauto lunetėse atidengtos dvi emblemos, viena vaizduoja šulinį, kita - fontaną. Kiekvienos travėjos skliauto centre buvo tapyta rozetė, rasti 3 rozečių fragmentai. Procesijų koridoriaus ruože Nr. 1-174 atidengtas dar vieno panašaus šulinio fragmentas, jis – blogiau išlikęs. Kitose skliautų lunetėse sunykę tapyti fragmentai arba tik galimų augalinių motyvų pėdsakai gelsvame fone.

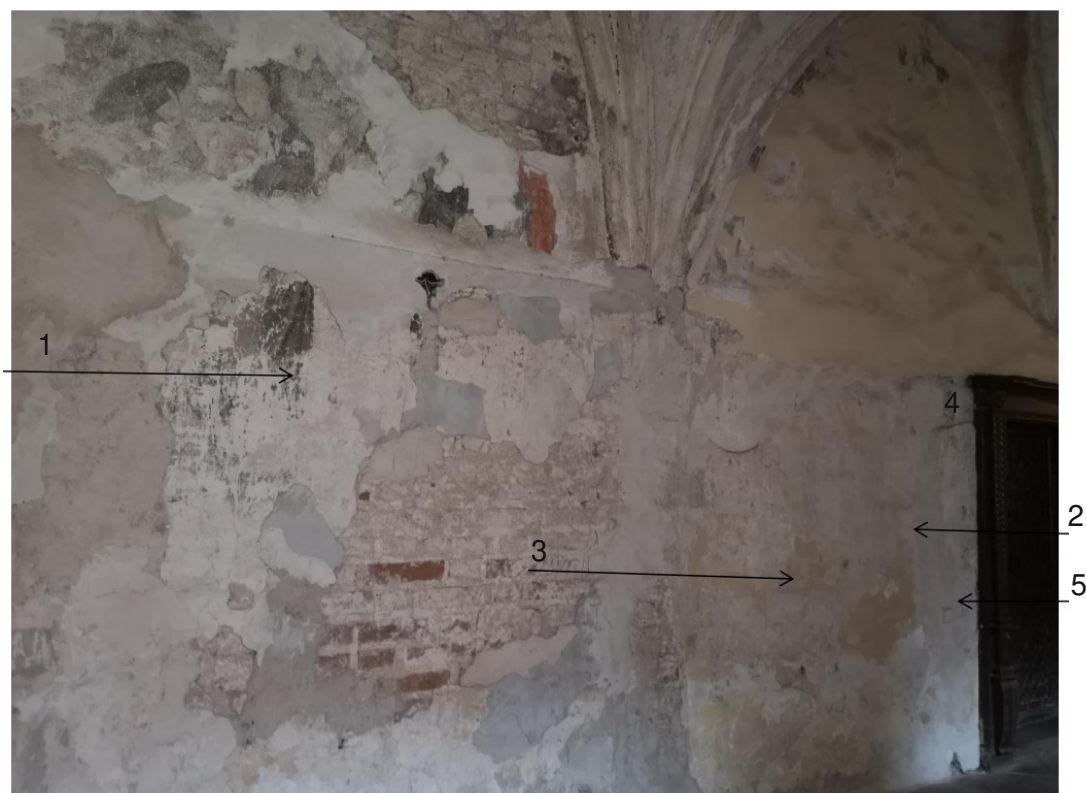
Stratigrafiniams ir cheminiams dažų sluoksnių tyrimams atlikti paimti, ištirti ir aprašyti 5 mėginiai nuo Šventųjų Pranciškaus Asyžiečio, Bernardino Sieniečio bažnyčios Procesijų koridoriaus sienos dalies. Visos mėginių paėmimo vietos pažymėtos nuotraukoje 1 priede:

Tirtas tik vienas originalus polichromijos sluoksnis.
