| Tyrimų pavadinimas: | <b>Vilniaus Šventųjų Pranciškaus Asyžiečio, Bernardino Sieniečio bei Šv. Onos bažnyčių ir bernardinų vienuolyno statinių ansamblio vienuolyno pastato (u. k. KVR 17312), Vilniaus m. sav., Vilniaus m., Maironio g. 6, I a. galerijos pietinio ir rytinio procesijų koridorių cheminiai ir granulimetriniai tinkų, stratigrafiniai ir cheminiai polichrominio dekorų, užterštumo vandenyje tirpiomis druskomis ir įgertos drėgmės tyrimai bei jų apibendrinimas</b><br><b>VIR-09/23-TPS-22-T.3</b> |

**VILNIAUS ŠVENTŲJŲ PRANCIŠKAUS ASYŽIEČIO, BERNARDINO SIENIEČIO BEI ŠV. ONOS  
BAŽNYČIŲ IR BERNARDINŲ VIENUOLYBO PASTATO (U.K. KVR 17312), VILNIAUS M. SAV.,  
VILNIAUS M., MAIRONIO G. 6, I A. GALERIJOS (PROCESIJŲ KORIDORIAUS) TAIKOMŲJŲ  
TYRIMŲ IR TVARKYBOS (REMONTO, RESTAURAVIMO IR KONSERVAVIMO)  
DARBŲ PROJEKTAS SU SIENINĖS ATYBOS TYRIMŲ, KONSERVAVIMO  
IR RESTAURAVIMO DARBŲ PROGRAMA**

**„Vilniaus Šventųjų Pranciškaus Asyžiečio, Bernardino Sieniečio bažnyčios I a. galerijos pietinio ir rytinio procesijų koridorių cheminiai ir granulimetriniai tinkų, stratigrafiniai ir cheminiai polichrominio dekorų, užterštumo vandenyje tirpiomis druskomis ir įgertos drėgmės tyrimai bei jų apibe

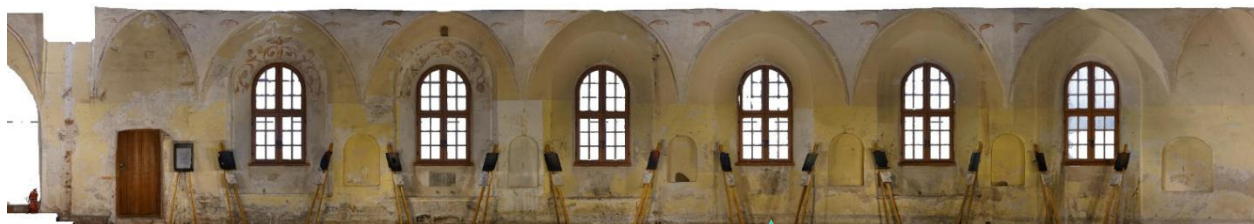
***5 pav. Vienuolyno Ia. galerijos pietinio procesijų koridoriaus šiaurinės sienos ir rytinio procesijų koridoriaus vakarinės sienos išsklotinės su pažymėtomis mėginių paėmimo vietomis įgertos drėgmės kiekiui nustatyti***

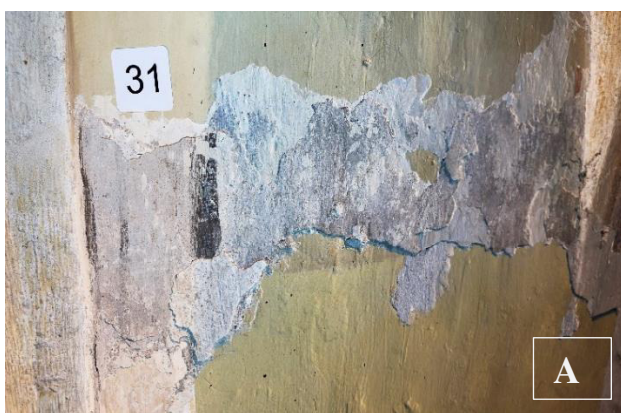
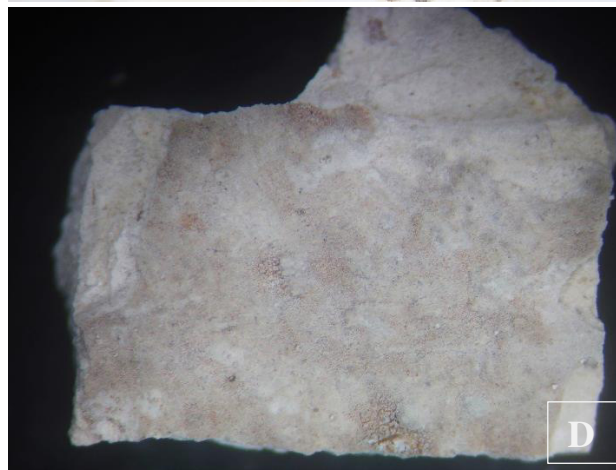
Mėginio paėmimo vietos nuotrauka bei mėginio vaizdas pro mikroskopą pateikiami 9 pav. Atlikus stratigrafinius ir cheminius dažų sluoksnių tyrimus, ant 8 įvairių baltos spalvos atspalvių glaistų sluoksnių rasta:

**9 pav.** Mėginys P-2 (angokraštis – šviesiai ir tamsiai pilka spalvos): A – paėmimo vieta; B – tamsiai pilkos spalvos mėginio vaizdas pro mikroskopą, x20; C – šviesiai pilkos spalvos mėginio vaizdas pro mikroskopą, x20; D – tamsiai pilkos spalvos mėginio, iškaitinto 600 °C temperatūroje, vaizdas pro mikroskopą, x20; E – tamsiai pilkos spalvos mėginio skerspjūvio vaizdas pro mikroskopą, x40; F – tamsiai pilkos spalvos mėginio, iškaitinto 600 °C temperatūroje, skerspjūvio vaizdas pro mikroskopą, x40;

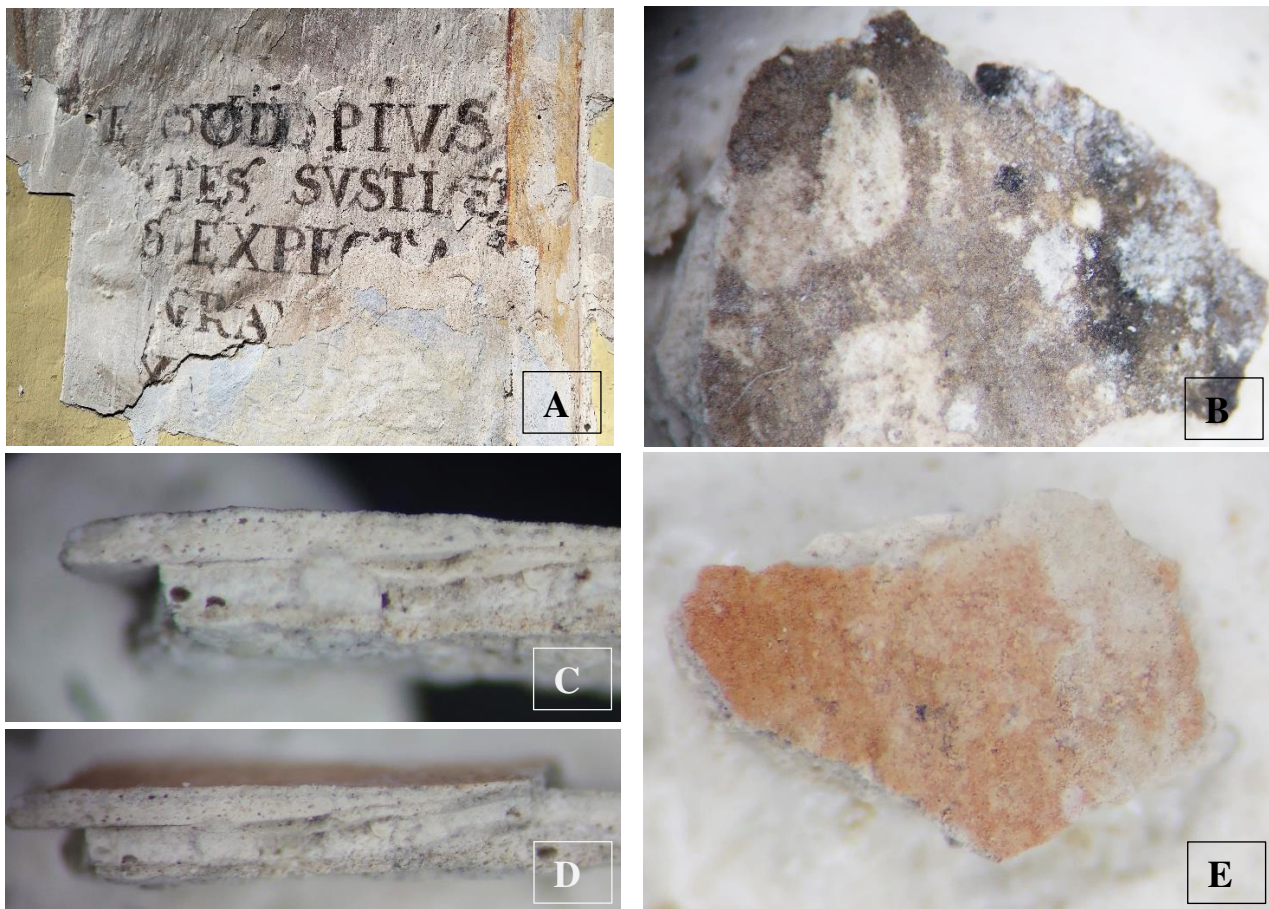
Rasta: karbonizuotos kalkės/kreida ( $\text{CaCO}_3$ ), medžio anglis, raudonoji ochra (lb. mažai), baltyminės kilmės klėjai – kazeinas.

**10 pav.** Mėginys P-3 – „Traidė“: A – paėmimo vieta; B – mėginio vaizdas pro mikroskopą, x20; C – mėginio, skerspjūvio vaizdas pro mikroskopą, x 40; D – mėginio, iškaitinto 600 °C temperatūroje, skerspjūvio vaizdas pro mikroskopą, x 40; E – mėginio, iškaitinto 600 °C temperatūroje, vaizdas pro mikroskopą, x20.

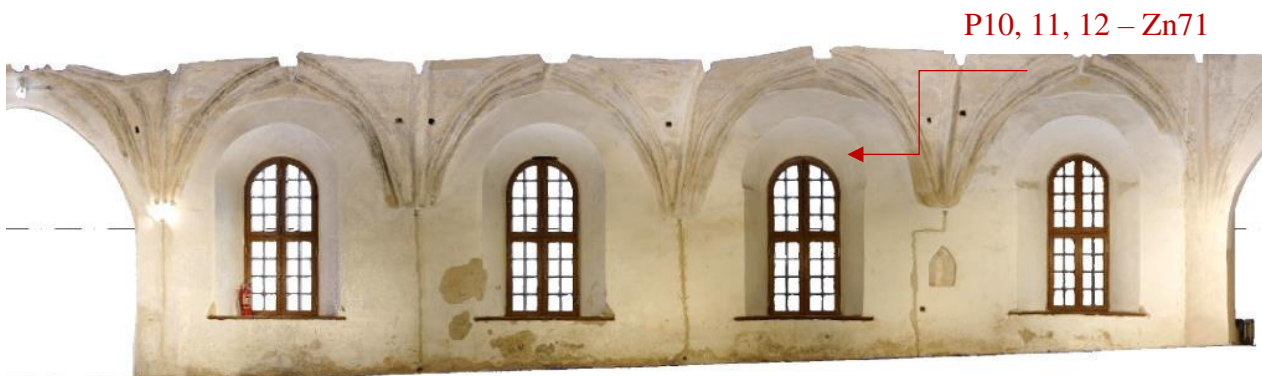
**18 pav. Mėginių paėmimo vietos stratigrafiniams ir cheminiams polichrominio dekorų tyrimams**

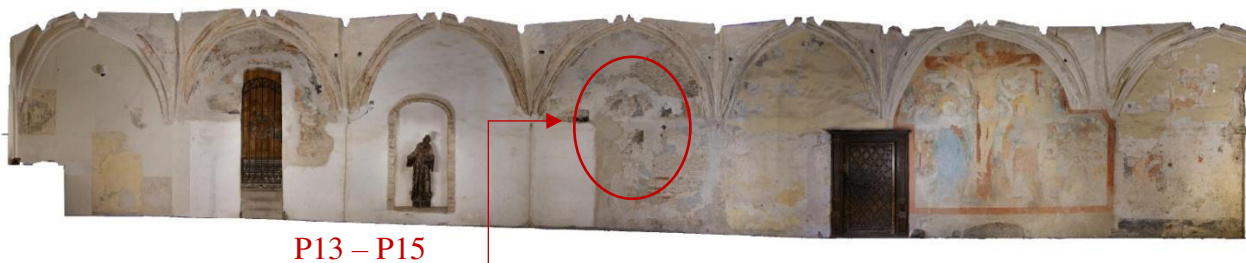
**23 pav.** Mėginių paėmimo vietos stratigrafiniams ir cheminiams polichrominio dekoru tyrimams

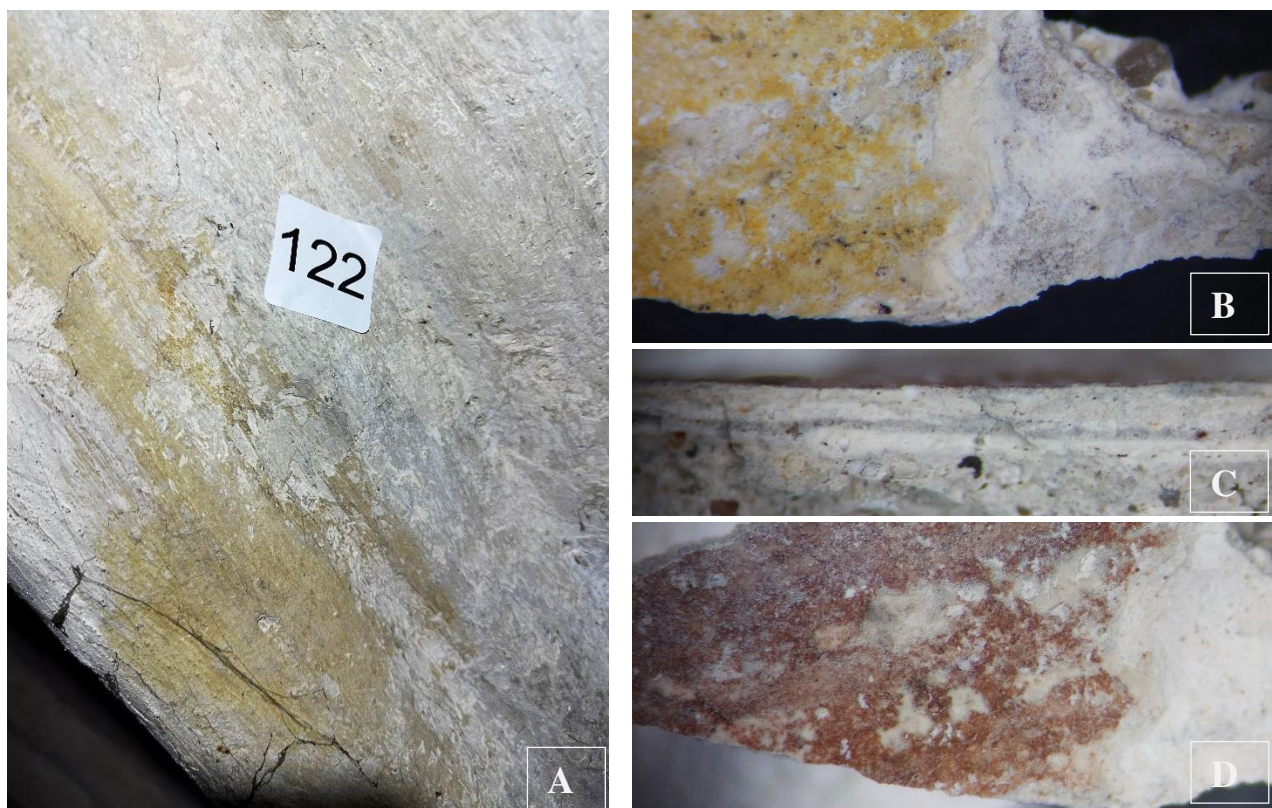
**34 pav.** Mėginys P22 – Zn-122 (tapyto angelo plaukai): A – paėmimo vieta; B – vaizdas pro mikroskopą, x20; C – mėginio skerspjūvio vaizdas pro mikroskopą, x40; D – mėginio, iškaitinto 600 °C temperatūroje, vaizdas pro mikroskopą, x20
