| Tyrimų pavadinimas: | <b>Vilniaus Šventųjų Pranciškaus Asyžiečio, Bernardino Sieniečio bei Šv. Onos bažnyčių ir bernardinų vienuolyno statinių ansamblio vienuolyno pastato (u. k. KVR 17312), Vilniaus m. sav., Vilniaus m., Maironio g. 6, I a. galerijos pietinio ir rytinio procesijų koridoriaus biologiniai tyrimai bei jų apibendrinimas</b><br><b>VIR-09/23-TPS-22-T.4</b> |

**VILNIAUS ŠVENTŲJŲ PRANCIŠKAUS ASYŽIEČIO, BERNARDINO SIENIEČIO BEI ŠV. ONOS  
BAŽNYČIŲ IR BERNARDINŲ VIENUOLYBO PASTATO (U.K. KVR 17312), VILNIAUS M. SAV.,  
VILNIAUS M., MAIRONIO G. 6, I A. GALERIJOS (PROCESIJŲ KORIDORIAUS) TAIKOMŲJŲ  
TYRIMŲ IR TVARKYBOS (REMONTO, RESTAURAVIMO IR KONSERVAVIMO)  
DARBŲ PROJEKTAS SU SIENINĖS ATYBOS TYRIMŲ, KONSERVAVIMO  
IR RESTAURAVIMO DARBŲ PROGRAMA**

**„Vilniaus Šventųjų Pranciškaus Asyžiečio, Bernardino Sieniečio bei Šv. Onos  
bažnyčių ir bernardinų vienuolyno statinių ansamblio vienuolyno pastato pirmo  
aukšto galerijos Procesijų koridoriaus  
biologiniai tyrimai bei jų apibendrinimas“**

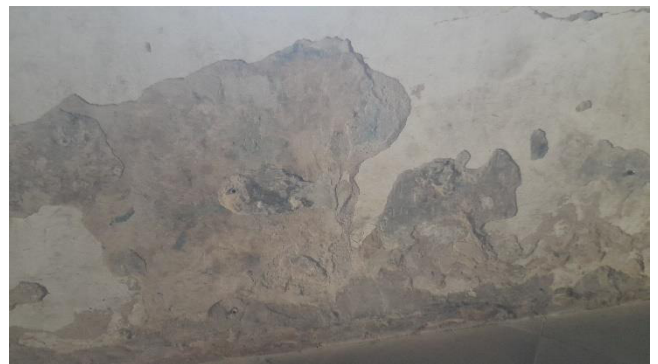
*4 pav. Pažeidimai galimai atsiradę dėl mikrogrybų  
veiklos (iš arčiau) rytiniame koridoriuje*

3. Tirtame objekte biologinis užterštumas nėra didelis, antiseptikavimo procedūrų atlikti nesiūloma. Tačiau, jei pradėjus konservavimo/ restauravimo darbus, atsidengtų paviršiai, pažeisti mikrogybais, būtina kuo skubiau atlikti antiseptikavimo procedūras, kad mikrogybų sporos kuo mažiau išplistų ir nepažeistų sveikų paviršių.

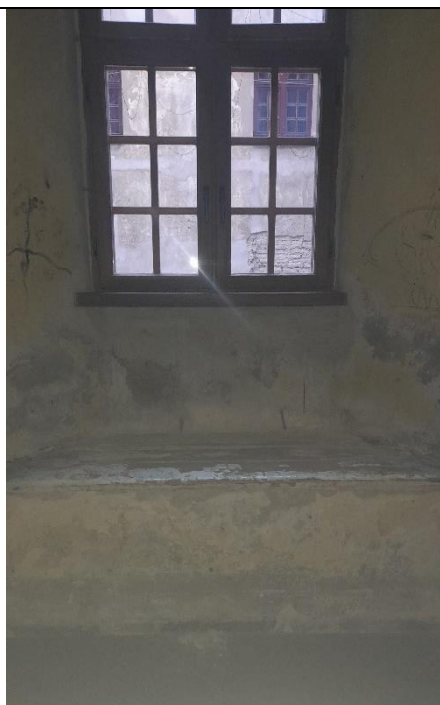
Entomologinių kenkėjų pažeidos

*5 pav. Vietos, pažeistos entomologinių kenkėjų,  
bendras vaizdas*

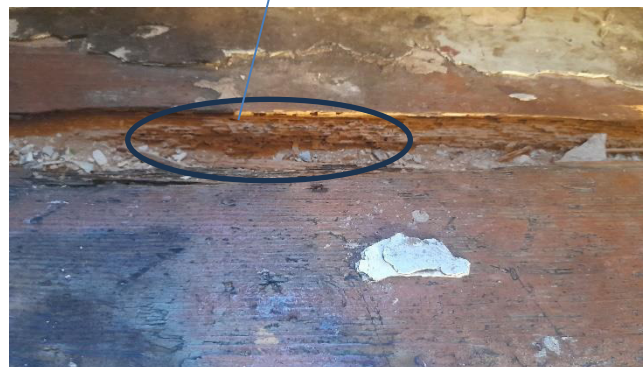
*6 pav. Palangę pažeista entomologinių kenkėjų*

Apžiūrėjus išlikusias medines palanges, pastebėti entomologinių kenkėjų pažeidimai (6 pav.). Stebimos nedidelės apvalios vabzdžių išlėkimo angos, būdingos skaptukų (*Anobiidae*) šeimos vabalams. Švieži medienos „miltai“ nebyra, šiuo metu entomologinių kenkėjų veikla neaktyvi.

2. Kai kuriose išlikusiose medinėse palangėse, matomos entomologinių kenkėjų pažaidos. Matomos 1-2 mm apvalios skylutės bei išgraužos, kurios būdingos naminių skaptukų (*Anobium punctatum*) rūšies vabzdžiams. Iš medinių konstrukcijų, medienos „miltai“ nebyra tai rodo, kad entomologinių kenkėjų veikla šiuo metu nėra aktyvi.
