**PAVADINIMAS** **VILNIAUS ŠVENTŲJŲ PRANCIŠKAUS ASYŽIEČIO, BERNARDINO SIENIEČIO BEI ŠV. ONOS BAŽNYČIŲ IR BERNARDINŲ VIENUOLYNŲ STATINIŲ ANSAMBLIO (U. K. KVR 766) VIENUOLYBO PASTATO (U. K. KVR 17312), MAIRONIO G. 6, VILNIUJE, I A. GALERIJOS (PROCESIJŲ KORIDORIAUS) SIENŲ TAPYBOS TYRIMO, KONSERVAVIMO IR RESTAURAVIMO DARBŲ PROGRAMA**

**Vilniaus Šventųjų Pranciškaus Asyžiečio, Bernardino Sieniečio bei Šv. Onos bažnyčių ir bernardinų vienuolyno statinių ansamblio (u. k. KVR 766) vienuolyno pastato (u. k. KVR 17312), Maironio g. 6, Vilniuje, I a. galerijos (procesijų koridoriaus) sienų tapybos restauravimo darbų**

**DEFEKTINIS AKTAS**

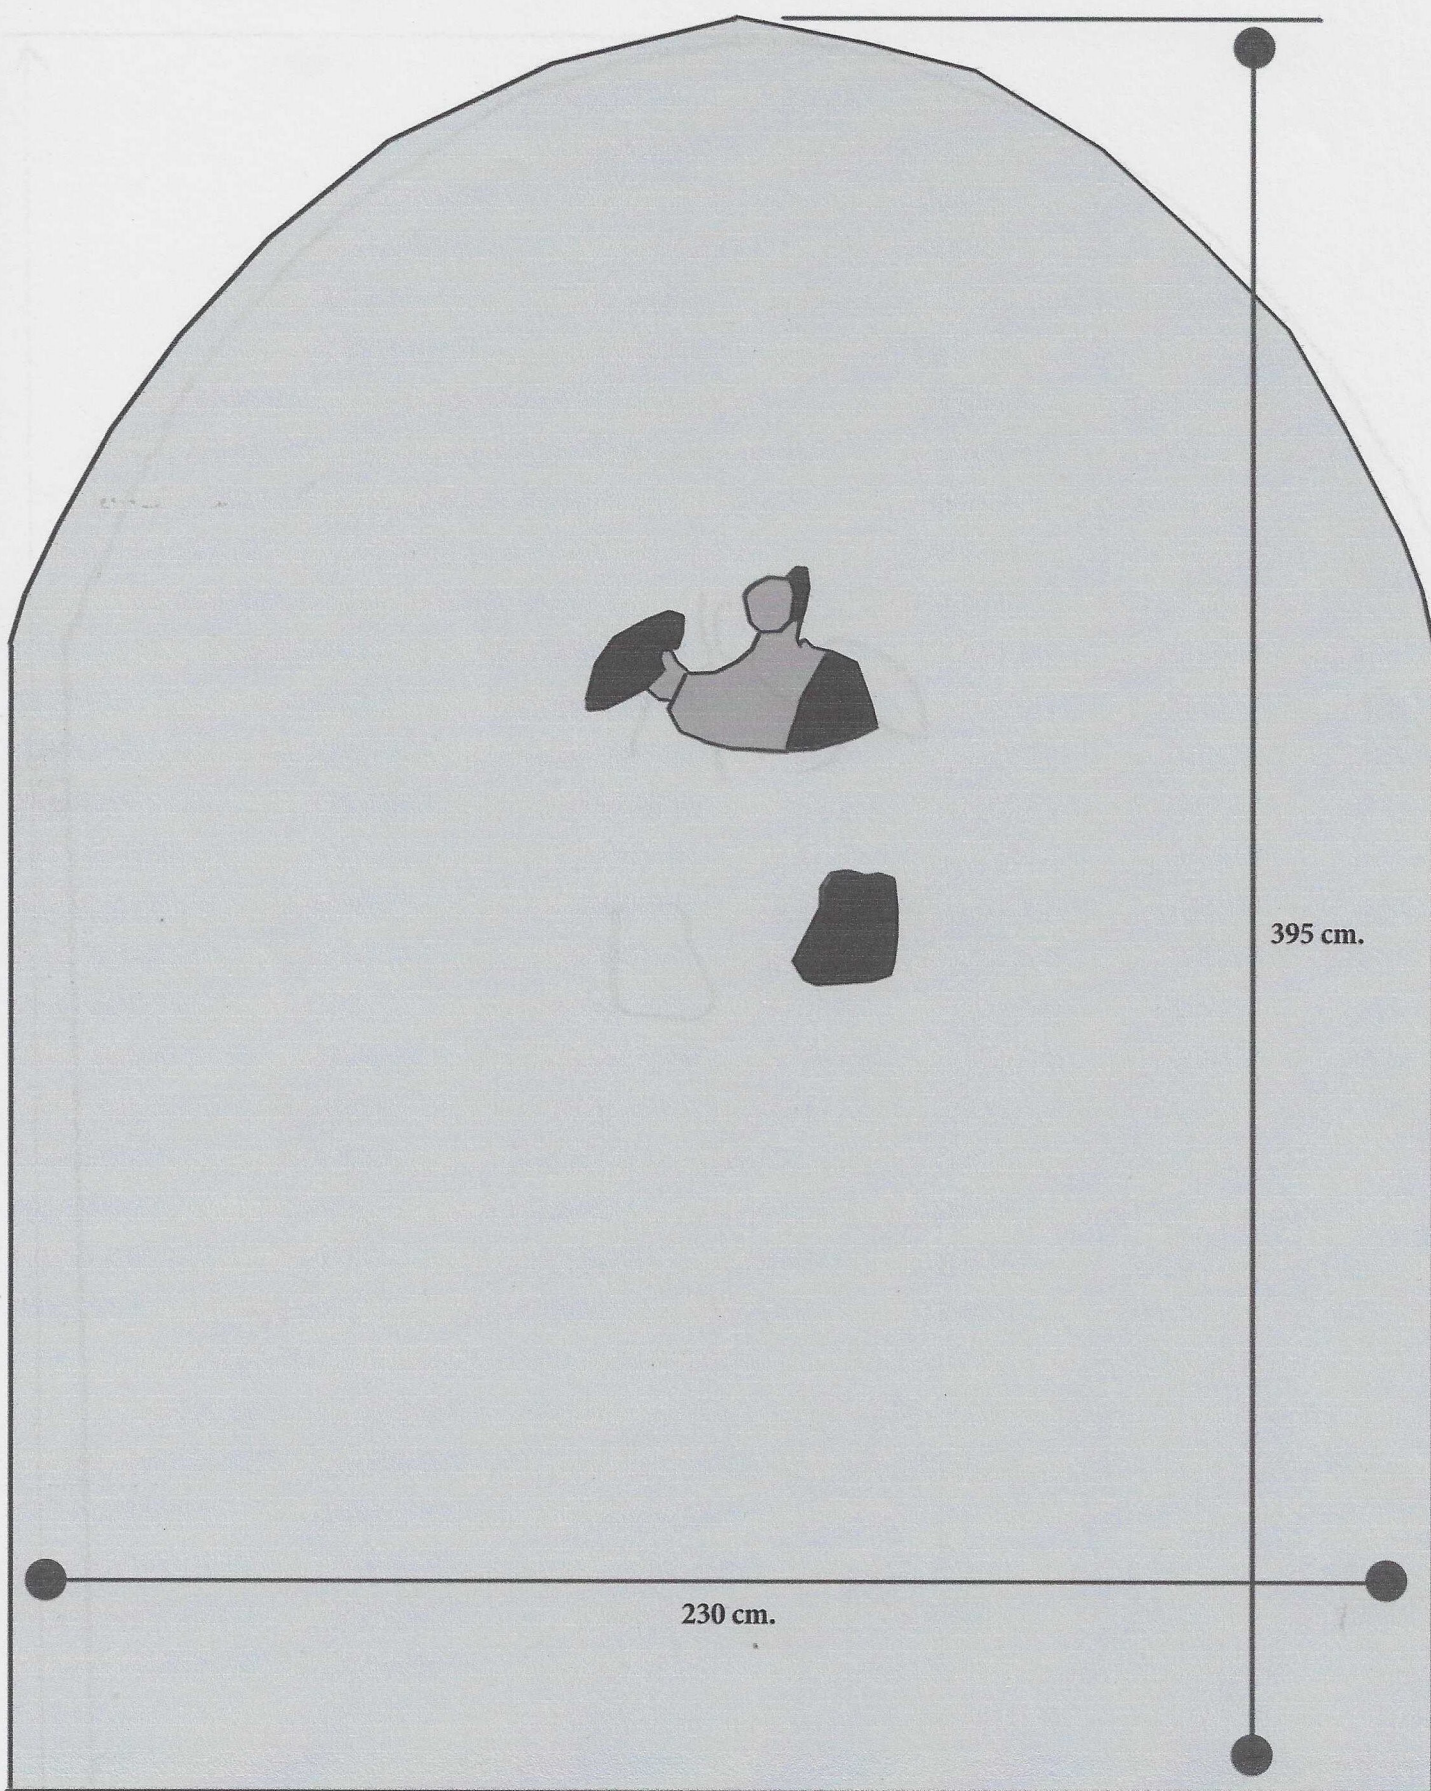
IŠKLOTINĖ SU FIGŪRINĖS TAPYBOS LIEKANOMIS SIENOJE ŠALIA ZAKRISTIJOS DURŲ  
Plotas apie 1,5 m<sup>2</sup>.

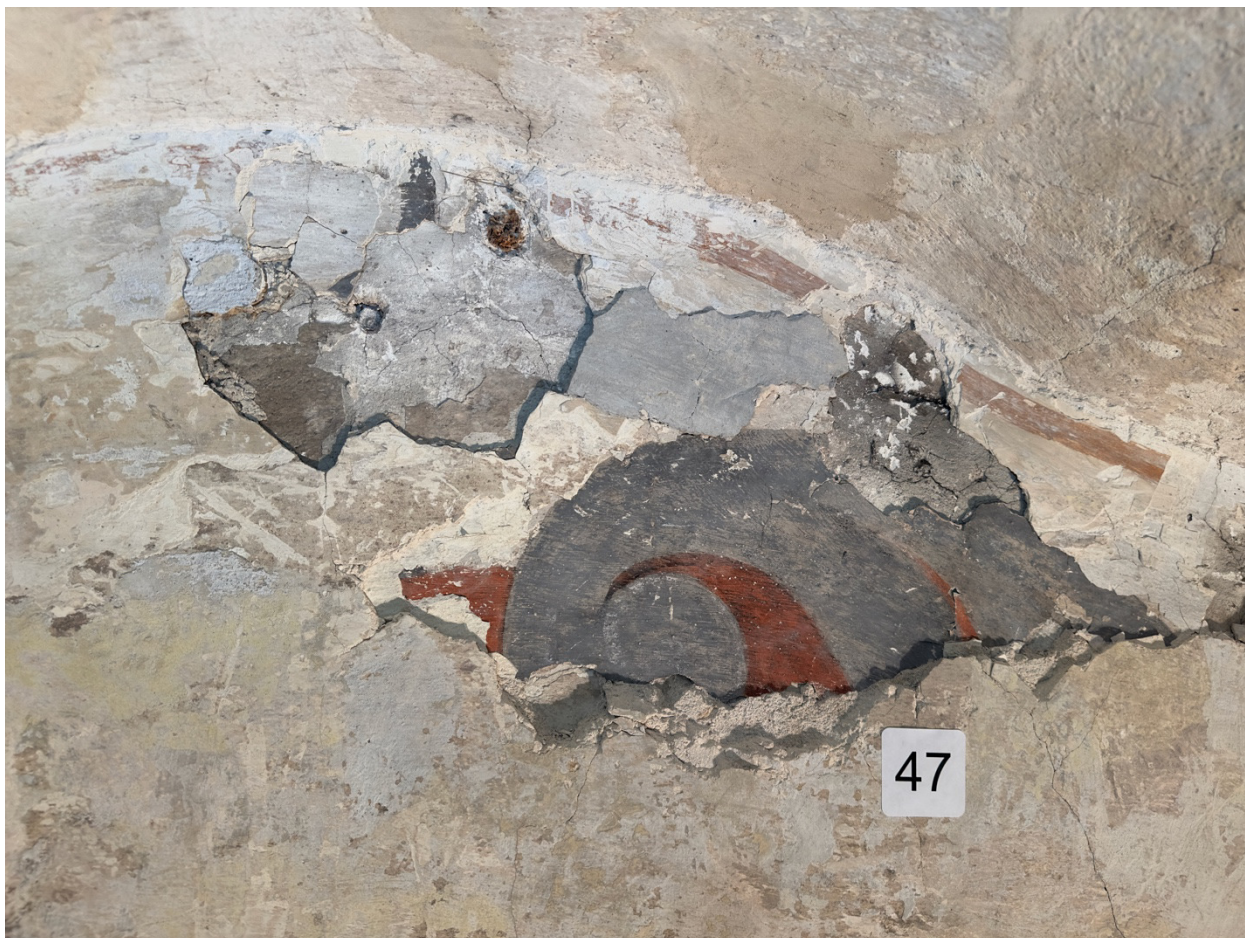
**9 pav.** 2 koridoriaus sienos (F1) angokraščiai. Bendras paviršiaus plotas: 2.326 m<sup>2</sup>

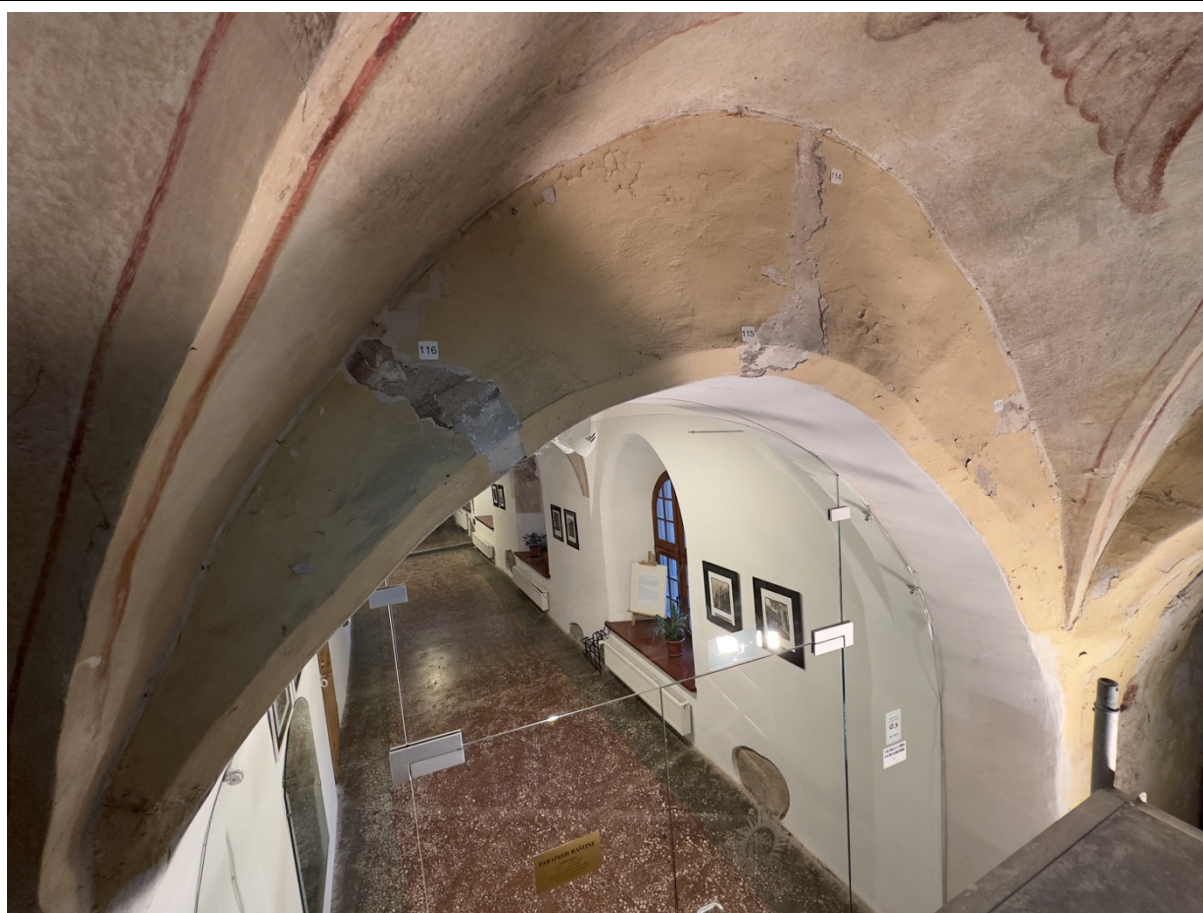
Procesijų pietinio koridoriaus šiaurinės sienos dalis virš įėjimo į vakarinį koridorių (I-oji travėja)

Vietomis sluoksniai sunaikinti, likę ankstyvieji sluoksniai labai trapūs, sukibę, sunkiai atskiriami. Arkinės sąramos ir sienos plokštumos sandūroje aptikta bordo spalvos juostelių (žiūr. Zn115).

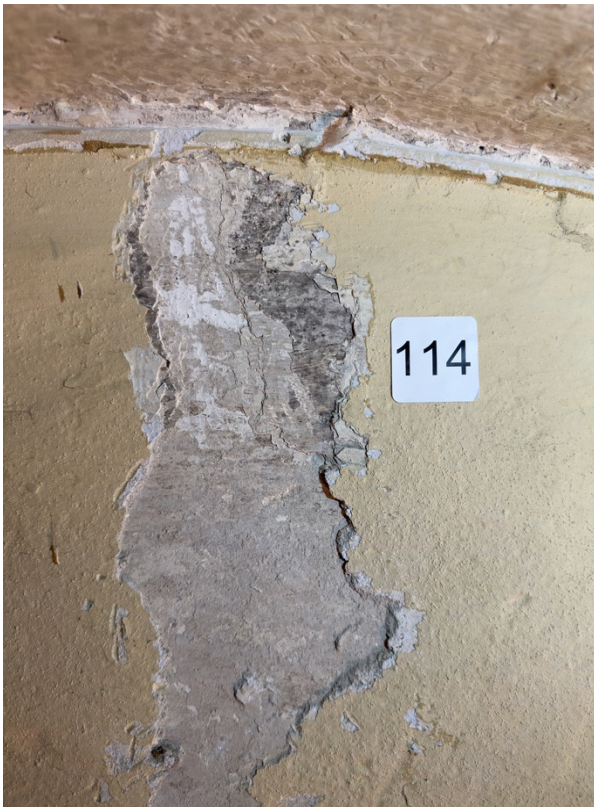
| | <p>Zn114 (<i>Ankstyvieji sluoksniai išlikę prie skliauto</i>)</p> <p>11 sl.- geltonos spalvos dažymo sluoksnis<br/>10 sl.- tamsesnės geltonos spalvos sluoksnio likučiai<br/>9 sl.- ochros spalvos sluoksnis<br/>8 sl.- melsvos spalvos sluoksnis<br/>7 sl.- pilkos spalvos sluoksnis<br/>6 sl.- šviesi rusva ochra<br/>5 sl.- nupilkėjęs purvinas sluoksnis<br/>4 sl.- ochros spalvos sluoksnis<br/>3 sl.- ochros spalvos sluoksnis<br/>2 sl.- ochros spalvos sluoksnis<br/>1 sl.- baltos spalvos kalkinis sluoksnis</p> |

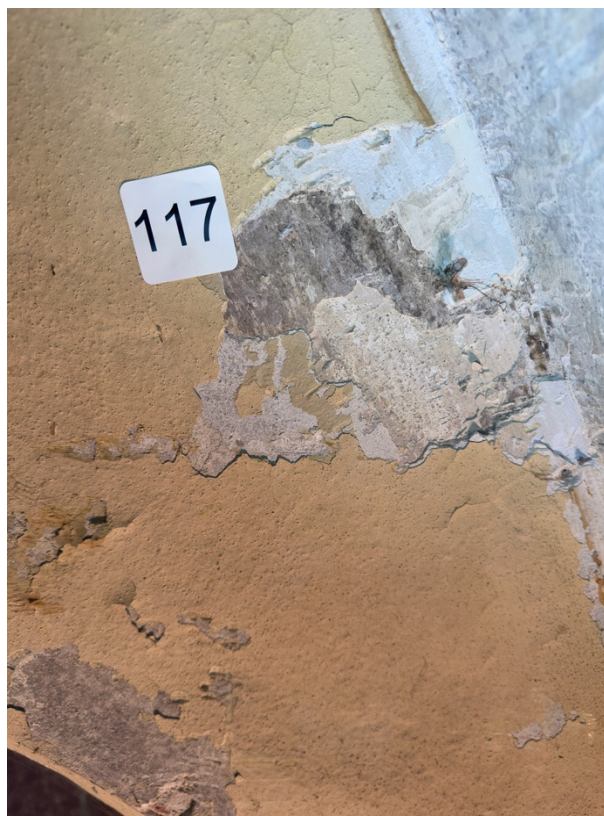
Zn117 *Ankstyvieji sluoksniai išlikę prie skliauto*

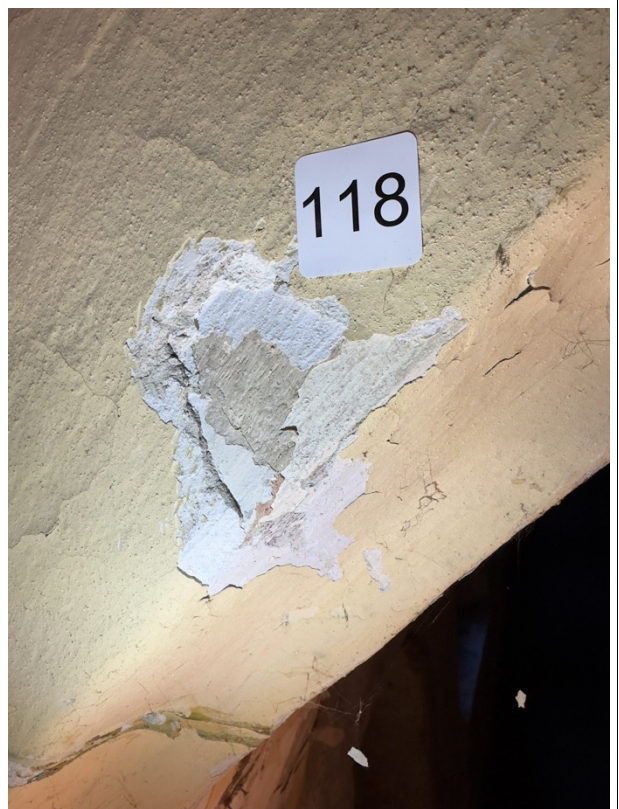
Zn118 *Aptikta bordo spalvos juostelė prie arkinės angos apatinės plokštumos ir sienos sandūros*

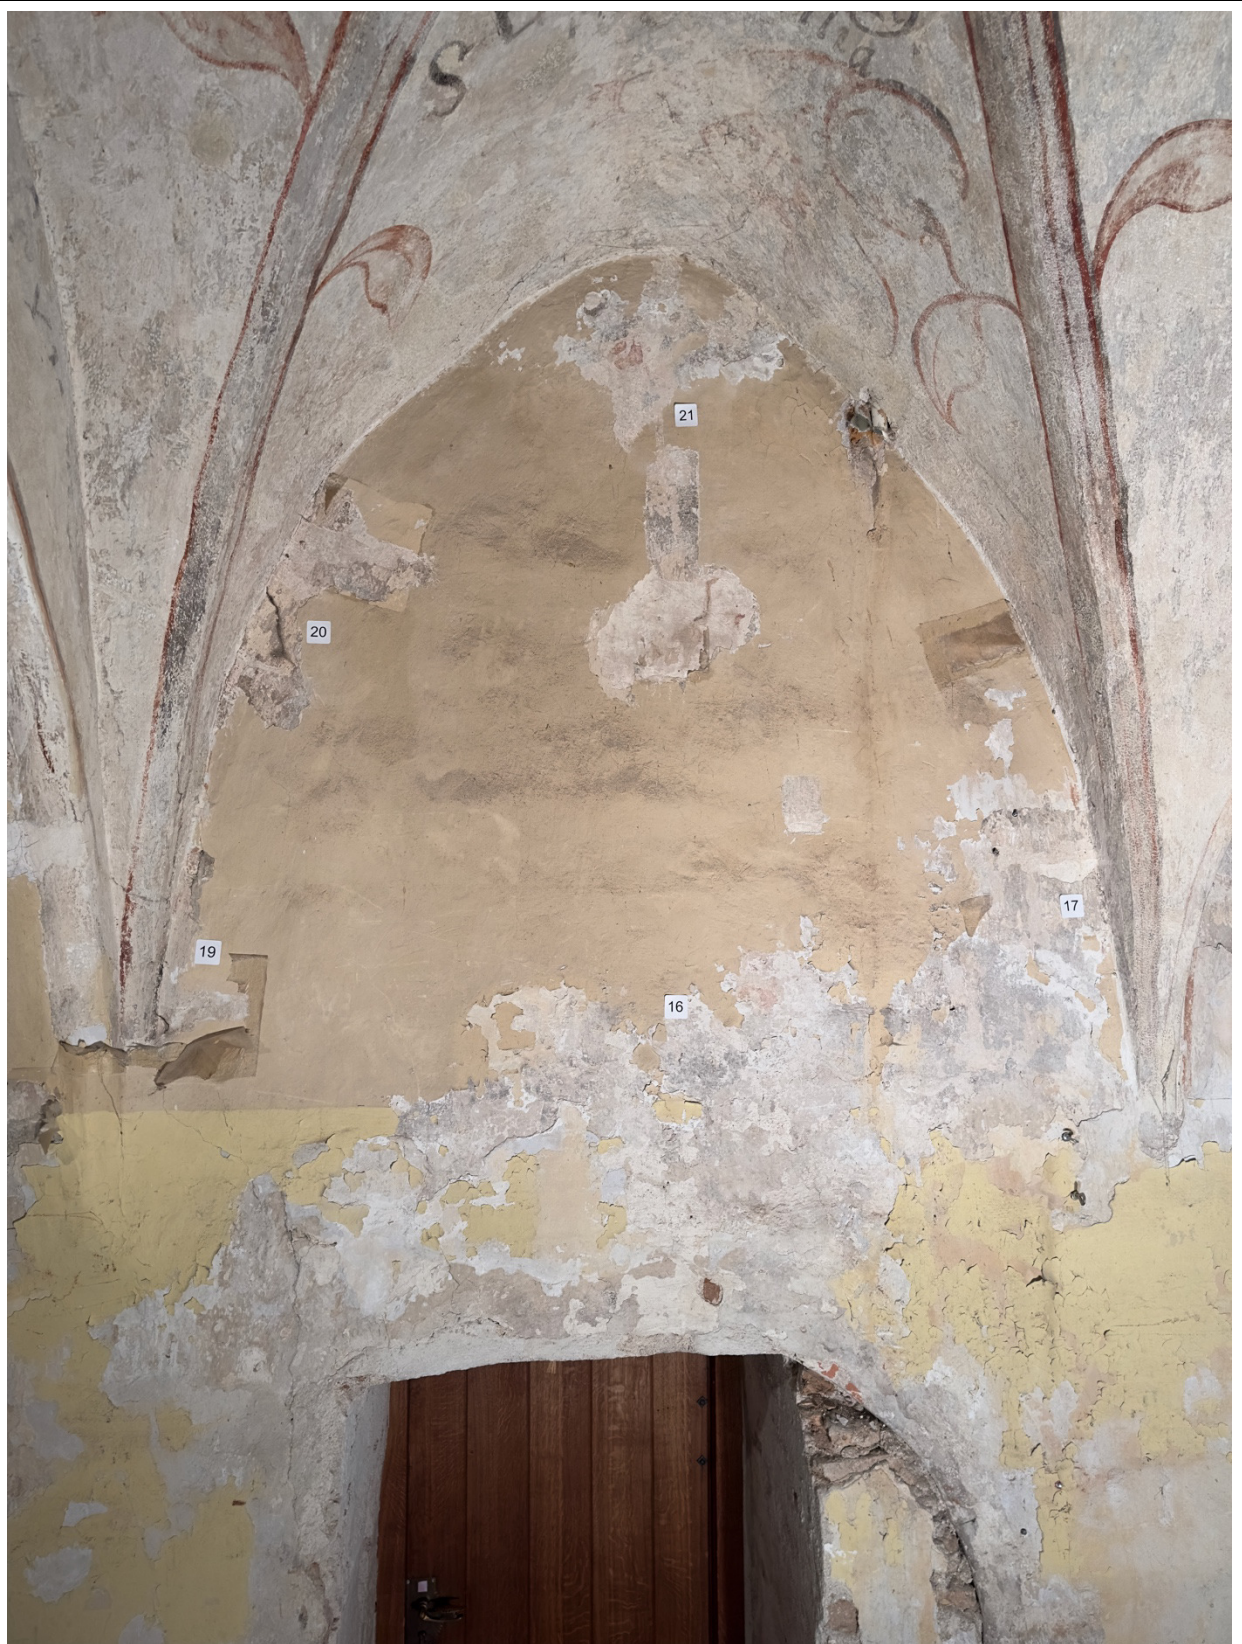
Procesijų pietinio koridoriaus šiaurinės sienos dalis virš įėjimo į vidinį kiemą (II-oji travėja)

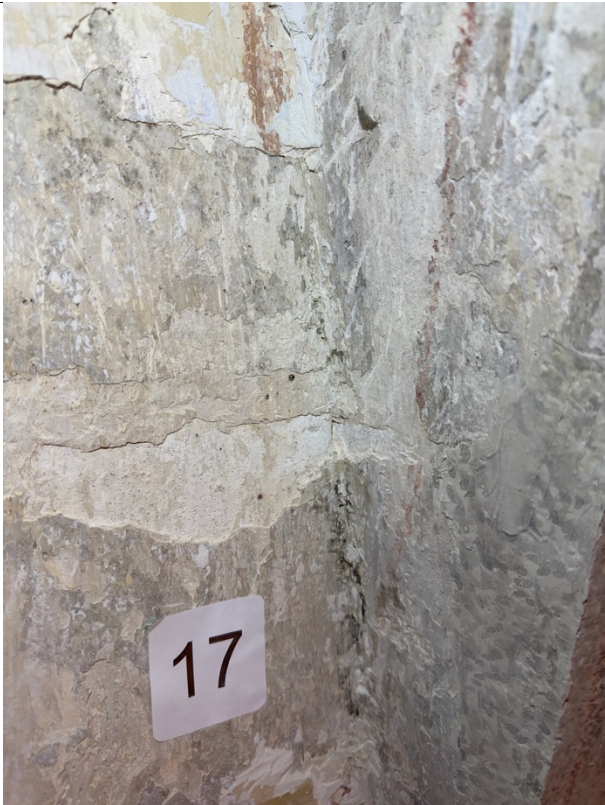
| | <p>Zn17 (<i>ant sienos prie skliauto</i>)</p> <p>15 sl.- dabartinis geltonos spalvos dažymas</p> <p>14 sl.- melsvos spalvos dažymo sluoksnio likučiai</p> <p>13 sl.- melsvai pilkos spalvos dažymo sluoksnio likučiai</p> <p>12 sl.- rusvos ochros spalvos dažymo sluoksnis su bordo spalvos juostele prie skliauto</p> <p>11 sl.- pilkesnės rusvos spalvos dažymo sluoksnis</p> <p>10 sl.- šviesiai rusvos spalvos dažymo sluoksnis</p> <p>9 sl.- pilkos, juodos spalvos sluoksnio likučiai</p> <p>8 sl.- šviesiai rusvos spalvos dažymo sluoksnis</p> <p>7 sl.- pilka (purvina)</p> <p>6 sl.- plono rusvos spalvos dažymo sluoksnio likučiai</p> <p>5 sl.- šviesiai rusvos ochros spalvos dažymo sluoksnis</p> <p>4 sl.- šviesiai rusvos spalvos dažymo sluoksnio likučiai</p> <p>3 sl.- šviesiai gelsvos ochros spalvos dažymo sluoksnis</p> <p>2 sl.- baltos ochros spalvos dažymo sluoksnis</p> <p>1 sl.- tinkas</p> |

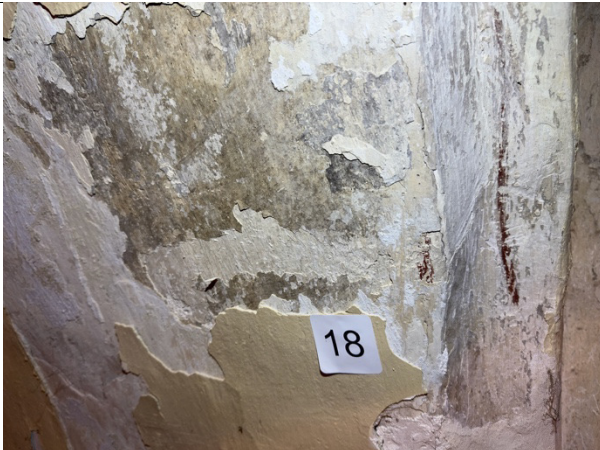
| | <p>Zn18 (<i>ant arkinės angos apatinės plokštumos</i>)<br/>.....</p> <p>5 sl.- pilkos, juodos spalvos likučiai<br/>4 sl.- purvo sluoksnis<br/>3 sl.- šviesios rusvos ochros spalvos dažymo sluoksnis<br/>2 sl.- šviesios ochros spalvos dažymas su bordo spalvos juostelės likučiais<br/>1 sl.- tinkas</p> |

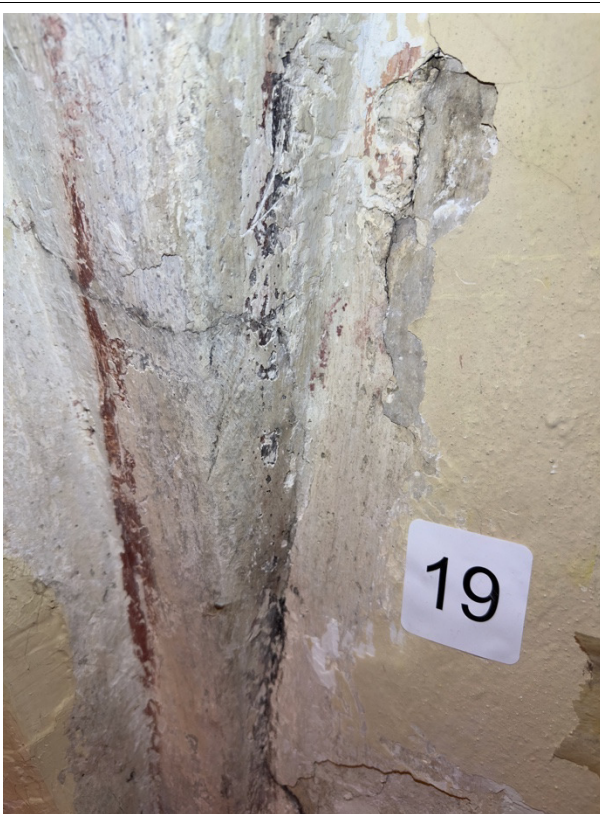
| | <p>Zn19 (<i>ant sienos prie skliauto</i>)</p> <p>5 sl.- pilkos, juodos spalvos likučiai<br/>4 sl.- purvo sluoksnis<br/>3 sl.- šviesios rusvos ochros spalvos dažymo sluoksnis prie skliautų bordo spalvos juostelė<br/>2 sl.- šviesios ochros spalvos dažymas su bordo spalvos ir juodos spalvos juostelėmis ant skliauto plokštumų<br/>1 sl.- tinkas</p> |

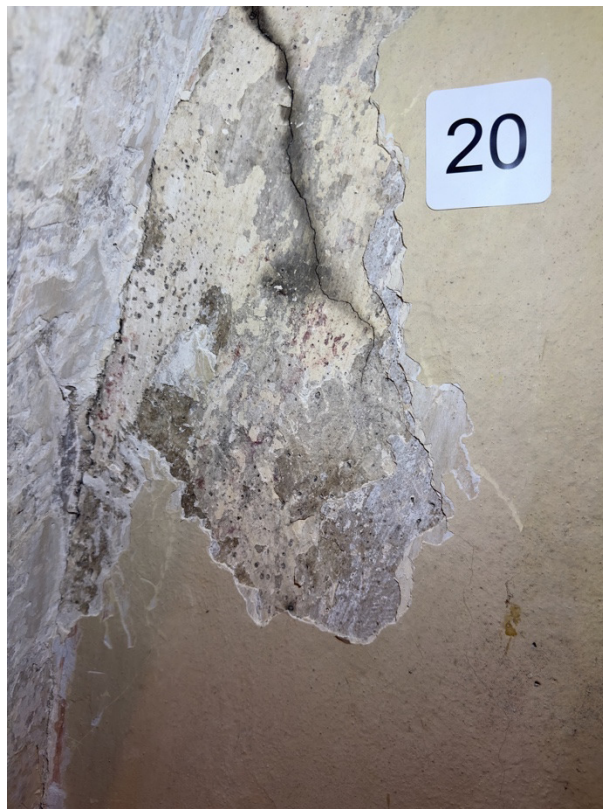
Zn20 (*ant sienos prie skliauto*)  
 5 sl.- pilkos, juodos spalvos likučiai  
 4 sl.- purvo sluoksnis  
 3 sl.- šviesios rusvos ochros spalvos dažymo  
 sluoksnis prie skliautų bordo spalvos juostelė  
 2 sl.- šviesios ochros spalvos dažymas  
 1 sl.- tinkas

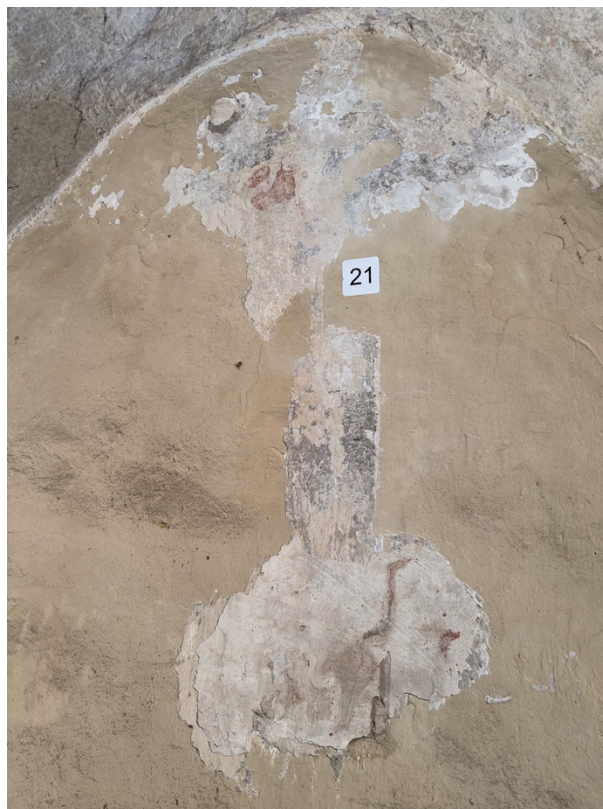
Zn21  
*Aptikta raudonos spalvos galimai dekoru  
 pėdsakų*

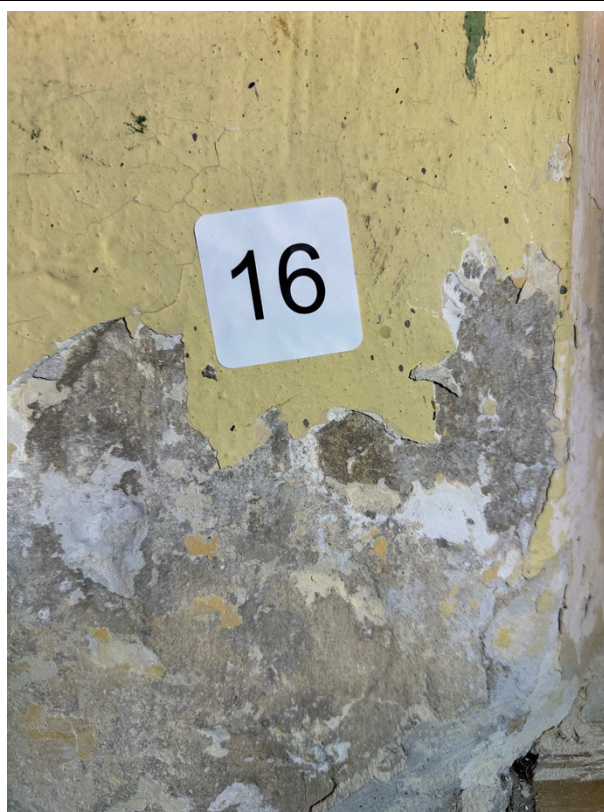
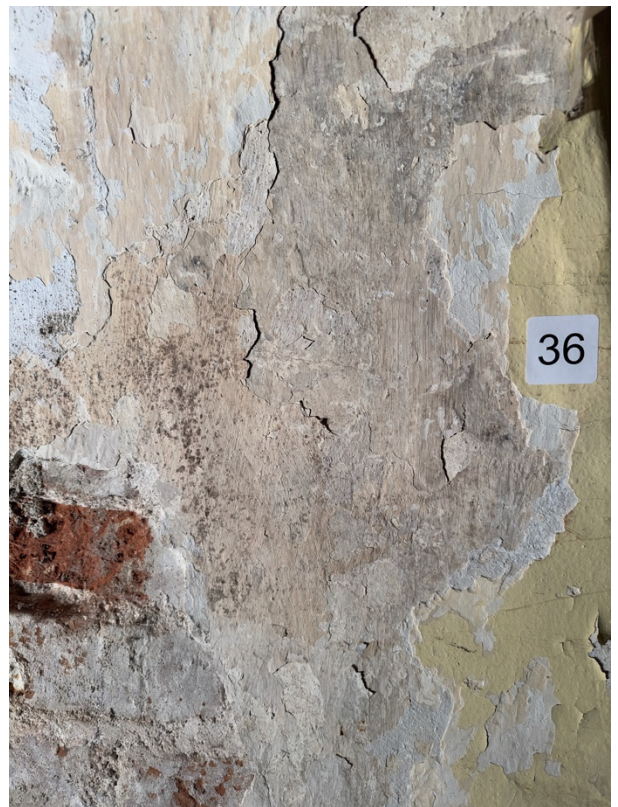
Zn16, Zn36 Ankstyvieji sluoksniai sukibę, trapūs, dekoru neaptikta

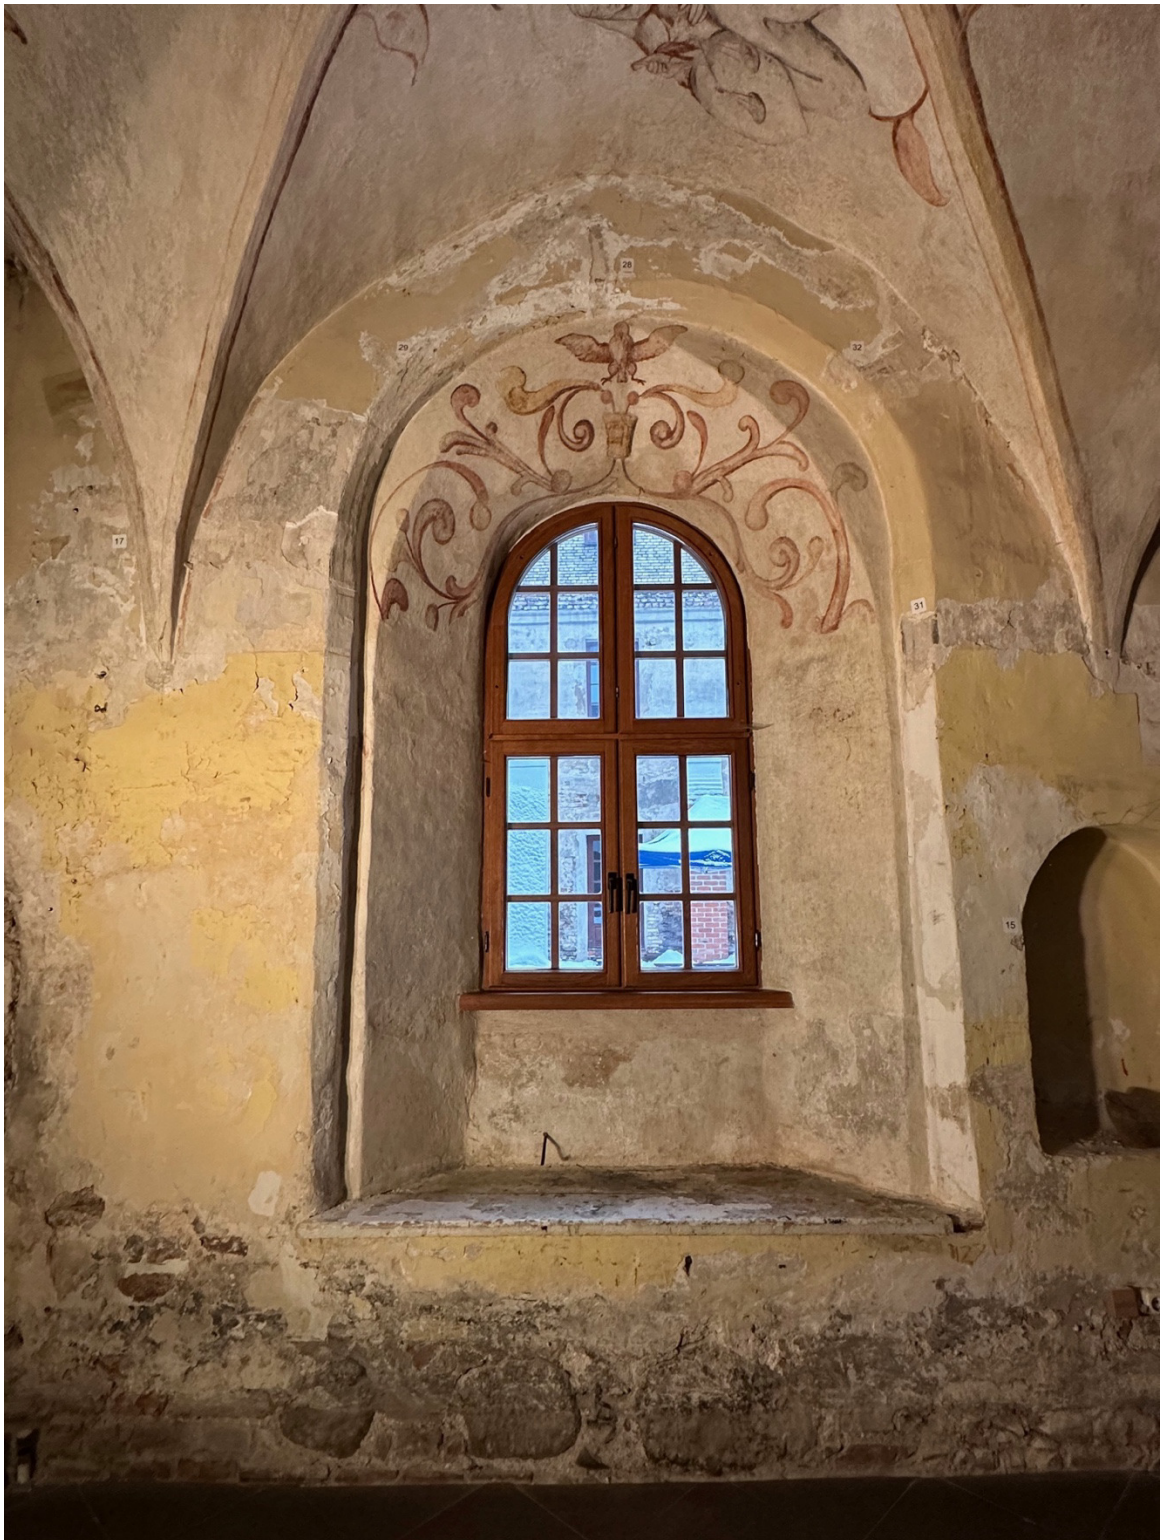
Pietinio koridoriaus šiaurinės sienos pirmas langas  
(plane pažymėta „P.Š1“ langas) (III-ioji travėja)

Lango angokraščio viršutinės plokštumos ankstesnių tyrimų metu atidengtos, restauruota tapyba. Ant lango angokraščio išorinio kampo viršutinėse sienos dalyse aptiktos tamsiai pilkos spalvos juostelės.

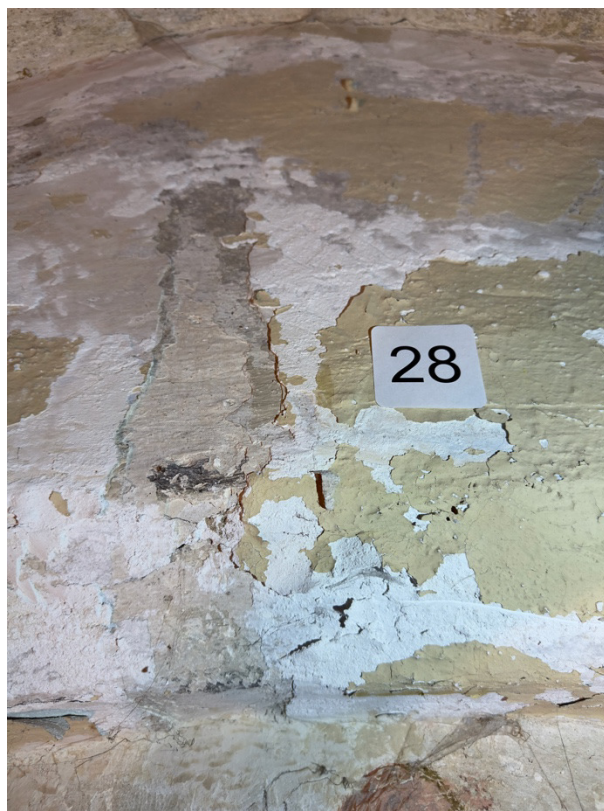
Zn28 Aptikta tamsiai pilkos spalvos dekoratyvinė juostelė arkinės lango angos apatinės plokštumos ir sienos sandūroje

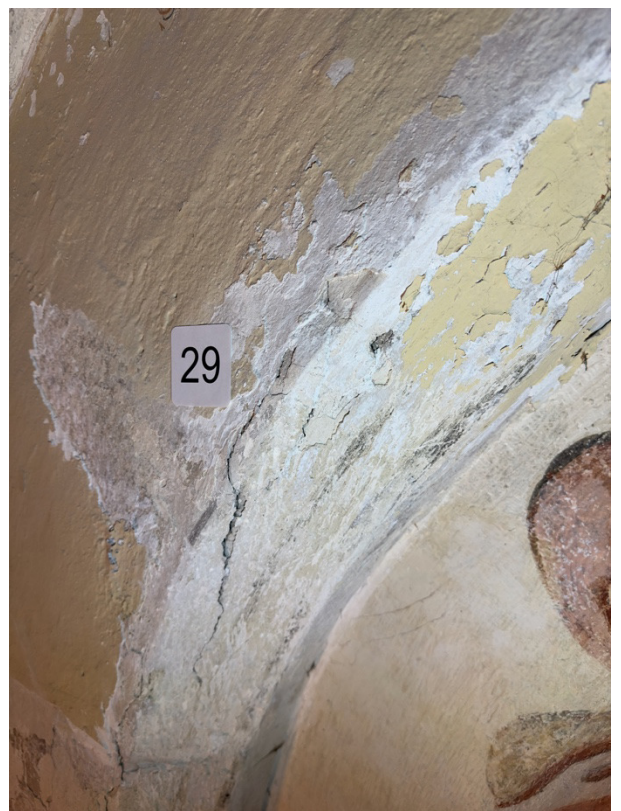
Zn29 Aptiktos tamsiai pilkos spalvos juostelės

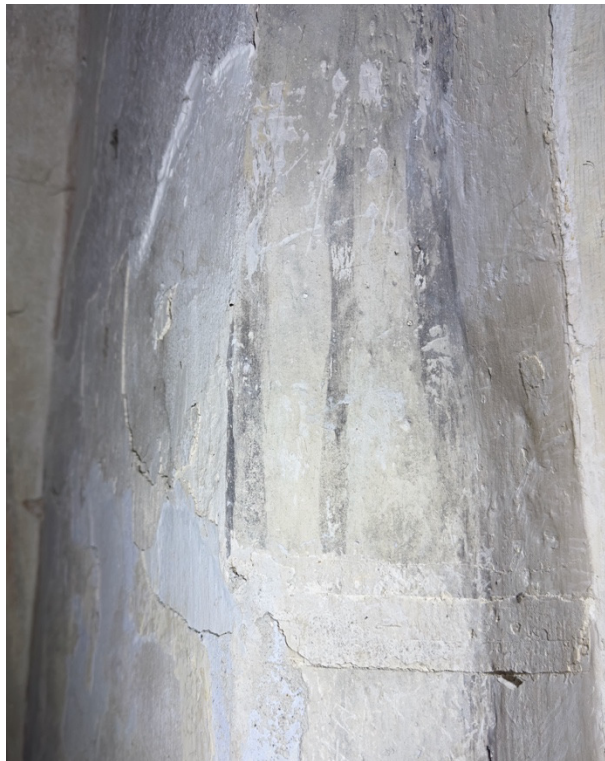
Zn30 Aptiktos tamsiai pilkos spalvos juostelės

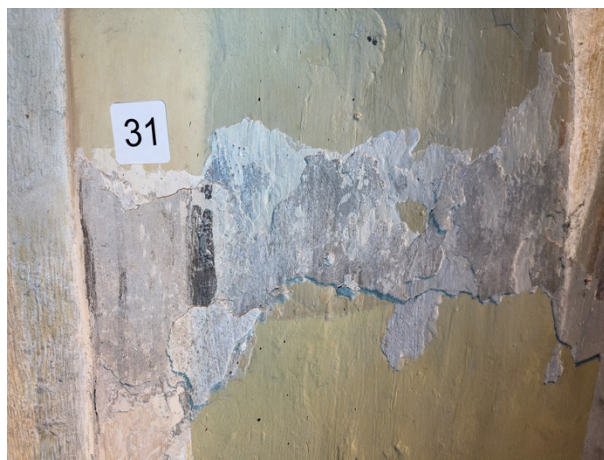
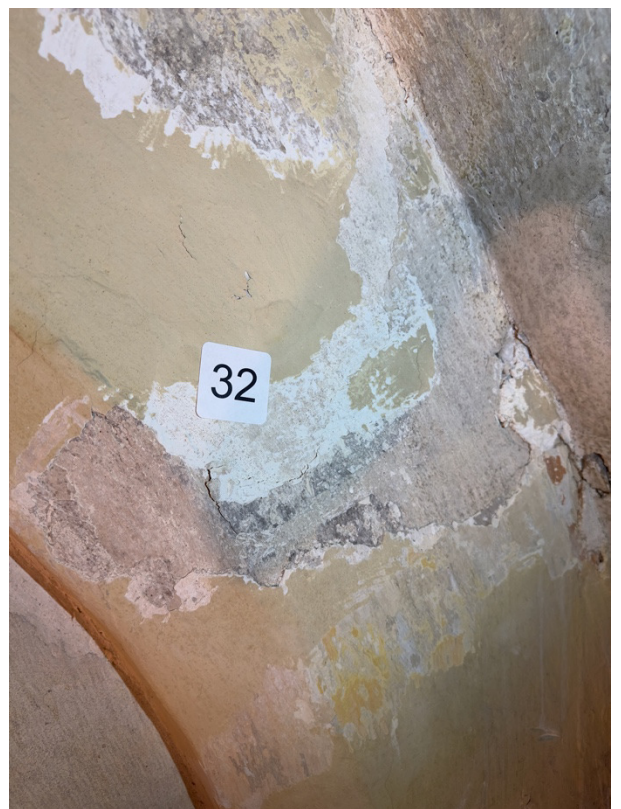
Zn31, Zn32 Aptikta tamsiai pilkos spalvos dekoratyvinė juostelė arkinės lango angos apatinės plokštumos ir sienos sandūroje

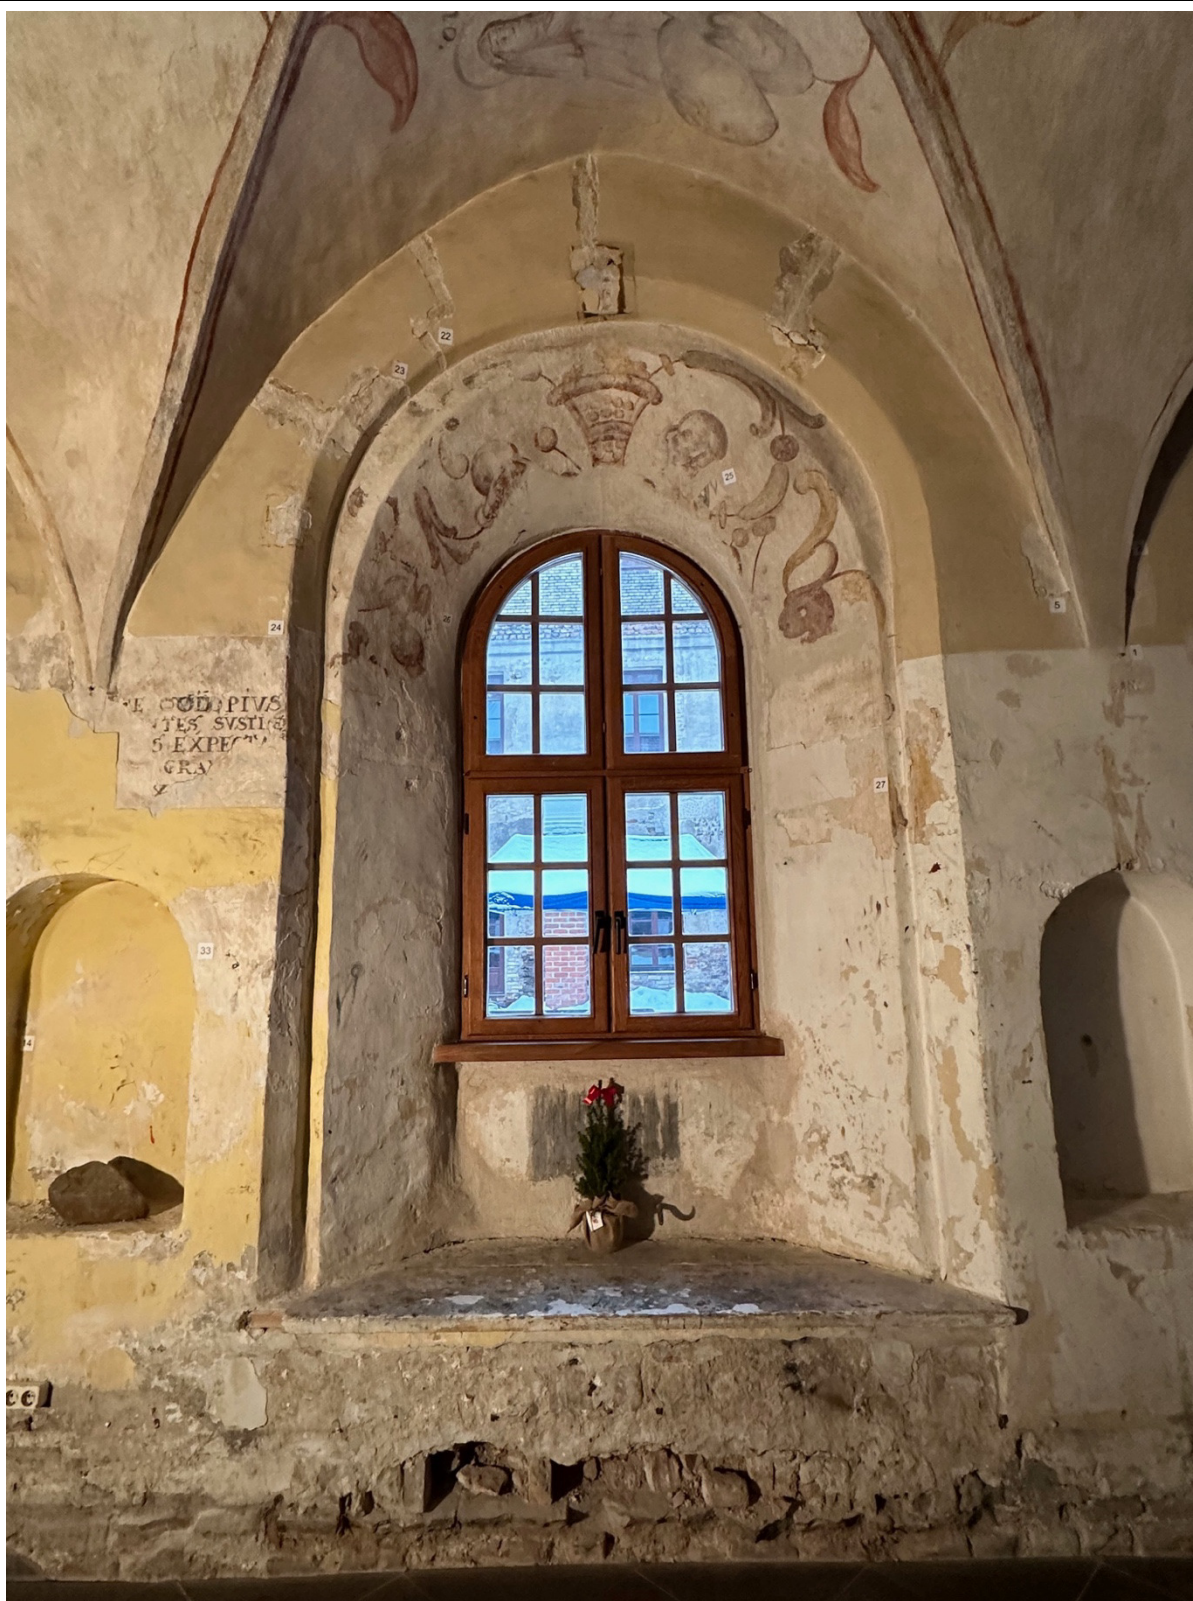
Pietinio koridoriaus šiaurinės sienos antras langas (plane pažymėta „P.Š2“ langas) (IV-oji travėja)

Lango angokraščio viršutinės plokštumos atidengta ir restauruota tapyba. Ant lango angokraščio išorinio kampo aptiktas bordo spalvos juostelių aprėmintas geltonos spalvos

angokraščio išorinio kampo dažymas. Zn27 aptikta dekorų likučių. Po sluoksnius su bordo ir geltonos spalvos dekoru matomas sluoksnis su monochrominių spalvų dekoru.

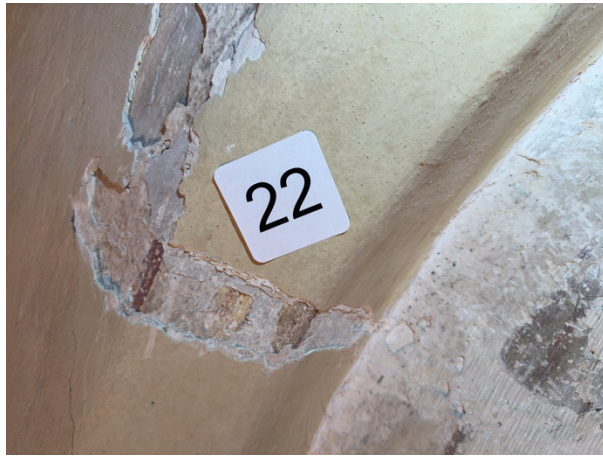
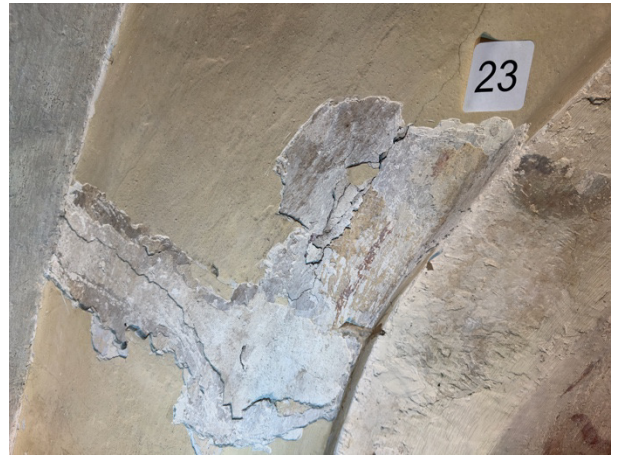
Zn22, Zn23 Aptikta geltonos spalvos angokraščio kampo juosta aprėminta apie 1 cm pločio juostelėmis bordo spalvos

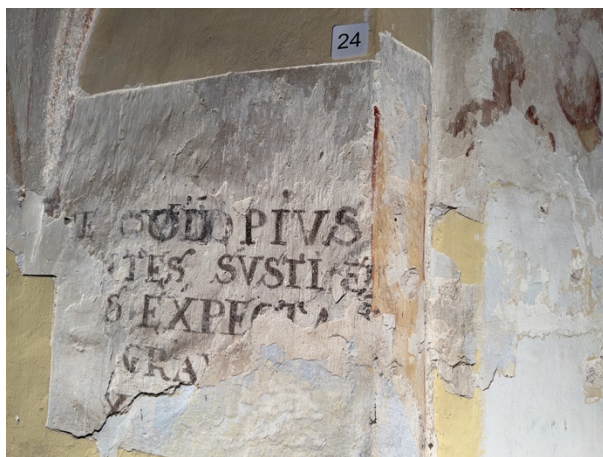
Zn24 Sienos plokštumoje atidengtas tamsiai rudos spalvos užrašas (tapyta galimai XVIII a trečiame ketvirtyje). Ant angokraščio kampo atidengta geltonos spalvos juosta aprėminta bordo spalvos apie 1 cm pločio juostelėmis.

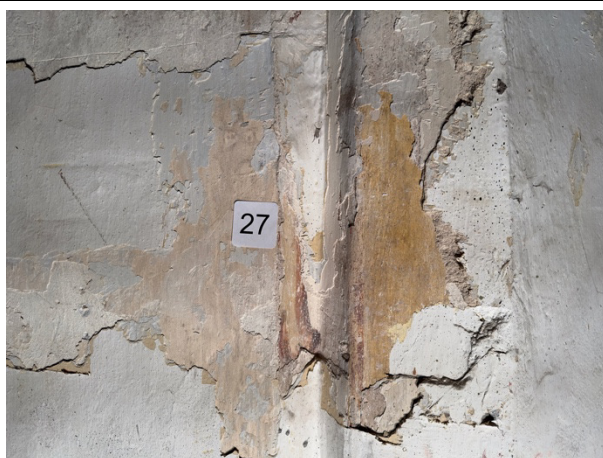
Zn27 Ant angokraščio kampo aptiktas geltonos ochros ir bordos spalvų dekoras

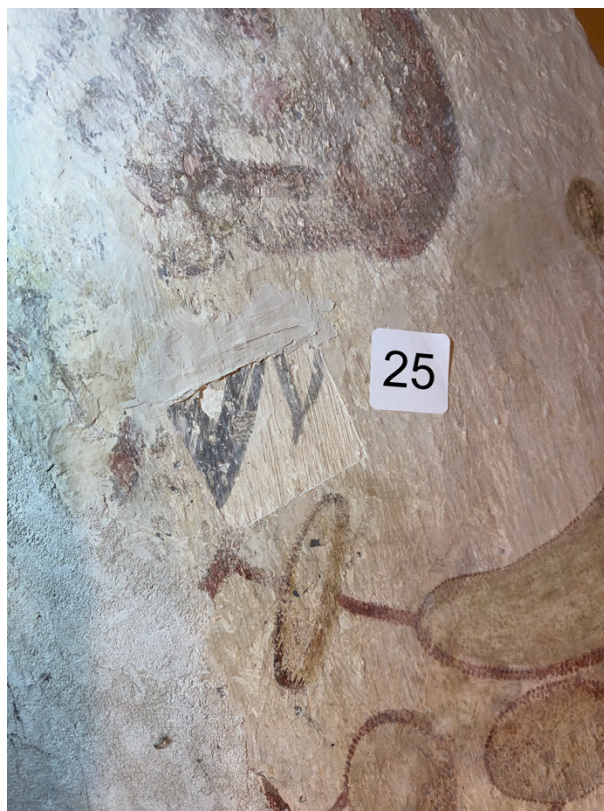
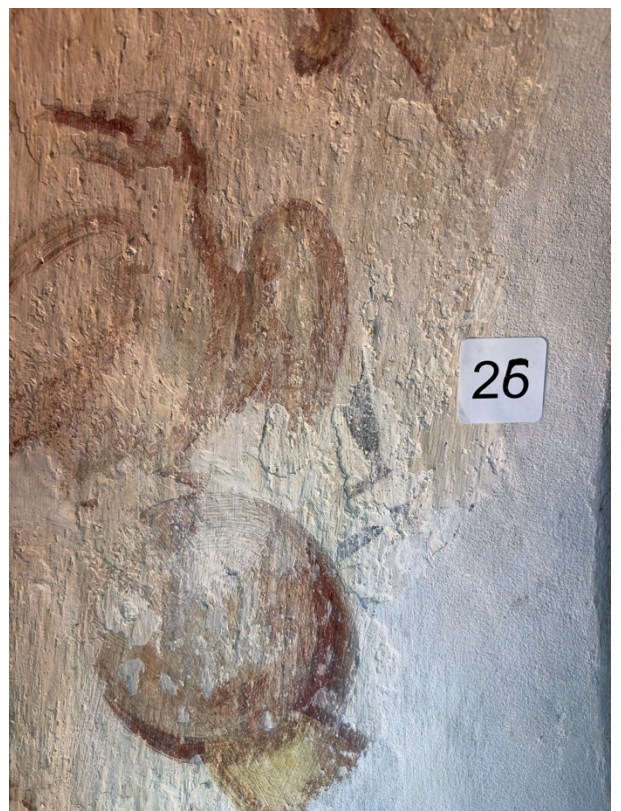
Zn25, Zn26 Po atidengta ir restauruota tapyba atidengtas zondas, matoma tamsiai pilkos spalvos (galimai augalinių motyvų) tapyba

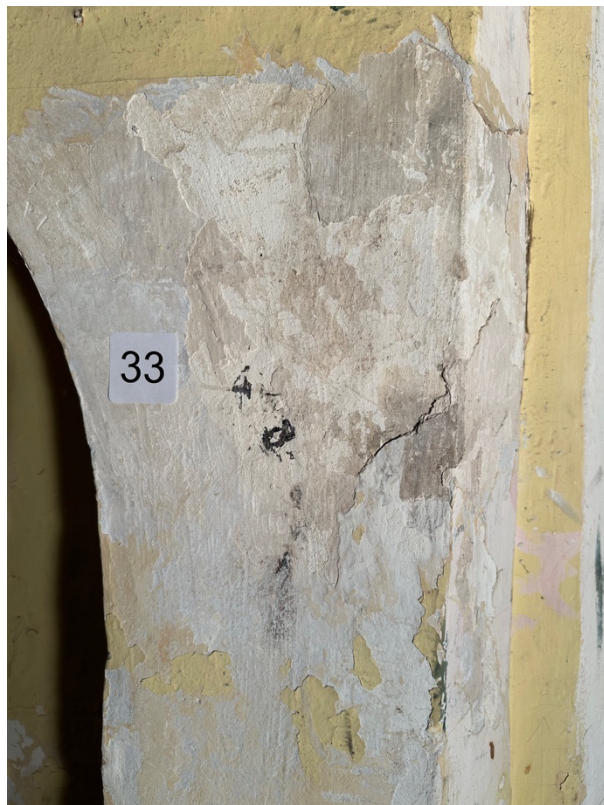
Zn33 Rasti juodos spalvos likučiai

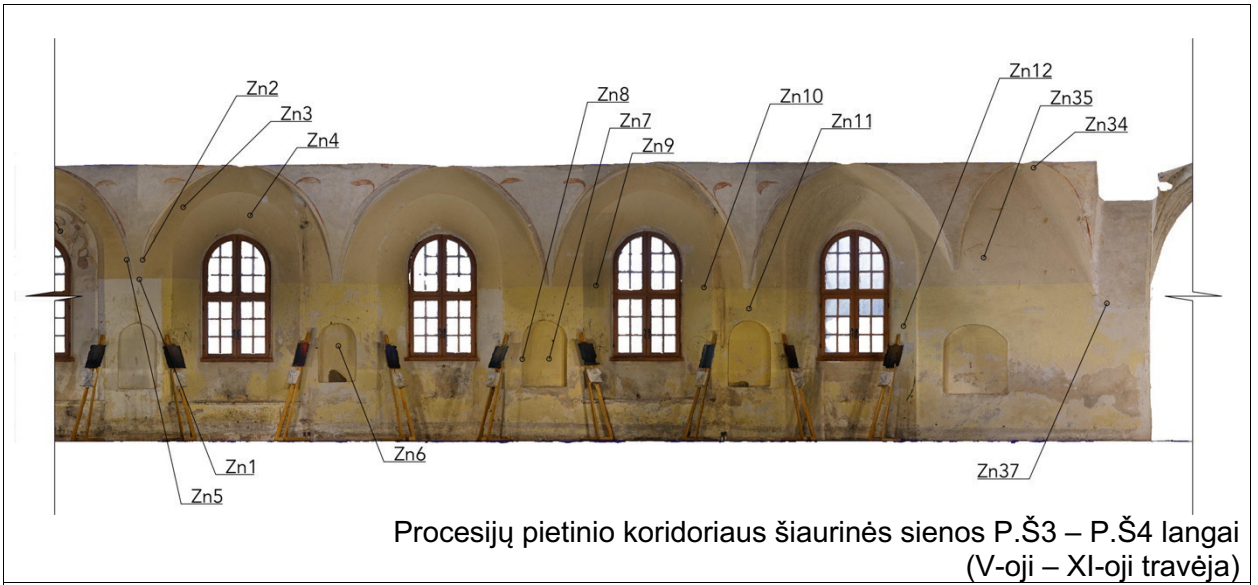
Ankstyvieji sluoksniai likę tik sienų viršutinėse dalyse vidiniuose kampuose prie skliautų.
