**PAVADINIMAS** **VILNIAUS ŠVENTŲJŲ PRANCIŠKAUS ASYŽIEČIO, BERNARDINO SIENIEČIO BEI ŠV. ONOS BAŽNYČIŲ IR BERNARDINŲ VIENUOLYNŲ STATINIŲ ANSAMBLIO (U. K. KVR 766) VIENUOLYBO PASTATO (U. K. KVR 17312), MAIRONIO G. 6, VILNIUJE, I A. GALERIJOS (PROCESIJŲ KORIDORIAUS) SIENŲ TAPYBOS TYRIMO, KONSERVAVIMO IR RESTAURAVIMO DARBŲ PROGRAMA**

**Vilniaus Šventųjų Pranciškaus Asyžiečio, Bernardino Sieniečio bei Šv. Onos bažnyčių ir bernardinų vienuolyno statinių ansamblio (u. k. KVR 766) vienuolyno pastato (u. k. KVR 17312), Maironio g. 6, Vilniuje, I a. galerijos (procesijų koridoriaus) sienų tapybos restauravimo darbų**

**DEFEKTINIS AKTAS**

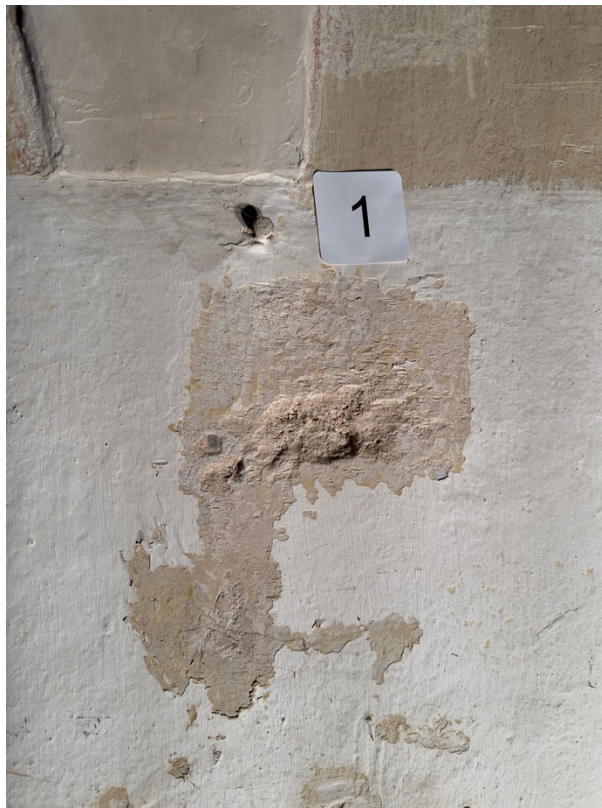
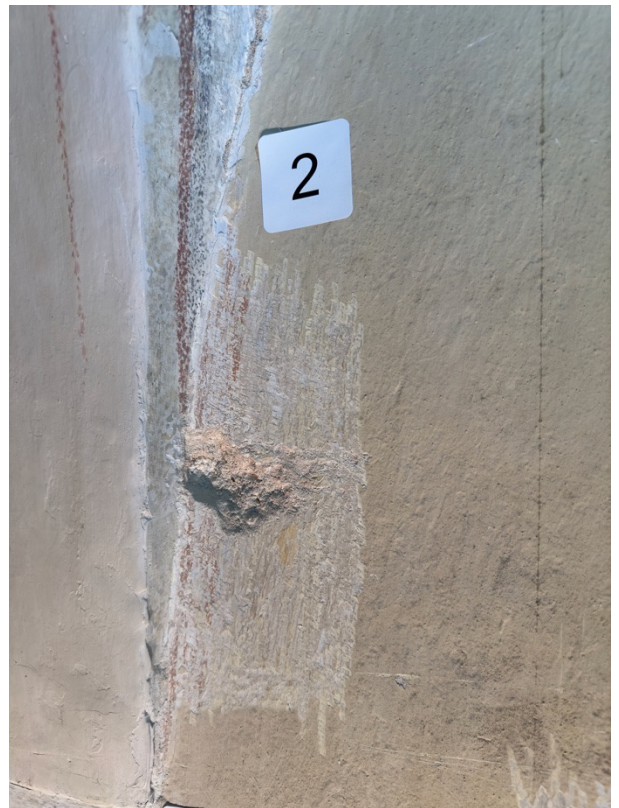
Zn1, Zn2 Vėlyvas tinkas ir vėlyvi dažymų sluoksniai

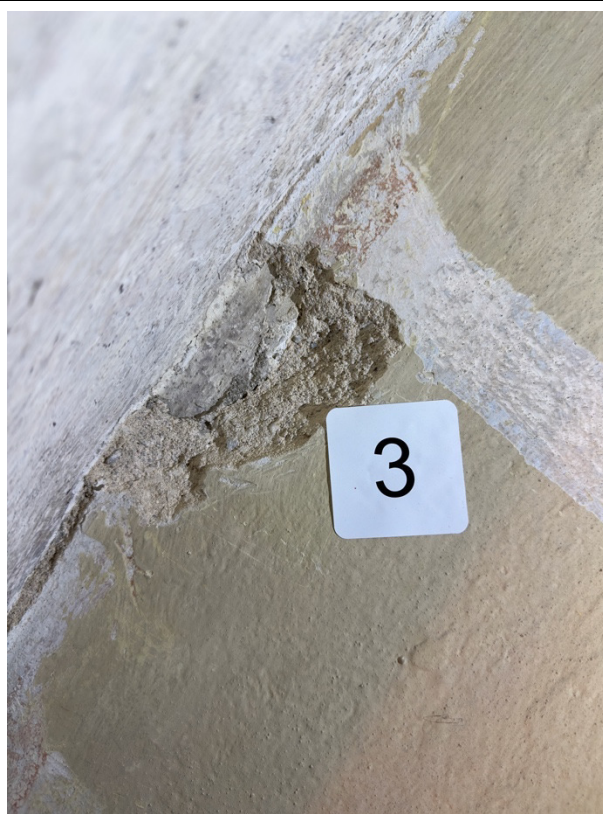
Zn3 Ankstyvųjų sluoksnių likučiai aptikti tik  
prie pat skliautų

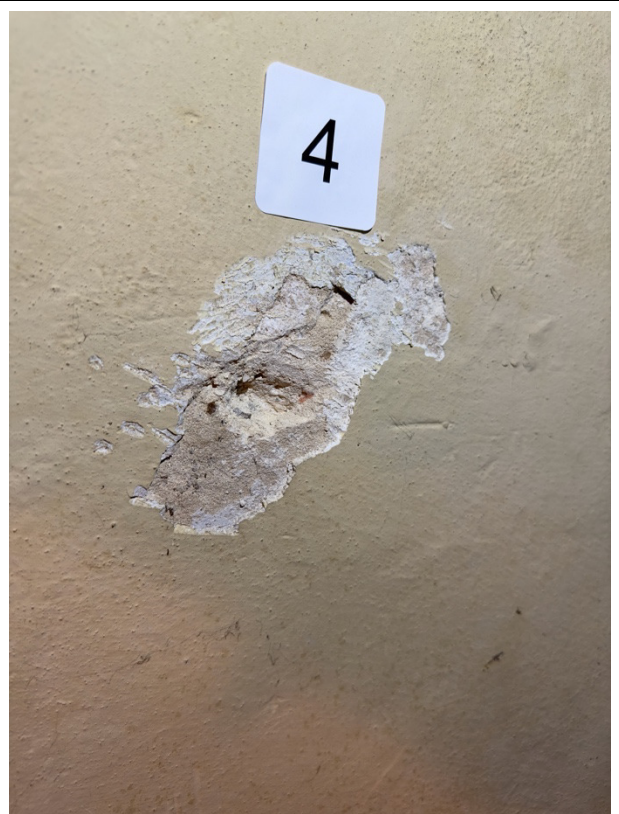
Zn4 Vėlyvas tinkas ir vėlyvi dažymų sluoksniai

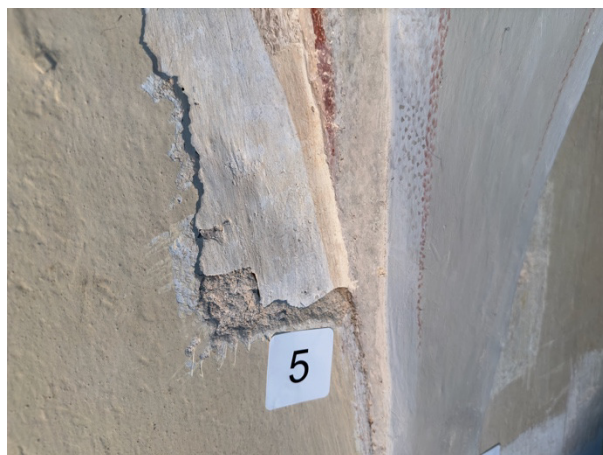
Zn5 Ankstyvųjų sluoksnių likučiai likę tik prie  
skliautų

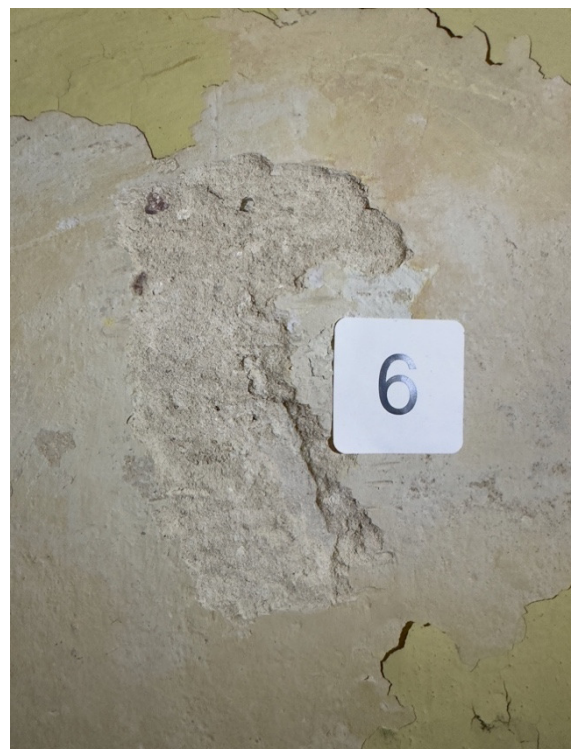
Zn6 Vėlyvas tinkas ir vėlyvi dažymų sluoksniai

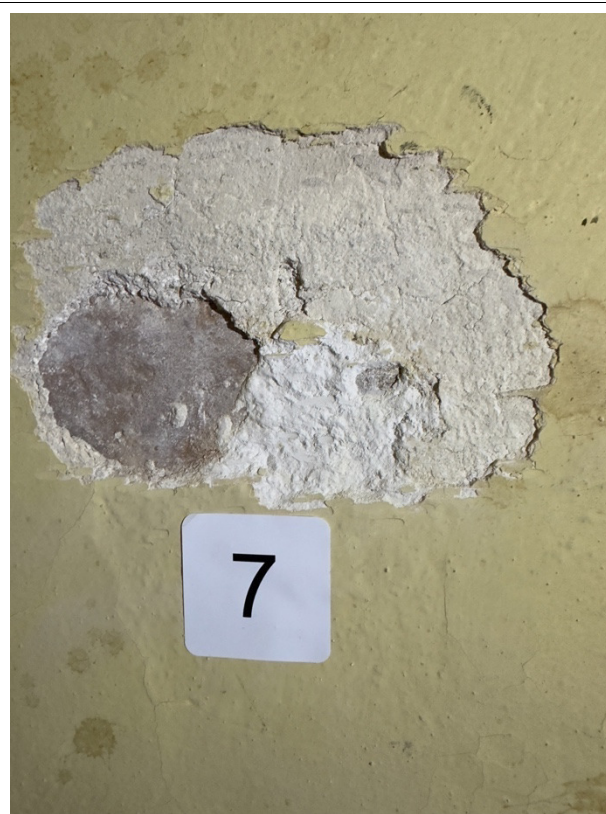
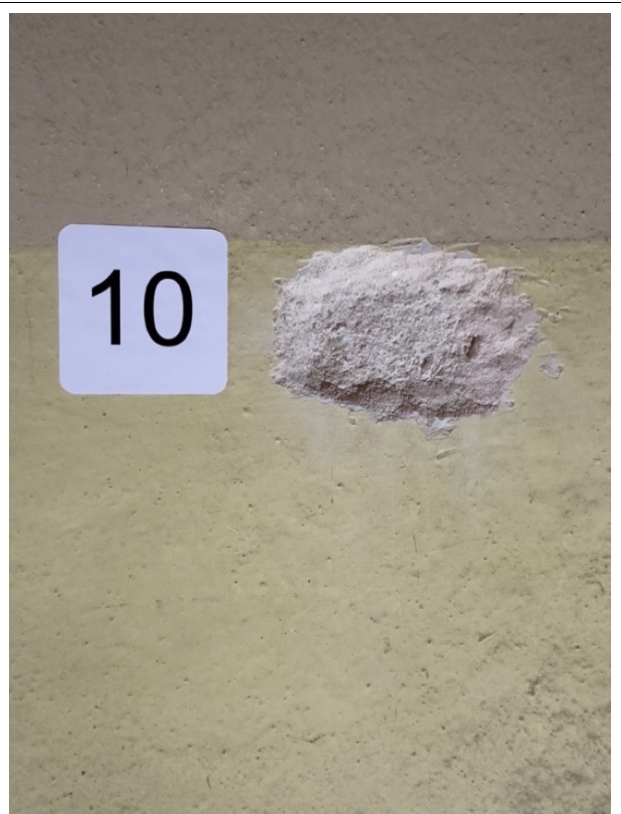
Zn7, Zn10 Vėlyvas tinkas ir vėlyvi dažymų sluoksniai

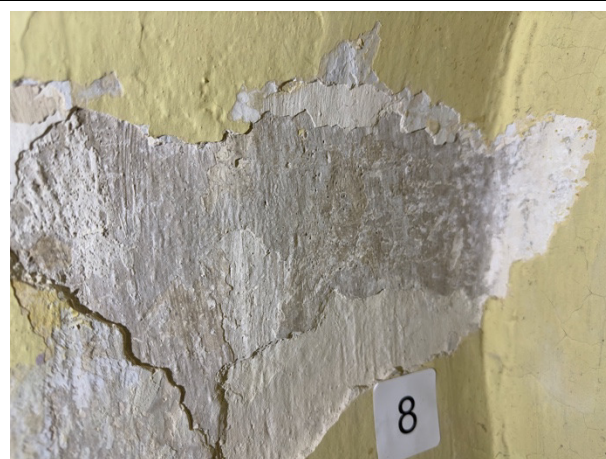
Zn8 Angos sienoje (galimai 1761-1766 m.) buvo įrengtos skulptūroms, ankstyvųjų dažymo sluoksnių aptikta, dažymai be dekoru

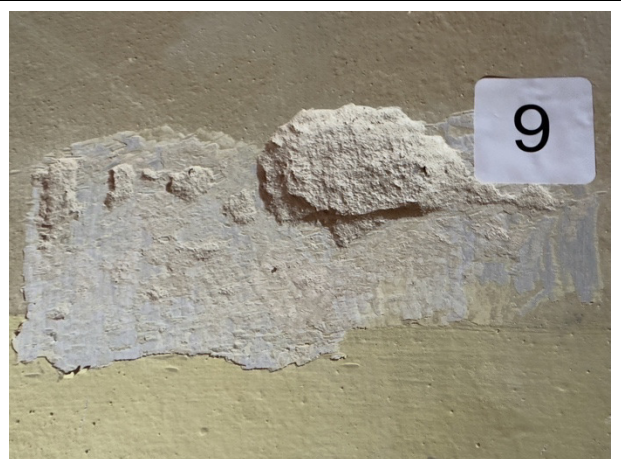
Zn9 Vėlyvas tinkas ir vėlyvi dažymų sluoksniai

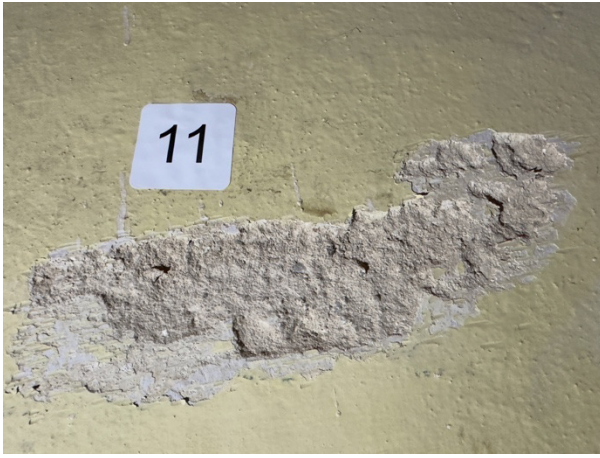
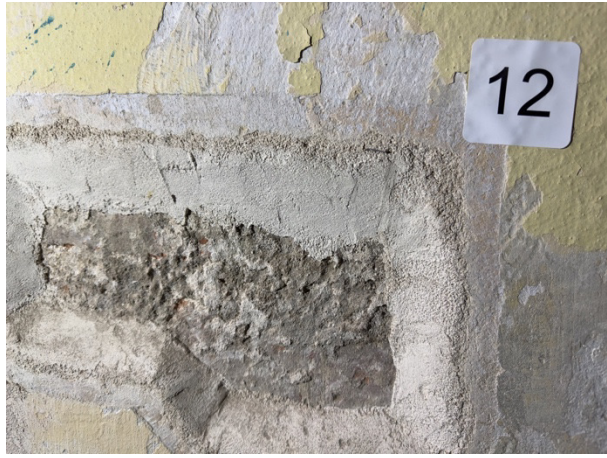
| <p>Zn11, Zn12 Vėlyvas tinkas ir vėlyvi dažymų sluoksniai</p> | |

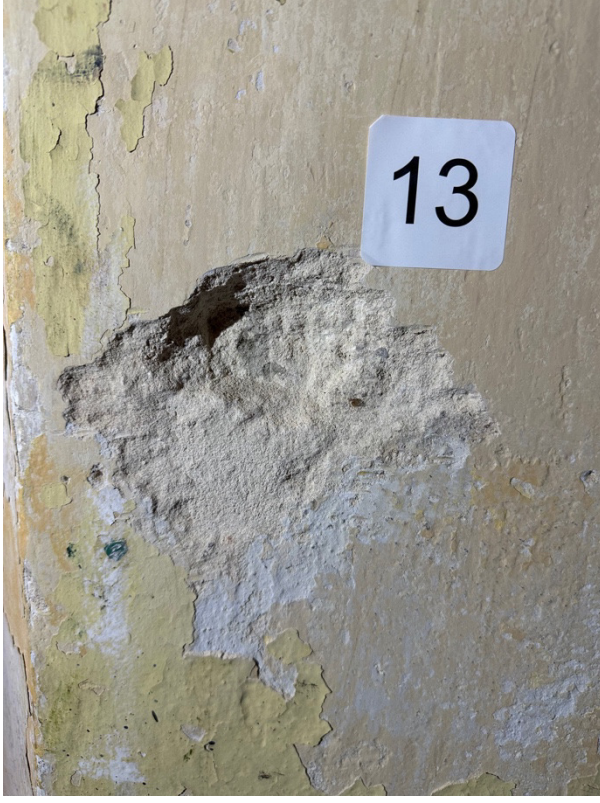
| <p>Zn13 Vėlyvas tinkas ir vėlyvi dažymų sluoksniai</p> | <p>Zn14 Angos sienoje (galimai 1761-1766 m.) buvo įrengtos skulptūroms, vidiniame kampe aptikta ankstyvųjų dažymo sluoksnių, dažymai be dekoru</p> |

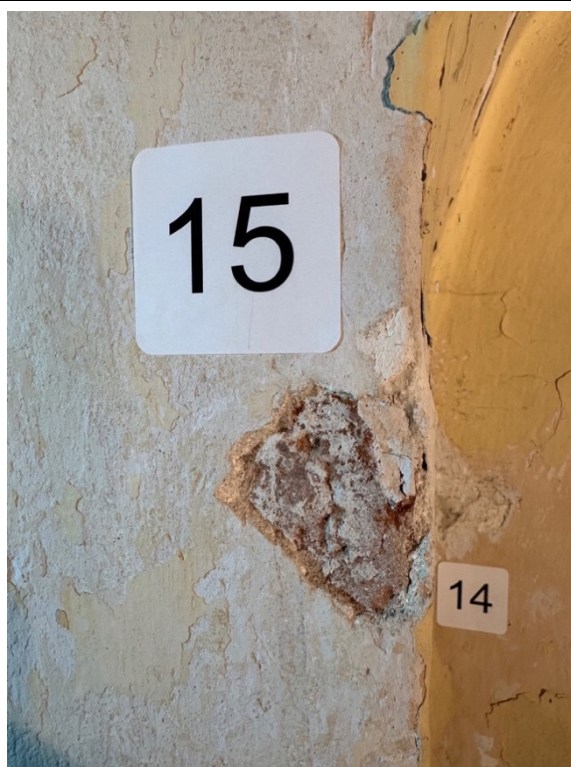
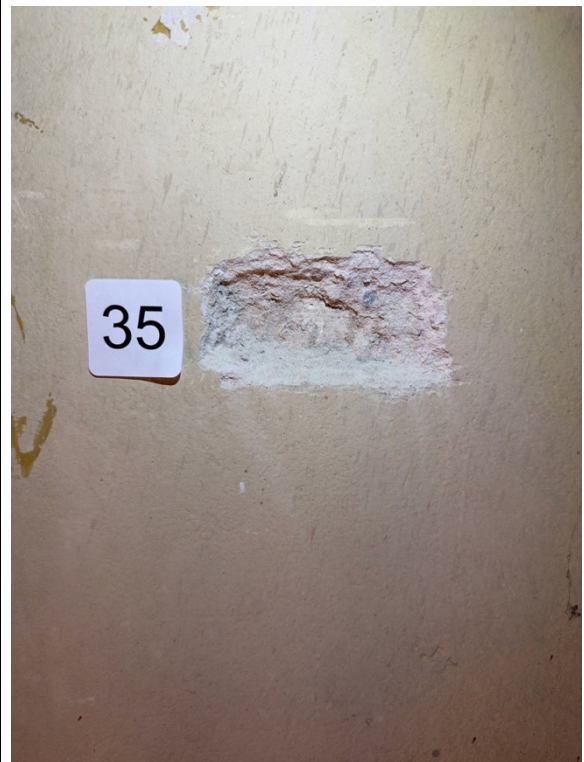
Zn15, Zn35 Vėlyvas tinkas ir vėlyvi dažymų sluoksniai

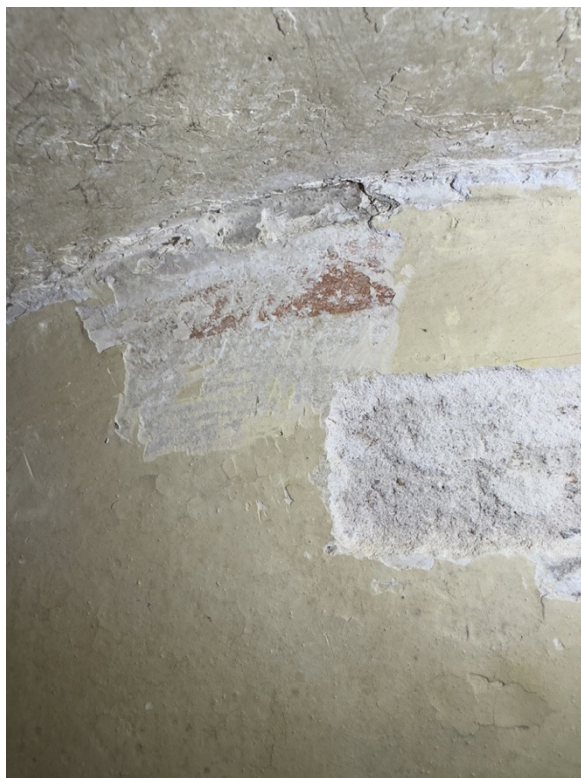
Zn34 Ankstyvieji sluoksniai likę tik prie  
skliautų vidiniame sienos ir skliauto sandūros  
kampe

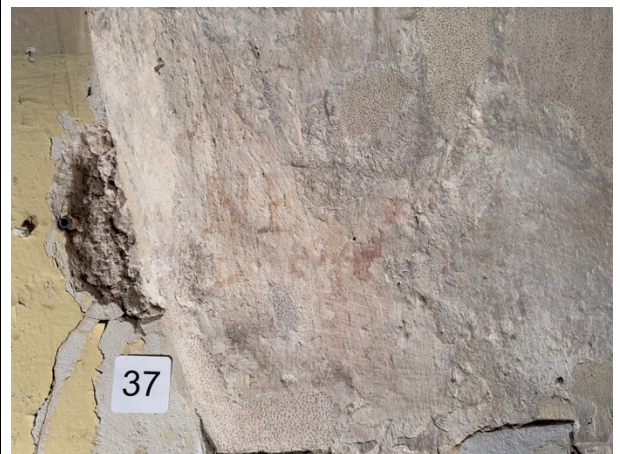
Zn37 Matomi raidžių pėdsakai

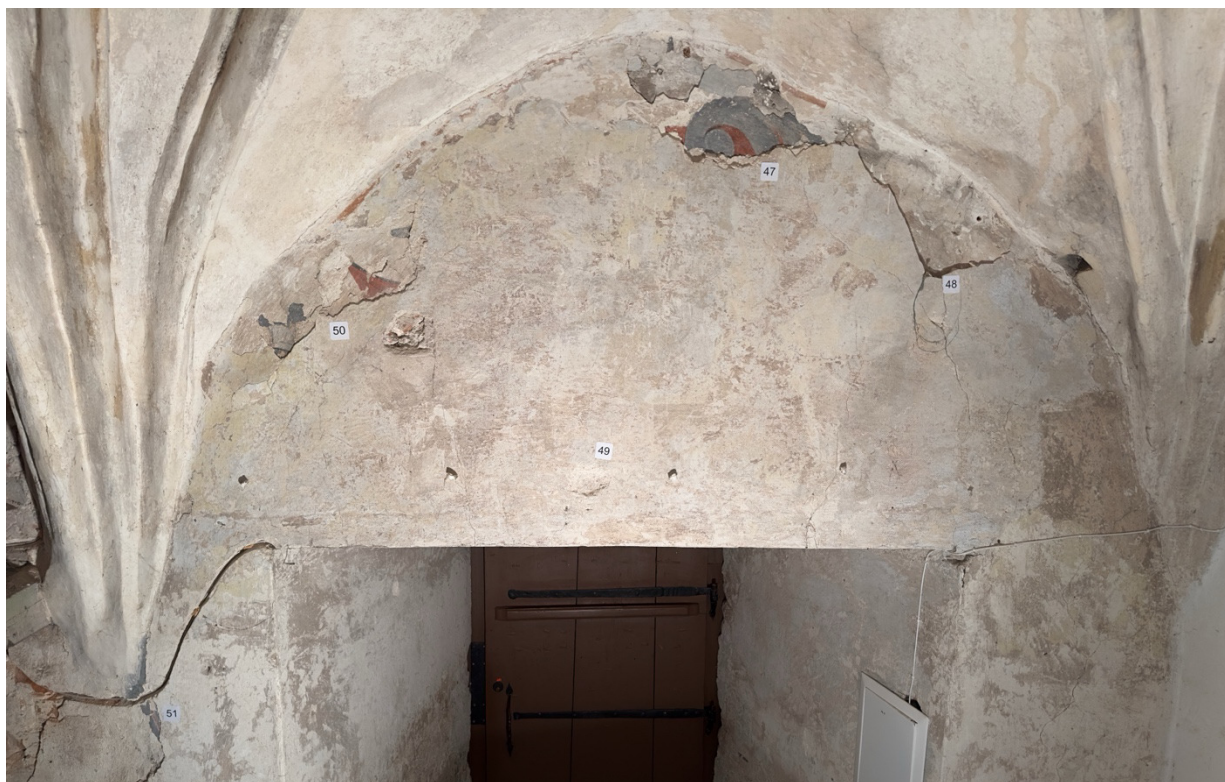
Procesijų rytinio koridoriaus pietinės sienos dalis  
virš durų angos į bažnyčios chorą (Presbiteriją) (I-oji travėja)

Ant sienos plokštumos prie skliauto aptiktas sluoksnis su raudonos, tamsiai pilkos spalvos dekoru likučiais (žiūr. Zn47, Zn50, Zn51). Po sluoksniu su šiuo dekoru aptikta rusvai pilkos spalvos sluoksnis, tinko sluoksnis, pilkos spalvos sluoksnis. Dekoras išlikęs tik viršutinėje sienos dalyje prie skliautų (durų angos sąrama galėjo būti arkinė?).

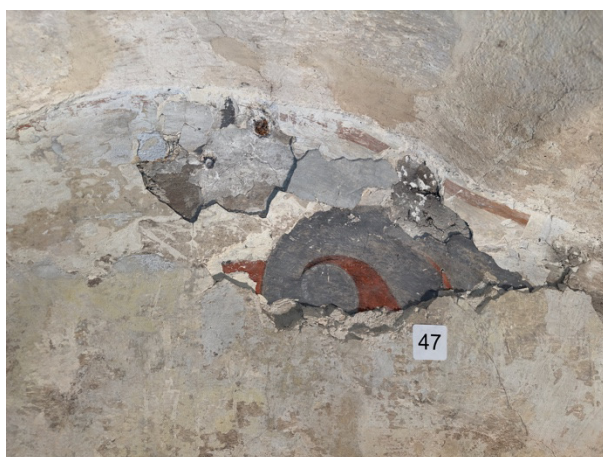
Zn47

- 11 sl.- gelsvos spalvos dažymo sluoksnio likučiai
- 10 sl.- melsvos spalvos dažymo sluoksnio likučiai
- 9 sl.- ochros spalvos dažymo sluoksnio likučiai
- 8 sl.- storas tinko sluoksnis
- 7 sl.- dekoras
- 6 sl.- rusvai pilkos spalvos dažymo sluoksnis
- 5 sl.- tinkas
- 4 sl.- šviesesnė rusvai pilkos spalvos dažymo sluoksnis

| | <p>3 sl.- pilkos spalvos dažymo sluoksnis</p> <p>2 sl.- kalkinis glaistas(?)</p> <p>1sl.- tinkas</p> |

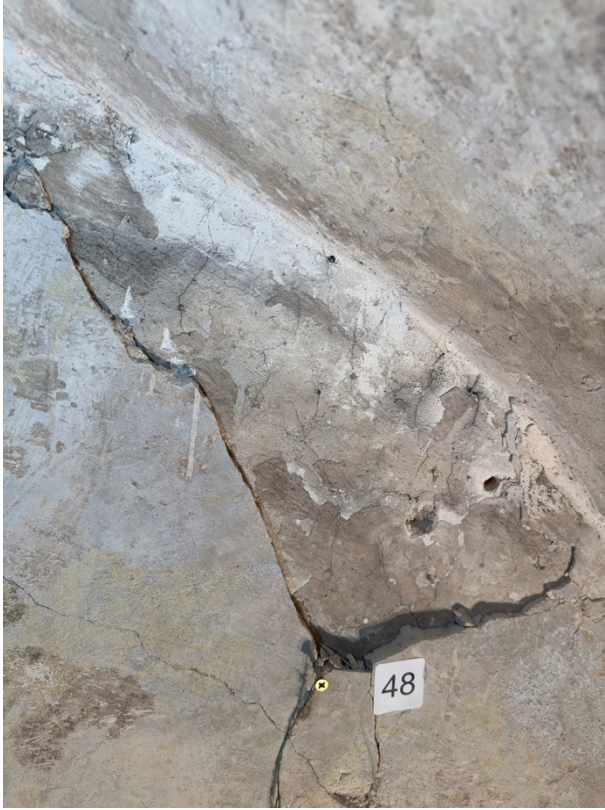
| <p>Zn48 Dekoro neaptikta, ankstyvasis tinkas ir dažymo sluoksniai aptikti</p> | <p>Zn49 Vėlyvas tinkas, vėlyvi dažymo sluoksniai</p> |

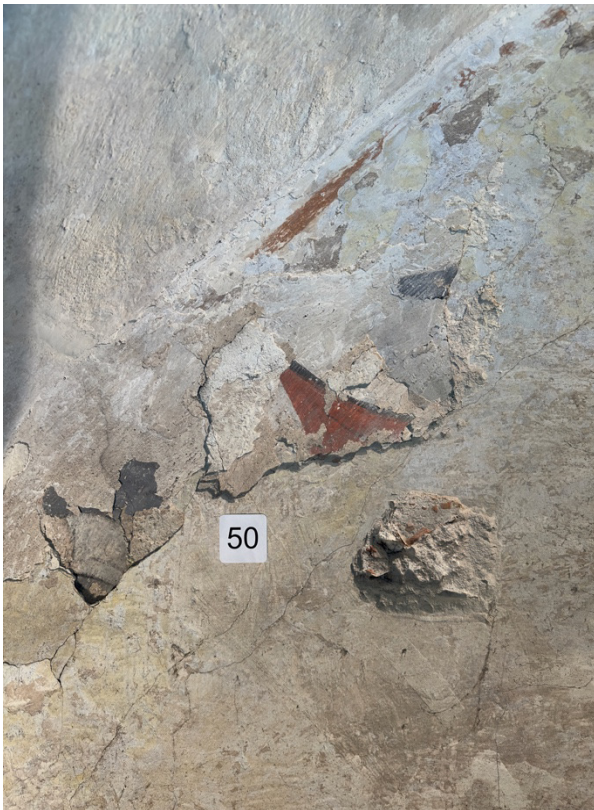
| | <p>Zn50</p> <p><i>Atidengtas sluoksnis su raudonos, tamsiai pilkos spalvos dekoru likučiais. Po šiuo sluoksniu su dekoru aptikta rusvai pilkos spalvos sluoksnis, tinko sluoksnis, šviesesnės rusvai pilkos spalvos sluoksnis, pilkos spalvos sluoksnis, kalkinis glaistas (?), tinkas</i></p> |

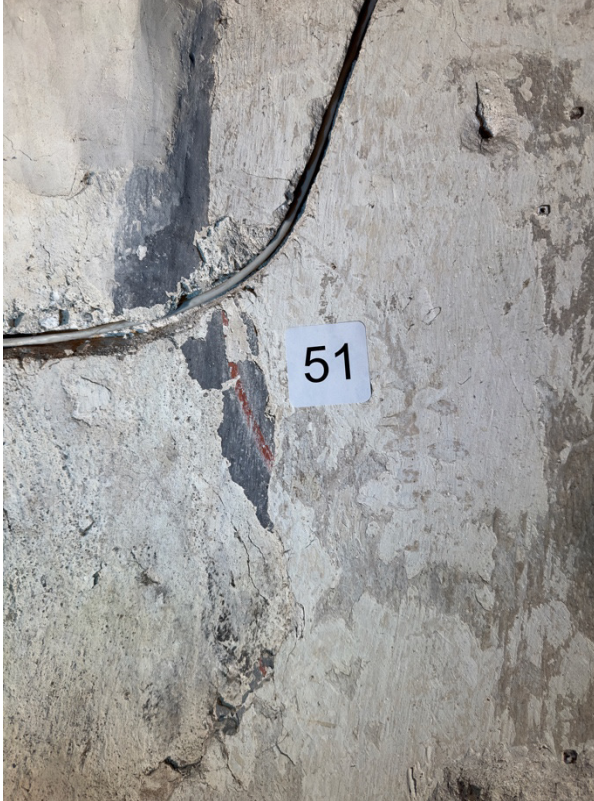
| | <p>Zn51</p> <p>11 sl.- geltonos spalvos dažymo likučiai<br/>10 sl.- pilkos spalvos dažymo sluoksnio likučiai<br/>9 sl.- rudos spalvos dažymo sluoksnio likučiai<br/>8 sl.- baltos spalvos dažymo sluoksnio likučiai<br/>7 sl.- ochros spalvos dažymo sluoksnio likučiai<br/>6 sl.- storas tinko sluoksnis<br/>5 sl.- dekoras su pilkais ir rausvais atspalviais<br/>4 sl.- rusvos ochros dažymo sluoksnis<br/>3 sl.- pilkos spalvos dažymo sluoksnis<br/>2 sl.- glaistas<br/>1sl.- tinkas</p> |

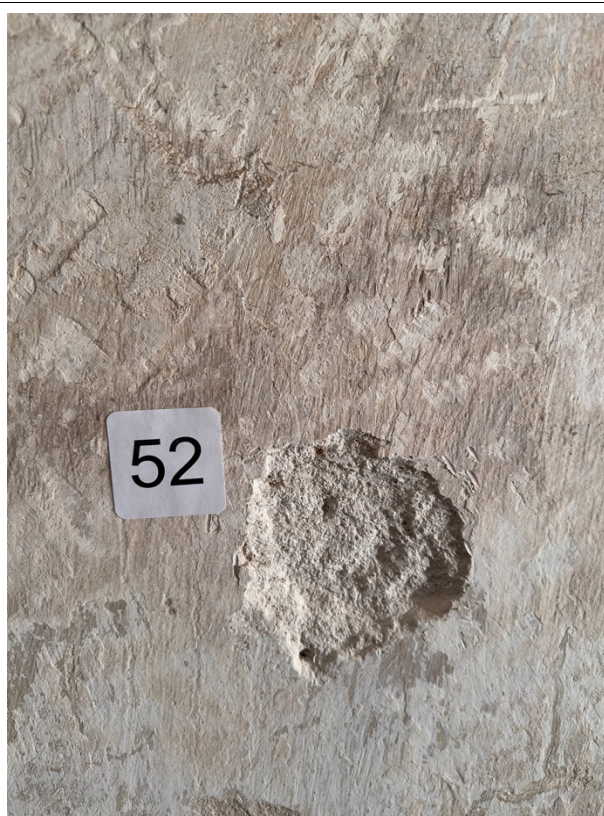
Zn52

5 sl.- nupilkėjusios baltos spalvos dažymo  
likučiai

4 sl.- rusvos ochros dažymo sluoksnio likučiai

3 sl.- balkšvos spalvos dažymo sluoksnio  
likučiai

2 sl.- tamsesnės rudos spalvos dažymo  
sluoksnio likučiai

1sl.- storas tinko sluoksnis

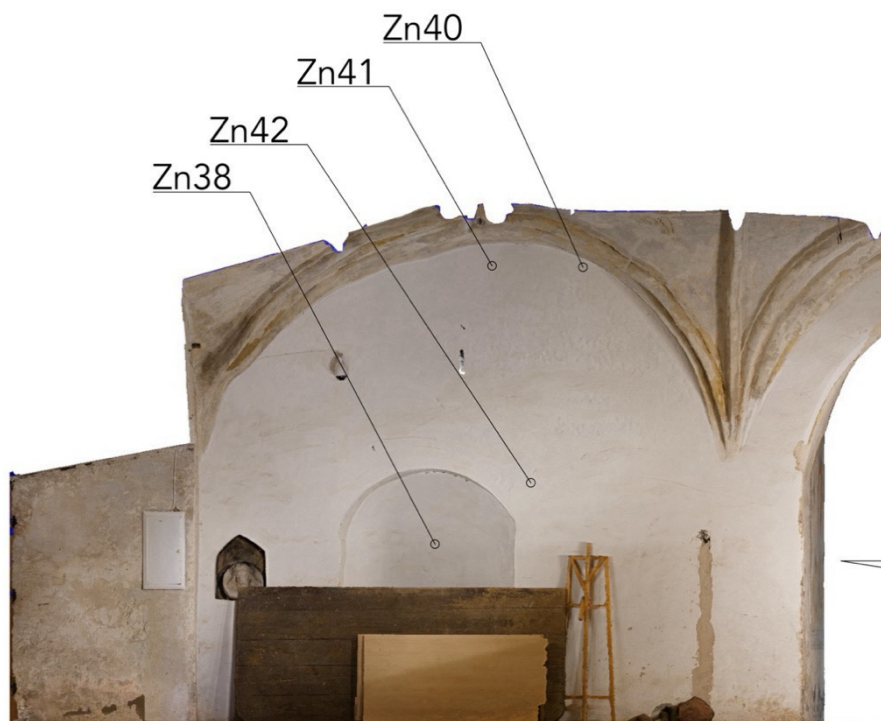
Procesijų rytinio koridoriaus vakarinės sienos dalis, I-oji travėja

I-ojoje travėjoje ant vakarinės sienos tik fragmentiškai aptikta keli ankstyvieji sluoksnių  
likučiai, dekoru nepatikta.

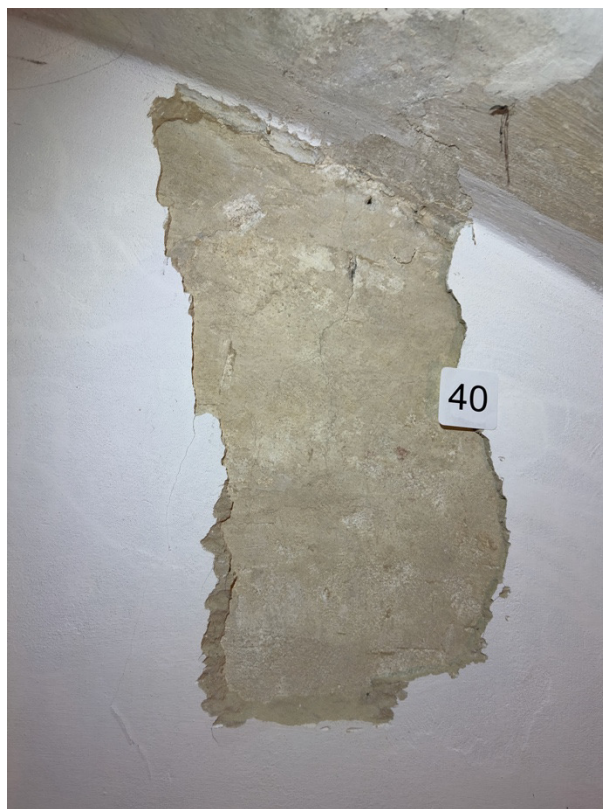
Zn40 Kampe prie skliauto aptikti ankstesnių remontų metu nepašalinti sluoksniai

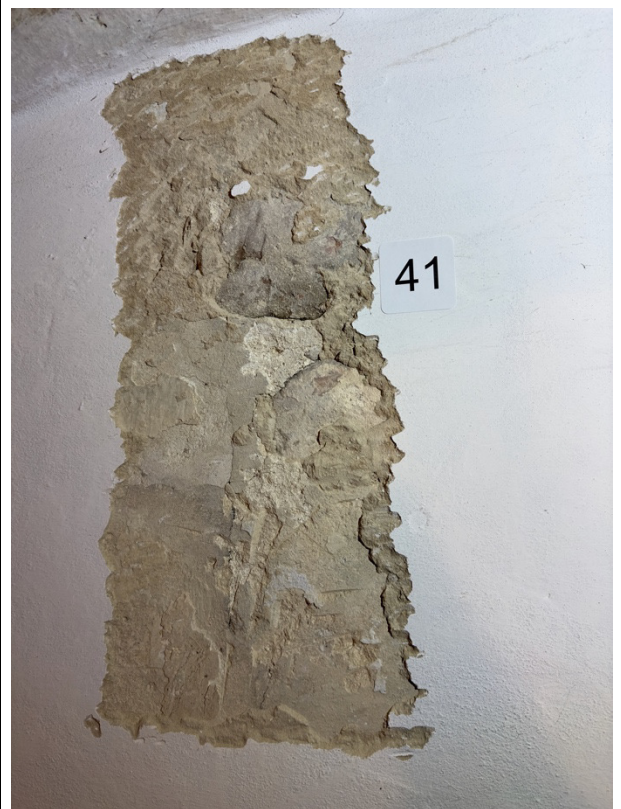
Zn41 Ankstyvųjų sluoksnių likučiai aptikti atskirais nedideliais plotais, dekoru neaptikta

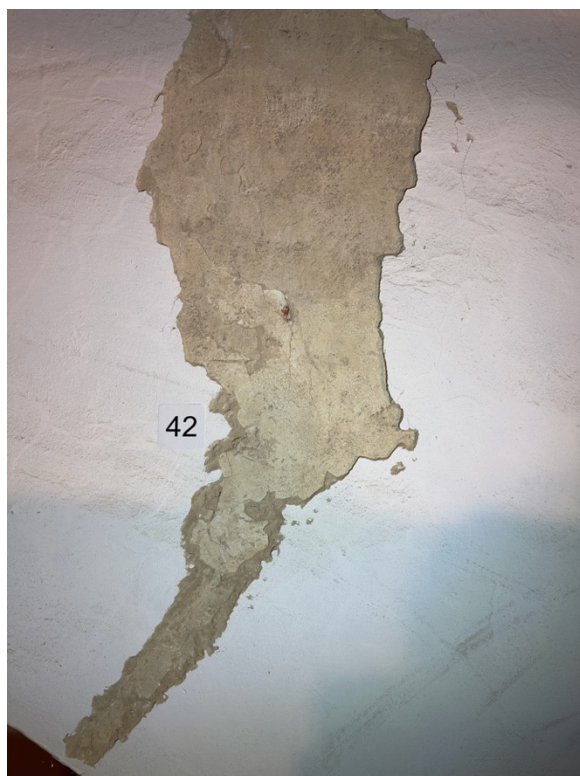
Zn42 Ankstyvųjų sluoksnių likučiai aptikti atskirais nedideliais plotais, dekoru neaptikta

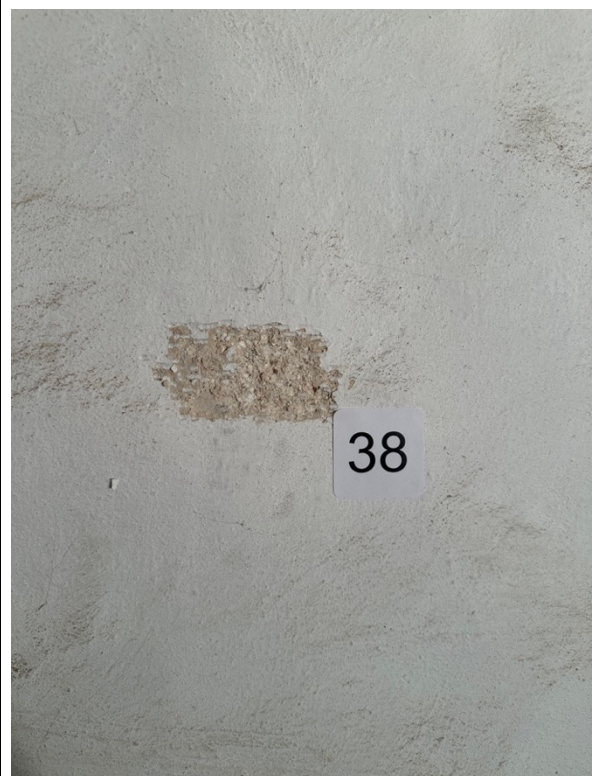
Zn38 Naujas tinkas

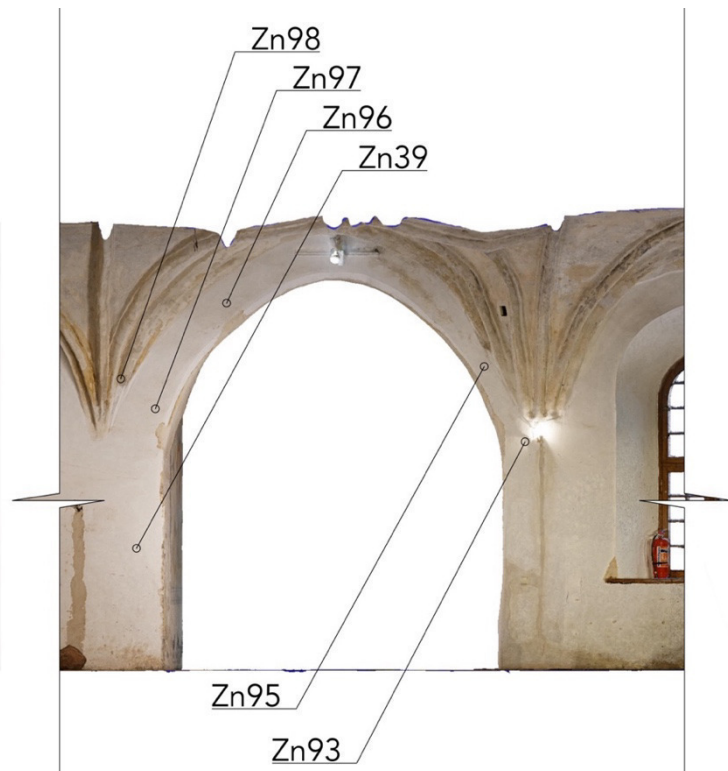
Procesijų rytinio koridoriaus vakarinės sienos dalis, II-oji travėja

Prie skliautų vietomis yra fragmentiškai išlikusių ankstyvųjų sluoksnių. Sluoksniai sukibę, vietomis atšokę, vietomis iškapoti, dekoru neaptikta.

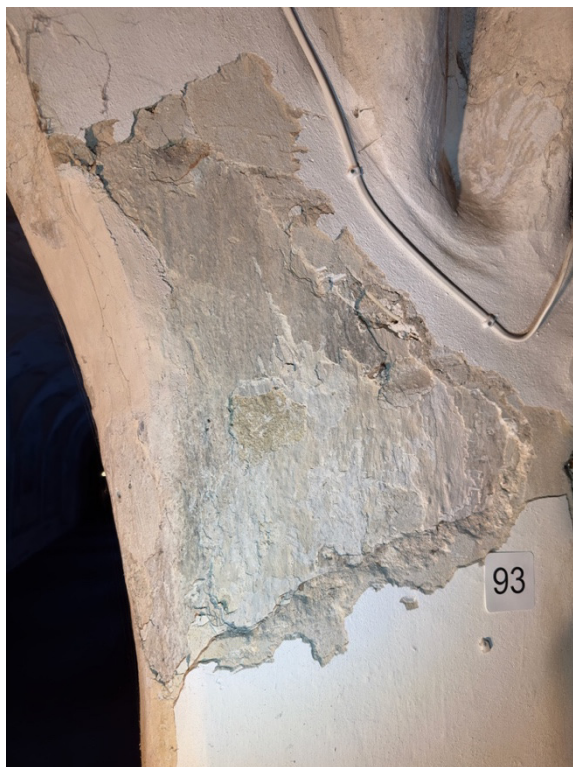
Zn93

- 9 sl.- baltos spalvos dažymo sluoksnis
- 8 sl.- storas tinko sluoksnis
- 7 sl.- pilšvos spalvos sluoksnis
- 6 sl.- rusva ochra su purvu
- 5 sl.- šviesi rusva pilkai
- 4 sl.- ochra
- 3 sl.- baltas glaistas
- 2 sl.- ochra pilkšva
- 1 sl.- tinkas

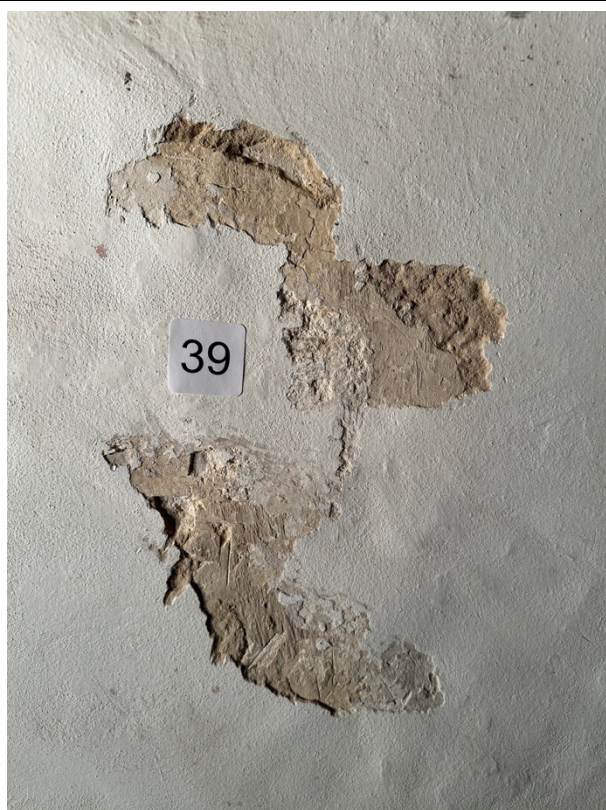
Zn39 Vietomis aptiktas rudos ochros dažymas

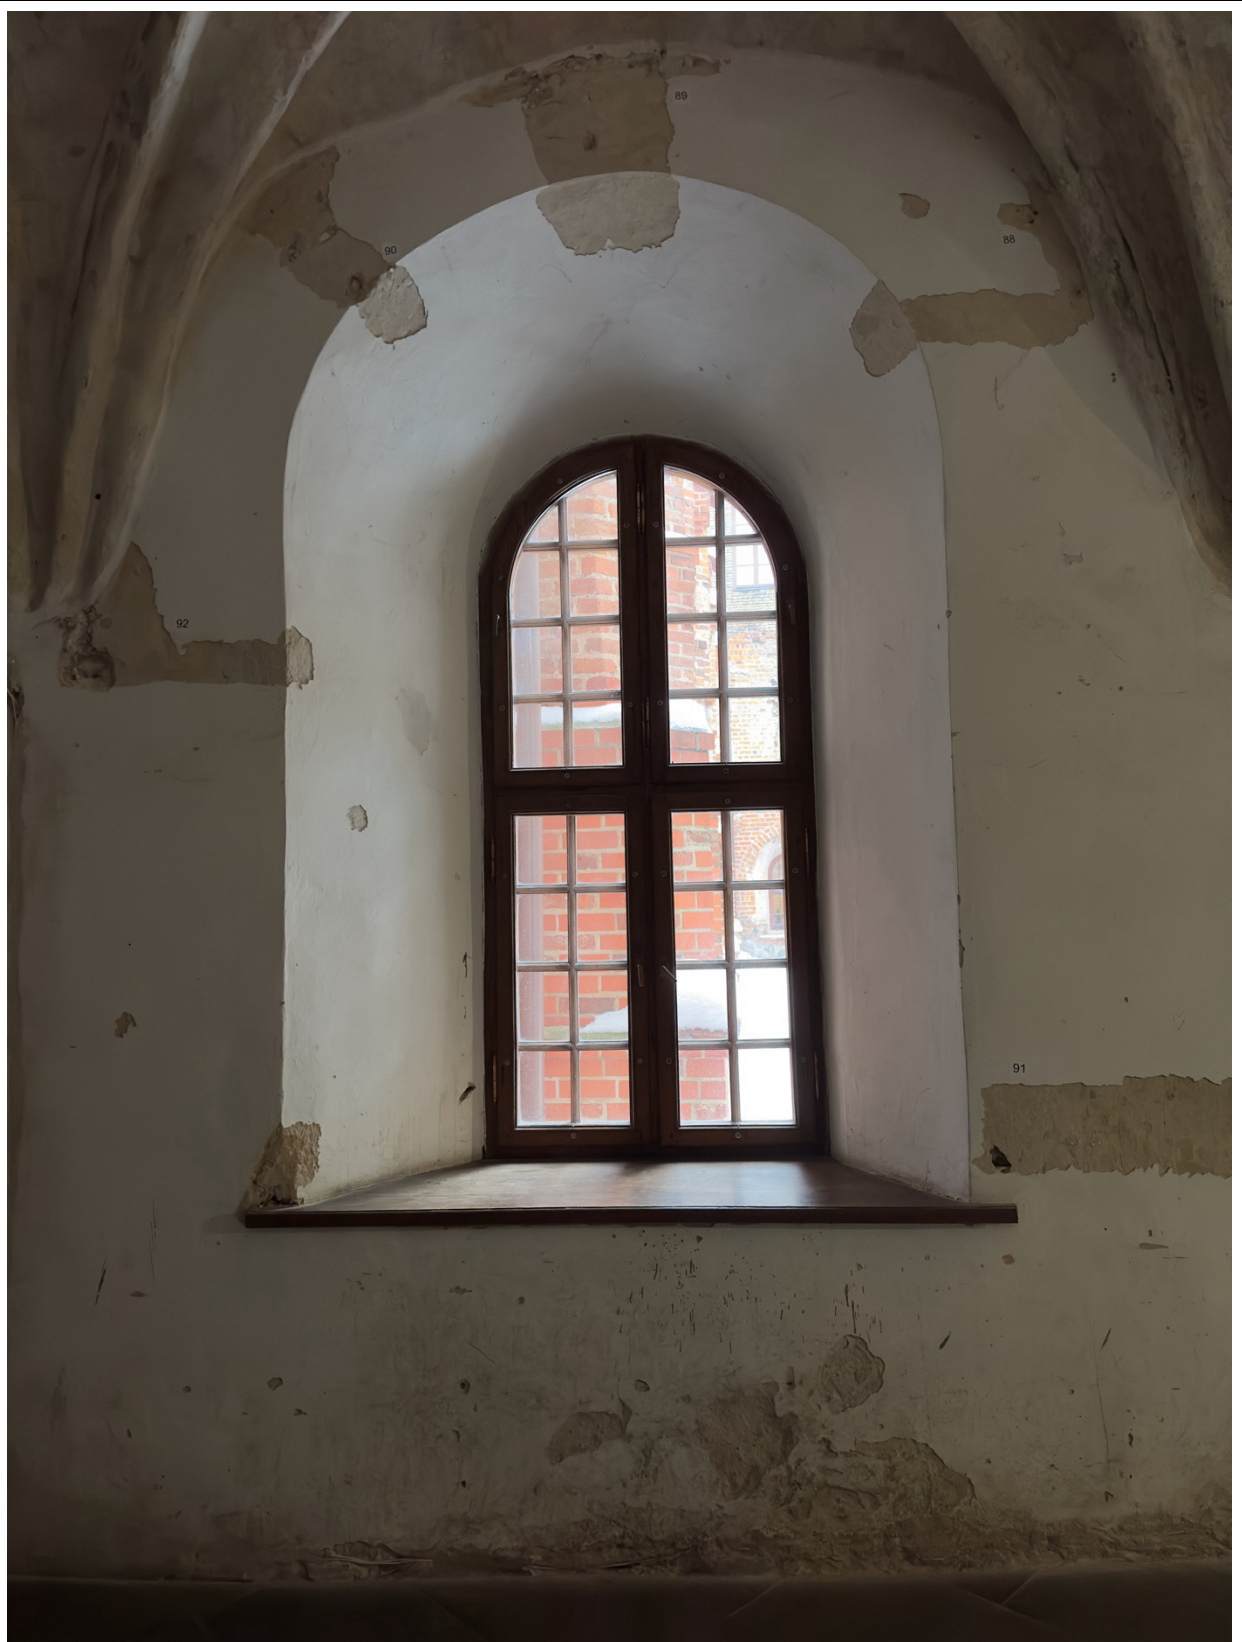
Procesijų rytinio koridoriaus vakarinės sienos dalis, pirmasis (R.V1) langas, III-oji travėja  
Sluoksniai sunaikinti, dekoru neaptikta.

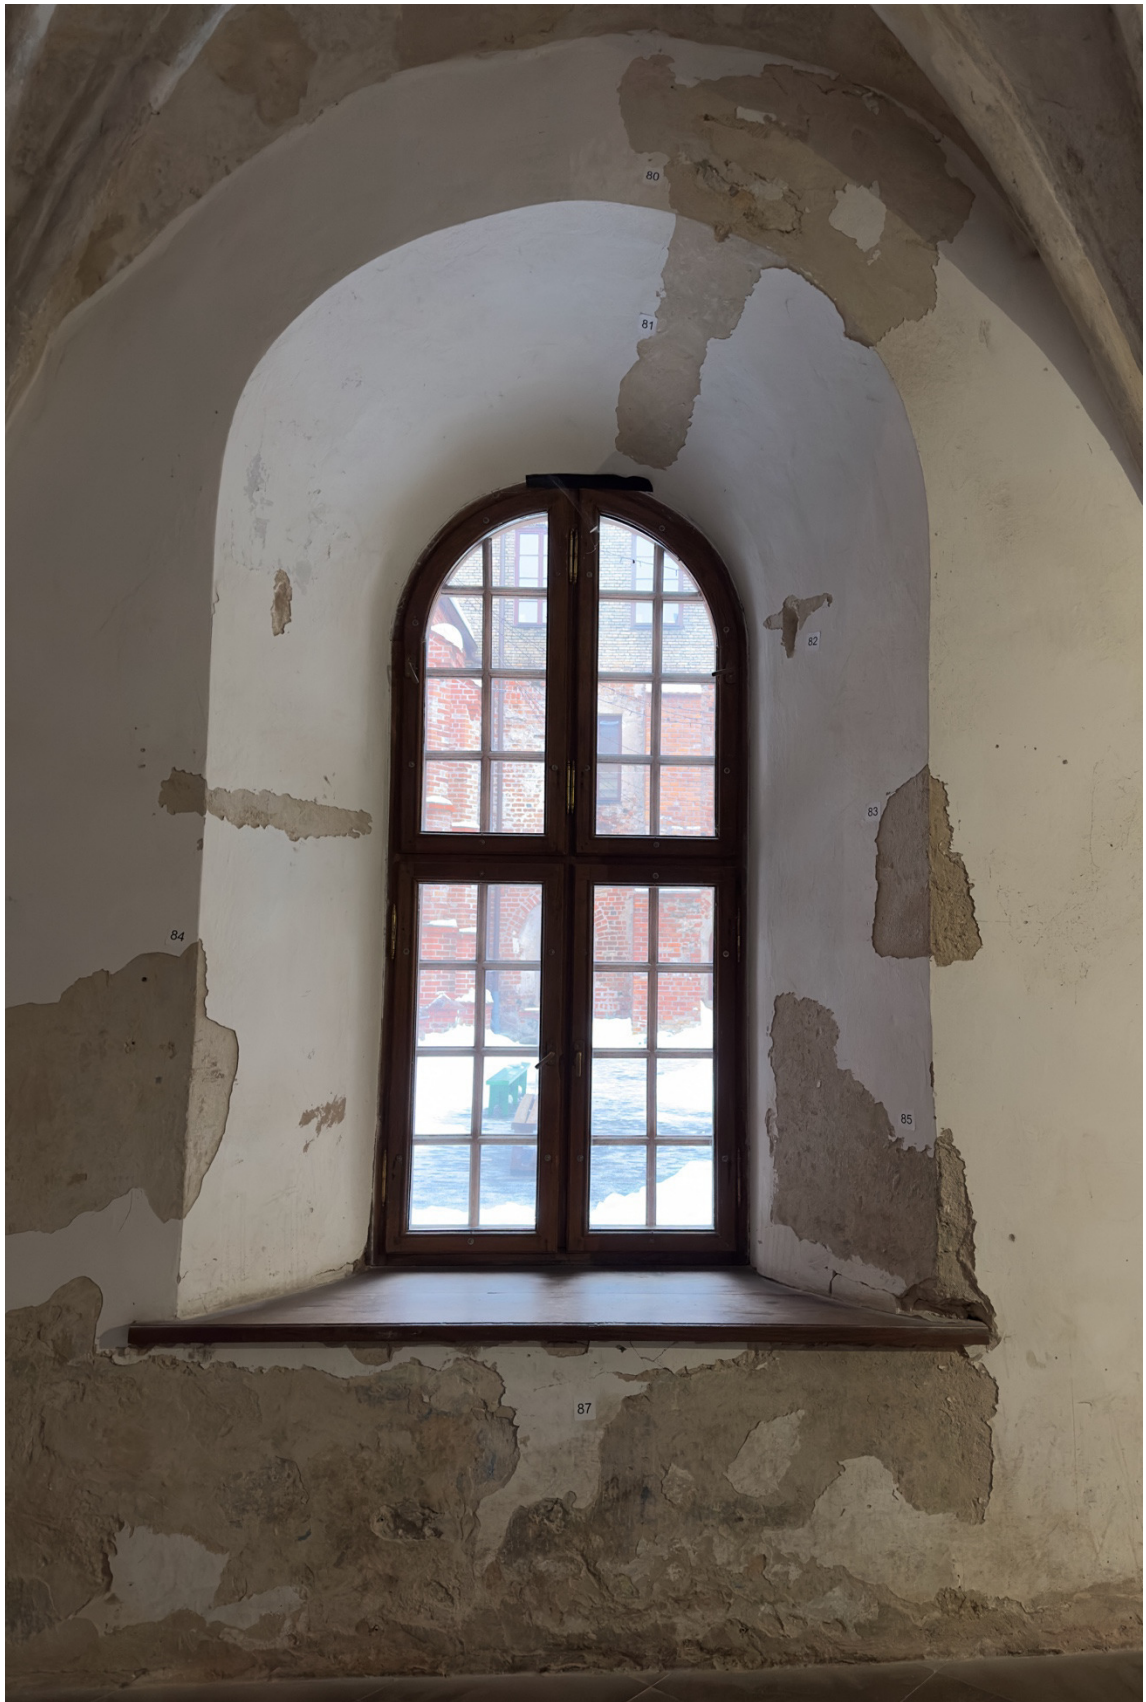
Procesijų rytinio koridoriaus vakarinės sienos dalis, antrasis R.V2 langas, IV-oji travėja

Viršutinėje sienos dalyje aptikta ankstyvųjų dažymo sluoksnių likučių. Sluoksniai sunaikinti. Zn80 aptikta dekoru likučiai. Sienos apatinėse dalyse aptikta vėlyvųjų melsvos, žalsvos spalvos dažų likučių.

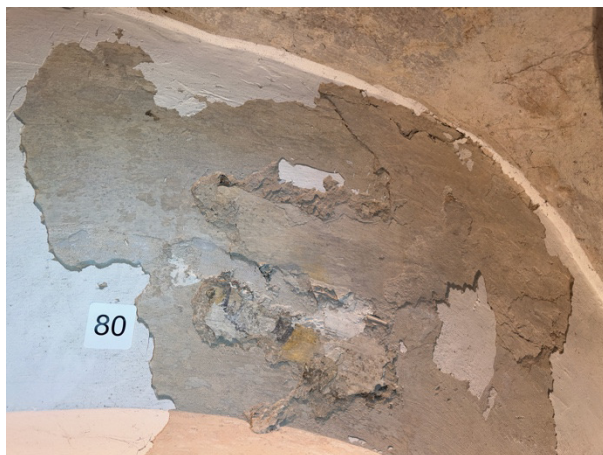
*Zn80 aptikti ankstyvųjų sluoksnių likučiai, sluoksniai sunaikinti, rasta sluoksnio su dekoru (šio sluoksnio su dekoru aptikta daugiau likučių prie 3-iojo ir 4-ojo lango)*

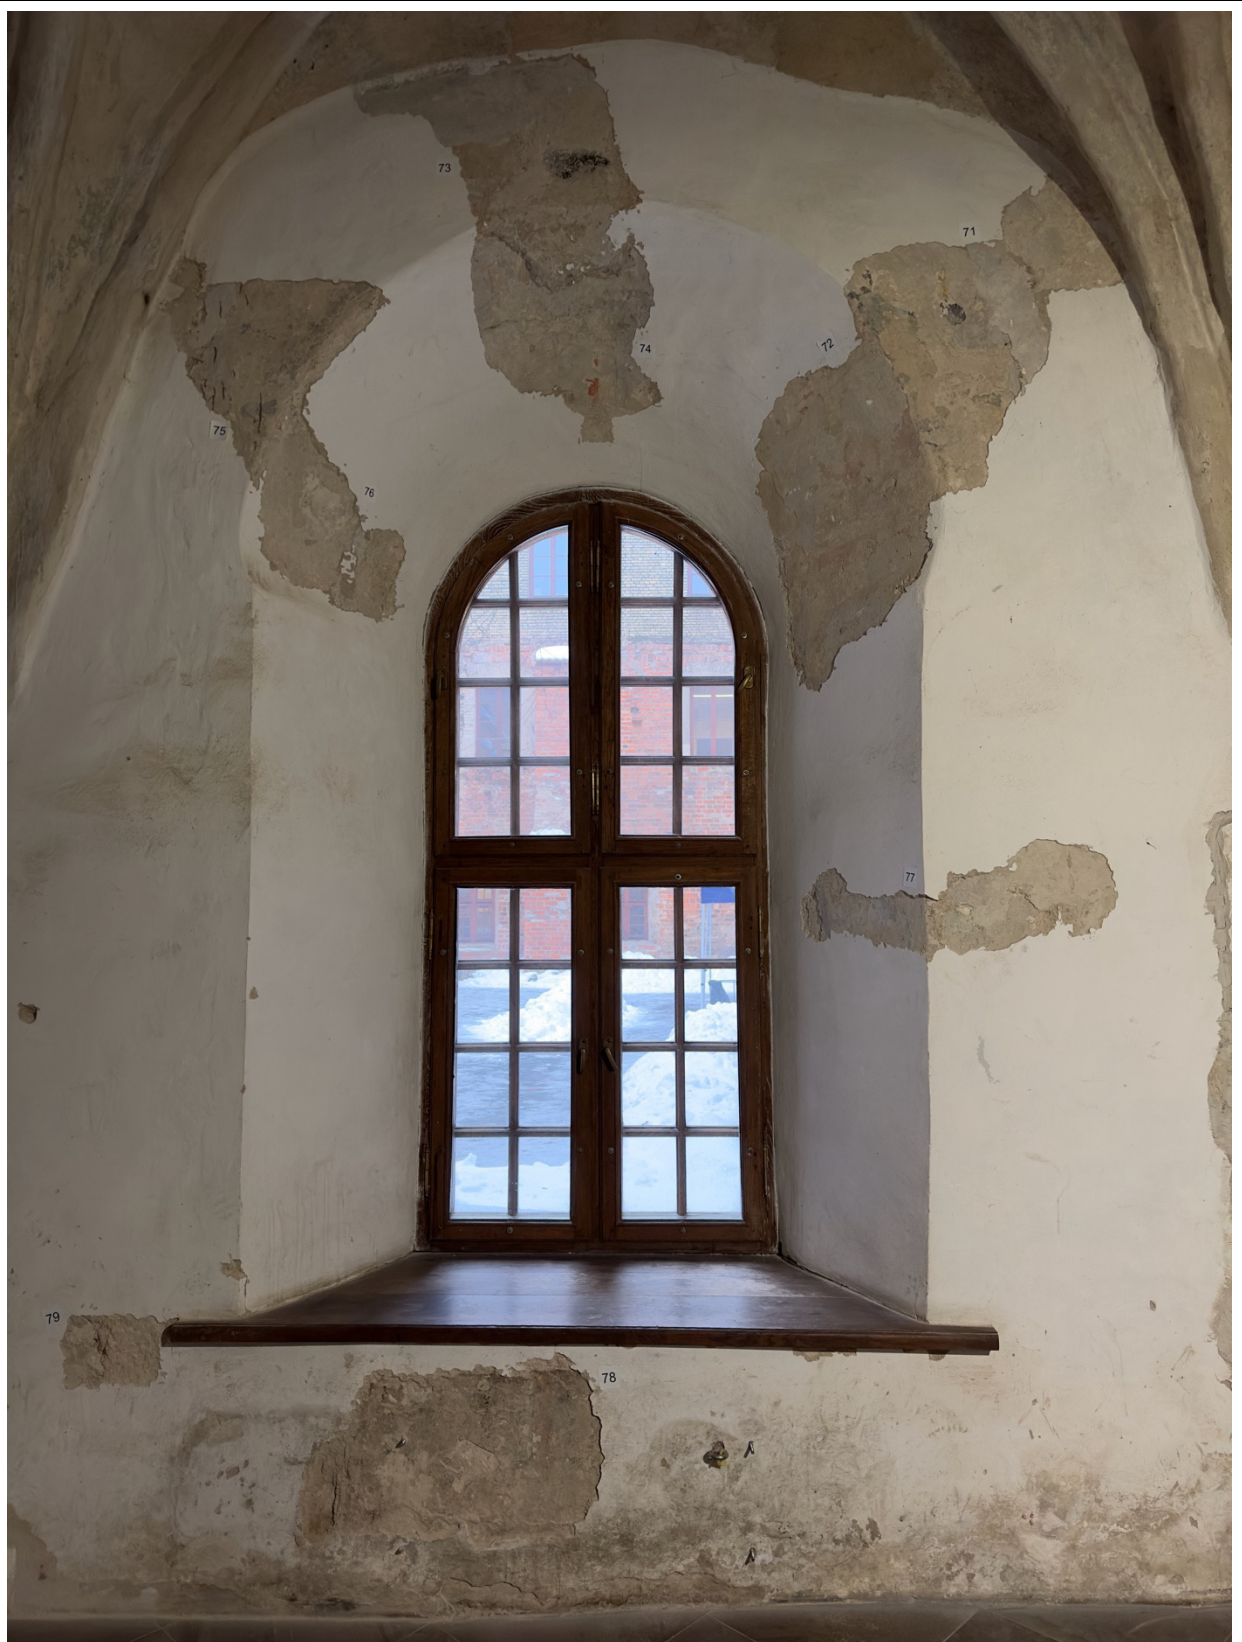
Procesijų rytinio koridoriaus vakarinės sienos dalis, trečiasis (R.V3) langas, V-oji travėja  
Viršutinėje sienos dalyje ir viršutinėje angokraščio dalyje aptikta ankstyvųjų dažymo

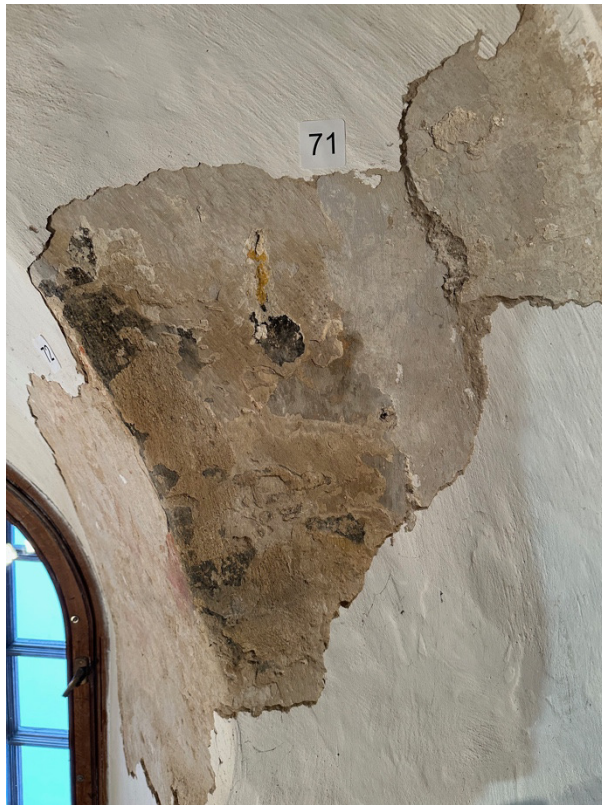
Zn71

17 sl.- baltos spalvos dažymo sluoksnis

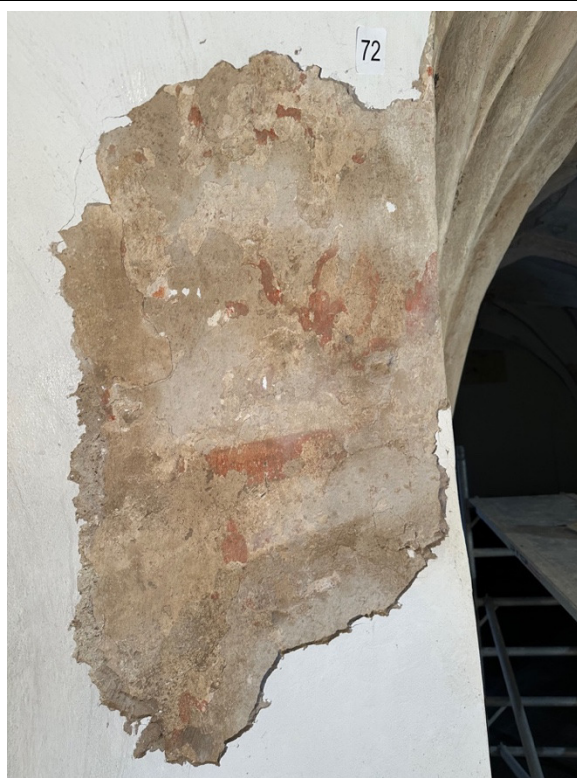
Zn72 Atidengtas sluoksnis su bordo spalvos  
dekoro pėdsakais
