**PAVADINIMAS** **VILNIAUS ŠVENTŲJŲ PRANCIŠKAUS ASYŽIEČIO, BERNARDINO SIENIEČIO BEI ŠV. ONOS BAŽNYČIŲ IR BERNARDINŲ VIENUOLYNŲ STATINIŲ ANSAMBLIO (U. K. KVR 766) VIENUOLYBO PASTATO (U. K. KVR 17312), MAIRONIO G. 6, VILNIUJE, I A. GALERIJOS (PROCESIJŲ KORIDORIAUS) SIENŲ TAPYBOS TYRIMO, KONSERVAVIMO IR RESTAURAVIMO DARBŲ PROGRAMA**

**Vilniaus Šventųjų Pranciškaus Asyžiečio, Bernardino Sieniečio bei Šv. Onos bažnyčių ir bernardinų vienuolyno statinių ansamblio (u. k. KVR 766) vienuolyno pastato (u. k. KVR 17312), Maironio g. 6, Vilniuje, I a. galerijos (procesijų koridoriaus) sienų tapybos restauravimo darbų**

**DEFEKTINIS AKTAS**

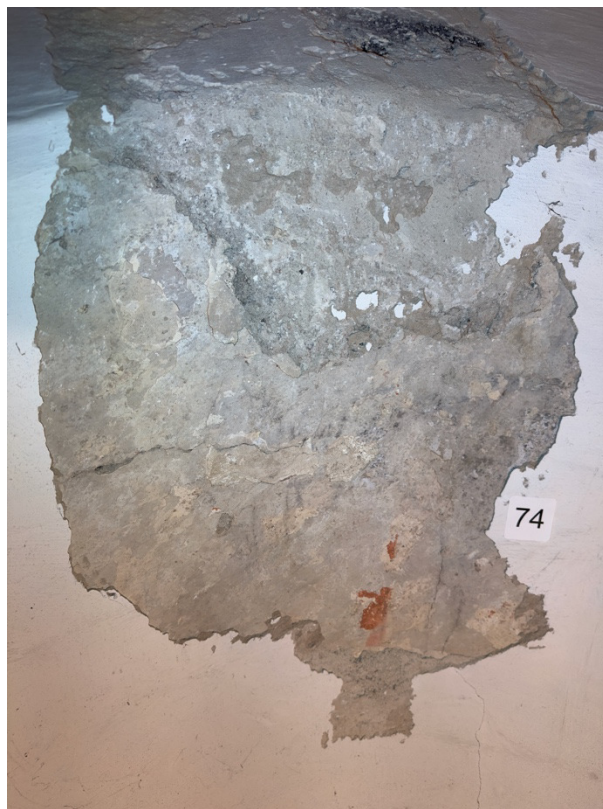
Zn74 Angokraščio viršutinėje dalyje aptikti  
bordo spalvos dekoro likučiai

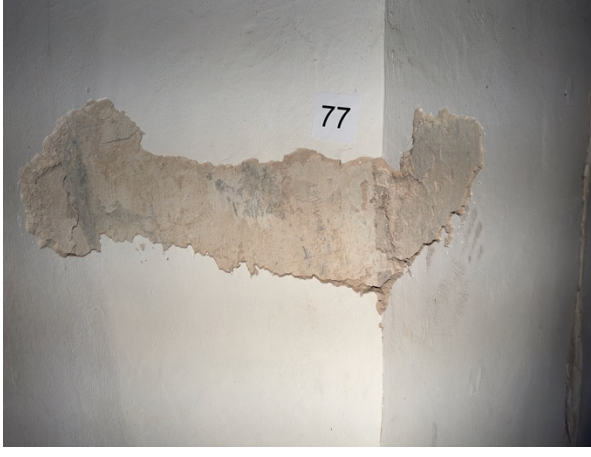
| | <p>Zn77 (Lango angos plokštuma)</p> <p>9 sl.- baltos spalvos dažymo sluoksnis<br/>8 sl.- tinkas<br/>7 sl.- ochros spalvos dažymo sluoksnio likučiai<br/>6 sl.- juodos spalvos dažymo sluoksnis<br/>5 sl.- cementinis tinkas<br/>4 sl.- rudos spalvos dažymo sluoksnis<br/>3 sl.- tinkas<br/>2 sl.- ochros spalvos dažymo sluoksnis<br/>1 sl.- tinkas</p> <p>Zn77 (Sienos plokštuma, matomas tinkų sujungimas prie angokraščio (ruda ir salotinė))</p> <p>9 sl.- baltos spalvos dažymo sluoksnis<br/>8 sl.- tinkas<br/>7 sl.- ryškiai žalios spalvos trupiniai<br/>6 sl.- ochros spalvos dažymo sluoksnis<br/>5 sl.- tinko sluoksnis<br/>4 sl.- pilkšvos spalvos dažymo sluoksnis<br/>3 sl.- juoda<br/>2 sl.- ryškios šviesiai žalios spalvos dažymo</p> |

| | sluoksnis<br>1 sl.- tinkas |

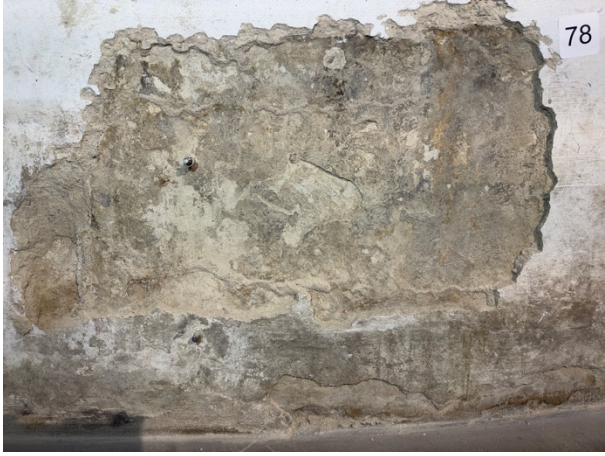
| | Zn78<br>6 sl.- baltos spalvos dažymo sluoksnis<br>5 sl.- tinkas<br>4 sl.- rusvos spalvos likučiai<br>3 sl.- juodos spalvos likučiai<br>2 sl.- šviesiai rusvos spalvos likučiai<br>1 sl.- tinkas |

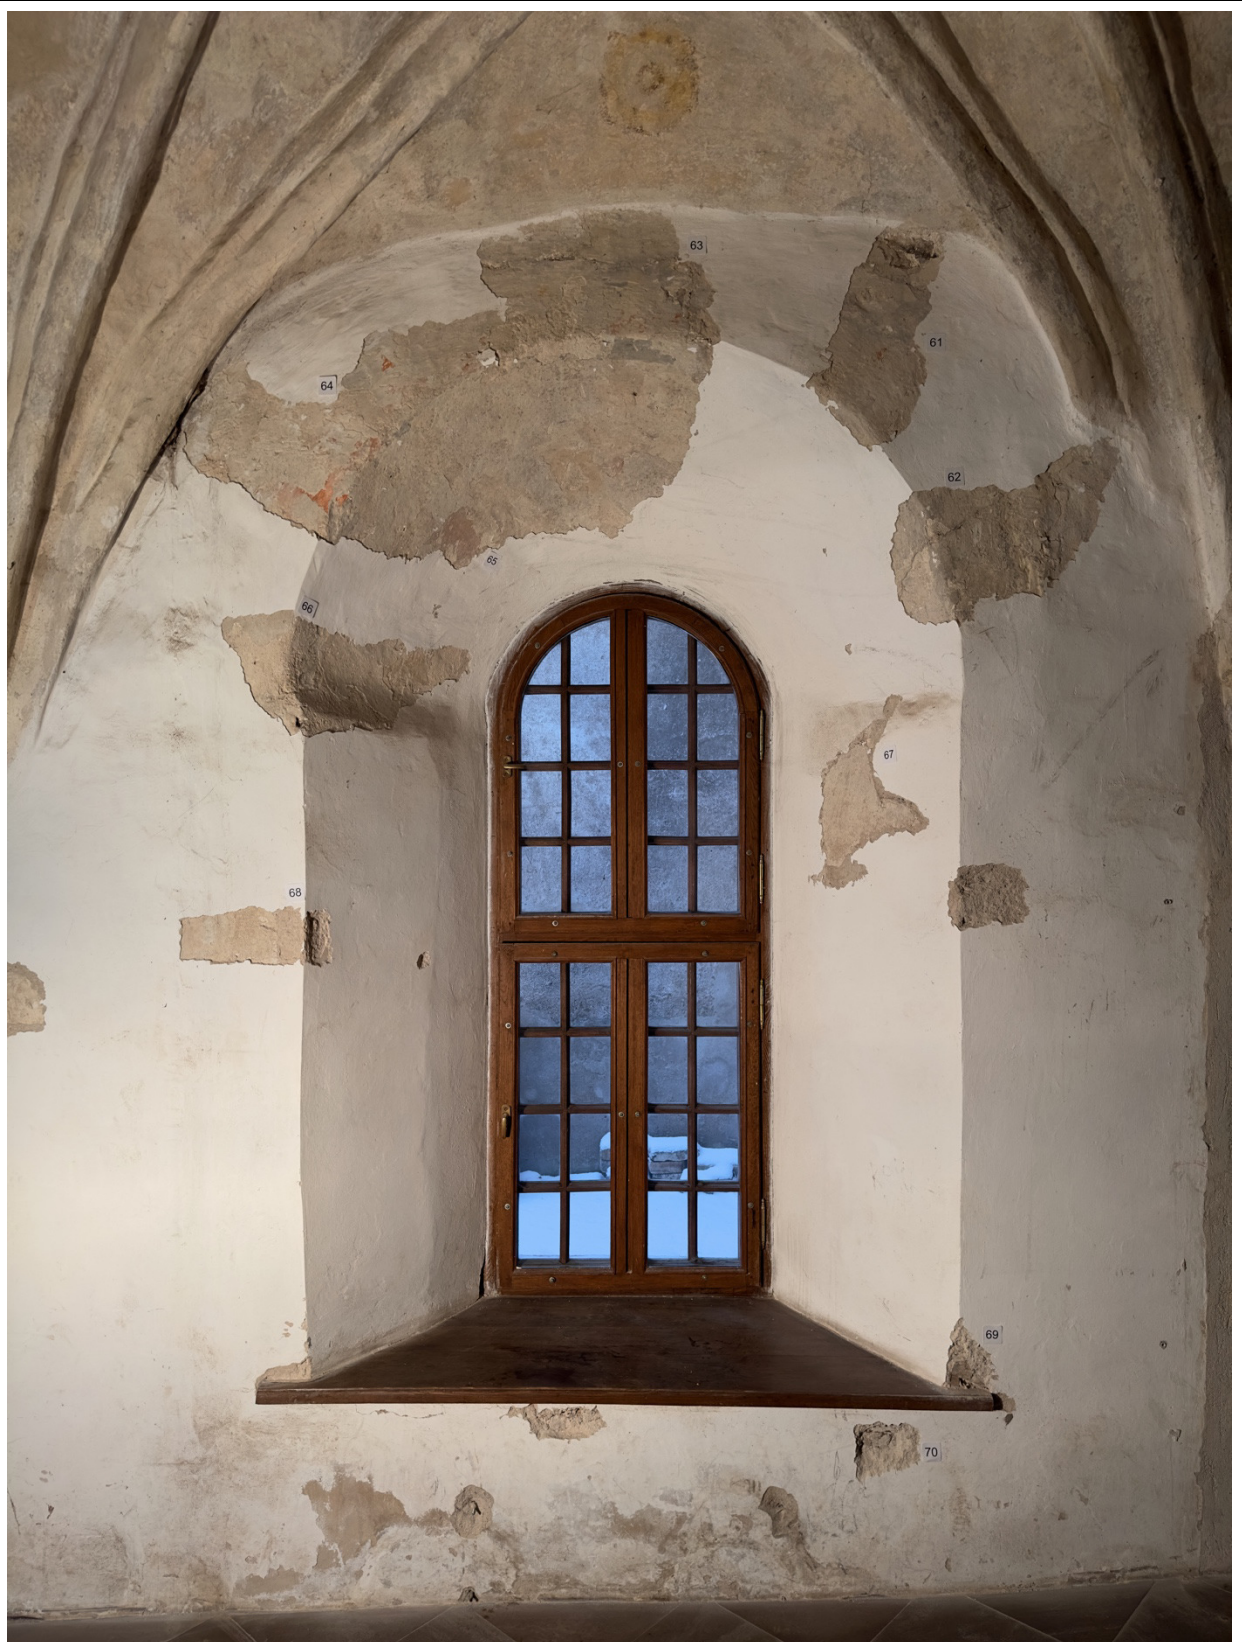
Procesijų rytinio koridoriaus vakarinės sienos dalis, ketvirtasis (R.V4) langas, VI-oji travėja

Viršutinėje sienos ir angokraščių dalyje aptikta raudonos, juodos, geltonos spalvos

dekoro likučių. Sluoksnis buvusių remontų metu suniokotas, iškapotas.

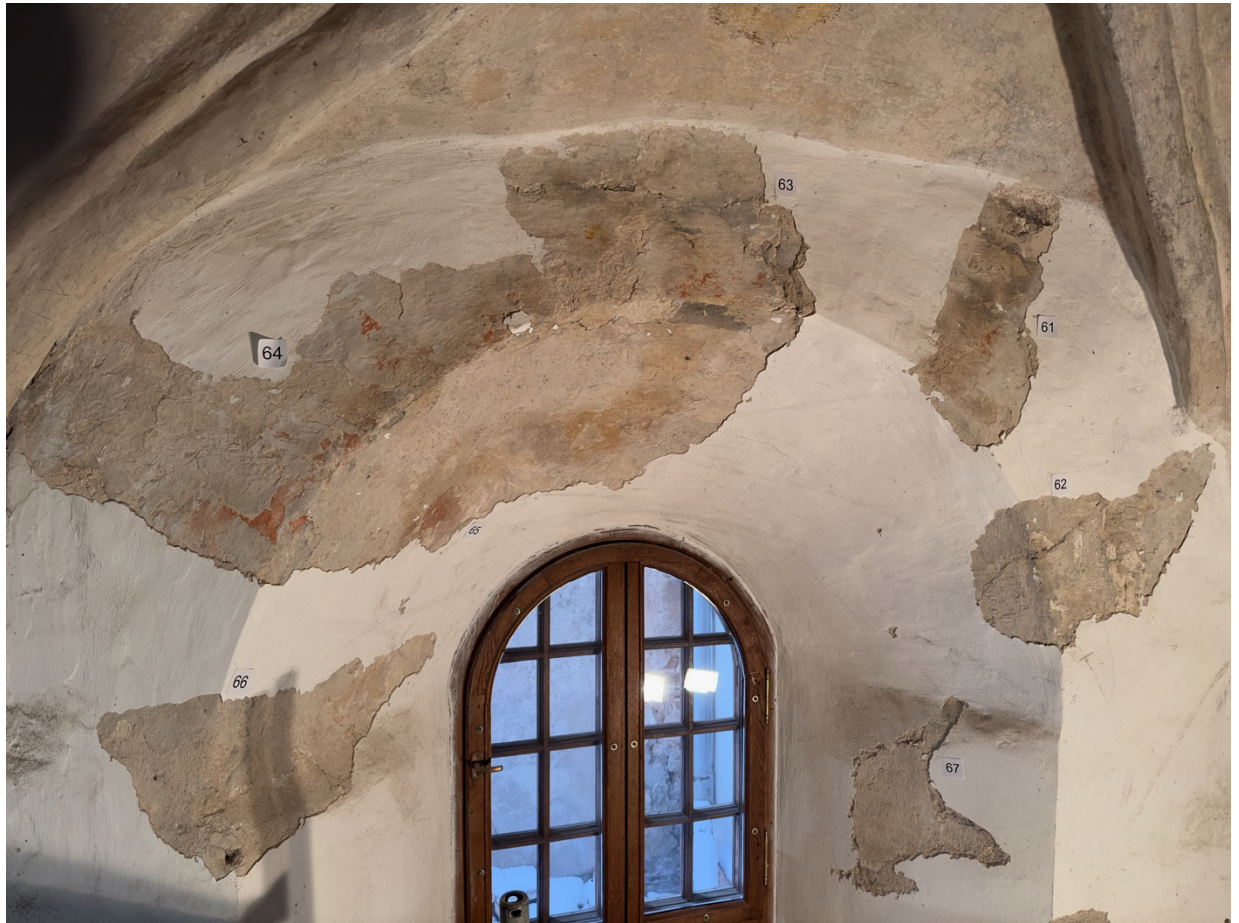
Zn64, Zn63, Zn61, Zn62, Zn66, Zn67 atidengti nedideli fragmentai, vyrauja geltonos, bordo ir juodos spalvos nesudėtingos kompozijos galimai vaizduojančios monogramas (galimai XVII a.pab.

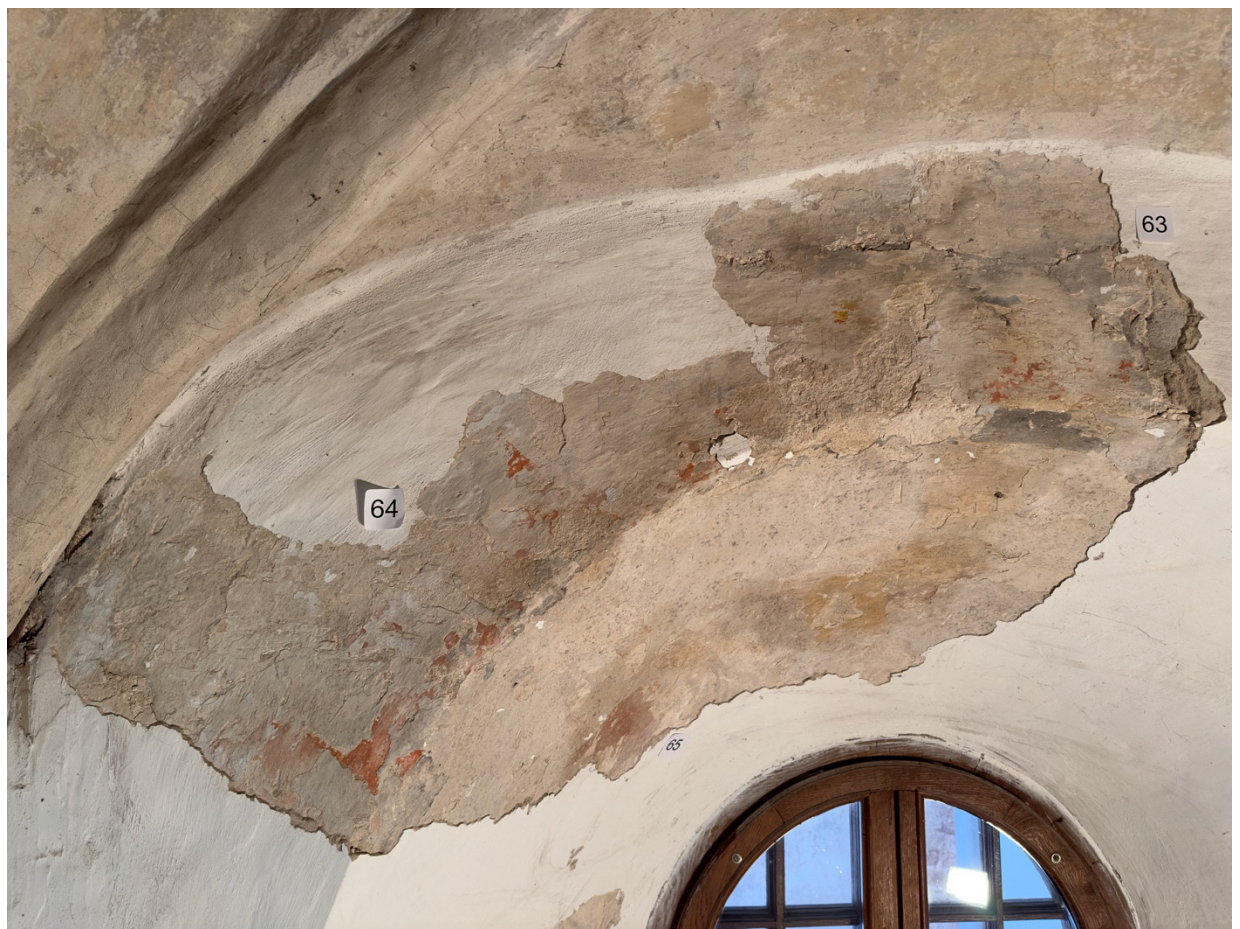
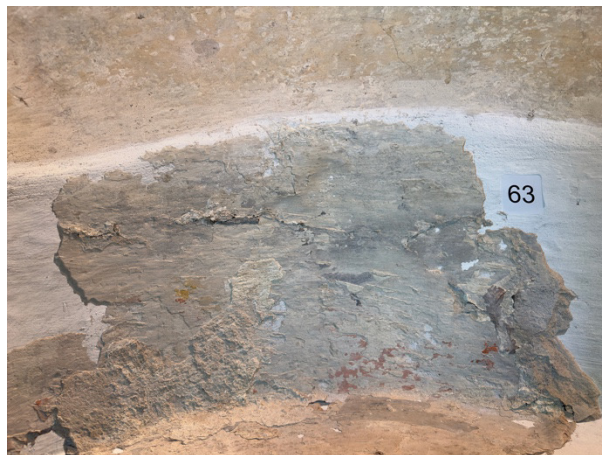
Zn63, Zn64, Zn65

10 sl.- baltos spalvos dažymo sluoksnis

9 sl.- tinko sluoksnis

8 sl.- rusvos ochros spalvos dažymo sluoksnis

7 sl.- pilkšvos ochros spalvos dažymo  
sluoksnis

6 sl.- rusvos ochros spalvos dažymo sluoksnis

5 sl.- dažymas su dekoru (rausva, juoda,  
geltona)

4 sl.- rusvos ochros spalvos dažymo sluoksnis

3 sl.- tinklo sluoksnis

2 sl.- gelsvos ochros spalvos dažymo  
sluoksnis

1 sl.- tinkas

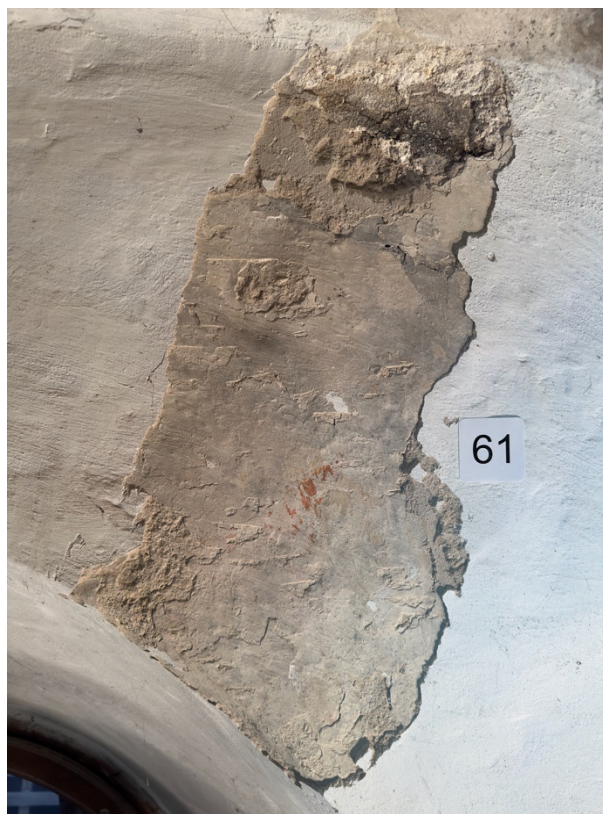
Zn61 Po vėlyvaisiais sluoksniais aptiktas slyoksnis su bordo, juodos, geltonos spalvos likučiais. Sluoksnis trapus, sukibęs su vėlyvaisiais dažymais

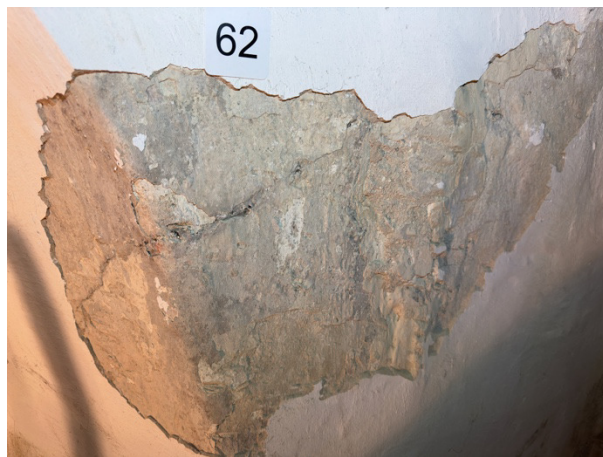
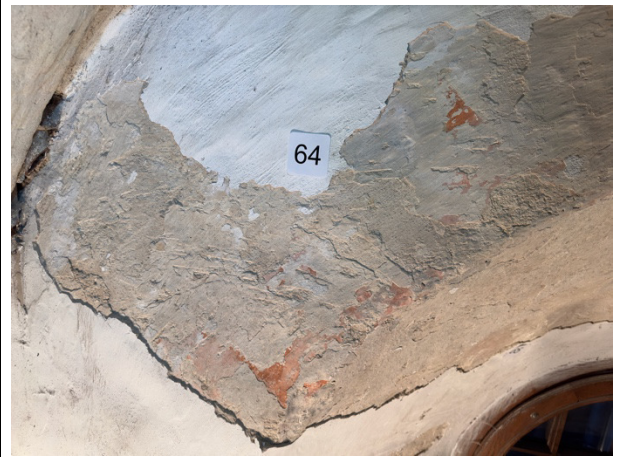
Zn62, Zn64 Po vėlyvaisiais sluoksniais aptiktas sluoksnis su bordo, juodos, geltonos spalvos likučiais. Sluoksnis trapus, sukibęs su vėlyvaisiais dažymais

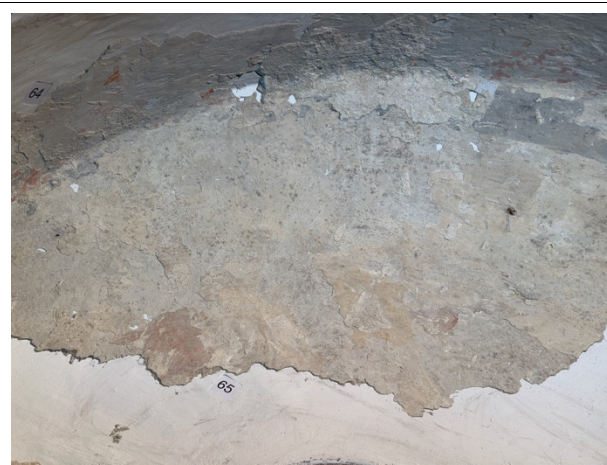
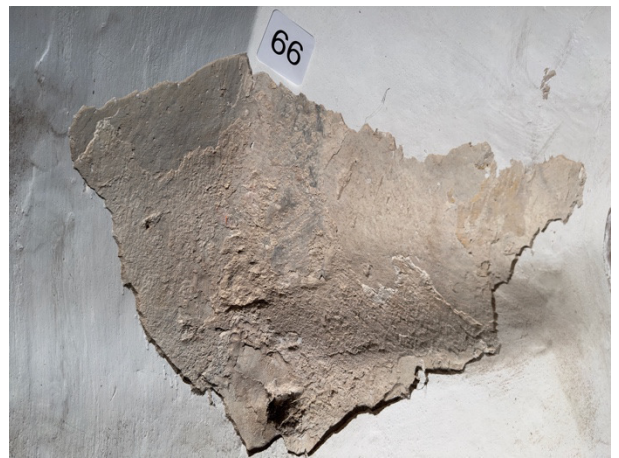
Zn65, Zn66 Po vėlyvaisiais sluoksniais aptiktas sluoksnis su su bordo, juodos, geltonos spalvos likučiais. Sluoksnis trapus, sukibęs su vėlyvaisiais dažymais

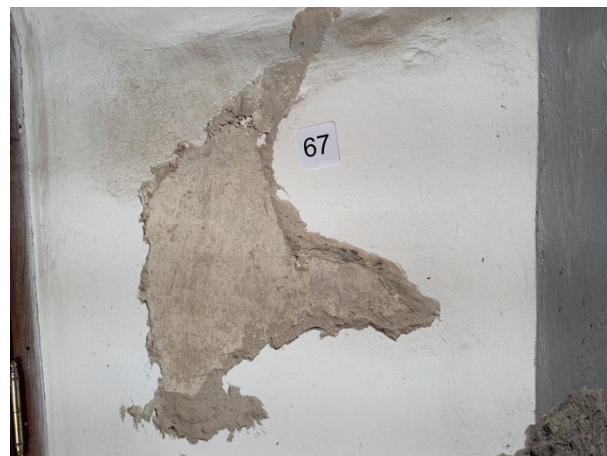
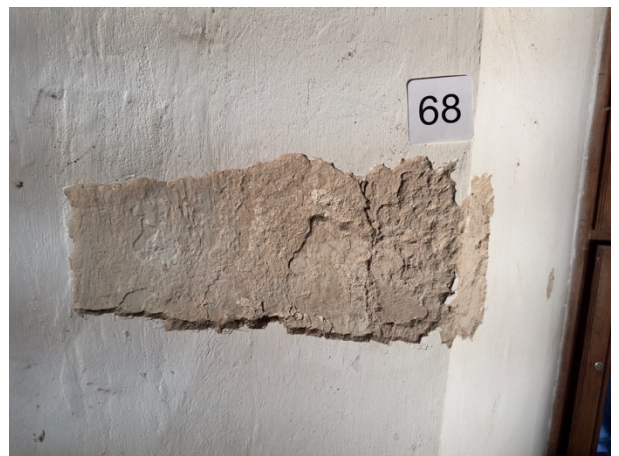
Zn67, Zn68 Po vėlyvaisiais sluoksniais aptiktas sluoksnio su dekoru likučiais likučiai. Sluoksniai trapūs, sukibę

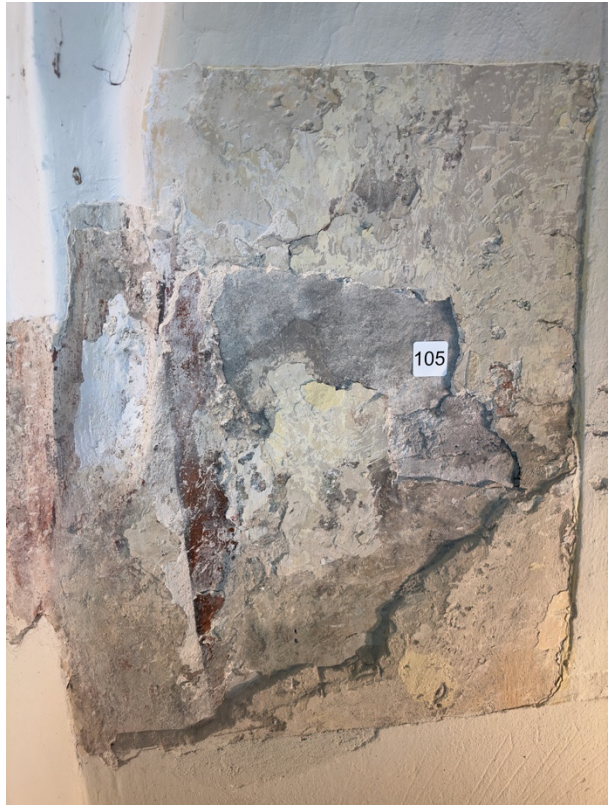
| Zn101 | Zn105 <i>Po vėlyvaisiais dažymais atidengti tapybos fragmentai</i> |

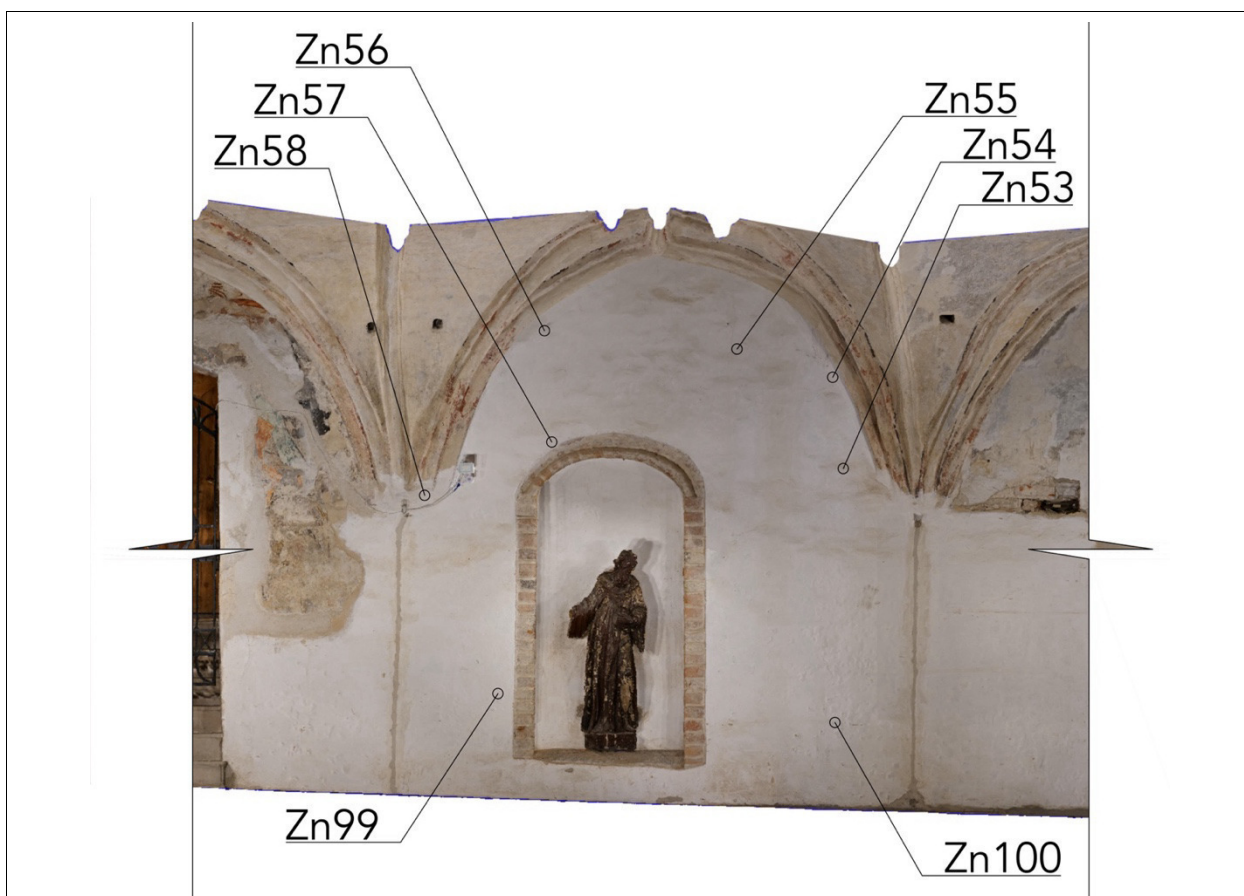
Procesijų rytinio koridoriaus rytinės sienos dalis, V-oji travėja

Sienos plokštumoje zonde Zn99 aptikti kelių dažymų ant plytos likučiai, V-osios travėjos sienos dalį dengia naujas tinkas, tapybos neaptikta.

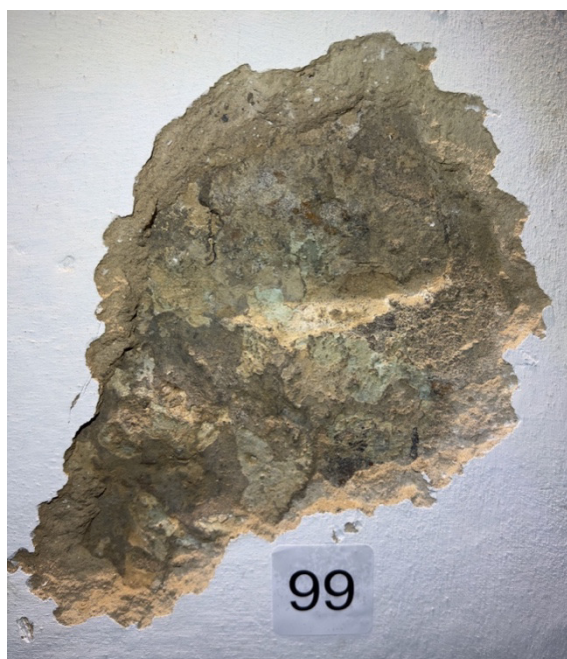
Zn99

5 sl.- baltos spalvos dažymo sluoksnis

4 sl.- storas tinko sluoksnis

3 sl.- tamsesnis rudos spalvos dažymo sluoksnis

2 sl.- šviesios ryškios žalsvos spalvos dažymo sluoksnis ant plytos

1 sl.- plyta

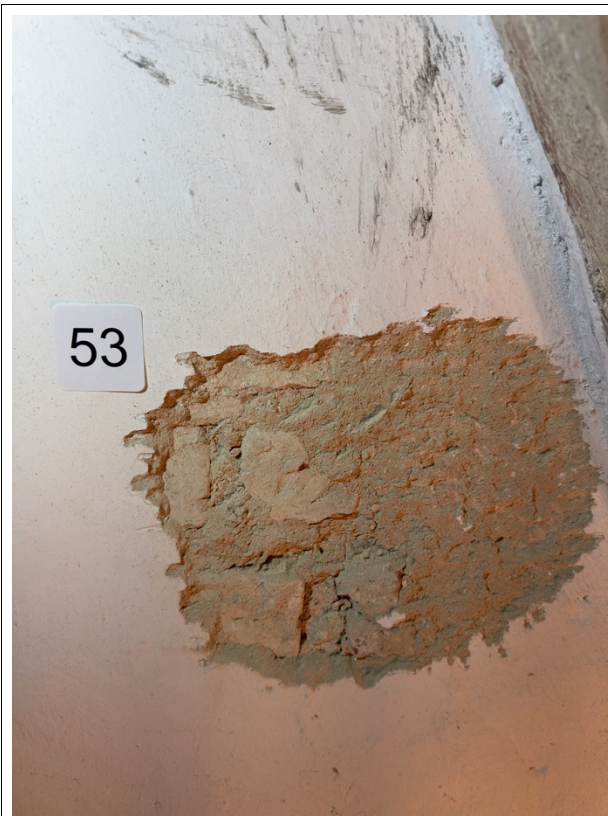
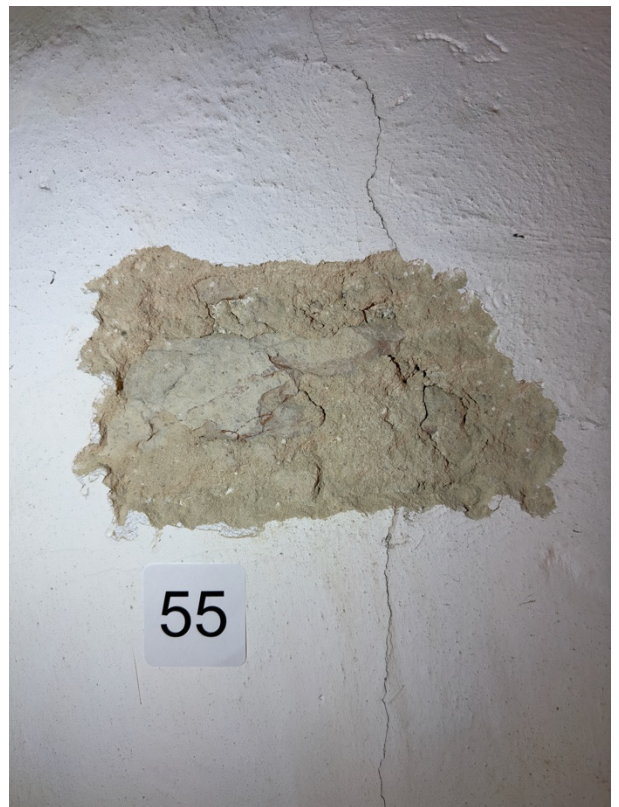
Zn53, Zn55 ant plytų mūro aptiktas tinko sluoksnis ir baltos spalvos dažymo sluoksnis

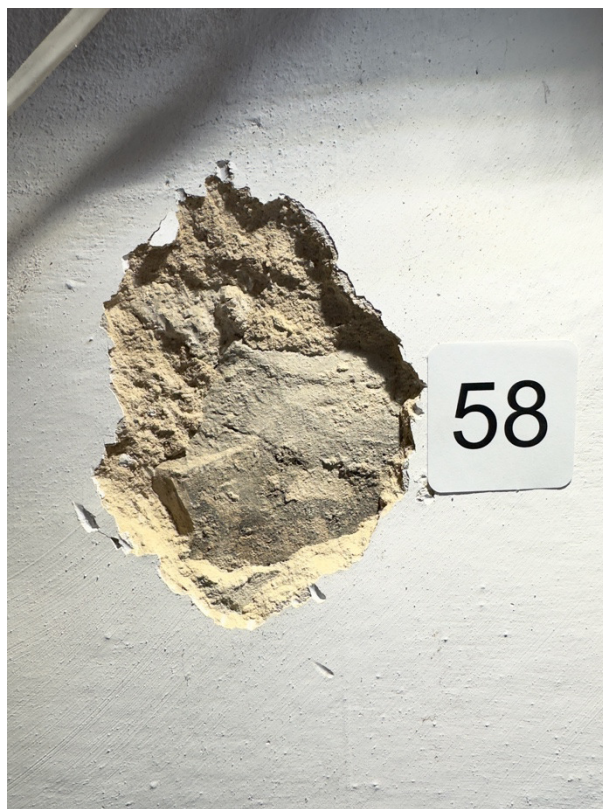
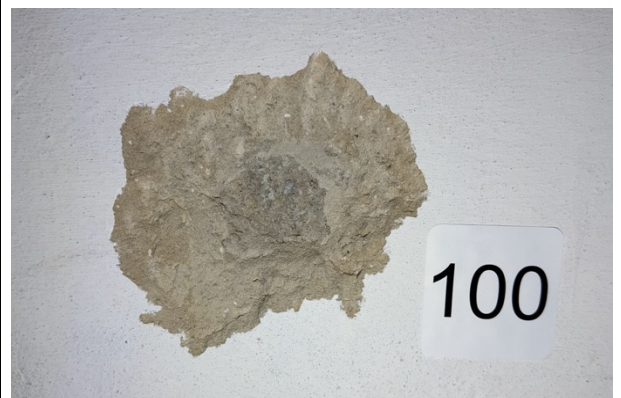
Zn58, Zn100 ant plytų mūro aptiktas tinko sluoksnis ir baltos spalvos dažymo sluoksnis

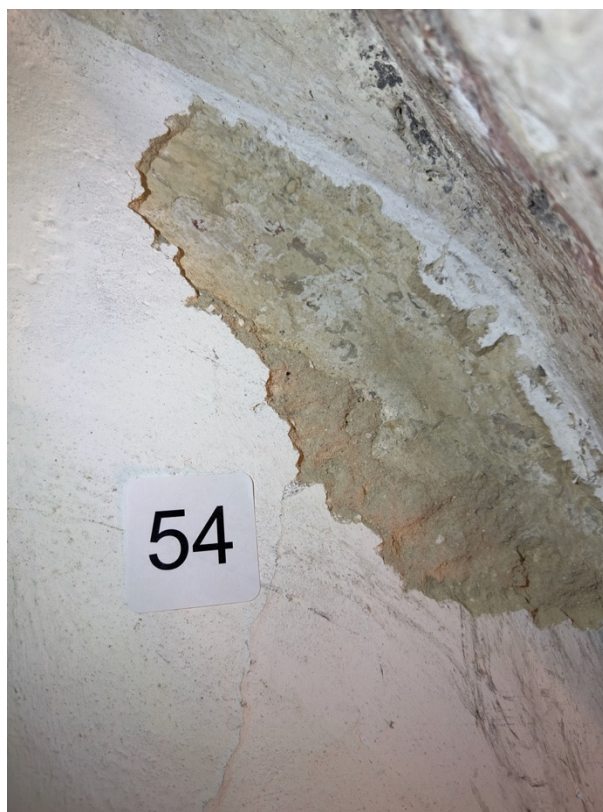
Zn54

4 sl.- baltos spalvos dažymo sluoksnio likučiai  
3 sl.- tinko storas sluoksnis  
*prie skliauto ant sienos likę keli dažymai:*  
2 sl.- rusvos ochros spalvos dažymo sluoksnis  
1 sl.- dažymo su bordo spalvos juostele likučiai

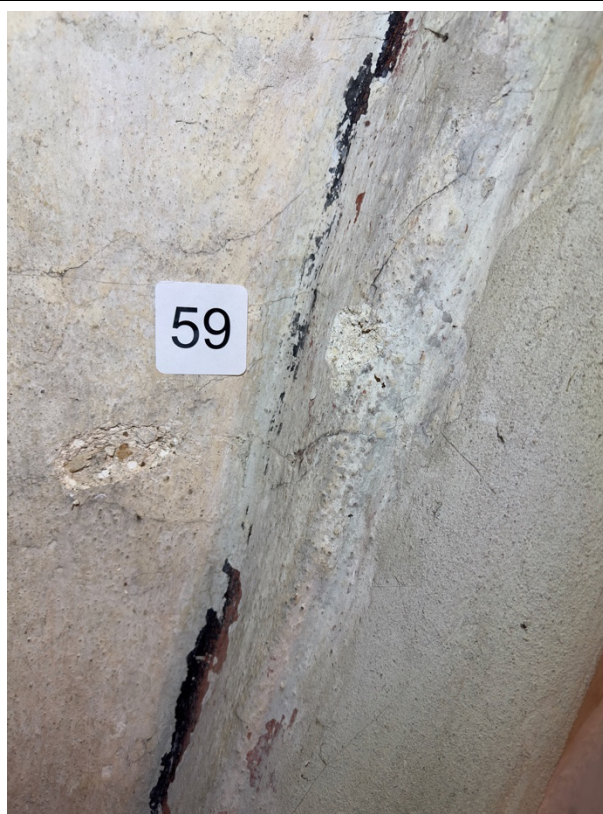
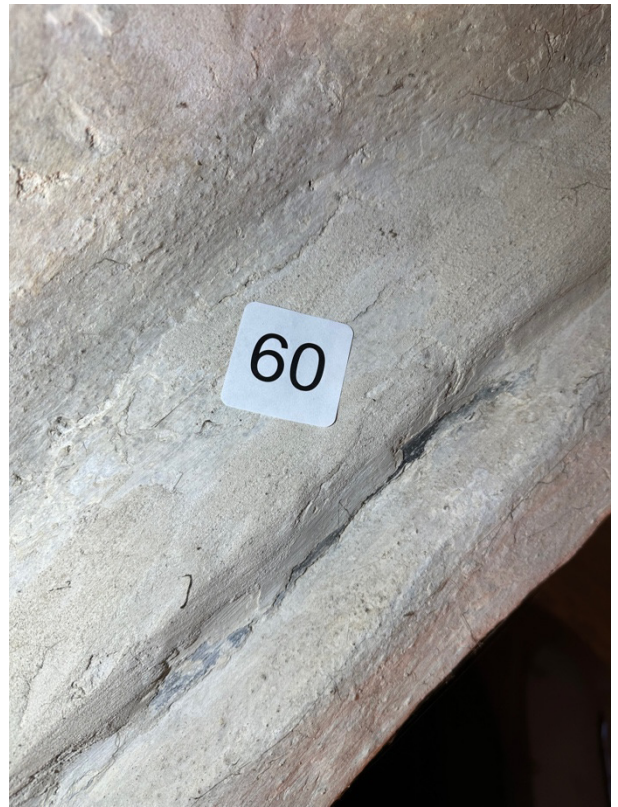
Zn60 (*ant V-oji travėjos skliauto nerviūros*), Zn59 (*ant V-oji travėjos skliauto plokštumos*)

4 sl.- ochros spalvos dažymo sluoksnis

3 sl.- ochros spalvos dažymo sluoksnis

2 sl.- ochros spalvos dažymo sluoksnis

1 sl.- juodos spalvos juostelės likučiai

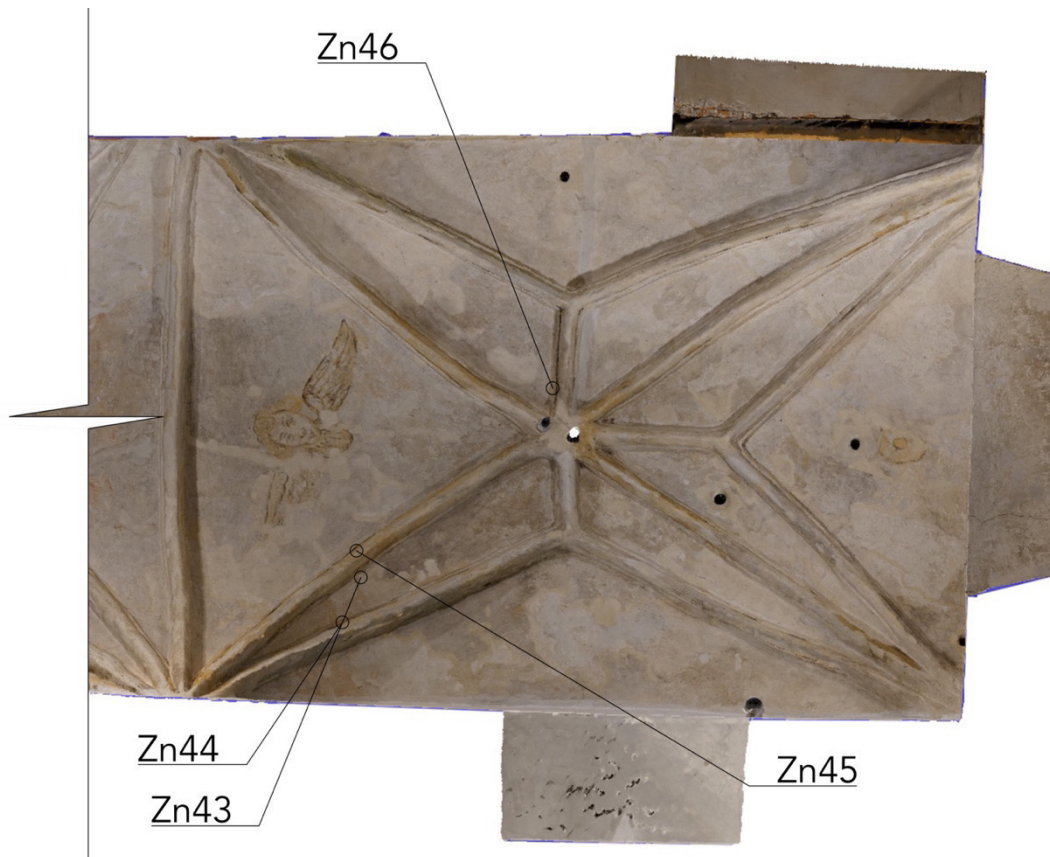
Procesijų rytinio koridoriaus skliauto plokštumos fragmentas, I-oji travėja

I-osios travėjos skliaute ant nerviūrų aptiktas geltonos ochros dažymas, aprėmintas tamsiai rudos spalvos juostele bei pilkšvos spalvos su tamsiai pilkos spalvos juostelių aprėminimais nerviūrų dažymas (*Panašūs dažymai atidengti ir ant pietinio koridoriaus pirmojo lango (pilkšvos spalvos su tamsiai pilkos spalvos juostelėmis) ir ant pietinio koridoriaus antrojo lango (geltonos ochros su bordo spalvos juostelėmis) angokraščio išorinio kampo*).

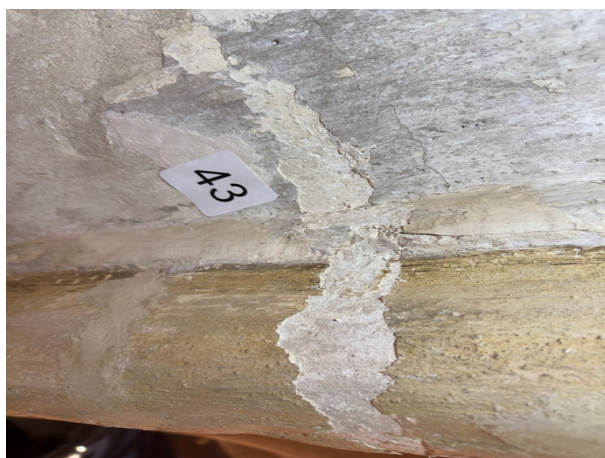
Zn43 (skliauto plokštuma)

5 sl.- ant nerviūrų geltonos ochros dažymas aprėmintas tamsiai rudos spalvos juostelėmis, šonuose pilkšvos spalvos dažymas  
4 sl.- šiltesnės pilkos dažymo likučiai  
3 sl.- šviesesnės šiltesnės pilkos dažymo likučiai  
2 sl.- rusvai pilkos ochros dažymas (juostelių neaptikta)  
1 sl.- tinkas

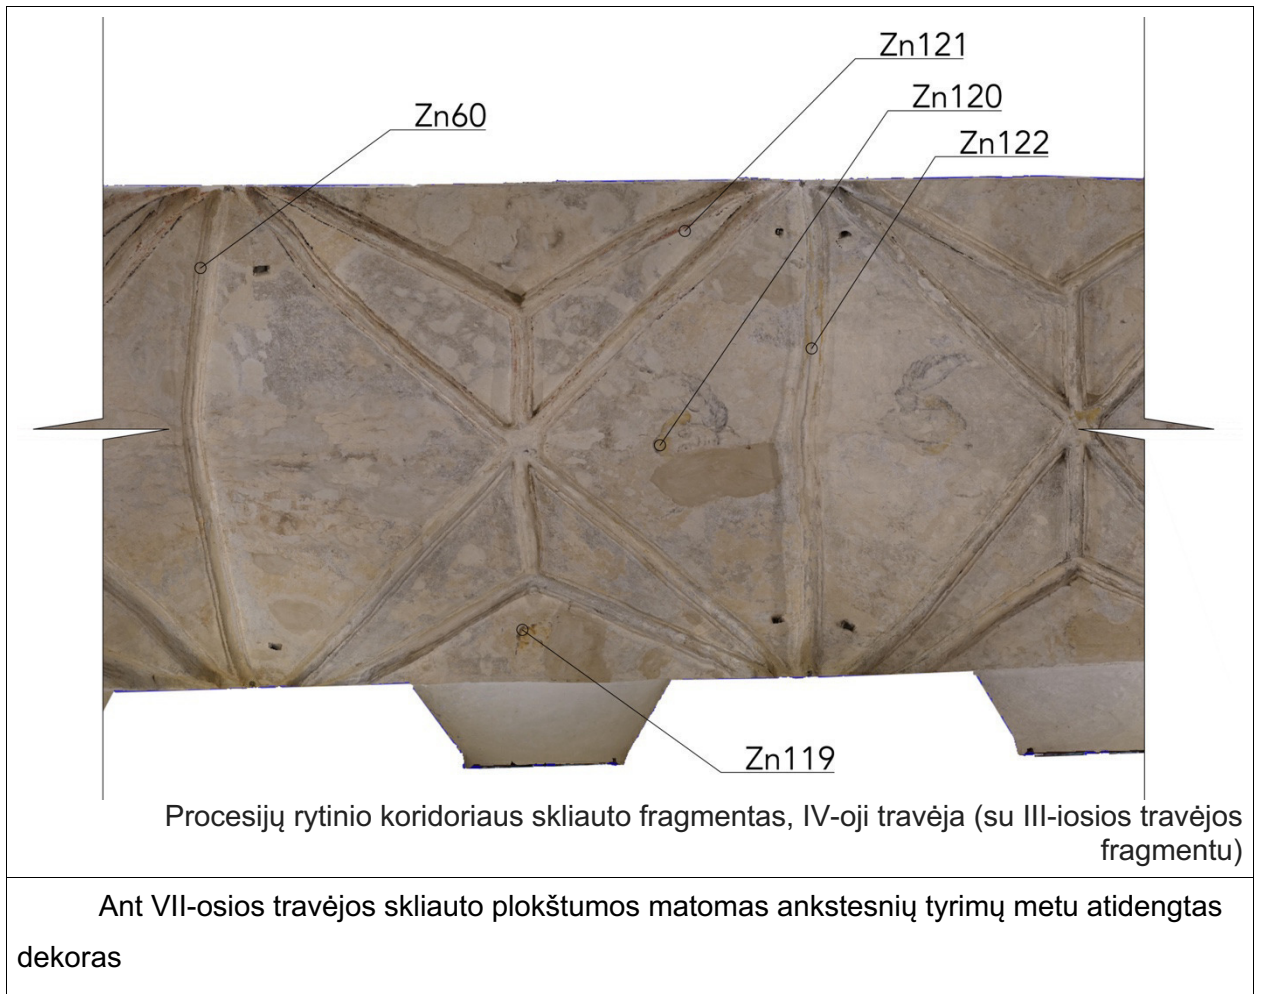
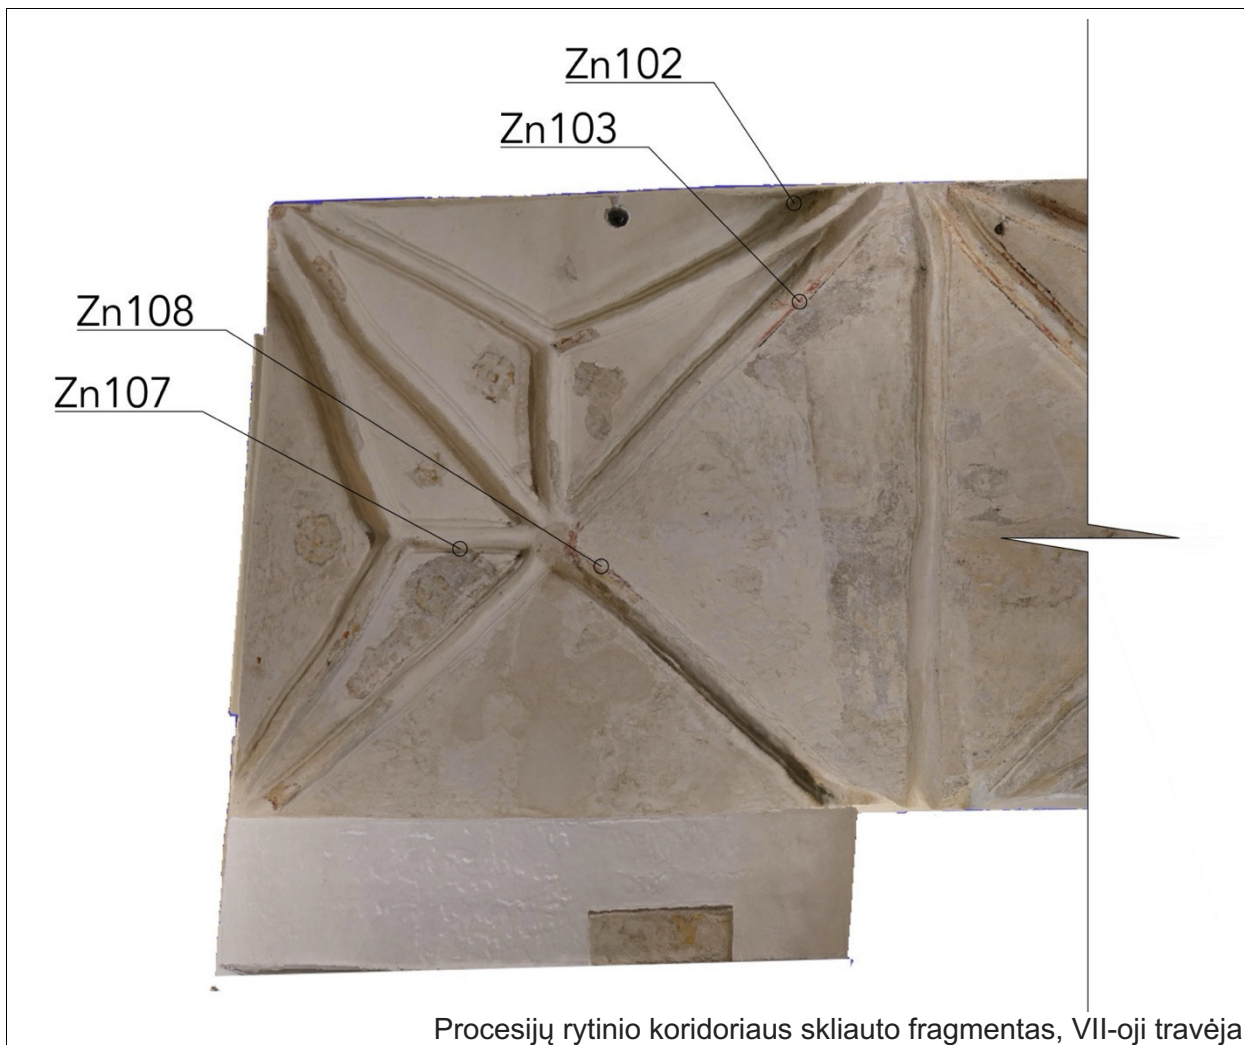
Procesijų rytinio koridoriaus skliauto fragmentas, VII-oji travėja

Ant VII-osios travėjos skliauto plokštumos matomas ankstesnių tyrimų metu atidengtas dekoras – geltonos spalvos gėlės šviesiai pilkšvai rusvos spalvos fone, po šiuo sluoksniu matomas šviesiai rusvos spalvos sluoksnis. Ant nerviūrų tinko aptiktas pilkos spalvos dažymo sluoksnis ant kurio aptiktas bordo spalvos nerviūrų dažymas su juodos spalvos juostelėmis prie skliautų plokštumų.

VII-osios travėjos skliautas ir rytinė siena zonuota ankstesnių tyrimų metu. Ant skliauto plokštumų matomos geltonos spalvos rozetės, aprėmintas juodos spalvos juostelėmis bordo spalvos nerviūrų dažymas. Rytinės sienos atidengtuose zonuose matoma, kad yra bent trys sluoksniai su tapyba, sienos centre – užmūryta buvusi anga (apie 1,30 m pločio, 1,70 m aukštyje nuo grindų iki skliauto).

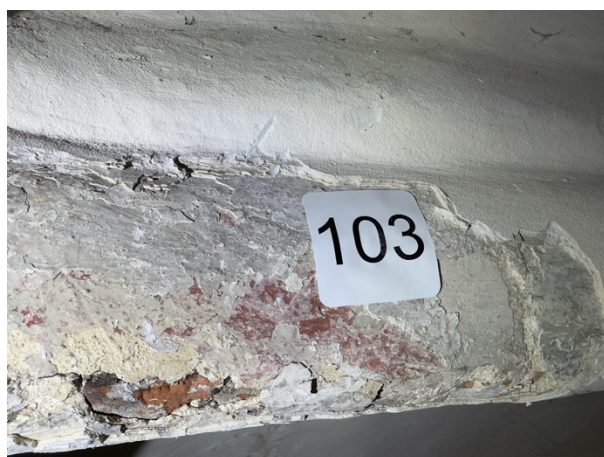
Zn103

- 17 sl.- baltos spalvos dažymo sluoksnis
- 16 sl.- melsvos spalvos dažymo sluoksnis
- 15 sl.- pilkos spalvos sluoksnis
- 14 sl.- gelsvos spalvos dažymo sluoksnis
- 13 sl.- pilkos spalvos dažymo sluoksnis
- 12 sl.- ochros spalvos sluoksnis
- 11 sl.- pilka rusvos spalvos sluoksnis
- 10 sl.- rusvesnės spalvos dažymo sluoksnis

| | <p>9 sl.- pilkšvai rusvos spalvos sluoksnis</p> <p>8 sl.- ochros spalvos dažymo sluoksnis</p> <p>7 sl.- pilkos spalvos dažymo sluoksnis</p> <p>6 sl.- ochra spalvos dažymo sluoksnis</p> <p>5 sl.- pilkos spalvos dažymo sluoksnis</p> <p>4 sl.- bordo spalvos dažymo sluoksnis</p> <p>3 sl.- rusvai pilkos spalvos dažymo sluoksnis</p> <p>2 sl.- tinkas</p> <p>1 sl.- plyta</p> |

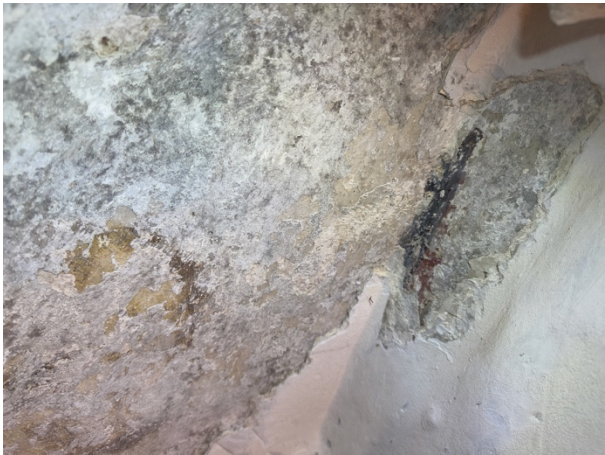
| | <p>Zn107</p> <p>3 sl.- geltonos spalvos augalinis dekoras (gėlė), šviesiai rusvos spalvos fonas</p> <p>2 sl.- pilkšvos spalvos sluoksnis</p> <p>1 sl.- tinkas</p> |

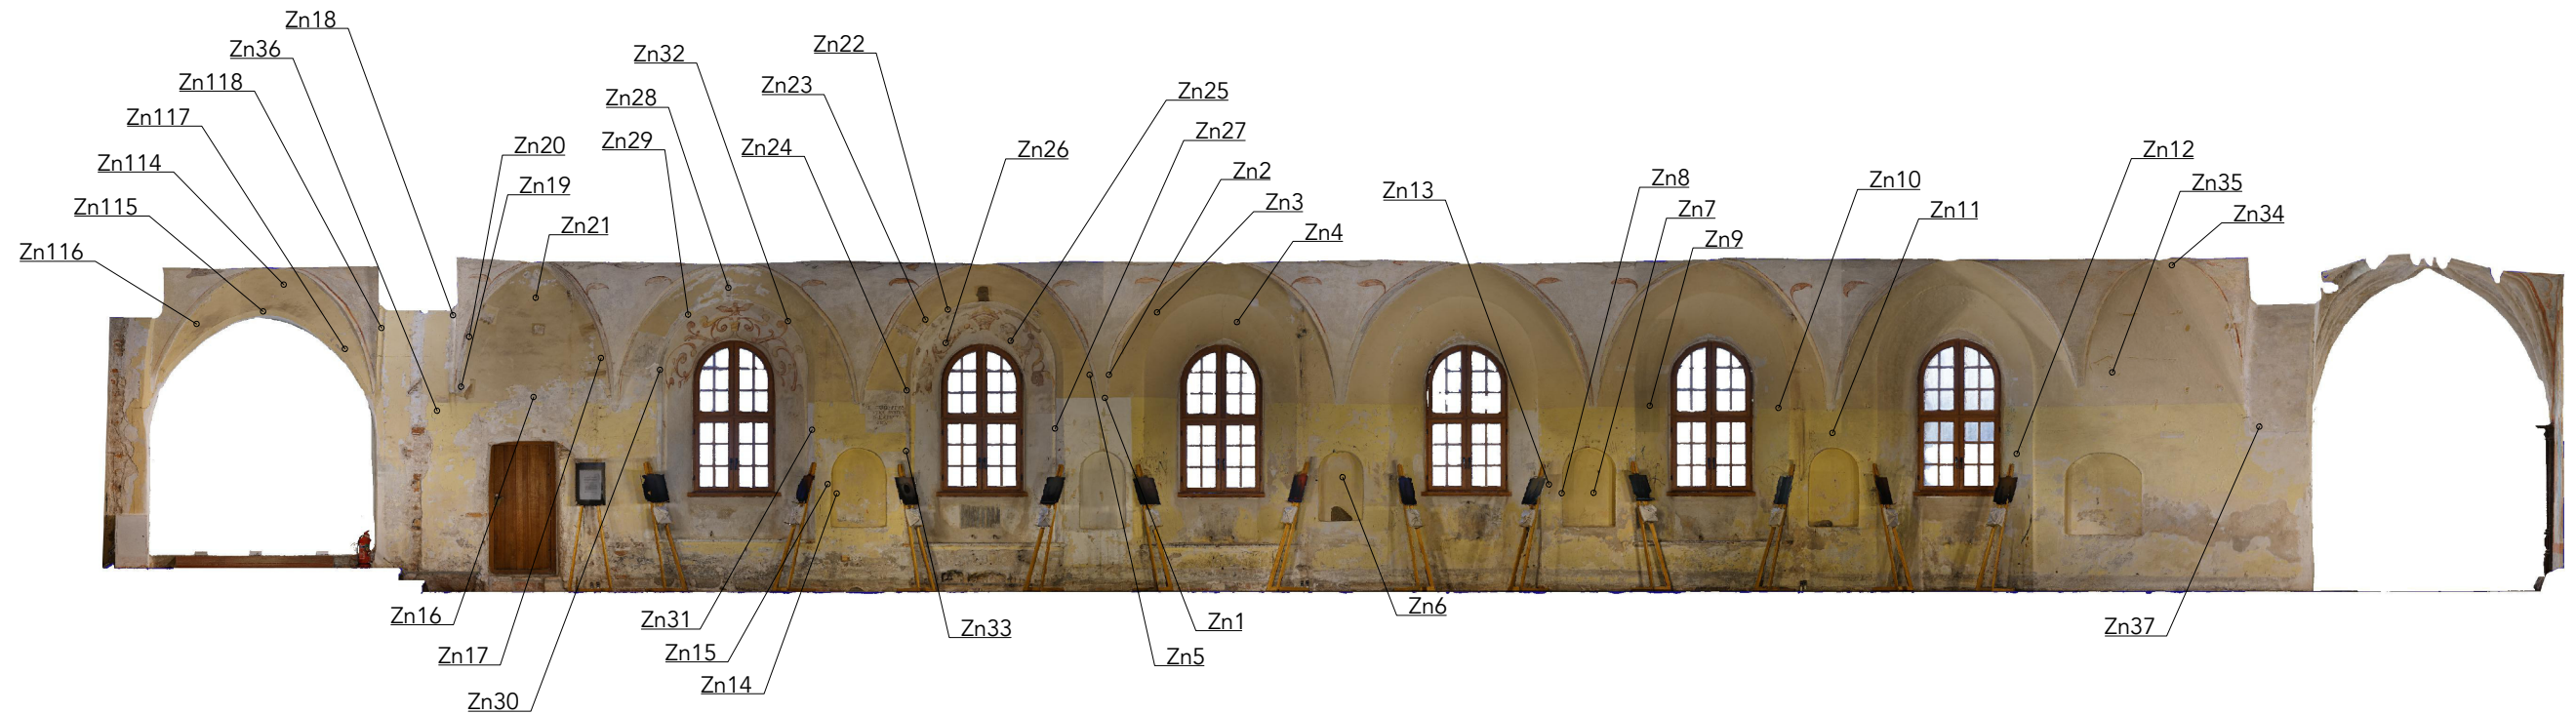
PROCESIJŲ PIETINIO KORIDORIAUS ŠIAURINĖ SIENA

Atlikus polichromijos tyrimus, procesijų pietiniame koridoriaus šiaurinėje sienoje I-oje, II-oje travėjoje aptikta galimai dekoru likučių, dekoratyvinių juostelių. Dažymo sluoksniai išlikę viršutinėse sienų dalyse, sluoksniai labai trapūs, vietomis atšokę, vietomis labai sukibę su kitais dažymo sluoksniais, sluoksnius sunku atskirti. Ant šiaurinės sienos nuo IV-osios iki IX-osios travėjos ankstyvieji tinkai ir sluoksniai neišlikę.

- pietinio koridoriaus I-osios travėjos viršutinių sienos dalių ir liunečių apatinių plokštumų atidengimą; II-osios – III-osios travėjos šiaurinės sienos viršutinių dalių atidengimą;
- rytinio koridoriaus I-osios travėjos pietinės sienos viršutinės dalies, IV-iosios – VI-osios travėjos vakarinės sienos viršutinės dalies ir langų angokraščių, VII-osios travėjos skliauto plokštumos ir VII-osios travėjos rytinės sienos dalies atidengimą.

Rekomenduojama paruošti restauracijos programą pietinio koridoriaus I-osios – III-osios travėjos šiaurinės sienos viršutinės dalies, rytinio koridoriaus I-osios travėjos pietinės sienos viršutinės dalies, IV-iosios – VI-osios travėjos vakarinės sienos viršutinės dalies ir langų angokraščių, VII-osios travėjos skliauto plokštumos ir rytinės sienos restauravimo darbams.

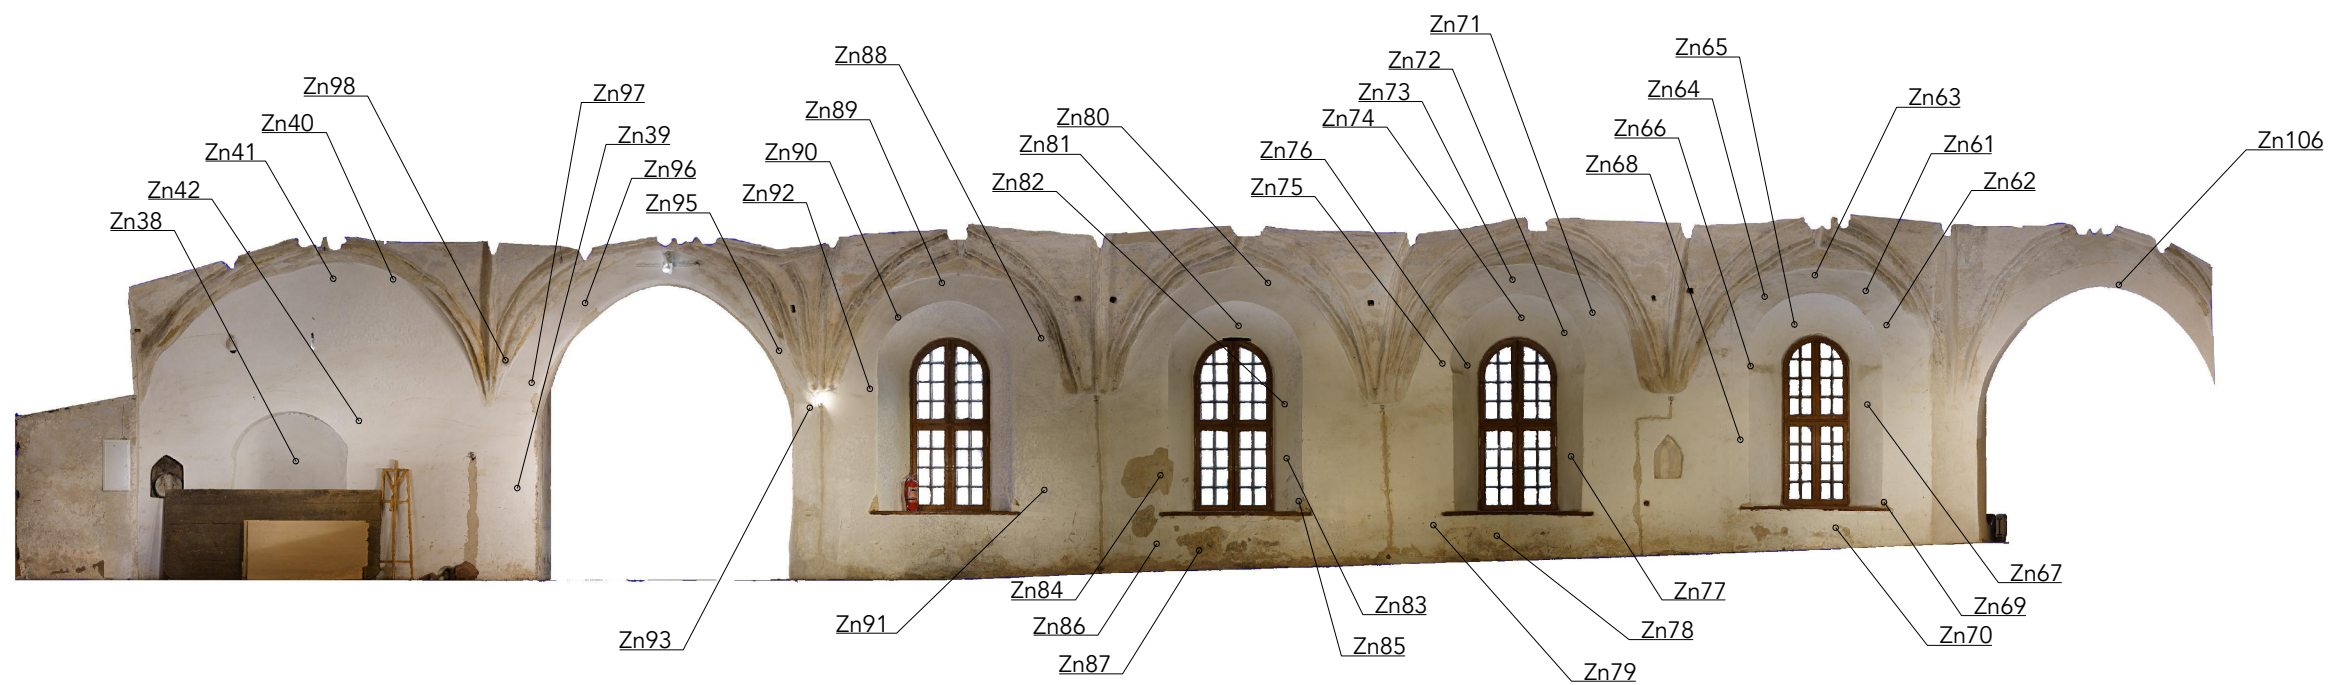
PROCESIJŲ RYTINIO KORIDORIAUS VAKARINĖ SIENA

Ant rytinio koridoriaus vakarinės sienos aptikti dekoru likučiai virš langų angų ir langų angose atidengti fragmentiškai, dekoratyvus sluoksnis mažai išlikęs viršutinėse sienos dalyse, apkapotas, sunaikintas.
