**PAVADINIMAS** **VILNIAUS ŠVENTŲJŲ PRANCIŠKAUS ASYŽIEČIO, BERNARDINO SIENIEČIO BEI ŠV. ONOS BAŽNYČIŲ IR BERNARDINŲ VIENUOLYNŲ STATINIŲ ANSAMBLIO (U. K. KVR 766) VIENUOLYBO PASTATO (U. K. KVR 17312), MAIRONIO G. 6, VILNIUJE, I A. GALERIJOS (PROCESIJŲ KORIDORIAUS) SIENŲ TAPYBOS TYRIMO, KONSERVAVIMO IR RESTAURAVIMO DARBŲ PROGRAMA**

**Vilniaus Šventųjų Pranciškaus Asyžiečio, Bernardino Sieniečio bei Šv. Onos bažnyčių ir bernardinų vienuolyno statinių ansamblio (u. k. KVR 766) vienuolyno pastato (u. k. KVR 17312), Maironio g. 6, Vilniuje, I a. galerijos (procesijų koridoriaus) sienų tapybos restauravimo darbų**

**DEFEKTINIS AKTAS**

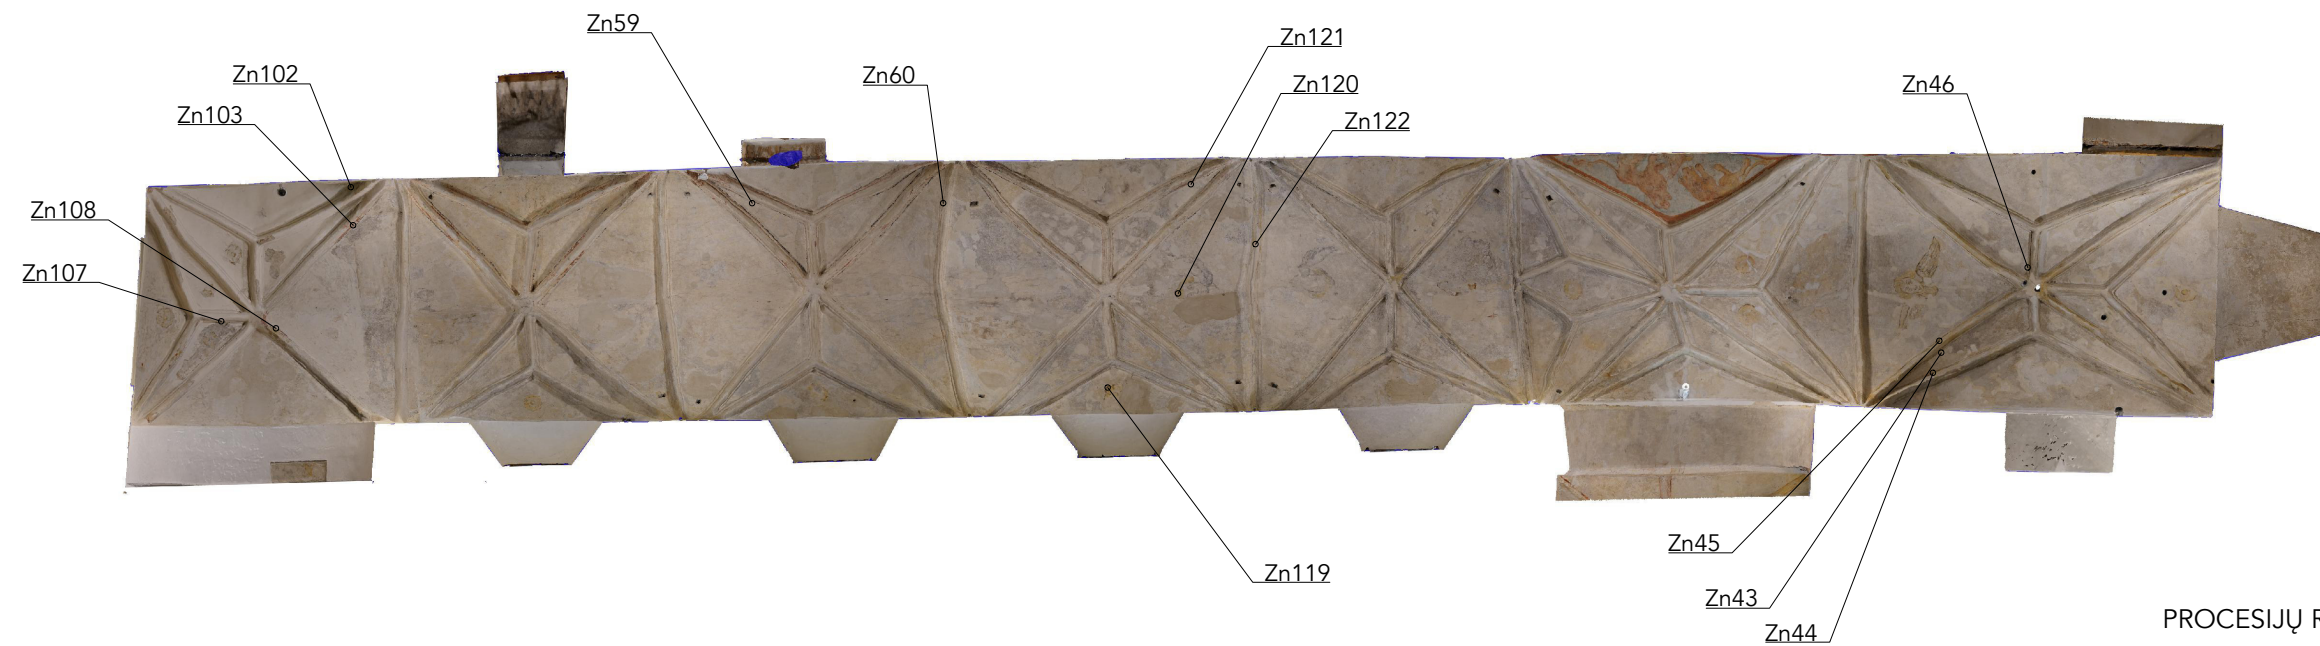
PROCESIJŲ RYTINIO KORIDORIAUS SKLIAUTAI

Procesijų rytinio koridoriaus skliautai gotikiniai, su nerviūromis (pažymėtina, kad rytiniame koridoriuje yra septynios travėjos, jose yra skirtingas nerviūrų skaičius). Skliautų plokštumose matomi anksčiau fragmentiškai atidengti/ restauruoti dekorai. I-osios ir III-osios, IV-osios travėjos skliautų plokštumose matomi skirtingai nutapyti cherubinai. Ant I-osios travėjos skliauto nerviūrų neaptiktas bordo spalvos dažymo sluoksnis, matomas geltonos spalvos su rudos spalvos juostelėmis ir pilkos spalvos su tamsiai pilkos spalvos juostelėmis nerviūrų dažymas. Ant VII-osios travėjos nerviūrų tinko aptiktas pilkšvos spalvos sluoksnis, bordo spalvos su juodos spalvos juostelių aprėminimu sluoksnis su ant skliauto plokštumų tapytomis geltonos spalvos rozetėmis sluoksnis, geltonos spalvos nerviūrų dažymo sluoksnis.

- pietinio koridoriaus I-osios travėjos viršutinių sienos dalių ir liunečių apatinių plokštumų atidengimą; II-osios – III-osios travėjos šiaurinės sienos viršutinių dalių atidengimą;
- rytinio koridoriaus I-osios travėjos pietinės sienos viršutinės dalies, IV-iosios – VI-osios travėjos vakarinės sienos viršutinės dalies ir langų angokraščių, VII-osios travėjos skliauto plokštumos ir VII-osios travėjos rytinės sienos dalies atidengimą.

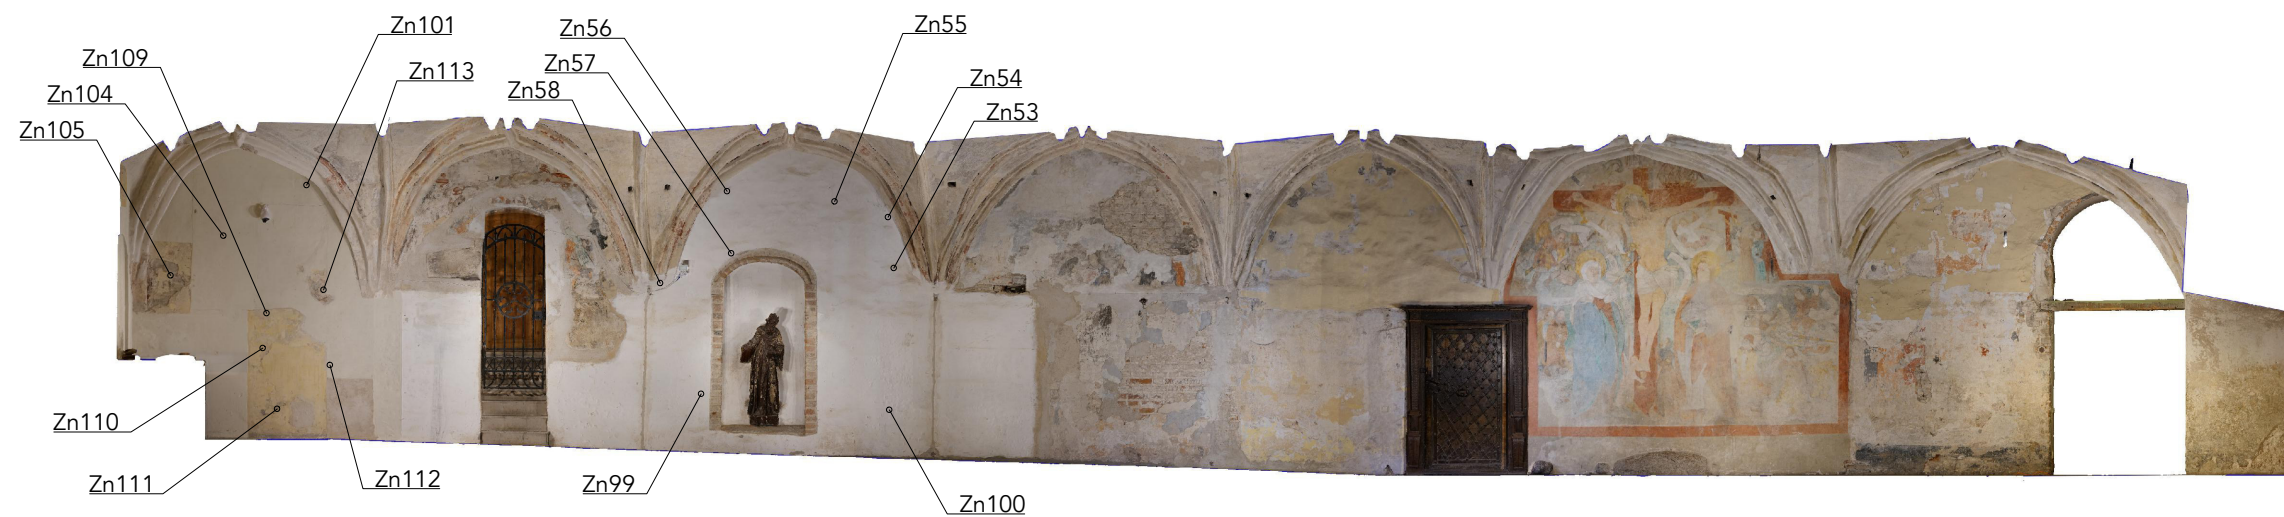
PROCESIJŲ RYTINIO KORIDORIAUS RYTINĖ SIENA

VII-osios travėjos skliautas ir rytinė siena zonuota ankstesnių tyrimų metu. Ant skliauto plokštumų matomos geltonos spalvos rozetės, aprėmintas juodos spalvos juostelėmis bordo spalvos nerviūrų dažymas. Rytinės sienos atidengtuose zonuose matoma, kad yra bent trys sluoksniai su tapyba, sienos centre – užmūryta buvusi anga (apie 1,30 m pločio, 1,70 m aukštyje nuo grindų iki skliauto).

Rekomenduojama paruošti restauracijos programą pietinio koridoriaus I-osios – III-osios travėjos šiaurinės sienos viršutinės dalies, rytinio koridoriaus I-osios travėjos pietinės sienos viršutinės dalies, IV-iosios – VI-osios travėjos vakarinės sienos viršutinės dalies ir langų angokraščių, VII-osios travėjos skliauto plokštumos ir rytinės sienos restauravimo darbams.

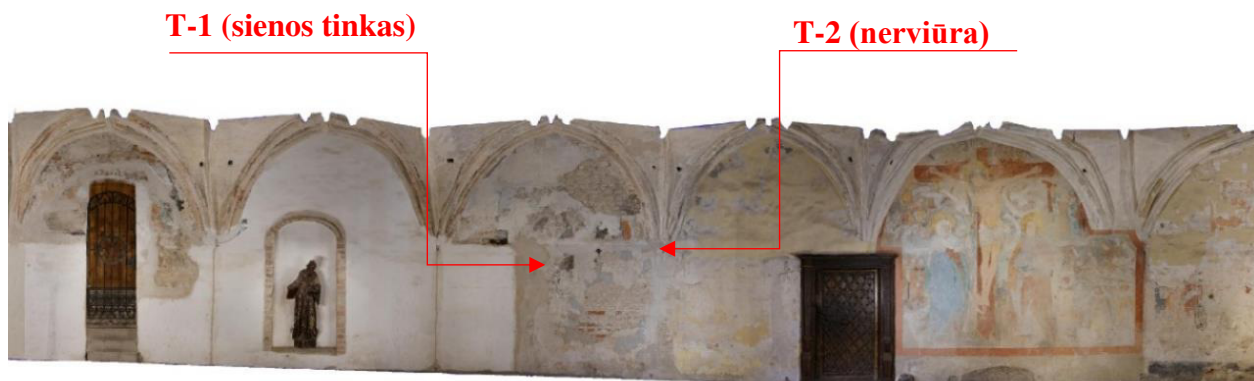
Apžiūrint iš pastato eksterjero paimtus 2 tinko skiedinių mėginius, paimtus iš įvairių vietų, nustatyta jų fizinė būklė bei užpildo struktūra. Mėginių paėmimo vietos pažymėtos planuose, žr. priedą Nr. 1.

*1 pav. Ia. galerijos rytinio procesijų koridoriaus vakarinės sienos išklotinė su pažymėtomis mėginių paėmimo vietomis tinkų vizualinei ir mikroskopinei bei cheminei ir granulimetrinei analizei*

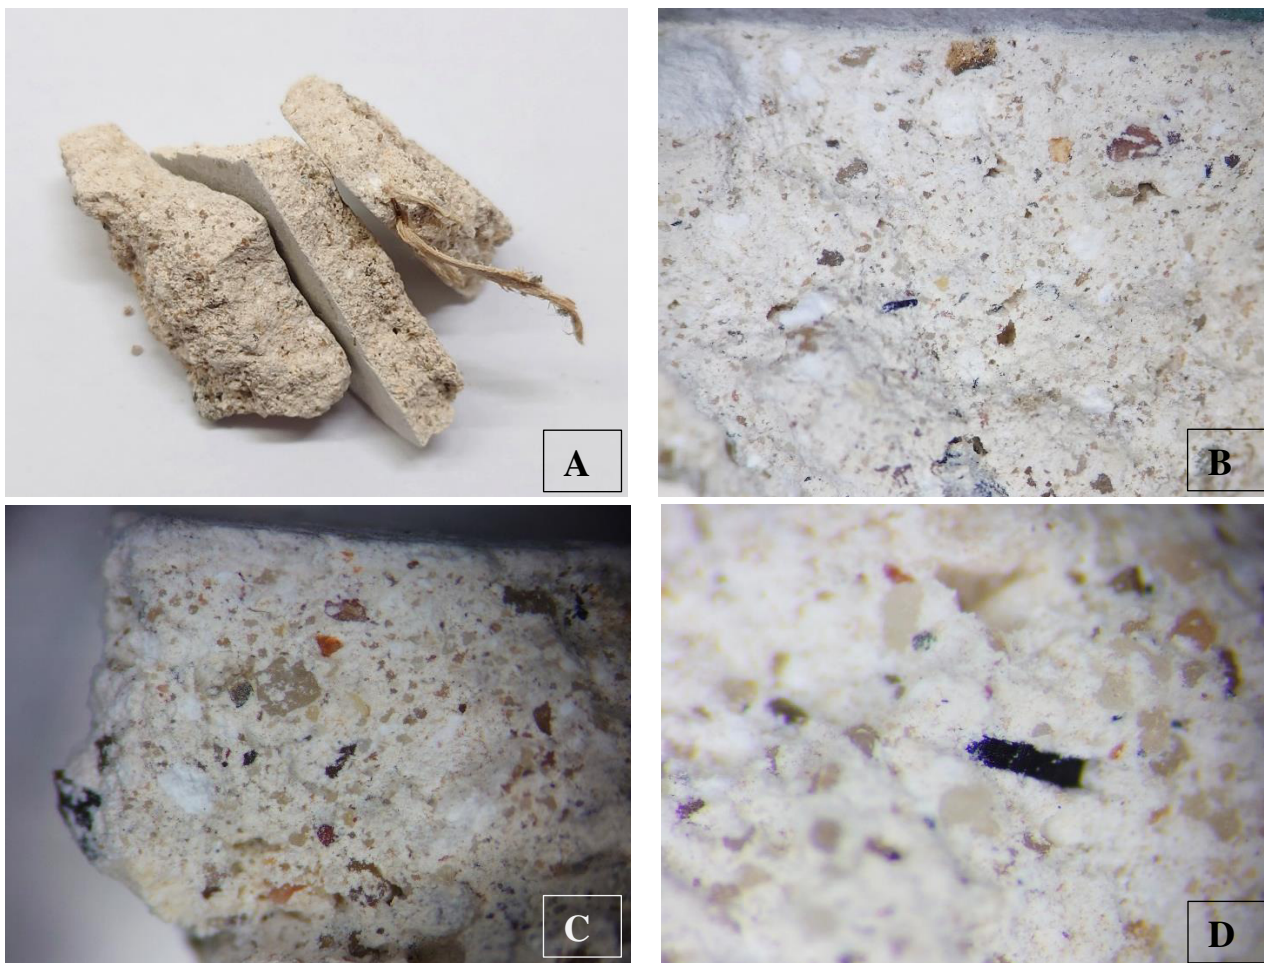
Tinko skiedinys kreminės – vos gelsvos spalvos, smulkios, tvirtos struktūros. Karbonatiniai tarpai skiedinyje nedideli, aptinkami gana retai, tuščių ertmių nėra. Skiedinys išmaišytas gana tolygiai. Apžiūrėjus mėginį pro optinį mikroskopą, matyti, kad užpildo dalelės smulkios, aštriabriaunės. Augalinės kilmės plaušų, smulkios medžio anglies aptinkama labai mažai. Smulkių moliųjų dalelių mėginyje nėra – galimai naudotas papildomai valytas smėlio užpildas. Mikrocheminės analizės metu identifikuotas organinių rišamųjų medžiagų (baltymų) priedas – kazeinas (identifikuoti  $PO_4^{3-}$  jonai).

**2 pav. Mėginys Nr.1 – T1 (sienos tinkas): A – bendras mėginio vaizdas; B – mėginio vaizdas pro mikroskopą, x40; C – mėginio vaizdas pro mikroskopą, x20; D – mėginio vaizdas (matomas medžio anglies gabaliukas) pro mikroskopą, x60**

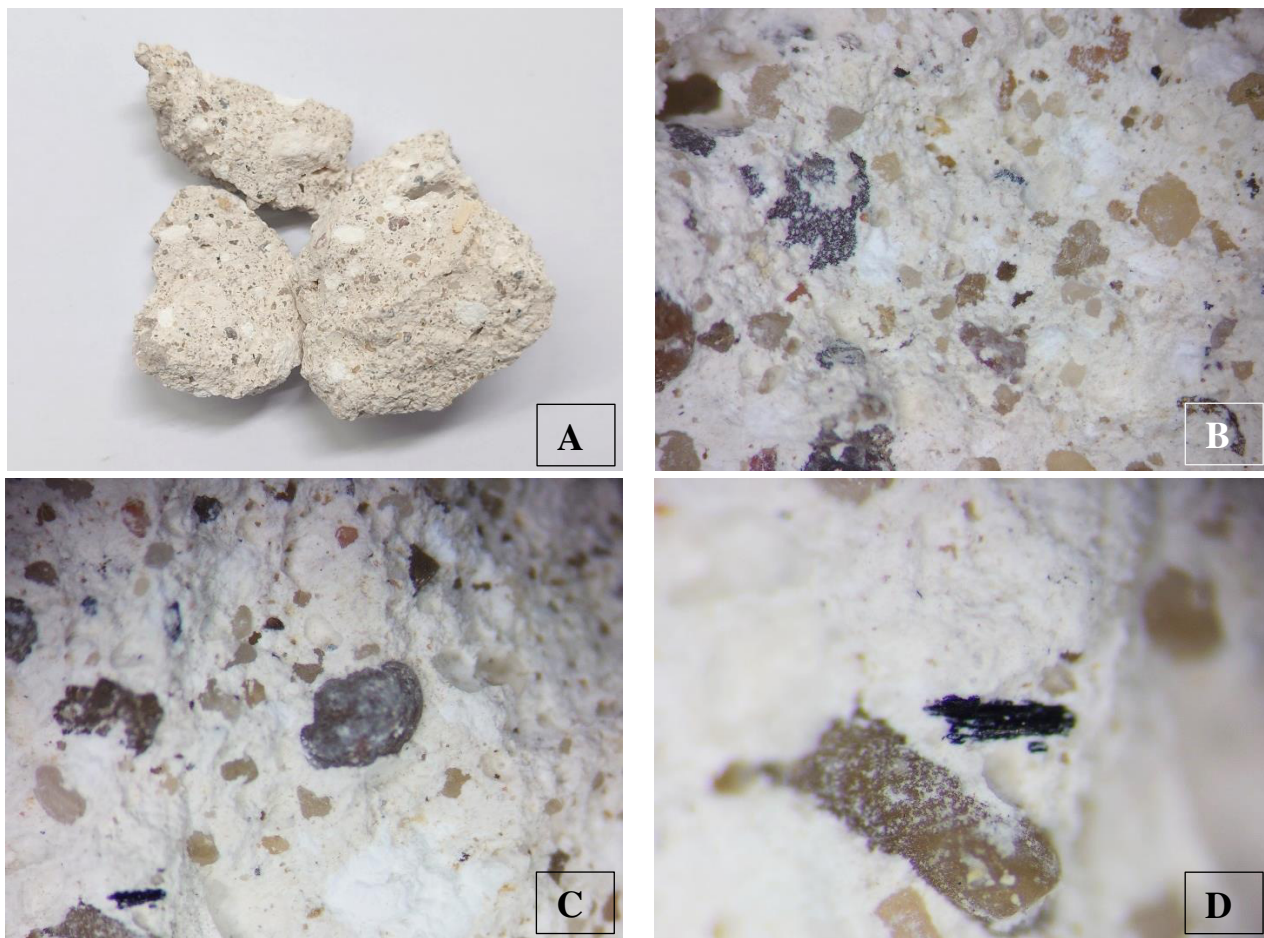
Skiedinys baltos – kreminės spalvos, vidutinio smulkumo, gana kietas. Tinko skiedinyje retai randami pavieniai, šiek tiek didesni mėginyje Nr.1, karbonatiniai intarpai, tuščių ertmių nėra – skiedinys išmaišytas gana tolygiai. Apžiūrėjus mėginį pro optinį mikroskopą, matyti, kad akmenukai aštriabriauniai. Augalinės kilmės plaušų, smulkios medžio anglies aptinkami tik pavieniai plaušeliai. Smulkių molių dalelių mėginyje taip pat gana mažai. Galimai naudotas plautas ar valytas smėlio užpildas. Mikrocheminės analizės metu identifikuotas baltyminių rišamųjų medžiagų priedas – kazeinas (identifikuoti  $PO_4^{3-}$  jonai).

3 pav. Mėginys Nr.2 – T2 (skliauto nerviūra): A – bendras mėginio vaizdas; B, C – mėginio vaizdas pro mikroskopą, x40; D – mėginio vaizdas (matomas medžio anglies gabaliukas) pro mikroskopą, x60

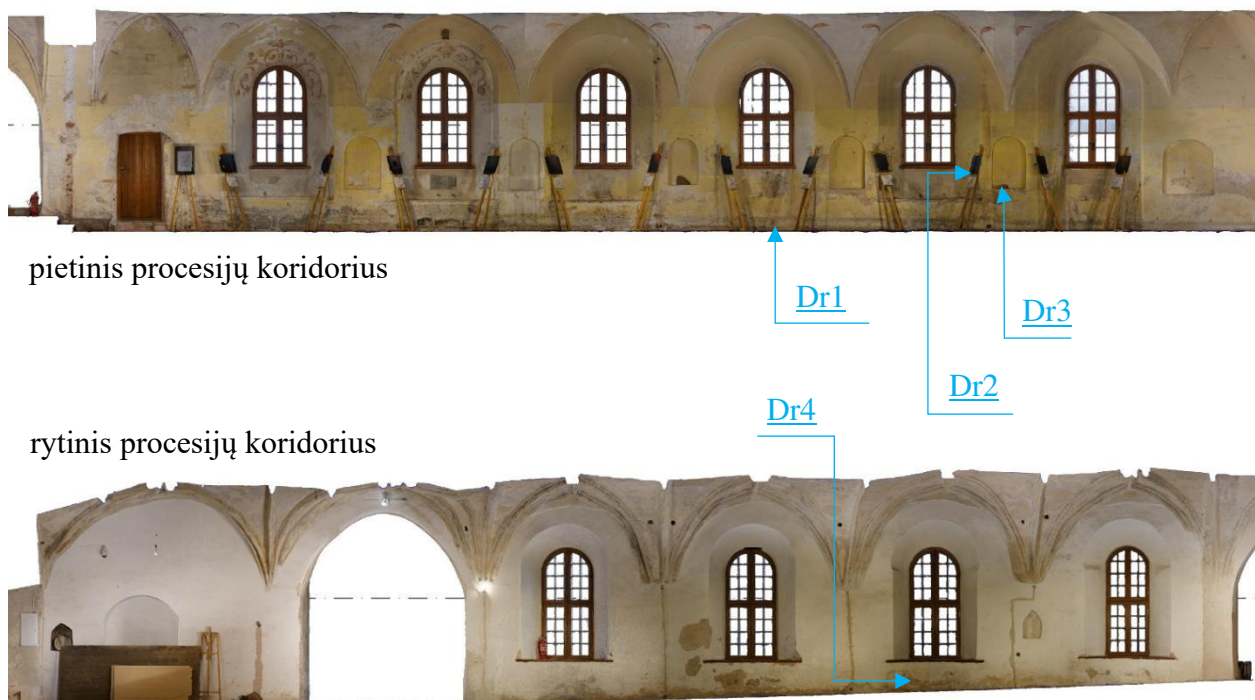
***4 pav. Vienuolyno Ia. galerijos pietinio procesijų koridoriaus šiaurinės sienos ir rytinio procesijų koridoriaus vakarinės sienos išklotinės su pažymėtomis mėginių paėmimo vietomis užterštumui vandenyje tirpiomis druskomis nustatyti***

Atlikus vandenyje tirpių chloridų ( $Cl^-$ ) druskų kokybinę cheminę analizę, nustatyta, kad bendras užterštumas šiomis druskomis yra didelis – ypač didelis užterštumas mėginyje Dr2. Mėginiuose Dr1 ir Dr3 identifikuoti maži, mėginyje Dr4 – labai maži kiekiai šių druskų.

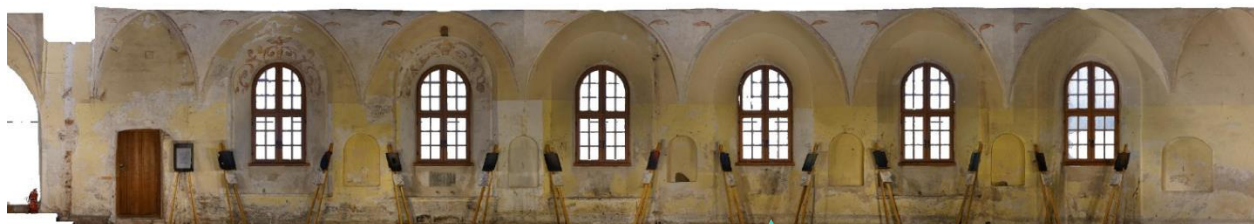
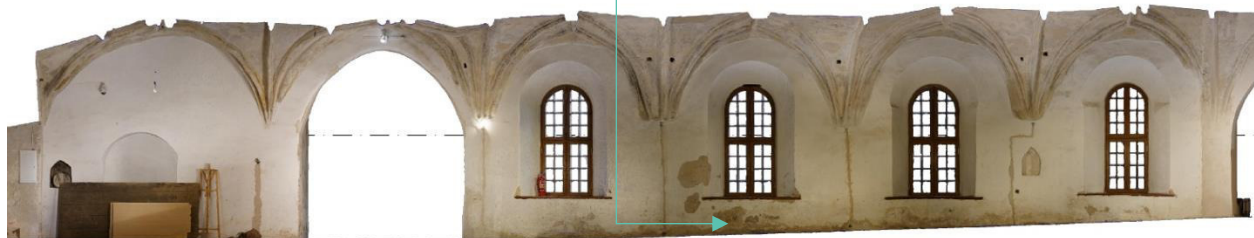
***5 pav. Vienuolyno Ia. galerijos pietinio procesijų koridoriaus šiaurinės sienos ir rytinio procesijų koridoriaus vakarinės sienos išsklotinės su pažymėtomis mėginių paėmimo vietomis įgertos drėgmės kiekiui nustatyti***

Atlikus tinkų drėgmės analizę, nustatyta, kad mūro skiedinio mėginiai, paimti iš abiejų koridorių (abu mėginiai paimti iš 10 cm aukščio nuo grindų) beveik 3 kartus viršija rekomenduotiną 4 % drėgmės kiekį interjero patalpose: analizės metu mėginyje D<sub>(H2O)</sub>1 nustatytas 10,76 % įgerto vandens kiekis (pagal masę), o mėginyje D<sub>(H2O)</sub>2 nustatytas 9,14 % įgerto vandens kiekis (pagal masę).

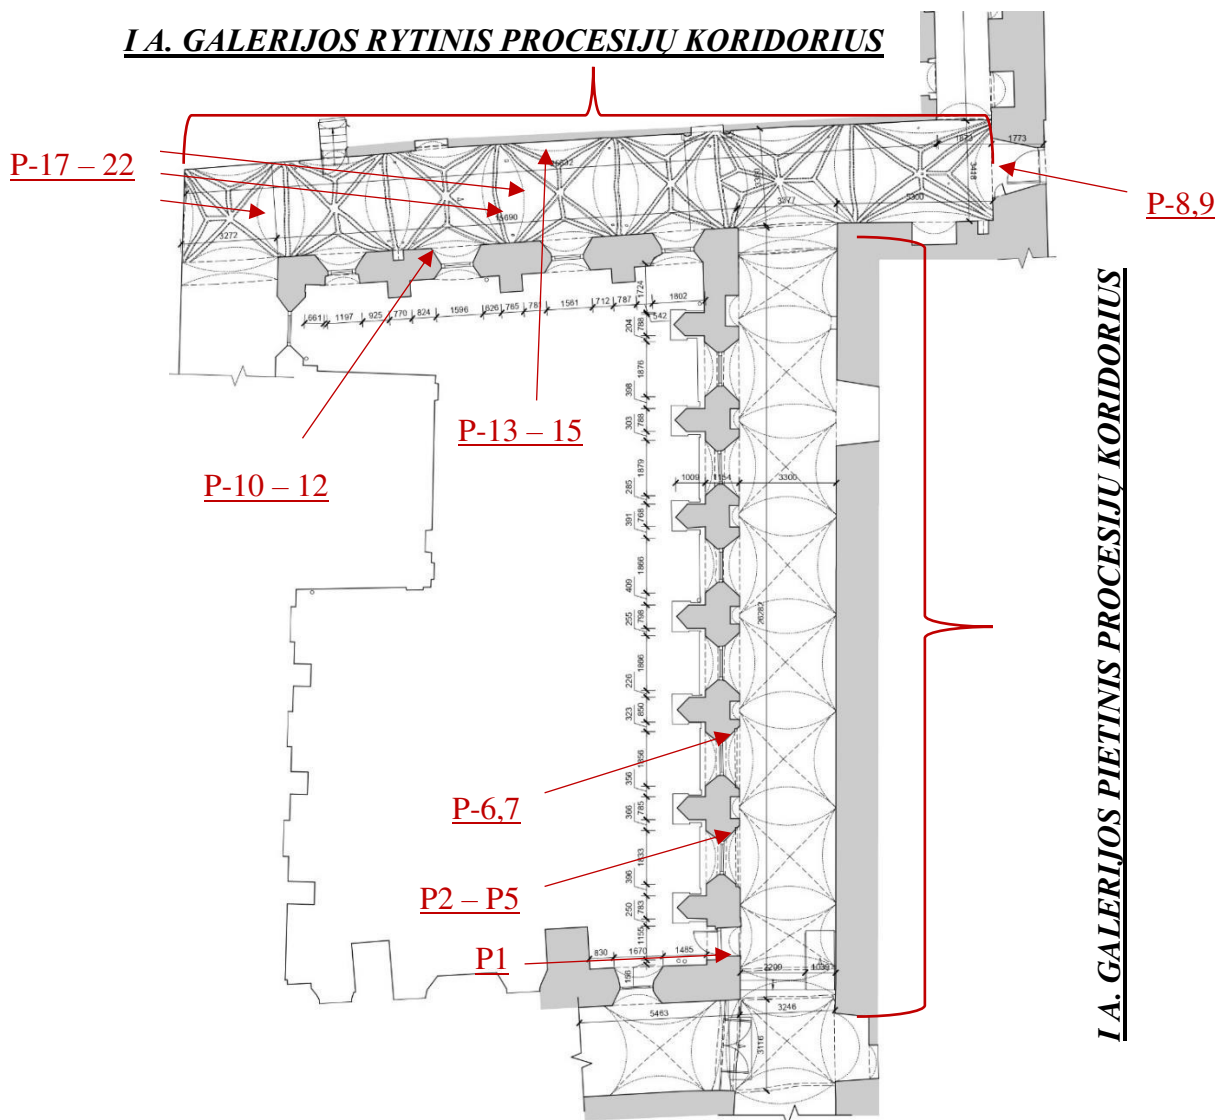
**6 pav.** Mėginių paėmimo vietos stratigrafiniams ir cheminiams polichrominio dekoru tyrimams

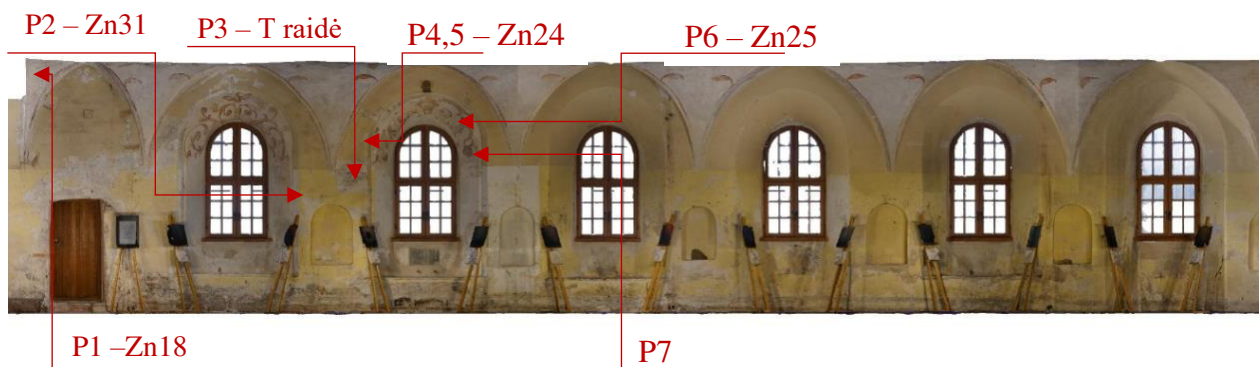
**7 pav.** Mėginių paėmimo vietos stratigrafiniams ir cheminiams polichrominio dekoru tyrimams

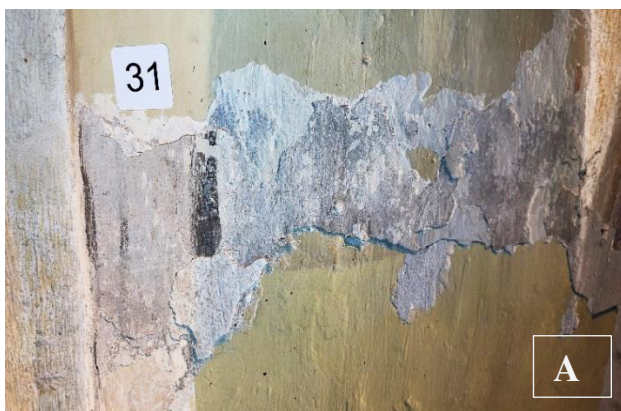
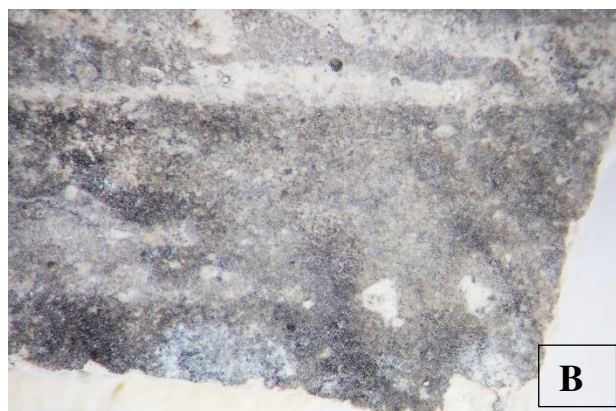
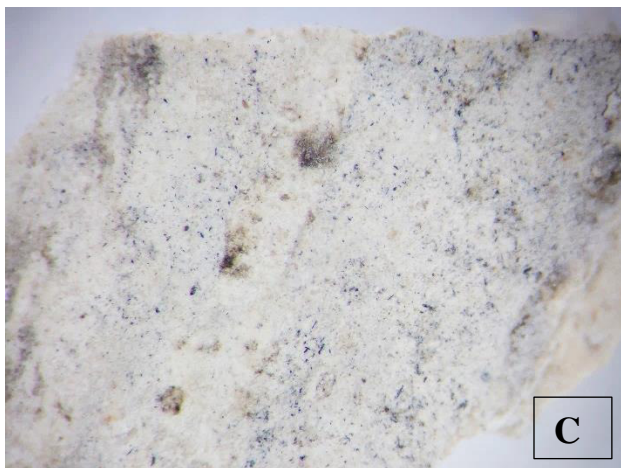
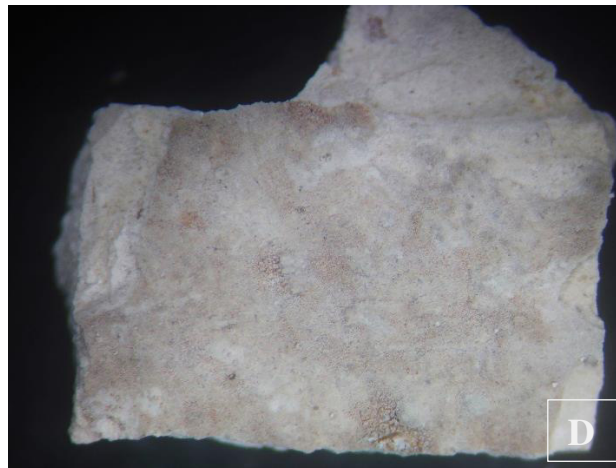
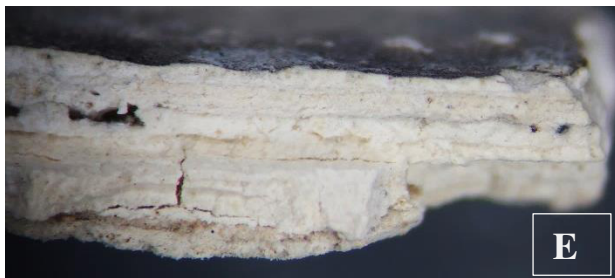
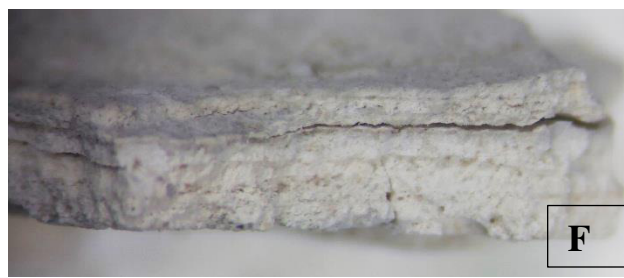
Mėginio paėmimo vietos nuotrauka bei mėginio vaizdas pro mikroskopą pateikiami 9 pav. Atlikus stratigrafinius ir cheminius dažų sluoksnių tyrimus, ant 8 įvairių baltos spalvos atspalvių glaistų sluoksnių rasta:

**9 pav.** Mėginys P-2 (angokraštis – šviesiai ir tamsiai pilka spalvos): A – paėmimo vieta; B – tamsiai pilkos spalvos mėginio vaizdas pro mikroskopą, x20; C – šviesiai pilkos spalvos mėginio vaizdas pro mikroskopą, x20; D – tamsiai pilkos spalvos mėginio, iškaitinto 600 °C temperatūroje, vaizdas pro mikroskopą, x20; E – tamsiai pilkos spalvos mėginio skerspjūvio vaizdas pro mikroskopą, x40; F – tamsiai pilkos spalvos mėginio, iškaitinto 600 °C temperatūroje, skerspjūvio vaizdas pro mikroskopą, x40;

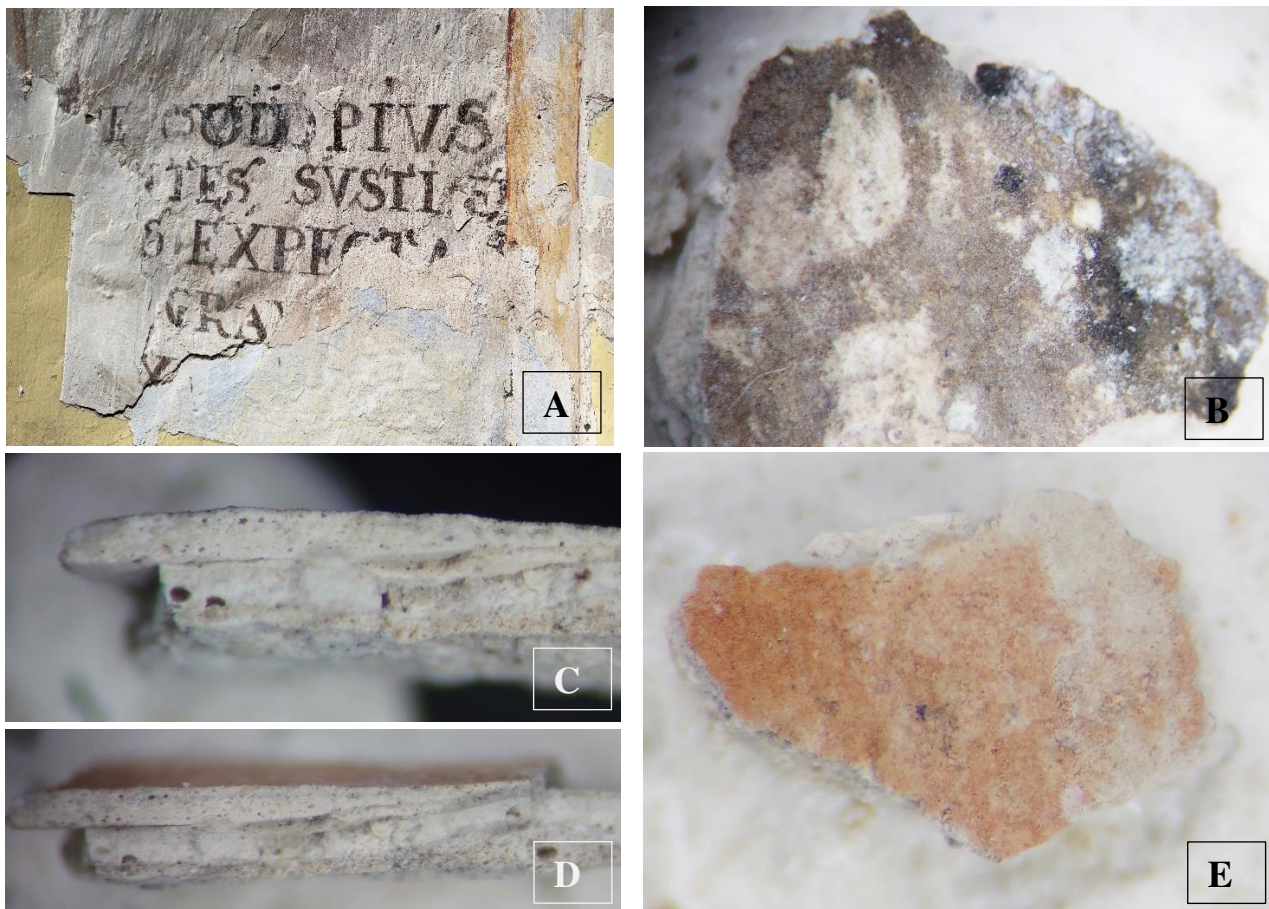
Rasta: karbonizuotos kalkės/kreida ( $\text{CaCO}_3$ ), medžio anglis, raudonoji ochra (lb. mažai), baltyminės kilmės klėjai – kazeinas.

**10 pav.** Mėginys P-3 – „Traidė“: A – paėmimo vieta; B – mėginio vaizdas pro mikroskopą, x20; C – mėginio, skerspjūvio vaizdas pro mikroskopą, x 40; D – mėginio, iškaitinto 600 °C temperatūroje, skerspjūvio vaizdas pro mikroskopą, x 40; E – mėginio, iškaitinto 600 °C temperatūroje, vaizdas pro mikroskopą, x20.

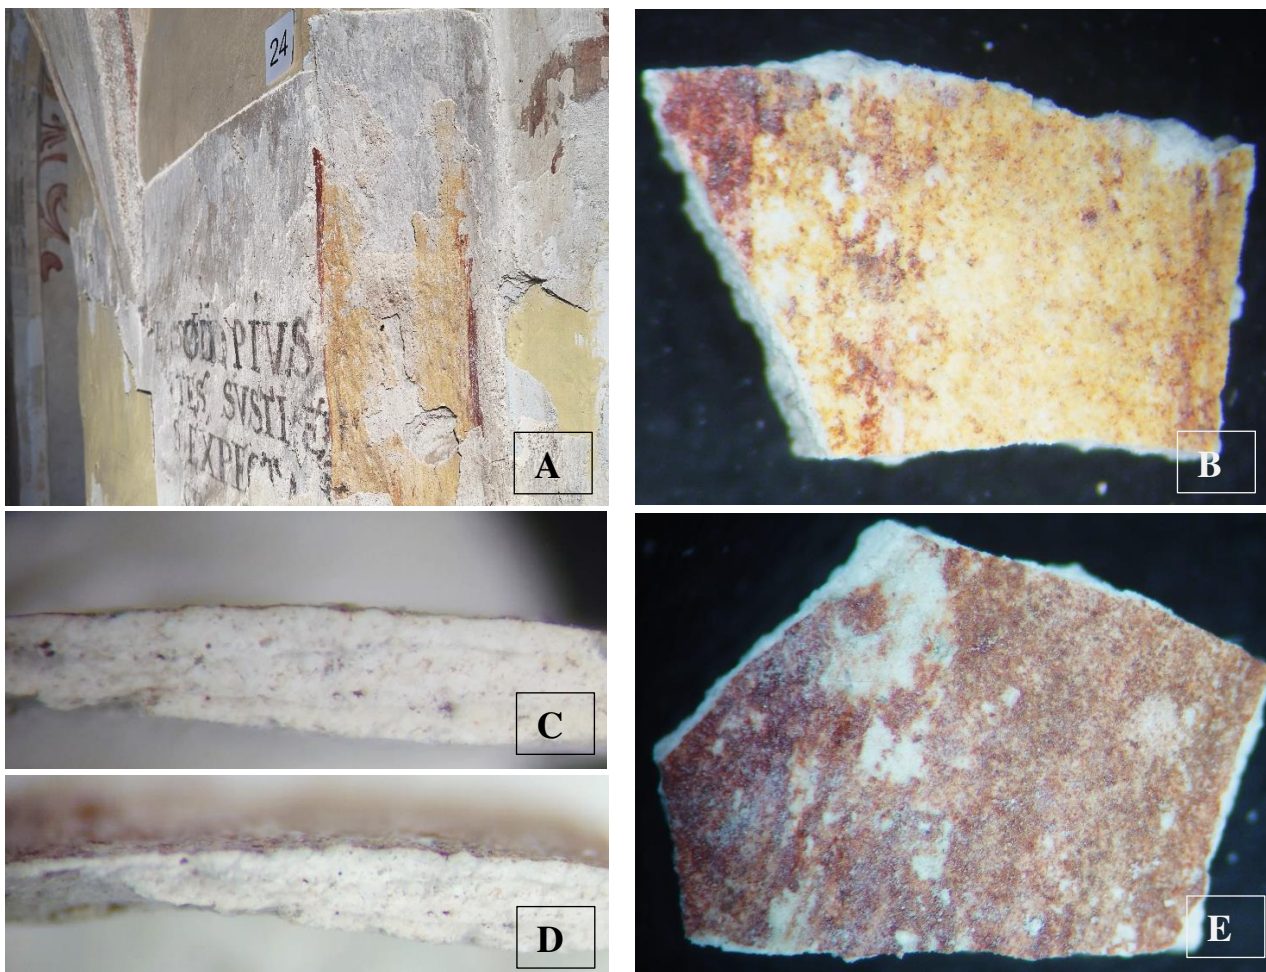
Rasta: karbonizuotos kalkės/kreida ( $\text{CaCO}_3$ ), geltonoji ochra, baltyminės kilmės klijai – kazeinas;

**11 pav.** Mėginys P4 – Zn-24 (geltona spalva): A – paėmimo vieta; B – mėginio vaizdas pro mikroskopą, x20; C – mėginio, skerspjūvio vaizdas pro mikroskopą, x 40; D – mėginio, iškaitinto 600 °C temperatūroje, skerspjūvio vaizdas pro mikroskopą, x 40; E – mėginio, iškaitinto 600 °C temperatūroje, vaizdas pro mikroskopą, x20.

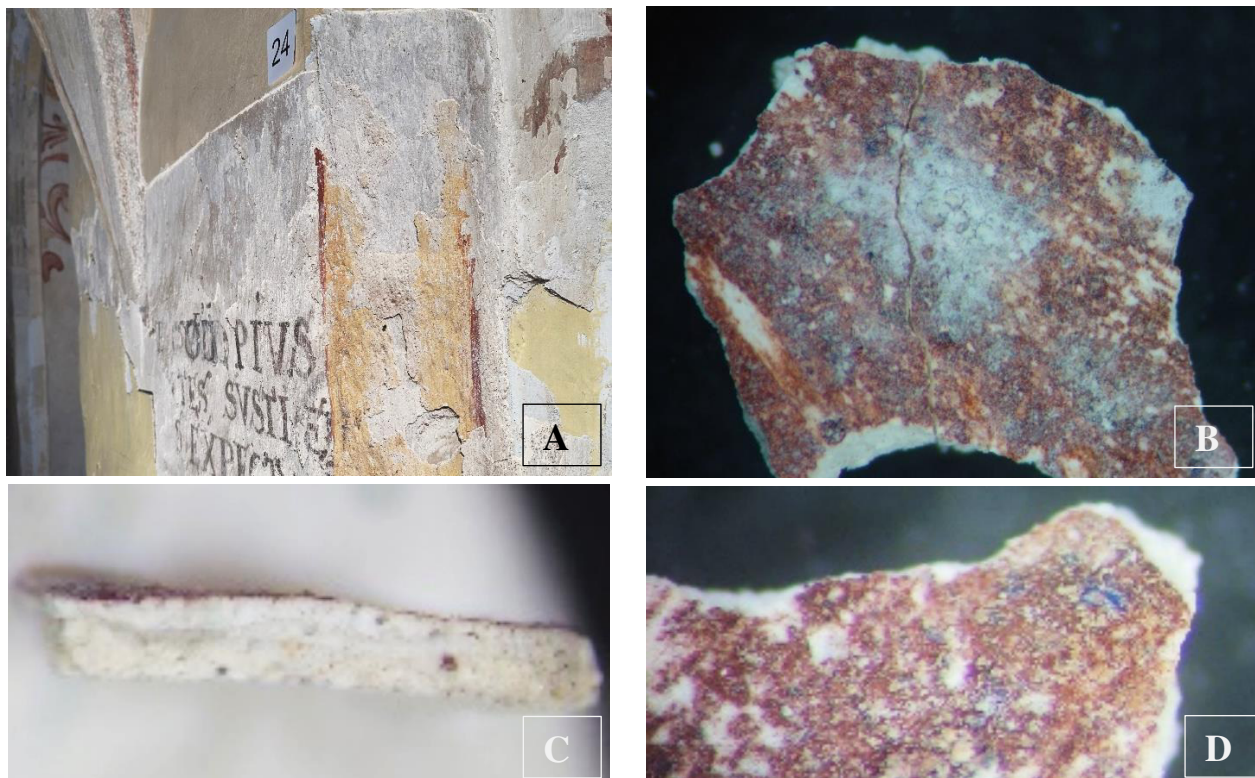
Rasta: karbonizuotos kalkės/kreida ( $\text{CaCO}_3$ ), raudonoji ochra, medžio anglis (lb. mažai), smalta (pavienės pigmento dalelės), baltyminės kilmės klijai – kazeinas;

**12 pav.** Mėginys P5 – Zn-24 (raudona spalva): A – paėmimo vieta; B – mėginio vaizdas pro mikroskopą,  $\times 20$ ; C – mėginio, skerspjūvio vaizdas pro mikroskopą,  $\times 40$ ; D – mėginio, iškaitinto 600 °C temperatūroje, vaizdas pro mikroskopą,  $\times 40$ .

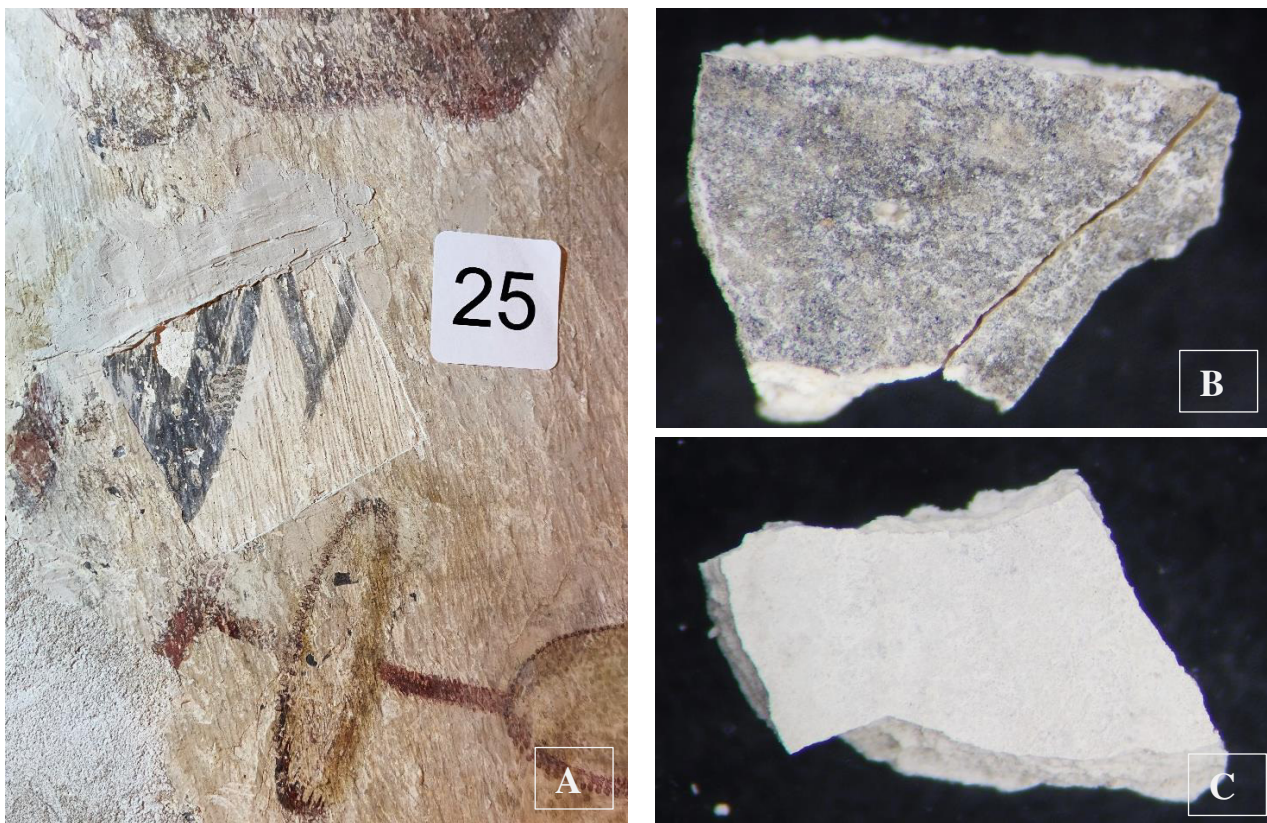
Rasta: karbonizuotos kalkės/kreida ( $\text{CaCO}_3$ ), medžio anglis (lb. mažai), baltyminės kilmės klijai – kazeinas.

**13 pav.** Mėginys P6 – Zn-25 (pilka spalva): A – paėmimo vieta; B – mėginio vaizdas pro mikroskopą, x20; C – mėginio, iškaitinto 600 °C temperatūroje, vaizdas pro mikroskopą, x 40.

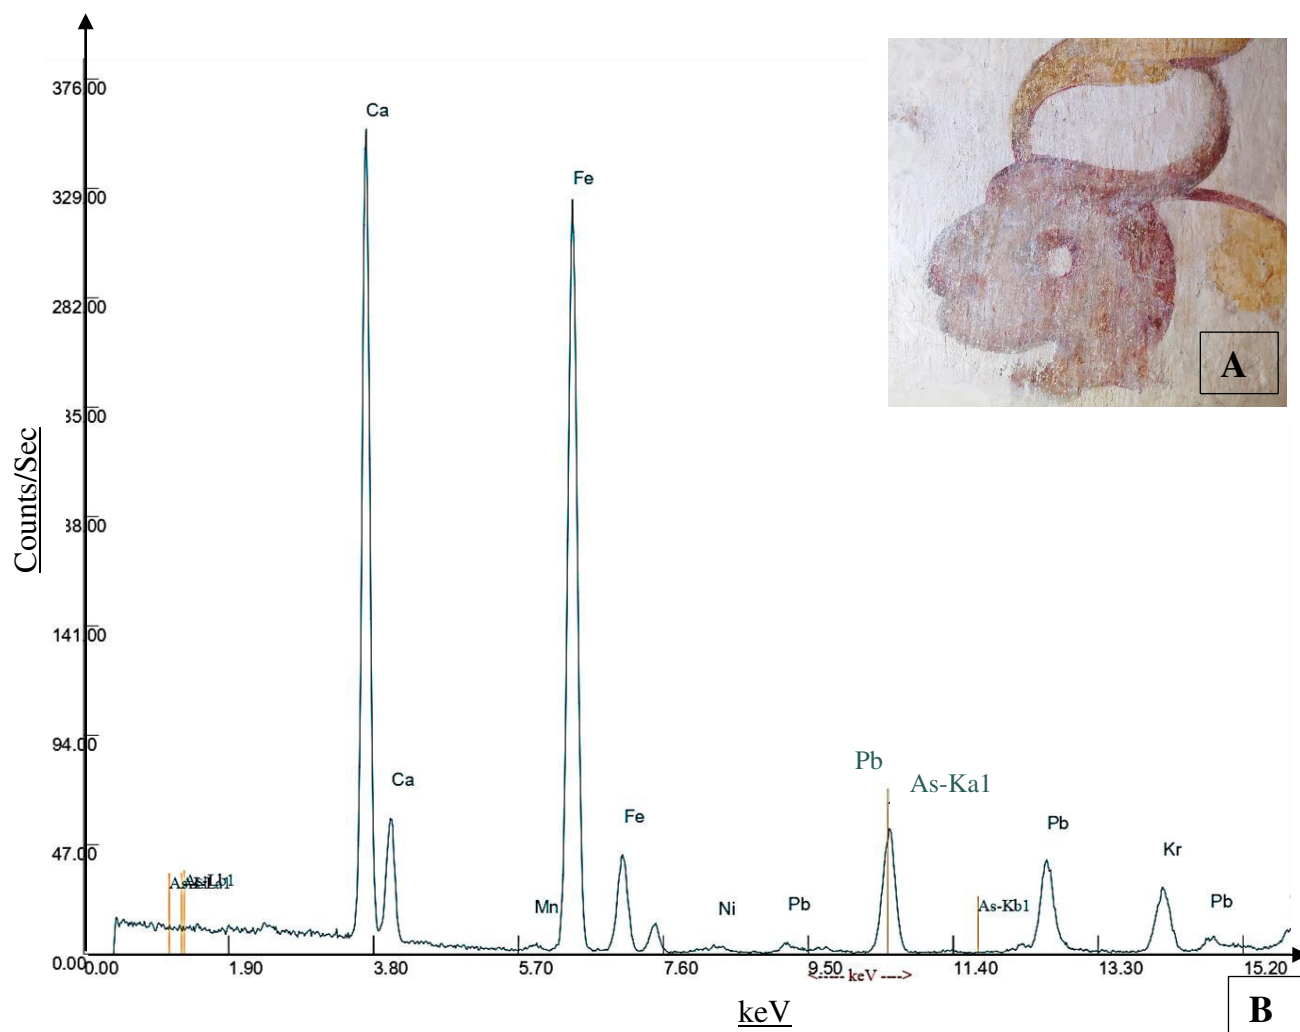
Atlikus XRF analizes, galima daryti išvadą, kad raudonos spalvos dažams naudoti geležies (Fe), švino (Pb) ir arseno (As) junginių pigmentai – raudonosios ochros, realgaro (labai mažas kiekis) ir raudoni švino (minijos) pigmentai.

**14 pav.** Mėginys P7 – tarp Zn-25 ir Zn-27: A – paėmimo vieta; B – XRF spektras: spektre matomos geležiai (Fe), švinui (Pb) ir arsenui (As) būdingos smailės

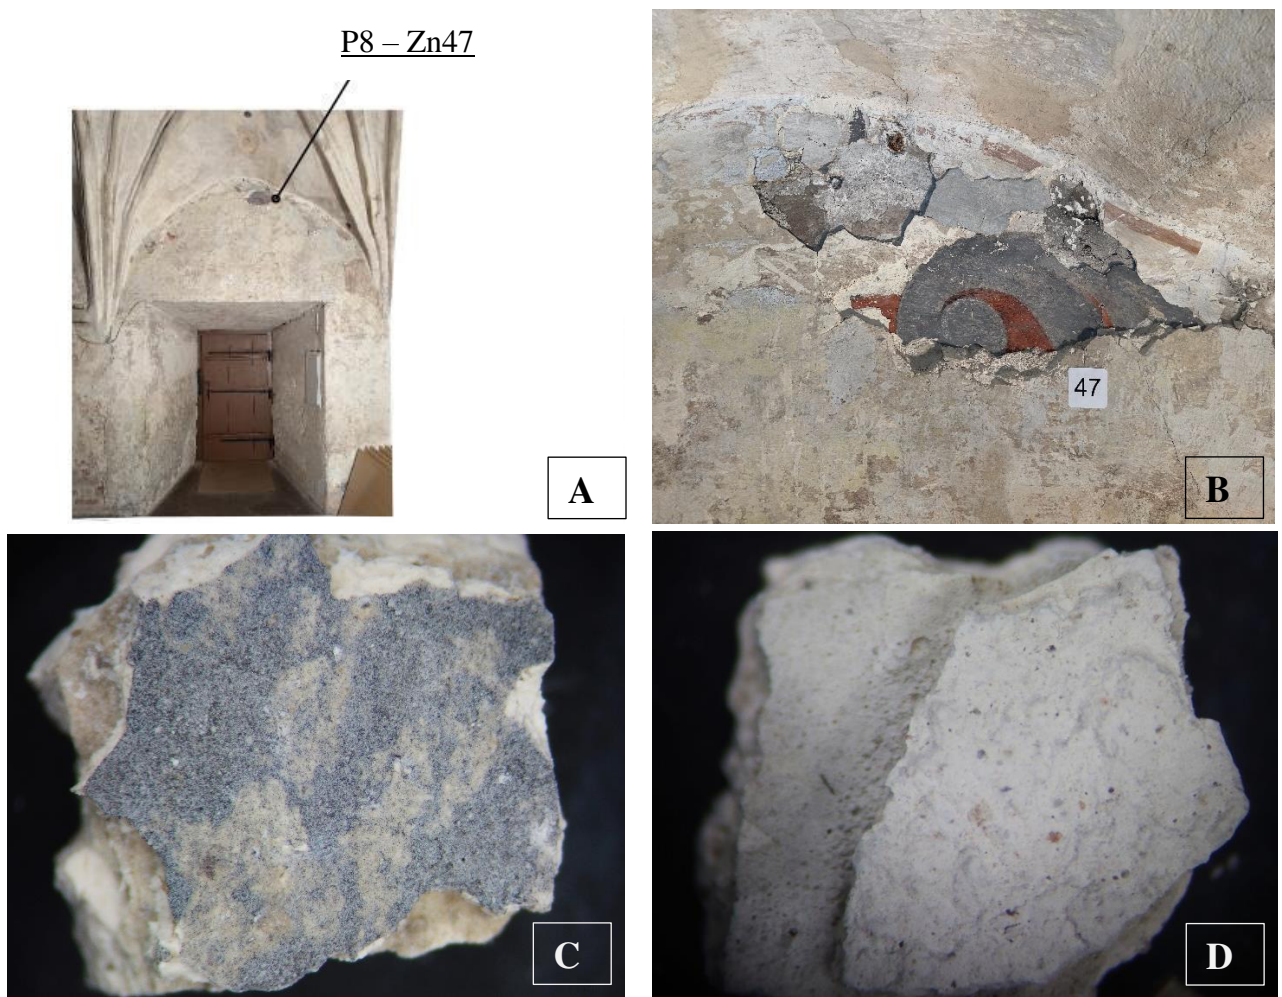
**15 pav.** Mėginys P8 – Zn-47 (juoda spalva): A, B – mėginio paėmimo vieta; C – mėginio vaizdas pro mikroskopą, x20; D – mėginio, iškaitinto 600 °C temperatūroje, skerspjūvio vaizdas pro mikroskopą.

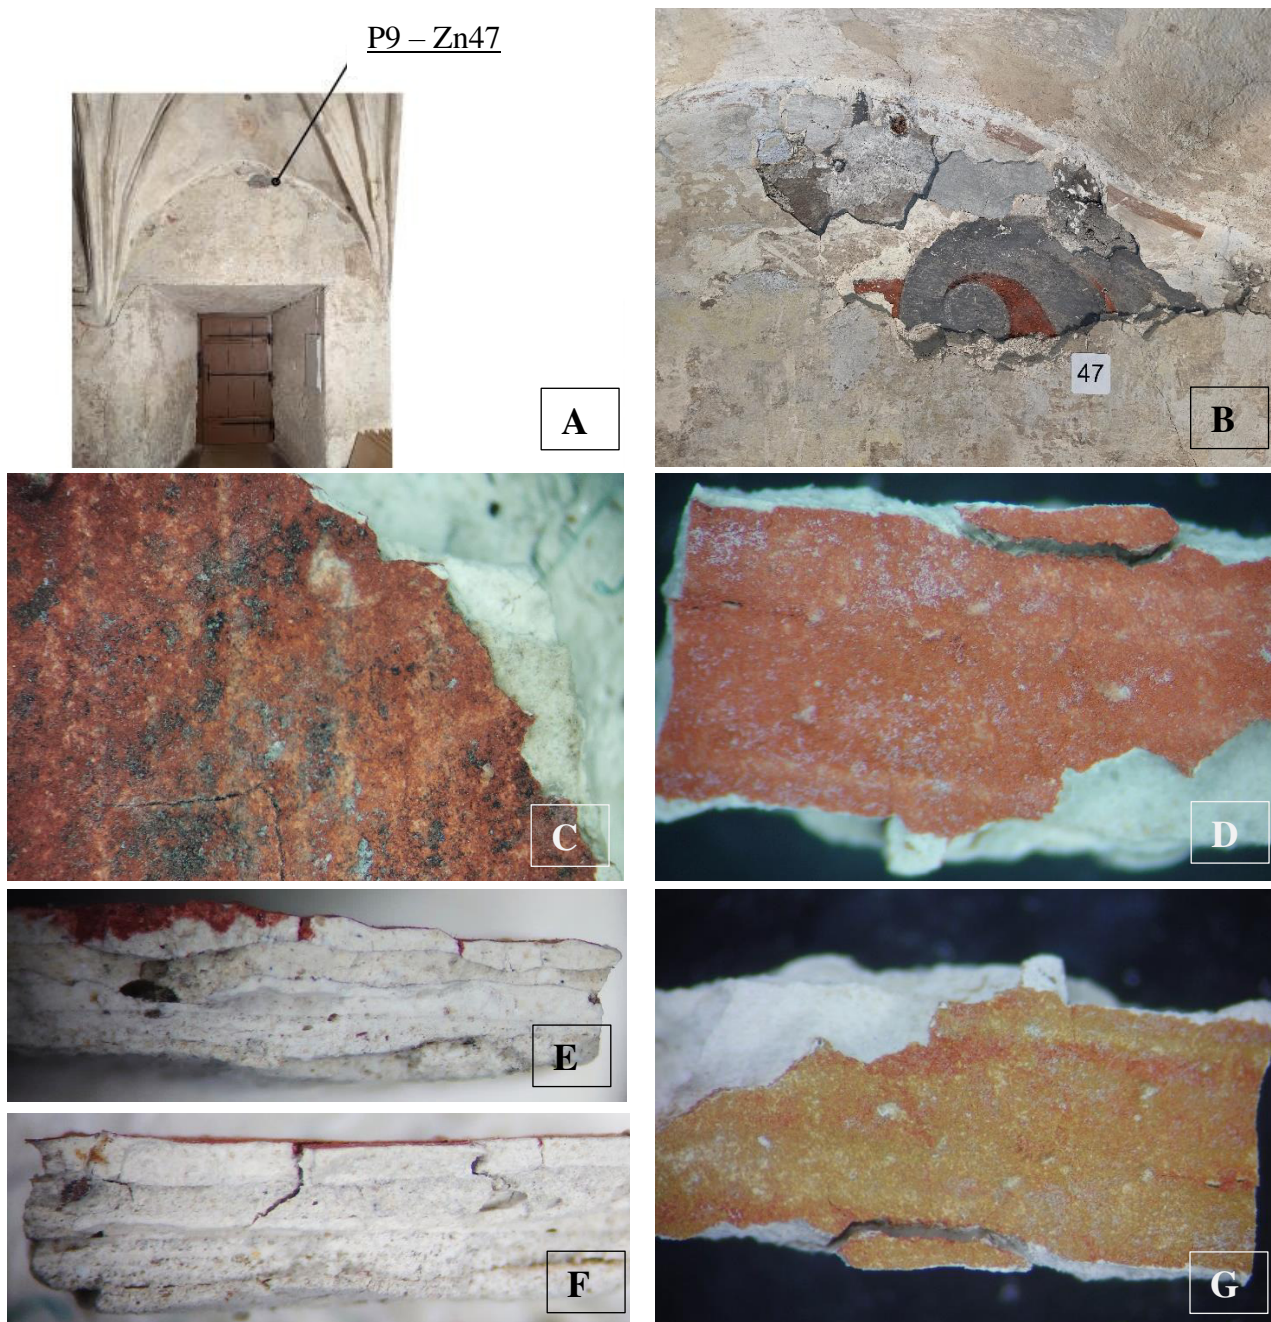
**16 pav.** Mėginys P9 – Zn-47 (raudona spalva): A, B – mėginio paėmimo vieta; C – mėginio vaizdas pro mikroskopą, x20; D – mėginio, iškaitinto 600 °C temperatūroje, vaizdas pro mikroskopą, x 40; E – mėginio skerspjūvio vaizdas pro mikroskopą, x40; F – mėginio, iškaitinto 600 °C temperatūroje, skerspjūvio vaizdas pro mikroskopą, x 40; G – mėginio, iškaitinto 1000 °C temperatūroje, vaizdas pro mikroskopą, x 40.

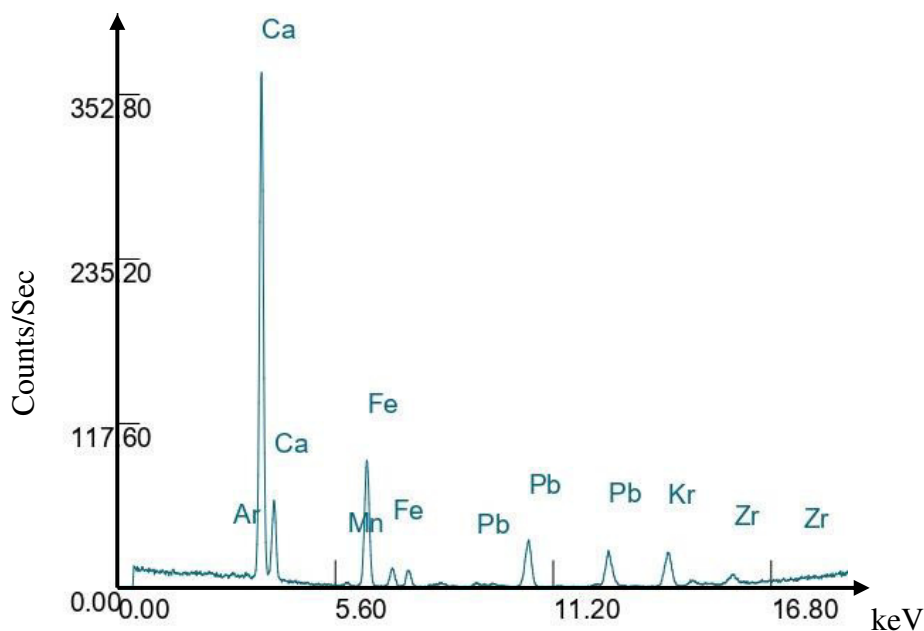
Atlikus raudonos spalvos dažo sluoksnio sudėties tyrimus rentgeno spindulių fluorescencinės (XRF) analizės metodu, matyti, kad spektre dominuoja intensyvios geležies (Fe) ir šiek tiek mažiau intensyvios švino (Pb) smailės (14 pav.).

Atlikus XRF analizes, galima daryti išvadą, kad raudonos spalvos dažams naudoti geležies (Fe), ir švino (Pb) junginių pigmentai – raudonosios ochros ir raudono švino (švino suriko) pigmentai.

**17 pav.** Mėginio P7 – Zn-47 (raudona spalva) XRF spektras: spektre matomos geležiai (Fe) ir švinui (Pb) būdingos smailės

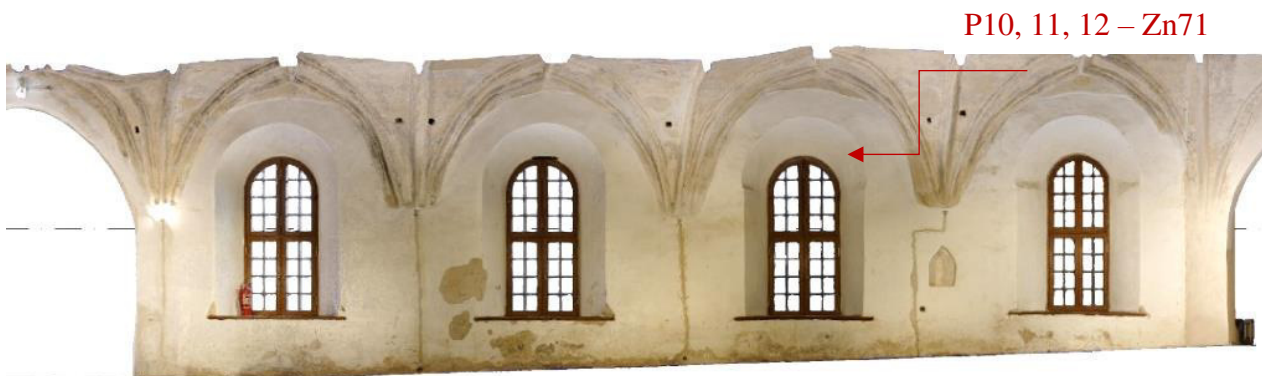
**18 pav. Mėginių paėmimo vietos stratigrafiniams ir cheminiams polichrominio dekorų tyrimams**
