**PAVADINIMAS** **VILNIAUS ŠVENTŲJŲ PRANCIŠKAUS ASYŽIEČIO, BERNARDINO SIENIEČIO BEI ŠV. ONOS BAŽNYČIŲ IR BERNARDINŲ VIENUOLYNŲ STATINIŲ ANSAMBLIO (U. K. KVR 766) VIENUOLYBO PASTATO (U. K. KVR 17312), MAIRONIO G. 6, VILNIUJE, I A. GALERIJOS (PROCESIJŲ KORIDORIAUS) SIENŲ TAPYBOS TYRIMO, KONSERVAVIMO IR RESTAURAVIMO DARBŲ PROGRAMA**

**Vilniaus Šventųjų Pranciškaus Asyžiečio, Bernardino Sieniečio bei Šv. Onos bažnyčių ir bernardinų vienuolyno statinių ansamblio (u. k. KVR 766) vienuolyno pastato (u. k. KVR 17312), Maironio g. 6, Vilniuje, I a. galerijos (procesijų koridoriaus) sienų tapybos restauravimo darbų**

**DEFEKTINIS AKTAS**

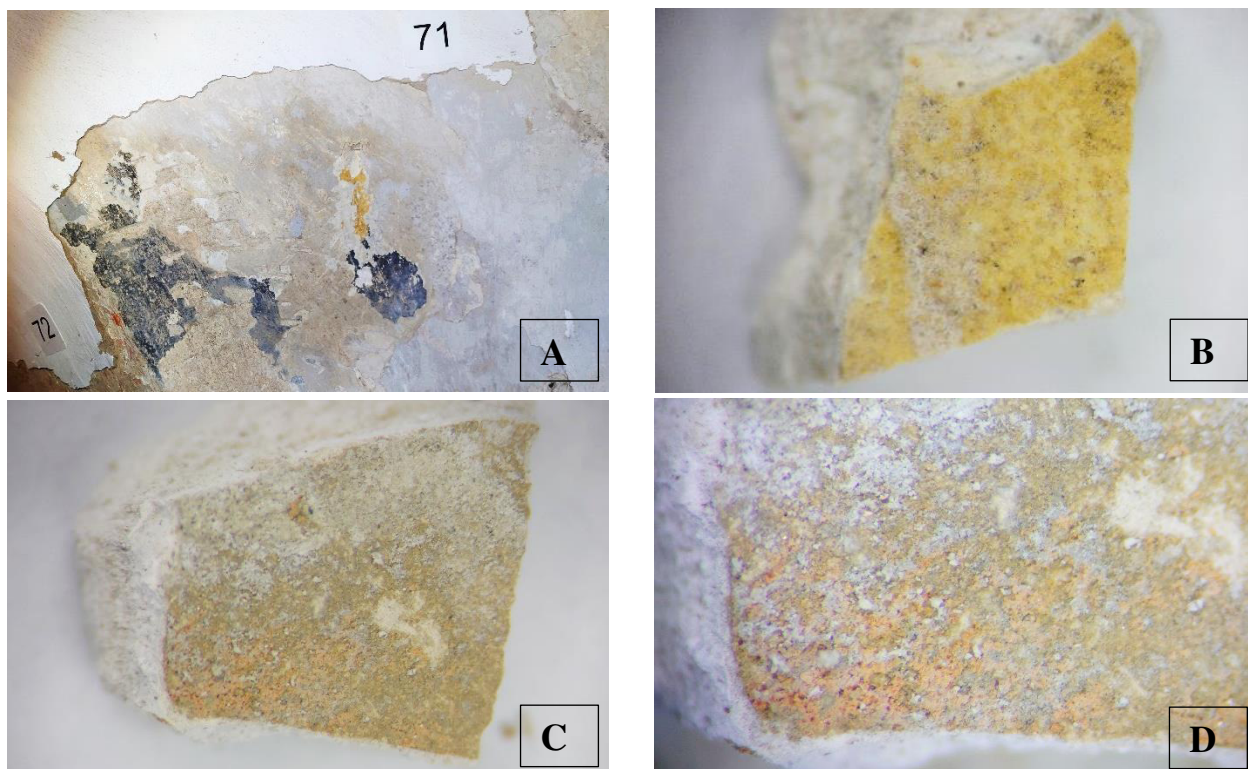
Rasta: karbonizuotos kalkės/kreida ( $\text{CaCO}_3$ ), geltonoji ochra, geltonas švino pigmentas, medžio anglis (pavienės dalelės), baltyminės kilmės klijai – kazeinas.

**19 pav.** Mėginys P10 – Zn-71 (geltona spalva): A – paėmimo vieta; B – vaizdas pro mikroskopą, x20; C – mėginio, iškaitinto 600 °C temperatūroje, vaizdas pro mikroskopą, x 40; D – mėginio, iškaitinto 1000 °C temperatūroje, vaizdas pro mikroskopą, x 40.

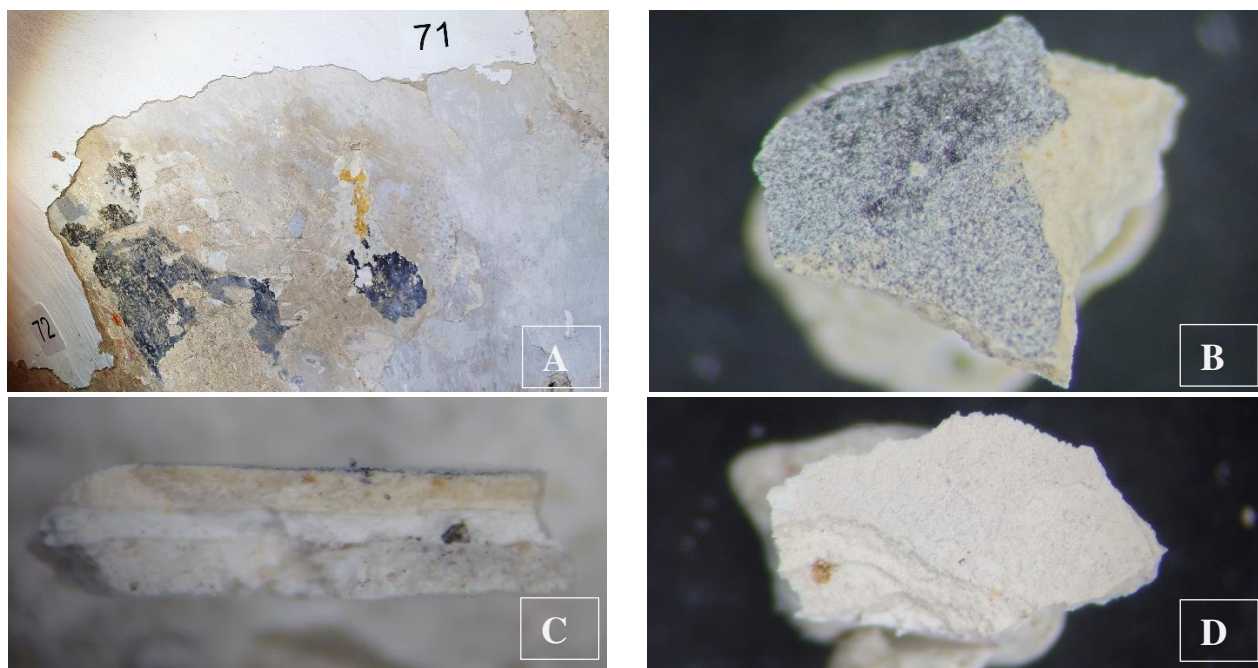
Rasta: karbonizuotos kalkės/kreida ( $\text{CaCO}_3$ ), medžio anglis, baltyminės kilmės klijai – kazeinas;

**20 pav.** Mėginys P11 – Zn-71 (juoda spalva): A – paėmimo vieta; B – vaizdas pro mikroskopą, x20; C – mėginio, skerspjūvio vaizdas pro mikroskopą, x 40; D – mėginio, iškaitinto 600 °C temperatūroje, skerspjūvio vaizdas pro mikroskopą, x 40.

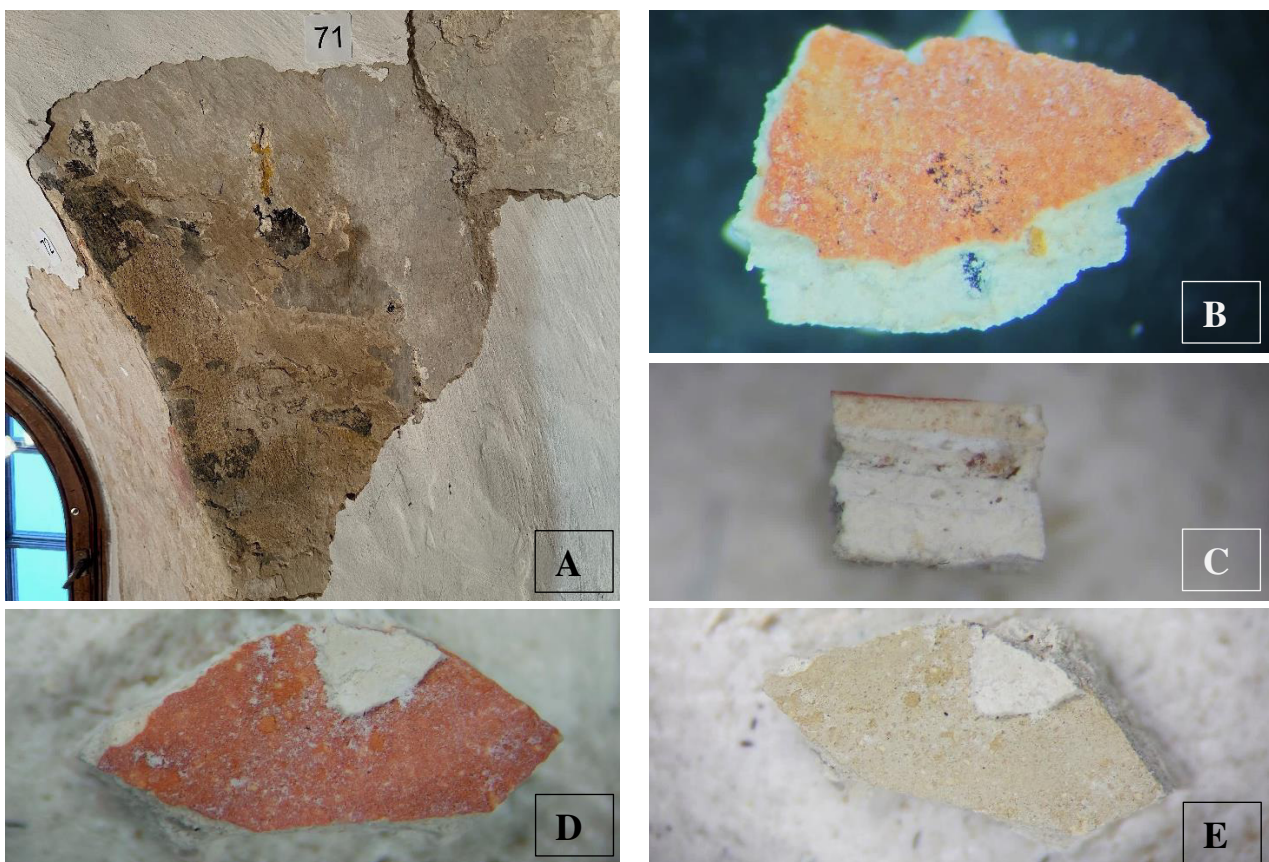
**21 pav.** Mėginys P12 – Zn-71 (raudona spalva): A – paėmimo vieta; B – vaizdas pro mikroskopą, x20; C – mėginio, skerspjuvio vaizdas pro mikroskopą, x 40; D – mėginio, iškaitinto 600 °C temperatūroje, skerspjuvio vaizdas pro mikroskopą, x 40; E – mėginio, iškaitinto 1000 °C temperatūroje, vaizdas pro mikroskopą, x20.

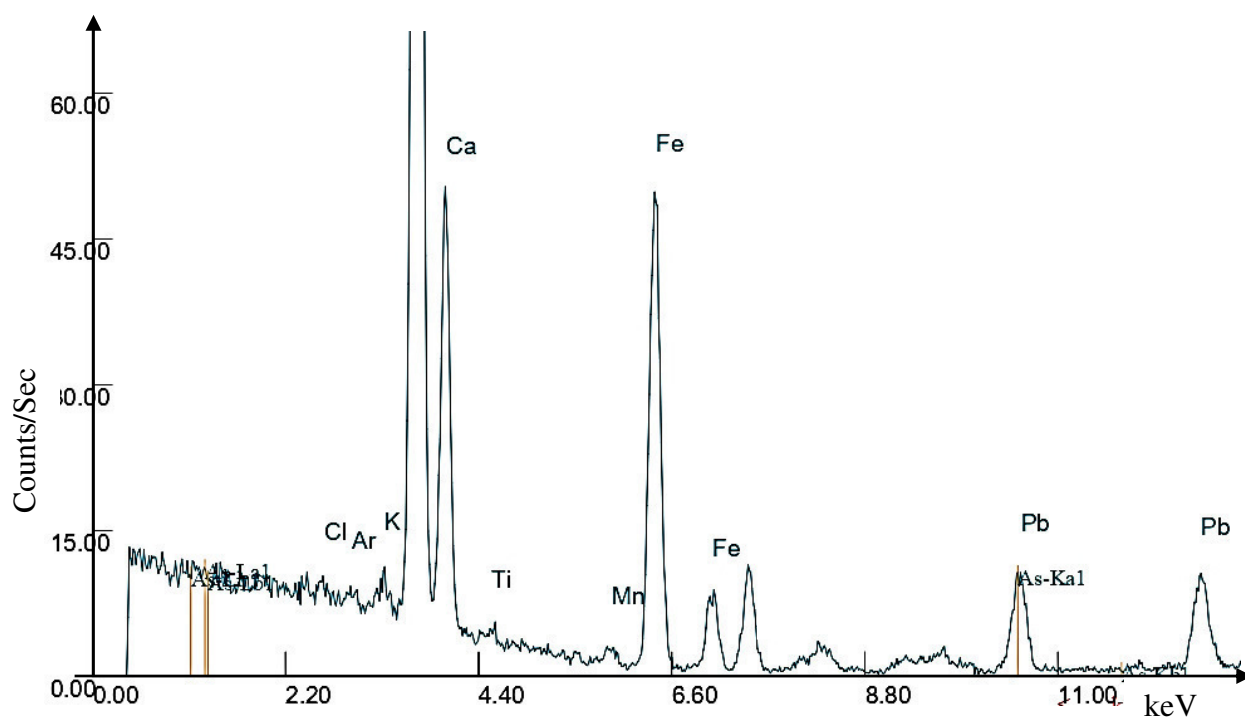
Atlikus raudonos spalvos dažo sluoksnio sudėties tyrimus rentgeno spindulių fluorescencinės (XRF) analizės metodu, matyti, kad spektre dominuoja intensyvios geležies (Fe) ir šiek tiek mažiau intensyvios švino (Pb) smailės. Analizuojant spektrą, matyti, kad šios intensyvi švino (Pb) smailė užstoja labai mažo intensyvumo arseno (As) smailę (22 pav.).

Atlikus mikrocheminę ir XRF analizes, galima daryti išvadą, kad raudonos spalvos dažams naudoti geležies (Fe), švino (Pb) ir arseno (As) junginių pigmentai – raudonosios ochros, realgaro (labai mažas kiekis) ir raudoni švino (minijos) pigmentai.

**22 pav.** Mėginio P7 – Zn-47 (raudona spalva) XRF spektras: spektre matomos geležiai (Fe) ir švinui (Pb) būdingos smailės

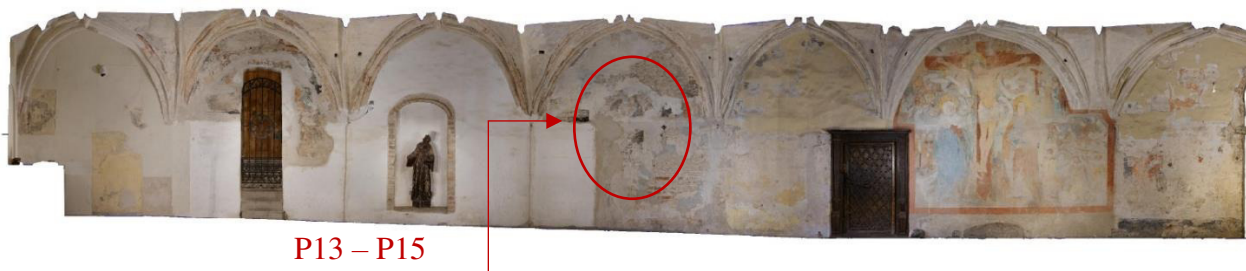
**23 pav.** Mėginių paėmimo vietos stratigrafiniams ir cheminiams polichrominio dekoru tyrimams

#### **2.6.4. I A. GALERIJOS RYTINIO PROCESIJŲ KORIDORIAUS RYTINĖ SIENA**

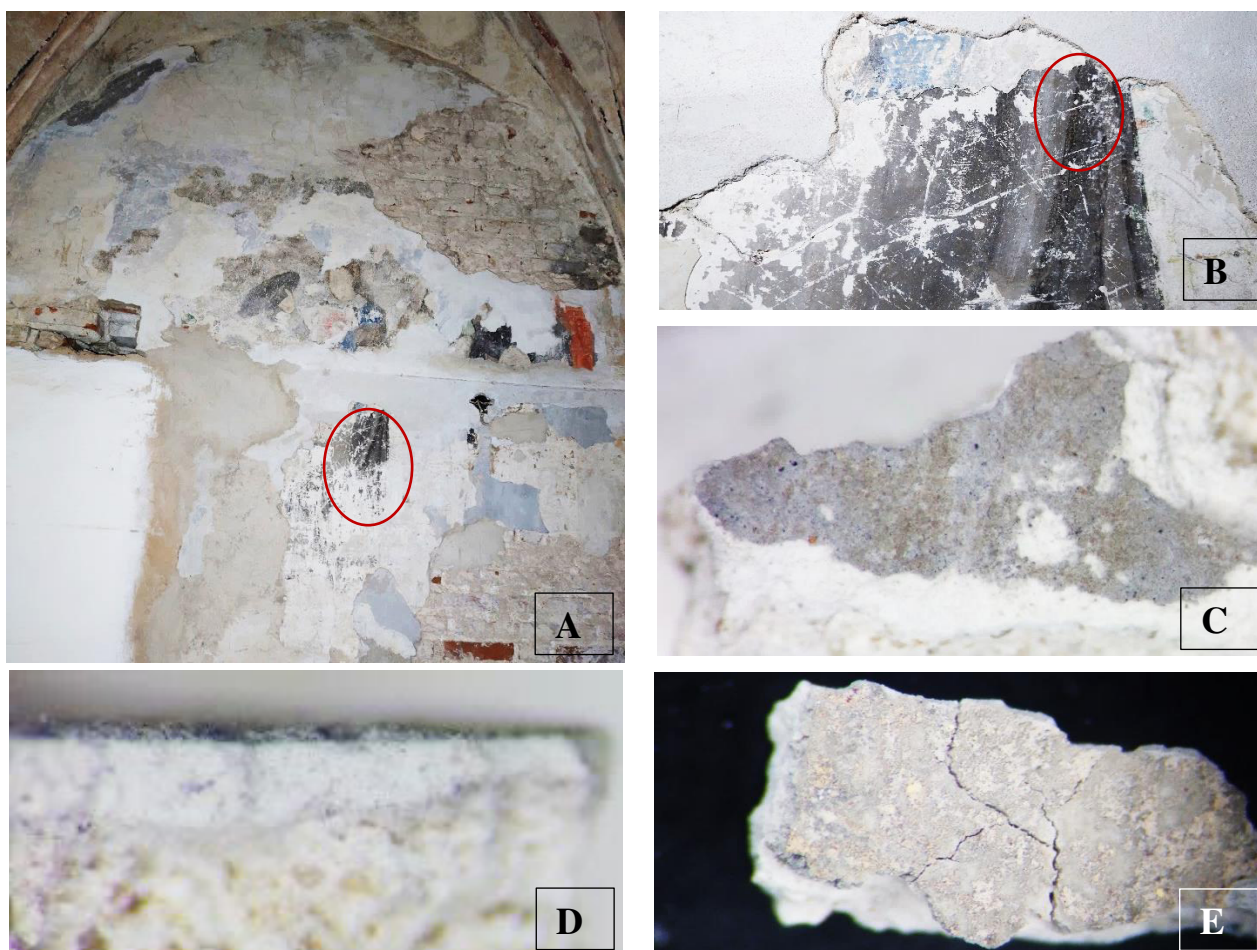
**24 pav.** Mėginys P13 (pilka spalva): A, B – mėginio paėmimo vieta; C – mėginio vaizdas pro mikroskopą, x20; D – mėginio, skerspjūvio vaizdas pro mikroskopą, x 40; E – mėginio, iškaitinto 1000 °C temperatūroje, vaizdas pro mikroskopą, x 40;

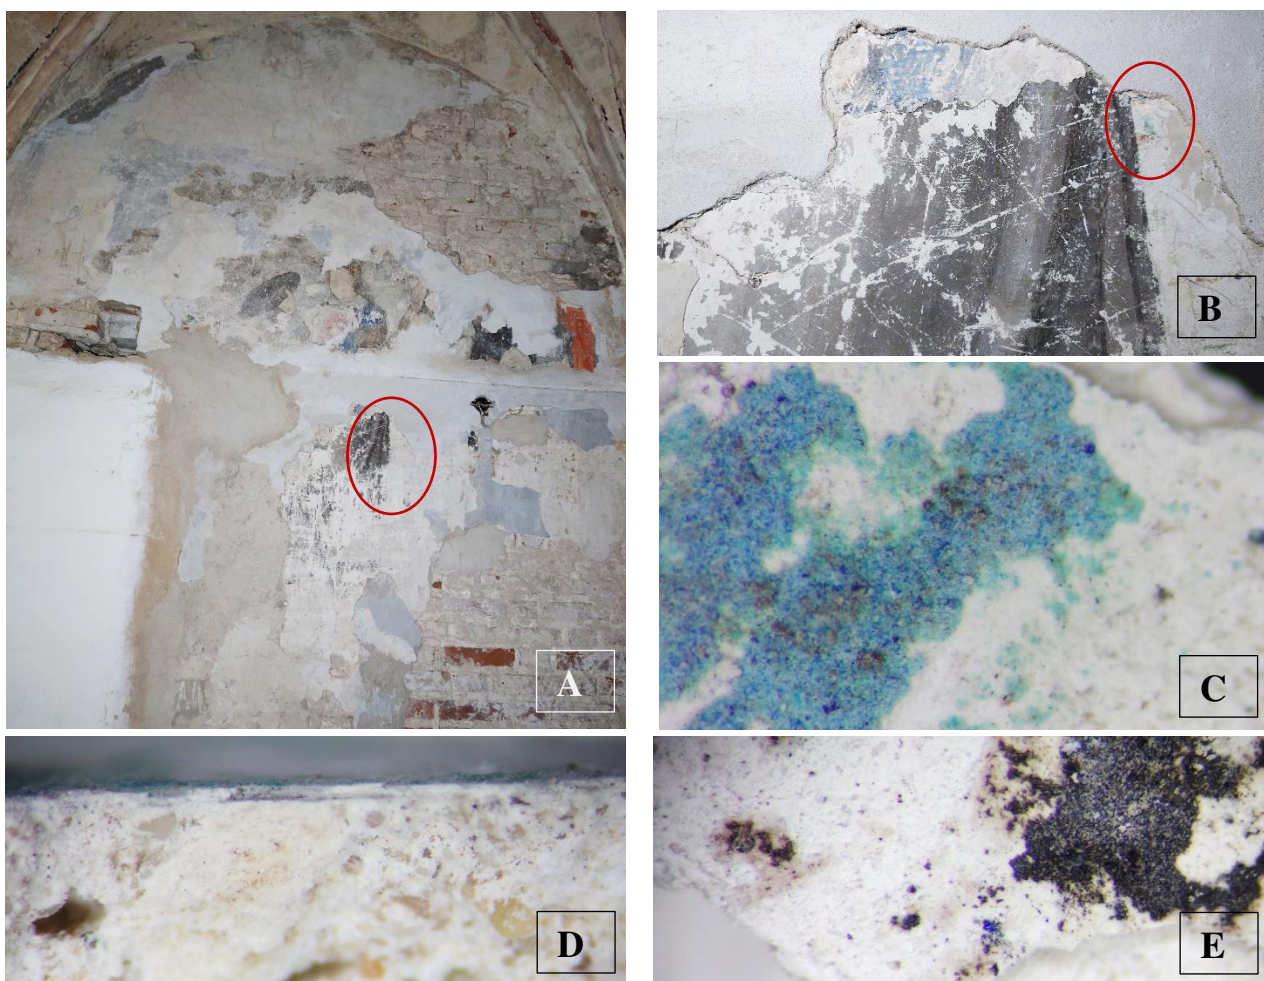
**25 pav.** Mėginys P14 (melsvai-žalsva): A, B – mėginio paėmimo vieta; C – mėginio vaizdas pro mikroskopą, 40; D – mėginio, skerspjūvio vaizdas pro mikroskopą, x 40; E – mėginio, iškaitinto 600 °C temperatūroje, vaizdas pro mikroskopą, x 40.

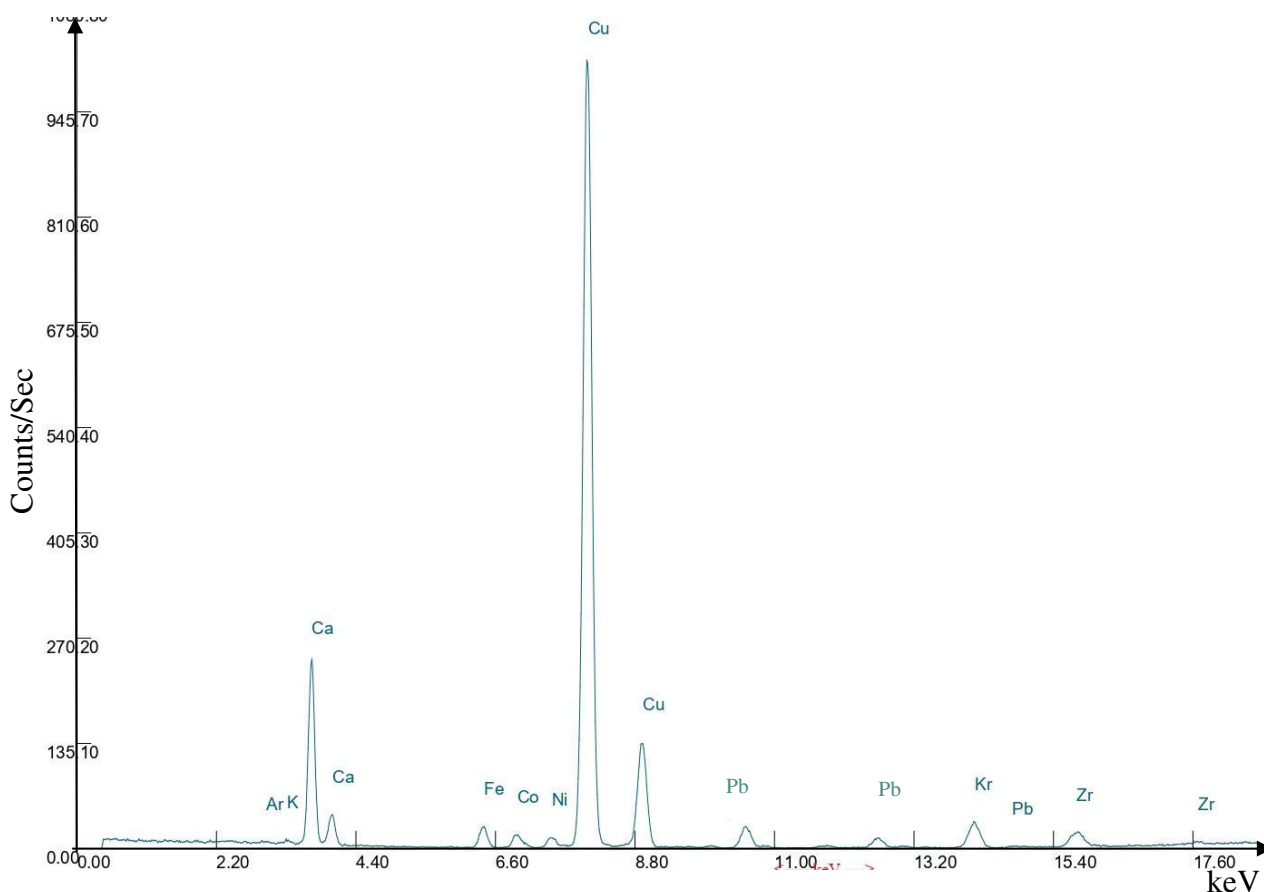
**26 pav.** Mėginio P14 (melsvai -žalsva spalva) XRF spektras: spektre matomos variui (Cu), švinui (Pb) ir kobaltui (Co) būdingos smailės

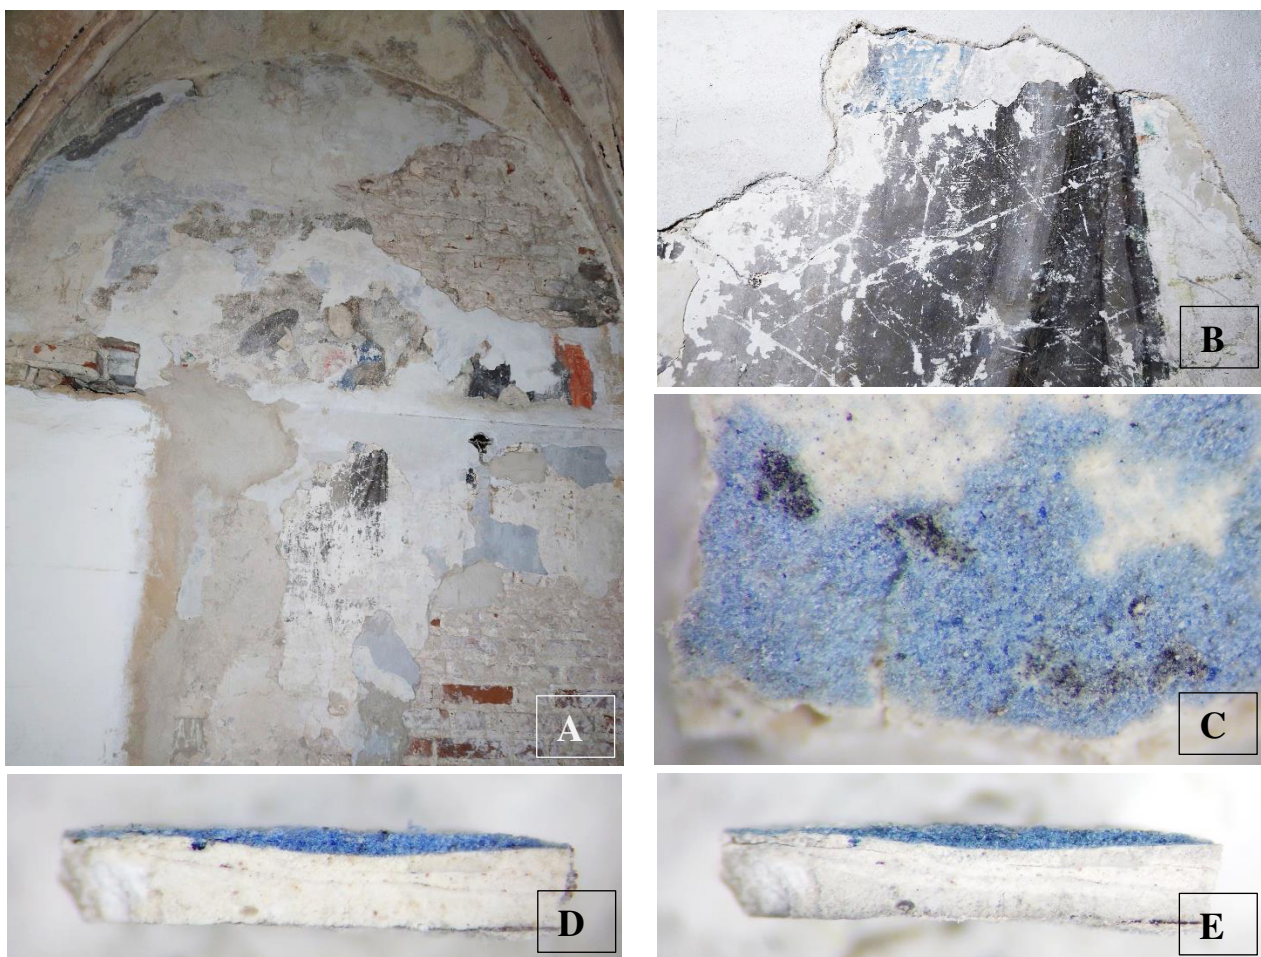
**27 pav.** Mėginys P15 (mėlyna spalva): A, B – mėginio paėmimo vieta; C – mėginio vaizdas pro mikroskopą, x20; D – mėginio, skerspjūvio vaizdas pro mikroskopą, x 40; E – mėginio, iškaitinto 600 °C temperatūroje, skerspjūvio vaizdas pro mikroskopą, x 40

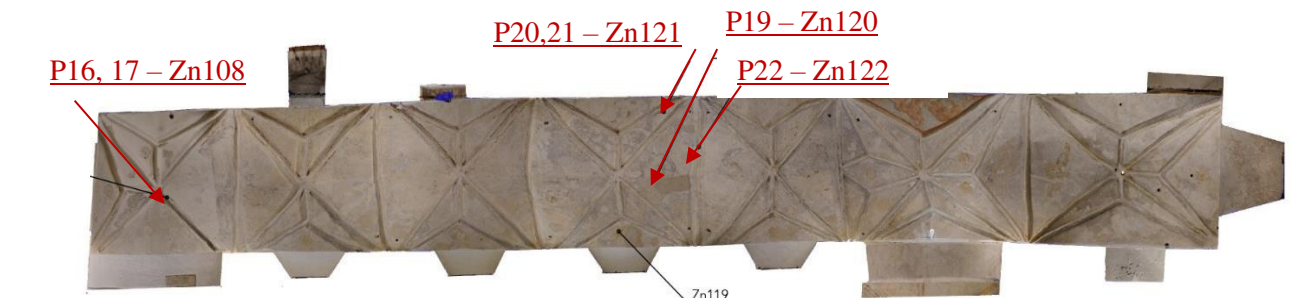
**28 pav.** Mėginių paėmimo vietos stratigrafiniams ir cheminiams polichrominio dekoru tyrimams

### **2.6.5. I A. GALERIJOS RYTINIO PROCESIJŲ KORIDORIAUS SKLIAUTAI**

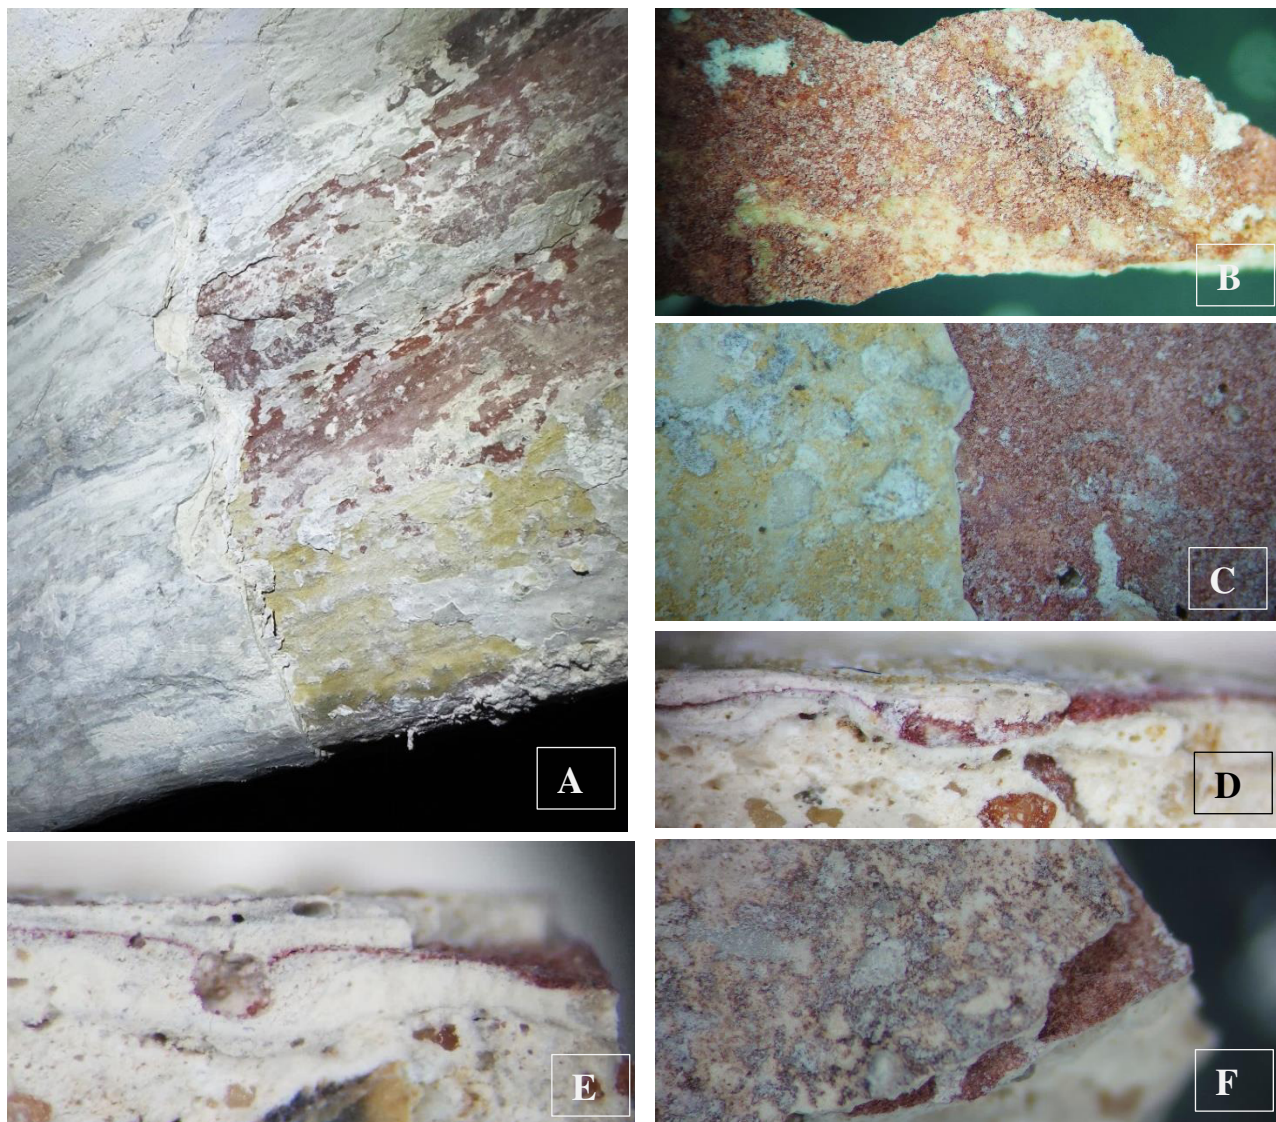
**29 pav.** Mėginys P16 ir P17 – Zn-108 (raudona ir geltona spalvos): A – mėginio paėmimo vieta; B – raudonos spalvos mėginio vaizdas pro mikroskopą, x20; C – raudonos ir geltonos spalvos mėginio vaizdas pro mikroskopą, x 40; D – raudonos ir geltonos spalvos mėginio skerspjūvio vaizdas pro mikroskopą, x 40; E – raudonos ir geltonos spalvos mėginio, iškaitinto 600 °C temperatūroje, skerspjūvio vaizdas pro mikroskopą, x 40; F – raudonos ir geltonos spalvos mėginio, iškaitinto 600 °C temperatūroje, vaizdas pro mikroskopą, x 40.

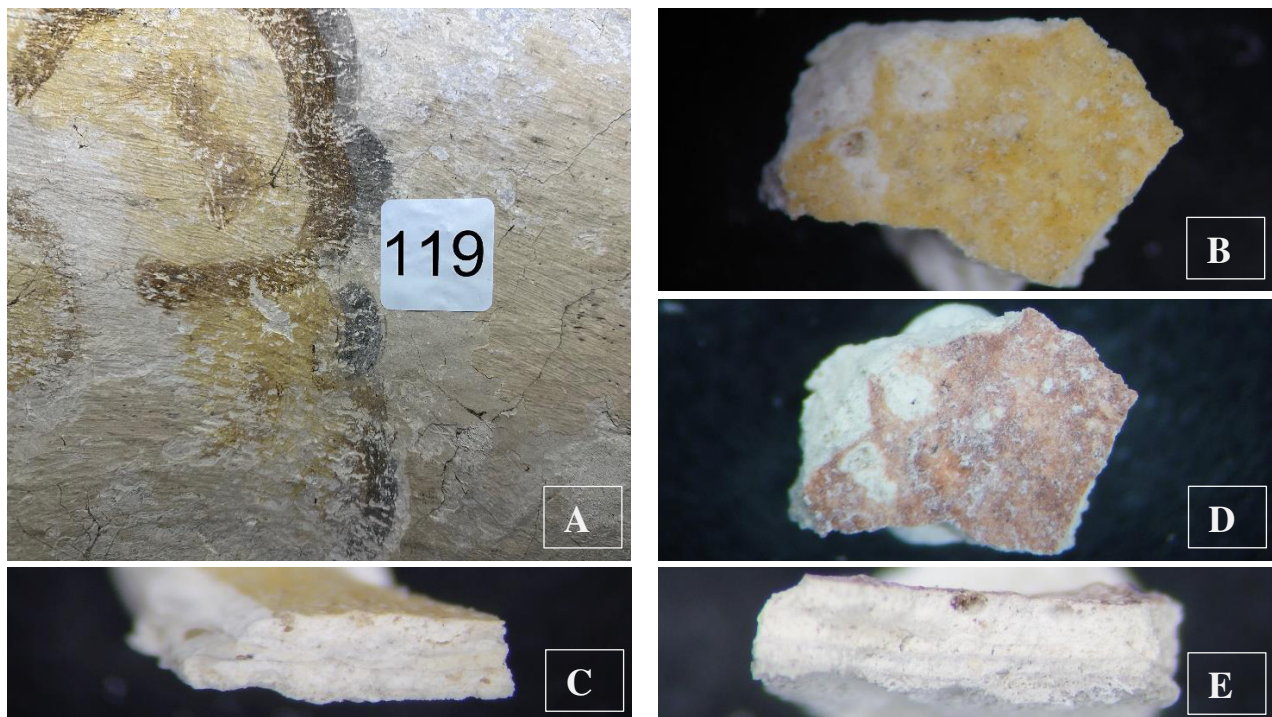
Mėginio paėmimo vietos nuotrauka bei mėginio vaizdas pro mikroskopą pateikiami 30 pav. Atlikus stratigrafinius ir cheminius dažų sluoksnių tyrimus, ant 4 įvairių atspalvių baltos spalvos glaisto sluoksnių rasta:

Rasta: karbonizuotos kalkės/kreida ( $\text{CaCO}_3$ ), geltonoji ochra, medžio anglis (lb. mažai), baltyminės kilmės klijai – kazeinas.

**30 pav.** Mėginys P18 – Zn-119 (geltona spalva (gėlė)): A – paėmimo vieta; B – mėginio vaizdas pro mikroskopą, x20; C – mėginio, skerspjūvio vaizdas pro mikroskopą, x 40; D – mėginio, iškaitinto 600 °C temperatūroje, vaizdas pro mikroskopą, x 40; E – mėginio, iškaitinto 600 °C temperatūroje, skerspjūvio vaizdas pro mikroskopą, x 40

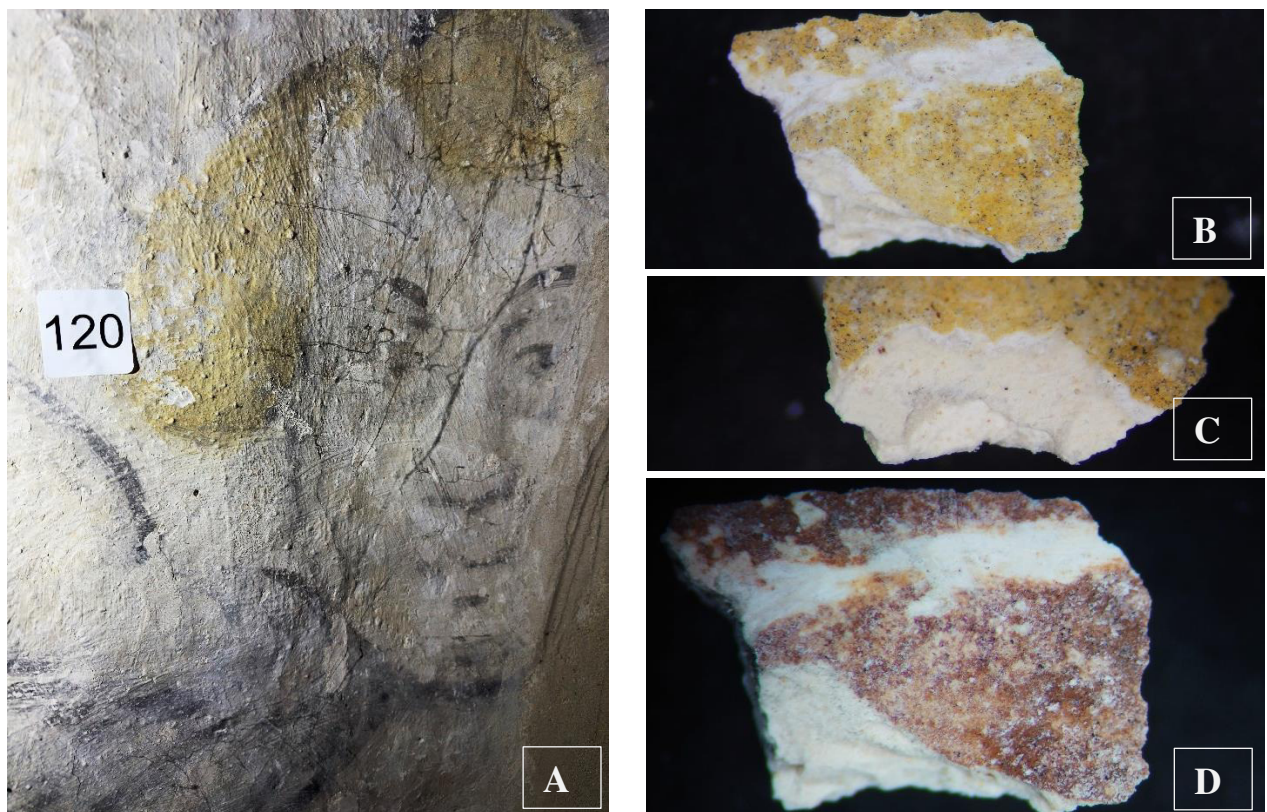
**31 pav.** Mėginys P19 – Zn-120 (tapyto angelo plaukai): A – mėginio paėmimo vieta; B, C – mėginio vaizdas pro mikroskopą, x20; D – mėginio, iškaitinto 600 °C temperatūroje, vaizdas pro mikroskopą, x20.

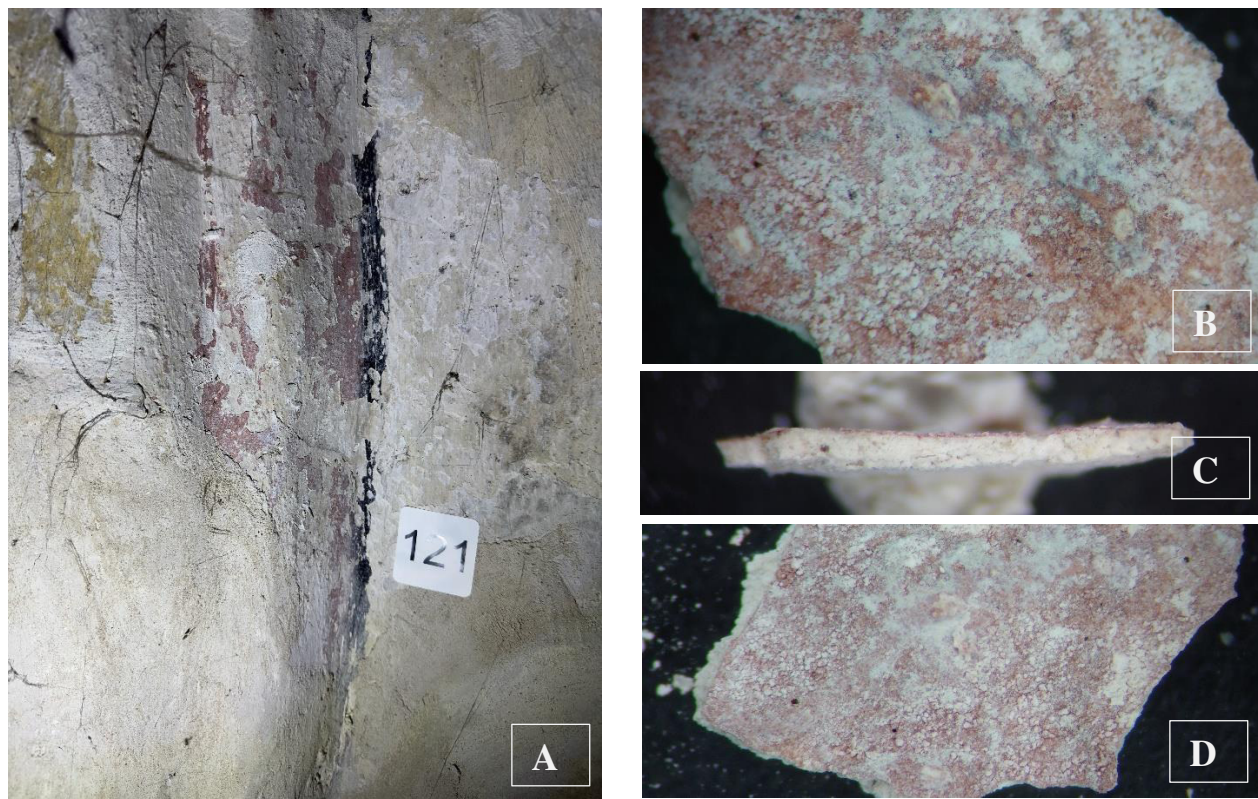
Mėginio paėmimo vietos nuotrauka bei mėginio vaizdas pro mikroskopą pateikiami 32 pav. Atlikus stratigrafinius ir cheminius dažų sluoksnių tyrimus, ant baltos spalvos glaisto sluoksnio rasta:

Rasta: karbonizuotos kalkės/kreida ( $\text{CaCO}_3$ ), raudonoji ochra, medžio anglis, baltyminės kilmės klijai – kazeinas.

**32 pav.** Mėginys P20 – Zn-121 (raudona spalva): A – mėginio paėmimo vieta; B – vaizdas pro mikroskopą, x20; C – mėginio skerspjūvio vaizdas pro mikroskopą, x20; D – mėginio, iškaitinto 600 °C temperatūroje, vaizdas pro mikroskopą, x20

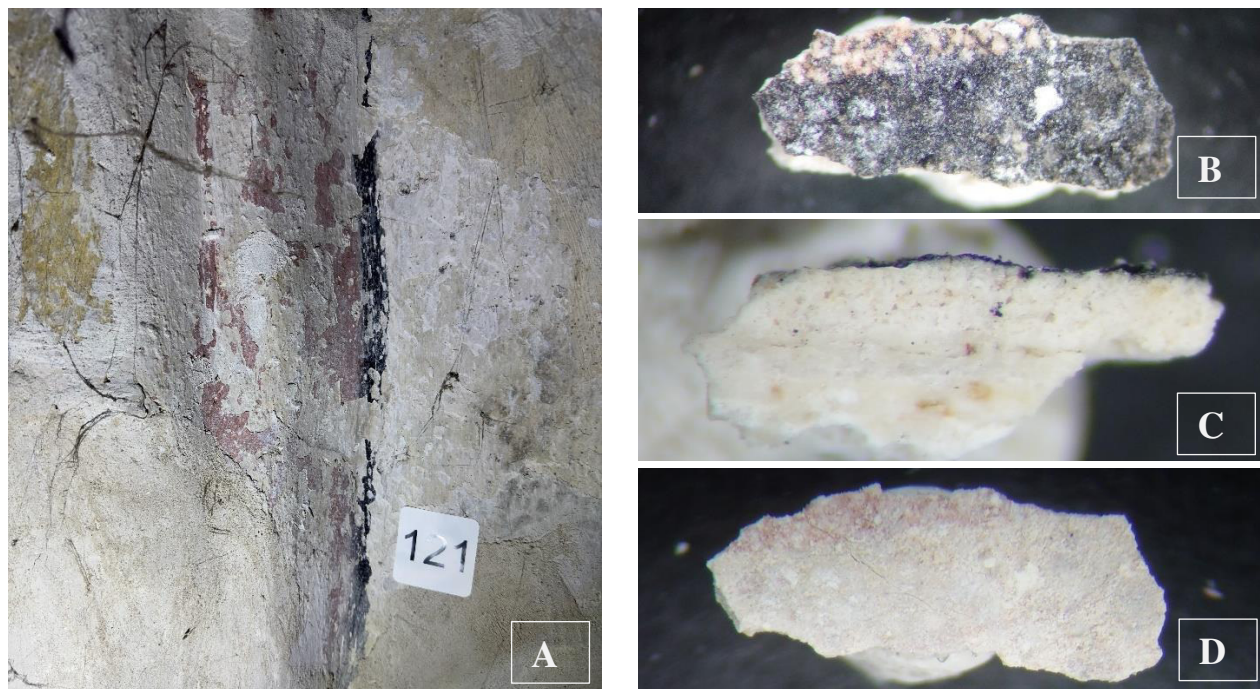
Mėginio paėmimo vietos nuotrauka bei mėginio vaizdas pro mikroskopą pateikiami 33 pav. Atlikus stratigrafinius ir cheminius dažų sluoksnių tyrimus, ant baltos spalvos glaisto sluoksnio rasta:

Rasta: karbonizuotos kalkės/kreida ( $\text{CaCO}_3$ ), raudonoji ochra, medžio anglis, baltyminės kilmės klijai – kazeinas.

Rasta: karbonizuotos kalkės/kreida ( $\text{CaCO}_3$ ), medžio anglis, baltyminės kilmės klijai – kazeinas.

**33 pav.** Mėginys P20 – Zn-121 (juoda spalva): A – mėginio paėmimo vieta; B – vaizdas pro mikroskopą, x20; C – mėginio skerspjūvio vaizdas pro mikroskopą, x40; D – mėginio, iškaitinto 600 °C temperatūroje, vaizdas pro mikroskopą, x20

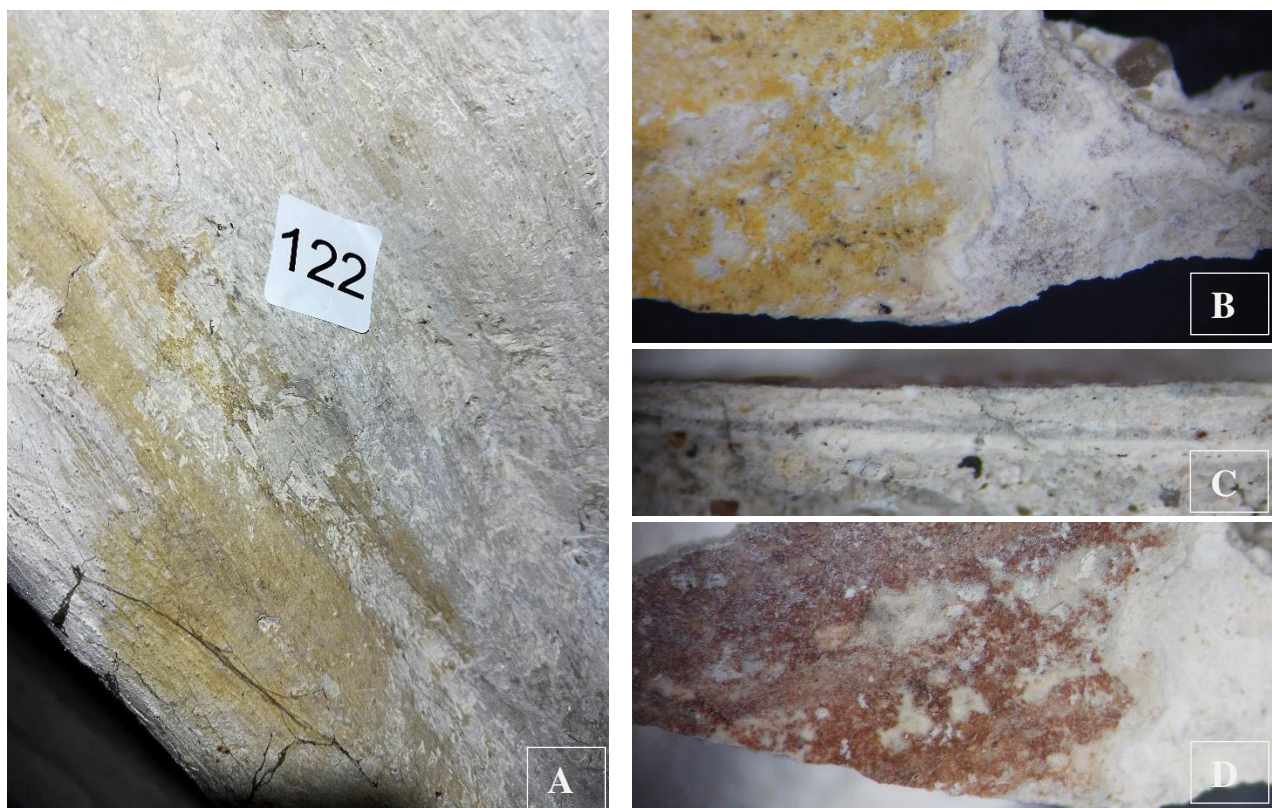
**34 pav.** Mėginys P22 – Zn-122 (tapyto angelo plaukai): A – paėmimo vieta; B – vaizdas pro mikroskopą, x20; C – mėginio skerspjūvio vaizdas pro mikroskopą, x40; D – mėginio, iškaitinto 600 °C temperatūroje, vaizdas pro mikroskopą, x20

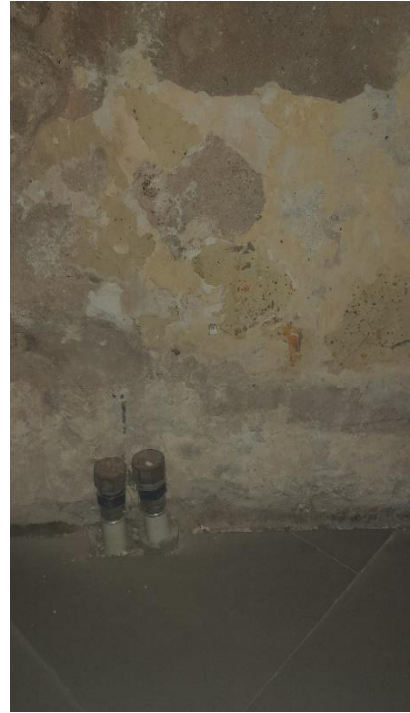
*2 pav. Galimai mikrogrybais pažeistas paviršius*

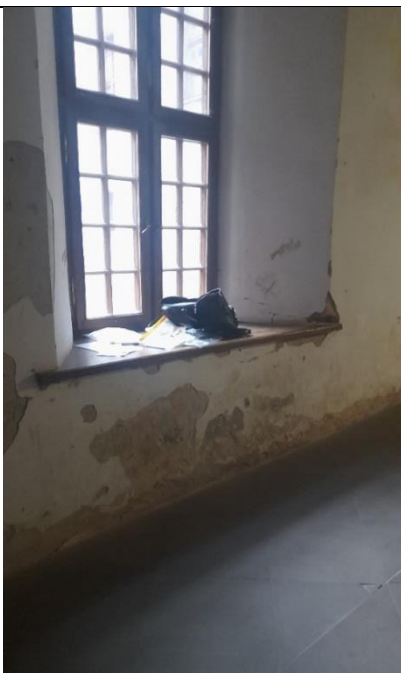
*3 pav. Procesijų rytinio koridoriaus vakarinė siena  
galimai pažeista mikrogrybais*

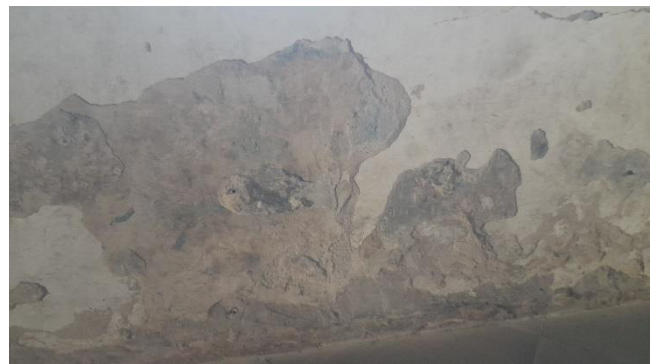
*4 pav. Pažeidimai galimai atsiradę dėl mikrogrybų  
veiklos (iš arčiau) rytiniame koridoriuje*

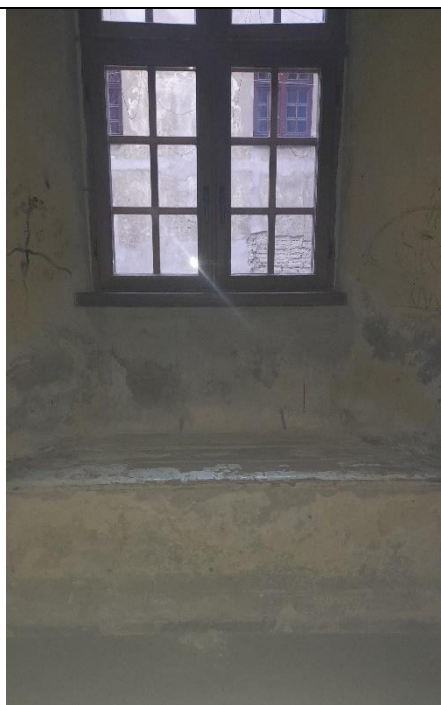
Entomologinių kenkėjų pažeidos

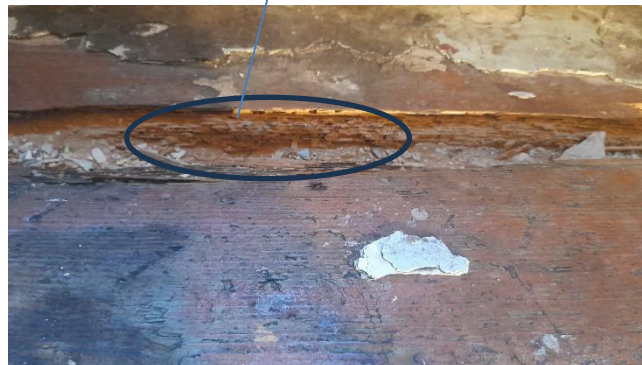
*5 pav. Vietos, pažeistos entomologinių kenkėjų,  
bendras vaizdas*

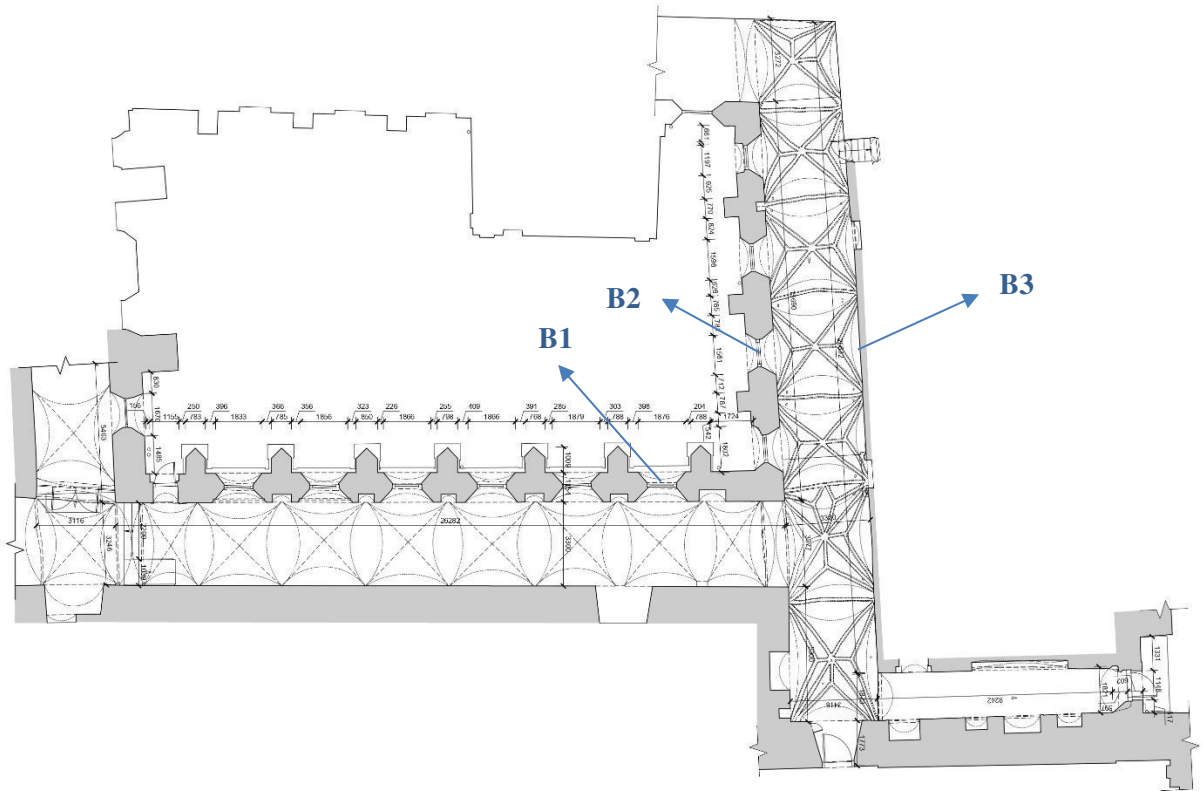
Iš viso mikrobiologinei analizei paimti 3 mėginiai nuo galimai mikrogybais užterštų mūrinių paviršių ir pasėti į Petri lėkšteles su Saburo agarizuota terpe. Tyrimų rezultatai pateikti 1 lentelėje, mėginių paėmimo vietos pažymėtos plane, 7 paveiksle.

***7 pav. Vilniaus Šventųjų Pranciškaus Asyžiečio, Bernardino Sieniečio bei Šv. Onos bažnyčių ir bernardinų vienuolyno statinių ansamblio vienuolyno pastato pirmo aukšto galerijos Procesijų koridoriaus planas su pažymėtomis mėginių paėmimo vietomis mūro užterštumui mikrogybais nustatyti***

Po 9 dienų augimo termostate Petri lėkštelėse identifikuotos *Aspergillus*, *Cladosporium*, *Penicillium* mikrogybų gentys.

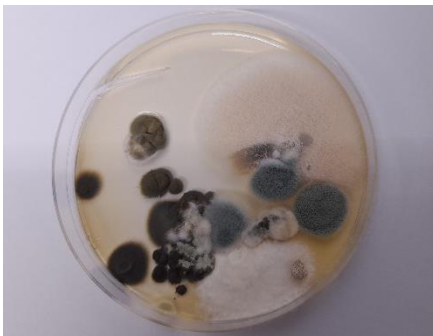
| <b>Eil. Nr.</b> | <b>Mėginio paėmimo vieta</b> | <b>Identifikuoti mikroorganizmai</b> | <b>Išskirtų mikrogybų bendras vaizdas</b> |
|---|---|---|---|
| <b>1.</b> | <i>B1, Procesijų pietinis koridorius, šiaurinė siena, po šeštu langu</i> | <i>Cladosporium sp.<br/>Aspergillus sp.<br/>Penicillium sp.</i> | |

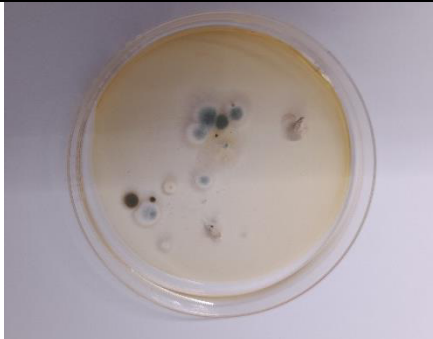
| <b>Eil. Nr.</b> | <b>Mėginio paėmimo vieta</b> | <b>Identifikuoti mikroorganizmai</b> | <b>Išskirtų mikrogybų bendras vaizdas</b> |
|---|---|---|---|
| <b>2.</b> | <i>B2, rytinis koridorius, rytinė siena</i> | <i>Cladosporium sp.<br/>Aspergillus sp.</i> | |

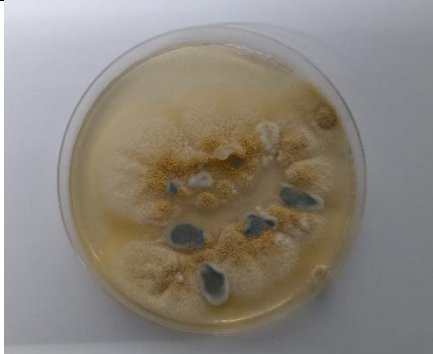
| <b>Eil. Nr.</b> | <b>Mėginio paėmimo vieta</b> | <b>Identifikuoti mikroorganizmai</b> | <b>Išskirtų mikrogybų bendras vaizdas</b> |
|---|---|---|---|
| <b>3.</b> | <i>B3, rytinis koridorius, vakarinė siena, po antru langu</i> | <i>Aspergillus sp.<br/>Penicillium sp.</i> | |

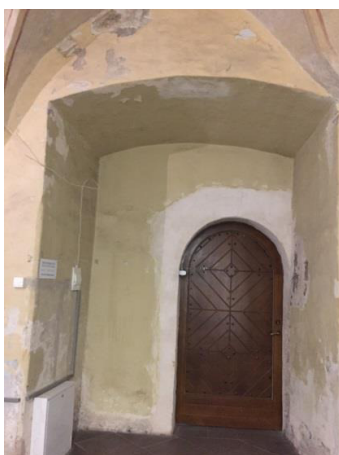
2 ir 3 kompozicijos dar neatidengtos. 4 kompozicija sunaikinta XVIII a. 7 deš. vienuolyno rekonstrukcijos metu šioje vietoje įrengus portalą.

4 kompozicijos vieta. K. Petrusevičiūtės nuotrauka

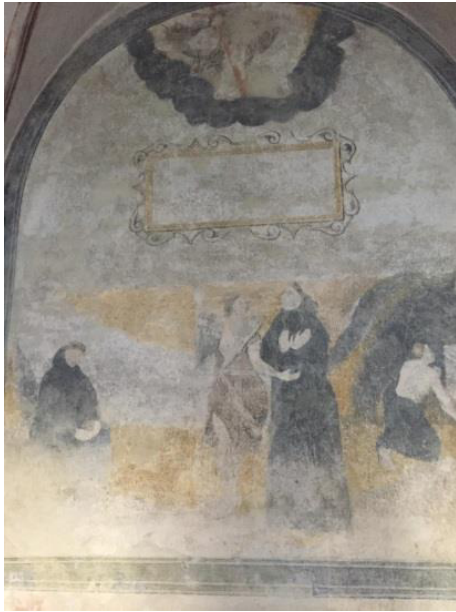
10 kompozicija

10-oje sienų tapybos kompozicijoje pasakojama šv. Pranciškaus stigmų gavimo istorija. Kompozicijos centre nutapytas šv. Pranciškus su Serafinu, kairėje – įvykio liudininkas, dešinėje – besimeldžiantis šventasis ant Vernos kalno. Viršutinėje kompozicijos dalyje pavaizduota švč. Trejybė.

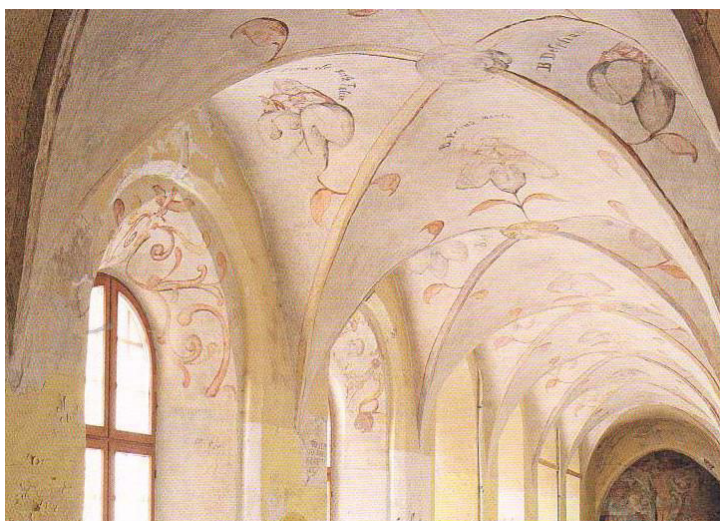
XVIII a. „Tretininkų medis”

Išskirtiniu XVIII a. II p. bernardinų meninės ir dvasinės kultūros paminklu sienų tapybos srityje reikėtų laikyti pranciškonus pasauliečius aukštinančią kompoziciją – „tretininkų medį“, puošiantį vienuolyno pirmo aukšto koridoriaus skliautą.
