Statinio projekto pavadinimas: **HIDROTECHNINIO STATINIO-ŠACHTINĖS PRALAIIDOS MALŪNO G., ZARASAI, PAPERASTOJO REMONTO APRAŠAS**

Statinio projekto Nr. **UF-25058**

**SUTARTIS:** NR.18-11/58  
INŽINIERINĖS PASKIRTIES HIDROTECHNINIO  
STATINIO TECHNINĖS BŪKLĖS ĮVERTINIMAS

**OBJEKTAS:** ŠACHTINĖ PRALAIDA MALŪNO G. ZARASUOSE

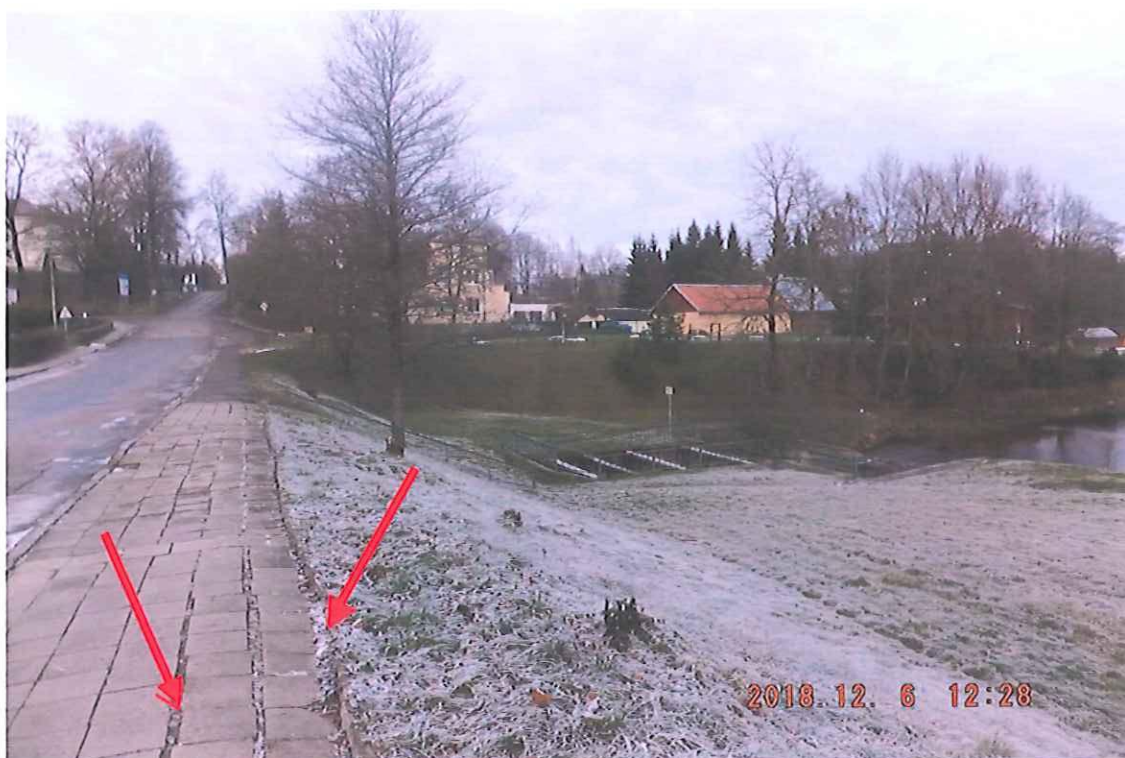
### 5.1 nuotrauka.

Šaligatvio plytelės keteroje nusėdusios, bordiūrai išsiklaipę.

| <i>TECHNINĖS BŪKLĖS APRAŠYMAS</i> | <i>VERTINI<br/>MO<br/>BALAI</i> |
|---|---|
| <p style="text-align: center;"><b><u>4.1. KEREROS TECHNINĖ BŪKLĖ</u></b></p> <ul style="list-style-type: none"> <li>Žemės sankasa kiek pasėdusi, šaligatvio plytelės ir bordiūrai išsiklaipę, auga pavieniai medžiai (žr. 5.1 nuotrauką).</li> <li>Netinkamai nuleidžiamas vanduo nuo važiuojamosios dalies, atsiradusios išgraužos (žr. 5.2 nuotrauką).</li> </ul> | 6 |

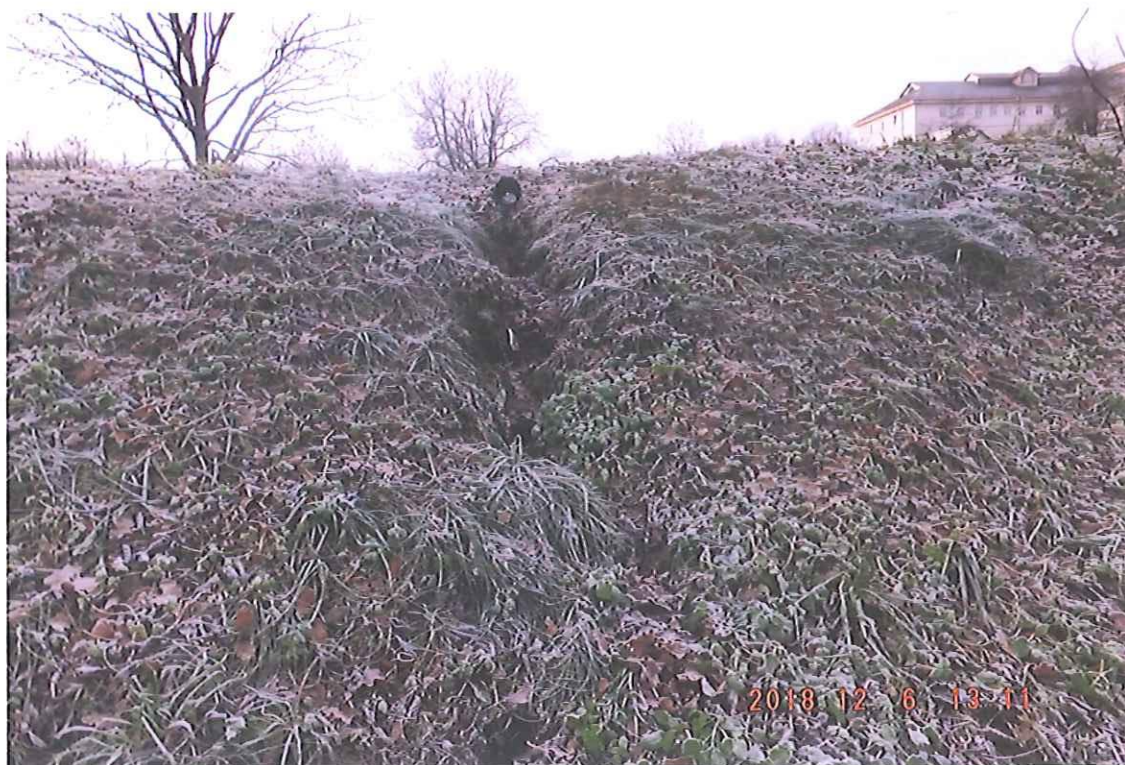
### 5.2 nuotrauka.

Keteros išgrauža į žemutinio bjefo pusę, atsiradusi dėl netinkamo vandens nuo važiuojamosios dalies nuleidimo.

| <i>TECHNINĖS BŪKLĖS APRAŠYMAS</i> | <i>VERTINI<br/>MO<br/>BALAI</i> |
|---|---|
| <p style="text-align: center;"><b><u>4.3. ŽEMUTINIO ŠLAITO TECHNINĖ BŪKLĖ</u></b></p> <ul style="list-style-type: none"> <li>Žemutiniame šlaite susiformavusi išgrauža (žr. 5.2 nuotrauką) ir nuošliauža, matyti žymūs grunto iškilimai šlaite (išspaudimo deformacijos) (žr. 5.6 nuotrauką).</li> <li>Tarnybinių laiptų pakopos išsiklaipiusios, nevienodai nusėdusios (žr. 5.7 nuotrauką).</li> </ul> | 7 |

| <i>TECHNINĖS BŪKLĖS APRAŠYMAS</i> | <i>VERTINIMO BALAI</i> |
|---|---|
| <p><b><u>4.10. PAVIRŠINIO VANDENS SURINKIMO LATAKŲ TECHNINĖ BŪKLĖ</u></b></p> <ul style="list-style-type: none"> <li>• Latakas aukštupio pusėje apleistas, apaugęs žolėmis, yra grunto dalelių sancaupų (žr. 5.14 nuotrauką).</li> <li>• Latakas žemupio pusėje neįrengtas, plaunamas šlaitas (žr. 5.2 nuotrauką).</li> </ul> | 7 |

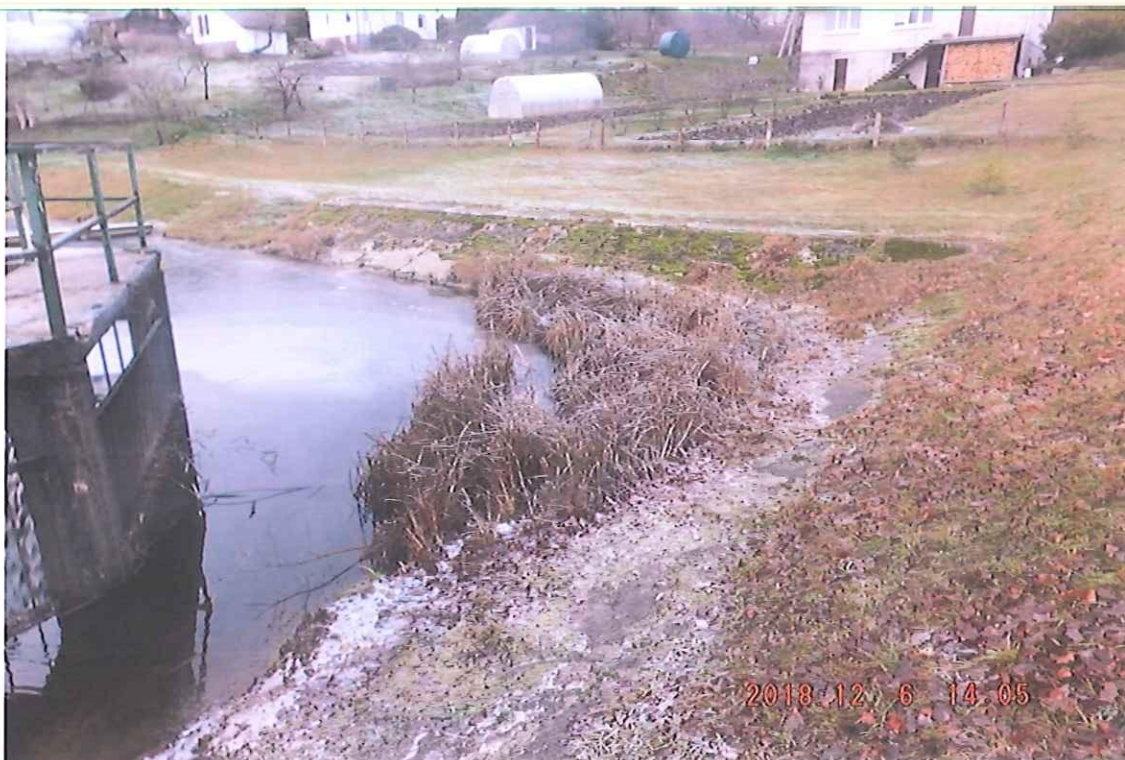
### 5.3 nuotrauka.

Aukštutinio bjefo kairysis krantas. Sutvirtinimai apaugę žole, samanomis, yra betono paviršiaus pažaidų.

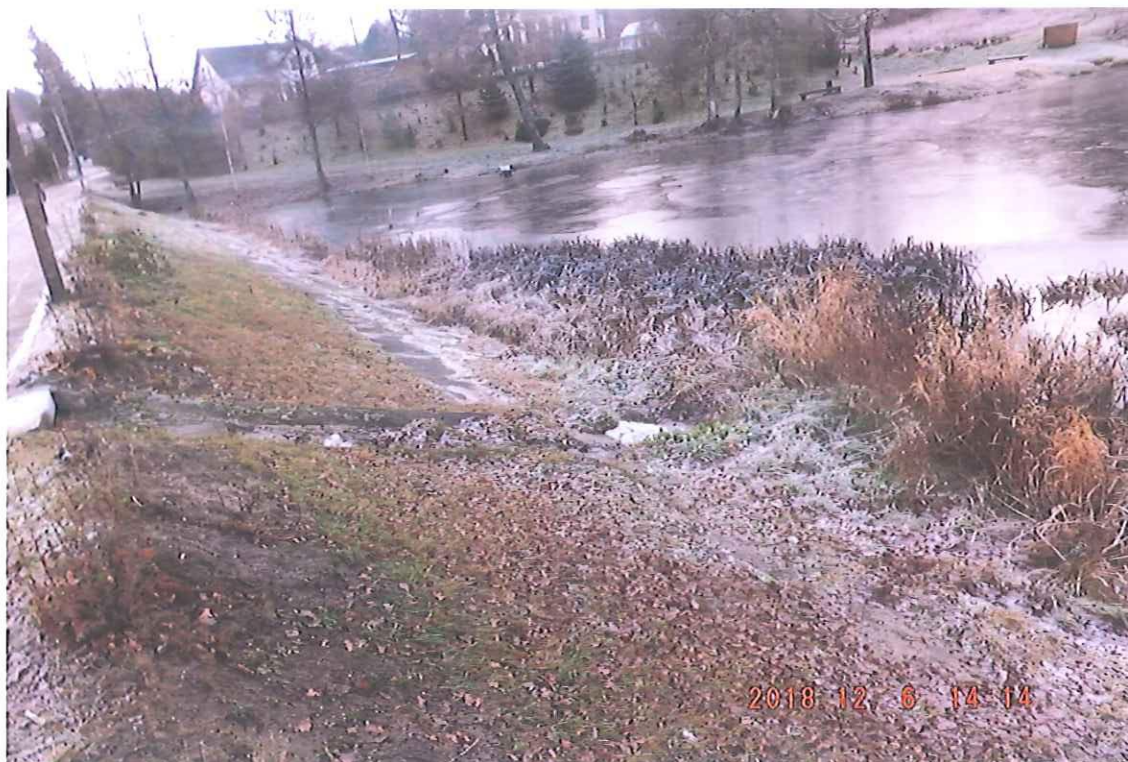
### 5.4 nuotrauka.

Aukštutinis šlaitas. Sutvirtinimai apaugę žole, samanomis, yra betono paviršiaus pažaidų, tačiau šlaitas stabilus.

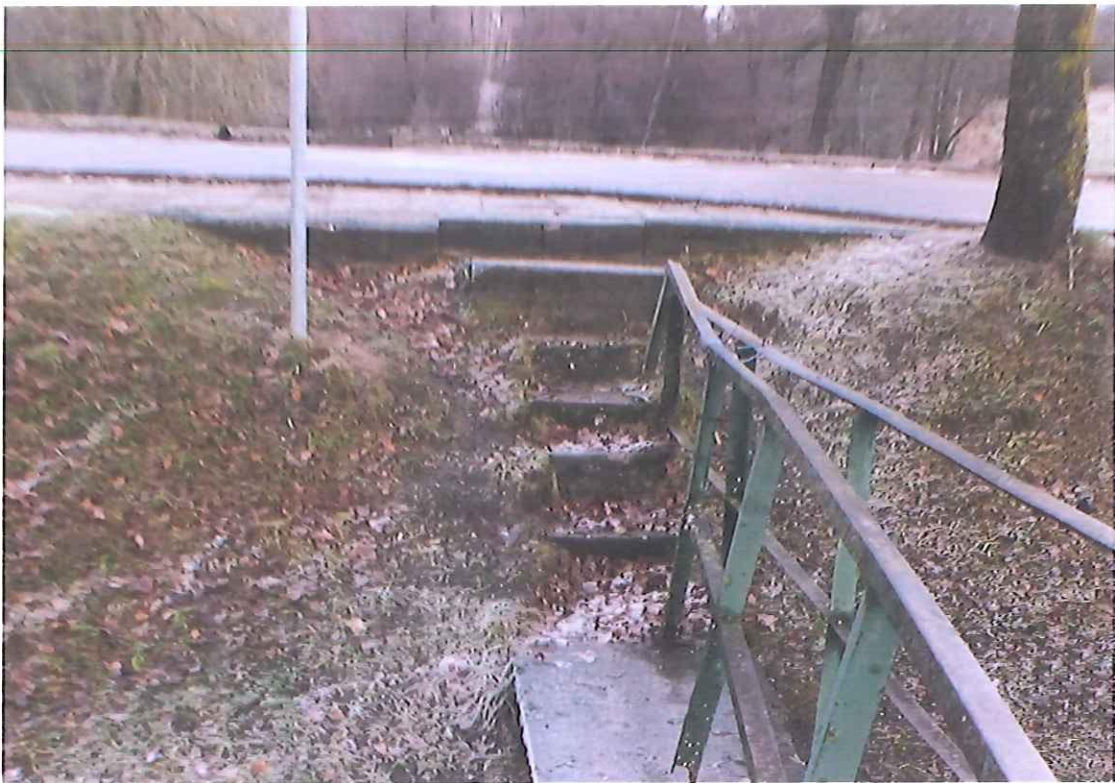
#### 5.5 nuotrauka.

Laiptai aukštutiniame šlaite apleisti, nusėdę.

| <i>TECHNINĖS BŪKLĖS APRAŠYMAS</i> | <i>VERTINI<br/>MO<br/>BALAI</i> |
|---|---|
| <p style="text-align: center;"><b><u>4.2. AUKŠTUTINIO ŠLAITO TECHNINĖ BŪKLĖ</u></b></p> <ul style="list-style-type: none"> <li>Šlaito apatinė dalis ir plokštės apaugusios žole ir samanomis. Yra betono paviršiaus sutvirtinimo pažaidų (žr. 5.3 ir 5.4 nuotraukas). Laiptai link tiltelio apleisti (žr. 5.5. nuotrauką).</li> </ul> | 6 |

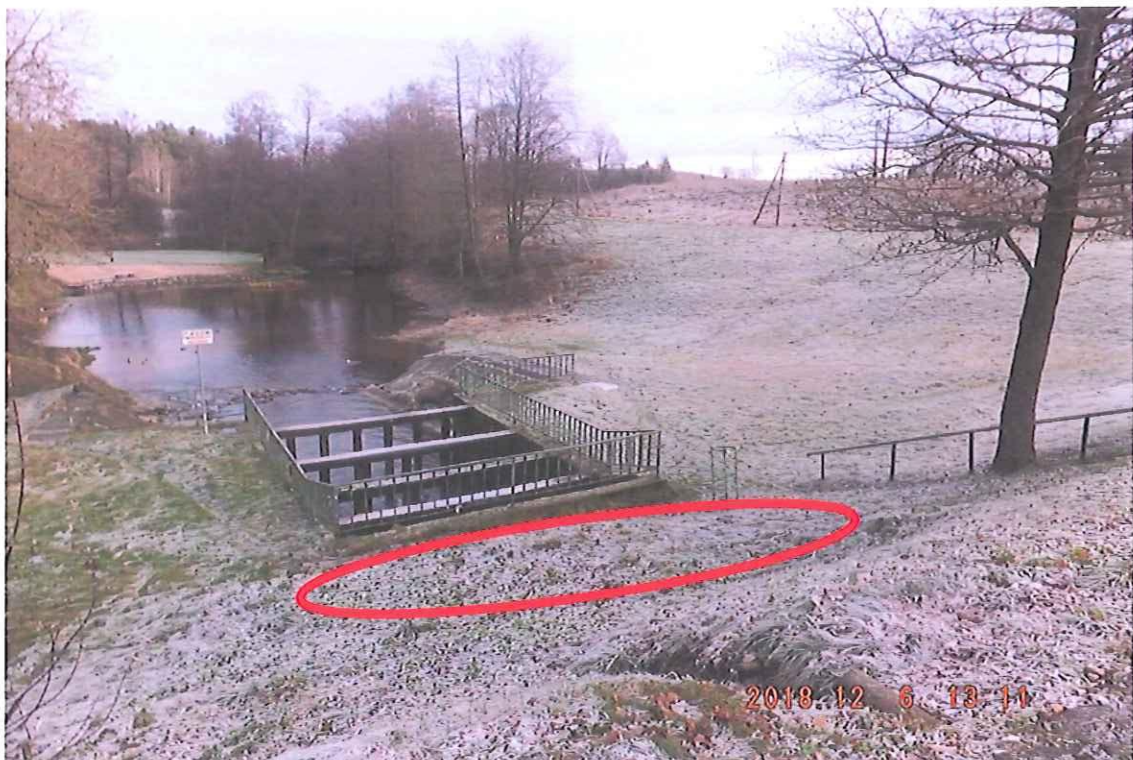
#### 5.6 nuotrauka.

Nuošliauža žemutiniame šlaite, atsiradusi įmirkus sankasai dėl netinkamo vandens nuo važiuojamosios dalies nuleidimo.

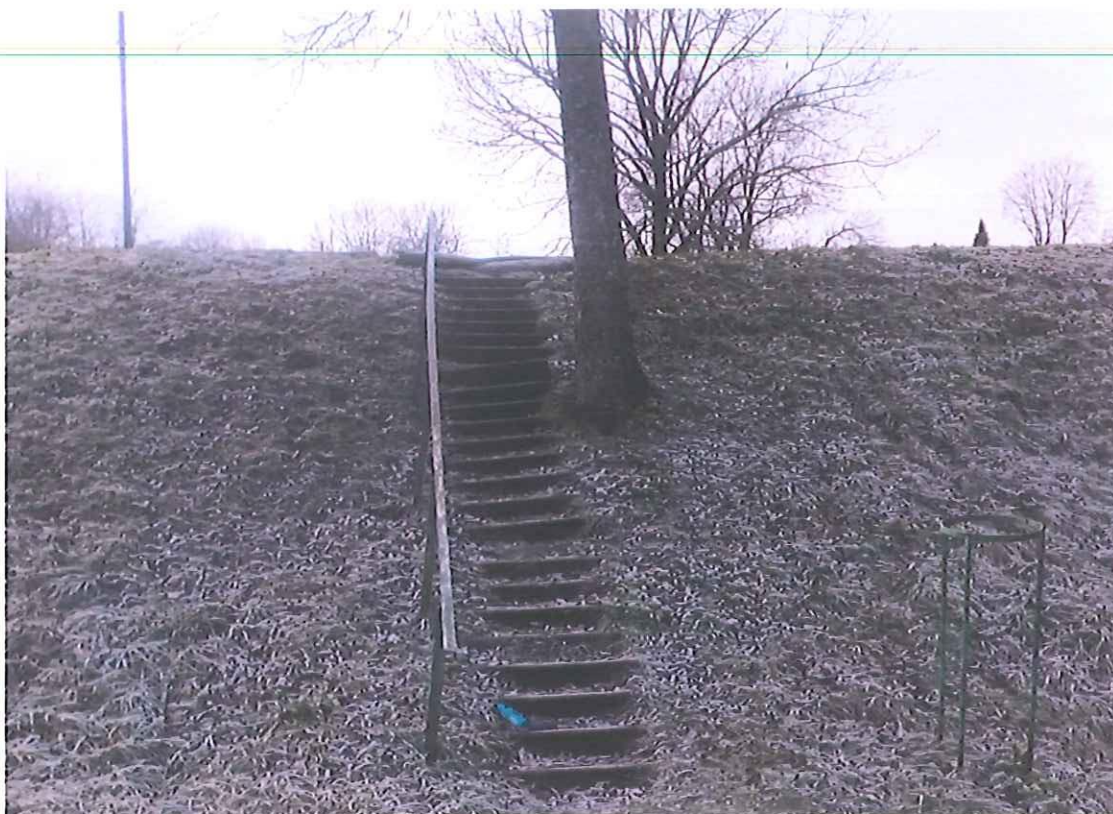
#### **5.7 nuotrauka.**

Žemutiniame šlaite, tarnybiniai šlaitiniai laiptai apleisti, pakopos išsiklaipiusios.

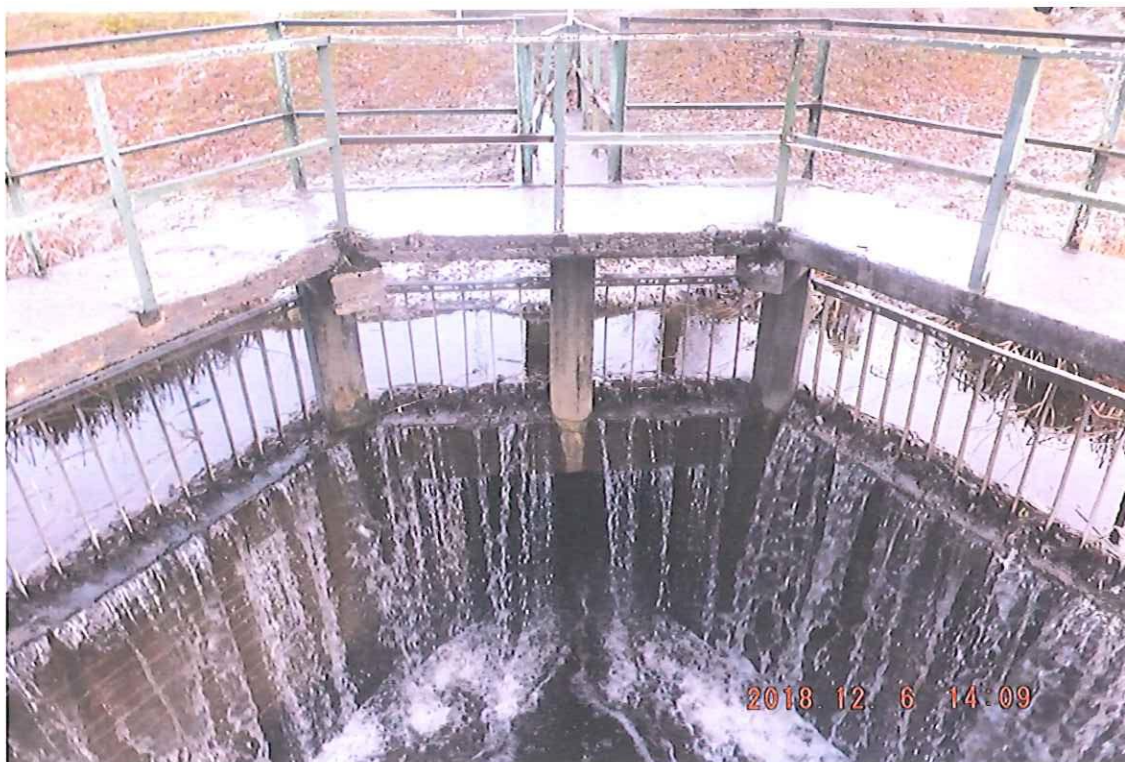
#### **5.8 nuotrauka.**

PVP viršutinėje dalyje nesimato įtrūkimų, filtracijos požymių, pakrypimo, ar nuosėdžių.

| <i>TECHNINĖS BŪKLĖS APRAŠYMAS</i> | <i>VERTINI<br/>MO<br/>BALAI</i> |
|---|---|
| <p style="text-align: center;"><b><u>4.5. PERTEKLINIO VANDENS PRALAIĐŲ (PVP)<br/>ITEKĖJIMO DALIES TECHNINĖ BŪKLĖ</u></b></p> <ul style="list-style-type: none"> <li>PVP sienelėse įtrūkimų ar filtracijos viršutinėje dalyje nėra, apatinėje dalyje nesimato dėl aukšto vandens lygio. Nėra sėdimo ar pakrypimo požymių (žr. 5.8 nuotrauką).</li> </ul> | 4 |

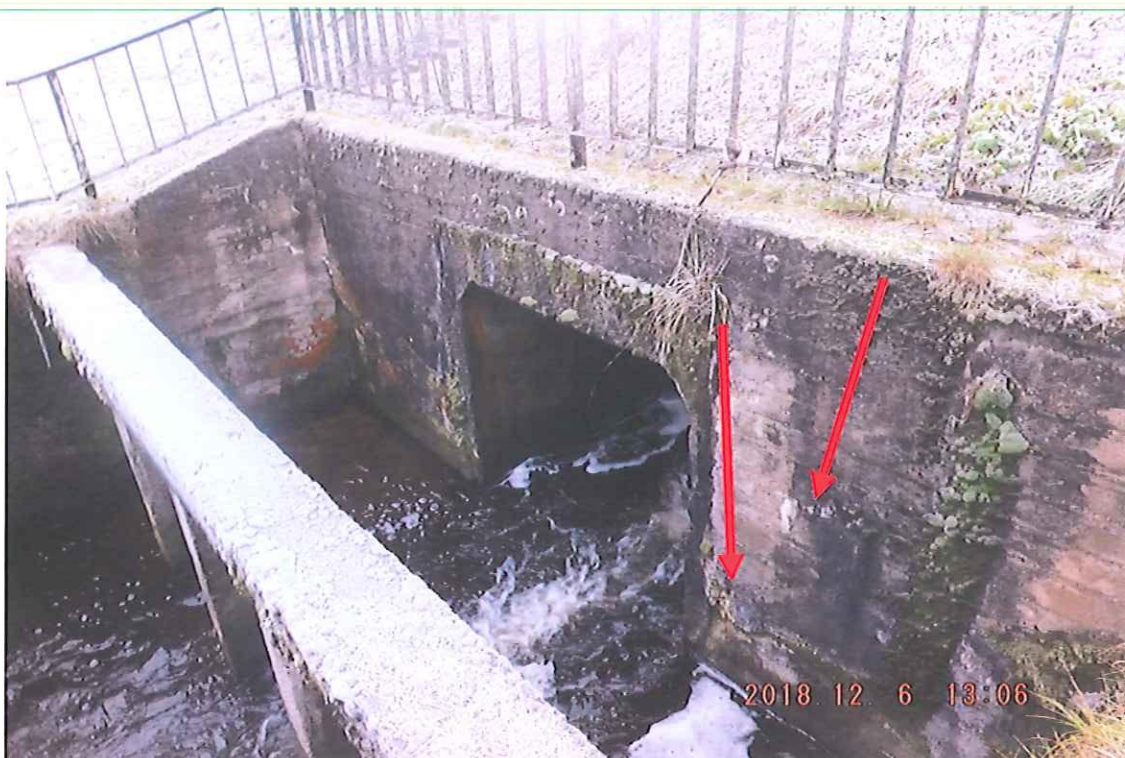
#### 5.9 nuotrauka.

Prieslenksčio portalinėje sienelėje išsisunkę karbonatai, yra betono ištrupėjimų.

| <i>TECHNINĖS BŪKLĖS APRAŠYMAS</i> | <i>VERTINI<br/>MO<br/>BALAI</i> |
|---|---|
| <p style="text-align: center;"><b><u>4.8. SLENKŠČIO TECHNINĖ BŪKLĖ</u></b></p> <ul style="list-style-type: none"> <li>Slenkstį atstoja ištekejimo dalis. Pavojingų pažaidų nėra, tačiau prieslenkščio portalinėje sienelėje išsisunkę karbonatai, yra betono ištrupėjimų (žr. 5.9 nuotrauką).</li> </ul> | 5 |

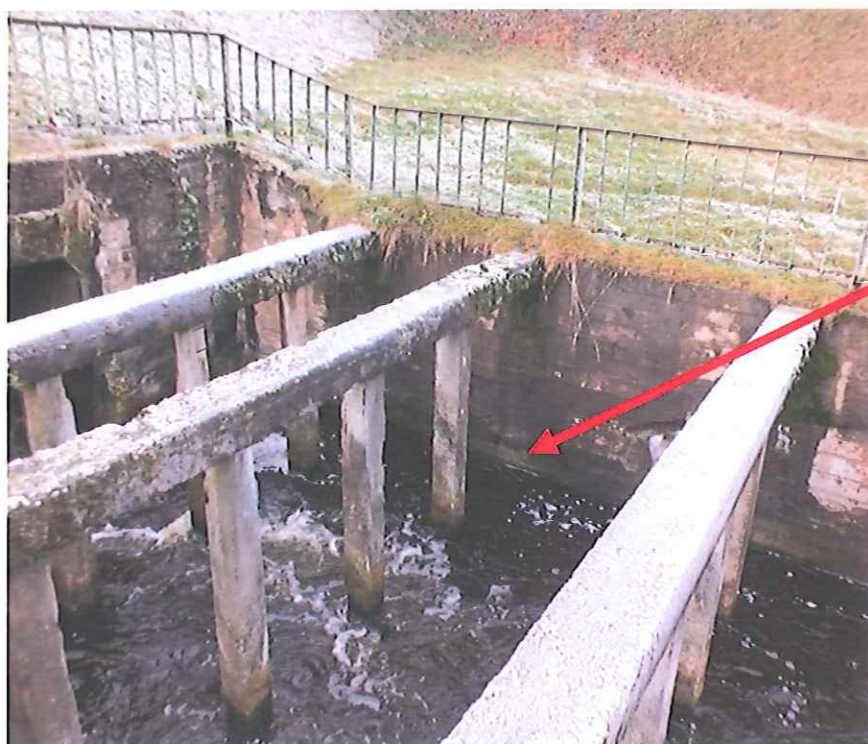
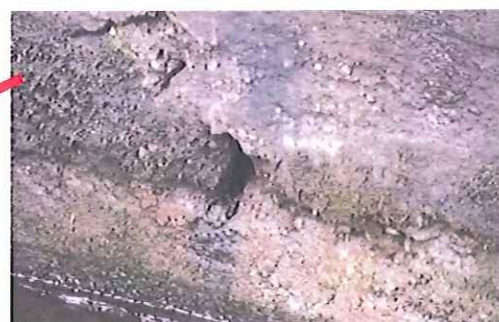
#### 5.10 nuotrauka.

Ištekėjimo dalies kairiojo kranto sienutės vaizdas. Karbonatinės dėmės, ištrupėjimai.

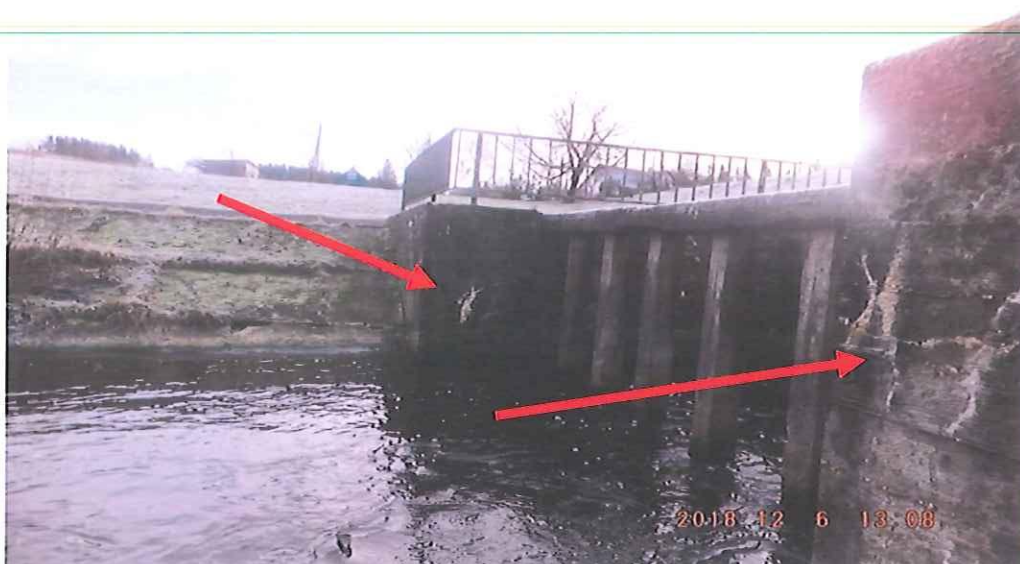
### 5.11 nuotrauka.

Ištekėjimo dalies galinės sienutės vaizdas. Plyšiuose karbonatinės dėmės, ištrupėjimai, tačiau sienutė dar stabili.

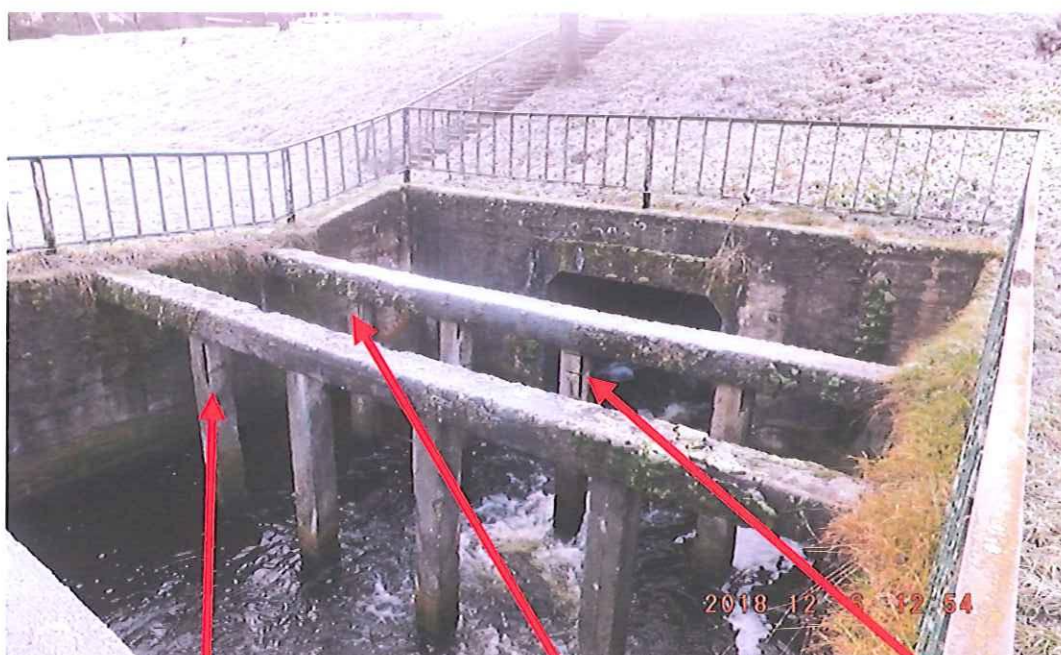
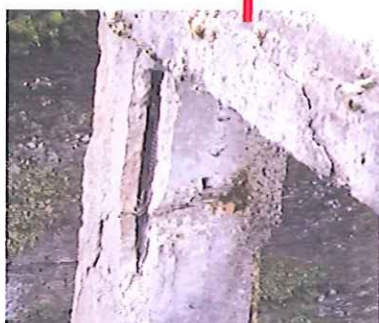
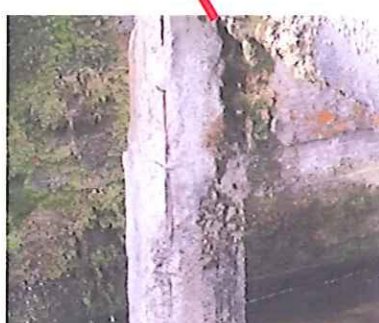
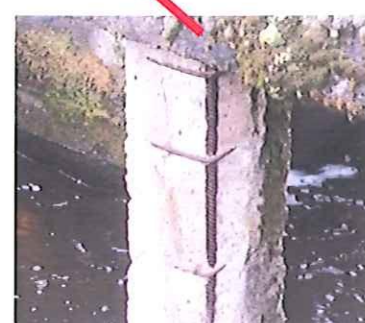
### 5.12 nuotrauka.

Ištekėjimo dalies „šukos“ supleišėjusios, ženkli polių armatūros korozija.

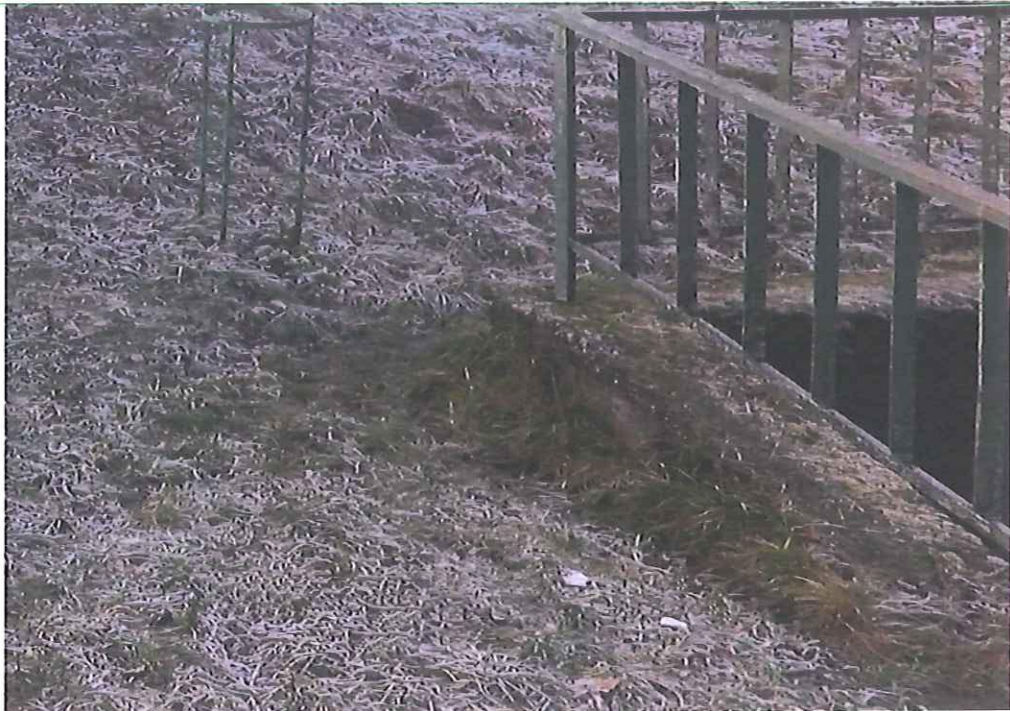
#### **5.13 nuotrauka.**

Vertikalių sienučių išorėje kai kur nusėdęs gruntas.

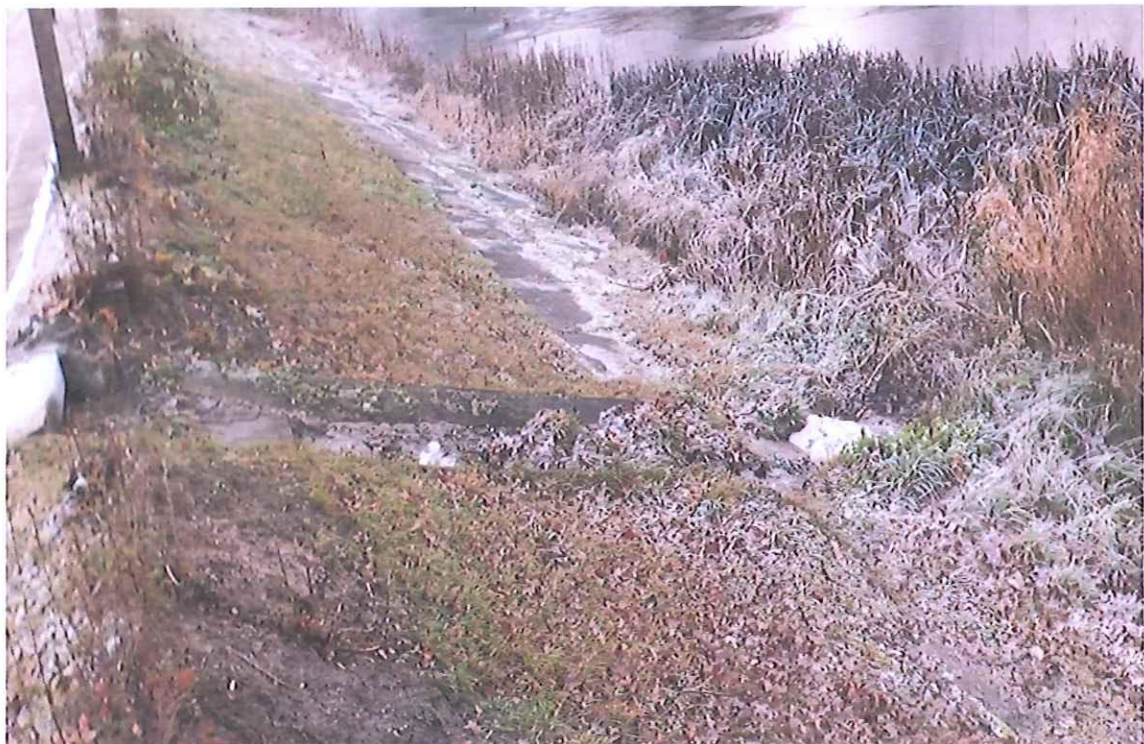
#### **5.14 nuotrauka.**

Aukštupio pusėje latakas apaugęs žole, užneštas gruntu.

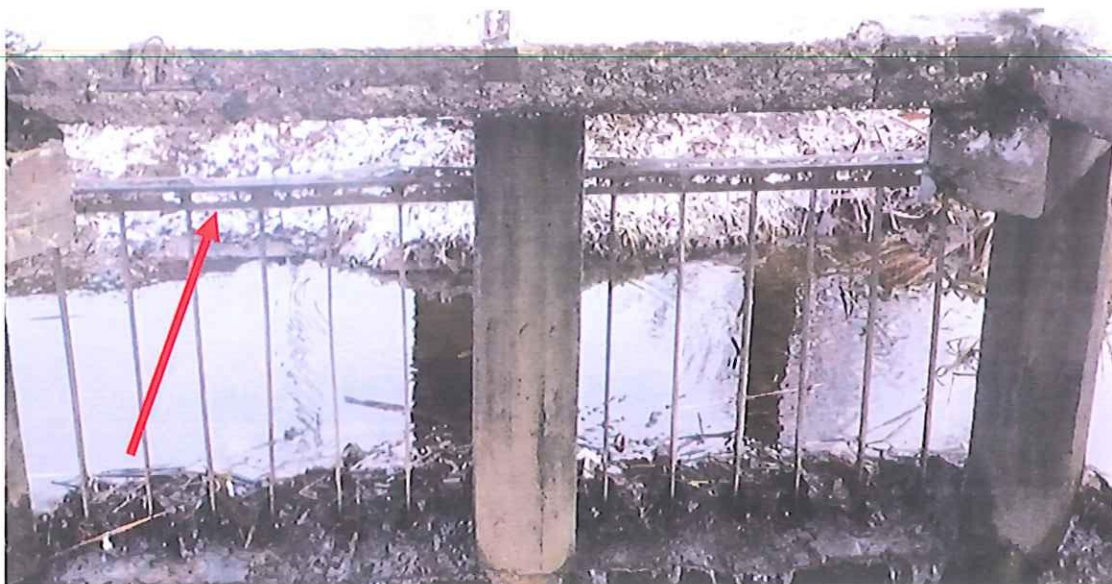
#### 5.15 nuotrauka.

Kiaurai prarūdiję grotas laikantys kampuočiai.

| <i>TECHNINĖS BŪKLĖS APRAŠYMAS</i> | <i>VERTINIMO BALAI</i> |
|---|---|
| <p><b><u>4.11. GROTŲ TECHNINĖ BŪKLĖ</u></b></p> <ul style="list-style-type: none"> <li>• Grotas laikantys kampuočiai sukorodavę, juose skylės (žr. 5.13 nuotrauką).</li> </ul> | 8.5 |

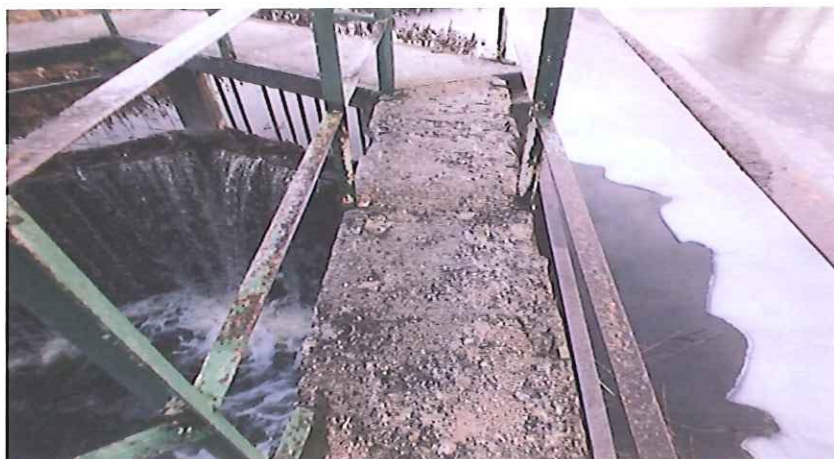
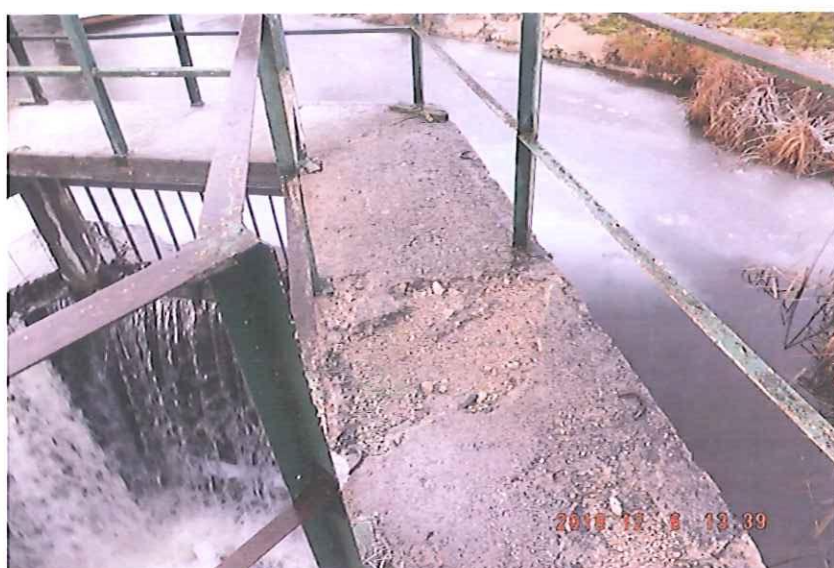
#### 5.16 nuotrauka.

Tiltelio virš šachtos plokštės apirusios.

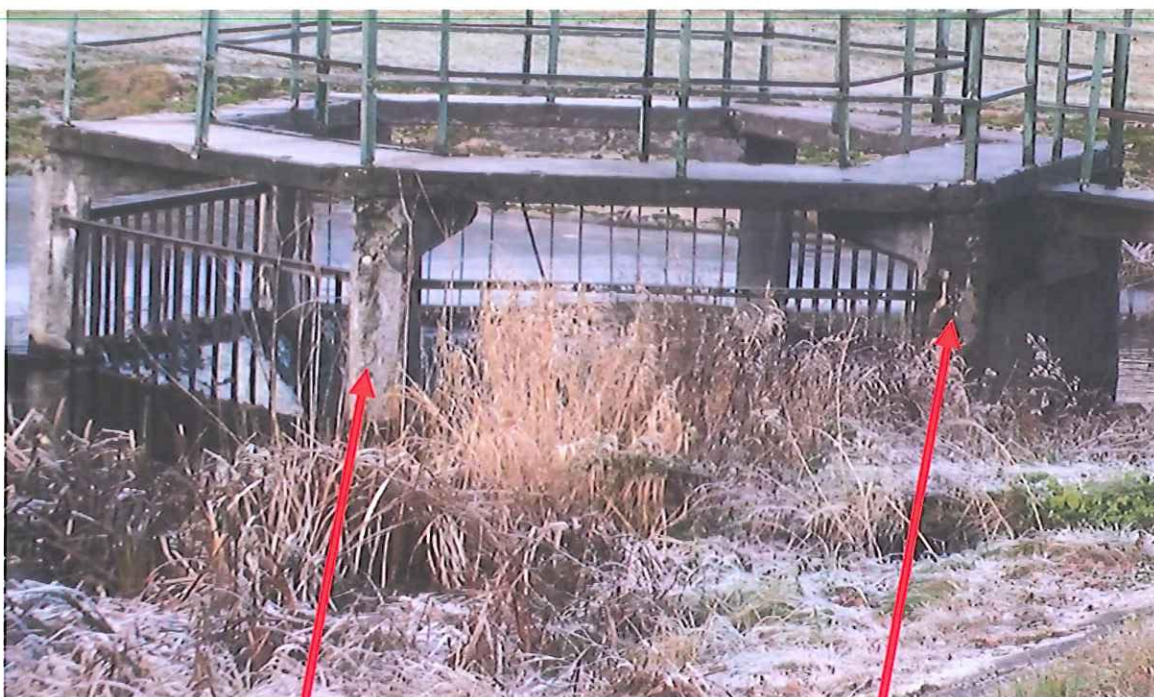
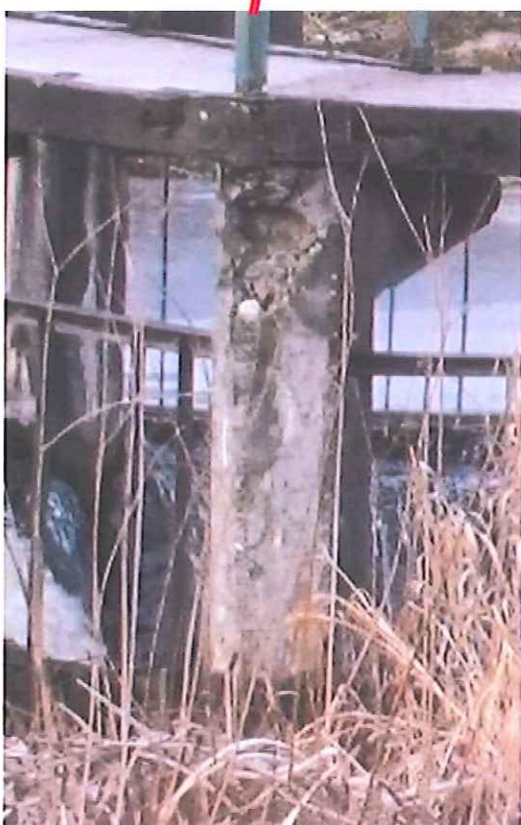
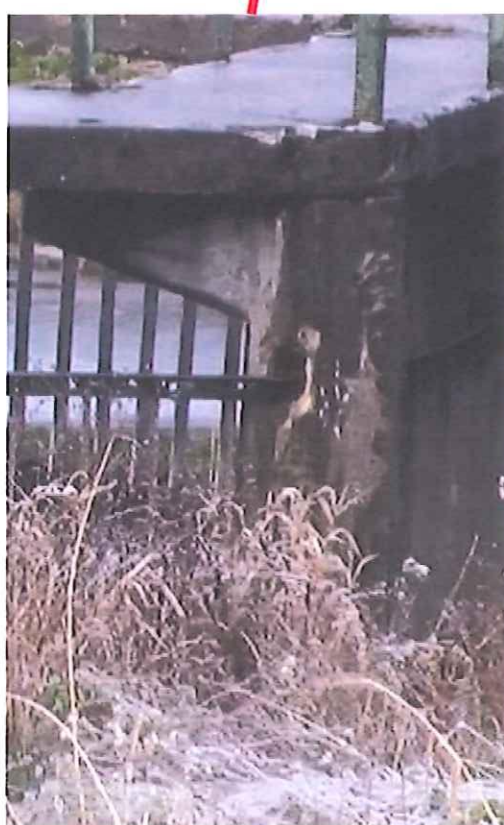
#### **5.17 nuotrauka.**

Tiltelio virš šachtos plokštės laikančios gembės apirusios, jų paviršiai supleišėję, plyšiuose karbonatinės nuosėdos.

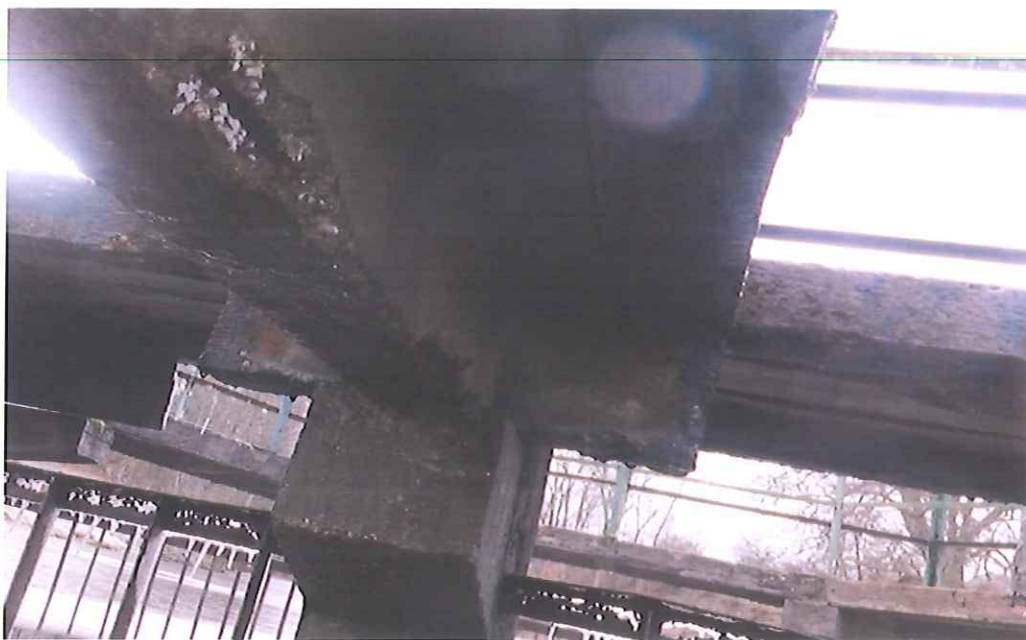
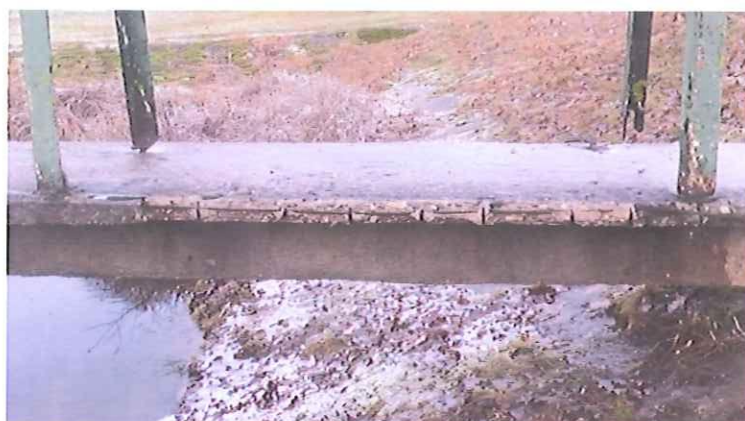
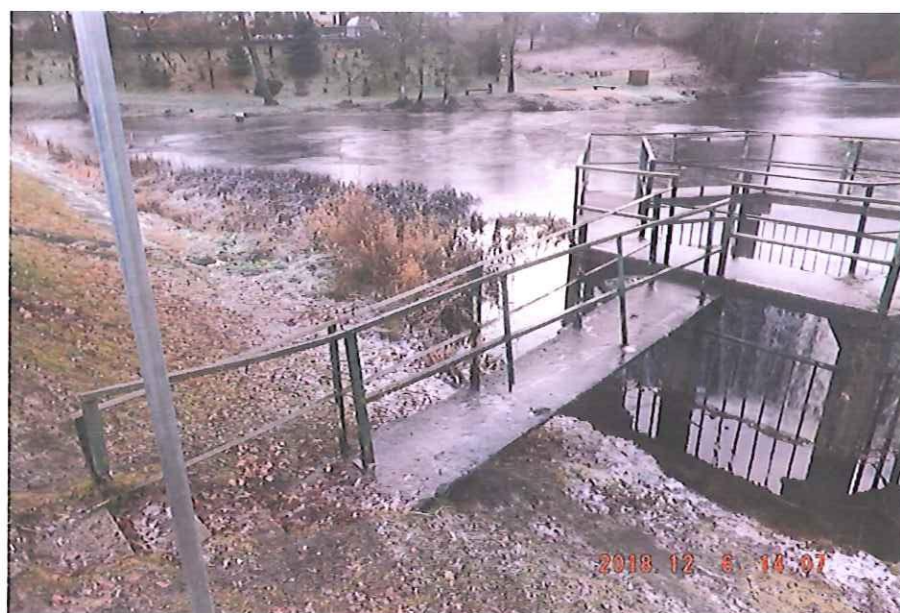
#### **5.18 nuotrauka.**

Tiltelio, vedančio link šachtos, sija ir plokštė apirusios dėl darbo ir pagalbinės armatūros korozijos, turėklai nurūdiję ir išlūžę.

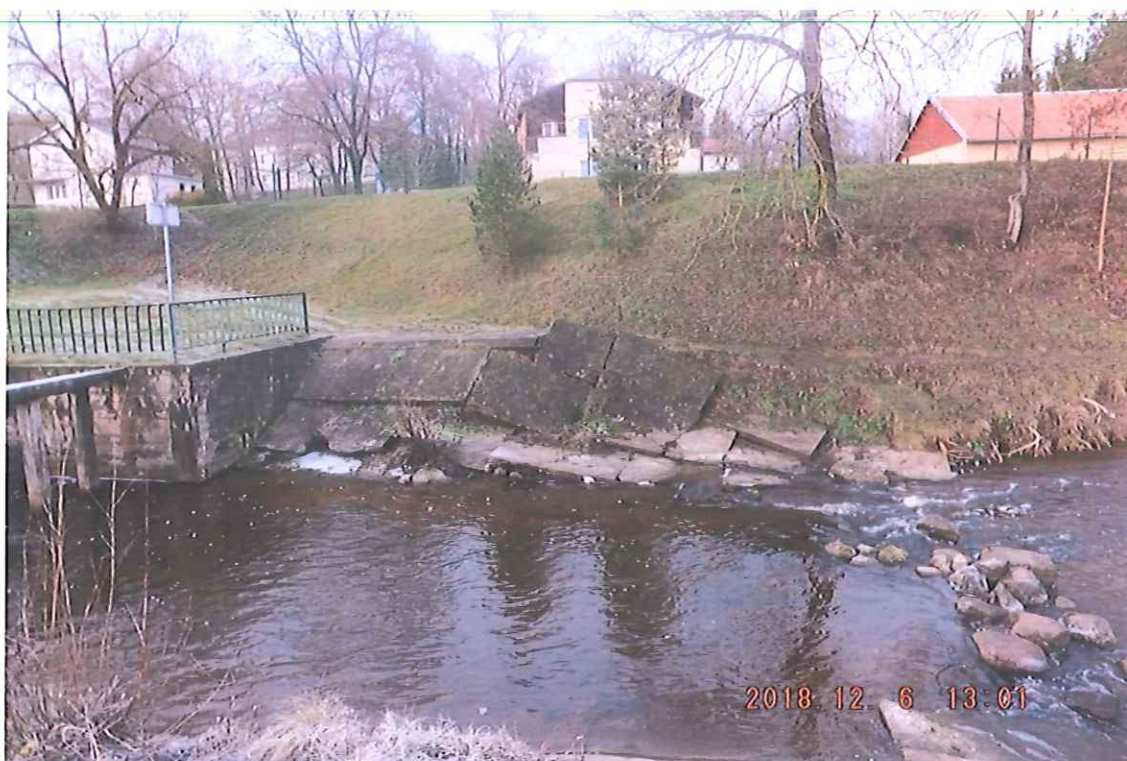
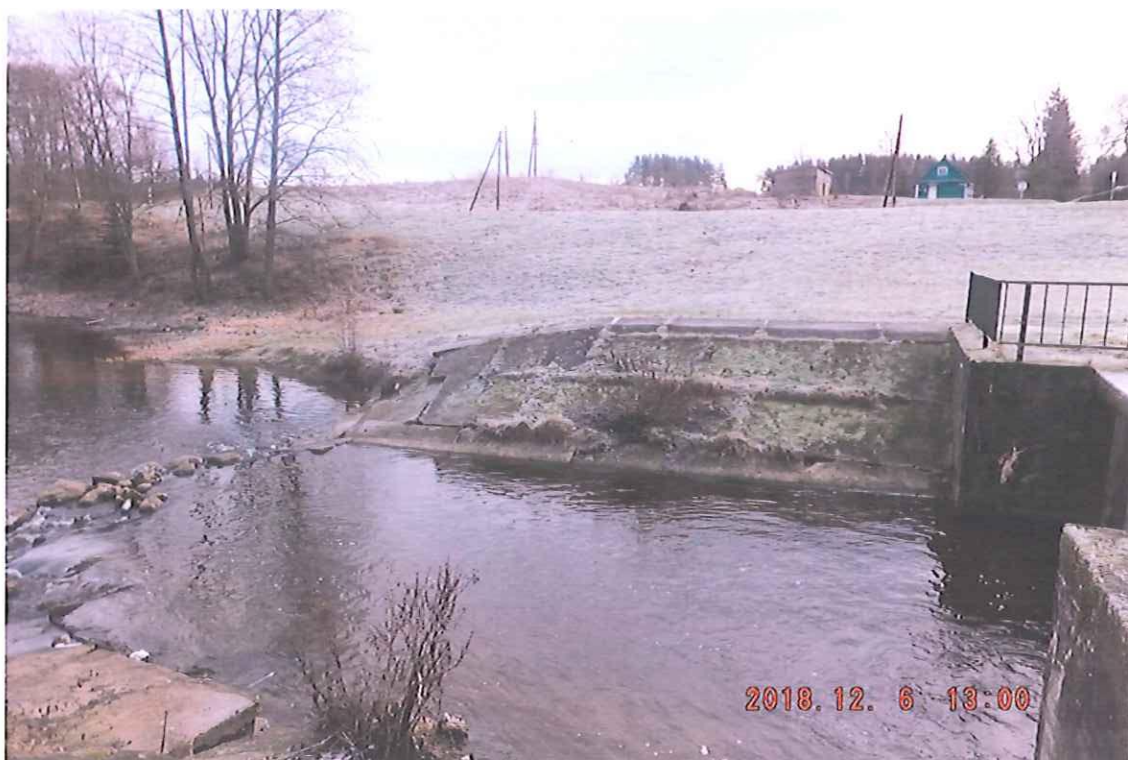
#### 5.19 nuotrauka.

Risbermos vaizdas. Viršuje – kairiojo šlaito sutvirtinimai suirę visiškai. Apačioje – dešinysis šlaitas. Sutvirtinimai stipriai apirę, plokščių siūlėse auga žolės ir krūmai.

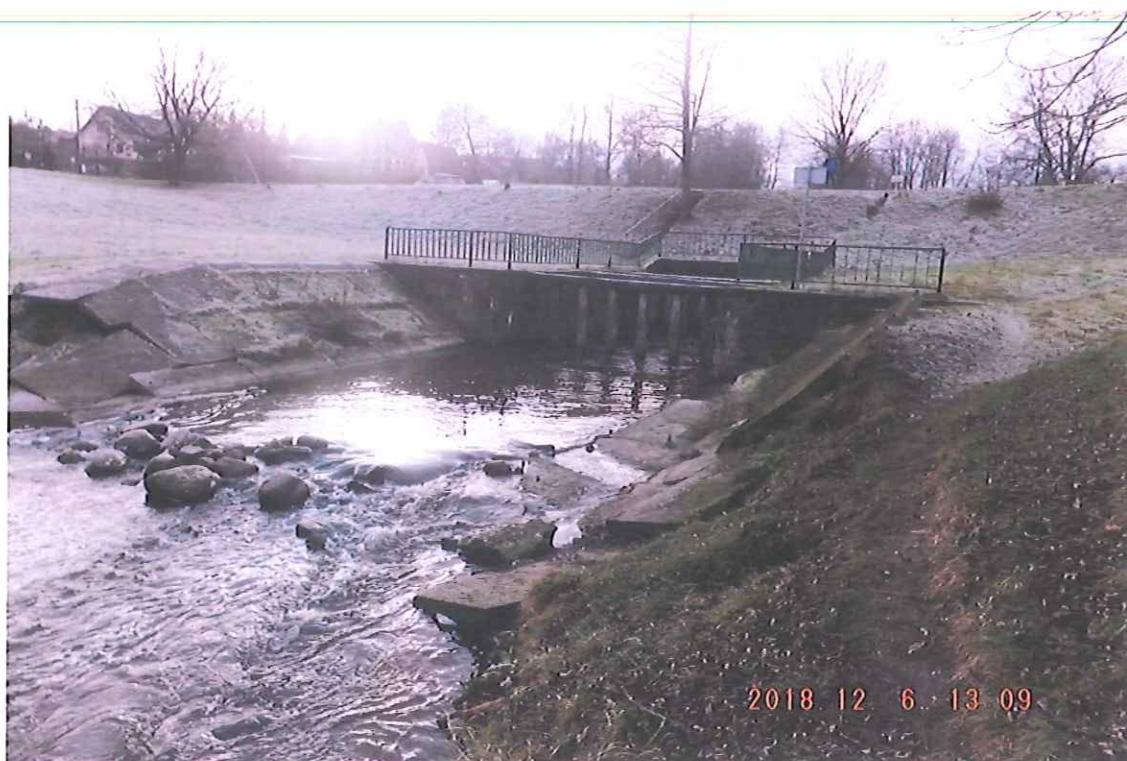
#### **5.20 nuotrauka.**

Galinio tvirtinimo elementai išardyti (jeigu jie buvo), ardoma risbermos žemutinė dalis.

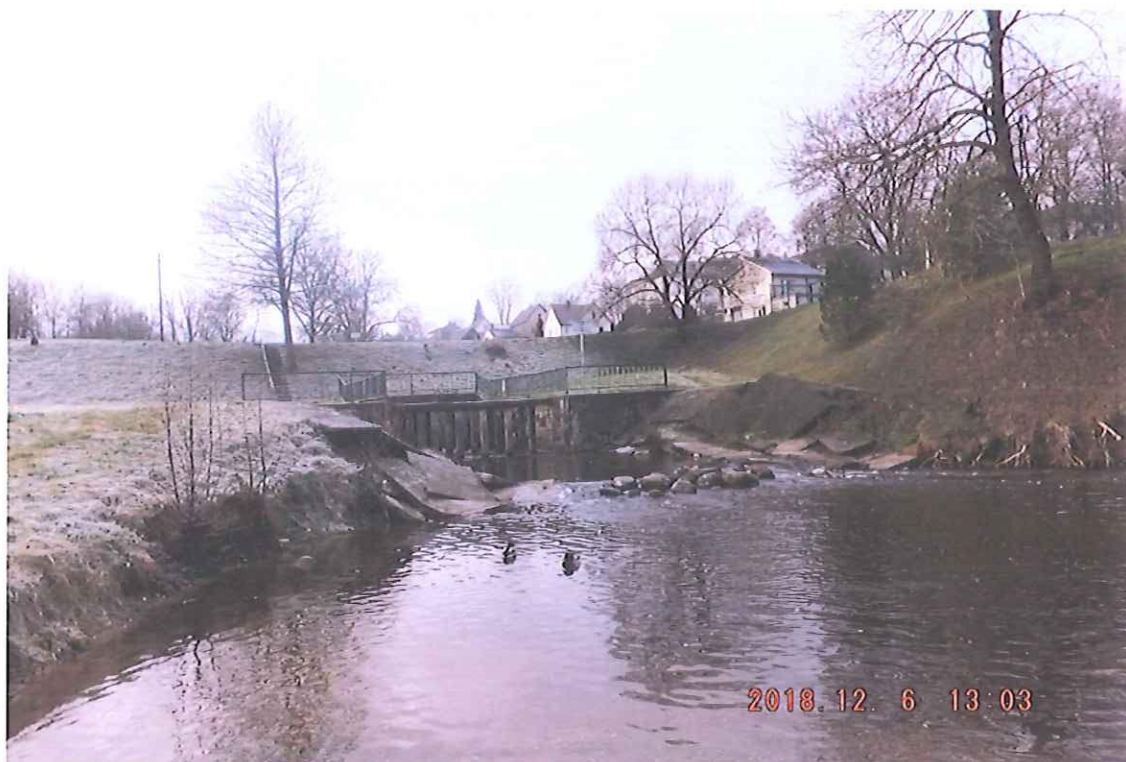
#### **5.21 nuotrauka.**

Vyksta intensyvūs nutekėjimo kanalo pokyčiai, smarkiai ardomi kanalo dugnas ir šlaitai, formuojasi krantų atodangos, paplaunami medžiai kanalo krantuose.

| <i>TECHNINĖS BŪKLĖS APRAŠYMAS</i> | <i>VERTINIMO BALAI</i> |
|---|---|
| <p><b><u>4.15. NUTEKĖJIMO KANALO TECHNINĖ BŪKLĖ</u></b></p> <ul style="list-style-type: none"> <li>• Vyksta ilgalaikiai intensyvūs nutekėjimo kanalo pokyčiai, smarkiai ardomi kanalo dugnas ir šlaitai, formuojasi krantų atodangos, paplaunami medžiai kanalo krantuose (žr. 5.21 nuotrauką).</li> </ul> | 8,5 |

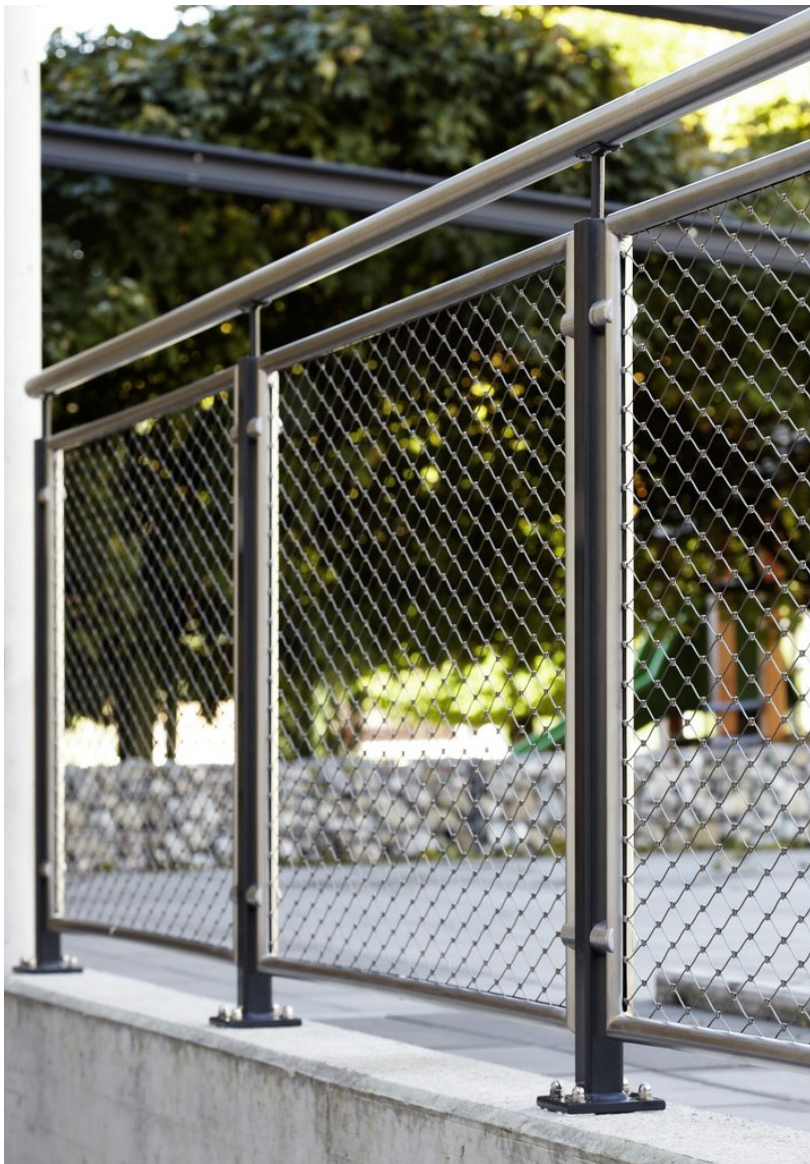
TS 04R Nerūdijančio plieno turėklas.

Nerūdijančio plieno turėklas su trosiniu užpildu – montavimui lauko terasoje.

- **Rėmas:** Nerūdijantis plienas AISI 316, atsparus korozijai, tinkamas lauko sąlygoms.
- **Turėklas U profilio:** Nerūdijantis plienas AISI 316, atsparus korozijai, tinkamas lauko sąlygoms. 50x100x2mm (apačioje montuojama LED RGB juosta 10w/m)
- **Tinklas:** J trosinis tinklas, pagamintas iš nerūdijančio plieno troselių, supintas į rombo formos struktūrą.
- **Tvirtinimas:** Tinklas montuojamas įrėminant arba tvirtinant apvyniojimo principu prie rėmo perimetro.
