Statinio projekto pavadinimas: **HIDROTECHNINIO STATINIO-ŠACHTINĖS PRALAIIDOS MALŪNO G., ZARASAI, PAPERASTOJO REMONTO APRAŠAS**

Statinio projekto Nr. **UF-25058**

**SUTARTIS:** NR.18-11/58  
INŽINIERINĖS PASKIRTIES HIDROTECHNINIO  
STATINIO TECHNINĖS BŪKLĖS ĮVERTINIMAS

**OBJEKTAS:** ŠACHTINĖ PRALAIDA MALŪNO G. ZARASUOSE

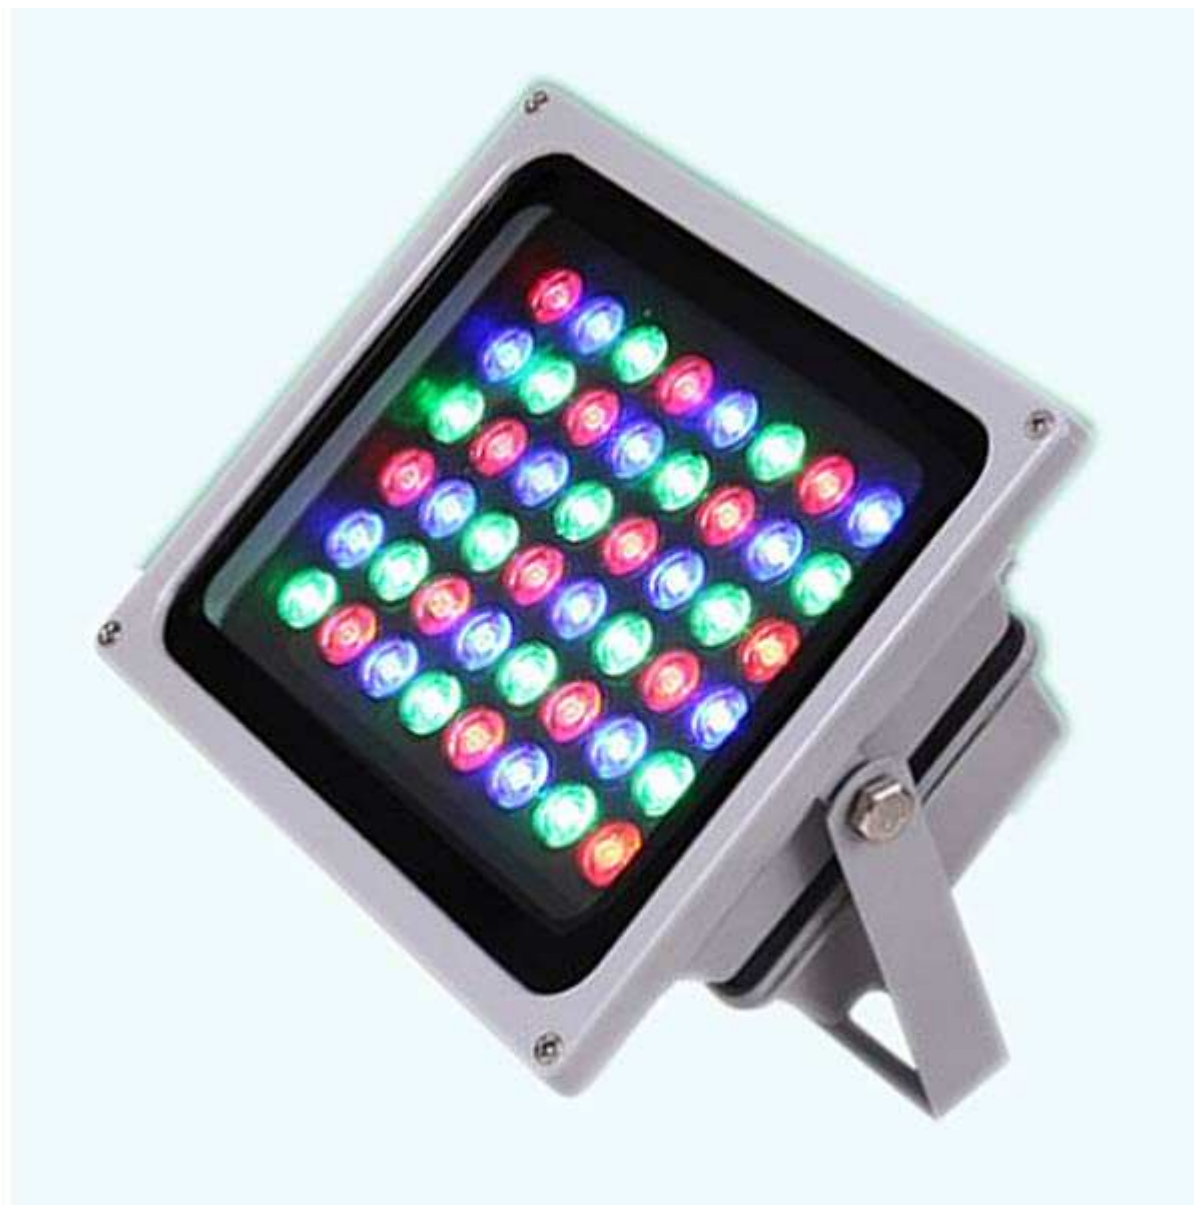
#### TS 05R Lauko LED prožektoriai

Lauko LED prožektoriai – 50W RGB, programuojami.

- 
- Galia: 50 W.
  - Šviesos šaltinis: RGB LED (Raudona, Žalia, Mėlyna).
  - Šviesos srautas: ne mažiau kaip 4000 lm.
  - Spalvų valdymas: per nuotolinį valdiklį arba mobiliąją programėlę (Bluetooth/Wi-Fi).
  - Spalvinės temperatūros diapazonas: 2700K–6500K (RGB mišinys).
  - Korpusas: aliuminis arba ketaus lydinys, atsparus korozijai.
  - Apsaugos klasė: ne mažiau kaip IP65.
  - Atsparumo smūgiams klasė: IK07 arba aukštesnė.
  - Įtampa: 220–240 V AC, 50/60 Hz.
