**TILTO IR „RATNYČĖLĖS“ SKULPTŪROS KOMPLEKSO TILTAS**

**TILTO IR „RATNYČĖLĖS“ SKULPTŪROS KOMPLEKSO TILTO  
TVARKYBOS DARBŲ (RESTAURAVIMO, REMONTO) PROJEKTAS**

**192 – TvDP**

**2020-06**

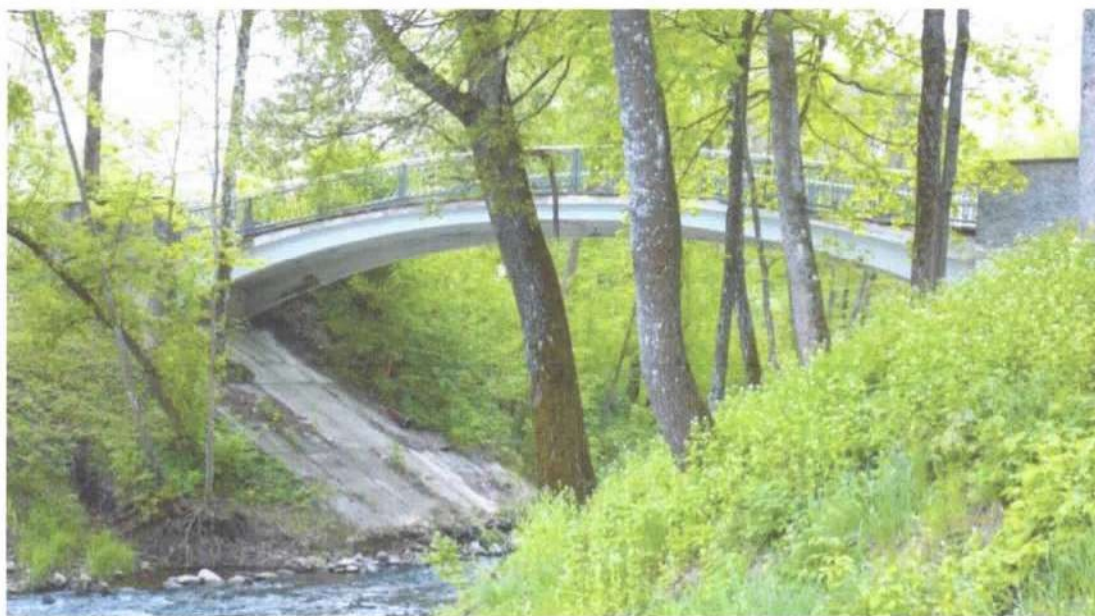
1 pav. Dabartinis tilto vaizdas nuo Nemuno pusės

Dabartiniai tilto turėklai visiškai neatitinka autentiškųjų turėklų (žr. 2 ir 3 pav. ir palygink su 1 pav.).

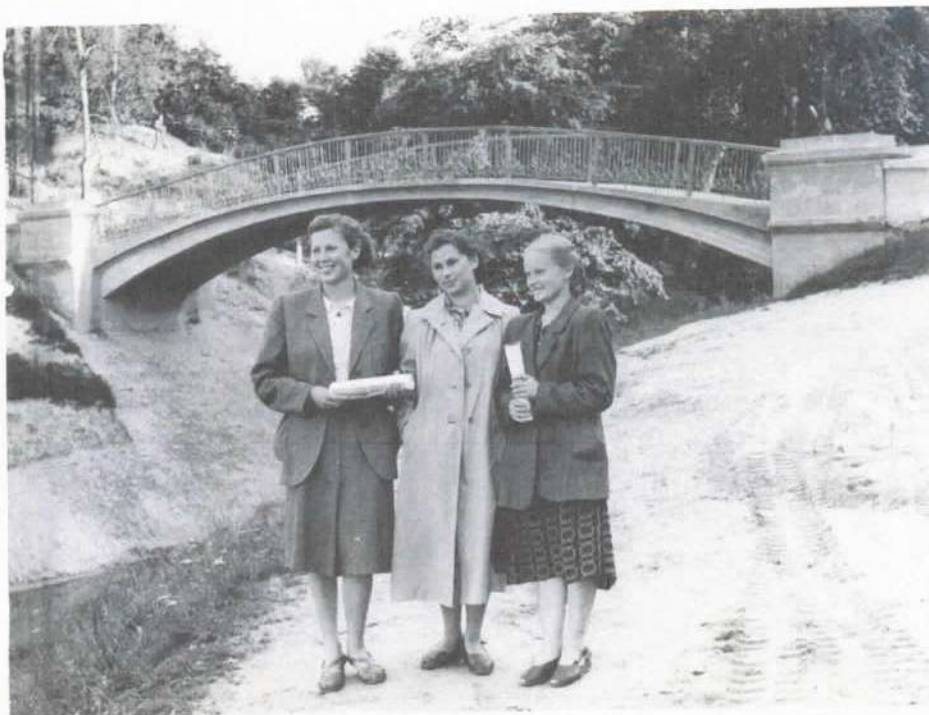
2 pav. 1958 m. nuotrauka su tilto vaizdu. Dekoratyviniai (autentiški) turėklai.  
(Foto iš Druskinikų muziejaus fondų)

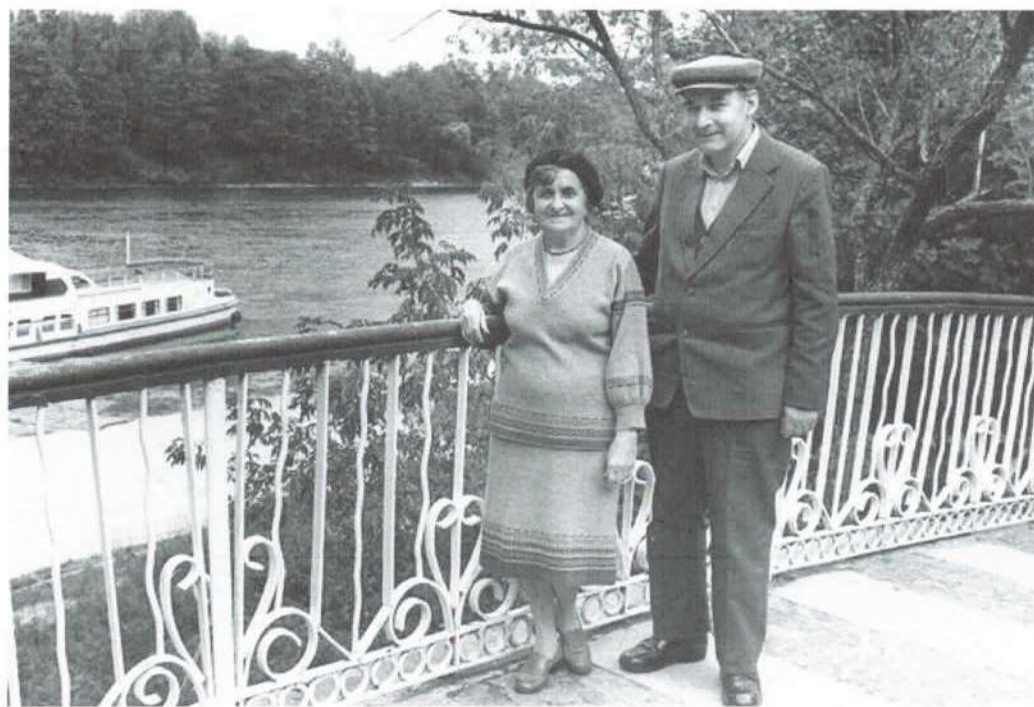
3 pav. Autentiška tilto einamosios dalies danga iš skaldytų tamsiai pilkų ir šviesių akmenukų  
ir autentiški dekoratyvūs metaliniai turėklai. Foto 1980 m. (šaltinis /2/, žr. žemiau)

Tilto autentiškoji danga nustatyta taip pat iš senos 1980 m. darytos atsitiktinės nuotraukos (žr. 3 pav) Kaip aiškiai matyti nuotraukoje, danga įrengta iš tamsiai pilkų ir baltų skaldytų akmenukų 4-8 cm matmenų, suklotų „zebro“ vaizdo juostomis.

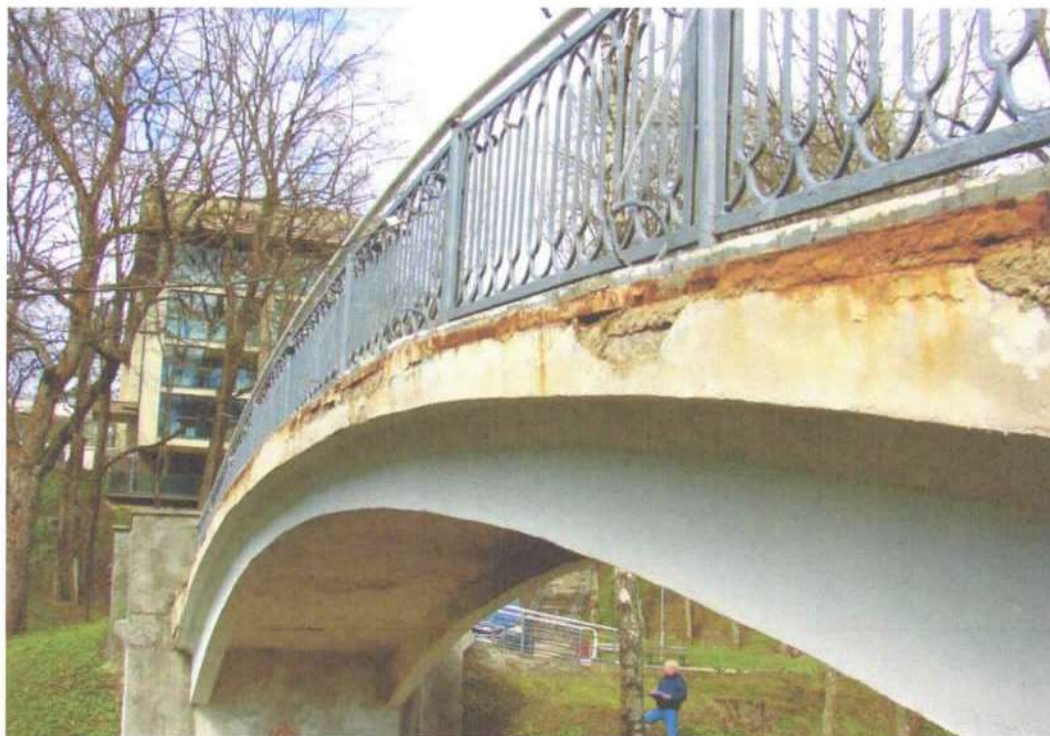
4 pav. Tilto perdangos bendrasis vaizdas iš šono ir apačios Foto 2019 m.

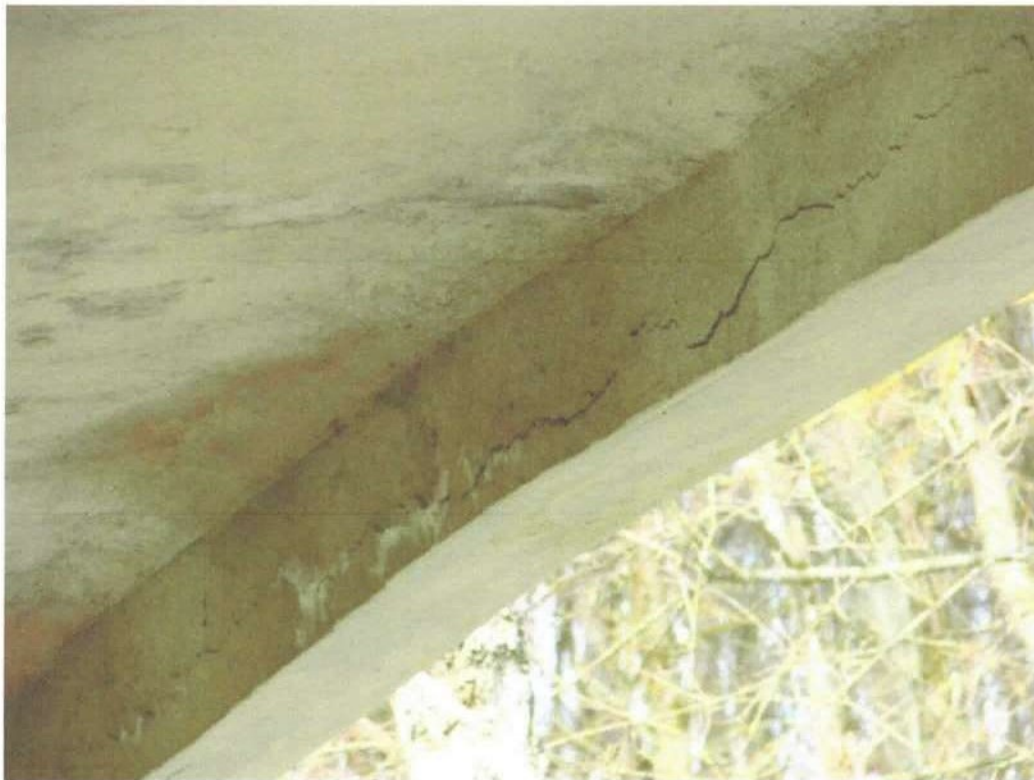
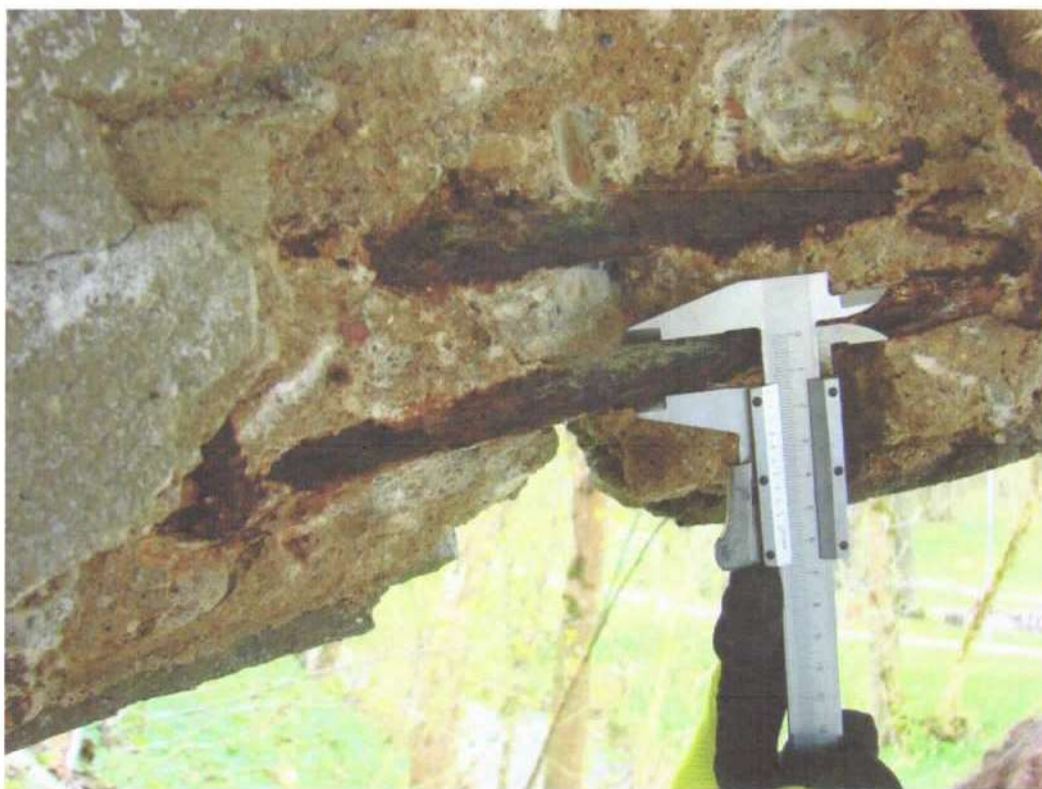
Pagal 2016 m. UAB „Valstybinė projektų ir sąmatų ekspertizė“ ir 2019 m. A. Steponavičiaus IĮ „Ekspertas“ atliktą tilto papildomąją ekspertizę, nustatyta, kad tilto perdangos laikomoji galia yra nepakankama ir kelia avarinę grėsmę staigiam konstrukcijos suirimui. Perdangos betonas nepakankamo stiprio, armatūra kai kuriuose pagrindiniuose laikančiuose elementuose (sijose, plokštėje) sukorodavusi nuo 2% iki 56 % jos skerspjūvio ploto. Sijos-arkos, dėl armatūros korozijos, supleišėjusios išilginiais plyšiais (5 pav.). Pastarieji plyšiai akivaizdžiai rodo, kad konstrukcija yra avarinėje būklėje, o prasidėjęs armatūros korozijos procesas, nesustabdomai vystysis ir toliau.

5 pav. Dėl koroduojančios armatūros perdangos briaunos (sijos) supleišėjo beveik visame jų ilgyje: a – žemupinė sija, b – sukorodavusi sijos armatūra Foto 2016 m

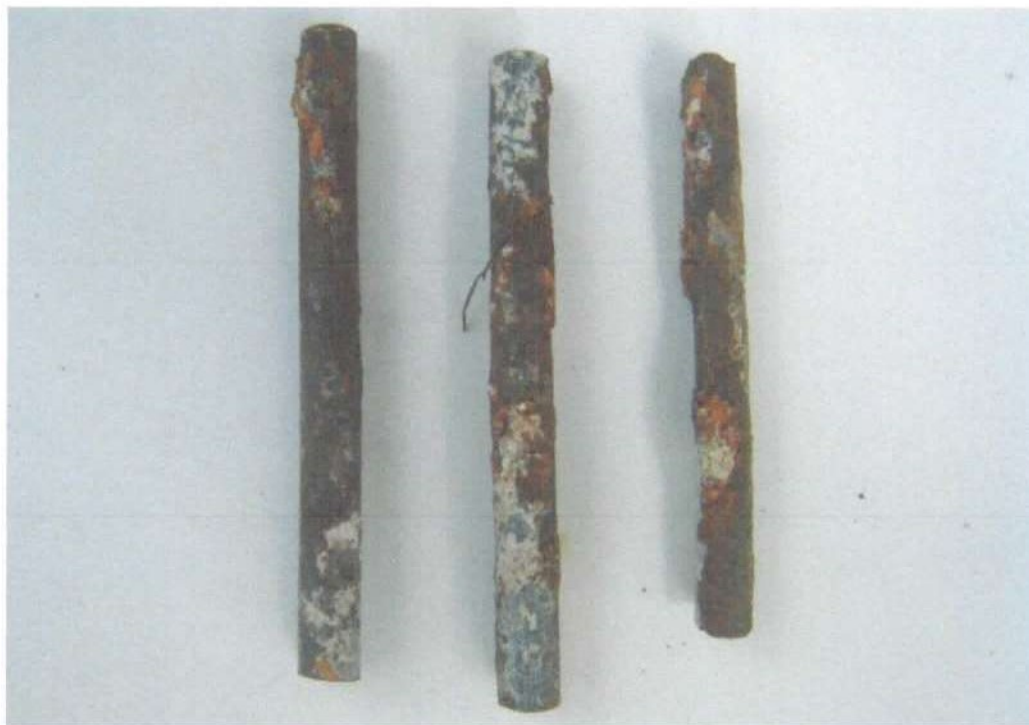
Išpjovus betono kernus iš perdangos plokštės betono stiprumo nustatymui, radome, kad plokštės armatūra, kaip ir sijų, taip pat sukorodavusi (6 pav.). Daugiausia pažeistojo strypuko skerspjūvio plotas sumažėjęs 35 %.

6 pav. Sukorodavusi armatūra paimta iš perdengimo plokštės

Iš kernų išimtoji armatūra yra skirtingai sukorodavusi, o kai kur ir gerokai (ž. 6 pav.). Jos buvęs diametras

$d = 12$  mm. Šiuo metu, maksimalios korozijos vietoje armatūros diametras likęs  $d = 8,5$  mm, o statmena kryptimi –  $d = 10$  mm.

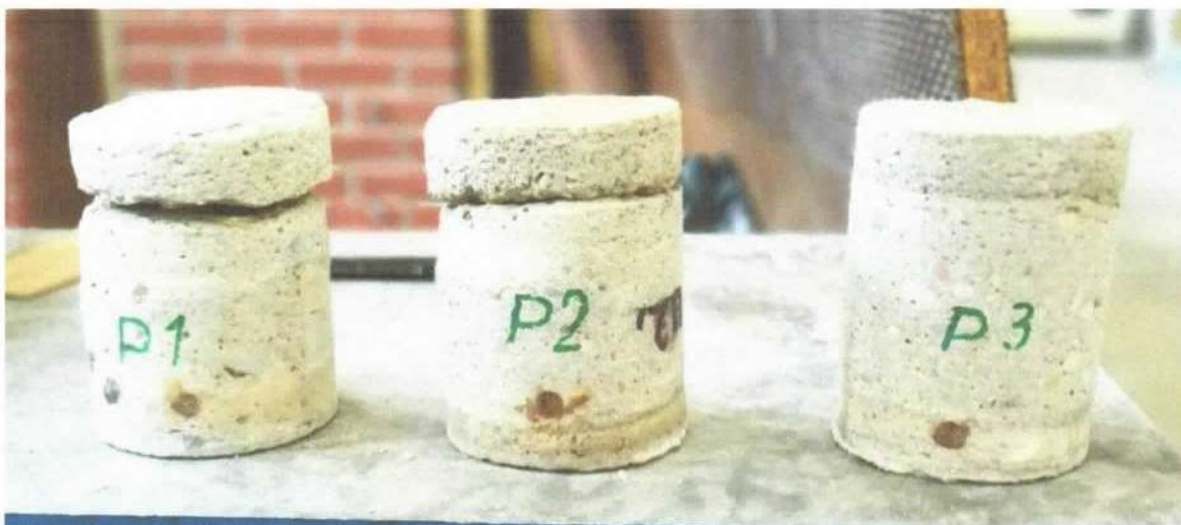
Iš perdangos netoli arkos sąvaros (žr. schemą 6 priede) išpjauti 3 bandiniai – kernai: A1; A2 ir A3 (8 pav.). Kernų apatinė dalis – perdangos plokštė, viršutinė – išlyginamasis sluoksnis.

8 pav. Bandiniai P1; P2 ir P3 iš perdangos (išpjovimo vietas žr. 6 priedo schemoje)

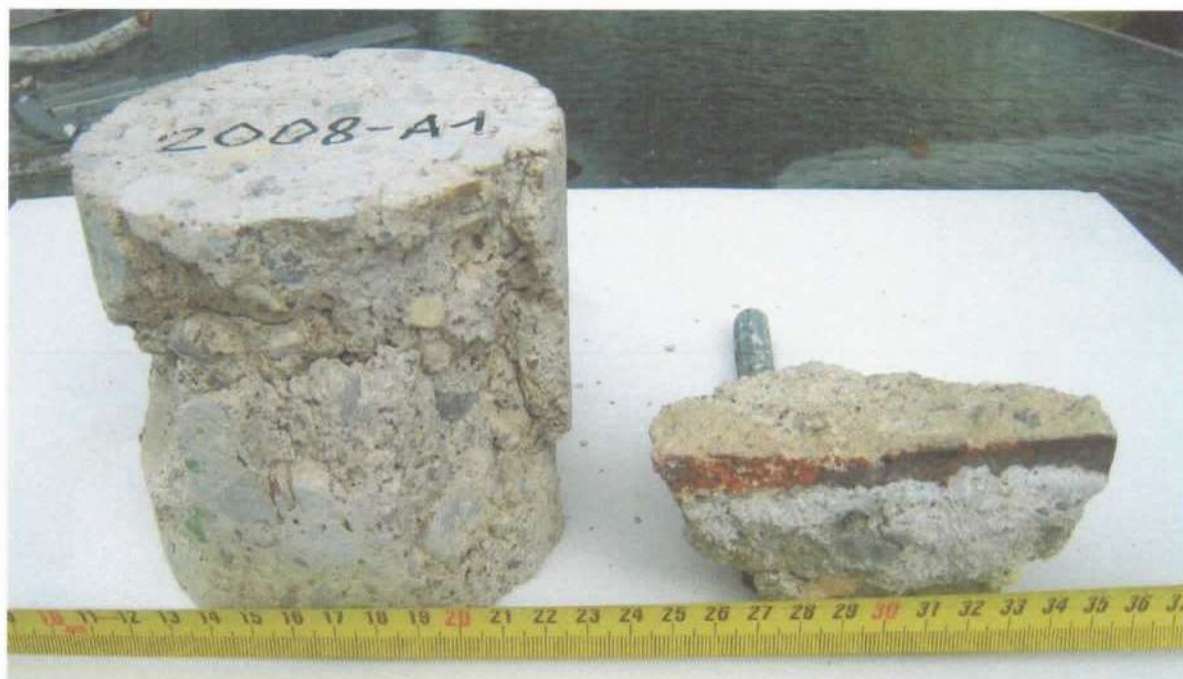
9 pav. Kairėje: suardytas perdangos bandinys. Dešinėje: sukorodavusios armatūros pėdsakas

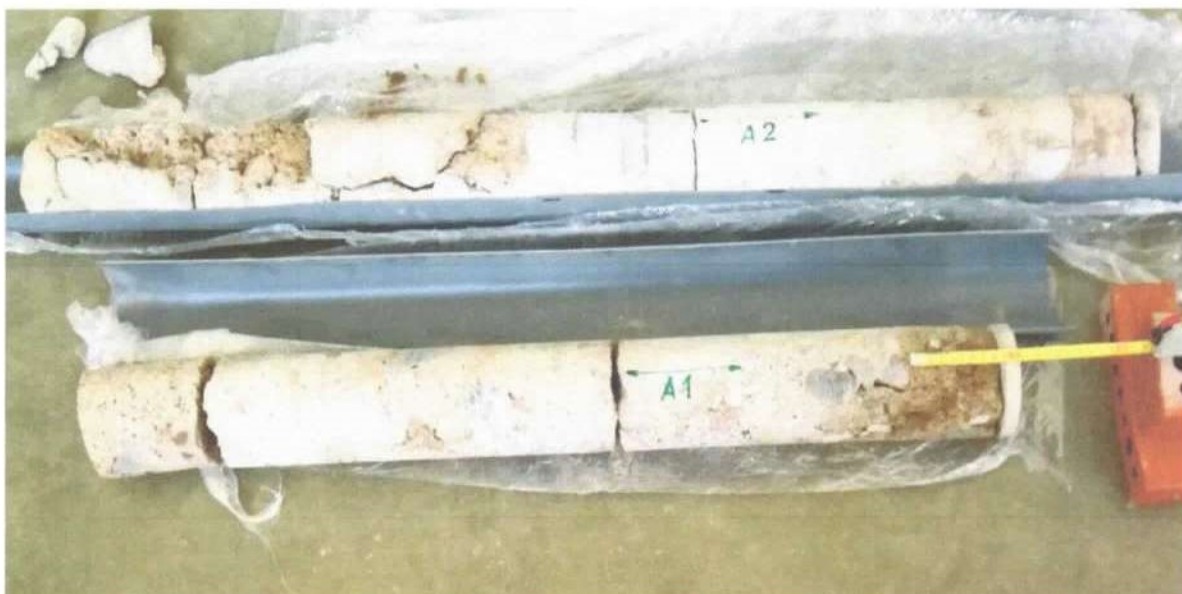
Iš v a d a: Kernų vizualinė apžiūra patvirtina 2016 m. ir 2019 m. atliktų tilto ekspertizių išvadas – atramų betono išoriniai sluoksniai yra iš nepakankamo stiprio betono, todėl atramas reikia stiprinti. Išpjautuose kernuose nepakankamo stiprio betono sluoksnis sudarė 90-130 mm.

9 pav. Bandiniai A1 ir A2 iš kairiojo ramto (išpjovimo vietas žr. 5 priedo schemoje).

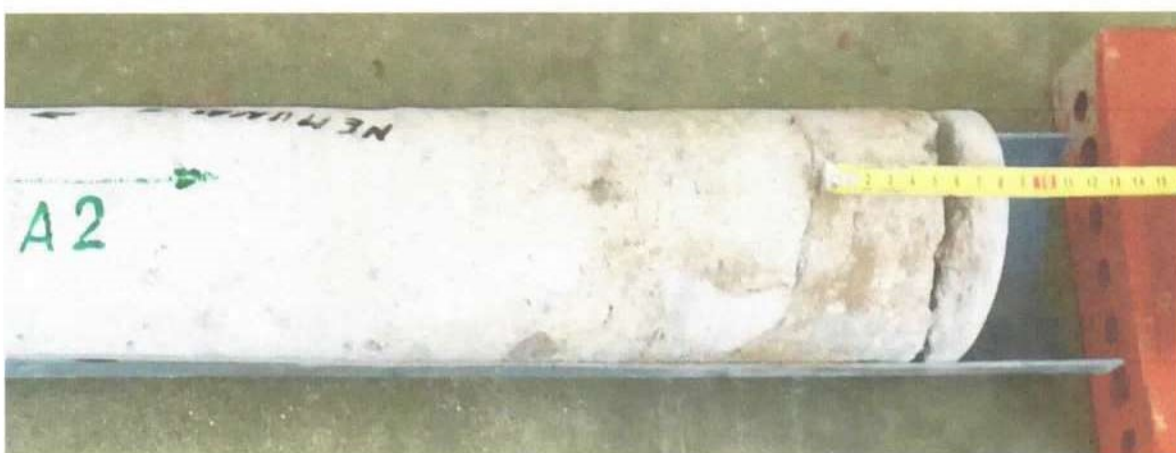
10 pav. Bandiniai A1 ir A2 iš kairiojo ramto (išpjovimo vietas žr. 5 priedo schemoje).

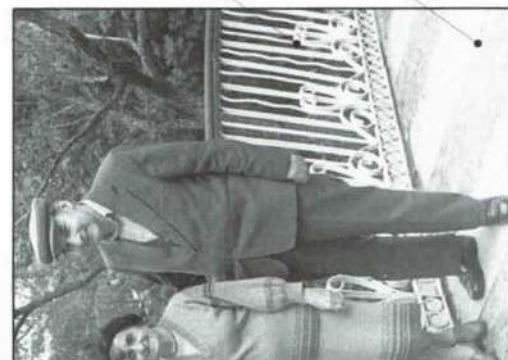
Autentiškos  
dangos raštas

Atkuriamas autentiškos  
dangos raštas
