# STATINIO KASMETINĖS APŽIŪROS

## A K T A S Nr. 23/10-22

UŽSAKOVAS: Lietuvos Aukščiausiasis Teismas

STATINYS: Gynėjų g. 6, Vilnius

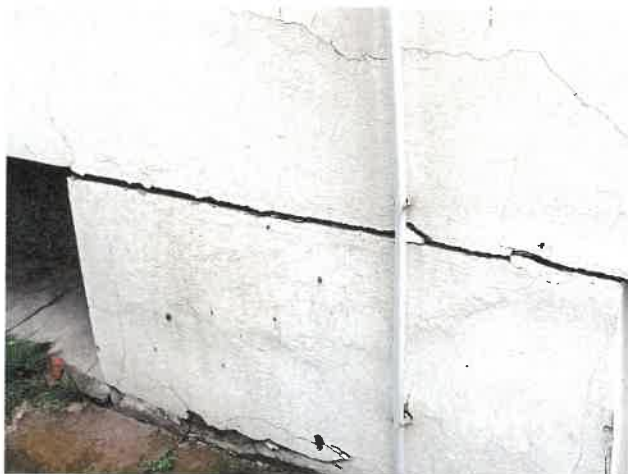
Foto Nr. 2

| Eil. Nr. | Apžiūros tikslas | Pastebėti defektai, deformacijos ir gedimai | Rekomenduojami darbai defektams pašalinti |
|---|---|---|---|
| 1 | Statinio ir jo konstrukcijų apžiūrėjimas ir techninės būklės įvertinimas | <b>1. Statinio pamatai, nuogrinda, cokolis</b><br>1.1. Ties pastato kampų matomi pamatinės-cokolinės dalies plyšimai. Plyšiai gali atsirasti dėl nevienodų pamatų sėdimo (foto Nr. 1-6)<br><br>1.2. Nuogrinda vietomis nusėdusi, apaugusi augmenija, neturi nuolydžių nuo pastato, vanduo kaupiasi šalia pastato pamato ir turi galimybę patekti ant pamato ir pažeisti hidroizoliaciją, bei patekti į pastato vidų. Vėliau migruodama drėgmė gadina statinio sienos konstrukcijas - cokolio apdailą (foto Nr. 7-15)<br><br>1.3. Cokolio tinkas suskilinėjęs, nutrupėjęs, atšokęs nuo pagrindo, pažeistas drėgmės (foto Nr. 16-20)<br><br><b>2. Statinio laikančiosios konstrukcijos – kolonos, sienos, denginys, balkonas</b><br>2.1. Vidiniame pastato kieme matomi lauko sienų vertikalūs įtrūkimai (foto Nr. 21-24) | Nustatyti priežastį ir atlikti remontą. Kol bus atliktas remontas užsandarinti plyšimus. Stebėti ar neprogresuoja.<br><br>Atlikti nuogrindos konstrukcijos remonto darbus, tinkamai suformuoti nuolydžius. Tvarkant nuogrindas įvertinti esamą pamato būklę, pagal poreikį atlikti pamato konstrukcijos remontą ir hidroizoliacijos įrengimo darbus.<br><br>Atlikti cokolio remonto darbus - užtaisyti plyšius atstatyti tinko netektis, išlaikyti tinko medžiagiškumą ir spalvas<br><br>Nustatyti priežastį ir atlikti remontą. Stebėti ar po atlikto remonto defektai neprogresuoja, esant pavojingai būsenai atlikti |

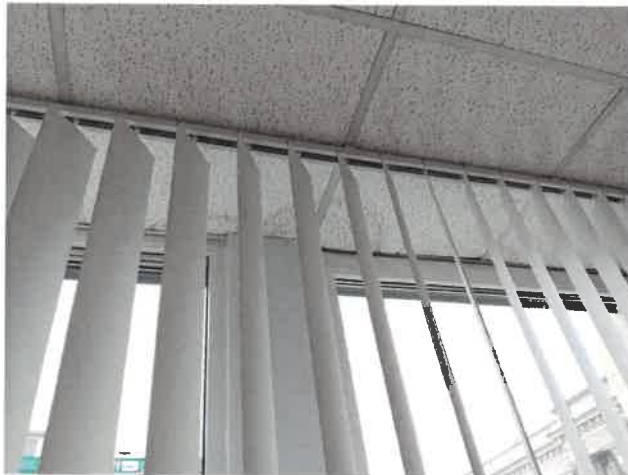
Foto Nr. 79

| | <p>4.4. Pastato patalpose matomos drėgmės pažeistos pakabinamų lubų plokštės (foto Nr. 79, 80)</p> <p><b>5. Statinio stogas</b></p> <p>5.1. Dalis stogo dangos yra blogos būklės – fiziškai nusidėvėjusi, pūslėta, susiraukšlėjusi, susikaupia vandens balos. Stogo dangos sujungimo vietos nesandarios. Neįrengtas pastato stogo aptvėrimas (foto Nr. 81-86)</p> <p>5.2. Matomos užsiteršusios stogo vietos (foto Nr. 87-90)</p> <p>5.3. Deformuoti, pakeisti korozijos, nesandarus lietaus nuvedimo sistemos latakai (foto Nr. 91-93)</p> <p>5.4. Užlipimo ant stogo kopėčios turi korozijos požymių (foto Nr. 94)</p> <p>5.5. Stogo ventiliacijos kaminų skardinimų išlinkę, apžiūros metu matyti, jog paviršiuose užsilaiko kritulių vanduo, apskardinimai pakeisti korozijos (foto Nr. 95, 96)</p> <p>5.6. Augantys medžiai liečiasi į pastato konstrukcijas (foto Nr. 97, 98)</p> <p><b>6. Statinio durys, langai, vartai</b></p> <p>6.1. Lauko metalinės durys pažeistos korozijos (foto Nr. 99, 100)</p> <p>6.2. Lauko medinės durys susidėvėjusios, nesandarios (foto Nr. 101)</p> <p>6.3. Nusidėvėjęs medinis vartų pakalimas, lupasi dažų sluoksnis (foto Nr. 102)</p> <p>6.4. Langų lauko palangių apskardinimai deformuoti pakeisti korozijos, nesandarus (foto Nr. 103, 104)</p> <p>6.5. Langų apsauginės grotos pažeistos korozijos (foto Nr. 105, 106)</p> | <p>Pašalinti drėgmės patekimo priežastis, pakeisti pažeistas plokštes.</p> <p>Atlikti stogo remontą. Stogo perimetru sumontuoti aptvėrimo turėklą.</p> <p>Atlikti stogo dangos valymą.</p> <p>Atlikti lietaus nuvedimo sistemos remontą, pakeisti pažeistus skardos elementus, užtikrinant statinio konstrukcijų apsaugą nuo lietaus vandens poveikio. Išvalyti lietaus nuvedimo sistemą</p> <p>Nuvalyti rūdis ir padengti antikorozine danga</p> <p>Pakeisti pažeistus skardos elementus</p> <p>Apgenėti medžių šakas</p> <p>Nuvalyti rūdis ir nudažyti antikoroziniais dažais</p> <p>Rekomenduotina keisti naujais, sandariais.</p> <p>Atnaujinti vartų medinį pakalimą</p> <p>Atlikti lauko palangių remontą</p> <p>Pašalinti rūdis, nudažyti antikoroziniais dažais</p> |
