# STATINIO KASMETINĖS APŽIŪROS

## A K T A S Nr. 24/11-11

STATINYS: Gynėjų g. 6, Vilnius

KASMETINĖS APŽIŪROS AKTAS Nr. 24/11-11

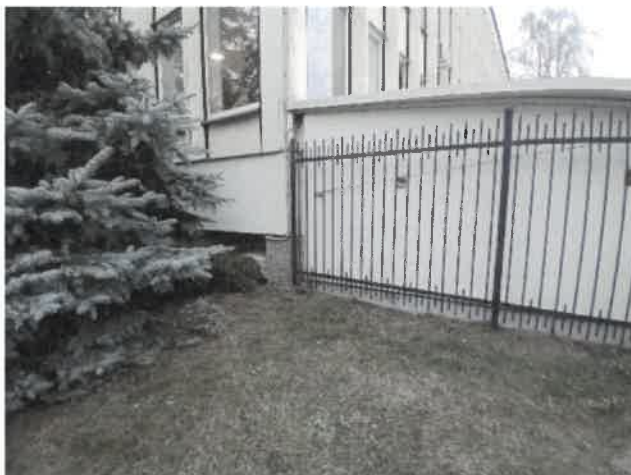
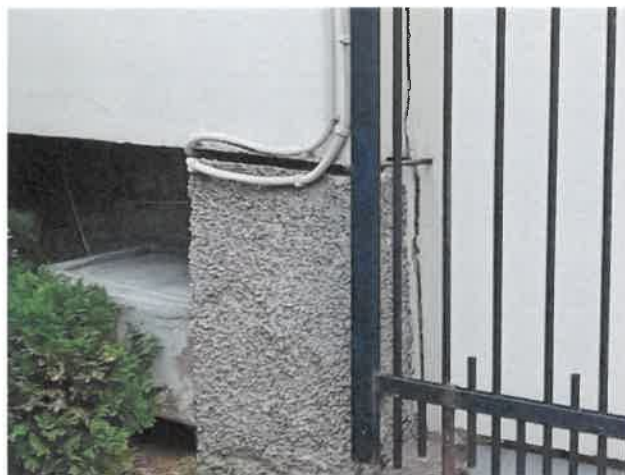
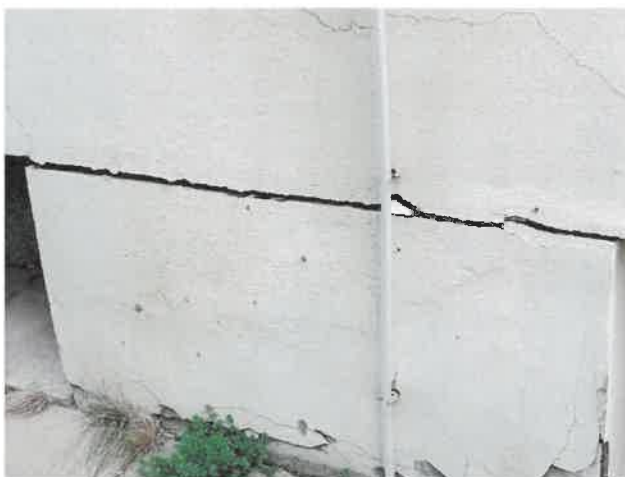
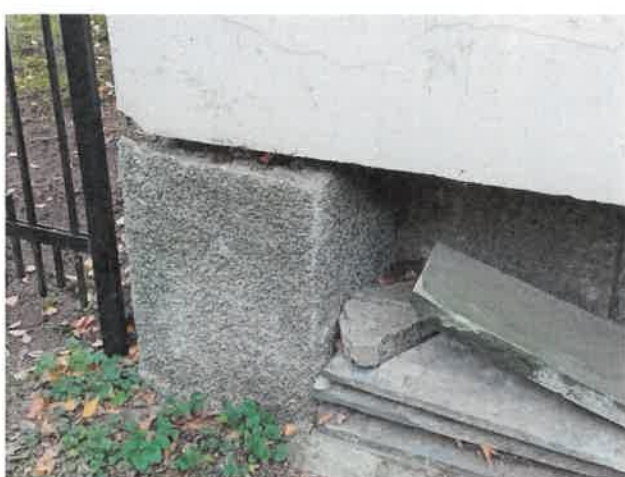
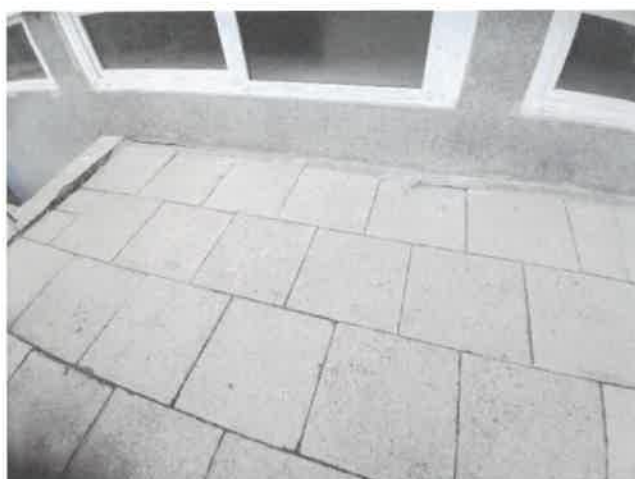
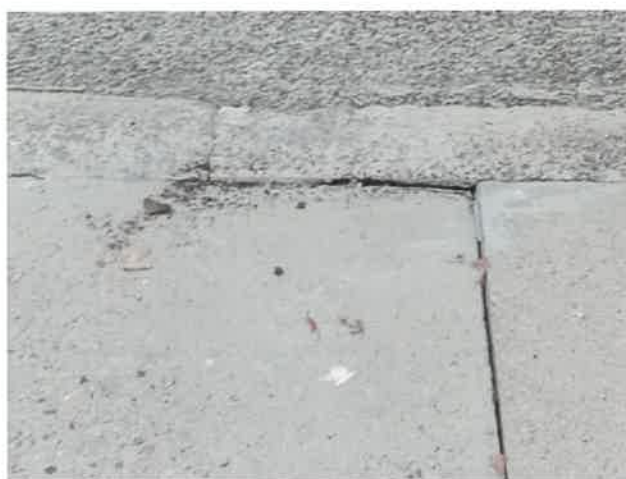
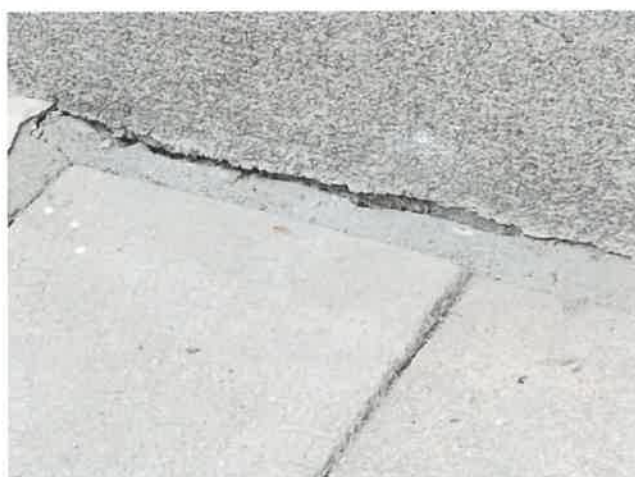
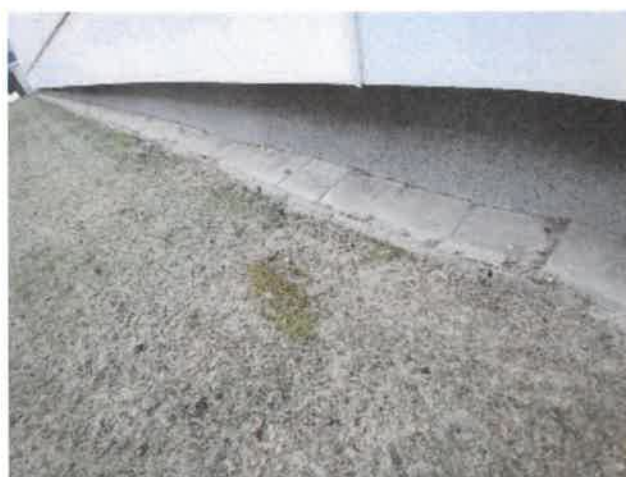
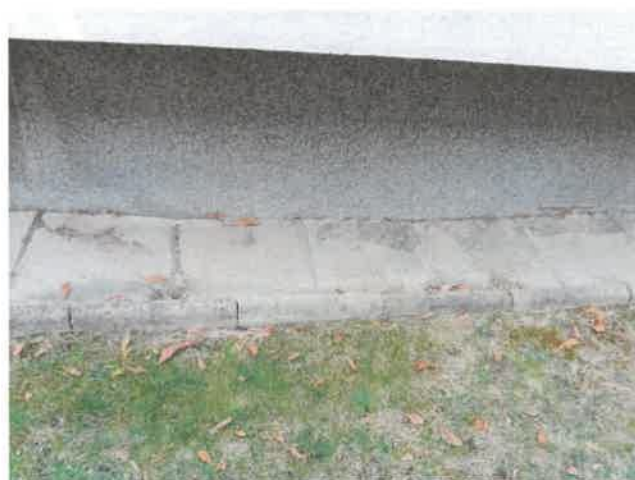
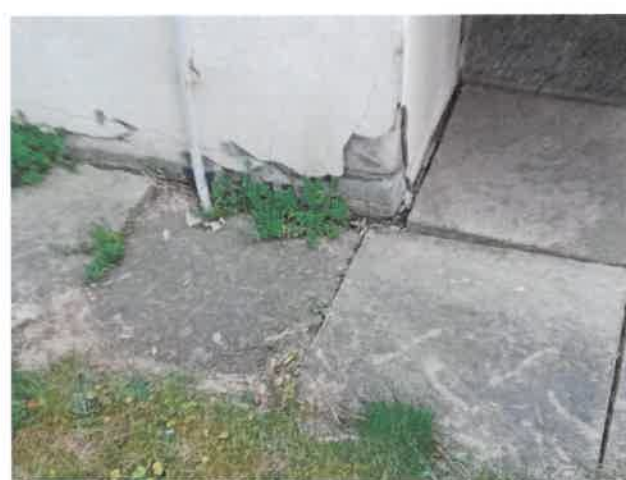
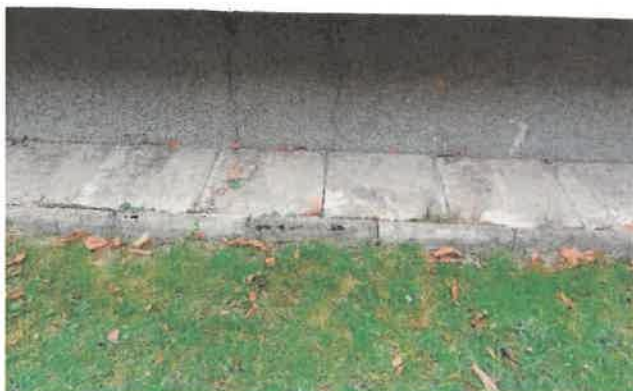
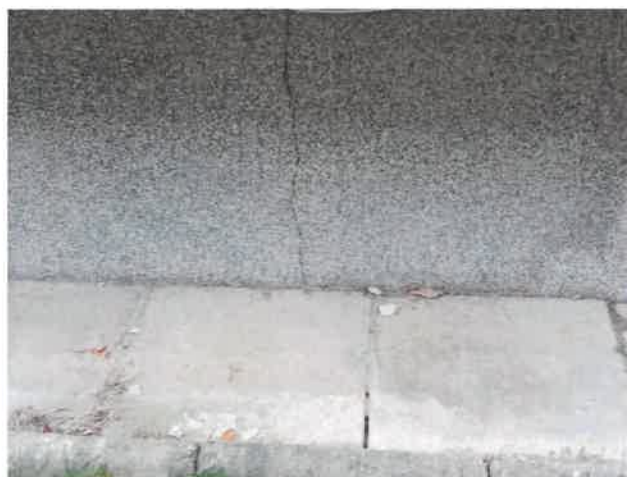
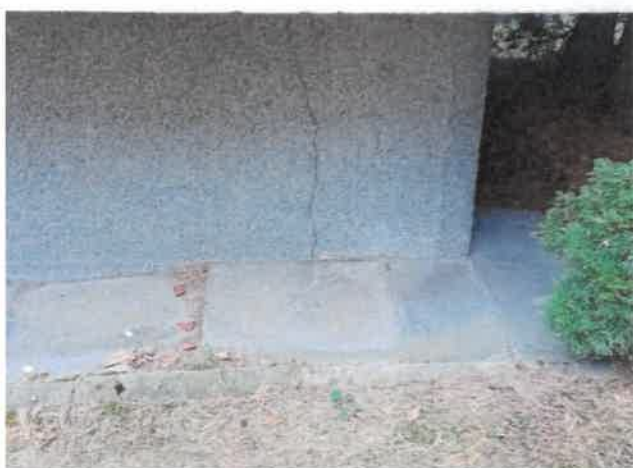
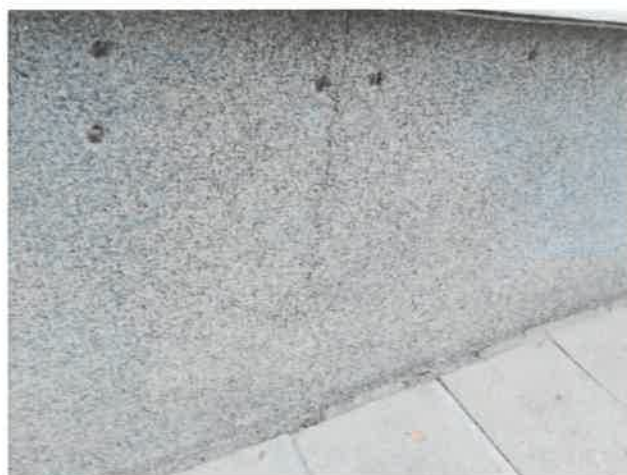
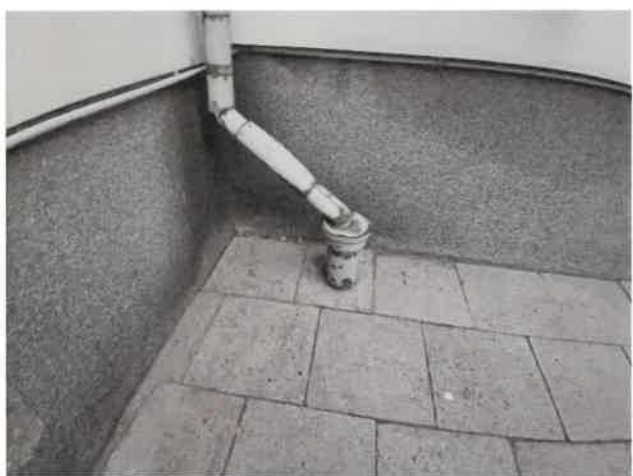
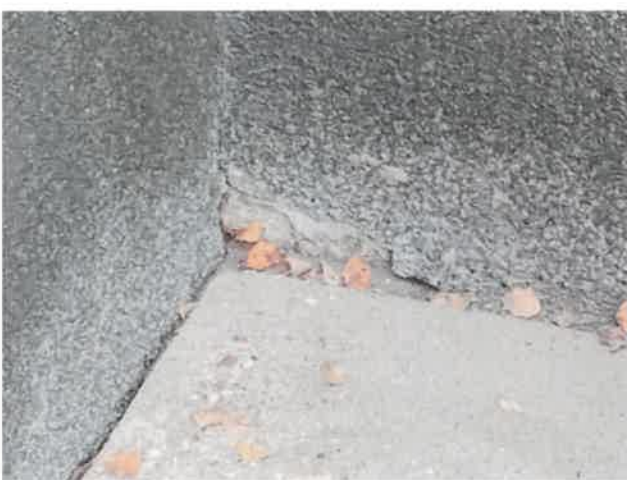
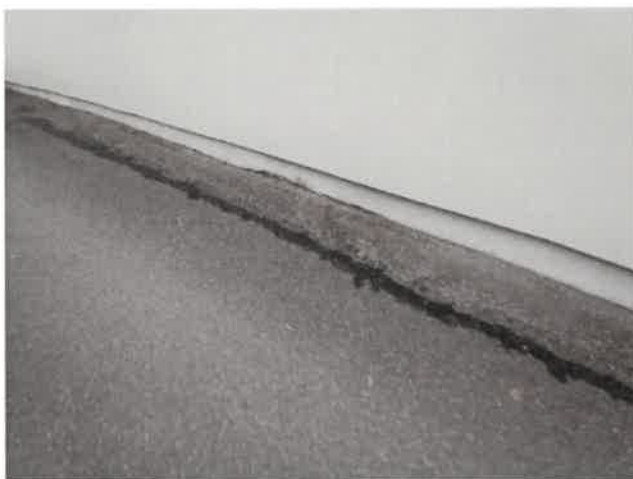
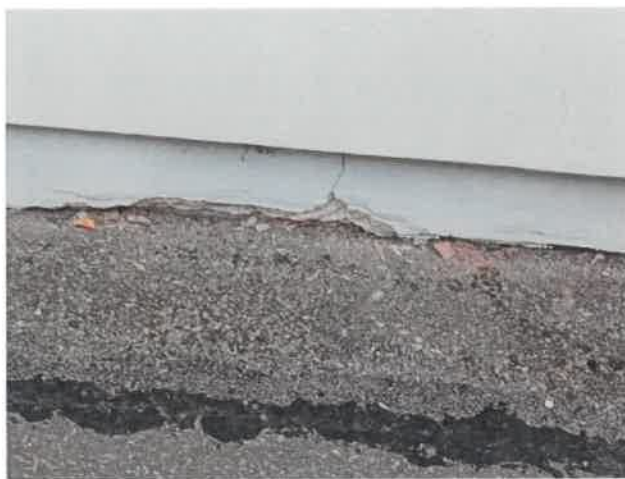
| Eil. Nr. | Apžiūros tikslas | Pastebėti defektai, deformacijos ir gedimai | Rekomenduojami darbai defektams pašalinti |
|---|---|---|---|
| 1 | Statinio ir jo konstrukcijų apžiūrėjimas ir techninės būklės įvertinimas | <b>1. Statinio pamatai, nuogrinda, cokolis</b><br>1.1. Ties pastato kampų matomi pamatinės-cokolinės dalies plyšimai. Plyšiai gali atsirasti dėl nevienodų pamatų sėdimo (foto Nr. 1-6)<br><br>1.2. Nuogrinda vietomis nusėdusi, apaugusi augmenija, neturi nuolydžių nuo pastato, vanduo kaupiasi šalia pastato pamato ir turi galimybę patekti ant pamato ir pažeisti hidroizoliaciją, bei patekti į pastato vidų. Vėliau migruodama drėgmė gadina statinio sienos konstrukcijas - cokolio apdailą (foto Nr. 7-12)<br><br>1.3. Cokolio tinkas suskilinėjęs, nutrupėjęs, atšokęs nuo pagrindo, pažeistas drėgmės (foto Nr. 13-20)<br><br><b>2. Statinio laikančiosios konstrukcijos – kolonos, sienos, denginys, balkonas</b><br>2.1. Vidiniame pastato kieme matomi lauko sienų vertikalūs įtrūkimai (foto Nr. 21-28) | Nustatyti priežastį ir atlikti remontą. Kol bus atliktas remontas užsandarinti plyšimus. Stebėti ar neprogresuoja.<br><br>Atlikti nuogrindos konstrukcijos remonto darbus, tinkamai suformuoti nuolydžius. Tvarkant nuogrindas įvertinti esamą pamato būklę, pagal poreikį atlikti pamato konstrukcijos remontą ir hidroizoliacijos įrengimo darbus.<br><br>Atlikti cokolio remonto darbus - užtaisyti plyšius atstatyti tinko netektis, išlaikyti tinko medžiagiškumą ir spalvas<br><br>Nustatyti priežastį ir atlikti remontą. Stebėti ar po atlikto remonto defektai neprogresuoja, esant pavojingai būsenai atlikti ekspertizę. Kol bus atliktas remontas užsandarinti įtrūkimus ir |

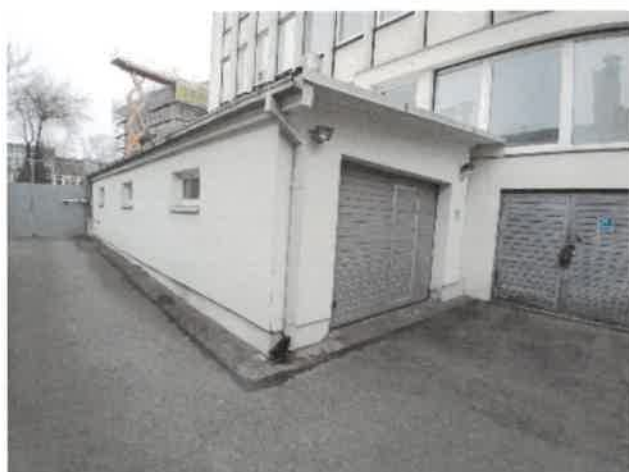
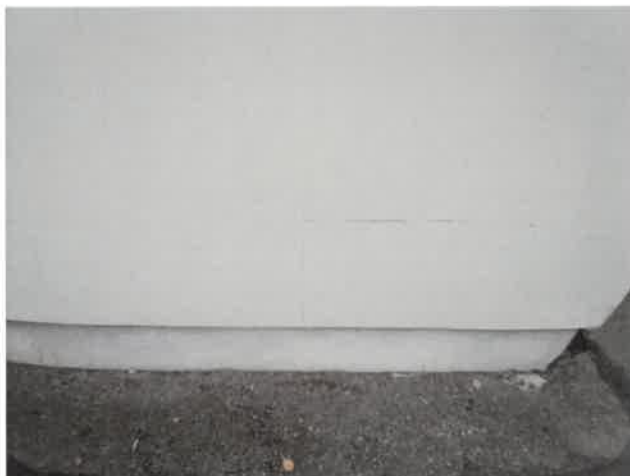
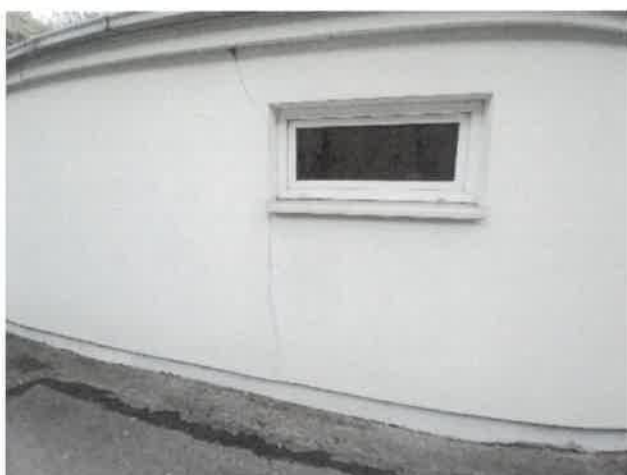
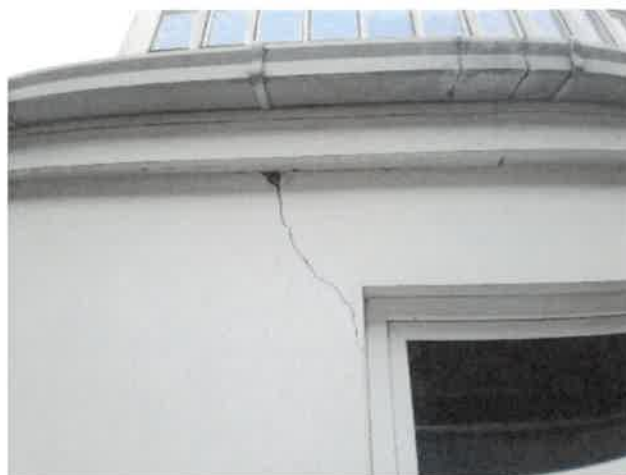
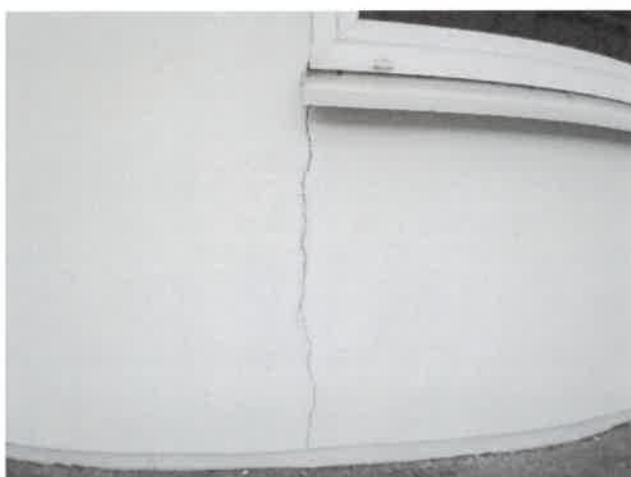
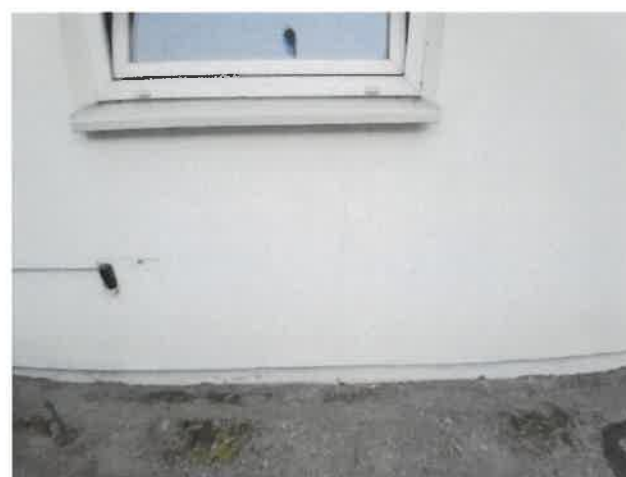
| | | <p>2.2. Matomas garažo lauko sienos plytų mūro vertikalus įtrūkimas (foto Nr. 29-34)</p> <p>2.3. Balkonas suprojektuotas atviro tipo, dėl to lietaus vanduo tiesiogiai patenka į balkoną. Apžiūros metu fiksuota, dangos plytelės suskilusios, grindų hidroizoliacija nusidėvėjusi, neatlieka savo funkcijos, dėl drėgmės poveikio pradėjo trupėti apsauginis betoninis sluoksnis, atsivėrusi armavimo armatūra veikiama korozijos. Aptvarų metalinis karkasas turi korozijos požymių (foto Nr. 35-40)</p> <p><b>3. Statinio išorinės sienos ir fasadai</b></p> <p>3.1. Suirusios, įtrūkusios, bei drėgmės pažeistos pastato fasado vertikalios briaunos, atsivėrusi armavimo armatūra veikiama korozijos. Pastato fasadų ir karnizų apdaila stipriai pažeista, tinkas nutrupėjęs, suskilinėjęs, atšokęs nuo pagrindo, pažeistas drėgmės, lupasi dažų sluoksnis (foto Nr. 41-84)</p> <p>3.2. Nusidėvėjęs, supuvęs medinis fasado pakalimas (foto Nr. 85-88)</p> <p><b>4. Statinio vidaus patalpos</b></p> <p>4.1. Pastato patalpose nusidėvėjusi sienų ir lubų apdaila, drėgmės pažeista vidaus sienų apdaila, lupasi dažų sluoksnis (foto Nr. 89-126)</p> <p>4.2. Pastato patalpose nusidėvėjusi, deformuota grindų danga (foto Nr. 127-130)</p> <p>4.3. Pastato patalpose matomos drėgmės pažeistos pakabinamų lubų plokštės (foto Nr. 131-138)</p> <p>4.4. Pastato patalpose yra įtrūkusių grindų plytelių (foto Nr. 139-142)</p> | <p>stebėti ar neprogresuoja (uždėti „žymeklius“ konstrukcijų įtrūkimams ir sėdimams stebėti).</p> <p>Atlikti mūro sienos remonto darbus, užsandarinti plyšimus. Stebėti ar po atlikto remonto defektai neprogresuoja.</p> <p>Atlikti balkono remonto darbus, pašalinti nestabilų betoną, nutrupėjusias pado vietas atstatyti betono remontiniais mišiniais, įrengti balkono pado dviejų sluoksniu prilydoma hidroizoliacija, įrengti virš hidroizoliacijos betono eksploatacinį išlyginamąjį sluoksnį. Šalinti nuo aptvarų rūdis, padengti antikoroziniais dažais.</p> <p>Atlikti vertikalių fasado briaunų balkono remonto darbus, nutrupėjusias vietas atstatyti betono remontiniais mišiniais, užkertant kelią tolesnei armatūros korozijai. Atlikti fasado apdailos remonto darbus, užtaisyti esamo tipo bei spalvos medžiagomis.</p> <p>Atnaujinti fasadų medinį pakalimą</p> <p>Atlikti vidaus apdailos remonto darbus.</p> <p>Pakeisti grindų dangą</p> <p>Pašalinti drėgmės patekimo priežastis, pakeisti pažeistas plokštes.</p> <p>Pakeisti grindų plyteles</p> |

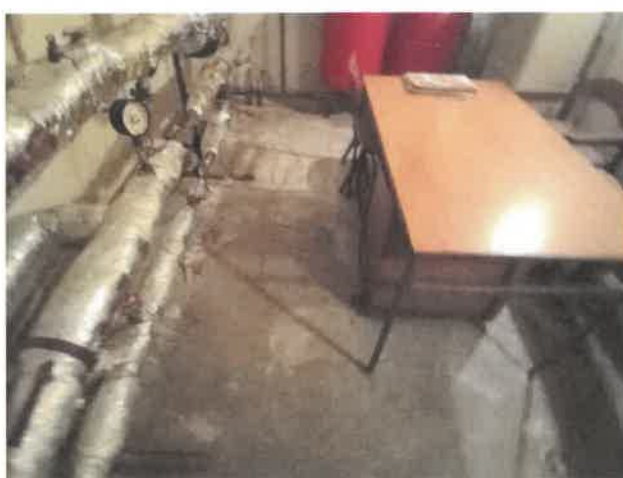
Foto Nr. 144

| | <p>4.4. Techninėse patalpose įtrūkusi bei ištrupėjusi betono grindų danga (foto Nr. 143, 144)</p> <p><b>5. Statinio stogas</b></p> <p>5.1. Dalis stogo dangos yra blogos būklės – fiziškai nusidėvėjusi, pūslėta, susiraukšlėjusi, susikaupia vandens balos. Stogo dangos sujungimo vietos nesandarios. Neįrengtas pastato stogo aptvėrimas (foto Nr. 145-160)</p> <p>5.2. Matomos užsiteršusios stogo vietos (foto Nr. 160-164)</p> <p>5.3. Stogo ventiliacijos kaminų skardinimų išlinkę, apžiūros metu matyti, jog paviršiuose užsilaiko kritulių vanduo (foto Nr. 165)</p> <p>5.4. Deformuoti, pakeisti korozijos, nesandarus lietaus nuvedimo sistemos latakai (foto Nr. 166-169)</p> <p>5.5. Užlipimo ant stogo kopėčios turi korozijos požymių (foto Nr. 170-172)</p> <p><b>6. Statinio durys, langai, vartai</b></p> <p>6.1. Lauko metalinės durys pakeistos korozijos (foto Nr. 173, 174)</p> <p>6.2. Nusidėvėjęs medinis vartų pakalimas, lupasi dažų sluoksniš (foto Nr. 175)</p> <p>6.3. Langų apsauginės grotos pakeistos korozijos (foto Nr. 176-178)</p> <p>6.4. Langų lauko palangių apskardinimai deformuoti pakeisti korozijos, nesandarus (foto Nr. 179, 180)</p> <p><b>7. Teritorija aplink statinį</b></p> <p>7.1. Teritorijoje prie pastato deformuota, sutrūkusi, įdubusi asfalto danga (foto Nr. 181-184)</p> <p>7.2. Teritorijoje prie pastato deformuota betono plytelių konstrukcija, suskilusios šaligatvio betono plytelės (foto Nr. 185-187)</p> | <p>Atlikti grindų betono dangos remontą</p> <p>Atlikti stogo remontą. Stogo perimetru sumontuoti aptvėrimo turėklą.</p> <p>Atlikti stogo dangos valymą.</p> <p>Pakeisti pakeistus skardos elementus</p> <p>Atlikti lietaus nuvedimo sistemos remontą, pakeisti pakeistus skardos elementus, užtikrinant statinio konstrukcijų apsaugą nuo lietaus vandens poveikio. Išvalyti lietaus nuvedimo sistemą</p> <p>Nuvalyti rūdis ir padengti antikorozinė danga</p> <p>Nuvalyti rūdis ir nudažyti antikoroziniais dažais</p> <p>Atnaujinti vartų medinį pakalimą</p> <p>Pašalinti rūdis, nudažyti antikoroziniais dažais</p> <p>Atlikti lauko palangių remontą</p> <p>Atlikti asfalto dangos remontą</p> <p>Atlikti dangos remontą, sutankinus pagrindus perkloti plyteles, pakeisti suskilusios plyteles</p> |

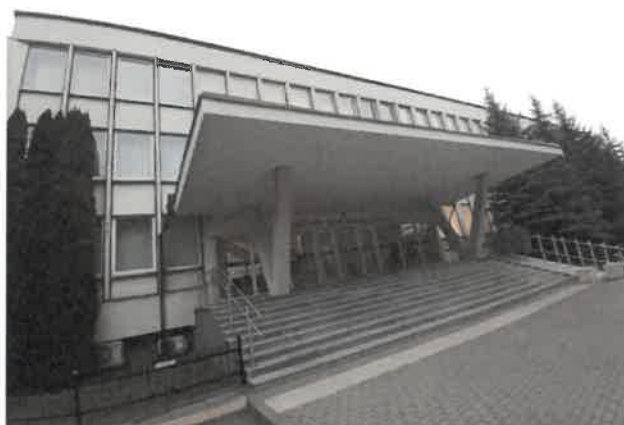
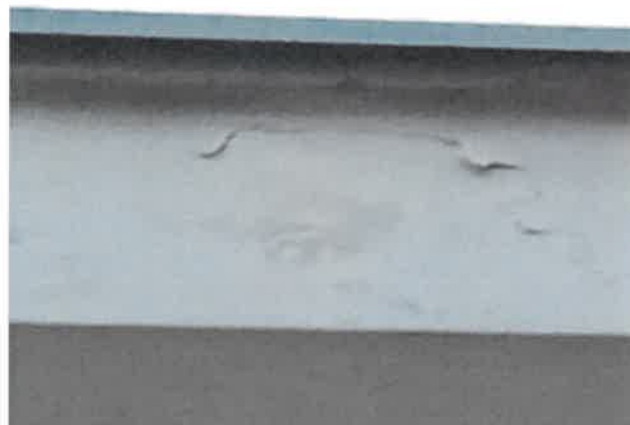
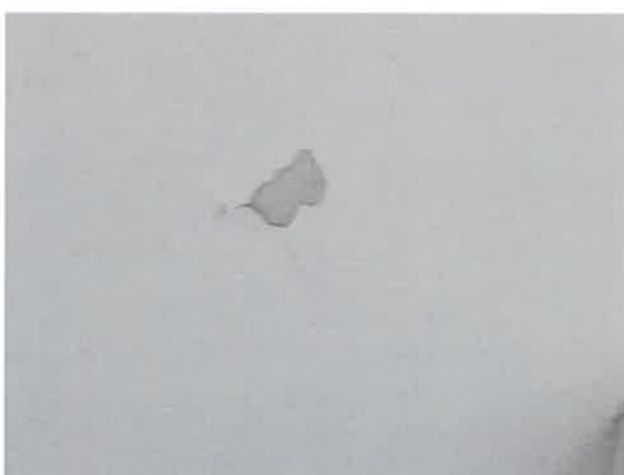
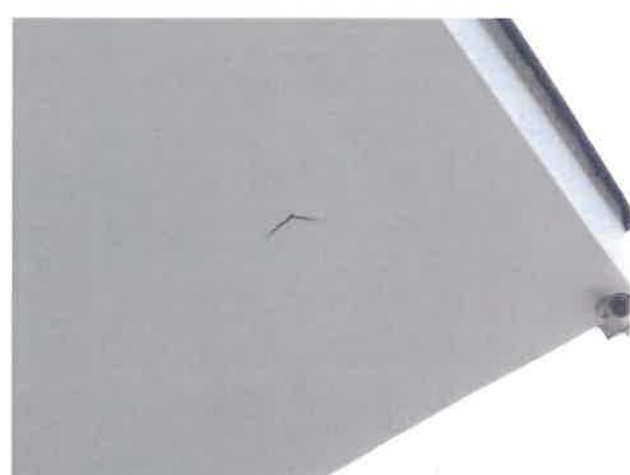
| 7.4. Pažeista įėjimo stogelio apdaila, lupasi dažų sluoksnis (foto Nr. 193-196) | Atlikti stogelio apdailos remonto darbus. |

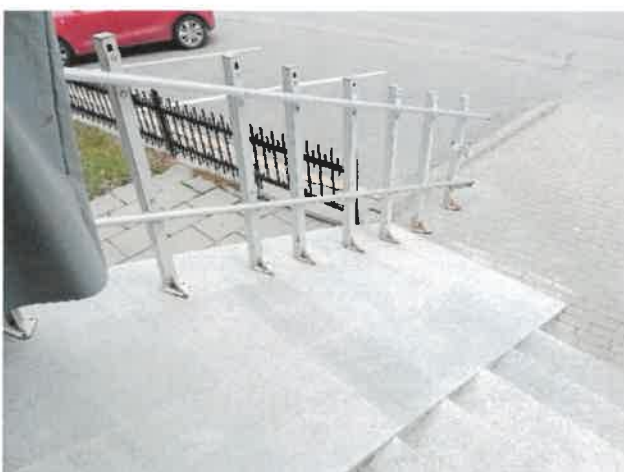
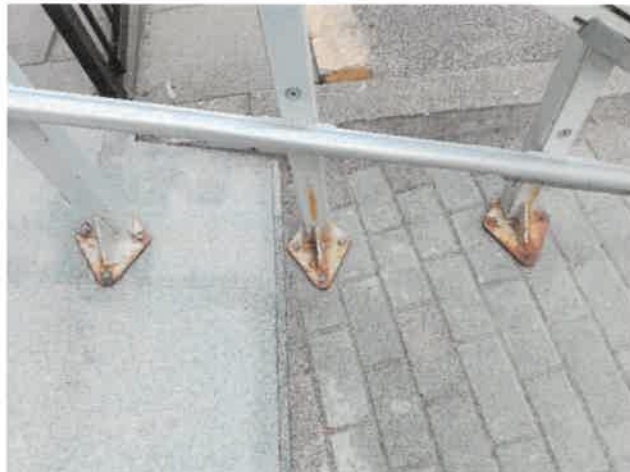
| 7.5. Lauko laiptų aptvėrimų metalinės konstrukcijos pažeistos korozijos (foto Nr. 197, 198) | Nuvalyti rūdis ir padengti antikorozine danga |

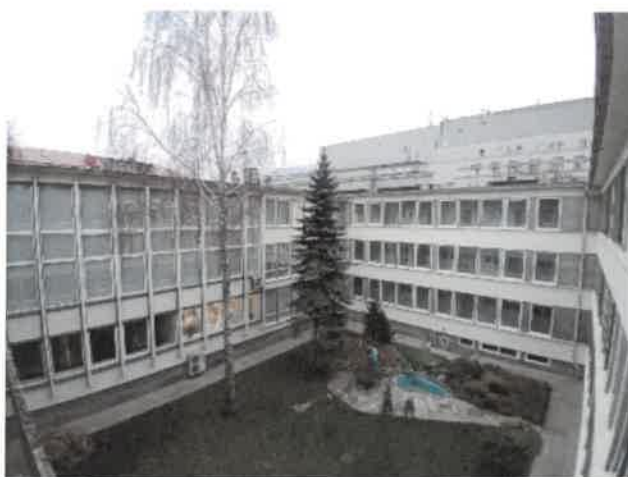
Foto Nr. 207

| 7.7. Augantys medžiai liečiasi į pastato konstrukcijas (foto Nr. 207, 208) | Apgenėti medžių šakas |

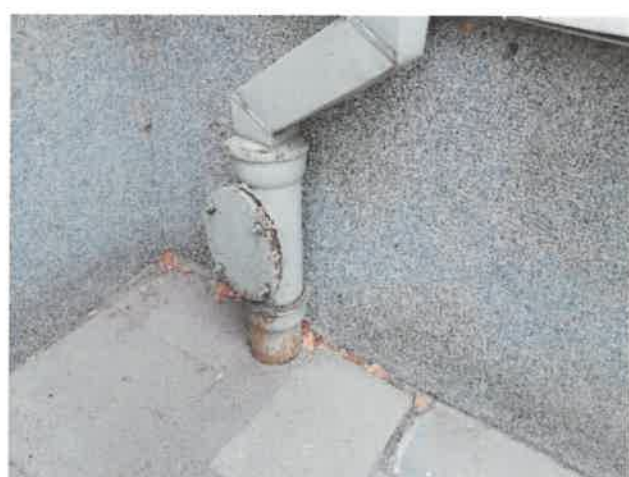
Foto Nr. 210

| 8.1. Korozijos pažeistas inžinerinių sistemų vamzdynas (foto Nr. 209, 210) | Keisti susidėvėjusias vamzdynų armatūros dalis |

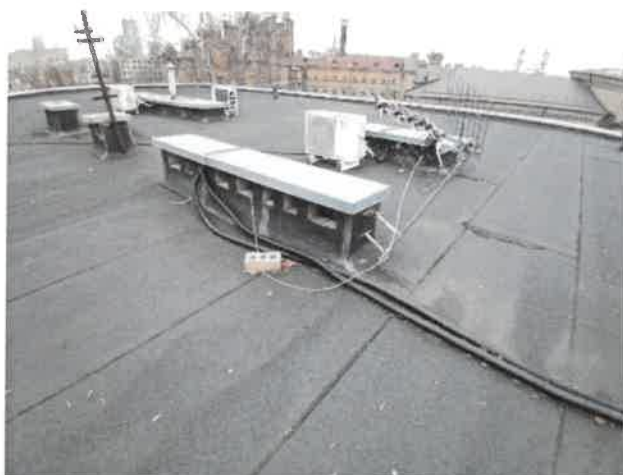
Foto Nr. 211

| 8.2. Netvarkinga inžinerinių įrenginių instaliacija - laidai guli ant stogo dangos, tinkamai nepritvirtinti, neapsaugoti nuo mechaninių pažeidimų (foto Nr. 211, 212). | Sutvarkyti laidų instaliaciją, pašalinti pažeidimus pagal EIT reikalavimus |

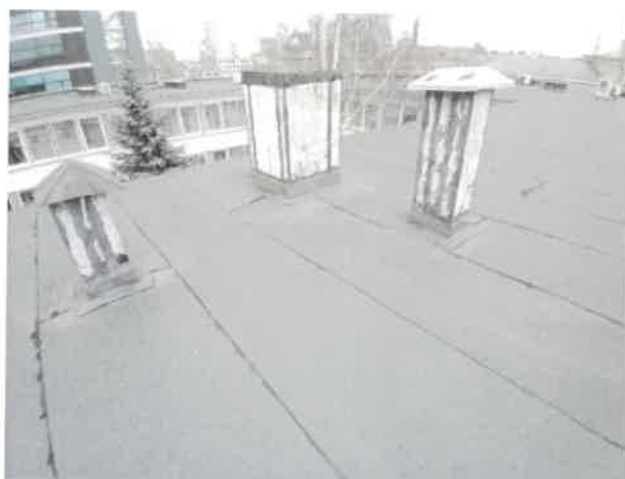
Foto Nr. 218

| 8.4. Ant stogo ventiliacijos aluoklių skardos elementai turi korozijos požymių (foto Nr. 217, 218) | Pakeisti korozijos pažeistus elementus |

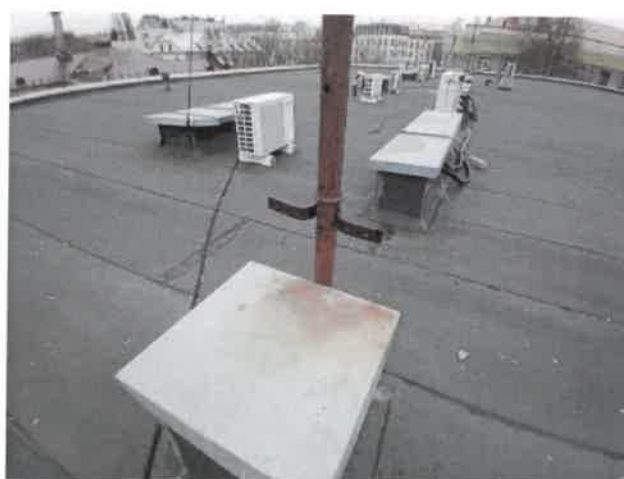
Foto Nr. 220

| 8.5. Ant stogo esantis metaliniai stovai pažeisti korozijos (foto Nr. 219-221) | Nuvalyti rūdis ir padengti antikorozine danga |
