**AB „KLAIPĖDOS VANDUO“**

**3-IOSIOS VANDENVIETĖS**

**Kairių g. 13  
Klaipėda**

**2000 M<sup>3</sup> TALPOS VANDENS  
REZERVUARO  
TECHNINĖS BŪKLĖS VERTINIMO  
ATASKAITA**

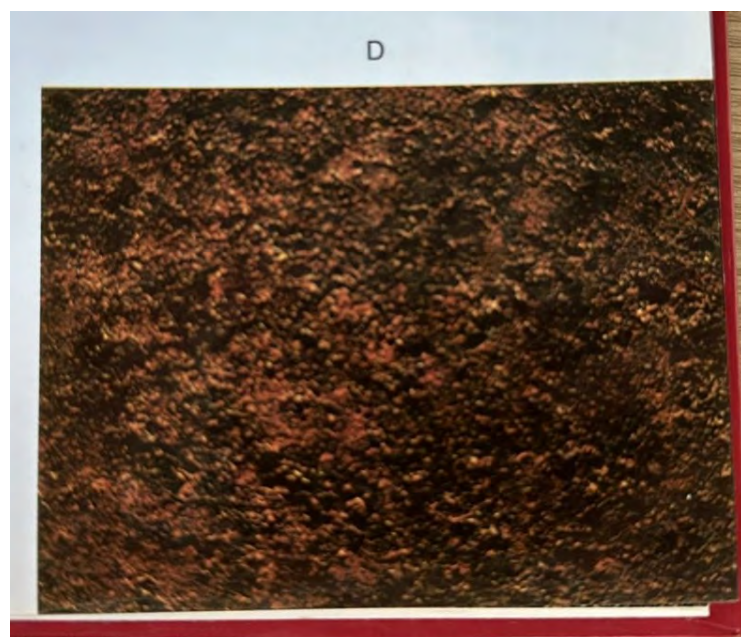
Pav. 8.10 LST EN ISO 8501-1 šablonas (Labai surūdijęs plienas su visiškai surūdijusiu antrinių nuosėdų sluoksniu ir išplitusiu ištrupėjimu)

**Išvada:** pakeisti metalines vamzdynų konstrukcijas naujomis.
