| Projekto pavadinimas: | <b>Vilniaus Šventųjų Pranciškaus Asyžiečio, Bernardino Sieniečio bei Šv. Onos bažnyčių ir bernardinų vienuolyno statinių ansamblio vienuolyno pastato (u. k. KVR 17312), Vilniaus m. sav., Vilniaus m., Maironio g. 6, I a. galerijos (Procesijų koridoriaus) esamos fizinės būklės įvertinimas, fotofiksacija</b><br><br><b>VIR-09/23-TPS-22-T.1</b> |
| Statytojas: | <b>VšĮ „Pranciškonų namai“, Maironio g. 10, 01124 Vilnius</b> |

| | | | | Esamos fizinės būklės įvertinimas, fotofiksavimas | | 0 |

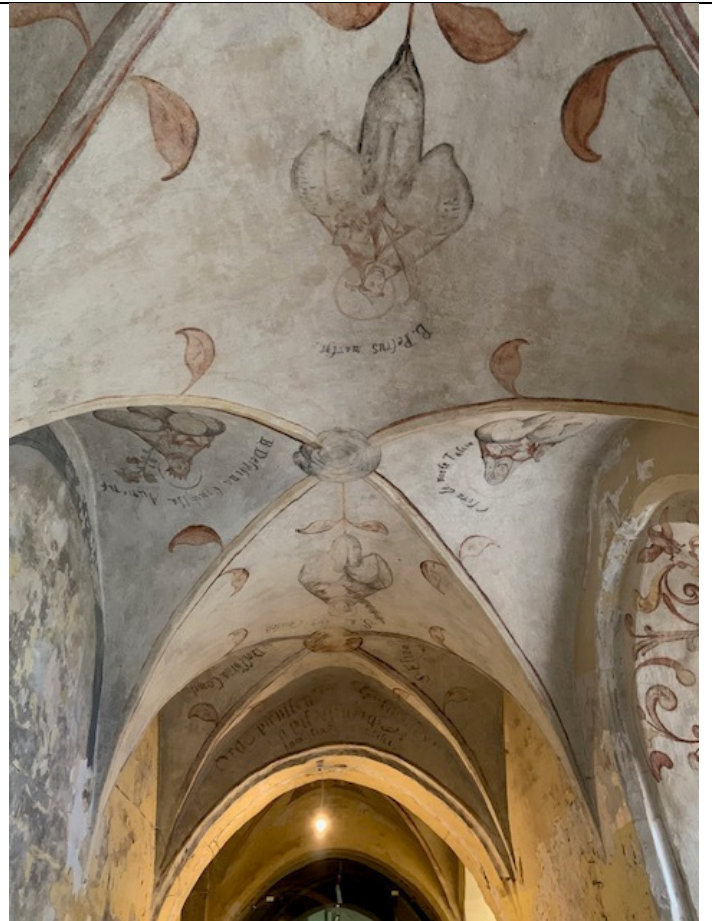
F4. Pietinio procesijų koridoriaus pietinė  
siena

P.II-oje ir P.III travėjoje daug studentų  
darytų zondažų.  
Restauruota P.IV-osios ir P.IX-osios  
travėjų sienų tapyba.

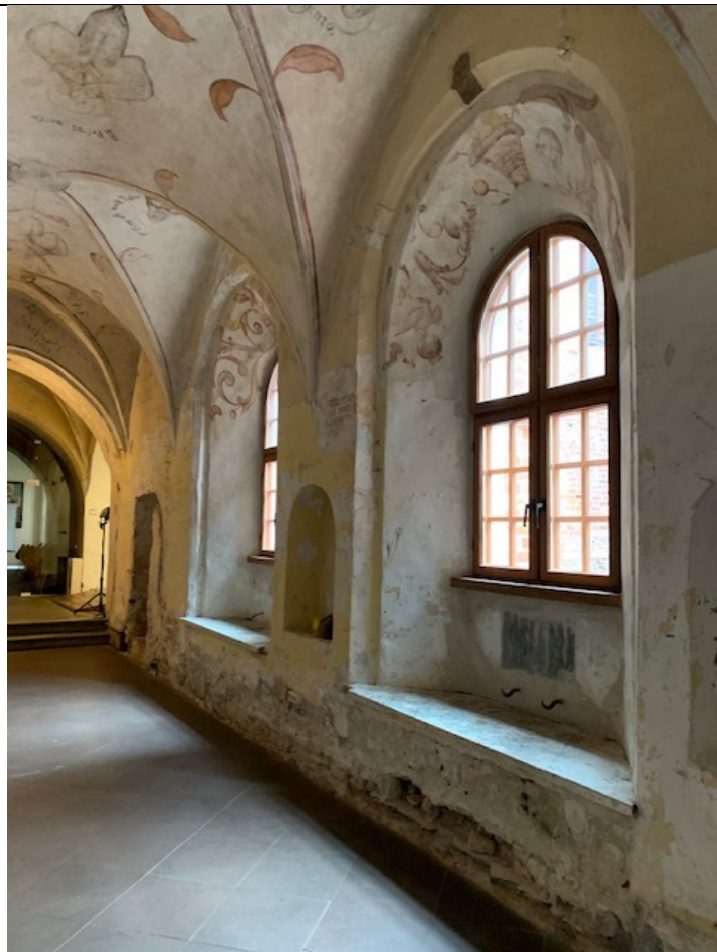
F10. P.III-osios travėja

Po arkinio lango angokraščio niša nešvarus, aptrupėjęs tinkas ir atsidengęs mišrus akmenų – plytų mūras

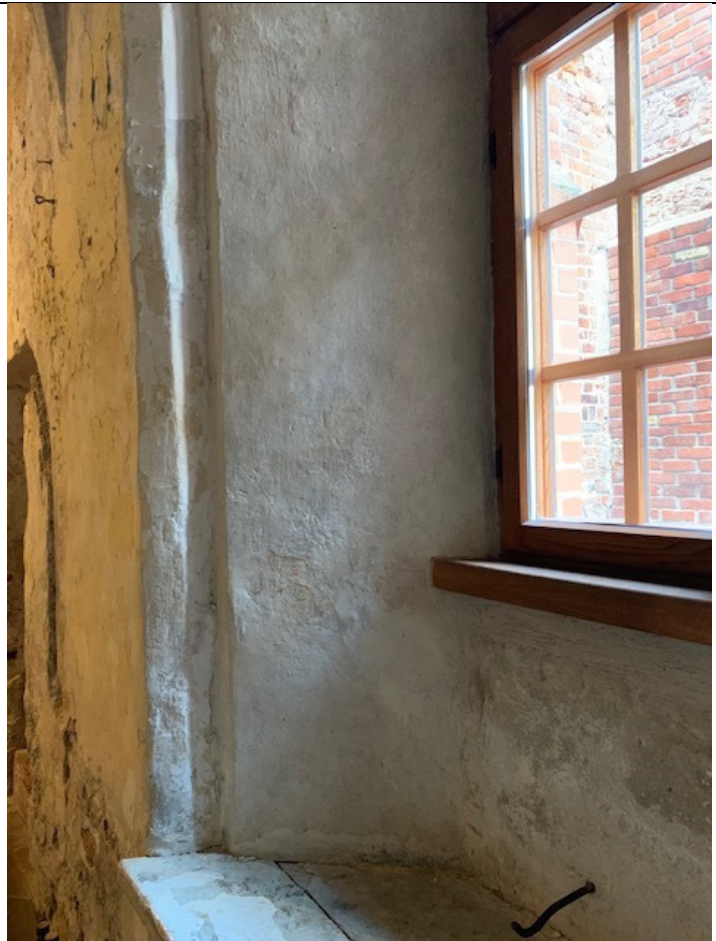
F11. P.III-oji travėja

Lango vakarinio angokraščio restauruotas tinkas. Po langu kyšo buvusio radiatoriaus lailiklis

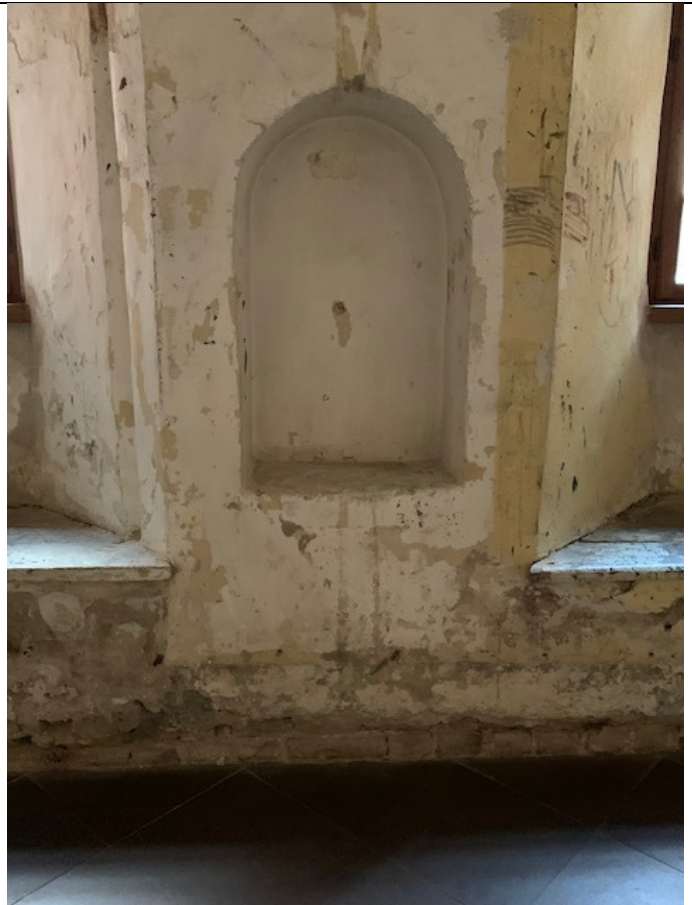
F13. Tarpas tarp P.IV-oji ir P.V-oji travėjos

Skirtingi P.IV ir P.V travėjos langų angokraščiai.  
Įvairūs vėlyvų uždažymų sluoksniai.  
Apačioje atsidengusi plytų mūro eilė

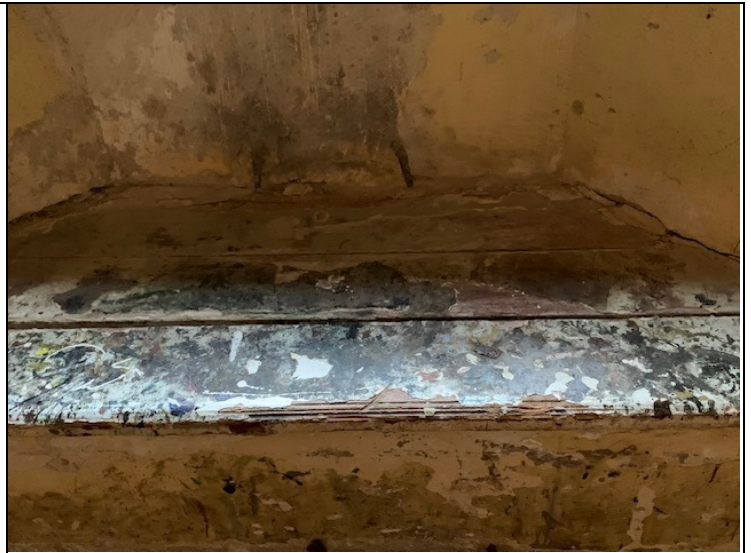
#### F15. Palangė

Sienos purvinos, aptaškytos dažais. Lango nišos palangė daug kartų perdažyta aliejiniais dažais. Dažų sluoksniai vietomis nusilupę – nutrinti iki medienos. Viršutinis dažų sluoksnis - nešvarus, aptaškytas įvairių spalvų dažais

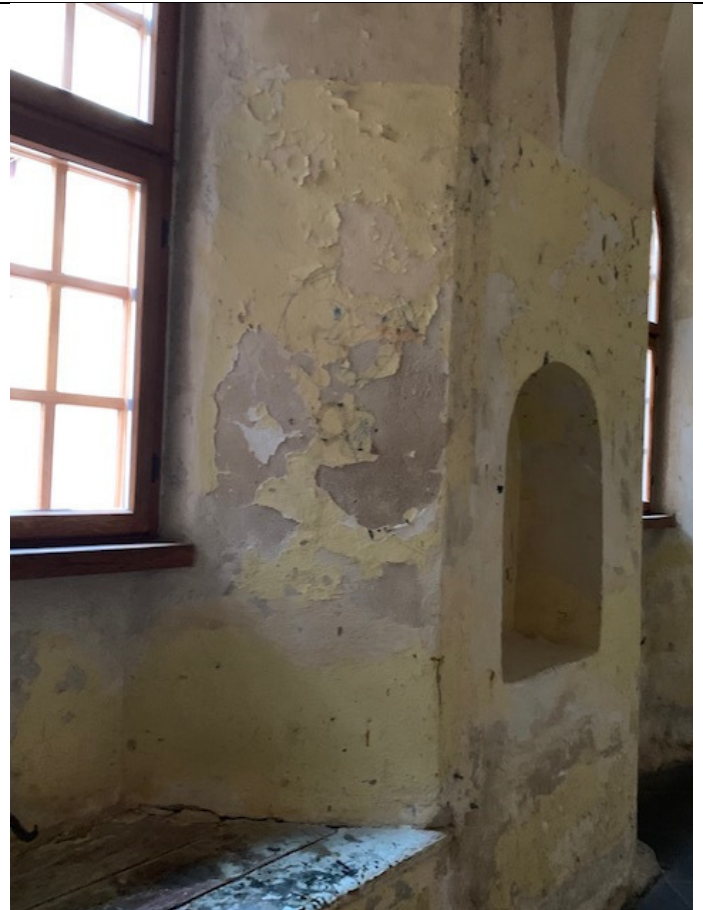
**F18. Tarpas tarpas P.VII-osios ir P.VIII-osios travėjų**

Įvairių atspalvių vėlyvi uždažymai. Atšokęs ir lupasi paskutinio uždažymo sluoksnis. Angokraštis vietomis užtrintas cementiniu skiediniu. Galimai druskų pažeistas tinkas

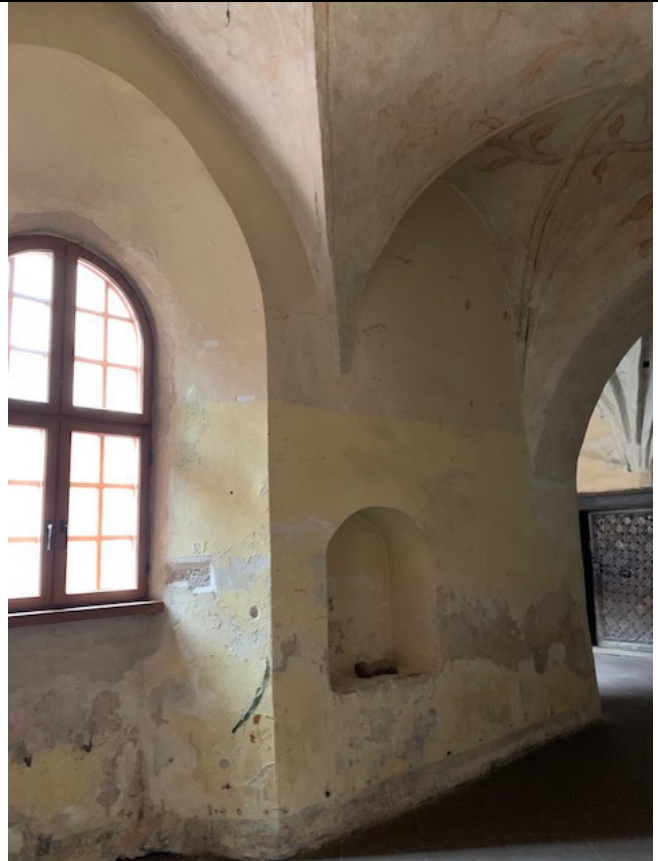
**F20. P.VIII ir P.IX travėja**

Restauruotas skliautas.  
Istorinio tinko zondazas P.VIII-osios  
travėjos rytiniame lango angokraštyje.  
Vietomis cementiniai užtrynimai.  
Atšokęs ir lupasi paskutinio uždažymo  
sluoksnis

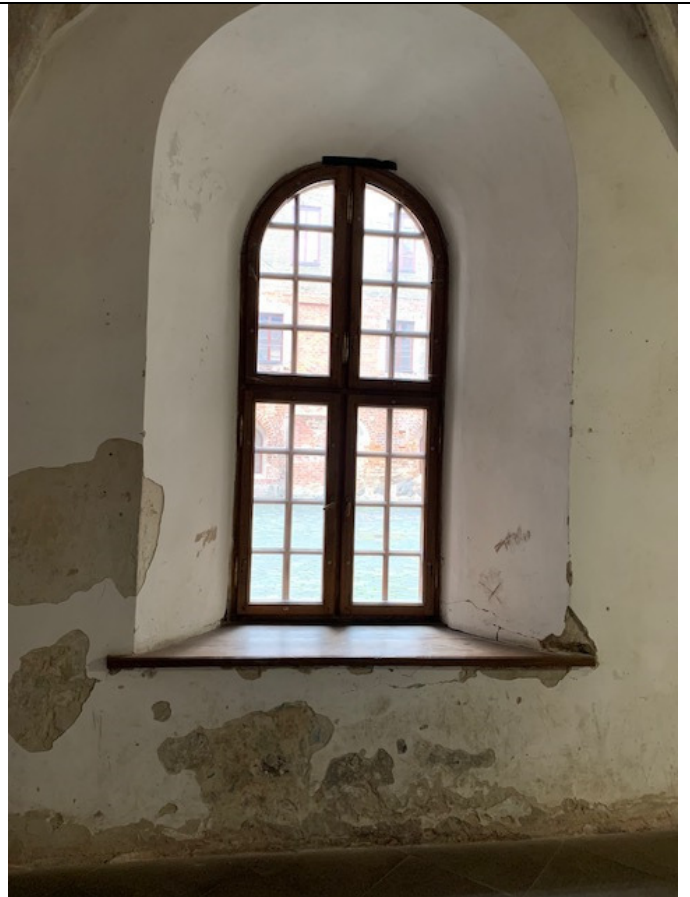
F23. R.IV-oji travėja

Vietomis sutrūkinėjęs ir lopais išbyrėjęs tinkas. Vietomis cementiniai užtrynimai. Pakeistas langas ir palangė

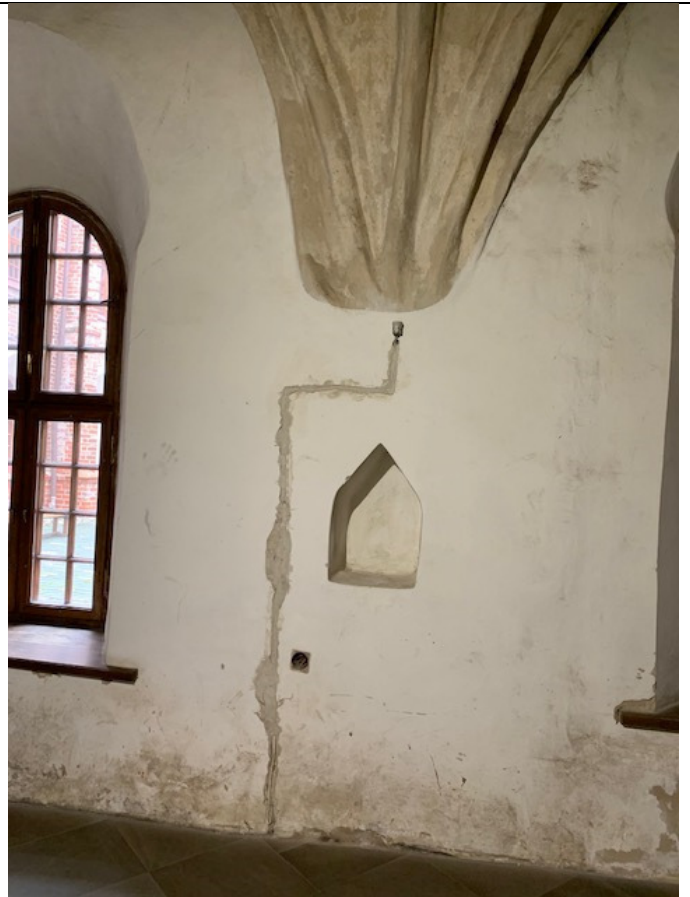
**F25. Tarpas tarp R.V-osios ir R.VI-osios travėjų**

Skliautų nerviūrų sandūros su siena užtrintos cementiniu skiediniu.  
Pravesti elektros instaliaciniai laidai užtaisyti cementiniu skiediniu.  
Pakeisti langai ir palangės.  
Apatinė sienos dalis po palangėmis plėnuota. Galimai druskų pažeistas tinkas

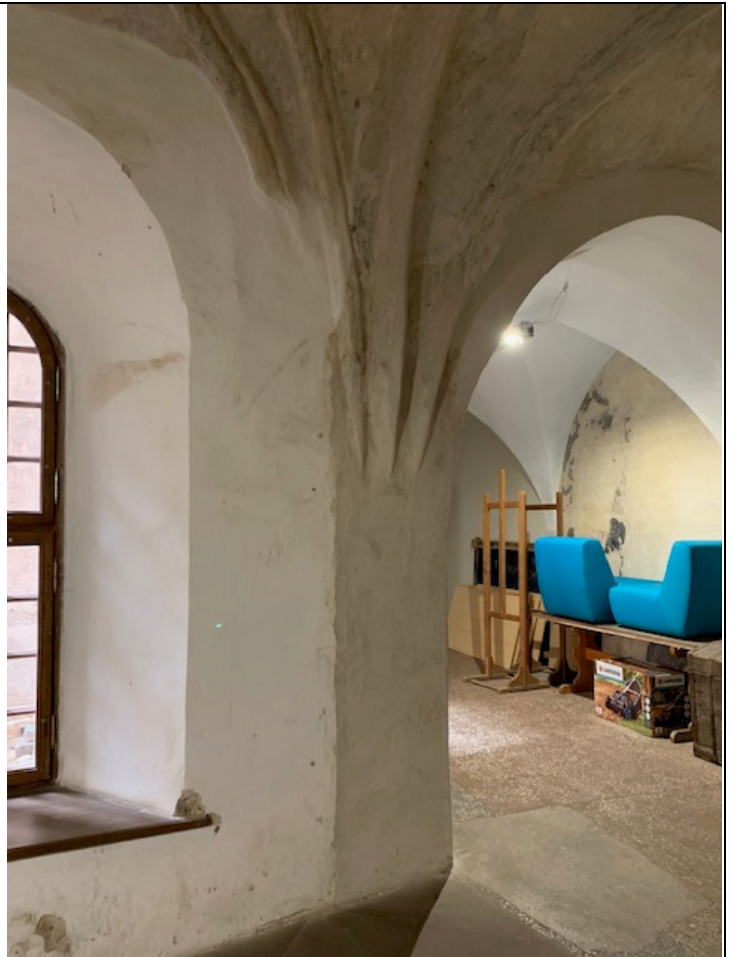
F27. R.VI-oji ir R.VII travėjos

Tinko išdaužymai.  
Kampas, skliautų nerviūrų sandūra su  
siena ir arkos paviršius užtrintas  
cementiniu skiediniu

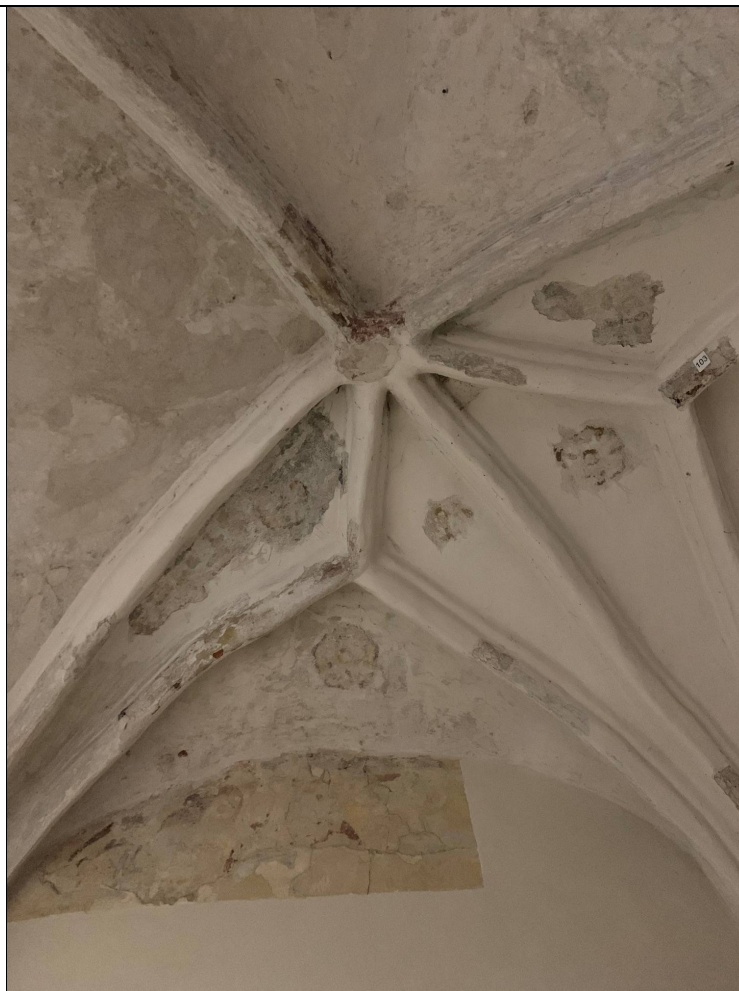
F29. Rytinio koridoriaus galinė siena ir  
R.XVII travėjos skliautas

Galinėje sienoje ir skliaute ankstesnių polichromijos tyrimų metu atidengti tapybos fragmentai. Galinės sienos viršutinėje dalyje sutrūkinėjęs tinkas

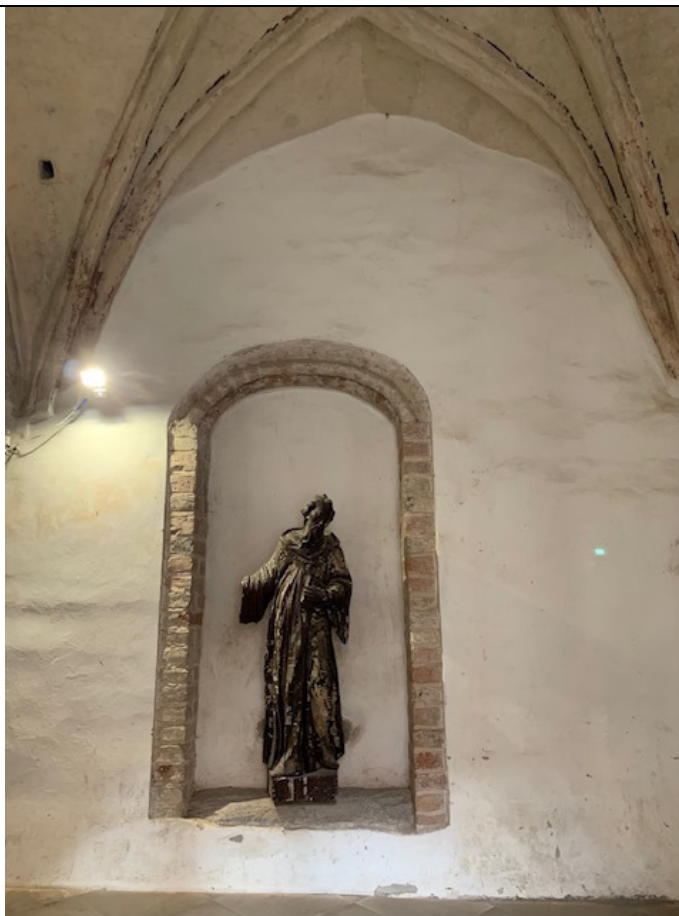
### F32. R.V-oji travėja

Travėjos sienos dalis naujai užtinkuota, dažyta, paliktas plytų mūrytų galais nišos aprėminimas.

Ant nerviūrų išlikę tamsiai rudos spalvos juostelės bei pilkšvos spalvos su tamsiai pilkos spalvos juostelių aprėminimais dažymo pėdsakai

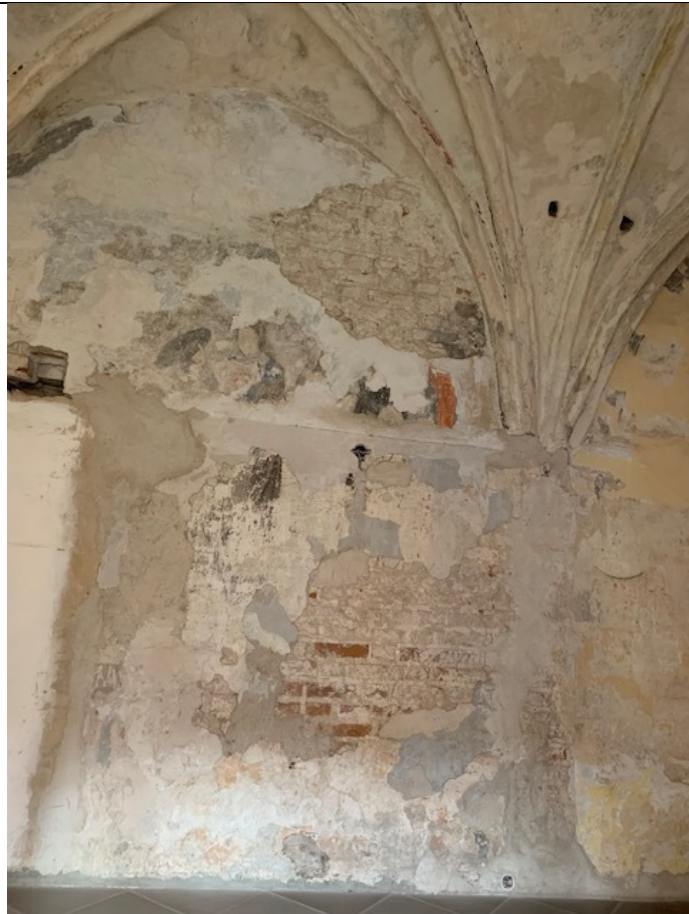
### F33. R.IV-oji travėja

Nuo sienos dalies nukritęs tinkas, atsidengęs plytų mūras. Įvairaus laikotarpio tinko fragmentai. Atidengti labai sunykę siužetinės tapybos fragmentai. Ant nerviūrų išlikę tamsiai rudos spalvos juostelės bei pilkšvos spalvos su tamsiai pilkos spalvos juostelių aprėminimais dažymo pėdsakai

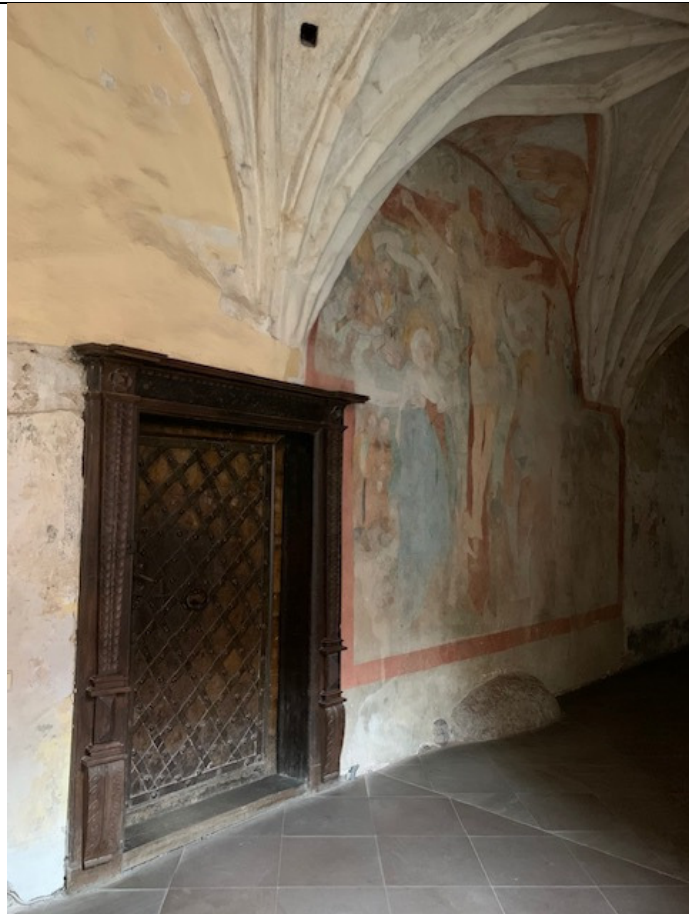
F35. R.III-oji ir R.II travėjos

Išlikusios senosios durys į zakristiją.  
Restauruota gotikinė freska,  
vaizduojanti Nukryžiuotąjį

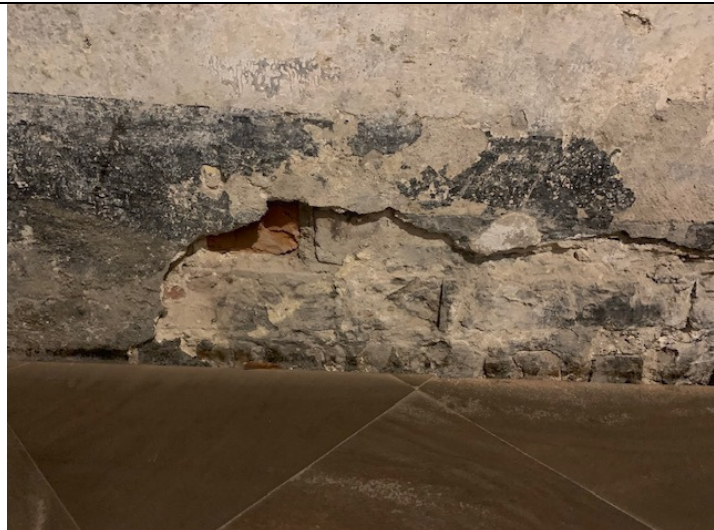
**F37. R.I-oji travėja**

Travėjos sienos apatinėje dalyje nukritęs tinkas, atsidengęs plytų mūras, išlikęs ~40 cm aukščio tamsiai pilkos spalvos grindjuostės dažymas

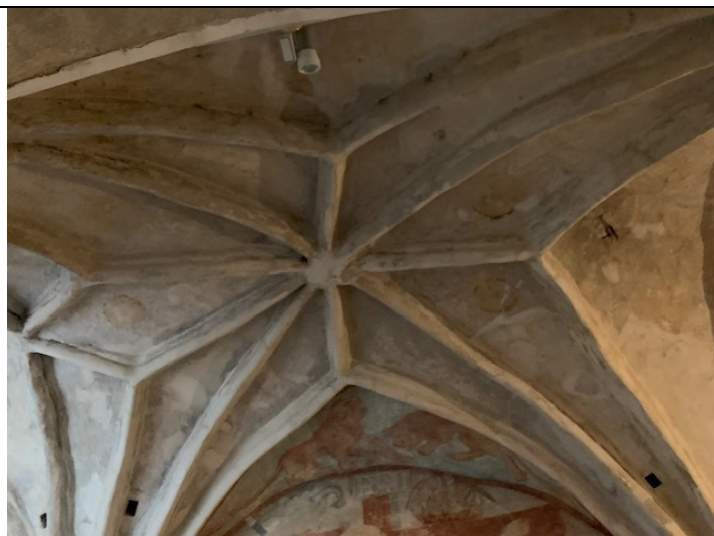
**F40. R.II-osios travėjos skliautas**

Ant nerviūrų išlikę tamsiai pilkos spalvos juostelių dažymo pėdsakai.

Atidengti ir konservuoti gėlės motyvo rozetės tapybos fragmentai.

Užtrintos tinko išdaužos

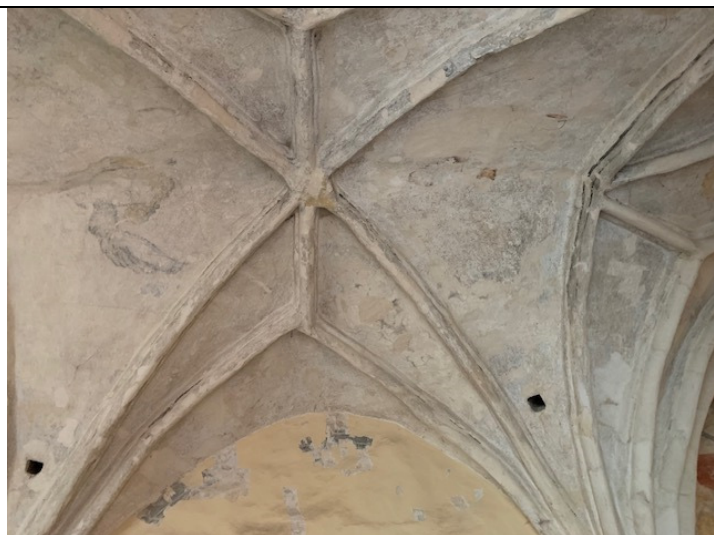
**F41. R.III-osios travėjos skliautas**

Ant nerviūrų išlikę tamsiai pilkos spalvos juostelių dažymo pėdsakai.

Atidengti ir konservuoti cherubiną vaizduojančios ir gėlės motyvo rozetės tapybos fragmentai.

Užtrintos tinko išdaužos

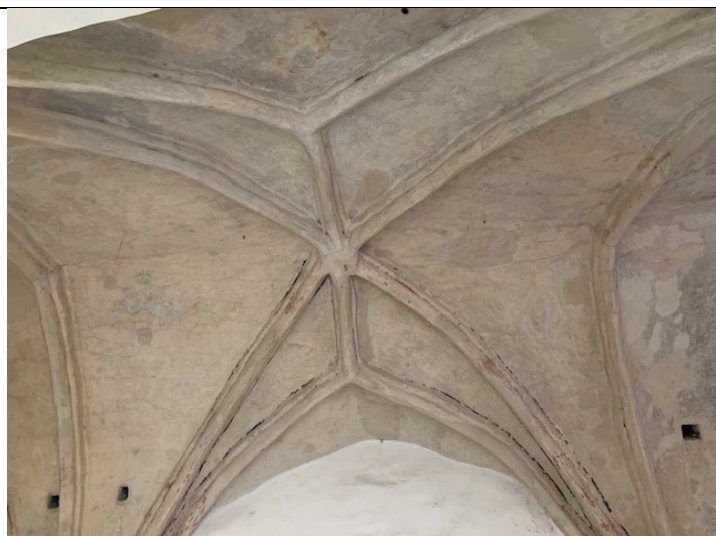
**F43. R.V-osios travėjos skliautas**

Atidengas ir konservuotas gėlės motyvo rozetės tapybos fragmentas.

Ant nerviūrų išlikę tamsiai rudos spalvos juostelių bei pilkšvos spalvos su tamsiai pilkos spalvos juostelių aprėminimais dažymo pėdsakai

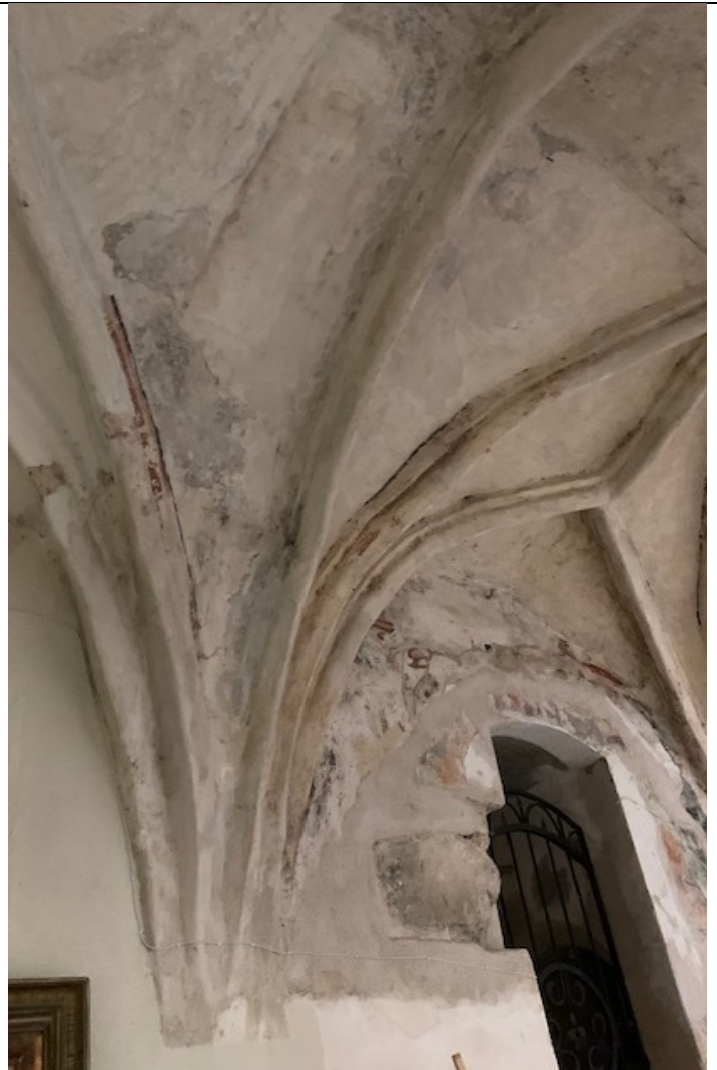
F45. R.VII-osios travėjos skliauto fragmentas

Ant nerviūrų išlikę tamsiai rudos spalvos juostelių bei pilkšvos spalvos su tamsiai pilkos spalvos juostelių aprėminimais dažymo pėdsakai.  
Atidengti ir konservuoti gėlės motyvo rozetės tapybos fragmentai.  
Užtrintos tinko išdaužos
