| Projekto pavadinimas | Administracinio pastato (un. nr. 4199-8003-4012 ) Vilniaus r. sav. Pasieniečių g. 26 Medininkų sen., Medininkų k., kapitalinio remonto (atstatymo po gaisro) projektas |
| Statinio projekto dalis | Konstrukcijų |
| Bylos žymuo | SA-02.SK |

**ESAMO STATINIO LAIKANČIŲJŲ KONSTRUKCIJŲ  
TECHNINĖS BŪKLĖS EKSPERTIZĖS ATASKAITA NR. GTL2024061201  
UŽSAKOVO INICIATYVA**

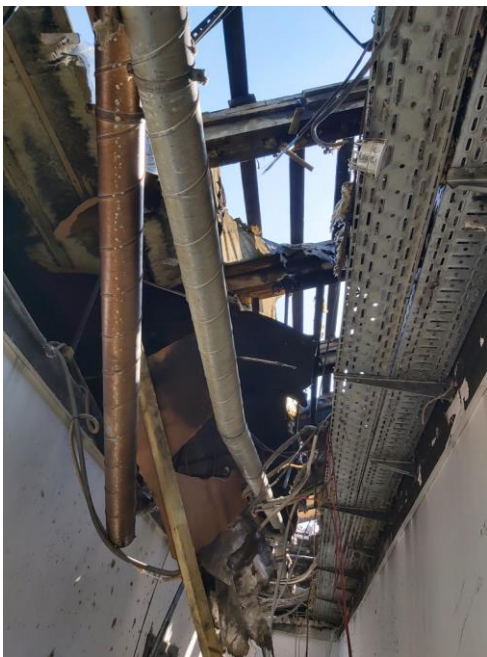
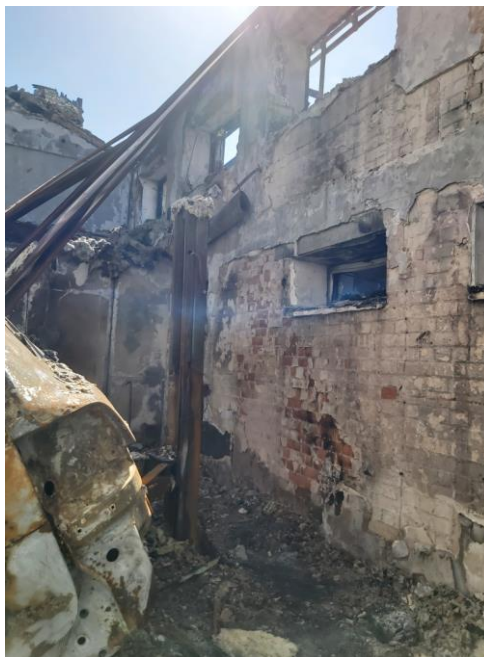
5 pav. Pastato apdegusiųjų patalpų bendrieji vaizdai, 2024 m. gegužės 2 d.

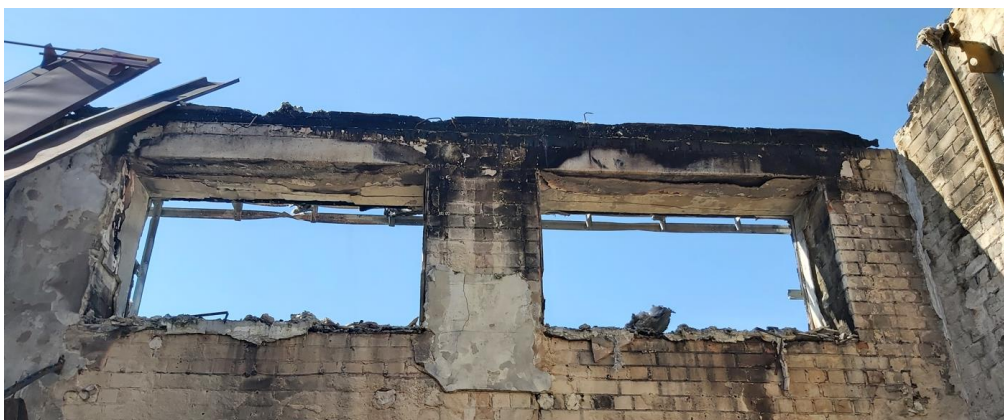
6 pav. Pastato apdegusios mūro sienos su buvusiais langais vaizdas, 2024 m. gegužės 2 d.

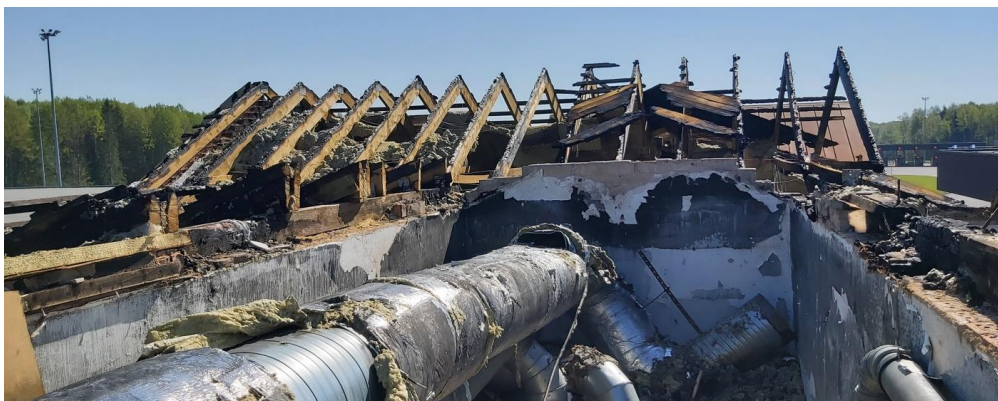
7 pav. Pastato stogo sudegusios dalies bendrasis vaizdas, 2024 m. gegužės 2 d.

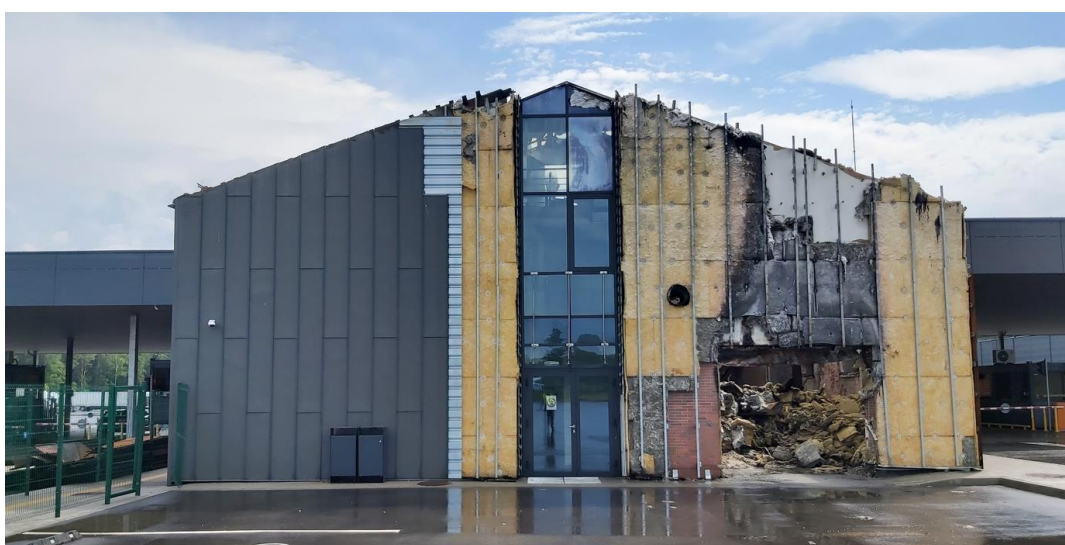
30 pav. Suniokotas pastato vakarų fasadas – pažeista apdaila ir vartai

Ekspertizės metu nustatyta, kad gaisro metu buvo pažeistos vakarų galinio fasado konstrukcijos – lauko apdailos plokštės bei sienos vidaus atitvariniai sluoksniai, sugadinti angaro pakeliamieji vartai (37 pav.).

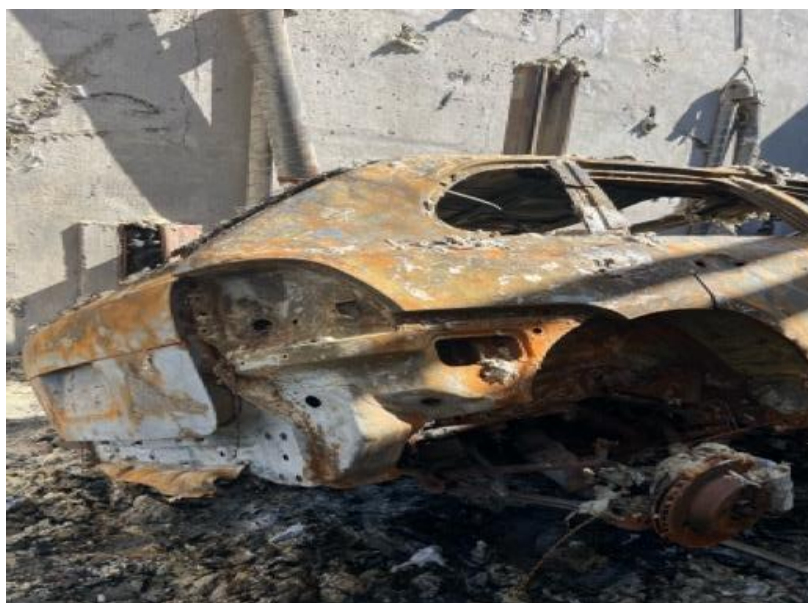
Ekspertizės metu nustatyta, kad išdegę pastate esanti patalpa tarp ašių nuo „1“ iki „2“ ir nuo „D“ iki „F“ (bendroji per du aukštus) – sudegę visos čia buvusio lengvojo automobilio degios detalės ir medžiagos, sudegę kiti angare laikyti daiktai, gaisro metu buvo sugadintos sienos bei stogas, vartai, langai (31 ir 32 pav.).

32 pav. Sudegusio automobilio vaizdas gaisro židinio patalpoje

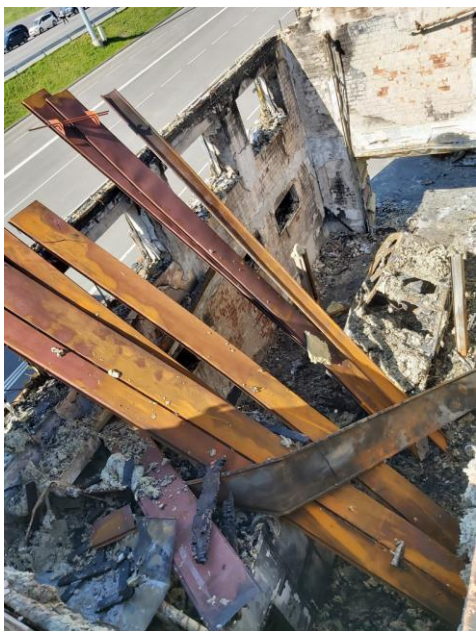
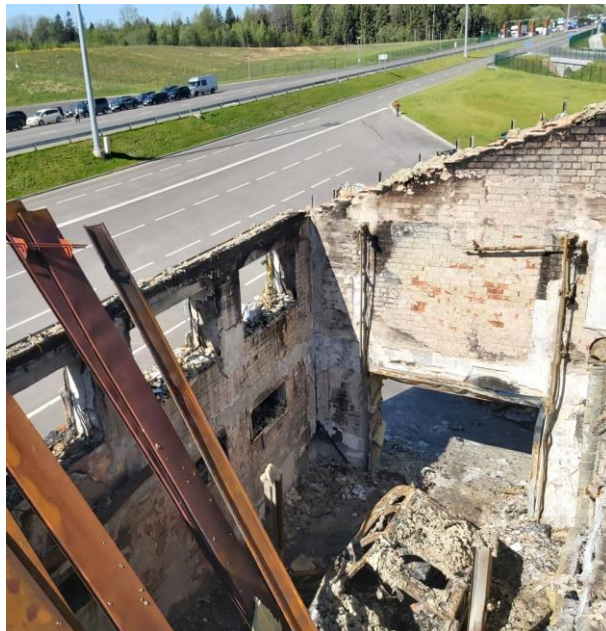
Ekspertizės metu nustatyta, kad stogo medinės laikančiosios konstrukcijos virš gaisro židinio patalpos, o taip pat stogo atitvarinės konstrukcijos kartu su apdaila (rudinto metalo kasetėmis), nukrito žemyn į patalpos vidų ir už pagrindinio fasado (30, 35 ir 36 pav.).

35 pav. Sudegusios stogo laikančiosios konstrukcijos, sugadinta auto angaro patalpa

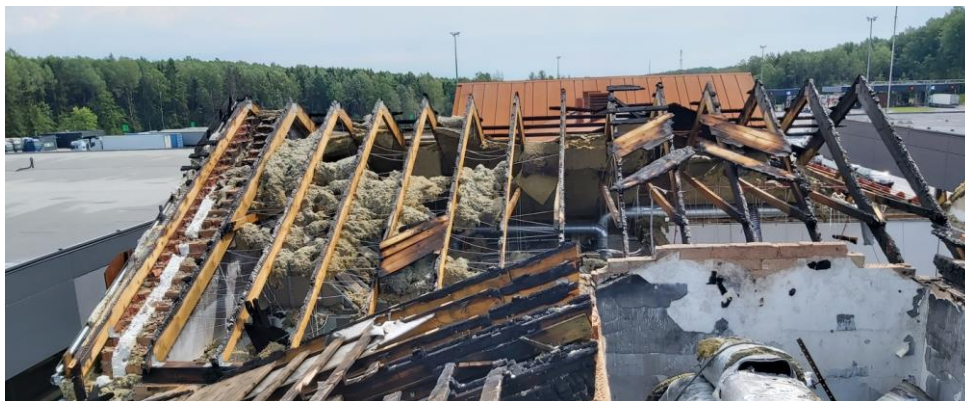
Ekspertizės metu nustatyta, kad gaisro buvo pažeisti stogo mediniai rėmai bei stogo danga virš dalies pastato (38–41 pav.).

39 pav. Sudegusiojo stogo konstrukcijų tarp ašių „2“–„3“ bendrasis vaizdas

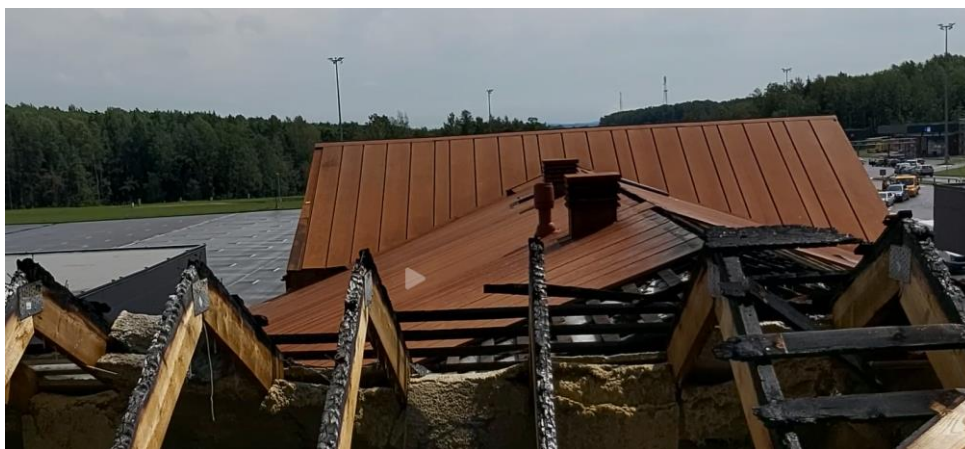
40 pav. Sudegusiojo stogo konstrukcijų už ašies „3“ bendrasis vaizdas

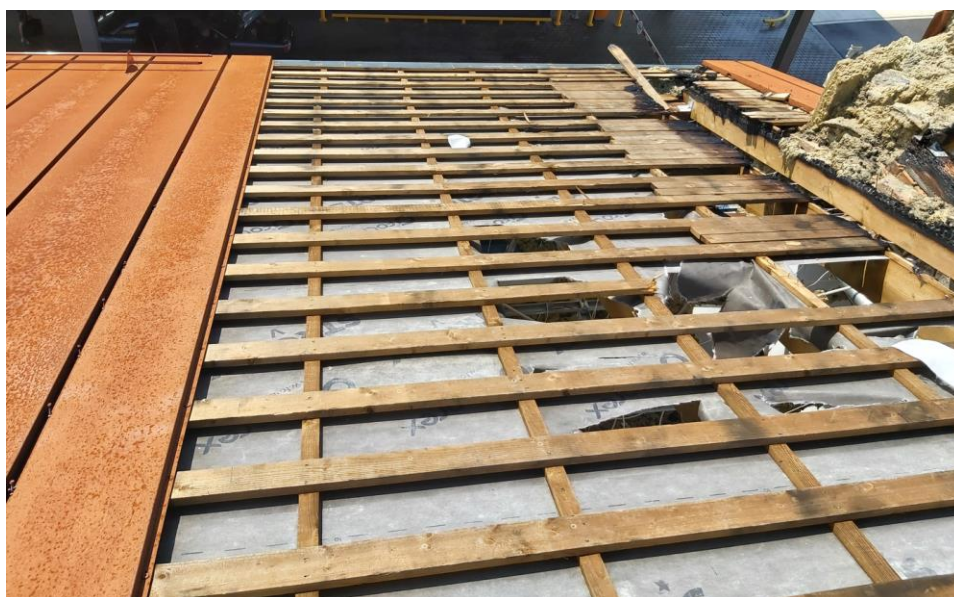
41 pav. Dalinai pažeisto stogo konstrukcijų už ašies „3“ bendrasis vaizdas

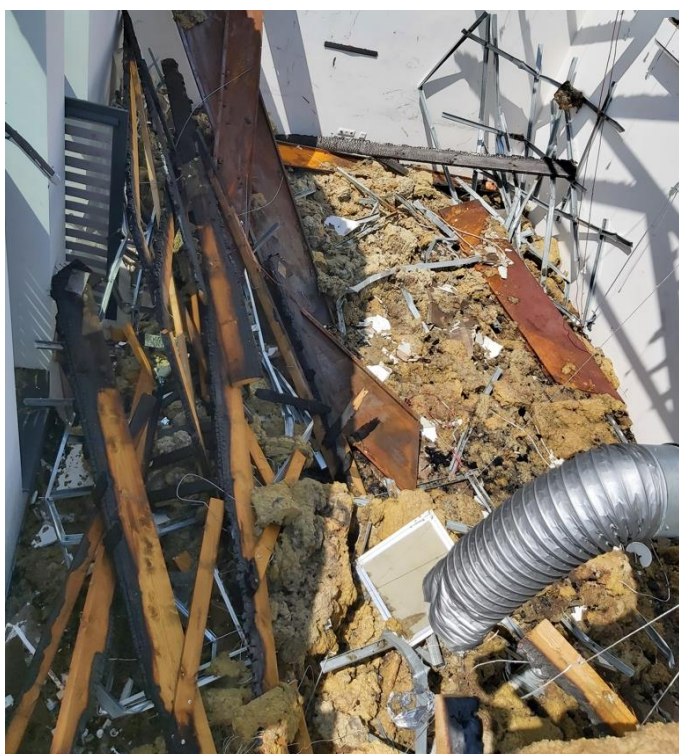
Ekspertizės metu nustatyta, kad dvišlaičio stogo laikančiosios konstrukcijos ir visi stogo dangos sluoksniai kartu su inžineriniais tinklais griuvo į patalpas, kuriose kurį laiką dar degdavo (44 ir 45 pav.).

45 pav. Gaisro metu stogo laikančiosios konstrukcijos ir visi stogo dangos sluoksniai griuvo į patalpas, kuriose kurį laiką dar degdavo

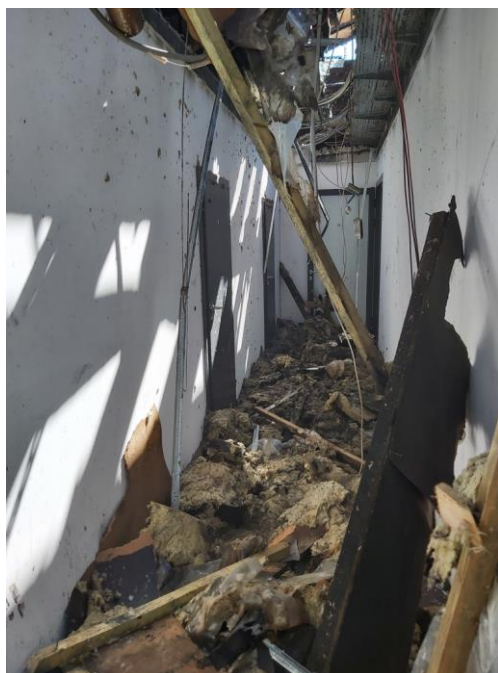
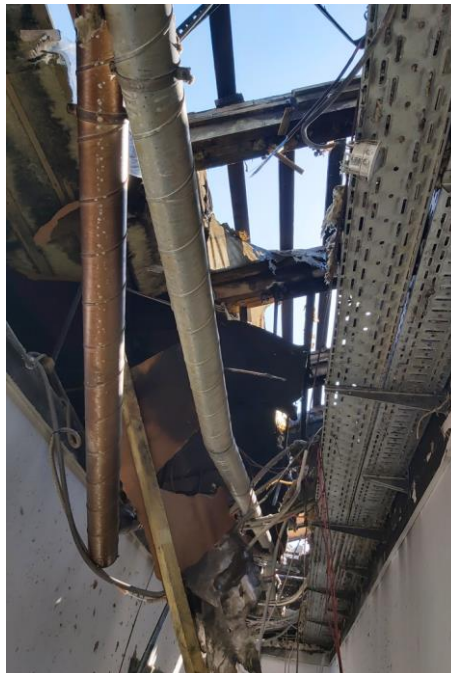
Ekspertizės metu nustatyta, kad virš koridoriaus esančio stogo tarp ašių nuo „1“ iki „2“ ir nuo „C“ iki „D“ inžineriniai tinklai gaisro metu buvo sugadinti, griuvo kartu su stogo dangos apšiltinimo sluoksniu bei kitais sluoksniais (48 ir 49 pav.).

48 pav. Koridoriaus tarp ašių nuo „1“ iki „2“ ir nuo „C“ iki „D“ stogo inžineriniai tinklai gaisro metu buvo sugadinti, griuvo

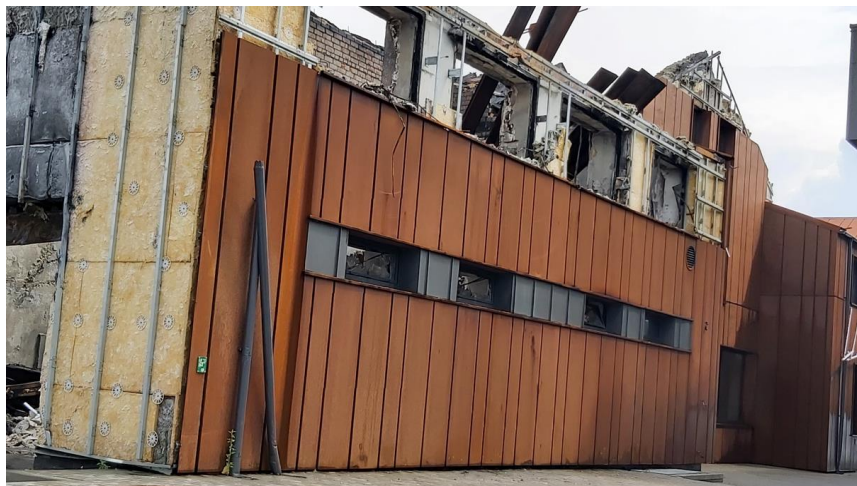
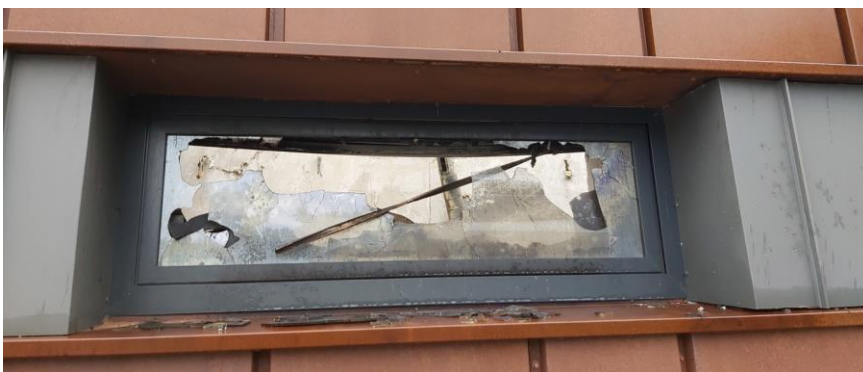
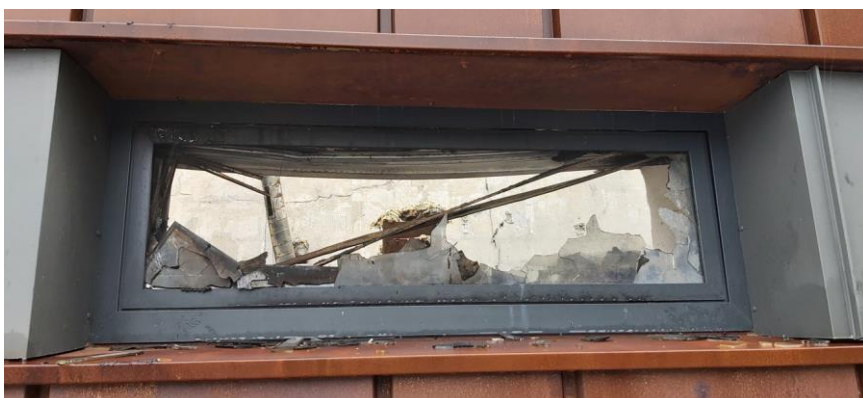
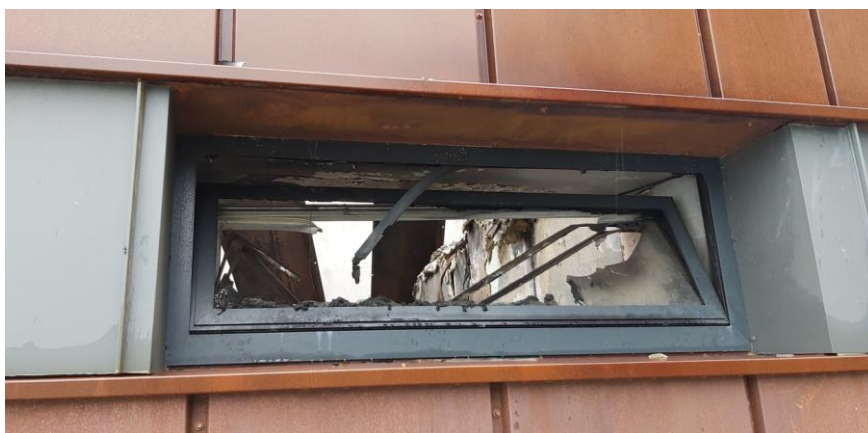
Ekspertizės metu nustatyta, kad fasado langų rėmų PVC gaminiai ašyje „1“ ir tarp ašių nuo „C“ iki „D“ yra apdegę, iškraipyti, skilęs stiklas (50 pav.), fasado ašyje „F“ apdegę langai, išdaužyti stiklai, iškraipyti langų rėmai (51 pav.).

51 pav. Lauko fasado ašyje „F“ apdegę langai, išdaužyti stiklai, iškraipyti langų rėmai

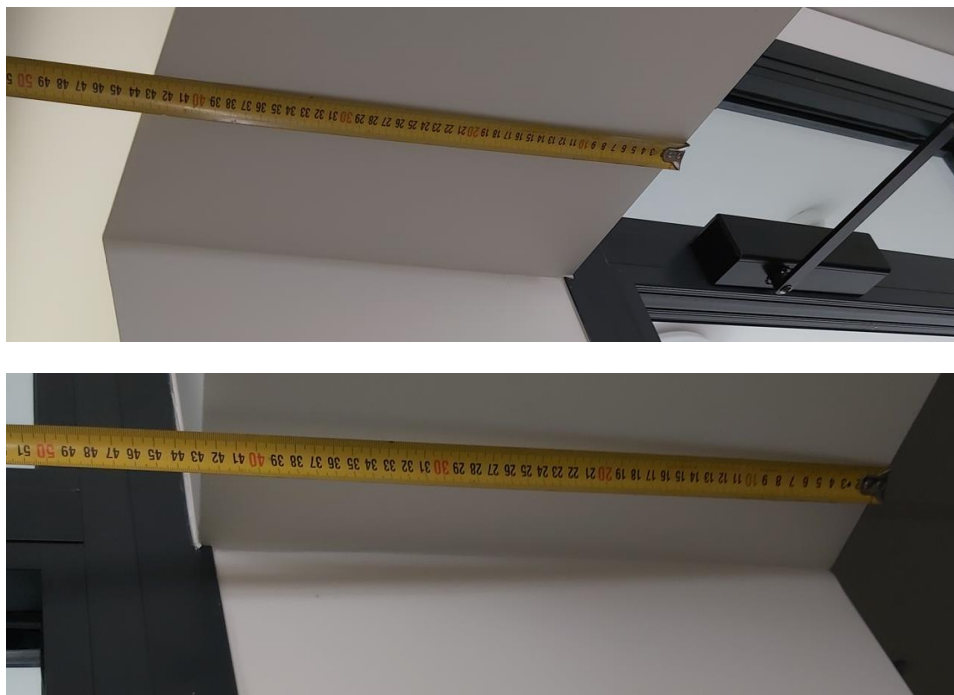
Ekspertizės metu nustatyta, kad rūšio, pirmojo aukšto, antrojo aukšto patalpų pločiai, ilgiai, aukščiai iš esmės atitinka 2023 m. kadastrinius matavimus (54 pav.). Konstrukcijų darbo projekte pavaizduotos laikančiosios lauko sienos ir tik pagrindinės vidaus sienos, o smulkesnės pertvaros tarp patalpų nepavaizduotos.

54 pav. Antrajame aukšte vidaus sienų 43 cm storio tikrinimas  
ašyje „C“ ir ašyje „D“ tarp ašių „3“ ir „4“

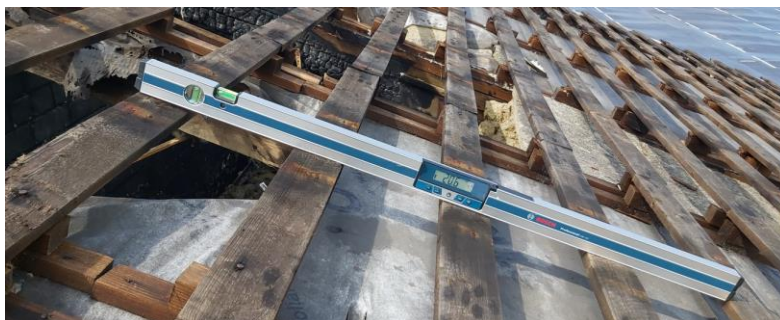
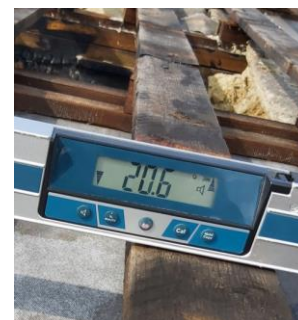
Ekspertizės metu nustatyta, kad gaisro pažeistos stogo dalies likusių konstrukcijų nuolydžiai skirtingose vietose skirtingai nukrypsta nuo projekto (55–57 pav.).

55 pav. Orientacinis stogo nuolydžio tikrinimas tarp ašių „1“–„2“ ir „A“–„C“:  
20,6 laipsnių (projekte nurodytas 20 laipsnių nuolydis)

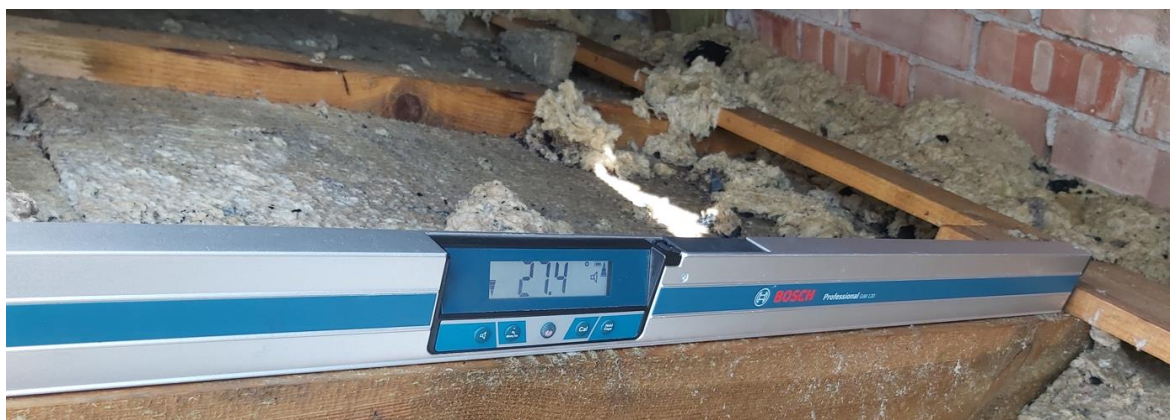
56 pav. Stogo gegnių nuolydžio tikrinimas tarp ašių „2“–„3“ ir „C“–„D“:  
27,4 laipsnių (projekte nurodytas 33 laipsnių nuolydis)

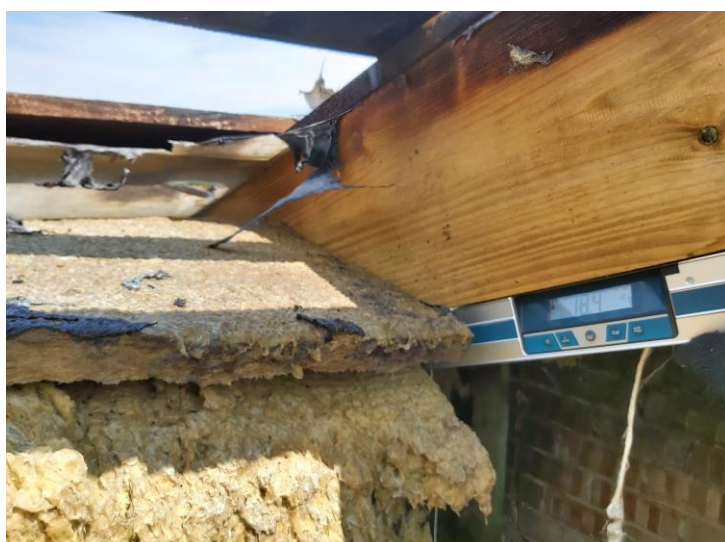
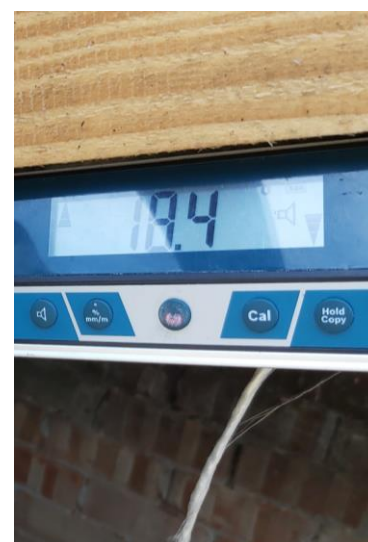
57 pav. Stogo gegnių nuolydžio tikrinimas tarp ašių „3“–„4“ ir „C“–„D“:  
18,4 laipsnių (projekte nurodytas 20 laipsnių nuolydis)

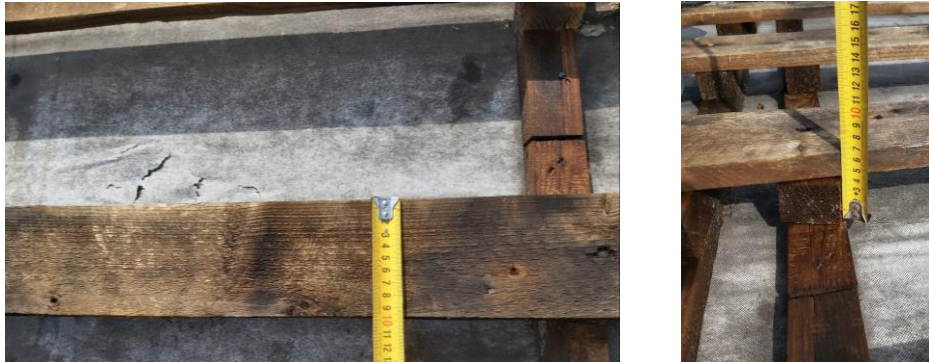
Ekspertizės metu patikrintas gegnių sudėtinio skerspjūvio medinių lentų storis – 60 mm, tarp dviejų lentų išlaikytas 50 mm tarpas. Sprendinys atitinka projektą. Gegnių ir grėbestų žingsniai, skerspjūviai iš esmės atitinka projekto sprendinius (58–63 pav.).

58 pav. Medinių grebėstų 97 mm pločio ir 20 mm storio matavimas, medinio trumpinio 45 mm aukščio matavimas

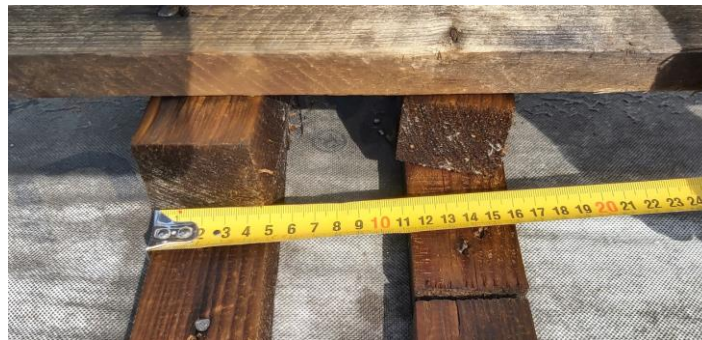
59 pav. Ant gegnės uždėtų medinių juostų-tašų (virš izoliacinio audinio) 50 mm pločio ir 60 mm tarpo matavimas

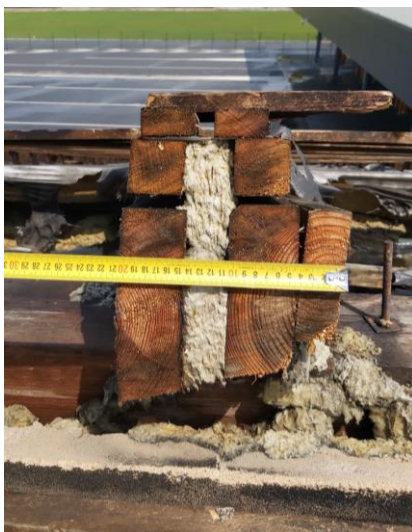
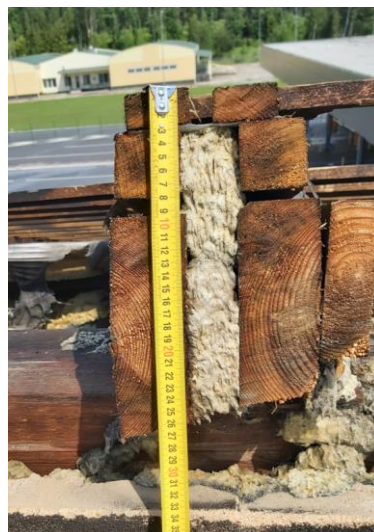
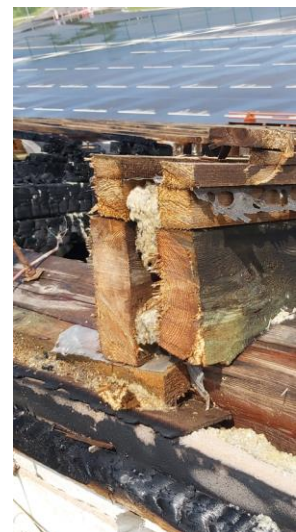
60 pav. Stogo medinių gegnių sudėtingojo skerspjūvio matavimas: medinių lentų storis – 60 mm, tarpas tarp lentų – 50 mm

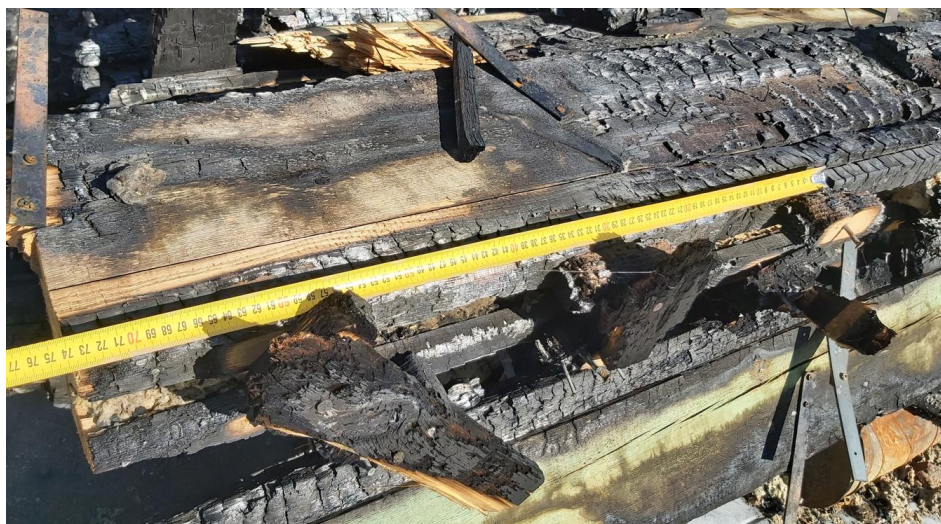
61 pav. Medinių grebėstų tvirtinimo 30 cm žingsnio matavimas

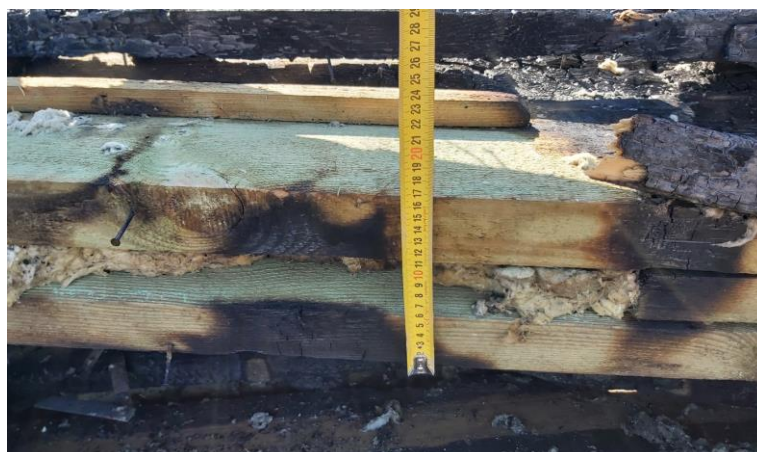
62 pav. Stogo medinių gegnių sudėtingojo skerspjūvio matavimas:  
medinių lentų storis – 60 mm, tarpas tarp lentų – 50 mm

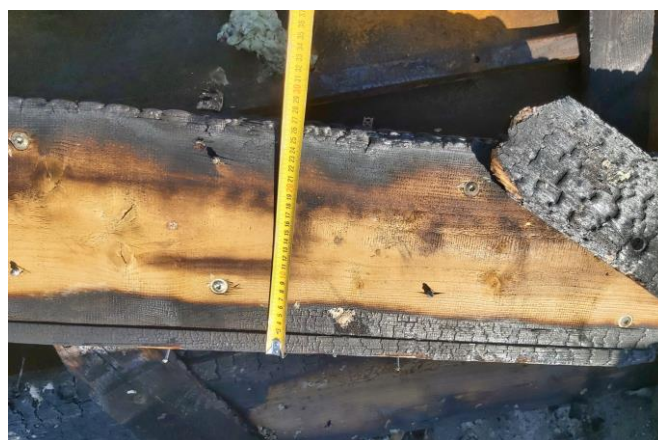
63 pav. Apdegusios medinės gegnės skerspjūvio matavimas: 25 mm medinė juosta ir apie 250 mm medinės gegnės lentos aukštis

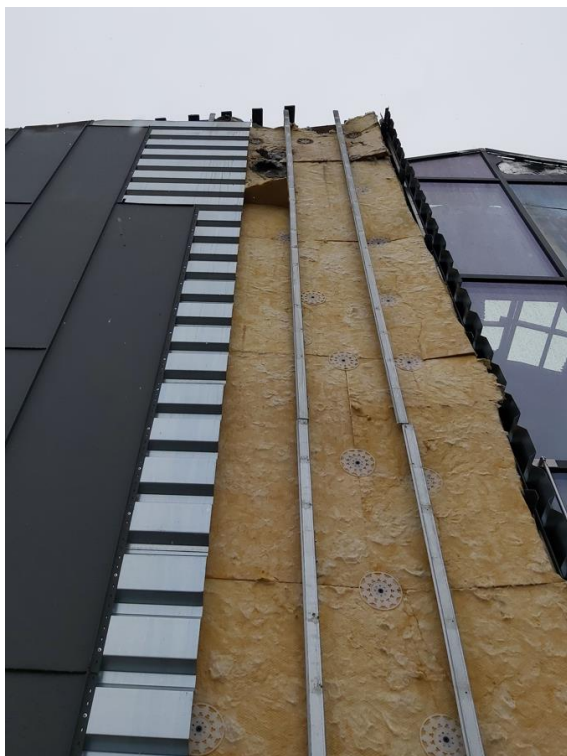
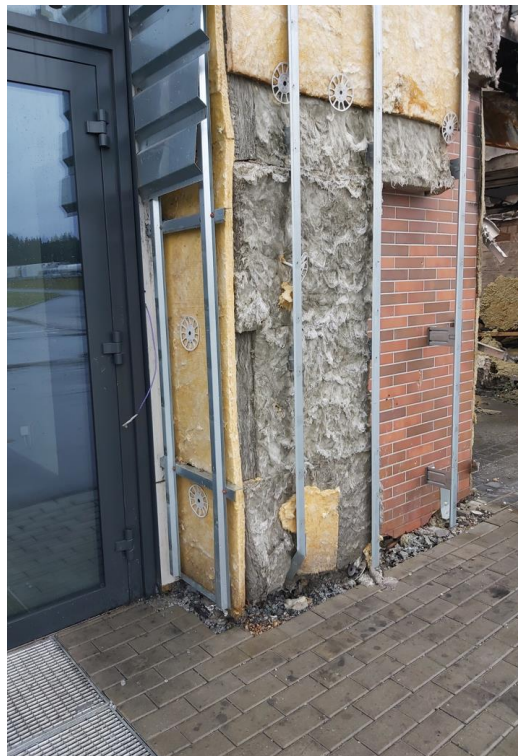
Ekspertizės metu nustatyta, kad gaisro metu pastato skirtingi fasadai buvo pažeisti skirtingai (64–73 pav.). Pastato dalis prie gaisro židinio patalpos (angaro) nukentėjo labiausiai, todėl visas trumpas vakarinis fasadas daugiau ar mažiau sugadintas terminiu poveikiu. Tą patį patyrė pietų fasado fragmentas tarp ašių „1“–„2“. Labai reikšmingai pažeistas stogas maždaug iki pusės pastato (vidurinė linija tarp ašių „3“–„4“). Pažeidimų mastas pavaizduotas ant šio poskyrio pabaigoje pateiktų schemų (81–85 pav.).

64 pav. Dalinai pažeistų sienos detalių sluoksnių bendrieji vaizdai

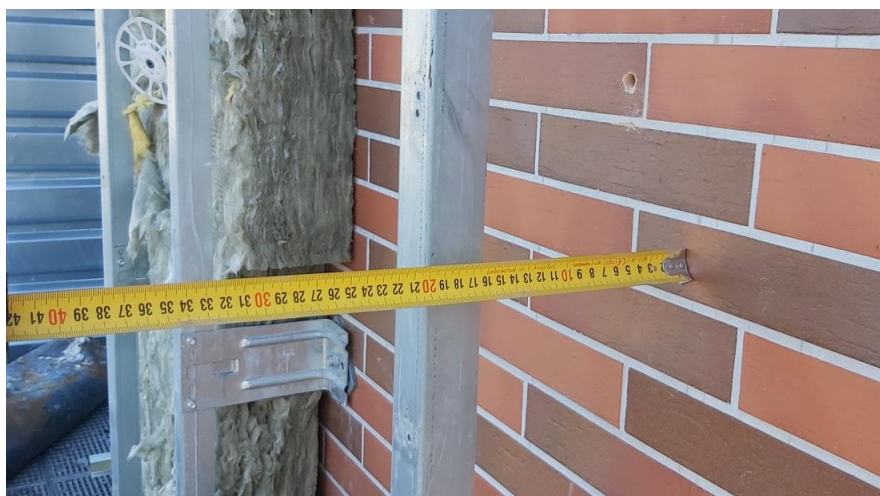
65 pav. Atstumo tarp sienos ir apšiltinimą laikančio metalinio karkaso matavimas: ant sienos išliko 150 mm storio apšiltinimo akmenų vatos sluoksnis ir 200 mm atstumu prikabinas metalinis karkasas

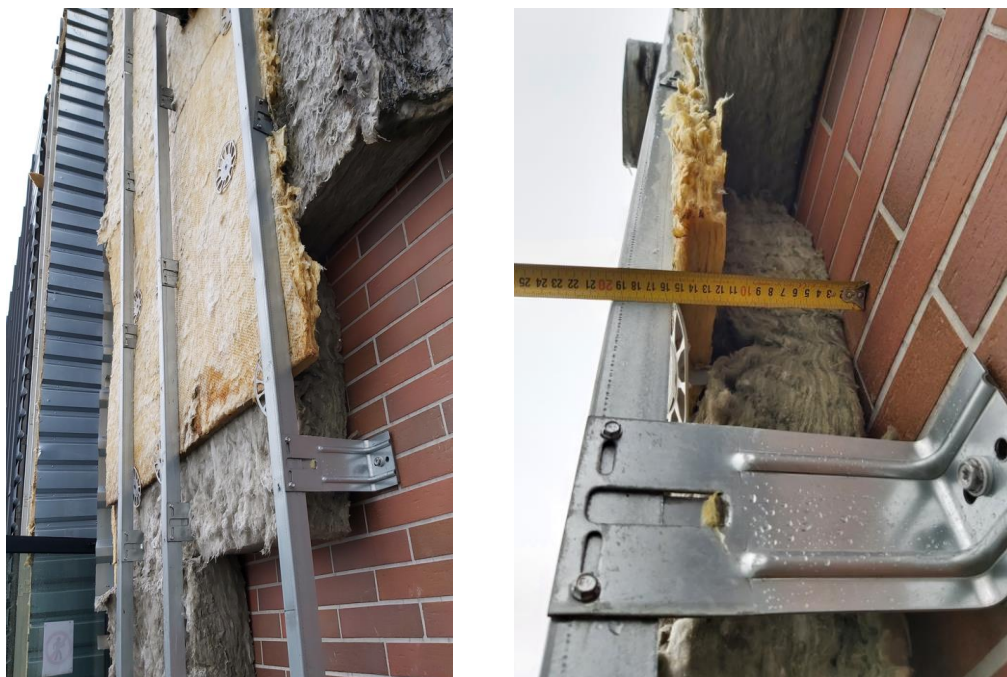
66 pav. Fasado sienos apmatavimas: prie anksčiau pastatytos sienos su plytų imitacijos apdaila pritvirtintas fasadą laikantis metalinių kreipiančiųjų ir metalinių tvirtinimo detalių karkasas; išmatuotas šiluminės vatos pagrindinis sluoksnis – 120 mm; išmatuotas mineralinės vatos viršutinis sluoksnis – 30 mm; metalinio karkaso lauko plokštumos atitraukimo matmuo – 200 mm

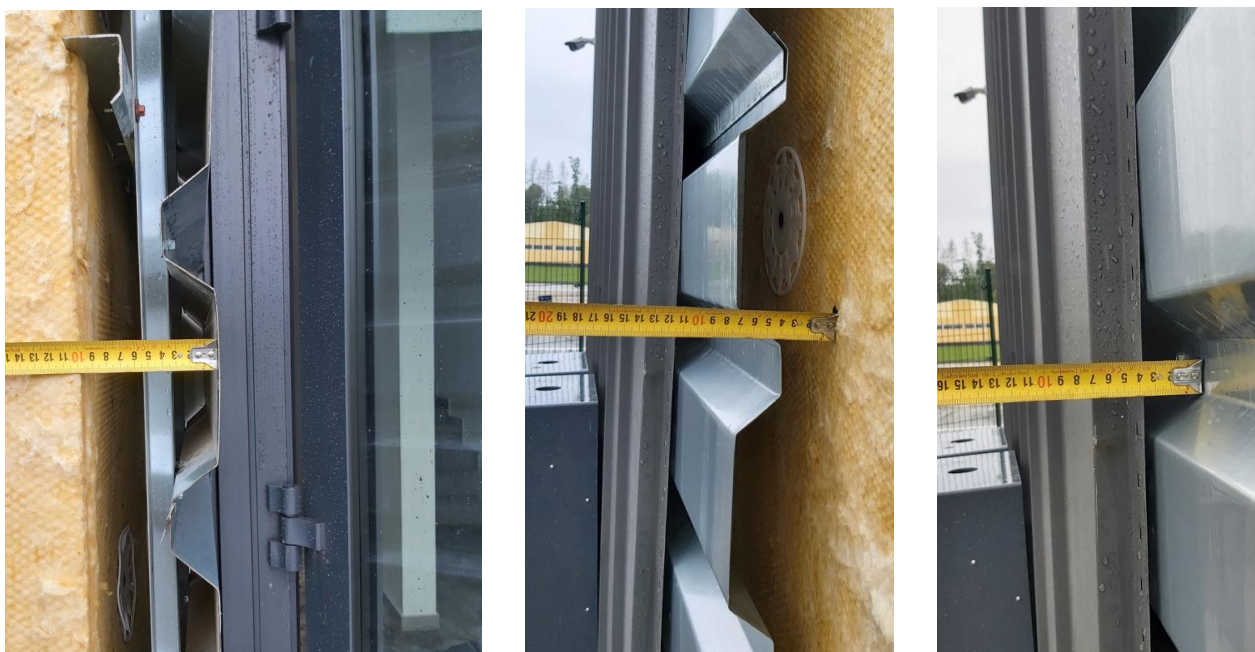
67 pav. Fasado sienos detalės apmatavimas – sienai skirtingose vietose taikomi skirtingi sprendiniai: ant šilumos izoliacijos pritvirtinto prie sienos sluoksnio sumontuotas plonasienių metalinių profilių karkasas, virš kurio pritvirtintas profiliuotos 30 mm bangos aukščio skardos lakštas, dar ant viršaus – apdailinės skardos lakštai

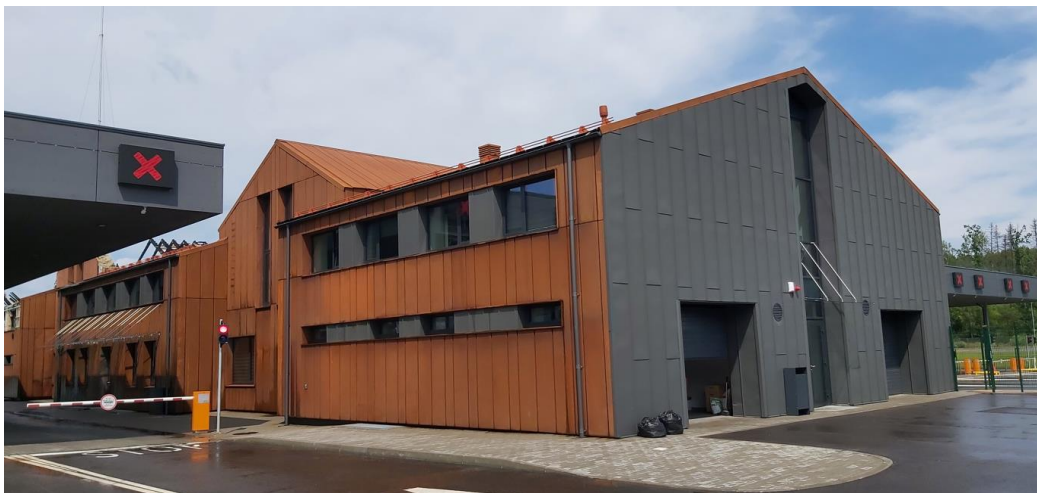
68 pav. Pastato pietryčių kampo bendrasis vaizdas – fotonuotraukoje matoma pietų fasado dalis ir visa rytų fasado dalis (sienos ir stogas) liko nepažeistos

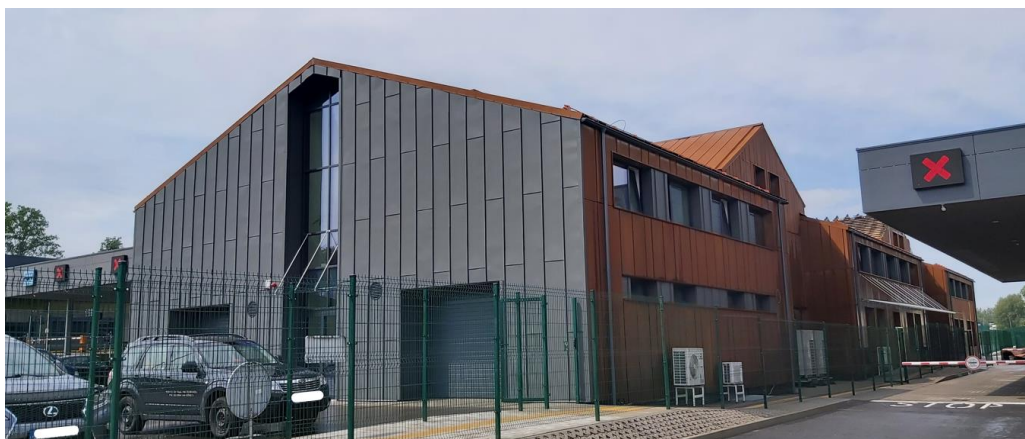
69 pav. Pastato šiaurės-rytų kampo bendrasis vaizdas – fotonuotraukoje matoma šiaurės fasado dalis ir visa rytų fasado dalis (sienos ir stogas) liko nepažeistos

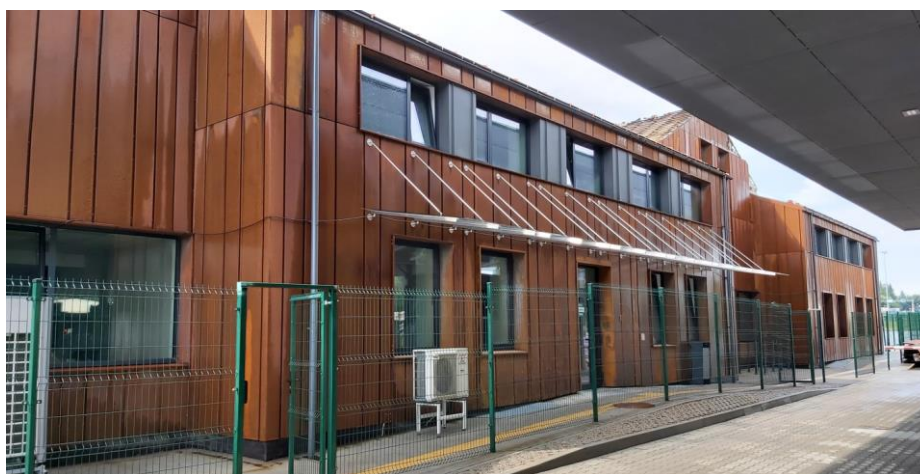
70 pav. Pastato šiaurės fasado vidurinės dalies bendrasis vaizdas – fotonuotraukoje matoma šiaurės fasado sienos vidurinė atkarpa tarp ašių „3“–„4“ liko nepažeista, tačiau dalinai pažeistas stogas

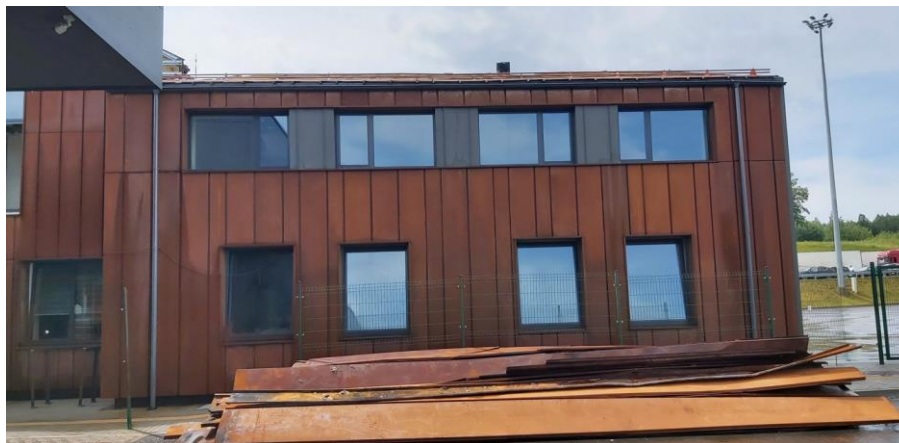
71 pav. Pastato šiaurės fasado vakarinės dalies bendrasis vaizdas – fotonuotraukoje matoma šiaurės fasado sienos vakarinė atkarpa tarp ašių „1“–„2“ liko nepažeista, tačiau pažeistas visas stogas

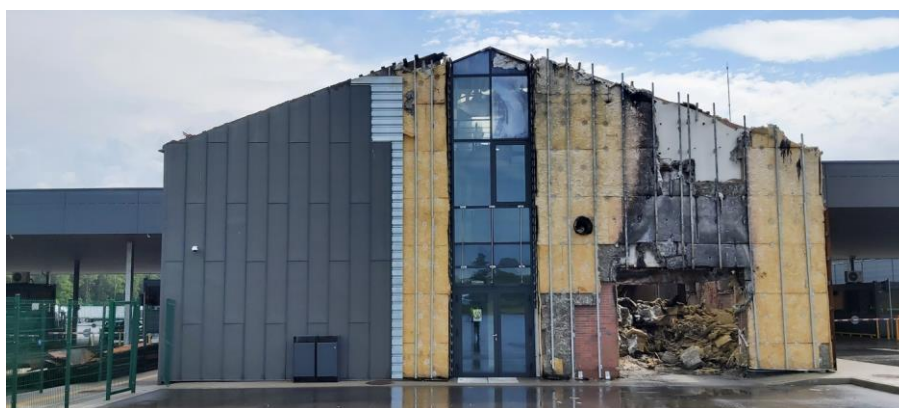
72 pav. Pastato vakarų fasado bendrasis vaizdas – fotonuotraukoje matome, kad tiek sienos, tiek stogas yra pažeisti

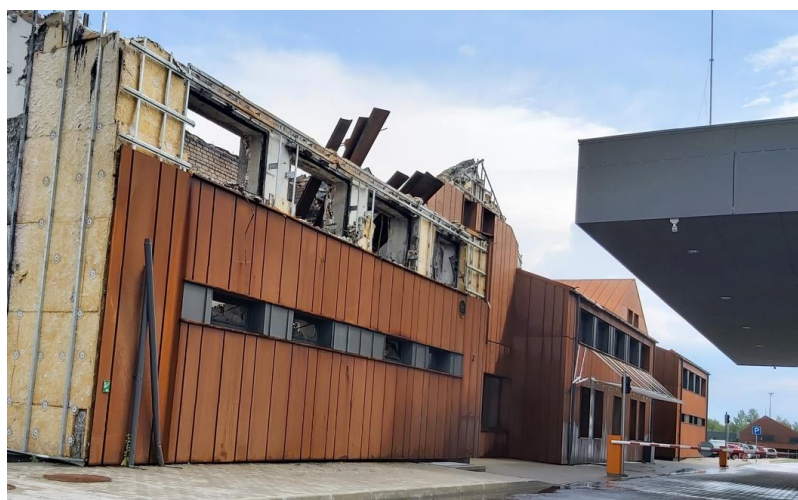
73 pav. Pastato pietų fasado bendrasis vaizdas – fotonuotraukoje matome, kad: tarp ašių „1“–„3“ vakarinė fasado dalis pažeista ir stogo dalis pažeista; tarp ašių „3“–„4“ vidurinė fasado dalis nepažeista, o stogas – dalinai pažeistas

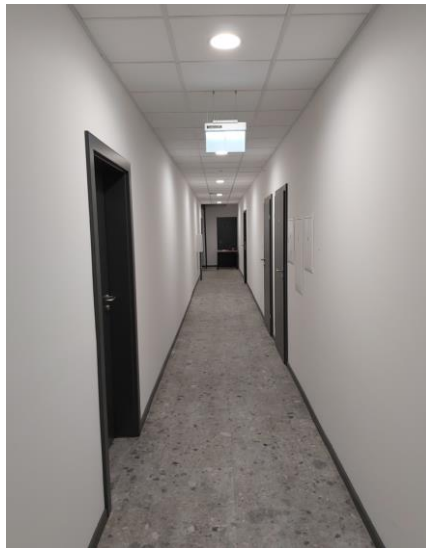
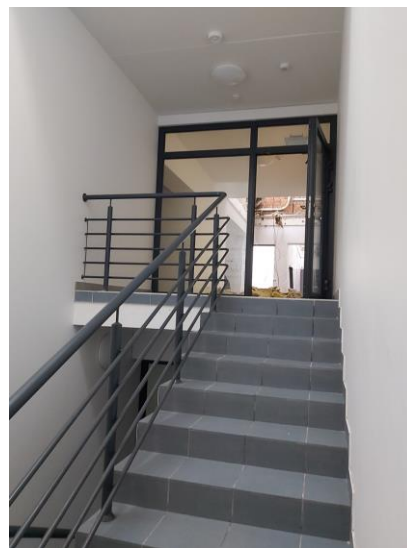
Ekspertizės metu nustatyta, kad rytinėje pastato dalyje, pradedant nuo laiptinės tarp ašių „3“–„4“, patalpos nebuvo pažeistos gaisro – liko geros būklės apdaila, veikia inžineriniai tinklai bei inžinerinės sistemos, trūkių ar kitokių defektų neaptikta (74 pav.).

74 pav. Gaisro nepažeistų patalpų bendrieji vaizdai rytinėje pastato dalyje

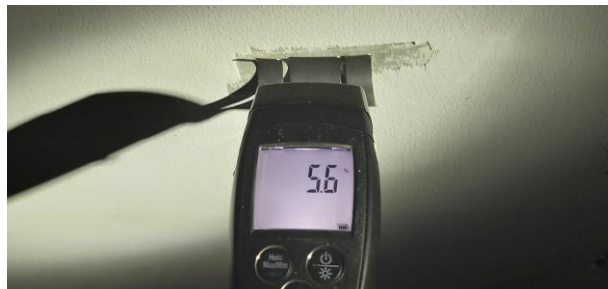
Ekspertizės metu nustatyta, kad pastato gaisro pažeistosios dalies tarp ašių „1“–„3“ ir „A“–„F“ rūšio patalpose ant vidaus paviršių matosi perteklinė drėgmė (75 ir 76 pav.).

75 pav. Rūšio patalpos tarp ašių „1“–„2“ ir „A“–„B“ gelžbetoninės perdangos plokštės drėgmės lygio matavimas: 5,6 %

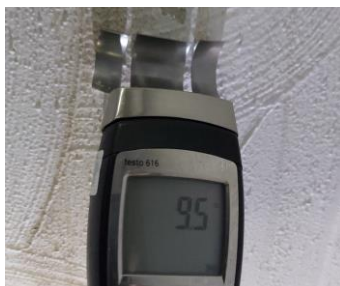
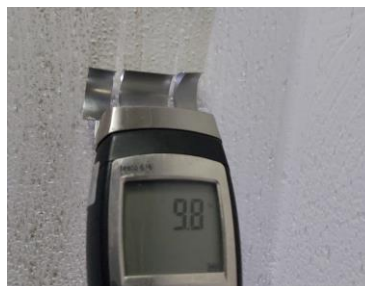
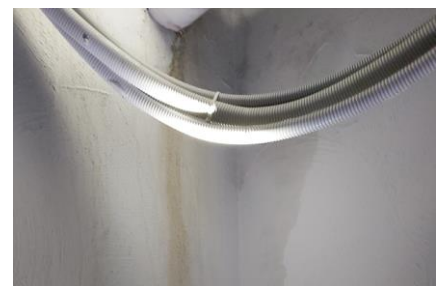
76 pav. Rūšio patalpos tarp ašių „1“–„2“ ir „A“–„B“ sienos ir tinkuotojo paviršiaus drėgmės lygio matavimas: 9,5 ir 9,8 %

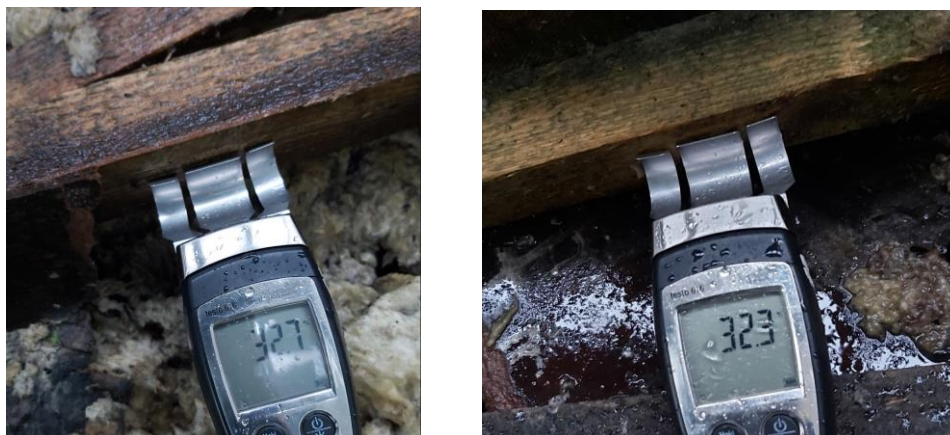
Ekspertizės metu nustatyta, kad pastato gaisro pažeistosios dalies tarp ašių „1“–„3“ ir „A“–„F“ stogo konstrukcijos yra šlapios dėl lauko kritulių, mediena drėksta (77 pav.).

77 pav. Pastato pažeistosios dalies tarp ašių „1“–„3“ ir „A“–„F“ stogo konstrukcijos yra šlapios, drėgmės lygio matavimas: 32,7 ir 32,3 %

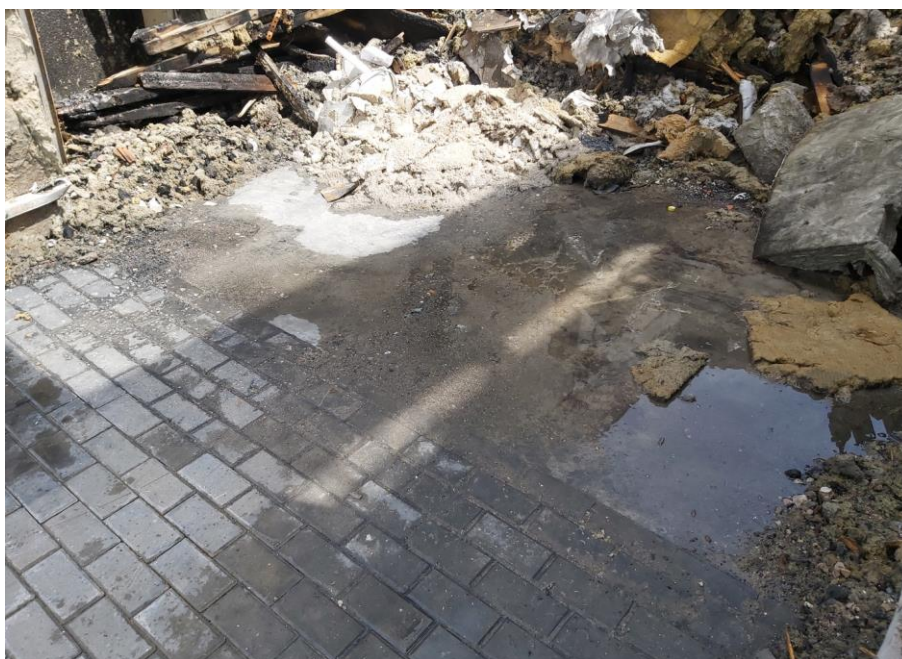
Ekspertizės metu nustatyta, kad pastato gaisro židinio patalpos tarp statinio ašių „1“–„2“ ir „D“–„F“ grindų danga iš esmės liko nei termiškai, nei mechaniškai nepažeista, reikalingas grindų paviršiaus estetiškas atstatomasis remontas (80 pav.).

80 pav. Gaisro židinio patalpos tarp statinio ašių „1“–„2“ ir „D“–„F“ grindų danga liko iš esmės nepažeista, reikalingas grindų paviršiaus estetiškas atstatomasis remontas

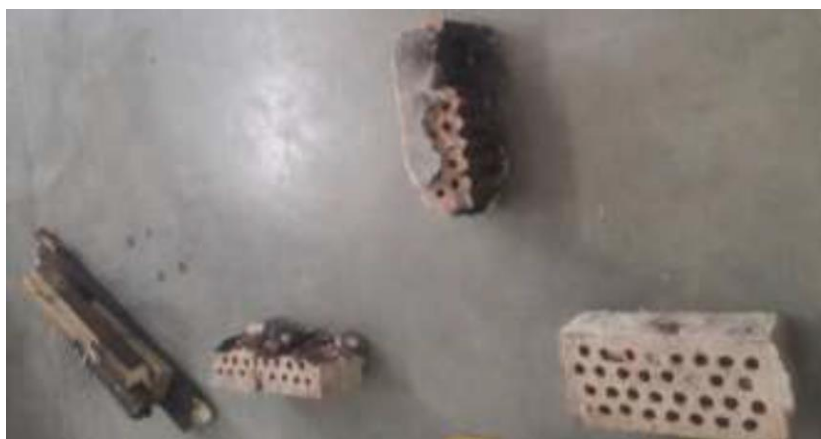
Laboratorijos pateiktame vertinime nurodyta, kad į laboratoriją buvo pristatyta (86 pav.) viena gaisro praktiškai nepaveikta tuštymėta keraminė plyta  $250 \times 120 \times 88$  mm ir dvi gaisro paveiktos tokios pačios keraminės plytos, tačiau jos buvo nuskeltos, o ant jų paviršiaus matomi nusėdę gaisro metu susidariusių dūmų degimo produktai. Ant šių plytų buvo išlikęs sukibęs mūro skiedinys. Taip pat buvo pristatyti gaisro paveikti statybinės medienos fragmentai: tašeliai, kurių skerspjūvis  $50 \times 40$  mm ir lentos, kurių skerspjūvis  $100 \times 25$  mm. Specialistai iš pradžių vizualiai įvertino pristatytų bandinių būklę ir nusprendė, kad didelė dalis bandinių dėl savo kokybės nėra tinkami atlikti patikimus mechaninius bandymus (gniuždymo stiprį ir skiedinio atplėšimą), tačiau pristatytų bandinių vizualinės apžvalgos pakanka padaryti atitinkamas išvadas.

86 pav. Tyrimų centro laboratorijai pristatytų bandinių bendrasis vaizdas

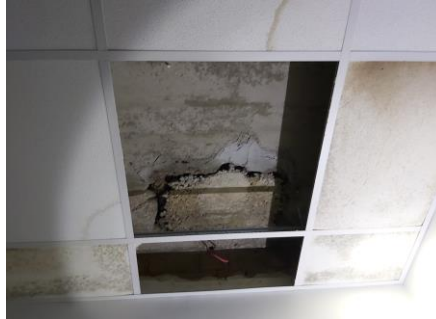
Ekspertizės metu atlikti betono natūriniai neardantieji bandymai – patikrintas rūšio perdangos ir pirmojo aukšto perdangos betono stipris (87 pav.).

87 pav. Betono stiprio tikrinimo vietos ant perdangos vaizdas pirmajame aukšte
