| Projekto pavadinimas | Administracinio pastato (un. nr. 4199-8003-4012 ) Vilniaus r. sav. Pasieniečių g. 26 Medininkų sen., Medininkų k., kapitalinio remonto (atstatymo po gaisro) projektas |
| Statinio projekto dalis | Konstrukcijų |
| Bylos žymuo | SA-02.SK |

**ESAMO STATINIO LAIKANČIŲJŲ KONSTRUKCIJŲ  
TECHNINĖS BŪKLĖS EKSPERTIZĖS ATASKAITA NR. GTL2024061201  
UŽSAKOVO INICIATYVA**

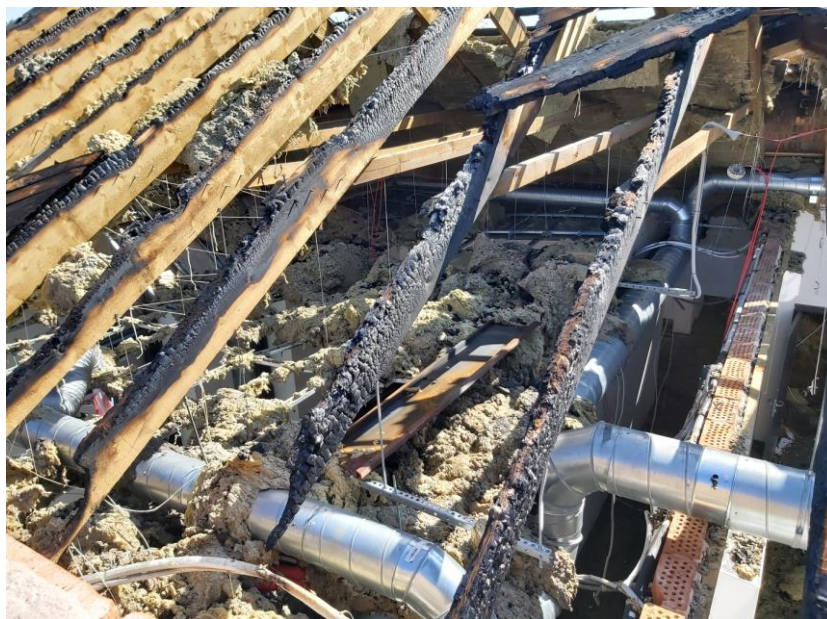
Ekspertizės metu nustatyta, kad stogą laikančios medinės gegnės gaisro metu buvo reikšmingai pažeistos – tai 1-asis defektas (90–92 pav.). Skirtingų ruožų pažeidimo lygiai skiriasi, tačiau pažeidimų mastas yra labai platus ir apima virš pusę viso pastato (žr. aukščiau 84 pav.). Kai kurios gegnės sudegė tiek, kad sulūžo ir nukrito žemyn, kitų skerspjūviai sumažėjo iki pusės, dar kitų – trečdaliu, ketvirtadaliu ir t. t. Dauguma pažeistų skerspjūvių sudegė nuo 25 iki 100 %. Rytinė pastato stogo dalis liko nepažeista. Defektas labai reikšmingai sumažino stogo konstrukcijos bendrąją laikomąją galią, temperatūros poveikis pavojingai išsikreivino konstrukcinius elementus, gaisras išardė stogo konstrukcijų mechaninę sistemą. Pagal STR 1.03.01:2016 „Statybiniai tyrimai. Statinio avarija“ 1 priedo „Statinio galimos avarinės būklės požymiai“ lentelės 3.1 poskyrį „Medinis karkasas“ stogo gegnių konstrukcinių elementų pažeidimai, dėl kurių skerspjūviai yra sumažėję daugiau kaip 25 %, yra avarinės galimos būklės požymis. Defekto atsiradimo priežastys – ugnies tiesioginis poveikis ir temperatūros greitas didėjimas gaisro metu, stogo konstrukcinių elementų sistemos išardymas. Defektas yra IV kategorijos, t. y. avarinis defektas – pažeidžia medinių stogo konstrukcijų laikančiąsias savybes. Stogo gaisro paveiktų ruožų medinių gegnių ir kitų medinių konstrukcinių elementų stiprinimas yra netikslingas ir ekonomiškai neracionalus, todėl stogo pažeistų ruožų medinės konstrukcijas kartu su stogo danga reikia pilnai pakeisti naujomis konstrukcijomis ir uždengti nauja danga.

90 pav. Pastato fragmento sudegusiųjų stogo laikančiųjų medinių gegnių ir kitų konstrukcijų, sudegusios stogo dangos bendrasis vaizdas

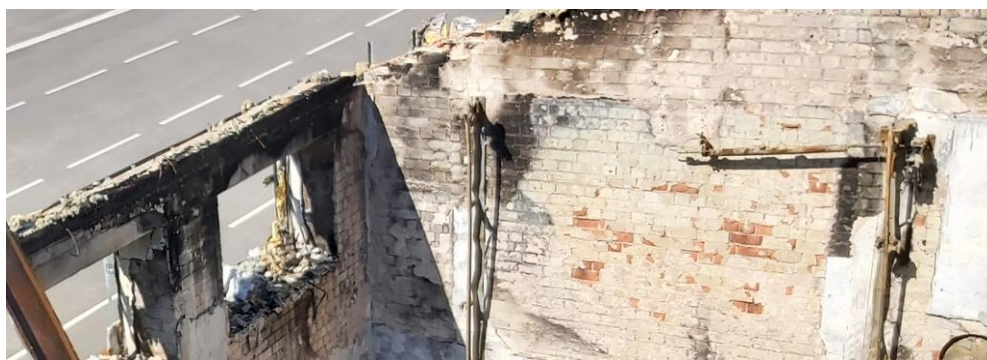
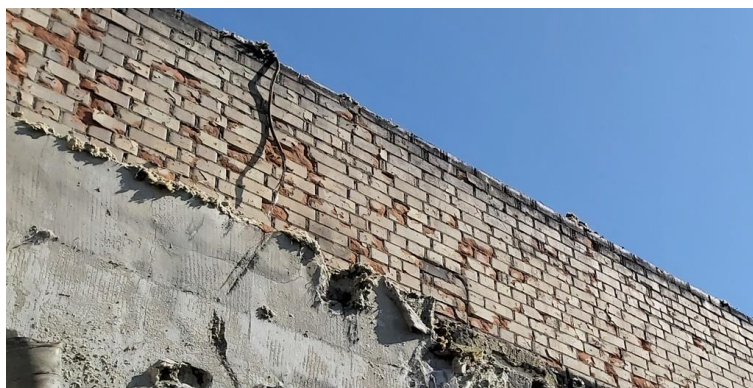
Ekspertizės metu nustatyta, kad gaisro židinio patalpos plytų mūro vidinis paviršius yra pažeistas, yra išsisluoksniavęs ir dalinai ištrupėjęs – tai 2-asis defektas (93–95 pav.). Prasidėjus gaisrui, temperatūros poveikio zona greitai išsiplėtė, staigiai pradėjo kaisti mūro sienų patalpoje esantys paviršiai. Tuo pačiu lauke ir sienos viduje temperatūros didėjimas nevyko tiek greitai. Susidarė skirtingos sąlygos mūro plytoms deformuotis. Gaisro gesinimo metu vandeniu (arba kitais priešgaisriniais skysčiais) procesas apsivertė – sienos viduje temperatūra jau buvo aukštesnė, o mūro paviršiaus temperatūrą staigiai pradėjo mažinti sienomis bėgančios vandens srovės. Pirmiau suskilo ir vietomis nukrito dažytojo tinko sluoksnis. Dėl skirtingų temperatūrų bei dėl skirtingų drėgmės lygio sąlygų pasireiškė keraminių plytų paviršinis nuo 1 iki 3 cm išsisluoksniavimas, o vietomis – net gilesnis. Pažeidimų mastas – paveiktas visas gaisro židinio patalpos (angaro) visų atviraus mūro sienų plotas. Defekto atsiradimo priežastys – ugnies tiesioginis poveikis ir temperatūros greitas didėjimas gaisro metu, temperatūros staigus lokalus mažėjimas gaisro gesinimo vandeniu metu. Defektas yra III kategorijos, t. y. pavojingas defektas – dalinai sumažėjo plytų mūro laikomoji galia, pablogintos sienų bendrojo pastovumo sąlygos. Nors mūro sienos buvo pažeistos tik dalinai, dar šiek tiek turi mechaninio atsparumo resurso, vis dėlto, rekomenduojame gaisro židinio patalpos (angaro) sienas išardyti ir sumūryti iš naujo.

93 pav. Gaisro židinio patalpos (angaro) plytų mūro pažeisto paviršiaus fragmentai

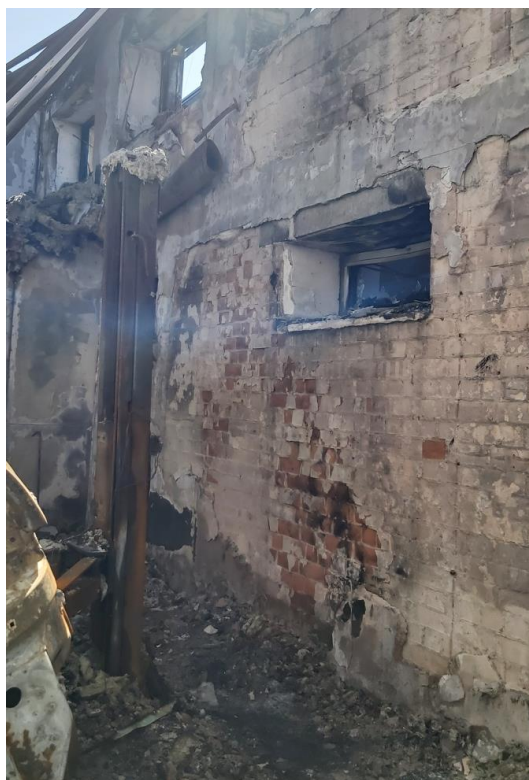
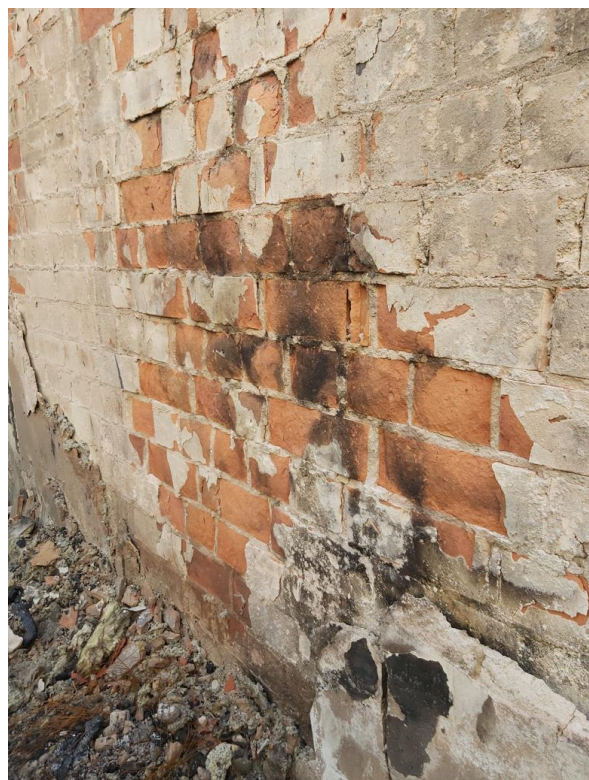
94 pav. Angaro mūro sienos ašyje „F“ ir tarp ašių nuo „1“ iki „2“ gaisro paveikto ruožo plytų paviršiaus išsisluoksniavimas, tinko nutrupėjimas

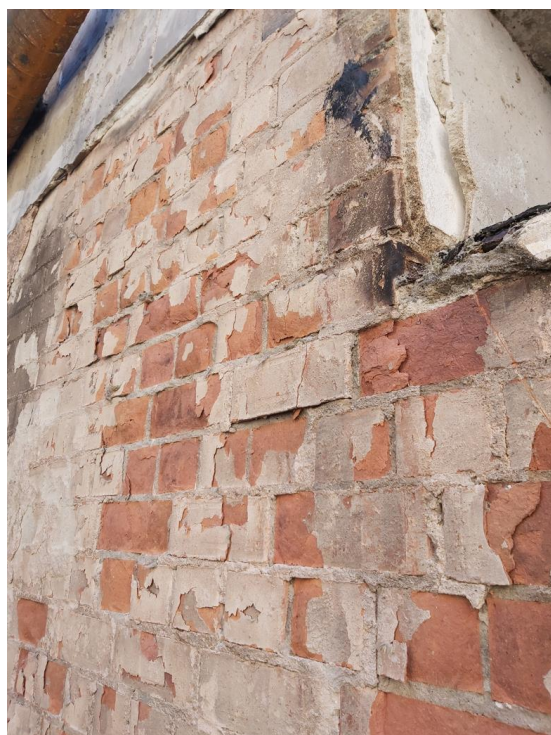
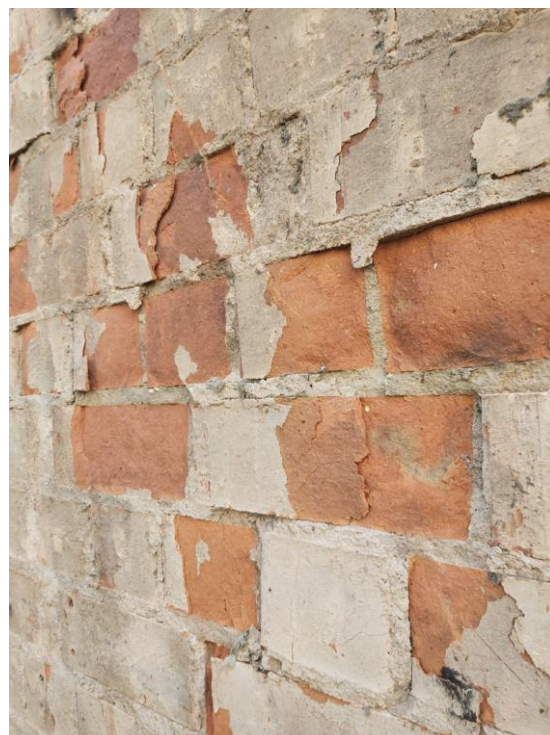
95 pav. Angaro mūro sienos ašyje „F“ ir tarp ašių nuo „1“ iki „2“ gaisro paveikto ruožo plytų paviršiaus išsisluoksniavimas, tinko nutrupėjimas – fragmentų vaizdai

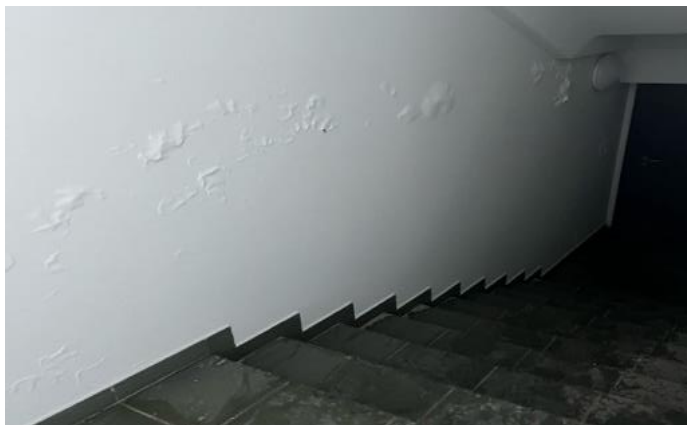
Ekspertizės metu nustatyta, kad ant pastato rūsio sienų, pirmojo aukšto sienų, antrojo aukšto sienų, rūsio ir pirmojo aukšto perdangų yra perteklinės drėgmės ruožai – 3-asis defektas (81, 96–99 pav.). Dėl perteklinės drėgmės sienų mūras dalinai praranda savo savybes, gipso kartono pertvaros išsikreivintos, perdangų siūlės plyšta, tampa šlapiu šiluminės izoliacijos sluoksniu, atsiranda kiti neigiami padariniai. Skirtingų ruožų pažeidimo lygiai skiriasi, tačiau pažeidimų mastas yra labai platus ir apima apie pusę viso pastato. Rytinės pastato dalies pirmojo ir antrojo aukšto patalpos kol kas lieka nepažeistos. 2024 m. pavasarį atsiradęs defektas kol kas mažai įtakoja konstrukcijos laikomąją galią, tačiau nesusitardžius drėgmės, ilgalaikis poveikis taps labai reikšmingu visam pastatui. Defekto atsiradimo priežastys – gaisro gesinimo metu vandeniu buvo sulieti pastato aukštai, dėl prastos hidroizoliacijos rūsio patalpose drėgmė buvo pastebėta dar anksčiau (iki gaisro), po gaisro iki dabar pažeisto stogo plotas lieka atviras lauko atmosferiniams krituliams. Defektas yra III kategorijos, t. y. pavojingas defektas – ilgalaikėje perspektyvoje pažeidžia visų konstrukcijų laikančiąsias savybes, mažina naudojimo trukmę, gadina išvaizdą, blogina pastato energetinį naudingumą. Drėgmės patekimą bei plitimą patalpų plotais reikia atsekti ir nutraukti, tam panaudojant šiuolaikines diagnostikos priemones bei technologijas, modernias hidroizoliacines medžiagas, įrengiant kritulių šalinimo sistemą ir kt.

97 pav. Laiptinės patalpos sienos vaizdas: dėl drėgmės yra nusilupę sienos dažai

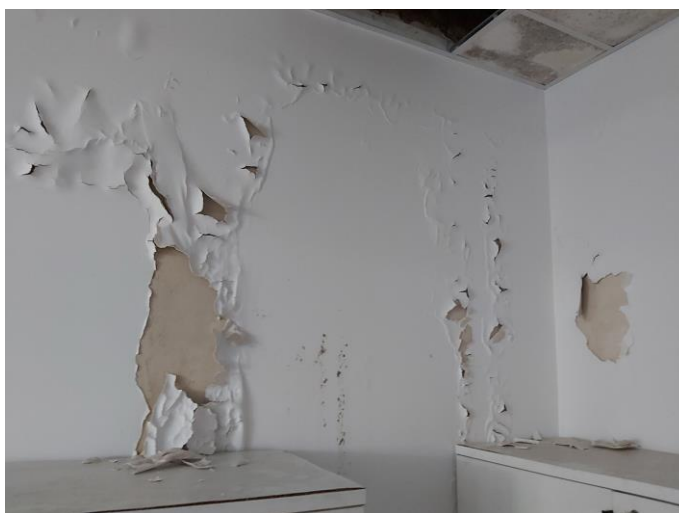
98 pav. Pirmojo aukšto patalpos sienos vaizdas: dėl drėgmės yra nusilupę sienos dažai, pakabinamų lubų apdailinės plokštės yra drėgnos

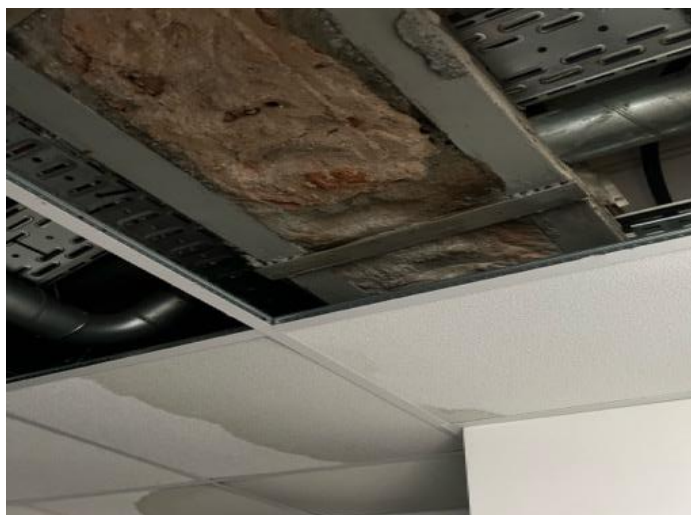
99 pav. Pirmojo aukšto patalpos pakabinamųjų lubų ir atidengtų inžinerinių sistemų vaizdas: drėgnos pakabinamų lubų apdailinės plokštės, ant kitų paviršių susikaupė drėgmė

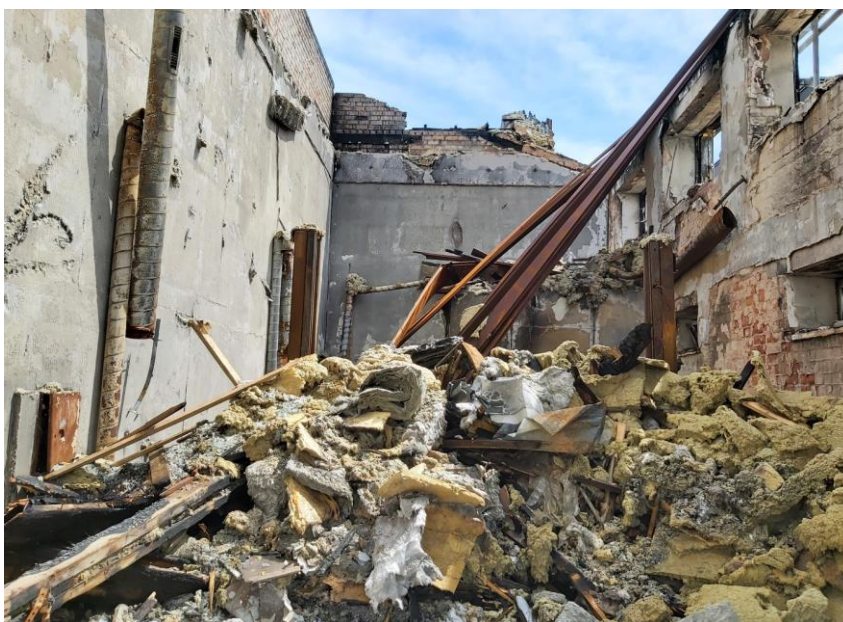
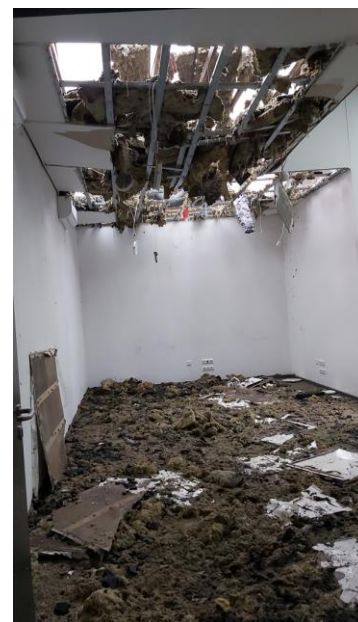
Ekspertizės metu nustatyta, kad stogą dengiantys dangos sluoksniai gaisro metu buvo negrįžtamai sugadinti ir dalinai ar vietomis visiškai nukrito žemyn į patalpas – tai 4-asis defektas (100 pav.). Skirtingų stogo ruožų atitvarinių sluoksnių pažeidimo lygiai skiriasi, tačiau pažeidimų mastas yra labai platus ir apima daugiau kaip pusę viso pastato. Pažeistų sluoksnių tiesiogiai atstatyti neįmanoma dėl aukšto sugadinimo lygio – visus reikia keisti naujais. Rytinė pastato stogo dalis liko nepažeista. Defektas iš esmės keičia žemiau esančių laikančiųjų konstrukcijų naudojimo sąlygas – dabar konstrukcijos lieka atviros ir nuolat veikiamos atmosferos, t. y. kritulių, tiesioginės saulės bei lauko temperatūros, o tokioms naudojimo sąlygoms vidaus laikančiosios konstrukcijos nebuvo suprojektuotos. Be to, patalpų apdaila ir vidaus inžineriniai tinklai, inžineriniai įrenginiai, elektros jungikliai ir pan. nėra pritaikyti lauko sąlygoms. Defekto atsiradimo priežastys – ugnies ir temperatūros poveikis gaisro metu, stogo konstrukcijų dalinis išardymas gaisro gesinimo metu. Defektas yra III kategorijos, t. y. pavojingas defektas – pažeidžia stogo konstrukcijų sandarumą, neužtikrina šiluminės varžos, stogas nebevykdo kitų atitvarinių funkcijų. Stogą reikia uždengti nauja danga, įrengti visus inžinerinius tinklus, atstatyti patalpų funkcionalumą.

100 pav. Sugadintos, nukritusios stogo atitvarinės konstrukcijos

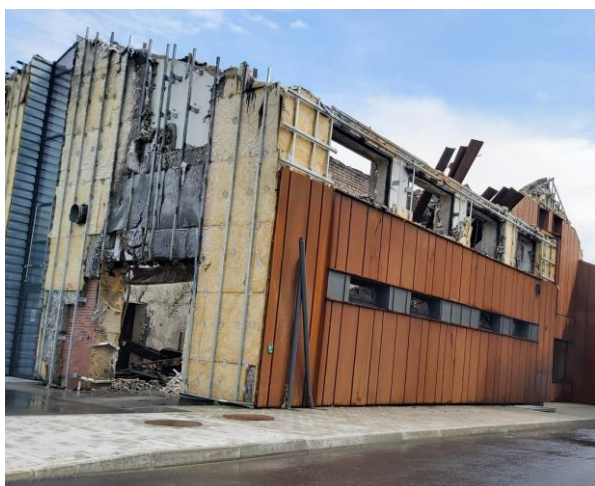
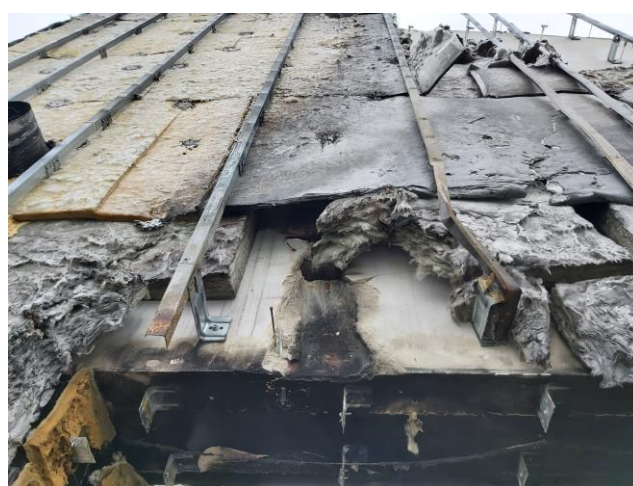
Ekspertizės metu nustatyta, kad fasadų sienas dengiantys šiluminės izoliacijos ir kiti sluoksniai gaisro metu buvo dalinai ar vietomis visiškai sugadinti, kai kur nukrito žemyn – tai 5-asis defektas (101 pav.). Skirtingų sienų ruožų atitvarinių sluoksnių pažeidimo lygiai skiriasi, tačiau pažeidimų mastas yra platus – apima vakarinį ir pietinį fasadus visu pastato aukščiu. Kiti gretimi fasadai pažeisti mažiau – labiausiai nukentėjo viršutinė fasadų juosta, esanti prie pat sudegusiojo stogo karnizo. Pastato rytinės dalies už statinio ašies „3“ gaisras nesugadino. Iškraipytyjų sienos metalinio karkaso elementų bei sugadintų sienos sluoksnių tiesiogiai atstatyti neįmanoma dėl aukšto pažeidimo lygio. Defektas iš esmės keičia žemiau esančių laikančiųjų konstrukcijų naudojimo sąlygas – dabar konstrukcijos lieka mažiau apsaugotos nuo atmosferos poveikio, t. y. kritulių bei lauko temperatūros, o tokioms naudojimo sąlygoms vidaus laikančiosios konstrukcijos nebuvo suprojektuotos. Be to, patalpų apdaila ir vidaus inžineriniai tinklai, inžineriniai įrenginiai nėra pritaikyti lauko sąlygoms. Defekto atsiradimo priežastys – ugnies ir temperatūros poveikis gaisro metu, konstrukcijų dalinis išardymas gaisro gesinimo metu. Defektas yra III kategorijos, t. y. pavojingas defektas – pažeidžia sienų konstrukcijų sandarumą, neužtikrina šiluminės varžos, sienos nebevykdo kitų atitvarinių funkcijų. Pažeistus sienų sluoksnius reikia atstatyti, įrengti visus inžinerinius tinklus, atstatyti patalpų funkcionalumą.

101 pav. Pastato pietvakarių kampo bendrasis vaizdas ir fasado sluoksnių pažeidimo vaizdas virš sudegusiųjų vartų

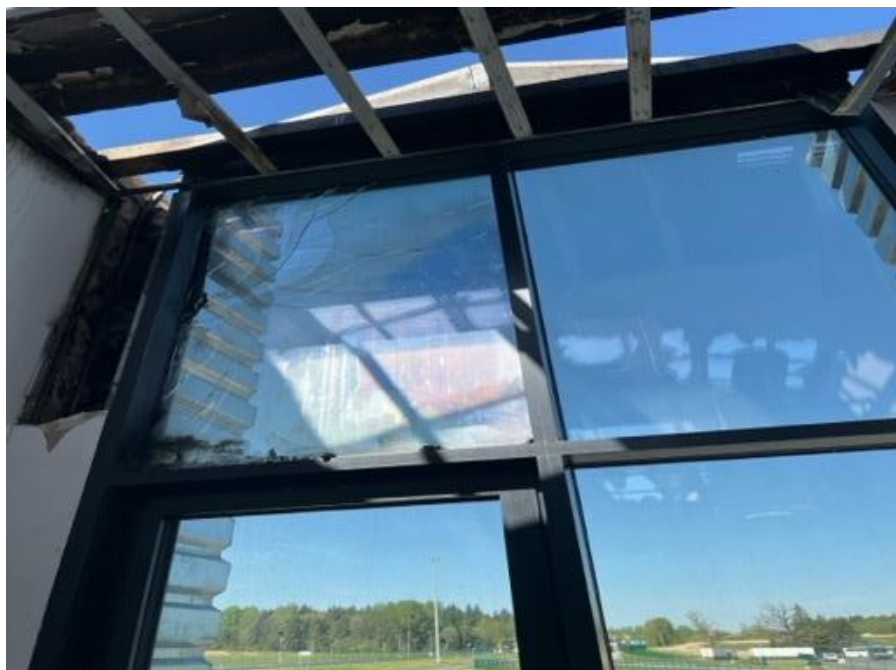
Ekspertizės metu nustatyta, kad gaisro metu vakarų fasado ir pietų fasado langai, vartai, durys buvo sugadinti – tai 6-asis defektas (50, 51, 102 pav.). Nukentėjo tie langai, stiklinės vitrinos ir durys, vartai, kurie buvo greta gaisro židinio (angaro) – fasado ašyje „1“ ir tarp ašių nuo „C“ iki „D“ apdegę, iškraipyti langų rėmų PVC gaminiai, skilęs stiklas. Fasado ašyje „F“ apdegę langai, išdaužyti stiklai, iškraipyti langų rėmai, vartus demontavo. Kitų langų būklę gretimuose gaisro židinio patalpai blokuose turi tikrinti specializuotoji įmonė – kai kuriuos gaminius gali pavykti suremontuoti, o labai iškraipytus gaminius reikės kaisti naujais. Pastato rytinės dalies už statinio ašies „3“ langų gaisras nesugadino. Mažai išsikreivino šiaurinio fasado langai bei durys. Defektas reikšmingai keičia pastato viduje esančių laikančiųjų konstrukcijų naudojimo sąlygas – dabar konstrukcijos lieka mažiau apsaugotos nuo atmosferos reiškinių, t. y. kritulių bei lauko temperatūros, o tokioms naudojimui sąlygoms vidaus laikančiosios konstrukcijos nebuvo suprojektuotos. Be to, be langų patalpų apdaila ir vidaus inžineriniai tinklai, inžineriniai įrenginiai nėra pritaikyti lauko sąlygoms. Defekto atsiradimo priežastys – ugnies ir temperatūros poveikis gaisro metu. Defektas yra III kategorijos, t. y. pavojingas defektas – pažeidžia atitvarų sandarumą, neužtikrina šilumos saugojimo. Pažeistus langus (duris, vartus) reikia pakeisti naujais, pasitikrinti visus gretimus langus bei duris, įrengti visus inžinerinius tinklus, atstatyti patalpų funkcionalumą.

102 pav. Apdegę, pažeisti PVC gaminiai, skilęs stiklas

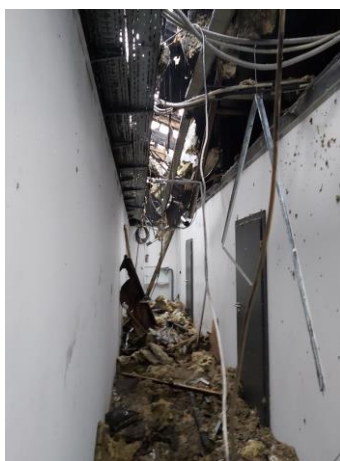
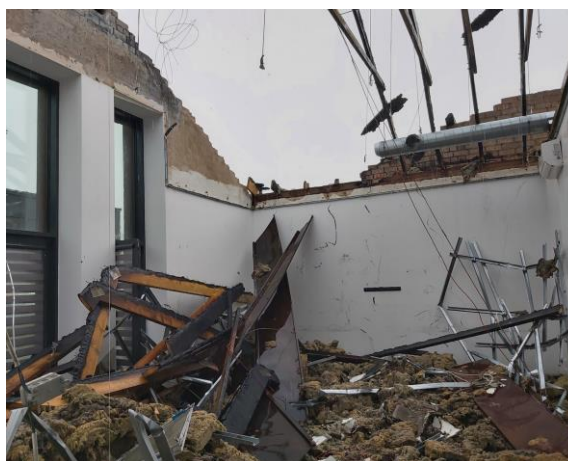
Ekspertizės metu nustatyta, kad gaisro metu buvo sunaikinta ir sugadinta inžinerinių sistemų įranga, inžineriniai tinklai – tai 7-asis defektas (103 pav.). Visiškai pažeistos inžinerinės sistemos ir tinklai gaisro židinio patalpoje (angare) bei betarpiškai gretimose patalpose tiek pirmajame, tiek antrajame aukštuose. Visi inžineriniai įrenginiai bei tinklai, kurie buvo prikabinėti prie stogo arba išdėstyti pastogėje iki statinio ašies „3“ – sugadinti negrįžamai, dalis griuvo. Rūsio aukšto patalpose inžinerinių sistemų įrangai bei inžineriniams tinklams tiesioginio poveikio nuo gaisro neaptikta, tačiau rūsio patalpos buvo užlietos vandeniui, kas, savo ruožtu, neigiamai paveikė elektros, signalizacijos tinklus bei kitas jautrias drėgmei inžinerines sistemas. Pažeistų inžinerinių tinklų, įrenginių, gaminių bei detalių atstatyti neįmanoma arba neracionalu, nesaugu ir nepatikima. Rytinė pastato dalis už statinio ašies „4“ inžinerinių tinklų požiūriu liko nepažeista, elektros bei kiti tinklai liko funkcionuoti iki dabar. Defektas neleidžia tinkamai naudoti konstrukcijas, nustatyti numatytą oro temperatūros bei drėgmės režimą, neleidžia valdyti situacijos, pasikeičia viduje esančių laikančiųjų konstrukcijų naudojimo sąlygos – dabar konstrukcijos lieka atviros lauko drėgmei, tiesioginei lauko temperatūrai, o tokioms naudojimo sąlygoms vidaus laikančiosios konstrukcijos nebuvo suprojektuotos. Defekto atsiradimo priežastys – ugnies ir temperatūros poveikis gaisro metu, stogo konstrukcijų griūtis. Defektas yra III kategorijos, t. y. pavojingas defektas – blogina tiek laikančiųjų konstrukcijų, tiek atitvarinių konstrukcijų normalias naudojimo sąlygas. Visus inžinerinius tinklus, įrenginius, sistemas reikia atnaujinti, atstatyti patalpų funkcionalumą.

103 pav. Nebesandarus ir dalinai įgriuvęs stogas, užpildtos patalpos, sunaikinta ir sugadinta inžinerinių sistemų įranga, inžineriniai tinklai

| Aukštas | Patalpa | Defekto Nr. | Konstruktinis elementas, vieta | Kategorija | Priežastis | Pastabos |
|---|---|---|---|---|---|---|
| 1-asis<br>2-asis<br>Pastogė | Žr. schemose | 7 | Gaisro metu buvo sunaikinta ir sugadinta inžinerinių sistemų įranga, inžineriniai tinklai | III kategorija, pavojingas defektas | Ugnies ir temperatūros poveikis gaisro metu, stogo konstrukcijų griūtis. | Visus inžinerinius tinklus, įrenginius, sistemas reikia atnaujinti. |
