| KVAL. PATV. DOK. NR. | tip | SUSISIEKIMO PASKIRTIES STATINIO VILNIAUS ALĖJOS DRUSKININKUOSE, REKONSTRAVIMO PROJEKTAS |
| SPI | | SKERSINIAI PROFILIAI M 1:50 |
| | DRUSKININKŲ SAVIVALDYBĖ | 210128-00-TP-S.BR-05 |

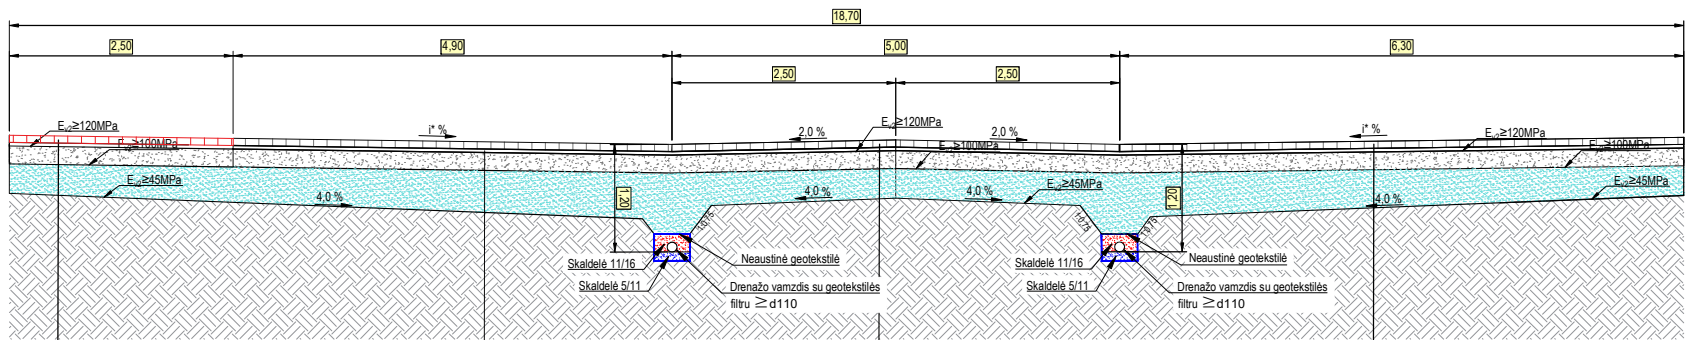
Dangos konstrukcija (takai)

0.04 m storio atdengtas betonas C 30/37 F200 W6 (Sklypo plano dalyje)  
0.14 m storio betonas C 30/37 F200 W6  
0.20 m skaldos sluoksnis iš nesurištų mineralinių medžiagų mišinio fr.  
0/45 ( $E_{c2} \geq 120$  MPa)  
0.27 m storio apsauginis šaltčiui atsparaus pagrindo sluoksnis ( $E_{c2} \geq 100$  MPa)  
Esama žemės sankasa ( $E_{c2} \geq 45$  MPa)

Deformacinės siulės schema take
